EXCAVACIONES EN EL CASTILLO DE JUMILLA, CAMPAÑA DEL AÑO 2000

EMILIANO HERNÁNDEZ CARRIÓN*

Resumen: Previo al inicio de las obras de restauración del castillo, con fondos del programa europeo “Leader II”, se han desarrollado una serie de actuaciones arqueológicas en el patio de armas del castillo, encaminadas a documentar estructuras y conocer el estado actual del gran aljibe del patio, donde estaba prevista una remodelación, para convertirlo en sala de exposiciones temporales.

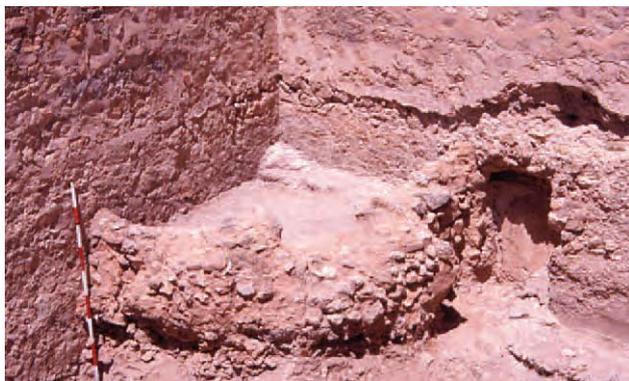
Lámina 3. Ángulo NO del patio de armas.

Las nuevas labores de excavación se centraron en dos puntos concretos del Patio de Armas, precisamente en aquellos que se podían ver afectados por las nuevas obras de rehabilitación. El ángulo NO donde en la excavación de 1982, quedó por identificar un sector circular que ocupaba todo ese ángulo del patio, es una pared de arcilla anaranjada, con gran cantidad de piedras con un diámetro que varía al estar el sector circular mal trazado (Lám. 3). Estaba todo relleno y el vaciado aporta dos niveles estratigráficos solamente, el primero y más superficial, con una potencia de 0,70 m, es un relleno de tierra muy suelta color marrón claro, numerosos fragmentos de adobes mal cocidos y ladrillos macizos, piedras de diversos tamaños y algunos fragmentos de cerámica, uno de loza dorada con bandas azules, tres de cerámicas ibéricas, algunos fragmentos de vidriadas de diversos colores, sobre todo verdes y cerámicas al manganeso, estas las más abundantes, todo ello muy revuelto. En el cambio de nivel, aparece una tierra más granulosa, del mismo color y con gran abundancia de piedras de mediano tamaño, no aporta material arqueológico.

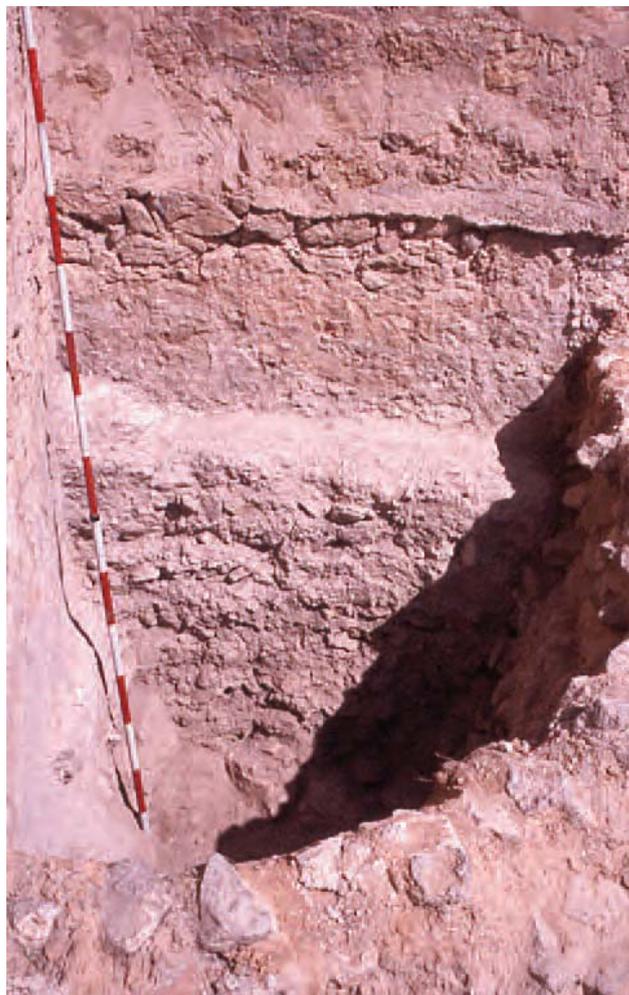
Lámina 4. Vaciado total del sector circular.

Tras el vaciado total, se alcanza una profundidad de 2,20 m, llegando a la roca de base del cerro (Lám. 4). El muro de arcillas y piedras es irregular, de hecho, por la parte interior no tiene cara y se hace difícil su delimitación, tan es así, que en su unión con la pared N, tiene un grosor de 0,50 m, grosor que mantiene hasta la mitad del sector circular, a partir de este punto comienza a decrecer, para llegar a la unión con el muro O con un grosor de 0,28 m. La superficie interior del sector circular es de 4,44 m².

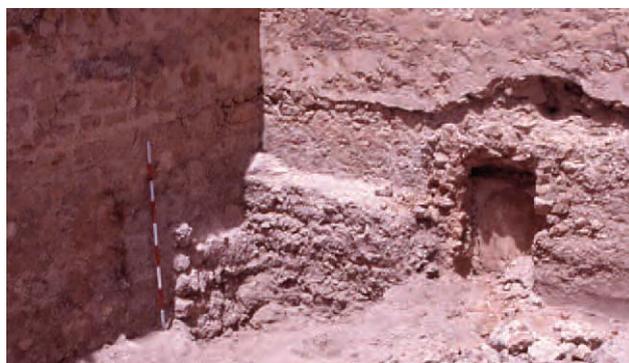
Lámina 5. Base de la torre musulmana en el ángulo NO.

de arcilla que formaba el sector circular, primero por la mala factura del mismo y en segundo lugar por el mayor interés que presenta la base del muro encontrado, consultamos con el director de la obra, el Sr. Marín Andreu, y se decide eliminar el muro del sector circular, para que se pueda ver lo que interpretamos como la base de una torre defensiva, posiblemente almorávide, momento en el que se construye la primera fortaleza en el cerro del Castillo (Lám. 5).

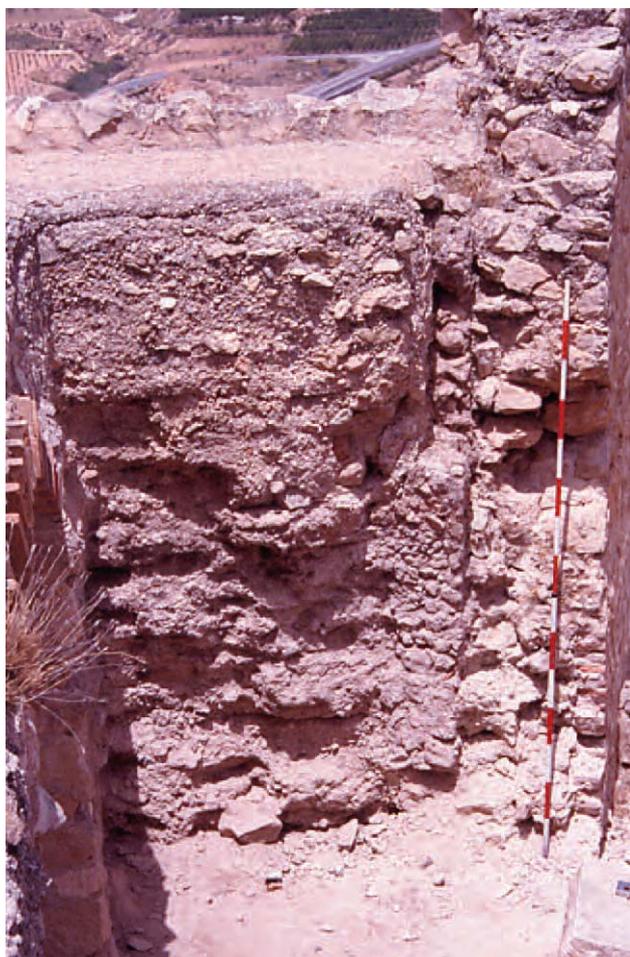
Lámina 6. Unión de los dos paramentos de la muralla occidental.

Una vez limpiado dicho rincón de tierra, comprobamos lo que antes intuíamos, y es que la unión entre los dos muros occidentales del patio de armas, no se corres-

ponden al mismo momento constructivo. Lo que nos lleva a pensar que el Marqués de Villena, tuvo problemas a la hora de alinear el referido muro occidental, pues al asentar las nuevas murallas sobre los cimientos de las construcciones islámicas anteriores, chocaba con el aljibe que hay en la parte s del patio y por lo tanto los tracistas se vieron en la obligación de hacer un quiebro para dejar espacio suficiente para acceder a una de las bocas del aljibe. Otra posibilidad es que parte del muro, en concreto el sector suroccidental se les derrumbase, y en la reconstrucción buscaron una base más sólida que la utilizada inicialmente. A favor de esta segunda posibilidad está el hecho que cuando el Cardenal Belluga reúne las tropas reclutadas en su Obispado para combatir en la Batalla de Almansa (1707), en las obras de acondicionamiento que ha de hacer en la fortaleza, una de las primeras es reconstruir la pared y la puerta de acceso, porque está derruida, y lo hace con ladrillos

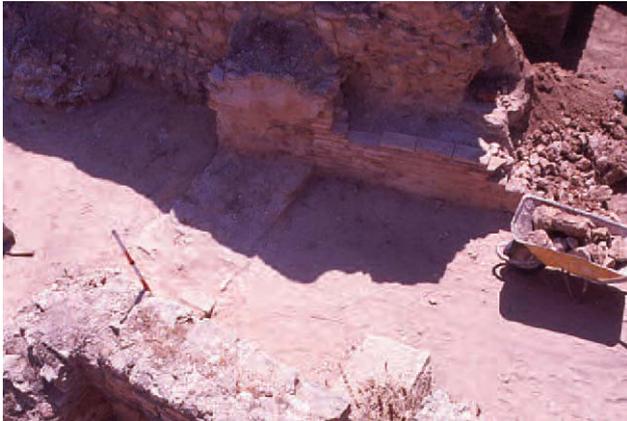
Lámina 7. Restos de la puerta del siglo XVIII.

macizos y yeso (Lám. 7). La puerta se vuelve a reconstruir en piedra en la primera restauración llevada a cabo en 1971, como ya hemos apuntado.

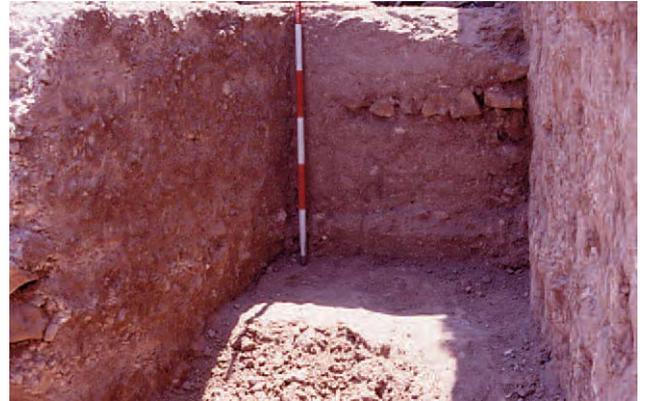
Lámina 9. Detalle de los cajones de tierra prensada.

Para conocer el aspecto exterior del aljibe y su basamento, pues el interior conserva el enlucido de impermeabilización, se limpió toda la cuña de tierra que separa el aljibe de la muralla occidental, comprobando que la tierra había sido colocada por el sistema de encofrado, sólo que sin usar argamasa. Se colocaron planchas de madera entre la muralla y la pared del aljibe y se rellenaron de tierra apisonada, y a pesar del paso del tiempo, todavía se conservaban las improntas de las maderas en la pared de tierra. Nos volvemos a encontrar

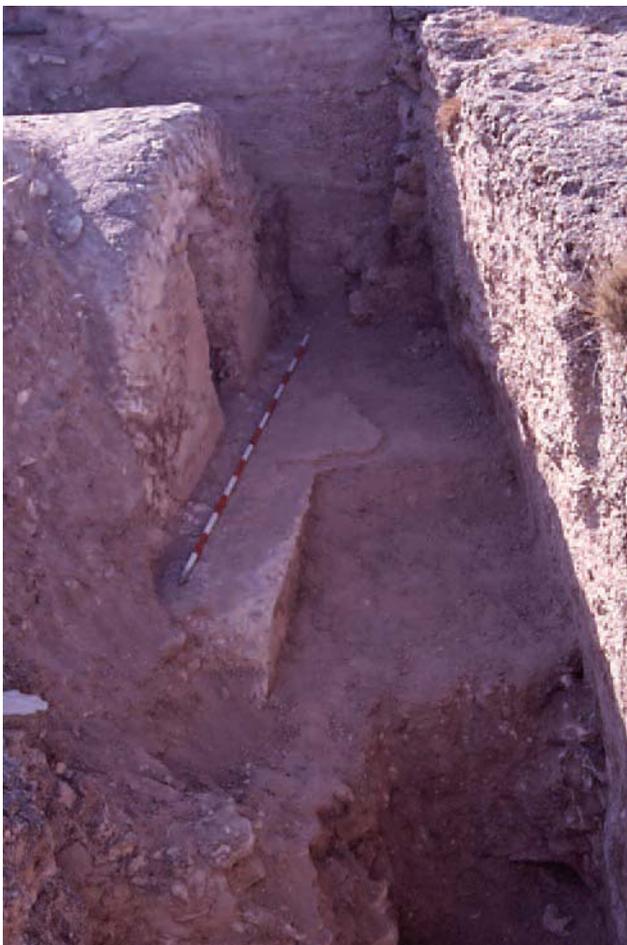
Lámina 8. Manchas de barro en la puerta del aljibe.

A continuación encontramos el piso de uso del aljibe, con numerosas capas de barro endurecido, muy finas, formadas a partir de la caída del agua y su mezcla con la tierra. No se ha documentado el acceso desde la base del patio a esta puerta del aljibe, aunque debió existir, pero incluso en uso, como veremos, debió plantear muchos problemas su mantenimiento.

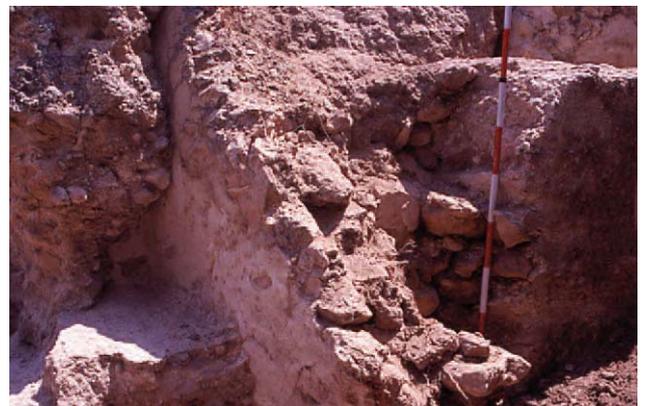
Lámina 10. Muros de refuerzo del aljibe.

Una vez limpiado el espacio, comprobamos que el muro del aljibe supera el metro de grosor, y tiene una altura exterior de 1,40 m, y a partir de este punto comienza la bóveda. Como en el interior la altura del muro vertical de aljibe supera los 2 m, no lleva a pensar, que el aljibe está en parte excavado en la roca. La parte más reconstruida del aljibe es la pared que tapa la bóveda, donde hemos documentado hasta tres tipos distintos de aparejo, siendo el más antiguo el que está enlucido, los otros dos se limitaron a levantar la pared con piedras y mortero de cal y arena, en momentos distintos.

Una vez conocido el sistema de refuerzo del aljibe, a base de cajones de tierra apisonada, nos propusimos confirmar este mismo sistema por el lado N del mismo, donde hay un grueso muro de 0,85 m, que recorre todo el patio de armas, paralelo al aljibe, entre ambos efectivamente volvemos a encontrar los grandes cajones de tierra apisonada, donde se siguen viendo las improntas de las maderas utilizadas, salvo en el inicio del hueco, que está lleno de todo tipo de piedras, tierra e incluso escombros, colocados a fin de evitar el vaciado de los cajones de tierra.

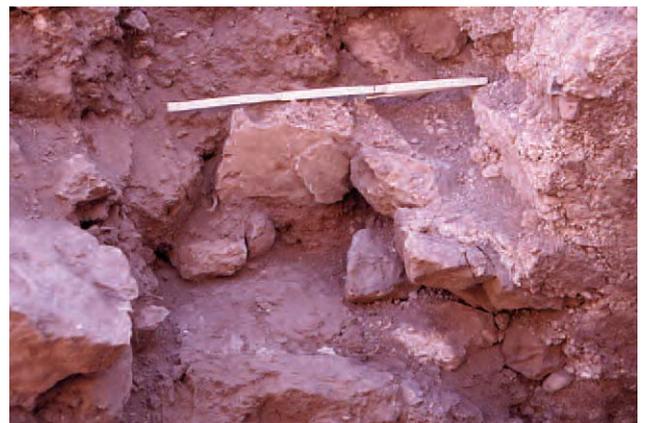
Lámina 11. Restos de elementos constructivos en el relleno.

Para prolongar el muro, posiblemente hasta la muralla occidental, se levantó otro muro, de piedras y yeso, paralelo al anterior. Por los materiales utilizados puede fecharse durante las reformas del siglo XVIII. El interior, como acabamos de decir, se rellenó con escombros procedentes de otras construcciones.
