SUPERVISIÓN ARQUEOLÓGICA REALIZADA EN LA CONFLUENCIA DE CALLE ALMIRANTE AGUILAR, CALLE JEREZ Y CALLE MONTERO (MANZANA 44, FINCA 1)

Resumen: Supervisión arqueológica que permitió documentar la existencia de una vivienda del siglo XX bajo cuya cimentación, en toda la zona Este del solar, había un sótano compartimentado en varias habitaciones. También se documentaron los niveles rojizos de una rambla que antiguamente bajaba por la calle Álamo y los restos de las estratificaciones de un cabezo de roca que había en esta zona.

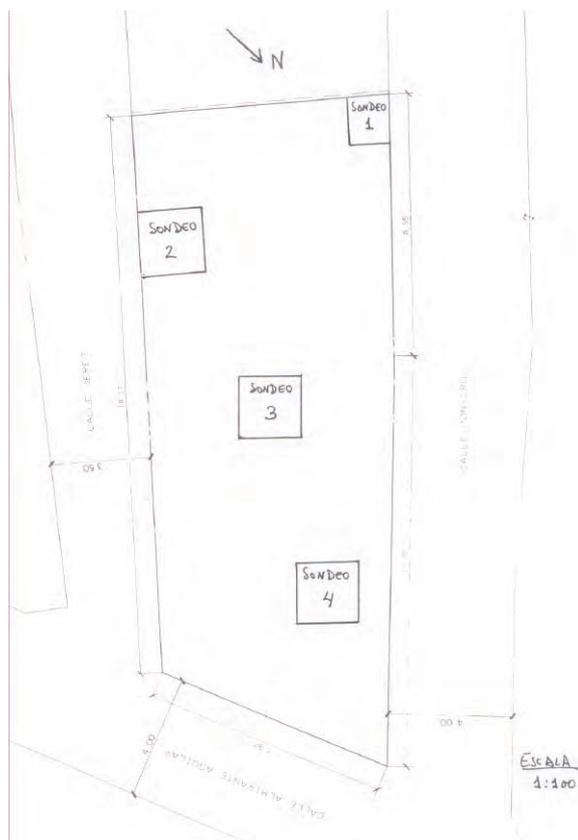
Figura 2. Situación de las catas.

La intervención debía consistir simplemente en la supervisión del desfonde de las zapatas que iban a servir de sujeción al edificio, pero una vez estudiado el solar, y debido a que las zapatas no tenían una profundidad predeterminada sino que se pretendía llevarlas hasta un nivel de piso firme, se decidió realizar unos sondeos previos que sirvieran como orientación a la supervisión a realizar posteriormente. Se hicieron cuatro sondeos (Fig. 2) de 1,5 m x 1,5 m de tal manera que se estudiase la mayor superficie posible.

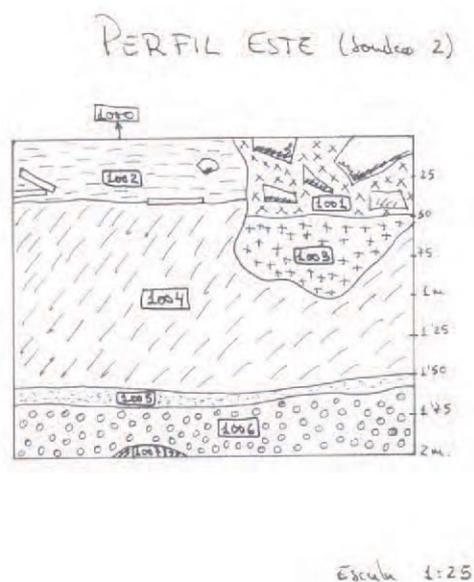
Figura 3. Sondeo 2.

En esta cata se retiró la capa superficial y unos niveles de derrumbes y rellenos que poseían un espesor de unos 80 cm. Entonces salió un nivel de tierra marrón rojiza con restos de cenizas, cal, carbones, etc., que parece corresponder a un relleno de preparación para la cimentación de la casa preexistente. Bajo este aparece un nivel de tierra verdosa-amarillenta con algunos guijarros y, tras él, una capa de tierra rojiza que parece corresponder a un nivel de rambla y que llega hasta 1,80 m aproximadamente, profundidad a la que se iban a llevar las zapatas de esa zona. Casi en el fondo del corte apareció una pequeña bolsada de color verdoso en la que aparecían las únicas cerámicas significativas que se han extraído en la supervisión.

Sondeo 2 (Fig. 3)

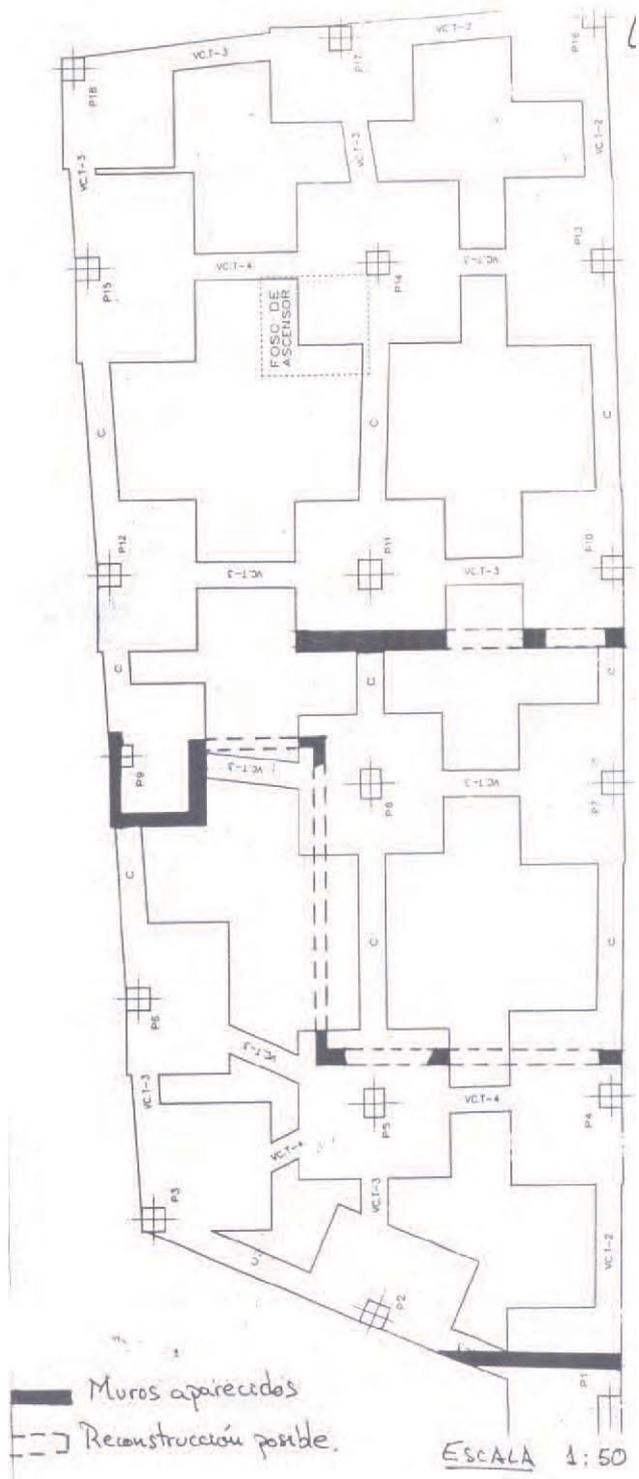
Figura 4. Planta del posible sótano.

La realización de estos dos sondeos puso de manifiesto la aparición de un sótano de la casa que llegaría hasta la calle Almirante Aguilar. Este sótano parece tener varias dependencias, pero la realización de las zapatas no ha permitido sacar una planta muy exacta del mismo, aunque se ha intentado una reconstrucción aproximada que se puede observar en la figura 4. Los vecinos de la zona consultados dicen que en esos sótanos se escondía la población durante la Guerra Civil española, hecho que no ha podido ser constatado por ninguna evidencia arqueológica.

Sondeos 3 y 4 (Fig. 4)

En el solar estudiado (que ha permanecido durante largo tiempo deshabitado) había anteriormente una casa, como demuestran la aparición de los muros de cimentación y cierre de la misma. Así mismo, han aparecido los restos de los muros que compartimentaban un sótano que estaría compuesto por varias habitaciones, y que, según los vecinos de la zona consultados, era un lugar donde se ocultaban durante la Guerra Civil española. La datación de esta vivienda es algo incierta, pero probablemente sea de principios del siglo XX, ya que los niveles asociados a los muros apunta en esa dirección.

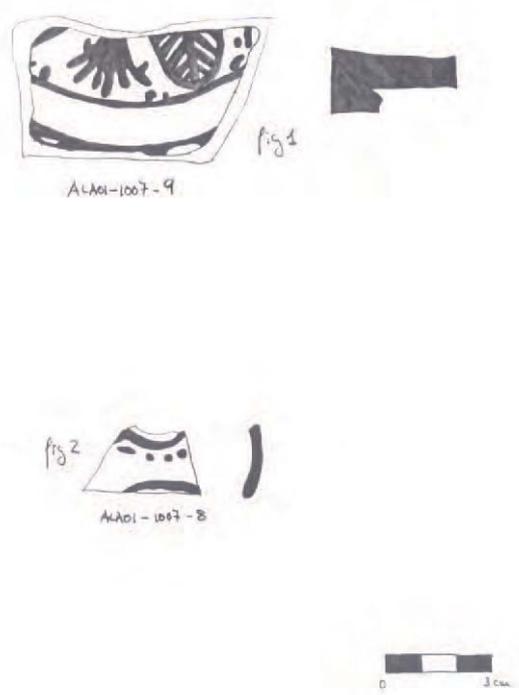
Figura 5. Cerámica.

Aparecen dos restos de esta cerámica, uno de ellos un borde deformado, posiblemente pertenecientes a marmitas. Mención aparte merecen el fragmento de loza decorada en azul-cobalto correspondiente posiblemente a un plato o cuenco (Fig. 5).

El fragmento hallado de este tipo tiene decoración geométrica y vegetal en azul cobalto. Esta cerámica podría ser de los siglos XIV-XV.
