# INTERVENCIÓN ARQUEOLÓGICA REALIZADA EN LA CONFLUENCIA DE LA CALLE FERNANDO EL SANTO CON CALLE ECHEGARAY DE LORCA (MANZANA 63-FINCA 14)

**Resumen:** Supervisión arqueológica que permitió documentar la existencia de una vivienda del siglo XX. También se documentaron los niveles rojizos de una rambla y los restos de las estribaciones de un cabezo de roca que había en esta zona.

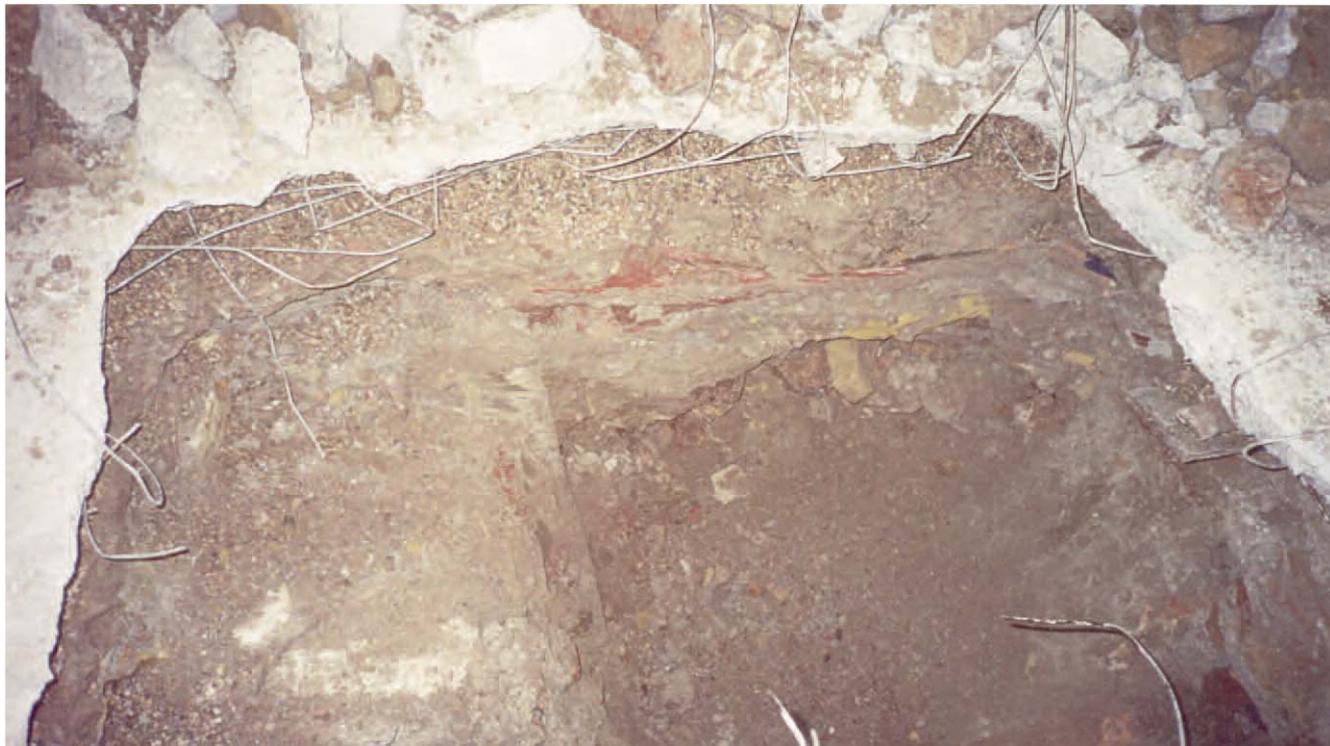
Lámina 1. Sondeo 1.

Bajo el hormigón de la estructura del edificio nuevo no apareció el nivel de abandono del solar, sino una capa de gravas que había sido depositada por el constructor para poder realizar la cimentación, ya que el desnivel de la parcela le obligó a excavar en algunas partes del solar y a rellenar en otras. Tras las gravas va saliendo un pavimento de ladrillos. Este suelo de ladrillos se adosa a un muro en la zona Oeste del corte. Dicho muro parece delimitar algún posible pequeño semisótano o habitación que estuviera algo por debajo del resto del nivel de la casa. Aquí se recogió un fragmento cerámico perteneciente a un lebrillo contemporáneo. En la parte más baja del relleno, en torno a 1,20 m, vuelve a empezar a salir la roca rojiza, momento en el que se detuvo la intervención. Para acabar, se limpió el corte cuyas dimensiones finales fueron de 2 m de longitud por 1,5 de anchura y 1,40 m de profundidad máxima.

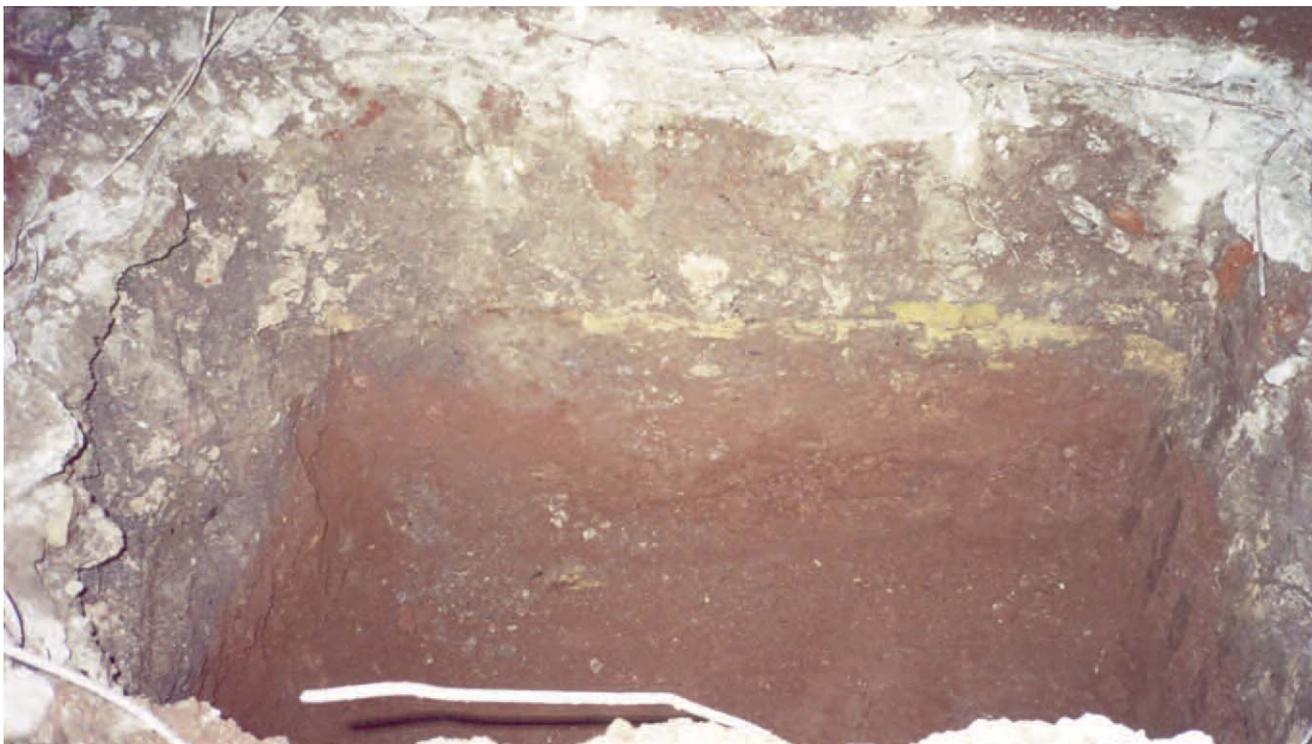
Lámina 2. Sondeo 2.

Tras retirar la losa de hormigón aparecía una capa de tierra correspondiente al abandono del solar hace años, cuando se derribó la vivienda que allí había. Debajo de esta capa sale un nivel de ladrillos que era posiblemente el suelo de dicha casa. Tras él hay un relleno que sirve

como preparación al pavimento. Aparecen restos de tierra láguena. En el siguiente nivel comienza a aparecer la roca, que llega hasta la profundidad de 1 m a la que se detuvo la intervención, ya que se había sobrepasado en unos 20 cm la cota a la que se desfondaron las zapatas. Posteriormente se limpió el corte que acabó teniendo unas dimensiones de 2 m de longitud por 1,5 m de anchura y 1 m de profundidad máxima.
