## UN EJEMPLO DE SATURACIÓN DEL PARCELARIO ANDALUSÍ: LA EXCAVACIÓN DEL SOLAR DE LA CALLE ORGANISTAS DE MURCIA

PEDRO JIMÉNEZ CASTILLO\*  
JULIO NAVARRO PALAZÓN\*\*

Escuela de Estudios Árabes de Granada (CSIC)

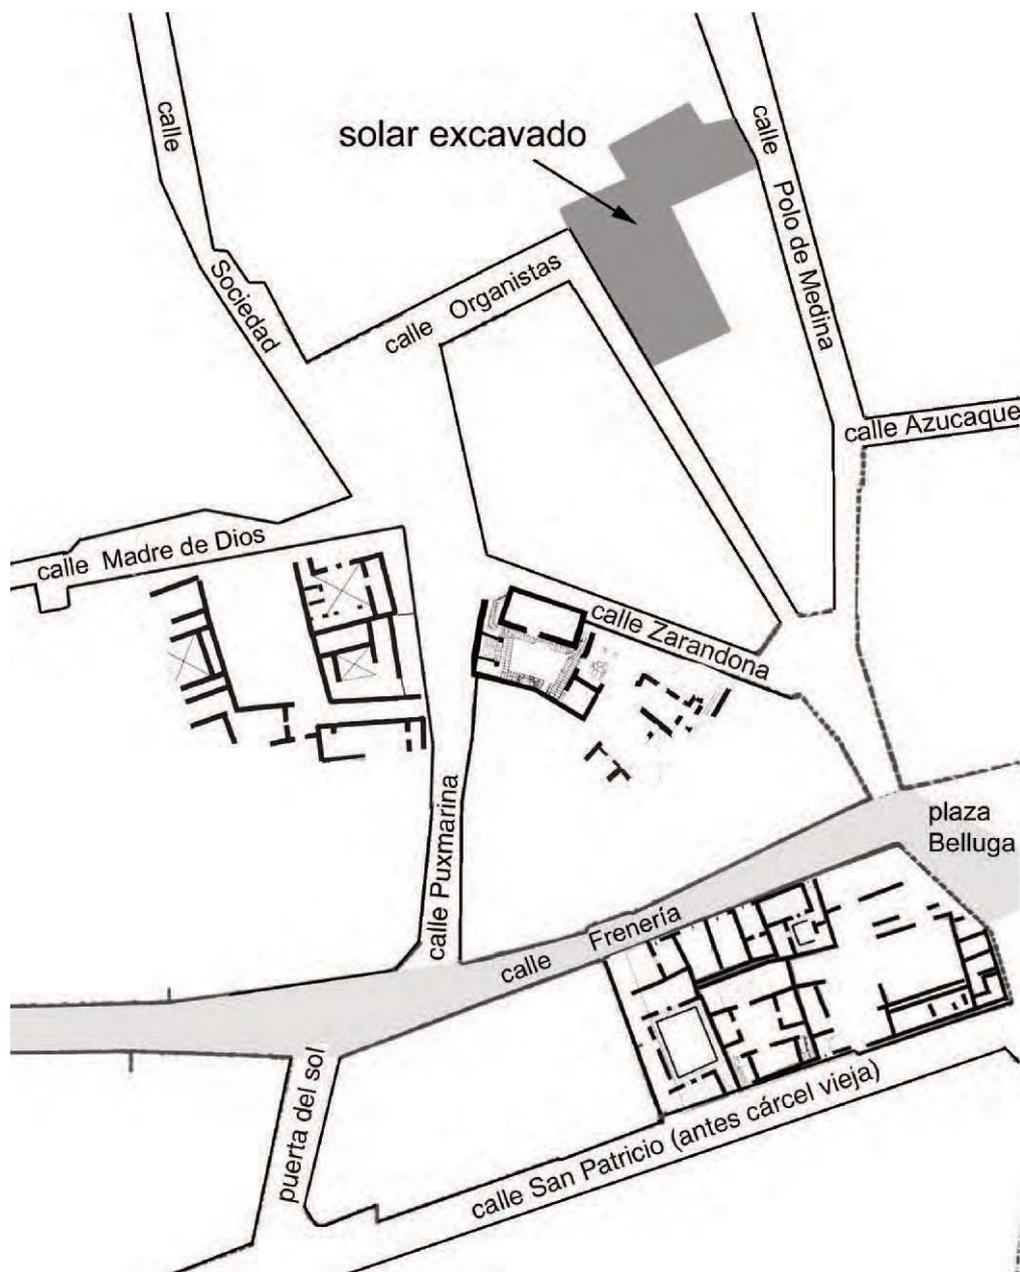
Figura 2. El entorno del solar, con croquis de los restos andalusíes documentados en solares próximos.

El solar, de 270 m<sup>2</sup>, se abría a dos calles y presentaba forma irregular. El sector que daba a la de Organista es el más regular y extenso y de él procede la mayor parte de la información que a continuación vamos a presentar. El otro, con fachada a la calle Polo de Medina, constituye un apéndice angosto en el que la superficie susceptible de excavar, una vez descontados los testigos de seguridad, era muy exigua y además se hallaba profundamente alterada por una serie de arquetas y pozos ciegos de grandes dimensiones, por lo que los datos allí obtenidos son muy escasos (Fig. 2).

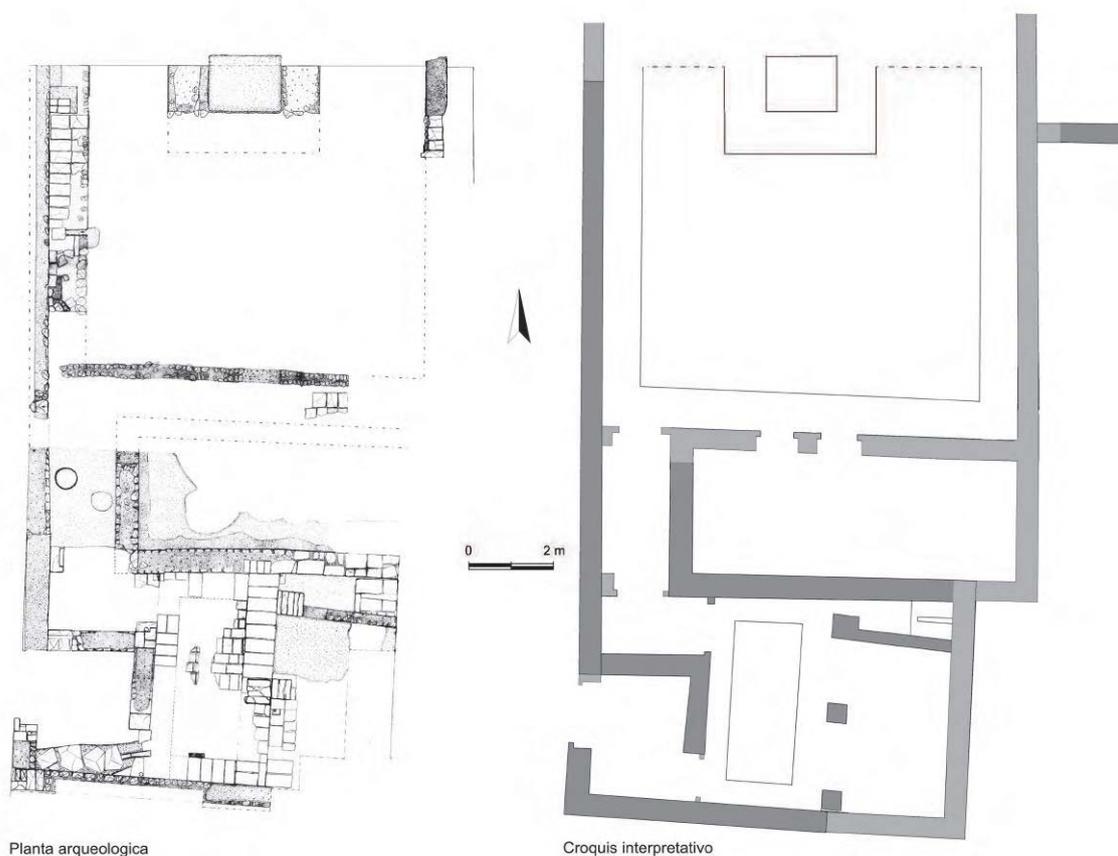
Figura 3. Restos arqueológicos de época califal y croquis interpretativo.

En la zona occidental del solar, un espacio rectangular bastante regular, exhumamos una casa incompleta de época califal organizada en torno a dos patios, alineados de norte a sur y separados por una crujía (Fig. 3).

El núcleo meridional tenía la particularidad de carecer de crujías en los frentes norte y sur, lo que se explica por la peculiar función a que estaba destinado (Fig. 3 y Lám. 1). La crujía occidental acogía un amplio zaguán y el primer tramo del corredor en recodo que comunicaba ambos patios. En la oriental se situaba una dependencia ampliamente abierta al patio que podríamos denominar cenador y una letrina.

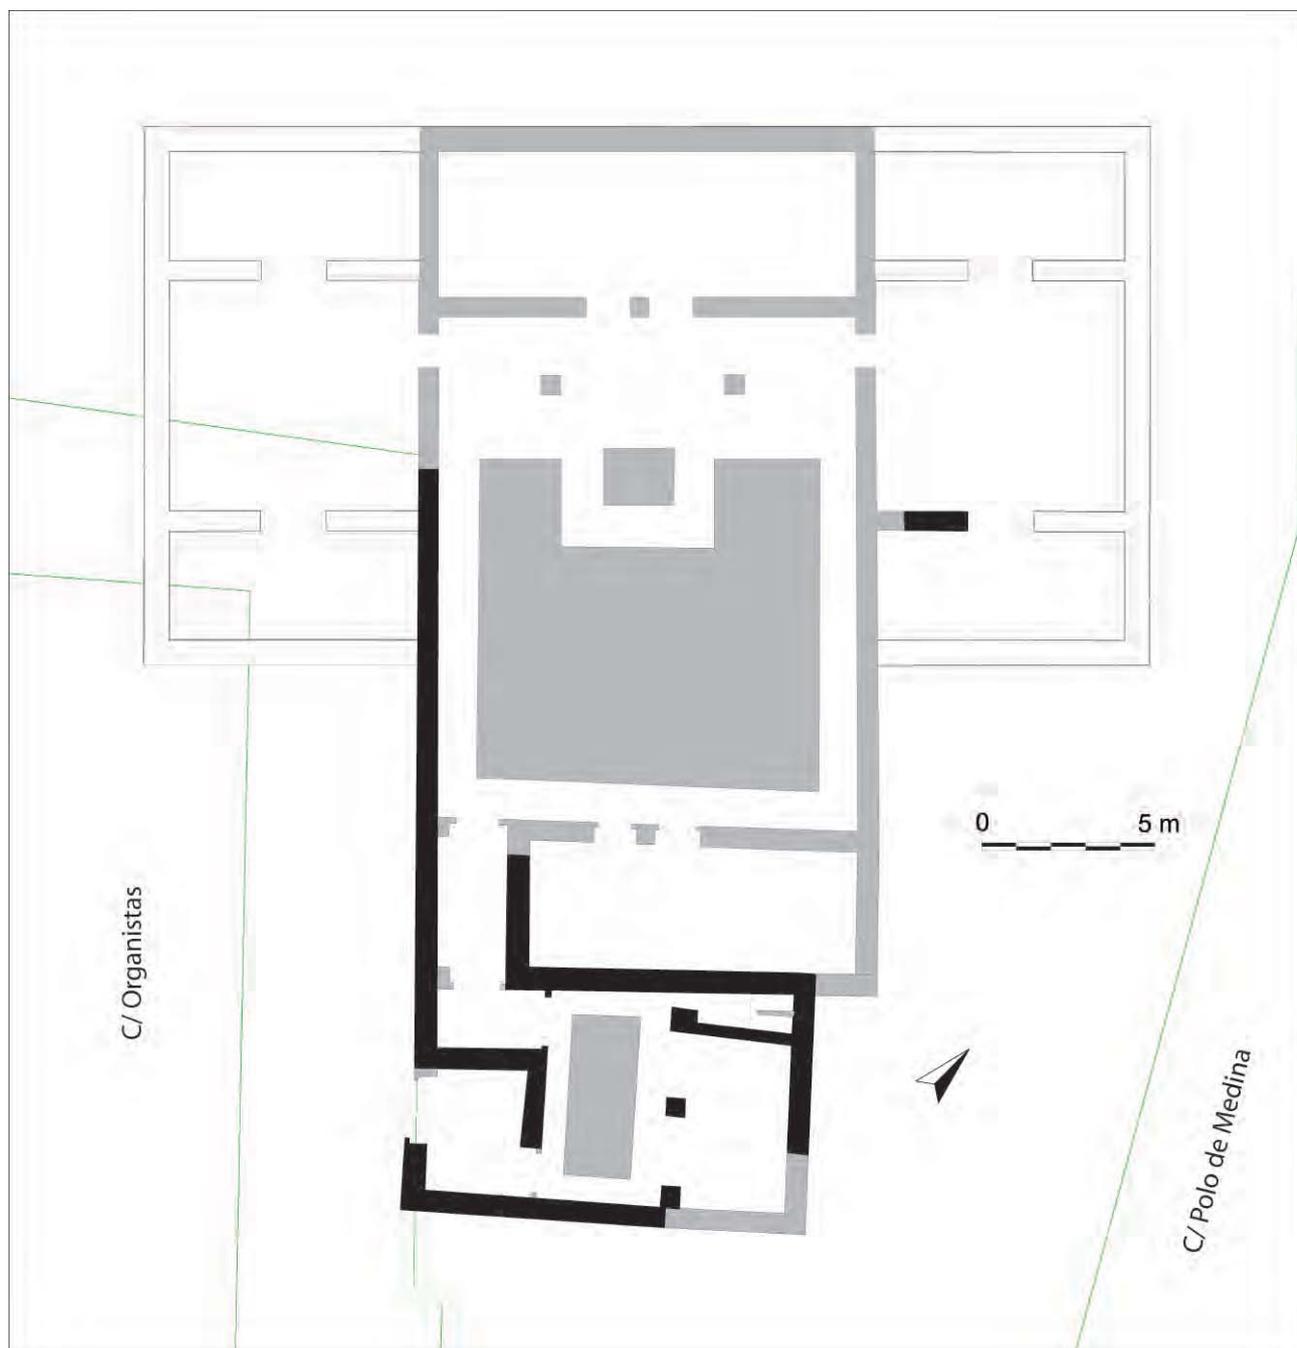
Figura 4. Croquis de la casa califal con la restitución hipotética de otros núcleos domésticos secundarios que formarían parte de la misma.

El septentrional parece haber ocupado el lugar jerárquicamente más destacado de la propiedad, en cuanto a dimensiones y elementos de ostentación, mientras que el meridional desempeñaba una labor subordinada, sirviendo como zona intermedia entre la parte principal de la vivienda y la calle (Fig. 4).

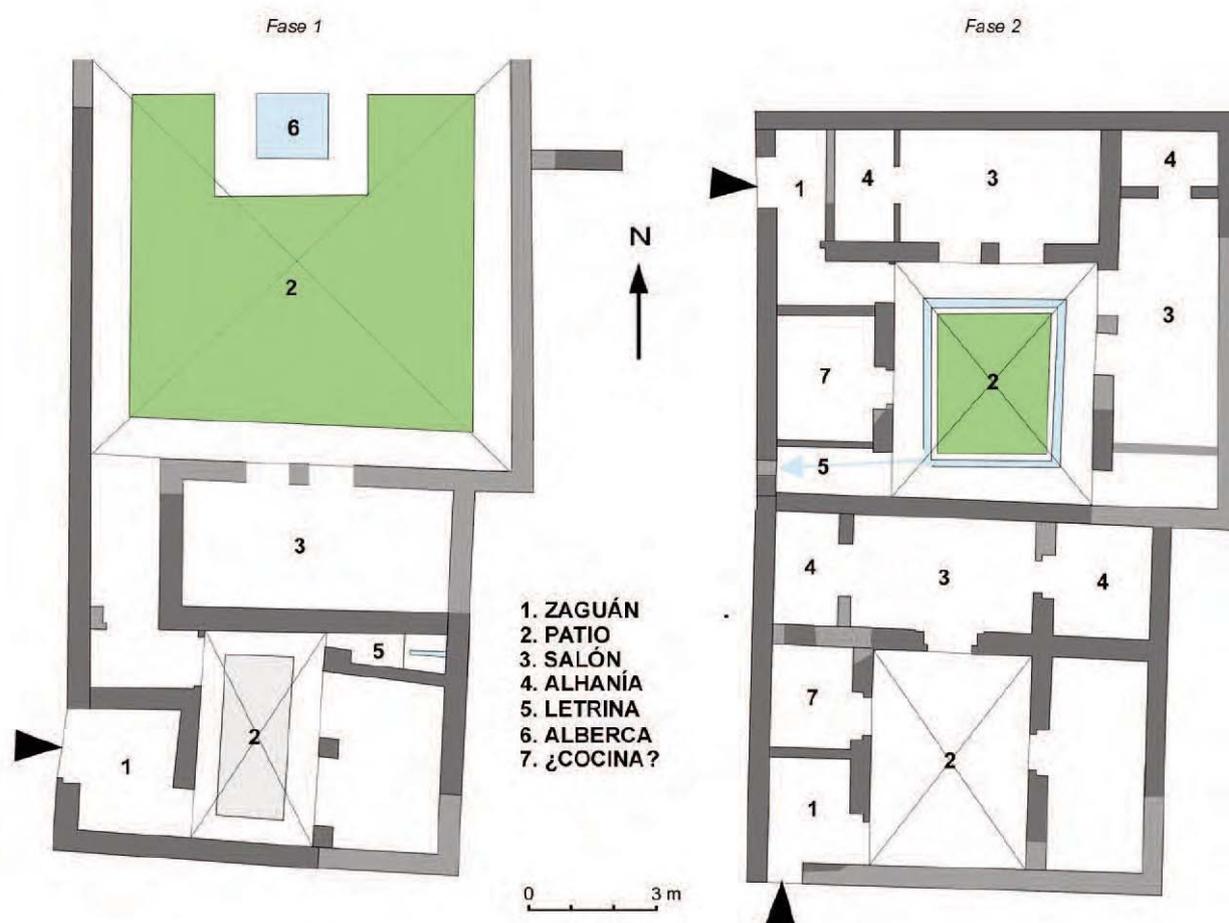
Figura 5. Croquis de la evolución constructiva del solar. En la fase 1 (s. X) hay una sola casa compuesta por, al menos, dos patios: al norte el principal y al sur el de servicio e ingreso desde el exterior. En la fase 2 (s. XII) la finca fue dividida en dos viviendas independientes.

Por la misma razón, desconocemos si las casas resultantes de la partición sufrida por la vivienda califal fueron sólo las dos que documentamos o si hubo más (Fig. 5). Existe, no obstante, un indicio que apuntaría a que fueron más de dos: el muro que cerraba la sala norte de la casa tardía que se construyó sobre el patio principal de la califal se situó sobre el andén de ésta última, lo que

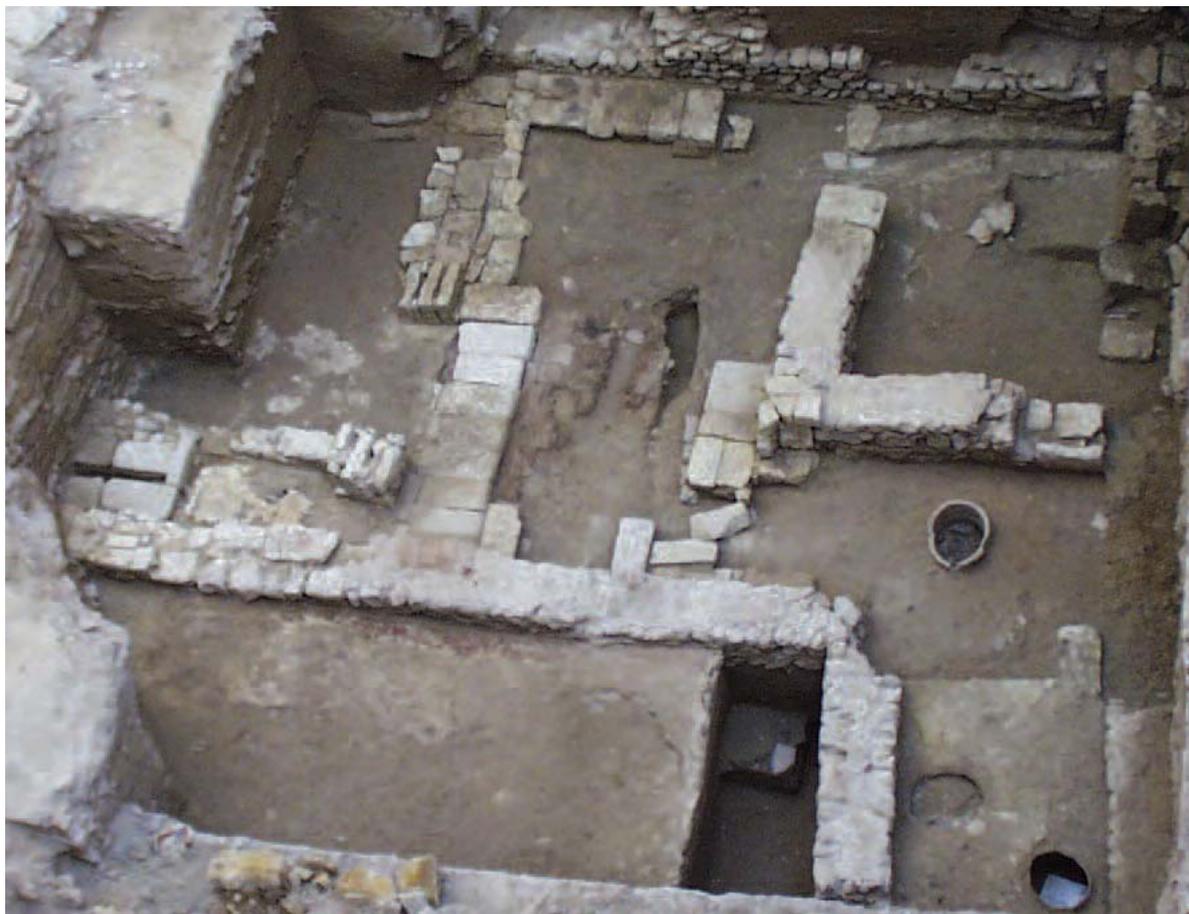
Lámina 1. Vista aérea del patio de servicio califal y la sala sur del patio principal, desde el norte.

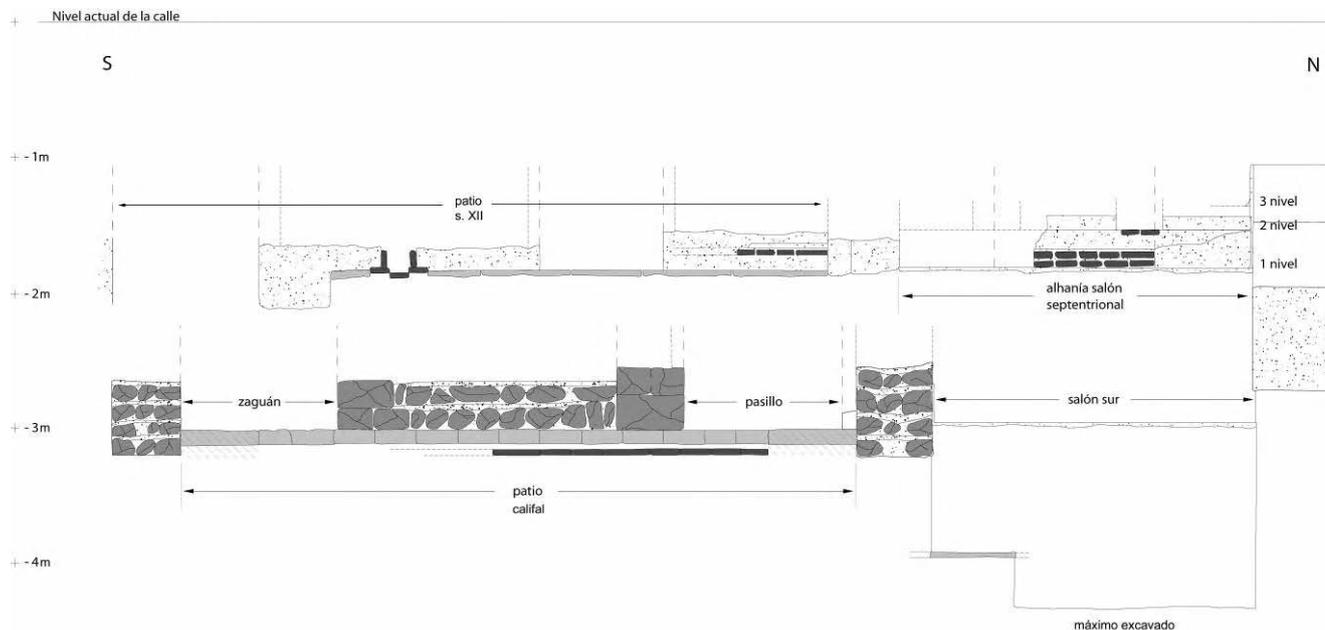
Figura 6. Sección N-S acotada del área del patio secundario (s. X) sobre el que se levantó la casa sur (s. XII).

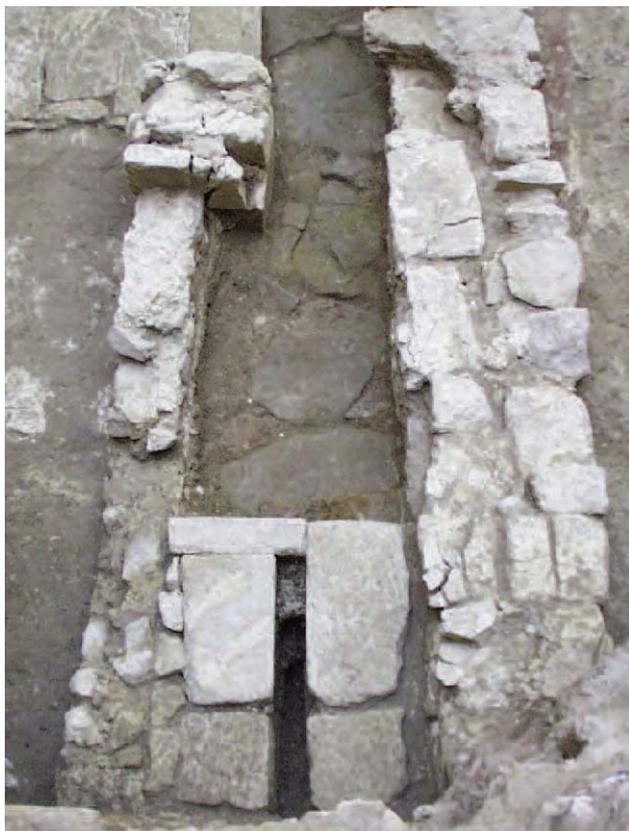
Lámina 2. Letrina del patio de servicio califal.

En el ángulo nororiental se dispuso una letrina, constituida por una pieza estrecha y alargada de planta trapezoidal, al fondo de la cual se situaba la plataforma elevada, construida en piedra, de la que arrancaba el evacuatorio (Lám. 2). A ella se accedía a través de un

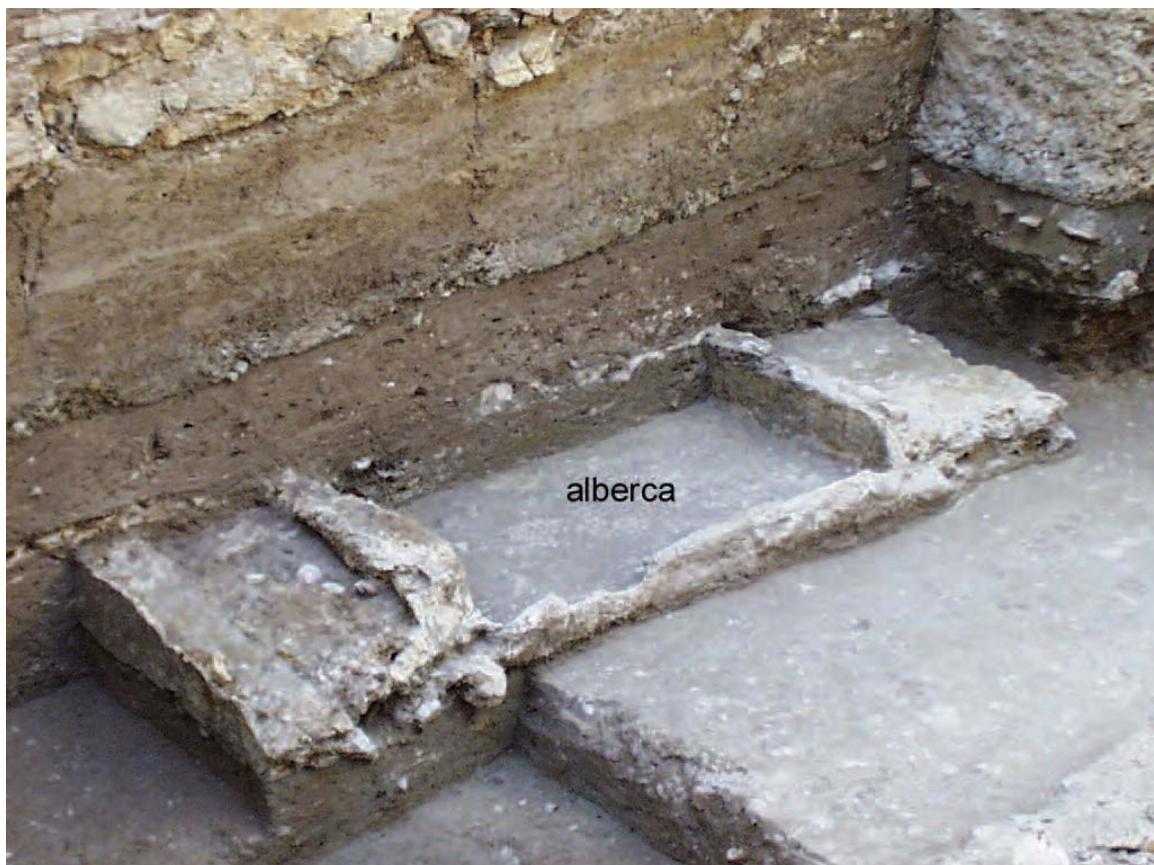
Lámina 3. Alberca del patio principal de la casa califal. El muro del frente que da al jardín aparece destruido por una reforma posterior.

ser restituido gracias a los restos de andenes que se localizaron a ambos lados del patio lo que ha dado un ancho de 9'80 m. El eje norte-sur sobrepasó los 10'20 m pues esta medida no incluye elementos que sin duda tuvo en su frente norte como son el andén y el pórtico y que no pudieron ser documentados al quedar fuera de la finca objeto de excavación, bajo el edificio colindante. El patio contaba con un jardín en hondo rodeado por andenes presidido por una alberca rectangular situada en su frente norte (Figs. 3, 4 y 5); su interior, que medía 1'70 x 1'30 m, se hallaba enlucido con mortero de cal y pintado de rojo, y estaba delimitado por unos muros de mampostería y argamasa de 90 cm de espesor (Lám. 3).

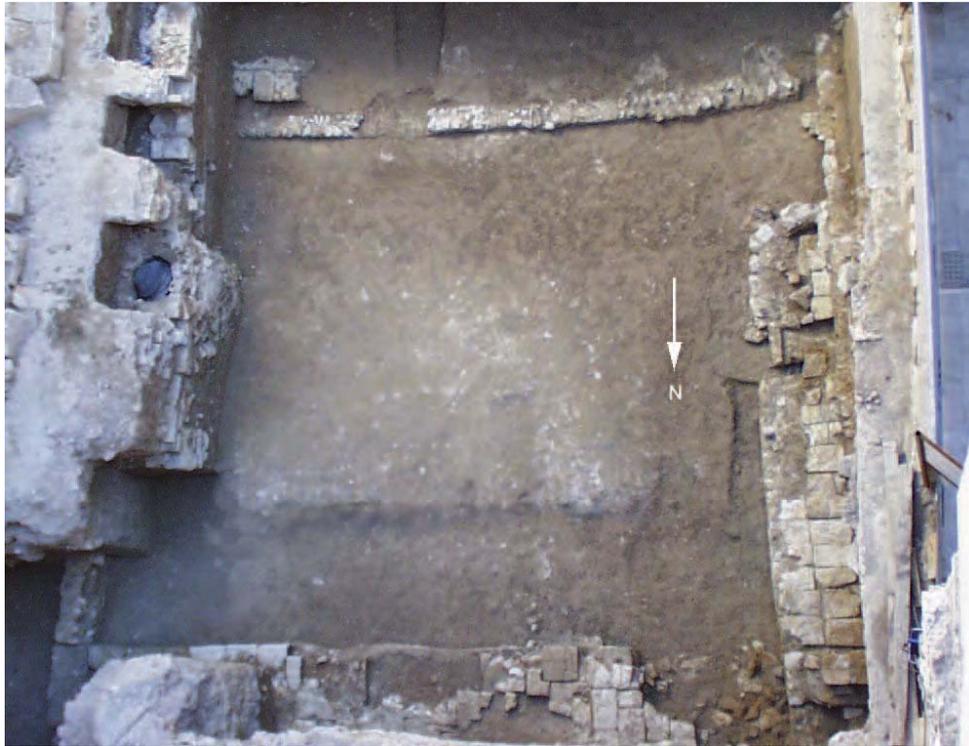
Lámina 4. Vista aérea del patio principal de la casa califal. Al pie de la imagen se distingue la alberca, parcialmente amortizada por la construcción del nuevo andén.

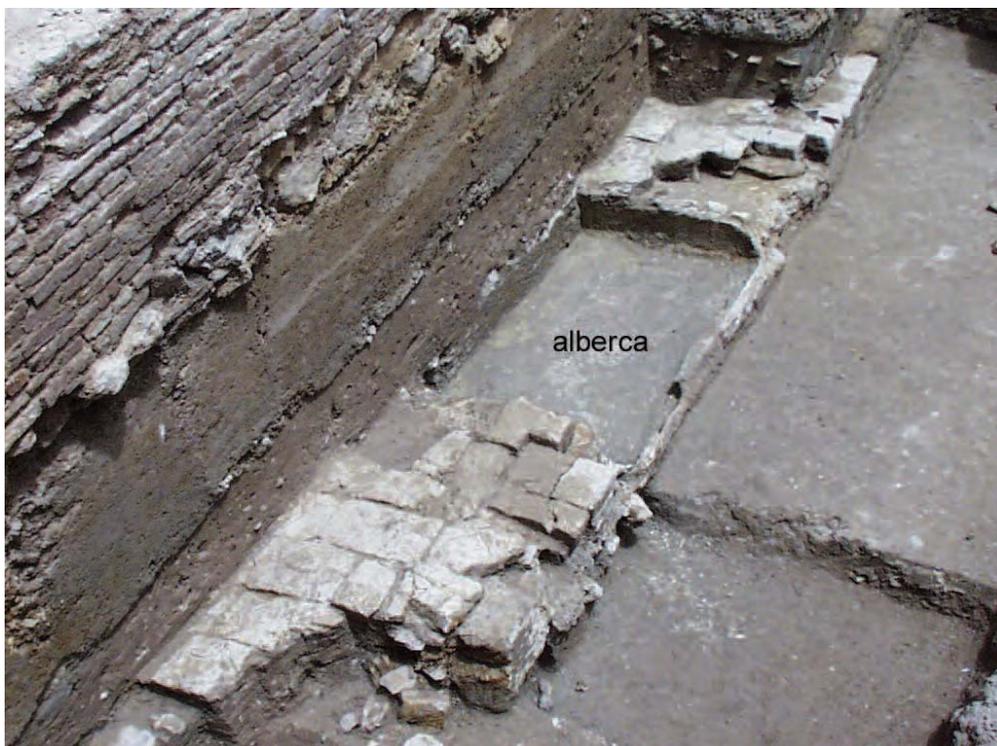
Lámina 5. La alberca tras la construcción del nuevo andén, que conllevó su amortización y la destrucción del muro que la cerraba por el frente sur.

Posteriormente, este núcleo sufrió una importante reforma al adelantarse el frente norte del andén 1'30 m a costa de reducir el área ajardinada y amortizar la alberca, que quedó cubierta por el pavimento de losas de calcarenita del nuevo andén (Láms. 4 y 5). Una de las losas de este suelo, de planta cuadrada, se colocó a costa de recortar las demás, rectangulares conforme a lo habitual: da la impresión de que estamos ante la base del pilar de un pórtico, aunque no podemos afirmarlo con seguridad pues en el punto opuesto en donde por simetría debería situarse el otro pilar, ha desaparecido el enlosado. En el patio de servicio hemos podido comprobar que la base de los pilares y jambas podía estar constituida por una o dos losas a rafe, conformando una plataforma de planta cuadrada como la que nos ocupa. Existe, no obstante, una dificultad en relación con esta hipótesis: la ubicación del supuesto pórtico justo al borde del jardín en hondo, lo que le daría cierta inestabilidad. No obstante, cabe la posibilidad de que en esta fase el jardín hubiera desaparecido y su espacio estar solado. Tal vez a esta segunda fase corresponda la atarjea del ángulo SO del patio antes descrita.

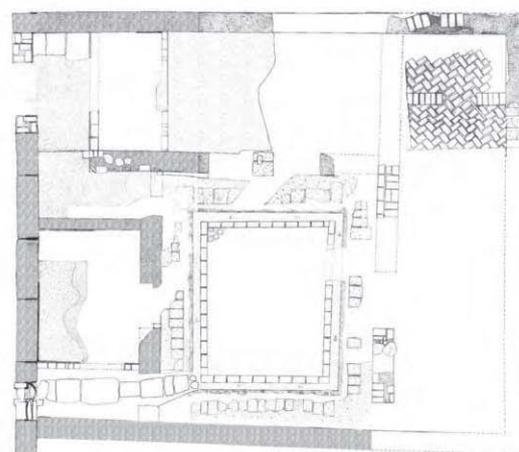
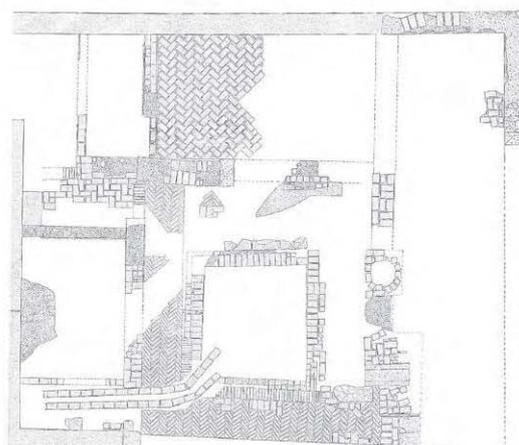
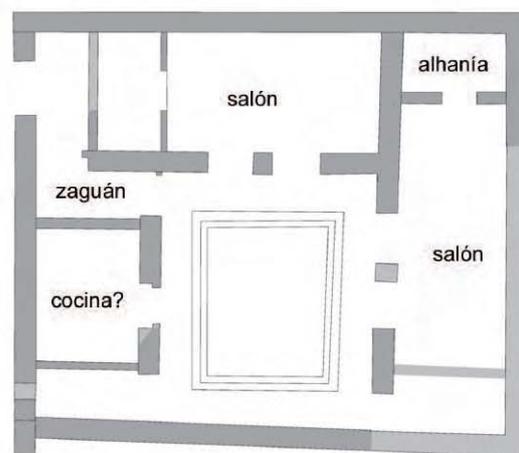
Fase 1

Fase 2

Croquis interpretativo

Figura 7. Casa norte: fases 1 y 2 y croquis interpretativo.

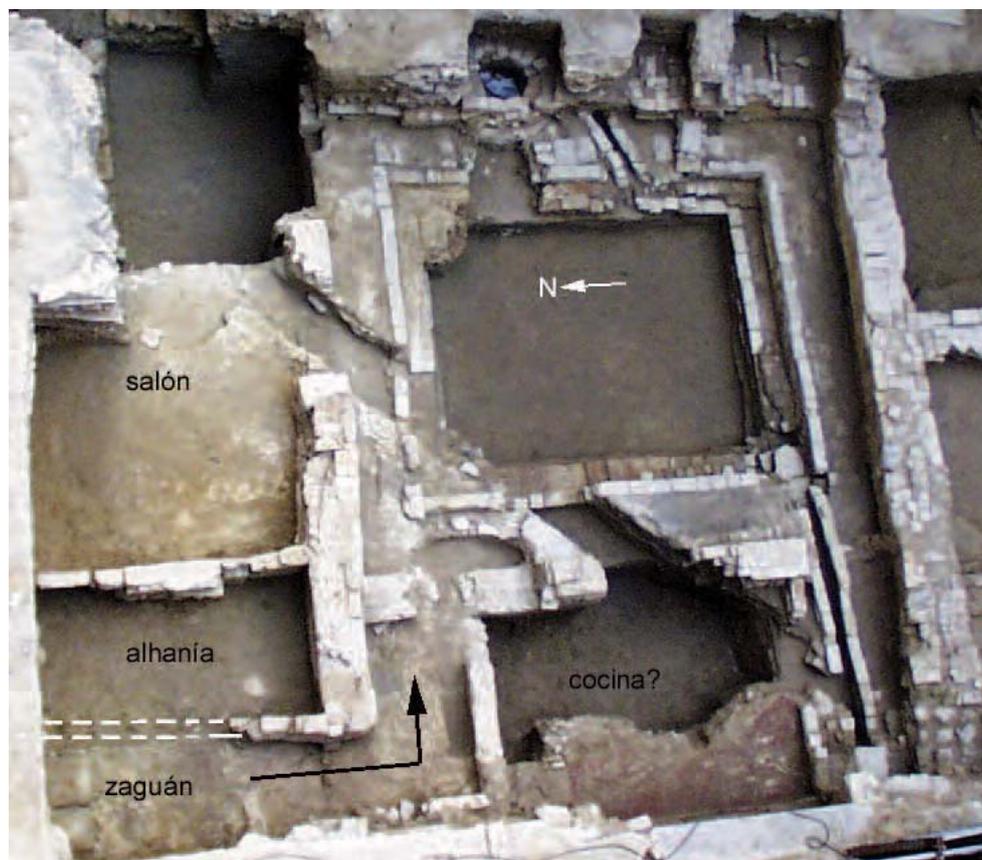
Lámina 6. Vista aérea de la casa norte en su fase 1.

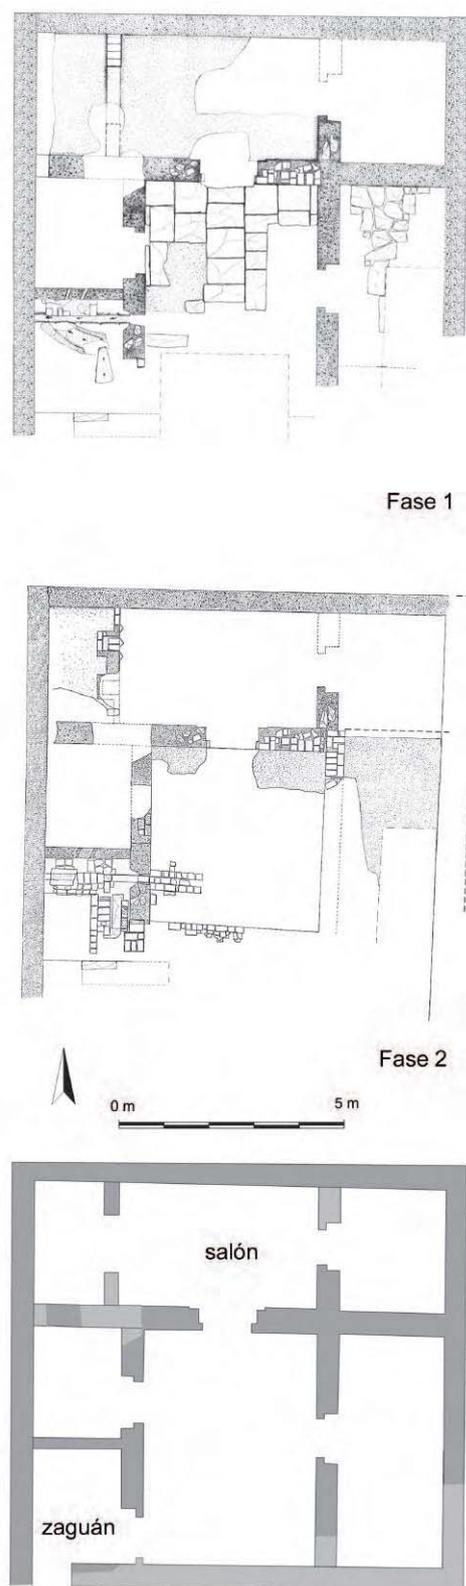
Figura 8. Casa sur: fases 1 y 2 y croquis interpretativo.

Se trata, como ya hemos dicho, de una casa con patio interior de nueva planta, levantada sobre la zona de servicio de la casa califal al que se le añadió el salón sur del núcleo principal de la misma vivienda califal (Fig. 8 y Lám. 7).

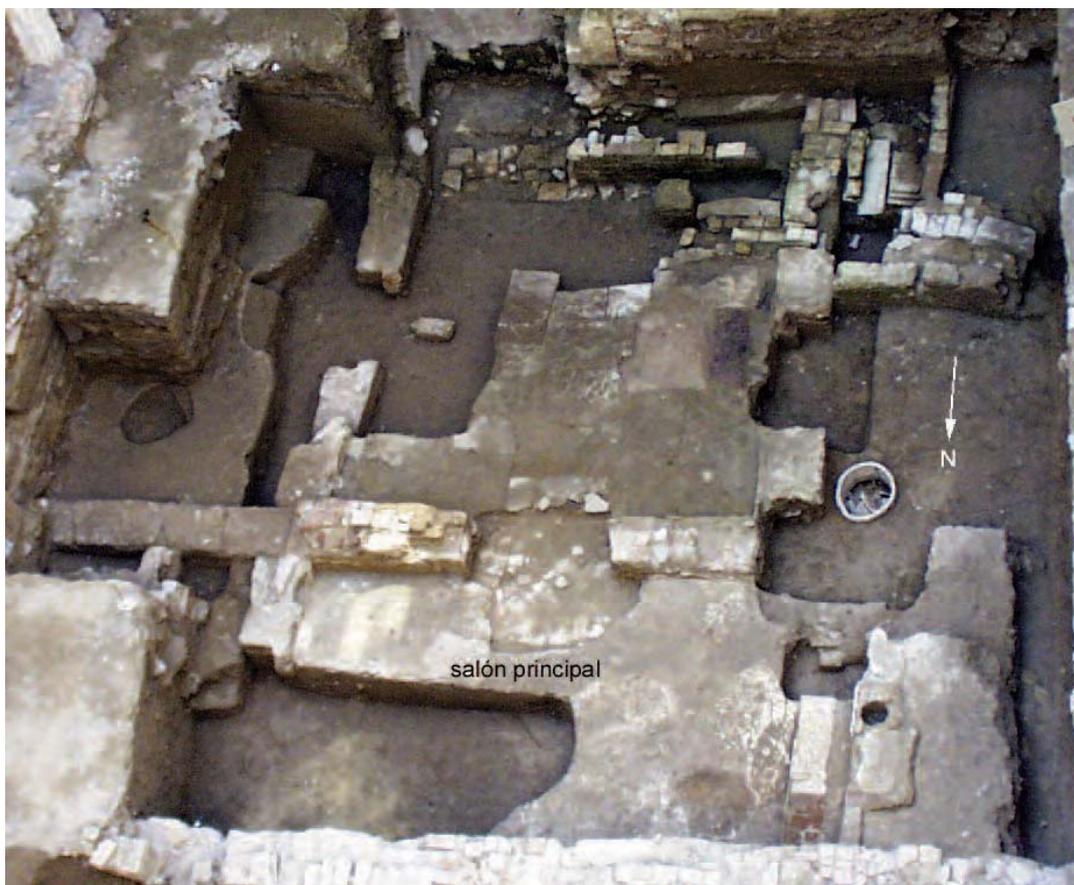
Lámina 7. Vista aérea de la casa sur en su fase 1.

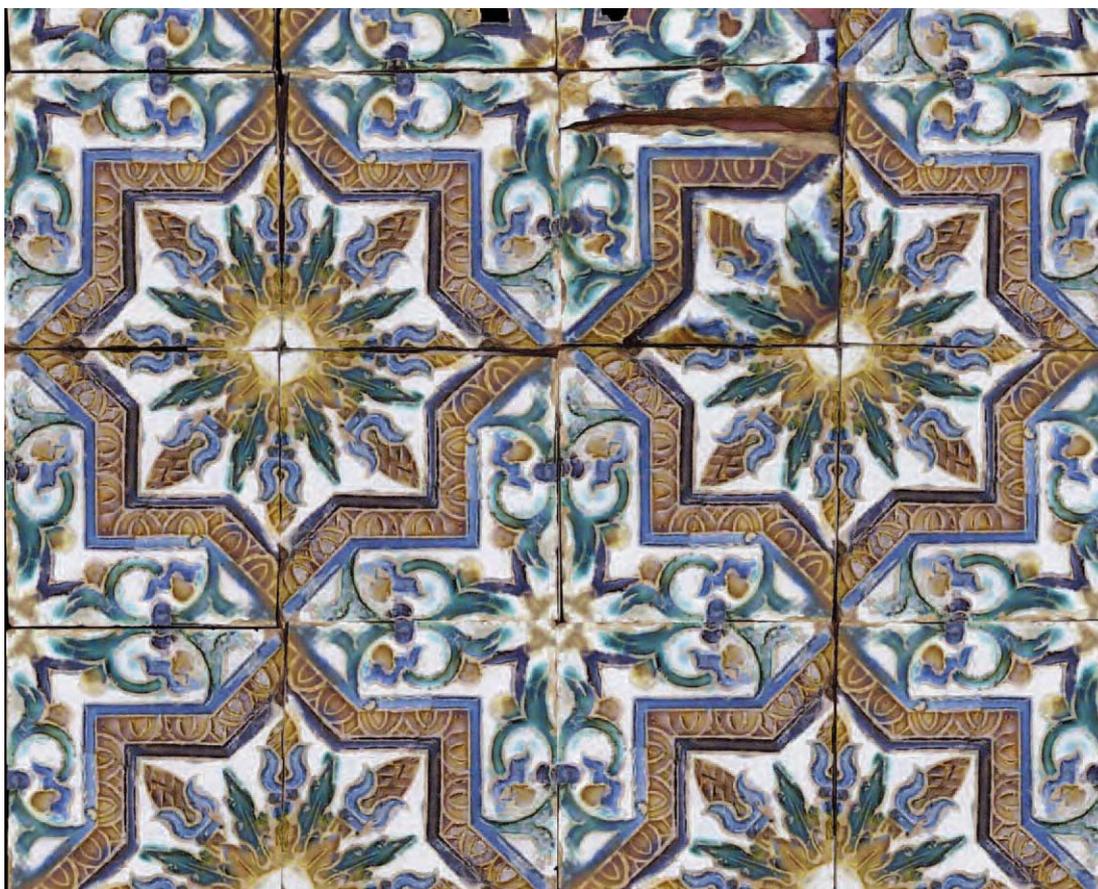
Lámina 8. Reconstrucción infográfica del zócalo de azulejos de arista (s. XVI).

al gusto de la época; de este momento datan los restos de un zócalo de azulejos de arista de excelente factura (Lám. 8).
