EL PALACIO ANDALUSÍ Y LA ANTIGUA IGLESIA DE SAN ANDRÉS. INTERVENCIÓN EN EL ANTIGUO ARRABAL DEL ARRIXACA DE MURCIA

PEDRO JIMÉNEZ CASTILLO
Escuela de Estudios Árabes de Granada (CSIC); pedro@eea.csic.es

Resumen: Intervención arqueológica en un extenso solar situado en sector noroccidental del arrabal medieval del Arrixaca, muy próximo a la Puerta de Molina. Se documentó la antigua iglesia de San Andrés, abandonada a fines del s. XIX cuando la parroquia se trasladó al templo del Convento de S. Agustín. Por debajo de los niveles modernos aparecieron los restos de un gran edificio de época andalusí (s. XII), compuesto por varios núcleos en torno a sus respectivos patios, que hemos identificado como un palacio inacabado. También se hallaron algunos enterramientos que corresponderían a un cementerio islámico anterior al palacio. En torno a los siglos XVI-XVII el sector estuvo ocupado por instalaciones alfareras, en relación a las cuales excavamos tres hornos.

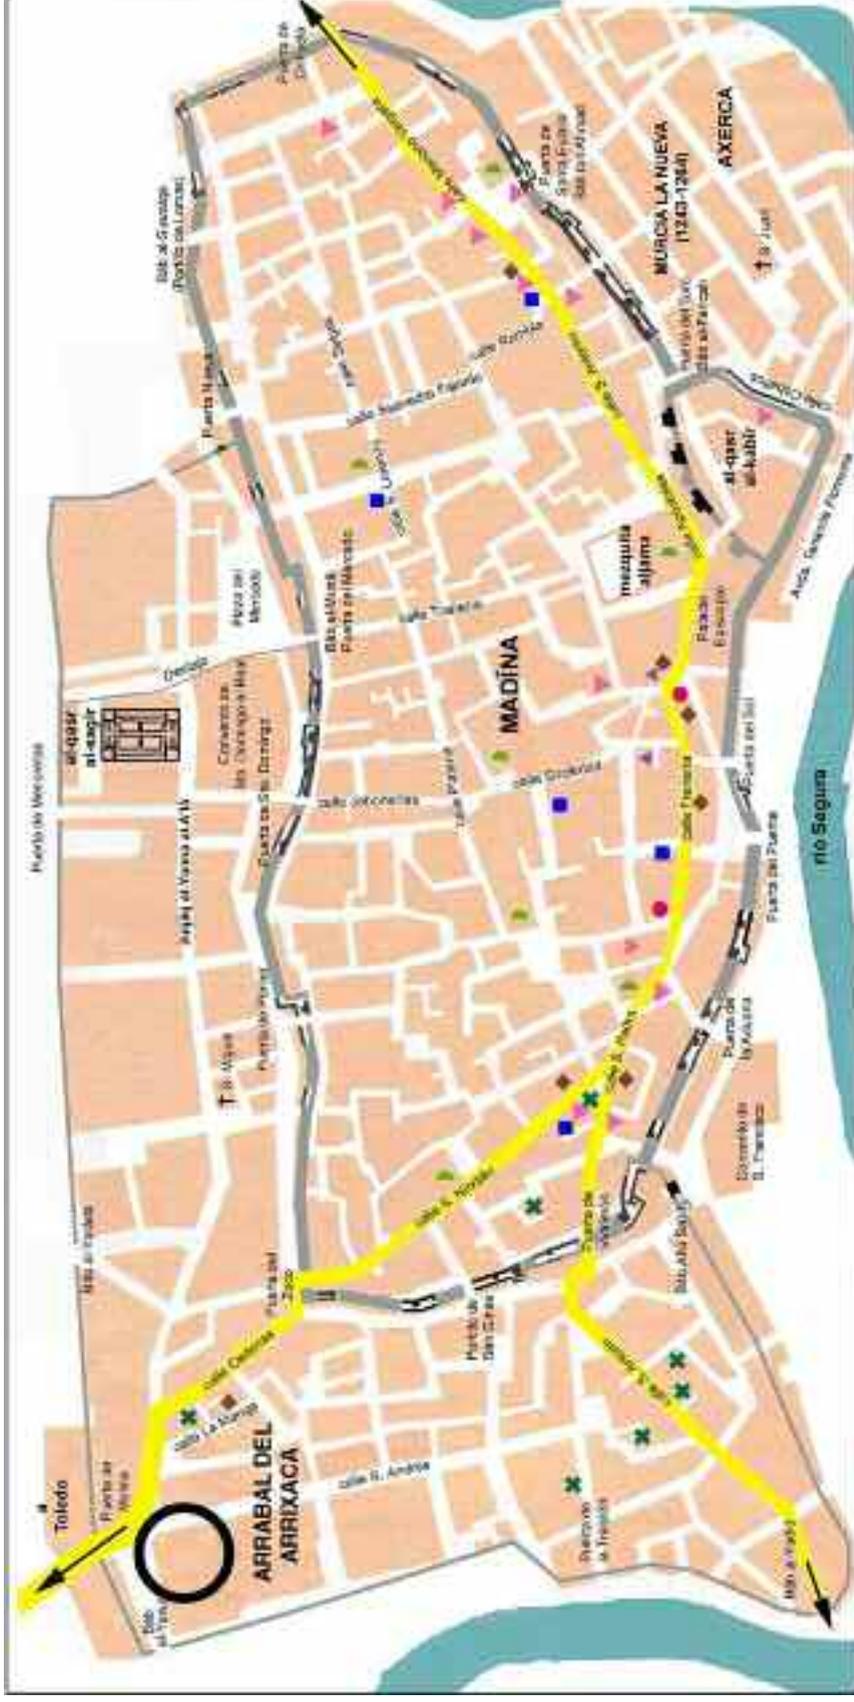
Figura 1. Ubicación del solar en el contexto de la Murcia del s. XIII.

El solar se sitúa en el ángulo noroccidental del arrabal medieval del Arrixaca, en las proximidades de las puertas de Molina o Castilla y de la Noguera y en el extremo septentrional del antiguo carril de Arrixaca; muy cerca del punto donde éste se unía con las otras dos calles principales del Arrixaca: la actual Mariano Girada, que comunicaba con la Puerta del Zoco en el recinto de la medina, y la que hoy llamamos Acisclo Díaz, que recorría en sentido E-O todo el frente septentrional del arrabal (Fig. 1).

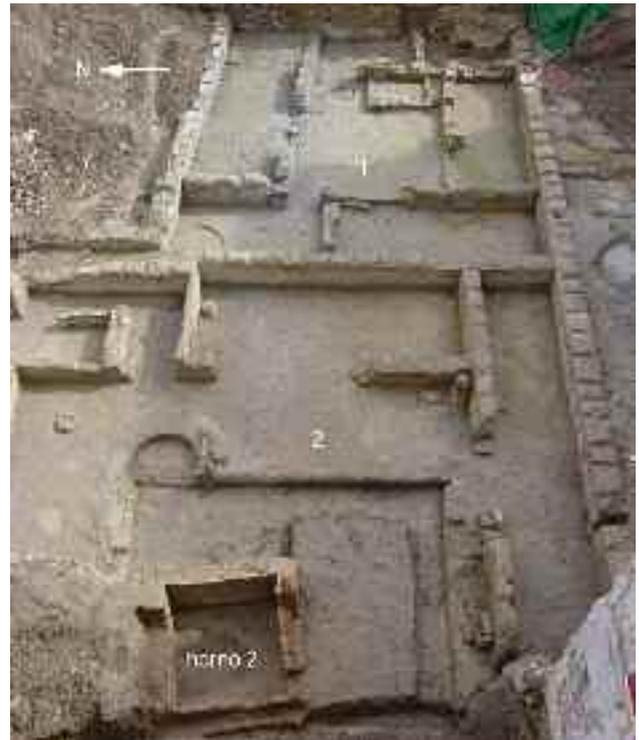
Lámina 1. Vista general de los núcleos 1 y 2 desde el oeste; en el patio del 2 se aprecia también uno de los hornos de cerámica modernos (nº 2).

En este momento se edifican tres edificios anexos, organizados en torno sus respectivos patios centrales (Fig. 2). Dos de ellos se sitúan en paralelo (Lám. 1), al norte del tercero, separados de éste por un potente muro de tapial de hormigón de 80 cm de espesor y una longitud de 25 m que sería mayor pues está cortado por la cimentación del edificio actual que linda con nuestro solar por el oeste; por razones de simetría, cabe suponer que se prolongaba, al menos, 2 ó 3 metros más. Los dos primeros están separados entre sí por otro muro de idéntica fábrica aunque algo menos ancho, 50 cm, que entesta contra el primero y corre en dirección norte diferenciando claramente ambos núcleos, uno al este y otro al oeste. El que estaba situado al sur de estos dos tenía una anchura equivalente a la suma ambos, mientras que su longitud, como se dijo, la desconoce-

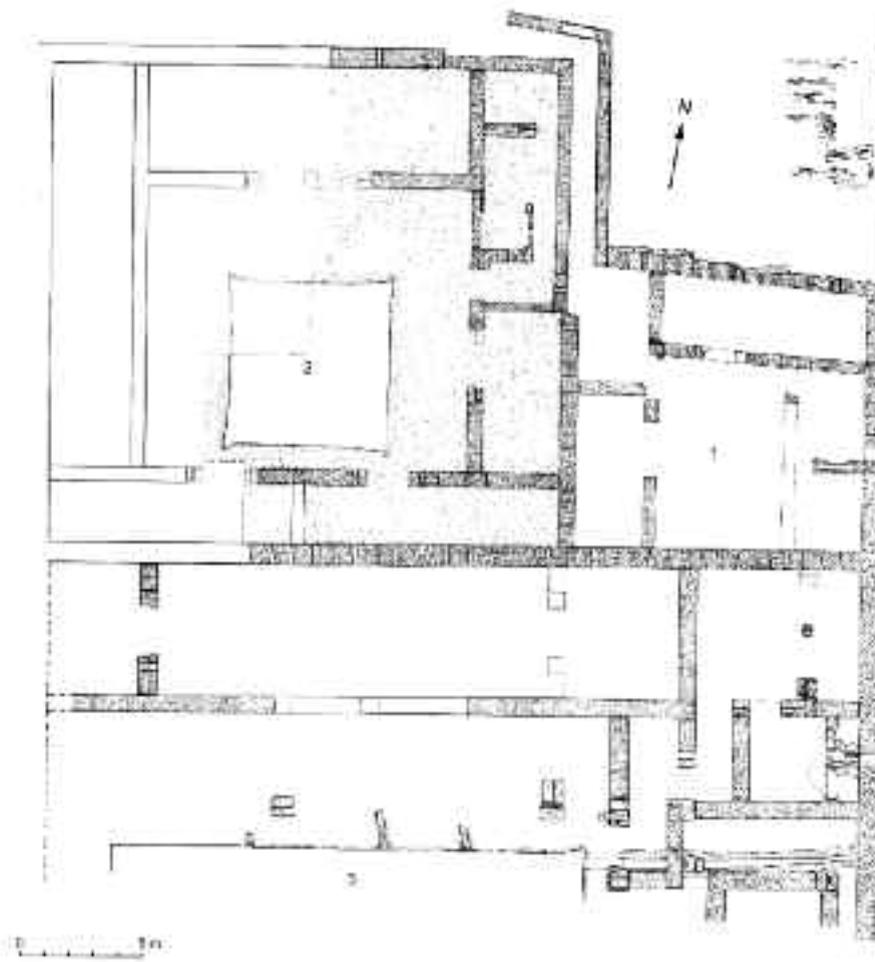
Figura 2. Planta arqueológica de los restos de época andalusí.

Este edificio, que sólo hemos documentado parcialmente, debió de ser mucho mayor que los anteriores puesto que, de hecho, sabemos que tenía una anchura equivalente a la de aquellos dos: se conserva 27'5 m, aunque debía de alcanzar los 32 m (Fig. 2).

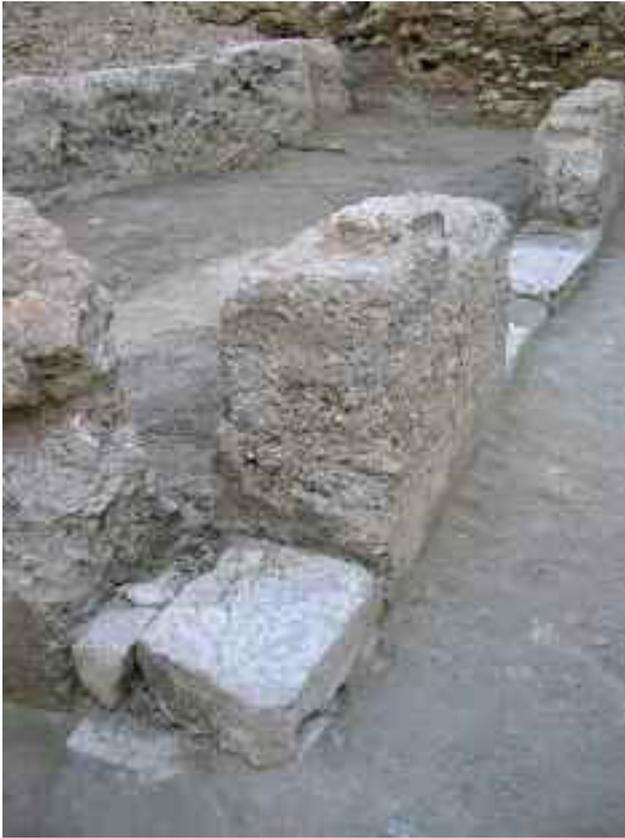
Lámina 2. Detalle de la esquina SO de la sala norte del núcleo 1. Apréciase el refuerzo, parcialmente expoliado, de sillarejos de calcoarenita.

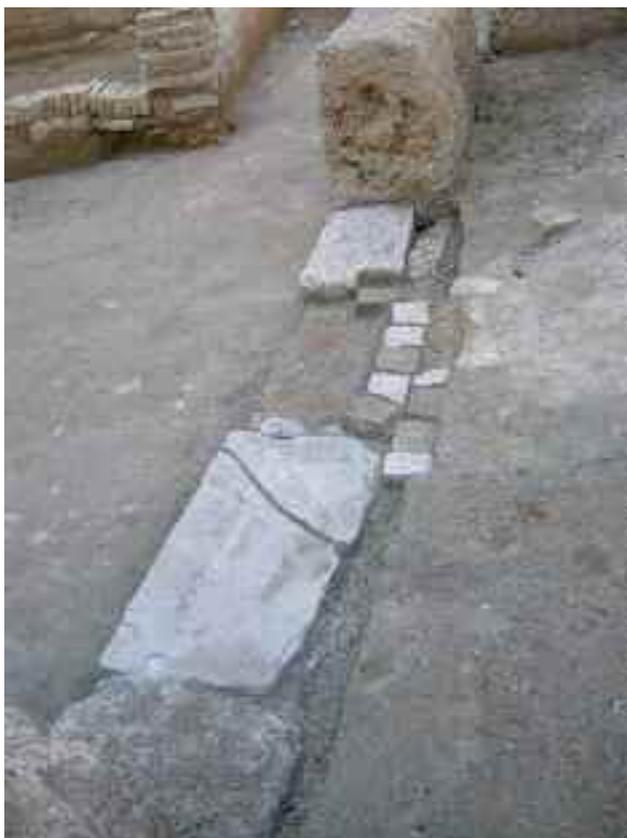
Lámina 3. Vano de acceso a la sala norte del núcleo 1. El sillarejo en segundo término formaba parte de la jamba original, mientras que el umbral de piedra en primer plano pertenece a una reutilización posterior en la que ya se ha amortizado la jamba de piedra de este lado.

La crujía norte estaba ocupada por dependencia oblonga de 8'30 x 2'75 m. A ella se accedía desde el patio a través de un vano reforzado con jambas de sillería que debía tener una luz aproximada de 1'50 m. No podemos precisarla puesto que la jamba oriental había desaparecido por completo, mientras que de la occidental sólo restaban la hilada inferior de sillares, en la que estaba labrada la correspondiente mocheta (Lám. 3). Por su orientación y planta, creemos que estamos ante el salón principal de la casa. El vano de ingreso se hallaba desplazado hacia el oeste en relación a la longitud total de la dependencia, lo que nos hace pensar que, al igual que sucede en otros muchos casos bien documentados en Murcia y en Siyâsa, el salón contaría con una única alcoba o alhanía situada en su extremo oriental, de la que nada nos ha llegado, de manera que interiormente se lograba que el eje del salón estuviera centrado con respecto al del ingreso, simetría que desde el patio estaba garantizada al ocupar el zaguán el ángulo occidental de la parcela.

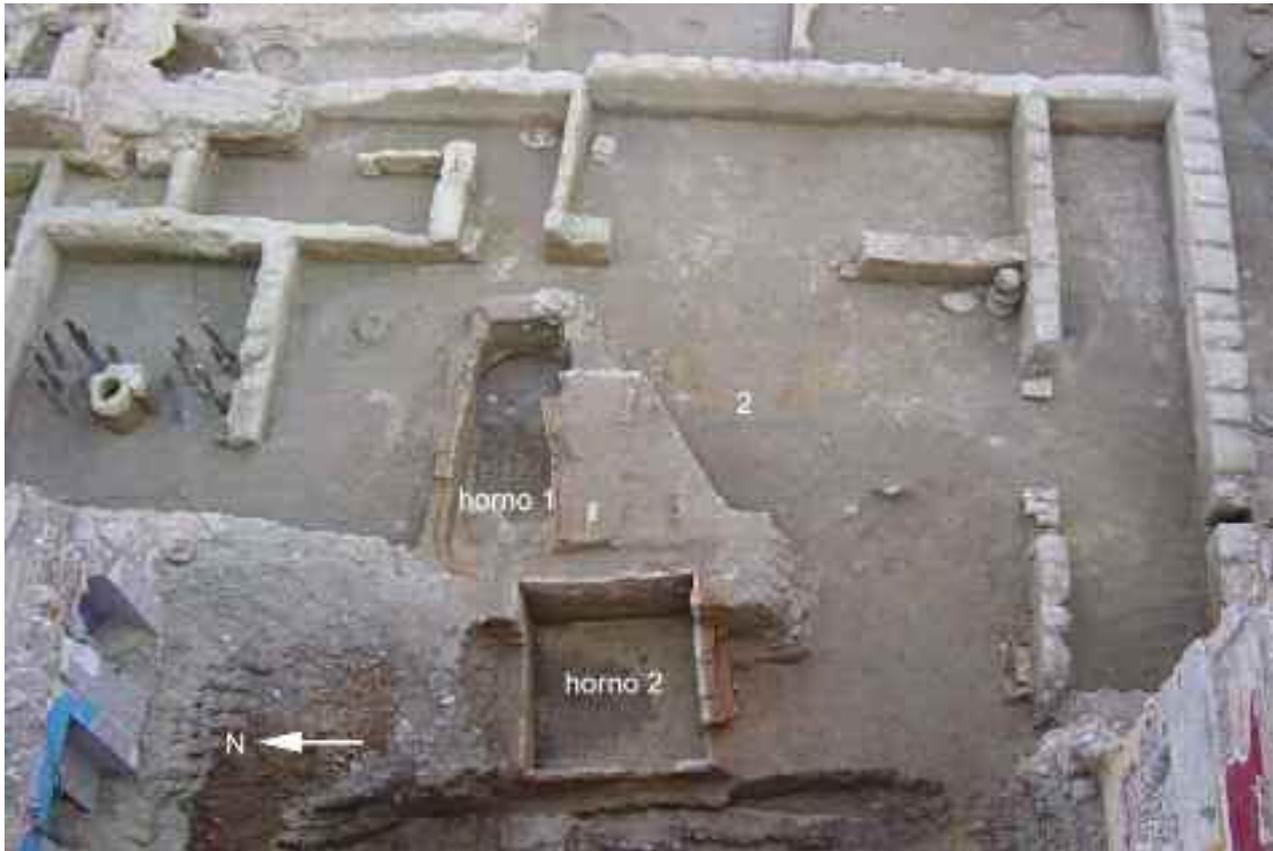
Lámina 4. Vista del núcleo 2 desde el oeste. En el patio, en el que aún se ha excavado el arriate, se observan los hornos modernos 1 y 2.

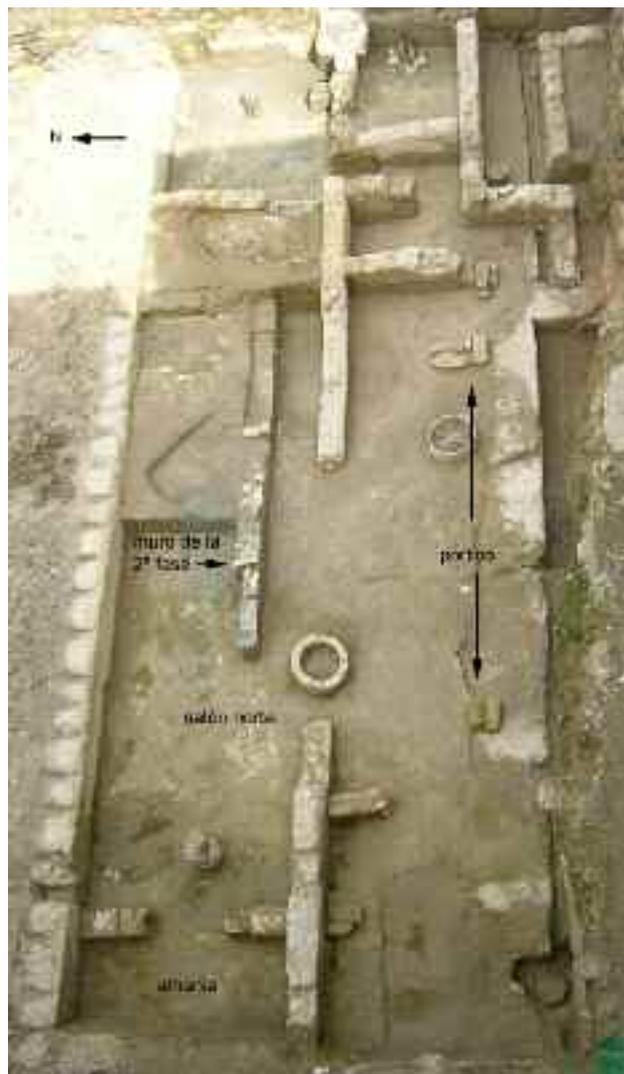
Lámina 5. El núcleo 3 desde el oeste; obsérvese en el salón norte el muro de la siguiente fase que redujo sensiblemente el ancho de la dependencia resultante; seguramente una sala norte doméstica.

Se pudo excavar la mayor parte de su gran salón norte, que seguramente era la pieza principal de este edificio, y que medía 23 x 3'90 m. Debió de contar con dos alhanías, una en cada extremo, aunque sólo hemos podido documentar la occidental, que estaba conformada por sendos muros de 50 cm de anchura, de fábrica similar a la del resto: tapial de hormigón con jambas de sillares de calcoarenita, entre los que se abría un vano de 1'5 m de luz, atajado por sendas mochetas (Lám. 5).

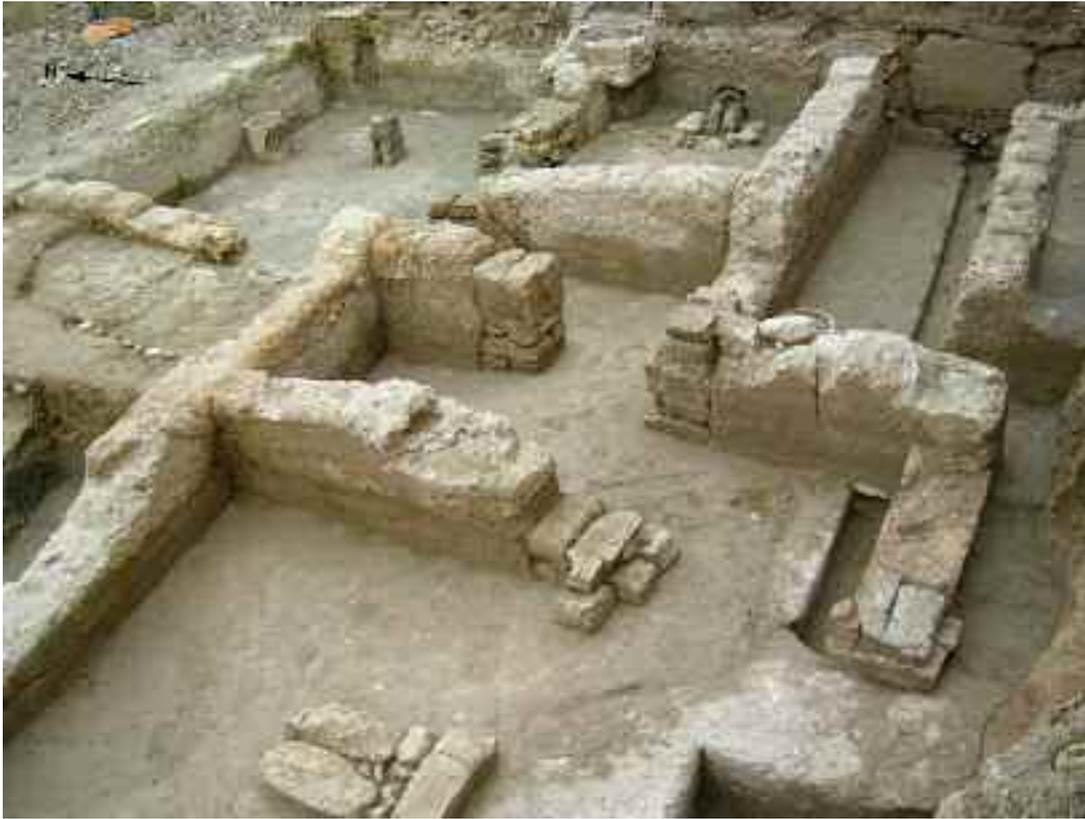
Lámina 6. Vista general del sector NE del núcleo 3; en primer término, el acceso en triple codo al patinillo nororiental.

El salón no se extendía hasta el extremo oriental de la parcela, sino que aquí aparecía un núcleo de planta rectangular al que se ingresaba desde el patio mediante un complejo acceso en triple recodo (Lám. 6). En el

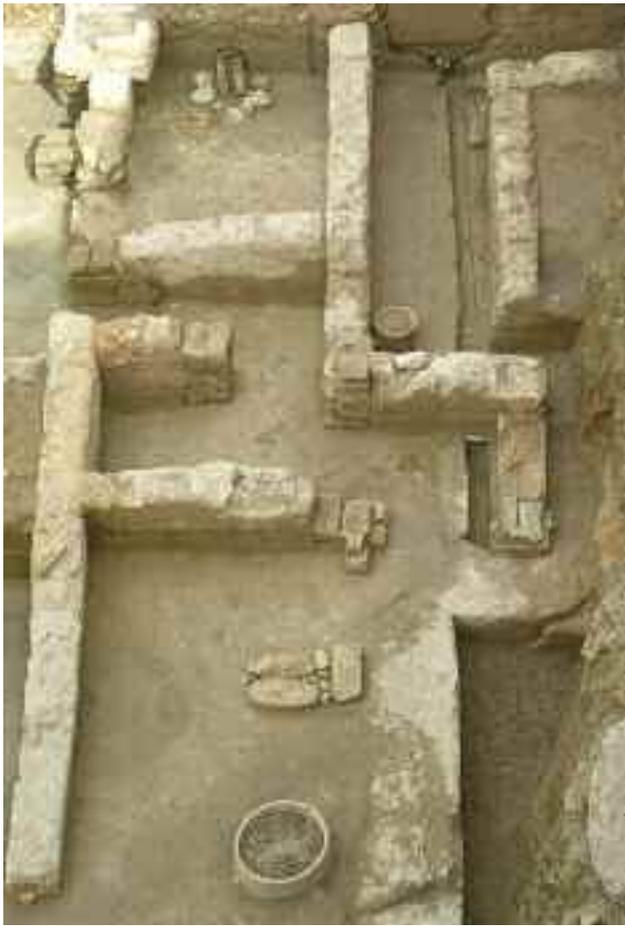
Lámina 7. Vista aérea del sector NE del patio del núcleo 3, incluido el tramo norte de la crujía este y el pasillo que la circunda.

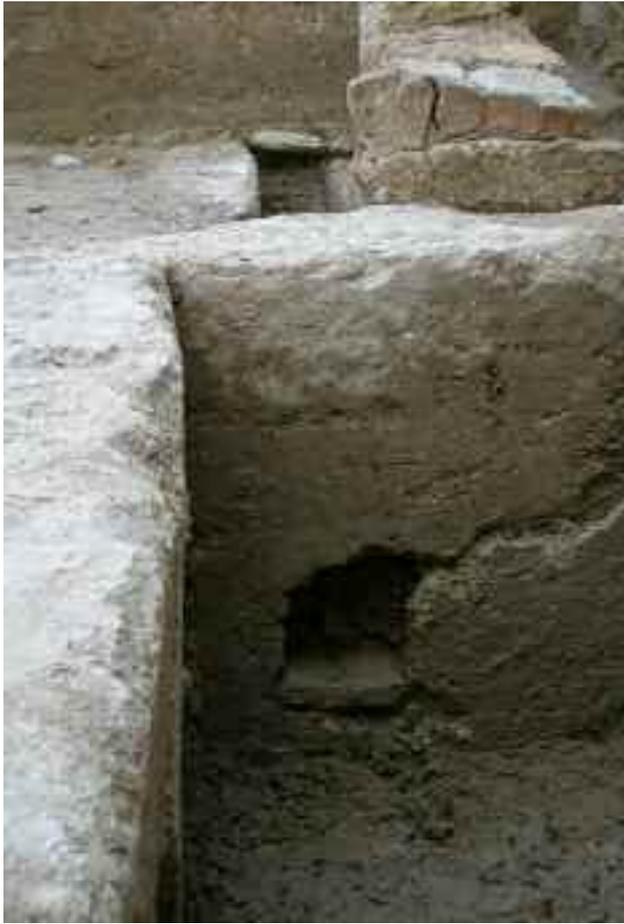
Lámina 8. Detalle del ángulo NE del arriate del núcleo 3. Obsérvese la boca de la atarjea y, sobre ella, el canalillo de desagüe.

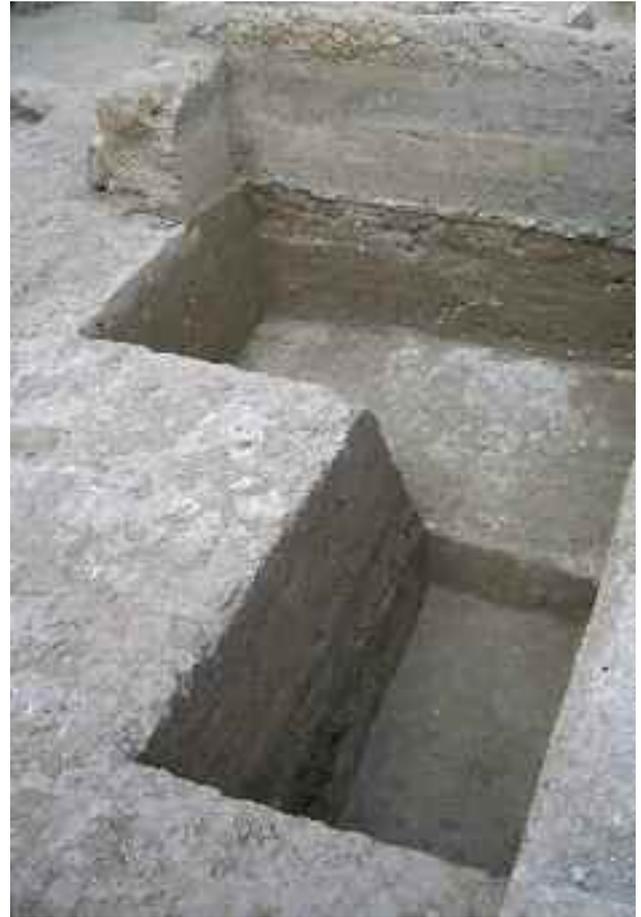
Lámina 9. Sondeo en el núcleo 2. Apréciase el suelo de trabajo sobre el que se levantaron los tapiales de la fase fundacional; debajo, restos de un horizonte anterior.

probar que los tapiales se encofraron a partir de un horizonte homogéneo, que quedó recubierto por un fino nivel de mortero; es decir, lo que denominamos el suelo de trabajo (Lám. 9). A partir de ahí, el siguiente paso, tal y como he podido documentar en otras excavaciones, sería aportar una capa de relleno sobre la que dispondrían los pavimentos, de manera que los tapiales quedaban parcialmente sepultados, constituyendo la parte inferior la cimentación y la superior el zócalo del muro. Sin embargo, esta operación no se llegó a practicar en ningún espacio de los tres núcleos y, por consiguiente, tampoco documentamos indicio alguno de pavimentos asociados a estas obras. Lo que sí pudimos comprobar en algunos puntos, como en la crujía sur del núcleo 2, es la existencia, sobre el suelo de trabajo, de evidencias de fuego y ruina, consistentes en una capa de escombros con abundantes cenizas (Lám. 10). También

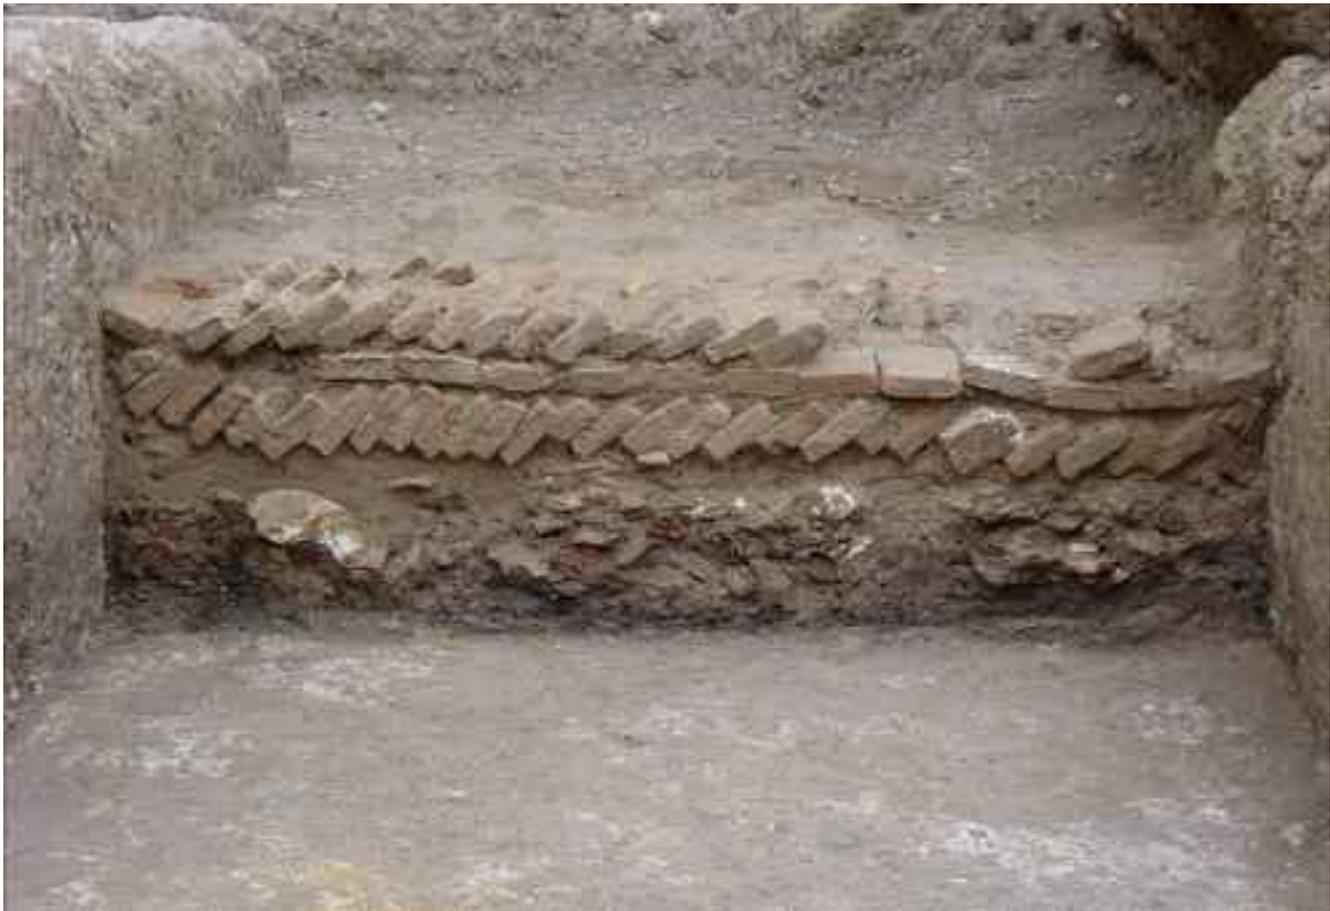
Lámina 10. Núcleo 2. Sobre el suelo de trabajo en el que apoyan los tapiales, se documentó en algunos espacios un nivel de incendio y ruina como el que se ve en la fotografía; por encima de él, un muro de ladrillo de una fase posterior.

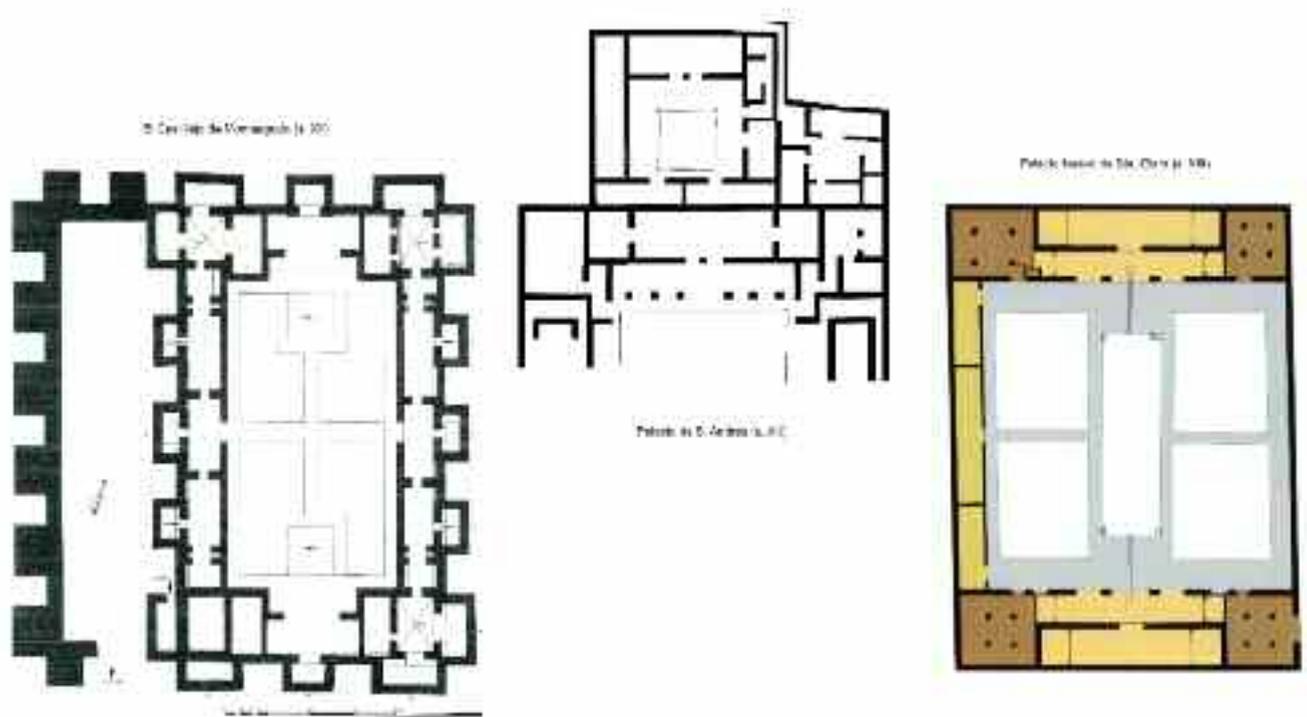
Figura 3. Plantas comparadas, a la misma escala, de los palacios del Castillejo, Nuevo de Sta. Clara (Qasr as-Sagîr) y el que ahora nos ocupa de San Andrés.

3º El espacio mayor presenta características que sólo las conocemos en edificios áulicos, entre ellas sus dimensiones, que en el caso del salón son superiores incluso a las de los otros palacios murcianos conocidos como el Castillejo mardanís y el Qasr es-Seghir hudí (Fig. 3). También podemos considerar así la organización de su planta, con pequeños núcleos auxiliares dispuestos en los ángulos, compuestos a su vez por dependencias menores articuladas en torno a patinillos

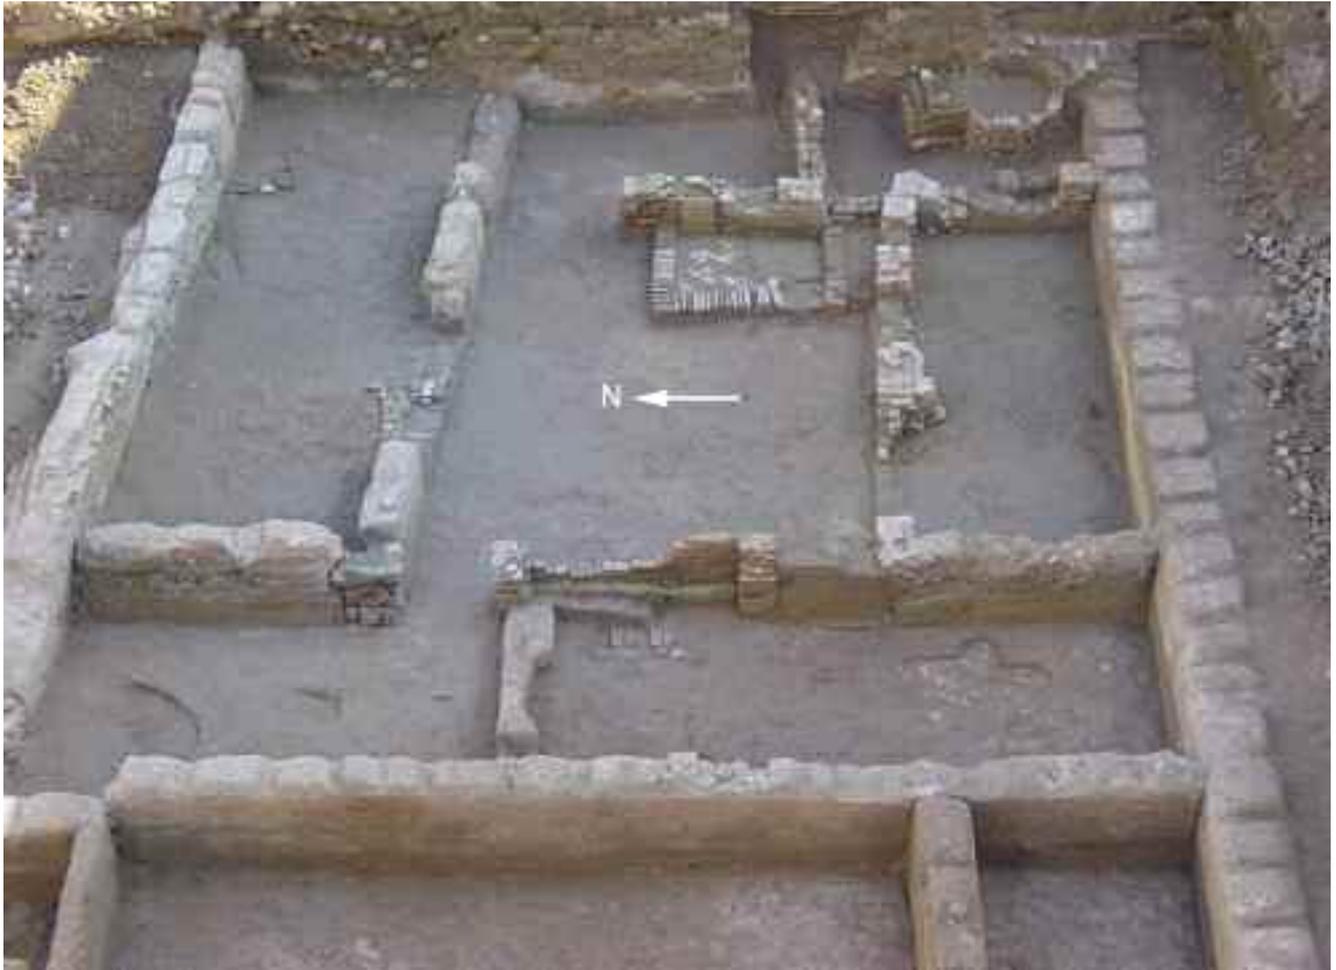
Lámina 11. Vista del núcleo 1, desde el oeste, en su segunda fase.

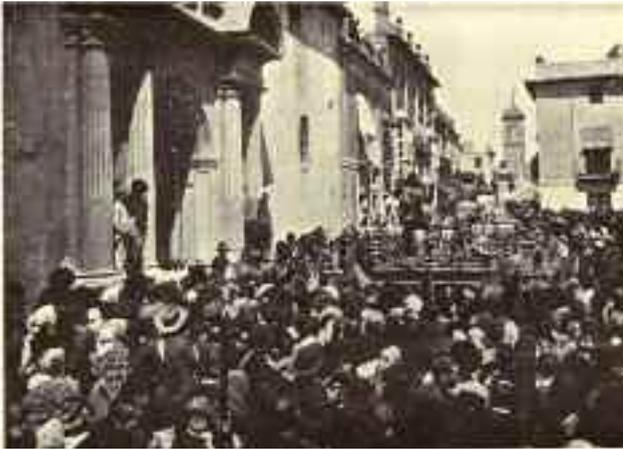
Lámina 12. Salida de la procesión de Viernes Santo desde la Capilla de Nuestro Padre Jesús. Al fondo, el campanario de la desaparecida iglesia parroquial de San Andrés. Fotografía de A. F. Calvert (1911).

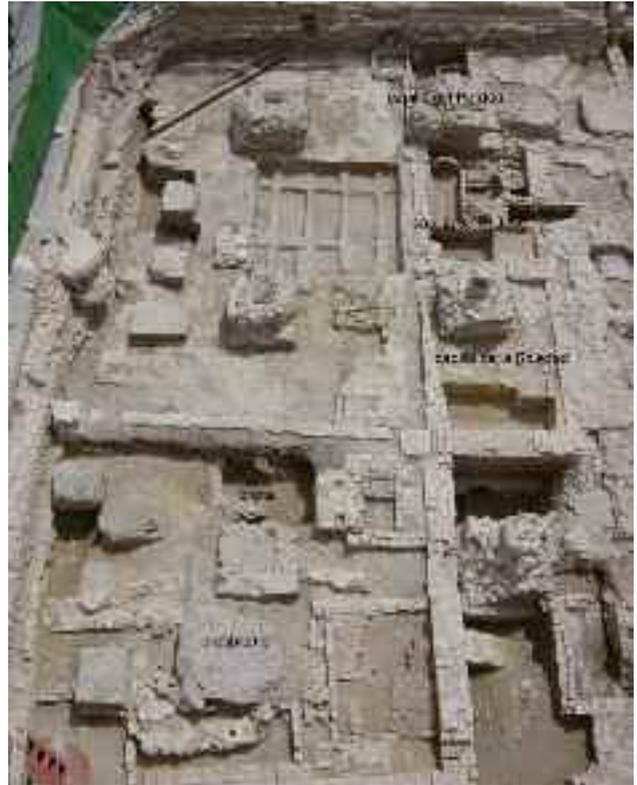
Lámina 13. Antigua iglesia parroquial de S. Andrés; restos arqueológicos vistos desde el oeste.

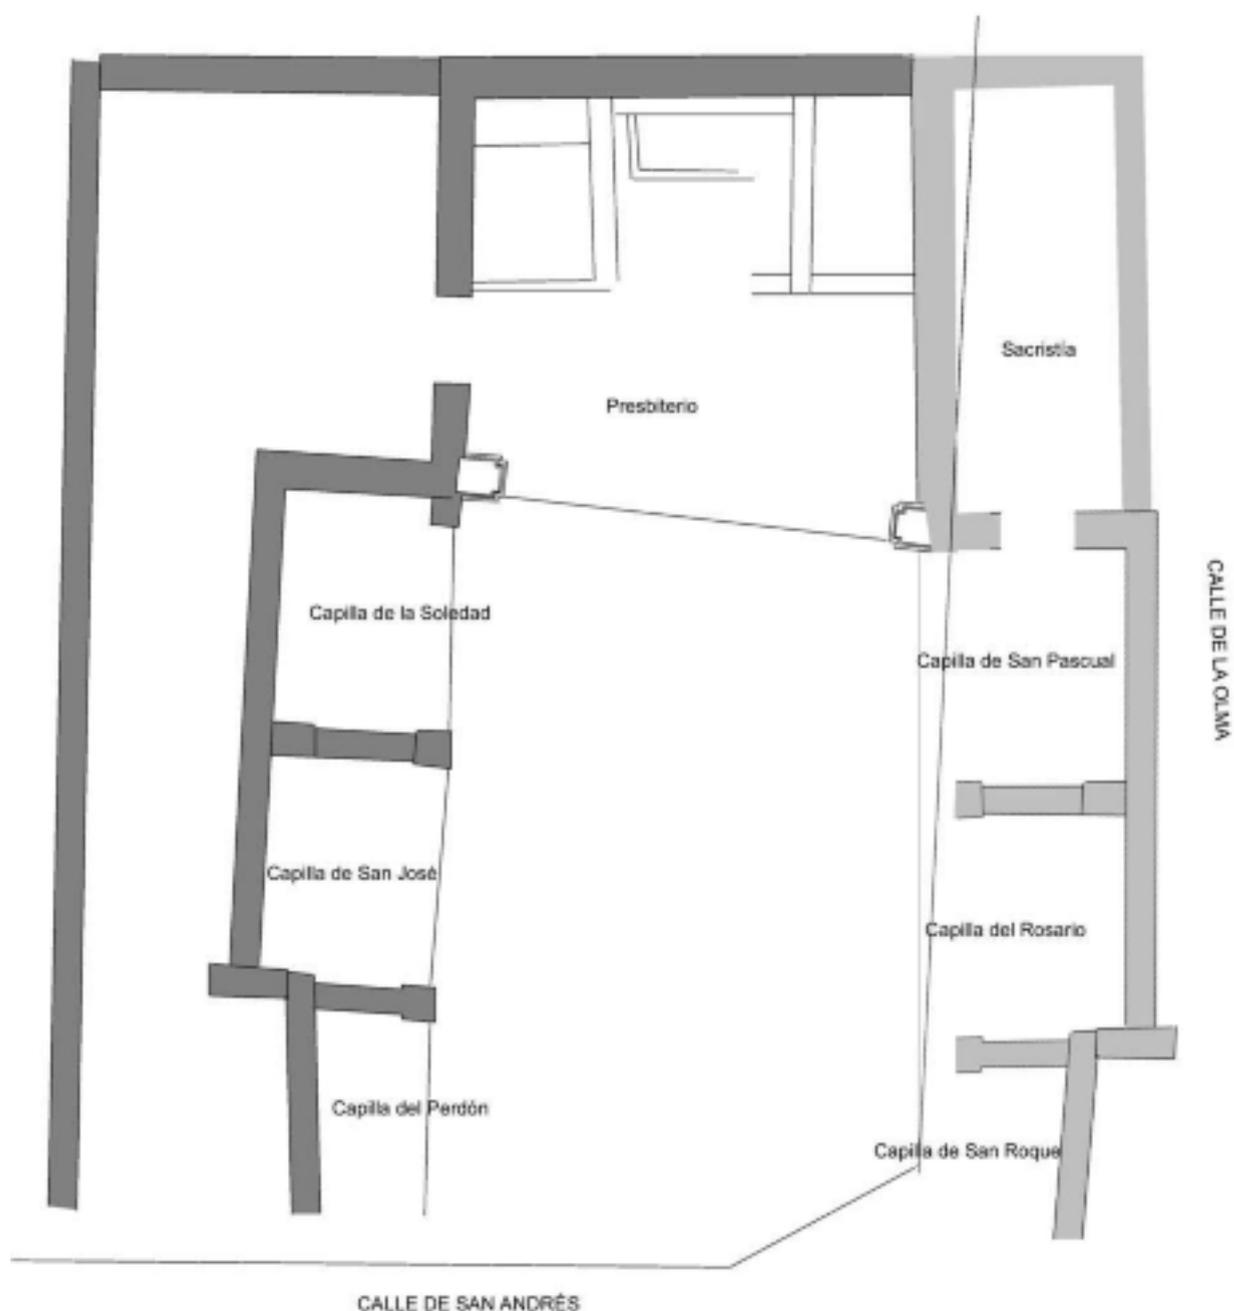
Figura 4. Croquis de la planta de la antigua iglesia parroquial de San Andrés.

El presbiterio era de planta rectangular, sensiblemente irregular, y medía 7'70 m de ancho (N-S) por 6'5 m de profundidad (E-O), descontando el espesor de los muros, que era de 78 cm. Éstos fueron fabricados con ladrillos de 30 x 15 cm tomados con un mortero de cal bastante pobre. La cabecera del presbiterio estaba dividida mediante tabiques de ladrillo en tres habitaciones rectangulares, mayor la central que las laterales, en cuyo frente al parece se situaban sendas columnas o pilastras a juzgar por la base de ladrillo documentada.

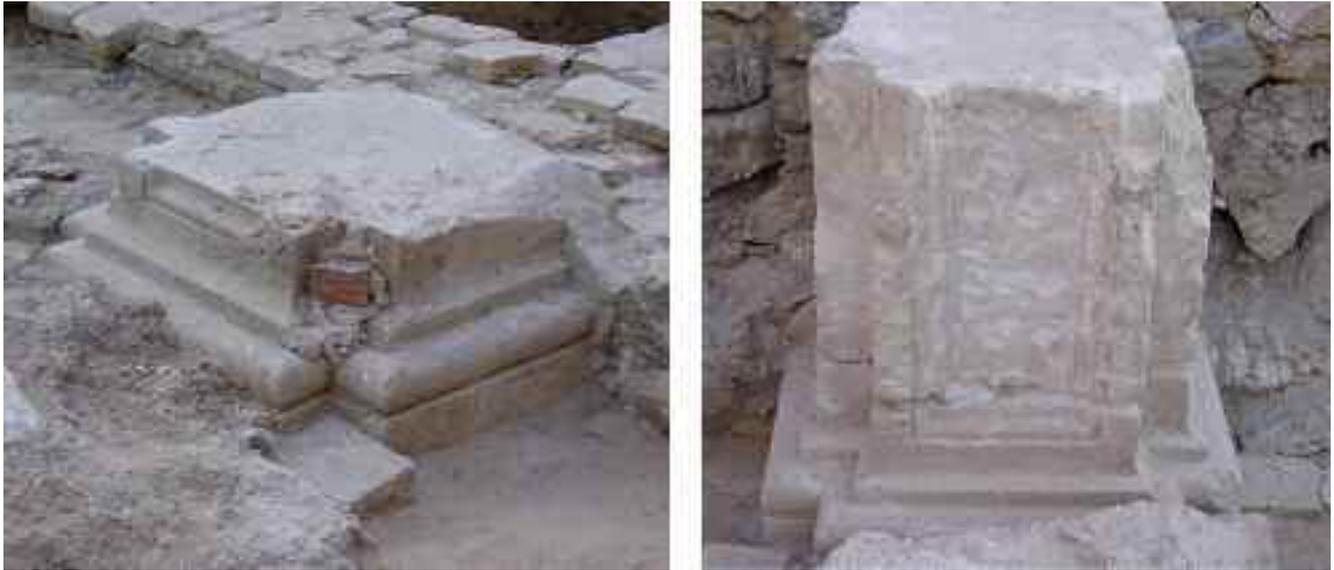
Lámina 14. Basas de las pilastras que enmarcaban el acceso al presbiterio; a la izquierda, la meridional y a la derecha, la septentrional.

Hallamos las pilastras que recibían los tres arcos que sostenían el forjado de madera, de las cuales, sólo las dos que flanqueaban el acceso al presbiterio estaban hechas de piedra (Lám. 14). Los restos conservados corresponden a sendas bases prismáticas con toro y escocia de piedra labrada y de estilo renacentista; en un momento posterior, las caras fueron picadas para facilitar la fijación de una capa de estuco que las enmascaraba totalmente dándoles otro aspecto, no es arriesgado suponer que esta renovación, como tantas del mismo estilo, tuvo lugar en el s. XVIII.

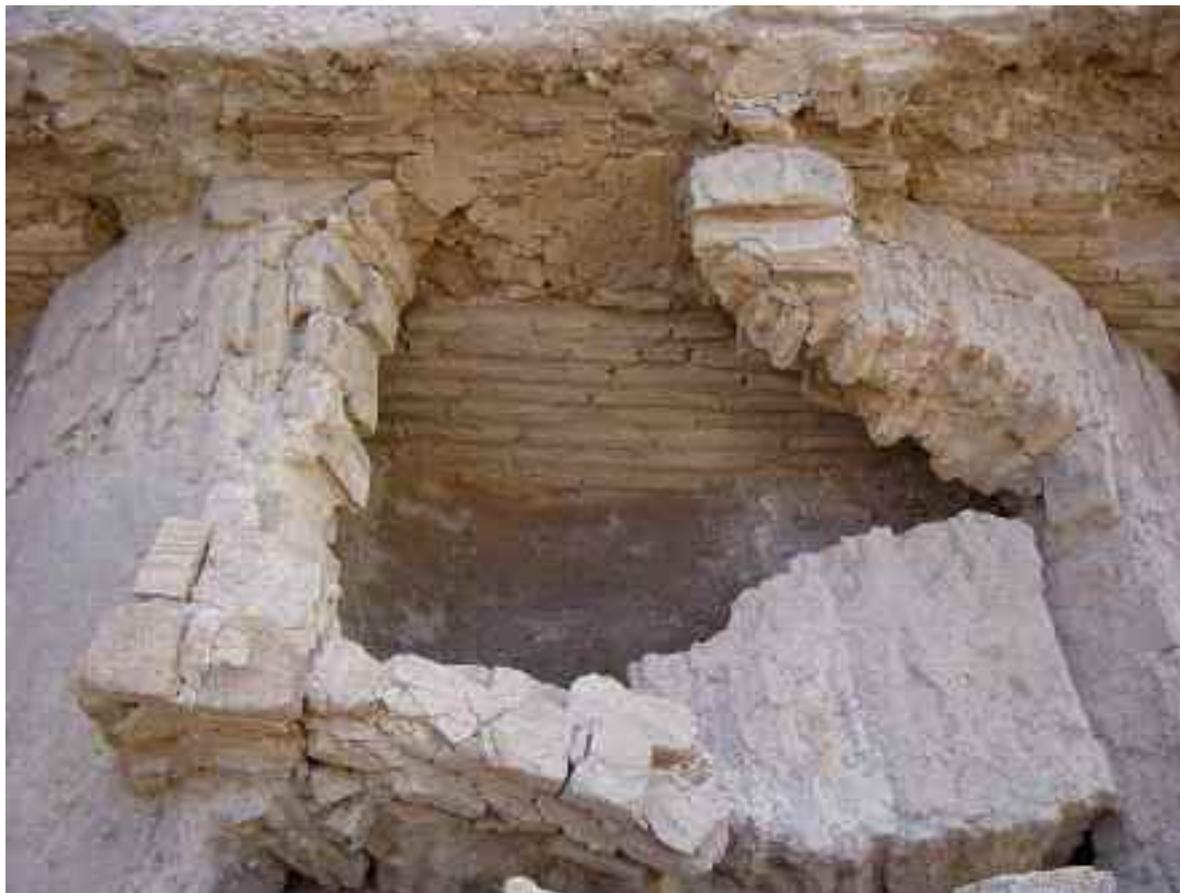
Lámina 15. Bóveda de la cripta de la iglesia parroquial.

do por la cripta, dispuesta a eje, cuyo acceso era una tronera cuadrada dispuesta en el extremo oriental, junto a la correa de cimentación que atirantaba las pilastras de piedra tallada. Estaba compuesta por una bóveda de medio punto fabricada mediante ladrillos y cal similares a los de los muros del templo (Lám. 15). La cara interna estaba forrada por ladrillos a bofetón contrapeados.

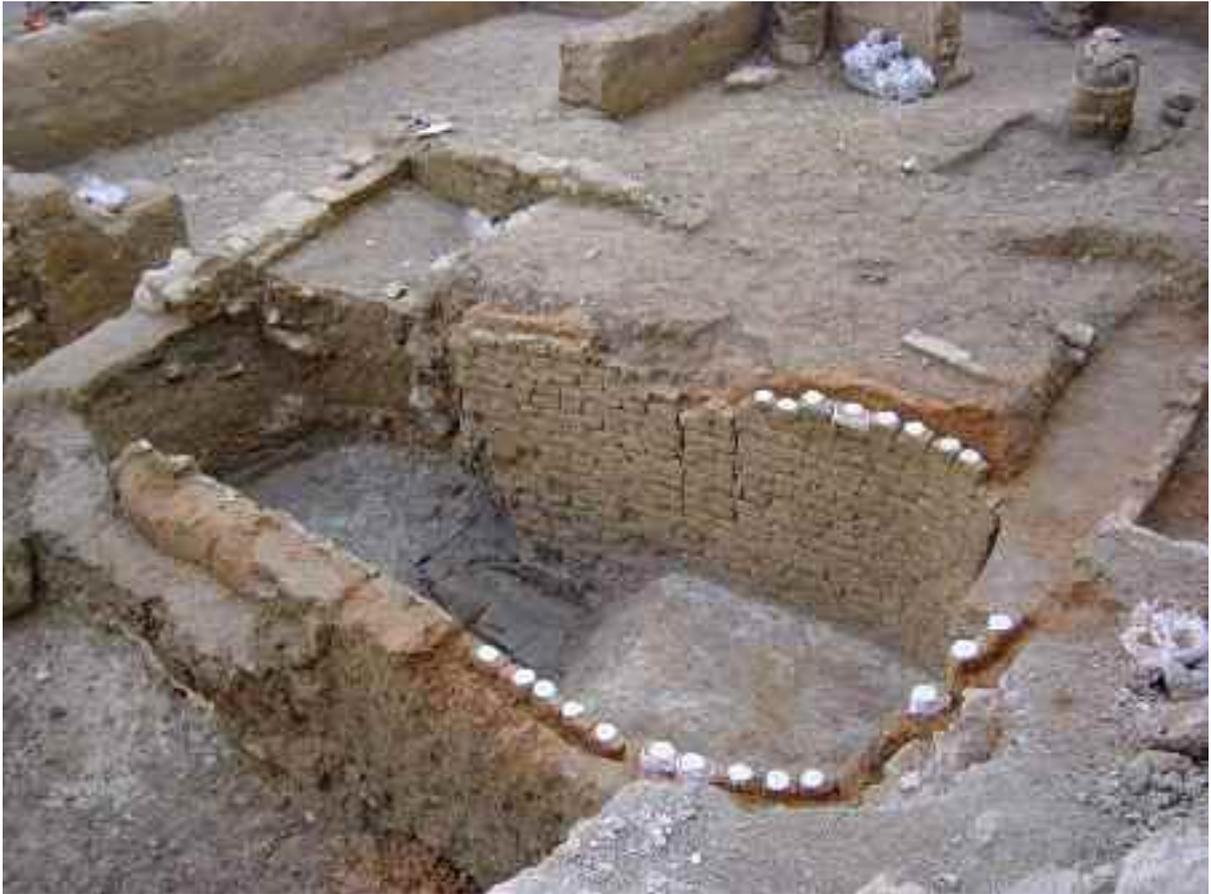
Lámina 16. Horno 1, visto desde el NO, preparado para la extracción de muestras para su datación por paleomagnetismo.

Es un horno de planta oblonga orientada de oeste a este, conservado a la altura de la cámara de fuego (Lám. 16). Funcionaba según el principio de los hornos de mesa. Conservadas hasta una altura de 1'20 m, las paredes en torno a la mesa estaban construidas con adobes de arcilla roja, tomados con arcilla del mismo color; sus dimensiones no están del todo claras (20-26-27 x 12-13-15 x 5,5-6 cm). Los adobes cocieron hasta una profundidad de aproximadamente 7. Las paredes son verticales, ligeramente inclinadas. Una pequeña excrescencia en el lado sur parece corresponder al arranque de una bóveda que debía desarrollarse a mayor altura, al menos hasta la altura de un hombre. La mesa está compuesta por una capa de arcilla cocida recubierta de una mezcla de cenizas y arena polvorienta.

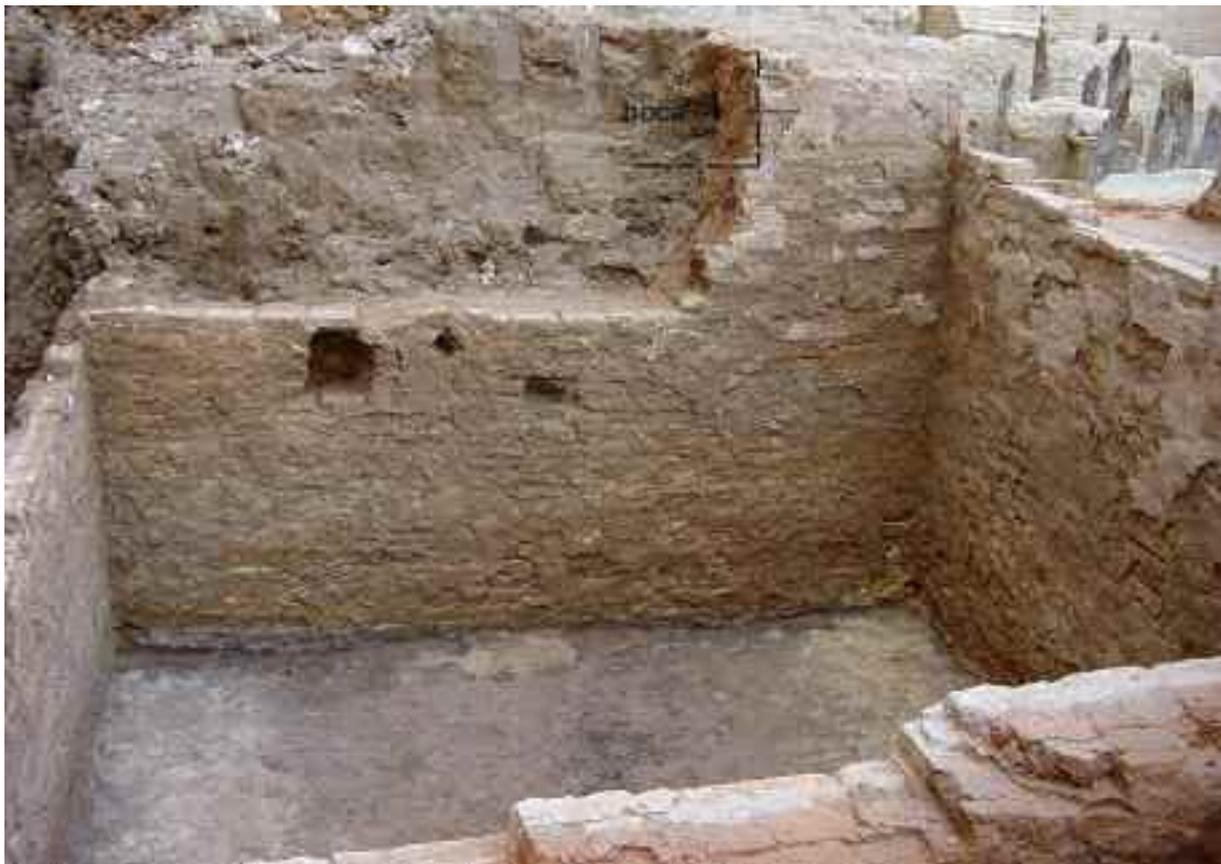
Lámina 17. Horno 2 visto desde el sur.

Su construcción supuso la destrucción de parte de la cámara de cocción del horno antes descrito. Este es un ejemplar de planta casi cuadrada, de idéntica fábrica que el anterior (Lám. 17). Aún no hemos identificado con claridad la boca, aunque existen indicios para pensar que estaba situada a 1'5 m de altura del suelo. En su interior se localizó un potente estrato de derrumbe compuesto por fragmentos de adobes de las paredes del horno pero apenas aparecieron cenizas ni estratos de producción.

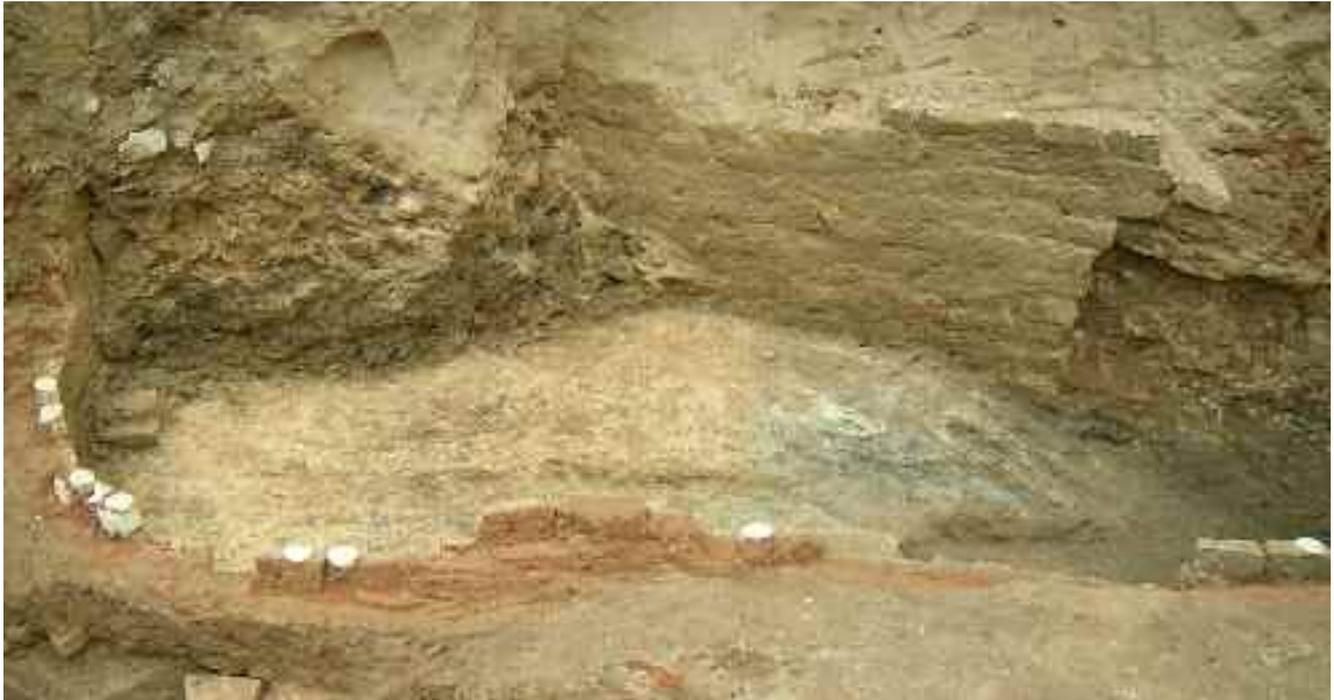
Lámina 18. Horno 3, visto desde el norte, preparado para la extracción de muestras para su datación por paleomagnetismo.
