CALLE DEL SALITRE NÚMERO 15

MARÍA DEL CARMEN BERROCAL CAPARRÓS, CARMEN MARÍN BAÑOS, EULALIA SINTAS MARTÍNEZ

Con motivo de la próxima edificación de un bloque de viviendas en la calle del Salitre nº 15, se procedió a la realización de las obligadas catas arqueológicas que, según el Plan de Protección del Casco antiguo de Cartagena actualmente en vigor, son previas a la concesión de la licencia municipal para obras de nueva construcción.

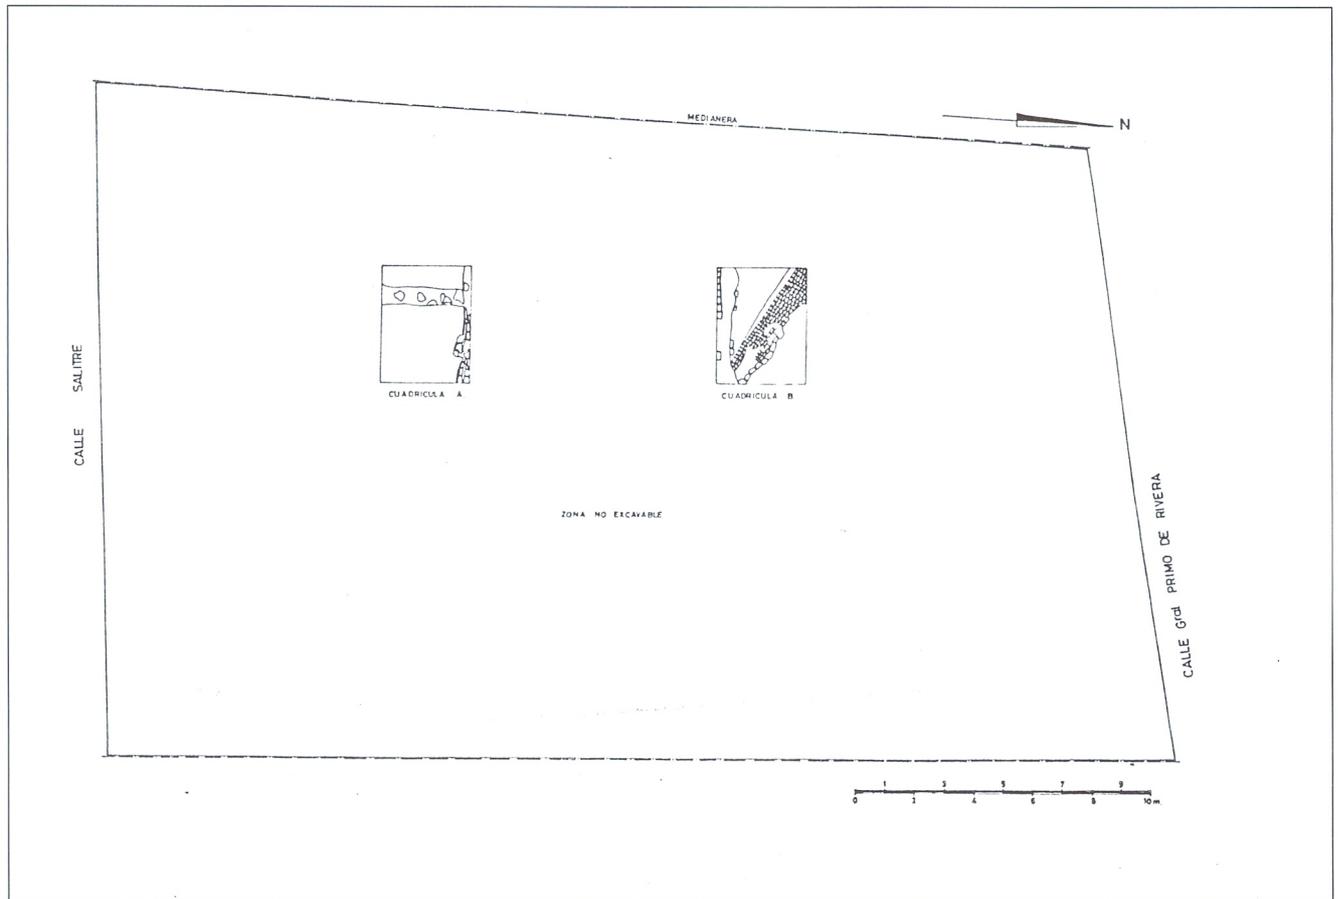
Figura 1. Situación de las Cuadrículas.

Se plantearon dos cuadrículas, orientadas a los puntos cardinales, de 3 x 4 m. cada una, y situadas a 8 m. una de la otra en dirección Norte - Sur (Plano 2). Denominamos Cuadrícula A a la que está situada al Sur y Cuadrícula B a la situada al Norte.

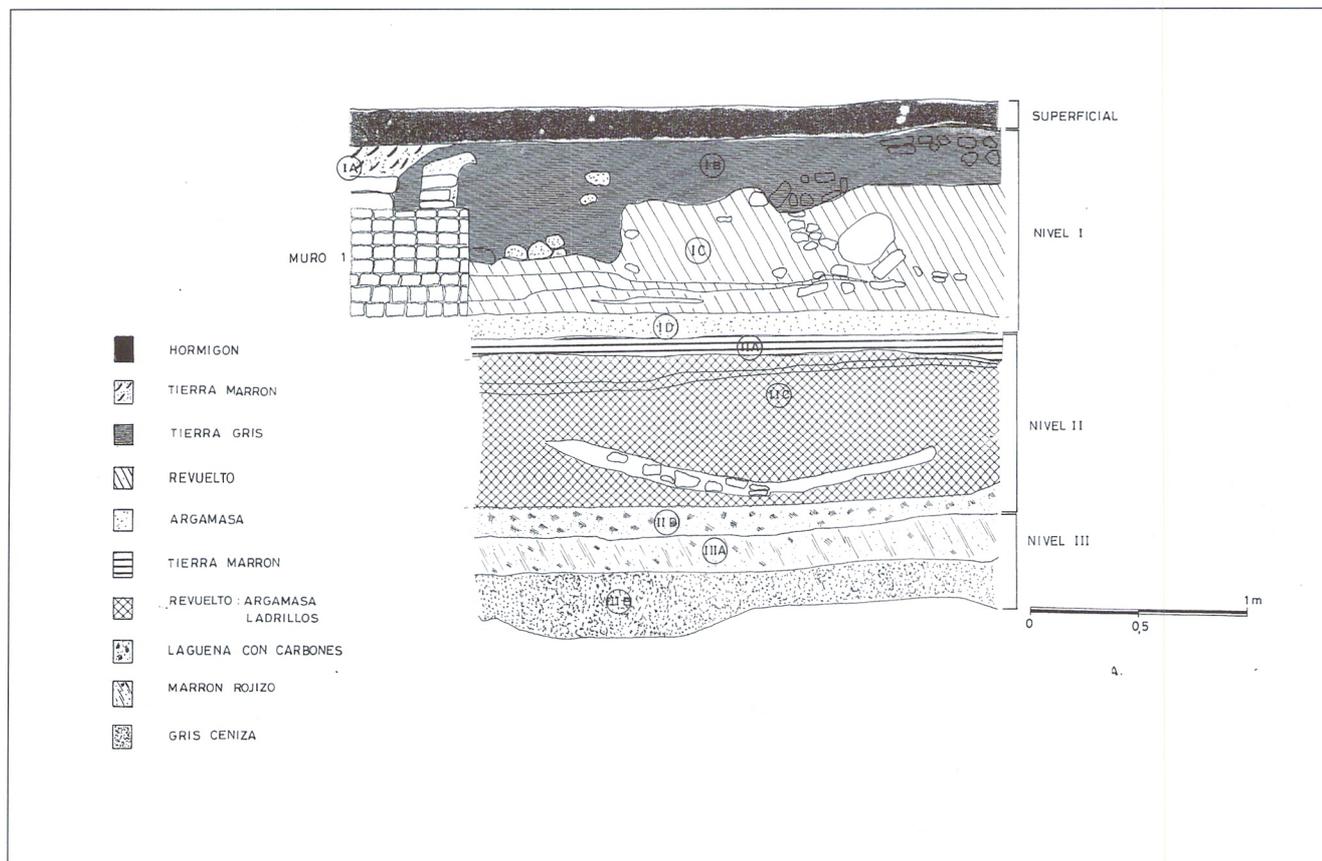
Figura 2. Cuadrícula A. Perfil E.

CUADRÍCULA A :

Nivel I:

Nivel I. Estrato A : Tierra marrón rojiza apisonada. Sólo aparece en el sector norte. Abundante cerámica moderna.

Nivel I. Estrato B : Tierra marrón muy oscura y compacta con restos de hierros, ladrillos macizos (melvas del 28), «piedra-gacha» y madera. Cerámica vidriada moderna y loza.

Nivel I. Estrato C : Capa de escombros con gran cantidad de ladrillos macizos, piedras y cal. También aparecen estos de láguena y madera. Cerámica moderna. -Suelo de losetas rectangulares. Sólo conservado en el sector Noroeste.

Muro 1 : Realizado en ladrillos macizos y argamasa. Recorre el perfil norte en dirección Este-Oeste terminando en un pilar de piedra.

Muros 2 y 3 : Fabricados son piedras y argamasa de

forma bastante tosca. Están revocados con varias capas de enlucido. Son paralelos y cierran en dirección Norte formando una pileta que contiene la tierra negra del Estrato E. Relacionados con ellos aparecieron los restos de dos postes de madera con su soporte de piedras y argamasa.

Nivel I. Estrato D : Capa de argamasa con algunas piedras y ladrillos. Estéril.

Nivel I Estrato E : Bolsa de tierra negra situada entre los muros 2 y 3 y los postes de madera. Aparece una gran cantidad de restos de herramientas de Hierro y algunas escorias de mineral. Prácticamente estéril con algunos fragmentos de cerámica vidriada moderna.

Nivel II:

Nivel II. Estrato A : Tierra marrón bastante compacta. Prácticamente estéril.

Nivel II. Estrato B : Tierra marrón grisácea. Aparece sólo en el sector Norte y en una capa muy fina. Estéril.

Nivel II. Estrato C : Tierra marrón con láguena descompuesta y manchas de cal. Cerámica vidriada moderna, con formas características de finales del siglo XVIII y del siglo XIX.

Muro 4 : Realizado en piedra rosácea descompuesta, y argamasa.

Nivel II. Estrato D : Tierra marrón oscura con pequeñas manchas de carbones. Estéril.

Nivel III:

Nivel III. Estrato A : Tierra marrón rojiza denominada «tarquín», característica de la cercanía del agua. Abundante cerámica romana, en su gran mayoría perteneciente al siglo I y principios del II.

Nivel III. Estrato B : Tierra gris muy húmeda. Progresivamente se encharca. Cerámica romana, en su mayoría del siglo I.

Nivel III. Estrato C : Mancha de materia orgánica quemada de escaso espesor. Intercalada en el estrato anterior. Prácticamente estéril.

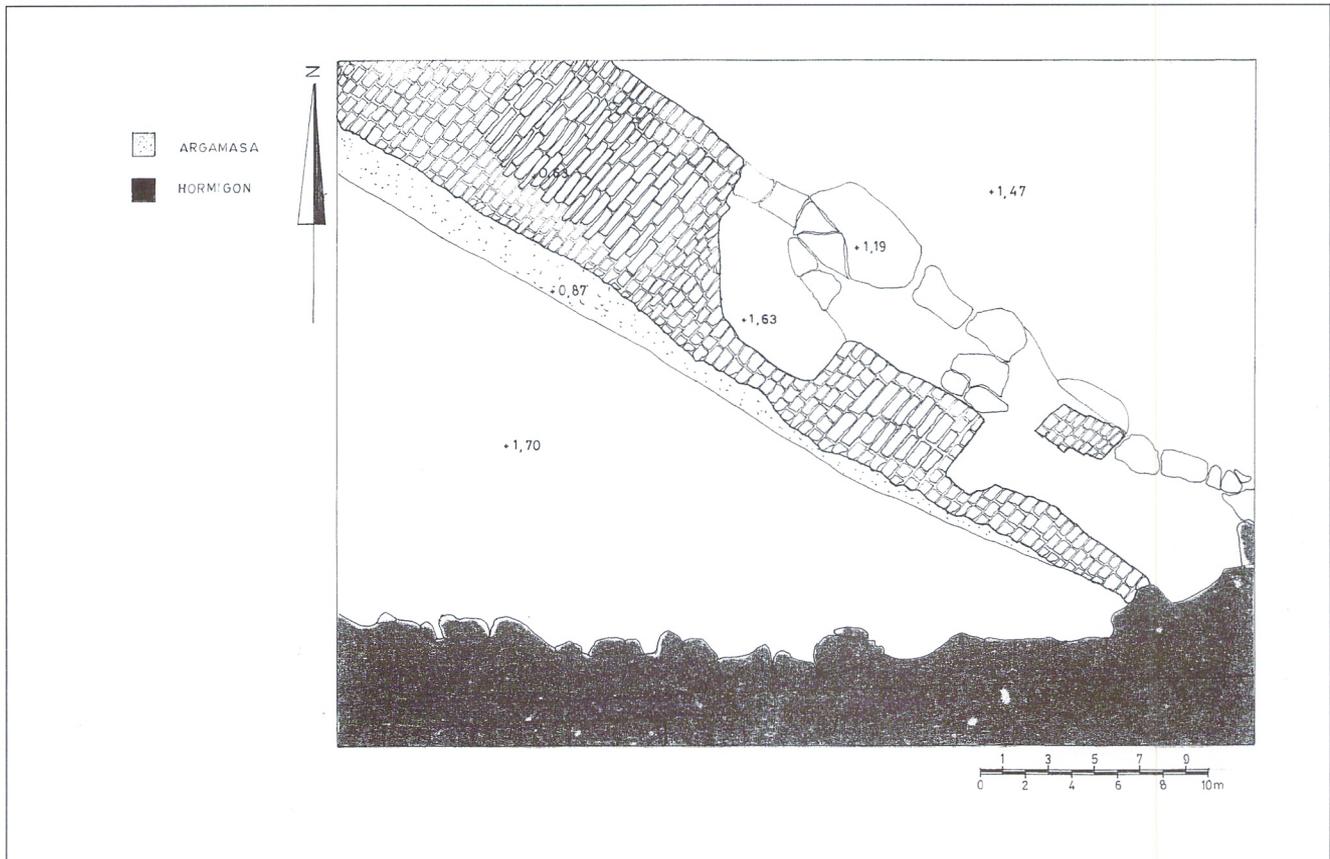
Figura 5. Cuadrícula B. Planta.

Nivel I. Estrato D : Tobera de conducción de humos. Realizada en ladrillos macizos colocados al sesgo formando una bóveda que se encuentra destruida en su parte superior, salvo en el sector Noroeste donde se conserva intacta.

Nivel I. Estrato E : Basamento de la tobera. Realizado a base de piedras de pequeño tamaño y argamasa.

3ª.- La estructura más moderna es, probablemente, la tobera de conducción de humos situada en la Cuadrícula B. Está realizada en ladrillos macizos colocados al sesgo formando la bóveda de la tobera. Su amplitud oscila entre 1 m. y 80 cm. La construcción de la tobera respondía, sin duda, a necesidades industriales.

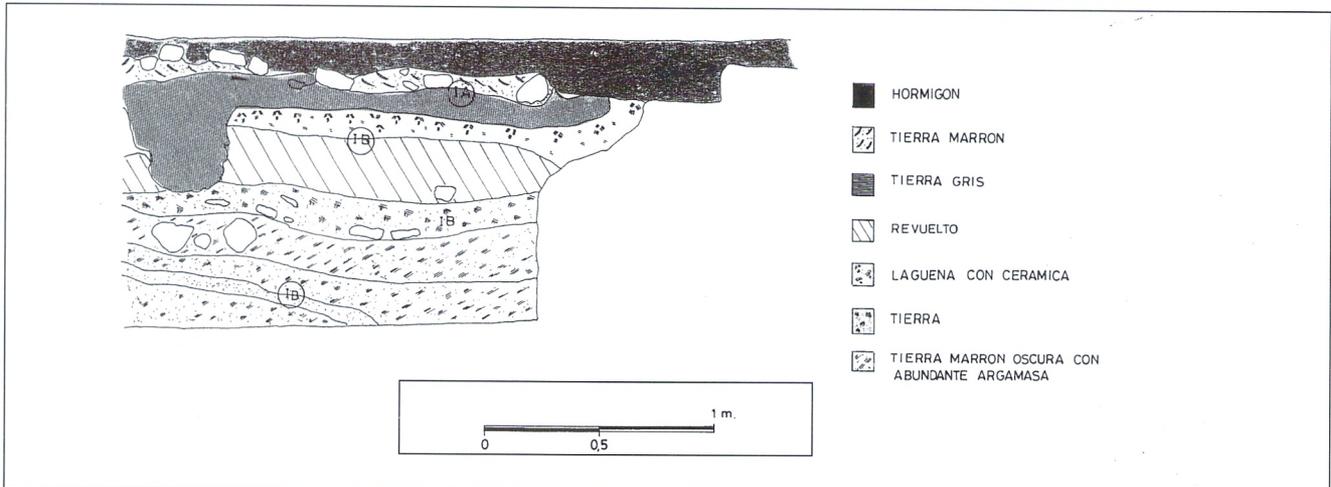
Figura 6. Cuadrícula B. Perfil Este.

CUADRÍCULA B :

Nivel I:

Nivel I. Estrato A : Tierra marrón oscuro con manchas negras de materia descompuesta. Se trata de una capa de

escombros con abundantes ladrillos macizos y cerámica moderna.

Nivel I. Estrato B : Tierra marrón claro, suelta, con láguena descompuesta y manchas de argamasa. Algunos ladrillos sueltos que pertenecen a la tobera descrita más abajo. Cerámica vidriada moderna.

Nivel I. Estrato C : Interior de la tobera. Tierra fina de color negro con restos de hollín. Aparece algún fragmento de hierro.
