**INFORME DE LOS TRABAJOS
ARQUEOLÓGICOS REALIZADOS EN LA
CALLE SAN ANTONIO EL POBRE**

Miguel Martín Camino

Blanca Roldán Bernal

ENTREGADO: 1985
 REVISADO: 1995

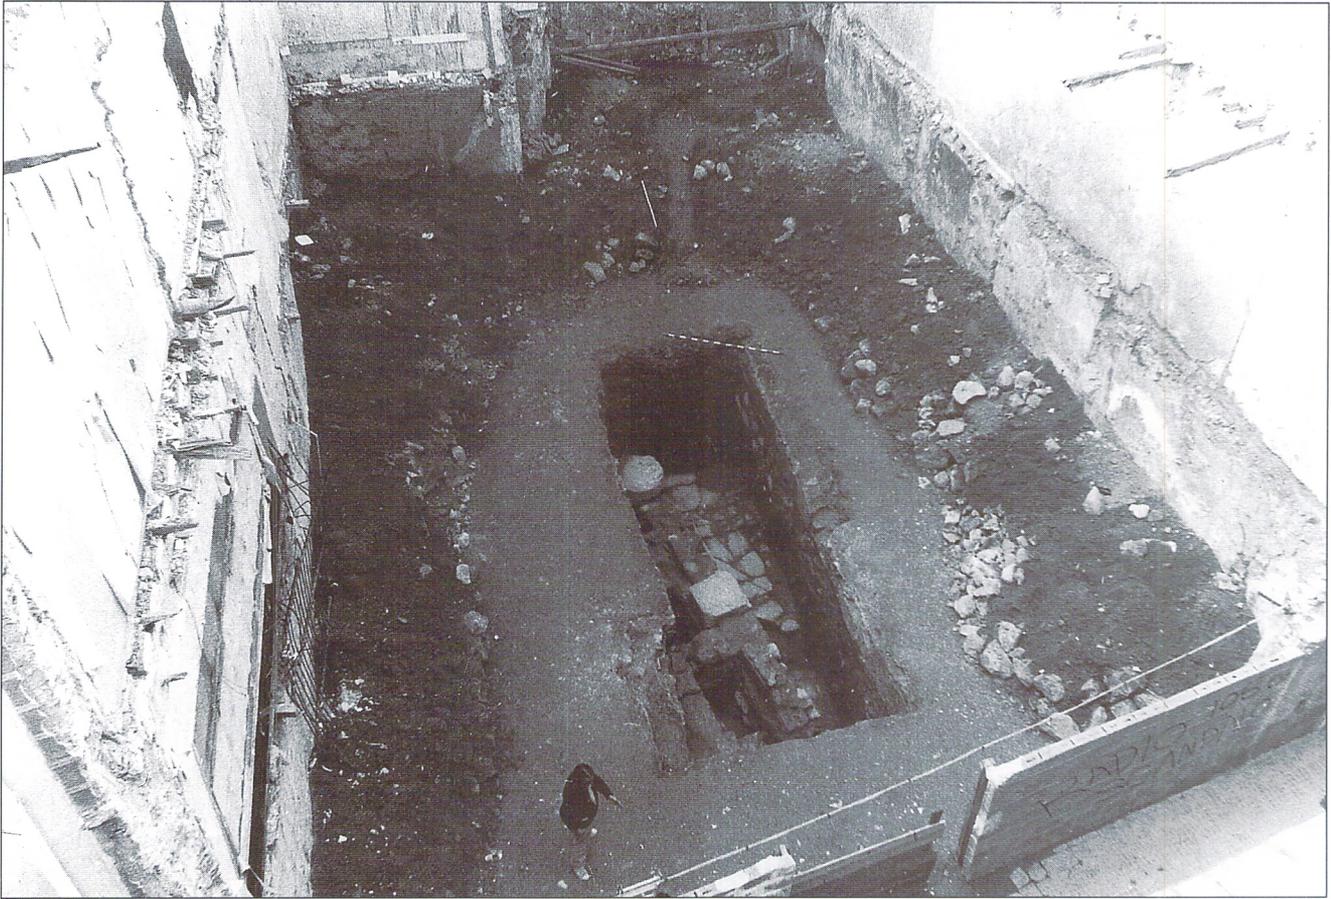
Figura 3. Vista general del solar y de la zona excavada.

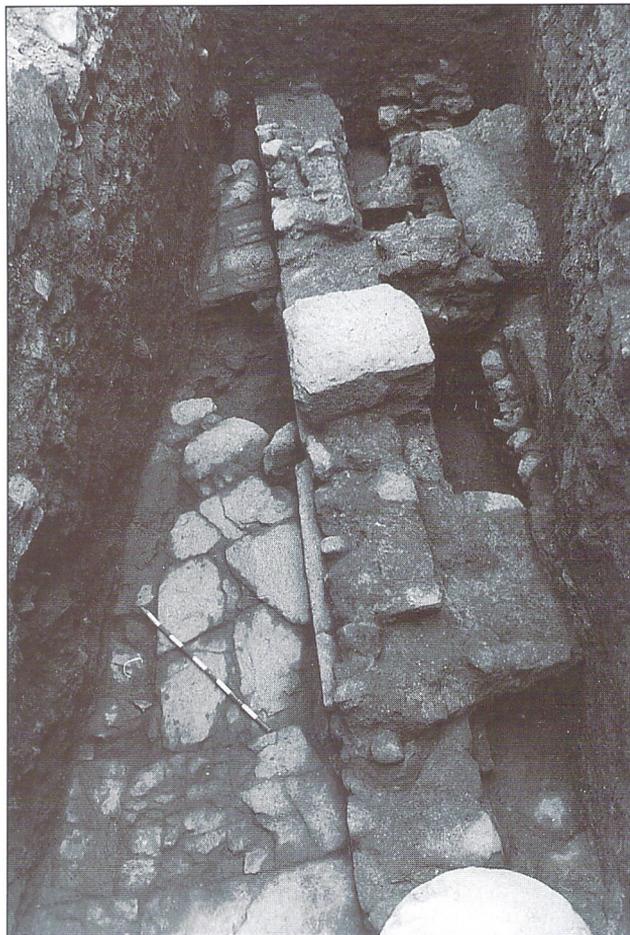
Figura 4. Vista general de las estructuras excavadas. A la izquierda, la calzada. En la parte central, muro que delimita la zona de calle y la de habitación y a la derecha muro tardío (ss. IV-V d.C.).

Según se ha podido constatar estas construcciones corresponden a parte de calle que se desarrolla casi en dirección Este-Oeste, quedando al Sur limitada por una zona de viviendas y quizá también al Norte. La calle está construida con grandes losas perfectamente acomodadas entre sí. En la parte central de la calzada y con la misma dirección se ha podido constatar la presencia de un colector o alcantarillado. La orientación de esta calzada es la misma que la que en 1975 se excavó en un solar de esta misma calle, con una separación de poco más de 30 m. hacia el Sur. A esta misma distancia, y también un poco más al Sur, en la Plaza de San Ginés-esquina con la calle del Duque, se encontró en 1986

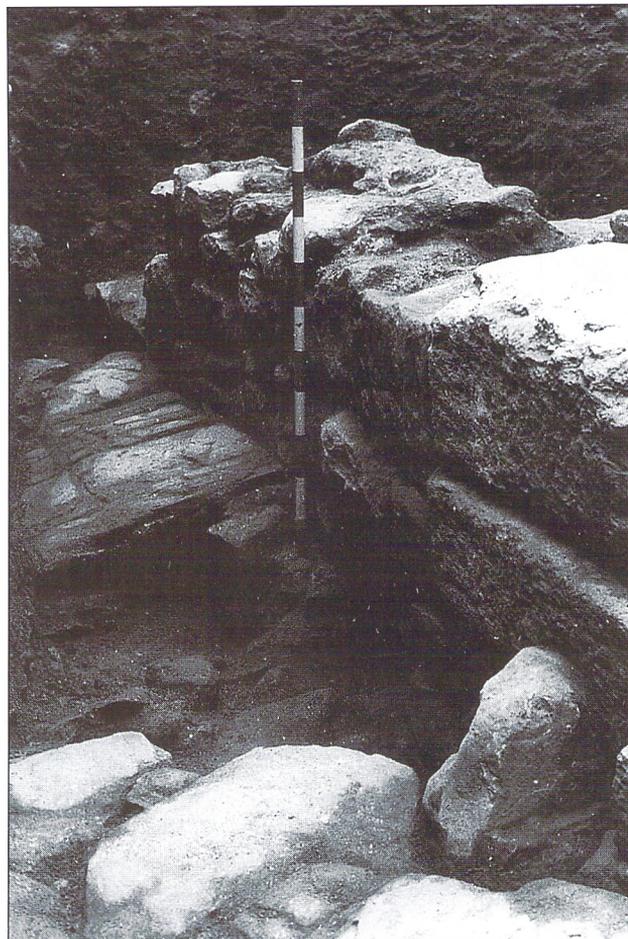
Figura 5. Alzado del muro altoimperial, y parte de la calzada con las losas levantadas, donde se observa un desagüe.

En general, la calzada de nuestro solar se encontraba en buen estado aunque ya desde antiguo había sufrido importantes desperfectos en dos zonas, donde algunas de las losas había sido levantadas en dos puntos, probablemente para ser reutilizadas en otras construcciones. En una de las zonas levantadas de la calzada quedaba al descubierto una canal de desagüe de aguas residuales domésticas que, desde la zona de viviendas, al Sur, conectaba con el alcantarillado central de la calzada. Del interior de este canal proceden algunos materiales residuales que podrían resultar significativos: varios fragmentos de paredes finas, un fragmento informe de T.S. Oriental B; y que nos permitirían plantear la posible utilización de esta vía pública y zona adyacente de viviendas entre los siglos I a.C. y I d.C., momento al que quizá habría que atribuir su construcción dentro del vasto programa de renovación urbanística que se acomete en la ciudad durante este período. De las viviendas apenas que-

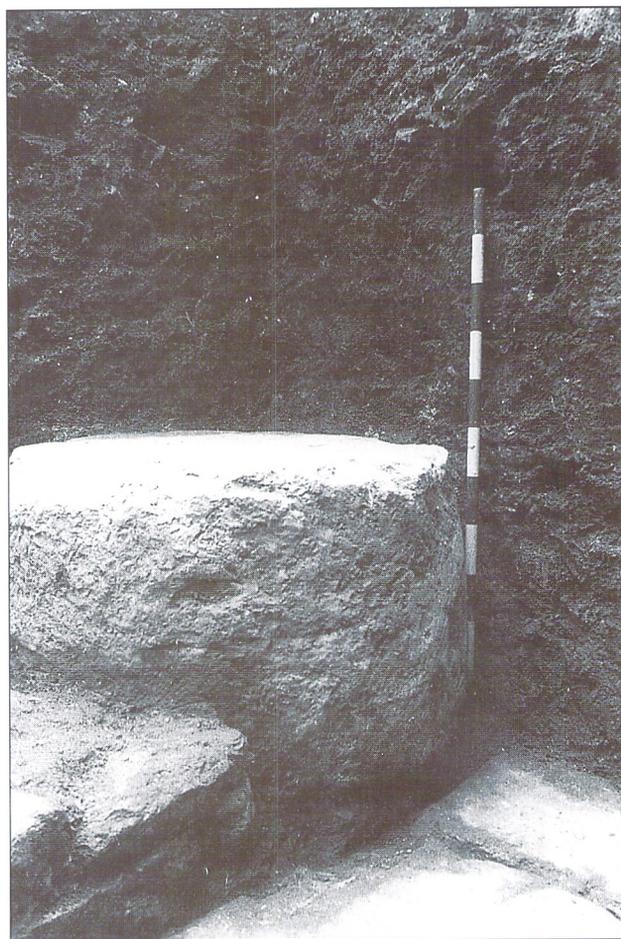
Figura 7. Detalle de un fuste de columna reutilizado, ubicado sobre el umbral de una vivienda altoimperial.

Estructuralmente, estos cambios se manifiestan por un lado con el reaprovechamiento de diversos elementos constructivos sobre todo grandes bloques y que queda bien ilustrado, por ejemplo, en la colocación de un gran fuste de columna sobre lo que anteriormente debió de ser el umbral de una antigua vivienda. Igualmente, estas transformaciones son patentes en la construcción (con una finalidad difícil de concretar) de un muro interior, paralelo a la antigua línea de viviendas del siglo I d.C., que en ocasiones bien se superpone o bien reaprovecha los muros interiores de las estancias, que prácticamente fueron vaciadas incluso por debajo del nivel de suelo de su primitiva disposición (lo que ha

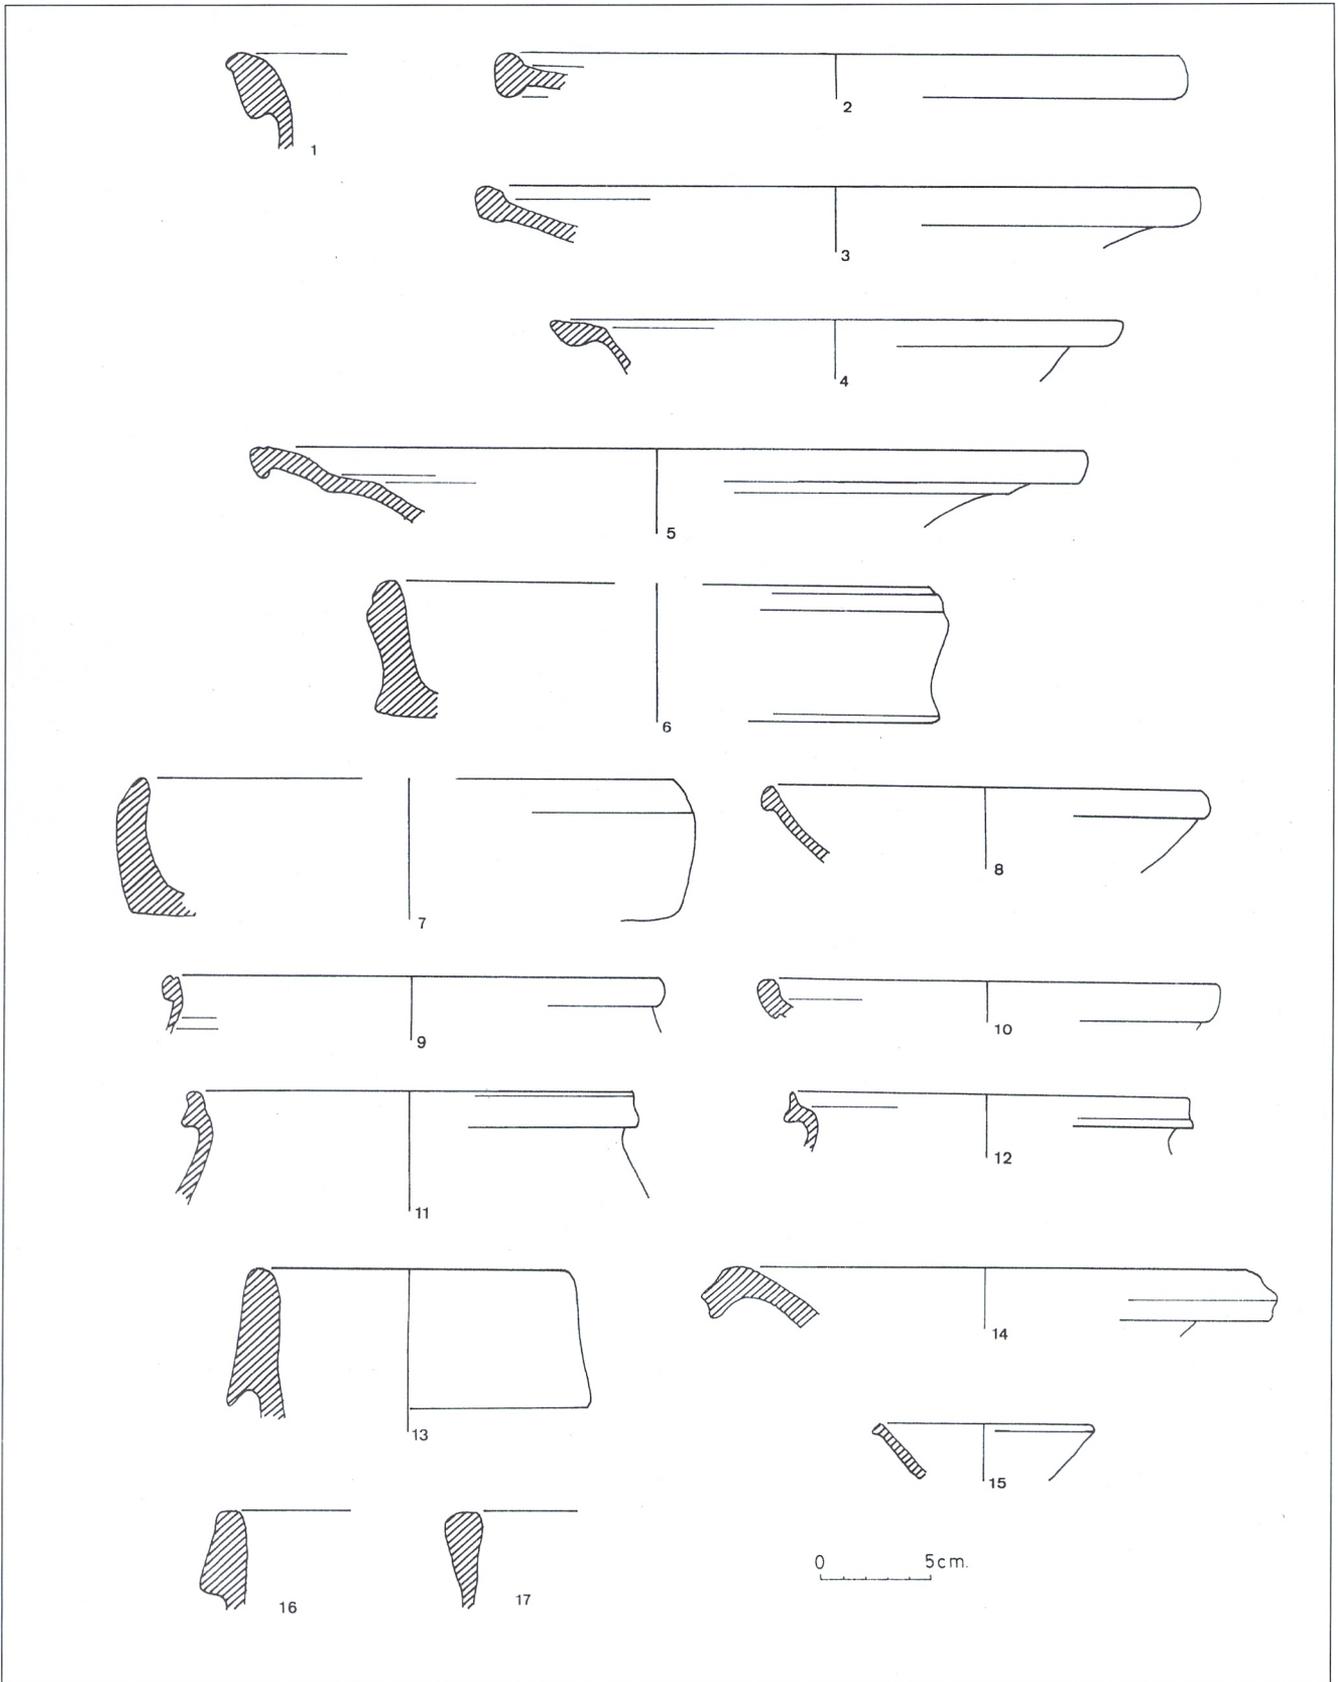
Fig. 8. Materiales cerámicos. Niveles superficial, I y II.

nes cerámicas de la Cartagena de este últimos siglo. Entre el material tardío procedente del posible vertedero que se constata en la fase siguiente destacamos, las producciones de T.S. Africanas D, Hayes 104 (Fig. 8: 2), H. 105 (Fig. 8: 3), H. 107 (Fig. 8: 4), H. 67 (Fig. 8: 5), un fragmento de borde de cerámica local de cocina (Fig. 8: 6), así como un borde de ánfora (Fig. 8: 1) que igualmente podría encuadrarse entre las producciones africanas tardías (tipo Keay LXI c).

riales cerámicos con algunas producciones de T.S. Africana D de los tipos Hayes 99 (Fig. 8: 8), H. 105 (Fig. 8: 10), H. 67 como elementos de vajilla de mesa más representativos además de otras producciones de cerámica común de cocina tanto africanas, Ostia III (Fig. 8: 9), como locales (Fig. 8: 7, 11 y 12). Tendríamos en todo caso restos de un posible verteadero tardío que se habría visto alterado en gran medida por remociones de tierra posteriores.

hecho que no quedaran apenas restos de la pavimentación como ya se ha comentado), ya que a un nivel inferior de lo que habría sido el suelo de la vivienda, y que correspondería a lo que denominamos Nivel II, junto a materiales más antiguos como ánforas Dressel Ic y Ia (Fig. 8: 13 y 16; Fig. 14: 8 y 10), PE-17 (Fig. 8: 17), Mañá C2 (Fig. 8: 19), campaniense A L 28 (Fig. 8: 15) y también materiales quizá contemporáneos (fragmentos de sudgálicas) encontramos un conjunto de materiales cerámicos, sobre todo de producción africana y que nos proporcionan una cronología a partir de mitad del siglo IV hasta mediados del siglo V d.C.. Entre la producciones de vajilla de mesa de T.S. Africana D, están presentes los tipos Hayes 76 (Fig. 14: 4), H. 80A (Fig. 14: 9), H. 104A (Fig. 14: 3), H. 50C y 99 (Fig. 14: 5-6), así como un ánfora Keay XXIII (Fig. 14: 12) y otras producciones de cocina africanas Lamboglia 10A, Ostia 1 fig. 261 y Hayes 182 (Fig. 14: 1, 2 y 11) y locales (Fig. 14: 7).

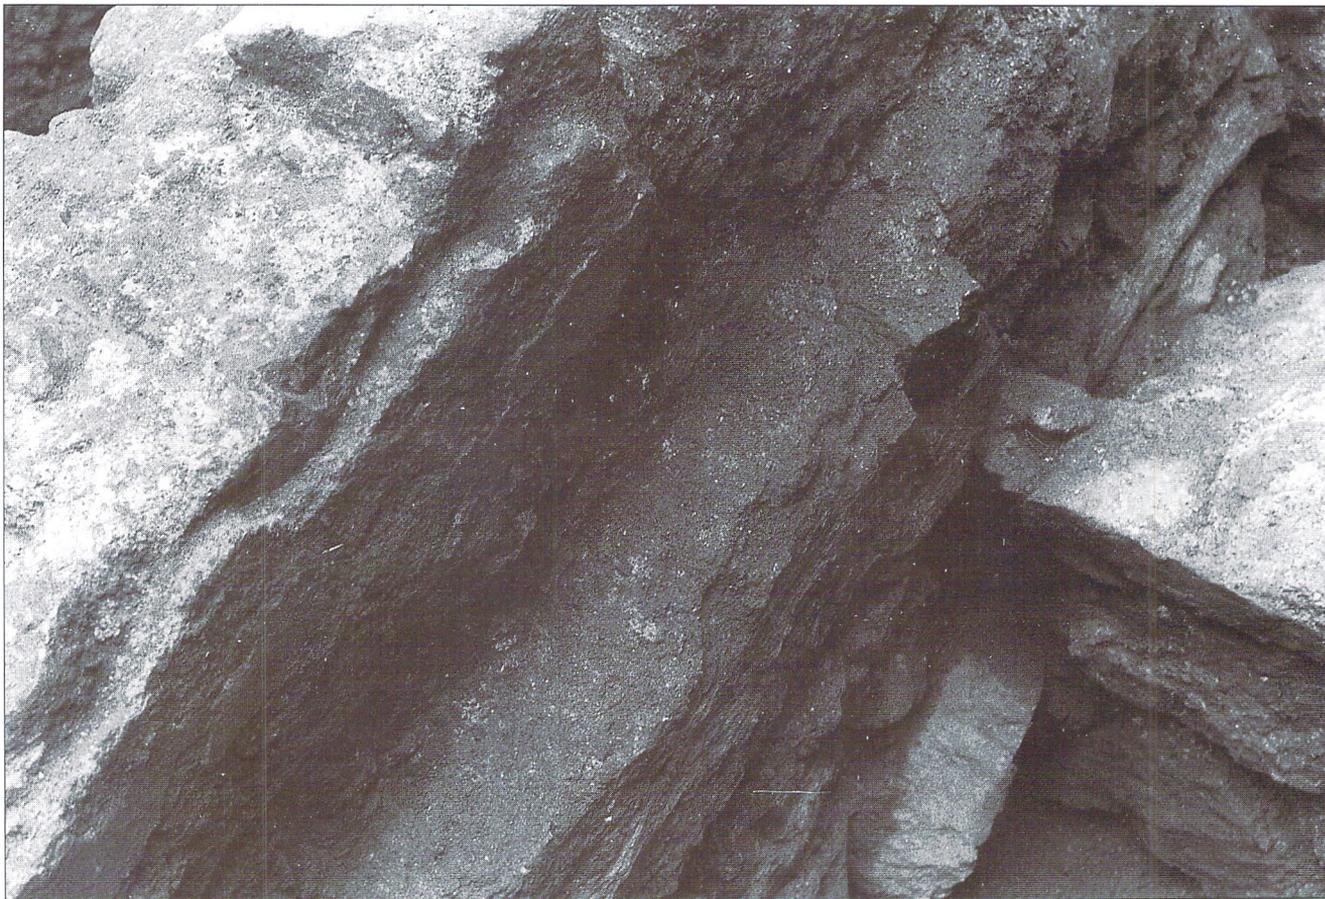
Fotografía 9. Detalle de una de las zonas de habitación. Todavía se aprecian restos del revestimiento de las paredes.

dan restos, ya que además de la línea de fachada que servía de límite con la vía pública, únicamente quedan parte de dos muros perpendiculares, cierre o compartimentación de diversas estancias domésticas, donde todavía son visibles algunos restos de estucos así como ligeros indicios de la pavimentación de *opus signinum* de las habitaciones.

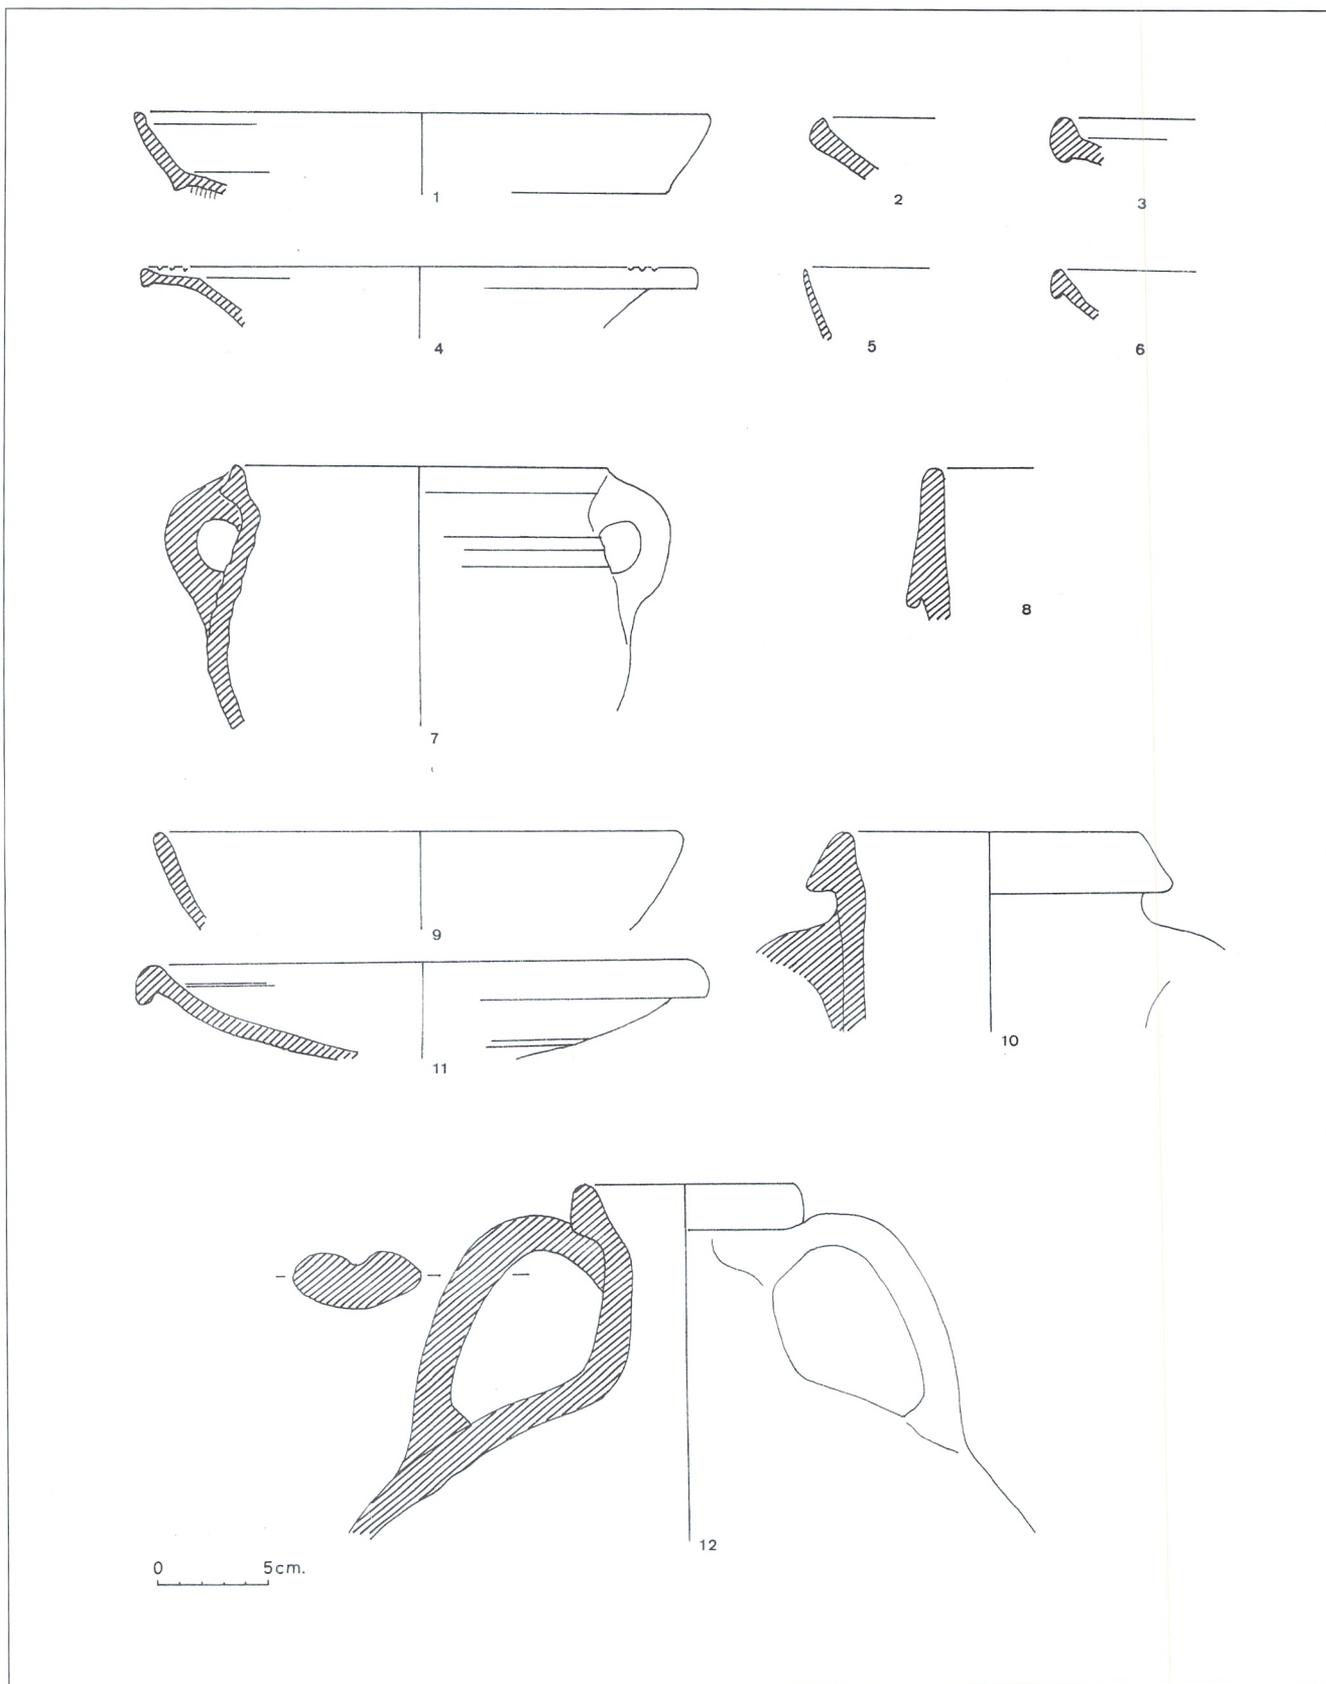
Fig. 14. Materiales cerámicos. Nivel II.
