EXCAVACIONES EN EL
ANFITEATRO DE CARTAGENA
Campaña, Noviembre de 1985

JOSE PEREZ BALLESTER

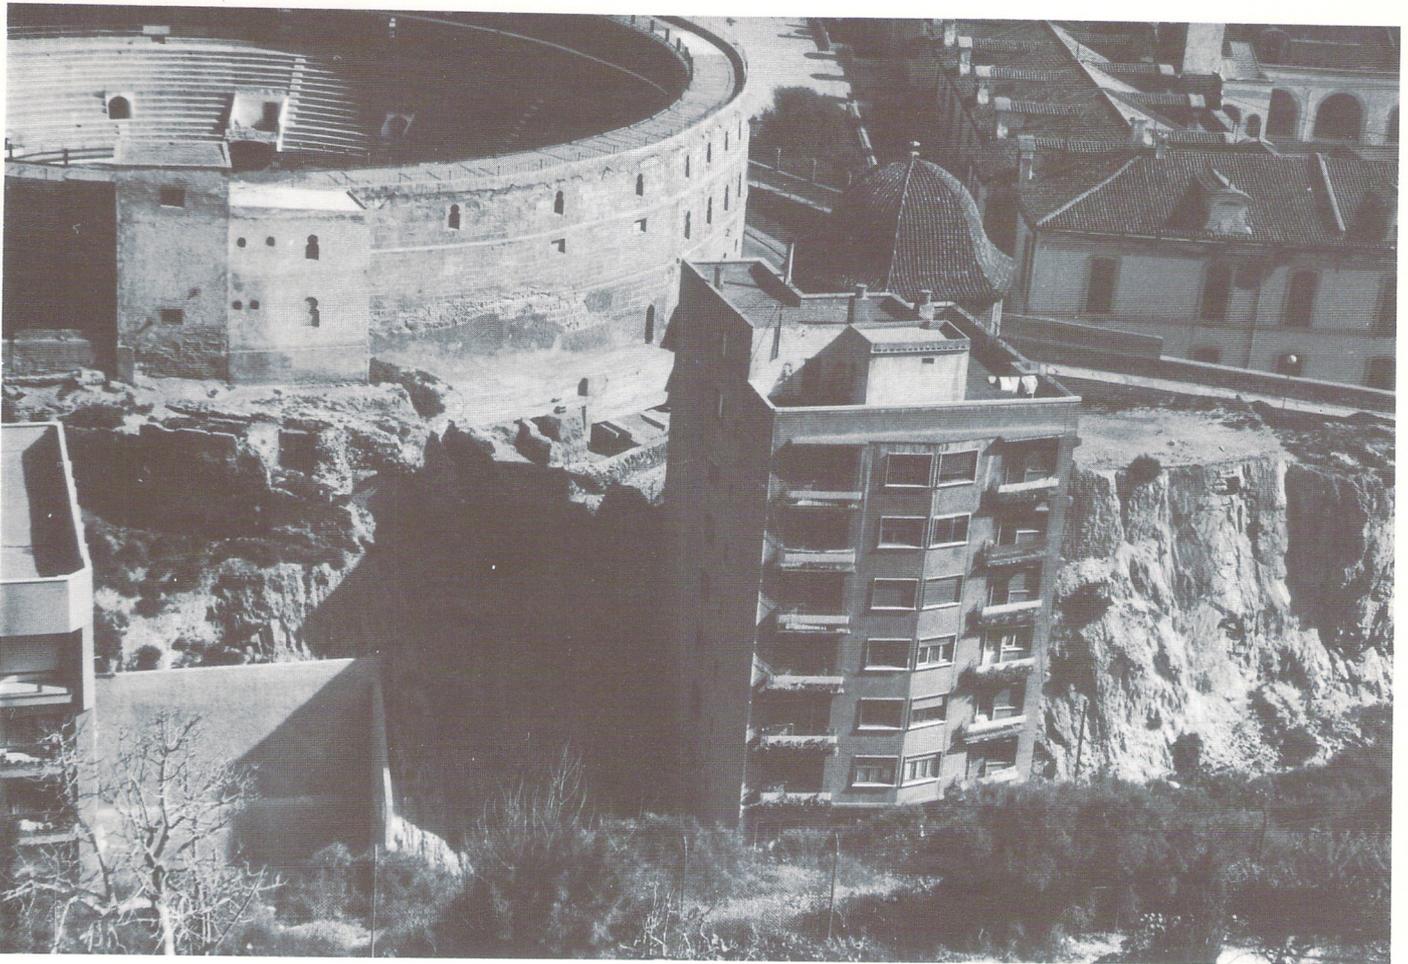
Figura 1a: Vista general de la Plaza de Toros de Cartagena, con los restos visibles del Sector Oeste del Anfiteatro, desde el Castillo de la Concepción. En primer término, el tajo producido por la construcción de la calle Gisbert. A la derecha la cúpula del Pabellón de Autopsias del Hospital Real.

Se planteó la excavación y limpieza del área situada junto al Pabellón de Autopsias del Hospital Real entre la Plaza de Toros y la calle Gisbert, en la denominada zona o sector Oeste desde las primeras excavaciones de 1968. Estas fueron llevadas a cabo por D. Pedro San Martín Moro, y delimitaron la existencia de hasta 14 contrafuertes y una habitación con su umbral, ambos cubiertos con bóveda de cañón, en tres de ellos. Estos dos ambientes no fueron excavados en su totalidad. En cuanto a los contrafuertes, sólo se limpiaron un poco para dejarlos visibles, sin excavar los espacios comprendidos entre ellos (Fig. 1).

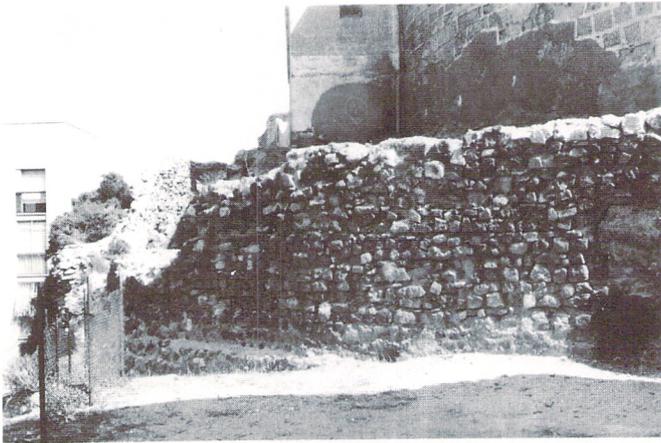
Figura 1b: Sector o zona Oeste del Anfiteatro, desde el Pabellón de Autopsias. En primer término, el muro de cierre del recinto.

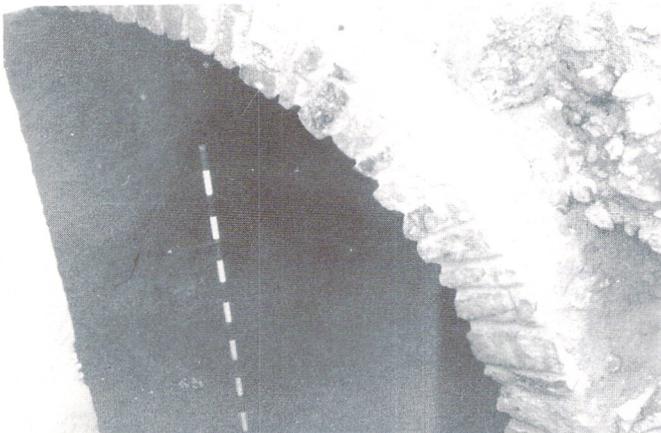
Figura 2a: Entrada al umbral de la Habitación Abovedada.

1.- La Habitación Abovedada y su umbral (Fig. 2 a y b, 3 a).

El vestíbulo o umbral presentaba, sin embargo, un pavimento de cal blanca sobre tabaire machacado nivelando las irregularidades del suelo natural; un muro de mampostería a base de piedras y sillares procedentes del Anfiteatro, con revoque de yeso blanco al interior, cerraba la entrada al recinto, conservándose sólo en una altura de 30-40 cms. estando relacionado claramente con el pavimento antes citado (Fig. 3a). No encontramos material arqueológico alguno.

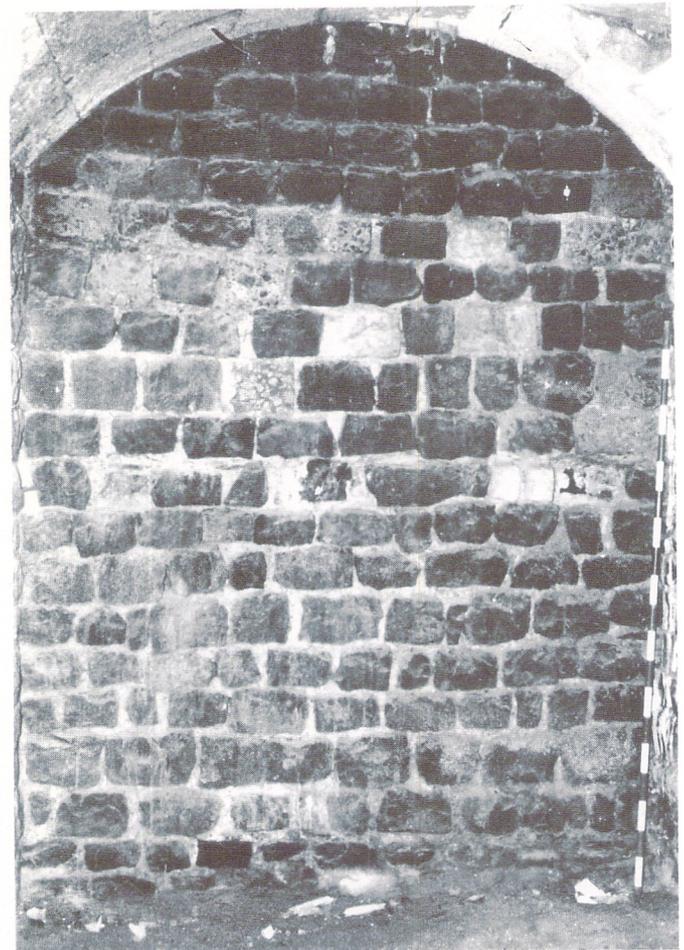
Figura 2b: Pared de fondo de la Habit. Abov., tal y como se balló.

no fue sin embargo excavada hasta el pavimento o suelo de la misma, habiendo sido además utilizada como basurero en estos últimos 18 años.

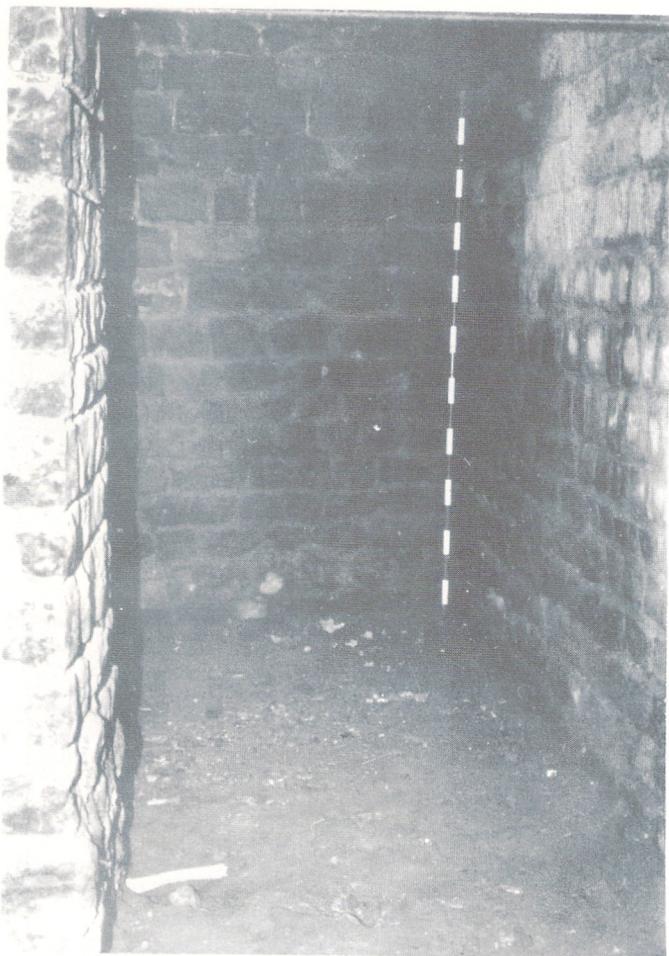
Figura 2c: Habitación abovedada desde el umbral.

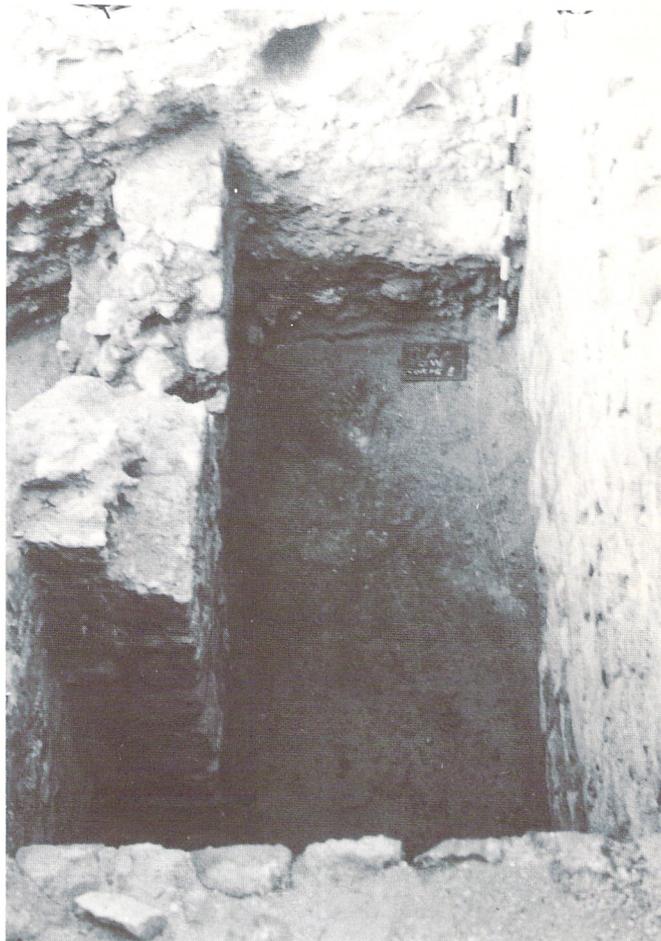
Fig. 4a: Corte 1, con el muro que completa el contrafuerte Sur.

(Fig. 3 b y 4 a). Situado entre los dos contrafuertes inmediatos a la Habitación abovedada por el Norte, ocupaba el espacio entre ambos, relleno por varios niveles, algunos de escombros del momento en que se edificó la Plaza y otros puede que algo anteriores. No apareció nivel antiguo intacto, y sí mezcla de materiales romanos con otros modernos. Destaca la presencia de un nivel con gran cantidad de cerámica aplastada, restos de peces, etc., de un momento que estamos por determinar entre los siglos XVII y XIX. Los niveles levantados tenían un espesor entre 2 mts. y 0'70 mts., pues el monte buza fuertemente de Oeste a Este, siguiendo el desnivel de la ladera del Monte de la Concepción.

El contrafuerte Sur se conservaba solo en una longitud de 1'24 mts. con un regruesamiento en su final; continuaba hacia el Este con otro muro más estrecho, de la misma factura, pero evidentemente algo posterior. Los dos contrafuertes son cortados por el muro de cierre del recinto, probablemente del siglo XVIII. Vuelven a aparecer al Oeste de dicho muro aunque por poco trecho, al ser cortados por el tajo de la calle Gisbert.

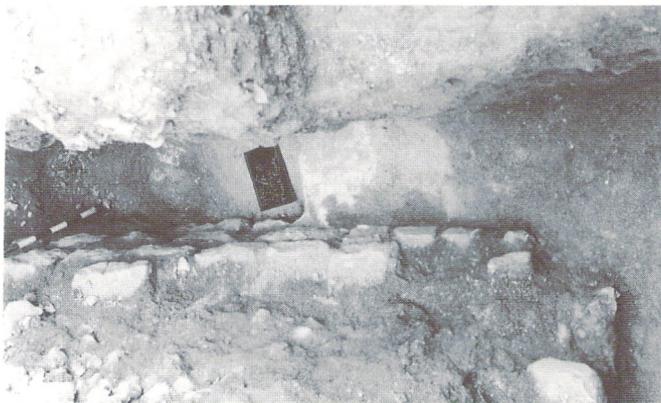
Figura 4b: Contrafuerte Sur de Corte 1, por su lado S. A la derecha el relleno de tierra donde se abrió la trinchera.

No fue excavado por los peligros que en ese momento existían con relación a los cimientos de la Plaza de Toros; sí se excavó una trinchera en su extremo Norte buscando la otra cara del contrafuerte que ya vimos cerraba el Corte 1 por el Sur. Se abrió esta trinchera con una anchura de 60 cms. en el escombros que recubría el área y formó parte del relleno de las estructuras romanas

efectuado para construir la Plaza de Toros hacia 1852 (Fig. 4b).

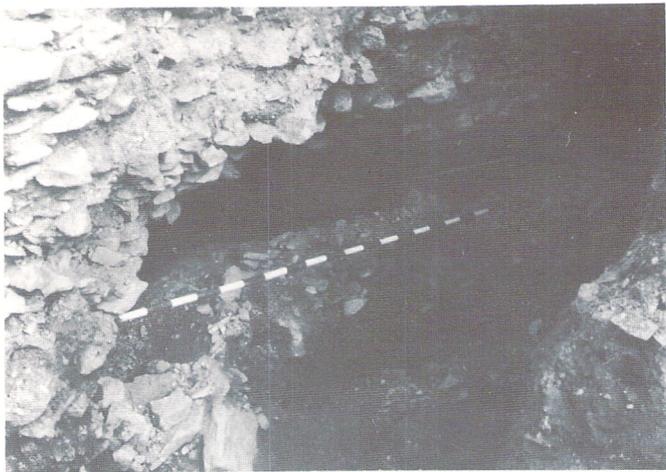
Figura 5a: Entrada al ambiente abovedado abierto en el contrafuerte Sur del corte 1, aún sin desescombrar.

Se descubrió la cara del contrafuerte antes mencionada; en el mismo, y a la altura de la Habitación Abovedada, se abrió otra entrada con bóveda en mal estado, que daba paso a un ambiente rectangular (Fig. 5 a). Esta entrada estaba en parte tapizada por un muro más moderno, con mampostería y yeso blanco, que cerraría esta habitación posiblemente en el XVIII, para su utilización como osario o almacén. No llegó a vaciarse o excavar por necesitar primero de trabajos de consolidación y apuntalamiento.

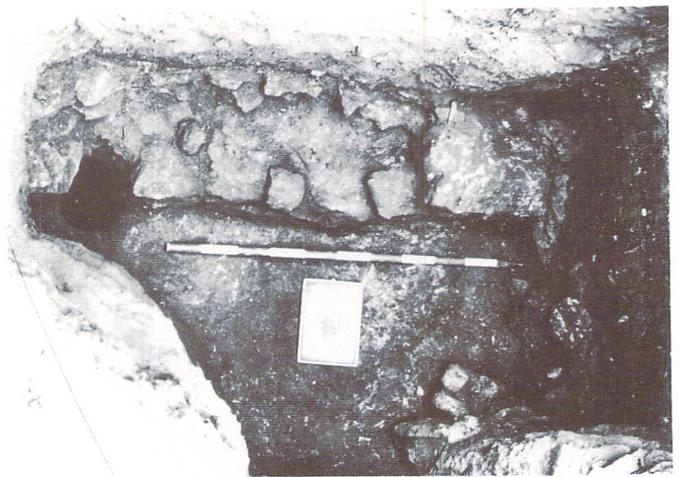
Fig. 5b: Corte 2, último nivel: a la izq., el muro de tipo "ibérico" ados. al perfil, y pozo para poste. En el ángulo sup. dcha., parte inf. del contrafuerte, apoyado en la roca natural. En el ángulo inf. dcho., la fosa moderna sin excavar.

Tras un nivel superficial aparecen ya estratos que contienen únicamente materiales romanos, aunque abundan las sigillatas y entre ellas alguna clara (estratos I a IV). Hacia -1'30 mts. existe un grueso pavimento cementado que ocupa todo el corte y corre igualmente por el interior del contrafuerte, horadado como luego se verá. Bajo él, los materiales son pre-augústeos (estrato V). El final de la estratigrafía está determinada por la presencia en el mismo perfil Norte de un muro de 3-4 hiladas de piedra trabadas con barro, con restos de adobes y derrumbe de piedras procedentes del muro. En la cara exterior de éste hay un hueco de sección circular que horada el suelo natural 40 cms. probablemente para la instalación de un poste de madera (Fig. 7 c y 8 a). El muro apoya directamente sobre el suelo natural, y sobre él descansa calzada por algunas piedras la base del contrafuerte. Este presenta un gran hueco rectangular de 1'40 mts. de altura sobre el suelo natural, que le hace perder su condición maciza, y cuya utilidad sólo podremos discernir al excavar hasta su base otros contrafuertes similares.

Aunque no es apreciable fosa de fundación alguna, sospechamos que el nivel de pavimento cementado corresponde al aplanamiento de la época en que se construyó el Anfiteatro, por lo que el estrato V y el murito inferior serían anteriores y parangonables a los estratos X-XII y el murito similar aparecidos en el Corte C del Sector Este del Anfiteatro. Determinarían el nivel y lugar de población sobre la que se asentó el Anfiteatro.

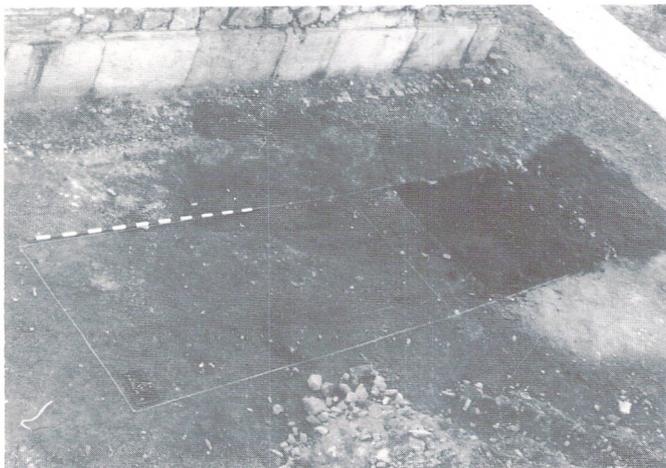
Figura 6a: Trinchera al exterior del recinto, al comienzo de la excavación.

5.- Trinchera al exterior del recinto.- (Fig. 6 a).

Se trata de una trinchera de 9 x 1'5 mts., con testigos de 0'25 mts. paralela al lado Norte del hexágono que forma la planta del Pabellón de Autopsias más próximo al muro de cierre del recinto. Sólo se abrirá una longitud de 6 mts. En su mitad Este, tras dos capas de horizontal-

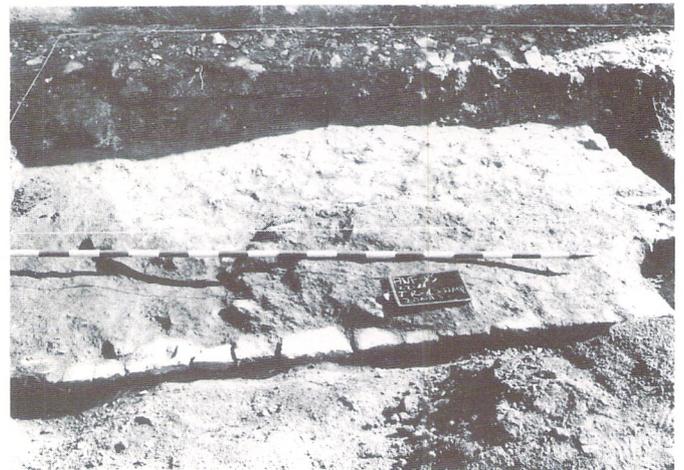
Figura 6b: Trinchera al exterior del recinto, parte Oeste y ampliación con plataforma cuadrangular.

En su mitad Oeste, apareció parte de una plataforma de argamasa y piedras de factura romana, cuadrada, y de lados perfectamente rectos con piedra vista, que tras hacer una ampliación de la trinchera vimos se introducía por debajo del Pabellón de Autopsias. (Fig. 6 b). Sus medidas son de 2'80 mts. de largo en su lado totalmente descubierto, y al menos 1'80 de ancho hasta que se pierde bajo el Pabellón. Desconocemos su utilidad, aunque podría ser una zapata para apoyo de un contrafuerte o arco hoy desaparecido. Su situación en la topografía general quizás nos aclare algo más.

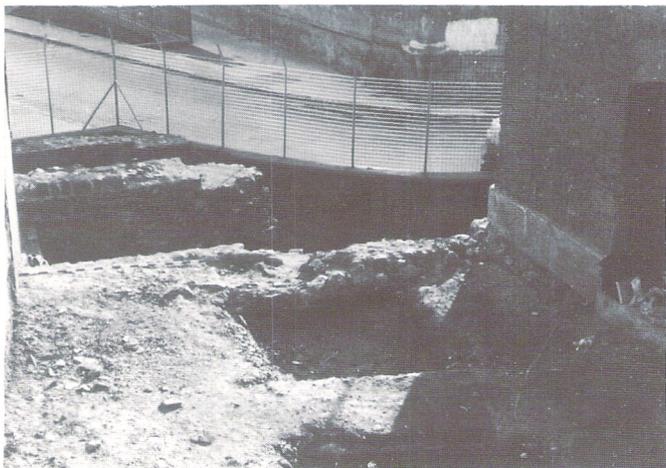
Figura 7a: Situación del Corte 2, entre el contrafuerte que acaba en el Pabellón de Autopsias, y el siguiente más al Este. Al fondo, vallado, el extremo del Sector Este del Anfiteatro.

6.- Corte 2.- (Fig. 7).

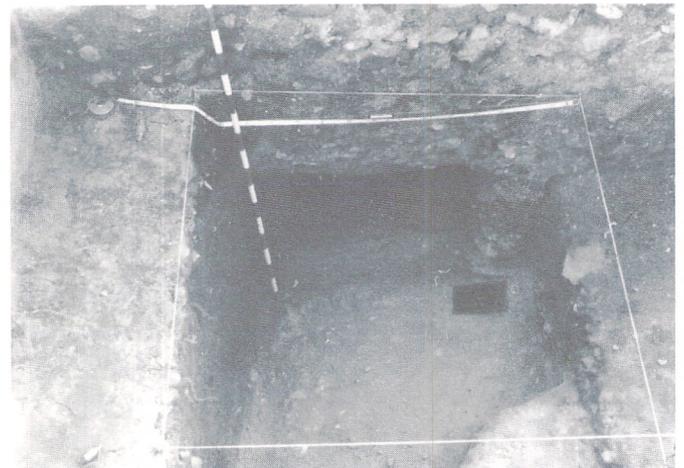
Figura 7b: Corte 2, en proceso de excavación. Al fondo, el contrafuerte Este, con el hueco o vano rectangular. En el ángulo inferior derecho, la fosa moderna, dejada sin excavar.

fuerzas al Este-Noreste del Pabellón de Autopsias, se limitó luego a un cuadro de 1'5 x 1'5 mts., al aparecer una ancha fosa basurero actual. (Fig. 7b).

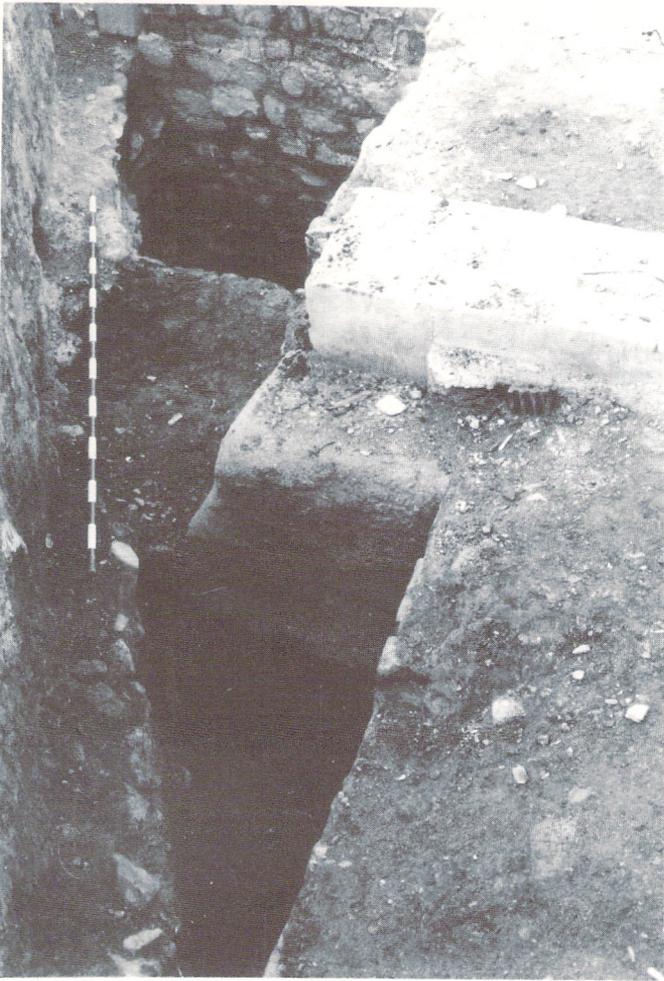
Figura 7c: Cuadros A (trapezoidal) y B (triangular) entre el muro de cierre del recinto (al Oeste) y la habitación Abovedada (al Este).

Cuadro A: Bajo una gruesa costra de piedras de tabaire unidas por argamasa romana, posible pavimento, aparece un único nivel de tierra rojiza, con materiales romanos, aparentemente republicanos. A 1'20 mts. aparece el suelo natural con una capa de argamasa y piedras, posiblemente base de sustentación o nivelación de los contrafuertes.

Cuadro B: Con los mismos niveles de piedra con argamasa y luego un nivel de tierra rojiza, con materiales romanos republicanos. Sobre el suelo natural, a 1'20 mts. existe un depósito de cerámicas aplastadas, donde identificamos fragmentos de ánforas púnico-ibicencas y una pequeña moneda, un divisor púnico, en estudio.

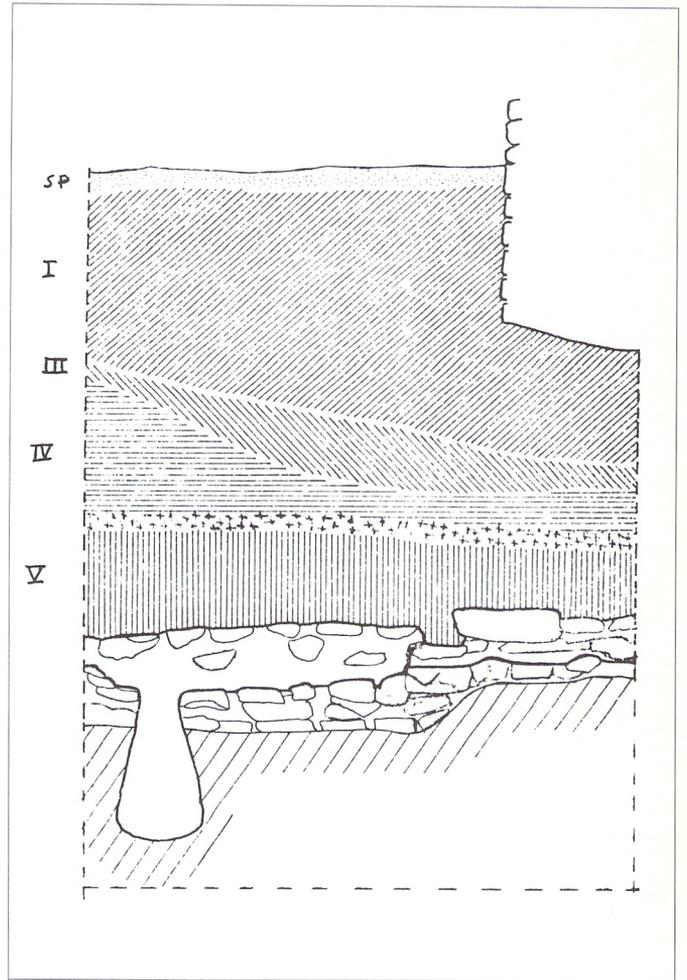
Figura 8a: Corte 2. Perfil N.

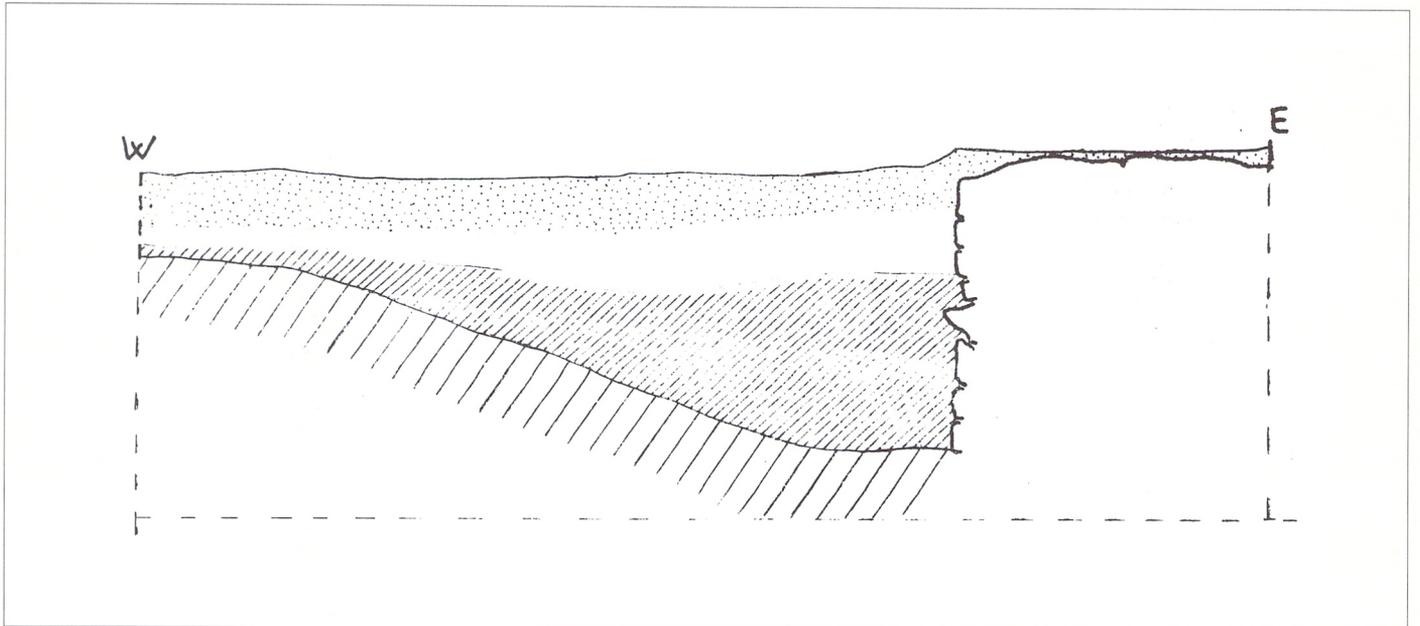
Figura 8b: Trincheras al exterior del recinto. Mitad Este.

zación modernas, el nivel de roca natural que buza bastante de Oeste a Este, está cubierto por un estrato de tierra oscura, con materiales sólo romanos (Fig. 8 b). En su extremo Este la trinchera es cortada por la prolongación del muro de cierre del recinto, que apoya sus cimientos en el monte, y aunque con revoque de yeso, da la impresión de tratarse de obra antigua. Este punto debe ser determinado en trabajos posteriores, cuando se excave todo el espacio útil fuera del recinto.
