**RESTOS DE UNA VIVIENDA ISLAMICA EN
LA C/ SAN NICOLAS N° 27 (MURCIA)**

Fancisca Bernal Pascual.

ENTREGADO: 1994

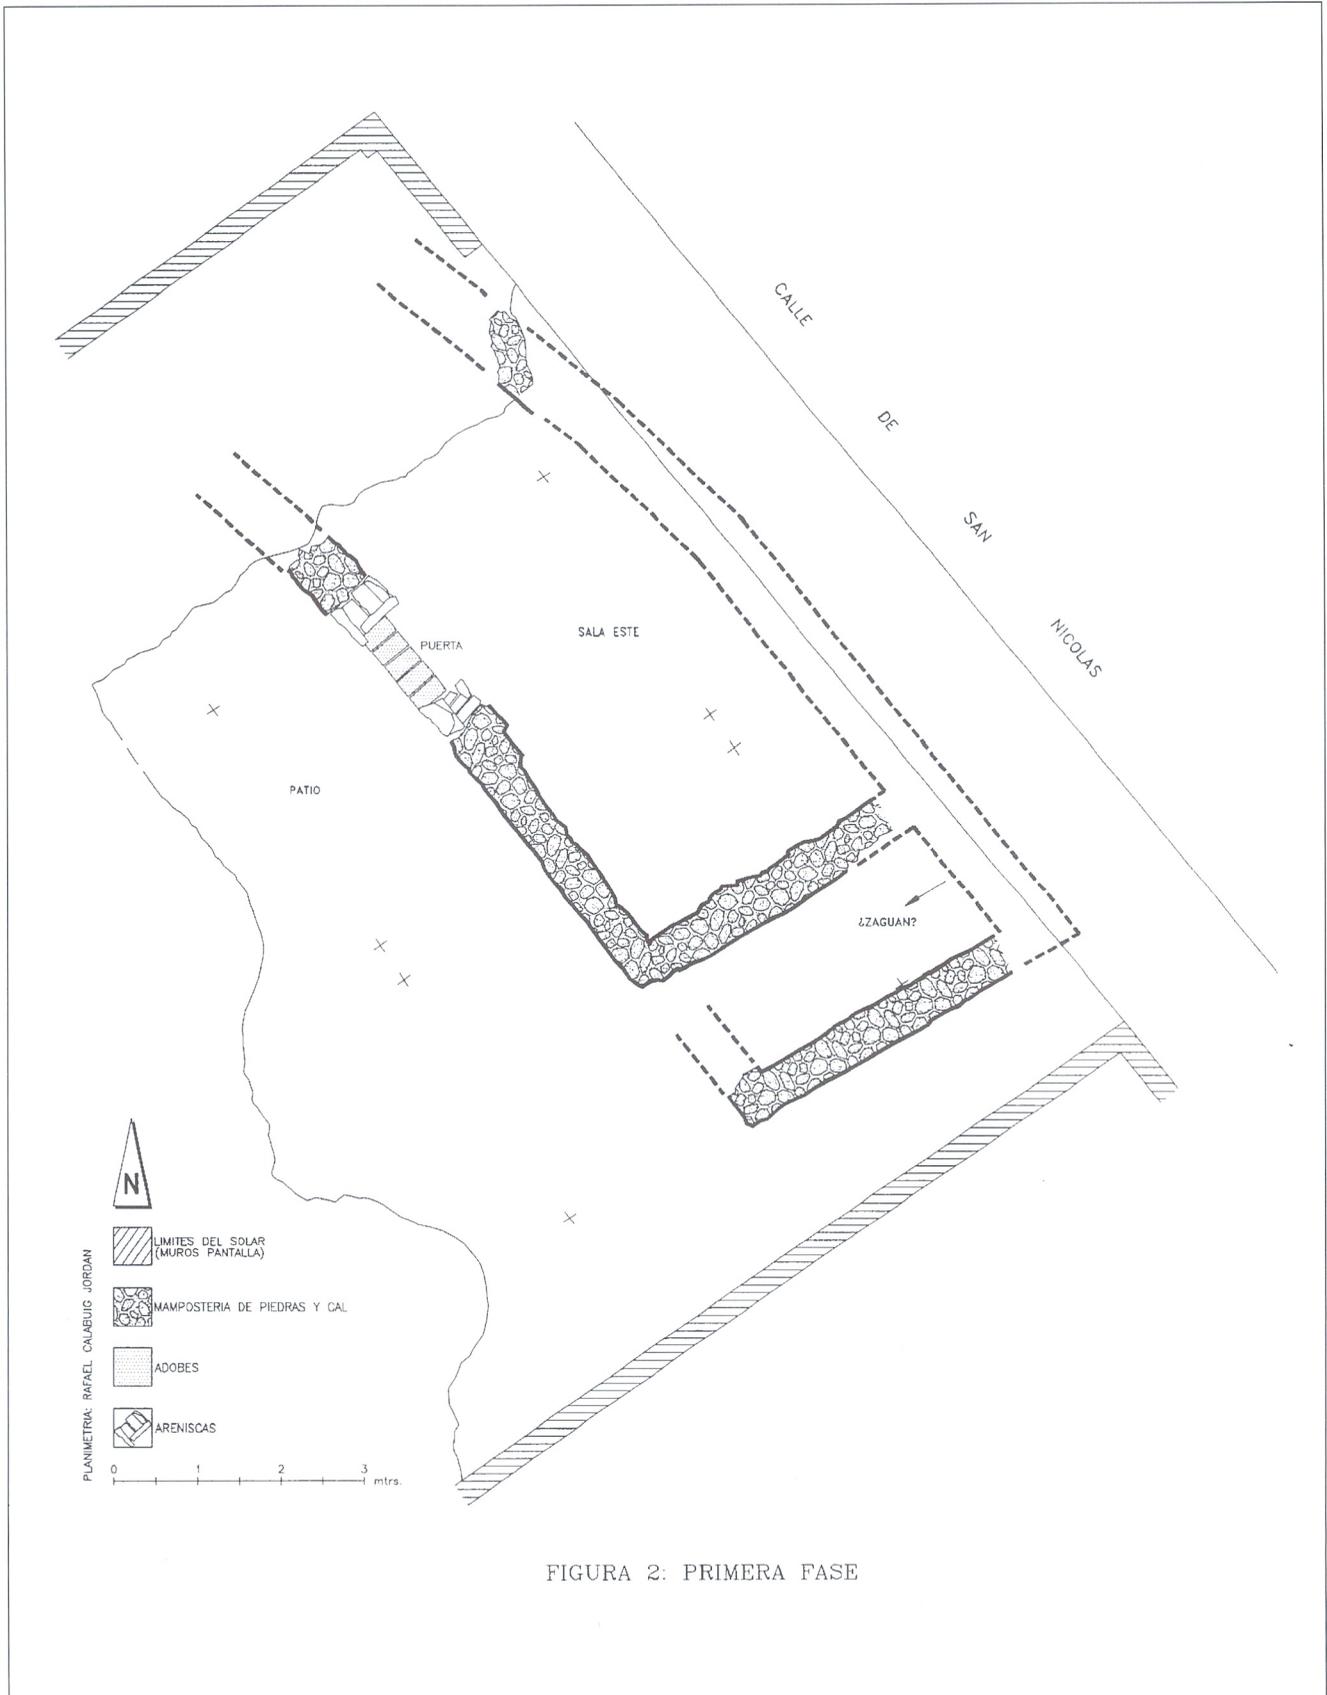
FIGURA 2: PRIMERA FASE

Se trata de un espacio central alrededor del cual se articulan las diferentes dependencias (Fig. 2), de las cuales, sólo hemos podido documentar las de la zona Este: una gran sala rectangular (9X2'80 m.) y otra mucho más pequeña adosada a ésta de 1'5X3 m. (Lam. 1). La gran sala presenta un acceso al patio a través de un umbral de 1'10 m. conformado por sillares de arenisca y pavimentado de ladrillos de adobe (Lams. 2 y 3). Del muro de cierre oriental de sendas habitaciones sólo encontramos un pequeño trozo, ya que se introducía fuera de los límites de la finca, en la acera de la

c/ San Nicolás, aunque suponemos que la entrada debería efectuarse desde dicha calle. El sector septentrional (Fig. 2) como vemos quedó totalmente mutilado.

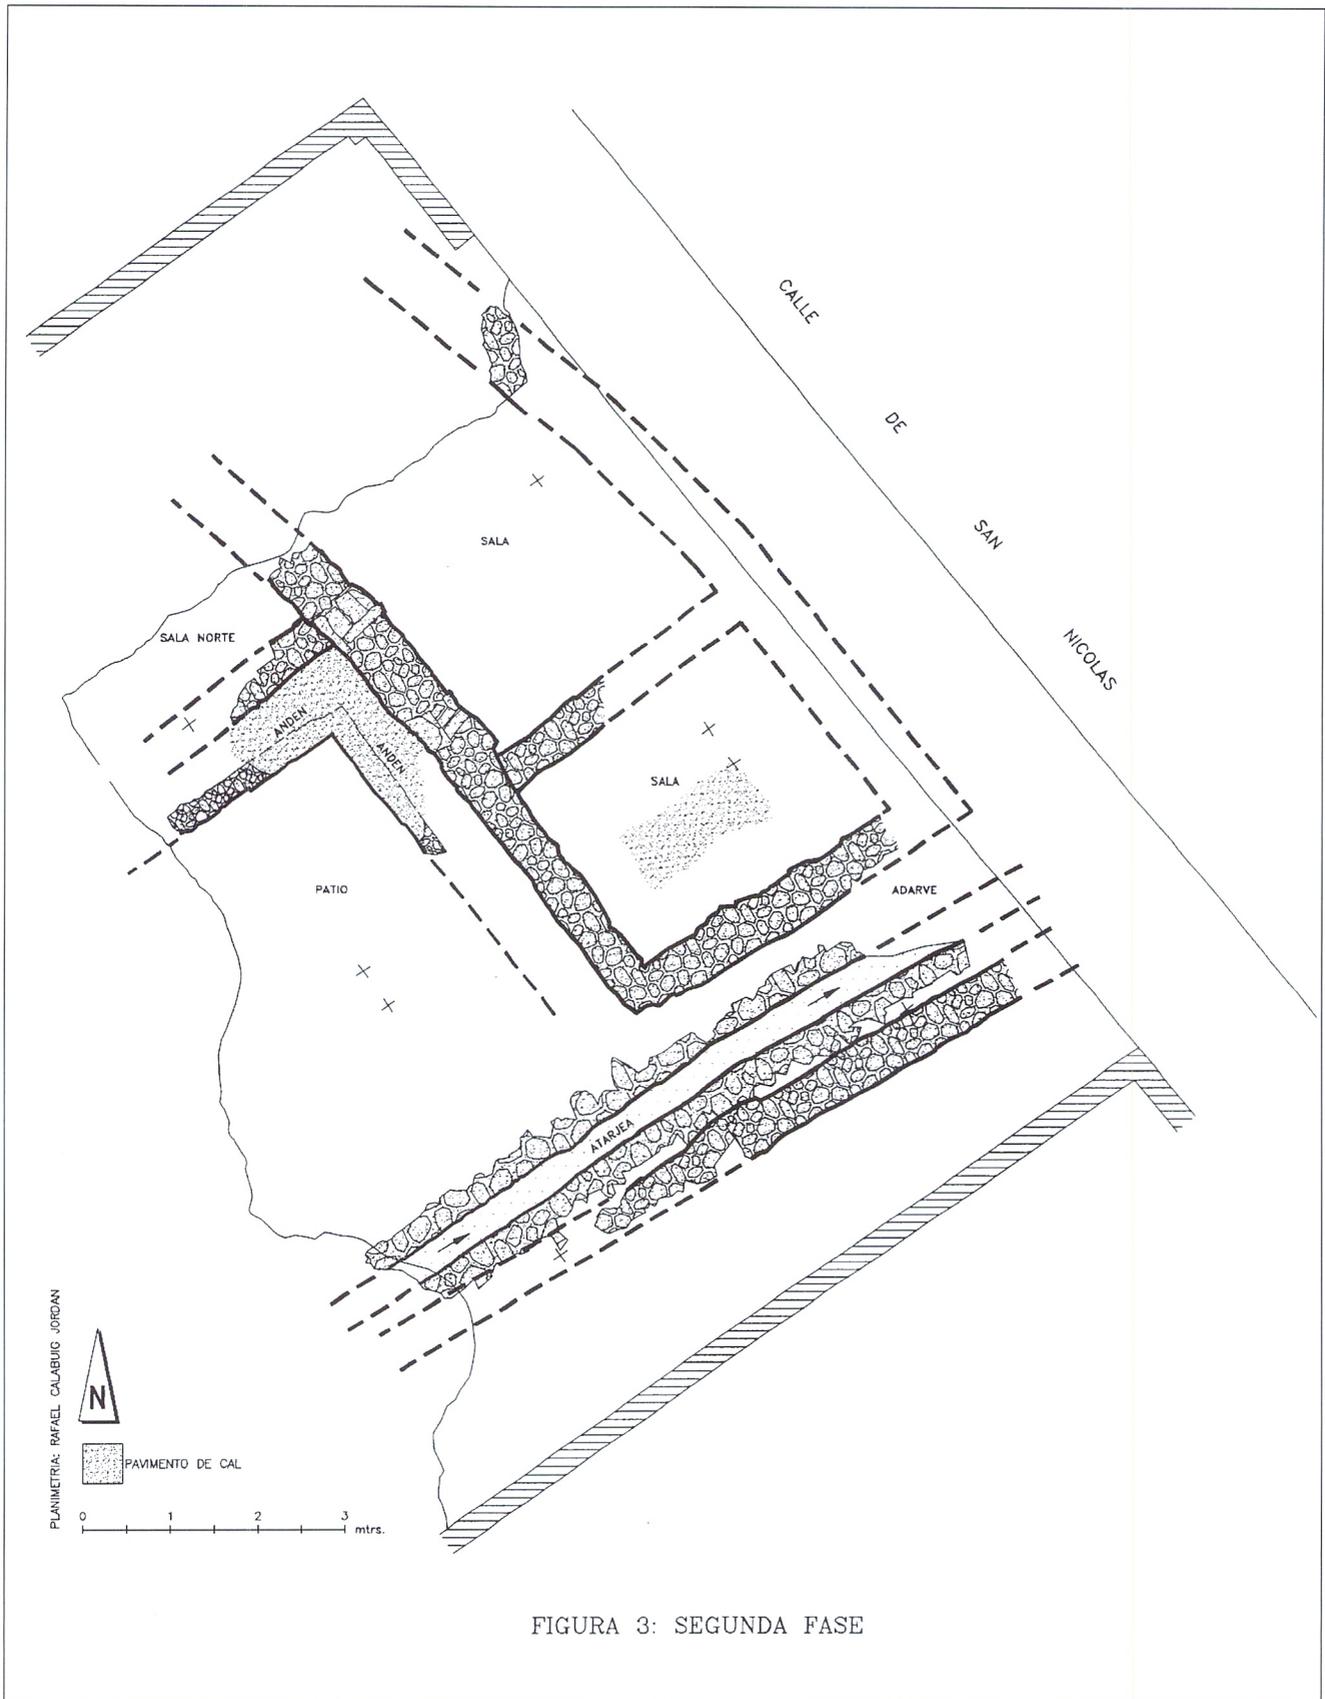
En este momento se produce una transformación importante en cuanto a funcionalidad, se construye una casa (Fig. 3) sobre las estructuras anteriormente descritas reaprovechándolas como cimentaciones. El espacio central es ahora un patio con arriate y andenes perimetrales (0'55 m. de anchura) solados con mortero de cal (Lam. 4). Los muros que delimitan el andén se realizaron también de mampostería (Lam. 5) y el nivel del arriate era prácticamente igual al de los andenes.

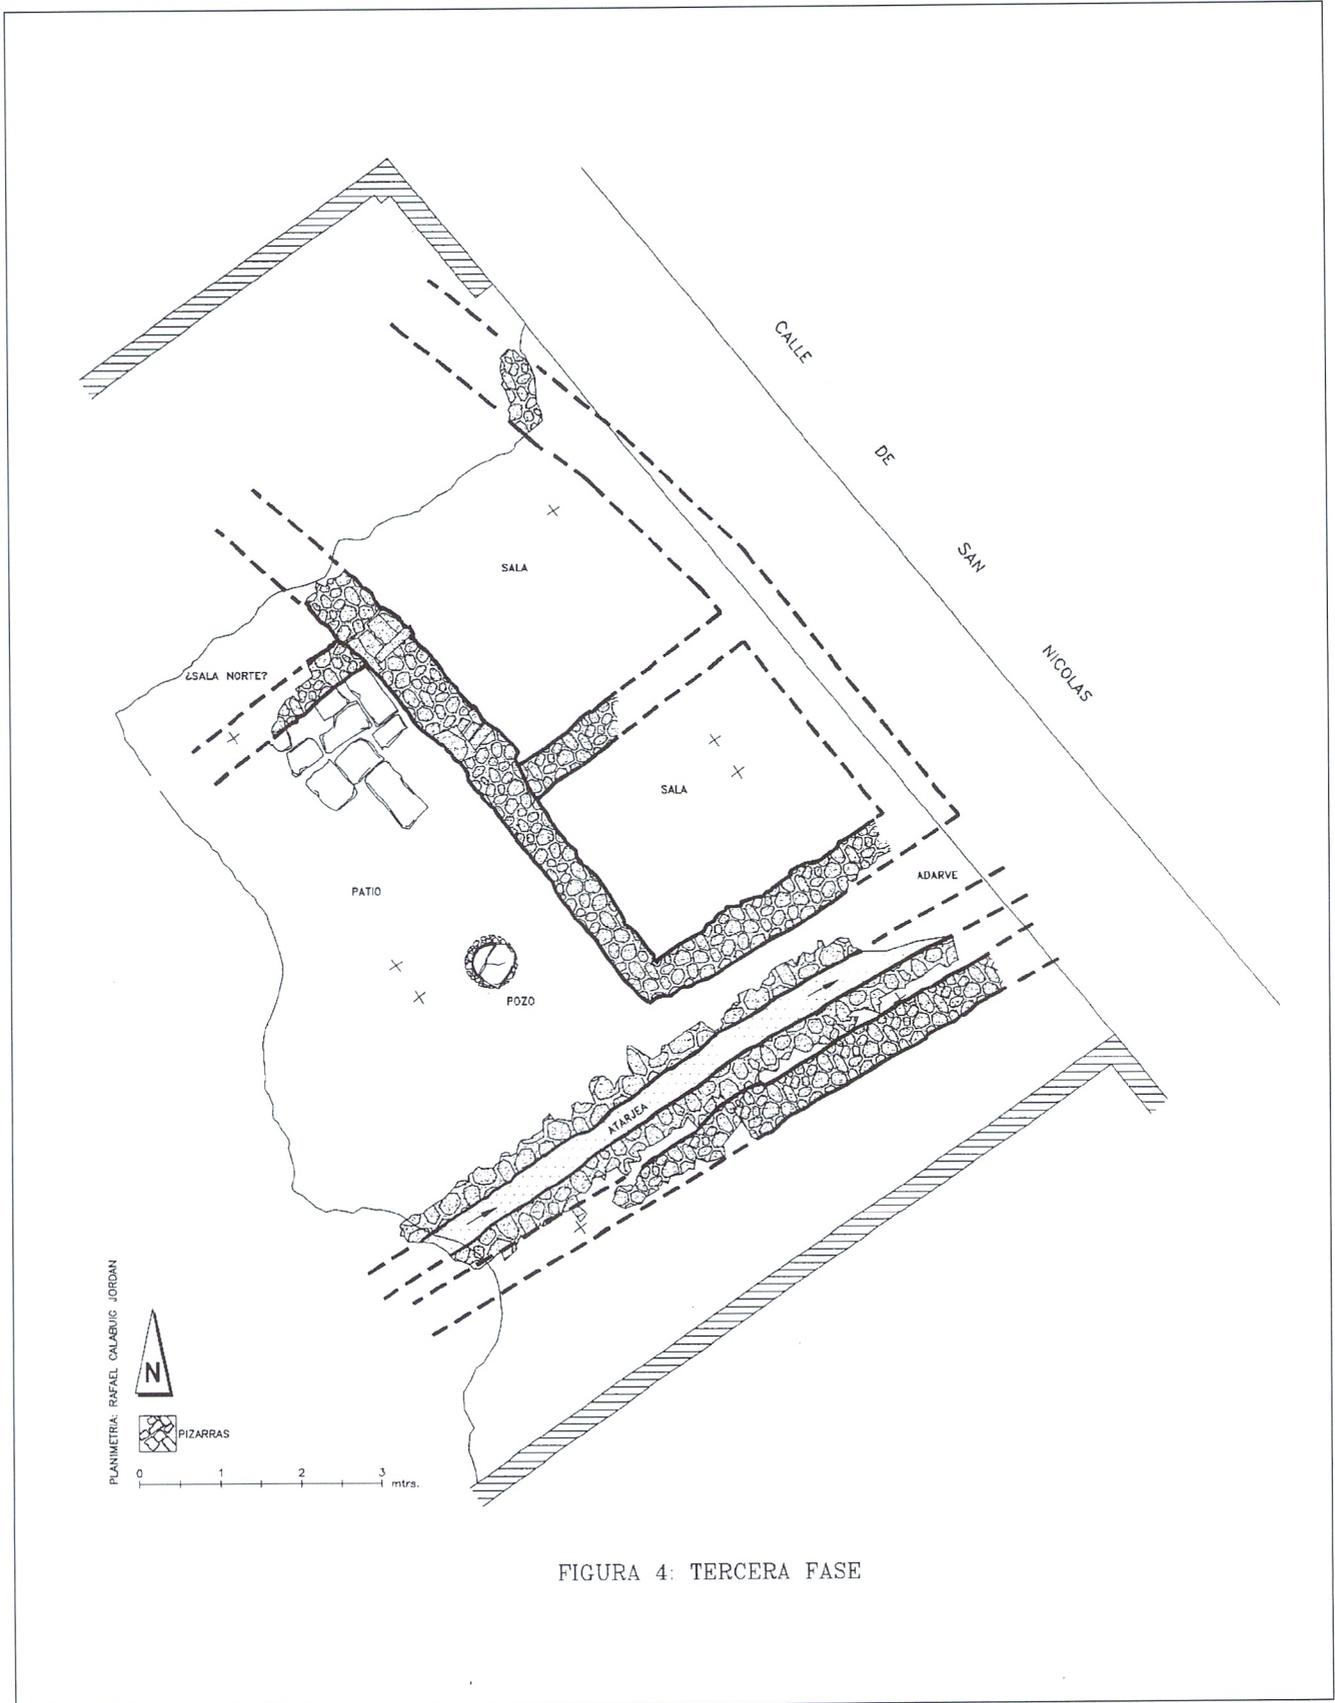
FIGURA 4: TERCERA FASE

En este momento se sola el patio, cubriendo andenes y arriate con lajas de pizarra y en el ángulo SE construyen un pozo cubierto por otra laja (Lam. 9 y Fig. 4), constituido como ya es habitual por anillos cerámicos superpuestos, presentando el último un revestimiento de ladrillos y yeso como decoración a modo de brocal. Este tipo de patio sin arriate, solado y con un pozo lo encontramos en otras viviendas de Murcia como la del Callejón de los Cubos (BERNABE et al. 1989, p. 239) y de Valencia.

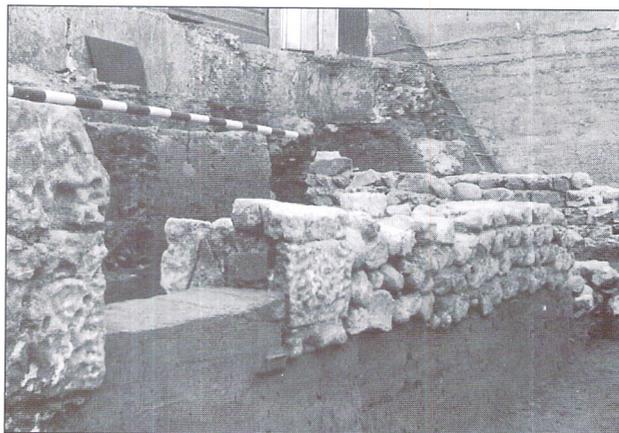
Detalle pavimento.

La gran sala oriental es dividida en dos y el umbral de acceso al patio cegado. No conocemos como era el nuevo acceso al patio desde estas salas al no conservarse resto alguno de los alzados. En el interior de una de las habitaciones documentamos restos de su pavimentación en muy mal estado: mortero de cal muy degradado (Lam. 6).

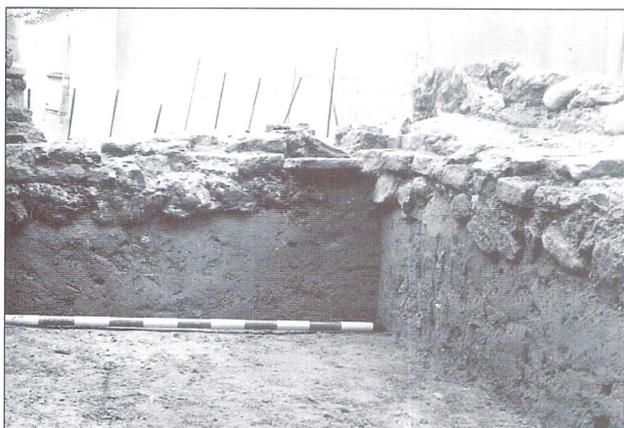
Detalle alzado muro andén.
