# MEMORIAS DE PATRIMONIO

Intervenciones en el Patrimonio Histórico de la Región de Murcia. Inmuebles 1998

1998 • 2002

INTERVENCIONES EN EL PATRIMONIO HISTÓRICO DE LA REGIÓN DE MURCIA. INMUEBLES • Nº 6

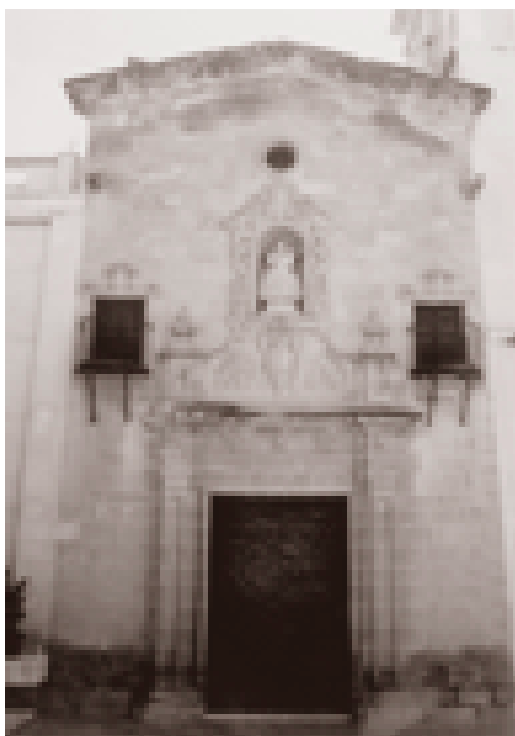
ANTERIOR A LA INTERVENCIÓN

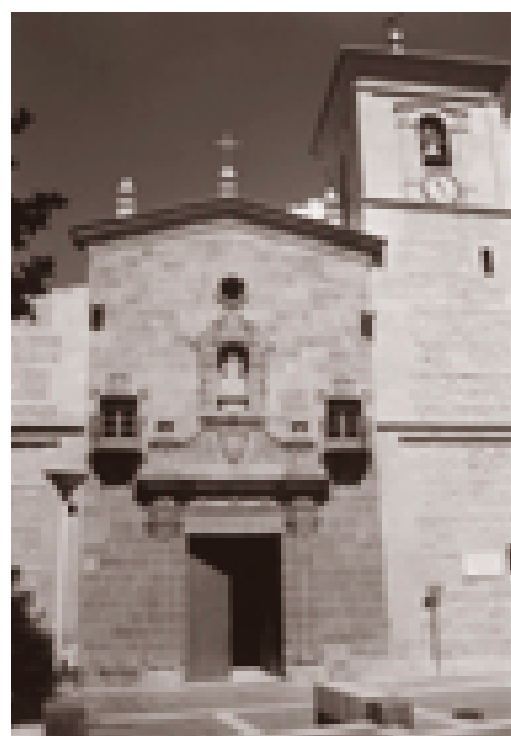
POSTERIOR A LA INTERVENCIÓN

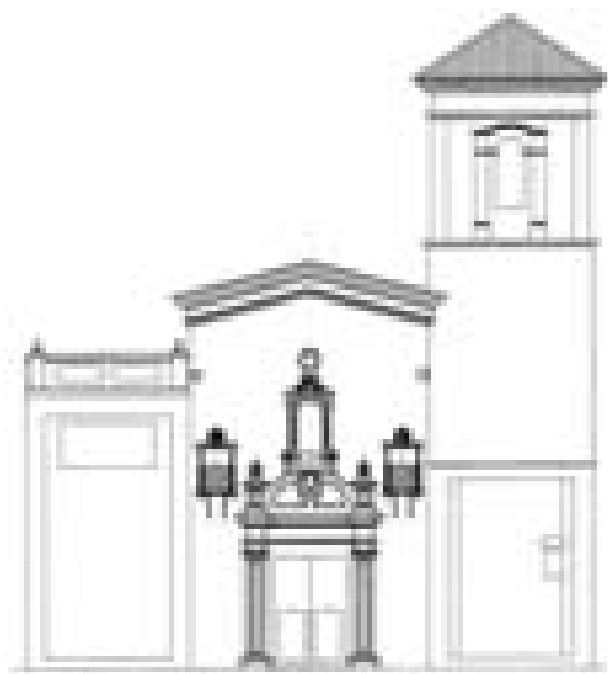
ESTADO INICIAL. FACHADA

Fue dirigida a limpiar de depósitos todos los paramentos de caliza y a reponer parcialmente la cornisa del frontón de coronación que estaba muy degradada y con grave peligro de derrumbarse.

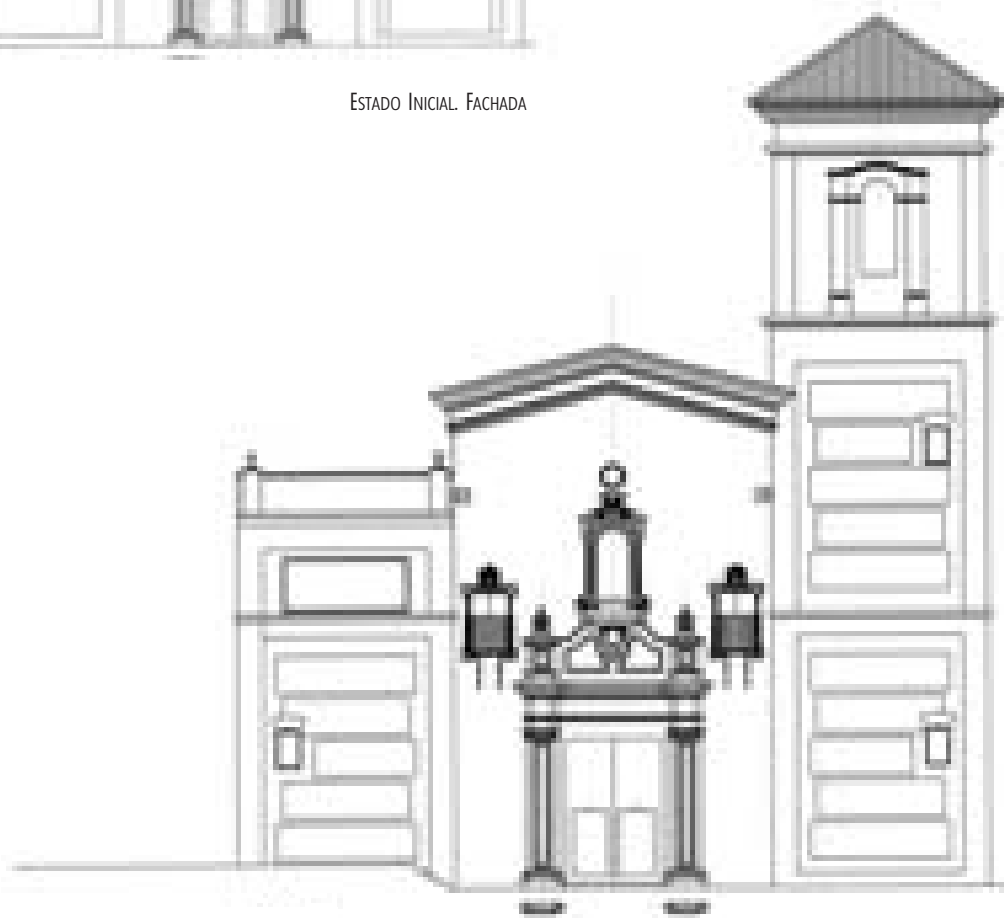
ESTADO FINAL. FACHADA

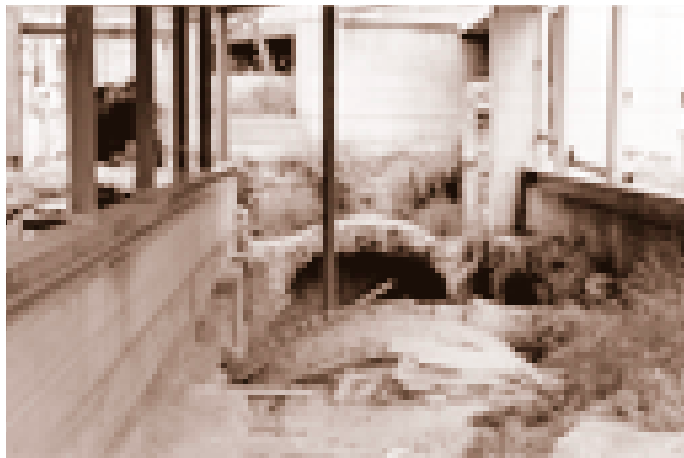
BAÑOS DE ALHAMA. ANTERIOR A LA INTERVENCIÓN

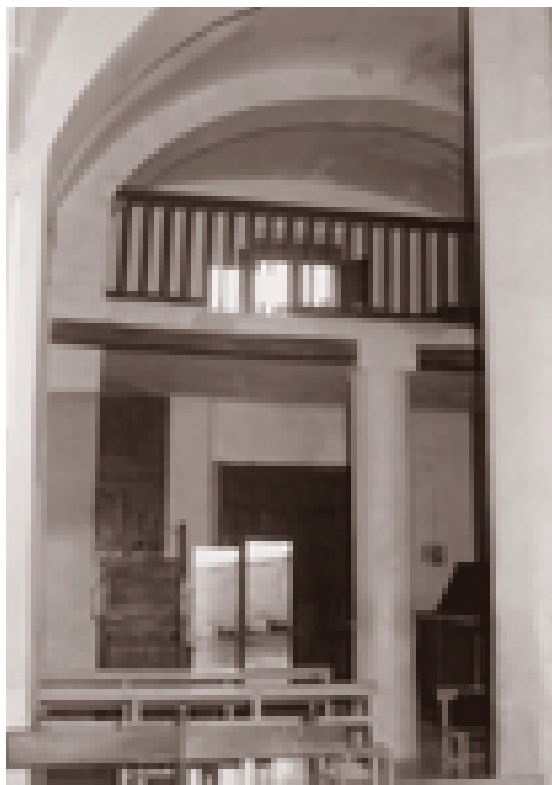
ANTERIOR A LA INTERVENCIÓN.  
(EN LA INTERVENCIÓN SE ELIMINARON LOS DOS PILARES  
QUE SE APRECIAN EN LA FOTO)

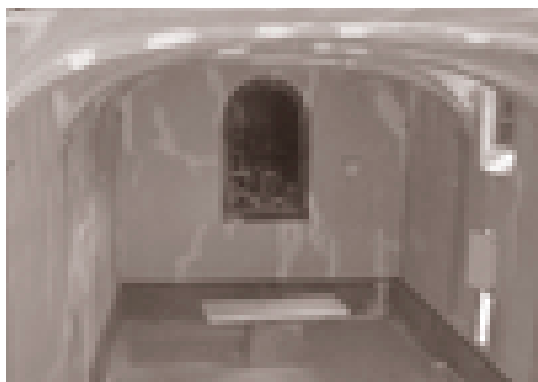
DURANTE LA INTERVENCIÓN

Primeramente se apuntaló la bóveda de la ermita desde el interior con andamiaje a la espera de que mejorara el tiempo y se pudiera actuar en el exterior.

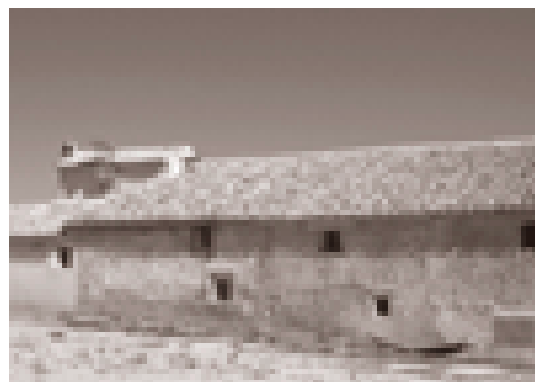
perteneciente a la Dirección General de Cultura, previa visita de inspección el 16/04/01, en el que se indica el mal estado de la cubierta de la ermita de la Rogativa: “ El estado actual de la bóveda de la nave de la ermita es de acusado deterioro, existiendo el peligro de derrumbamiento sobre el espacio central dedicado al culto. La principal patología que presenta la bóveda es la presencia de fisuras longitudinales en la zona central de la misma que afectan incluso a los arcos rebajados, realizados también en escayola y cañizo. Asimismo, el encuentro de la bóveda con los muros de cerramiento laterales de la nave presentan grietas que pueden llegar a repercutir en la estabilidad del conjunto de la cubierta de la ermita.”

ANTERIOR A LA INTERVENCIÓN

Se cosió la bóveda a la estructura de cubierta, previo desmontado del material de cobertura y tablero, habiéndose colocado un nuevo tablero de madera y teja de cañón, similar a la existente (de la anterior sólo se pudo aprovechar un 10 % debido a su mal estado) sobre placa onduline. Asimismo se sellaron las grietas del interior de la ermita, se limpiaron las cámaras y se restauraron la espadaña y la fachada lateral, que se encontraban en muy mal estado.

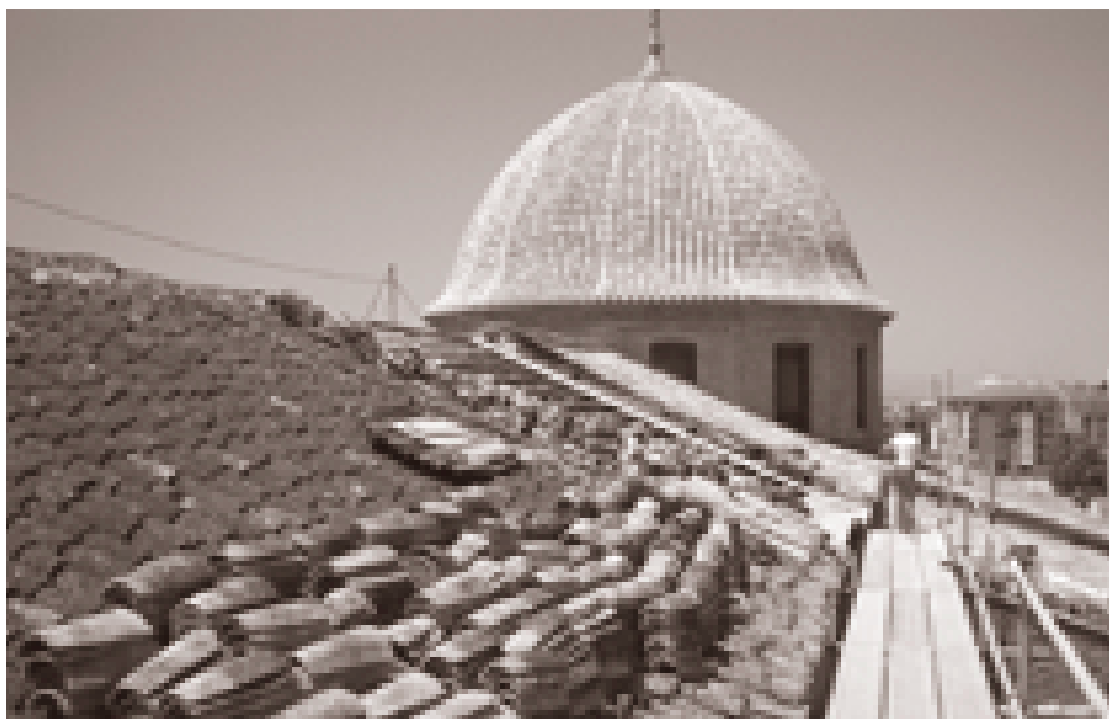
- c.- Grieta entre las capillas dos y tres, contando desde el crucero, que recorre transversalmente toda la iglesia. Por sus características podría tratarse de una junta constructiva, consecuencia de la edificación de la iglesia en dos fases diferenciadas.

- d.- Movimientos en las cubiertas, debidos tanto a roturas puntuales en alguna de las cerchas de madera de la nave principal, por un dimensionamiento inadecuado de las sujeciones metálicas de los nudos, como a la falta de arriostramiento de todo el conjunto. Esta doble patología ha provocado movimientos tanto en sentido longitudinal como transversal de la cubierta.

Se trata de una junta que evidencia dos fases en la construcción de la iglesia. No afecta a elementos estructurales fundamentales, por lo que solo ha sido necesario el cosido de fábricas y sellado de grietas.

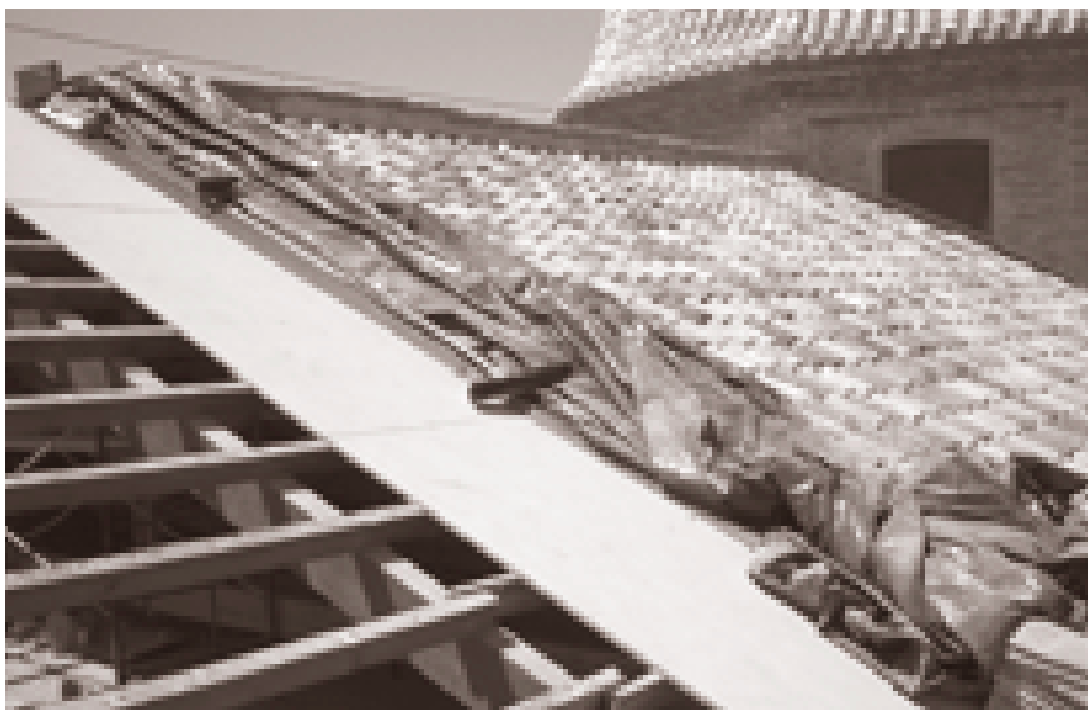
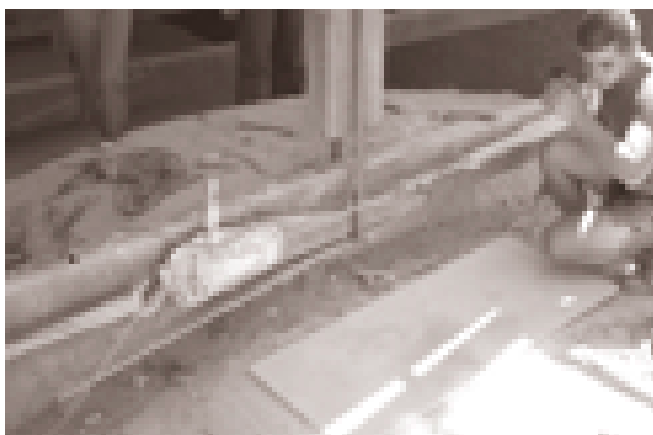
###### *Cubierta entre contrafuertes en el flanco norte:*

Estas cubiertas se apoyan en las bóvedas que cubren los espacios situados sobre las capillas laterales. Son de teja curva de cañón, evacuando las aguas a través de canales. Por el difícil acceso a esta zona, se producen atranques y falta de mantenimiento.

DURANTE LA INTERVENCIÓN

Se ha contemplado el levantamiento total de la cubierta, y su reejecución partiendo desde el encarrionado, dimensionando unos canales de desagüe más generosos, así como recorridos para su limpieza.

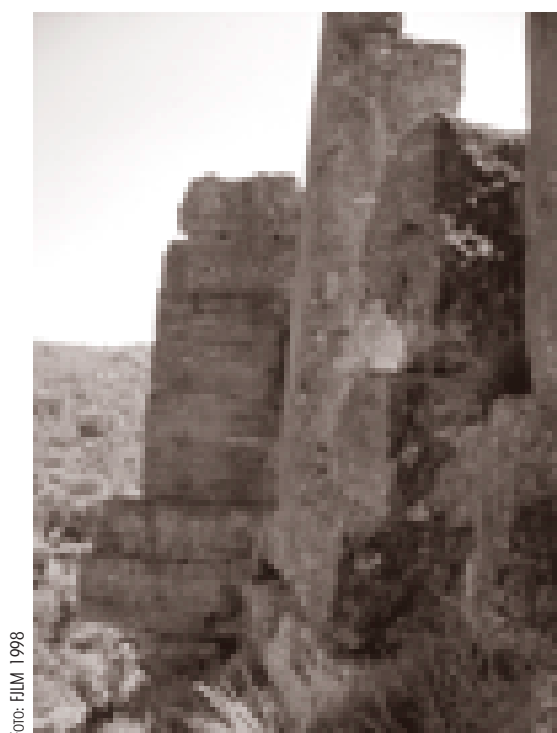
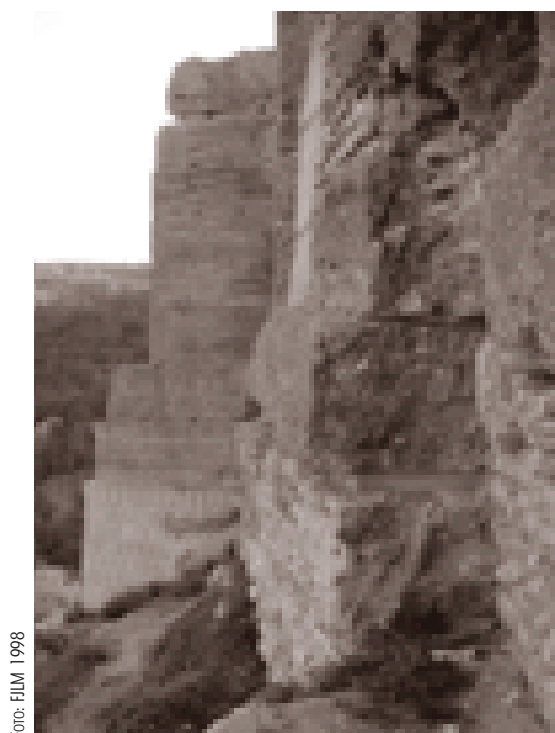
ANTERIOR A LA INTERVENCIÓN

POSTERIOR A LA INTERVENCIÓN

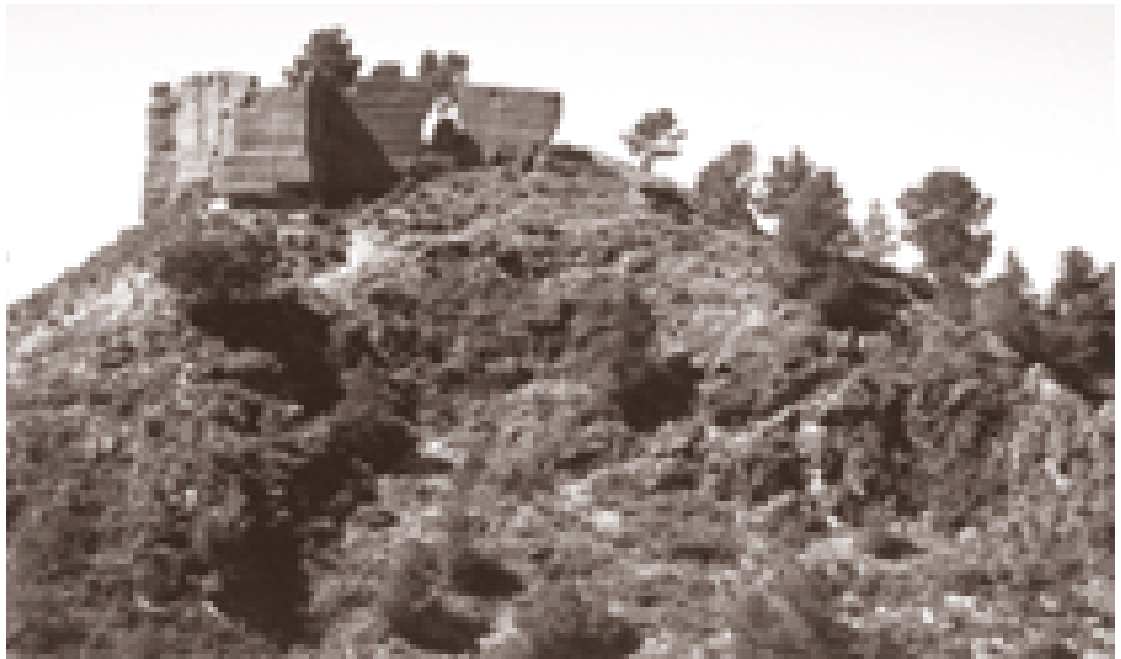
IMAGEN DEL CASTILLO, DESDE EL ÉSTE. OBSÉRVESE COMO LA TORRE CENTRAL APARECE PRÁCTICAMENTE VOLADA

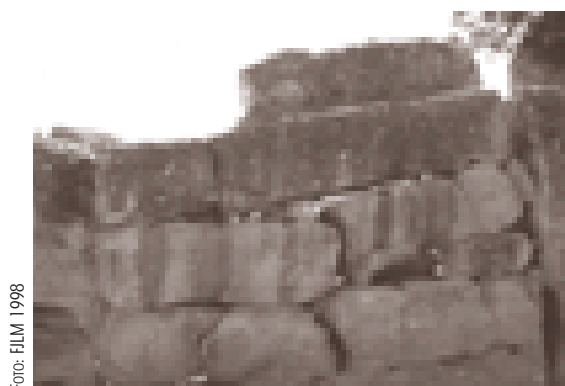
CORTINA SUROESTE. VISTA INTERIOR. ANTERIOR A LA INTERVENCIÓN

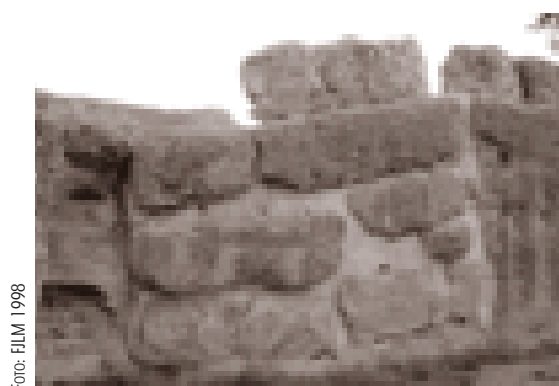
RELLENO DEL VACÍO ENTRE TAPIAS. POSTERIOR A LA INTERVENCIÓN

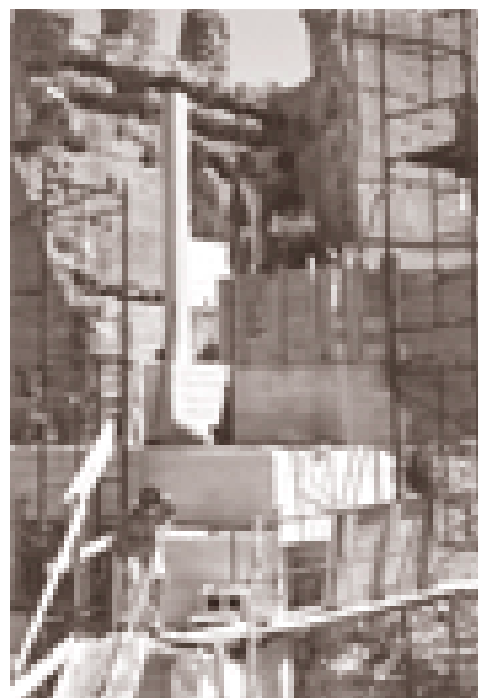
DURANTE LA INTERVENCIÓN. CONSTRUCCIÓN DE MUROS

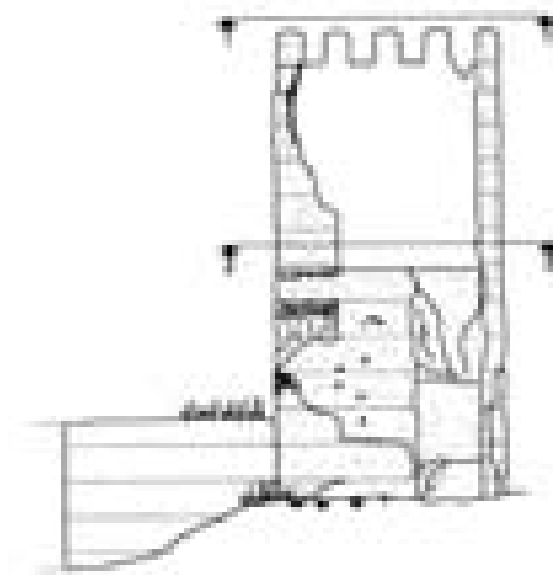
ALZADO OESTE. ANTERIOR A LA INTERVENCIÓN

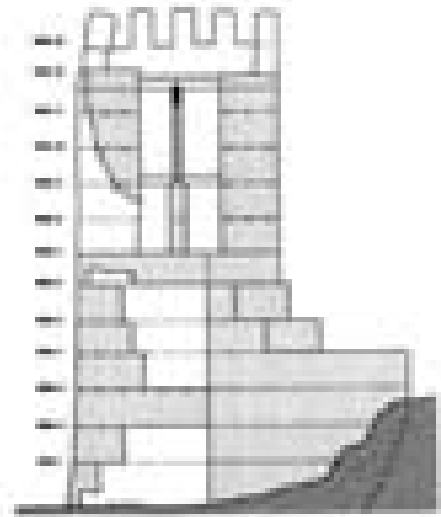
ALZADO OESTE. ACTUACIÓN

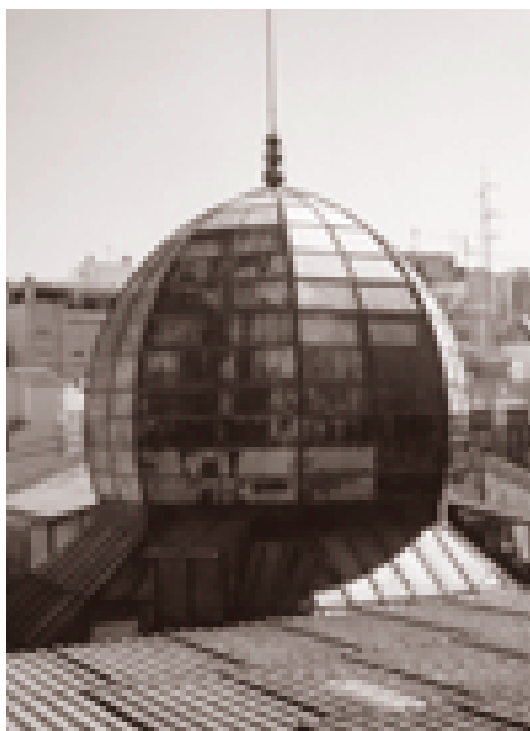
ANTERIOR A LA INTERVENCIÓN

En los Pasajes, el vidrio original se encontraba sustituido por placa ondulada de poliéster dispuesta transversalmente para favorecer la adaptación a la curvatura de la estructura principal. A su vez, existía en superposición otra estructura y otras placas similares para evitar goteras y proteger de la insolación excesiva.

Desde un principio pensamos recuperar los vidrios curvados (laminados translúcidos) sobre la estructura restaurada, y conscientes de la necesidad de una protección solar, instalar un conjunto de lamina de aluminio lacado de gran formato que, sobre otra estructura porticada sobrepuesta a la del pasaje, se orientara y graduara inclinándose por medio de acción motorizada, según época del año o soleamiento cotidiano. Finalmente reconsideramos el empleo en las galerías acristaladas del vidrio translúcido previsto, sustituyéndolo por vidrio transparente.

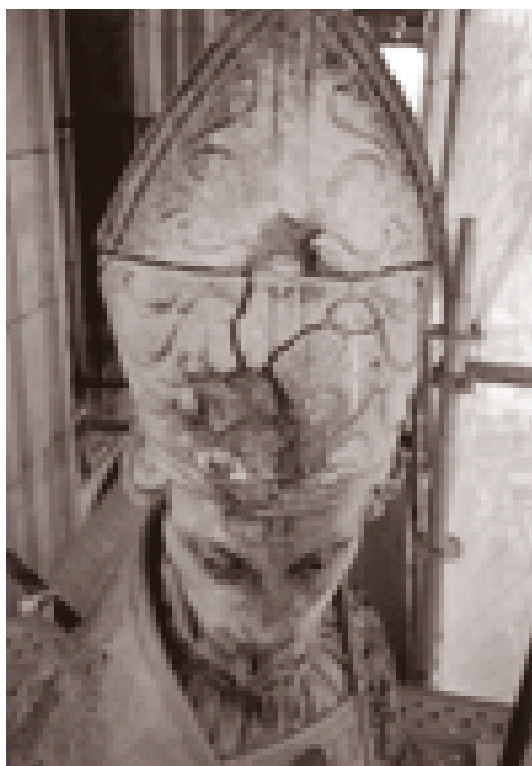
ANTERIOR A LA INTERVENCIÓN

g) Los paramentos, con suciedad generalizada, presentaban además elementos metálicos extraños (escarpas de fundición, pequeñas barras,...) que sirvieron para sujetar superficialmente ornamentaciones temporales.

h) Rellenos de morteros varios (de yeso, de cal, de cemento,...) en zonas puntuales, como remedio rápido ante la estancia de agua o sujeción temporal de elementos extraños. Se encontraron preferentemente en la zona de contacto entre conjuratorios y cuerpo de Torre; también se dió entre florones de remate en conjuratorios. De mortero de yeso aparecieron de forma generalizada en jambas y dinteles de huecos, en su parte externa, como huellas de alguna situación de tabicado anterior.

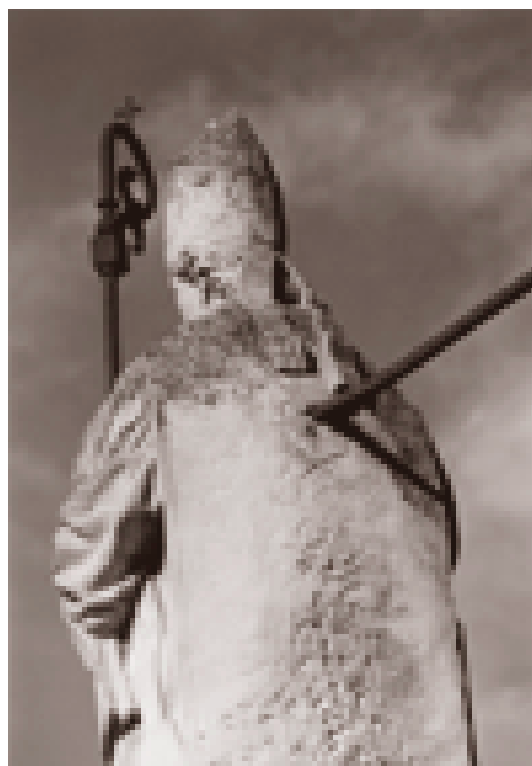
ANTERIOR A LA INTERVENCIÓN

- i) Colonización de hongos, líquenes o pequeños vegetales en zonas de remate: balaustradas, y sobre todo en las cubiertas pétreas de los conjuratorios. En estas últimas, se observó juntados con material bituminoso en reparaciones anteriores.
- j) Diferentes tipos de fisuras, a veces debido a retracciones, otras por efectos de reventado por oxidación de metal interior, se detectaron de forma general. Determinadas juntas no eran sino apoyos estáticos de otros elementos pesados que perdieron su anclaje, si lo tuvieron.
- k) Las jambas de huecos para campanas, ofrecen entalladuras diversas para el montaje de éstas. Su posterior relleno se hizo con mortero de yeso, y los apoyos de campanas, así como los yugos de las mismas, se encuentran con descomposición alarmante.

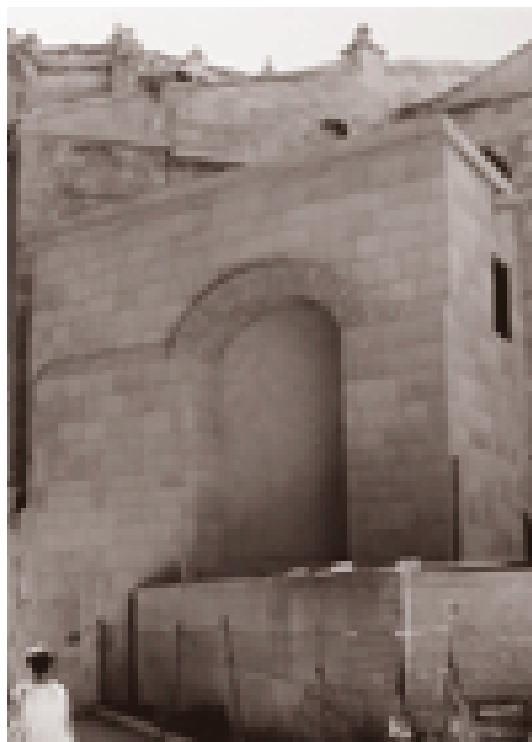
ANTERIOR A LA INTERVENCIÓN

El junteado de las sillerías era exagerado o estaba deteriorado.

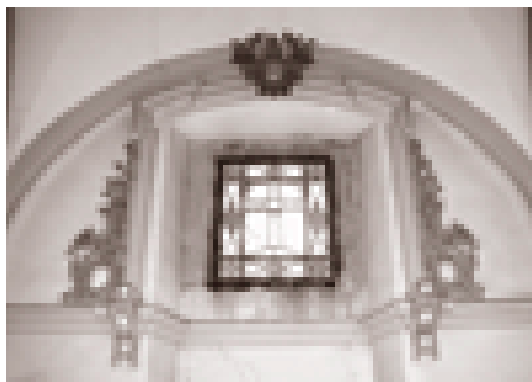
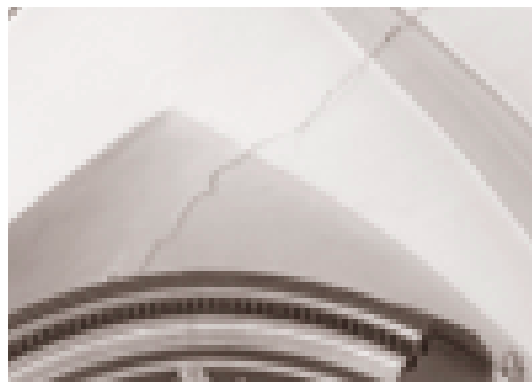
ANTERIOR A LA INTERVENCIÓN

Las fisuras, que aparecían sobre todo en los elementos que trabajan derivando cargas en arco, bóvedas, arcos fajones, etc. incluso dinteles de huecos de ventanas, eran consecuencia de los empujes no compensados adecuadamente por los contrafuertes. Estos daños no revestían importancia en el orden estructural, se realizó una reparación de dichas fisuras incluso cosido transversal de las mismas. En función de la escasa entidad de los daños estructurales observados, que se reducían a fisuras muy localizadas y de escasa importancia, no fue preciso ningún tipo de consolidación estructural.

Las humedades por capilaridad por deficiente aislamiento e impermeabilización de los cimientos y soleras, y que se traducían en rebeldes manchas en zócalos que degradaban los revocos, así mismo había una gran mancha en la cúpula que sin duda provenía de una vía de agua en el tejado de dicha cúpula. Digamos, no obstante, que las humedades en general no es en esta edificación un problema grave ni acuciante y pensamos que el aireamiento de los perímetros de las bases de los pilares significó sin duda un alivio de la humedad del subsuelo que repercutió favorablemente en los paramentos verticales.

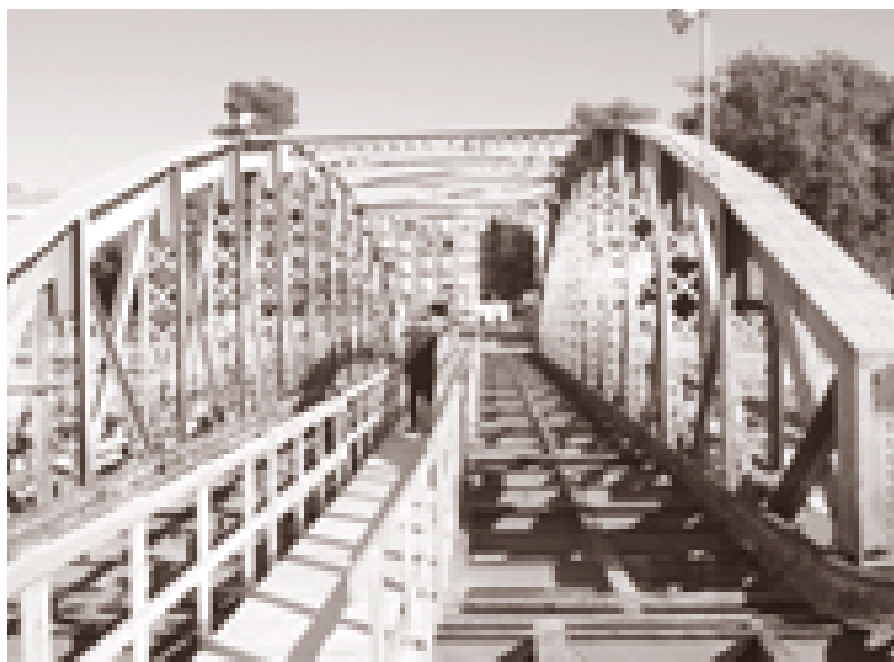
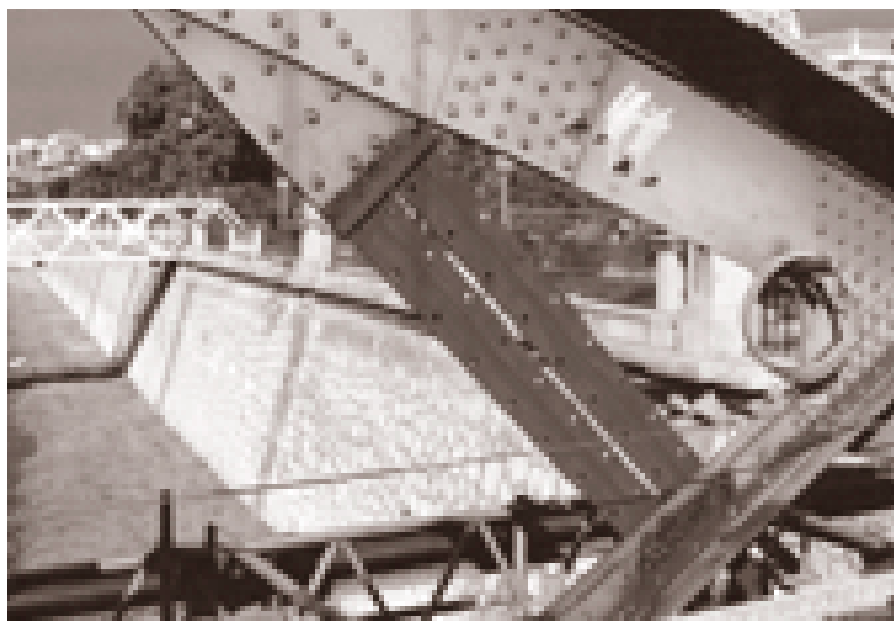
DURANTE LA INTERVENCIÓN

mismo. Los puentes metálicos deben ser repintados periódicamente para evitar la corrosión de las secciones resistentes y en el Puente Nuevo se apreciaban faltas graves de sección por corrosión.

La segunda es la corrosión de las chapas piramidales de soporte del pavimento. Esta corrosión se produce desde arriba, por la penetración del agua a través de las fisuras del hormigón en masa. Se detecta cuando las chapas ceden provocando la caída de los trozos de hormigón y de los adoquines del pavimento. Este hecho se produjo de forma que, en el vano central, hubo de sustituirse el pavimento inicial por otro de hormigón armado y en los vanos laterales se producían socavones en los que algún autobús metió una rueda.

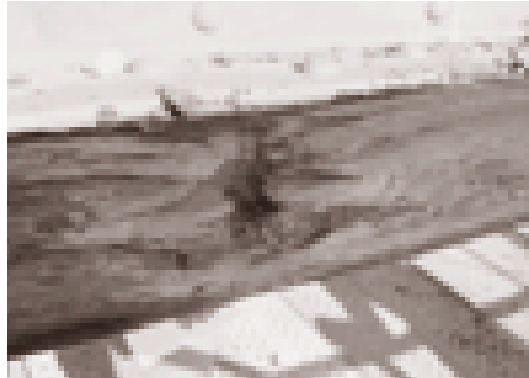
ANTERIOR A LA INTERVENCIÓN

DURANTE LA INTERVENCIÓN

El cordón inferior del arco central, era la parte más deteriorada de la estructura y la principal causa de la situación de peligro de la misma. Su composición en forma de láminas delgadas roblonadas, y su posición horizontal (con retención de agua), juntamente con lo inaccesible del mismo, facilitaron su corrosión.

Los aparatos de apoyo metálicos originales se han mantenido a efectos puramente estéticos. La función de apoyo elástico se confía a unas placas de neopreno zunchado, que garantizan la libertad de movimientos del puente frente a las acciones del tráfico peatonal, la dilatación térmica y los sismos.

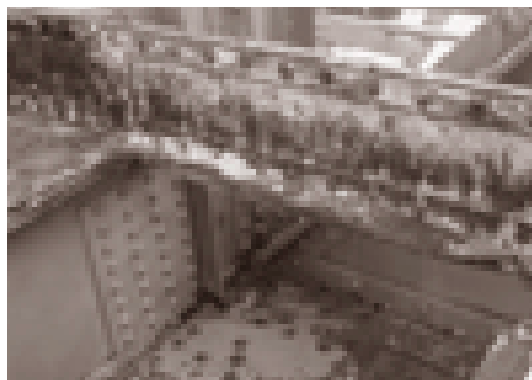
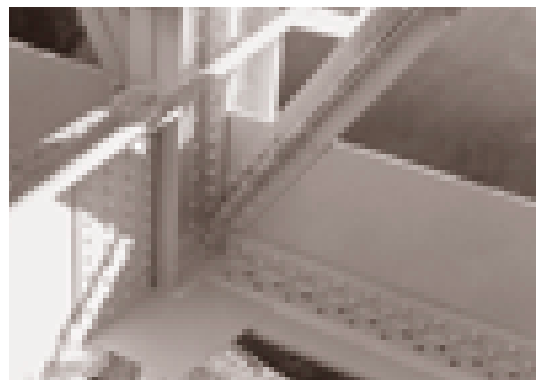
ANTERIOR A LA INTERVENCIÓN

POSTERIOR A LA INTERVENCIÓN

Los agujeros dejados por los roblones se enmasillaron tras el chorreado con arena de la estructura y previamente al pintado final de la misma.

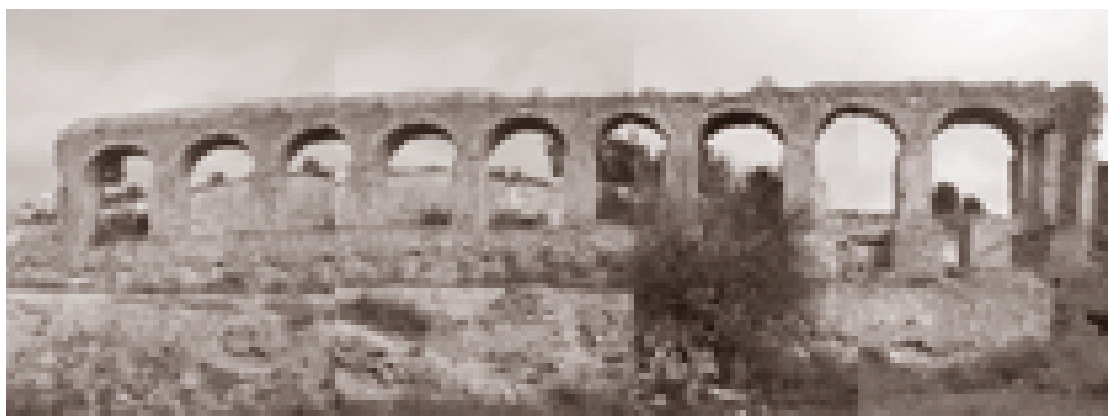
ANTERIOR A LA INTERVENCIÓN

Se encontraba en muy mal estado. Si no se actuaba con urgencia se hubiera acabado perdiéndose. En los últimos años (desde 1998) se había caído uno de los arcos que forman el acueducto, y se habían deteriorado mucho el resto de la arquería y el Salto del agua.

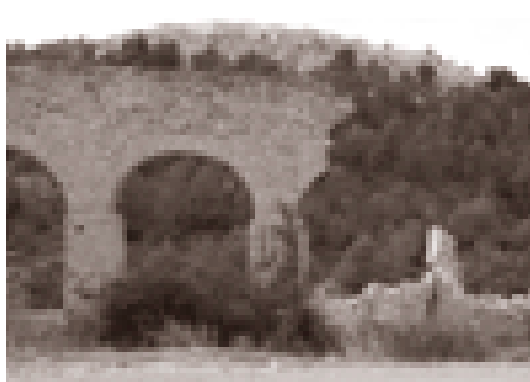
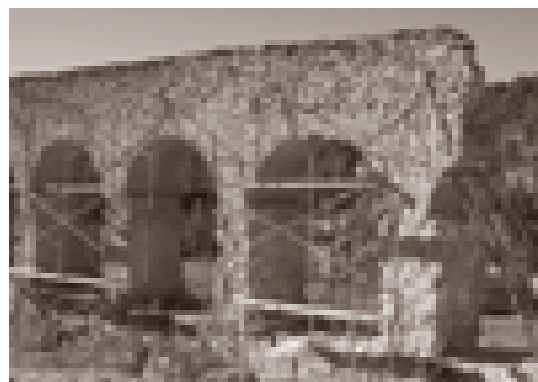
Existía una pérdida generalizada y descomposición del material de recubrimiento de la fábrica de mampostería y del material de agarre de los mampuestos, por meteorización y acción de las lluvias, agravado por el derrumbamiento del canal del paso del agua de la parte superior, que provocaron que los daños de humedades, agua de lluvia y filtraciones estuvieran afectando al interior de la fábrica de mampostería que está tomada con yeso y barro, materiales a los que afecta grandemente la humedad y que estaba provocando su descomposición.

ANTERIOR A LA INTERVENCIÓN

DURANTE LA INTERVENCIÓN

Consolidación y aplicación de un endurecedor de yesos a los revestimientos recuperados. Recuperación del revestimiento del paso superior del agua realizado en mortero de cal añeja. Recuperación del pozo, y

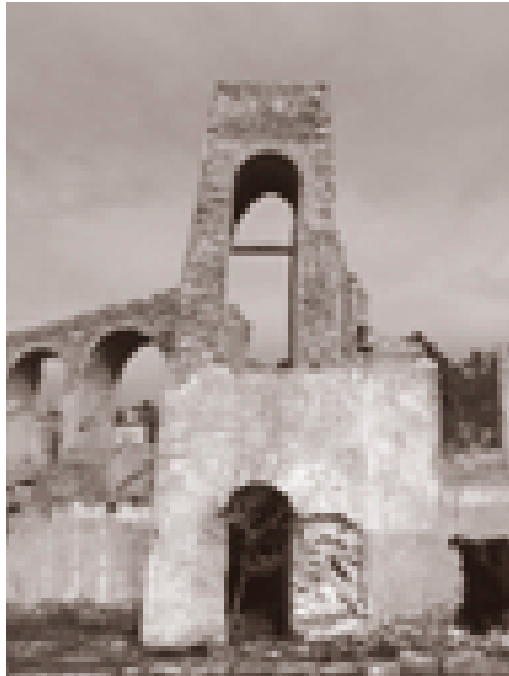
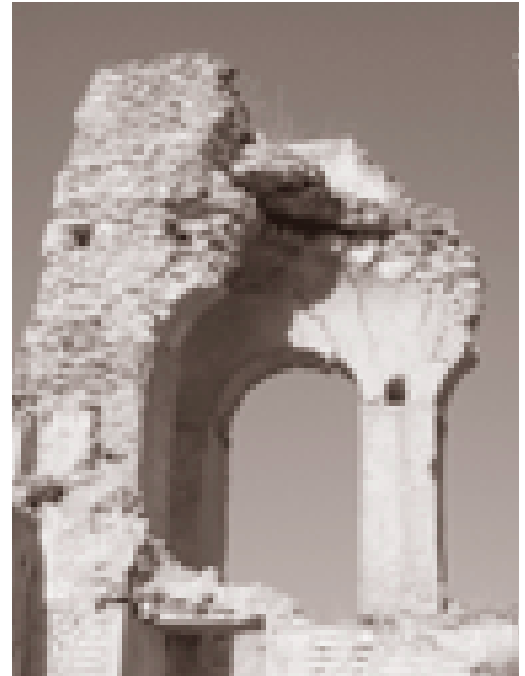
ANTERIOR A LA INTERVENCIÓN

protección con Relesa. Recuperación del paso subterráneo del agua, limpieza de vegetación, retirada de escombros y tierras de arrastre, tratamiento herbicida. Recuperación y terminación de los revestimientos exteriores de yeso en las pilastras del acueducto. Reconstrucción de los elementos documentados caídos (arcada perdida y paso del agua), diferenciando los existentes mediante capa separadora. Tratamiento herbicida. **Julio Martínez Torreblanca, *El Arquitecto Municipal***. Caravaca de la Cruz, Junio de 2003.

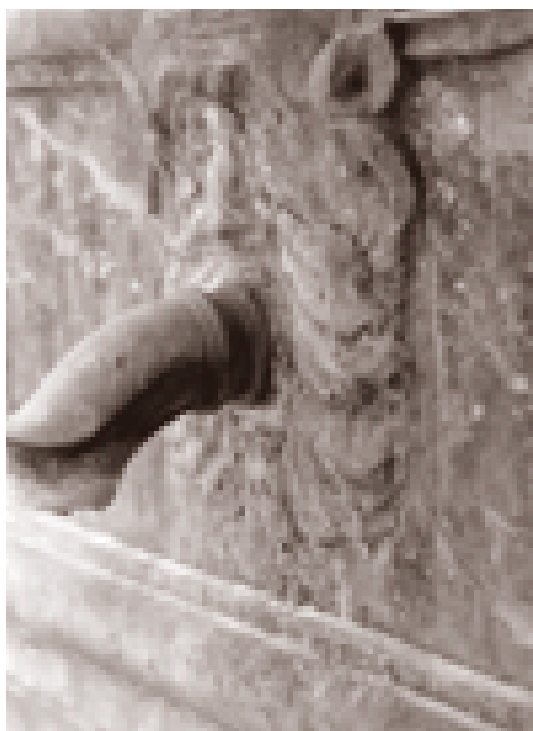
La base de la fuente es hexagonal con dieciocho cazuelas cónicas para recibir los cántaros, que se encontraban altamente erosionadas, principalmente las del centro de cada lado del hexágono, al ser éstas las que mayor cantidad de agua llevaban en su origen debido al diseño original de distribución del agua en su interior. También presentaba esta misma zona depósitos de cal y suciedad aportados por el agua que circula. El resto de la fuente, a excepción de la pieza final, también presentaba depósitos de cal y restos de los humos de los vehículos, no pudiéndose apreciar el brillo y el color de los diferentes mármoles, y en algunos casos las reposiciones de morteros empleados en restauraciones anteriores se han agrietado, aunque su estado en general era bueno, a pesar de la acción erosiva y continuada del agua.

ANTERIOR A LA INTERVENCIÓN

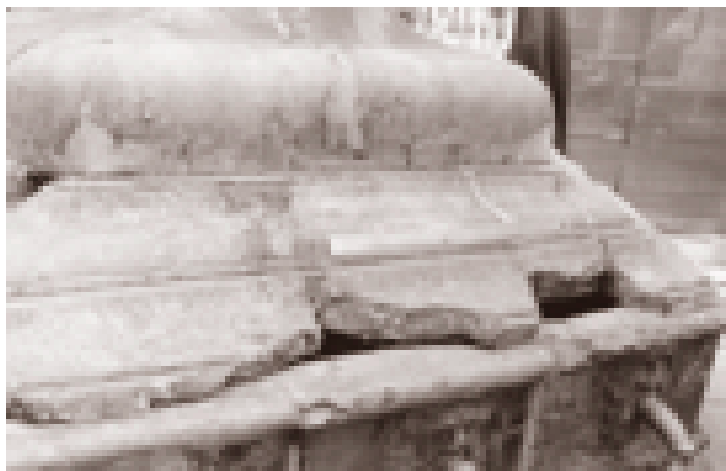
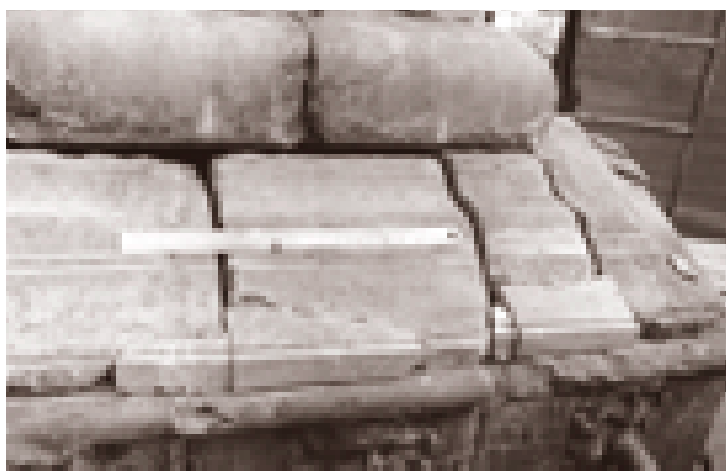
En el vaso de la fuente aparecían unas grietas por donde perdía agua. Todas estas grietas fueron limpiadas y posteriormente selladas con resina de epoxi (Sika fUI 52 inyección). Terminado el trabajo se comprobó su estanqueidad.

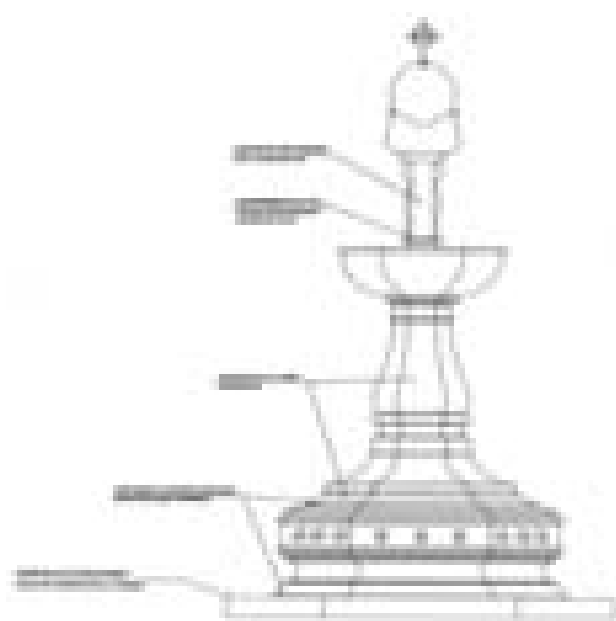
PATOLOGIAS DETECTADAS
