## TORRE DEL CASTILLO DE PLIEGO

**Fecha: 1998**

Nº expte.: 416/97

### RESTAURACIÓN DE LA TORRE PRINCIPAL DEL CASTILLO DE PLIEGO (MURCIA)

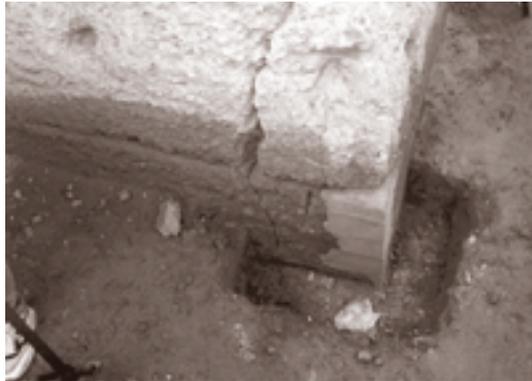
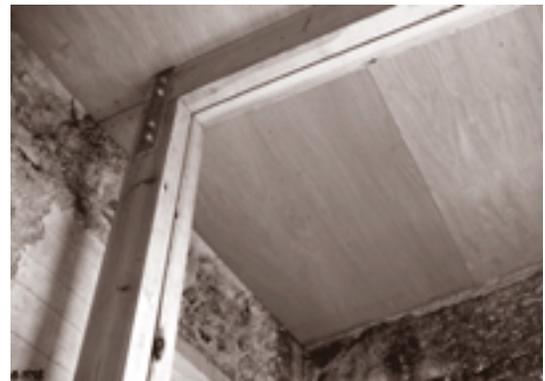
La cara oeste de la torre, lado que da al interior del recinto, se encontraba casi deshecha; ofrecía una gran

base maciza, de tierra; las mayores pérdidas de material se encontraban junto a su arista suroeste, precisamente aquélla donde enlazaba con la muralla sur.
