POTERNA DE LA MURALLA DE CARLOS III DE CARTAGENA

ACONDICIONAMIENTO DE LA POTERNA DE LA MURALLA DE CARLOS III DE CARTAGENA

PROMOTOR:	Dirección General de Cultura. Consejería de Educación y Cultura de la Comunidad Autónoma de Murcia.
ESTUDIOS ARQUEOLÓGICOS PREVIOS:	Federico Santaella Pascual
ARQUITECTOS:	Alberto Ibero Solana y José Manuel Chacón Bulnes
ARQUITECTO TÉCNICO:	Javier Augusto Domingo Alcolea
EMPRESA CONSTRUCTORA:	Construcciones Leandro, S.L.
INVERSIÓN REALIZADA:	175.000 €

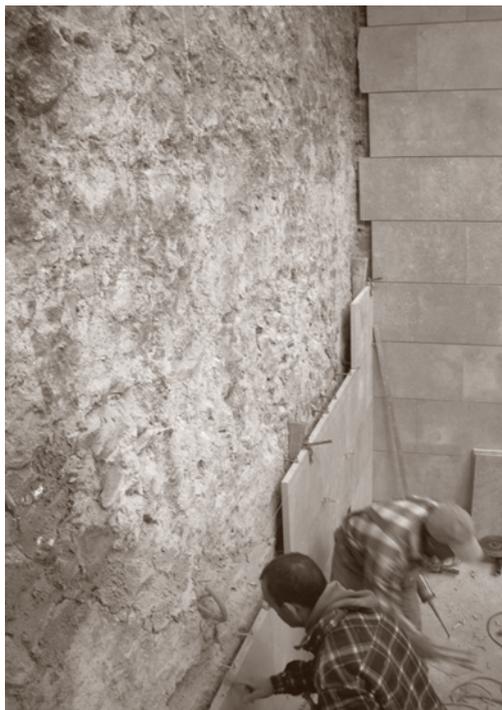
DURANTE LA INTERVENCIÓN

Los peldaños formados por piedra natural estaban parcialmente hundidos y era prácticamente imposible su reutilización.

Nada quedaba de los elementos de pavimento y revestimiento de paredes interiores, ya que el mortero de cal original estaba casi desaparecido y en un pésimo estado de conservación.
