# **ACTUACIONES EN EL RECINTO DEFENSIVO DE ALEDO**

**José Antonio Sánchez Pravía**

**Resumen:** En el año 1991 se ejecutaron una serie de actuaciones en la muralla principal y antemuro de la villa de Aledo destinadas a la consolidación de ciertos sectores muy degradados de las mismas. El

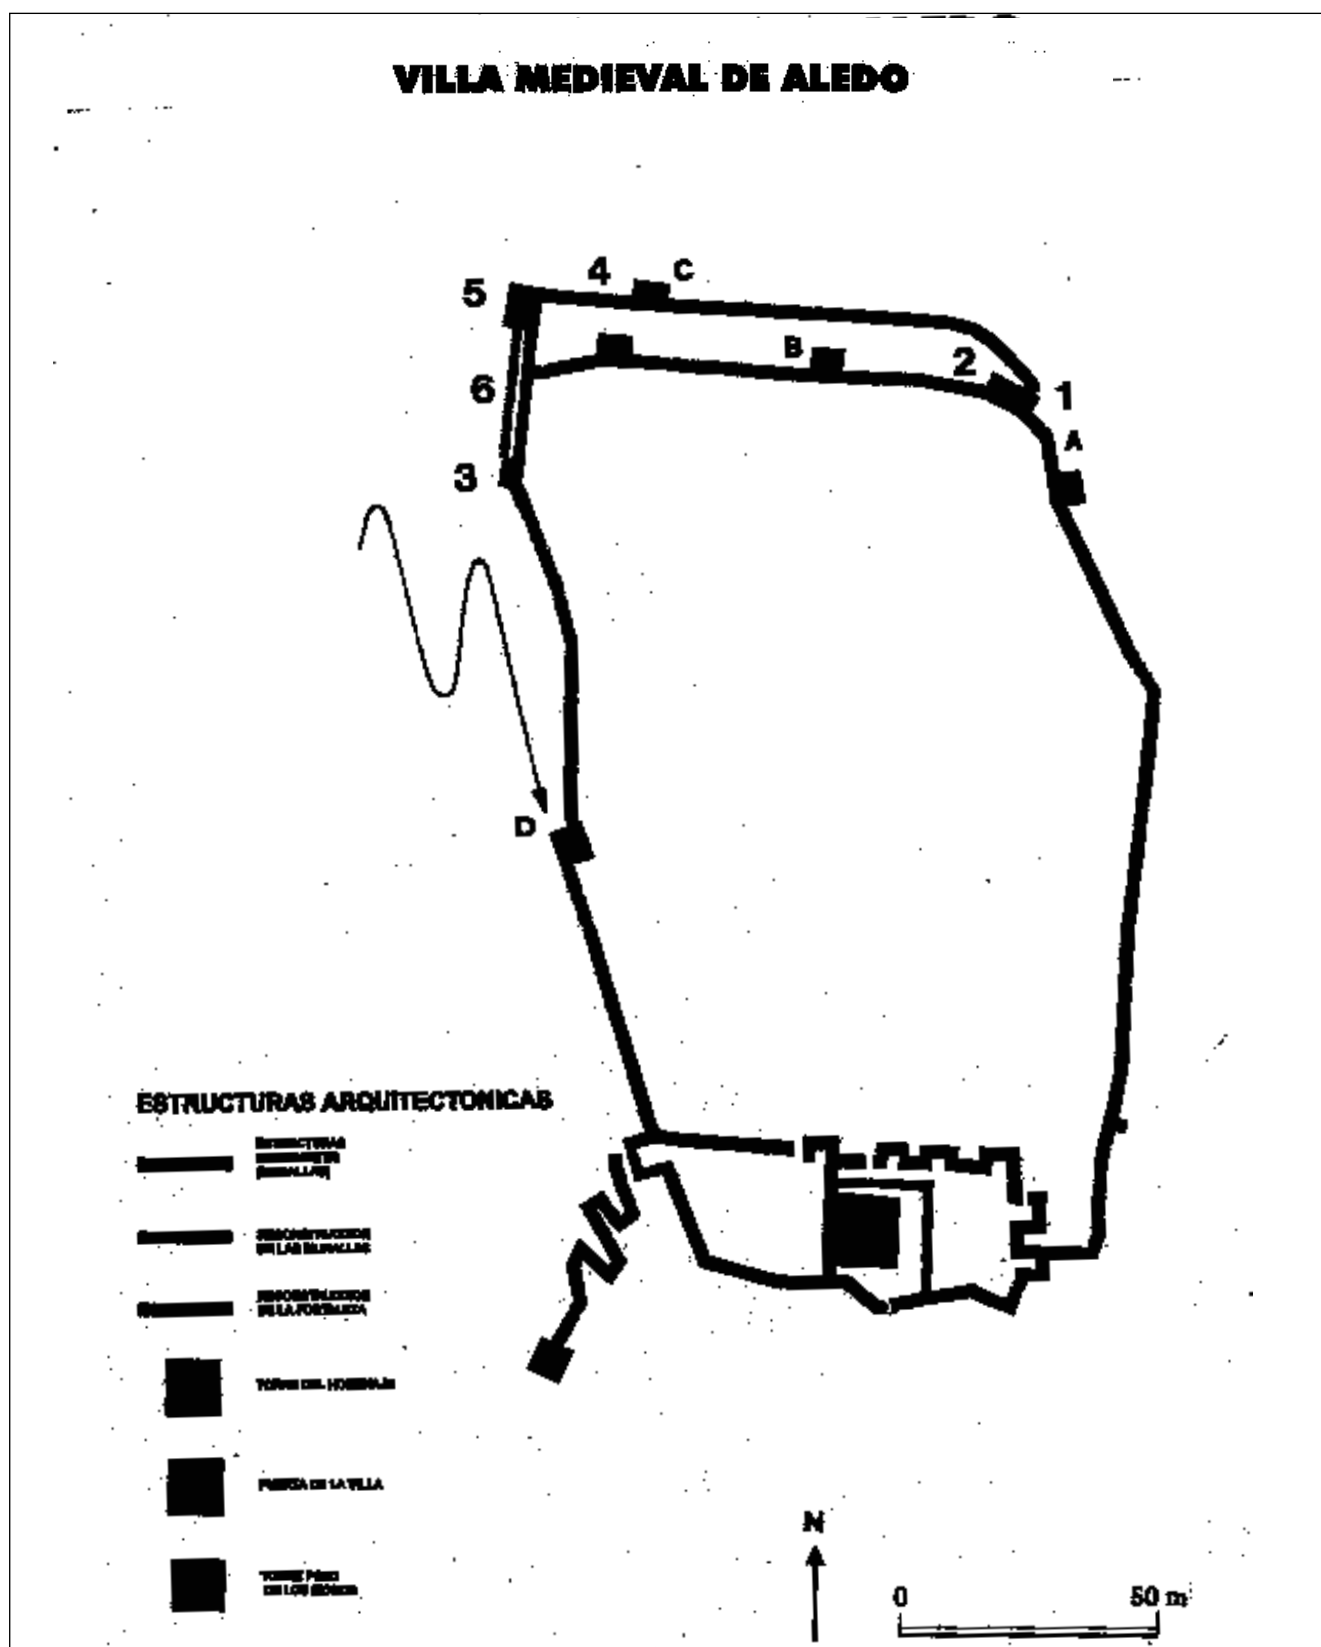
Figura 1. Áreas de actuación: 1. Torre de La Calahorra; 2. Lienzo de muralla (casa de Blas Rojo); 3. Lienzo saliente de la muralla; 4. Paño del antemuro inmediato al torreón; 5. «La Torrecilla»; 6. Tramo Oeste del antemuro. Referencias: A. Sector restaurado en el año 1985; B. Torre del «Agujero»; C. torreón del antemuro; D. Puerta de la villa.

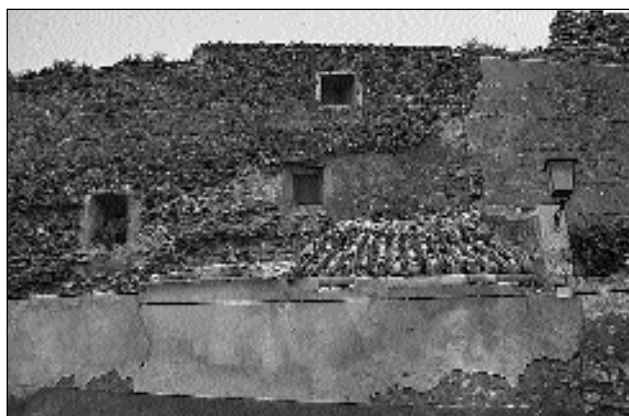
**Lámina 3. C/. San Ramón. Construcciones adosadas al frente de la muralla (año 1991).**

situados extramuros pero colindantes con ella, para eliminar las construcciones de la zona y ganarla como espacio público; actualmente, este tramo de muralla despejado de barreras arquitectónicas imprime carácter e influye en la vistosidad del entorno (Lám. 3 y 4).

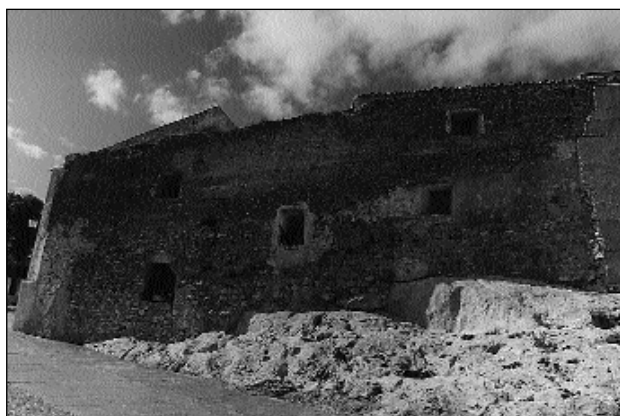
**Lámina 4. C/. San Ramón. Frente de la muralla (año 1991).**

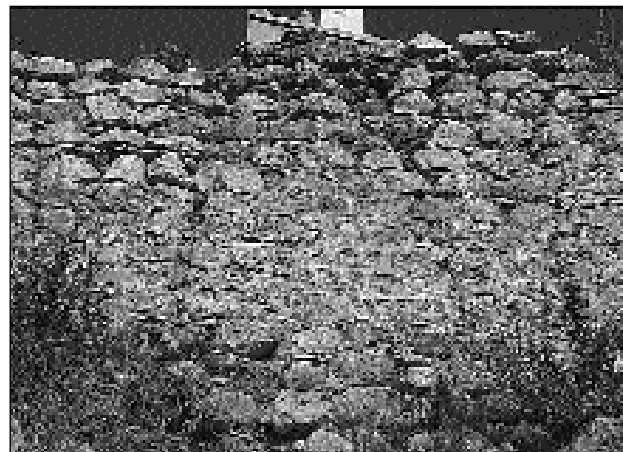
**Lámina 15. Lienzo del costado oeste de la muralla. Detalle de la fábrica y tratamiento de la superficie.**

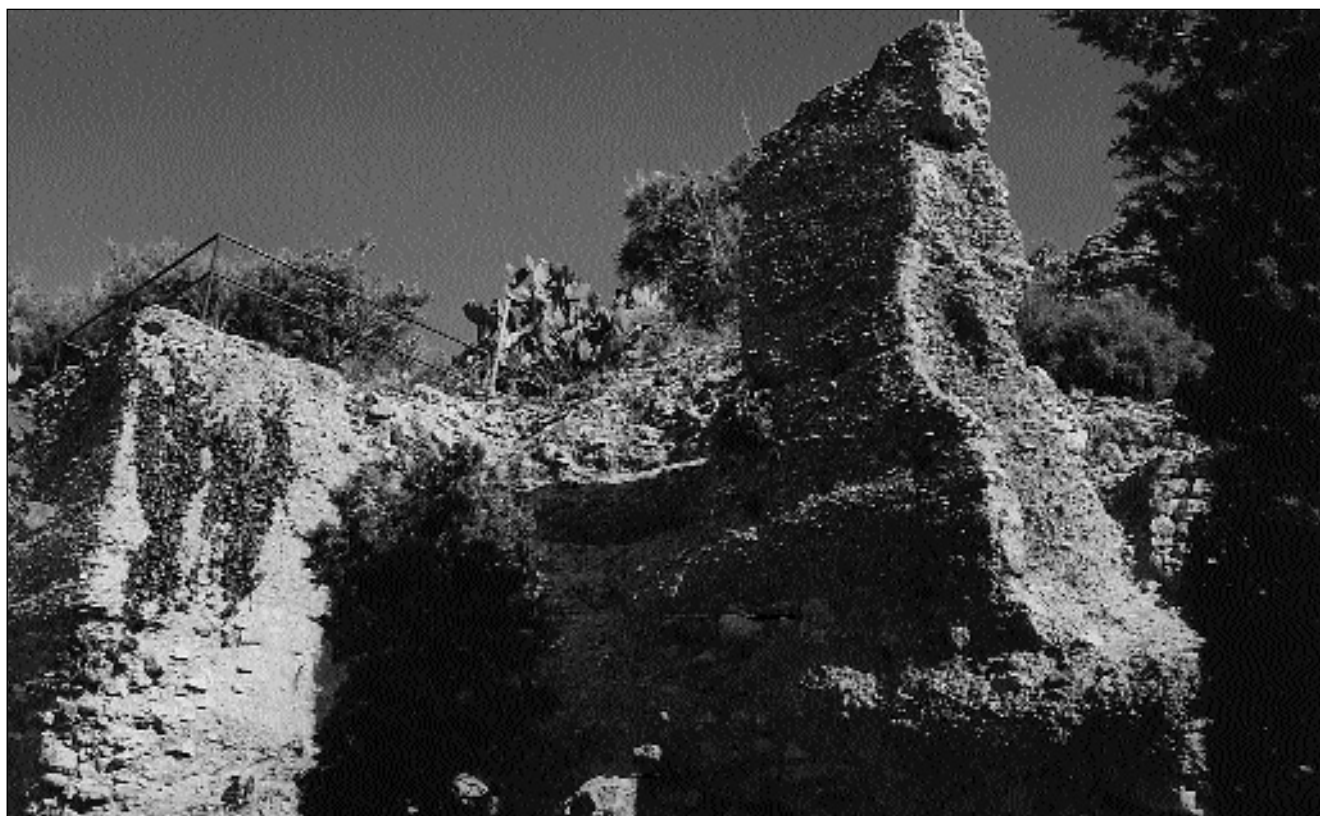
*Lámina 16. Lienzo del antemuro inmediato al torreón, durante la intervención (año 1991).*

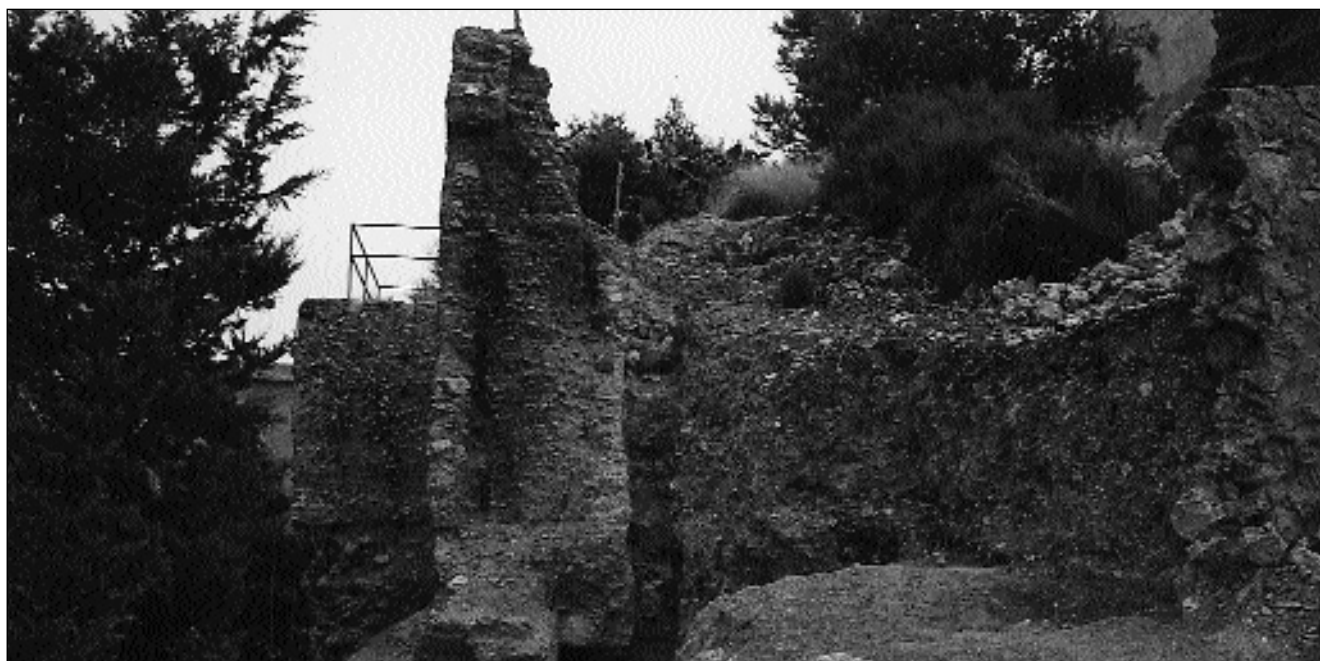
*Lámina 20. Lienzo del antemuro inmediato al torreón. Vista de la sección del muro y de la superposición de estructuras defensivas.*

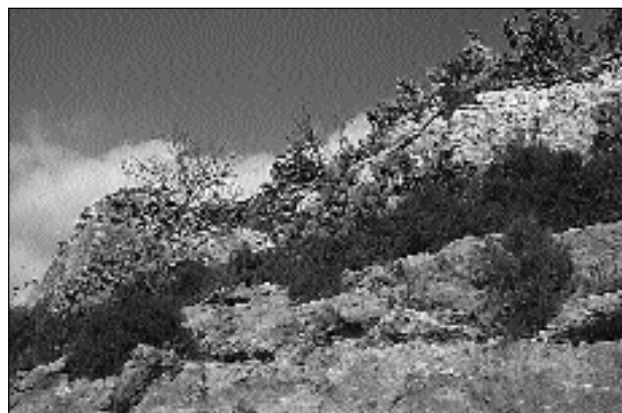
*Lámina 23. Sector Oeste del antemuro. Vista general antes de la intervención (año 1990).*

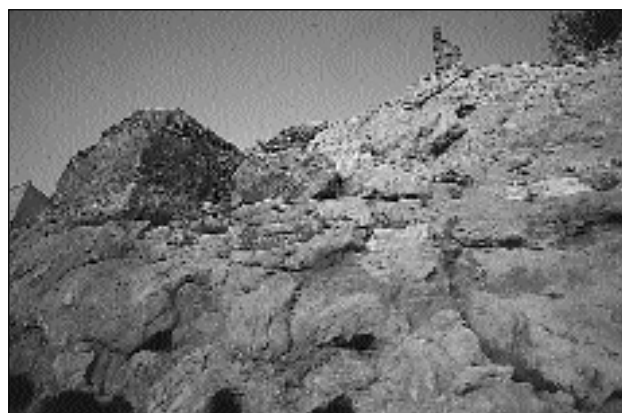
*Lámina 24. Sector Oeste del antemuro, tras la intervención (año 1991). A la izquierda de la imagen, «La Torrecilla»; en la parte superior del escarpe, restos de la muralla principal.*

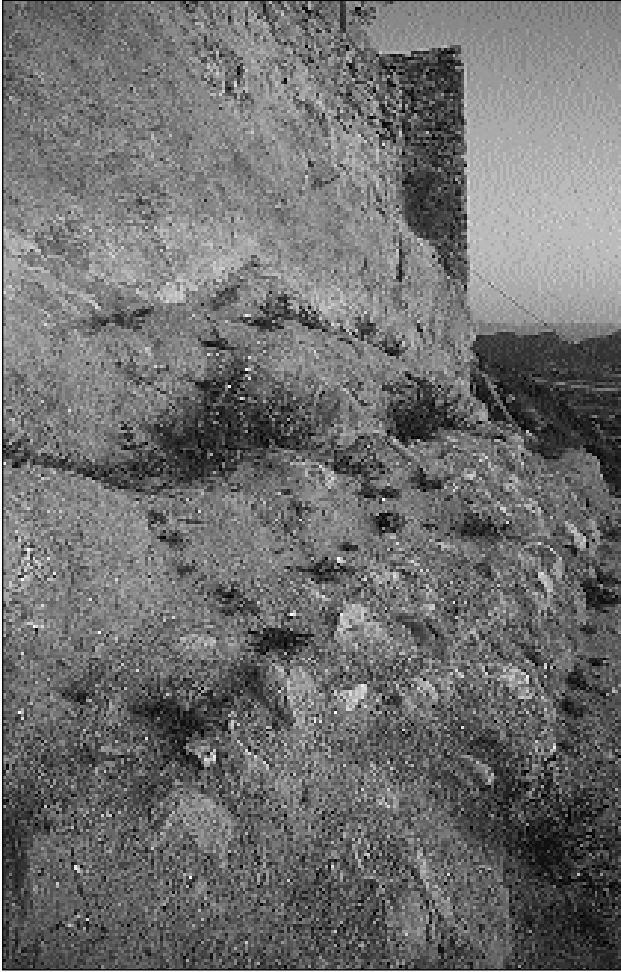
**Lámina 25.** Tramo Oeste del antemuro, en primer término de la imagen, visto desde el Norte. Al fondo, lienzo saliente de la muralla principal.
