# EVOLUCIÓN DE LA UTILIZACIÓN Y CONSERVACIÓN DEL PARQUE MOLINAR DE LA ZONA NORTE DE LA COMUNIDAD DE MADRID

LEOPOLDO MEDINA DEL CERRO  
DOCTOR INGENIERO AGRÓNOMO

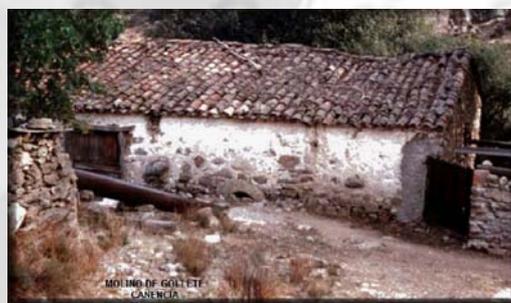
### MOLINO DE GOLLETE (Domingo, 3 de septiembre de 1995)

El molino se encuentra en la margen izquierda del Aº Ortígal, conocido antiguamente como Aº de los Batanes en el paraje de la Ermita del Cristo. Se trata de un pequeño edificio de una altura y planta rectangular, ejecutado en mampostería basta, con cubierta de teja árabe a dos aguas.

El agua entra en el molino por la fachada en que se encuentra la entrada, mediante una tubería metálica de unos 25 cm. de diámetro. Aguas arriba, a unos 400 m., se realiza la toma de agua del arroyo mediante un caz sin que sean apreciables restos del azud de derivación. A mitad de su recorrido, el caz se ensancha en una balsa que recibe también aportaciones de un manantial situado en la ladera por la que discurre. Antes de entrar al molino, el agua se remansa de nuevo en otra balsa de la cual es conducida por la tubería metálica

al único rodezno de la instalación. El edificio se encuentra en relativo buen estado de conservación, con algunos problemas en la cubierta.

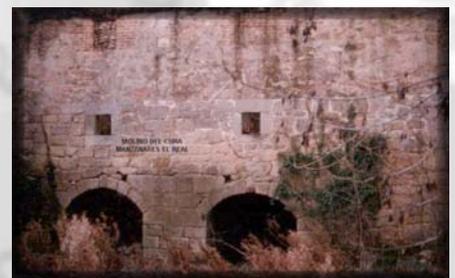
cubierta a un agua, hoy desaparecida y muros de piedra. Dispuso de dos magníficos cubos cilíndricos de sillería de granito y tiene dos cárcavos cuyas salidas están realizadas con arcos de dovelas del mismo material. El edificio anejo al molino albergaba la vivienda, almacenes y cuadras; es una gran construcción también de piedra, de planta rectangular y cubierta de teja a cuatro aguas. En 1957 se instaló una piscifactoría utilizando la infraestructura de aprovechamiento de las aguas.

*El edificio principal está habitado y en el molino no se han efectuado cambios. Los cárcavos están mas cubiertos por la maleza. (Domingo, 28 de enero de 2001)*

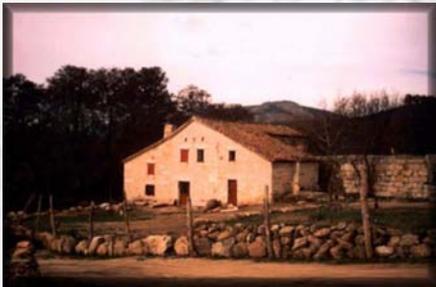
### MOLINO EL ROMERAL (Domingo, 3 de diciembre de 1995)

En la carretera de Cabanillas de la Sierra a Navalafuente, cerca de éste último pueblo y frente al ramal que a la izquierda conduce a una urbanización, existe un tramo corto de la carretera antigua desafectada, desde el cual desciende un carril que cruza el Aº de la Gargüeña por una pasarela de fuertes losas de granito y sube unos metros por la margen izquierda del arroyo en donde se encuentra el molino, actualmente dedicado a residencia secundaria, habiendo desaparecido el cárcavo al acomodar el edificio a su nuevo uso.

El edificio tiene forma de L; la parte más ancha corresponde a la vivienda, que como el resto del edificio consta de dos plantas cubiertas a dos aguas con teja árabe.

La entrada de agua que se realiza por un alto caz terminado en un cubo, construido con fuertes sillares. Hasta llegar a ese punto, el agua se remansa en una amplia balsa.

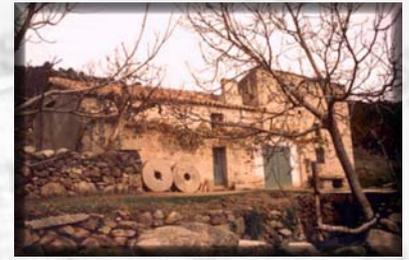
el molino. Es de sencilla construcción con una sola planta rectangular, de reducidas dimensiones, con cubierta a un agua de teja árabe. Se utiliza como segunda residencia. Parece estar en disposición de funcionar.

El agua llega al molino por un caz de gran longitud procedente del Aº de la Gargüena y se acumula en una amplia balsa desde la que penetra al molino que dispone de dos rodeznos. El juego del agua es muy interesante, sobre todo en las épocas de caudales abundantes, ya que la situación del molino en una pendiente ladera favorece las caídas del agua, tanto del único cárcavo como del aliviadero de que dispone la balsa.

*La apariencia desde el exterior es de buena conservación. (Domingo, 28 de enero de 2001)*

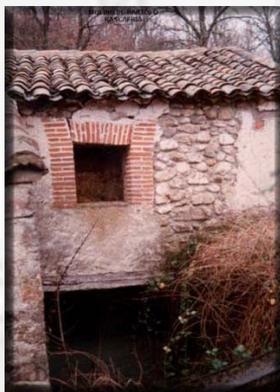
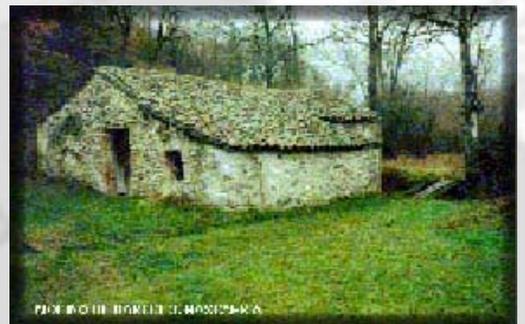
### MOLINO DEL CUBO (Domingo, 21 de julio de 1996)

Para alcanzar el paraje en el que se encuentra el molino hay que seguir una calle que sale del Ayuntamiento y llega hasta la Urbanización Las Matillas, para continuar después por una pista forestal. Pasada una barrera se llega al Aº Artiñuelo. Allí se encuentran los restos del molino del que sólo quedan los muros, en algunos puntos derruidos. De planta casi cuadrada, tuvo cubierta a dos aguas de teja árabe. Los muros son de mampostería tosca y están enlucidos con mortero de cal.

profunda canal que hace los efectos de cubo. El caz está construido en la última parte con fuertes muros de mampostería y cuenta con aliviaderos. La salida del cárcavo en el muro delantero se hace mediante un amplio arco rebajado ejecutado con rosca de ladrillo.

*Aparte del derrumbe más acusado de los muros, no se aprecian cambios. (Domingo, 11 de febrero de 2001)*

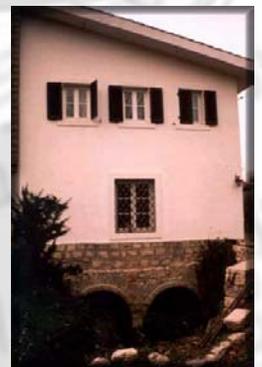
El edificio, de dos plantas, se encuentra en la margen derecha del Aº de San Vicente. Ha sido rehabilitado recientemente como vivienda permanente del propietario y sólo queda de la primitiva estructura la entrada de agua del caz de sillería de piedra caliza y los dos cárcavos de salida. Como adorno, junto a la pared del edificio quedan los dos rodeznos, de diferente diámetro. El molino mantiene la concesión de agua que se deriva de un azud de hormigón en perfectas condiciones. El caz, de unos 700m. de longitud dispone de varios aliviaderos, uno de ellos en piedra caliza de interesante factura.

*Permanece igual como residencia permanente.* (Domingo, 18 de febrero de 2001)

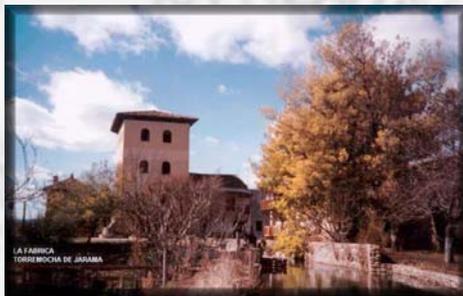
### LA FABRICA (Domingo, 7 de marzo de 1.999)

Esta instalación contó con un gran edificio de cuatro plantas que albergó la fábrica propiamente dicha, casa residencia, almacenes e incluso una pequeña capilla. El complejo se sitúa en el recodo de la pista de Torremocha de Jarama a Uceda sobre la margen derecha del Río Jarama, aguas abajo del puente metálico y ocupa una amplia parcela en la que existen huerta y jardines.

El agua procede de un gran azud, de unos sesenta metros en su coronación, que conduce el agua a un ancho caz de algo más de ciento cincuenta metros desde el azud, que tras cruzar la pista penetra en la parcela por un canal de obra en cuyas márgenes hay frutales y grandes árboles de sombra. La salida del cárcavo también está canalizada en parte, tiene una pequeña cascada de obra y se encuentra rodeada de un jardín de aspecto agradable. Actualmente se trabaja en la restauración de todos los edificios con la intención aparente de dedicar el complejo a uso turístico.

*Las obras de restauración se encuentran paralizadas y los progresos son muy escasos. (Domingo, 18 de febrero de 2001)*

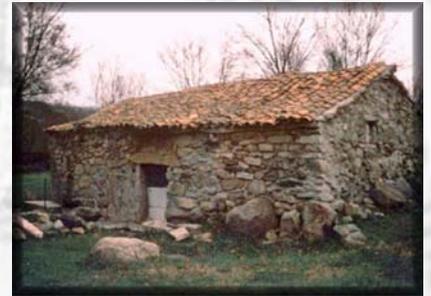
### MOLINO DE ALBALA (Sábado, 25 de noviembre de 1995)

El molino, hasta hace poco en funcionamiento, es una sencilla construcción de planta rectangular de una altura, con muros de mampostería irregular, cubierta a dos aguas con teja árabe. El caz conduce el agua al único rodezno mediante una amplia entrada formada por losas y muretes de mampostería de granito. La caída al rodezno está constituida por una tubería troncopiramidal de sección rectangular formada asimismo con grandes losas de granito. Además del agua procedente del arroyo, parece que el caz también se alimentaba de las procedentes del Aº de la Huesa y de algunos manantiales de los alrededores.

*Los muros han sido rejuntados con mortero de cemento y el socaz se ha revestido con sillarejo pero el uso es el mismo: almacén de piensos. (Domingo, 4 de febrero de 2001)*

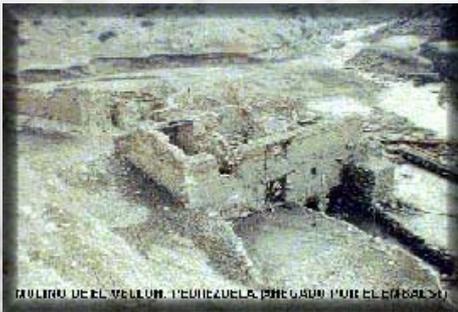
### MOLINO DE EL VELLON (Domingo, 28 de febrero de 1999)

Los restos, visibles cuando el embalse está prácticamente vacío, se encuentran en la orilla derecha del Arroyo de Albalá, aguas arriba del puente de la carretera que unía Pedrezuela con Guadalix de la Sierra.

Por las fotos disponibles tomadas en ocasión de encontrarse el embalse con un mínimo de agua embalsada, puede apreciarse que el molino estaba instalado en un edificio de mampostería con dos plantas y cubierta a dos aguas. Disponía de dos muelas - se aprecian las salidas de dos cárcavos - y cerca hay otro edificio que pudo ser una cuadra.

*Como en el caso del Molino del Río de Guadalix de la Sierra, el nivel del agua en el Embalse no ha permitido ver las ruinas del molino.*

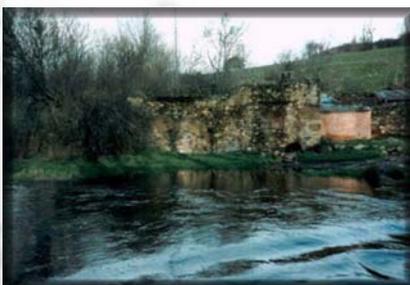
### MOLINO DELAº DE LOS ROBLES (Domingo, 31 de diciembre de 1995)

Se encuentra en la margen izquierda del Aº de los Robles, aguas arriba de la carretera local de Buitrago a Villavieja de Lozoya, frente a un azud de obra que alimenta una reguera que deriva el agua hacia Buitrago. El edificio conserva los muros de mampostería irregular vista con las esquinas de sillería pero la cubierta y parte de los muros han sido reparados con elementos modernos y de fortuna. Se aprecian la salida del cárcavo y en la parte posterior el cubo y un tramo del caz. Actualmente se dedica a cuadra y almacén.

*Continúa la misma utilización y el estado de conservación no ha cambiado. (Domingo, 21 de enero de 2001)*
