# SECTOR IV: CONJUNTO MINERO DE EL LLANO DEL BEAL Y EL BEAL

TOMO II

## Índice de contenido SECTOR IV: Conjunto Minero de El Llano del Beal y El Beal . Tomo II.

## CONJUNTO MINERO DE CABEZO DE DON JUAN

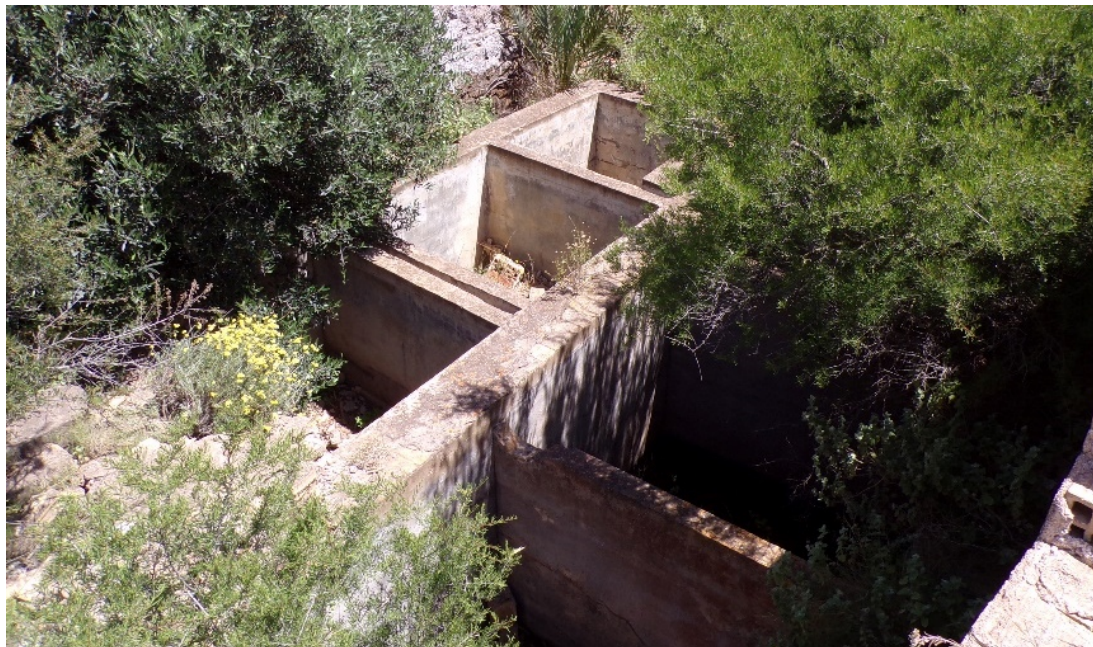
31. Piletas de la mina Catón, situadas entre el castillete y las oficinas.

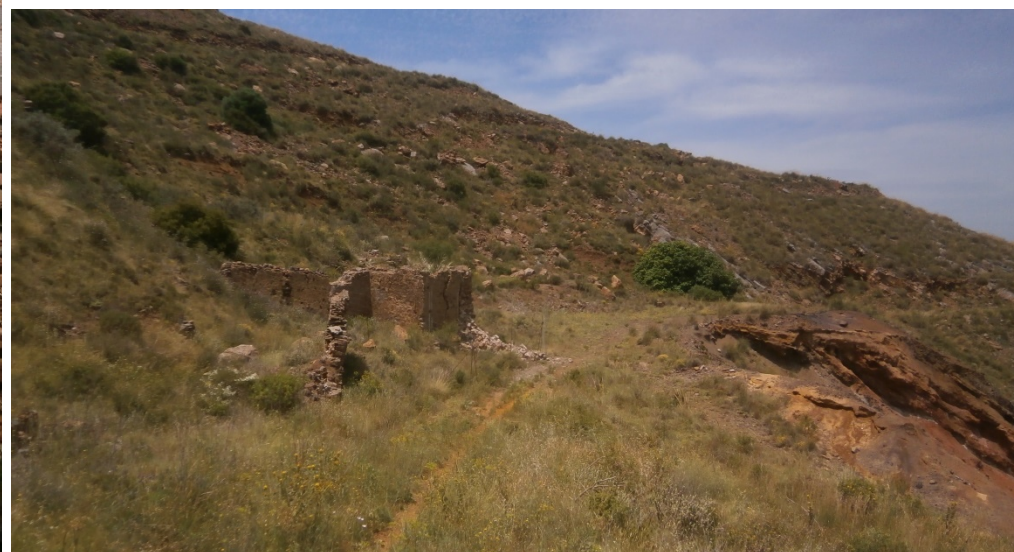
Las instalaciones minero-metalúrgicas de la mina Crescencia Segunda se encuentran en peor estado de conservación que en las revisiones del catálogo de bienes muebles e Inmuebles mineros de los años 2012 y 2016, sobre todo la zona del lavadero gravimétrico donde en distintas edificaciones se han originado grietas e incluso se han producido desprendimientos en los muros.

18 y 19. Vista general de las instalaciones minero-metalúrgicas (posible lavadero gravimétrico) de la mina Crescencia Segunda (II) en el año 2016 (arriba) y en la actualidad (2022).

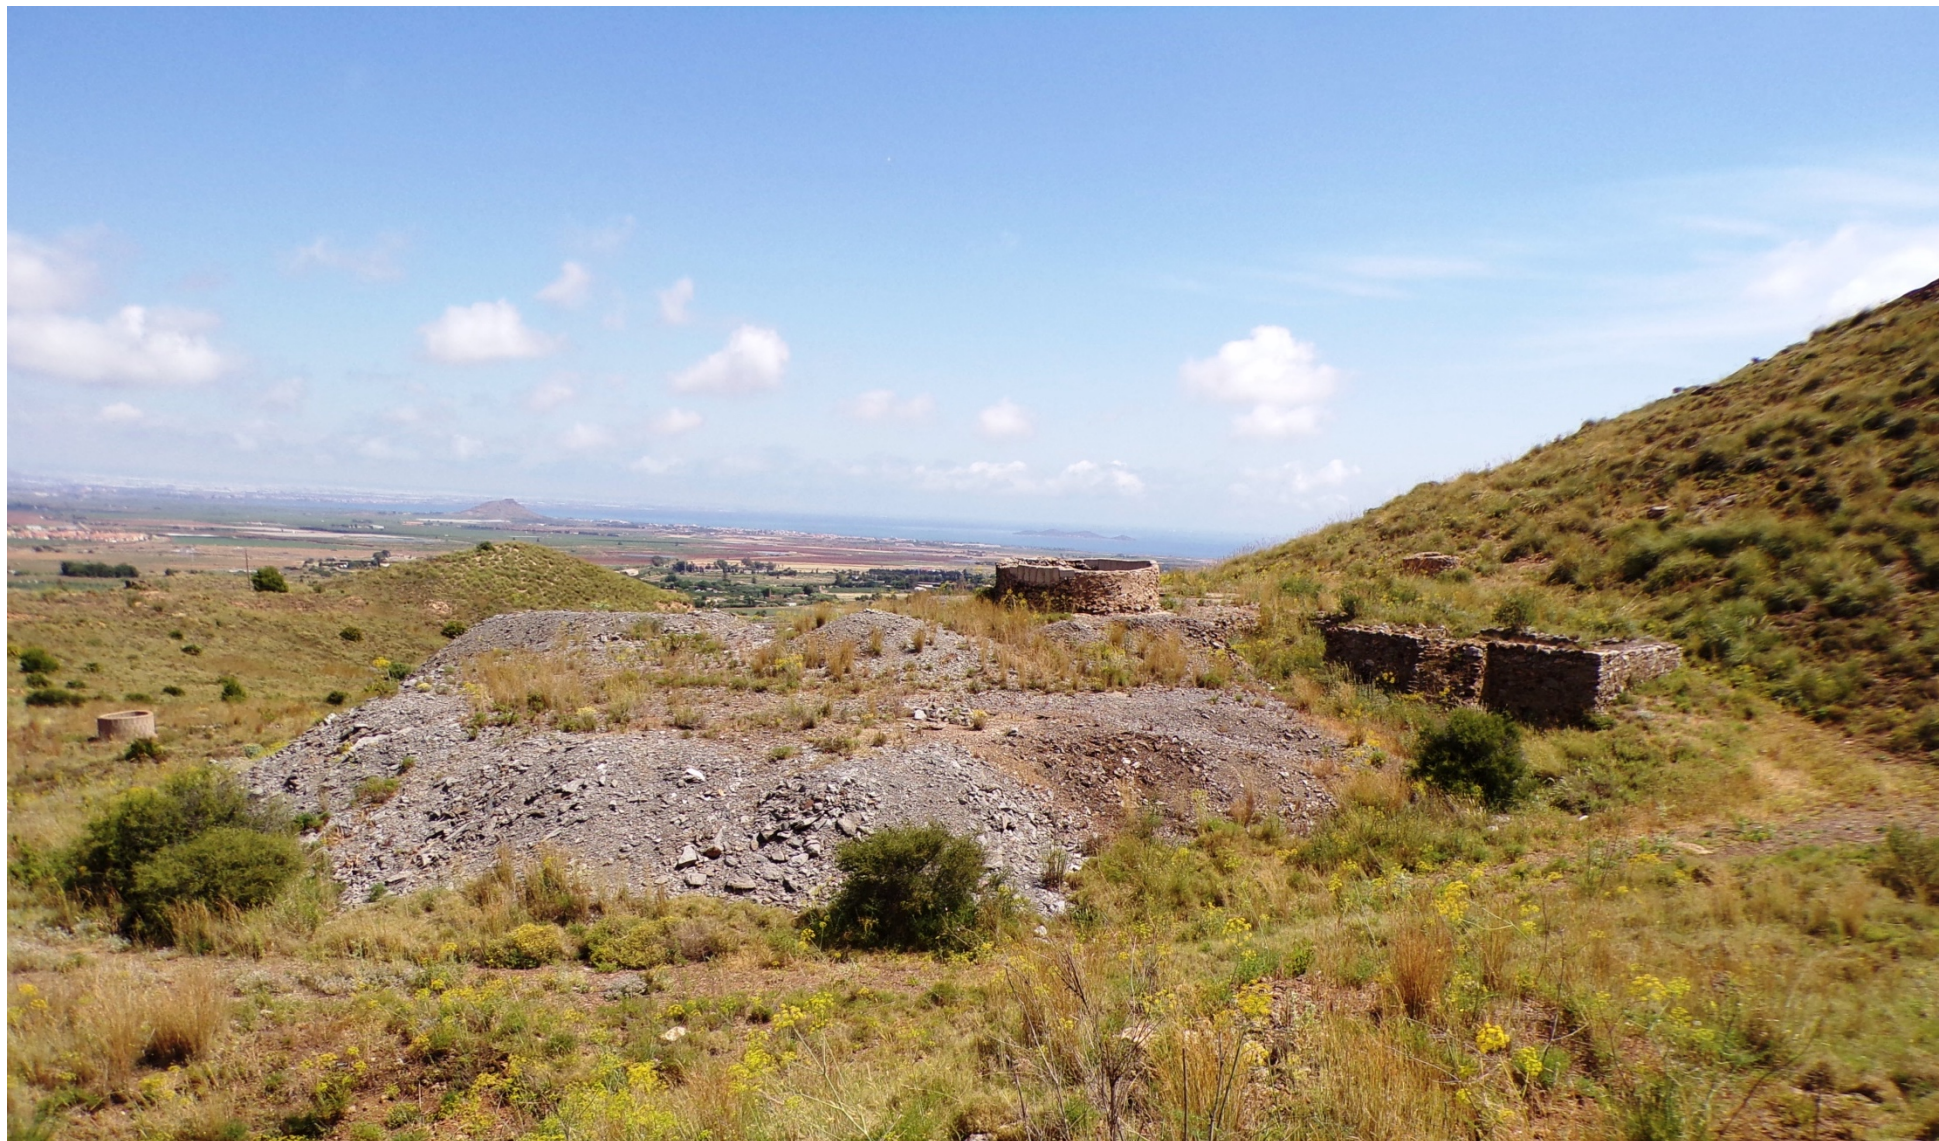
1. Vista general de las instalaciones minero-metalúrgicas de la mina Cuatro Santos

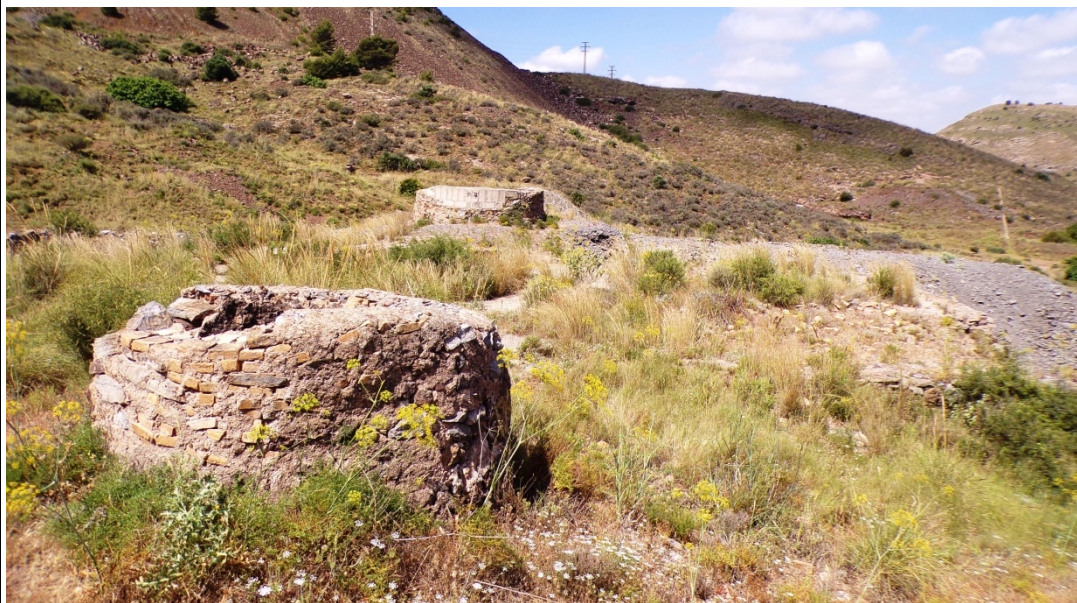
2 y 3. Vista general de los pozos maestro y auxiliar de la mina Cuatro Santos.

| NIVEL DE RIESGO: Valoración global | SEGURIDAD PARA LAS PERSONAS | SEGURIDAD DEL ELEMENTO | |
|---|---|---|---|
| <p>Se propone limpieza del entorno y eliminación de escombros. Revocar con mortero de cal y colocar rejilla de seguridad en los brocales de los 2 pozos de la instalación. Consolidación de muros y elementos de fábrica de mampostería en la plataforma amesetada artificial y demás edificaciones. Adecuación del camino de acceso peatonal. Instalación de barandilla de protección en balsa. Colocación de cartelería informativa.</p> | | | |

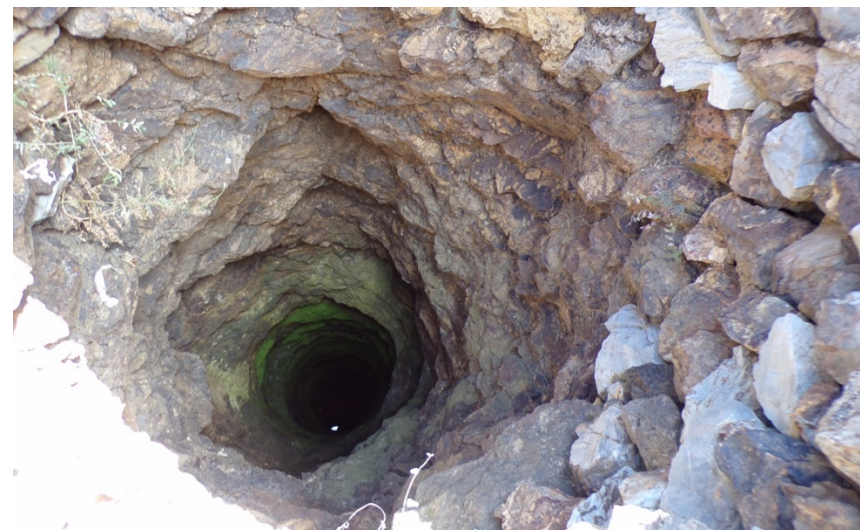
4 y 5. Interior del pozo maestro y del pozo auxiliar de la mina Cuatro Santos

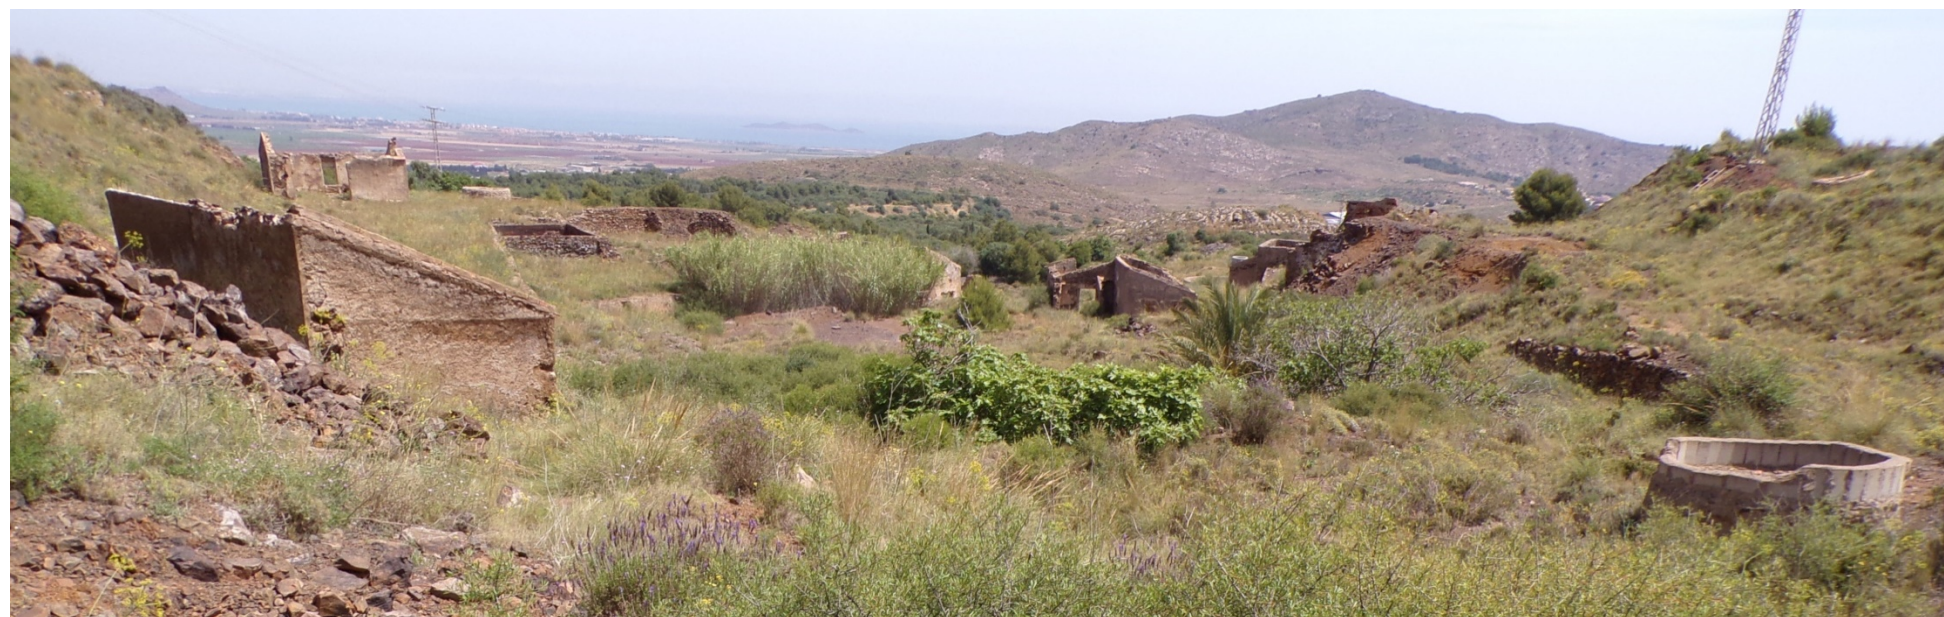
2 y 3. Vista general de las instalaciones minero-metalúrgicas de la mina María Dolores en el año 2019 (arriba) y en la actualidad (2022, abajo)

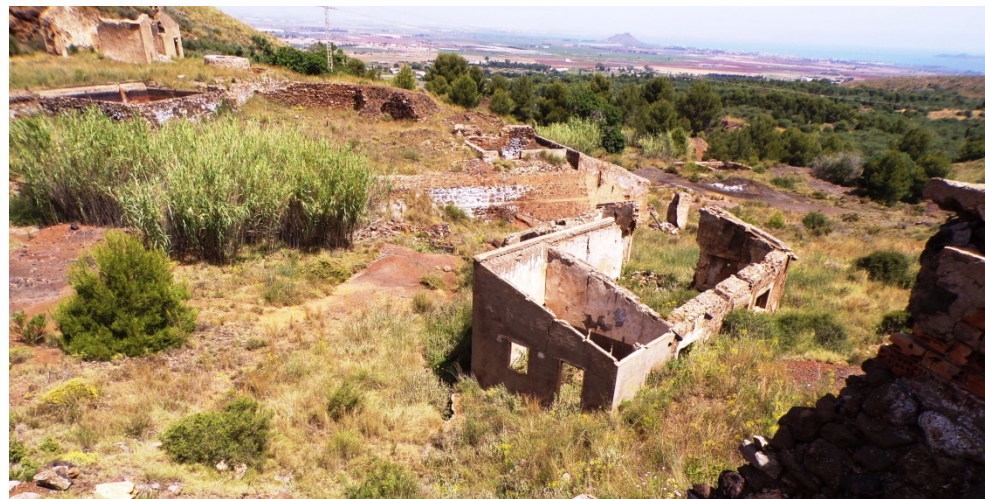
23. Estado actual del edificio de oficinas y vestuarios de la mina María Dolores.

Limpieza y desescombro de los elementos y su entorno. Consolidación y refuerzo de estructuras de la casa de máquinas y demás edificaciones (vestuarios, oficinas, vivienda, lavaderos, infraestructuras de transporte). Así como adecuación de camino de acceso peatonal y colocación de cartelera informativa.

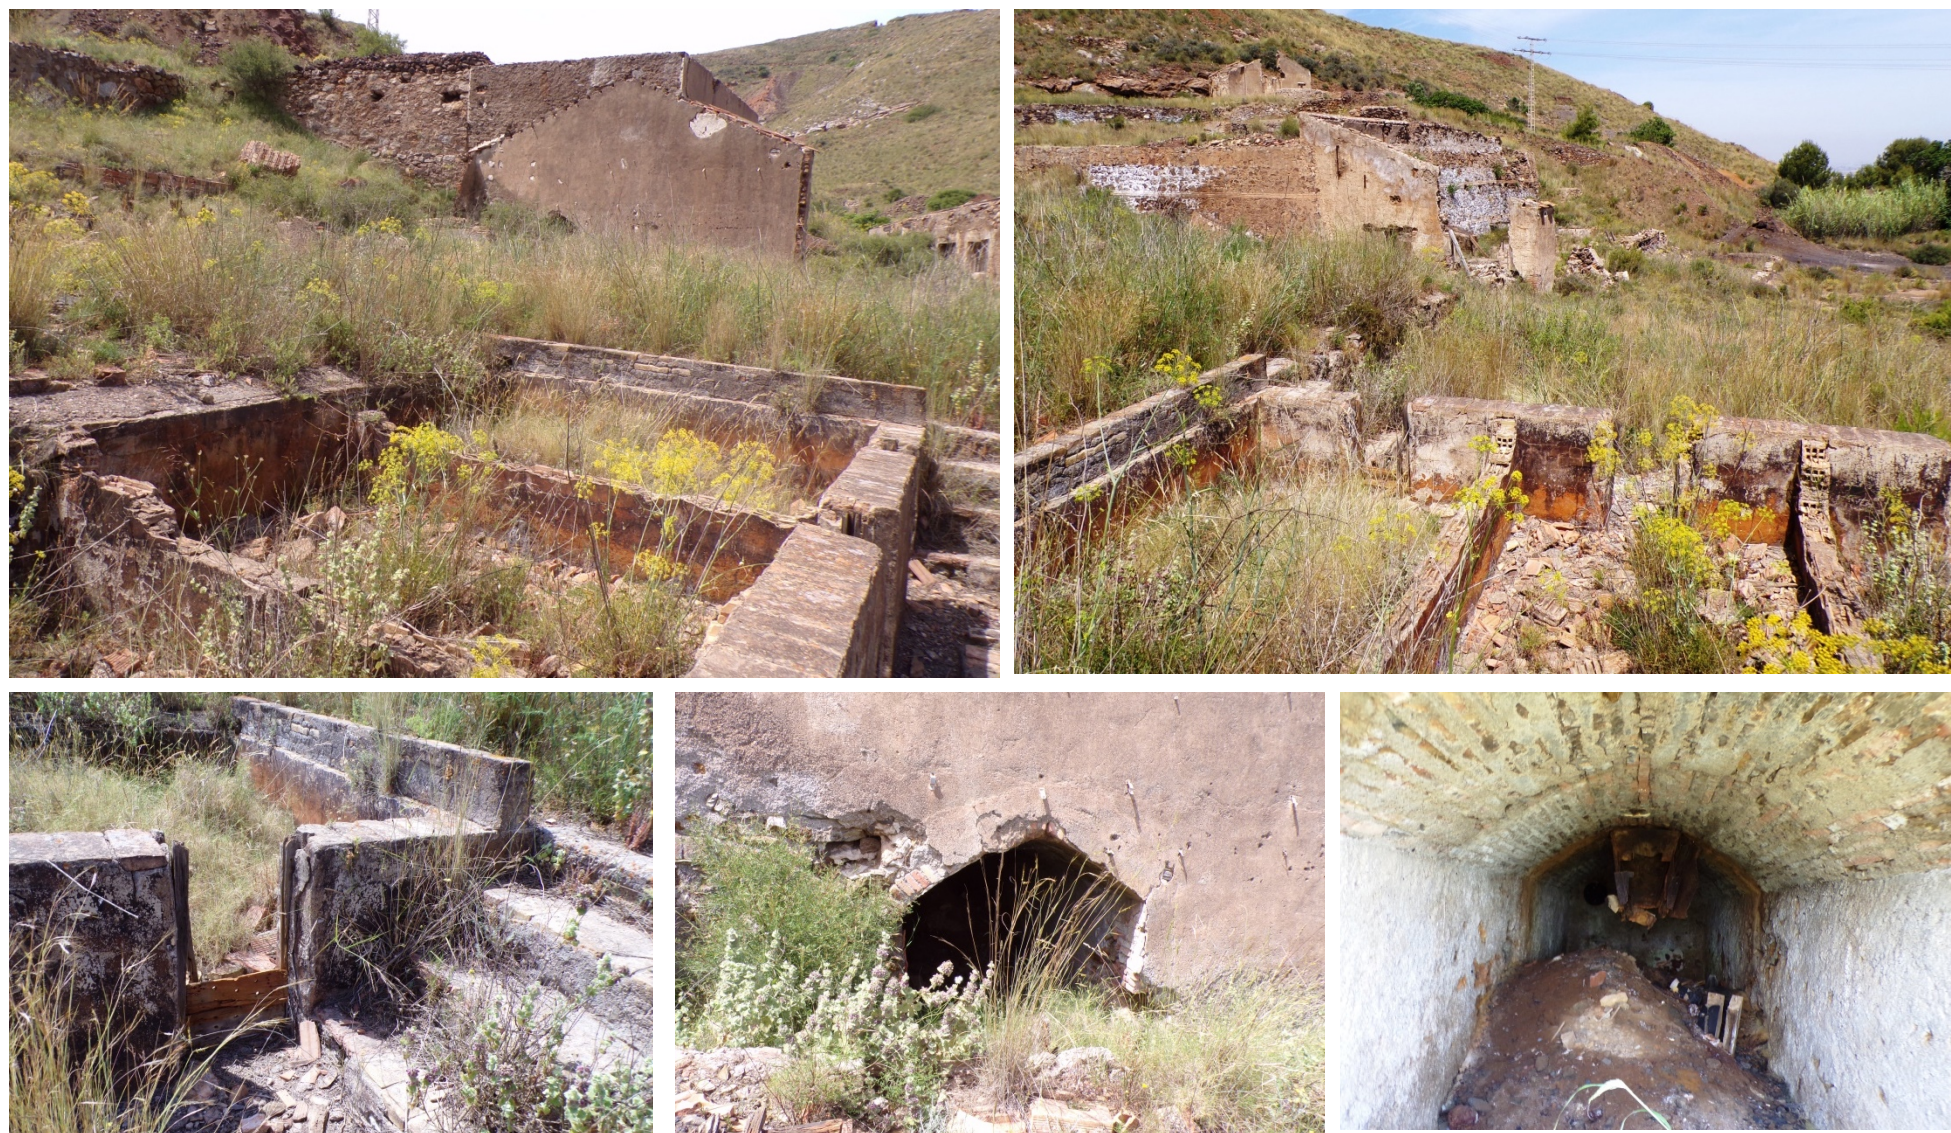
37, 38, 39, 40 y 41. Estado actual del lavadero de flotación noreste de la mina María Dolores.

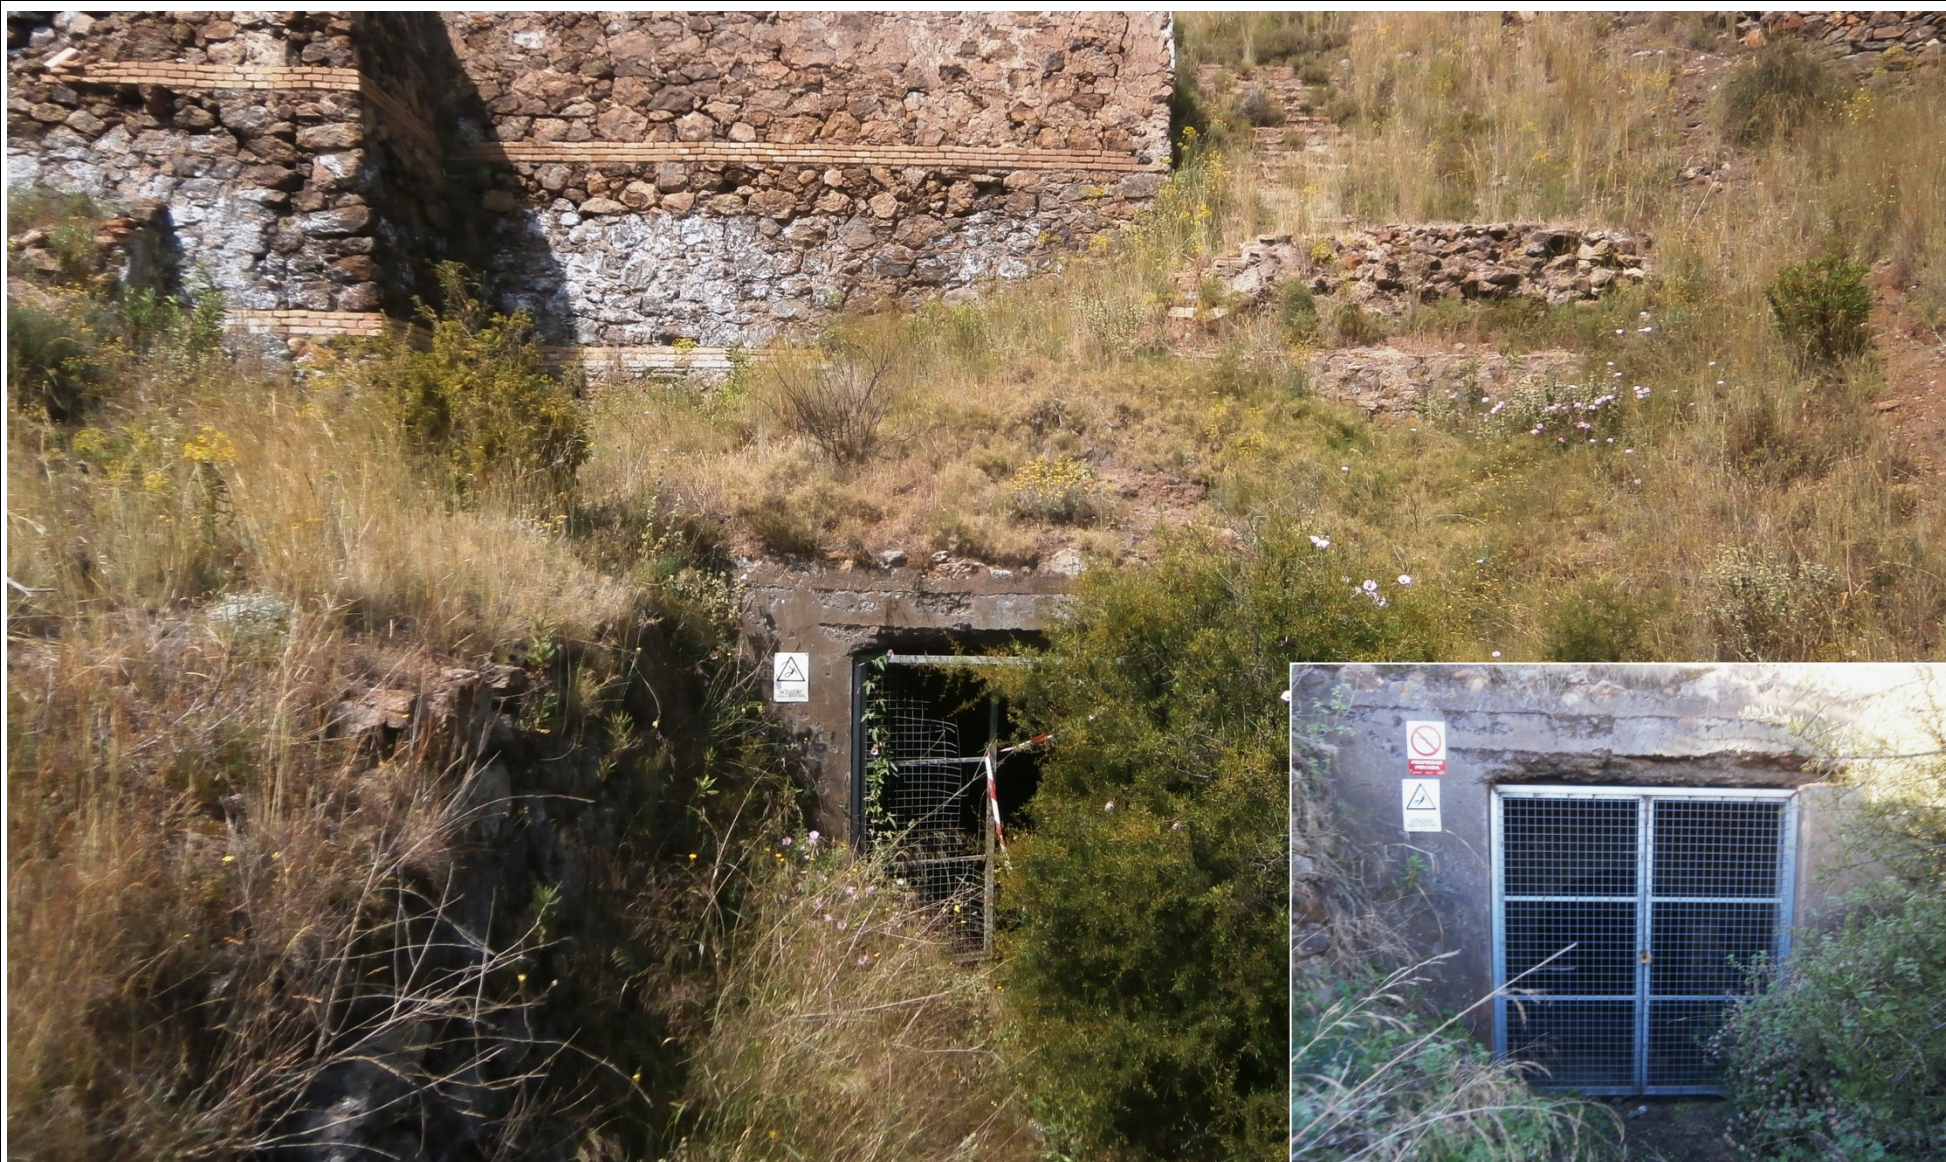
1 y 2. Vista general de la entrada al túnel de la mina María Dolores en la actualidad (2022) y en diciembre de 2021 con la puerta metálica cerrada (imagen pequeña).

| NIVEL DE RIESGO: Valoración global | SEGURIDAD PARA LAS PERSONAS | SEGURIDAD DEL ELEMENTO | |
|---|---|---|---|
| <p>Se propone limpieza y consolidación básica (saneamiento de muros y techos) de los primeros metros de su recorrido que se encuentran en mejor estado de conservación. Mejora de seguridad de acceso al túnel y colocación de reja de seguridad en el orificio que conecta con la caña del pozo maestro de la mina María Dolores para evitar el riesgo de caída a su interior. Instalación de cartelería informativa.</p> | | | |

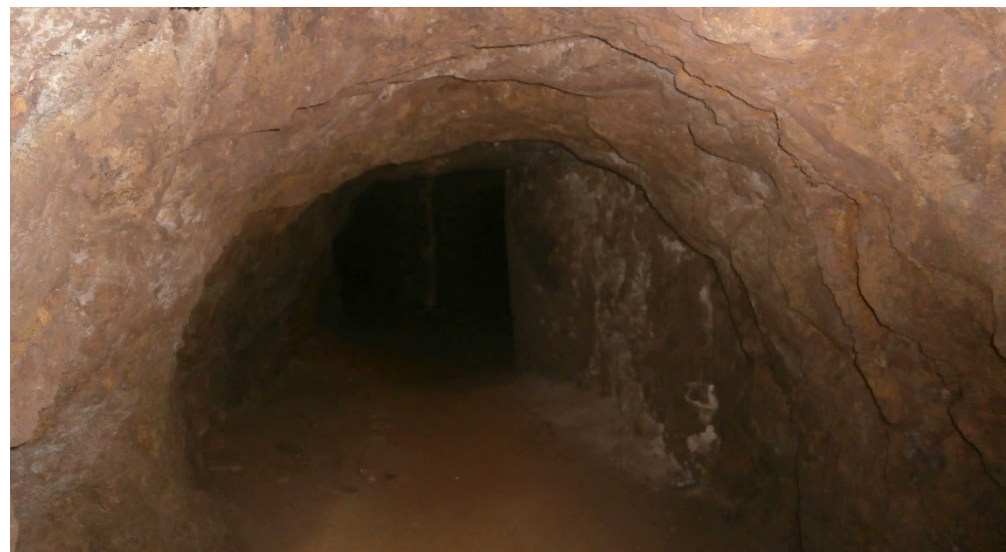
7, 8 y 9. Tramo del túnel de la mina María Dolores excavado en la roca natural.

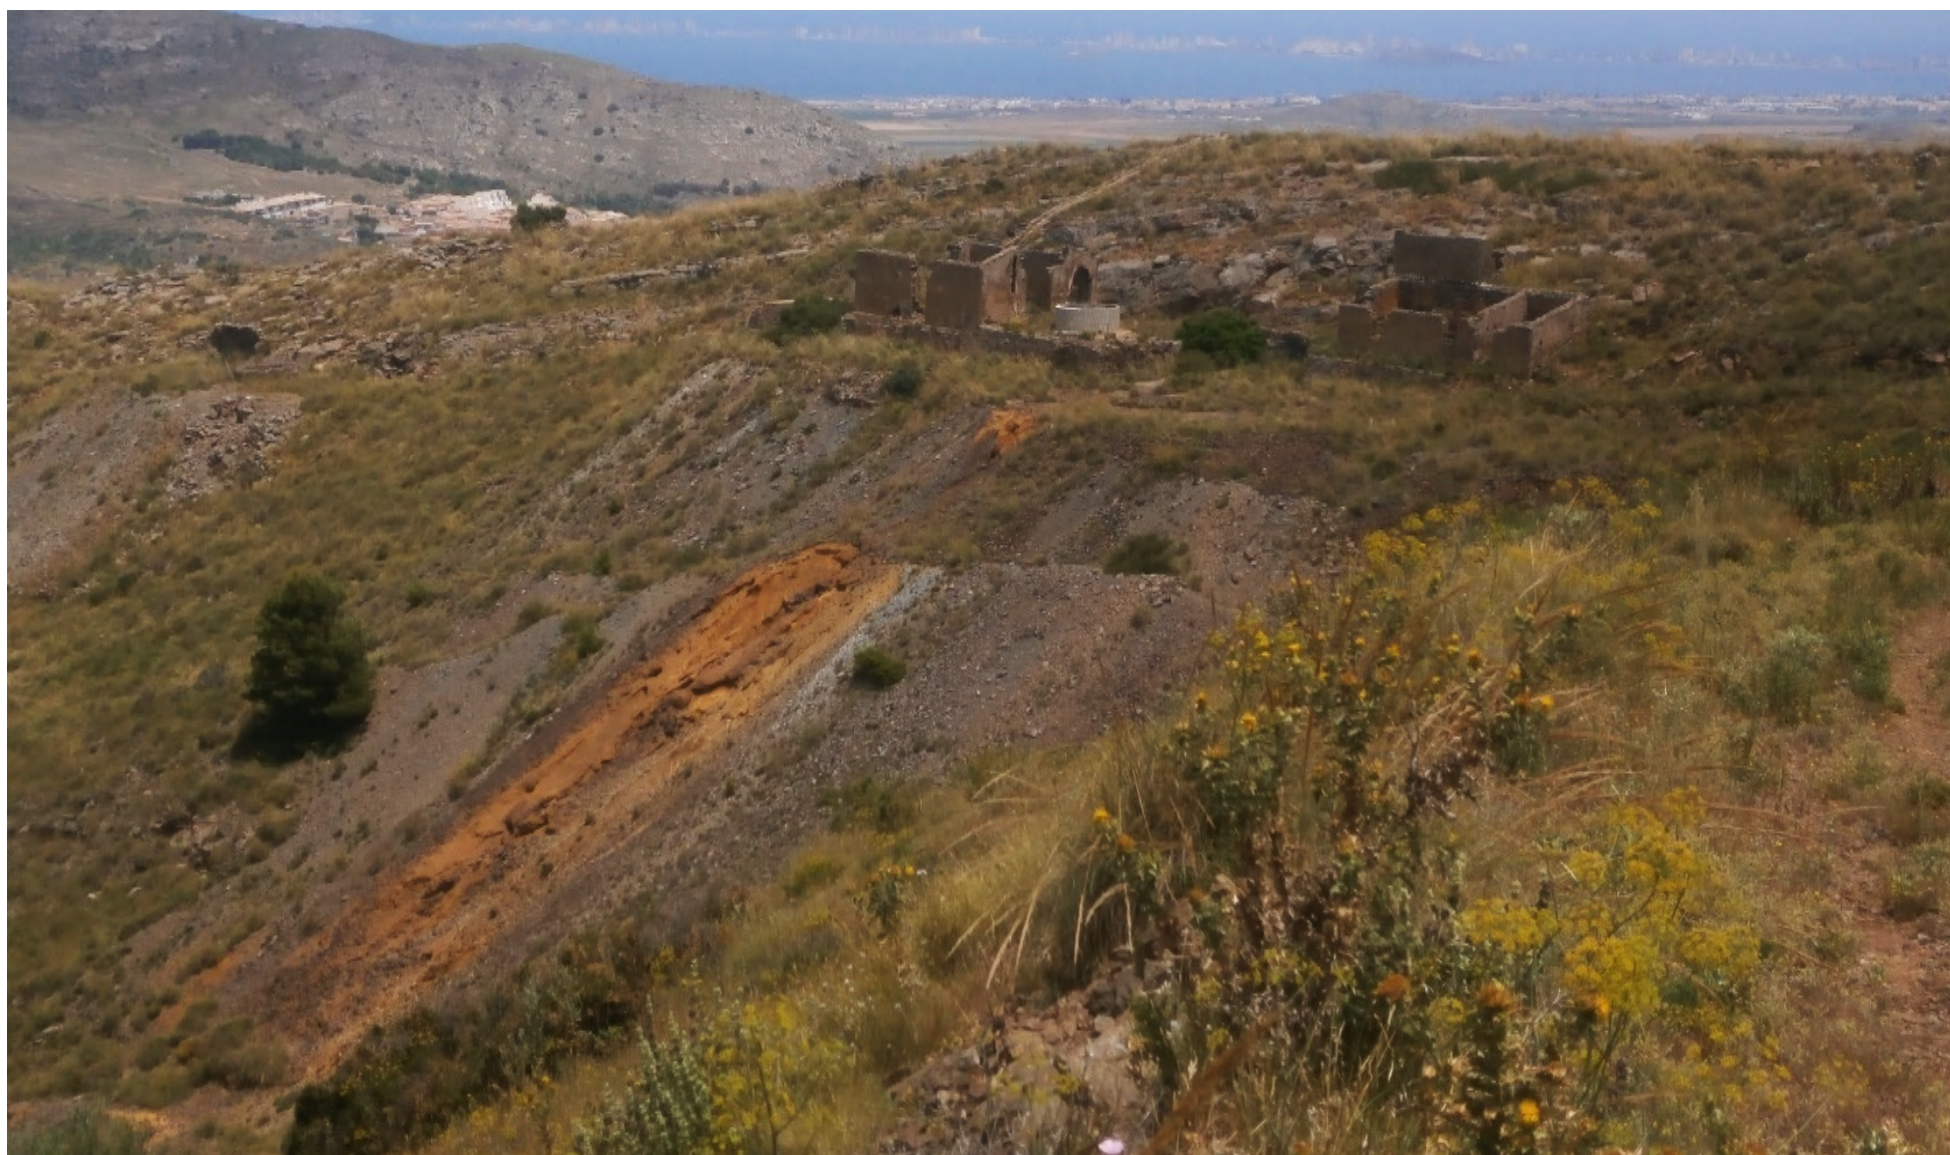
Esta instalación presenta las distintas edificaciones en mal estado de conservación sin cubierta ni viguería y con muros maestros con grietas y en parte derruidos.

1 y 2. Vista general de las instalaciones de la mina Santa Eduvigis.

Se propone limpieza y desescombro de los elementos. Revoco con mortero de cal o cemento y colocación de rejilla de seguridad en el brocal del pozo maestro construido con bloques de hormigón. Consolidación y refuerzo de estructuras de la casa de máquinas y demás edificaciones; adecuación de camino de acceso peatonal; colocación de cartelería explicativa.

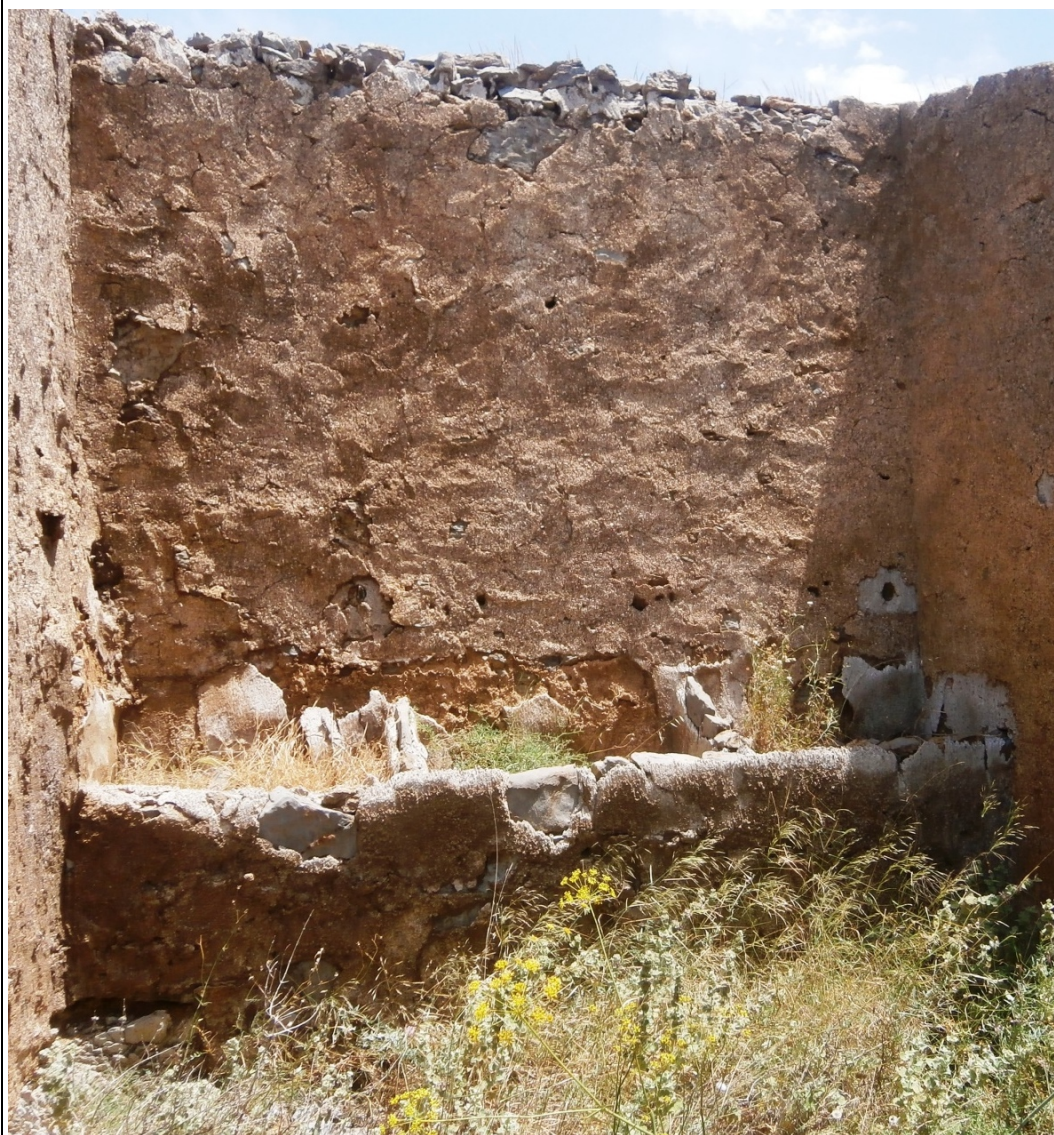
16. Estado actual del interior de la cuadra con el comedero para el ganado de la mina Santa Eduvigis.

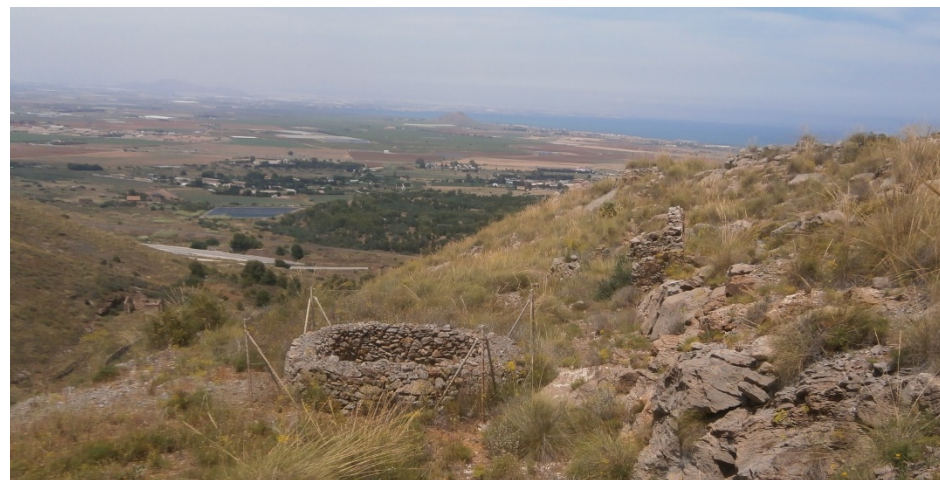
20. Vista general del pozo auxiliar y restos de caseta de la mina Santa Eduvigis.

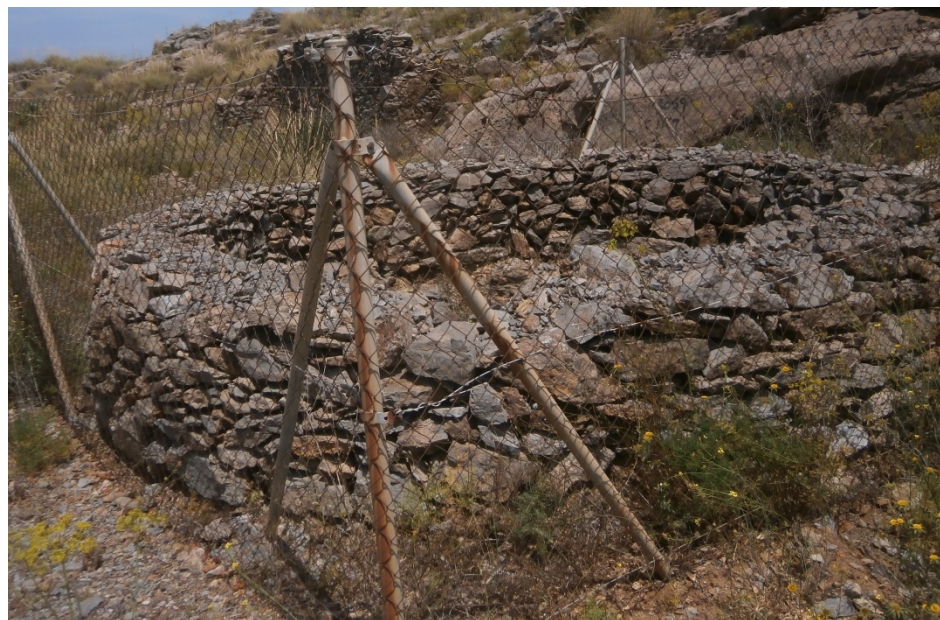
21. Pozo auxiliar protegido por vallado metálico de la mina Santa Eduvigis.
