# SECTOR VII: CABEZO DE PONCE, PEÑA DEL ÁGUILA Y MONTE DE LAS CENIZAS. TOMO II

## Índice de contenido Sector VII. Tomo II: Peña del Aguila, vertiente Norte.

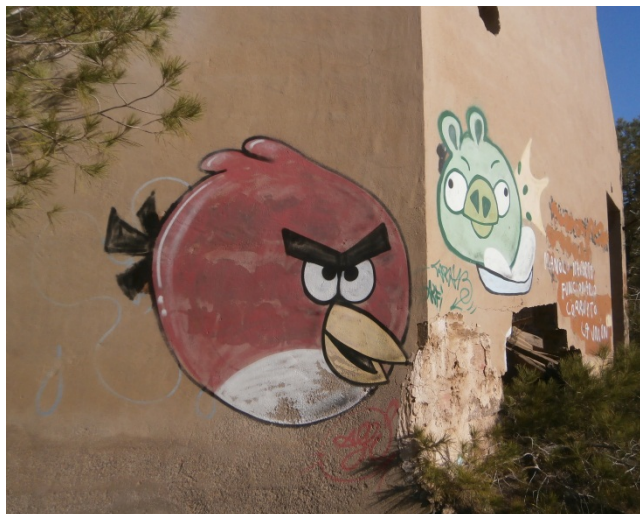
8. Muros con dibujos y grafitis en el edificio tolva del lavadero de flotación diferencial La Pinada.

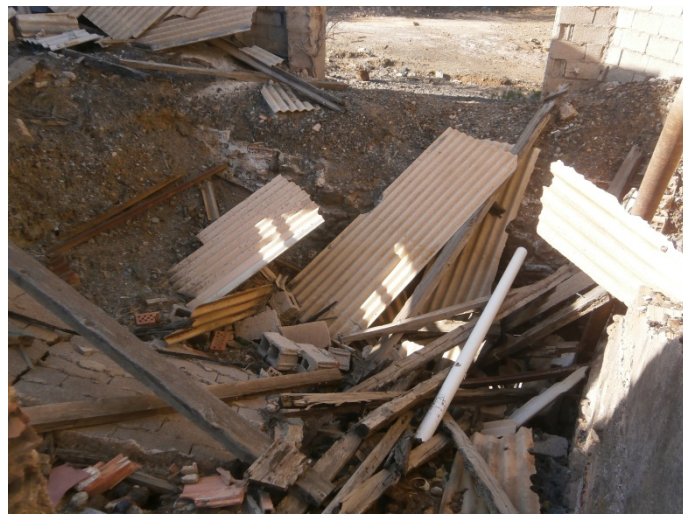
9. Estado actual del interior del edificio tolva del lavadero La Pinada.

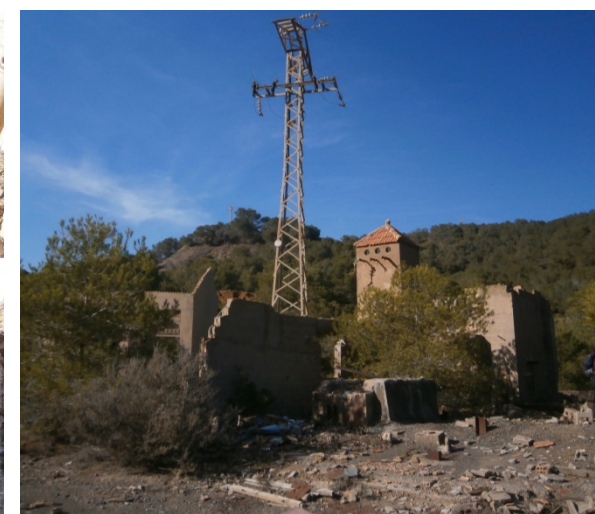
10. Estado actual del área de molienda del lavadero.

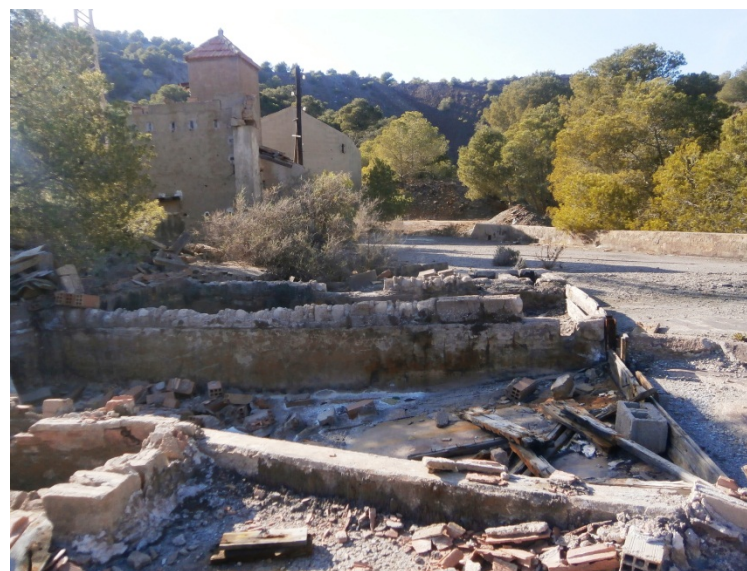
17 y 18. Área de secado del mineral concentrado con distintas balsas y una gran explanada en la parte norte del lavadero La Pinada.

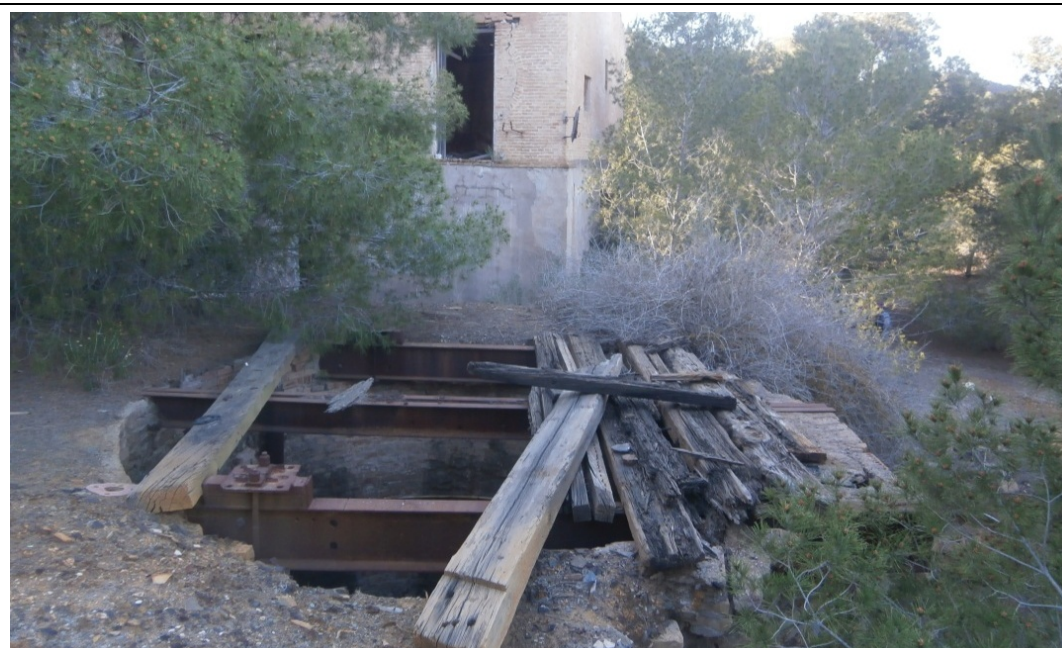
2. Pozo maestro de la mina Consuelo II parcialmente cubierto con vigas metálicas y tablonés de madera

| <p>Urgente y necesaria construcción del brocal del pozo maestro para evitar accidentes.</p> <p>Limpieza y consolidación básica de los elementos patrimoniales para que no terminen por desaparecer y minimización de riesgos.</p> <p>Señalización adecuada de los elementos y de peligro por instalación abandonada.</p> | | | |

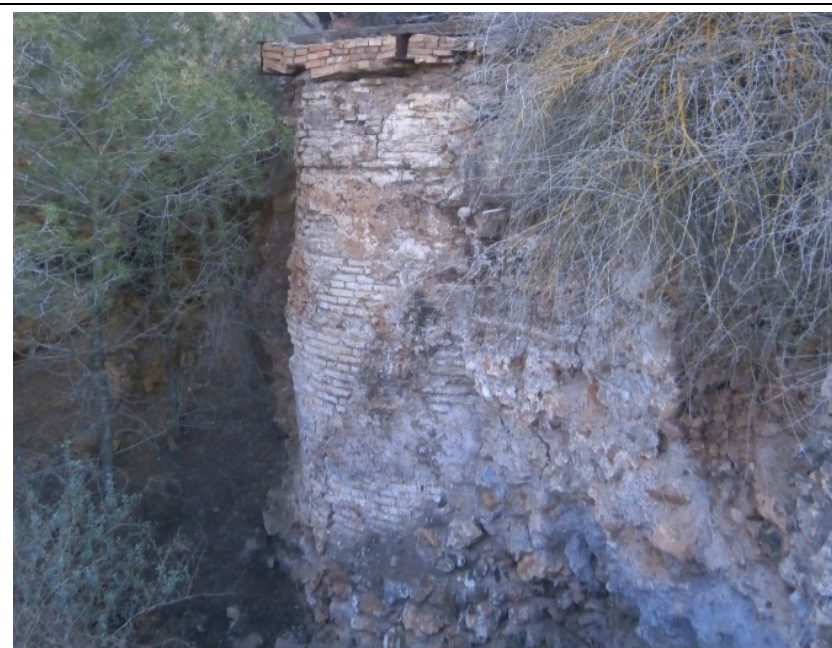
3. Forro realizado en ladrillo macizo del pozo maestro expuesto al exterior.

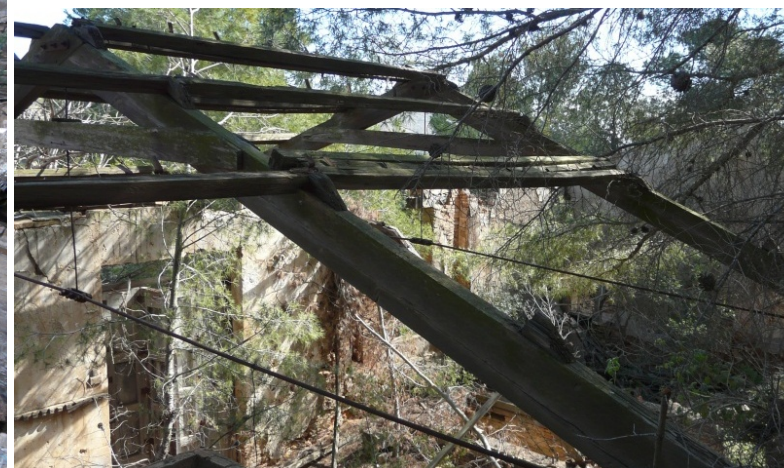
10. Detalle de las cerchas de madera de la techumbre de la casa de máquinas de la mina Consuelo II.

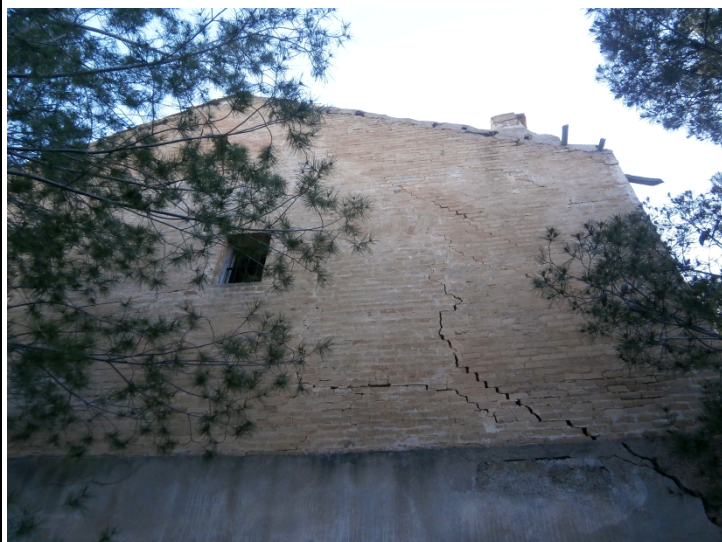
Al oeste del pozo maestro encontramos una gran edificación de planta rectangular y dos alturas que también presenta un daño estructural grave con numerosas grietas y desprendimientos. Está realizada en mampostería y ladrillo macizo la planta inferior y completamente en ladrillo macizo la planta superior. La planta inferior tiene una gran puerta en su lado norte, lo que hace pensar que podría tratarse de un garaje o taller, y la planta alta está dividida en diferentes estancias y podría tener una función administrativa (oficinas) o incluso un almacén. Como hemos indicado estructuralmente presenta un estado muy deficiente ya que el forjado de vigas intermedio entre las dos plantas ha colapsado en algunas zonas, siendo muy peligroso el circular por el piso superior por el riesgo de desplome del pavimento. Esta edificación presenta buena parte del tejado a dos aguas, cubierto con teja plana alicantina y las cerchas de madera originales, y en alguno de sus muros hay grafitis.

16. Estado actual del edificio de dos plantas usado como garaje y almacén-oficinas.

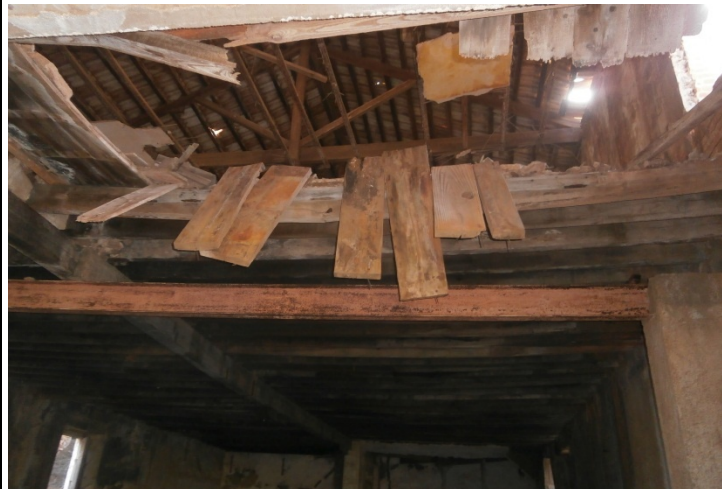
17. Forjado de vigas entre las dos plantas de la edificación que ha colapsado en algunas zonas.

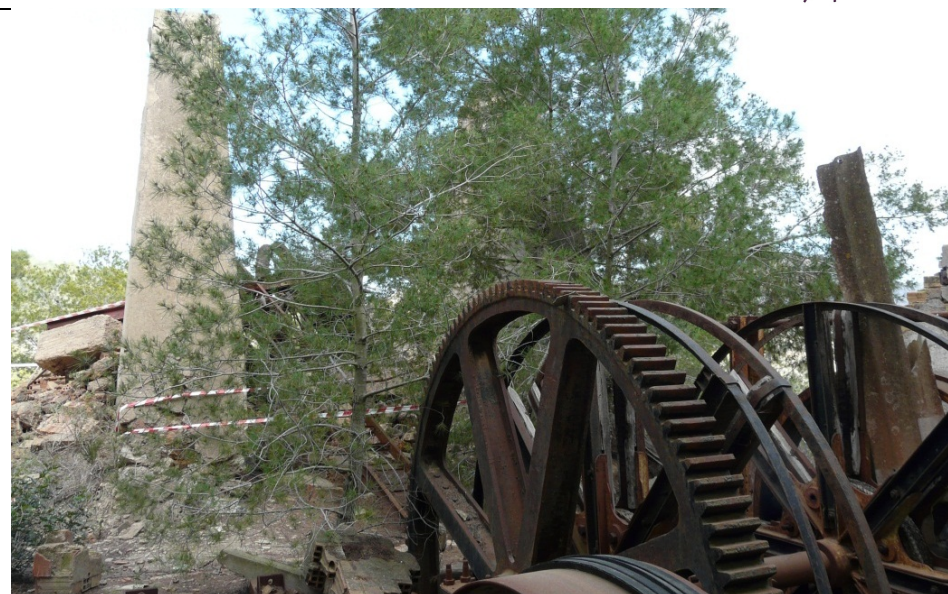
22. Maquinaria de tracción y castillete de la mina Secretaria

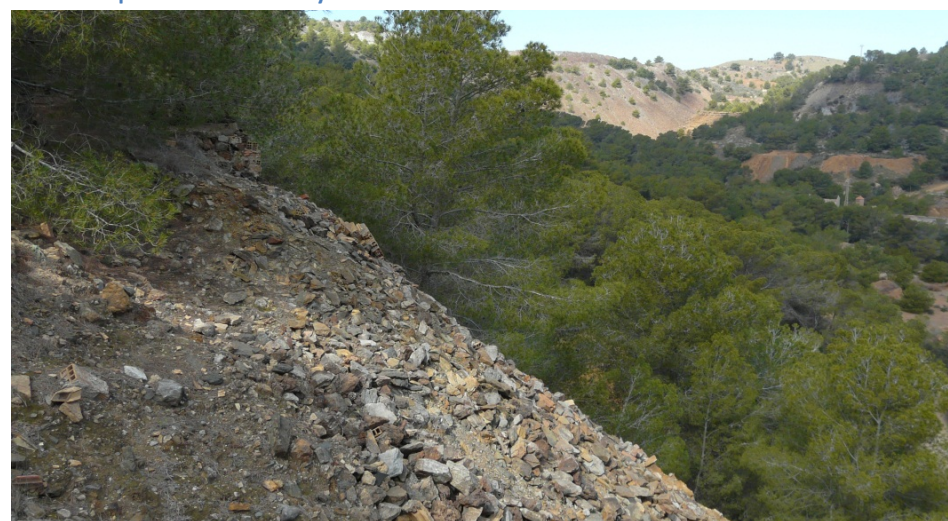
23. Escombrera con restos de elementos constructivos de la mina Secretaria.

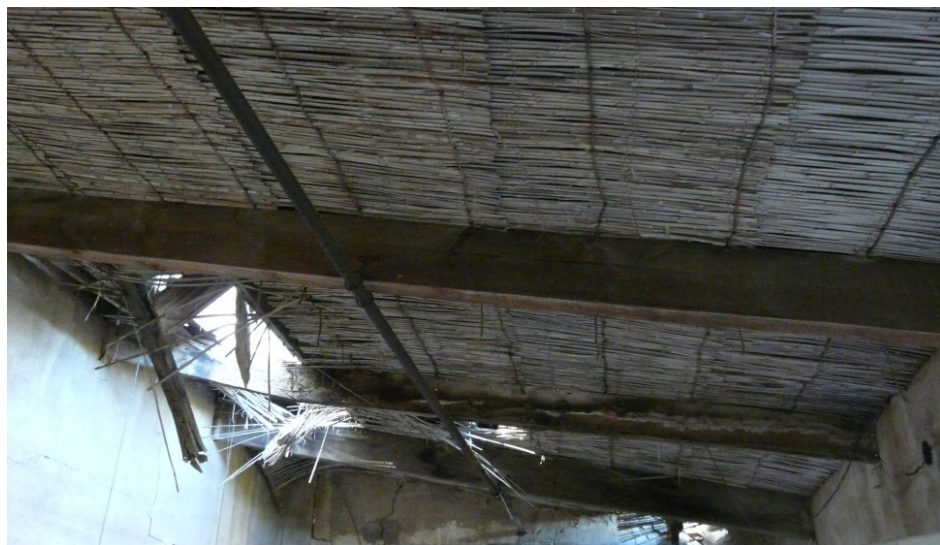
8. Detalle de la techumbre del vestuario y sala de duchas de la mina Secretaria.

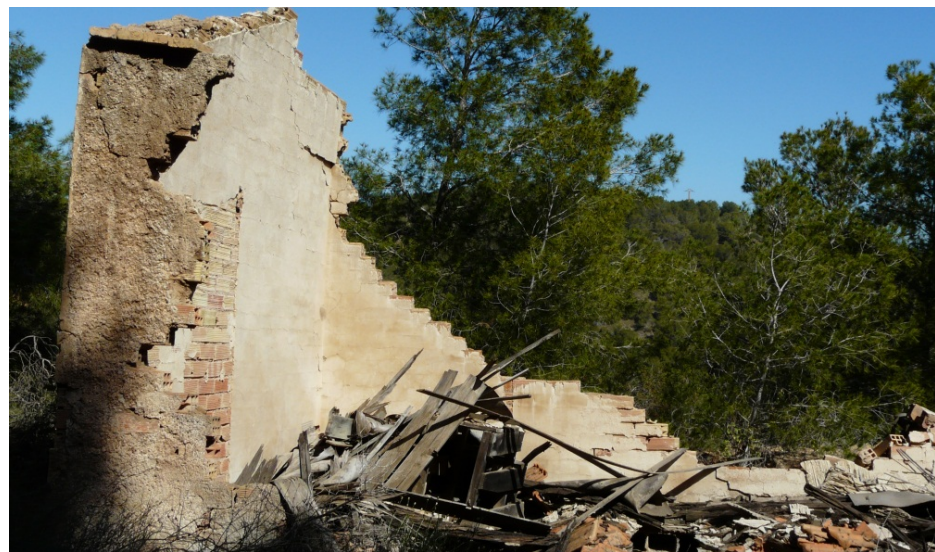
| <p>Los hundimientos de las galerías subterráneas de la terraza inferior han producido un desplazamiento general hacia el este del terreno donde se encuentra la mina, lo que ha provocado multitud de grietas en dirección norte-sur en todas las construcciones. En algunas de ellas con gran riesgo de colapso general de la edificación completa. Necesaria una urgente intervención.</p> | | |

9. Estado actual de la edificación, actualmente en ruinas, que está situada al norte del complejo.

| Acotar el área inestable con valla metálica y señalar el peligro de hundimiento del terreno. | | |

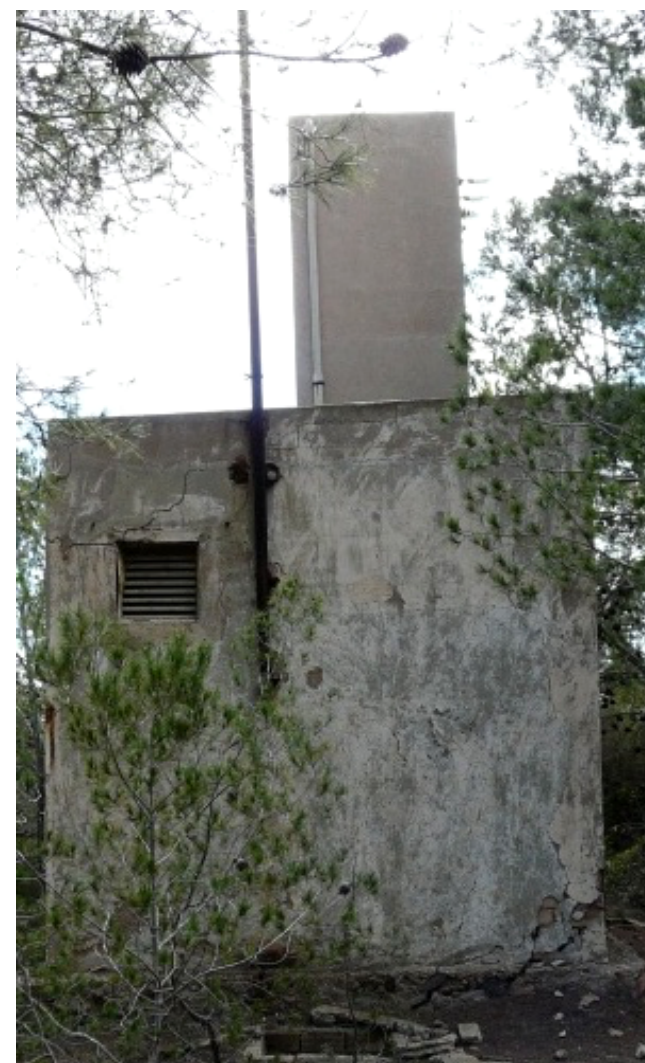
17. Vista general del estado actual del centro de transformación de electricidad de las instalaciones minero-metalúrgicas de la mina Secretaria.

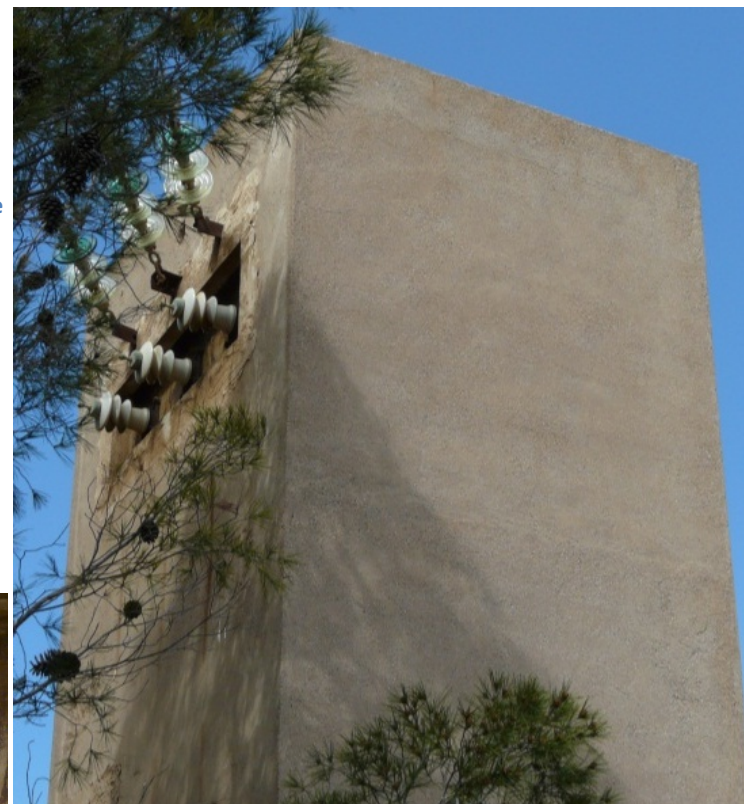
20 y 21. Estado actual del interior del centro de transformación de electricidad de las instalaciones minero-metalúrgicas de la mina Secretaria.

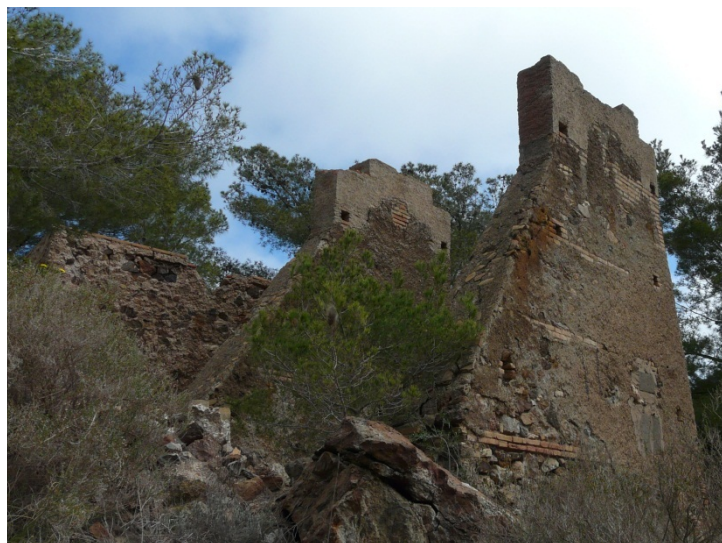
| <b>ESTADO DE CONSERVACIÓN:</b> Valoración REGULAR, daño no estructural<br>No presenta daño estructural en sus muros pero está bastante deteriorado por el expolio que ha sufrido. | | |

4. Estado actual del castillete de obra de la mina San Dionisio.

| No presenta daño estructural, por lo que necesita limpieza y consolidación básica para evitar riesgos.<br>El resto de las edificaciones necesitan ser limpiadas y consolidadas para evitar riesgos. Señalizar peligro por instalaciones mineras abandonadas. | | |

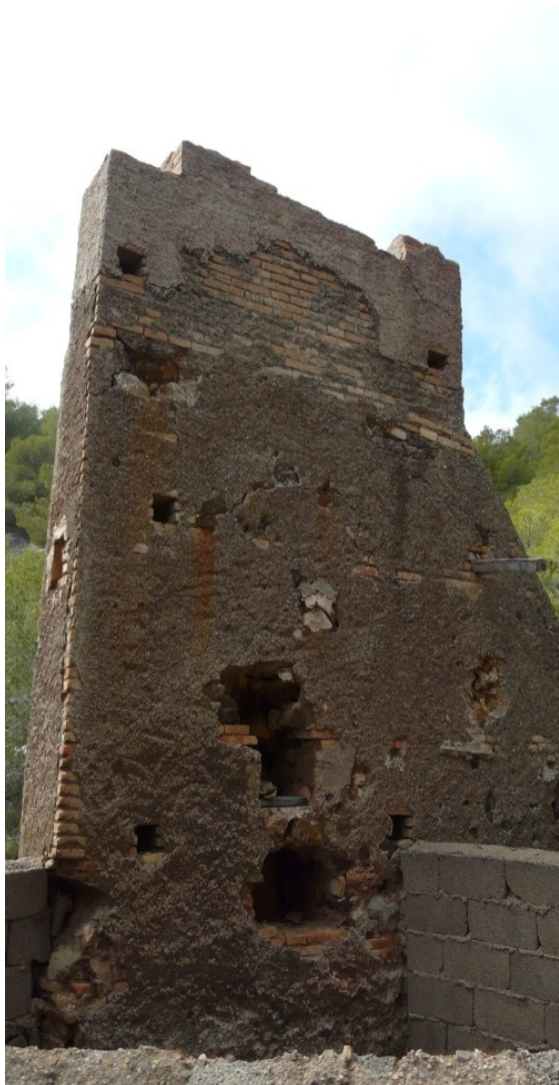
5 y 6. Detalle de los muros norte y sur del castillete de la mina San Dionisio.

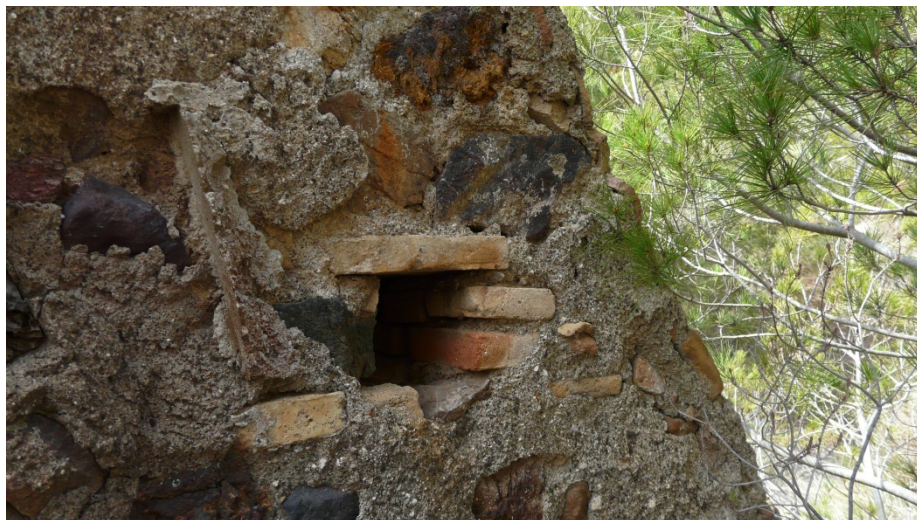
8. Detalle del muro del castillete.

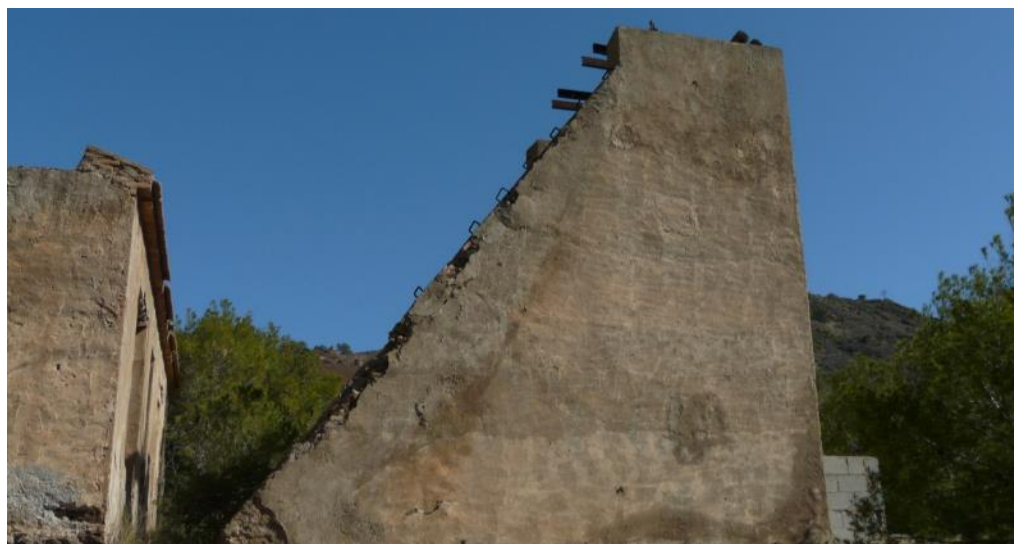
7. Muro sur del castillete con restos de escala metálica.

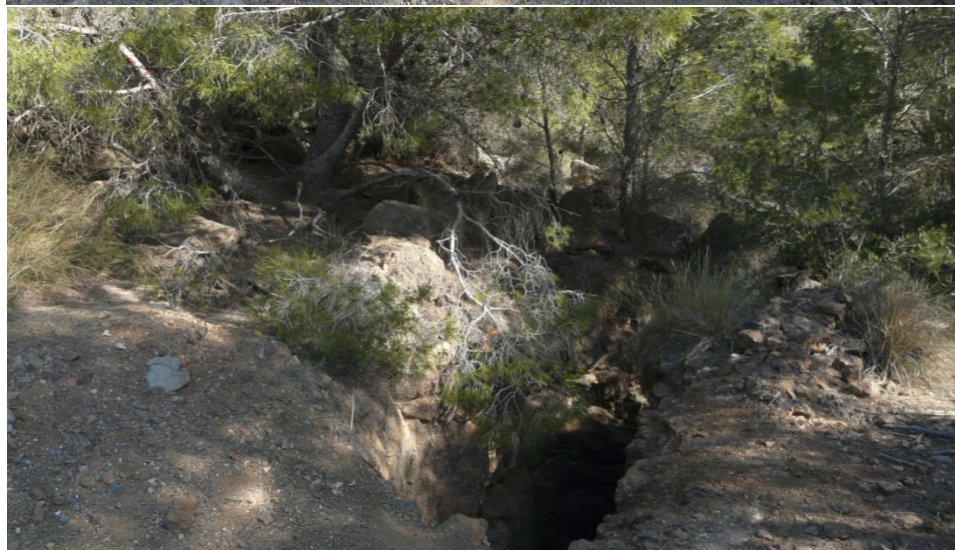
| <b>ESTADO DE CONSERVACIÓN:</b> Valoración REGULAR, daño no estructural<br>Aparentemente el acceso a las labores subterráneas por medio de esta galería rampa se encuentra en buen estado, pero es muy posible que el interior de esta galería presente zonas con riesgo de desprendimientos debido a que desde hace muchos años no se han realizado tareas de mantenimiento. | | |

2, 3 y 4. Estado actual del minado rampa de acceso a la mina Teresita.

| Protección de la boca de acceso para evitar riesgo de caída. Se recomienda una limpieza y consolidación básica para mantener en buen estado la instalación minera. Señalización de peligro por minado. | | |

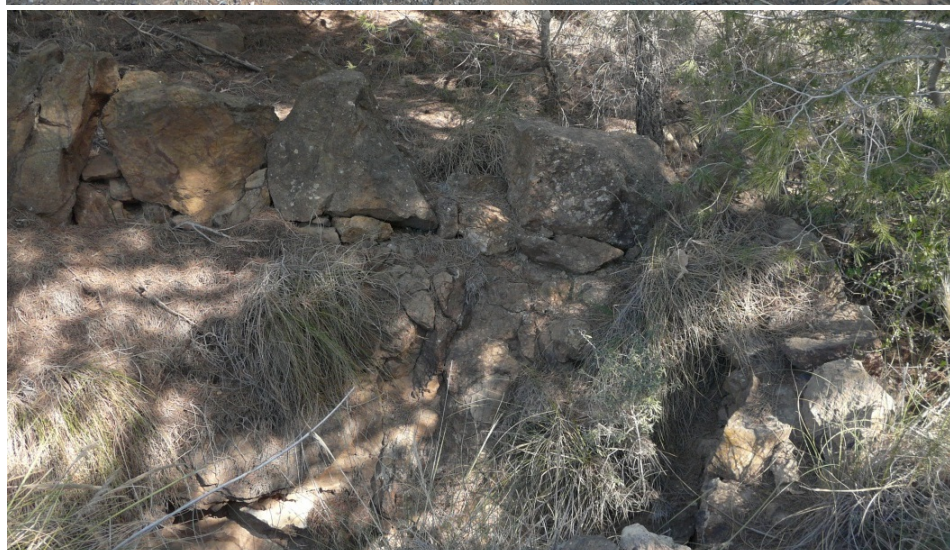
5. Estado actual del murete construido a piedra seca para proteger la boca de la galería en rampa de acceso a las labores subterráneas de la mina Teresita.

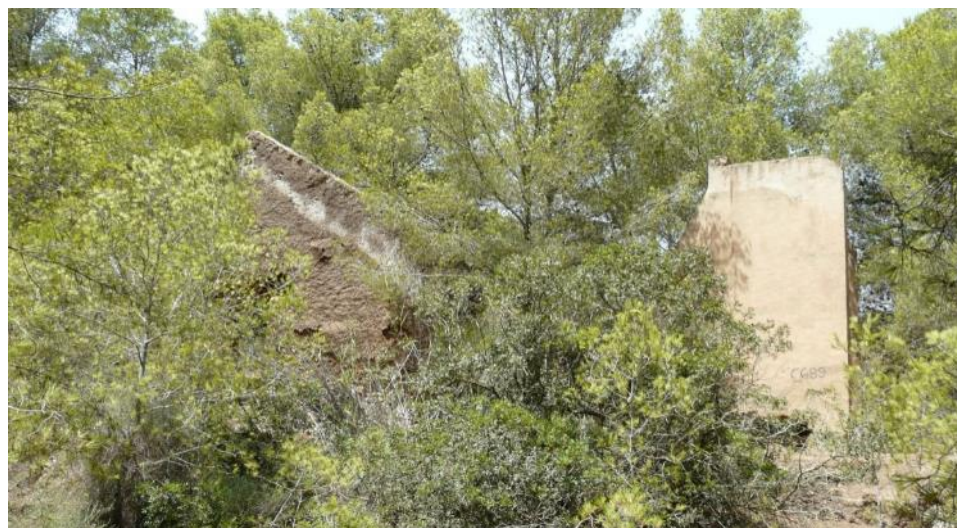
Castillete de mampostería sin poleas ni travesaños, pero con los muros de obra en relativo buen estado de conservación. No parece presentar daño estructural.

La casa de máquinas presenta mucho peor estado de conservación con parte de sus muros perimetrales desplomados, siendo su estado deficiente con daño estructural y el edificio del taller se conserva en relativo buen estado, aunque sin cubrición ni viguería.

4. Estado actual del castillete y casa de máquinas de la mina Candelaria.

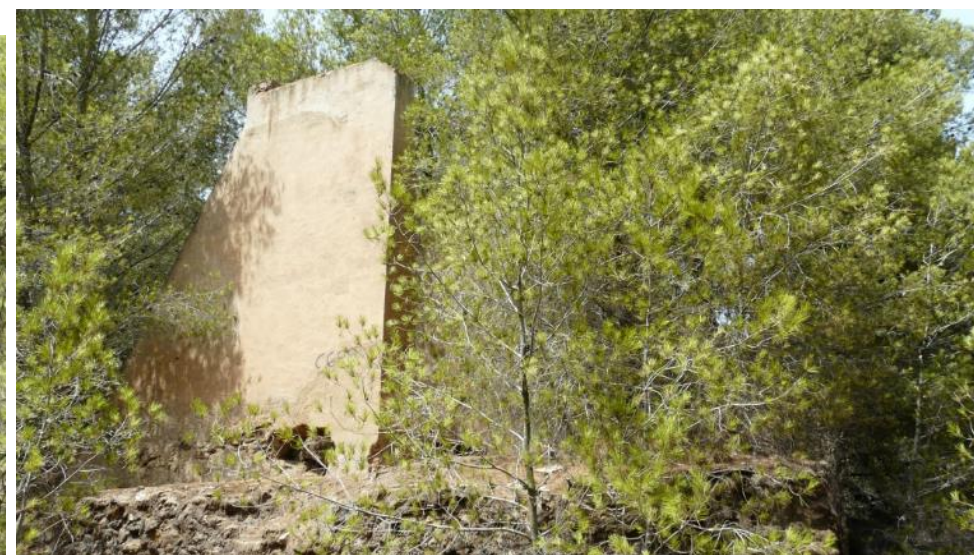
5. Estado actual del castillete de obra de la mina Candelaria.

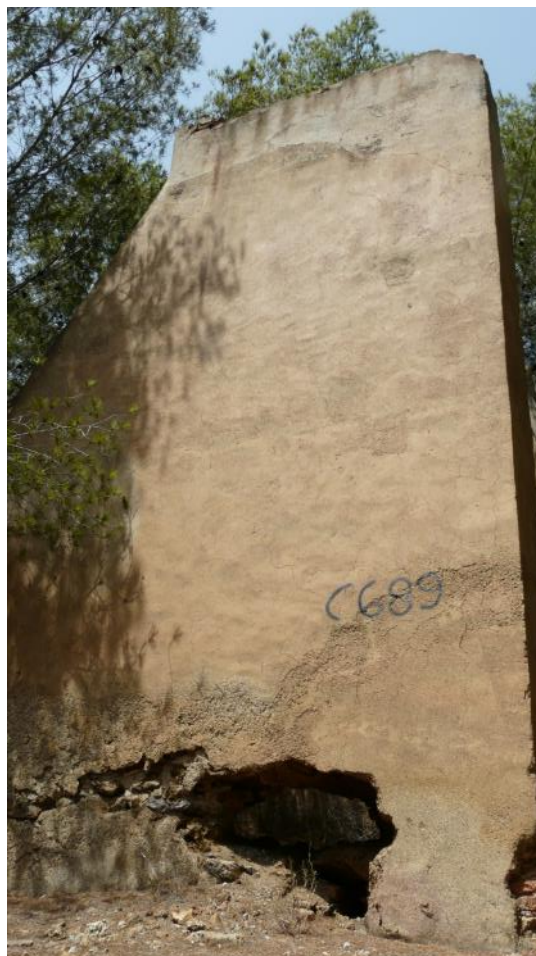
12. Muro oriental del castillete en el que se observa el gran agujero probablemente originado por el expolio de elementos metálicos o de madera (vigas).

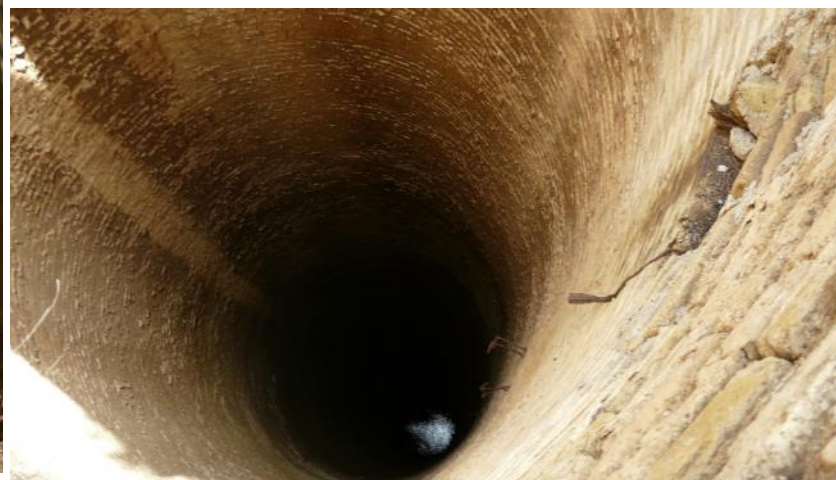
13 y 14. Exterior e interior del pozo maestro de la mina Candelaria.

| Se recomienda un desbroce de la exuberante vegetación de la zona que puede dañar las estructuras y una limpieza y consolidación básica para minimizar riesgos y evitar la desaparición de la instalación.<br>Construcción del brocal del pozo que carece de él para evitar el peligro de caída a su interior. Señalización adecuada como BIC y de riesgo por instalaciones mineras abandonadas. | | | |

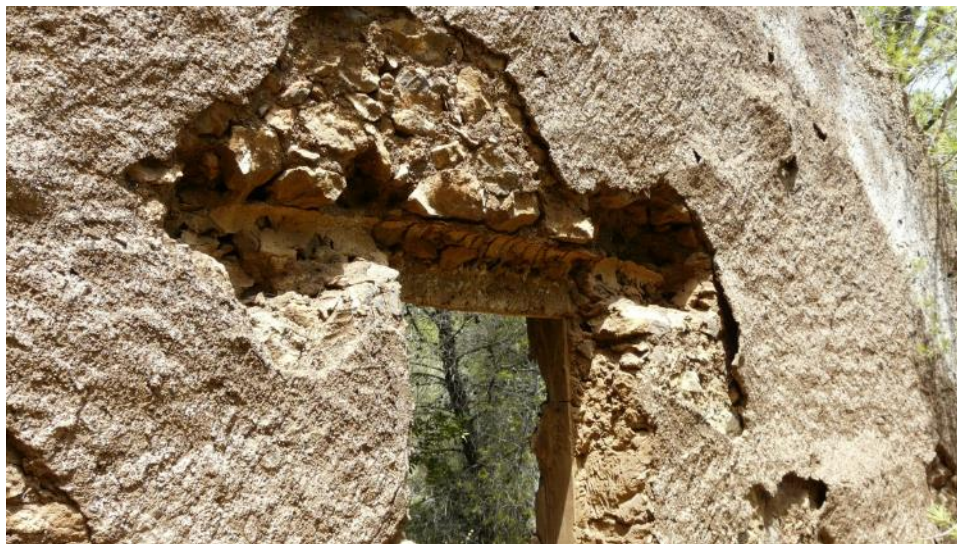
19. Detalle de vano de una de las paredes de la casa de máquinas con el dintel de madera expoliado.

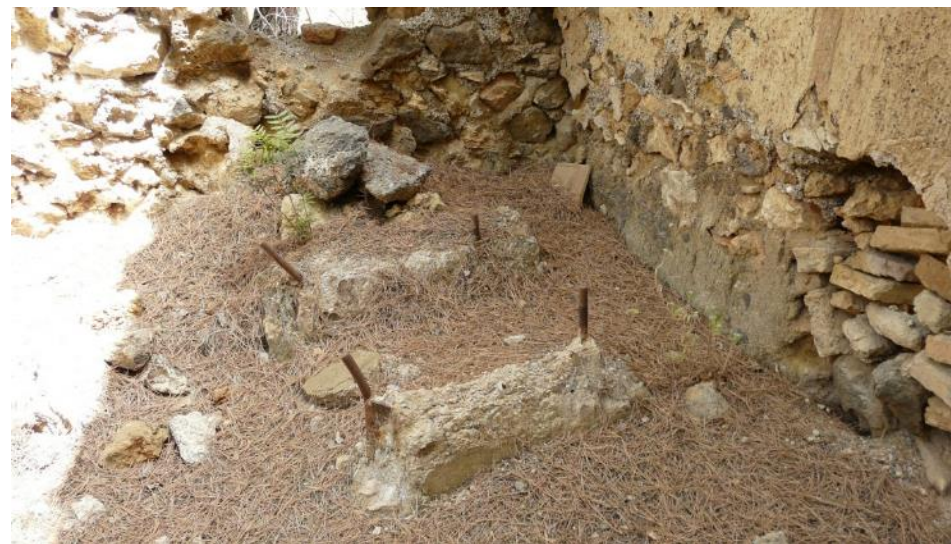
20. Basamento con pernos metálicos para maquinaria en el interior de la casa de máquinas de la mina Candelaria.

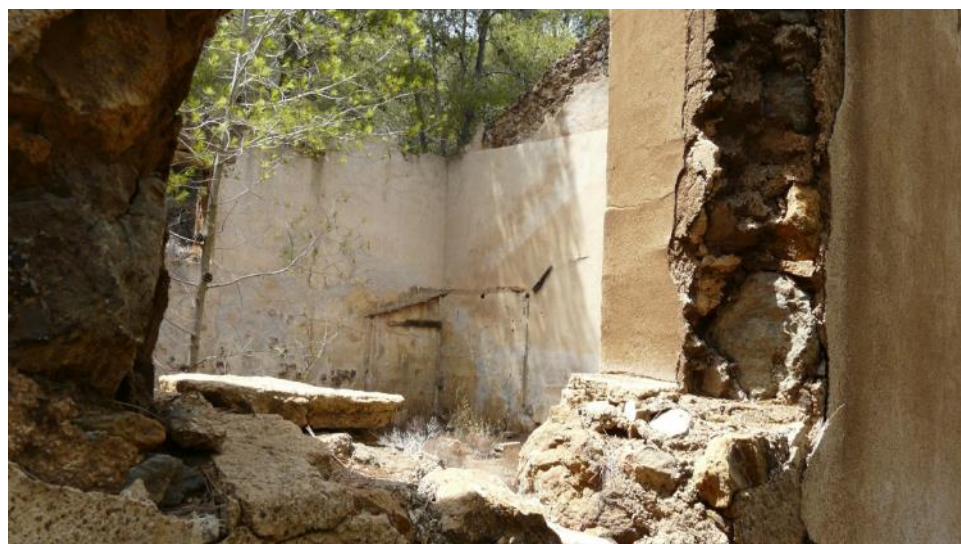
27, 28 y 29. Estado actual del interior de la edificación localizada al este del pozo maestro y que podría corresponder a un taller o garaje.

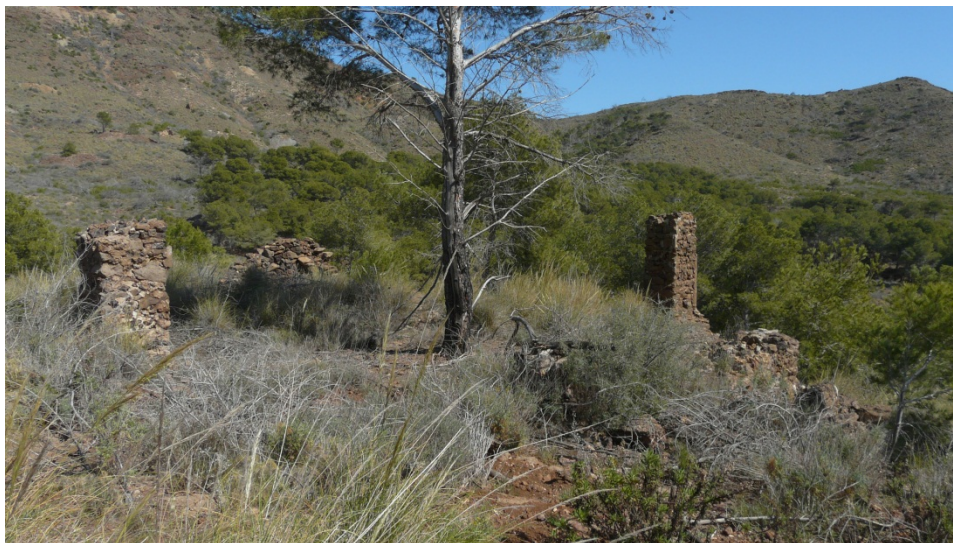
2. Estado actual de las instalaciones minero-metalúrgicas de la mina Siete Dolores I.

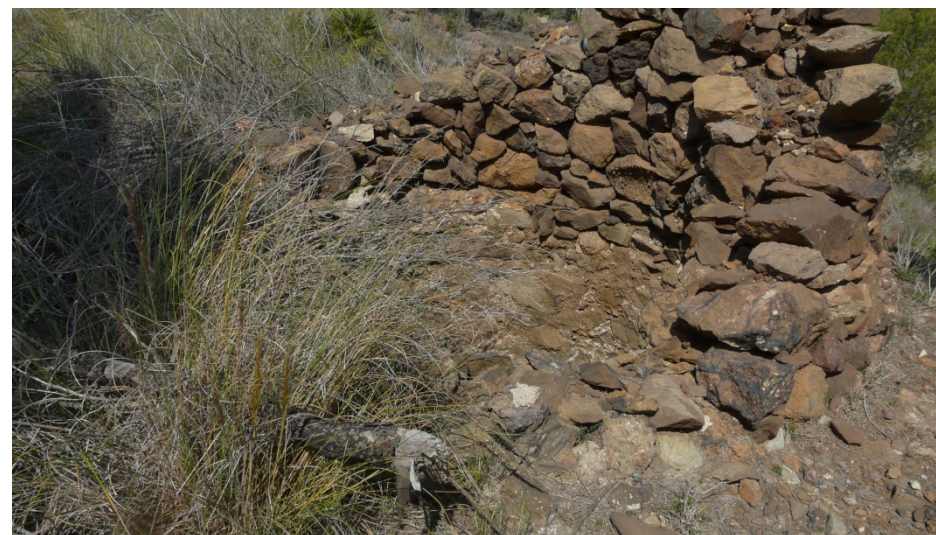
| Sobre una superficie aterrazada se conservan dos pivotes o pilares de mampostería de sección cuadrada correspondientes a un antiguo malacate ya desaparecido. Pozo circular con brocal deteriorado (y por tanto con riesgo de caída a su interior) realizado a piedra seca sin numeración. Cerca del pozo hallamos una edificación en estado ruinoso construida en mampostería y argamasa. No posee techumbre ni viguería. Es posible que la cubierta fuera a un agua por los restos de muros que se aprecian. Los muros de carga se encuentran en mal estado, con dudosa estabilidad. En su interior conserva un muro divisorio de baja altura y un posible comedero, para uso como establo o almacén. Se observa una galería-rampa de acceso a minado en las proximidades. Al Norte encontramos otro pozo (C-1394) con pivotes para malacate, es de sección circular y posee brocal de bloques de hormigón, su forro interior está construido en mampostería. Se localiza sobre una plataforma artificial de nivelación construida con muros de mampostería que serviría también para facilitar el transporte del mineral hacia una cota inferior. | | | |

3. Estado actual del exterior del pozo maestro y los pivotes de un antiguo malacate de las instalaciones minero-metalúrgicas de la mina Siete Dolores I.

| Se recomienda una limpieza y consolidación básica para minimizar riesgos y evitar la desaparición de la instalación. Construcción del brocal a piedra seca y semicaído del pozo. | | | |

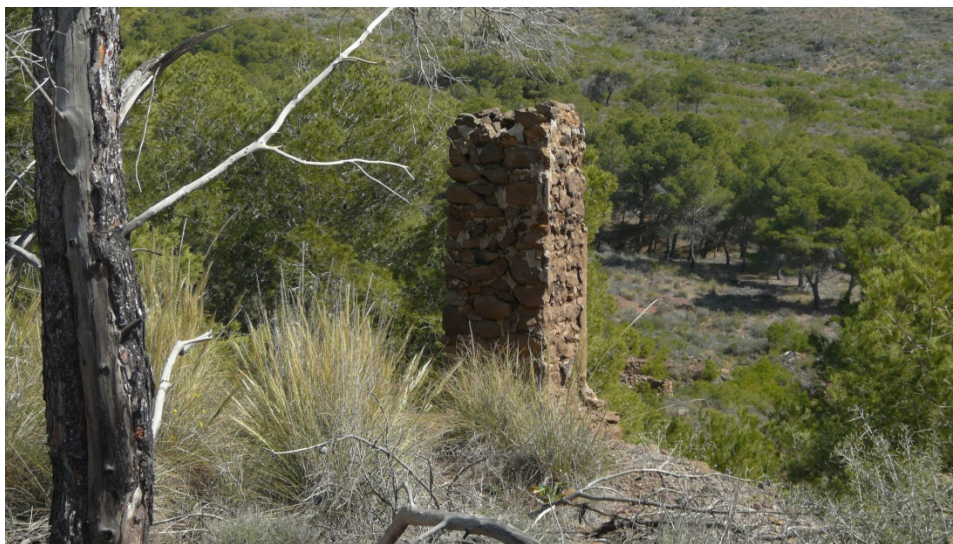
4. Detalle de pivote de las instalaciones minero-metalúrgicas de la mina Siete Dolores I.

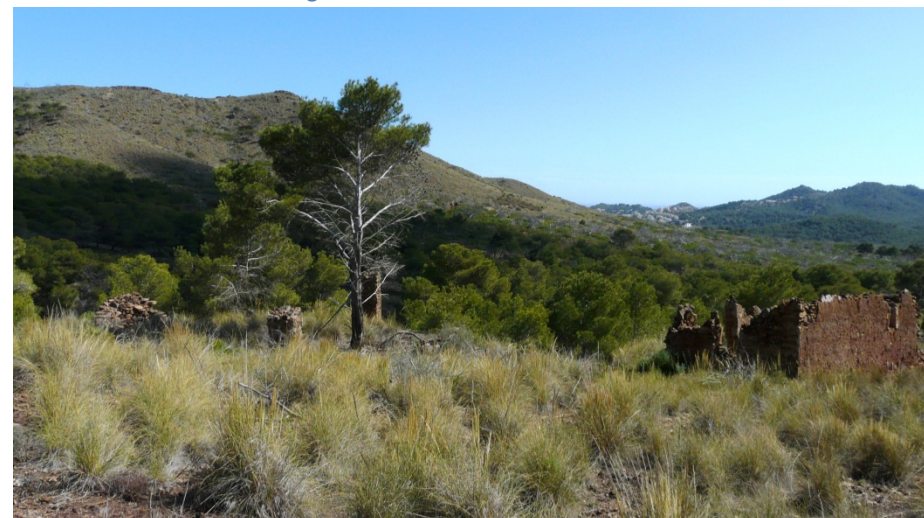
5. Vista general del estado actual de la construcción cercana al pozo maestro posiblemente utilizada como establo.

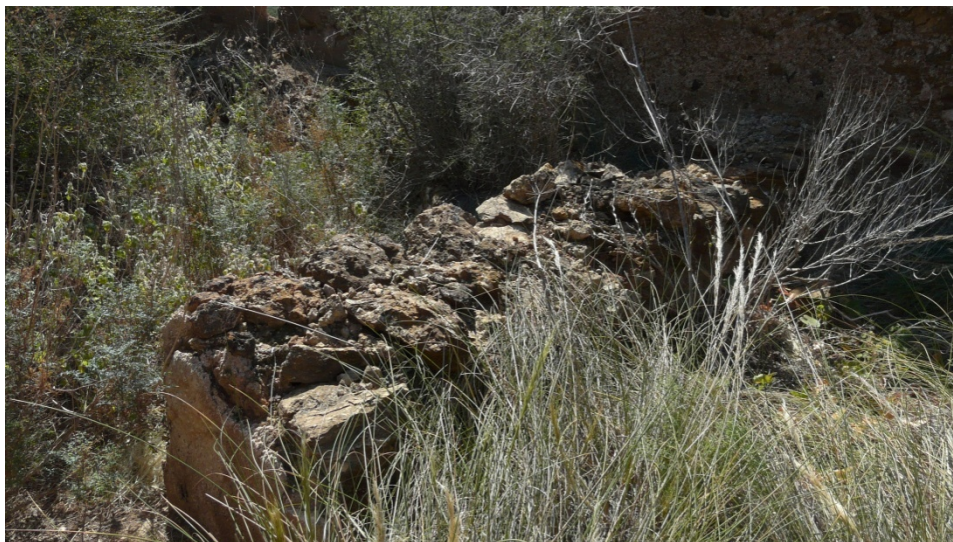
10. Detalle del muro bajo que divide el establo de la mina Siete Dolores I.

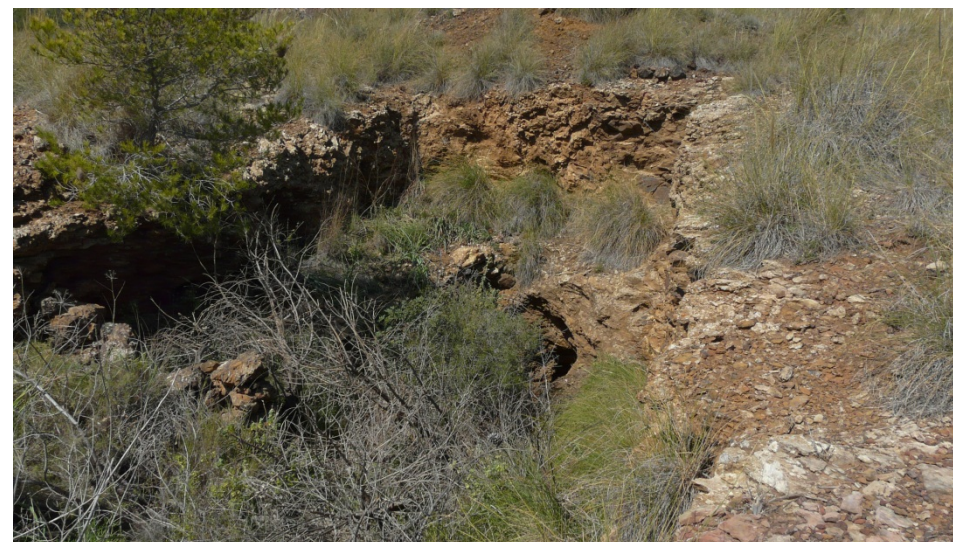
11. Estado actual de la entrada de la galería-rampa de acceso al minado de las instalaciones minero-metalúrgicas de la mina Siete Dolores I.

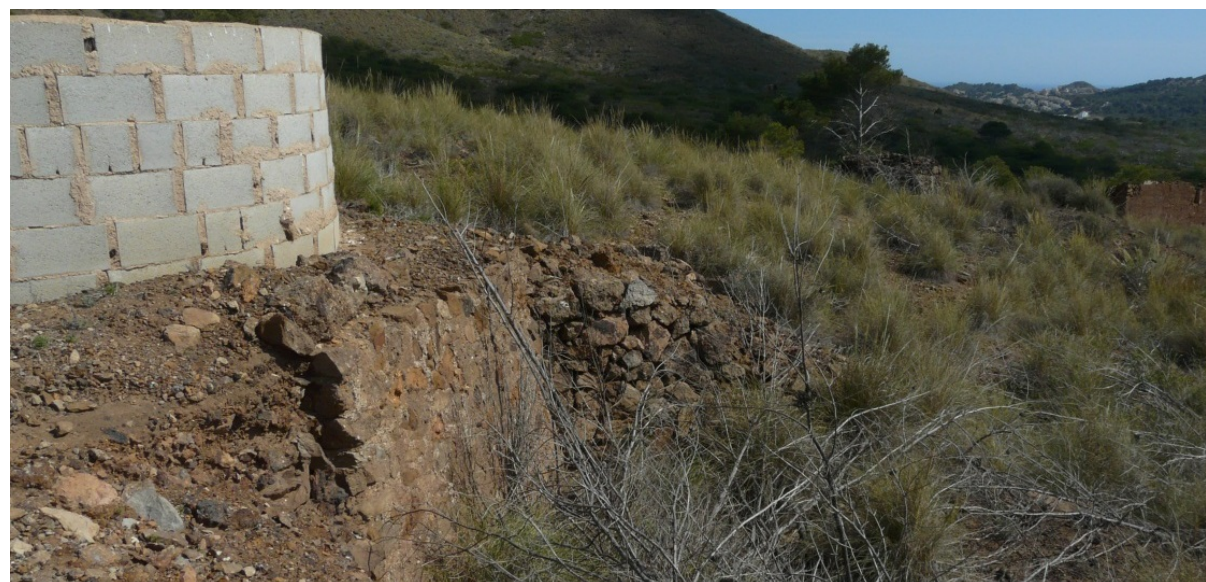
16. Plataforma de nivelación artificial con muros de mampostería en la que se ubica el pozo C-1394 en las instalaciones minero-metalúrgicas de la mina Siete Dolores I.

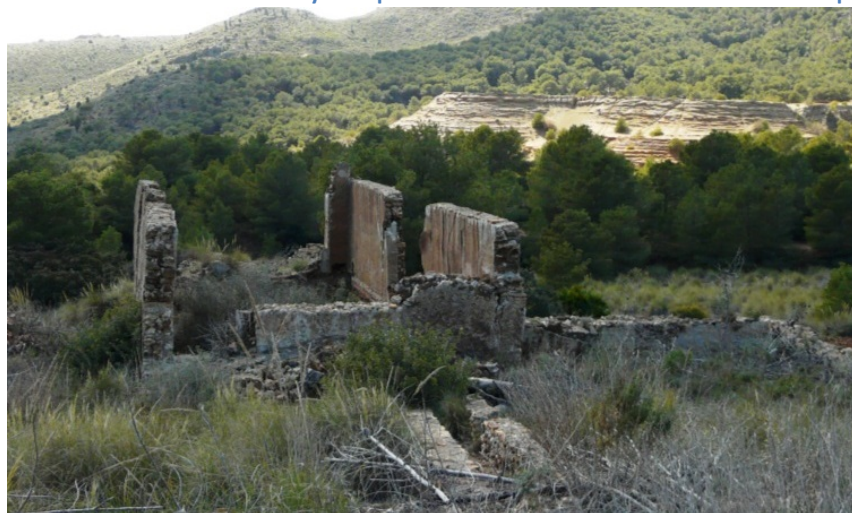
14. Vista general del estado actual de la casa de máquinas y la galería de humos de las instalaciones minero-metalúrgicas de la mina Siete Dolores II.

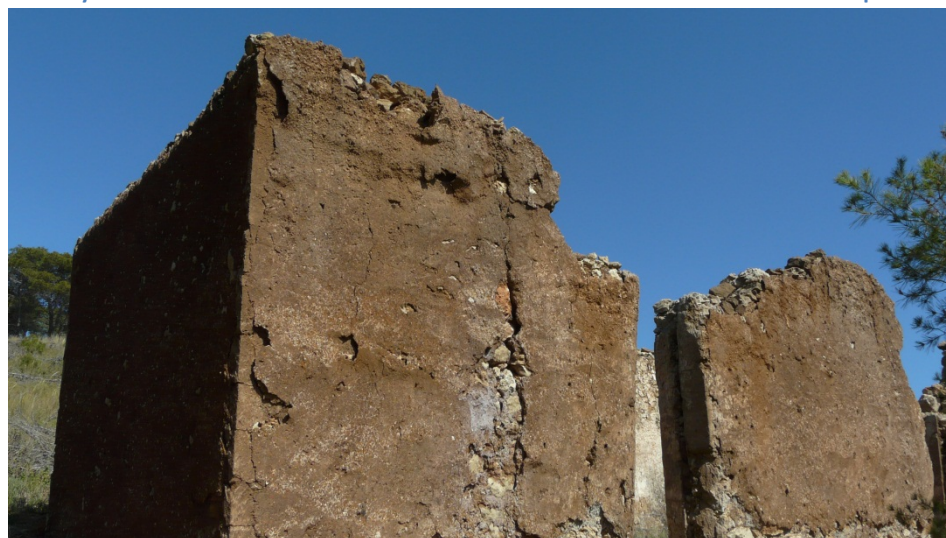
24. Detalle de uno de los muros de la posible vivienda con el dintel del vano expoliado.

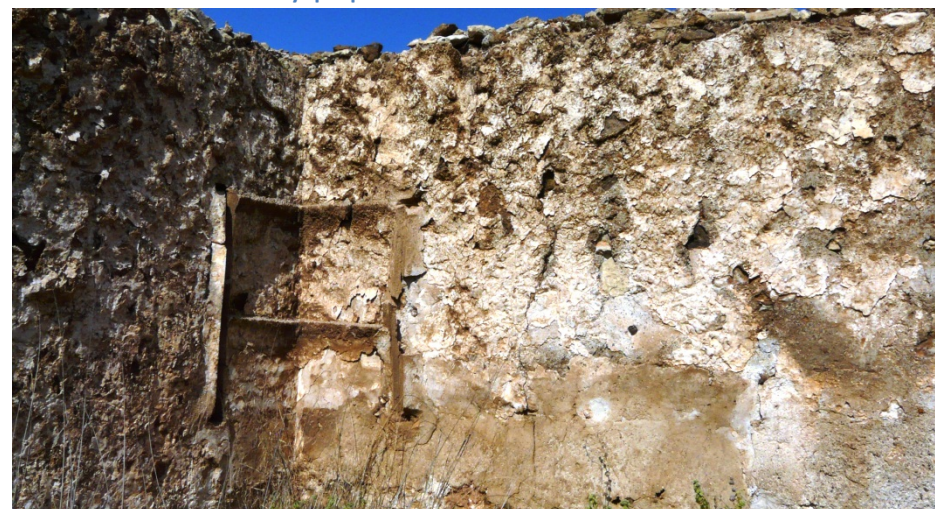
25. Estado actual del interior de la vivienda de las instalaciones minero-metalúrgicas de la mina Siete Dolores II.

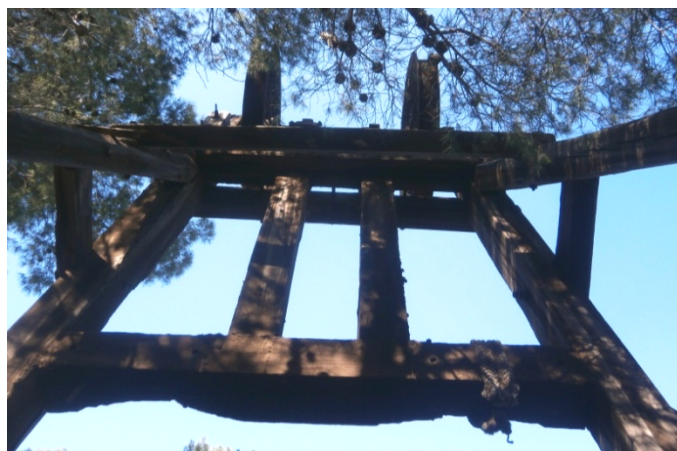
10. Estado actual de las maderas de la parte superior del castillete.

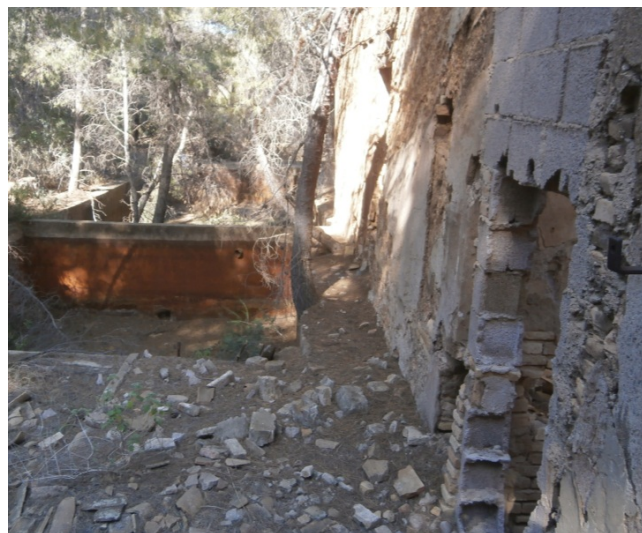
19. Detalle de uno de los muros de la casa de máquinas con una de las puertas de acceso tapiadas con bloques de hormigón que ha vuelto a ser abierta.

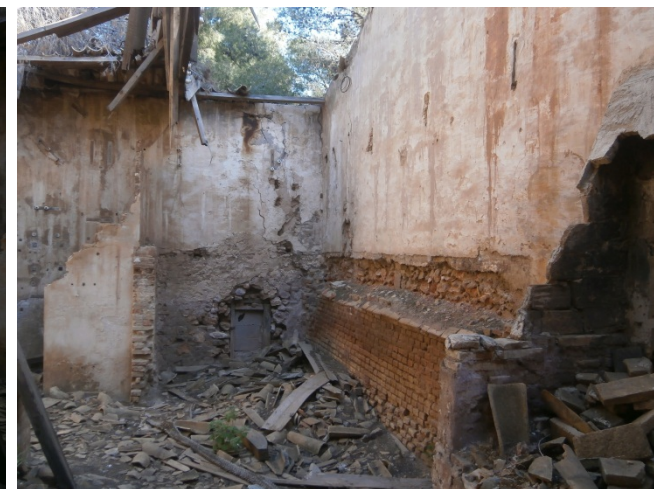
20 y 21. Estado actual del interior de la casa de máquinas de la mina Santo Tomás.

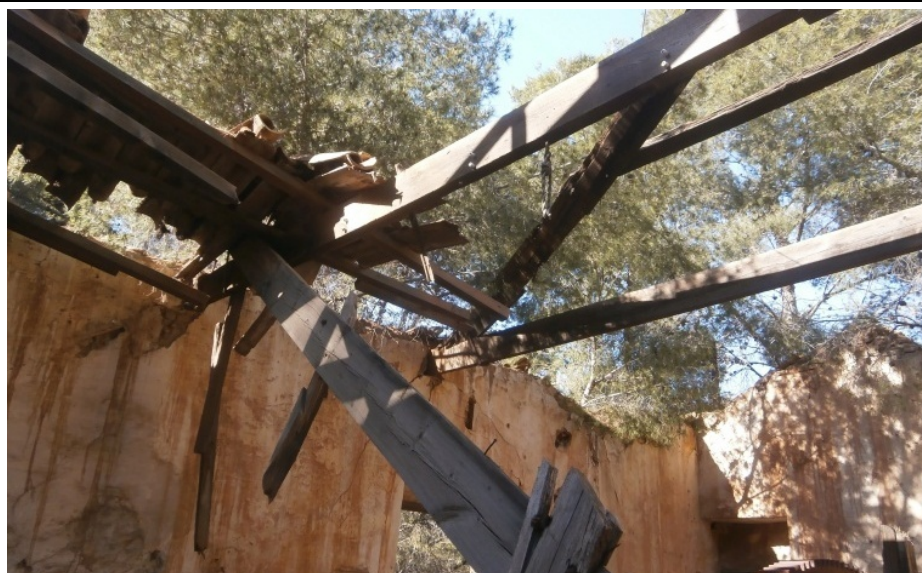
26. Estado actual del techo de la casa de máquinas con restos de cerchas y vigas de madera.
