# SECTOR VII: CABEZO DE PONCE, PEÑA DEL ÁGUILA Y MONTE DE LAS CENIZAS. TOMO II

## Índice de contenido Sector VII. Tomo II: Peña del Aguila, vertiente Norte.

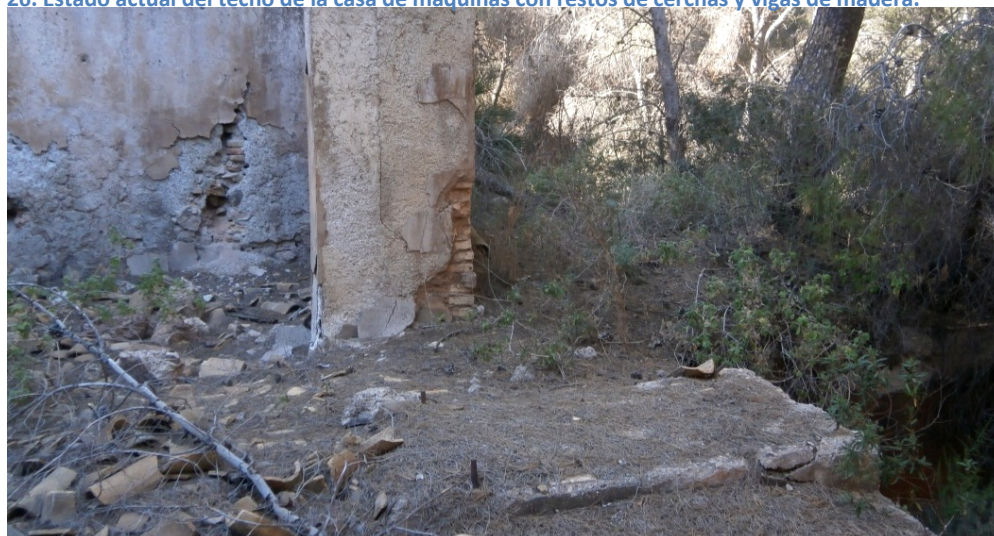
27. Estancia anexa a la casa de máquinas con cimentaciones y pernos metálicos de anclaje de maquinaria.

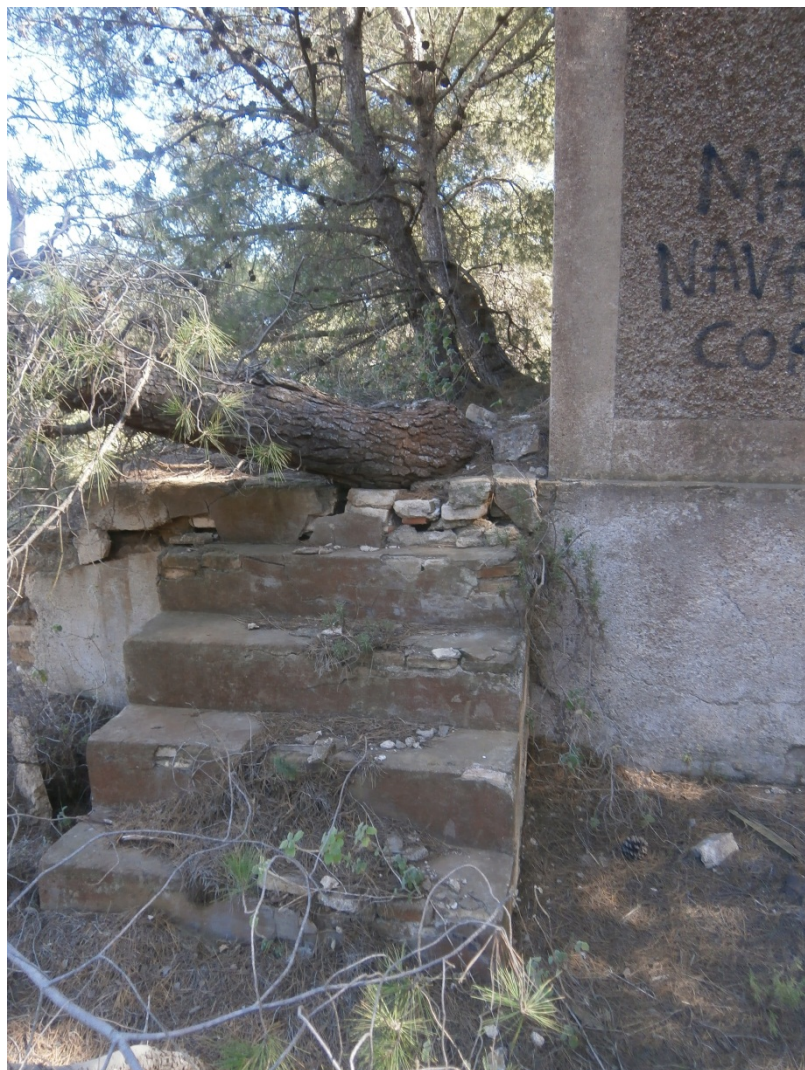
8. Estado actual de las escaleras de acceso al centro de transformación de electricidad de la mina Santo Tomás.

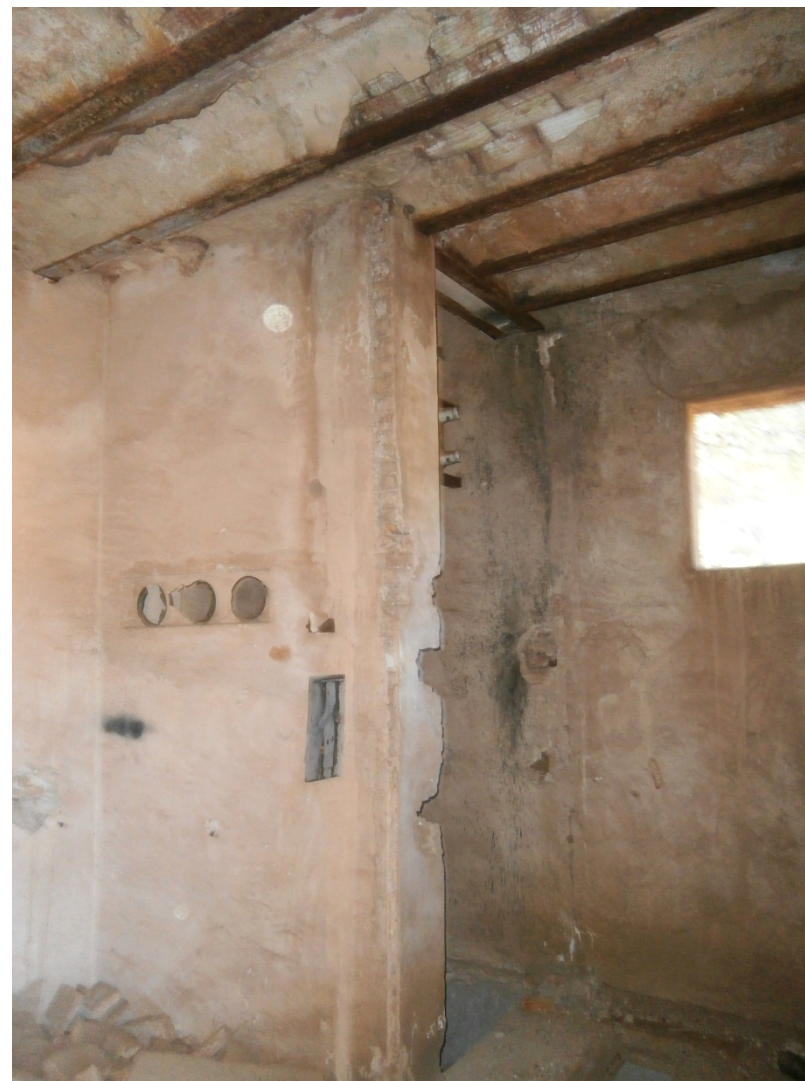
9. Estado actual del interior del centro de transformación de electricidad de la mina Santo Tomás.

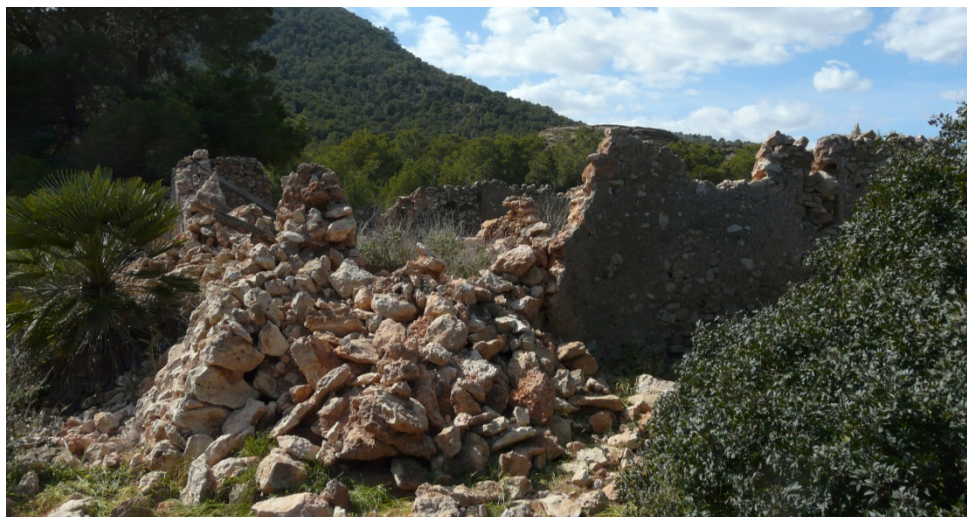
6. Estado actual de las instalaciones auxiliares de la mina La Cruz consistentes en un grupo de viviendas en ruinas.

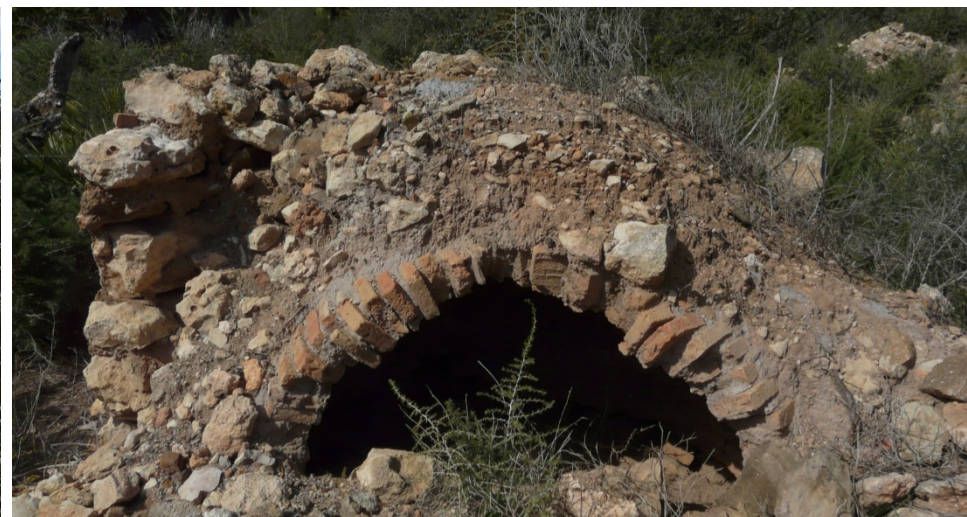
7. Restos de horno moruno de cúpula de media naranja existente en las instalaciones auxiliares de la mina La Cruz.

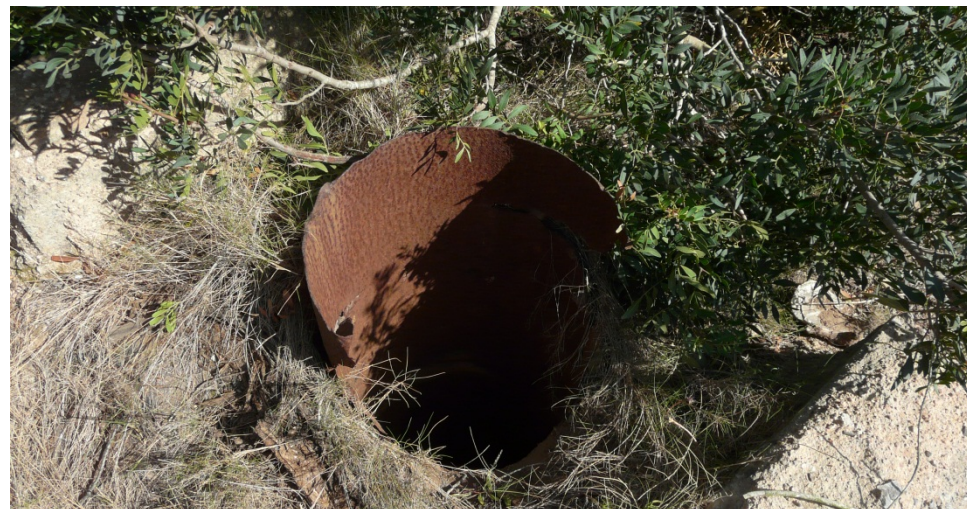
8. Estado actual del sondeo entubado de las instalaciones auxiliares de la mina La Cruz.

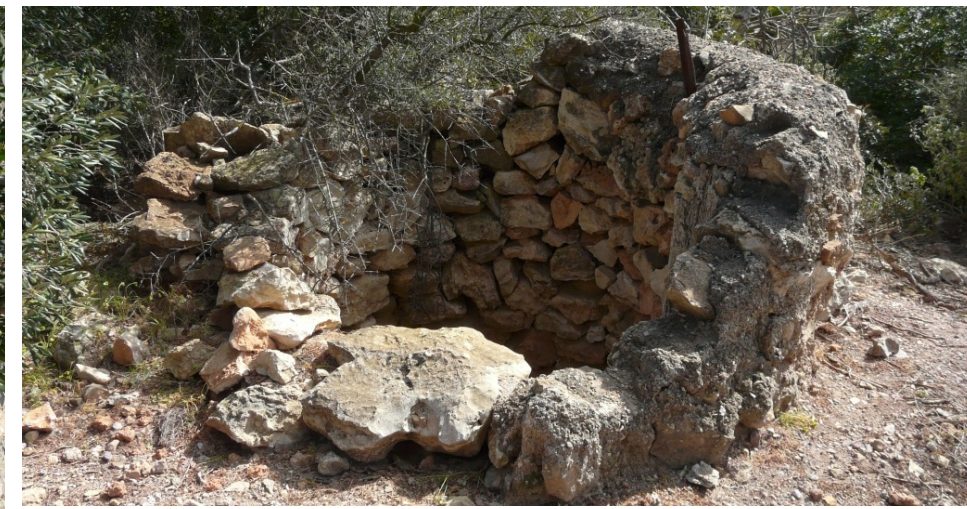
9. Pozo con el brocal semiderruido con grave peligro de caída en las instalaciones auxiliares de la mina La Cruz.

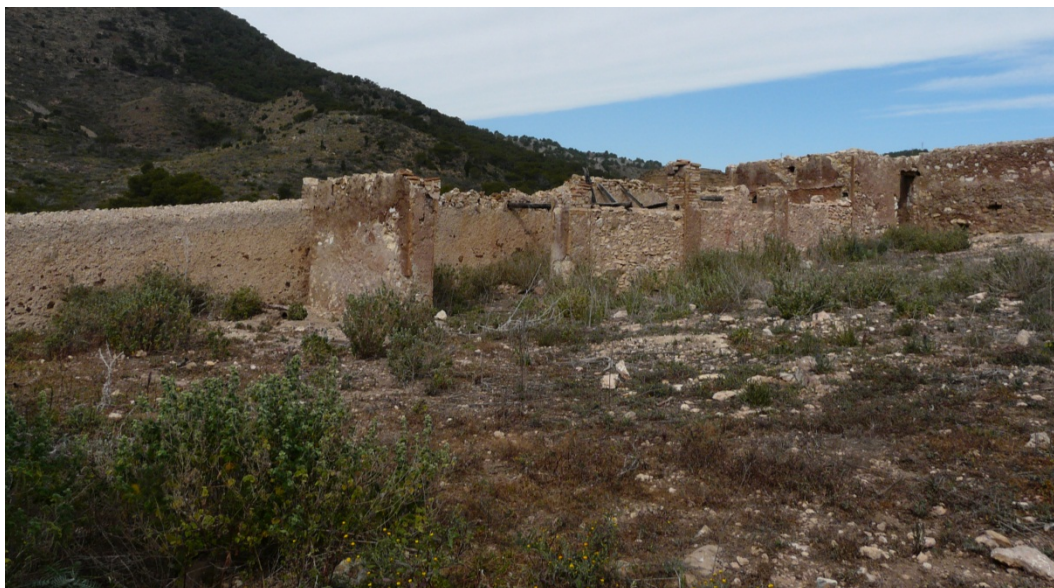
6. Vista general del estado actual de las dependencias localizadas en el interior de los patios del establo.

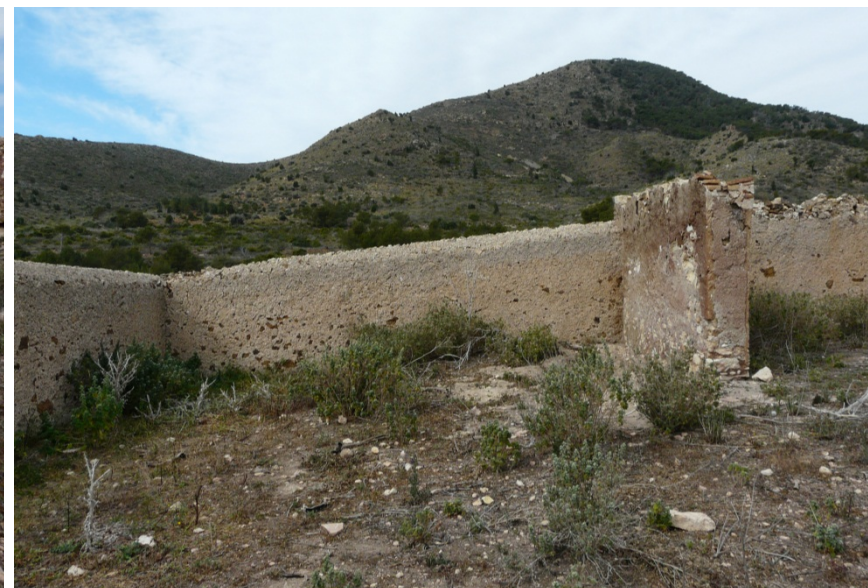
7. Detalle de muro de cerramiento del cercado del establo.

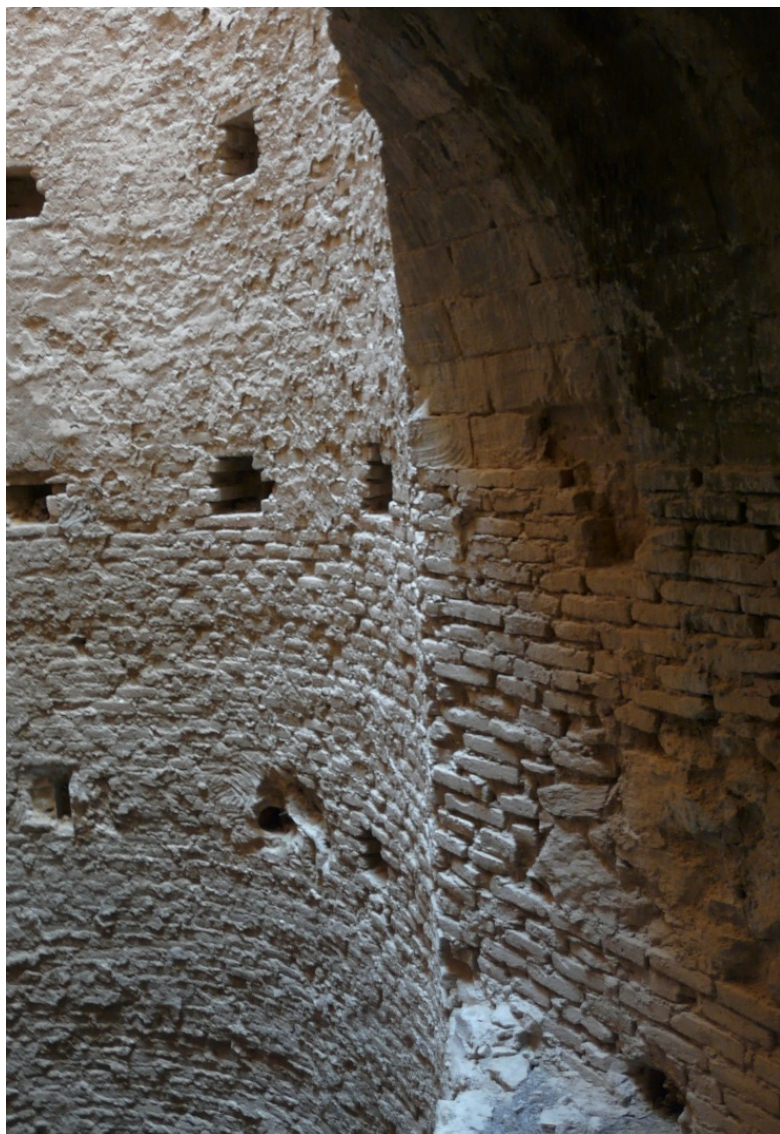
13 y 14. Zona de emboque de la galería con el pozo maestro en las instalaciones minero-metalúrgicas de la mina Genara.

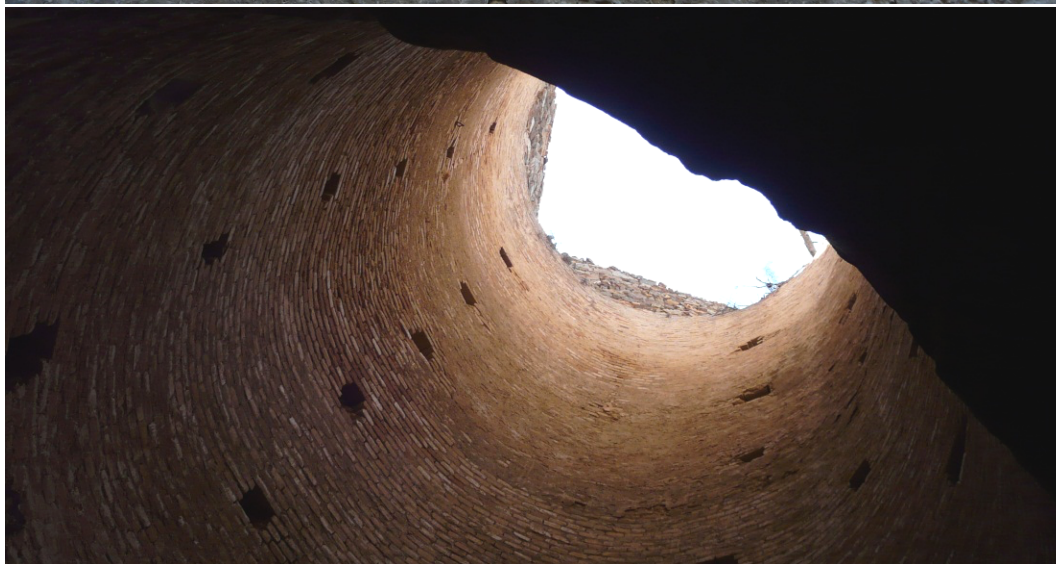
15. Pozo maestro de la mina Genara visto desde la galería horizontal de acceso.

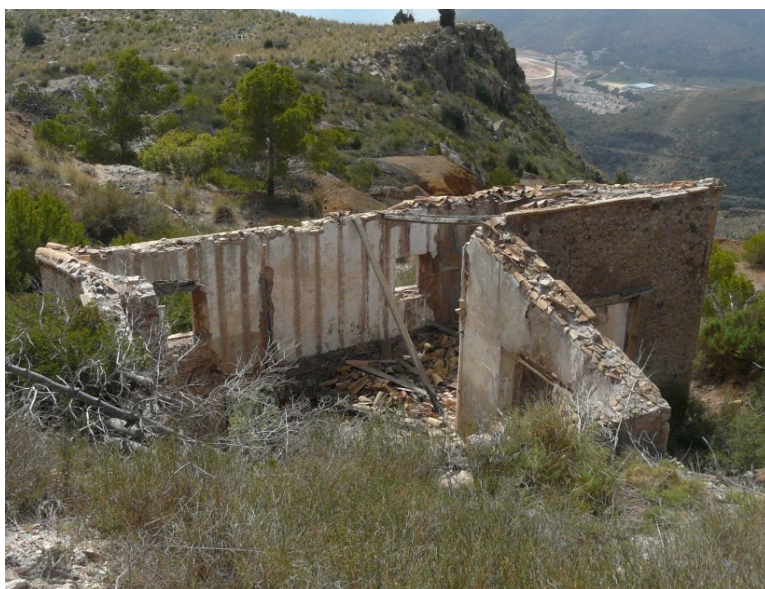
Del castillete sólo quedan restos de madera calcinada ya que ardió en el incendio de 2011. Estado deficiente de las instalaciones con daño estructural en muros de carga y forjados. Existen dos pozos de alto riesgo: C-688 sin brocal y C-1401 con un semibrocal muy precario.

19, 20 y 21. Estado actual del exterior del edificio de dos plantas de la mina Más Alerta.

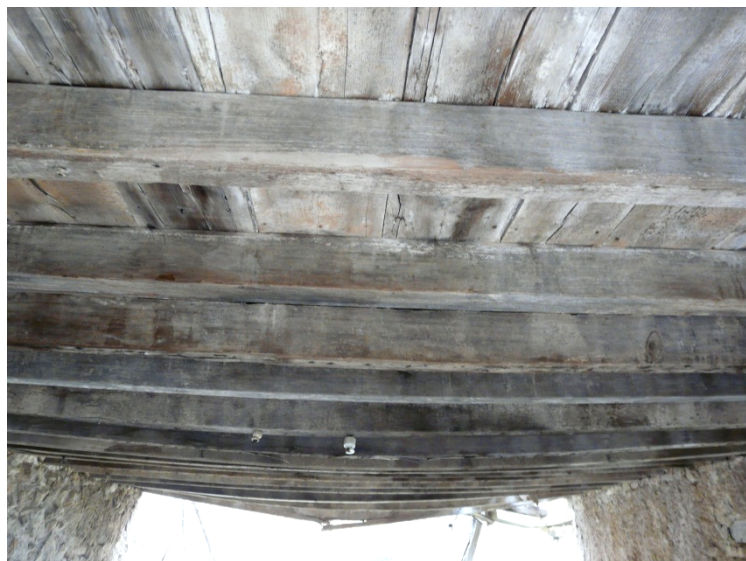
| NIVEL DE RIESGO: Valoración global | SEGURIDAD PARA LAS PERSONAS | SEGURIDAD DEL ELEMENTO |
|---|---|---|
| El nivel de riesgo para las personas es muy alto. | Existe un nivel muy alto de riesgo para las personas siendo los riesgos de mayor probabilidad los siguientes:<br>✓ Caída pozos sin brocal, a balsa y por taludes.<br>✓ Colapso forjado edificación de dos alturas.<br>✓ Accidentes por instalación abandonada tales como desprendimientos y caídas. | Existe un nivel alto de riesgo para el elemento siendo los riesgos de mayor probabilidad los siguientes:<br>✓ Colapso de muros en casa de máquinas y edificio auxiliar.<br>✓ Daño estructural en forjado y muros de carga.<br>✓ Hundimiento del forjado intermedio de edificio de dos alturas.<br>✓ Desprendimientos de ladrillo, teja y mampostería. |

24. Estado actual de la techumbre de la planta inferior al borde del colapso.

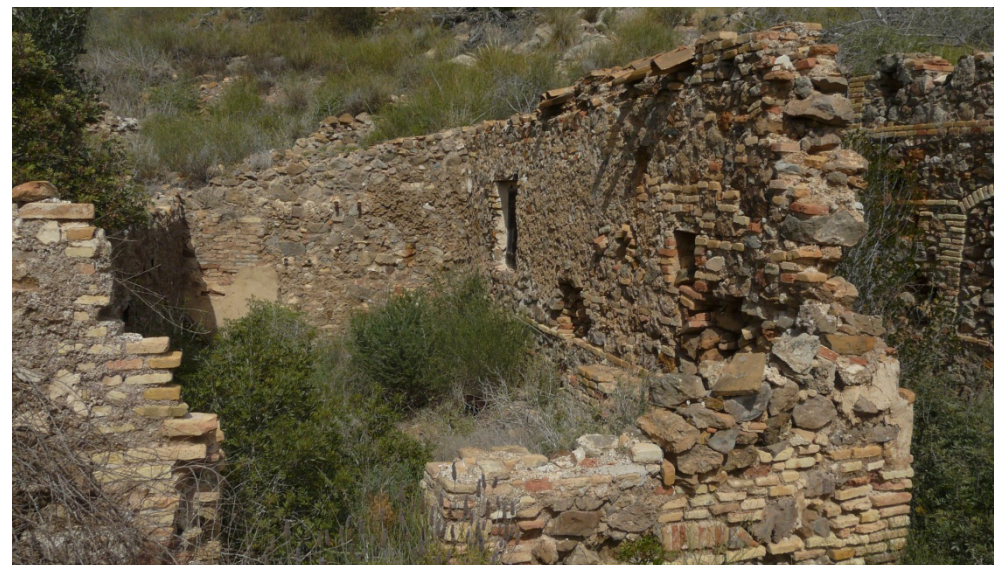
25. Otras edificaciones auxiliares en ruinas de la mina Más Alerta.

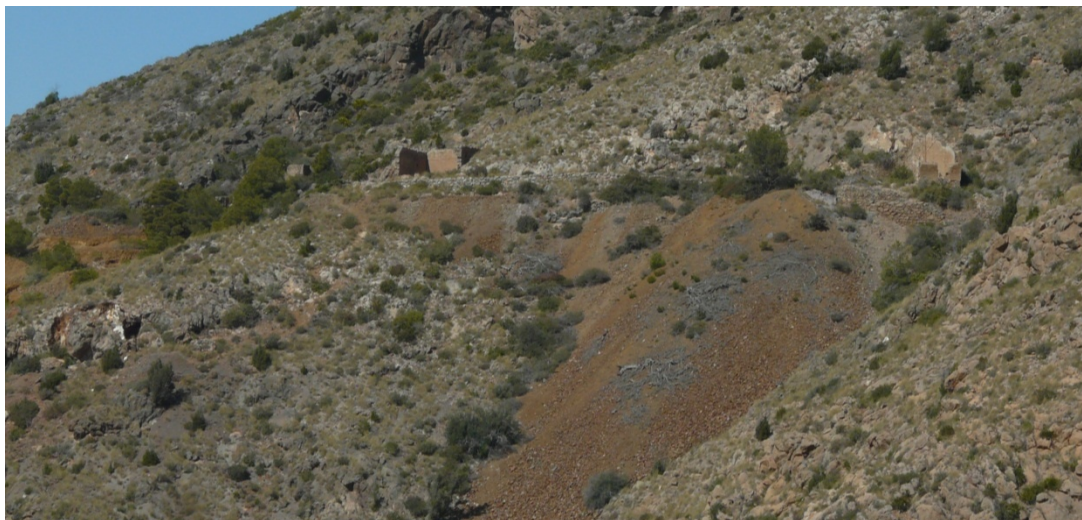
| <p><b>ESTADO DE CONSERVACIÓN: Valoración DEFICIENTE, daño estructural</b></p> <p>Instalaciones en deficiente estado de conservación. Dos pozos con brocal muy dañado, sin identificar ni señalar.</p> |

1 y 2. Vistas generales del estado actual de las instalaciones minero-metalúrgicas de la mina La Montaña que se distribuyen por la parte alta de la ladera sur de la Peña del Águila

| NIVEL DE RIESGO: Valoración global | SEGURIDAD PARA LAS PERSONAS | SEGURIDAD DEL ELEMENTO | |
|---|---|---|---|
| Se propone limpieza y consolidación básica para evitar riesgos, construcción de brocal en los dos pozos de la instalación y recuperación del camino minero que atraviesa esta mina y discurre por la ladera para incorporarse a un posible itinerario guiado. | | | |

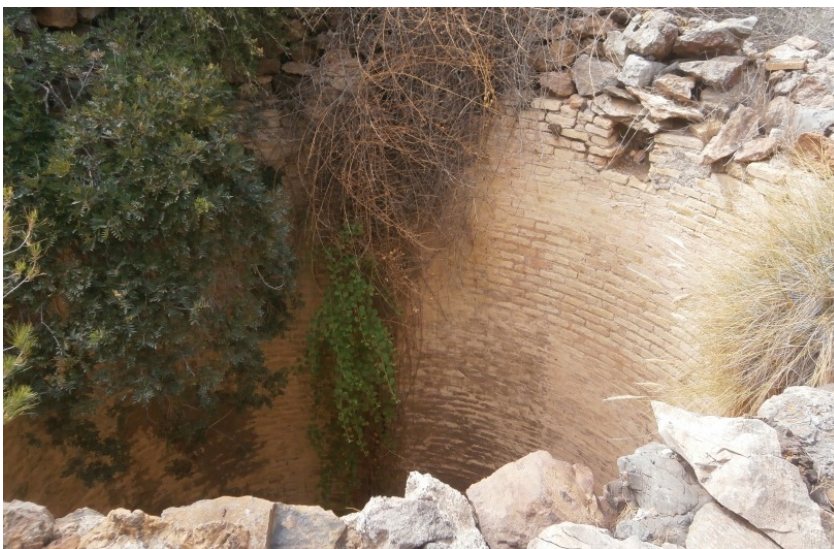
10. Pozo de planta ovalada, con el brocal dañado y grave peligro de caída, localizado al oeste de las instalaciones minero-metalúrgicas de la mina La Montaña.

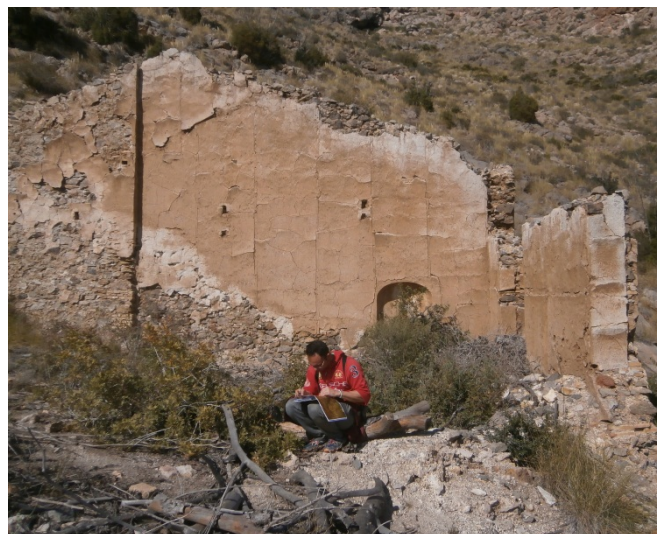
19. Estado actual de la casa de máquinas asociada al pozo sin brocal situado al este de las instalaciones minero-metalúrgicas de la mina La Montaña.
