# SECTOR VIII: CONJUNTO DEL LAVADERO ROBERTO DE PORTMÁN

## Índice de contenido Sector VIII: Conjunto del Lavadero Roberto de Portmán

| CATALOGO DE BIENES MUEBLES E INMUEBLES MINERO-METALÚRGICOS INCLUIDOS EN EL BIC DE LA SIERRA MINERA DE CARTAGENA-LA UNION | | | | | | | | | | |

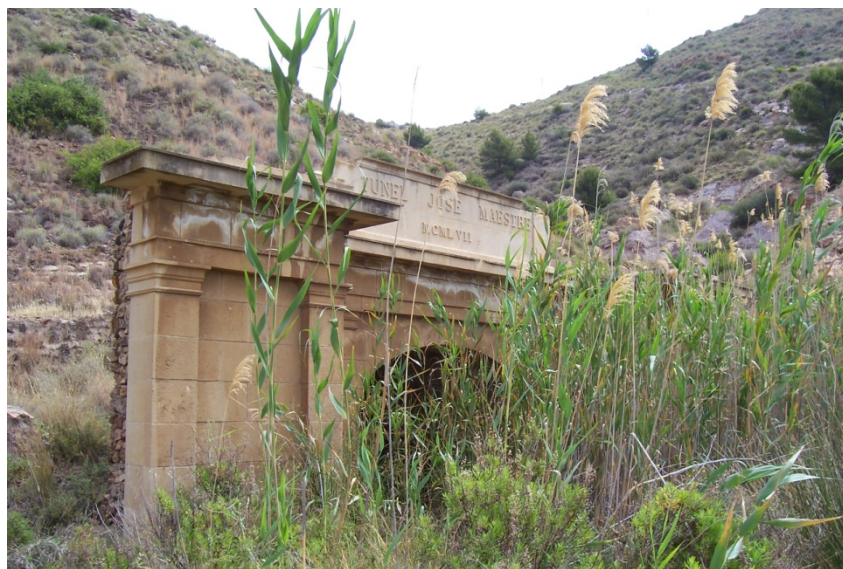
4. Estado de la entrada del túnel José Maestre en 2007.

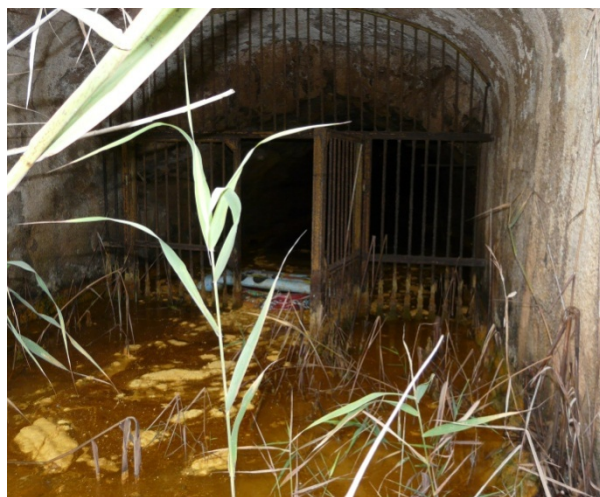
6. Estado actual del interior del túnel José Maestre parcialmente inundado con aguas ácidas.

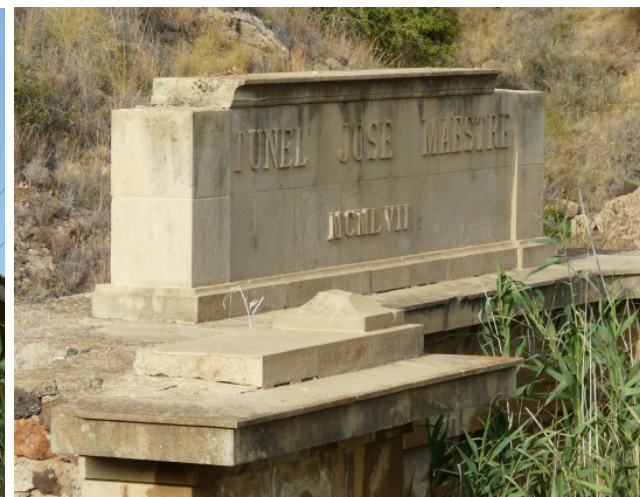
8. Estado actual de la parte superior de la fachada donde se aprecia el nombre del túnel y el año de construcción.

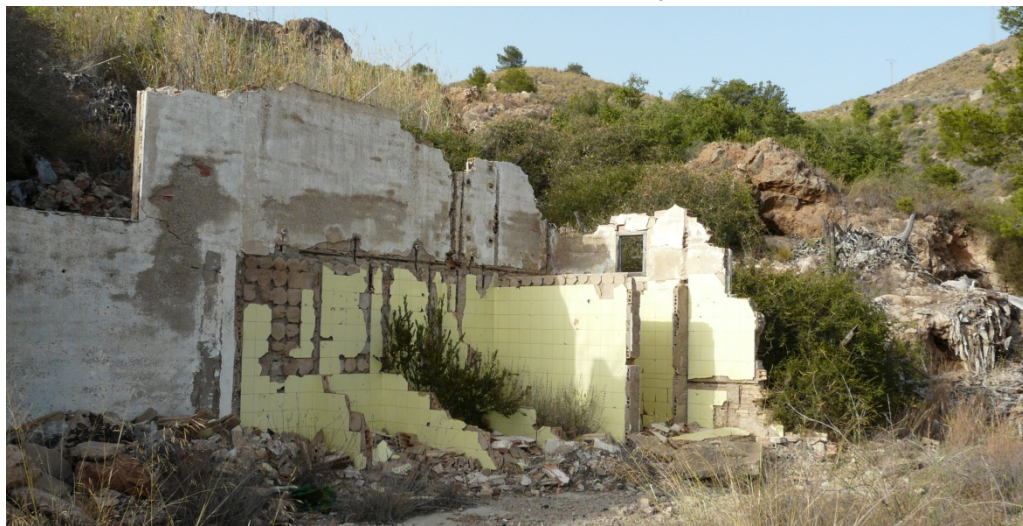
16. Estado actual de la edificación auxiliar cercana a la entrada del túnel José Maestre dedicada a vestuario y sala de duchas.

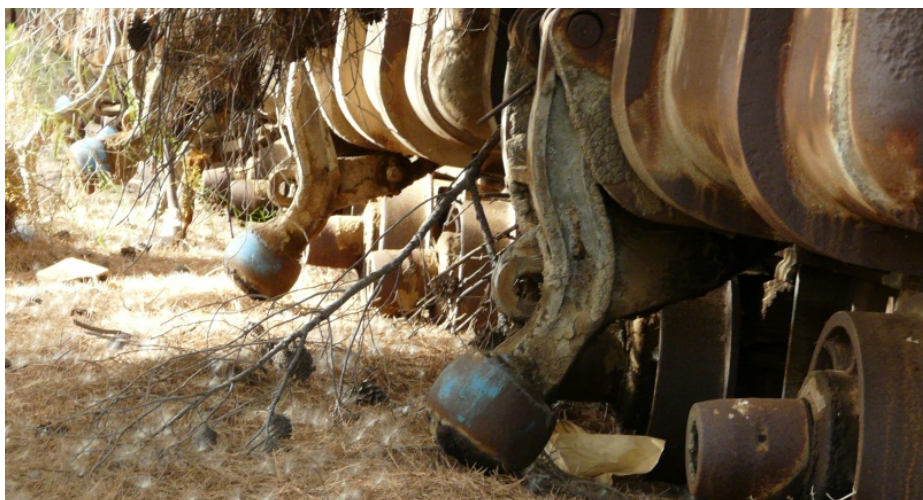
16. Detalle de los dispositivos de vuelco de las vagonetas.

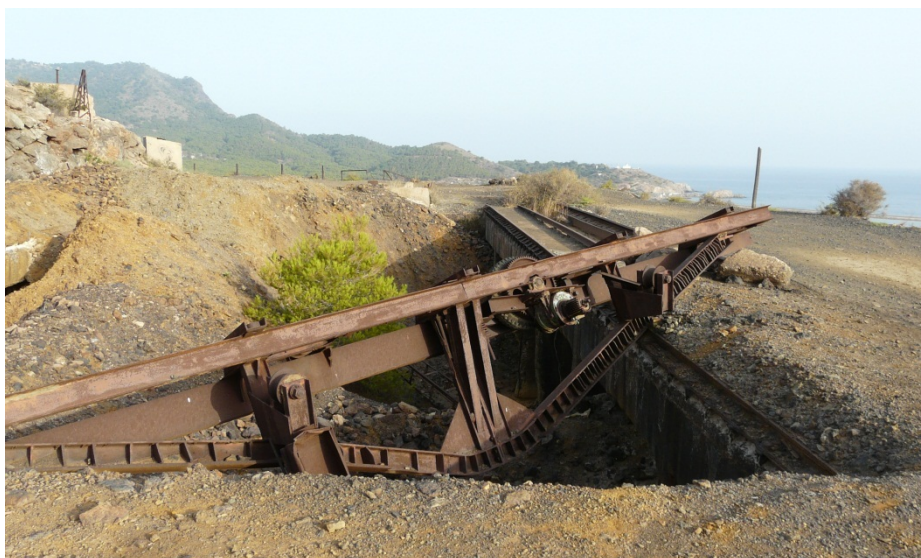
| Aunque parte de la tolva de descarga del tren minero fue desmantelada, falta parte de la techumbre del edificio y algunos elementos metálicos sufren alguna corrosión, se puede decir que estado de conservación del edificio de Molienda Primaria es bueno ya que mantiene todos sus muros en pie y conserva en su interior parte de su maquinaria original. | | | |

6. Estado actual de la tolva de descarga de los vagones de mineral que abastecía la molienda del lavadero Roberto.

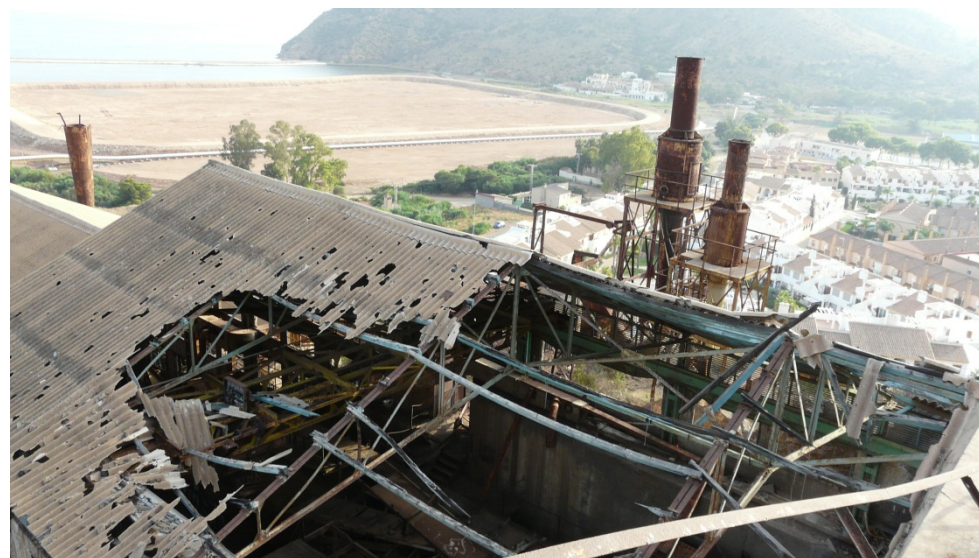
7. Estado actual del techo de la nave de molienda primaria del lavadero Roberto.

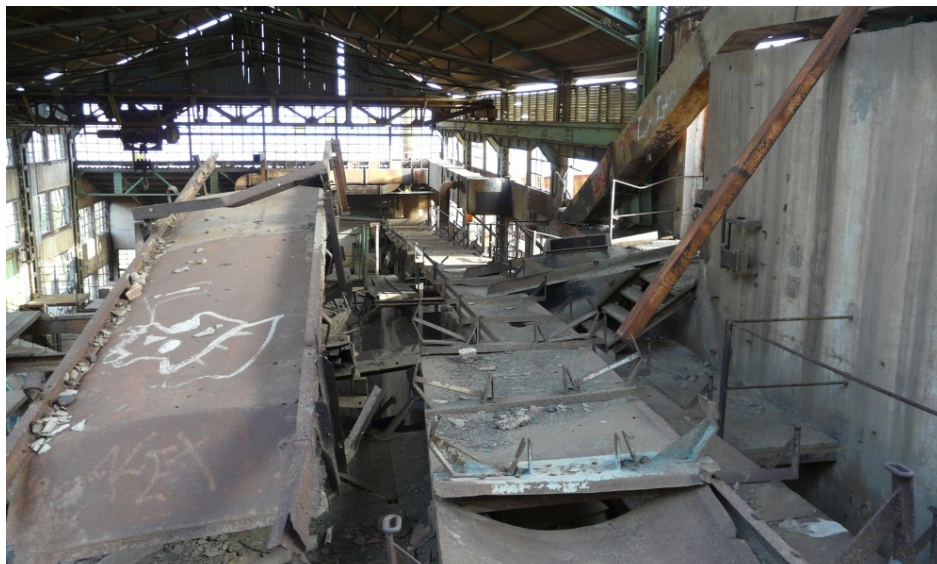
14. Estado actual de las estructuras por las que discurrían las cintas transportadoras en la molienda.

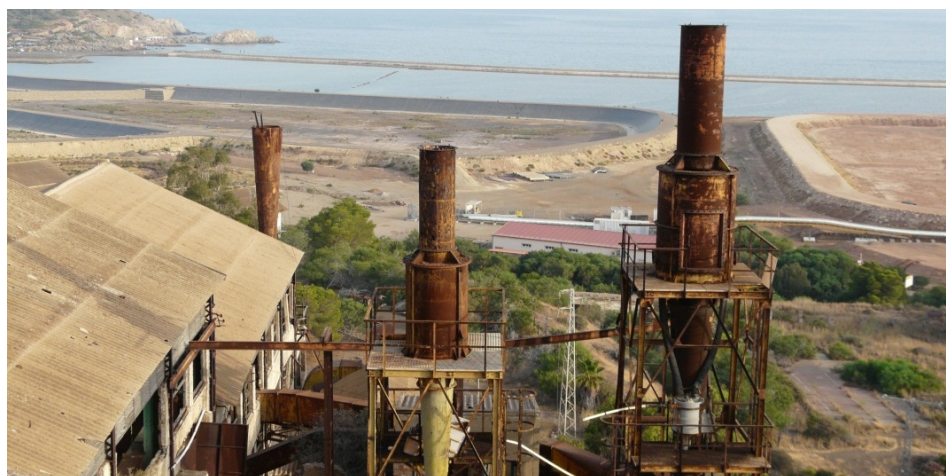
15. Estado actual de las chimeneas de evacuación del polvo en la planta de molienda primaria del lavadero Roberto.

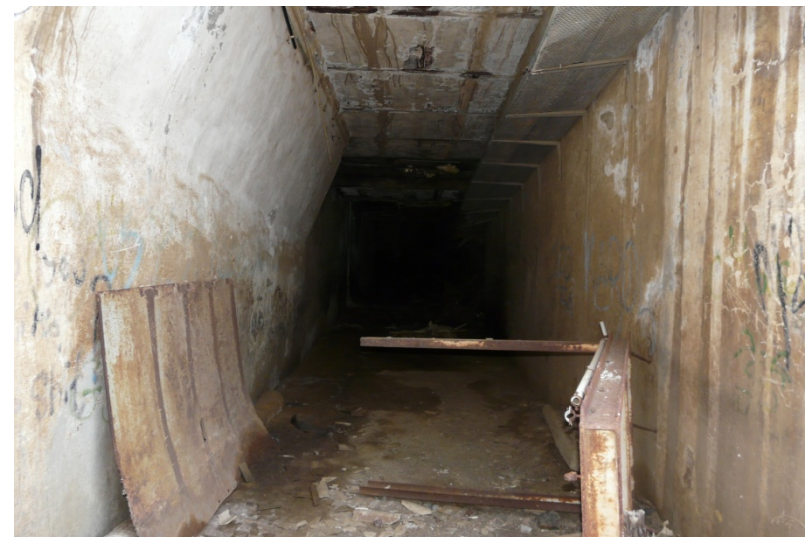
16 y 17. Estado actual del túnel de conexión con la tolva de descarga de los vagones del tren minero.

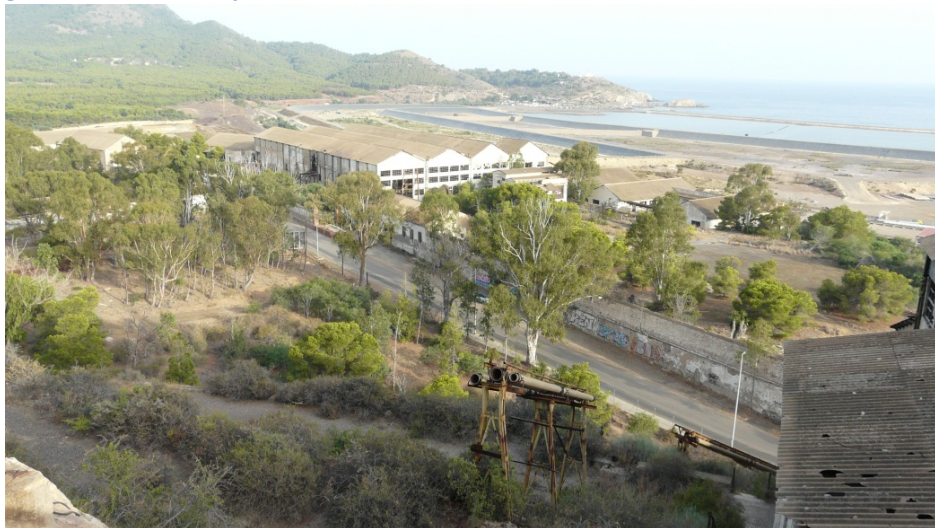
26. Instalaciones del lavadero Roberto desde la planta de trituración secundaria.

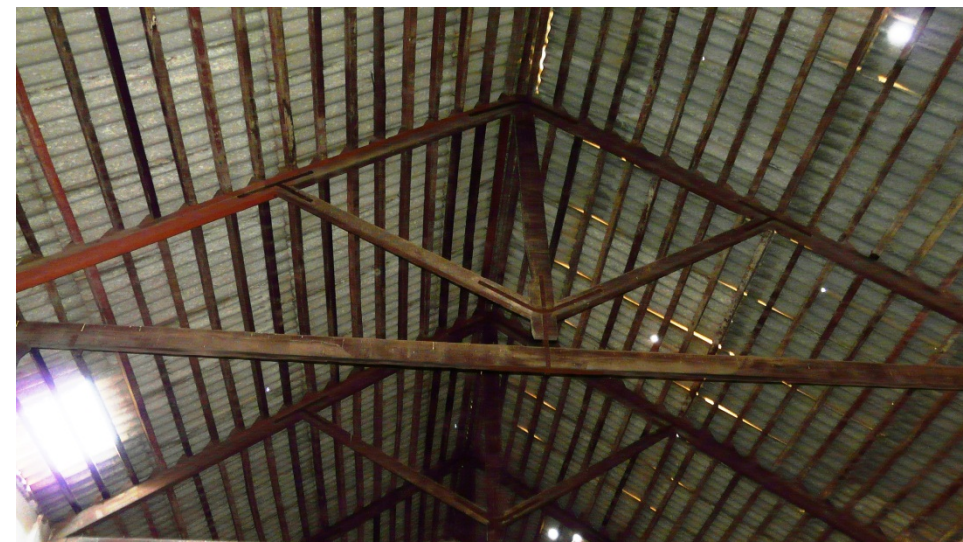
11. Estado actual de las cerchas de madera con refuerzos metálicos de la cubierta de la nave de talleres del lavadero Roberto.

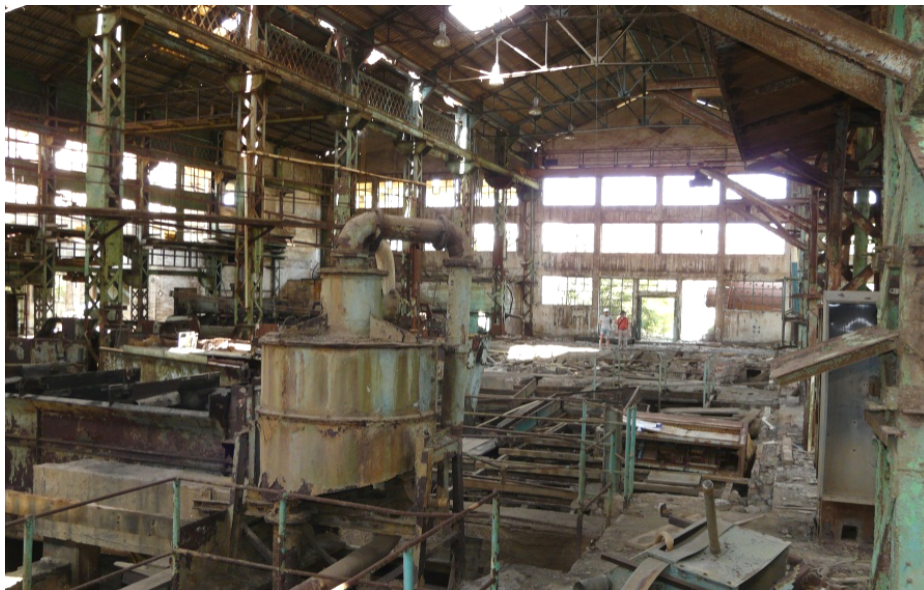
35. Estado actual del interior de la gran nave de molienda y flotación del lavadero Roberto.

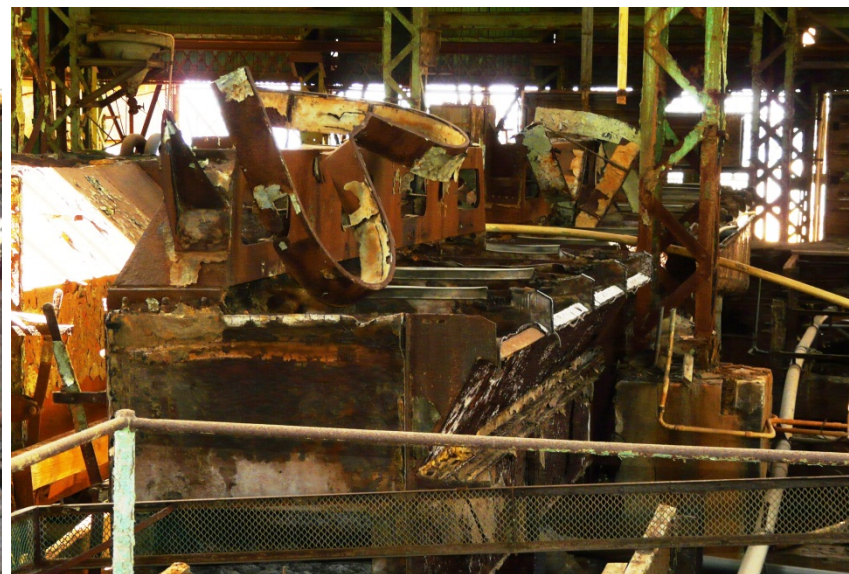
36, 37 y 38. Estado actual de la zona de flotación con restos de baterías de celdas de flotación.

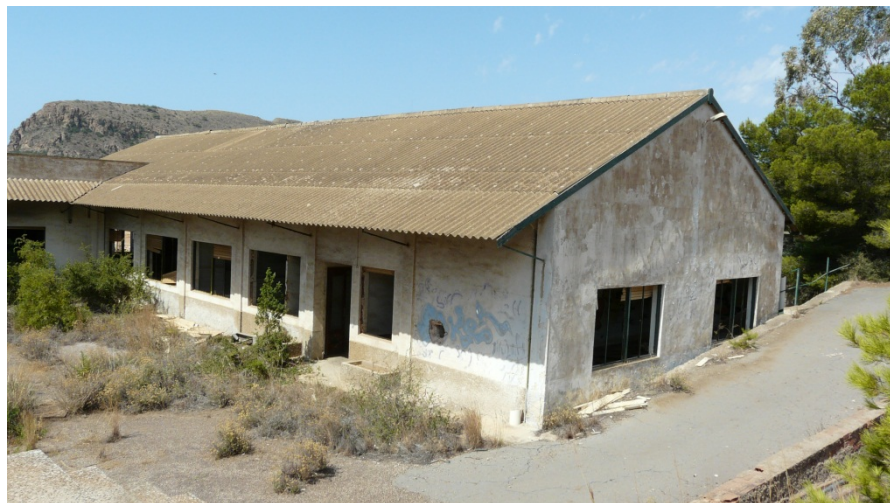
48. Estado actual del edificio de laboratorios (C.E.A.M: Centro de Estudios y Análisis Mineralúrgicos).

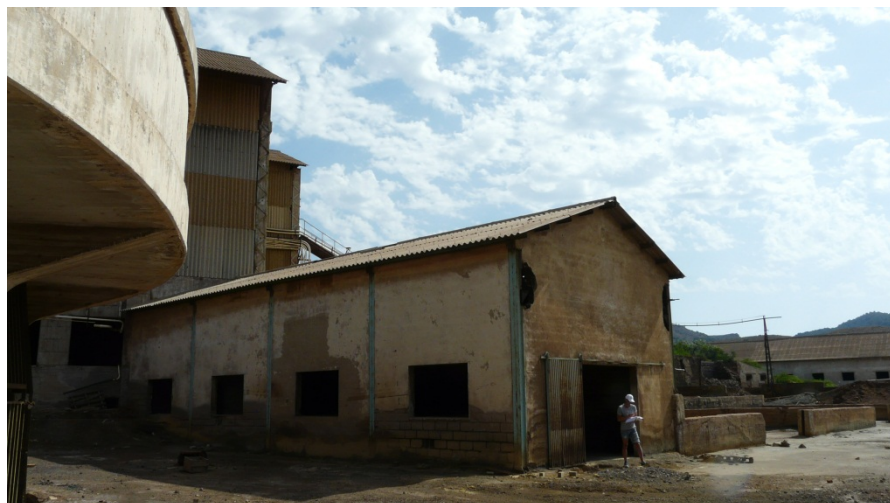
49. Estado actual del exterior de la estación de bombeo de estériles.

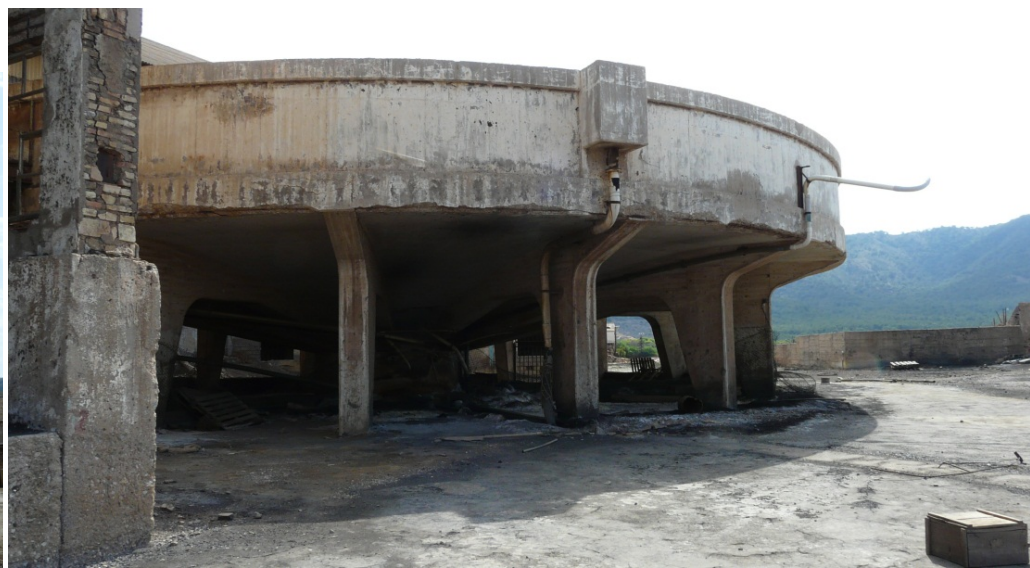
50 y 51. Estado actual del tanque espesador cuya misión era restar humedad a los concentrados de mineral.

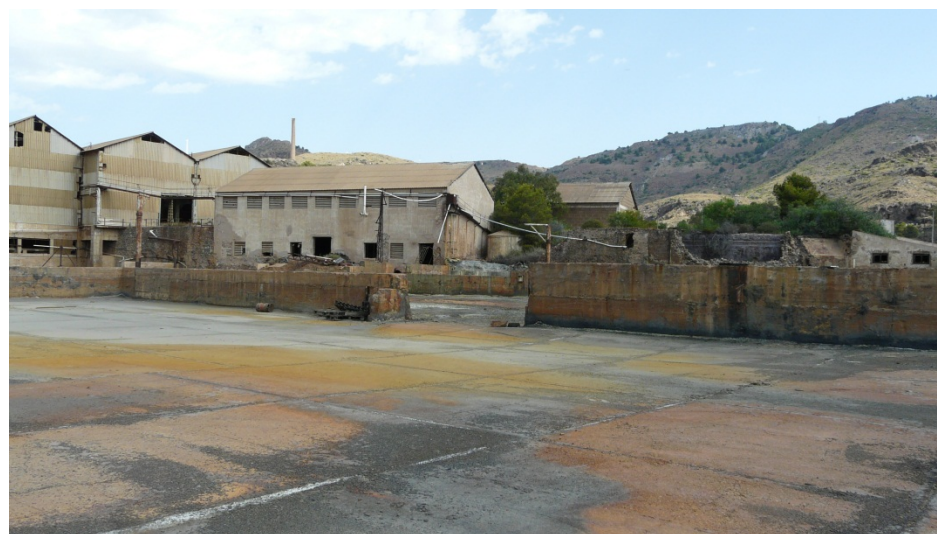
53. Estado actual de las grandes balsas de secado de mineral del lavadero Roberto.

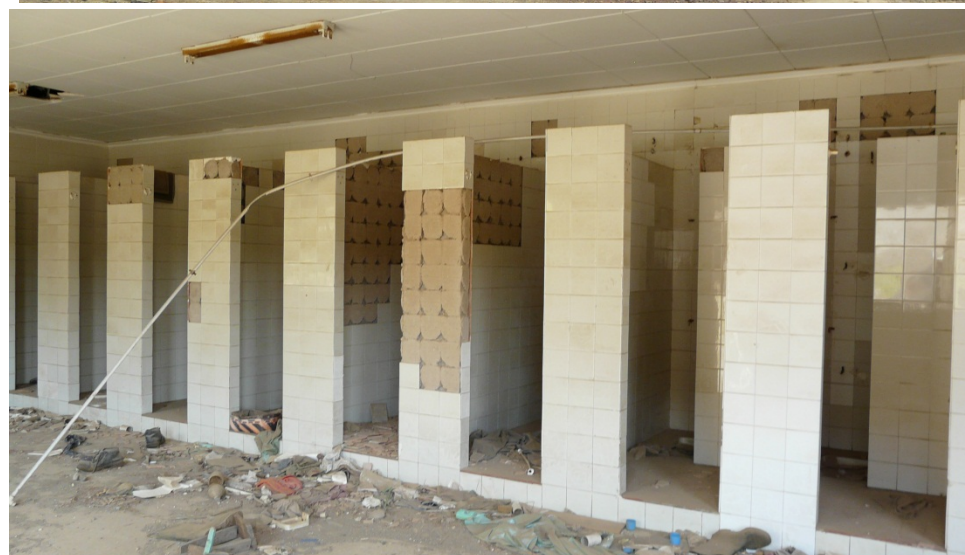
54 y 55. Estado actual del exterior e interior del edificio de vestuarios y sala de duchas del lavadero Roberto.

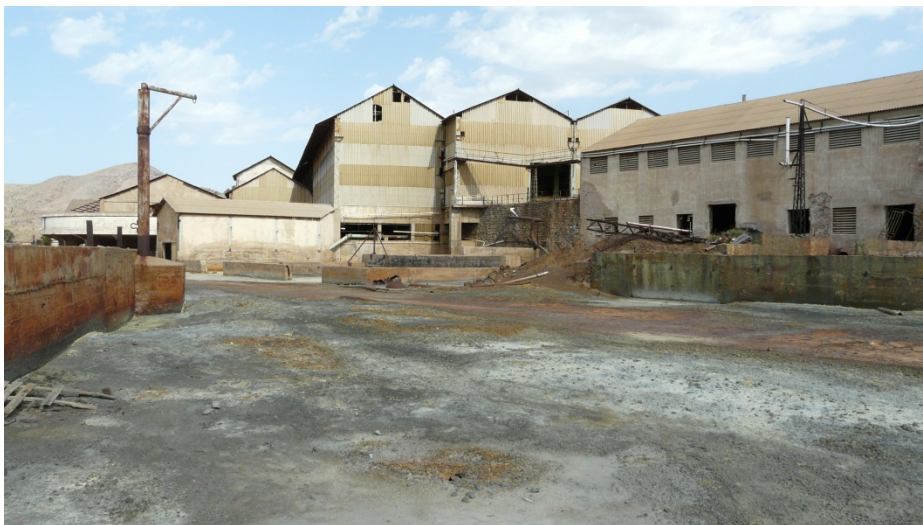
56. Estado actual de las grandes balsas de secado de mineral del lavadero Roberto.

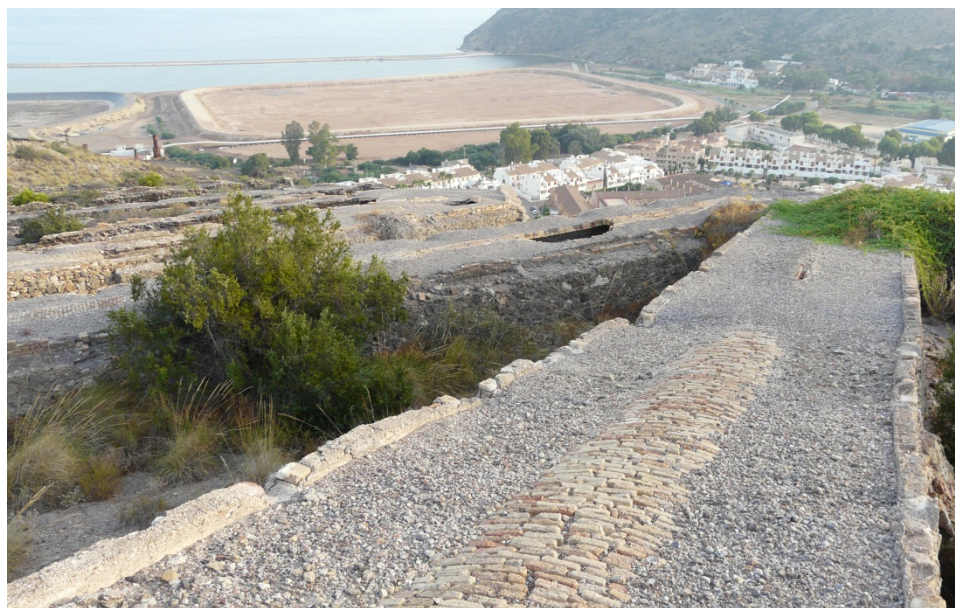
11. Detalle de la parte superior de la galería de humos-serpentin.

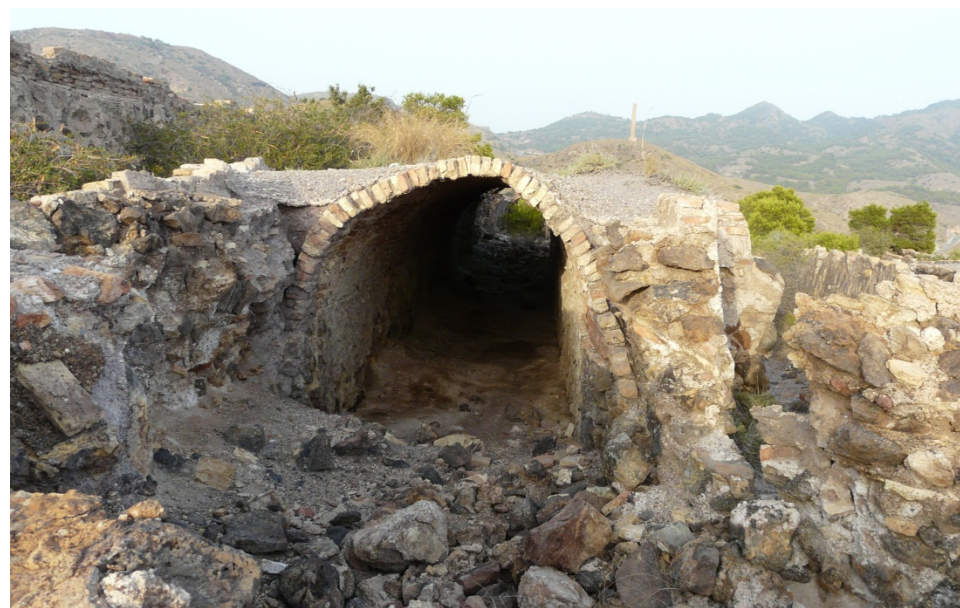
12. Tramo del serpentín de la chimenea de la fundición Orcelitana en el que se aprecia su sistema constructivo.

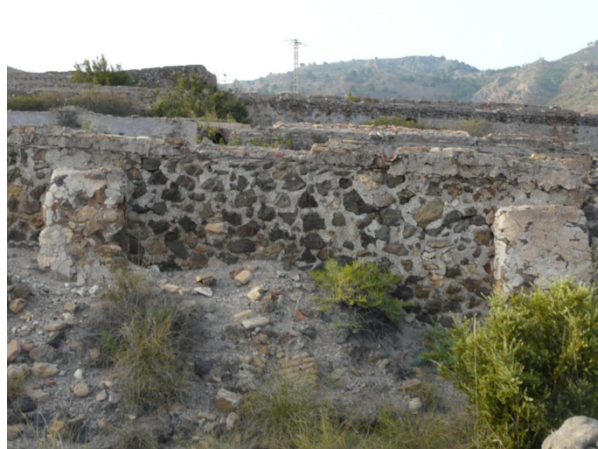
13. Detalle de los contrafuertes exteriores de la galería de humos-serpentin de la chimenea de la fundición Orcelitana.

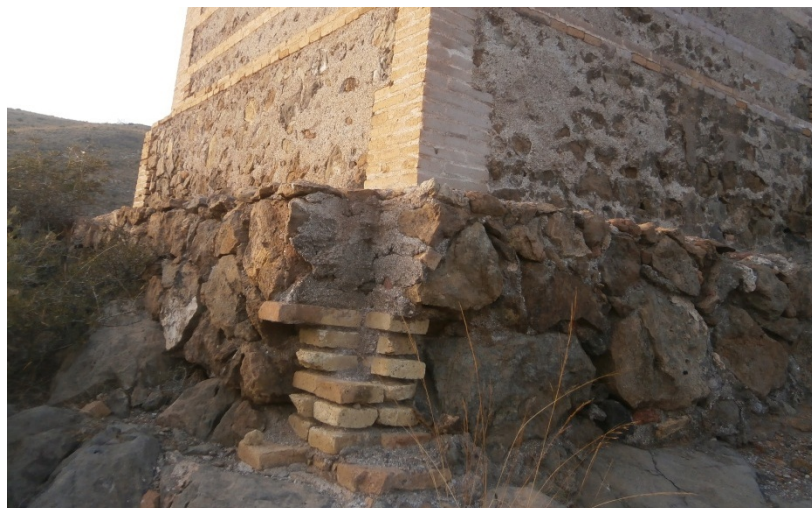
25. Detalle de la cimentación fabricada en mampostería y ladrillo macizo sobre la que se asienta el basamento de la chimenea de la fundición Orcelitana.
