## UN TRAMO DE LA MURALLA MEDIEVAL DE MURCIA Y EL ÁREA URBANA ADYACENTE. EL SOLAR DE CALLE SAGASTA, ESQUINA CON CALLE BRUJERA

PEDRO JIMENEZ CASTILLO  
M<sup>a</sup> JESÚS SÁNCHEZ GONZÁLEZ

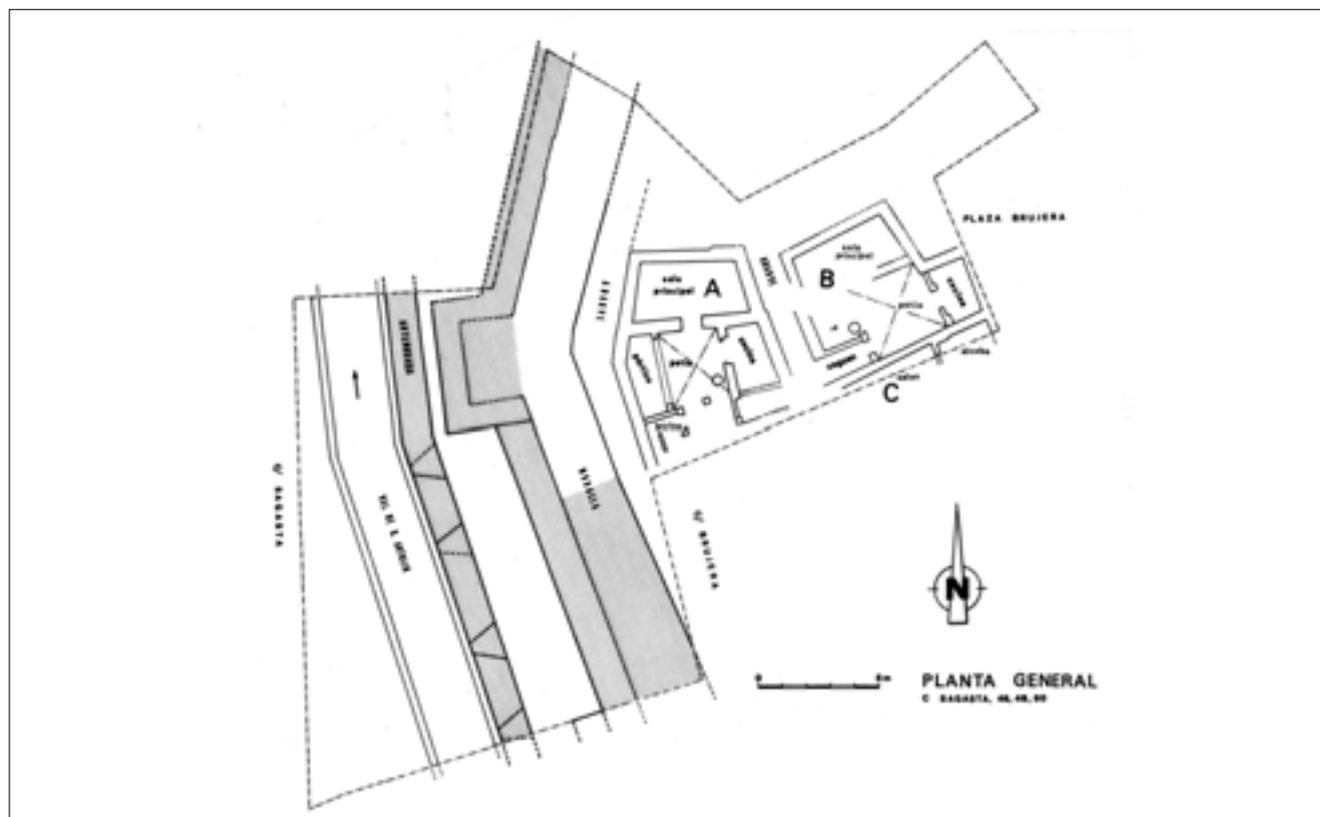
Figura 2.- Planta general del solar con los edificios y espacios documentados.

Está situada al este de la vivienda A y separada de la misma por un adarve de menores dimensiones que el que discurre paralelo a la muralla (fig. 2; lám. 15). La conservación de los restos de una atarjea posiblemente bajomedieval, de dirección N-S, ubicada sobre otra más antigua, ya islámica, permite suponer la existencia de una calle que posibilitaría el acceso a una o más viviendas situadas bajo los cimientos del edificio colindante por el norte y en concreto a la que nos ocupa.

Estaba situada al sur de la vivienda B y separada de ella por un muro medianero de dirección E-W que permaneció en uso durante época bajomedieval (fig. 2).

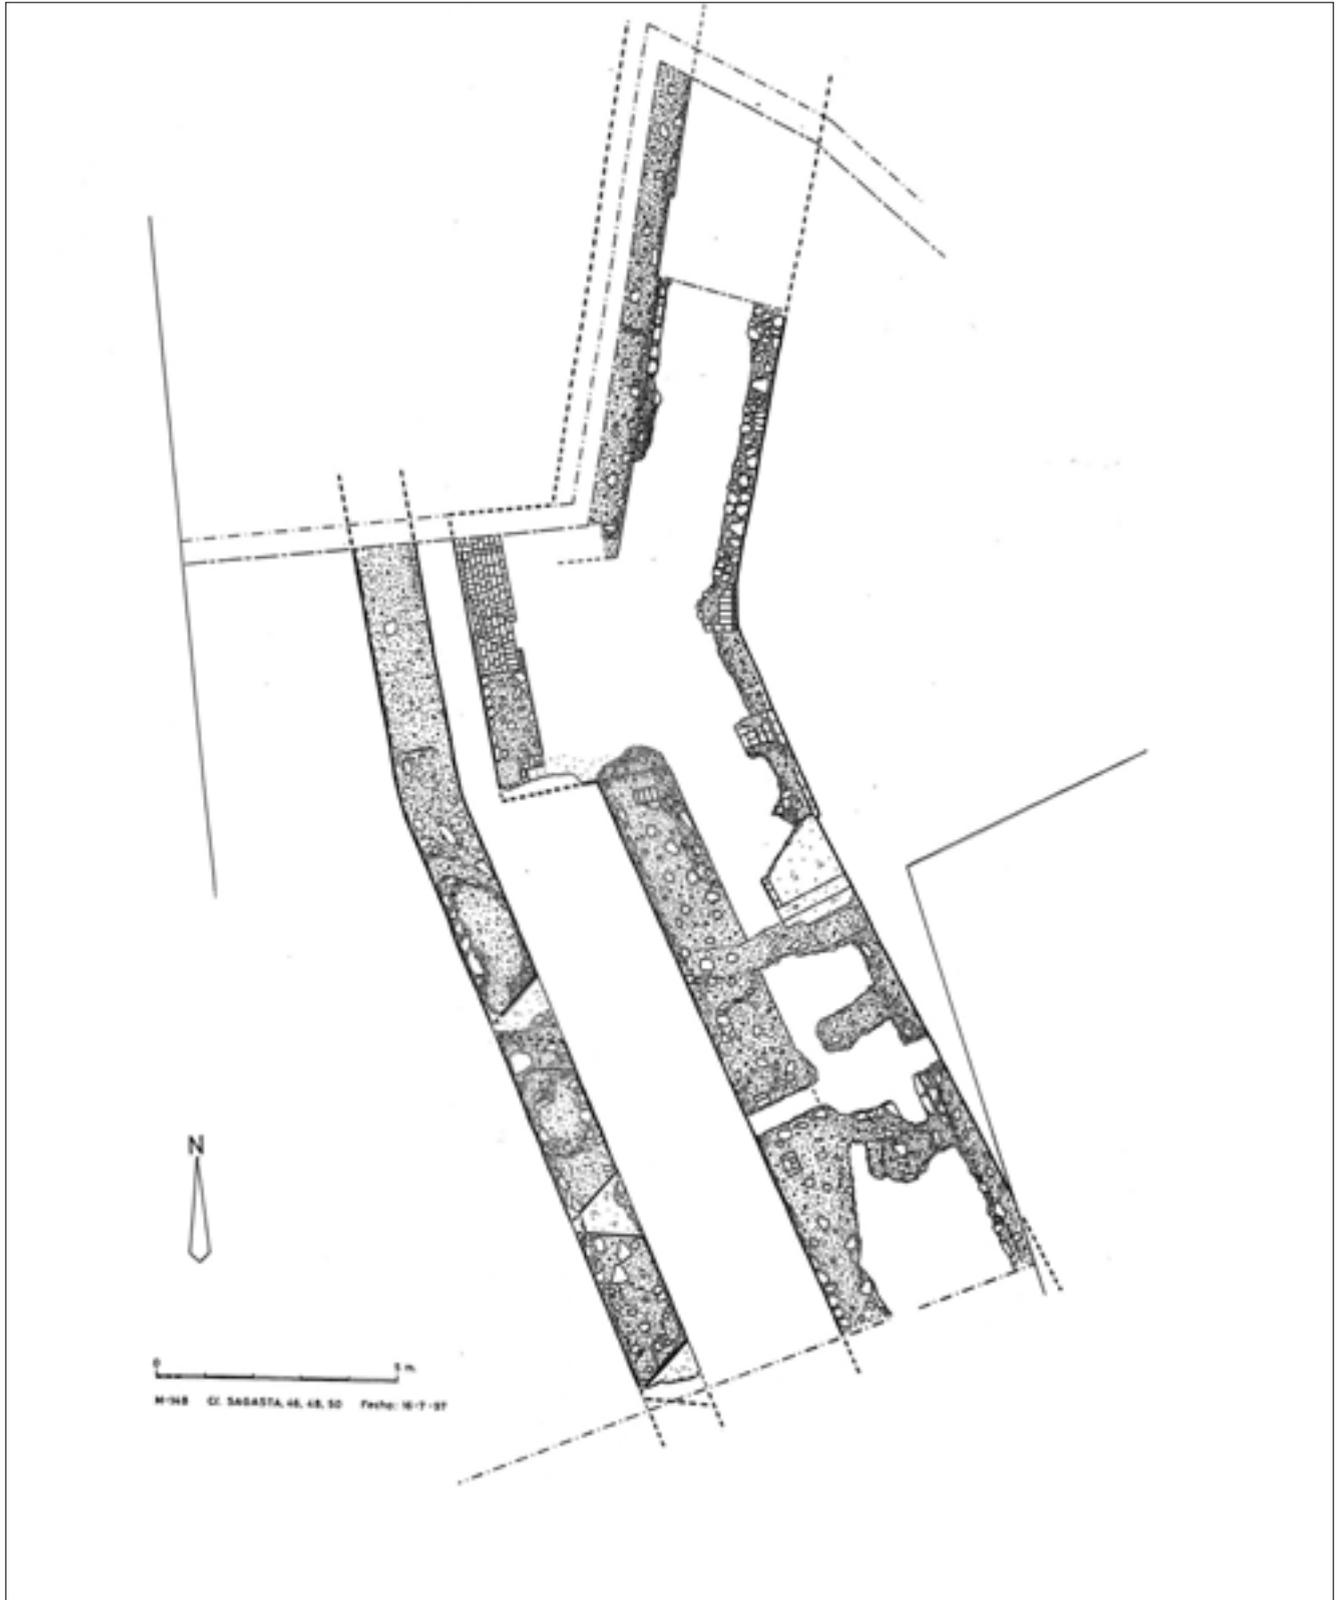
Figura 3.- Planta arqueológica de las construcciones defensivas.

Exhumamos un tramo de muralla de 25 m de longitud, de dirección N-S, que presenta una ligera inflexión, de 35°, a la altura del límite entre las dos propiedades (fig. 3). La muralla posee una anchura de aproximadamente 4,10 m y está compuesta por sendos forros de hormigón encofrado y un relleno de tierra que alterna con capas de mortero (fig. 4). El forro exterior, con una anchura de 1,50 m, presenta una construcción mucho más sólida que el interior debido, lógicamente, a que era el frente que debía de soportar los envites de zapadores, asaltantes y riadas. En su construcción se conservan en alzado un total de tres hiladas de tapial de 95 cm cada una (lám. 1). También se ha documentado la cimentación del paramento externo hasta una cota de -3,34 m con respecto al nivel actual de la calle Sagasta, formada por dos rezarpas caracterizadas por su escaso desarrollo en planta, la primera de unos 10 cm tan sólo y 90 cm de alzado, y la segunda o inferior de 20 cm (lám. 4).

El segundo torreón es de planta rectangular; de éste conocemos su frente occidental, del que se conservan 5,30 m, y su lado meridional, que sobresale 2 m de la línea de muralla (fig. 3; lám. 1). No pudimos documentar su flanco septentrional puesto que el torreón se prolonga en esa dirección hasta la medianera de un edificio actual; nos inclinamos por creer, no obstante, que precisamente dicha medianería se asienta sobre el cierre norte de la estructura. Las razones que nos llevan a tal consideración son dos: en primer lugar, que históricamente las paredes medianeras de este sector de la ciudad asentado sobre las antiguas defensas aprovecharon los potentes muros preexistentes; en segundo lugar, y esto es más importante, que el forro exterior de la muralla, que en este tramo sirve de cimiento al edificio actual en cuestión, no se prolonga más allá de la esquina, siendo dicha solución de continuidad claramente original. Ello también significa, obviamente, que el torreón es contemporáneo de la construcción de la muralla y que no se trata de una obra adosada al frente defensivo en época posterior, hecho que también es confirmado por el orden constructivo de las cimentaciones de ambas estructuras, según los datos obtenidos tras su exhumación. Por tanto, la propiedad que actualmente limita el solar en cuestión por el norte estaría asentada sobre el forro exterior de la muralla y el frente norte del torreón. Éste se hallaba fabricado mediante un forro externo de tapial de argamasa y el mismo relleno de tie-

El tramo de antemuralla documentado presenta, lógicamente, la misma longitud que la muralla e idéntica inflexión, que a fin de cuentas es la que actualmente muestra la calle Sagasta en este punto (fig. 3; lám. 5). Se trata de una sólida obra de hormigón encofrado, de 1,30 m de anchura. Su trazado es aproximadamente paralelo a la muralla, mostrando la particularidad de que ignora la presencia del torreón y no conforma, como es habitual, un acodamiento frente al torreón con el fin de mantener el ancho de la barbicana. Está jalonada por saeteras abocinadas de sección triangular, separadas entre sí a tramos que oscilan entre los 2,35 m y los 2,85 m, medidos desde el frente interno. Las saeteras están, así mismo, encofradas en una de las hiladas de tapial. Según la cota máxima excavada (-3,34 m), en el paramento interno de la antemuralla se han documentado un total de 4

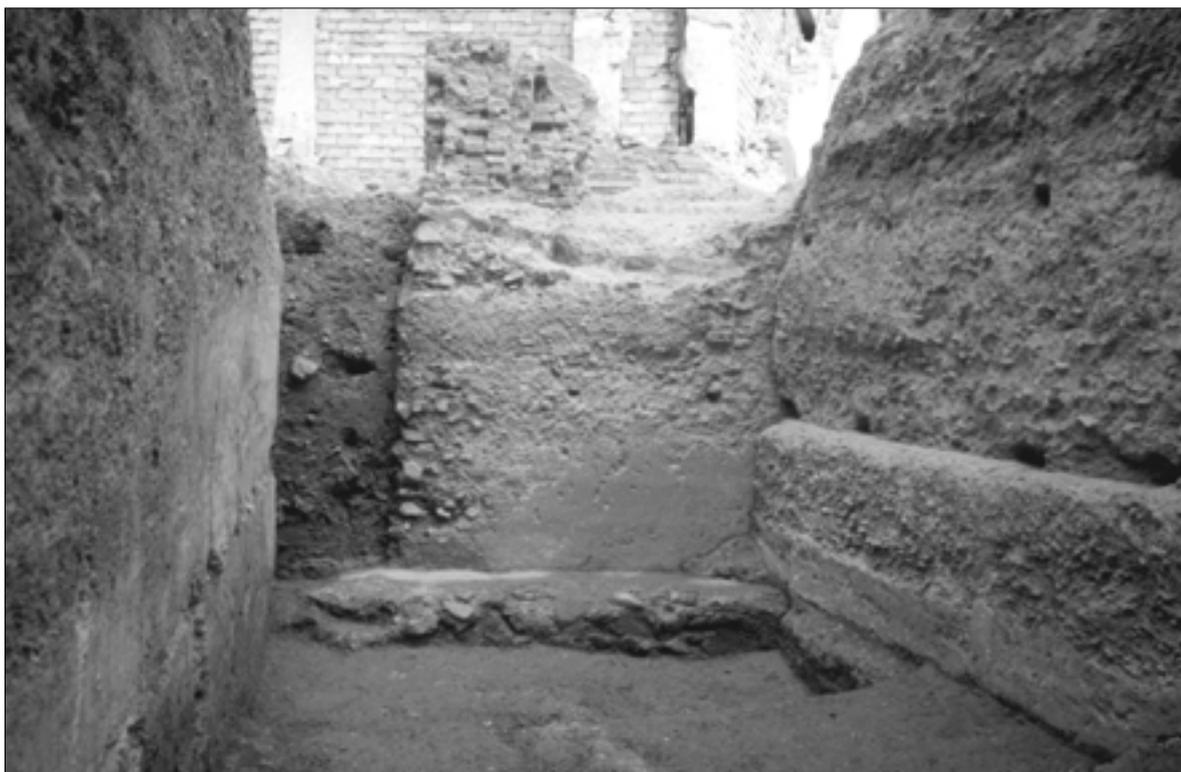
Lámina 1.- Vista de la barbicana desde el sur. Al fondo, el torreón; a la derecha, la muralla y a la izquierda, la antemuralla.

La barbacana o camino de ronda es el espacio comprendido entre la muralla y la antemuralla, presenta una anchura variable que oscila entre los 3 m en el sector más meridional y 0,70 m frente al torreón (lám. 1). La relación del depósito estratigráfico exhumado con respecto al conjunto de estructuras defensivas, resulta de gran interés por cuanto permite asociar dos momentos de utilización de la barbacana con las dos fases constructivas de la antemuralla, y por tanto intentar aproximarnos a la cronología de las mismas. Un primer pavimento de argamasa de cal, de unos 10 cm de grosor aproximadamente y relativamente bien conservado, se sitúa a una profundidad de -3.08 m con respecto a la cota 0 de la calle Sagasta, se asocia a la fase más antigua posiblemente rela-

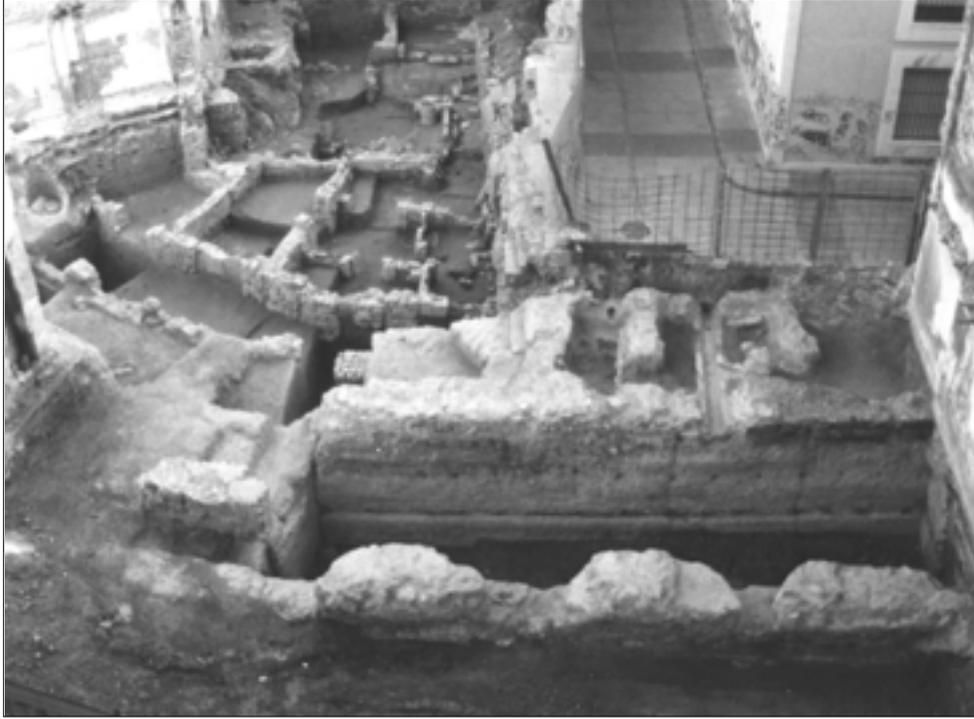
Lámina 3.- Vista general del área de excavación desde el oeste; en primer término la antemuralla y la muralla; tras ellas, el adarve y las casas.

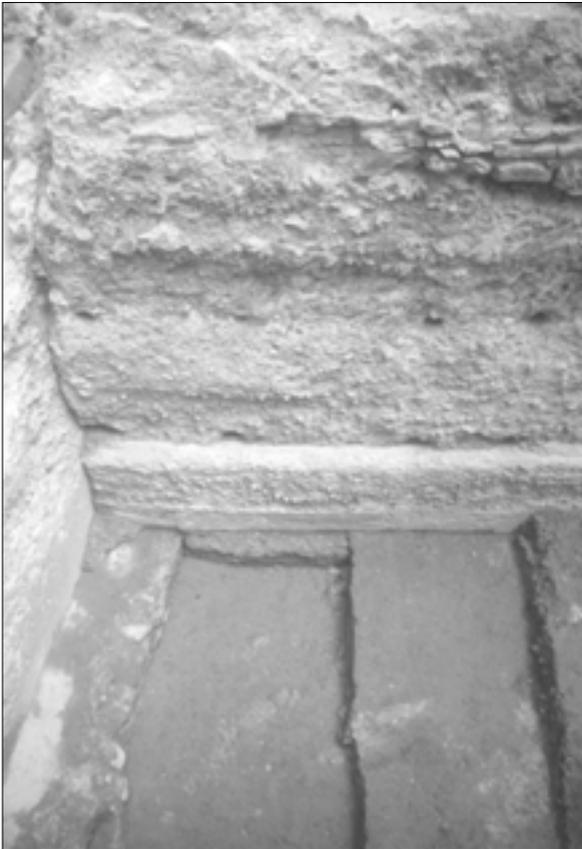
Lámina 4.- Alzado y cimentación de la muralla y el torreón norte.

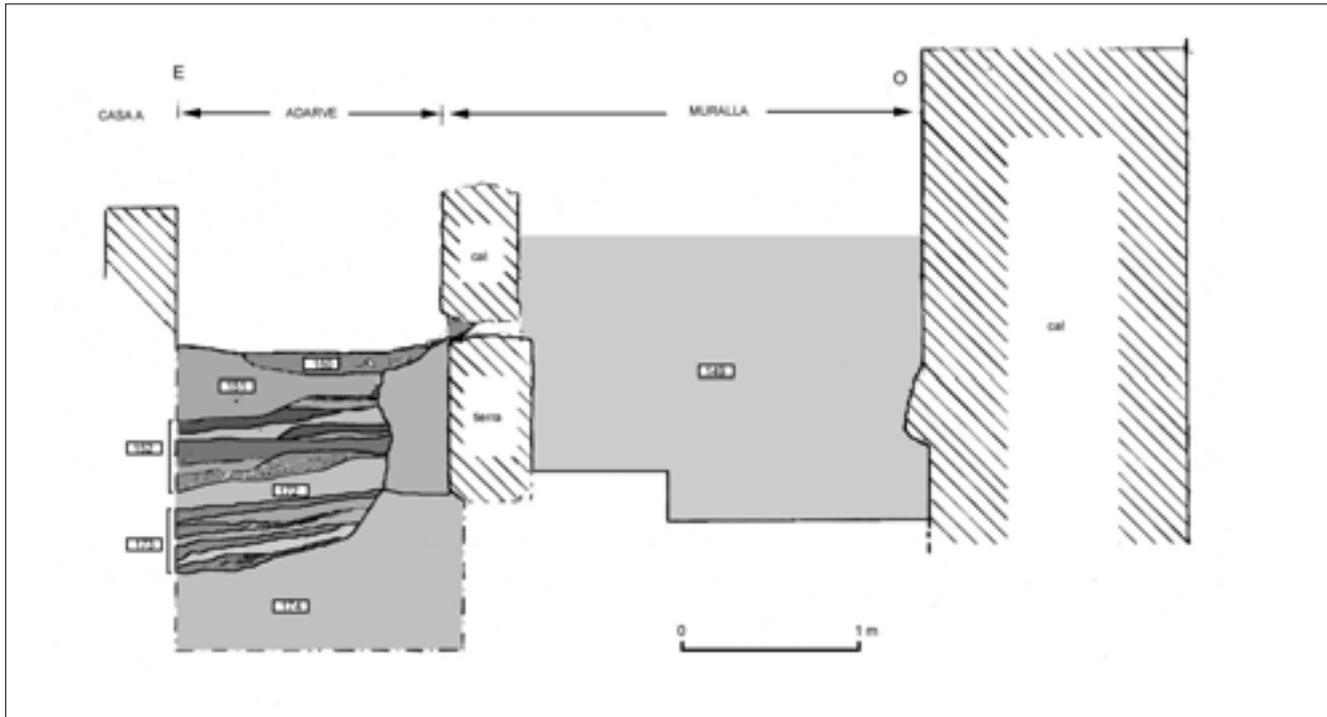
Figura 4.- Sección transversal del adarve y la muralla.

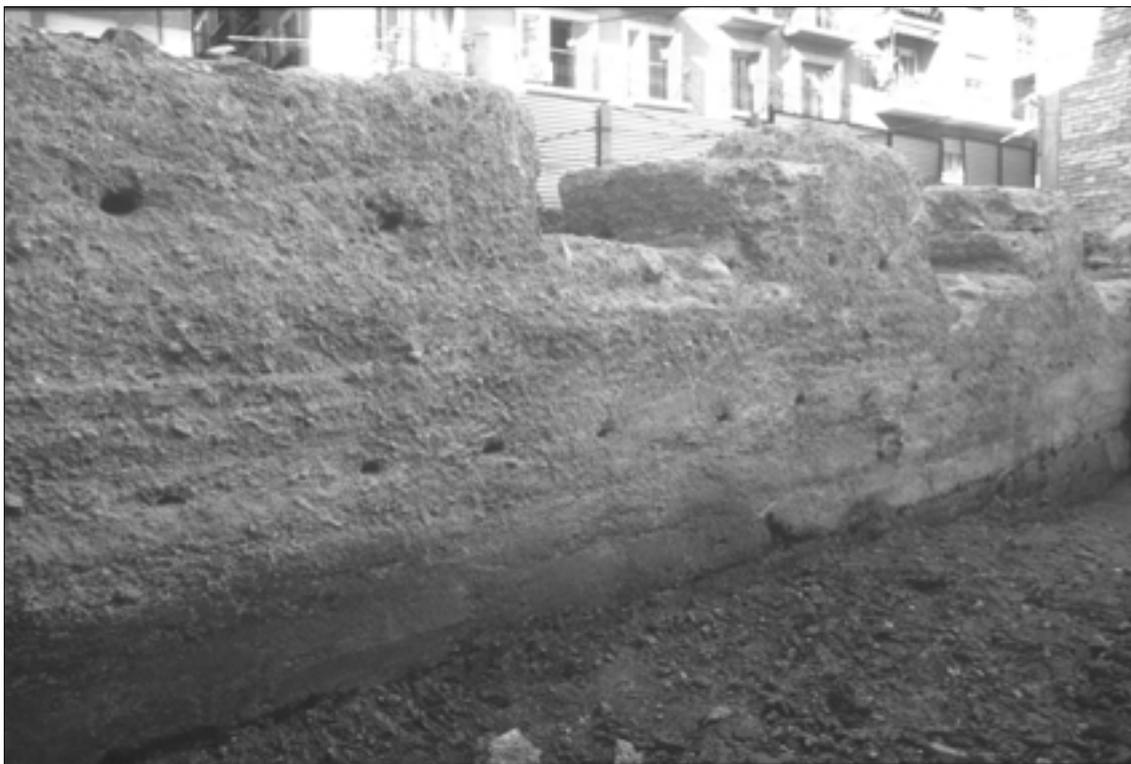
Lámina 5.- La antemuralla vista desde la barbacana.

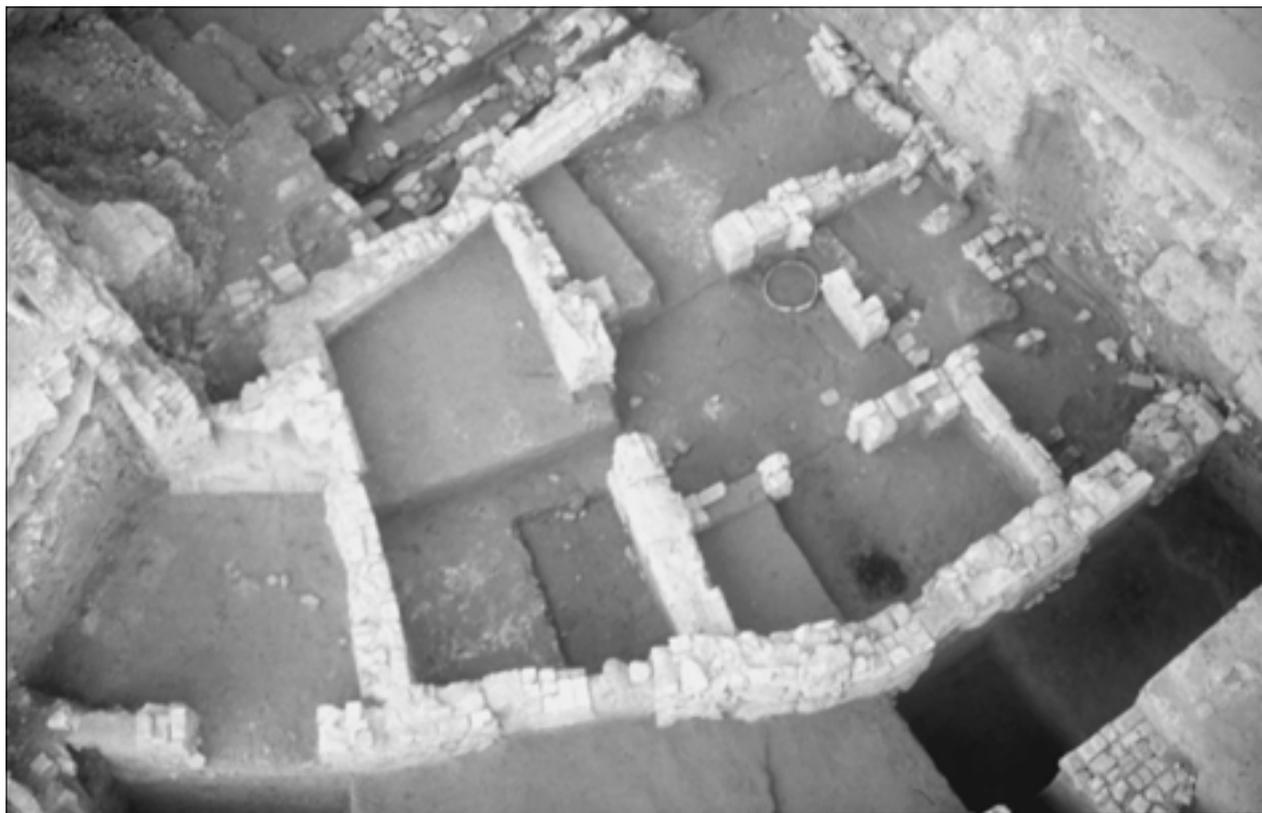
Lámina 6.- Vista aérea desde el oeste de la casa A en su fase fundacional.

En esta primera fase, la casa dispone de cuatro crujías en torno a un patio rectangular (láms. 6 y 7).

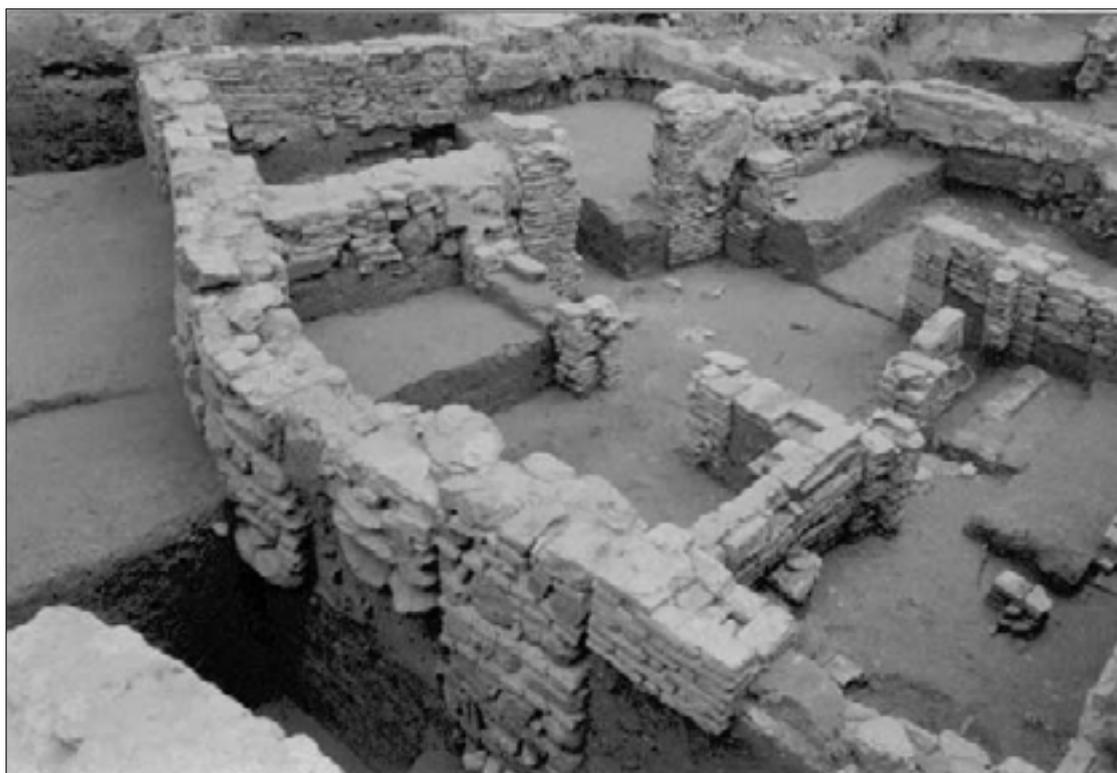
Lámina 7.- Vista general de la casa A en su fase fundacional desde el sudoeste.

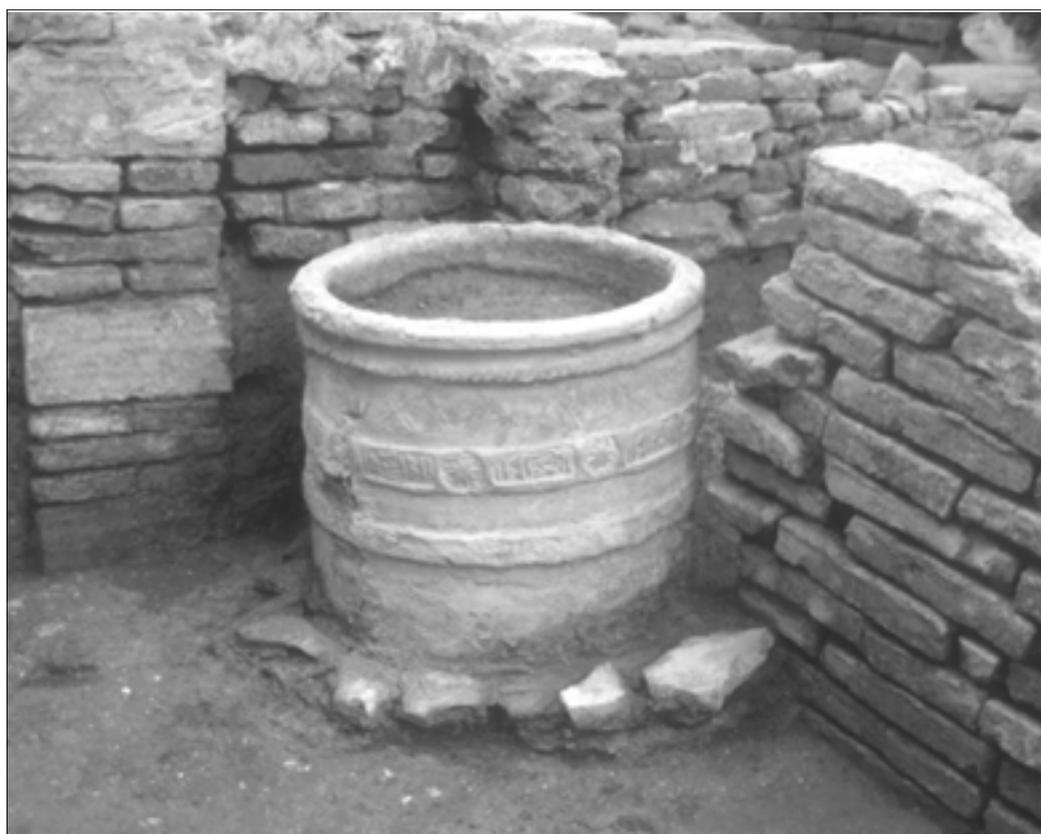
Lámina 8. Brocal de pozo con decoración estampillada.

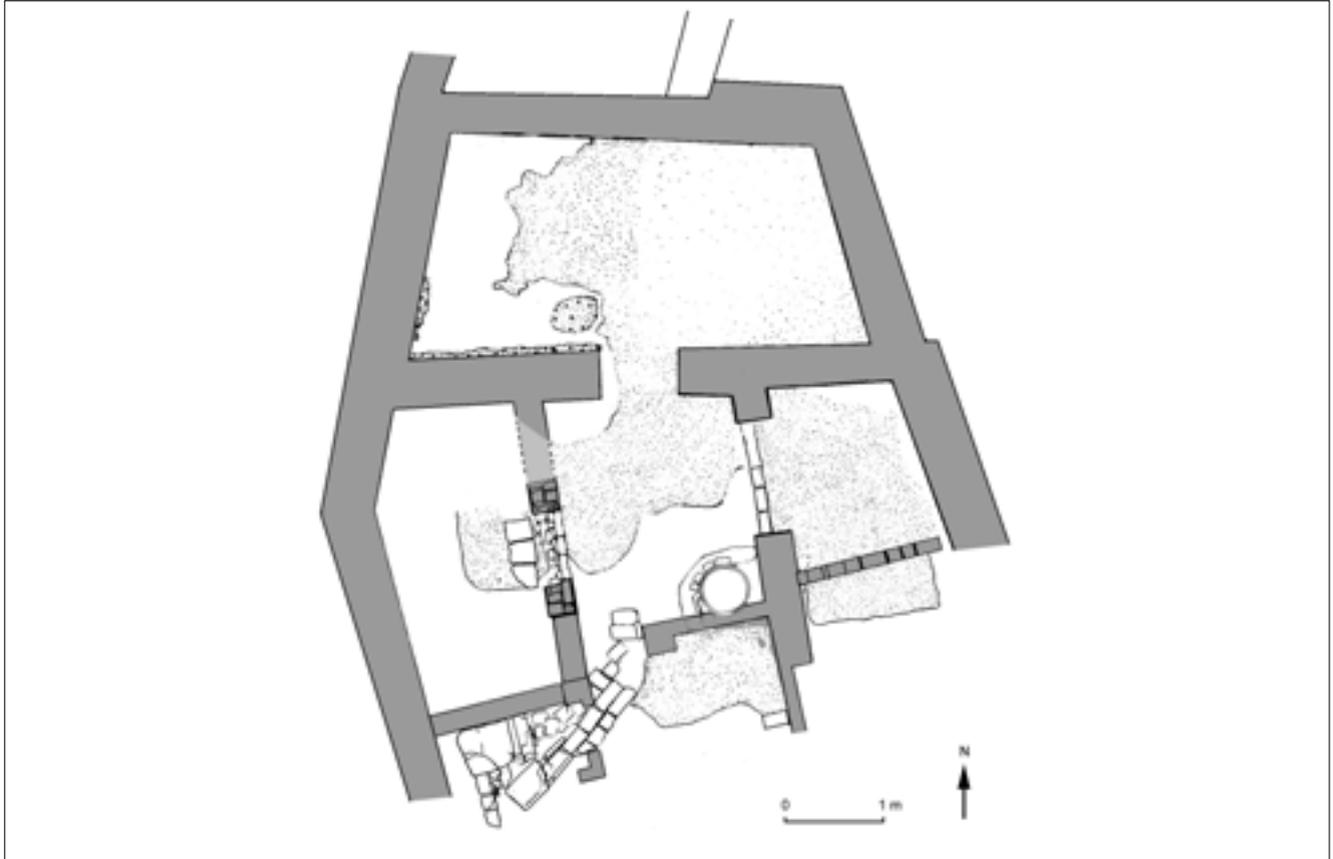
Figura 5.- Planta de la casa A en la fase II.

## FASE II (fig. 5)

E) Crujía sur: es la de más difícil interpretación debido a las diferentes intrusiones modernas que arrasaron por completo la zona más meridional. Cuenta con un espacio central al que se accede a través de un vano, de 66 cm de anchura, situado en el ángulo SW del patio (fig. 5 y lám. 11). Presenta varias repavimentaciones a base de yeso o mortero de cal; la más antigua conserva restos de pintura roja. Está separada del patio por un tabique estrecho adyacente al brocal del pozo. Desde esta habitación se accedía a la dependencia más meridional de la crujía este, según ya dijimos, y a otra situada en el extremo occidental de la crujía que nos ocupa. El vano de acceso a esta última pieza era bastante angosto, sólo 46 cm, y estaba atravesado en el subsuelo por la atarjea del desagüe del patio que venía

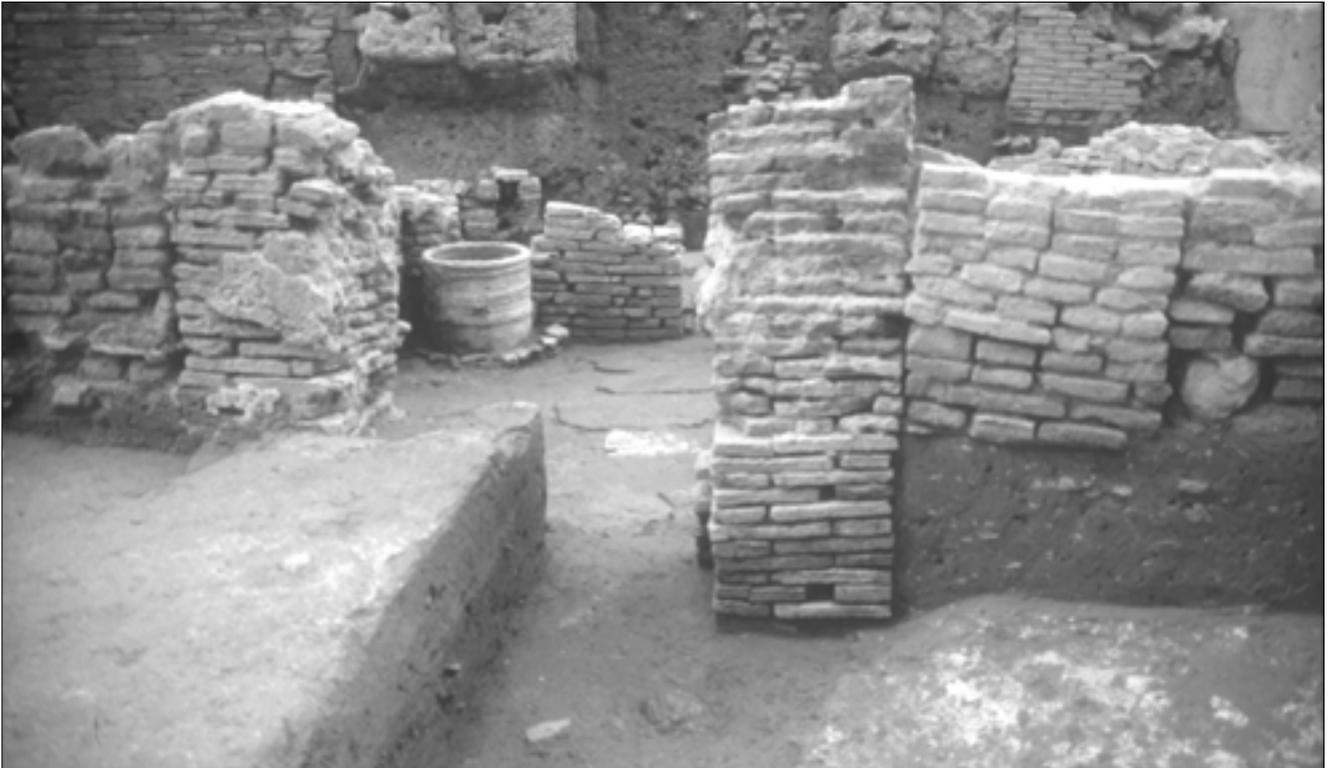
Lámina 9.- Vista de la casa A, fase fundacional, desde el interior del salón.

B) Crujía norte: está ocupada por una dependencia de planta trapezoidal cuyas dimensiones máximas son 4,80 x 2,30 m. Se trata, sin duda, de la dependencia más noble de la casa, a juzgar por sus dimensiones y por contar con la orientación más privilegiada en este tipo de arquitectura; en consecuencia, creemos que desempeñaba la función de salón. El pavimento se compone de una fina capa de yeso, relativamente bien conservado. El vano que comunicaba esta habitación con el patio presenta una luz de 82 cm, cuenta con sendas mochetas que no se han conservado en las siguientes fases (lám. 9).

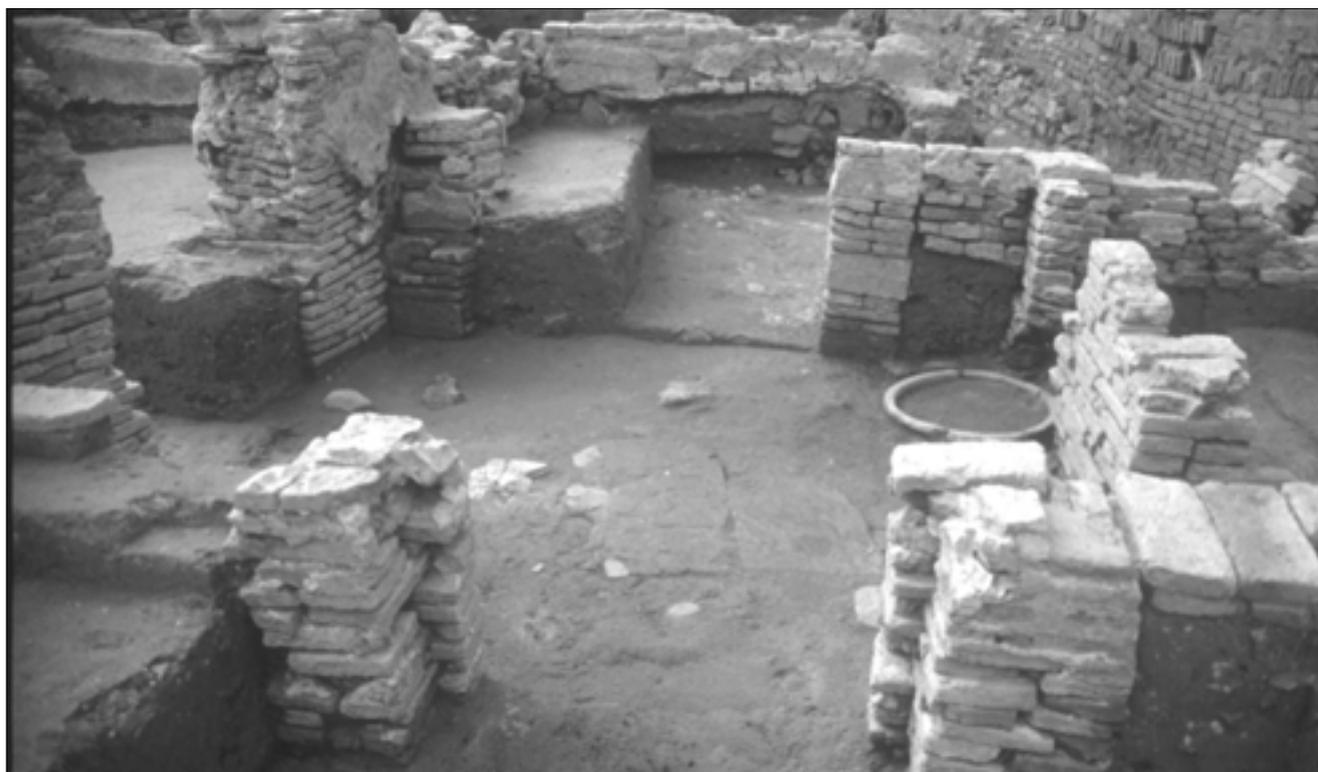
Lámina 10.- Vista de la casa A, fase fundacional, desde el interior de la crujía oeste.

C) Crujía oeste: su planta es irregular, más bien alargada, debido a que adopta la forma de la inflexión que el adarve presenta en este sector. De esta dependencia se han preservado de manera muy fragmentada los restos del pavimento de yeso que la solaba. Se documentaron las mochetas del vano que la comunicaba con el patio, el cual tiene una luz de 74 cm (lám. 10).

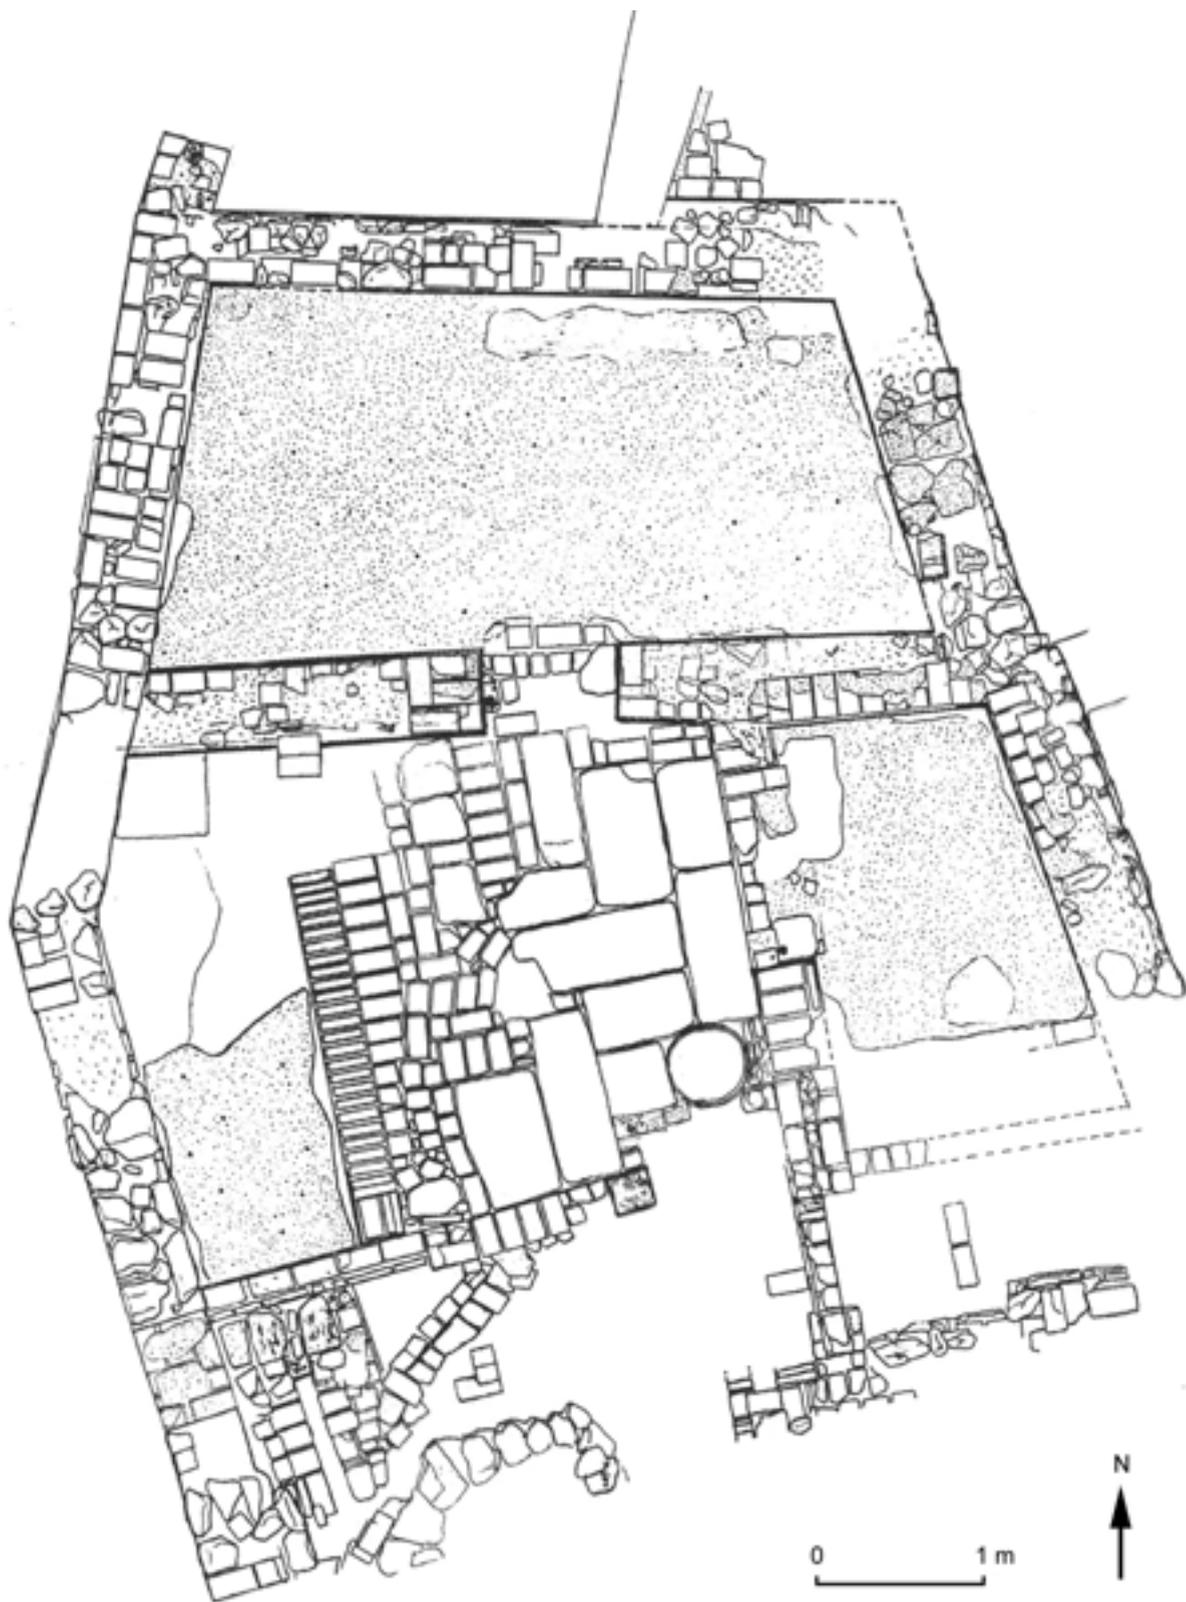
Figura 6.- Planta arqueológica de la casa A en la fase III.

### FASE III (fig. 6; láms. 12 y 13)

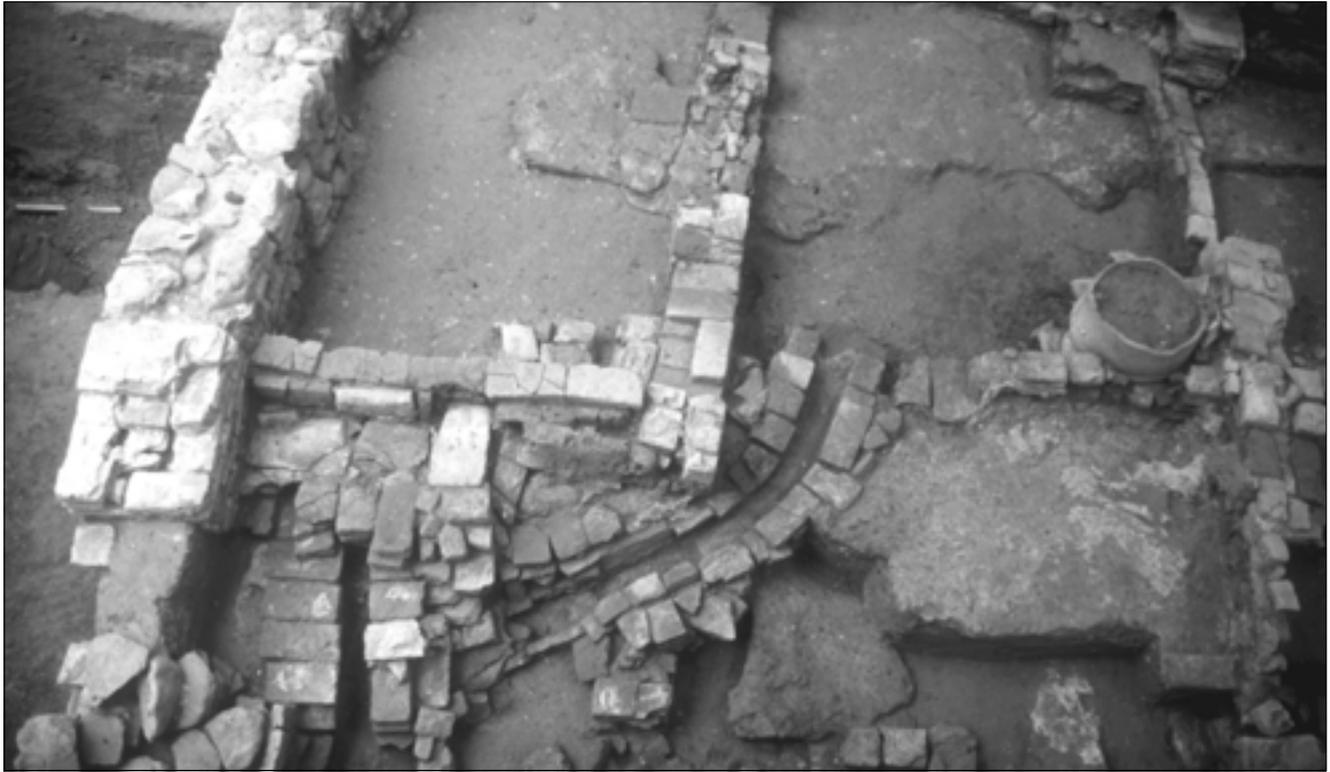
Lámina 11.- Atarjea y letrina de la crujía sur de la casa A, fase II.

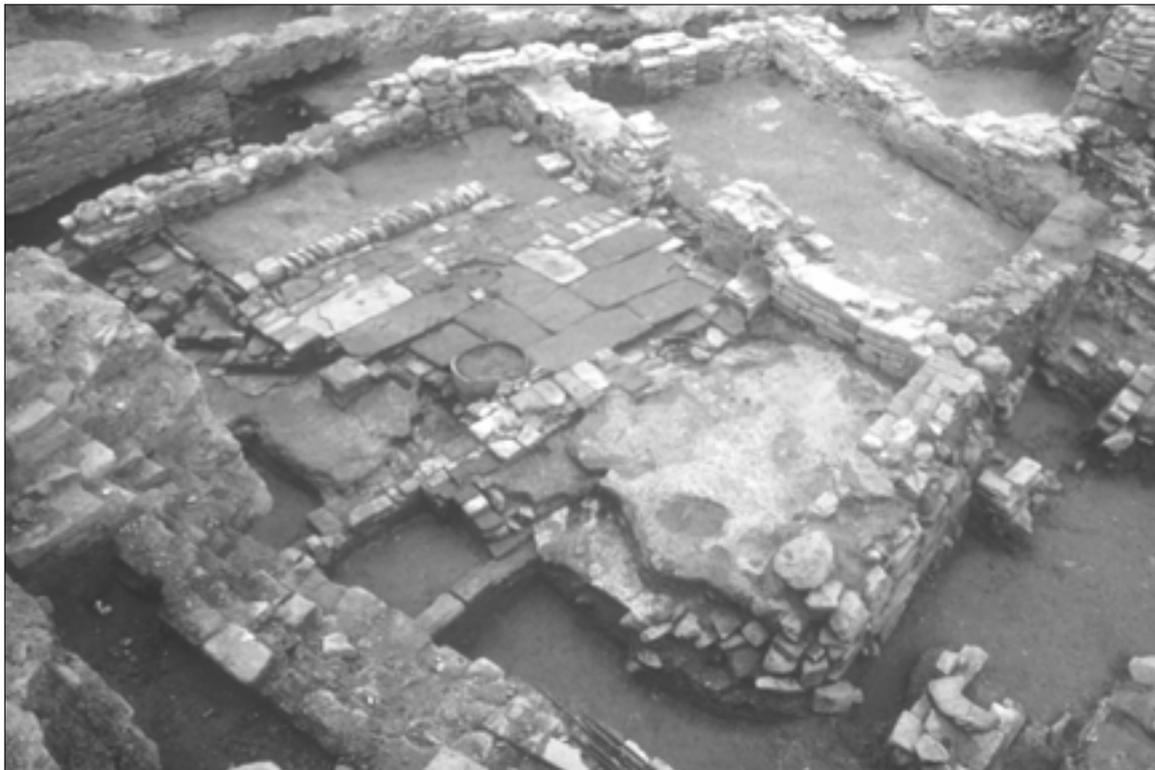
Lámina 12.- Vista general de la casa A, fase III, desde el ángulo sudeste.

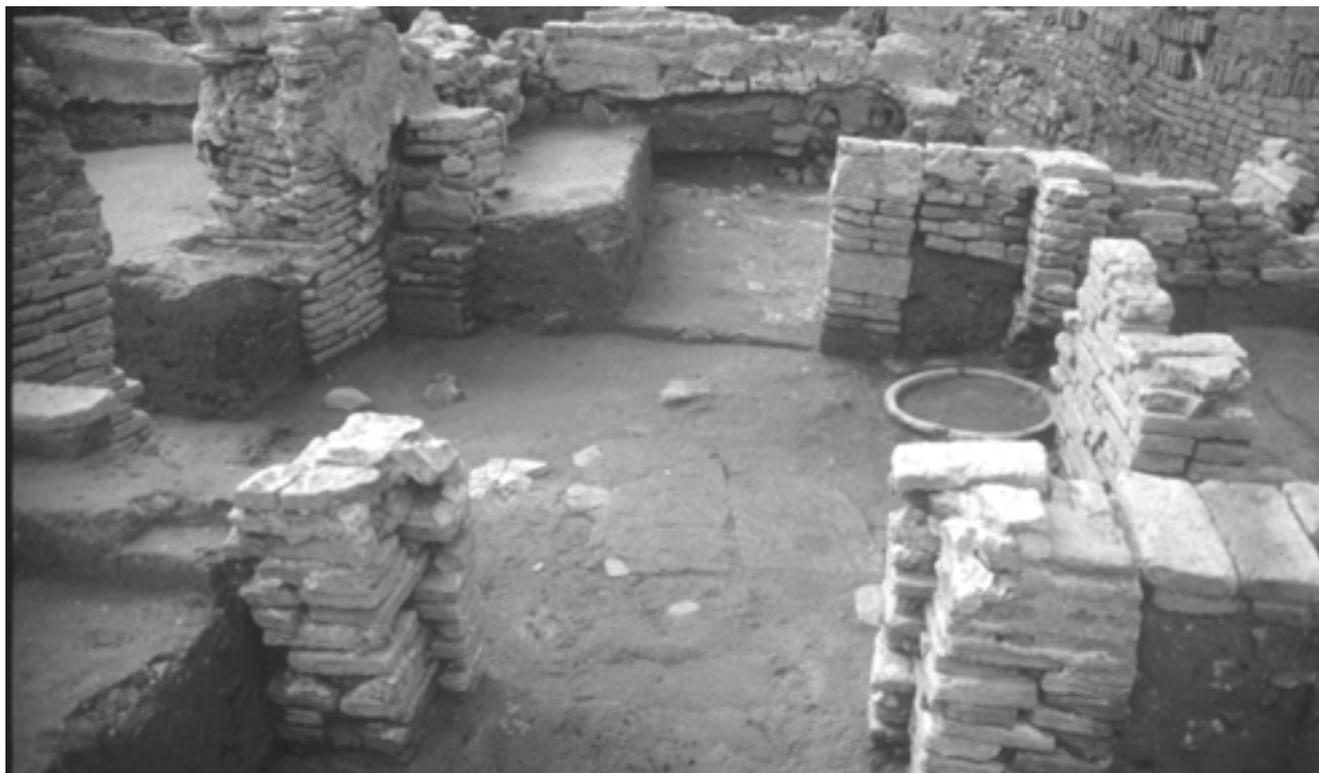
Lámina 13.- Vista general del adarve y de la casa A, fase III, desde el sudoeste.

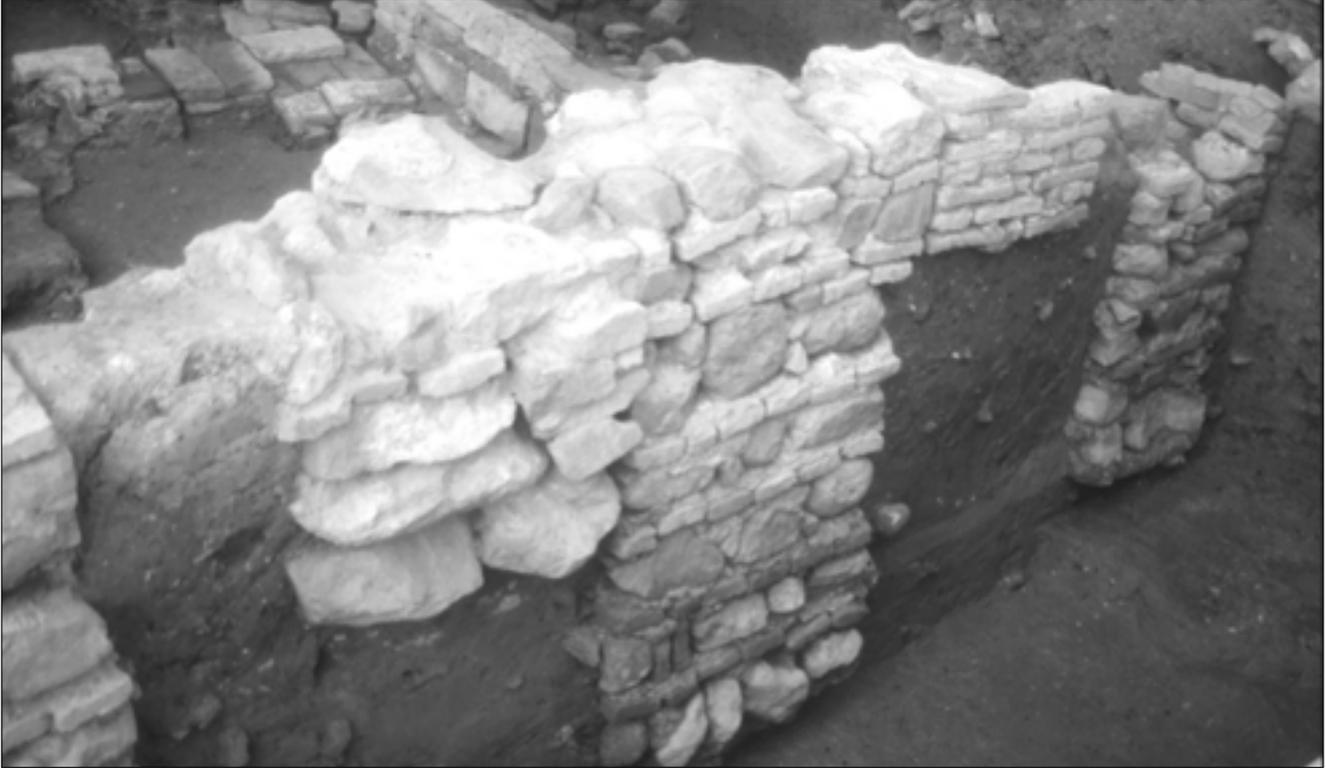
Lámina 14.- Detalle del muro que cierra la casa por el oeste; obsérvense los bataches con que fue reparada la fábrica original de tierra.

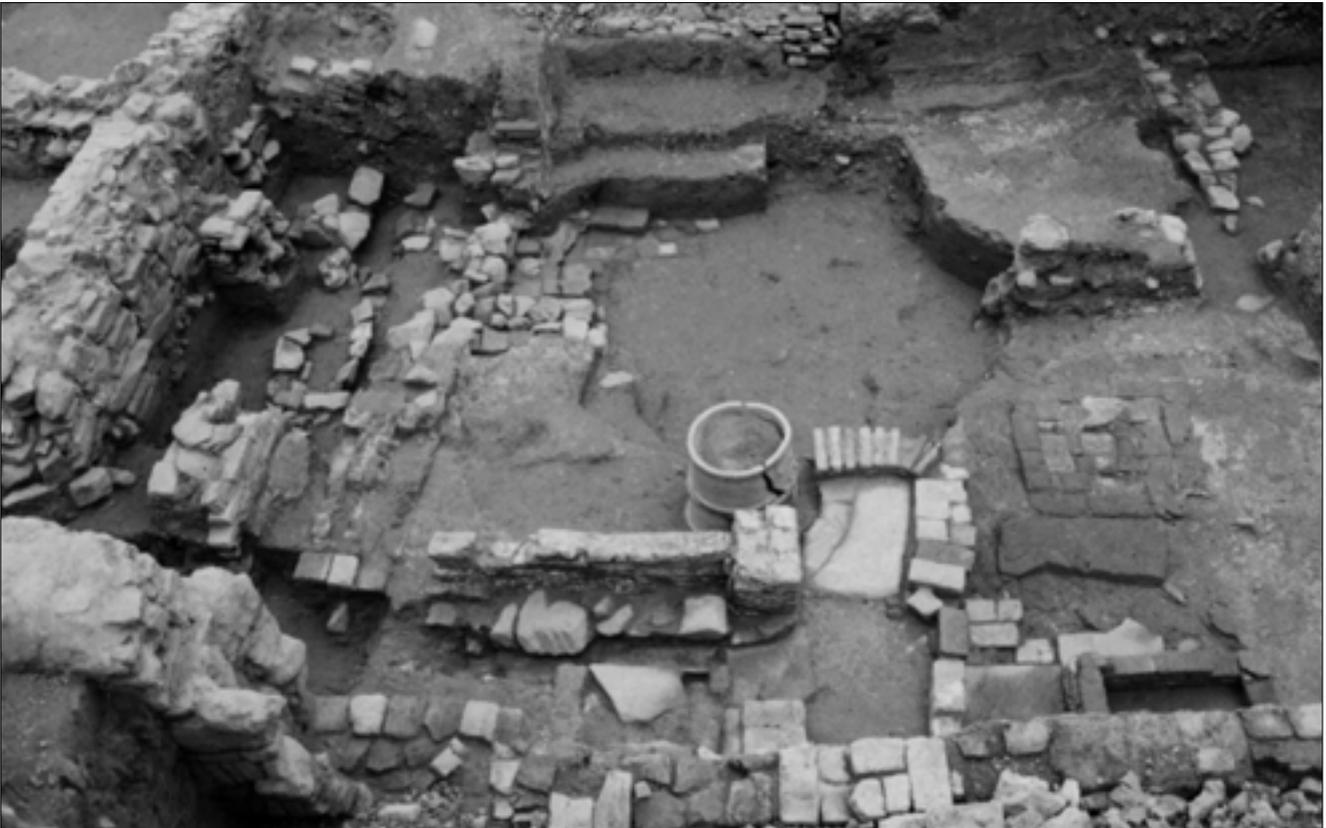
Lámina 15.- Vista general de la casa B desde el sur.
