## CASAS, HORNOS Y MURALLA DE LA MURCIA MEDIEVAL, EN UN SOLAR DE CALLE SAGASTA ESQUINA CON AISTOR

FRANCISCO MUÑOZ LÓPEZ  
PEDRO JIMÉNEZ CASTILLO

**Palabras clave:** andalusí, medieval, casas, muralla, horno, alfar, vidrio

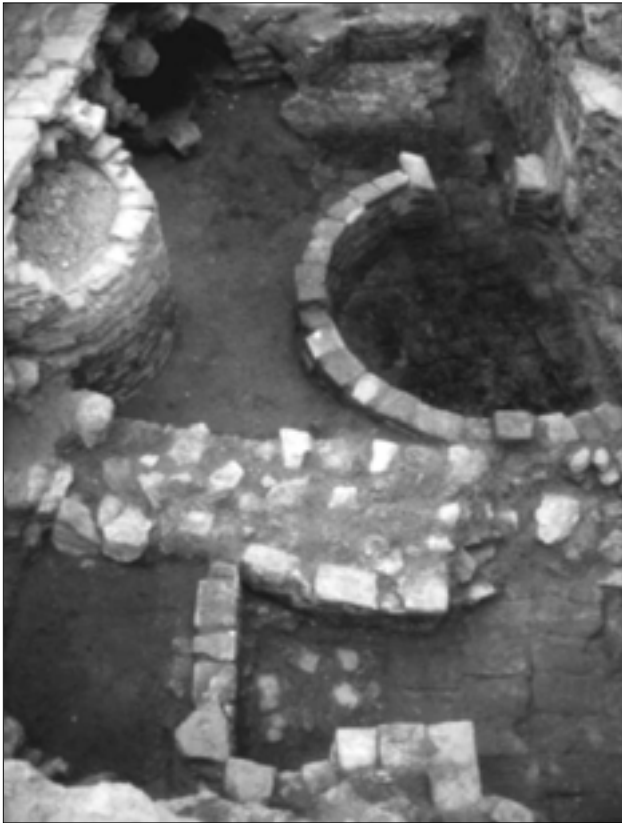
Lámina 1. Instalación artesanal en la barbacana.

Adaptada al espacio de la barbacana y situada entre el torreón y la actual plaza de J. M. Bautista, hubo una instalación de carácter artesanal. De ella se documentó un edificio con muro de mampostería y suelos de ladrillo y adobe, y dos hornos circulares de ladrillo, cuya función desconocemos (láms. 1 y 2)<sup>11</sup>.

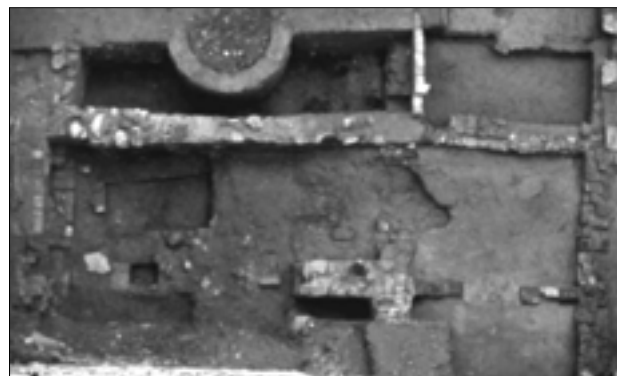
Lámina 5. Vista general de la casa 2.

#### CASA 2 (figs. 5 y 8, lám. 5)

De esta casa solamente hemos podido documentar la crujía oeste y parte de una sala norte, incluida la alcoba, puesto que la mayor parte de la vivienda se extiende bajo el edificio actual situado al este de nuestro solar.

En la fase inicial de la casa tenemos la sala norte con alcoba y suelo de mortero de cal. El patio tuvo un suelo de ladrillo bastante bien construido.

La crujía oeste tenía suelo de mortero de cal y un pozo de agua de anillos de cerámica incrustado en el muro que daba al patio. Este dato nos hace pensar que nos encontramos ante la cocina, caso similar al encontrado en la casa nº 2 de la calle Santa Isabel. Este espacio apareció bastante destruido por una arqueta de época moderna<sup>14</sup>. El hecho de que el muro medianero del oeste haga tope con el muro del lado sur nos permite suponer que la casa no debió de tener crujía sur.

Los muros que consideramos originales de la casa, como los de la sala rectangular, y los interiores, tienen cimientos y zócalo de ladrillo con alzado de tierra revocada con yeso. El muro oeste, medianero con la casa 4, presentaba una gran diversidad de técnicas y reparaciones. El tabique de la alcoba en la fase antigua era de ladrillo trabado con yeso y enlucido del mismo material, mientras en una fase tardía presentaba alzado de tierra.

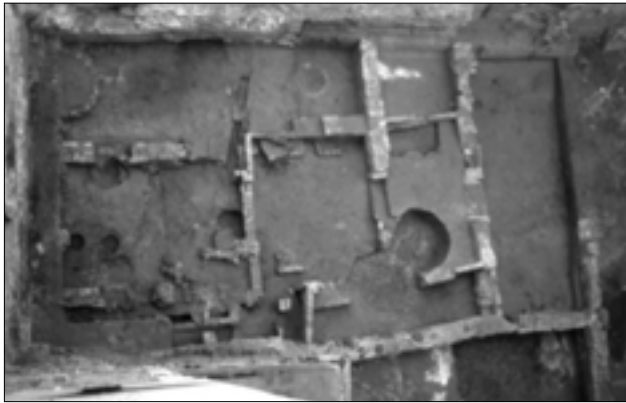
Lámina 7. Vista general de la casa 4 desde el este.

#### CASA 4 (fig. 11, lám. 7)

La organización de esta vivienda es la siguiente: En la crujía norte, sala rectangular con dos alcobas; los atajos contaban con cimientos de ladrillo y alzado de adobes trabados con yeso y enlucidos del mismo material. No encontramos ningún tipo de pavimento, a excepción de un pequeño resto de suelo de yeso en el umbral de una de las alcobas; no obstante, algunos de los enlucidos de los atajos indicaban el nivel más antiguo de suelo. Debido a las numerosas reconstrucciones que presentaba el muro que separa esta habitación del patio, no pudimos definir claramente la forma del vano de acceso.

En el patio distinguimos dos fases definidas por la presencia de sendos arriates de ladrillo; a cada una de ellas correspondían escasos restos de suelo de mortero de cal, sobre preparado de gravilla.

En el lado este se hallaban dos pequeños espacios separados por un tabique de ladrillo en forma de T; el situado más al sur corresponde al extremo del zaguán acodado.

El lado sur de la casa había una estrecha crujía porticada apoyada sobre tres pilares asimétricos que definían otros tantos espacios. El menor, al este, acogía la letrina, una obra de ladrillo sobre plataforma de mortero de cal, a la que vertía directamente una atarjea procedente del patio. En el espacio central se localizaba un pozo de agua construido con anillos de cerámica.

Tenía una crujía oeste, apoyada directamente en la muralla, de la que únicamente pudimos documentar un muro de tierra enlucido con yeso, sin cemento de otro material, que presentaba un batache de ladrillo<sup>16</sup>.

Desde el zaguán arrancaba en dirección sur un pasillo, tal vez un adarve, con una atarjea de encofrado de mortero de cal y cubierta de lajas de pizarra.

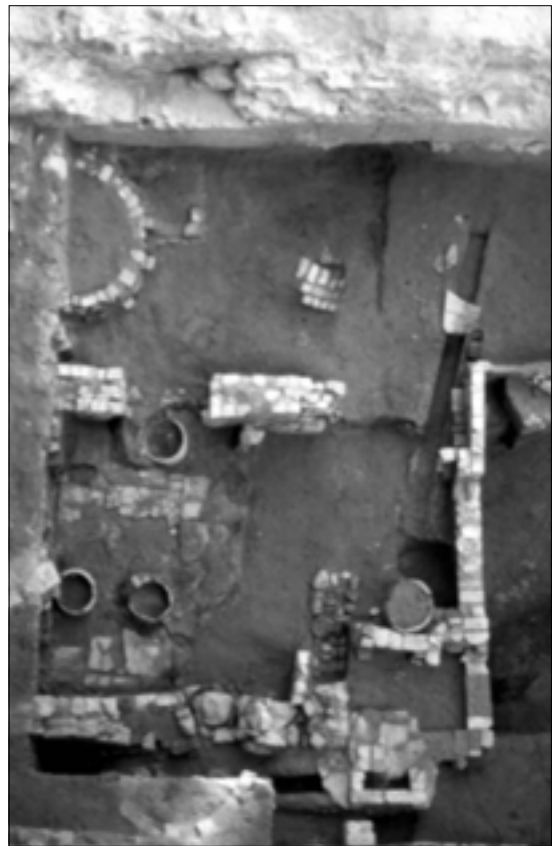
Lámina 9. Vista general de la casa 5; en la parte superior de la imagen aparece la muralla, que la limita por el oeste.

#### CASA 5 (fig. 5, lám. 9)

De esta casa se han documentado dos espacios entre el adarve situado al este y la muralla. El más oriental, abierto al adarve, parece ser un patio cuadrado, que en la fase más moderna de las conservadas estaba solado con mortero de cal, estaba recorrido por una atarjea de ladrillo con dirección sur y tenía tres pozos de agua, dos de los cuales rompían el pavimento (fig. 12). La fase antigua contaba con un suelo de lajas de pizarra asociado a uno de los pozos de agua, el cual es reutilizado tras la reforma de pavimento (fig. 13, lám. 9). Esta

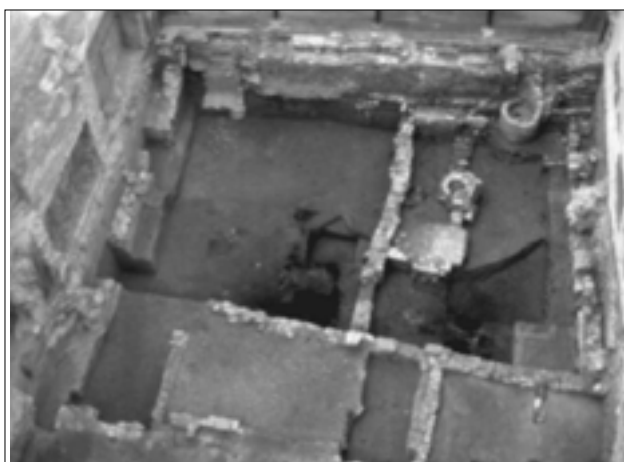
Lámina 10. Vista general desde el sur de los niveles de ceniza pertenecientes a la instalación alfarera.

#### EL TALLER ALFARERO (fig. 14, lám. 10)

Hemos podido documentar, por debajo del nivel de urbanización, una ocupación de carácter artesanal, concretamente parte de un taller de alfarería. La escasez de elementos constructivos localizados de la instalación, creemos que es debido a que nos encontrábamos en espacios abiertos, donde las actividades que se realizan no necesitan obras de entidad.

En cuanto a los pavimentos, hubo una constante sucesión de niveles de ocupación definidos por la presencia de suelos de ceniza y hogares; también aparecen capas de arcillas extendidas, tal como pudimos documentar en el patio del alfar de C/ Ceferino nº 3<sup>17</sup>. Otros restos de suelos estaba realizados en yeso o lajas de pizarra.

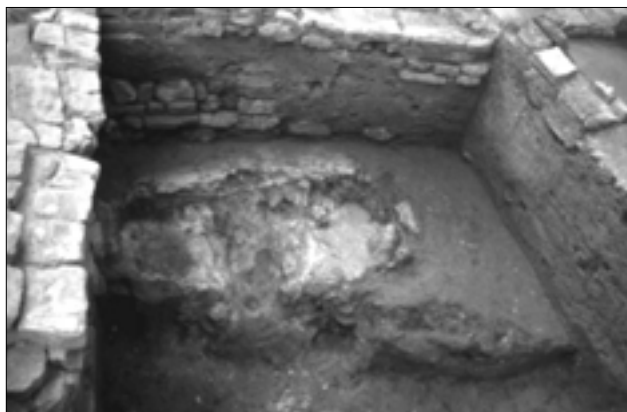
Lámina 11. Vista del horno.

#### EL HORNO (fig. 15, lám. 11)

El elemento más destacable de los encontrados ha sido un horno para la fusión de vidrio, empleado para

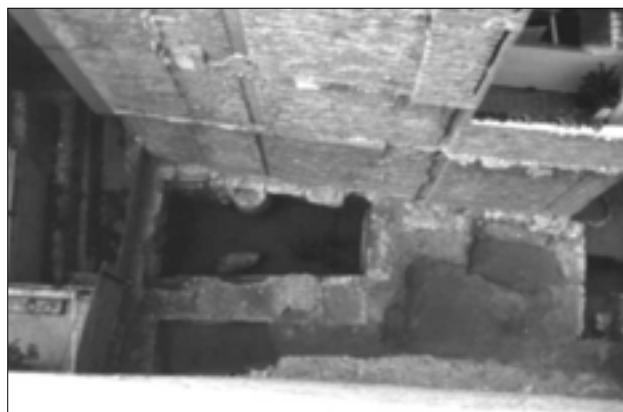
Lámina 12. Vista aérea de la muralla y el torreón.

El tramo de muralla excavado tiene una longitud total de 38 m, en dirección norte-sur. La cota de conservación de los restos del complejo defensivo es la de

Hay un torreón perfectamente trabado con la muralla, con cara de tapial de mortero y relleno interno de tierra (lám. 14). Su cimentación, extrañamente

era de menor profundidad que la de la muralla y que la del vecino torreón de la plaza J. M. Bautista. Esta obra presenta una importante reforma de época bajomedieval a base de alzado de ladrillo. El momento de construcción del torreón nos planteó una serie de dudas. Por un lado, como decíamos arriba, la profundidad del cimiento con respecto al torreón de la plaza J. M. Bautista y a la propia muralla es menor; a la vez que el trazado de la antemuralla ignora completamente la presencia de esta torre, reduciendo significativamente el espacio de la barbacana. Por el contrario, la obra del torreón está perfectamente integrada con la muralla, a diferencia de otros torreones que se adosan a ella, como el gran torreón de Verónicas, por lo que nos inclinamos por considerarlo contemporáneo del lienzo asociado.

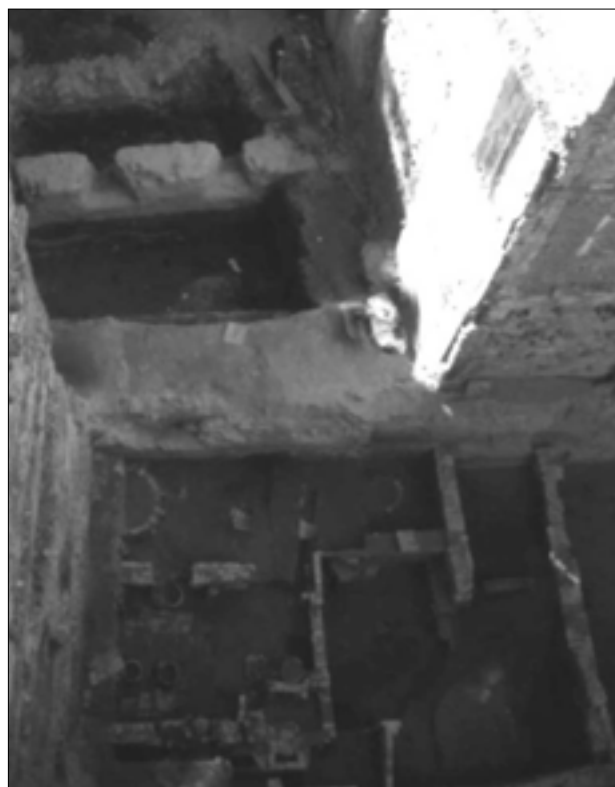
Lámina 13. La muralla y la antemuralla en el sector central del solar.

Por debajo de los hornos que ocupaban el espacio entre muralla y antemuralla se encontraron tres estratos de relleno, con escombros y cerámicas de los siglos XV al XVII. Entre el superior y el intermedio, aparecieron restos de un suelo de cal de mala factura, adosado al antimuro, unos 50 cm por debajo de la base de las saeteras. El estrato de relleno inferior apoya sobre otro formado por limos y restos de muralla caídos.

Finalmente, a una cota de -2,70 m bajo la calle actual, se encontraba un suelo de cal, más sólido que el antes citado, que coincide con el arranque de la obra del torreón y del cimiento de la antemuralla. Teniendo en cuenta que la diferencia de cota entre este suelo y la base de las saeteras es de 1,85 m, nos inclinamos por suponer que estamos ante un suelo de trabajo genera-

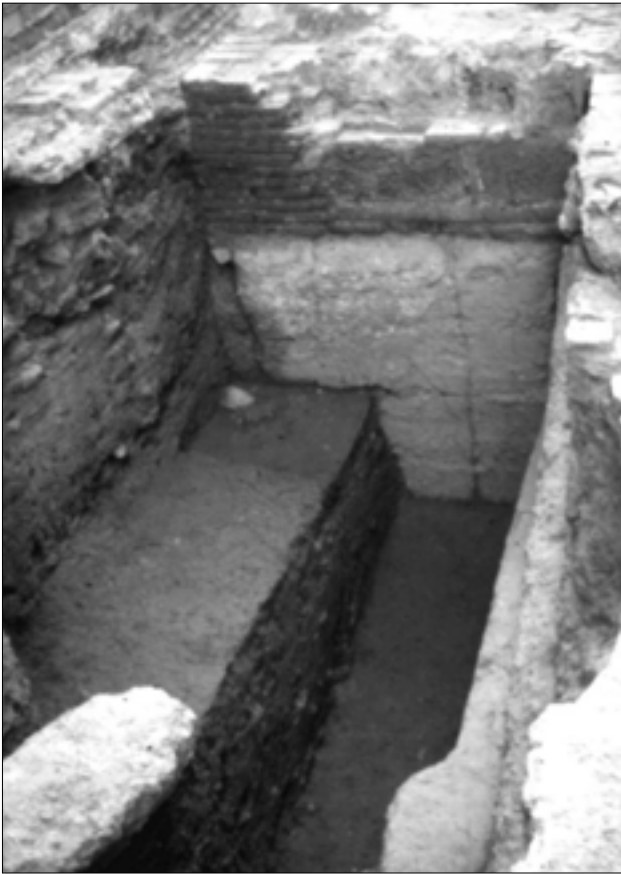
Lámina 14. Alzado del torreón.

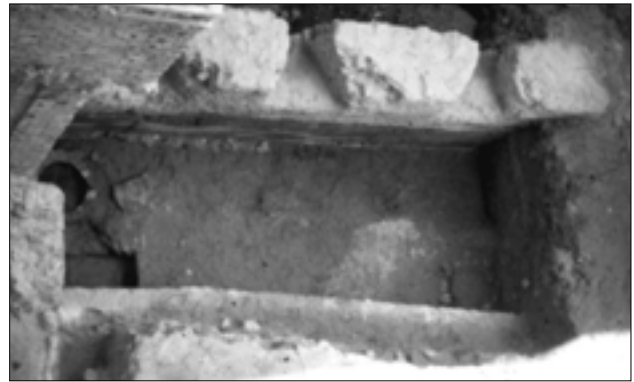
Lámina 15. Antemuralla y barbacana.

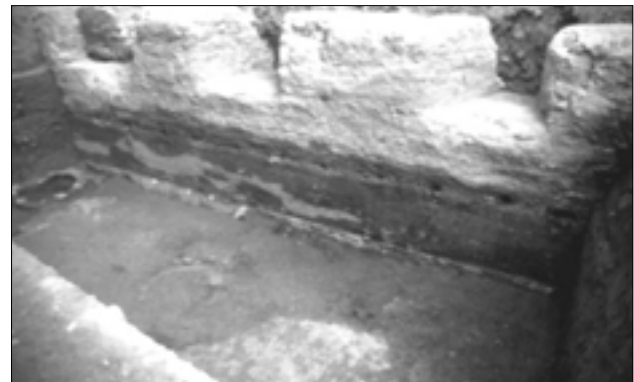
Lámina 16. La antemuralla desde la barbacana.

#### LA ANTEMURALLA (láms. 16 y 17)

Esta obra discurre de forma paralela a la muralla en todo el tramo que hemos excavado, llamándonos la atención el hecho de que no inflexiona cuando pasa

Está construida a base de cajones de encofrado de mortero de cal, con una anchura de 1,30 m. Hemos documentado un total de cuatro saeteras de forma abocinada, separadas entre sí 2 m en su base, estando encofradas en una de las tapias. La obra conserva tres tapias de alzado más el cimientó.

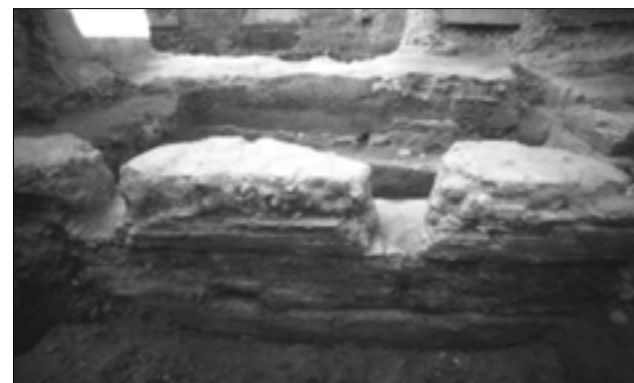
Lámina 17. La antemuralla desde el exterior. Los ladrillos que se adosan al muro defensivo pertenecen a la obra del Val de san Antolín.

El antiguo foso de las murallas medievales pervivió cuando las defensas se derribaron puesto que constituía el canal de desguie de esta área urbana, por lo que a partir del siglo XVIII fue cubierto con una bóveda de ladrillo. La parte superior de esta infraestructura apoya sobre un muro en el que han sido utilizados numerosos fragmentos de muralla. Aparecieron rotas la cubierta y
