CASAS CALIFALES EN MURCIA. EXCAVACIÓN EN UN SOLAR DE CALLES PUXMARINA-ZARANDONA

PEDRO JIMÉNEZ CASTILLO
JULIO NAVARRO PALAZÓN

Resumen: Actuación arqueológica en un solar situado en el centro del casco histórico de Murcia, muy próximo a la mezquita aljama y a la calle principal de la ciudad medieval. La intervención permitió documentar la evolución de parte de una manzana de casas desde época califal hasta la conquista castellana. Cabe destacar, por su buen estado de conservación, la vivienda situada en el ángulo noroccidental del solar y que hemos denominado casa 3. Por todo ello, esta excavación proporciona interesante información acerca de la arquitectura residencial andalusí y de la evolución de este sector de Murcia, en particular, y sobre el urbanismo islámico en general.

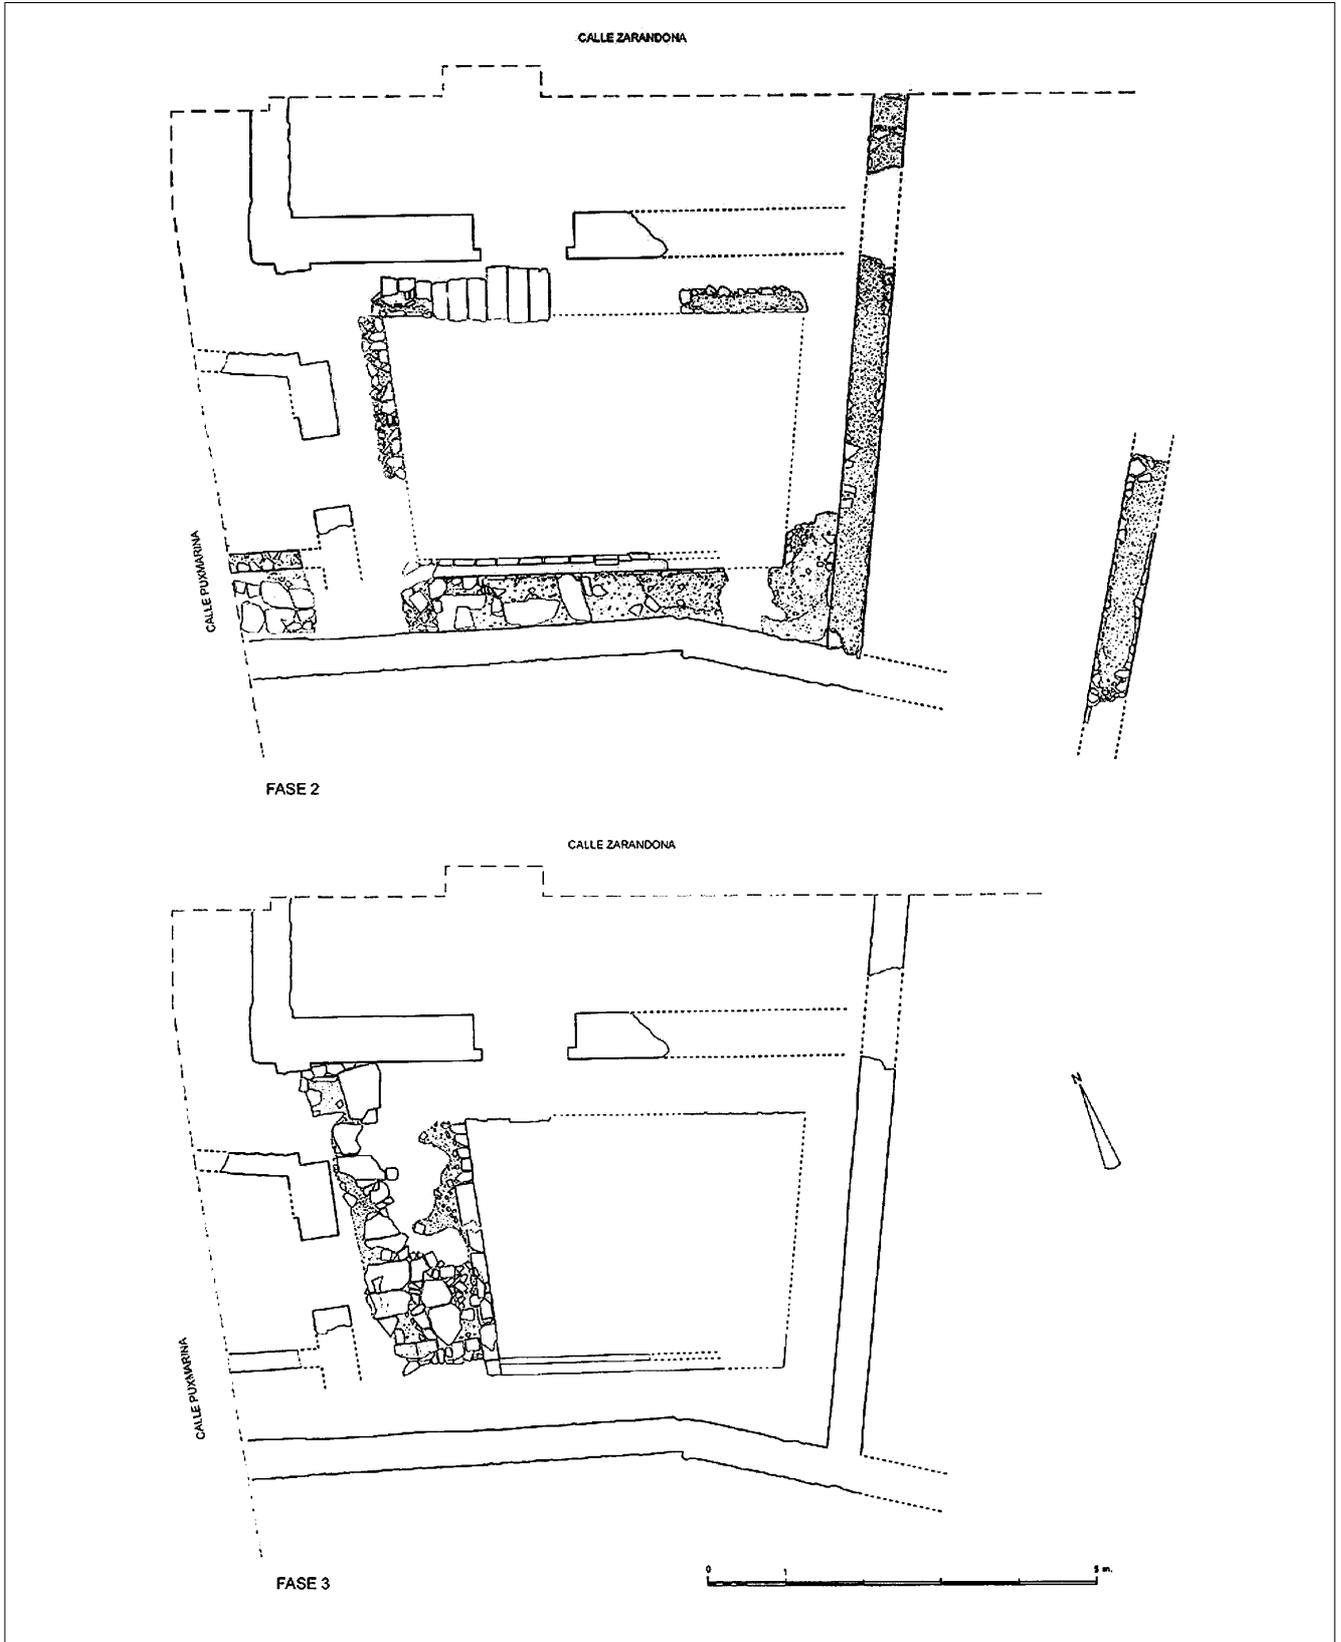
Figura 22. Casa 3. Planta arqueológica de las fases 2 y 3.

La casa fue objeto de una reforma notable que supuso la reorganización de una parte de la misma y la sobreelevación de los pavimentos (figuras 16 y 22). De este momento tenemos una información parcial pues, al hallarse las estructuras correspondientes a nivel más superficial que las de la fase 1, se vieron afectadas en mayor medida por las remociones modernas.

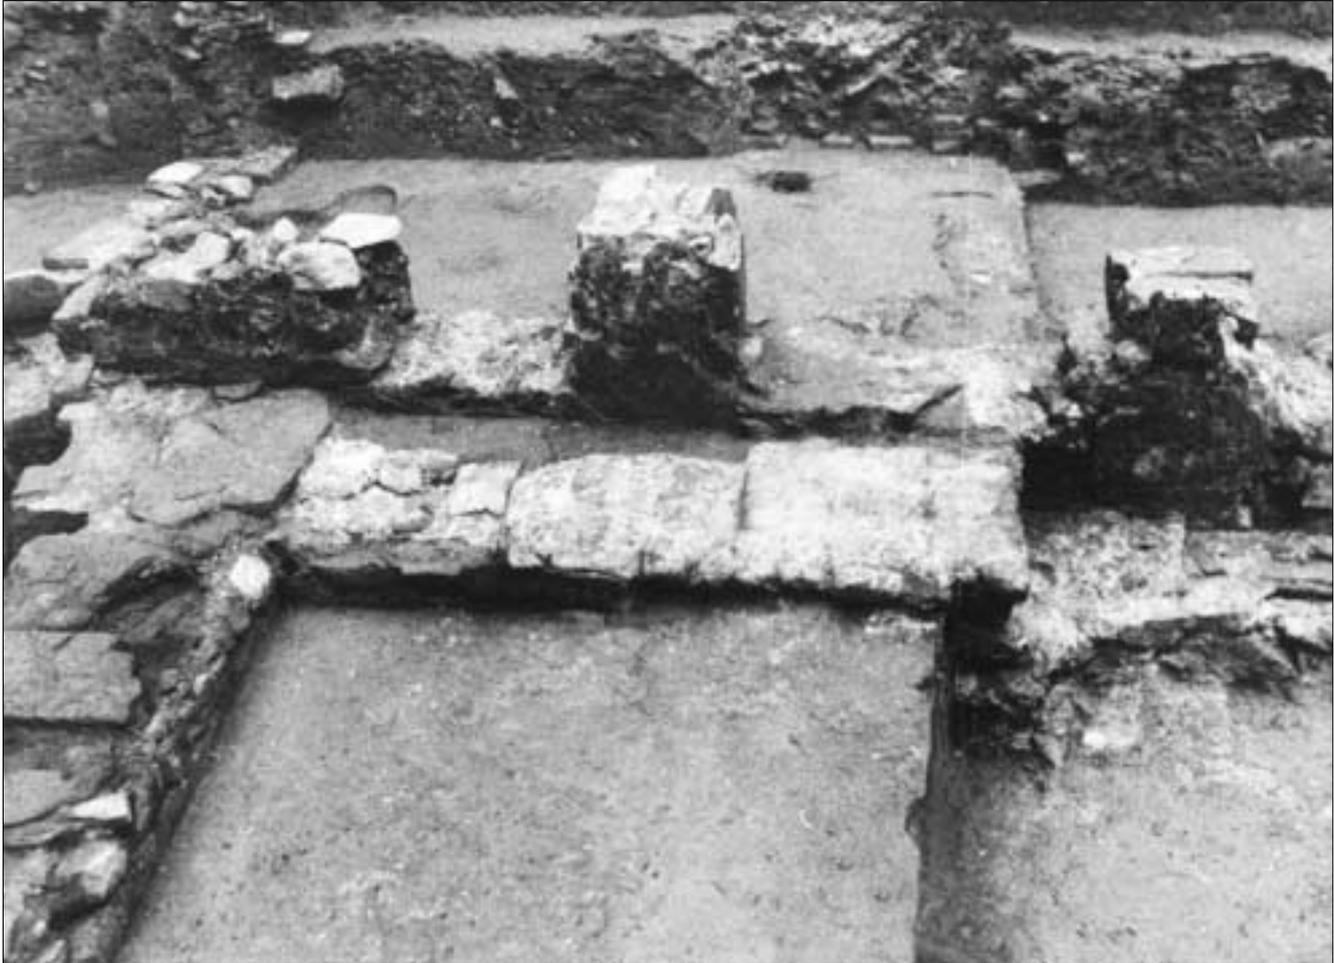
Figura 23. Casa 3, fase 2. Ángulo NO del patio desde el sur.

El andén original fue sustituido por otro de disposición muy similar, aunque situado a unos 55 cm por encima de la cota del anterior (figura 16). El nuevo paseador presentaba la misma fábrica que el precedente, pues contaba con un murete de contención de mampostería y argamasa sobre el que apoyaban los sillares de arenisca blanca que constituían el pavimento (figura 23). Tenía una anchura bastante uniforme en sus cuatro

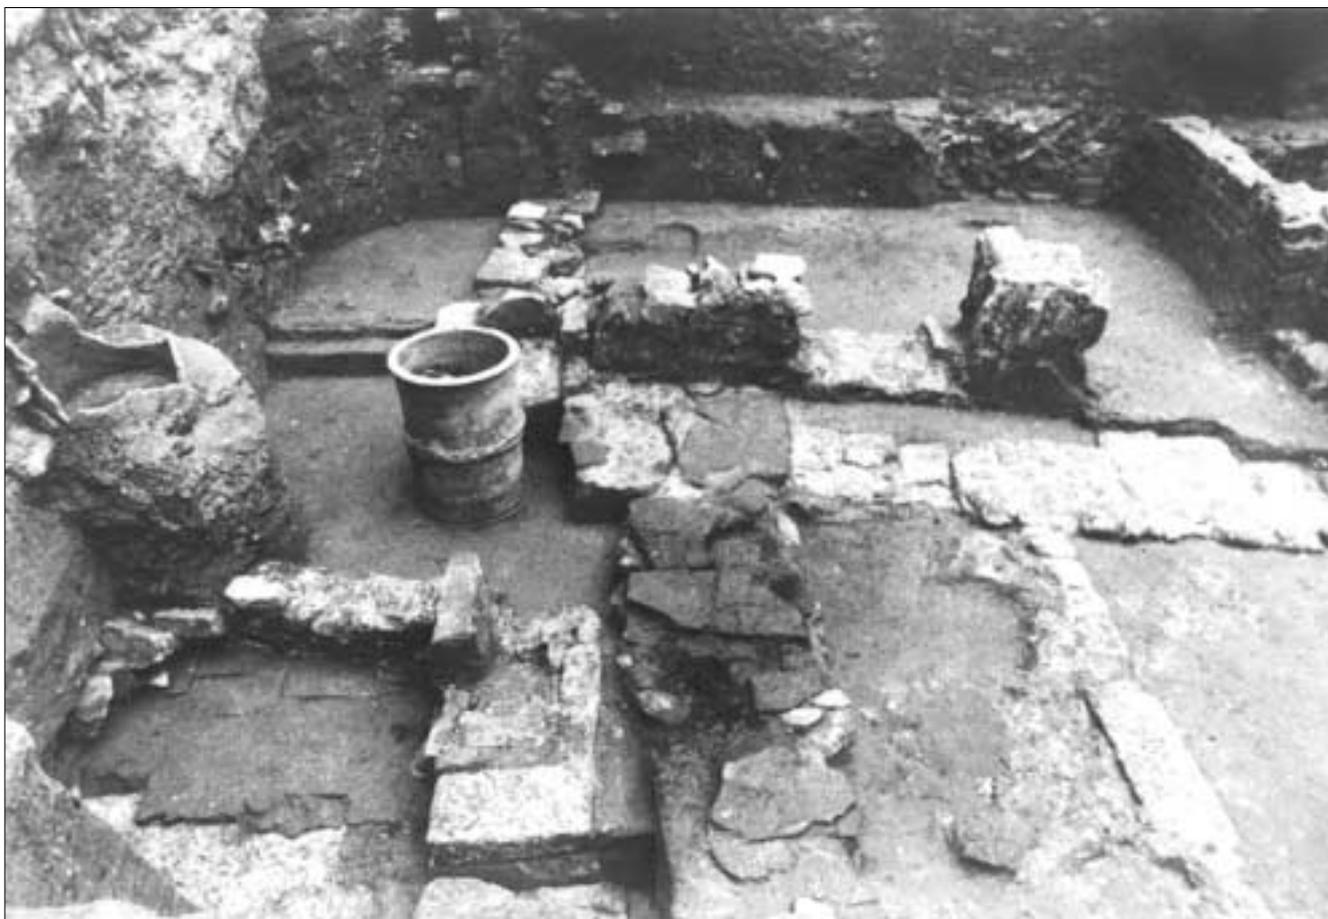
Figura 24. Casa 3, fase 3. Ángulo NO del patio y crujía occidental, desde el sur.

Posteriormente la casa fue objeto de una reforma que hemos denominado fase 3. Consistió en la ampliación del ancho del andén oeste a costa de reducir la superficie del arriate (figura 24). El andén resultante tenía una anchura de 1,85 m, producto de la suma del ancho del andén preexistente más 85 cm que se añadieron con la nueva obra. El tabique de contención estaba fabricado mediante una sola hilada de sillares de arenisca rectangulares cuya profundidad era de unos 10 cm, por tanto, la superficie del jardincillo sólo debió de estar rehundida 8 o 10 cm con respecto a la del paseador. La nueva obra fue pavimentada con lajas de arenisca, con las que también se repavimentaron algunos tramos del andén anterior.

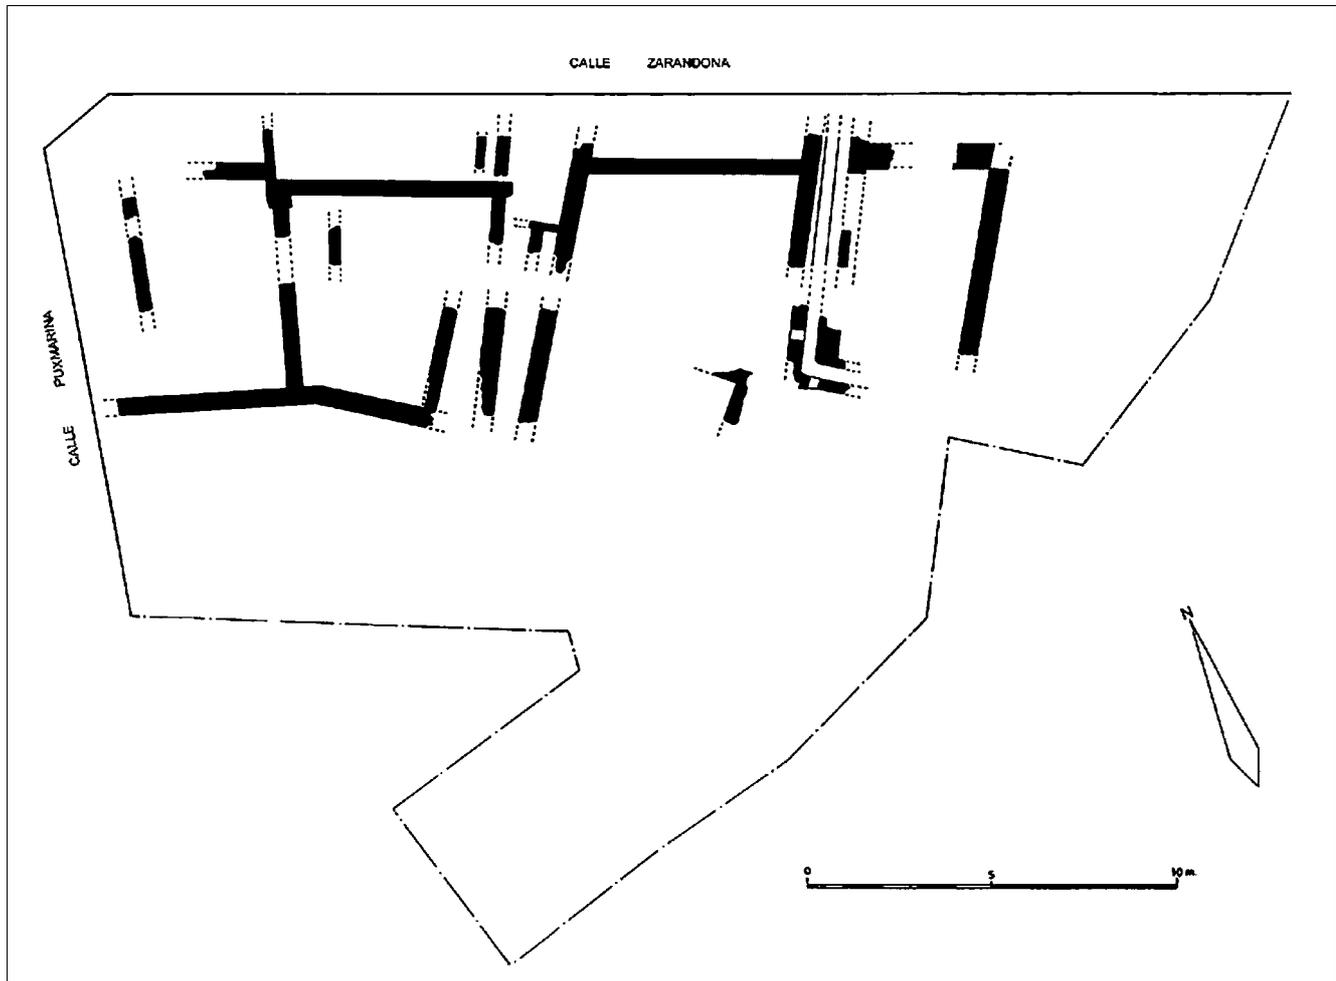
Figura 25. Croquis de los restos de época islámica tardía.

Apenas se han conservado pavimentos correspondientes a este momento, aunque los hallados nos permiten saber que los suelos estaban a -1 m, aproximadamente, por debajo nivel actual. En este momento, que podríamos fechar hacia el siglo XII a juzgar por las cerámicas recuperadas y la técnica constructiva de la mayoría de los muros, consistente en basamentos de tapial de hormigón y alzado de tierra, se produce una importante reordenación de todos los espacios documentados en el solar (figura 25).

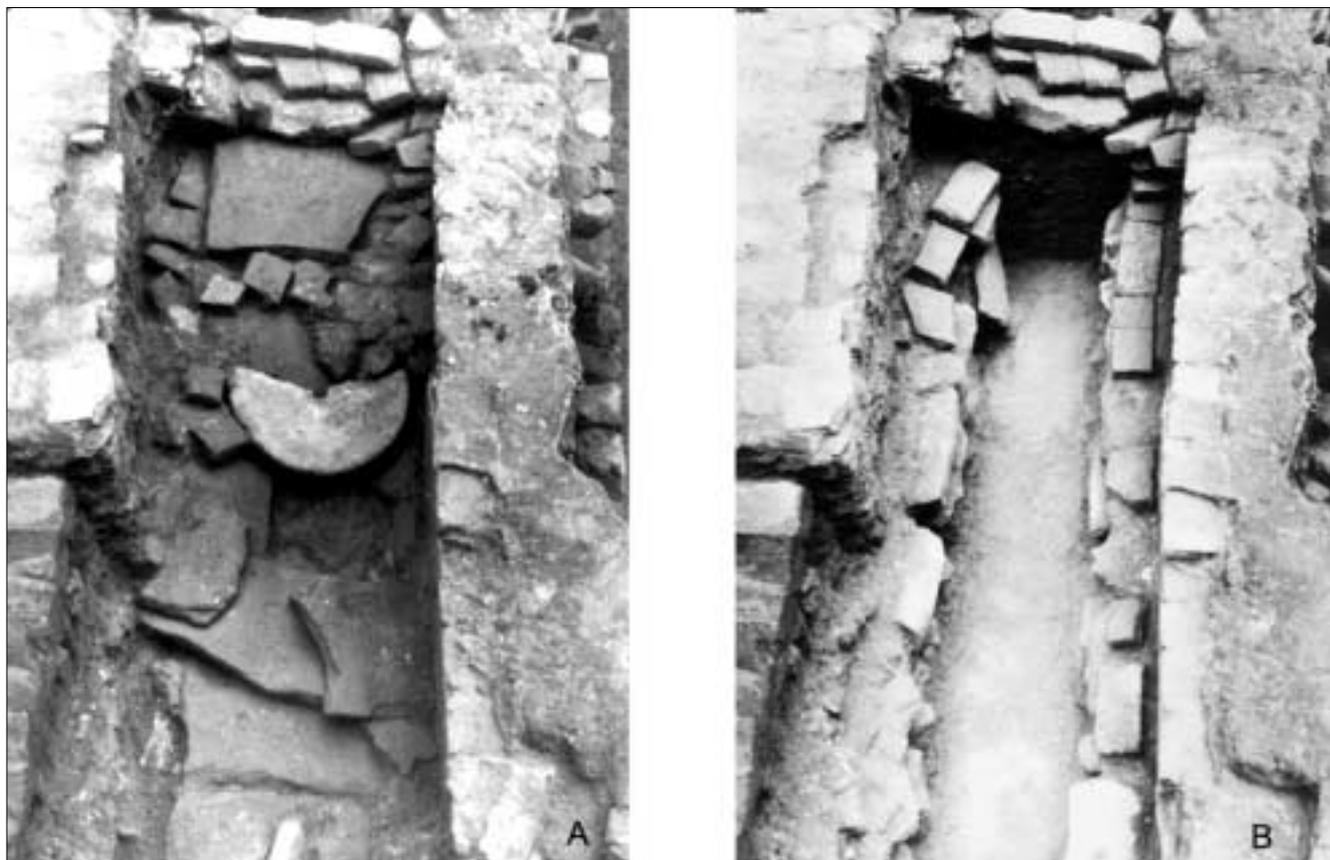
Figura 26. El adarve tardío antes (A) y después de destaparlo y excavar la atarjea (B).

En el sector oriental, el adarve desaparece y es sustituido por otro de parecida dirección pero desplazado unos metros hacia el oeste (figura 26). Los núcleos que denominamos 1 y 2 son también amortizados y reemplazados por otros de los que apenas tenemos

En un momento aún más avanzado el adarve tardío del que hablábamos más arriba y cuyo trazado fechábamos en el siglo XII, fue también abandonado y amortizado, lo que sucedió, al parecer, a mediados del siglo XIII, a juzgar por la cerámica recuperada en el relleno de la atarjea que lo recorría (figura 26), entre la que podemos destacar la de cocina a torno rápido y cubierta vítrea interior y un fragmento de candil de pie alto. La desaparición de los callejones sin salida o adarves es uno de los fenómenos de ruptura que a nuestro juicio debemos de asociar con la conquista castellana de la ciudad y la ocupación de la *madīna* por los repobladores, tal y como hemos explicado en otros trabajos³³.

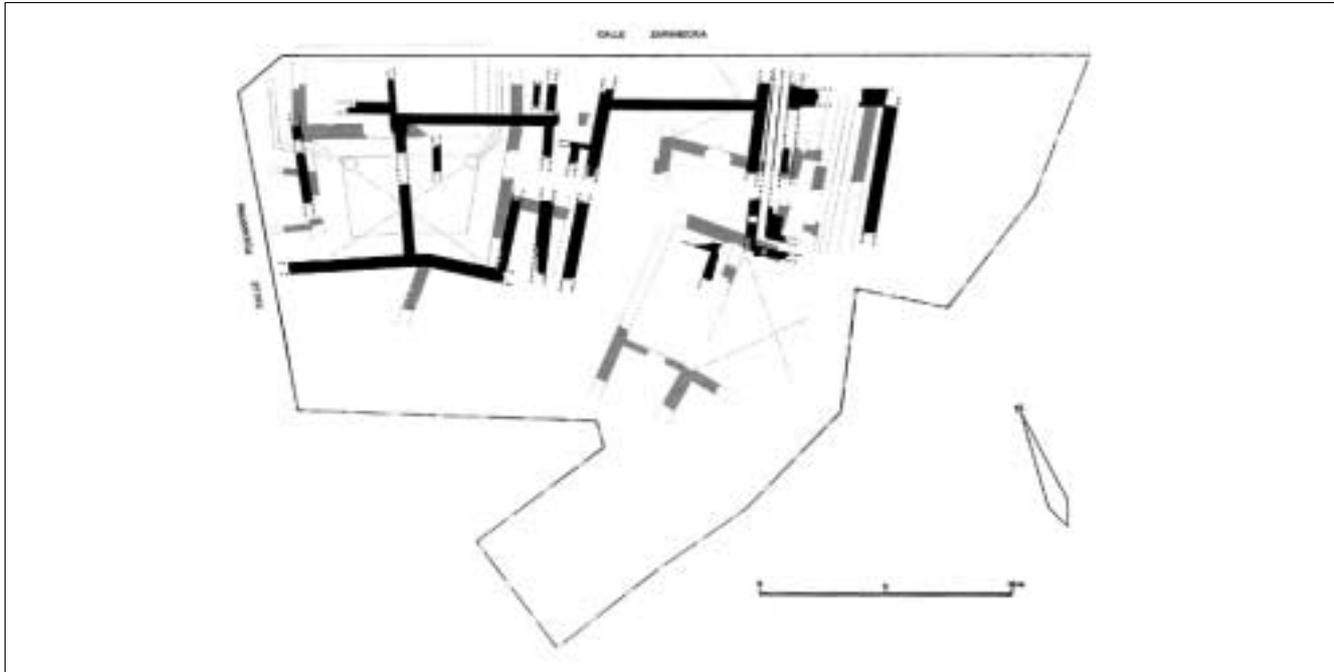
Figura 27. Croquis con la superposición de los restos islámicos tempranos (en gris) y los tardíos (en negro). Obsérvense la modificación en la orientación de las estructuras del sector oriental y la partición de la casa 3 justo por el eje norte-sur.

información pero que, a juzgar por lo conservado, presentan ya la misma orientación (o perpendicular) que la calle Zarandona lo que significa, a nuestro juicio, que es ahora cuando dicha calle se configura (figura 27). En efecto, debemos recordar que la orientación de los edificios 1 y 2 era completamente ajena al trazado de esa vía pública tal y como ha llegado hasta nuestros días y, además, el primero de ellos al parecer se prolongaba bajo la superficie ocupada por dicha calle.
