# ARQUITECTURA Y RESTAURACIÓN

## METODOLOGÍA Y CRITERIOS DE INTERVENCIÓN PARA LA RECUPERACIÓN Y PUESTA EN VALOR DE LOS MOLINOS DE VIENTO DE LA REGIÓN DE MURCIA

**Miguel Ángel Redondo López.** Arquitecto técnico, Máster en Restauración del Patrimonio. [mangel.redondo@coatmu.es](mailto:mangel.redondo@coatmu.es)

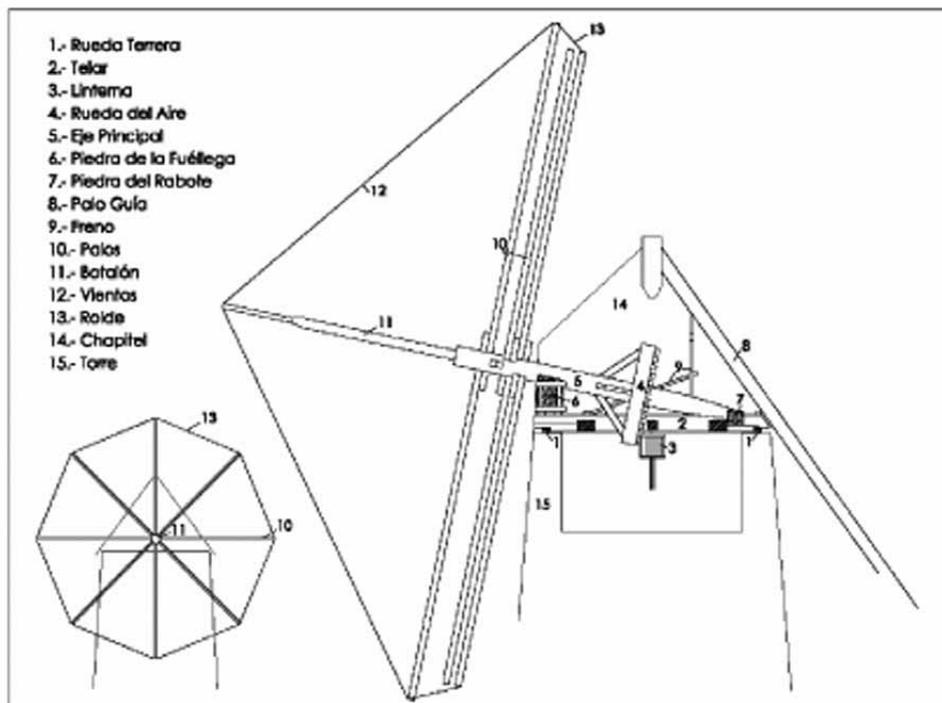
Por tanto, a la hora de entender el funcionamiento de los molinos de viento de la Región de Murcia hemos de separar el funcionamiento de los mismos en dos partes: el movimiento horizontal del eje principal, que recoge la fuerza del viento, y el movimiento vertical, que hace girar la piedra de moler o la noria de extracción de agua.

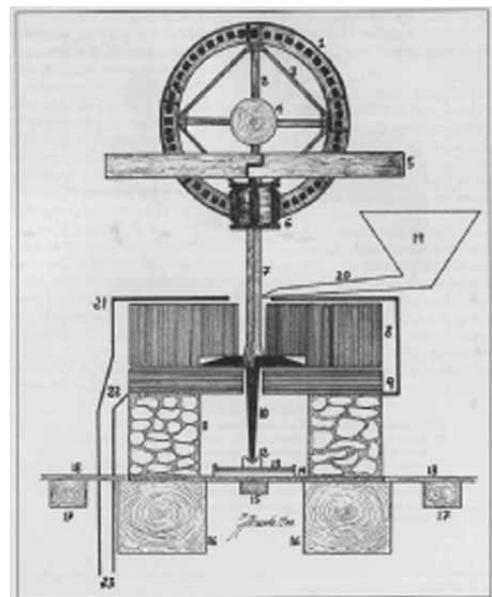
Funcionamiento de un molino harinero. *El Dominio del Viento*, José Damián Aranda Mercader.

Como ya se ha descrito, el viento hace girar los mecanismos del molino, los cuales transmiten su movimiento a un eje vertical en el que se acoplan las dos piedras de moler. Una de ellas, la llamada *piedra solera*, se encuentra fija y apoyada en dos bancos de mampostería colocados sobre la estructura del molino.

Sobre ésta, y apoyada en la *lavija*, se coloca la *piedra corredera*. La lavija es un elemento de fundición que unido al eje de la linterna

se encastra en la piedra corredera, de modo que al girar el eje de la linterna, debido al movimiento de la rueda del aire, ambas piezas giran produciéndose un rozamiento entre ambas piedras, donde se introduce el grano y se muele.

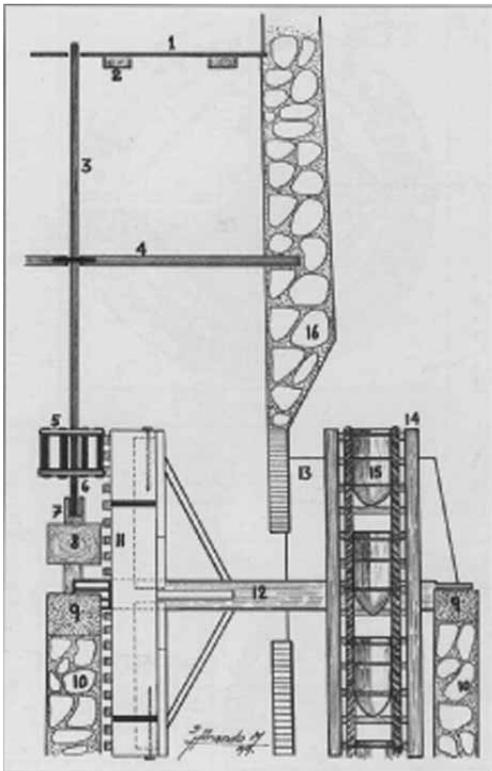
Funcionamiento de un molino de extraer agua. *El Domino del Viento*, José D. Aranda Mercader.

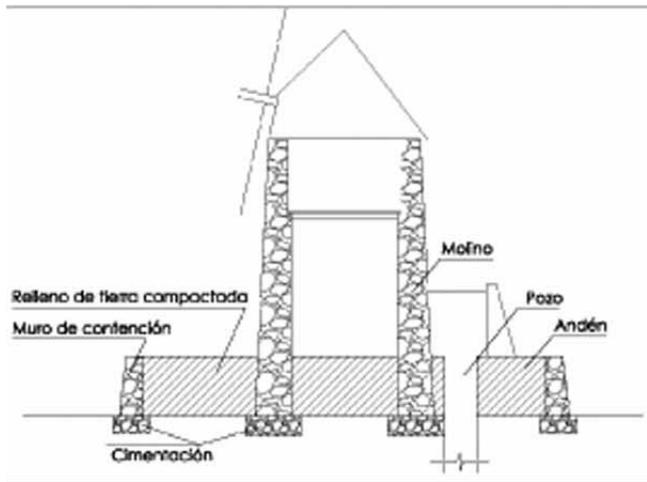
Esquema general de un molino de extracción de agua.

La diferencia más notable entre las torres de los molinos harineros y de extracción es, posiblemente, su esbeltez; los molinos de extracción de agua suelen ser algo más altos y de menor diámetro que los de moler, debido a que lo que prima en el primer caso es la maquinaria que mueve la noria, la cual se encuentra, por lo general, en el exterior del molino; en los molinos harineros se necesita algo más de espacio para poder realizar las labores del molinero.

Otra característica diferenciadora es que el molino de extracción de agua se encuentra elevado sobre el nivel del terreno. Esto se debe a que una vez extraída el agua ésta se deposita en una balsa por gravedad, por lo que se necesita una diferencia de altura. A esta elevación se le llama andén, posiblemente porque recuerda al andén de los molinos de sangre, por los que circulan las bestias y que cumple la misma función de proporcionar una diferencia de cota.

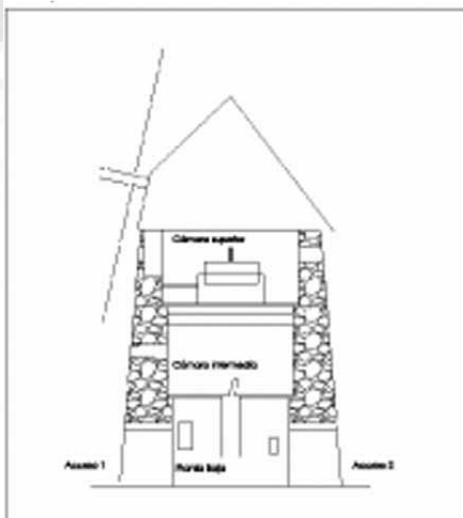
Esquema general de un molino de moler.

Es por eso que el molino harinero posee una planta intermedia para almacenaje de grano y utensilios, planta que no posee el molino de extracción de agua.

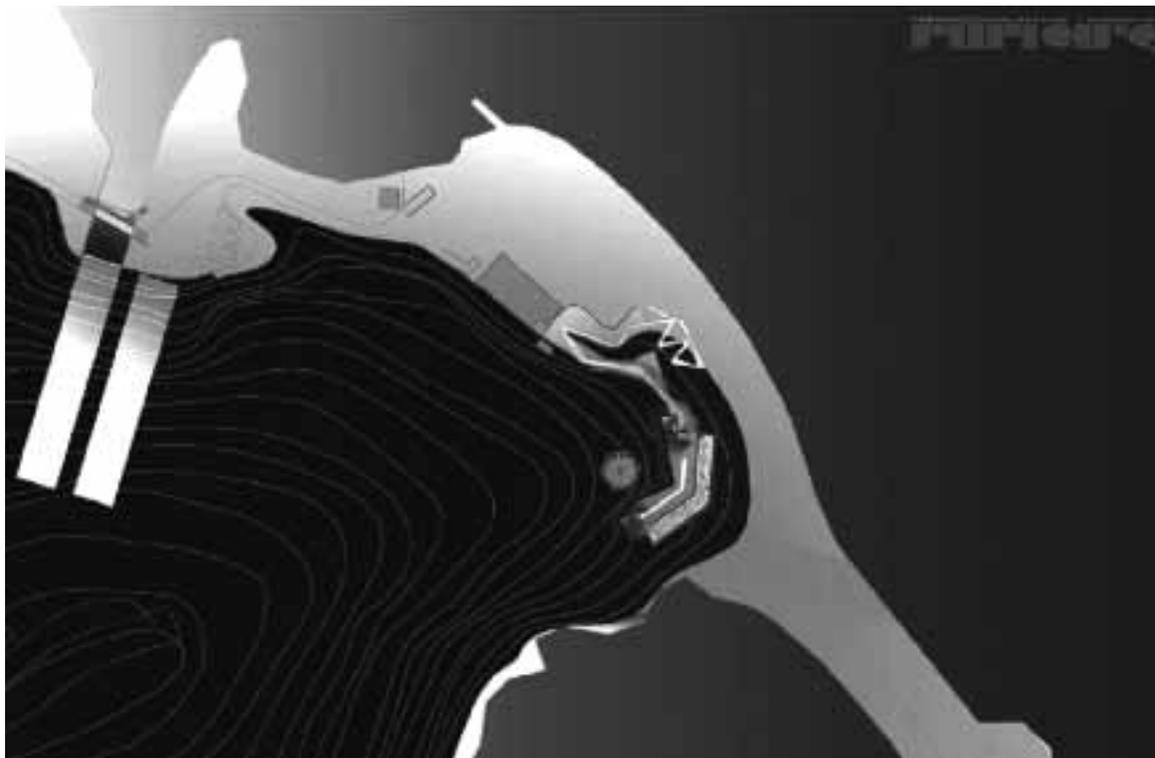
Figura 1. Plano del Fuerte de Navidad y su entorno próximo, con propuestas de reformas y nuevos usos. 2005 (MIMARQ).

Aunque el proyecto del Fuerte de Navidad sólo exigía definir las obras en ese edificio, sin embargo, se estudió a nivel de ideas, el desarrollo de la zona, con una serie de medidas necesarias: eliminación de las construcciones que entorpecen la visión del fuerte, la disposición de un aparcamiento para autobuses, la construcción de un aparcamiento subterráneo, que no deteriorara la imagen de la fortificación, la inclusión de servicios generales en otros edificios existentes...

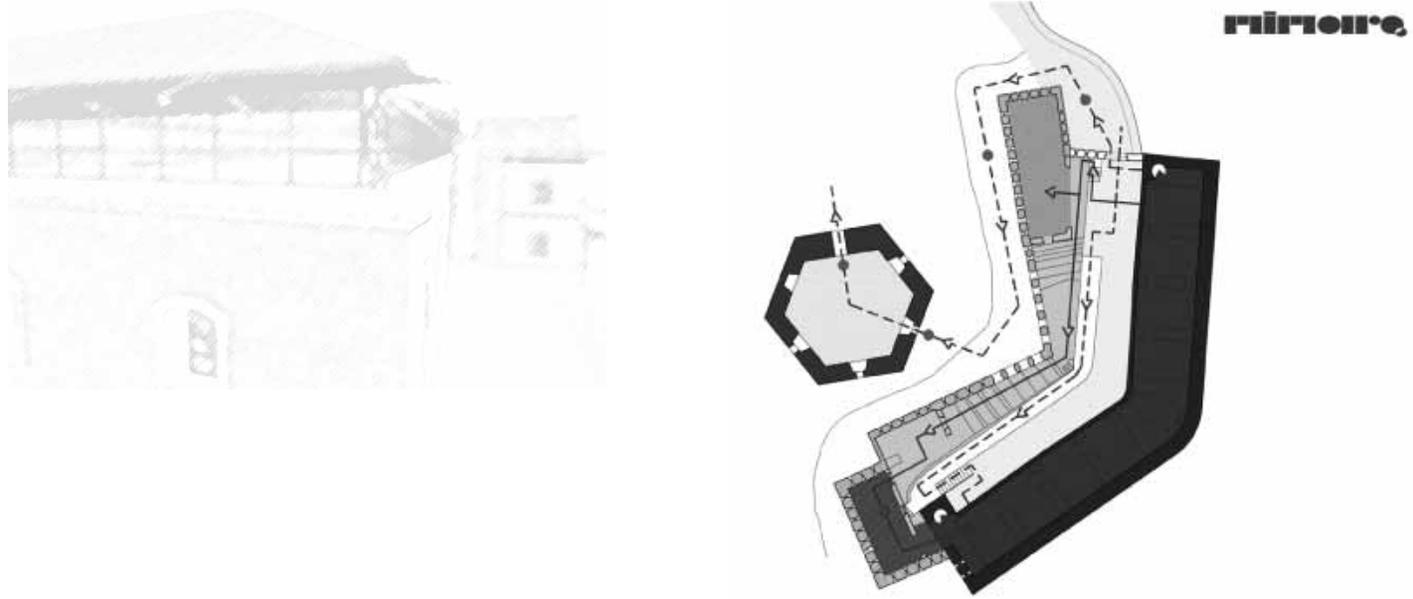
Figura 2. Estudio de fuerte y torre de Navidad (que será objeto de proyecto posterior) con propuesta de recorridos. 2004. (MIMARQ).

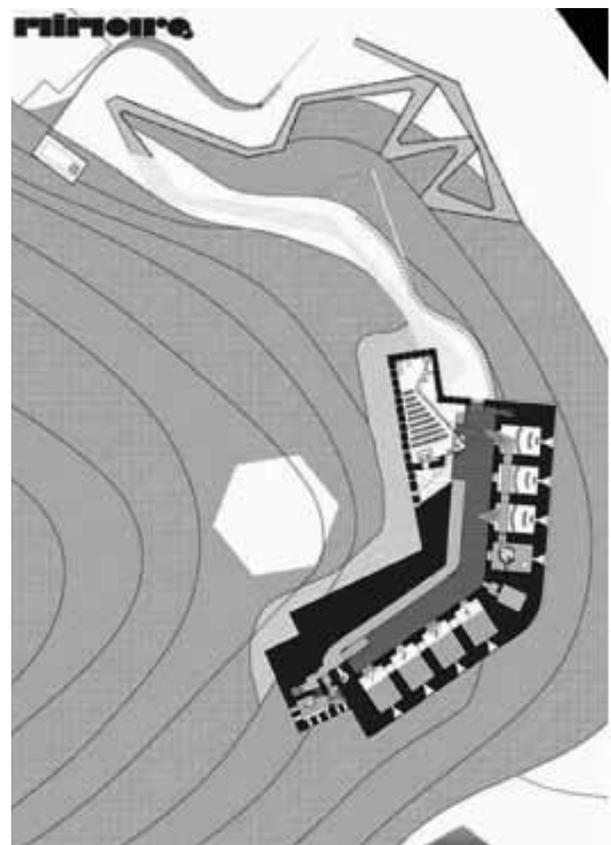
Figura 3. Proyecto de acondicionamiento del Fuerte de Navidad. 2005 (MIMARQ).

- La gran masa de la terraza sobre las casamatas se ha cambiado por un sistema de placas de hormigón sobre la cámara que forman los muros curvos por donde discurrían los cañones. La cámara soluciona el único problema estructural y funcional que presentaba el fuerte, al eliminar el relleno de tierras que empujaba los muros y ocasionaba humedades y eflorescencias constantes en el interior de las casamatas; posibilita la contemplación y comprensión de un interesante sistema constructivo; proporcionando, además, una fácil ubicación para instalaciones y su mantenimiento.
- Ante la aparición de restos de rampa más antiguos que la evidente a la hora de hacer el proyecto, se ha optado por hacer un nuevo trazado que recupere esos fragmentos del recorrido y favorezca, al mismo tiempo, un camino con menos pendiente.

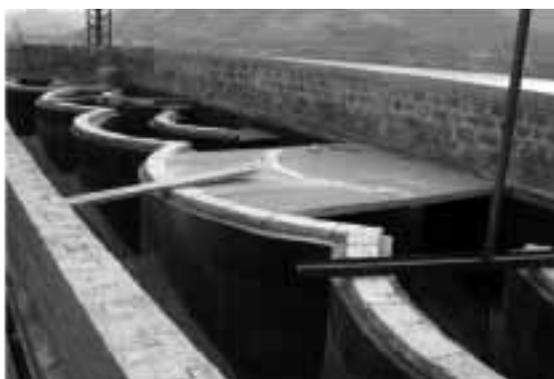
Lámina 2. Estructuras sobre las bóvedas de las casamatas. 2006 (FJLM).

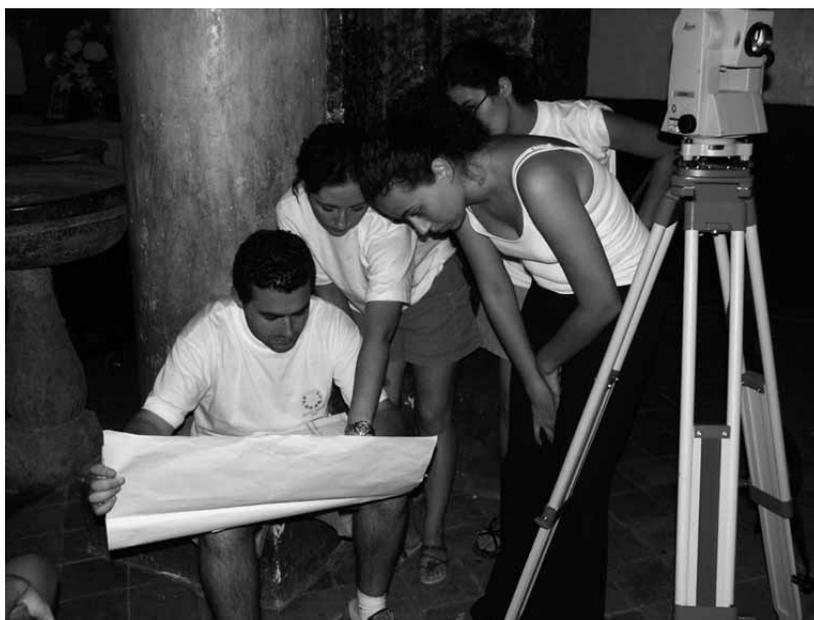
Lámina 3. Alumnos trabajando en grupo en el análisis y levantamiento de planos con estación total en la iglesia de la Soledad de Cehegín.

Como se ha comentado, el levantamiento planimétrico del templo se realizó con dos modernas estaciones totales electrónicas que permitieron medir incluso puntos inaccesibles (mediante los distanciómetros láser sin prisma que llevan incorporados estos medidores), por no disponer de andamios o maquinaria de elevación de personal. Con estos aparatos de precisión se pudieron medir alturas, distancias, descuelgues de dovelas y flechas en elementos estructurales, consiguiendo planos precisos que permitieron obtener una valiosa información sobre los descensos e inclinaciones de elementos estructurales del edificio. Se realizaron planos del estado de conservación de la iglesia de la Soledad, recogiendo todos los deterioros detectados como movimientos estructurales que se mostraban en desplomes y cuadros fisurativos generalizados, situación y altura de las humedades por capilaridad, localización de zonas con filtraciones por cubierta y huecos de ventanas, lagunas y faltas en materiales y elementos constructivos y ornamentales, oxidaciones de elementos metálicos estructurales (refuerzos, básicamente) y ornamentales, zonas con presencia de biodeterioro (moho, palominos y alguna planta), ataques de xilófagos...

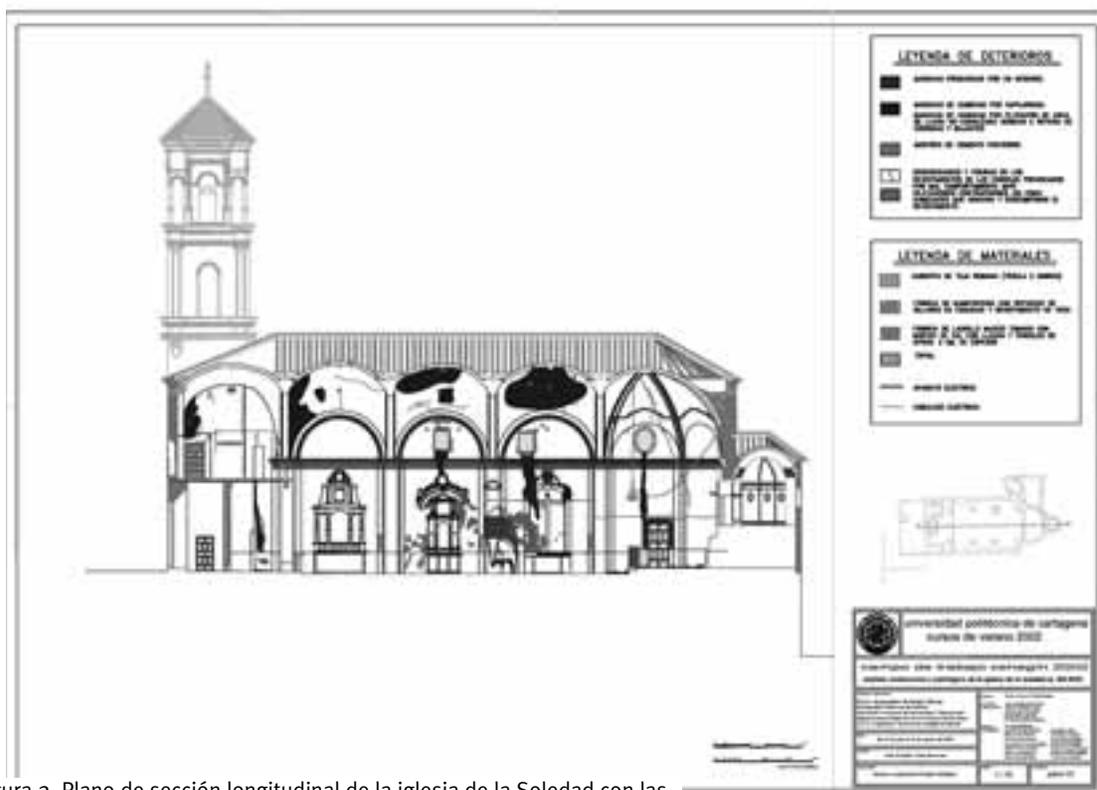
Figura 2. Plano de sección longitudinal de la iglesia de la Soledad con las patologías detectadas.

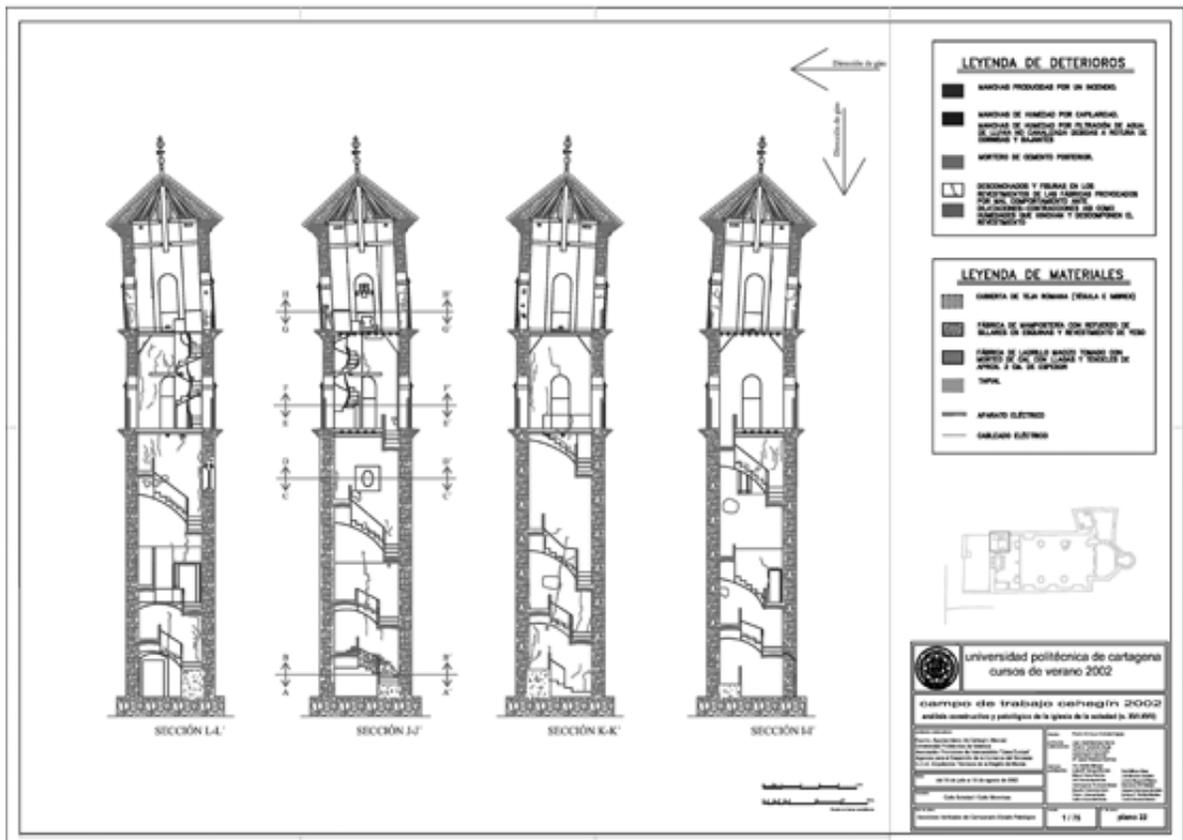
Figura 3. Plano de secciones de la torre campanario de la iglesia de la Soledad con las patologías detectadas.

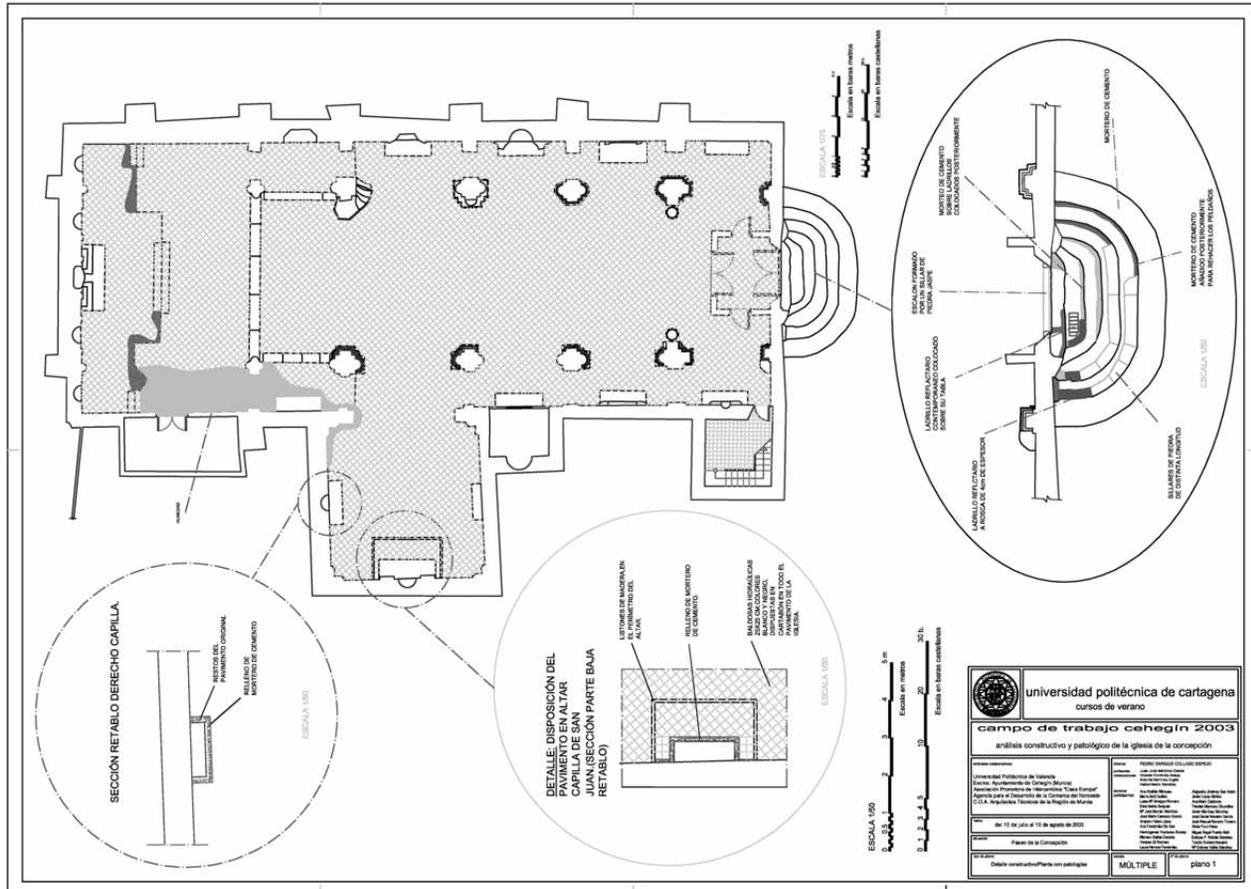
Figura 4. Plano de planta de la iglesia de la Concepción con definición de pavimentos y patologías detectadas.

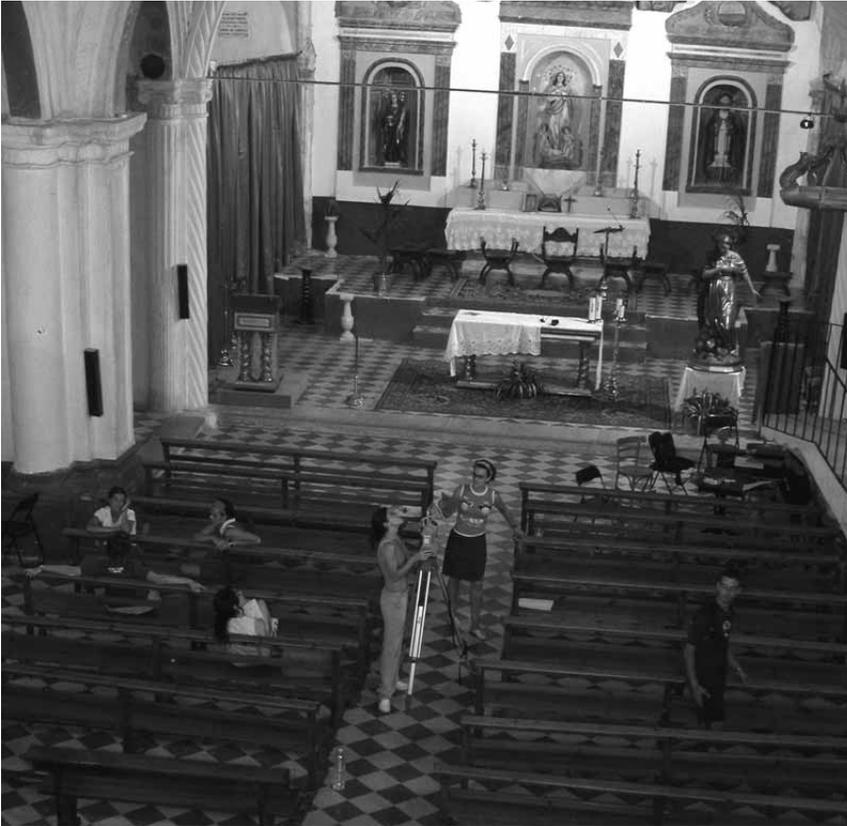
Lámina 8. Alumnos realizando la toma de datos in situ de la iglesia de la Concepción, con estación total, material de dibujo y ordenadores portátiles.

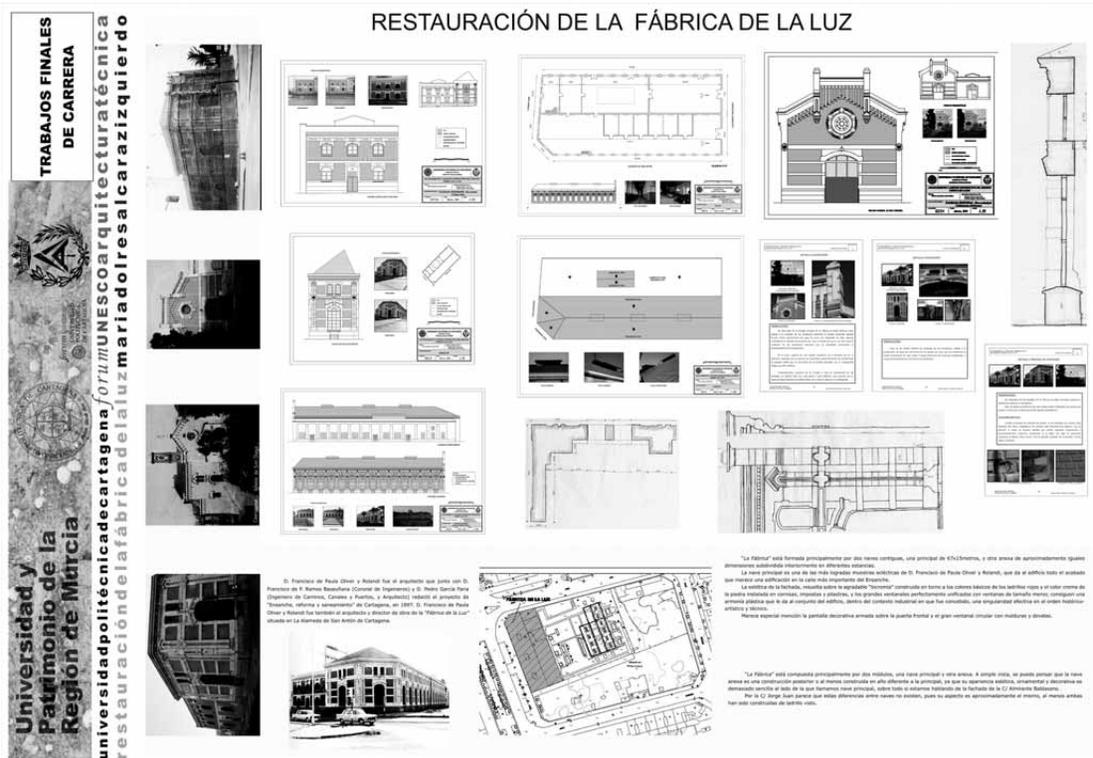
Figura 4. Cartel resumen del estudio realizado sobre la Fábrica de la Luz de Cartagena.

Primer edificio que se construyó en el ensanche de Cartagena. Gran contenedor, exento, pertenece al patrimonio industrial de principios del siglo XX. Encuadrado en el eclecticismo. Se encontraba en un estado de progresivo deterioro en el momento en que los alumnos del forum iniciaron la fase de los Estudios Previos. El edificio, rehabilitado, mantiene el uso para el que se construyó. Como hecho reseñable a destacar es la recuperación de una viga (14 m de longitud) integrada por elementos metálicos atornillados, que soportaba una entreplanta actualmente demolida. Con colaboración entre Iberdrola, Forum UNESCO y la empresa Tamar se logró su puesta en valor. Actualmente se exhibe en el campus de Alfonso XIII de la UPCT.

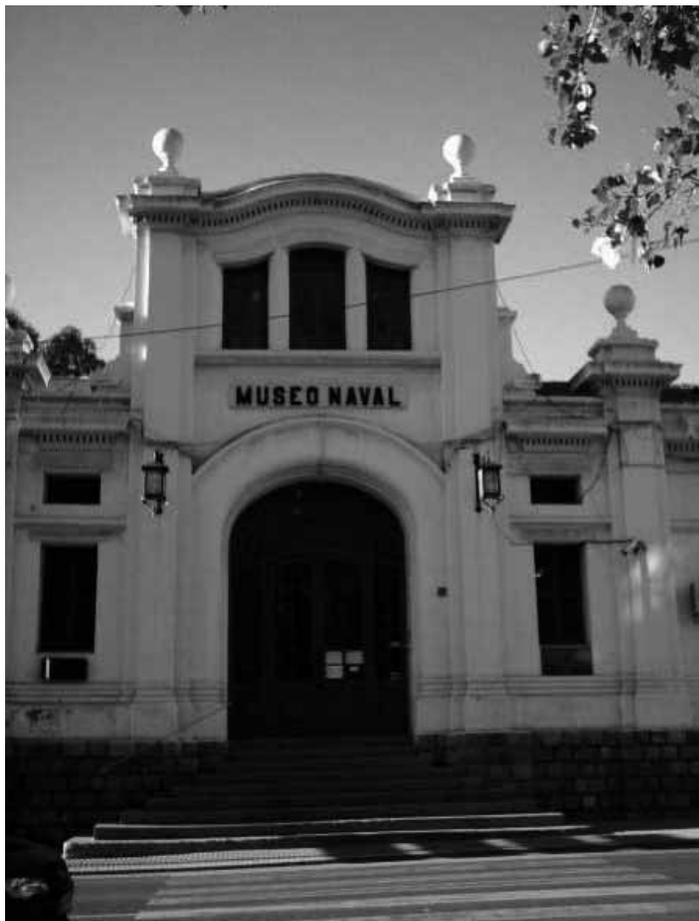
Lámina 2. Museo Naval de Cartagena.

Presenta una serie de deficiencias originadas, principalmente, por la heterogeneidad y baja resistencia del suelo, que se manifiestan en agrietamientos y fisuras de los muros portantes. Se ha documentado por su originalidad, por pertenecer al patrimonio regional y porque ante el próximo traslado del museo, y no sabiendo su destino final, puede que su clausura lo conduzca a un período de deterioro.

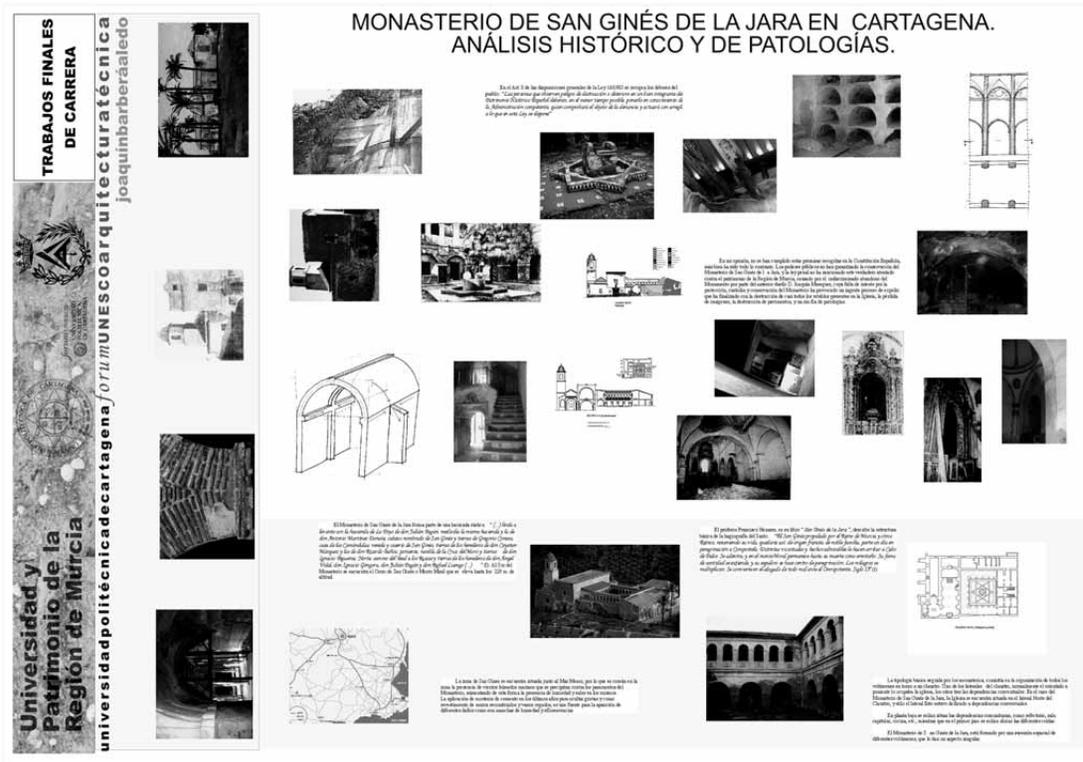
Figura 4. Cartel resumen del estudio realizado sobre el monasterio de San Ginés de la Jara de Cartagena.

Conjunto monacal iniciado en 1246, con la construcción del primer volumen, y que sufre numerosas transformaciones durante su vida hasta llegar a la última ampliación, de 1934. Se trata de un monasterio largo tiempo abandonado, aunque parece próxima su recuperación. Desde la UPCT se llevó a cabo su estudio dando ori-

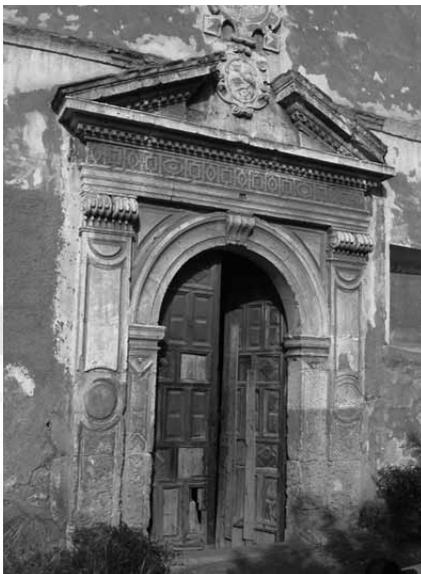
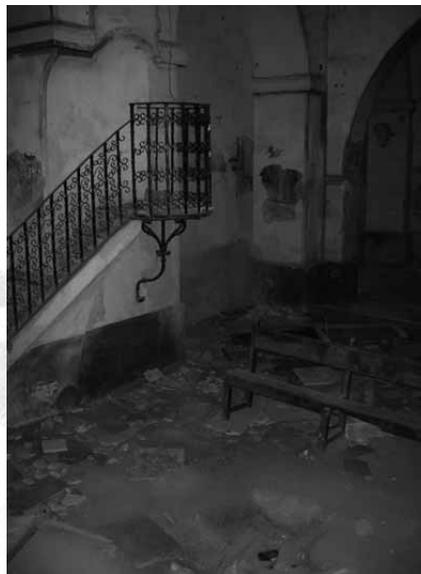
Láminas 2 y 3. Portada pétreo de acceso al templo e imagen del interior de la iglesia.

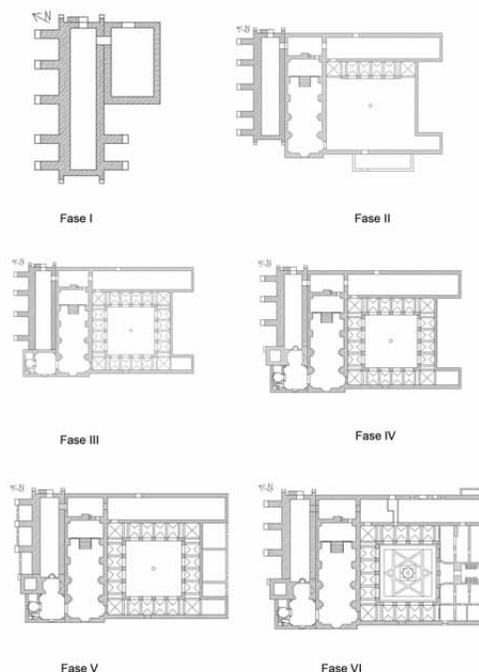
Figura 1.

A continuación, y para una mejor comprensión de las distintas fases volumétricas y constructivas que anteriormente se han comentado y que han ido dando origen a lo que hoy día es el conjunto monacal del monasterio de San Ginés de la Jara, se muestran los planos que definen esa evolución y crecimiento del monasterio:

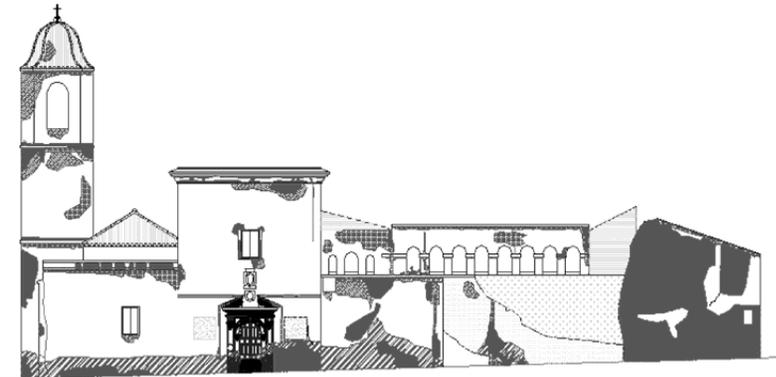
Figura 2. Detalle de unos de los planos de patologías que forman parte del proyecto.

En este capítulo se analizan las diferentes patologías presentes en el monasterio en el momento de desarrollar el trabajo, con una memoria explicativa y fichas con la descripción de los deterioros presentes, y todo complementando con los diferentes planos que recogen las patologías de las cuatro fachadas, incluidos en el capítulo 11 (anexos).

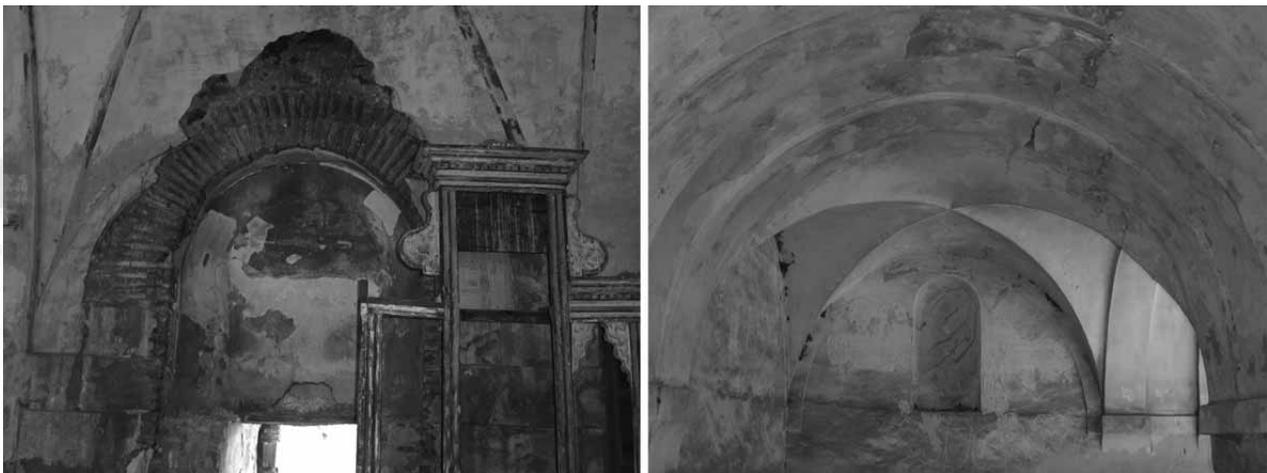
Láminas 5 y 6. Imágenes con algunas de las muchas patologías que presenta el monasterio de San Ginés.

La humedad de ascensión capilar como fuente de deterioros está muy presente en todo el conjunto monacal. La humedad se transmite desde el subsuelo, a través de los poros de los materiales de construcción; esta humedad arrastra las sales disueltas y es uno de los factores que más influyen en el deterioro de los materiales constructivos, ya que tras la evaporación del agua, las sales cristalizan formando eflorescencias.

Diferentes zonas del monasterio, como son la parte superior del frontón de piedra de la portada de la iglesia, la cubierta de la torre-fuerte, diferentes zonas de la fachada norte de la iglesia, diferentes partes de la fachada norte de la torre-fuerte, algunas zonas de la fachada este y algunas cubiertas inclinadas de teja, han sido colonizadas por hongos y algas unicelulares, cuya asociación simbiótica ha dado lugar a la aparición de biodeterioro (líquenes en forma de costras y manchas sobre los materiales pétreos).

Muchas de las viguetas de madera situadas en el cuerpo de Levante y en el cuerpo sur están afectadas por la denominada pudrición parda o cúbica, producida por hongos. Los hongos causantes de este tipo de pudrición concentran fundamentalmente su ataque sobre la celulosa, dejando un residuo formado por lignina de color pardo que al presionarse entre los dedos se convierte en polvo. En este tipo de pudrición la madera, al principio del ataque, conserva intacta su estructura celular exterior y, como consecuencia de las variaciones de volumen, aparecen fendas de contracción en la dirección radial, tangencial y transversal que le dan un aspecto característico, produciéndose la rotura en cubos o piezas prismáticas, lo que provoca que se la conozca como pudrición parda.

Hay presentes en el monasterio dos tipos fundamentales de cubiertas, las planas y las inclinadas. Las dos cubiertas planas existentes en el monasterio, que se corresponden con la situada en la torre-fuerte e iglesia, presentan importantes defectos de evacuación de aguas pluviales e impermeabilización, por lo que se producen infiltraciones de agua de lluvia a través de las mismas. En el caso de la cubierta plana situada en la torre-fuerte presenta graves problemas de evacuación de agua, por lo que ésta se estanca favoreciendo la aparición manchas, sales y biodeterioro.

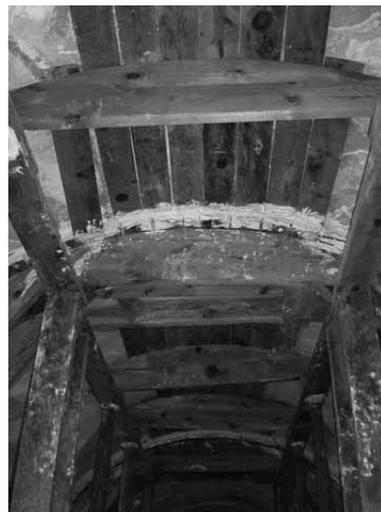
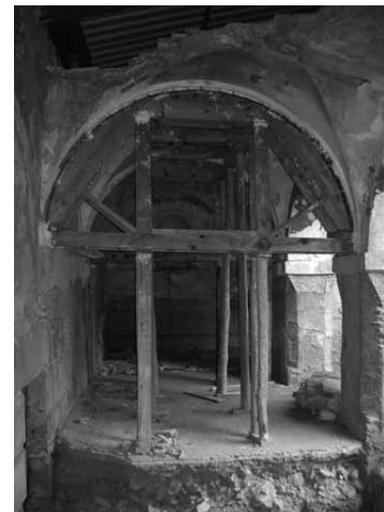
Láminas 7 y 8. Diferentes apuntalamientos realizados durante las obras de emergencia.

- Debido al preocupante estado de conservación del conjunto monacal, en el año 1995 la entonces Consejería de Cultura y Educación de la Región de Murcia realiza unas obras en el monasterio que consistieron en una serie de actuaciones de emergencia tendentes a la salvaguarda del monumento y de acondicionamiento de los exteriores del mismo.

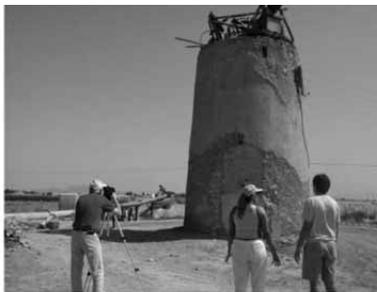
Las marcas colocadas entre uno y dos metros.

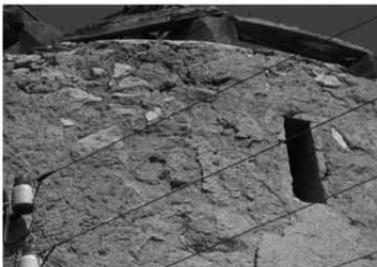
Se usaron puntos propios del molino como puntos de control.

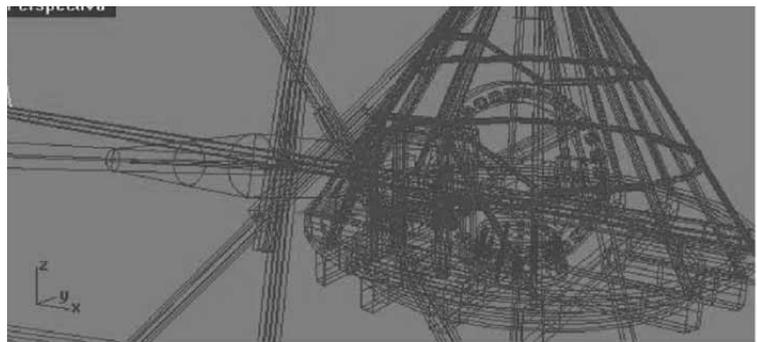
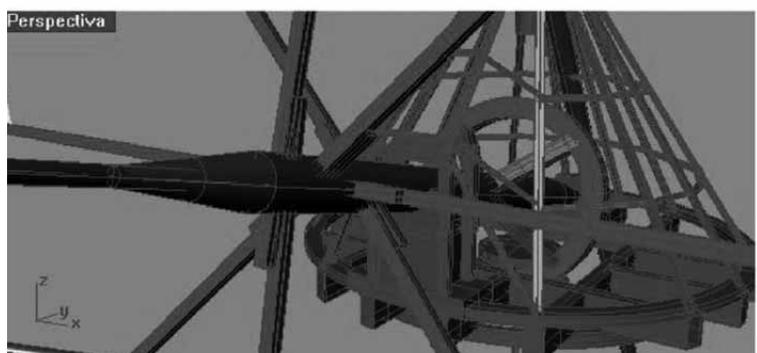
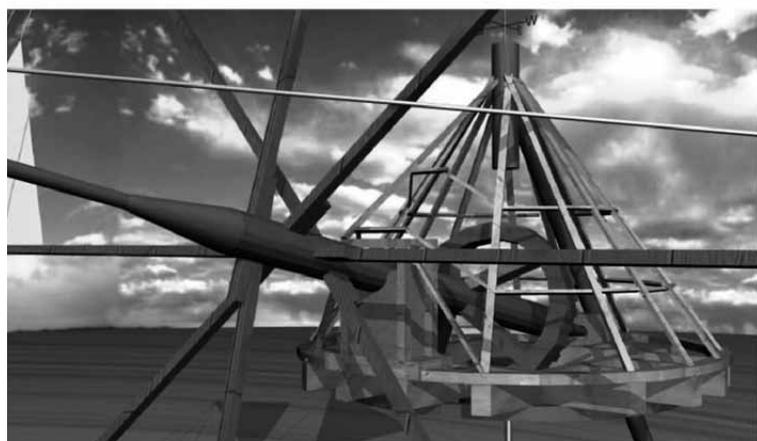
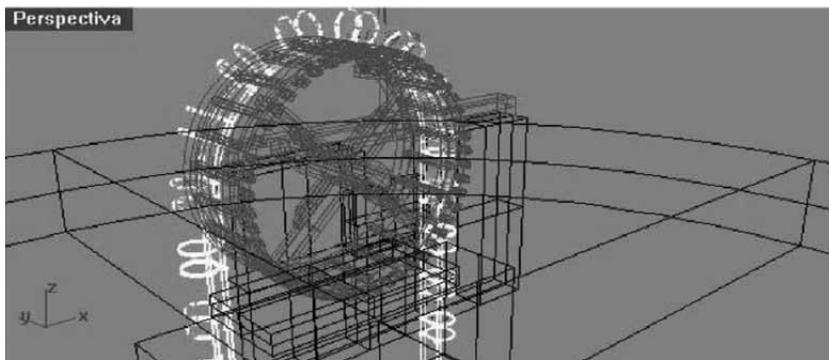
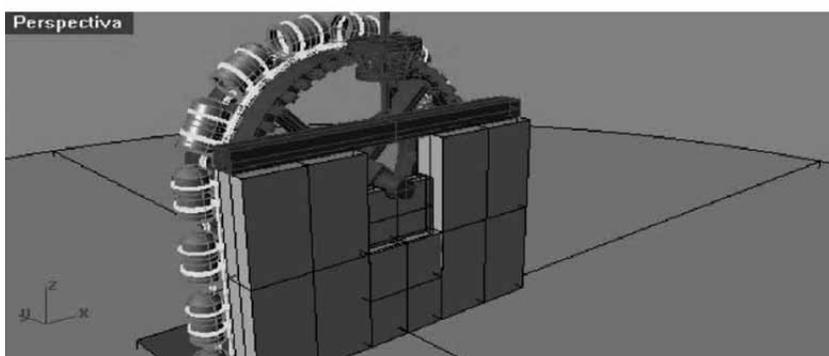
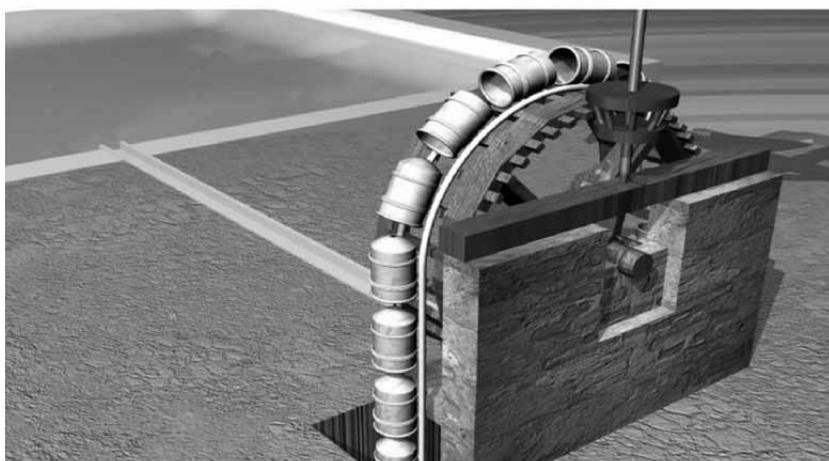
Se ha desarrollado el despiece de las partes más importantes de un molino de viento de arcaduces con el tambor interno. También se representa una visión global del conjunto del molino y balsa. Esta parte es, sin duda, la más vistosa y la que resume más gráficamente el enorme y minucioso trabajo realizado. Los dibujos y croquis realizados, los planos de volúmenes y detalles de deterioros realizados en Autocad (programa informático de dibujo y representación gráfica) y la modelización de las distintas piezas que componen un molino de estas características, con sus engranajes, tienen su reflejo en esta representación en tres dimensiones, enormemente didáctica y esclarecedora de lo que eran y son los molinos de viento. La aplicación de diferentes texturas a los paramentos, la correcta elección de la luminosidad y reflejos y, finalmente, la renderización de un vídeo permiten conocer de qué se compone y cómo funcionan los molinos de viento.

Como se puede apreciar en las imágenes anteriores, esta forma de representación es enormemente didáctica, mostrando de una forma sencilla y clara tanto las distintas partes individualmente como en su conjunto, haciendo entender de una forma intuitiva su funcionamiento.

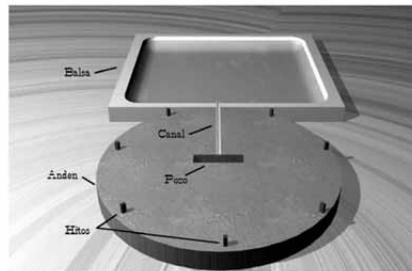
Andén, pozo, hitos, canal y balsa.

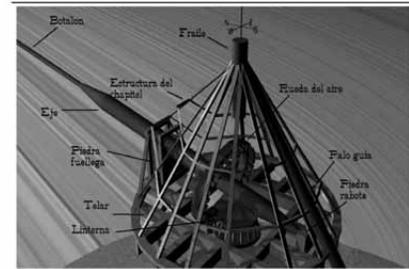
Botafón, fraile, palo guía y estructura del chapitel.

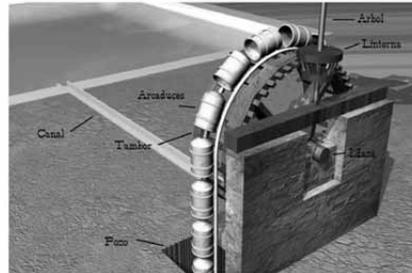
Eje, linterna pequeña, maza, arcañones y tambor.

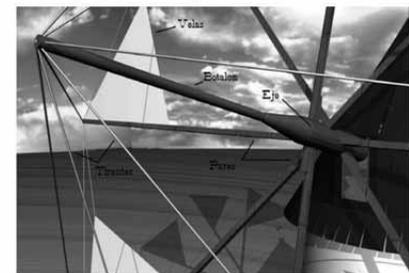
Velas, trarés y pares.

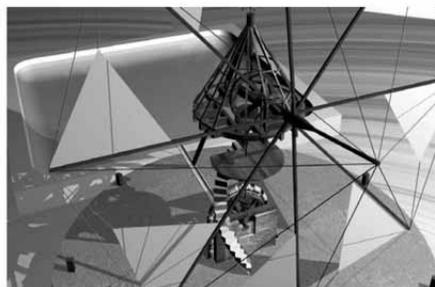
Perspectiva sin torre ni chapitel.

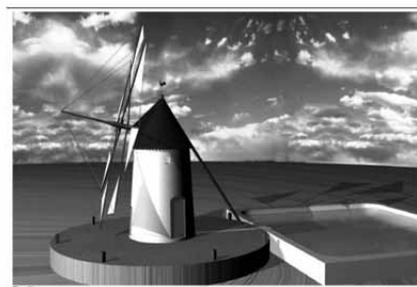
Perfil.

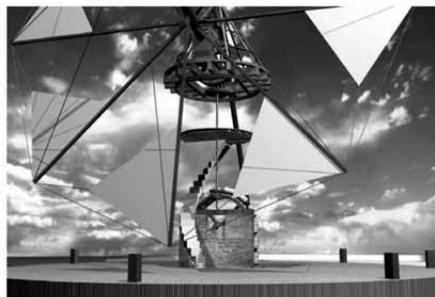
Perspectiva sin torre ni chapitel.

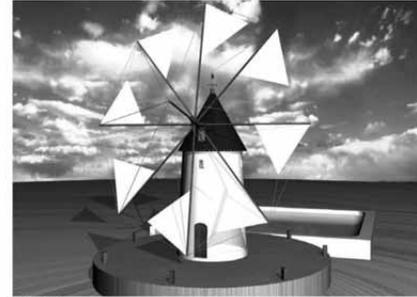
Perspectiva.

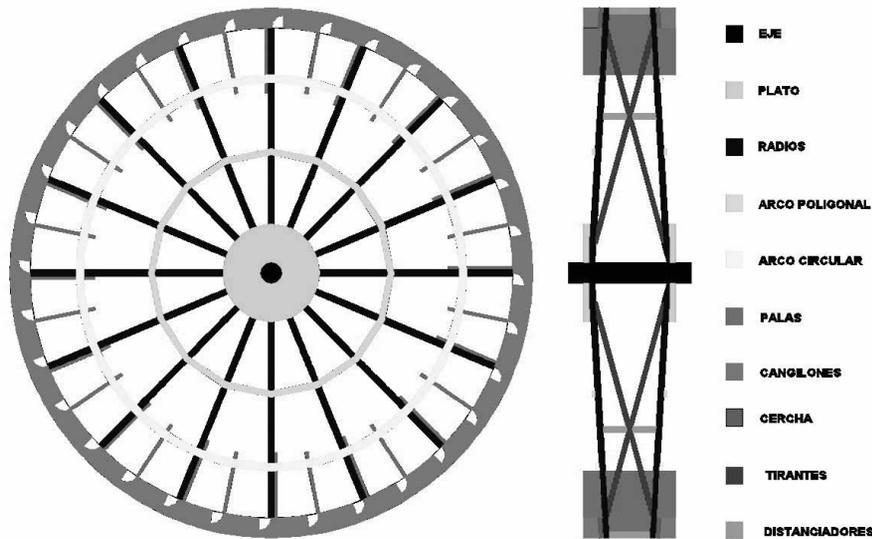
Figura 1. Elementos constructivos de la noria con cangilones en la corona (tipología murciana).

permite el giro de la noria, acoplado al plato de donde nacen los radios que, junto con los tirantes, distanciadores y arcos, conforman la estructura principal de la noria donde colocar las palas, encargadas de oponer resistencia al curso de agua para provocar el giro, y los cangilones, encargados de recoger el agua que será vertida al canal de recogida con el giro de la noria.

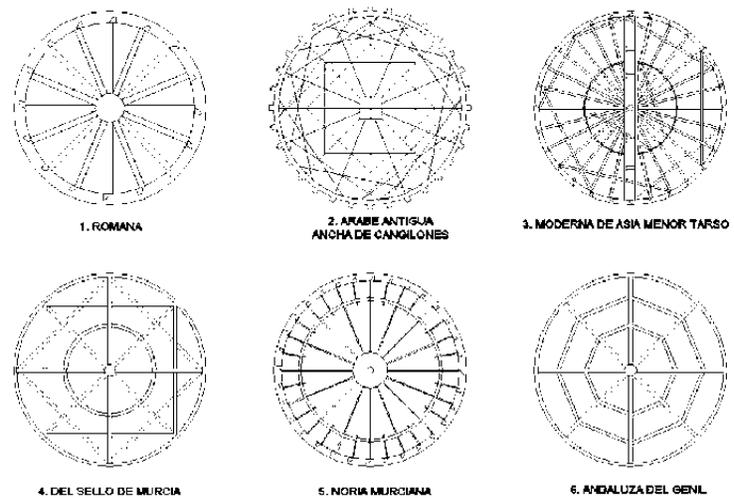
Figura 2. Tipología de norias en función de su morfología según Julio Caro Baroja.

Como hemos comentado, todas las civilizaciones modificaron la noria y se pueden establecer varias clasificaciones, pero quizás el criterio más explicativo y que engloba las mayores características descriptivas sea en función de su morfología, es decir, de la forma y aspecto que adquiere en la representación de su alzado. La primera clasificación de este tipo la estableció Julio Caro Baroja<sup>1</sup> en la que representaba un total de seis tipologías como se aprecia en la siguiente figura:

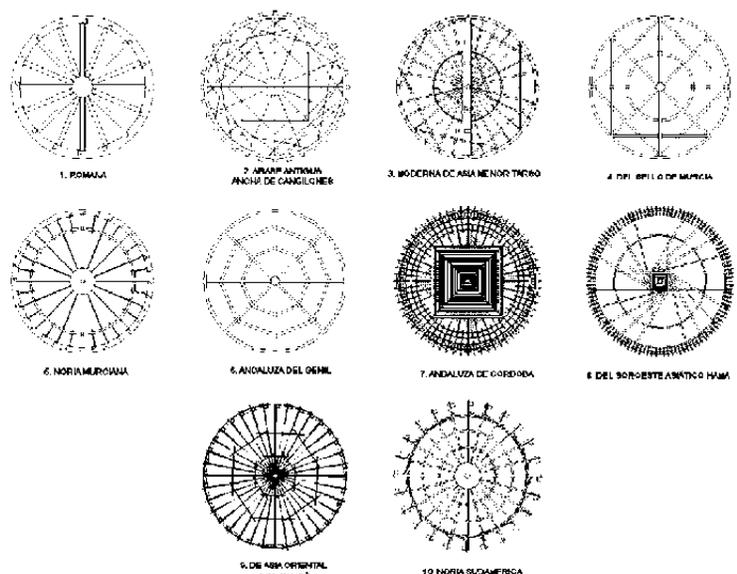
Figura 3. Nueva clasificación de tipología de norias en función de su morfología.

En función de esta clasificación inicial, del conocimiento que he adquirido en este trabajo y del criterio explicado anteriormente, estas tipologías se podrían ampliar, formando un total de diez (esquema siguiente), que representan las que omitió Julio Caro Baroja en su estudio, incluso ampliaríamos una más de España.

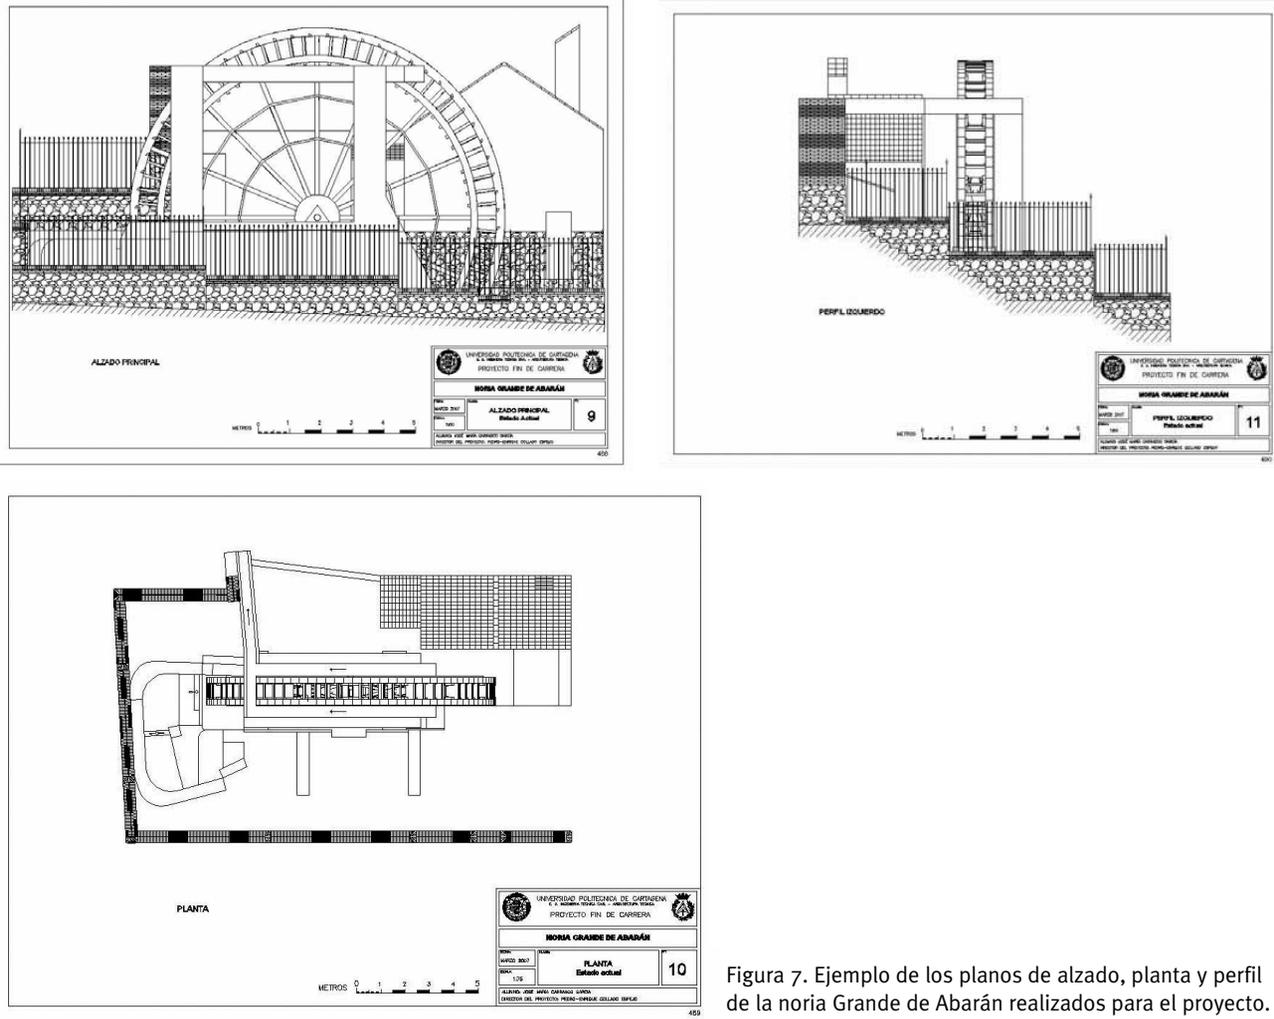
Figura 7. Ejemplo de los planos de alzado, planta y perfil de la noria Grande de Abarán realizados para el proyecto.

Además, elaboré planos de las norias adaptados al estado actual, a fecha de la elaboración del trabajo, para testimoniar el estado en que se encuentran, quedando constancia de su morfología y elementos constructivos.
