# ARQUITECTURA Y RESTAURACIÓN

## METODOLOGÍA Y CRITERIOS DE INTERVENCIÓN PARA LA RECUPERACIÓN Y PUESTA EN VALOR DE LOS MOLINOS DE VIENTO DE LA REGIÓN DE MURCIA

**Miguel Ángel Redondo López.** Arquitecto técnico, Máster en Restauración del Patrimonio. [mangel.redondo@coatmu.es](mailto:mangel.redondo@coatmu.es)

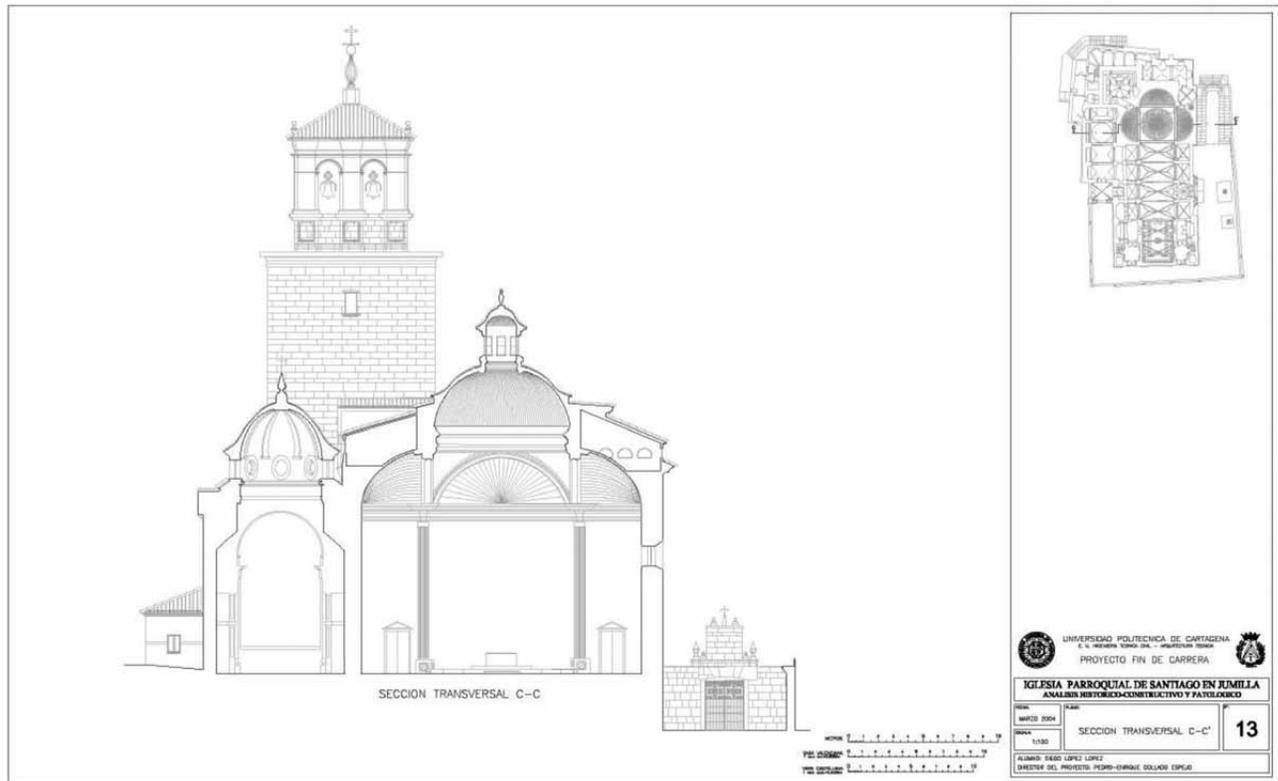
Figura 1. Sección transversal de la iglesia por el crucero, con la torre-campanario en proyección al fondo.

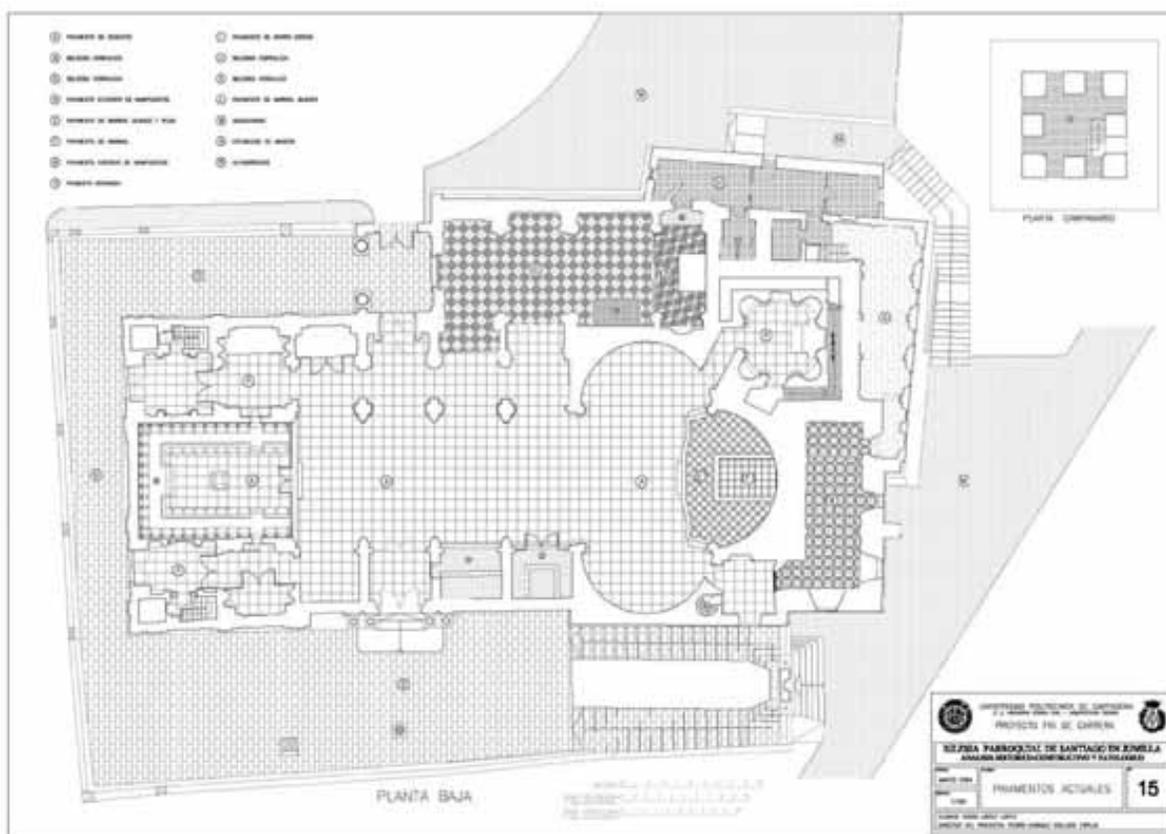
Figura 2. Plano de planta realizado para el TFC donde se graficaron los pavimentos existentes en el templo identificando materiales.

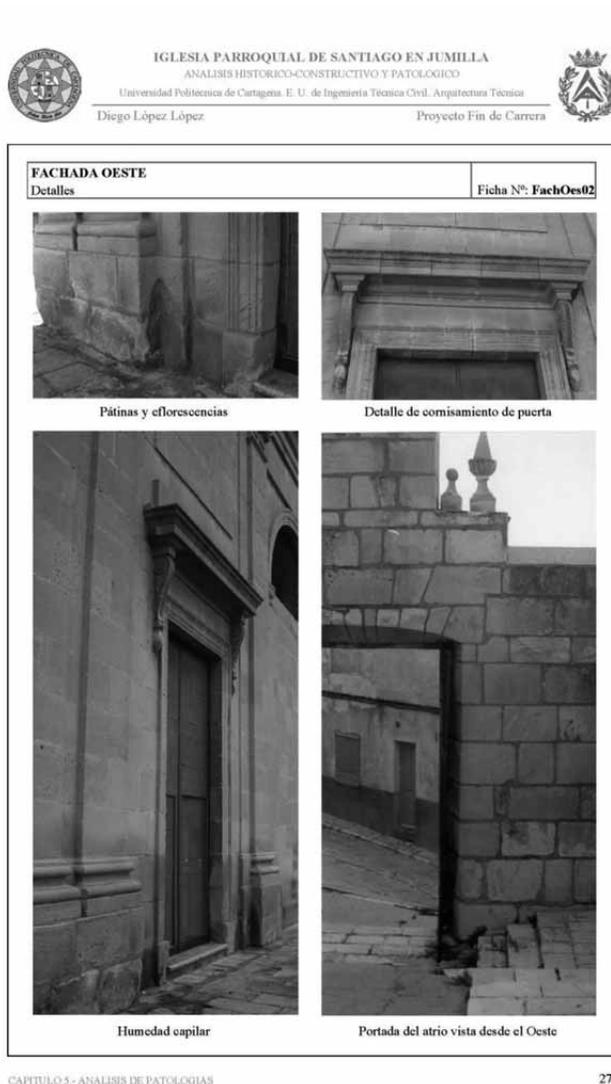
Figura 4. Mosaico fotográfico en una ficha de patologías.

Tras este análisis pormenorizado se cerraba el capítulo con otro apartado, como mínimo ,igual de importante: las fichas de patologías. Estas fichas se constituyen en guía imprescindible a la hora de averiguar qué patologías afectan a los principales elementos del templo. La ficha se estructura de la siguiente forma: título y catalogación en el encabezado, ubicación del elemento analizado en un plano guía (normalmente plano de planta general), fotografías en el cuerpo central (podemos añadir fichas extra a ésta, exclusivamente con fotografías, cuando el elemento en cuestión resulta importante) y breve descripción de las patologías halladas en el margen inferior (comentarios sobre el elemento analizado y sus daños más apreciables, descripción del entorno, etc.). Podemos dedicar fichas independientes a cada una de las fachadas, a daños concretos, a elementos ornamentales de entidad, etc. En este capítulo es preferible extenderse en exceso a ser escueto.

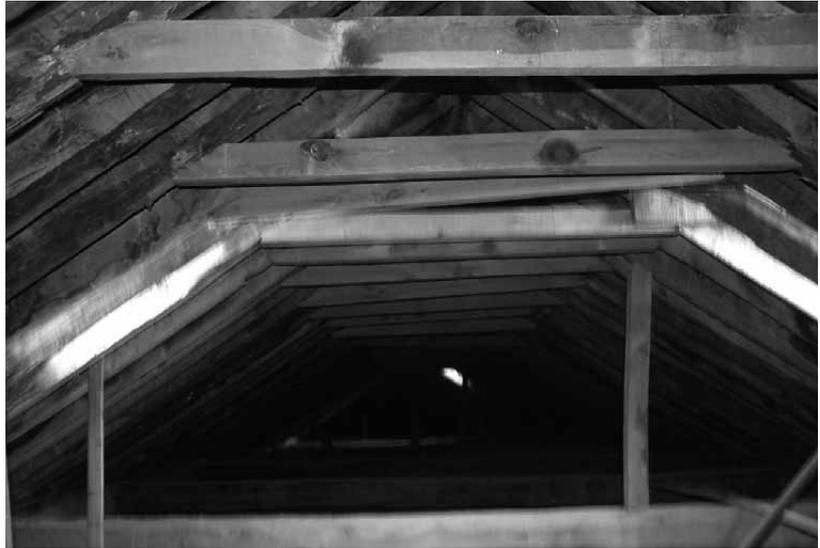
La cubierta situada sobre el costurero, que es la que tiene fachada al claustro, se reconstruyó levantándose toda ella; se zunchó, mediante una correa de hormigón armado, la coronación de los muros y se volvió a cubrir, en este caso, mediante viguetas de hormigón autoresistentes, bardos, capa de compresión de mortero de cemento armada con mallazo, sobre la que se colocó la teja que se había recuperado de la que se desmontó.

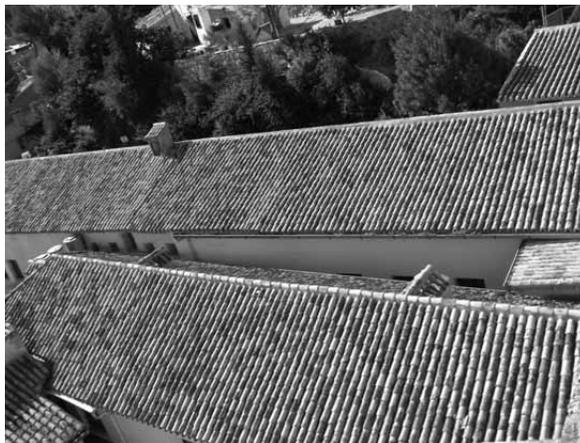
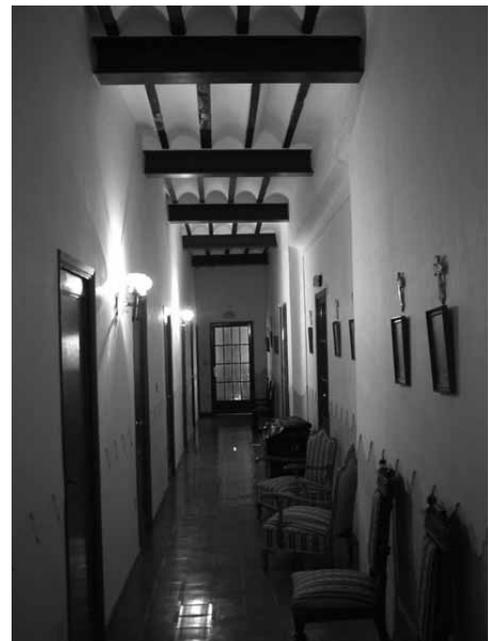
La nave de los dormitorios de las novicias tenía el problema añadido de la precariedad en que se encontraba la última crujía de la nave, para ello, se zunchó toda la nave apeando la última crujía para poner una viga metálica sobre la que descargase el peso del forjado y de la cubierta y arriostrara la crujía. La cubierta se reparó de idéntica manera a la anteriormente descrita pero, además, hubo que sustituir ocho vigas de madera por otras tantas metálicas, ya que las de madera, por su estado y su excesiva luz, así lo aconsejaban.

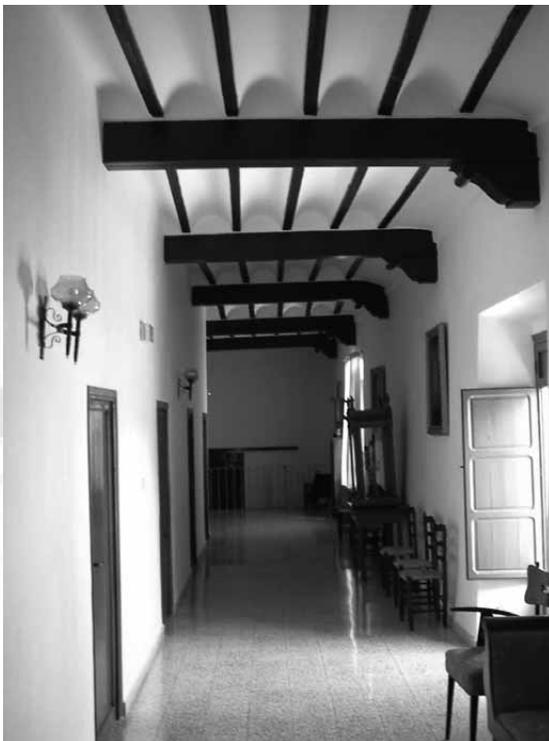
En 1991 se rehabilitaron las cubiertas de la nave situada al norte del claustro, que es donde se encuentra la enfermería. Esta cubierta es muy parecida a la que rehabilitamos en primer lugar, por lo que se procedió de la misma manera; pero, además, se tuvieron que cambiar las siete vigas de madera que sujetaban el forjado por tres motivos fundamentales: en primer lugar, porque se encontraban excesivamente pandeadas, en algunos casos tenían una flecha de hasta casi 10 cm. Este pandeo era como consecuencia de la gran luz de las vigas de madera, 6,10 m, y de su escasa sección 25 x 25 cm, aunque estaban reforzadas por mensuras en los extremos. Y, en segundo lugar, que las cerchas que sujetaban la cubierta, al ejercer una fuerza horizontal sobre unas piezas de madera donde se acodaban dichas cerchas, y que estaban talladas en las vigas sustituidas, y que servían de tope, se habían cercenado debido al esfuerzo. Esto originaba tres problemas; primero, que las cerchas se estaban abriendo; segundo, que las vigas que sujetaban el forjado habían perdido una fuerza horizontal hacia el exterior que compensaba parte del esfuerzo originado por la carga de las vigas; y, en tercer lugar, porque existía alguna viga reforzada en el centro mediante pletinas metálicas.

Por ello, se optó por sustituirlas por vigas metálicas a las que se les soldó en los extremos una pieza en L, que han hecho la vez del tope de madera de las antiguas vigas de madera.

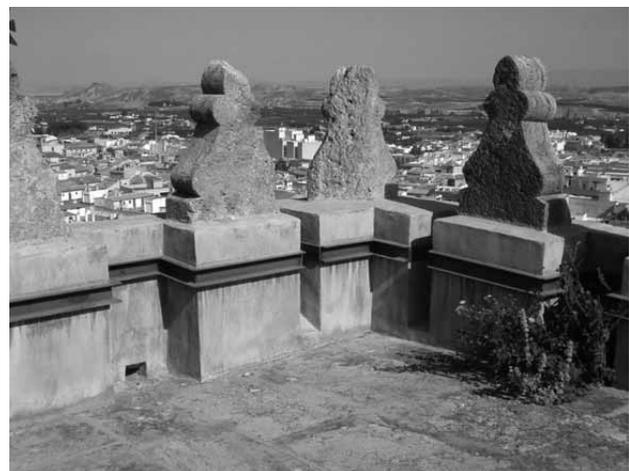
La solución consistió en el atado de todos los sillares de piedra que componen el antepecho de la terraza de la torre, así como de los pináculos, mediante una estructura metálica que los sujeta desde la parte de atrás, de manera que no se ve desde el exterior, y que evitó su caída en el terremoto de 1999.

Además, se restauraron las piezas dañadas y se recompusieron con las piezas caídas y que se encontraban en la torre.

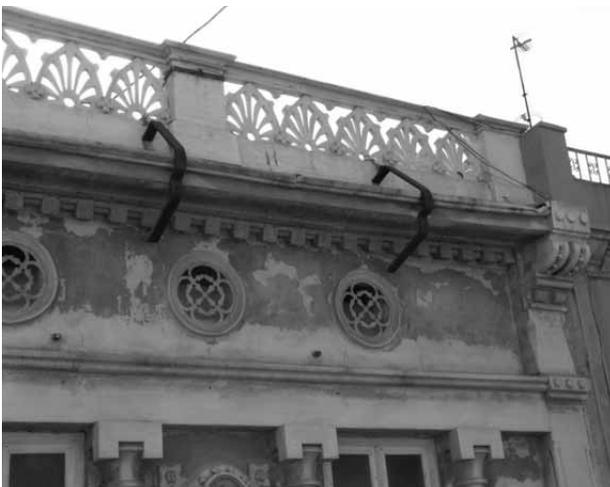
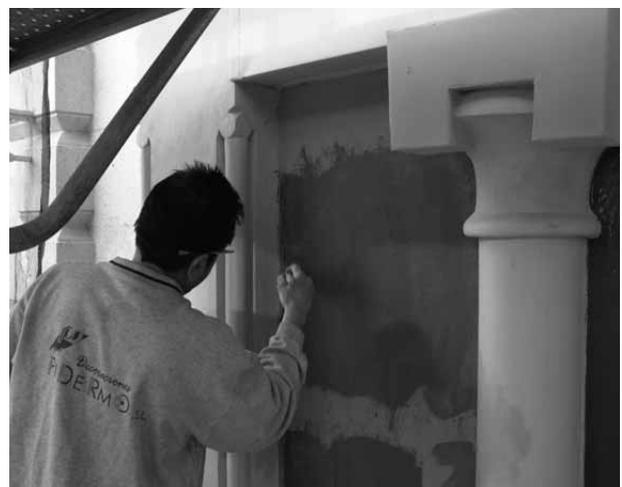
El muro de cerramiento de fachada, ejecutado con mampostería y ladrillo, presentaba en su fábrica varias fracturas o grietas que se trataron con cosido de varilla de fibra de vidrio y posterior relleno de juntas. El color del edificio antes de la intervención era vainilla claro y las capas de pintura estaban en descomposición. Se procedió a la limpieza de la pintura mediante medios manuales que no desprendieran polvo. Como era de esperar, bajo esta capa de pintura color claro aparecieron los colores originales de naturaleza terrosa anaranjado con matices tostados para el paño que configuraba el muro de cerramiento y color amarillo para los elementos decorativos: balaustrada, metopas, frontones, cornisa, columnas, etc. Sobre la pintura aplicada se extendió una cera que aportara textura e impermeabilización a la superficie.

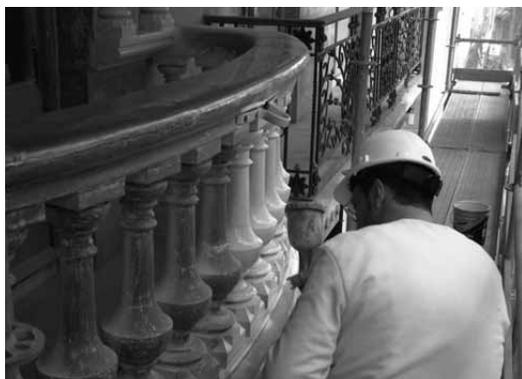
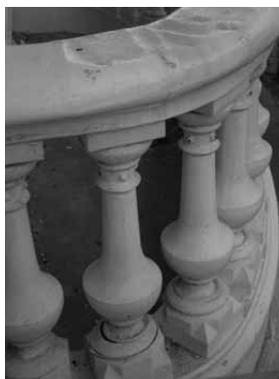
Se trabajaron los balaustres, peanas y pasamanos con masilla de carroceros del mismo color donde fue necesario recrear y tapar pequeñas grietas. Las piezas en mal estado se realizaron nuevas y se colocaron con soldadura en su lugar correspondiente.

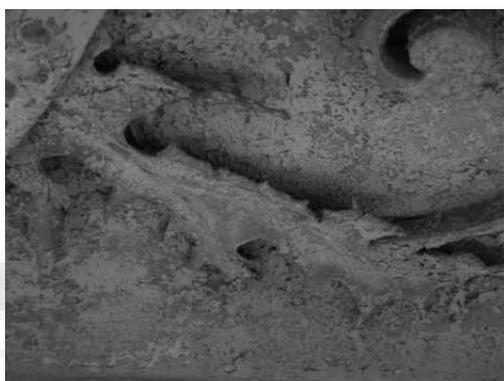
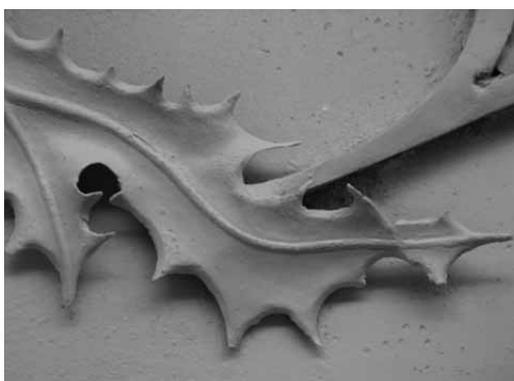
Se realizó una limpieza manual muy cuidadosa con cepillo o brocha blanda. En algún caso se hizo necesaria la aplicación mecánica para la eliminación de la capa de pintura que recubría los elementos de zinc.

Se restituyeron con chapa de zinc de un milímetro de espesor los elementos decorativos desaparecidos: ojos, bolas de cañón, casco, cuerda de lira, ramas de olivo, etc... realizando incluso las piezas nuevamente en chapa de zinc. En el caso de las metopas o tondos se decidió limpiar toda la pintura y mantener como acabado el propio material de chapa de zinc original.

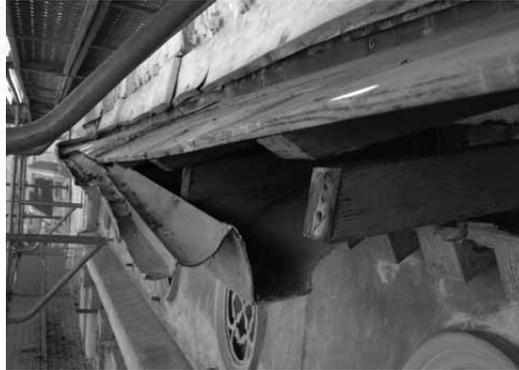
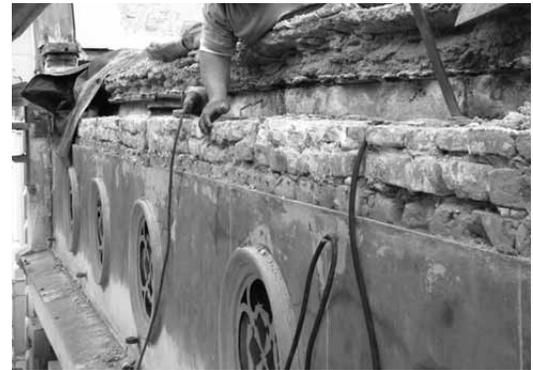
Imágenes del estado de la cornisa antes de la intervención.

En primer lugar, se procedió a la eliminación de las grapas o tirantes que la sujetaban previa fijación de toda la cornisa para evitar desprendimientos. A continuación se desmontó toda la chapa de zinc de la cornisa en estado irrecuperable para sustituirla por otra idéntica

fabricada en taller, para lo cual se realizó una toma rigurosa de datos: medidas, croquis, fotos, plantillas, etc., de todos los elementos que la componían, incluso de aquellas piezas de madera que formaban el cuerpo o esqueleto interno de la cornisa y que hubo que cambiar íntegramente: alero, costillas, nudillos, piezas de sujeción, etc., ejecutadas con anclajes de acero inoxidable.

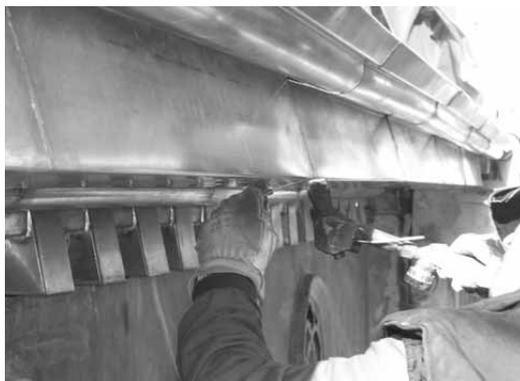
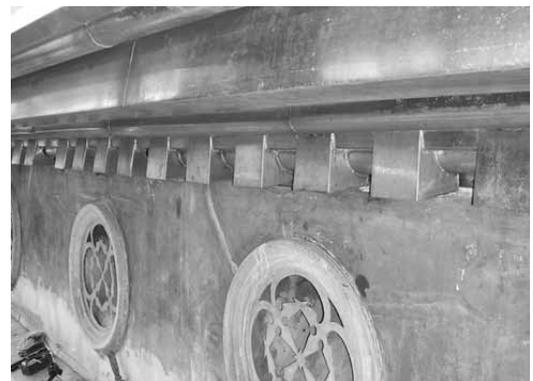
Fases de colocación del zinc y vista de la cornisa una vez restaurada.

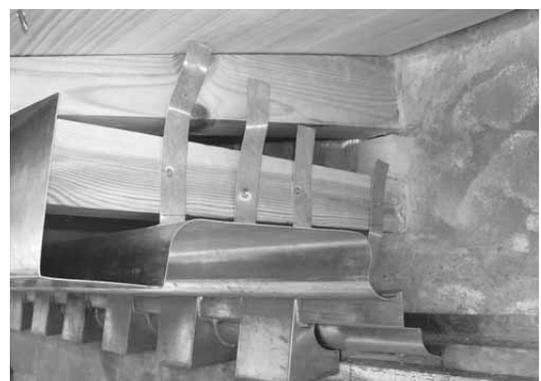
Podemos apreciar el empleo de diversas piezas de madera y anclajes al soporte o fachada, que configuran una estructura portante para el zinc. Igualmente, es interesante observar cómo se emplean distintas chapas de zinc solapadas unas con otras.

En el libro *El zinc laminado y sus principales aplicaciones* publicado en Madrid en 1927 por la Real Compañía Asturiana de Minas, podemos encontrar algunas notas interesantes que nos ayudan a visualizar la estructura portante interna de todos estos elementos decorativos realizados en chapa de zinc. En su capítulo *Aplicaciones del zinc a la decoración*, se puede leer: *El cinc moldeado necesita para su buena colocación la existencia de una armadura interior que apoye todas las partes voladas y salientes del metal; esta armadura, que sirve de asiento al metal, puede ser de fábrica o simplemente de madera, que facilite la buena sujeción del zinc, siendo ella de fácil armado y recibido en la construcción.* Este comentario recogido de esta guía sobre el zinc y sus aplicaciones viene ilustrado con diversas secciones constructivas, dos de las cuales se reproducen en esta memoria.

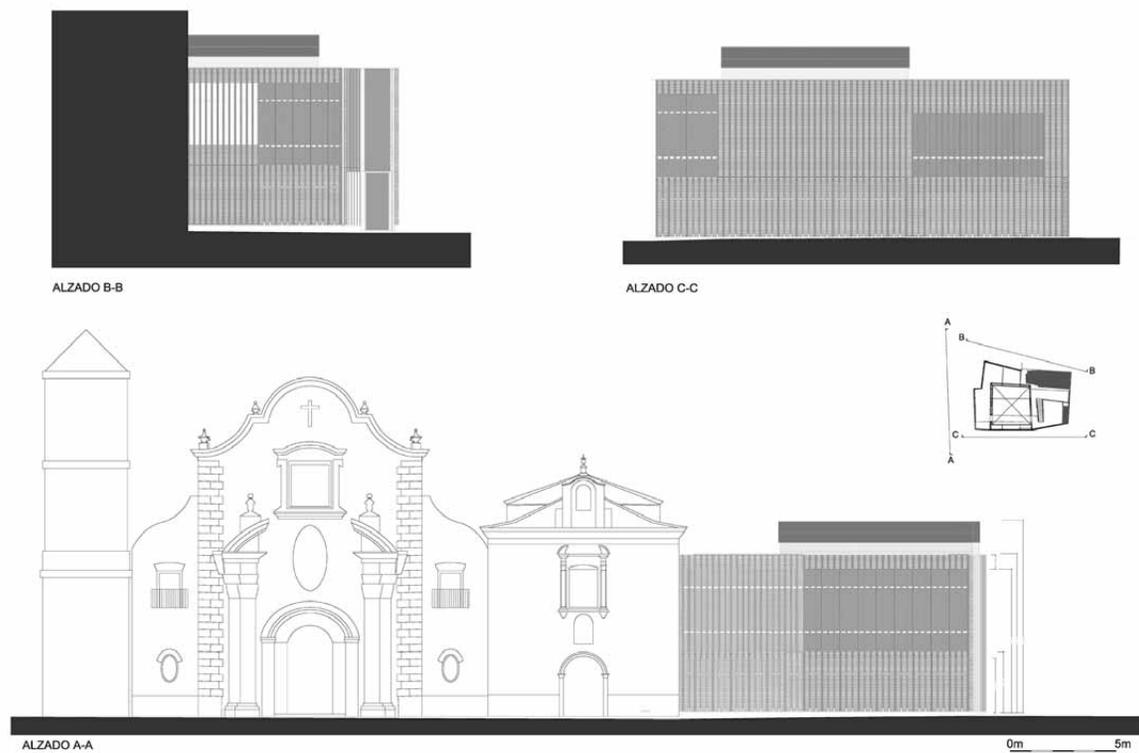
Figura 2. Alzados del proyecto del Museo de la Muralla Árabe de Santa Eulalia.

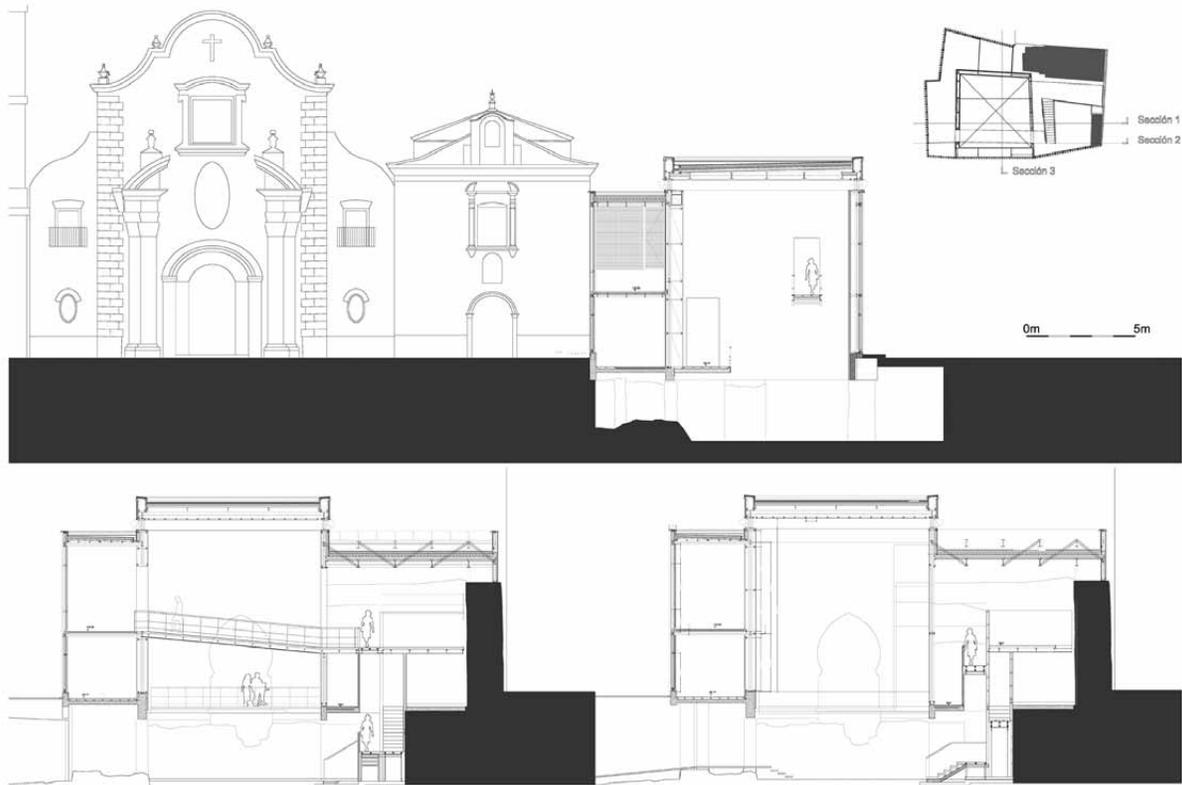
Figura 3. Diferentes secciones del proyecto del Museo de la Muralla Árabe de Santa Eulalia.

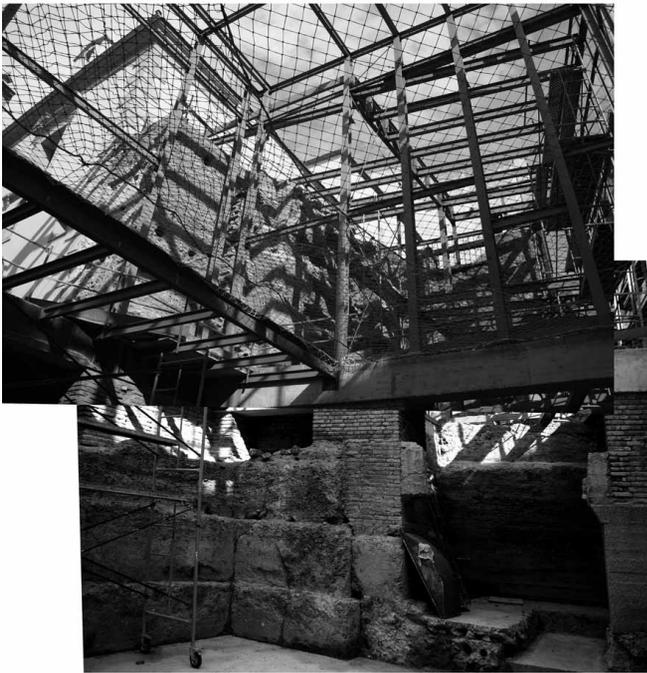
Lámina 2. Ejecución del montaje de la estructura metálica del nuevo edificio.

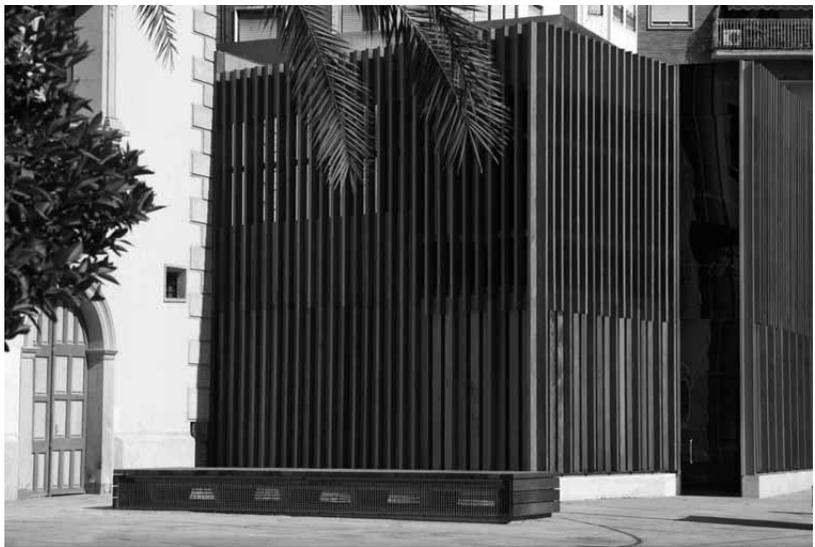
Lámina 5. Detalle de la fachada de madera del museo.

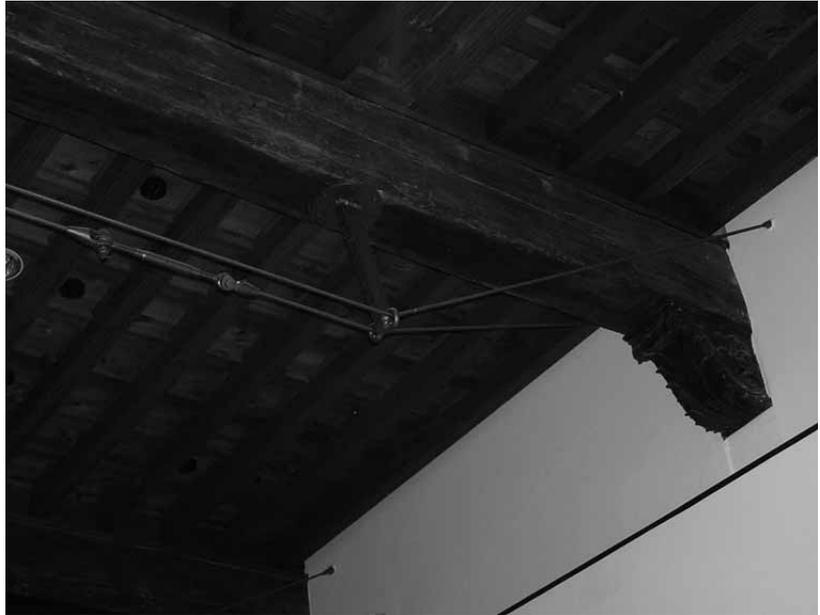
Lámina. 6. Murcia, nave oeste del convento de las Claras. Refuerzo de vigas.

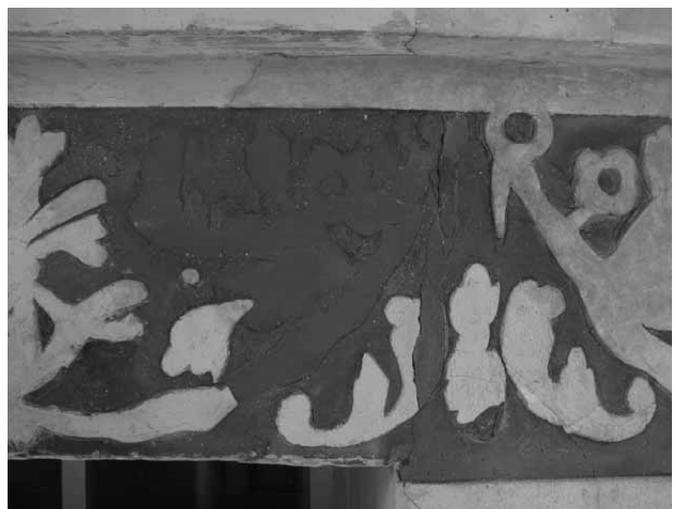
Los problemas que han presentado los esgrafiados antiguos son, por una parte, las zonas sueltas y descohesionadas, así como las numerosas lagunas ocasionadas por desprendimientos.

Desprendimientos.

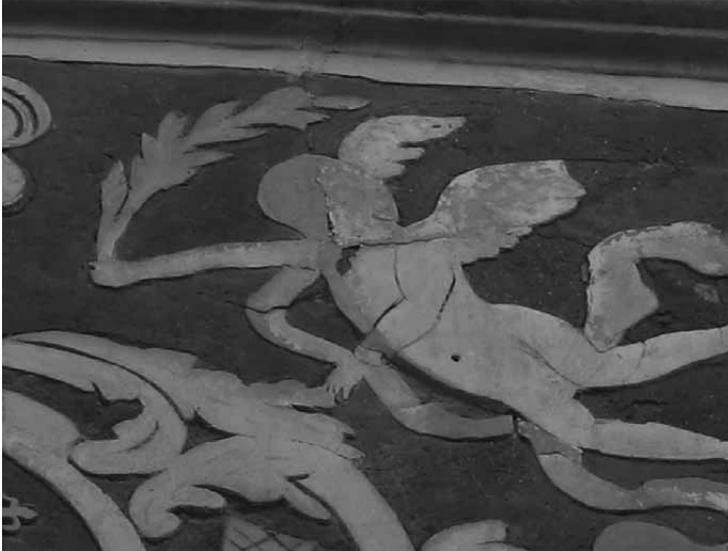
Este deterioro se acentúa en las zonas afectadas por grietas, como es el caso de la parte superior de la entrada al museo, afectando gravemente al ángel derecho que franquea el escudo central.

Grietas.

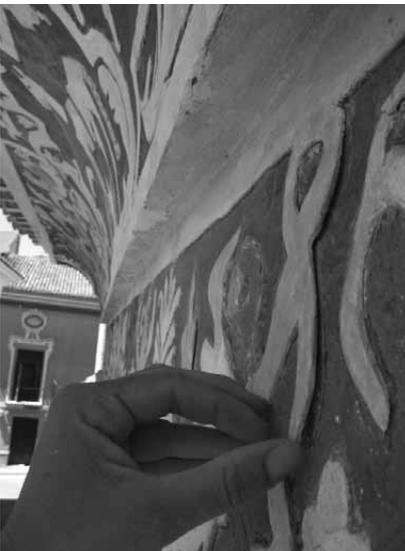
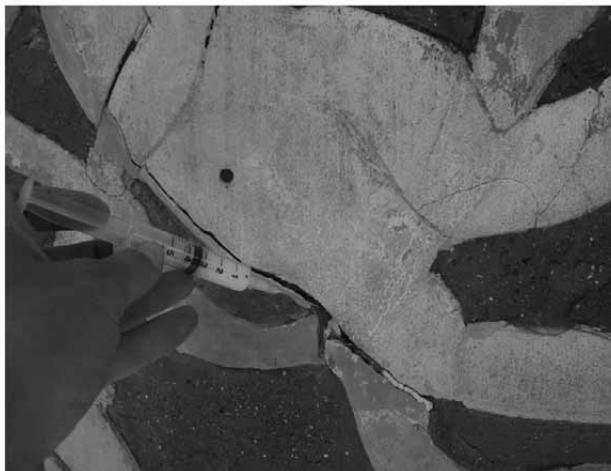
En los esgrafiados que se encontraban partes casi desprendidas se empleó Primal AC32 que, por medios inyectables y con pequeñas presiones, se iban adhiriendo nuevamente al muro.

Esgrafiado parcialmente desprendido y consolidación de grietas.

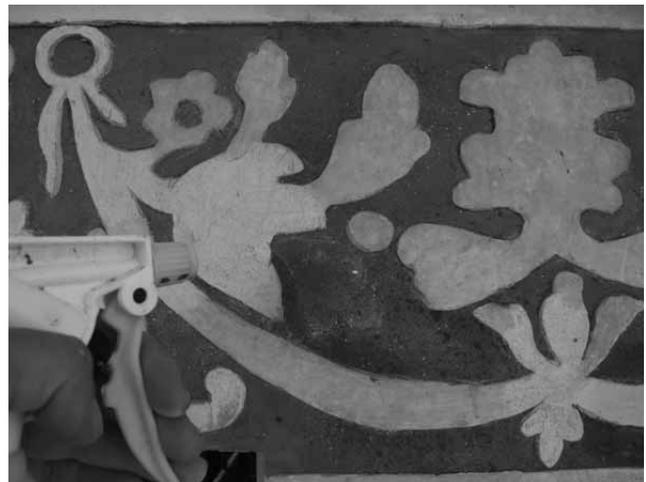
Antes de aplicar el mortero nuevo para la reconstrucción de los esgrafiados desaparecidos, y una vez comprobado que todos los elementos estaban bien consolidados, se humedecía toda la zona con agua destilada y se rayaba con cuidado la parte a reconstruir.

Humedeciendo con agua destilada.

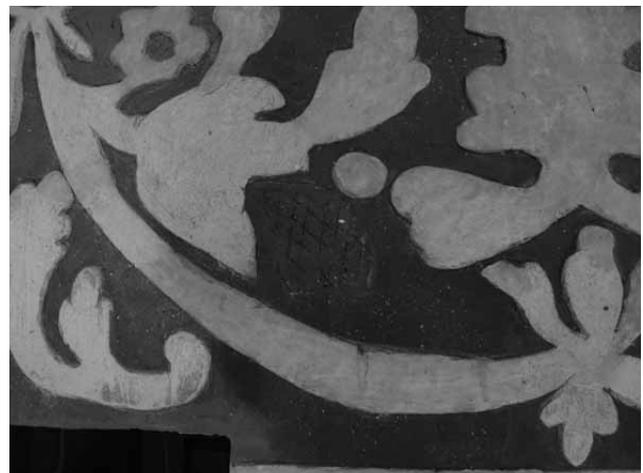
Rayando la zona a reconstruir.

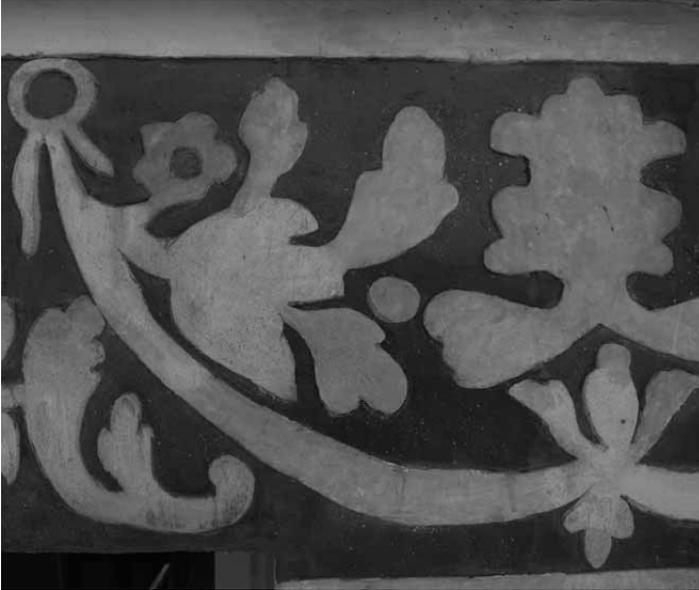
Para la reconstrucción se empleó mortero de yeso y cal apagada en una proporción de tres a uno. Se aplicó con paletina pequeña hasta conseguir el nivel adecuado y la forma.

No fue necesario hacer estarcidos para conseguir el dibujo desaparecido, ya que la silueta de éstos se apreciaba perfectamente en el muro, lo que agilizó considerablemente el trabajo.

Después de la intervención.

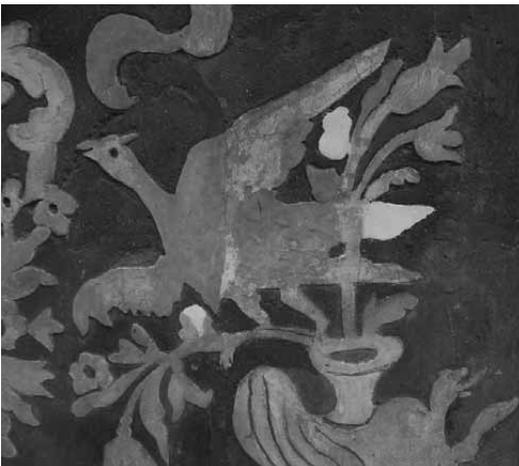
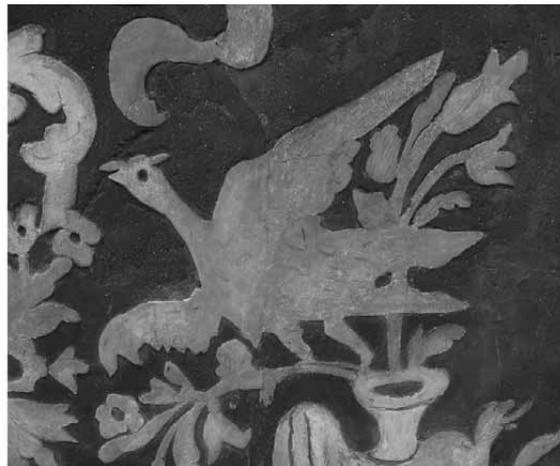
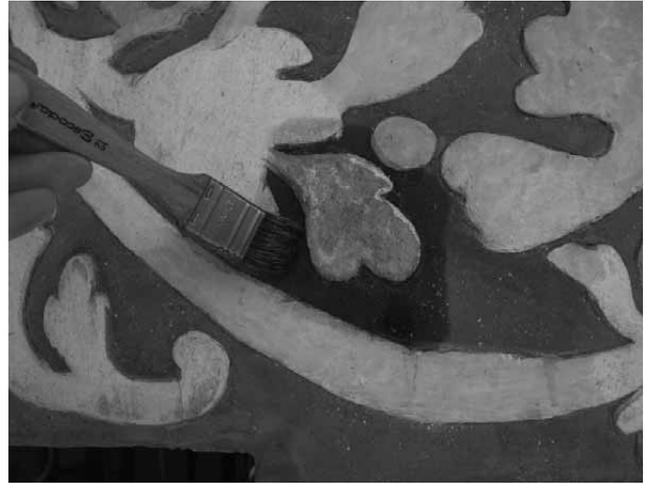
Ya, por último, toda la fachada intervenida se protegió con Paraloid B72 al 10% en xileno.

Protección final.

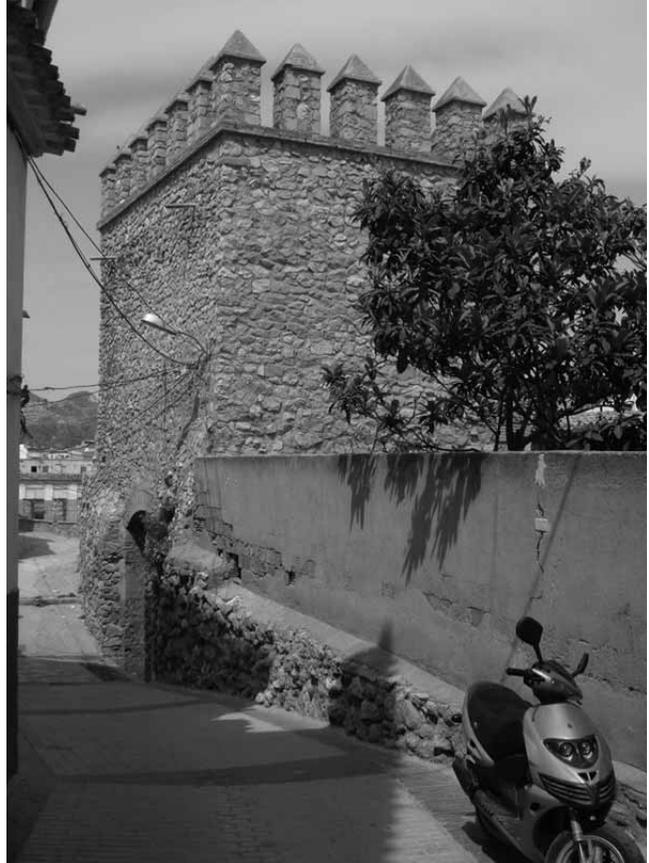
Lámina 1. El porche desde la calle Zapatería. Estado anterior a la intervención.

así como la eliminación del área ajardinada que ocupaba el antiguo adarve. Todos estos elementos rompían la unidad estética y funcional de la muralla y su entorno, desvirtuando la imagen que se tenía del conjunto (láms. 1 y 2).

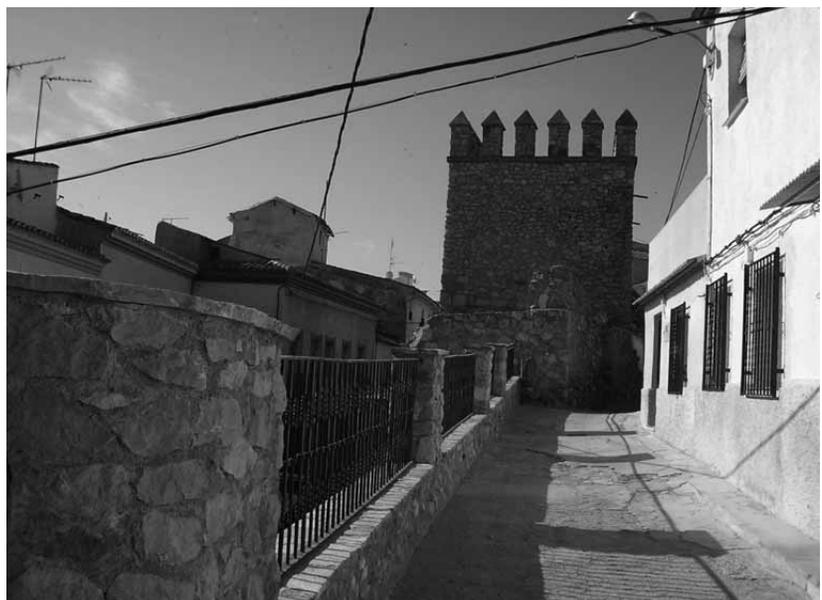
Lámina 2. El porche desde la calle Los Pozos. Estado anterior a la intervención.

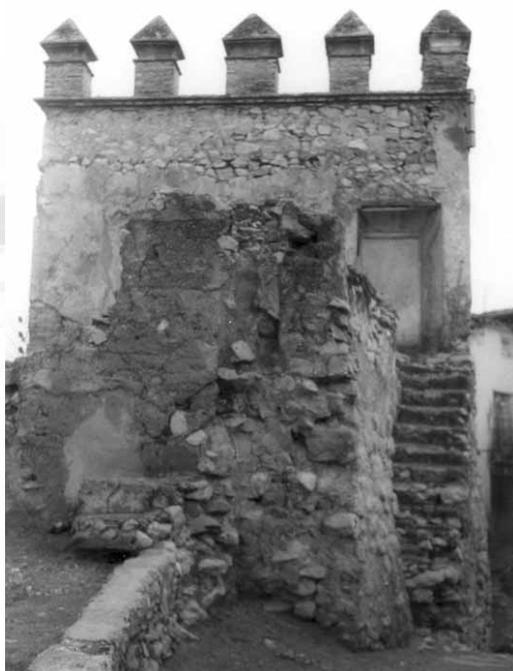
Lámina 3. Escalera y acceso al nivel intermedio, 1965. Arch. fot. don Pedro A. San Martín.

Teniendo como base la numerosa documentación gráfica, era conocida la existencia de la altura de la muralla hasta cierto nivel, que se creyó conveniente recuperar. Otra reposición que se consideró importante fue la recuperación del nivel intermedio sobre los arcos de ladrillo del interior del porche, y el acceso a esta cota a través de una escalera *labrada* en la muralla desde la calle Los Pozos. Adoptar esta solución implicaba la reconstrucción del hueco de acceso al nivel mencionado, en la cara norte del porche. Esta intervención se basaba en la documentación gráfica previa a la intervención de los años 1965 y 1968 (lám. 3).

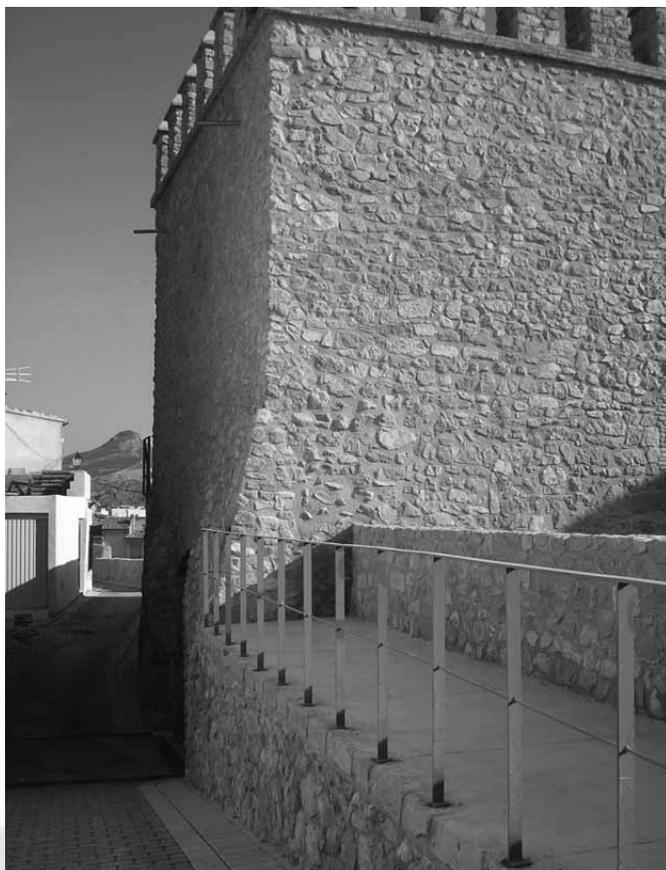
En cuanto al drenaje de las calles superiores, el acabado que se proponía con piezas de pavimento perforadas tampoco fue posible en obra, aunque se encontró una buena solución para poder incorporar piezas completas, con junta abierta y sin problemas de hundimiento, colocadas sobre unos marcos metálicos ocultos.

Lámina 4. Estado final del adarve tras la ejecución de las obras.

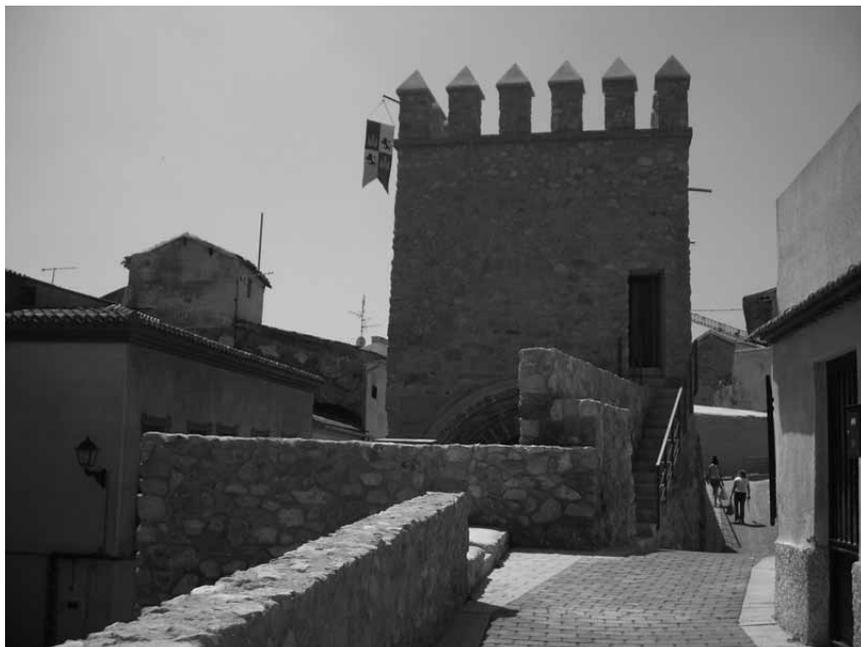
Lámina 5. El Porche de San Antonio desde la calle Los Pozos. Estado final.

El nivel intermedio se resuelve con una estructura de perfiles laminados, constituida por vigas y viguetas metálicas, que sustentan un forjado de tablones de madera. Las vigas de mayor sección se colocaron ocultas sobre los dos arcos interiores, de forma que desde el interior del porche la visión que se obtiene es un entramado de pequeños elementos metálicos que parecen estar apoyados en dichos arcos, con un acabado inferior de madera. La disposición de vigas y viguetas pretende simular que los arcos apuntados de fábrica de ladrillo continúan ejerciendo una función estructural. Para poder acceder a este nivel fue necesario recrear un antiguo rellano, hoy desaparecido, y que se reconstruye como un pequeño voladizo de estructura metálica y entramado de madera, con una barandilla de aspecto ligero, propuesta en vidrio por la dirección facultativa, aunque en obra fue sustituida por un modelo de pletinas y tubos metálicos. Siguiendo la documentación gráfica disponible, el hueco de acceso se replanteó en el lugar que ocupó el anterior. Durante los trabajos se documentó la existencia del dintel de madera que reforzaba la parte superior del hueco, ejecutando el nuevo acceso a una cota inferior. Con ello, se aseguraba que ningún tramo de fábrica original era suprimido en la nueva apertura, puesto que sólo se eliminaban rellenos realizados en 1966, durante la intervención de don Pedro Antonio San Martín Moro (lám. 5).

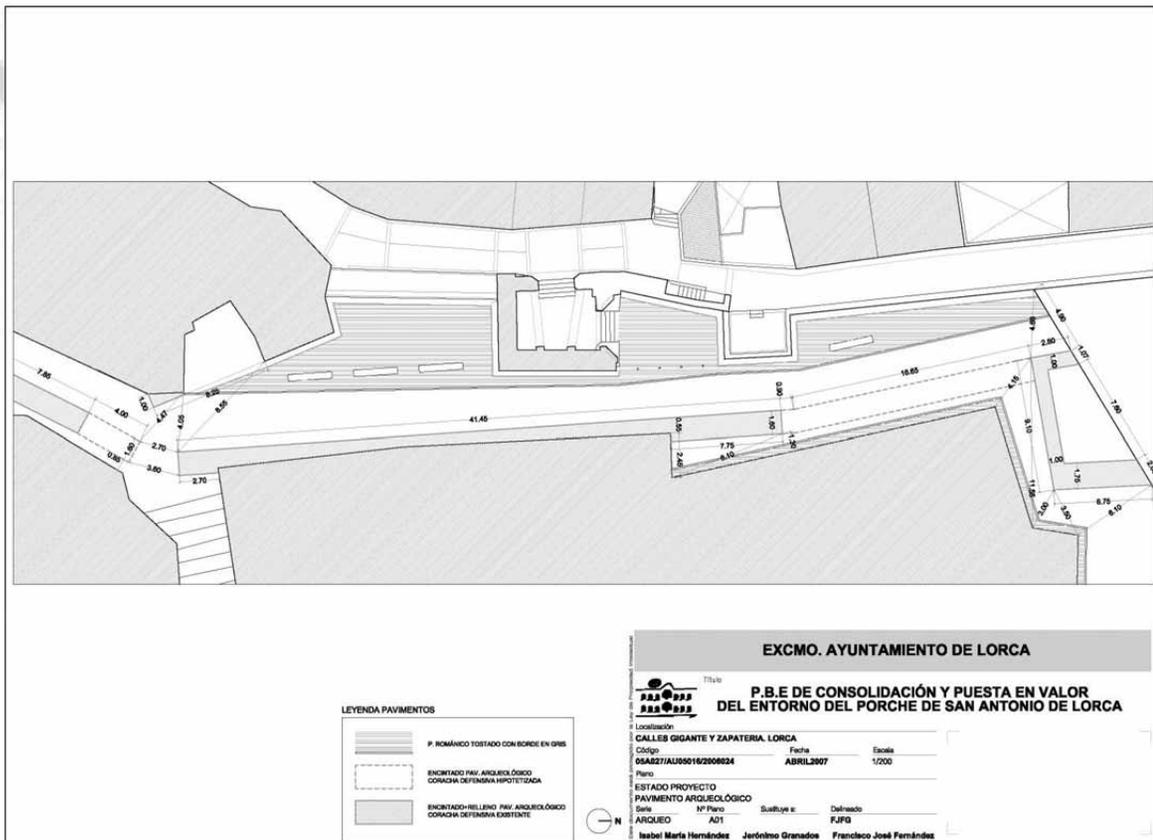
Figura 2. Plano de pavimentación sobre los restos de la antemuralla.

Durante la ejecución de los trabajos en las calles adyacentes (sustitución de instalaciones obsoletas y nueva pavimentación) aparecieron restos arqueológicos que testimoniaban la existencia de una antemuralla y un nuevo torreón, que ayuda a ir completando el trazado de los lienzos de esta intervención y su conexión con los siguientes tramos de muralla conservados. Para dejar constancia de dichos hallazgos se propuso que se reflejara su trazado con un cambio de pavimento, utilizando un encintado del mismo tipo y color al usado en las zonas peatonales (fig. 2). Durante la ejecución de la obra, la decisión de la dirección facultativa fue descartada, eligiéndose un pavimento de granito rosa para este tipo de señalización.

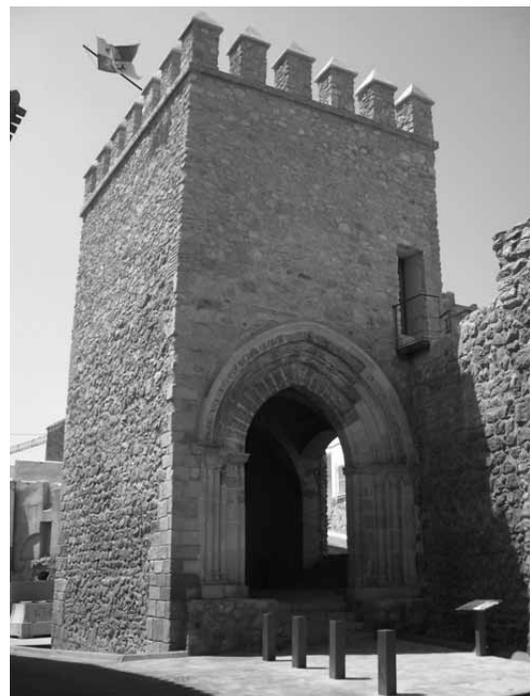
Lámina 6. Estado final del Porche de San Antonio desde la calle Gigante.

La consolidación del tramo de muralla puesto al descubierto en la calle Rambla y las obras de puesta en valor del entorno del Porche de San Antonio (lám. 6), son la oportunidad de acometer los trabajos de recuperación del tramo de muralla que une ambos trazados, dando con ello continuidad al perímetro amurallado de esta parte de la ciudad. Los trabajos a emprender deberían poder permitir el recorrido a lo largo de la línea defensiva, dando una ida clara de la envergadura que, en su momento, tendría la cerca medieval.
