**INFORME PRELIMINAR DE LAS EXCAVACIONES  
ARQUEOLOGICAS REALIZADAS EN LA IGLESIA DE  
SANTA MARIA DEL RABAL DE JUMILLA**

**Juana Ponce García  
Ana Pujante Martínez**

ISBN: 84-7564-141-5  
ENTREGADO: Mayo 1990  
CORREGIDO: Abril 1992  
PAGS.: 553 a 573

**Resumen:** Con motivo de la restauración de la iglesia de Sta. María del Rabal de Jumilla, se ha realizado una intervención arqueológica, para documentar las fases de construcción de la iglesia (que data documentalmente del siglo XV), reconociéndose en el edificio cuatro fases fundamentales de remodelación.

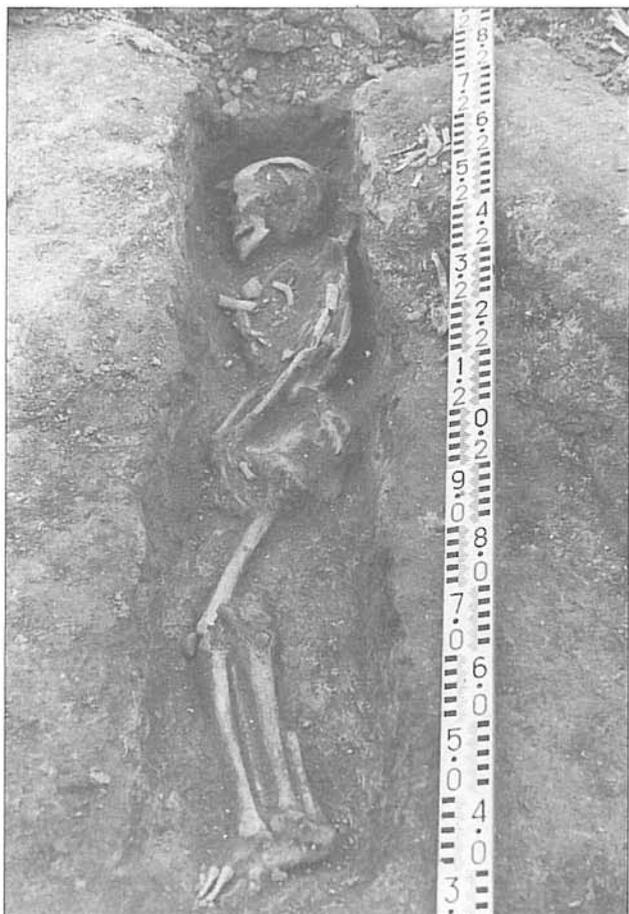
Enterramiento islámico, Sector C. Fotografía de campo: Manuel Navarro.

La disposición de los cadáveres es decúbito lateral derecho o decúbito supino. En todos los casos, las extremidades inferiores ligeramente flexionadas. Los cráneos están encajados en la fosa (en uno de los casos con una piedra a la altura de las cervicales), y el rostro se orienta hacia el Este. Las extremidades superiores ofrecen dos variantes en cuanto a su disposición: brazos extendidos a lo largo del cuerpo o brazos flexionados dispuestos sobre el pubis.

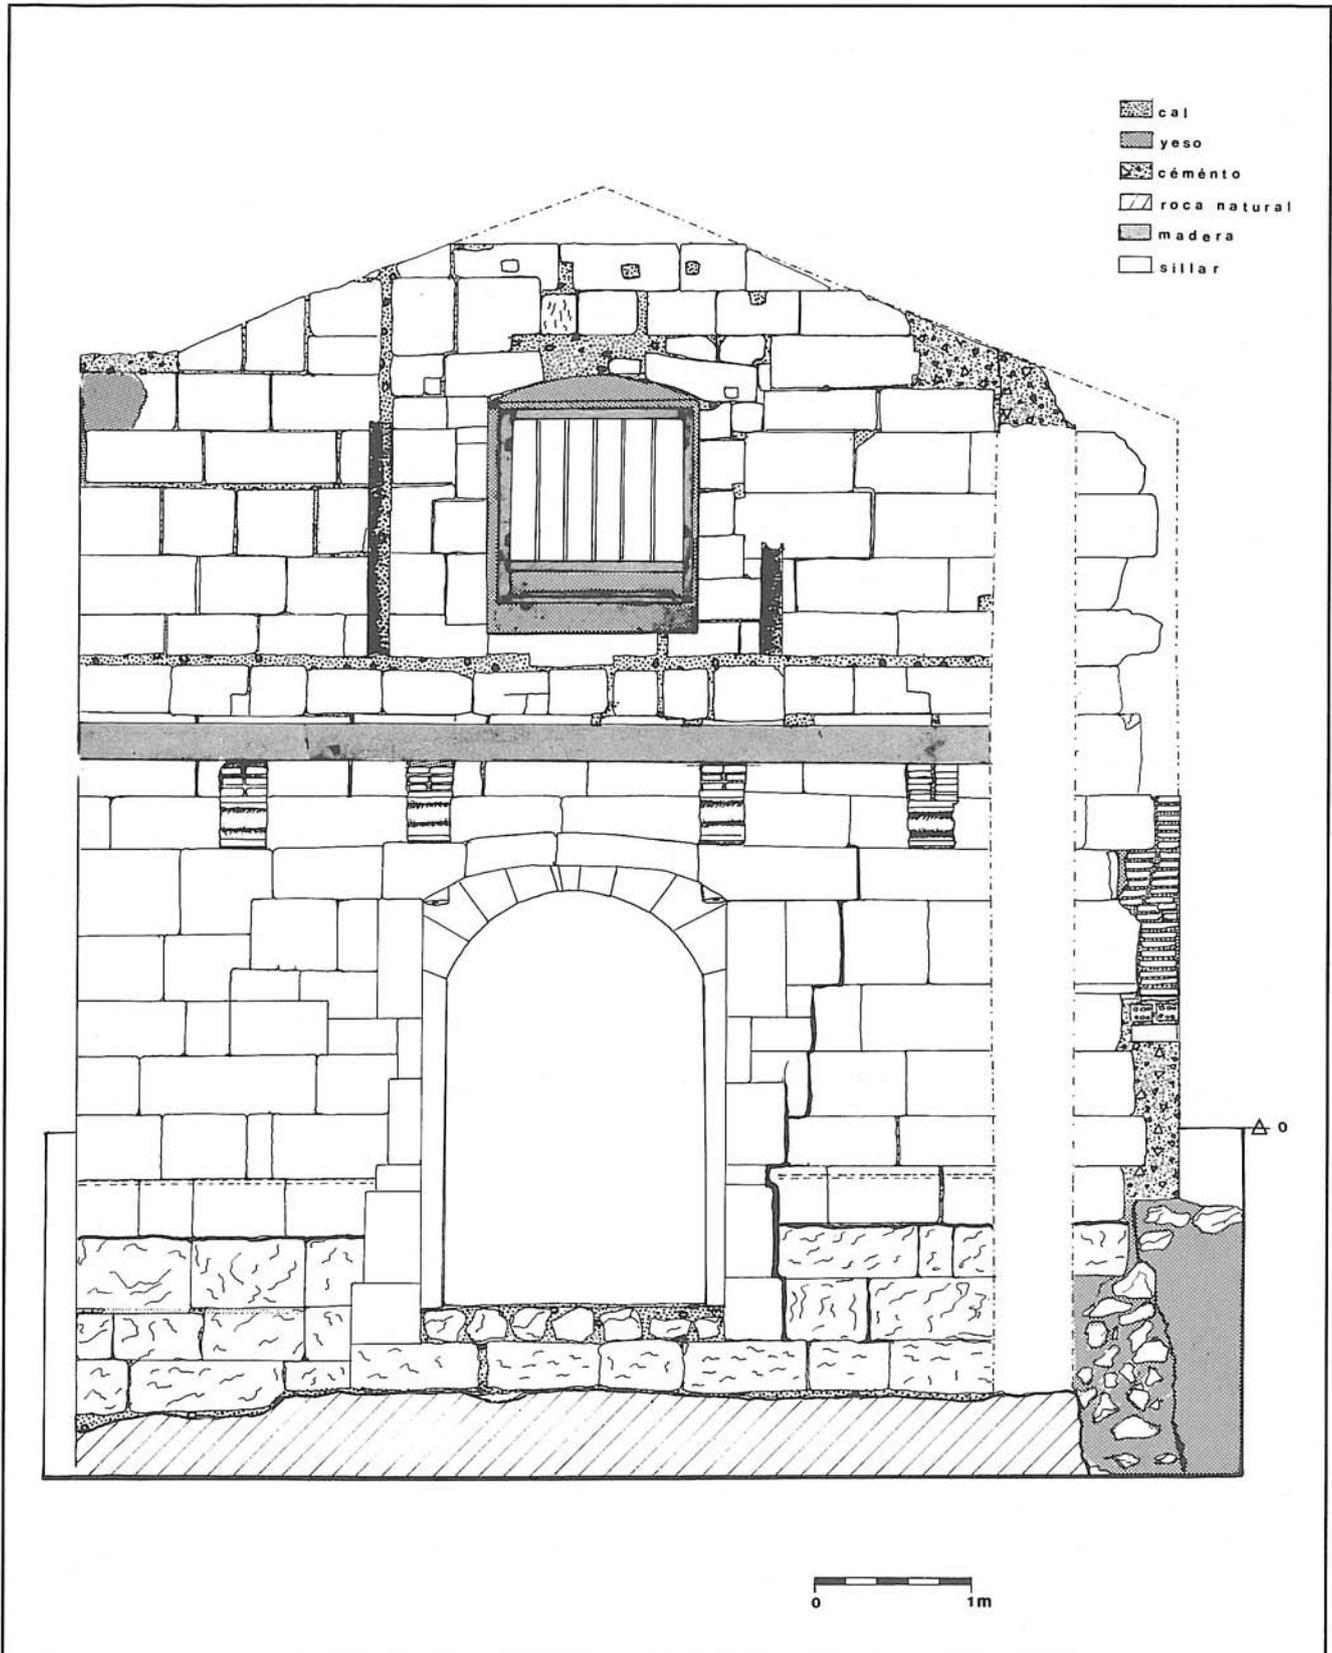
Fig. 1.- Santa María del Rabal. Jumilla. Alzado pared interior de la Iglesia.

xima de 1,30 m. sobre el punto 0. En el alzado, se puede observar que su paramento inferior está construido a base de piedras, excepto el muro lateral Oeste que es de tapial. En los ángulos del ábside aparecen dos pilastras adosadas construidas en dos épocas diferentes. Las paredes del ábside forman medianería con los patios de las casas colindantes. Bajo el pavimento de losa aparece otro de cal a una cota de unos 67 cm. sobre el punto 0. En las esquinas superiores del ábside se han constatado dos huecos donde probablemente estaría encajado el bastidor de algún cuadro o retablo.

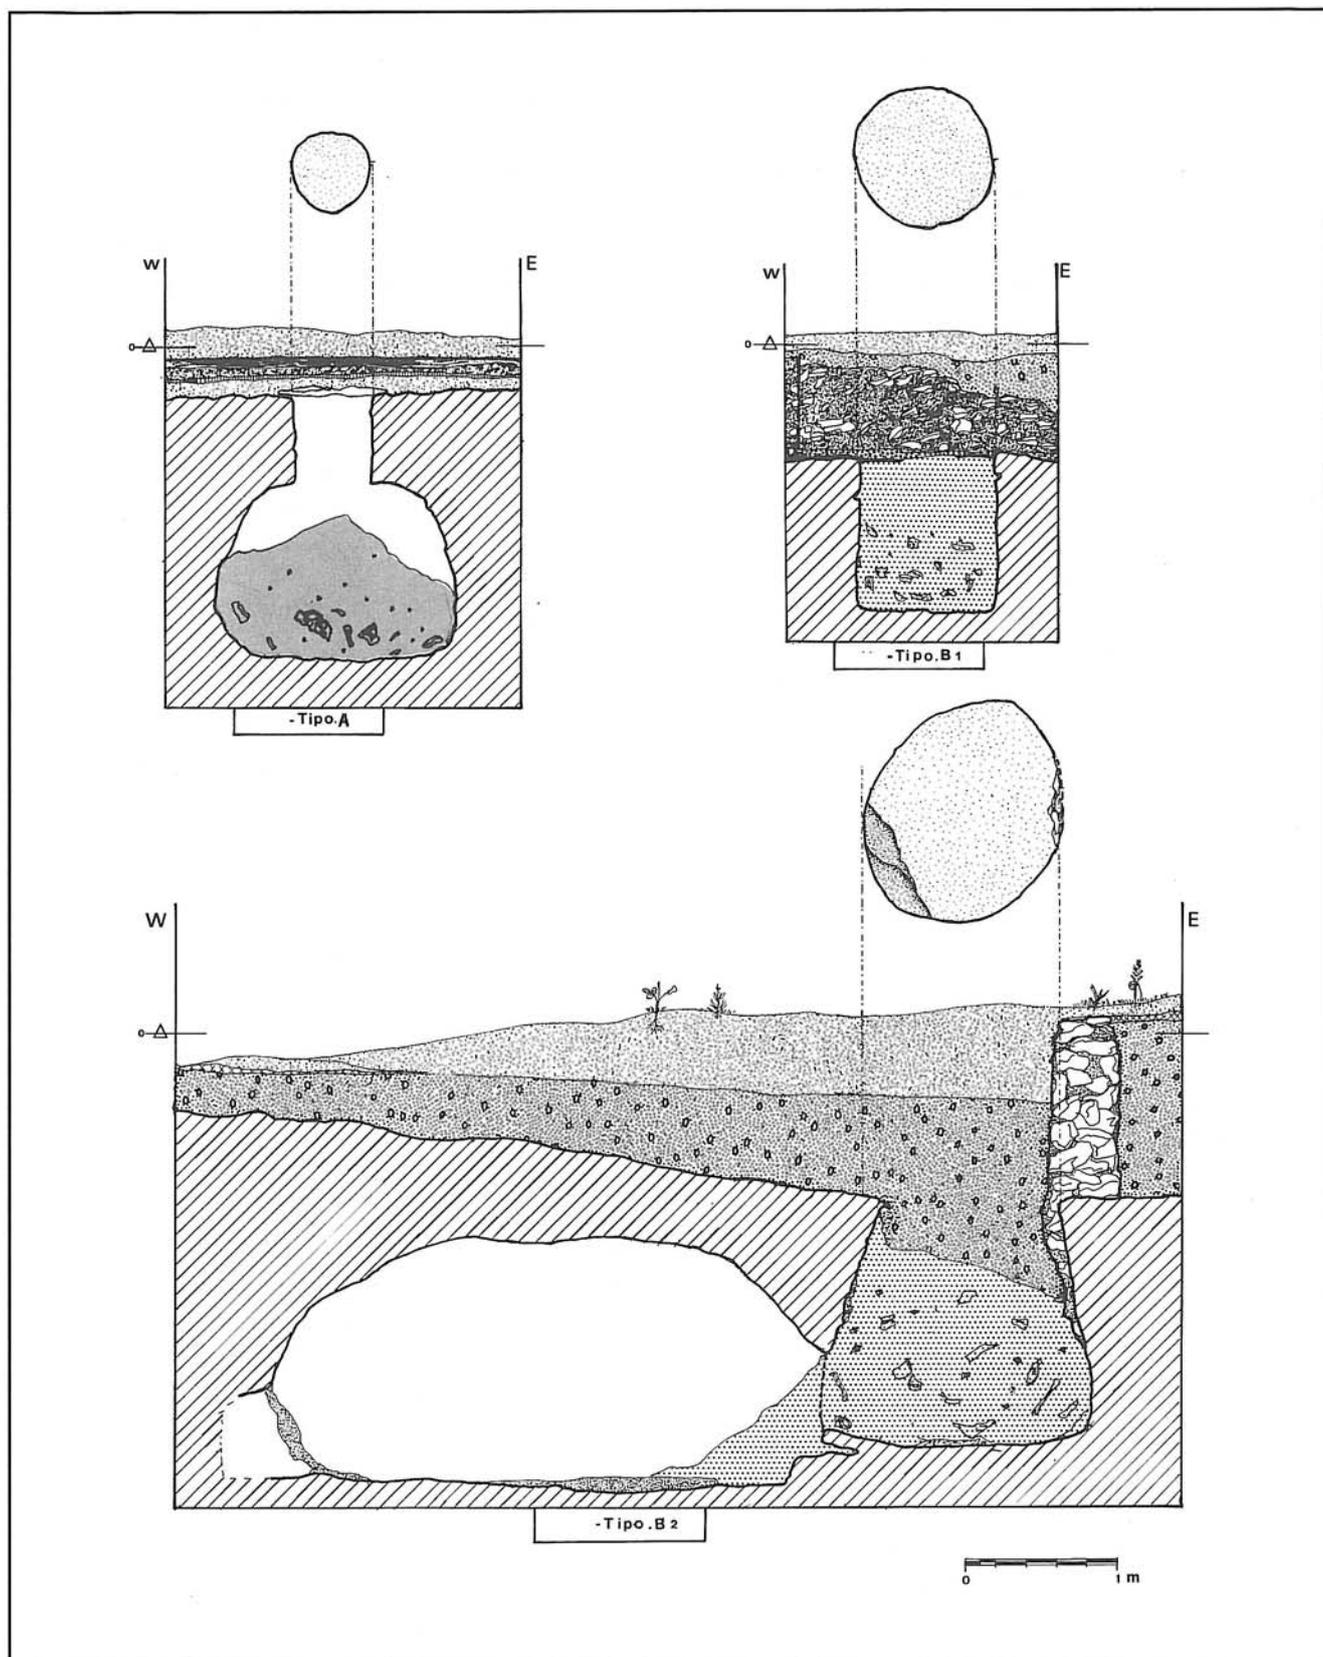
Fig. 2.- Depósitos excavados en la roca.

2B- El segundo depósito es de mayor profundidad y dimensiones está situado entre las cuadrículas 45 y 46. Sobre éste descansaba parcialmente la cimentación de un muro. El depósito estaba totalmente colmatado por un relleno de las mismas características que el depósito 1B. Tiene un pequeño orificio practicado en su base que comunica con una bóveda, también excavada en la roca. La bóveda presenta en su lado Norte un vano al que se accede desde el patio de la actual casa colindante, el cual estaba cegado con bloques de cemento.

3.B- El tercer depósito situado en la cuadrícula 42 está sin excavar. Sobre éste se instala un muro al que se adosan cuatro niveles de pavimentación de la habitación número 4, que lo tapaban parcialmente. De este depósito sólo cono-

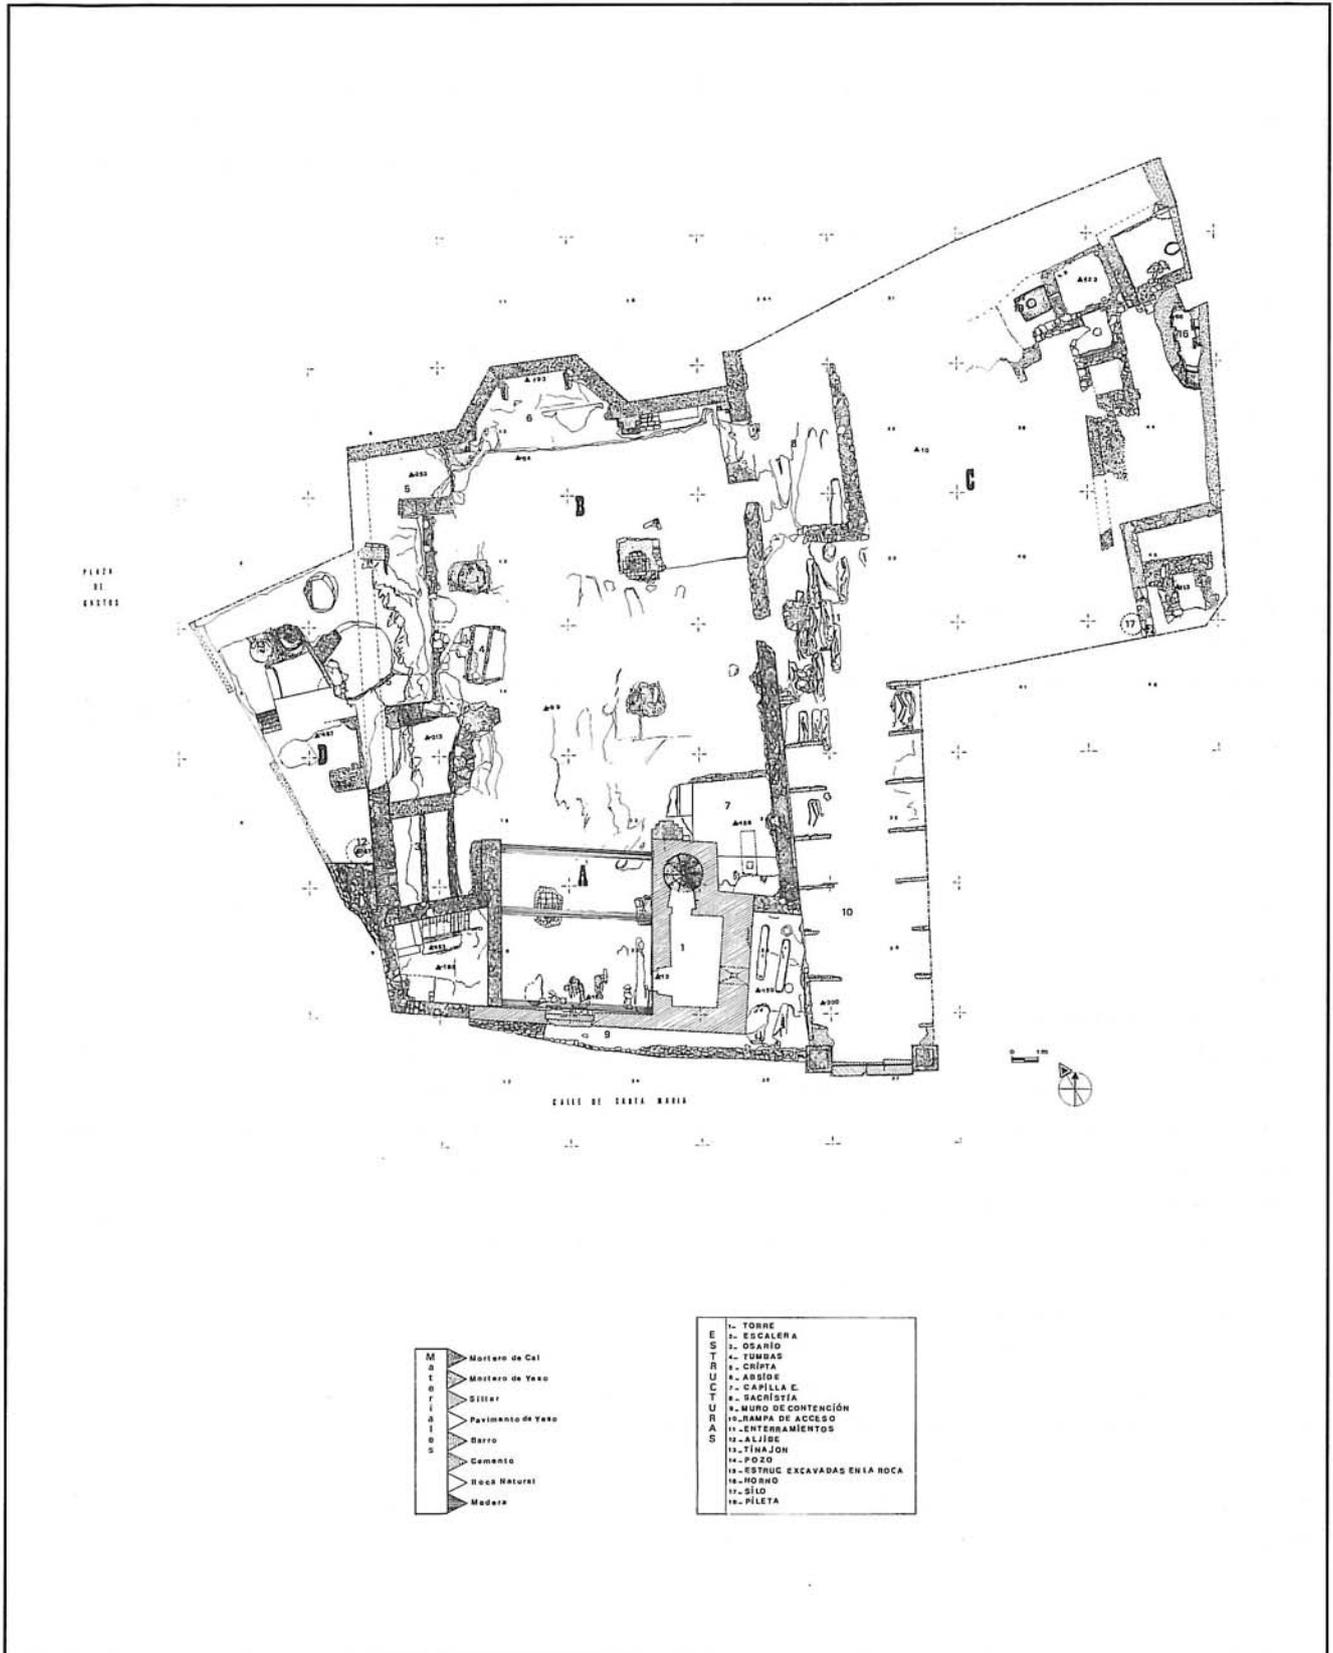
Fig. 3.- Excavación arqueológica. Santa María del Rabal. Jumilla (Murcia).
