## CASA-MUSEO DON PEPE MARSILLA - BULLAS 1900. ANÁLISIS HISTÓRICO-CONSTRUCTIVO Y DE PATOLOGÍAS. PROPUESTA DE INTERVENCIÓN

Miguel Ángel Puerta Abril, Arquitecto Técnico.

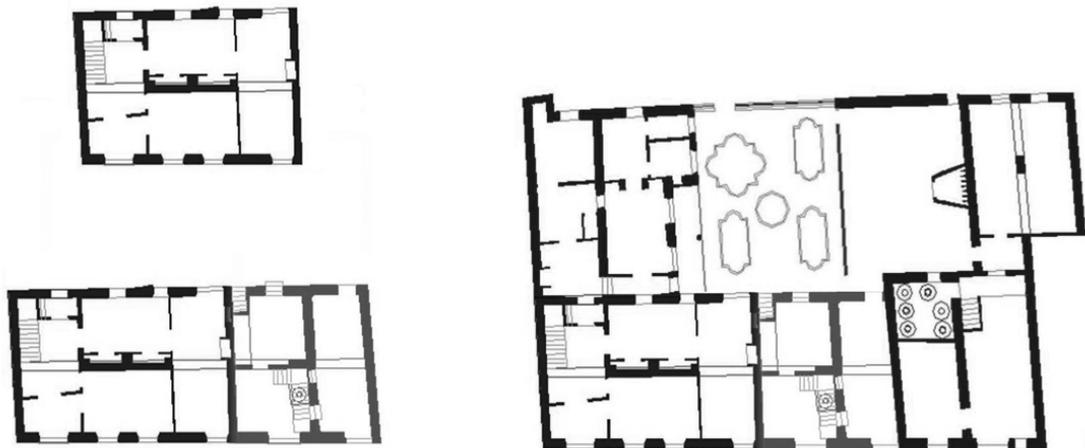
Lámina 2. Evolución constructiva: siglos XVIII, XIX y XX.

Desde su origen en el siglo XVIII la Casa-Museo ha sufrido dos ampliaciones importantes. La primera durante el transcurso del siglo XIX en la que se proporcionó al edificio de un jaraíz para la elaboración del vino y la segunda por 1900, en la que se le otorgó al edificio la forma en U que posee actualmente.

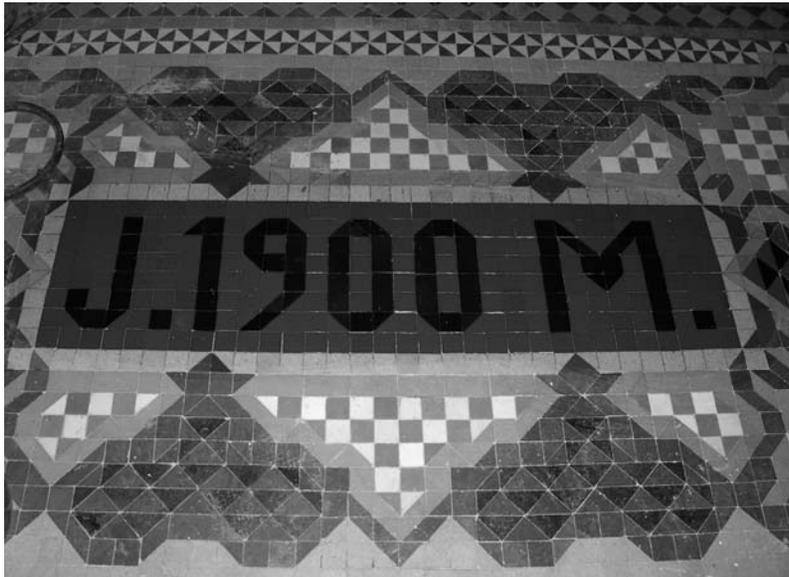
Lámina 3. Pavimento en entrada principal realizado con Mosaicos Nolla con la inscripción J. M. (José Marsilla) y 1900 (año de la última ampliación). Año 2006.

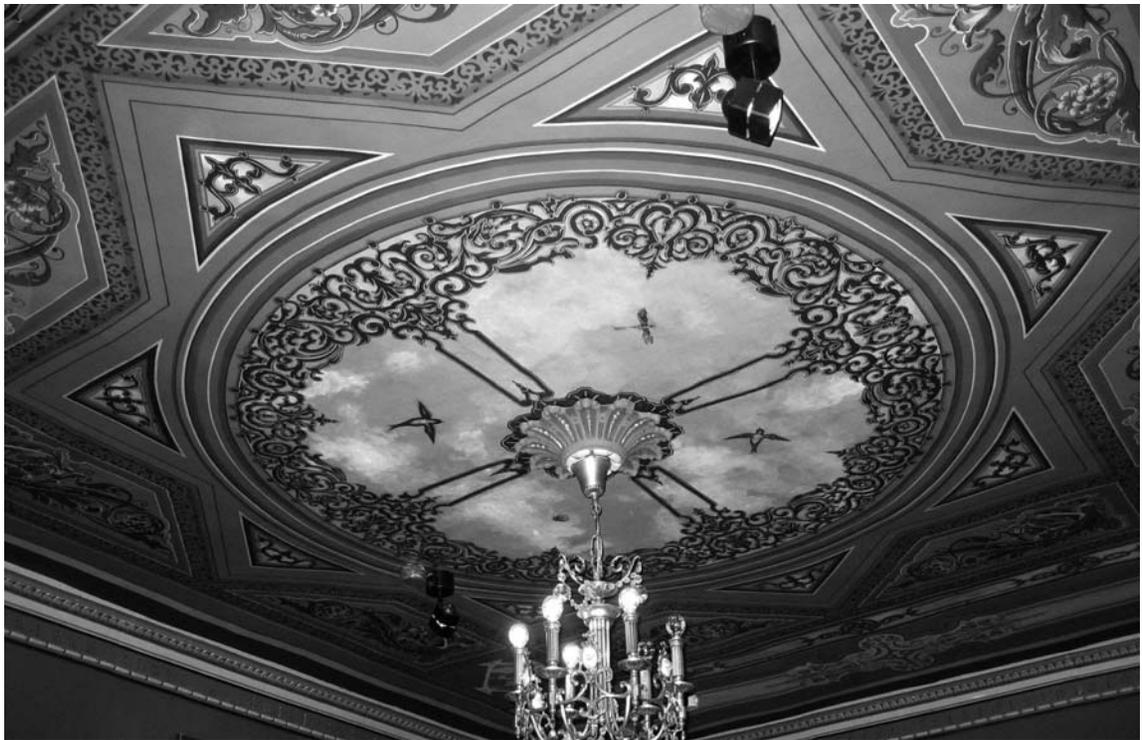
Lámina 5. Detalle de Pintura al Temple que decora el techo del Comedor de la Casa-Museo. Año 2008.

La intervención parcial de 2006 está muy condicionada con el presupuesto con el que se contaba en un principio y que rondaba los 250.000 €. Aun así cabe destacar la intervención en lo que a pinturas al temple se refiere, y que adornan paredes y techos de la Zona Residencial del edificio, y también la intervención en la fachada principal en la calle Rosario. Tampoco me olvido del gran proyecto museográfico realizado en el edificio y que traslada por un momento a los visitantes del museo a la época del Modernismo Español compartiendo las vivencias de familia Marsilla Melgares.

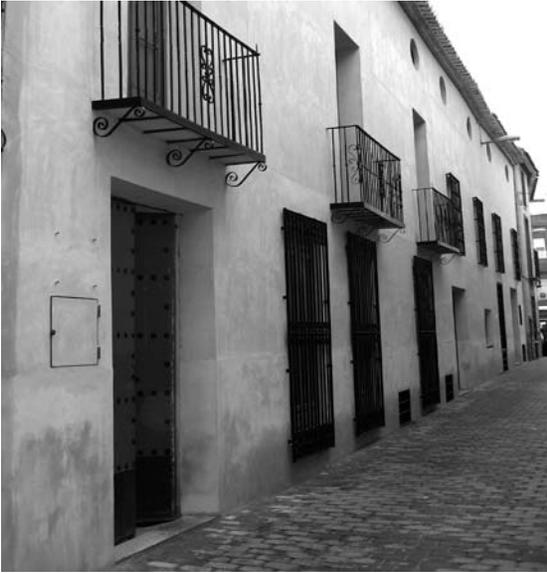
Lámina 6. Detalle de Fachada Principal. Año 2006.

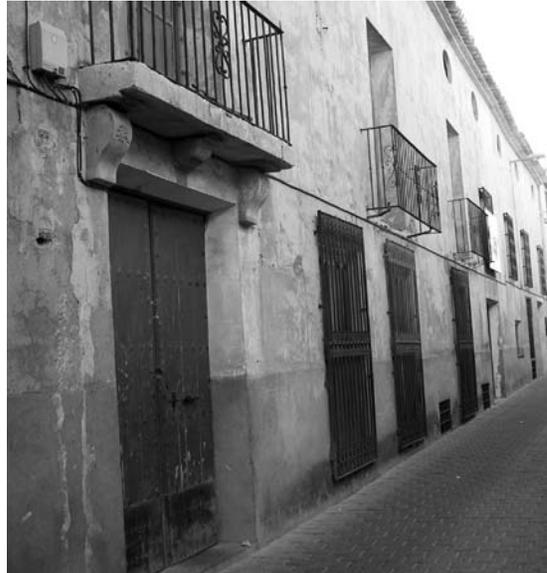
Lámina 7. Detalle de Fachada Principal. Año 2002.

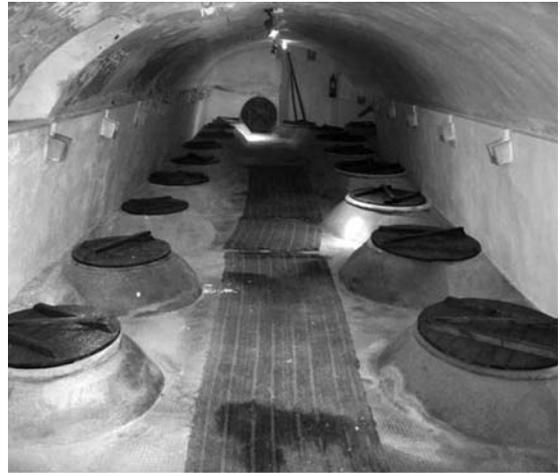
Lámina 8. Detalle de Bodegas en la Casa-Museo. Año 2008

Respecto a los tratamientos contra la presencia, como patología, de humedad, destacar la propuesta de colocación de una red de zanjas drenantes en todo el perímetro del edificio con el fin de poder reconducir las aguas pluviales y sobrantes hacia el alcantarillado municipal. Además, la impregnación de morteros macroporosos y acabados con pinturas transpirables en base pliolite en los muros con el fin de facilitar la salida de la humedad de ascensión capilar y minimizar los efectos de este tipo de humedades, tan frecuentes en este tipo de edificaciones.

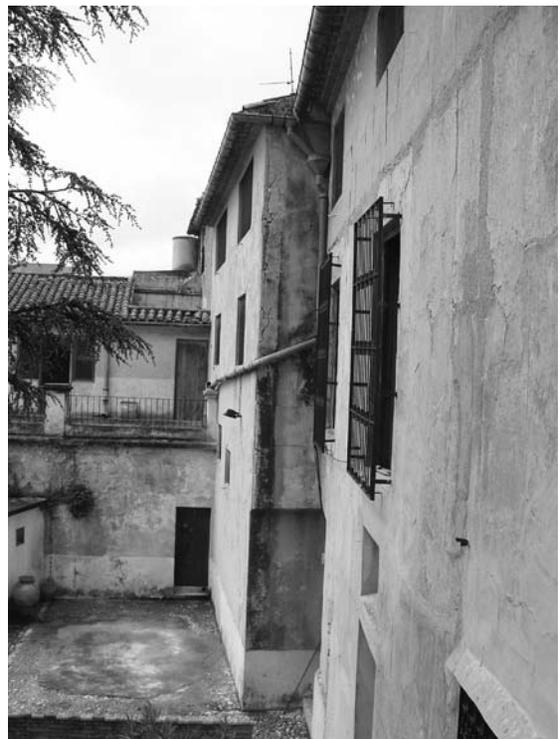
Lámina 9. Detalle de las Fachadas Este y Norte de la Casa-Museo. Año 2008.

Respecto a las fachadas interiores todavía sin intervenir se propone eliminar los elementos ajenos a ésta, para después limpiarla, consolidarla, hidrofugarla y recuperar las carpinterías exteriores.

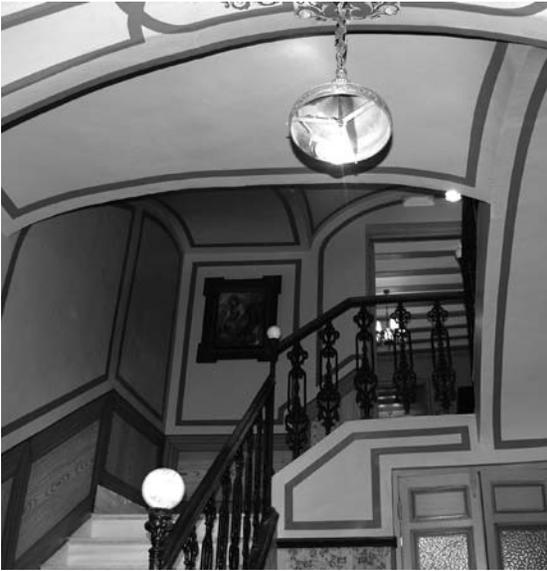
Lámina 10. Detalle de la escalera principal de la Casa-Museo de bóvedas tabicadas y rampas a montacaballo. Año 2008.

Las escaleras están realizadas a base de bóvedas de ladrillo tabicadas, destacando la escalera principal de rampas a montacaballo situada en el hall de entrada. La escalera principal es el único lugar del edificio donde se establece una relación entre los diferentes niveles de la vivienda. Las bóvedas tabicadas están constituidas por una o varias «hojas» de rasillas colocadas de «plano». La primera hilada es recibida con pasta de yeso, no necesita cimbra y sirve como encofrado para las siguientes «hojas», colocadas a bofetón y recibidas con mortero de cal. La bóveda adquiere una curvatura que le permite trabajar a compresión y salvar el desnivel existente, ésta se apoya en los puntos de arracada y finalización cuando es de un solo tramo, si es de más de uno como es el caso de la escalera principal, además apoya en un muro perimetral. Sobre las bóvedas se construyen los peldaños con ladrillo.

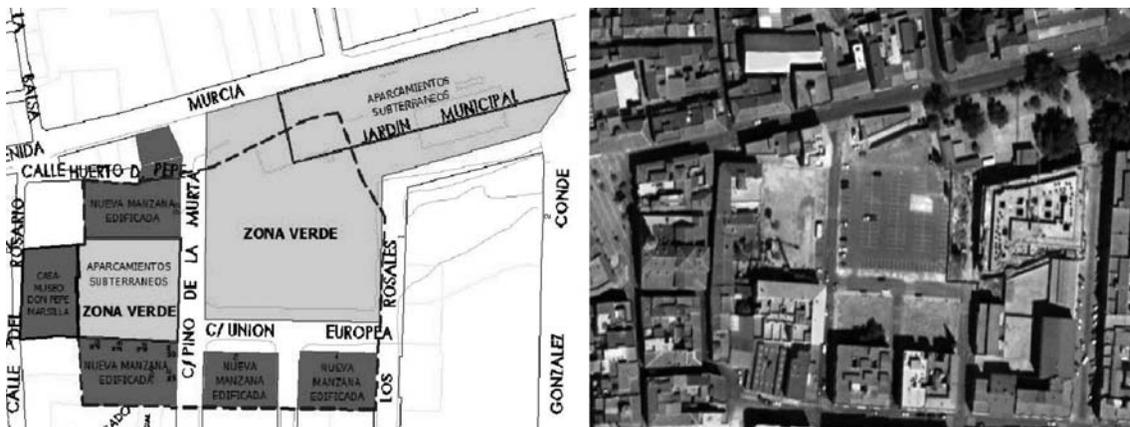
Lámina 11. Planimetría del entorno de la Casa-Museo y fotografía aérea del año 2006.

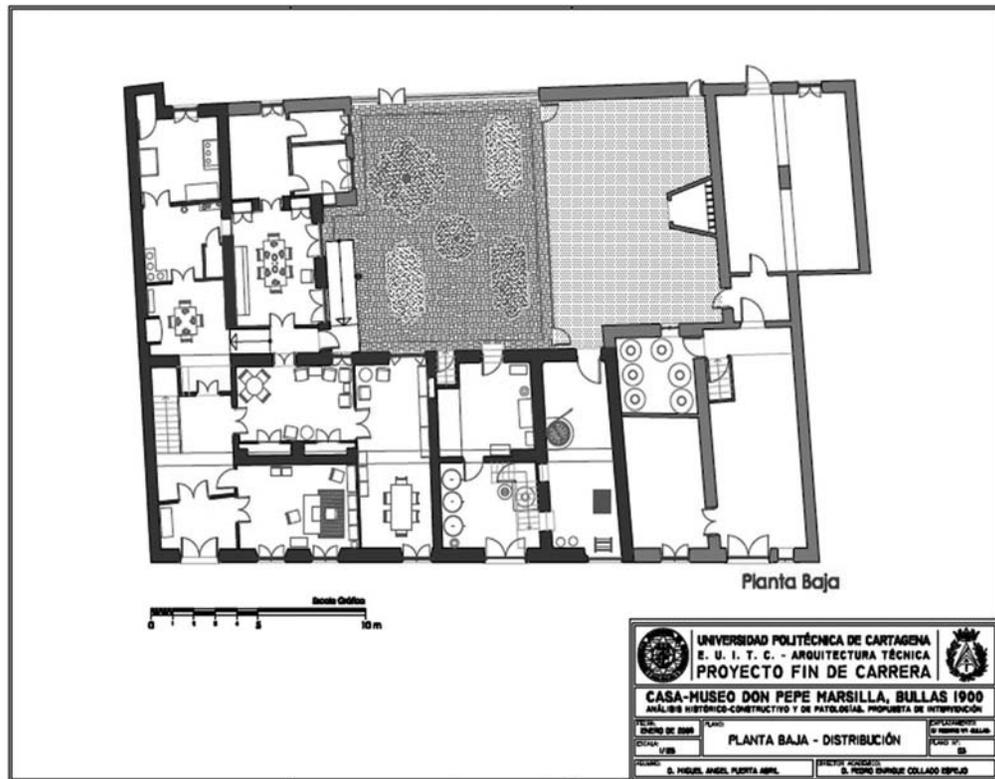
Lámina 12. Planimetría del estado actual de la Planta Baja de la Casa-Museo.

En este capítulo se describe el edificio desde un punto de vista gráfico que complementa de forma significativa este proyecto. Entre los planos realizados destacar los dedicados a las plantas de distribución, las fachadas, las secciones y los de patologías.

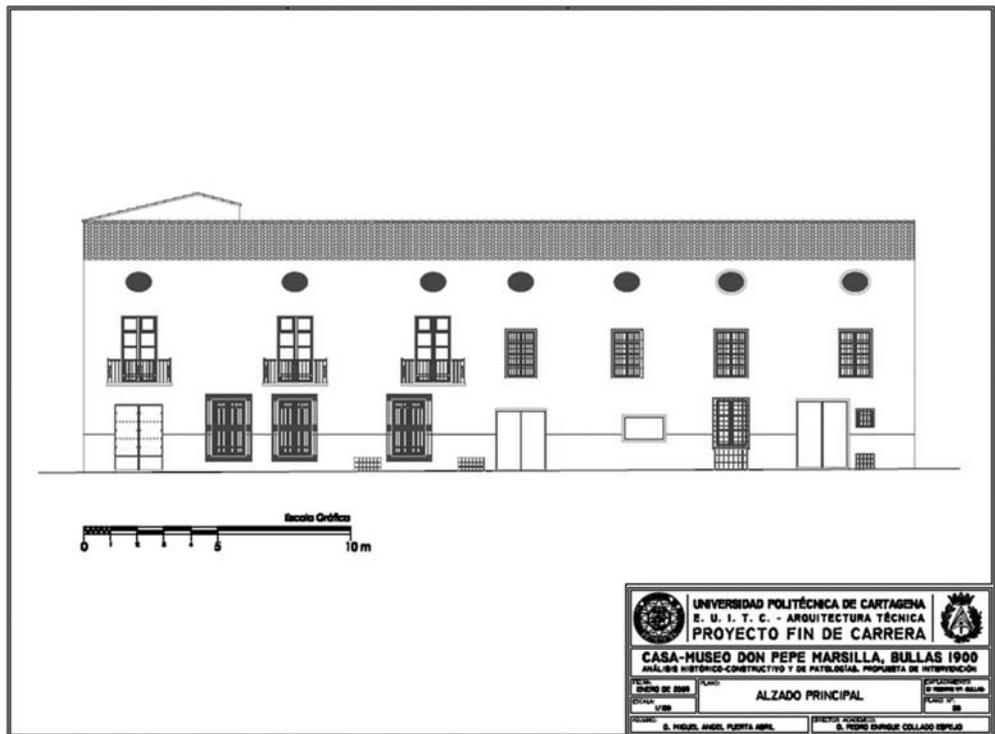
Lámina 13. Planimetría del estado actual de la Fachada Principal de la Casa-Museo.
