SOBRE LA FORMACIÓN DEL ZOCO: LA EXCAVACIÓN DEL SOLAR DE CALLE SAN PEDRO DE MURCIA

PEDRO JIMÉNEZ CASTILLO*
JULIO NAVARRO PALAZÓN*
MARÍA JESÚS SÁNCHEZ GONZÁLEZ

Resumen: En este artículo se exponen los resultados de la excavación de un solar situado junto a la arteria principal de la Murcia islámica. En el sector occidental se hallaron dos viviendas andalusíes, situadas al fondo del solar, mientras que a la calle pública se abrían dos tiendas, configurando así la típica disposición urbana de los zocos. De ambas casas se documentaron diferentes fases constructivas que ilustran la evolución de este tipo de arquitectura desde época califal hasta después de la conquista cristiana.

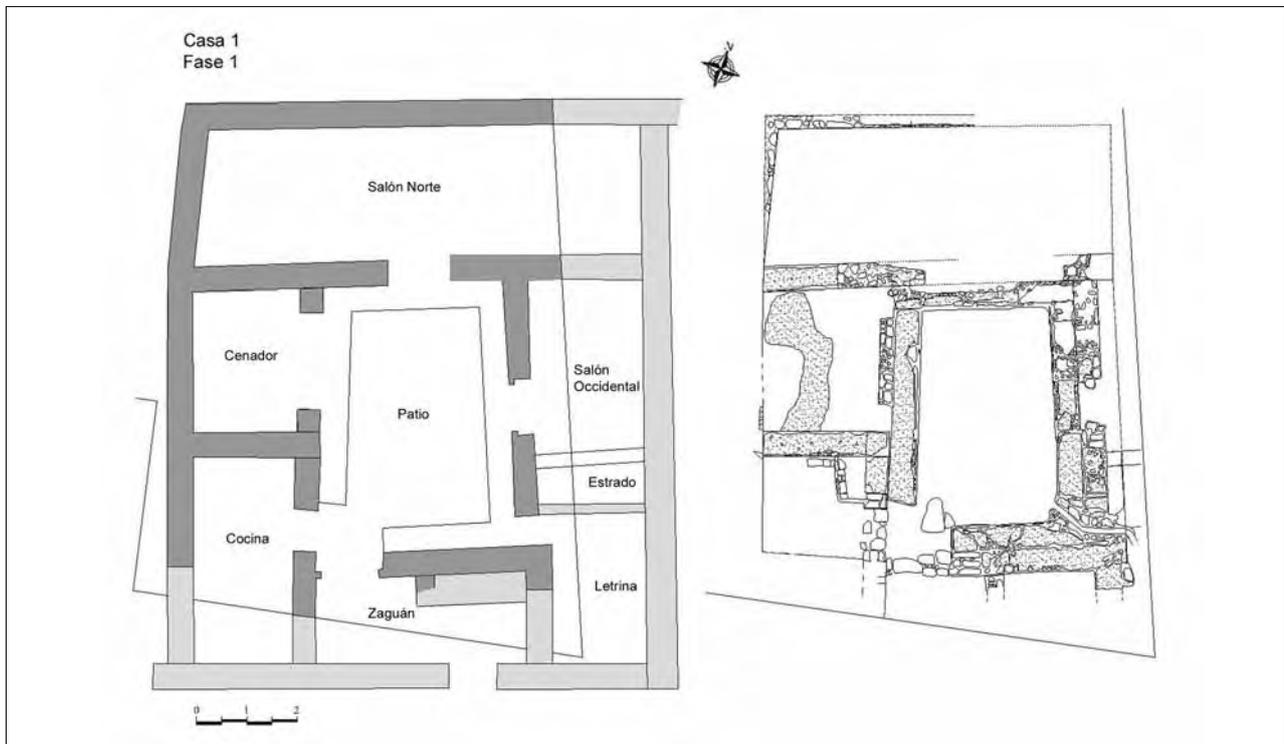
Figura 3. Casa 1. Plano arqueológico y croquis interpretativo de la fase fundacional. En gris claro los muros o tramos de muro hipotéticos.

El patio es de planta casi rectangular, con el eje mayor en dirección N-S (Lám. 2; Fig. 3). La anchura de las crujías es desigual, según la naturaleza de las dependencias que acogían. La norte, ocupada íntegramente por el salón principal, era la de mayores dimensiones, pues se extendía abarcando todo el ancho de la parcela; la oriental y la occidental se desarrollaban hasta el muro de la fachada meridional, por lo que la crujía sur era la más reducida.

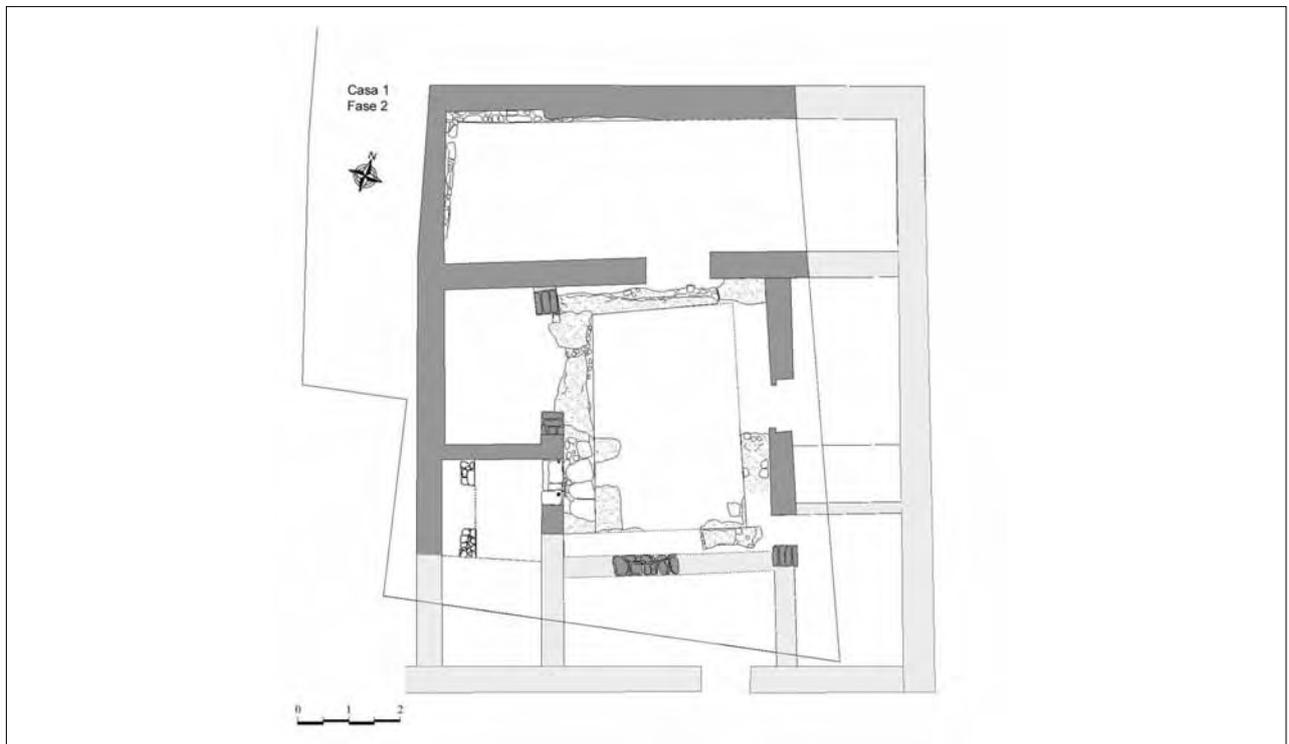
Figura 4. Casa 1, fase 2.

La crujía occidental mantiene las dos dependencias tal y como se hallaban en la fase anterior, aunque la sólida pared que las separaba es ahora sustituida por un tabique de ladrillo (Fig. 4). Su muro oriental fue reconstruido íntegramente y desplazado ligeramente hacia el interior de la crujía, lo que permitió reutilizar la parte inferior del antiguo como cimiento del nuevo muro y apoyo del andén (Lám. 9). El vano de ingreso a la supuesta cocina fue trasladado hacia el norte, mientras que los pilares del cenador fueron reconstruidos con los mismos sillares, pero sensiblemente desplazados hacia el oeste, especialmente, el más septentrional (Lám. 3). La reforma del cenador debió realizarse con el fin de rectificar su planta ligeramente trapecial y conseguir un

El vano que suponemos daba acceso a la letrina en el ángulo SE del patio se rehizo de nuevo en este momento a una cota más elevada, reutilizando las antiguas jambas de sillares de las que sólo se ha conservado la parte inferior de la meridional (Fig. 4).

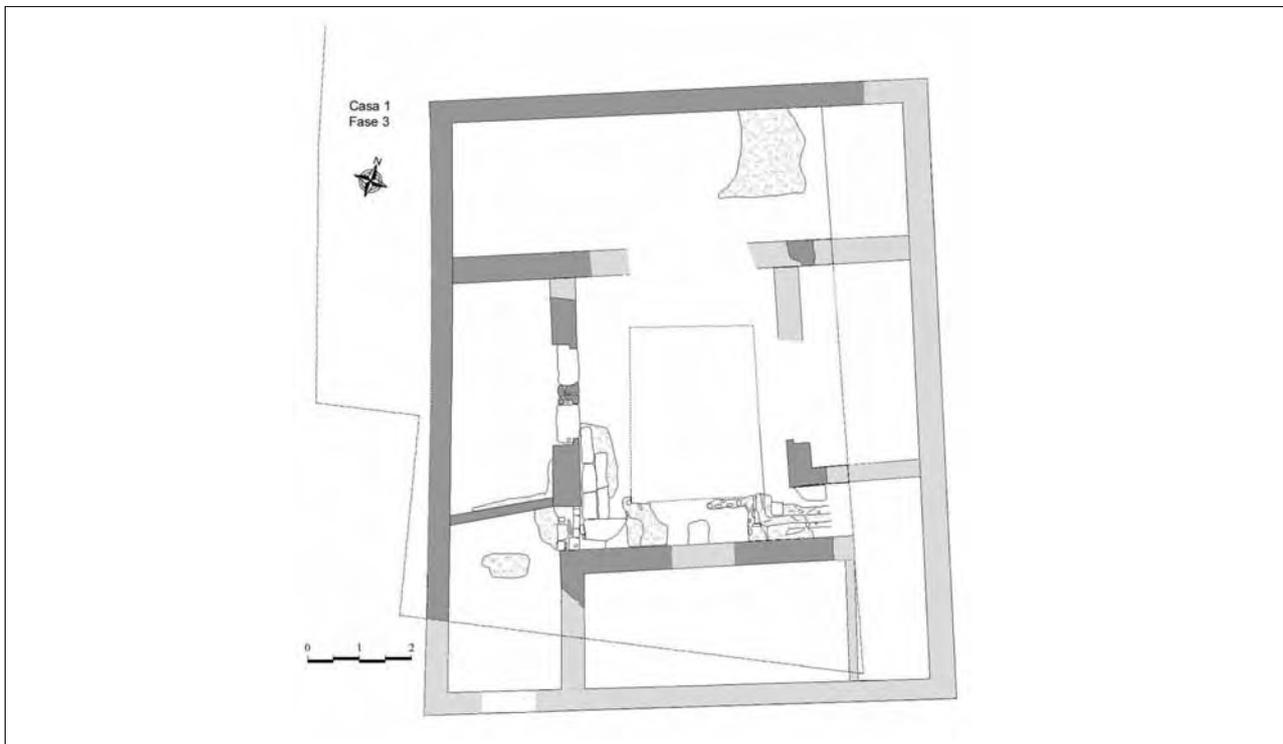
Figura 5. Casa 1, fase 3.

En esta fase se produce la transformación más importante sufrida por el edificio, pues la mayoría de los muros, incluso parte de las medianerías, son obra nueva construida con materiales y técnica diferentes: cimiento y zócalo de tapial de hormigón y alzado de tierra (Fig. 5).

En este momento, sí parece que existe un patio de andenes con jardín deprimido pues a los paseadores, que se sobreelevan ahora 20 cm con respecto a los de la fase previa, se les da una anchura de unos 90 cm, según se ha podido comprobar en la única esquina conservada, la sudoeste (Fig. 5). En un primer momento parecen haber presentado un suelo de mortero de cal, posteriormente rehecho con lajas de arenisca verde.

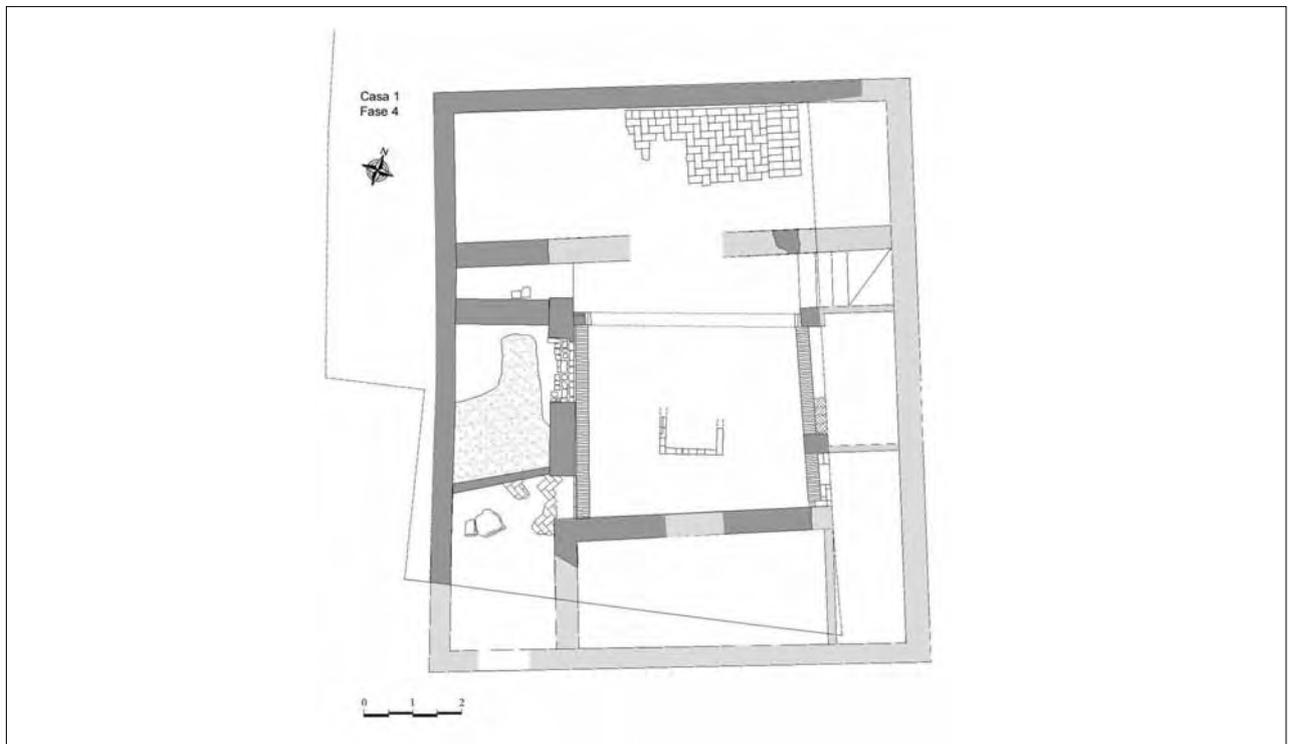
Figura 6. Casa 1, fase 4.

En esta fase, los pavimentos de toda la casa se sobreelevan 15 ó 20 cm y tiene lugar una transformación significativa de algunas dependencias (Fig. 6).

En la crujía oriental es donde se producen los mayores cambios. El muro que la separaba del patio es ahora demolido completamente y sustituido por dos pilares de ladrillo pertenecientes a lo que hemos identificado como un pórtico tripartito, que está desplazado hacia el interior de la habitación 50 cm (Lám. 17 y Fig. 8). Los vanos laterales medían, aproximadamente, 1 m de luz; el septentrional parece haber acogido una escalera (Lám. 18), mientras que el meridional da acceso a la letrina. El central, de 2,20 m de

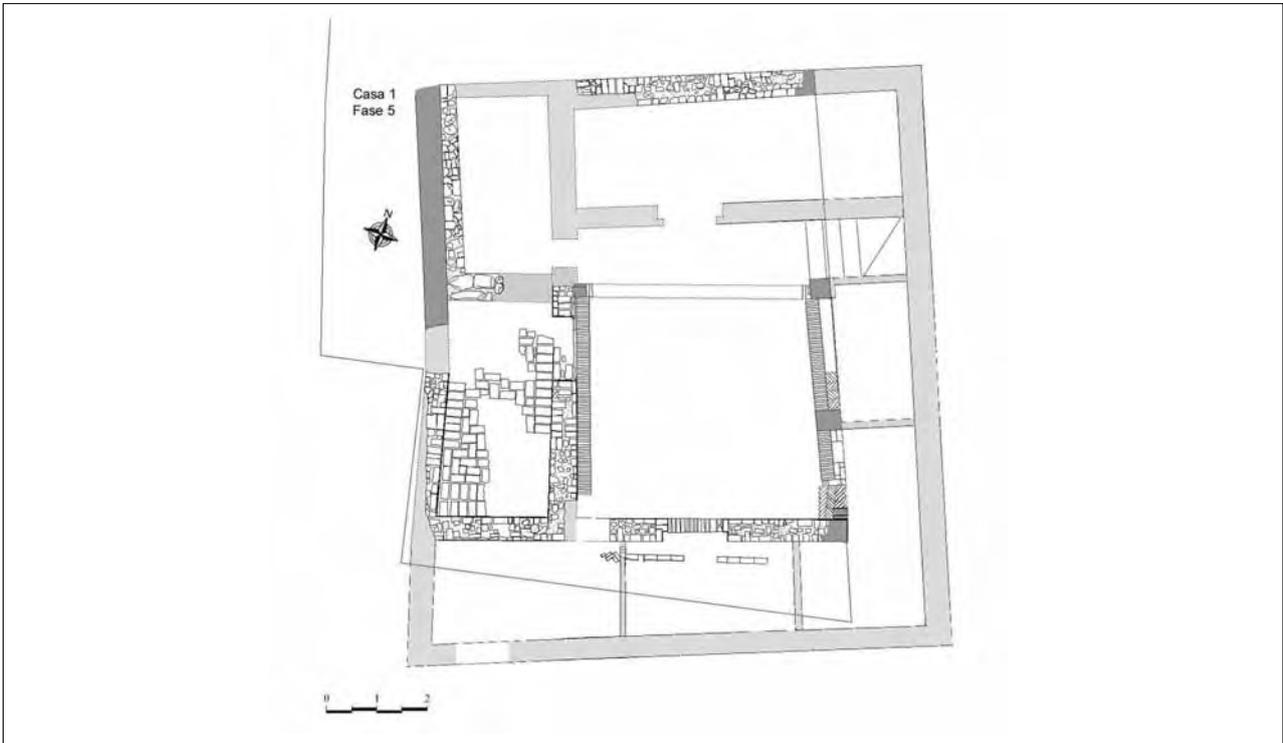
Figura 7. Casa 1, fase 5.

Esta fase se puede datar inmediatamente después de la conquista cristiana, pues reutiliza los suelos andalusíes y los nuevos se sitúan a la misma cota que aquéllos; mientras que su abandono debió de producirse en época bajomedieval, a juzgar por algunos fragmentos de cerámica en “verde y morado” de Paterna hallados sobre los pavimentos (Fig. 7).

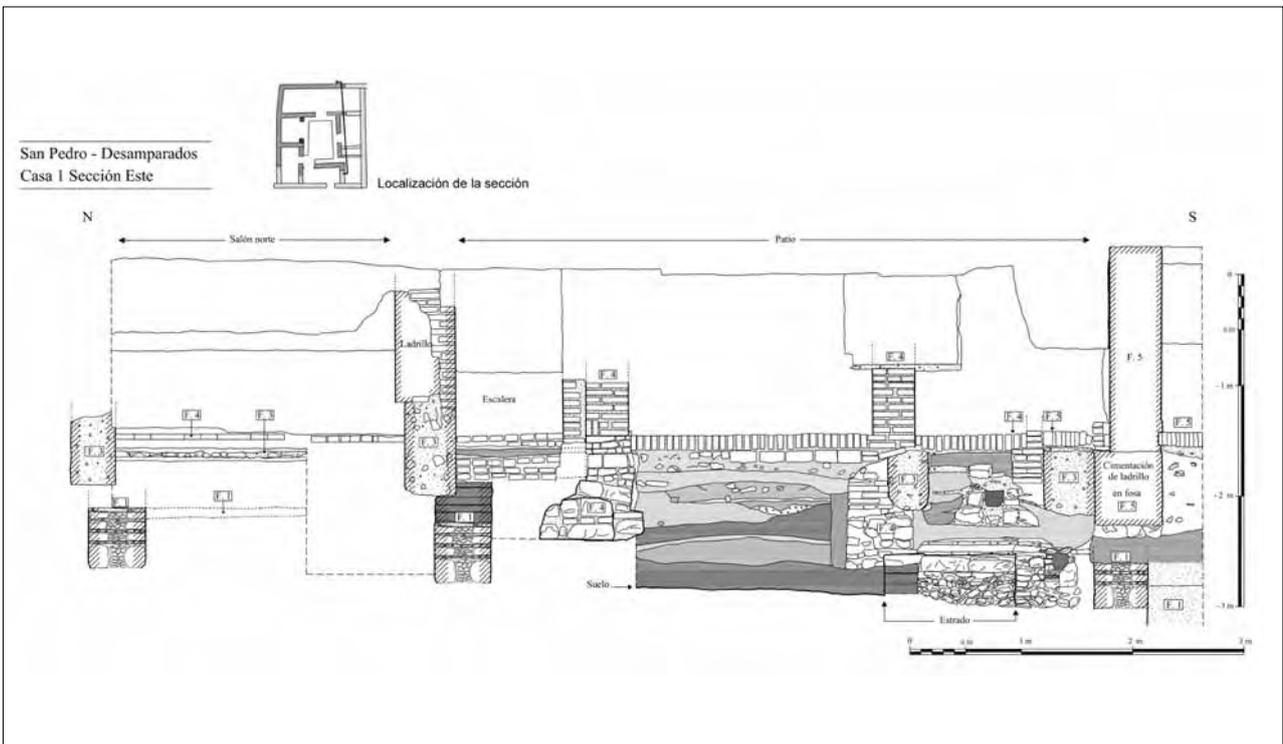
Figura 8. Casa 1. Sección norte-sur del perfil oriental.

La habitación contaba en su extremo meridional con un estrado de obra de 30 cm de altura y 90 de profundidad (Fig. 8 y Lám. 19); su anchura la desconocemos pero debió ser la misma de la sala. En esta obra se distinguen claramente dos momentos: el primero estaba conformado por una base de cuatro hiladas de mampostería pequeña con abundante cal sobre la que se disponían sillares de arenisca y, sobre éstos, un estuco pintado de rojo que cubría tanto la superficie horizontal como su frente; el segundo es una ampliación de 30 cm, conseguida mediante un muro de adobes adosado al frente y reforzado en su parte superior con nuevos sillares de arenisca; a la plataforma resultante se le aplicó el mismo acabado de estuco rojo situado ahora a tan sólo 3 cm por encima del anterior. En el resto de la sala apareció un suelo de cal, localizado a 34 cm por debajo de la superficie del estrado que, difícilmente, podemos identificar con el pavimento de esta fase por las siguientes razones: 1) está sólo a 10 cm por encima de la cota más baja de cimientos y 2) está a unos 30 cm por debajo del umbral de la puerta. Ante estas evidencias sólo se nos ocurren dos posibilidades: que aceptemos que el suelo de esta pieza se hallaba a una cota tan baja, aunque sea una solución excepcional, o que admitamos la posibilidad de que el estrado pertenece a una casa anterior de la que nada más nos ha llegado. En un caso o en otro es de suponer que el estrado debió tener en la parte central de su frente una o dos cavidades, utilizadas como alacena y como solución aislante para el lecho⁶. Es posible que el frente del estrado coincidiera con el arco geminado que, muy probablemente, tuvo la alhanía.

El muro que separaba la crujía oriental del patio fue también reconstruido, en este caso, aprovechando como cimentación parte del alzado de la obra previa, puesto que se levantó exactamente en la misma posición, a juzgar por el único lienzo de hormigón conservado, situado entre las dos puertas (Lám. 12). Aún reconociendo que los datos que tenemos son muy escasos, podemos afirmar que se mantiene la organización vista en fases anteriores: una habitación amplia al norte y otra más reducida al sur destinada a letrina (Fig. 5). A pesar de los importantes cambios sufridos por las crujías norte y sur, la longitud de la oriental no se vio muy alterada, pues los 46 cm que pierde ahora por el sur los recupera en su mayor parte al desplazarse el salón principal 32 cm hacia el norte (Fig. 8).

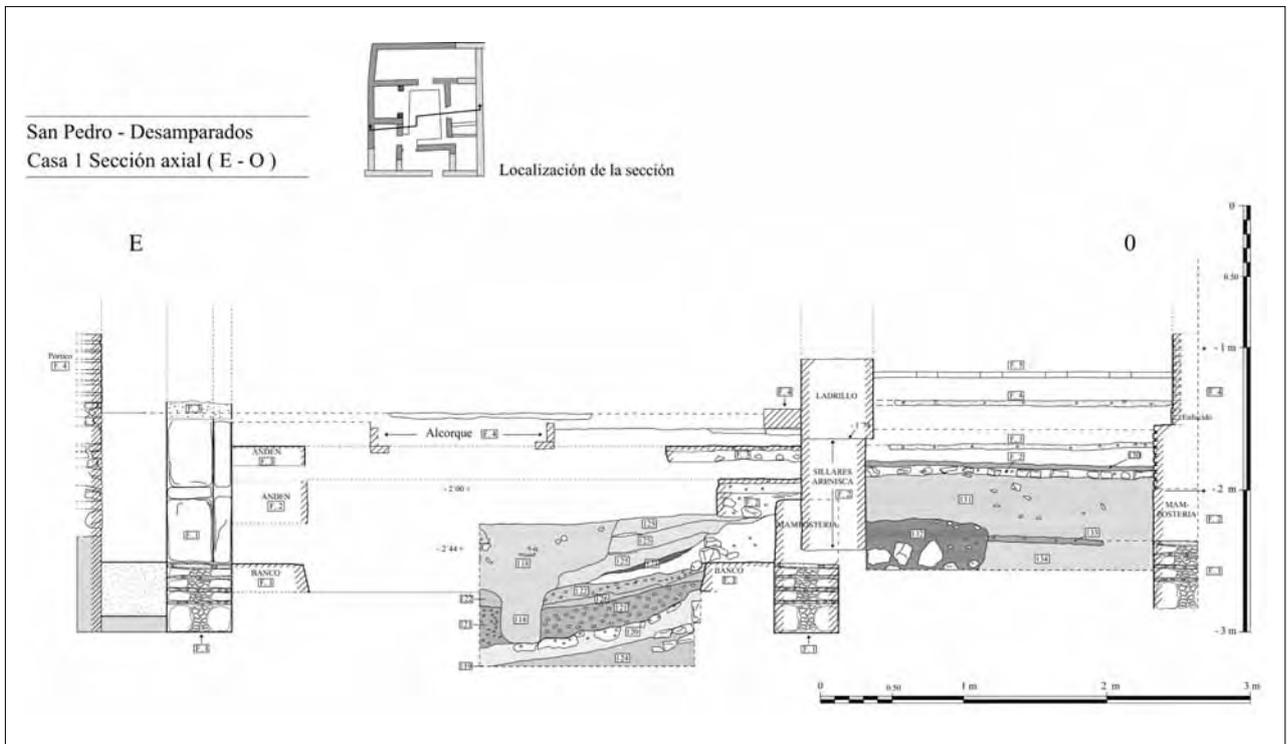
Figura 9. Casa 1. Sección axial este-oeste.

La importancia de las obras que se realizan en este segundo momento queda evidenciada por los 60 cm que se eleva el suelo y por la reconstrucción completa de varios muros (Fig. 9 y Lám. 9). En principio, una elevación tan considerable suele ser un buen indicador de que se emprendieron reformas de envergadura generadoras de un volumen de escombros que hizo posible tal colmatación. Además de las obras descritas, se han documentado diversos trabajos de reparación de los antiguos muros de adobe, pues es una constante en todas las arquitecturas de tierra que, pasado cierto tiempo, sufran un deterioro importante, sobre todo, en las zonas bajas de sus muros, que hace necesario su reparación; al no

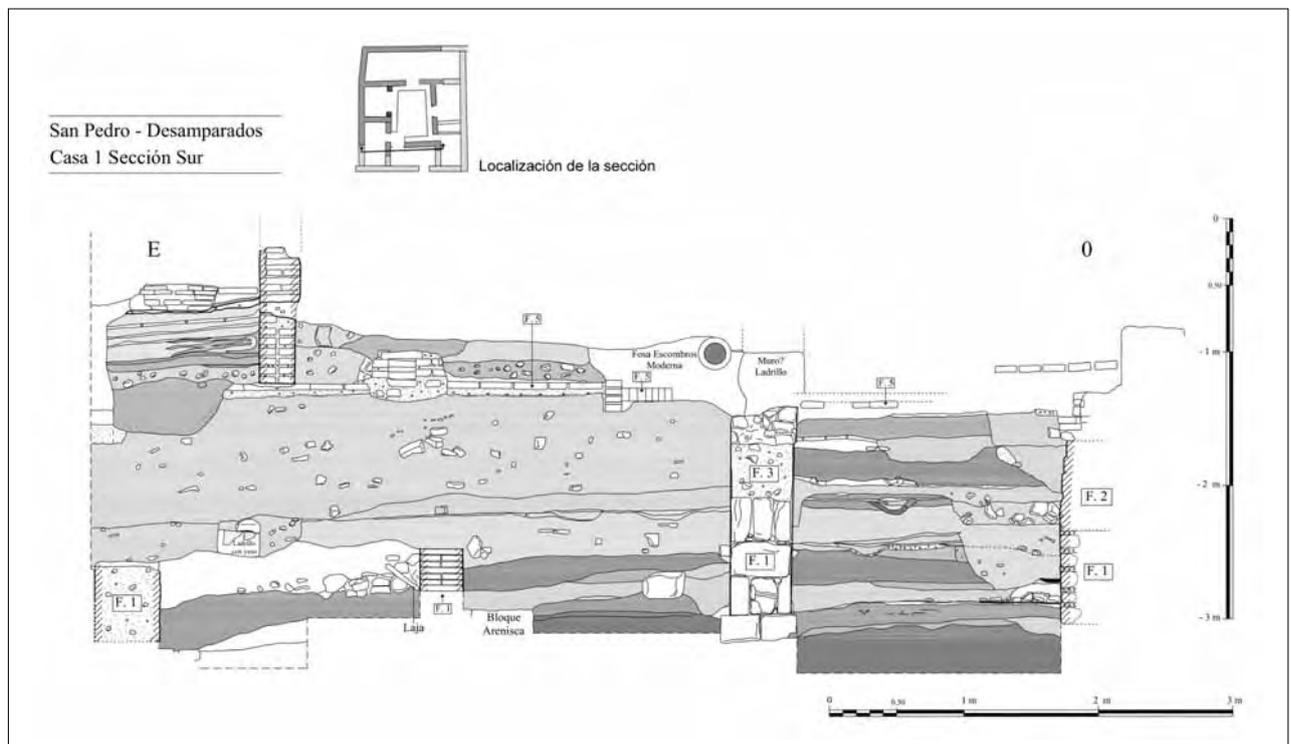
Figura 10. Casa 1. Sección este-oeste del perfil sur.

En el interior del zaguán, entestando con el muro que lo separa del patio, aparecieron los restos de una estructura de ladrillo (Fig. 10). Dado el conocimiento tan parcial que tenemos de este espacio resulta aventurado proponer una explicación, aunque debemos recordar que en Siyâsa se ha documentado en numerosas ocasiones la existencia de pequeñas piezas directamente abiertas al zaguán que, normalmente, servían de establo⁹. Es más probable, sin embargo, que estemos ante un banco, elemento característico de los

El ladrillo no parece haberse empleado en esta fase, salvo en el muro de la crujía sur del que sólo conocemos un pequeño tramo. Está formado por piezas grandes y relativamente aplastadas: 30,5 x 16 x 4,2 cm (Fig. 10).

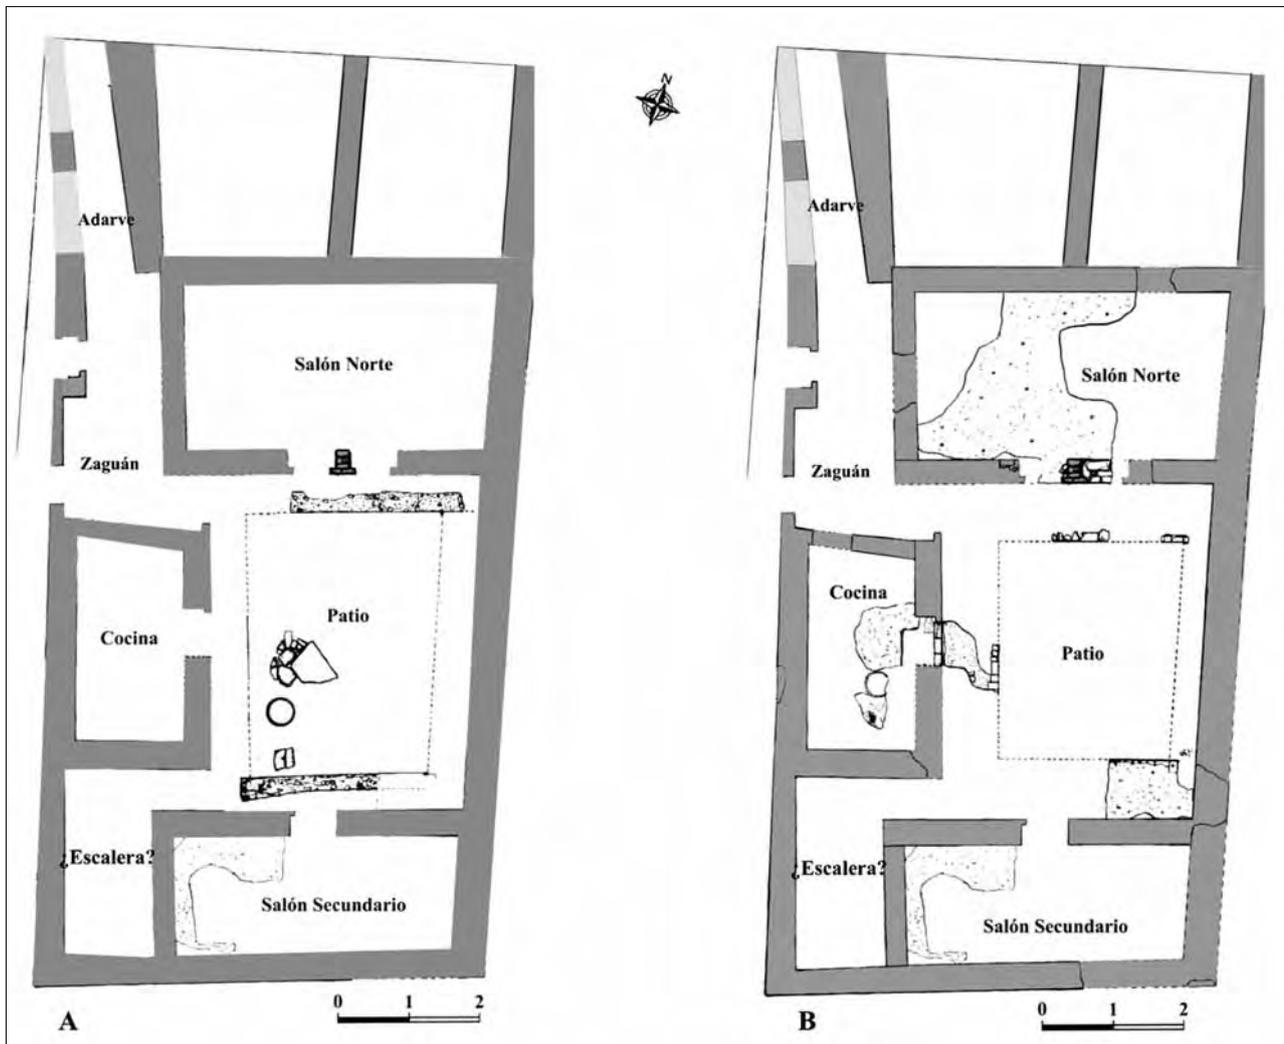
Figura 11. Casa 2, fases 1 (A) y 2 (B).

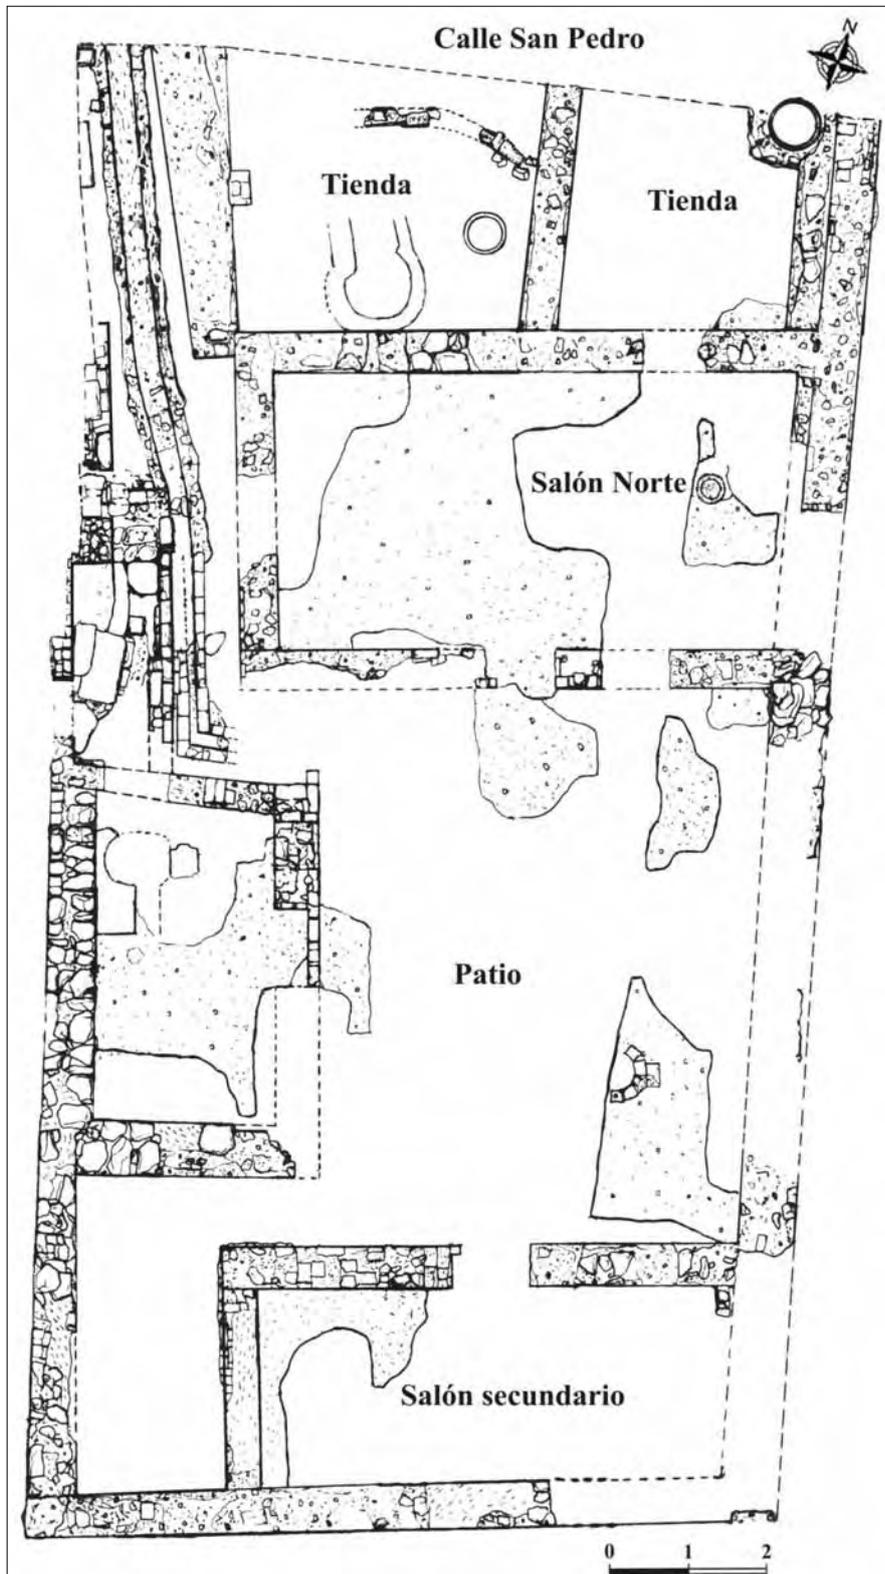
Figura 12. Casa 2, fase 3. Planta arqueológica.

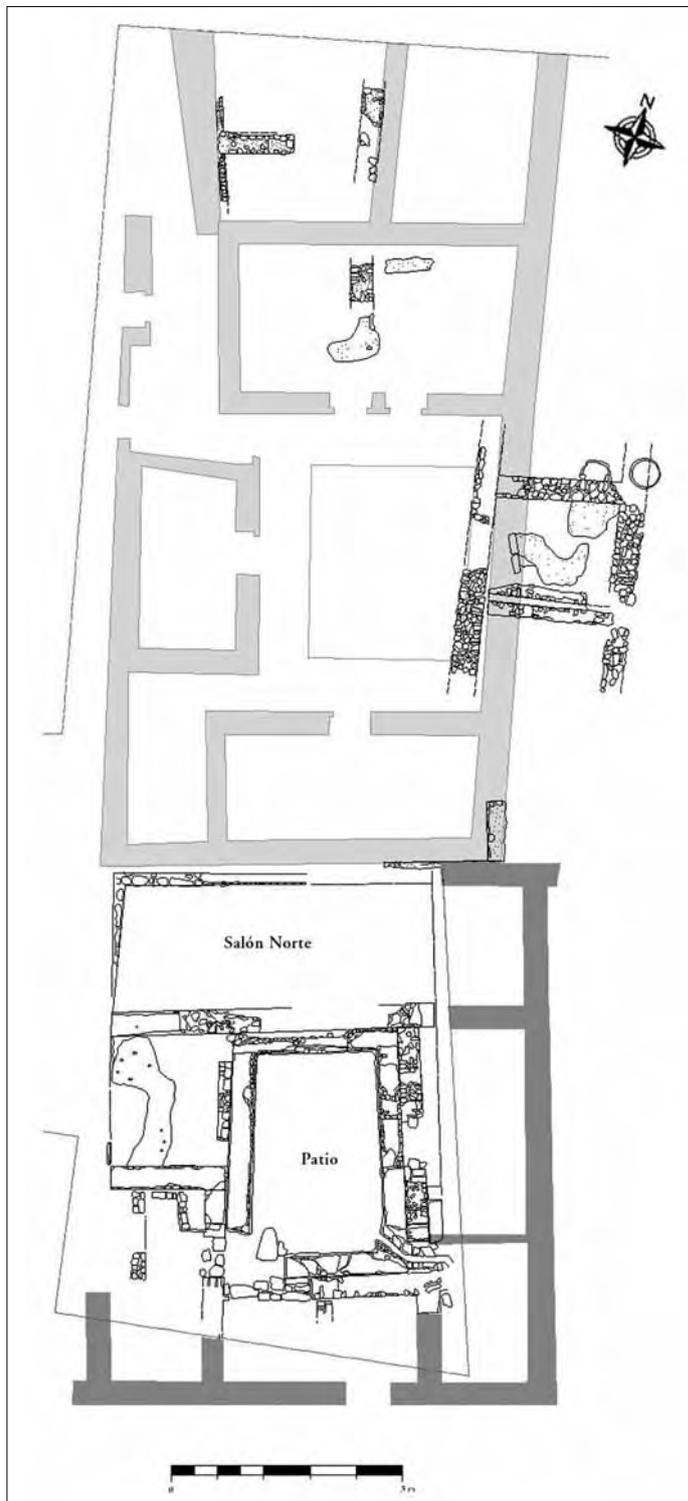
Figura 13. Los restos conservados del edificio que precedió a la construcción de la casa 2, que parecen demostrar que en origen la parcela tenía un ancho similar al de la casa 1. Se ha superpuesto en gris la planta de la casa 2 para facilitar la localización de los mencionados restos.

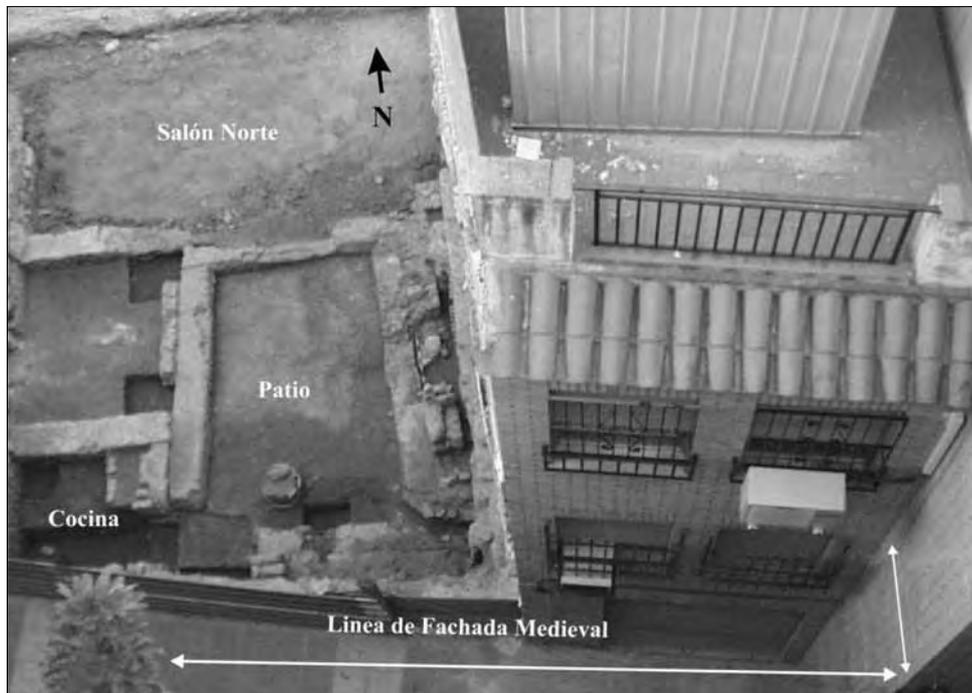
Lámina 1. La casa 1, en su fase fundacional, desde la calle Desamparados. Apréciase a la derecha el antiguo alineamiento de la calle, que coincidiría, aproximadamente, con el de época medieval.

podría hablar de nuevos edificios. De las cuatro crujías excavamos la norte y la oeste casi por completo y sólo de manera parcial la oriental y la meridional, invadida la primera por la finca colindante y por el ensanche de calle Desamparados la segunda (Lám. 1).

Aunque de ella sólo documentamos en su totalidad la pared que la separa del patio, conocemos también el arranque de los muros que la delimitan por el este y el oeste. Al sur lindaría con la calle que hoy llamamos Desamparados pero no a la altura en que actualmente lo hace, pues la vía medieval era aproximadamente 1,5 m más estrecha, como se puede comprobar en las casas inmediatas cuya línea de fachada no fue rectificadas (Lám. 1).

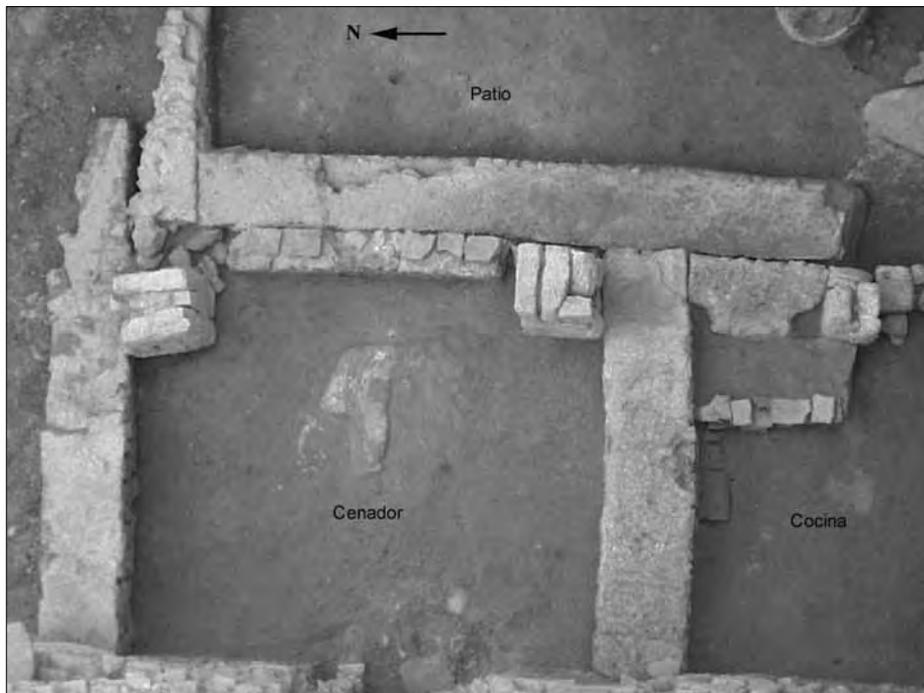
Lámina 3. Casa 1. Vista cenital del cenador. Obsérvese el desplazamiento de los pilares de arenisca en la fase 2.

La dependencia más septentrional era una pieza de planta rectangular, que lindaba con el salón por el norte y con la cocina por el sur (Lám. 3). Presentaba la particularidad de abrirse al patio a través de un gran vano de 1,73 m de luz, flanqueado por dos pilares cuadrados de sillares que, en la fase posterior, fueron arrancados y reconstruidos desplazándolos de su posición, sobre todo el más septentrional. Bajo el umbral se extendía, de pilar a pilar, una correa fabricada con mampostería y mortero

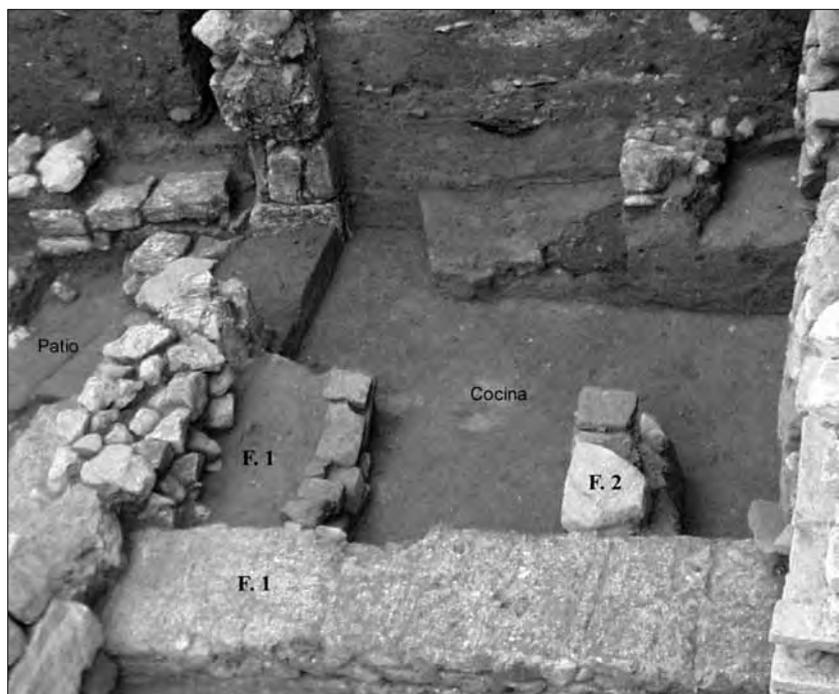
Lámina 4. Casa 1. Vista de la cocina desde el cenador. Obsérvese, en primer término, el zócalo del muro que separa las dos estancias, sobre cuya superficie de mortero se aprecian las huellas de los adobes que conformaban el alzado. En la cocina se distinguen los bancos de las fases 1 y 2.

Desamparados aunque, como ya dijimos, no pudimos excavarla completamente; a ella se accedía desde el patio a través de un vano de 80 cm de luz, flanqueado por las características jambas de sillares de piedra en las que no se aprecian mochetas, lo que pudo deberse a un simple desgaste (Láms. 4 y 6). La existencia de diferentes niveles de suelo compuestos por finas capas de mortero de cal en los que se distinguían abundantes niveles de ceniza e, incluso, fondos de hogar, así como la presencia de un poyo en el ángulo NE, nos hacen pensar que era la cocina. También conviene a esta hipótesis la ausencia del banco del patio frente a la puerta, lo que parece indicar que se trataría de una de las habitaciones más frecuentadas de la casa, lo que encaja perfectamente con la función propuesta.

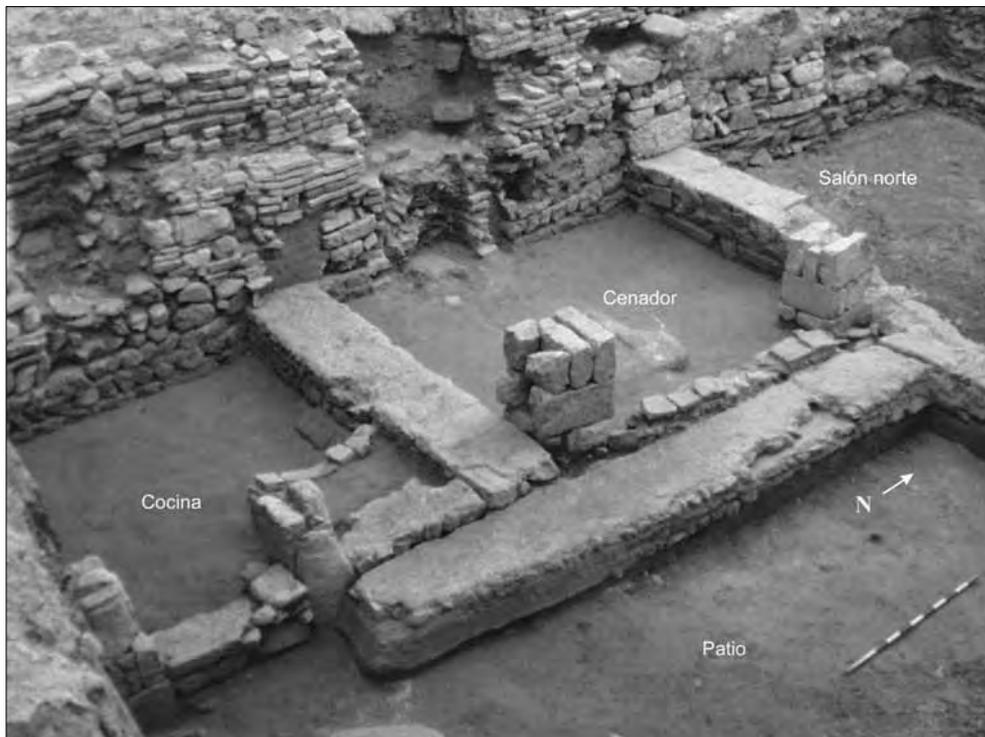
Lámina 5. Casa 1, fase 1. Vista general de la crujía oeste.

Tenía un ancho de 2,05 m y estaba compuesta por dos dependencias separadas por un muro de 50 cm de espesor (Lám. 5).

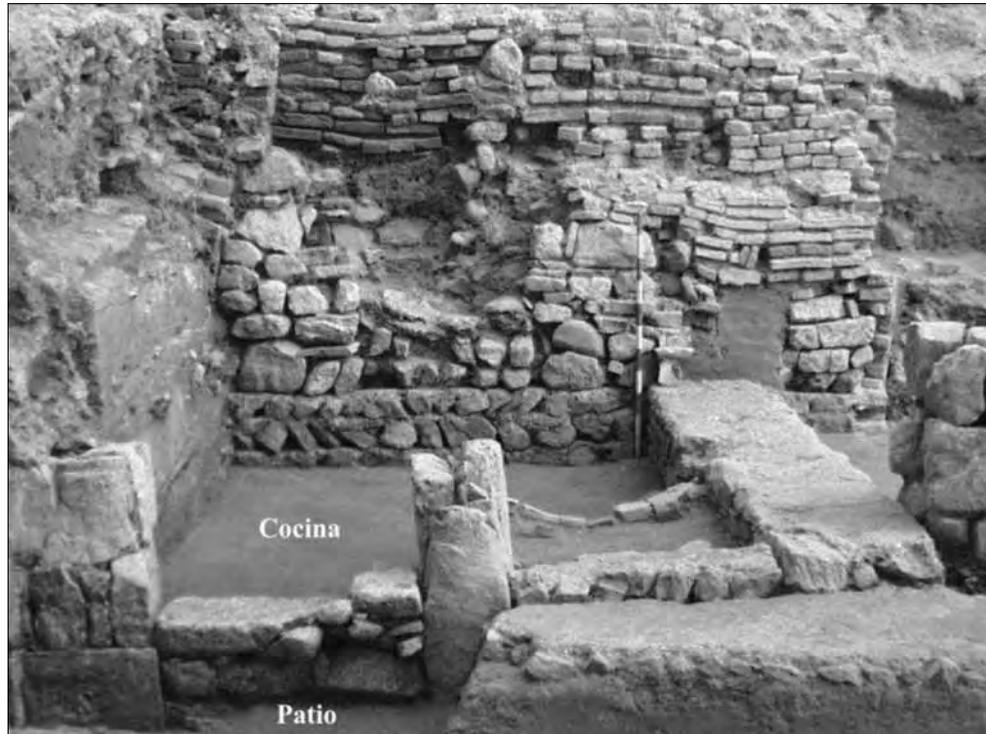
Lámina 6. Casa 1, fase 1. Puerta de ingreso a la cocina. Apréciase la discontinuidad del andén al llegar al vano.

jambas de los vanos se hallaban reforzadas con sillares de calcarenita blanca, dispuestos a soga y tizón, en los que se tallan las mochetas. Este mismo tipo de piedra se emplea para solar los umbrales y tallar las quicialeras (Láms. 6 y 7).

poderse realizar los arreglos con el mismo material suelen sanearse las paredes con forros o bataches de ladrillo, sillería reutilizada o mampostería (Lám. 6).

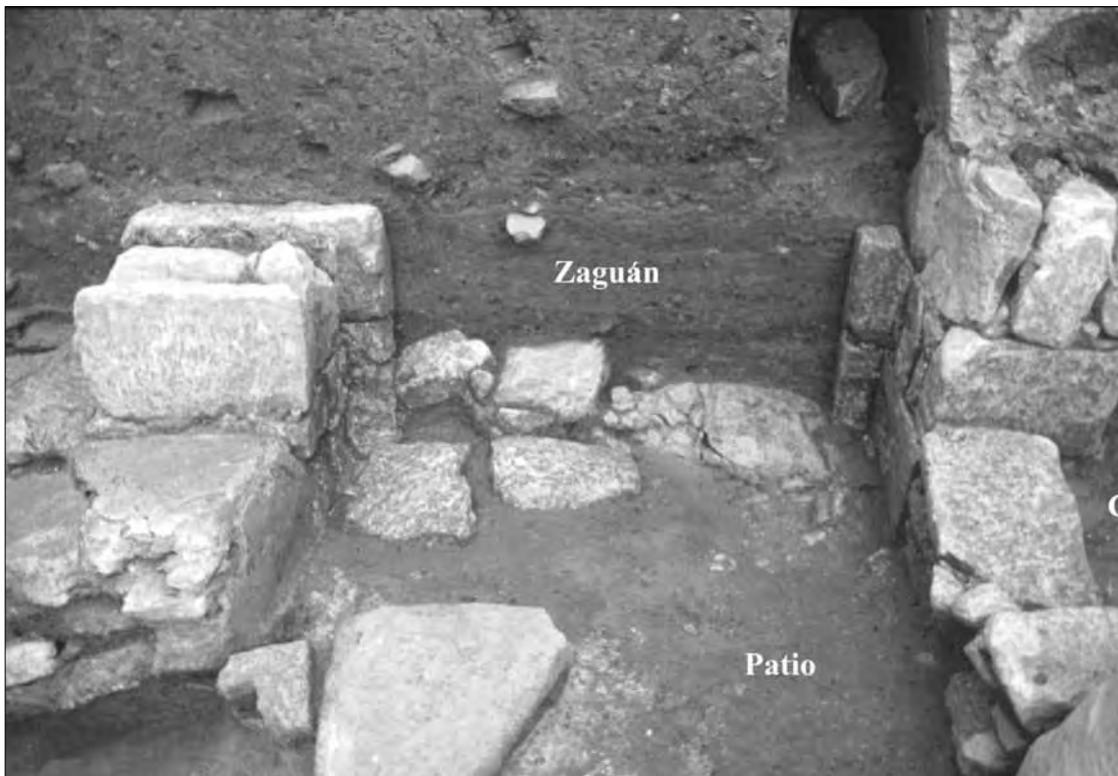
Lámina 7. Casa 1, fase 1. Vano entre el zaguán y el patio visto desde este último espacio.

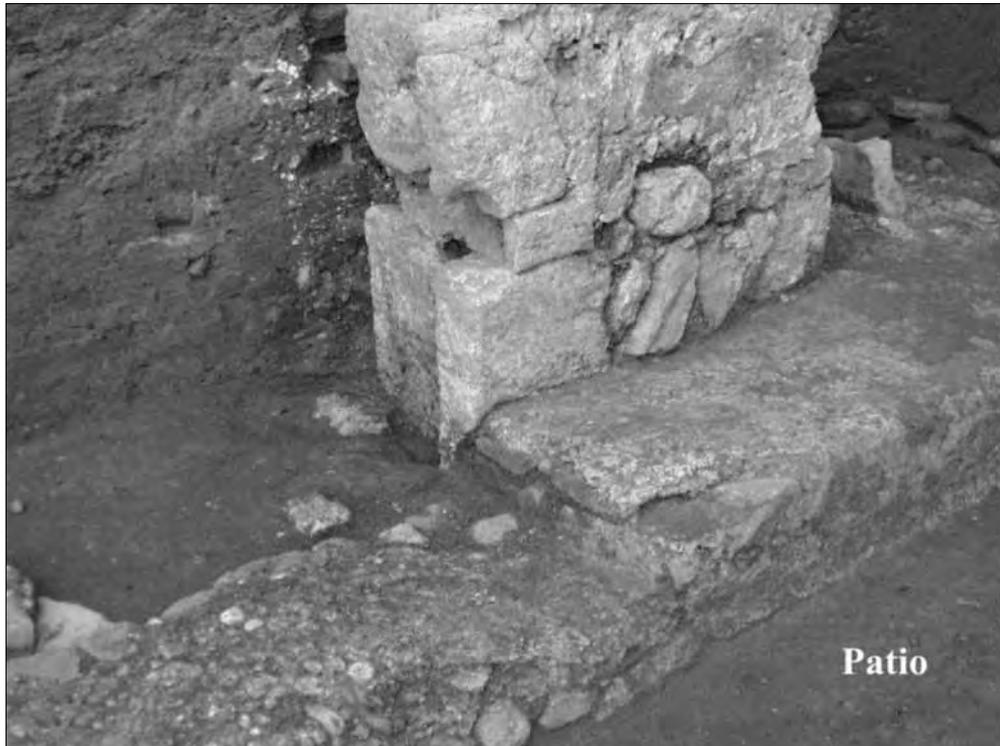
Lámina 8. Casa 1, fase 1. Jamba sur del vano de acceso a la crujía oriental. Apréciase el enfundamiento del andén justo a la altura de la mocheta.

A la dependencia principal se accedía por un vano situado, aproximadamente, en medio del muro de fachada al patio (Lám. 8). La puerta estaba flanqueada por sendas jambas de sillares en las que estaban talladas las características mochetas, con una luz de 93 cm; también hallamos las dos quicialeras correspondientes labradas en piedra, lo que indica que hubo una puerta de dos hojas que se abrían hacia adentro. Debió contar con un arco enmarcado por un alfiz de yeso, del que se

conservaba parte del tramo inferior constituido por un retalle vertical. Frente al vano y coincidiendo exactamente con el límite de sus jambas aparece en el banco del patio la habitual solución de paso que obliga a disminuir su altura a la mitad (Lám. 8).

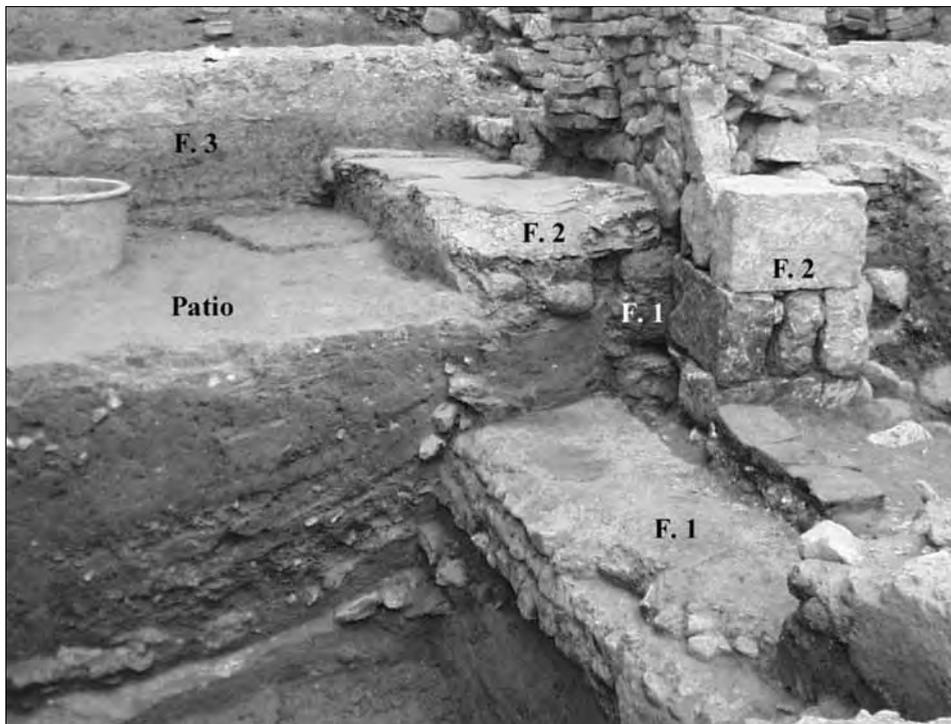
Lámina 9. Casa 1. Superposición de andenes de las fases 1 y 2 a la altura del vano del cenador. Obsérvese el desplazamiento hacia el oeste que en la fase 2 se llevó a cabo en el muro que delimitaba la crujía occidental.

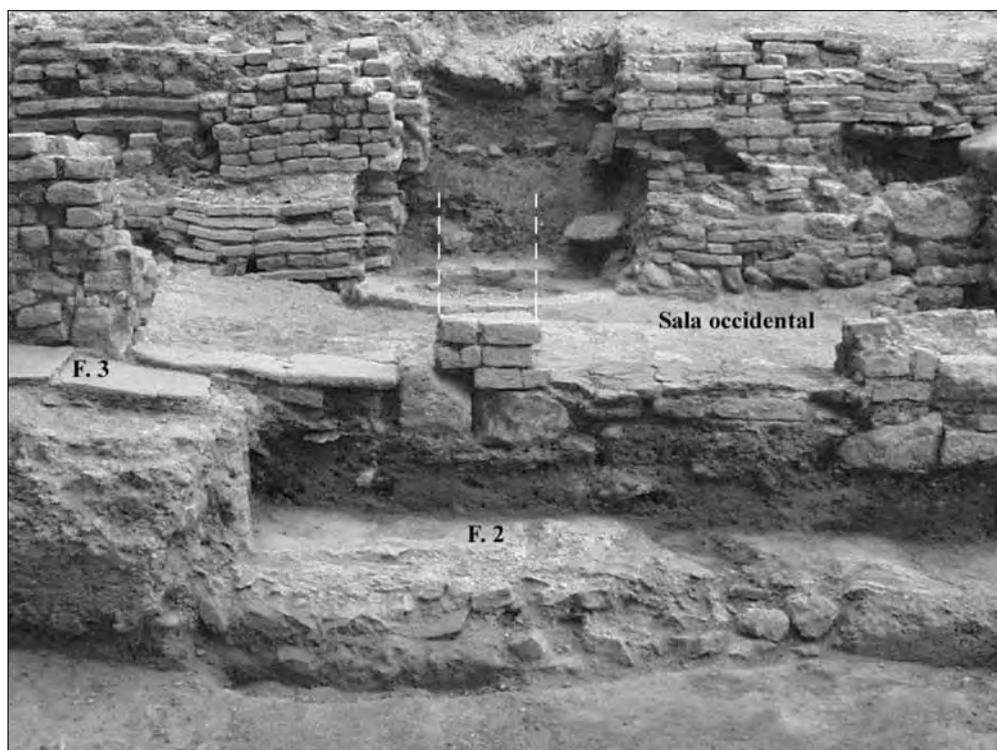
Lámina 10. Casa 1, fase 3. Ingreso geminado a la sala oeste.

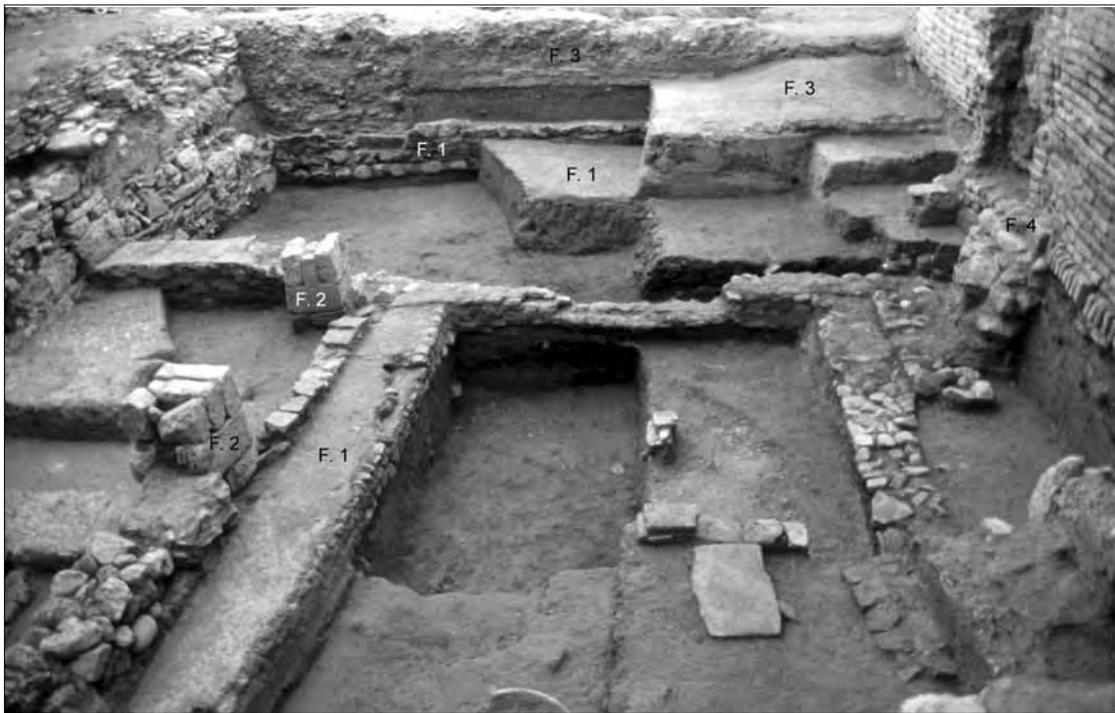
Lámina 11. Casa 1, vista general desde el sur. En el salón se aprecia la sucesión de pavimentos, así como la reconstrucción con tapial de hormigón de la medianera original.
