SOBRE LA FORMACIÓN DEL ZOCO: LA EXCAVACIÓN DEL SOLAR DE CALLE SAN PEDRO DE MURCIA

PEDRO JIMÉNEZ CASTILLO*
JULIO NAVARRO PALAZÓN*
MARÍA JESÚS SÁNCHEZ GONZÁLEZ

Resumen: En este artículo se exponen los resultados de la excavación de un solar situado junto a la arteria principal de la Murcia islámica. En el sector occidental se hallaron dos viviendas andalusíes, situadas al fondo del solar, mientras que a la calle pública se abrían dos tiendas, configurando así la típica disposición urbana de los zocos. De ambas casas se documentaron diferentes fases constructivas que ilustran la evolución de este tipo de arquitectura desde época califal hasta después de la conquista cristiana.

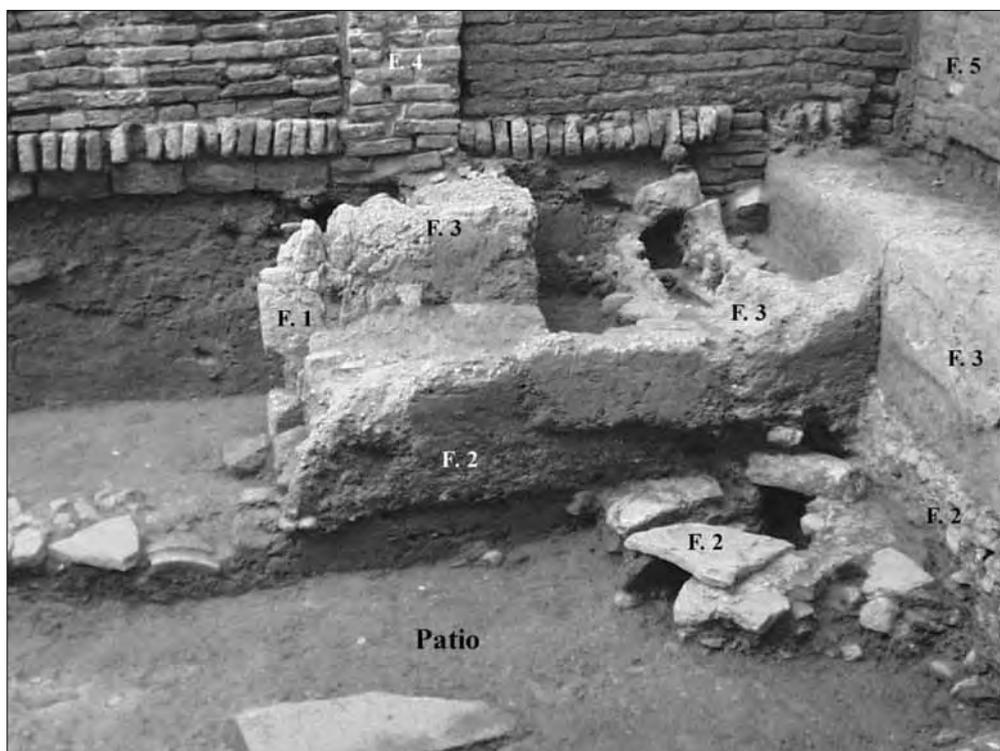
Lámina 12. Casa 1, fase 3. Esquina sudoriental del patio con la superposición de atarjeas de desagüe.

El muro que separaba la crujía oriental del patio fue también reconstruido, en este caso, aprovechando como cimentación parte del alzado de la obra previa, puesto que se levantó exactamente en la misma posición, a juzgar por el único lienzo de hormigón conservado, situado entre las dos puertas (Lám. 12). Aún reconociendo que los datos que tenemos son muy escasos, podemos afirmar que se mantiene la organización vista en fases anteriores: una habitación amplia al norte y otra más reducida al sur destinada a letrina (Fig. 5). A pesar de los importantes cambios sufridos por las crujías norte y sur, la longitud de la oriental no se vio muy alterada, pues los 46 cm que pierde ahora por el sur los recupera en su mayor parte al desplazarse el salón principal 32 cm hacia el norte (Fig. 8).

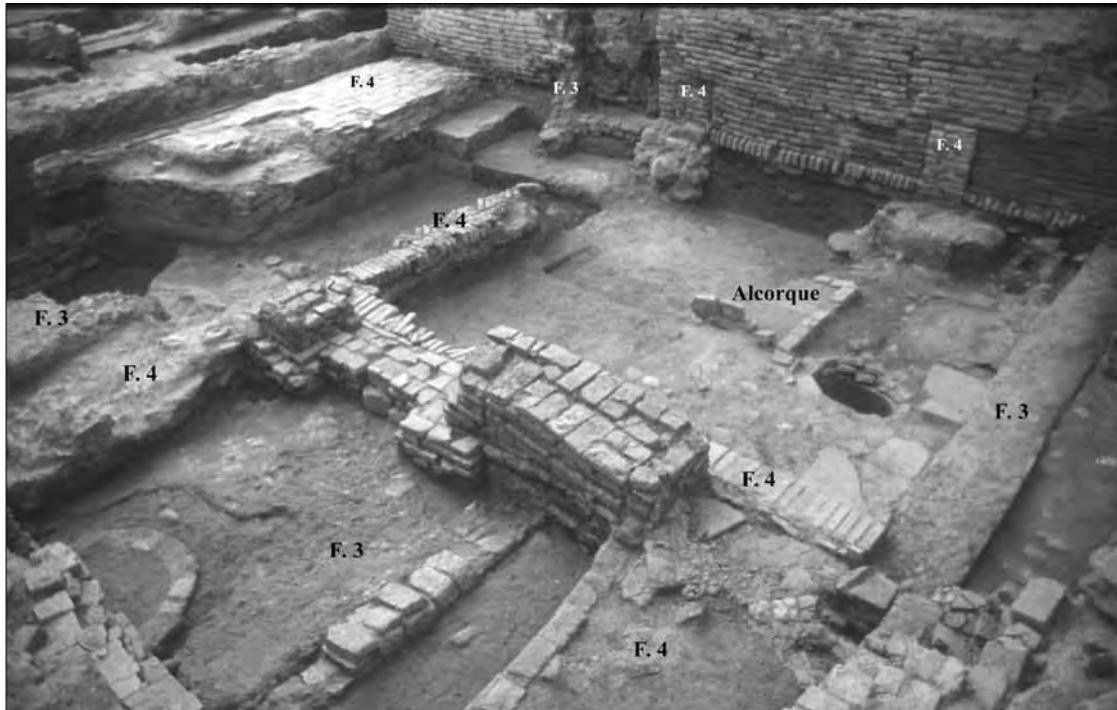
Lámina 13. Casa 1, fase 4. Vista general desde el ángulo sudoccidental.

El desplazamiento de la crujía anterior hacia el norte parece que forma parte de un movimiento general de la casa, pues similar tendencia observamos en la crujía meridional; aquí sólo hemos documentado cómo el nuevo muro de tapial de hormigón que daba al patio se construye ahora a 40 cm más al norte a costa de reducir la superficie del patio; desgraciadamente, desconocemos si la pared opuesta que daba a la calle también se desplazó, debido a un posible ensanche de la calle islámica a costa de la crujía que nos ocupa, o si, por el contrario, permaneció en el mismo lugar que en fases anteriores, por lo que entonces estaríamos ante una reforma interior que nada tendría que ver con una modificación del viario. El conocimiento de la organización interna de esta crujía se hace más difícil por haber sido arrasado completamente el alzado del muro que daba al patio; lo conservado no ofrece pista alguna sobre los vanos que sostuvo pues se trata de una cimentación corrida en la que no se reflejaron las habituales discontinuidades que las puertas suelen dejar en otras infraestructuras (Láms. 13 y 14). El muro que separaba

La reforma de esta crujía hay que valorarla como un cambio cualitativo relacionado con el crecimiento de la casa en altura, para lo que fue necesario construir un pórtico destinado a sostener una galería que permitiera acceder a la algorfa que, presumiblemente, se levantaba en el frente meridional. También supuso una clara ampliación del patio en dirección este que creemos hay que relacionar con su reducción en el frente norte, debido a la construcción en este momento del pórtico que precedió al salón principal. Lo prueba un umbral de ladrillos a sardinel perfectamente alineado que separa lo que sería el pavimento de la parte central del patio, del que hubo en el interior del pórtico, también de ladrillos a sardinel, pero dispuesto en espiga (Láms. 13-15). Lo

En la parte central del patio había un alcorque cuyo lado conservado mide 1,20 m (Láms. 13-15). El espacio situado entre este espacio ajardinado y los umbrales a sardinel estaría solado, probablemente, con ladrillo dispuesto de la misma manera, aunque nada se ha con-

con una banda perimetral y otra, localizada en el extremo oriental, que parece estar definiendo el emplazamiento de una alhanía (Láms. 13 y 15).

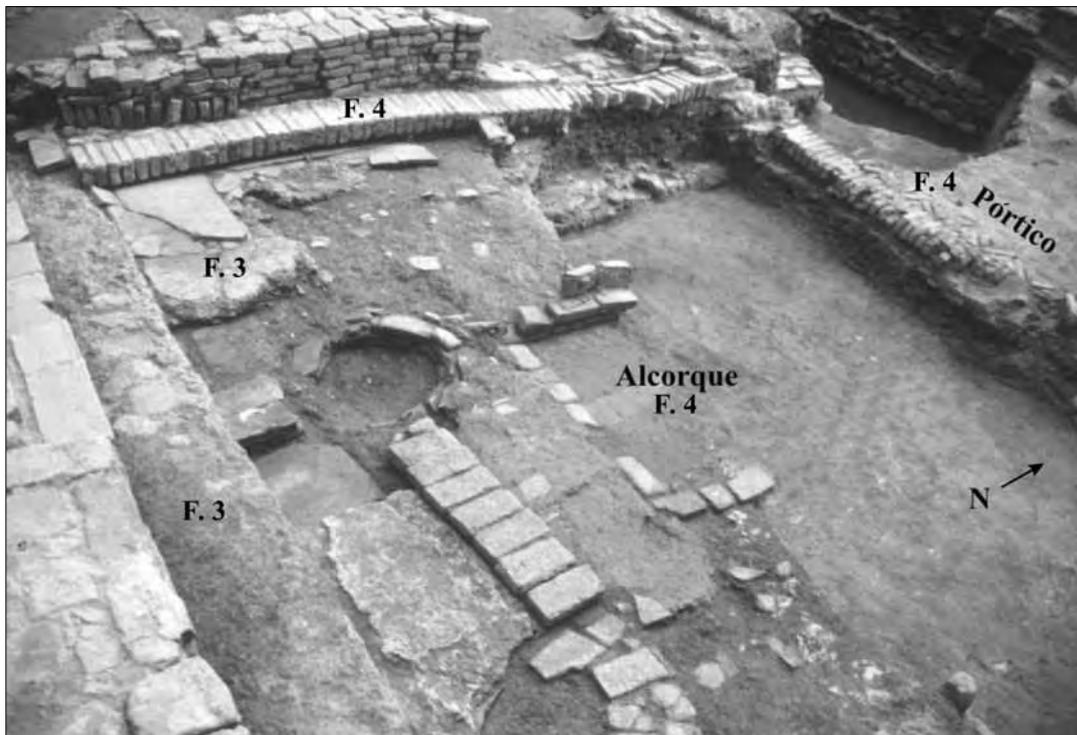
Lámina 14. Casa 1, fase 4. Vista del patio desde el ángulo sudoriental. Obsérvense los restos del pavimento de lajas de la fase 3, sobre el que se superpone el de ladrillo de la fase 4, del que sólo se conserva la banda perimetral a sardinel.

servado debido, probablemente, a que fue totalmente expoliado. Sólo ha llegado la banda decorativa de ladrillos que corría adyacente al muro de la crujía oeste (Lám. 14). Seguramente a esta fase corresponde el pozo de anillos cerámicos situado en el cuadrante suroccidental del patio, puesto que en su fosa de excavación, a una profundidad considerable, hallamos cerámicas que claramente se pueden fechar en el segundo tercio del siglo XIII, entre la que destacan varios fragmentos de cocina a torno vidriada y de esgrafiado sobre manganeso.

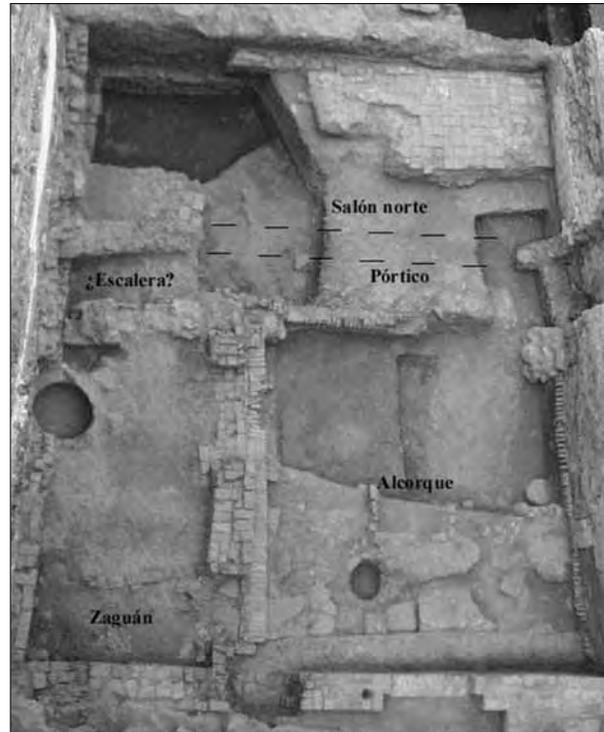
Lámina 15. Casa 1, fase 4. Vista cenital.

a) El primero consiste en la reconstrucción de la mayor parte del alzado del muro meridional en cuyo centro se abre un vano con mochetas y umbral de ladrillos a sardinel (Lám. 15). En este momento, se construye un muro de ladrillos del que nada nos ha llegado, seguramente, sustituyendo a uno anterior, destinado a separar la habitación del extremo oriental de la crujía de la parte central; dicho muro asienta directamente sobre el pavimento de ladrillos de la fase anterior, lo que significa que la supuesta letrina se amplía a costa de la pieza central (Fig. 10).

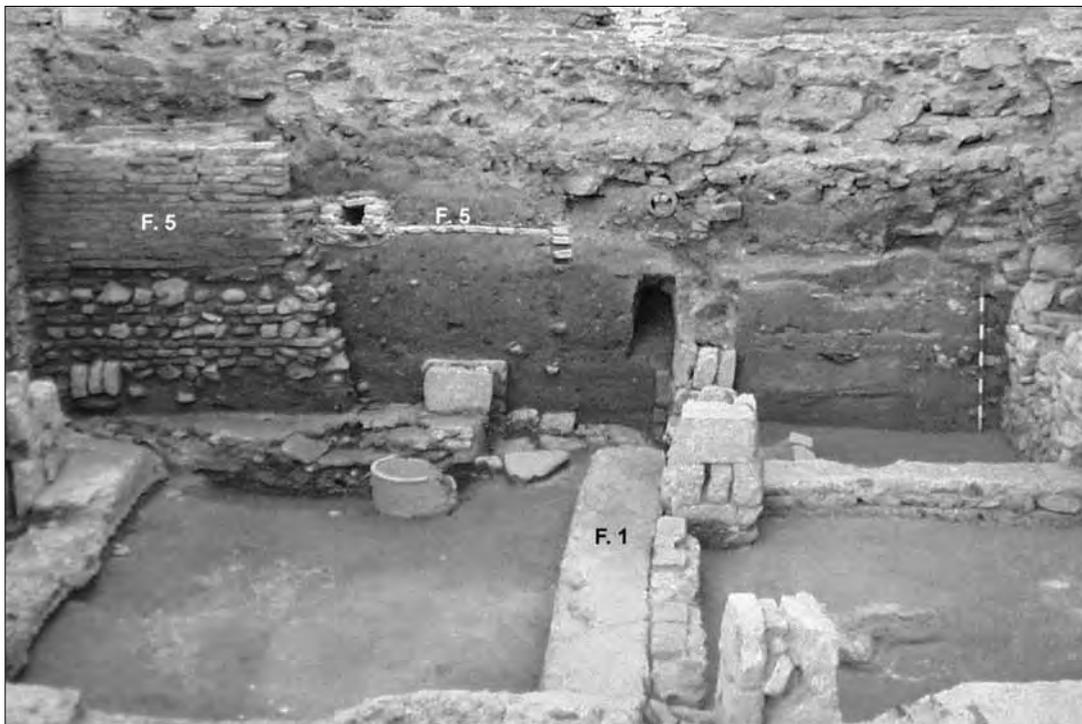
Lámina 16. Casa 1. Vista general del perfil sur, en el que se aprecian los pavimentos y tabique de la crujía sur en la fase 5.

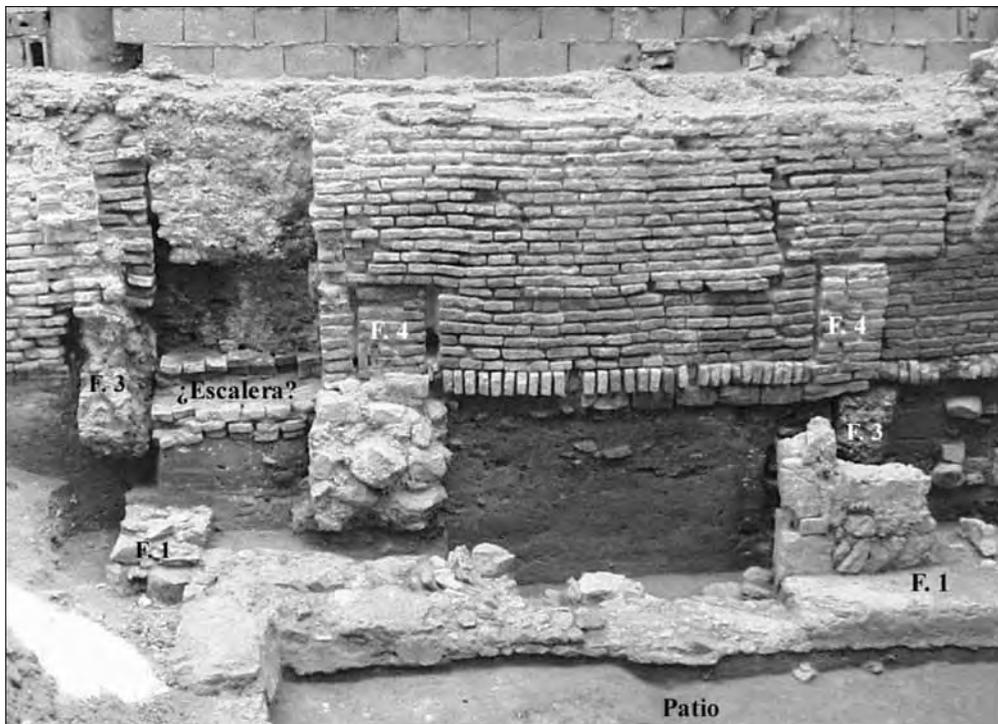
Lámina 17. Casa 1. Vista parcial del perfil este.

En la crujía oriental es donde se producen los mayores cambios. El muro que la separaba del patio es ahora demolido completamente y sustituido por dos pilares de ladrillo pertenecientes a lo que hemos identificado como un pórtico tripartito, que está desplazado hacia el interior de la habitación 50 cm (Lám. 17 y Fig. 8). Los vanos laterales medían, aproximadamente, 1 m de luz; el septentrional parece haber acogido una escalera (Lám. 18), mientras que el meridional da acceso a la letrina. El central, de 2,20 m de

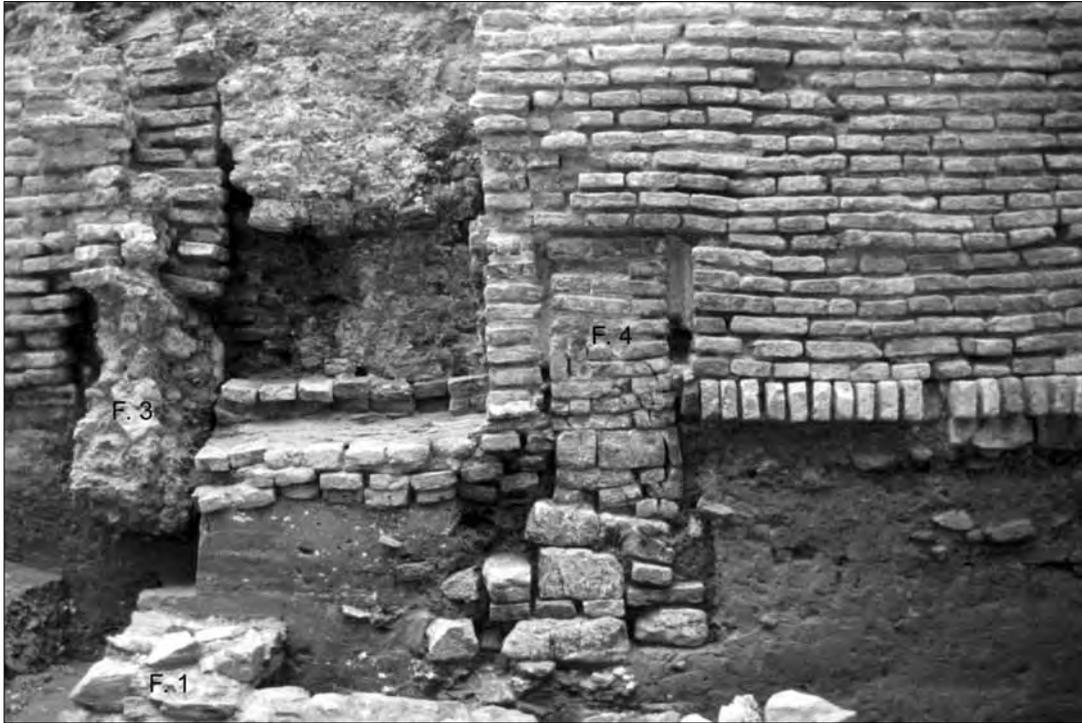
Lámina 18. Casa 1. Detalle del perfil este en el que se aprecia la cimentación del pilar norte del pórtico de la fase 4. Obsérvese también el muro de la fase 1, con el zócalo de mampostería y argamasa y alzado de adobes.

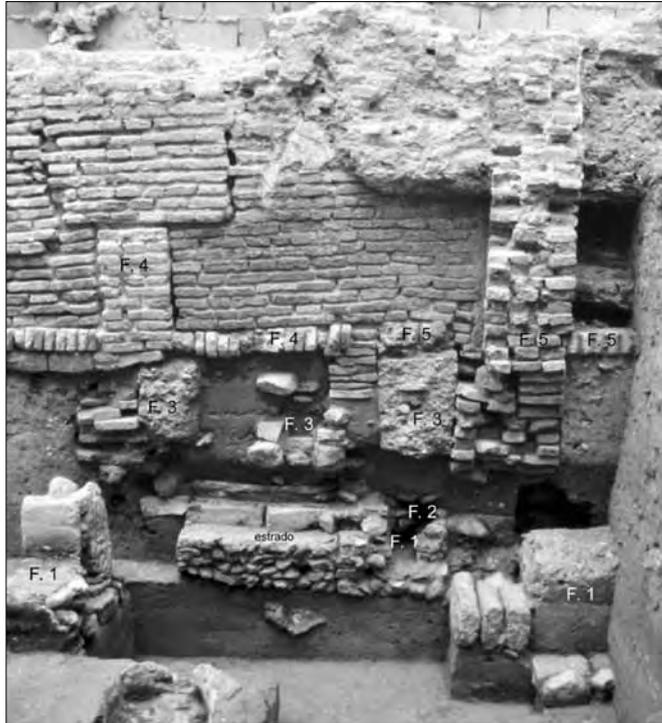
Lámina 19. Casa 1. Detalle del extremo sur del perfil este. El muro que delimitaba la cruzfa este en la fase 1 ha sido desmontando, quedando en el perfil el estrado de mampostería de la sala oriental. Obsérvese la superposición de fases constructivas con la consiguiente amortización de atarjeas, pavimentos y muros.

La habitación contaba en su extremo meridional con un estrado de obra de 30 cm de altura y 90 de profundidad (Fig. 8 y Lám. 19); su anchura la desconocemos pero debió ser la misma de la sala. En esta obra se distinguen claramente dos momentos: el primero estaba conformado por una base de cuatro hiladas de mampostería pequeña con abundante cal sobre la que se disponían sillares de arenisca y, sobre éstos, un estuco pintado de rojo que cubría tanto la superficie horizontal como su frente; el segundo es una ampliación de 30 cm, conseguida mediante un muro de adobes adosado al frente y reforzado en su parte superior con nuevos sillares de arenisca; a la plataforma resultante se le aplicó el mismo acabado de estuco rojo situado ahora a tan sólo 3 cm por encima del anterior. En el resto de la sala apareció un suelo de cal, localizado a 34 cm por debajo de la superficie del estrado que, difícilmente, podemos identificar con el pavimento de esta fase por las siguientes razones: 1) está sólo a 10 cm por encima de la cota más baja de cimientos y 2) está a unos 30 cm por debajo del umbral de la puerta. Ante estas evidencias sólo se nos ocurren dos posibilidades: que aceptemos que el suelo de esta pieza se hallaba a una cota tan baja, aunque sea una solución excepcional, o que admitamos la posibilidad de que el estrado pertenece a una casa anterior de la que nada más nos ha llegado. En un caso o en otro es de suponer que el estrado debió tener en la parte central de su frente una o dos cavidades, utilizadas como alacena y como solución aislante para el lecho⁶. Es posible que el frente del estrado coincidiera con el arco geminado que, muy probablemente, tuvo la alhanía.

a) En su extremo oriental estuvo la letrina, reproduciendo un acceso acodado muy parecido a lo ya visto en fases anteriores, aunque el desplazamiento de la crujía meridional hacia el norte obligó a trasladar su pasillo de entrada en la misma dirección. Con los cambios producidos fue imprescindible construir una nueva atarjea que ahora se encuentra 70 cm más alta que la primera (Lám. 12). En el perfil oriental se puede comprobar que la nueva canalización está flanqueada por los dos muros de tapial de hormigón que formaron el nuevo pasillo de 1 m de ancho (Lám. 19).

El desplazamiento del muro antes mencionado también afectó al pórtico oriental, pues su vano meridional gana ahora los 60 cm de la ampliación del patio, alcanzando así una luz de 1,74 m (Fig. 8 y Láms. 19 y 20). El nuevo vano continuó apoyando, por el norte, en el antiguo pilar andalusí del pórtico y, por el sur, en una pilastra de ladrillo adosada a la obra cristiana; a pesar de la nueva configuración debió mantener su función de acceso a la letrina que, como en fases anteriores, siguió estando en el extremo oriental de la crujía sur. Aunque desconocemos sus límites exactos, excepto el septentrional, es seguro que seguimos estando ante un espacio relativamente estrecho del que sólo pudimos documentar parte de una banda de ladrillos a sardinel perteneciente a su pavimento.

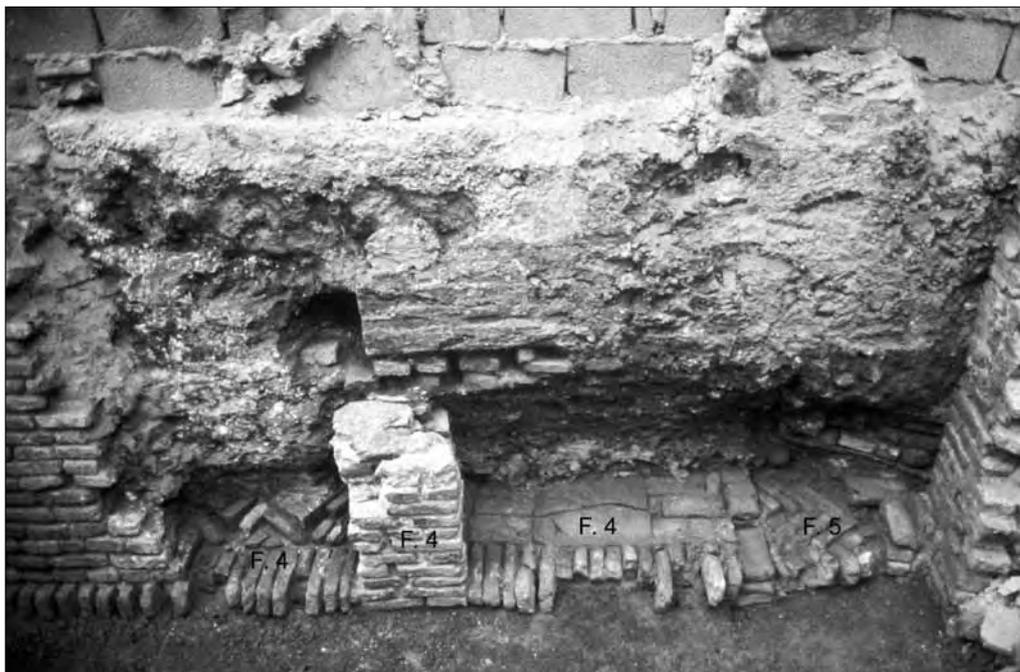
Lámina 20. Casa 1. Vano meridional del pórtico de la fase 4, una vez ampliado en la fase 5.

luz, era un espacio abierto al patio que, presumiblemente, asumió las funciones del cenador desaparecido en la crujía occidental. Los umbrales de todos ellos estaban conformados por bandas de ladrillos a sardinel (Lám. 20). Pudimos documentar parte de los pavimentos con que estaban solados: el espacio central con ladrillos a sardinel en espiga y el de acceso a la letrina presentaba una solución mixta a base de lajas de arenisca verdosa flanqueadas por bandas de ladrillos.

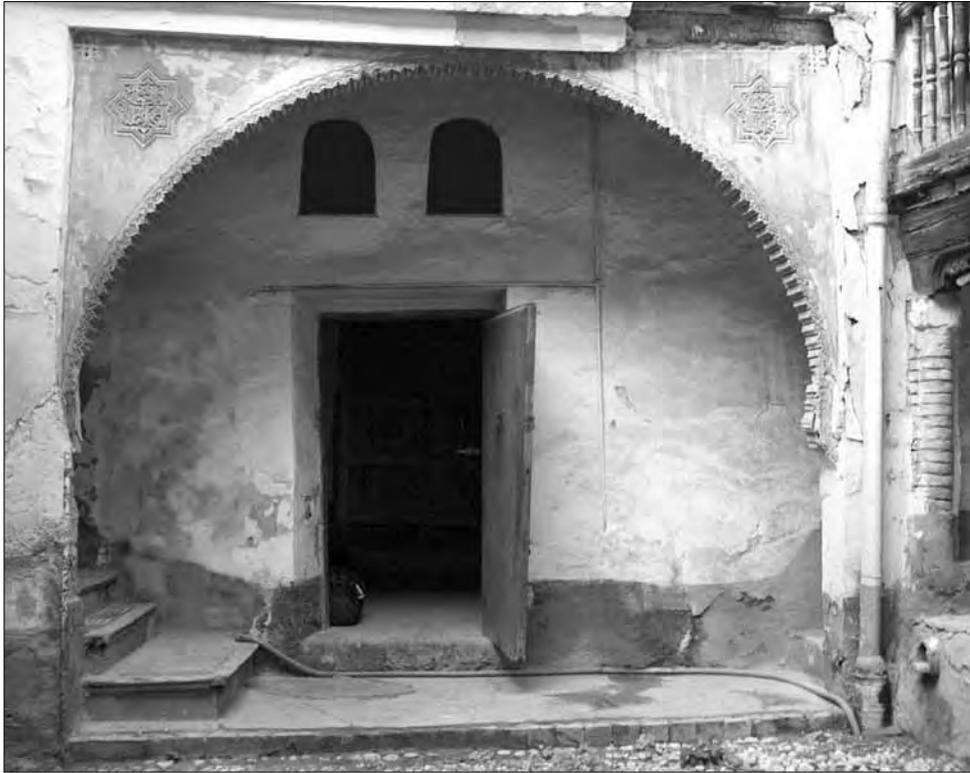
Lámina 21. El frente norte de la casa 1 en la fase 4 contaba, al parecer, con un pórtico compuesto por un sólo vano. Esta solución no parece haber sido frecuente y no conocemos paralelos de época andalusí, pero sí del periodo morisco, como esta casa en la calle del Agua, del Albayzín granadino.

conservado del pavimento del pórtico es suficiente para excluir la presencia de pilares que permitan defender la existencia de un pórtico tripartito; es decir, sólo podemos proponer la hipótesis de un pórtico de vano único. En un momento posterior fue reconstruido, ampliándolo unos 20 cm hacia el sur, para lo que se rehicieron las pilastras extremas sobre las que se apoyaba; de su pavimento sólo hemos localizado dos pares de ladrillos dispuestos a sardinel adosados a las pilastras. No conocemos paralelos contemporáneos que respalden nuestra hipótesis del pórtico de vano único, por lo que tendremos que mirar a la última manifestación de la arquitectura islámica peninsular para descubrir buenos ejemplos: nos referimos al interesante conjunto de casas moriscas granadinas; en ellas sí encontramos ejemplos de un solo arco (Lám. 21) o, lo que era más habitual, soluciones adinteladas mediante una gran viga de madera con ménsulas.

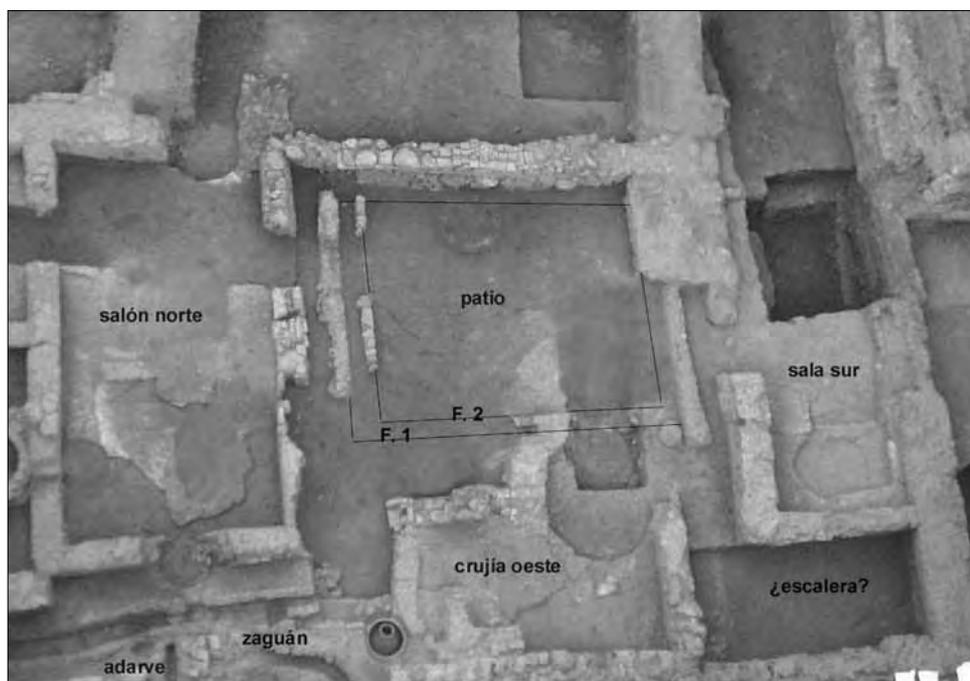
Lámina 22. Casa 2. Vista cenital.

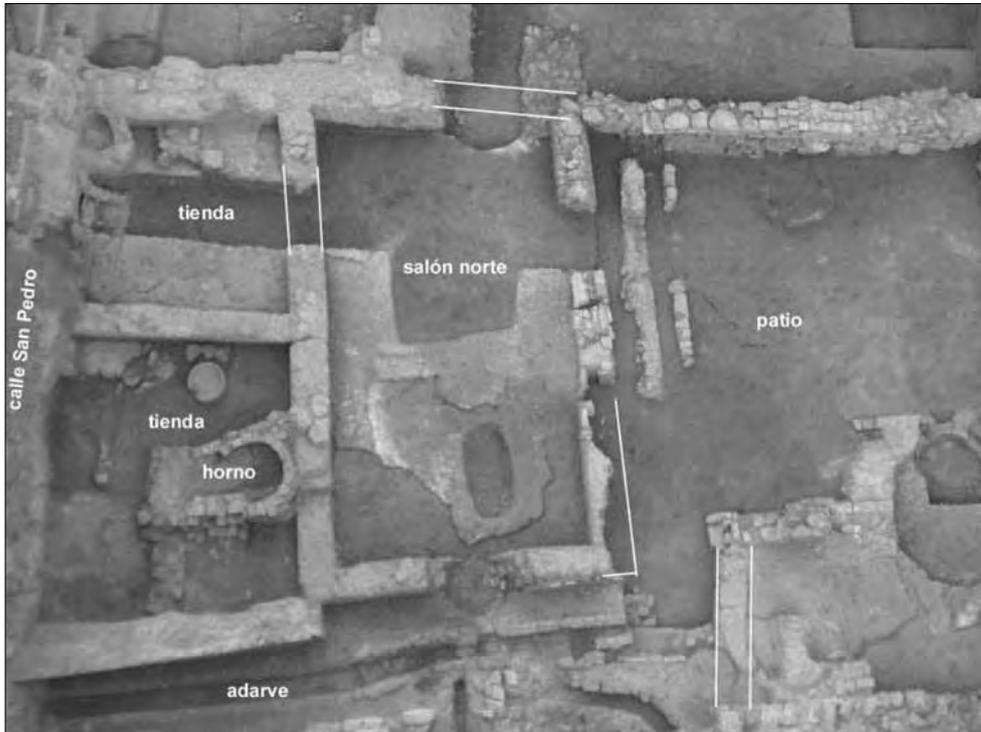
Lámina 23. Tiendas y sector norte de la casa 2.

Para acceder a la casa era necesario recorrer un adarve abierto a la calle San Pedro cuyo inicio se situaba en el ángulo noroccidental del solar. Estaba recorrido por una atarjea que evacuaba en la alcantarilla pública de la calle San Pedro. El adarve tenía la función de comunicar la calle pública, en este caso la de San Pedro, con las fincas que había tras la alineación de tiendas (Lám. 23).

tiendo la pared norte de su salón en medianería (Fig. 2 y Lám. 23).

Debieron estar abiertas a la calle San Pedro (Fig. 10, Lám. 23), pero no se pudo confirmar este extremo porque los cimientos de los edificios demolidos eran profundos y rebasaban la cota a la que se encontraban los muros de las tiendas; tampoco podemos asegurar que no se introducían en la actual calle, rebasando la actual línea de fachada. Es evidente que no podremos saber su profundidad con exactitud, aunque hay datos indirectos que permiten defender que la alineación medieval es prácticamente la misma que nos ha llegado.

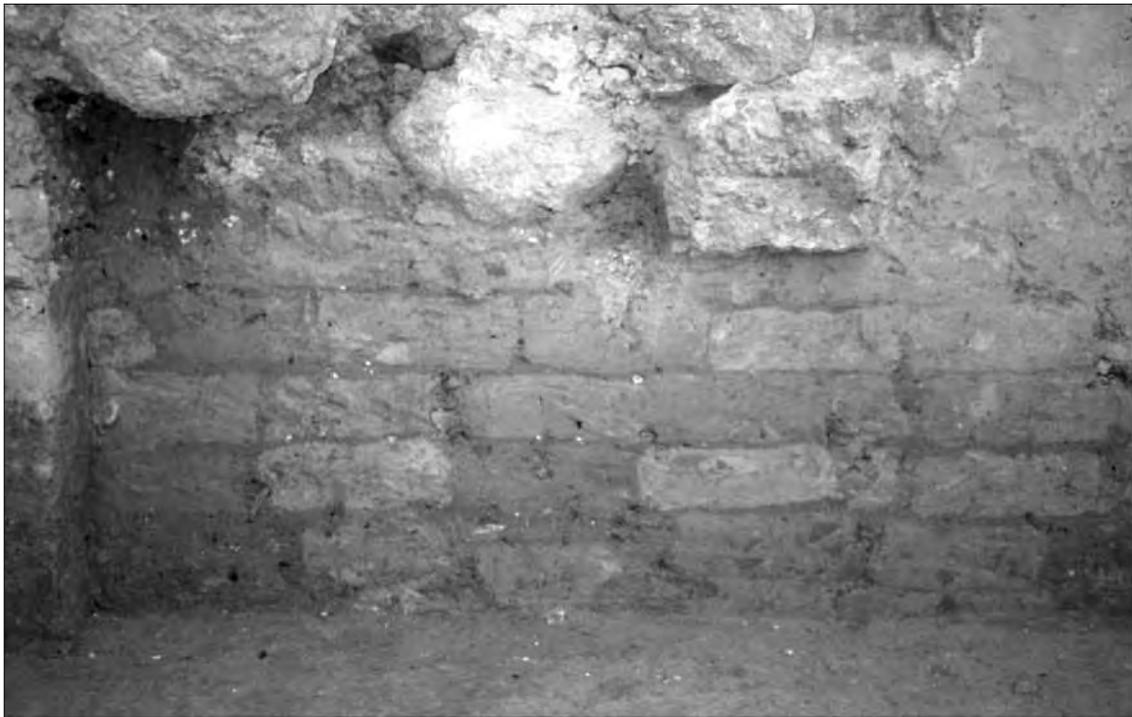
Lámina 24. Casa 2. Muro de adobes correspondiente a la medianera oeste; obsérvese en la parte superior parte del batache de mampostería con que fue rehecho.

de mampostería, tal y como se vio en la casa nº 1 (Lám. 24); en la oriental debió de haber un muro de tierra que, tras sucesivas reparaciones, desapareció sustituido por una obra heterogénea de ladrillos y mampostería (Lám. 25).

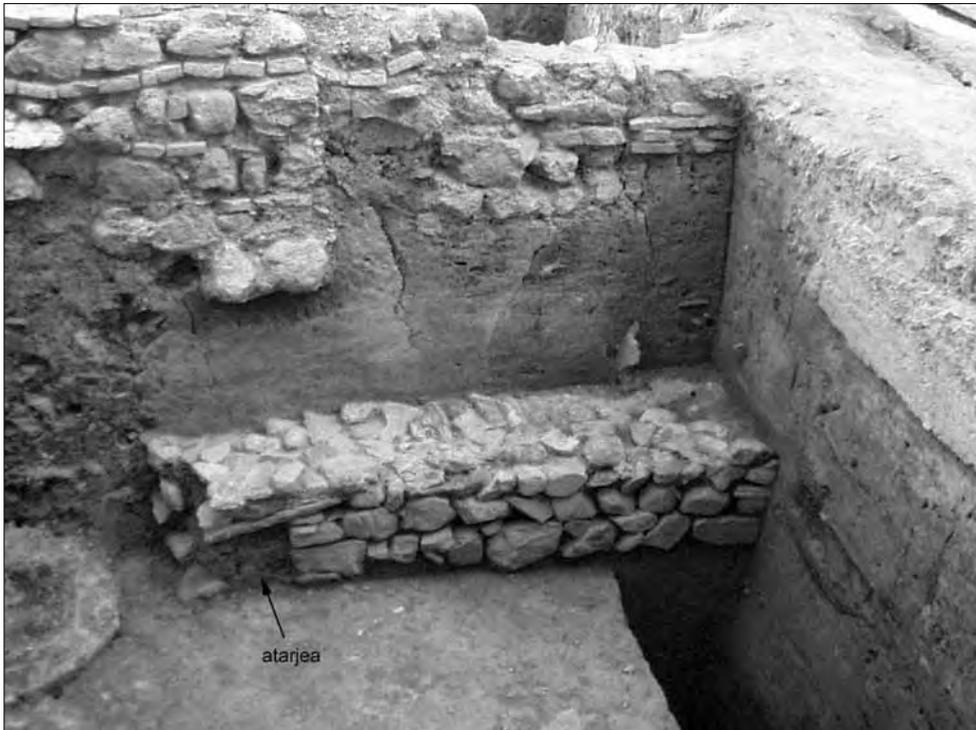
Lámina 25. Muro del edificio anterior a la casa 2 visto desde el oeste. Obsérvese el zócalo de mampostería y el alzado de adobe en el perfil, así como los restos de la atarjea que lo atravesaba en cimentación.

gitud conservados por 50 cm de ancho, con basamento de mampostería en seco y alzado de adobes, que conservaba parte del desarrollo de una atarjea que atravesaba su cimentación (Lám. 25). La ampliación de la excavación al otro lado de la medianería demostró la existencia de una habitación, delimitada por muros de fábrica similar, recorrida por la atarjea anterior que terminaba, saliendo al exterior por un vano abierto en el muro opuesto (Fig. 13 y Lám. 28). Esta pieza debió de formar parte de la crujía oriental de un edificio que se extendería bajo la casa 2 y que, probablemente, desapareció por el saqueo de sus zócalos y cimientos de piedra. Es cierto que no llegamos a identificar el vano que comunicaría esta pieza con el hipotético edificio situado bajo la casa 2, aunque podría estar situado en el tramo de muro destruido por un pozo moderno; en cualquier caso y aun suponiendo que dicho vano no existiera, ello significaría solamente que en la fase descrita la crujía ya había sido segregada, pero la existencia de la servidumbre de evacuación de agua seguiría demostrando que en origen formaba parte de un edificio situado al oeste.

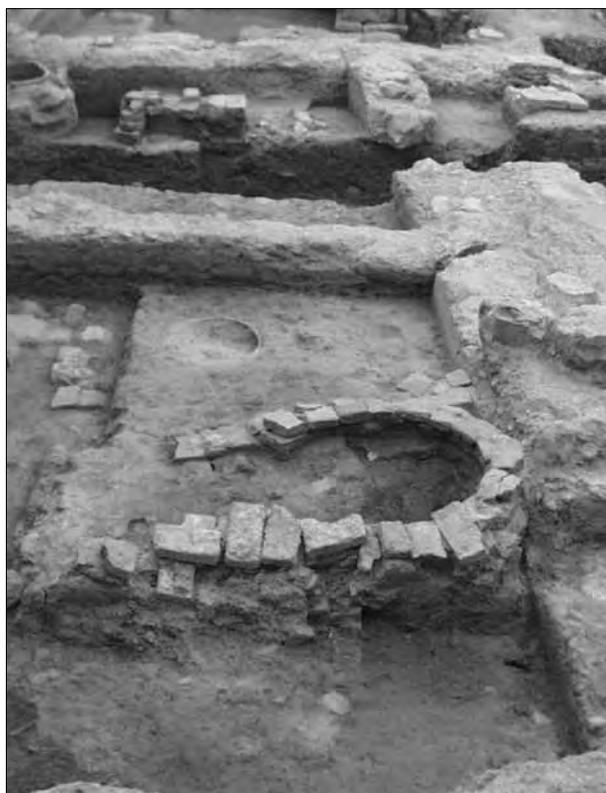
Lámina 26. Vista del horno y las tiendas desde el oeste.

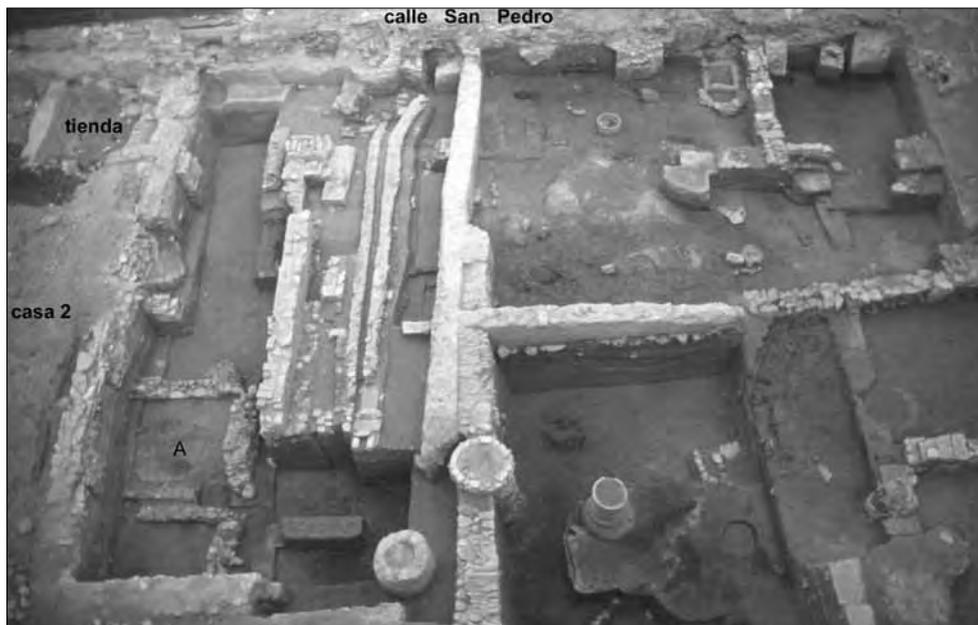
Lámina 27. Vista del sector oriental desde el sur. La mitad oriental está ocupada por las dos propiedades, probablemente talleres, de patio central, mientras que en la occidental se encuentra el edificio de las dos crujías paralelas, una de ellas recorrida por una atarjea. Bajo el subsuelo de este último se aprecian (A) los restos de la crujía oriental del edificio que precedió a la casa 2 y que fue, posteriormente, segregada de la propiedad.

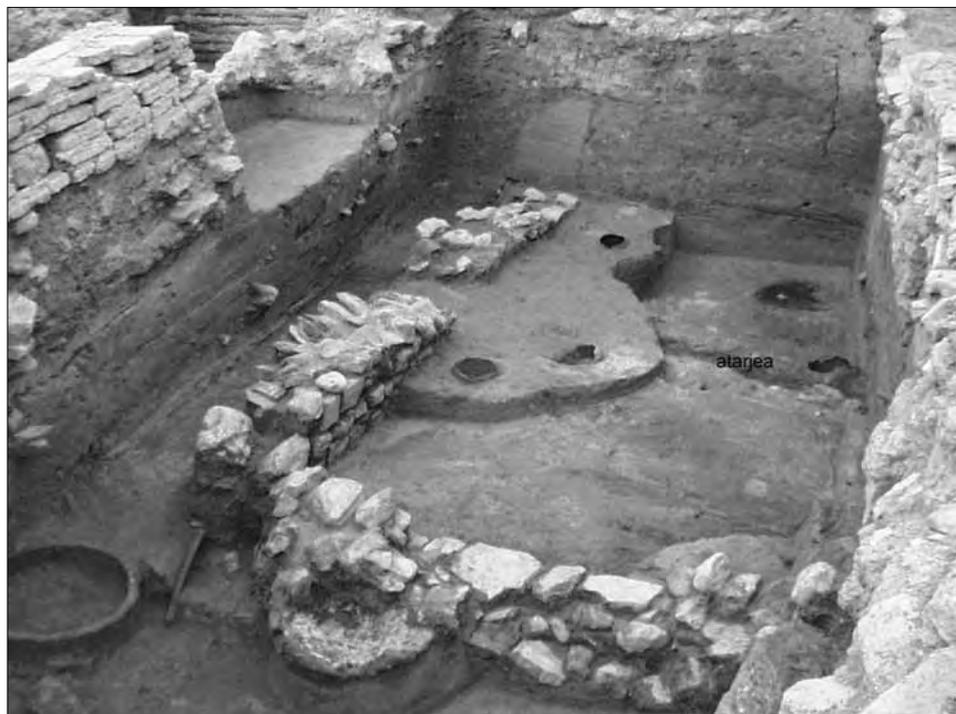
Lámina 28. Vista desde el norte de la crujía oriental del edificio que precedió a la casa A. Obsérvese la prolongación de la atarjea que atravesaba el muro de la Lám. 25 y que vertía al exterior tras atravesar un vano. Véanse también los suelos en los que se incrustan marmitas, de la fase artesanal que amortizó la crujía una vez segregada del edificio sobre el que después se levantó la casa 2. En el perfil del fondo se distingue el alzado de adobes del muro, cuya cimentación y zócalo estaban compuestos por mampostería en seco.

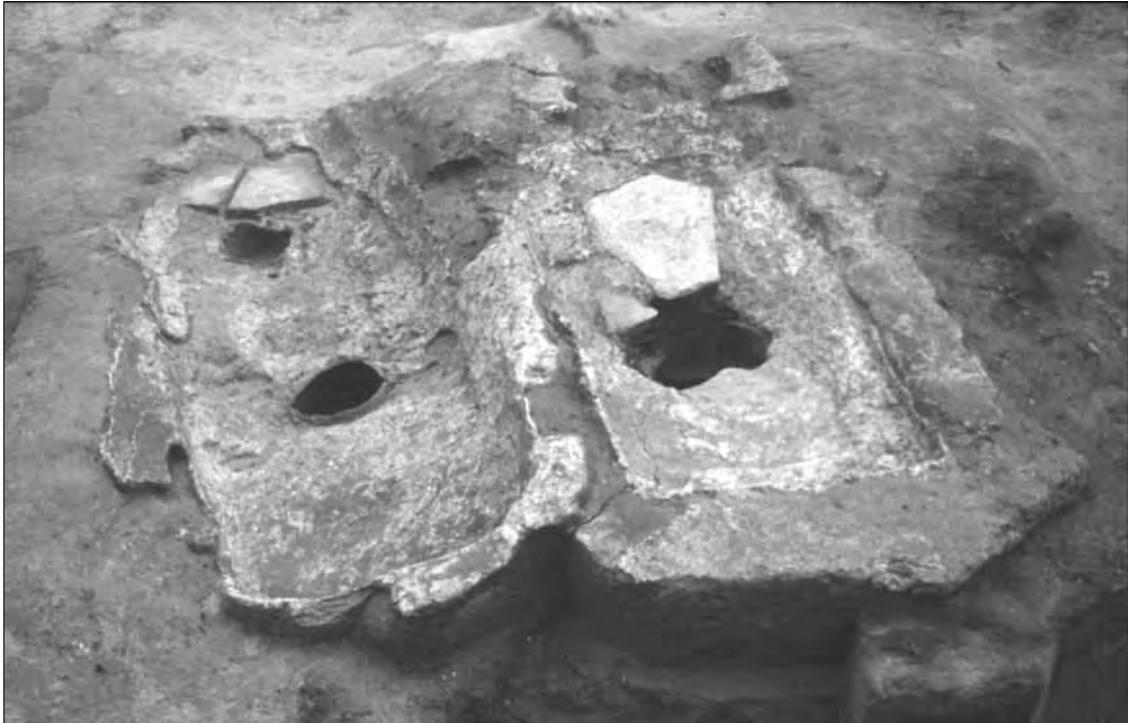
Lámina 29. Sector oriental. Cubetas enlucidas con arenisca y pintadas a la almagra, en cuyo fondo se incrustan marmitas cerámicas.

camente alineadas con las de la nº 1. En un momento determinado su crujía oriental fue segregada, instalándose en ella un establecimiento artesanal que utilizaba unas piletas de función desconocida construidas con mortero de cal, en cuyo interior unas marmitas aparecen encastradas en su base (Lám. 29). Tras la segregación, la parcela resultante redujo su anchura, lo que obligó a la nueva vivienda construida con muros de tapial de hormigón a prescindir de una de las crujías, a la vez que expolió y reaprovechó los materiales de la casa anterior hasta hacerla casi desaparecer.
