EXCAVACIÓN ARQUEOLÓGICA DE URGENCIA EN EL YACIMIENTO DE “EL POCICO II”, CAÑADAS DE SAN PEDRO (MURCIA)

CARMEN MARTÍNEZ SALVADOR
JESÚS BELLÓN AGUILERA

Resumen: En las excavaciones realizadas en el paraje de El Pocico, en Murcia, se exhumaron los restos de un asentamiento rural del siglo XIII con una organización espacial diferenciada según los diversos sectores documentados, *maqbara* o viviendas.

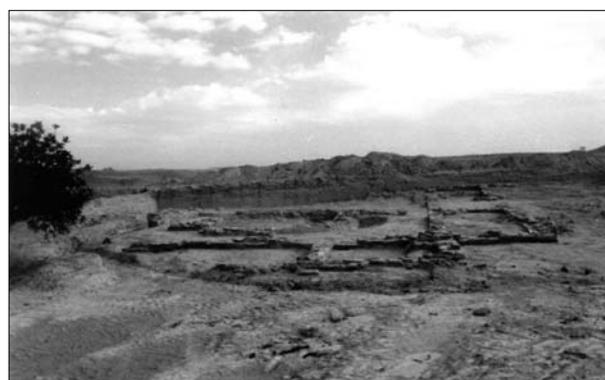
Lámina 1. Sector I. Edificio I.

El primero de ellos –el **edificio I**– se define como una gran construcción rectangular exenta y orientada de este a oeste en su lado más largo y con las esquinas en ángulo reentrante. Las dependencias se organizan en torno a un gran espacio central y claramente dividida en dos ámbitos diferenciados al este y oeste.

La zona occidental se presenta más recogida, tal vez con un carácter privado, a la que se accede desde el zaguán, mediante un giro brusco y a través de un vano mucho más estrecho que el de la zona oriental. Además, esta zona se comunica con el patio a través de otro acceso en el lado sur. Esta área se articula en torno a un espacio en forma de "L", al que se abren varias dependencias.

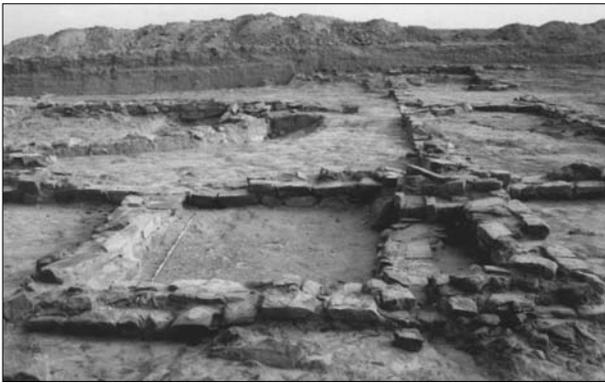
Lámina 2: Edificio I. Detalle letrina.

La letrina es una pequeña habitación con un desagüe que atraviesa dicha dependencia y evacúa apoyándose en el muro exterior que da a la calle. Esta letrina está situada y configurada como las de época almohade de la casa 1B en Saltés (Huelva): en una

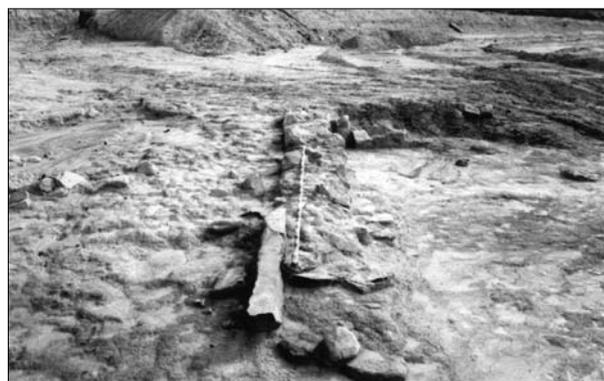
Lámina 3. Sector I. Edificio II.

Por lo que se refiere al **edificio II**, éste está formado únicamente por una estancia orientada de noroeste a sureste que sólo ha podido ser documentada de forma parcial. El muro sureste está formado por mampuestos de piedra trabados con barro, y presenta una gran fosa de fundación constituida por un recorte realizado en la roca madre al objeto de encajar el muro salvando el desnivel natural. A esta estructura se anexiona otra de pequeño tamaño que se proyecta hacia el exterior del edificio, formada por varios sillarejos trabados también con barro; esta estructura debe ser interpretada como un refuerzo lateral o estribo para reforzar el asiento del muro.

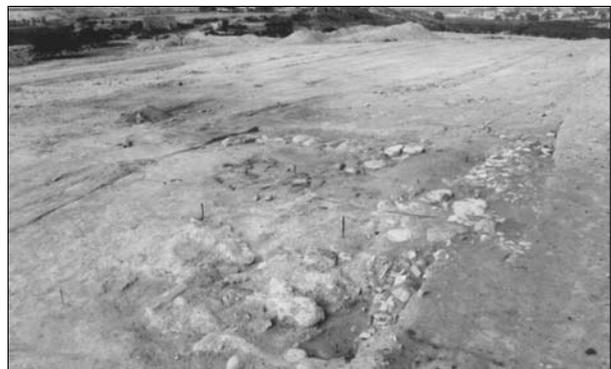
Lámina 4. El sector II.

Entre las diferentes estructuras exhumadas en esta zona, cabe destacar el empleo de dos técnicas constructivas diferentes que dan lugar a dos tipos de construcciones distintas. En primer lugar, una gran estructura constituida por una base cuadrangular -2,50 m x 3 m- que en su esquina sur presenta un pequeño ángulo reentrante. Formada por grandes bloques de piedra sin trabajar trabados con mortero de cal, presenta una orientación espacial SW-NE similar a la de los enterramientos. La roca madre ha sido recortada para encajar su cimentación, al tiempo que algunas tumbas -4, 5 y 9- se han visto afectadas y seccionadas en parte al realizarse la obra. Parece tratarse de una especie de basa cuyo alzado rondaría los 50 cm, y que

estaría preparada para sostener una pequeña edificación. Adosados a esta gran basa se asocian varios muros delimitándola por los lados NW y NE. Al igual que el resto de los muros localizados en este sector, fueron construídos en mampostería de grandes piedras ligeramente escuadradas y trabadas con barro, presentando en algunas zonas de su desarrollo restos de un posible enlucido de yeso.

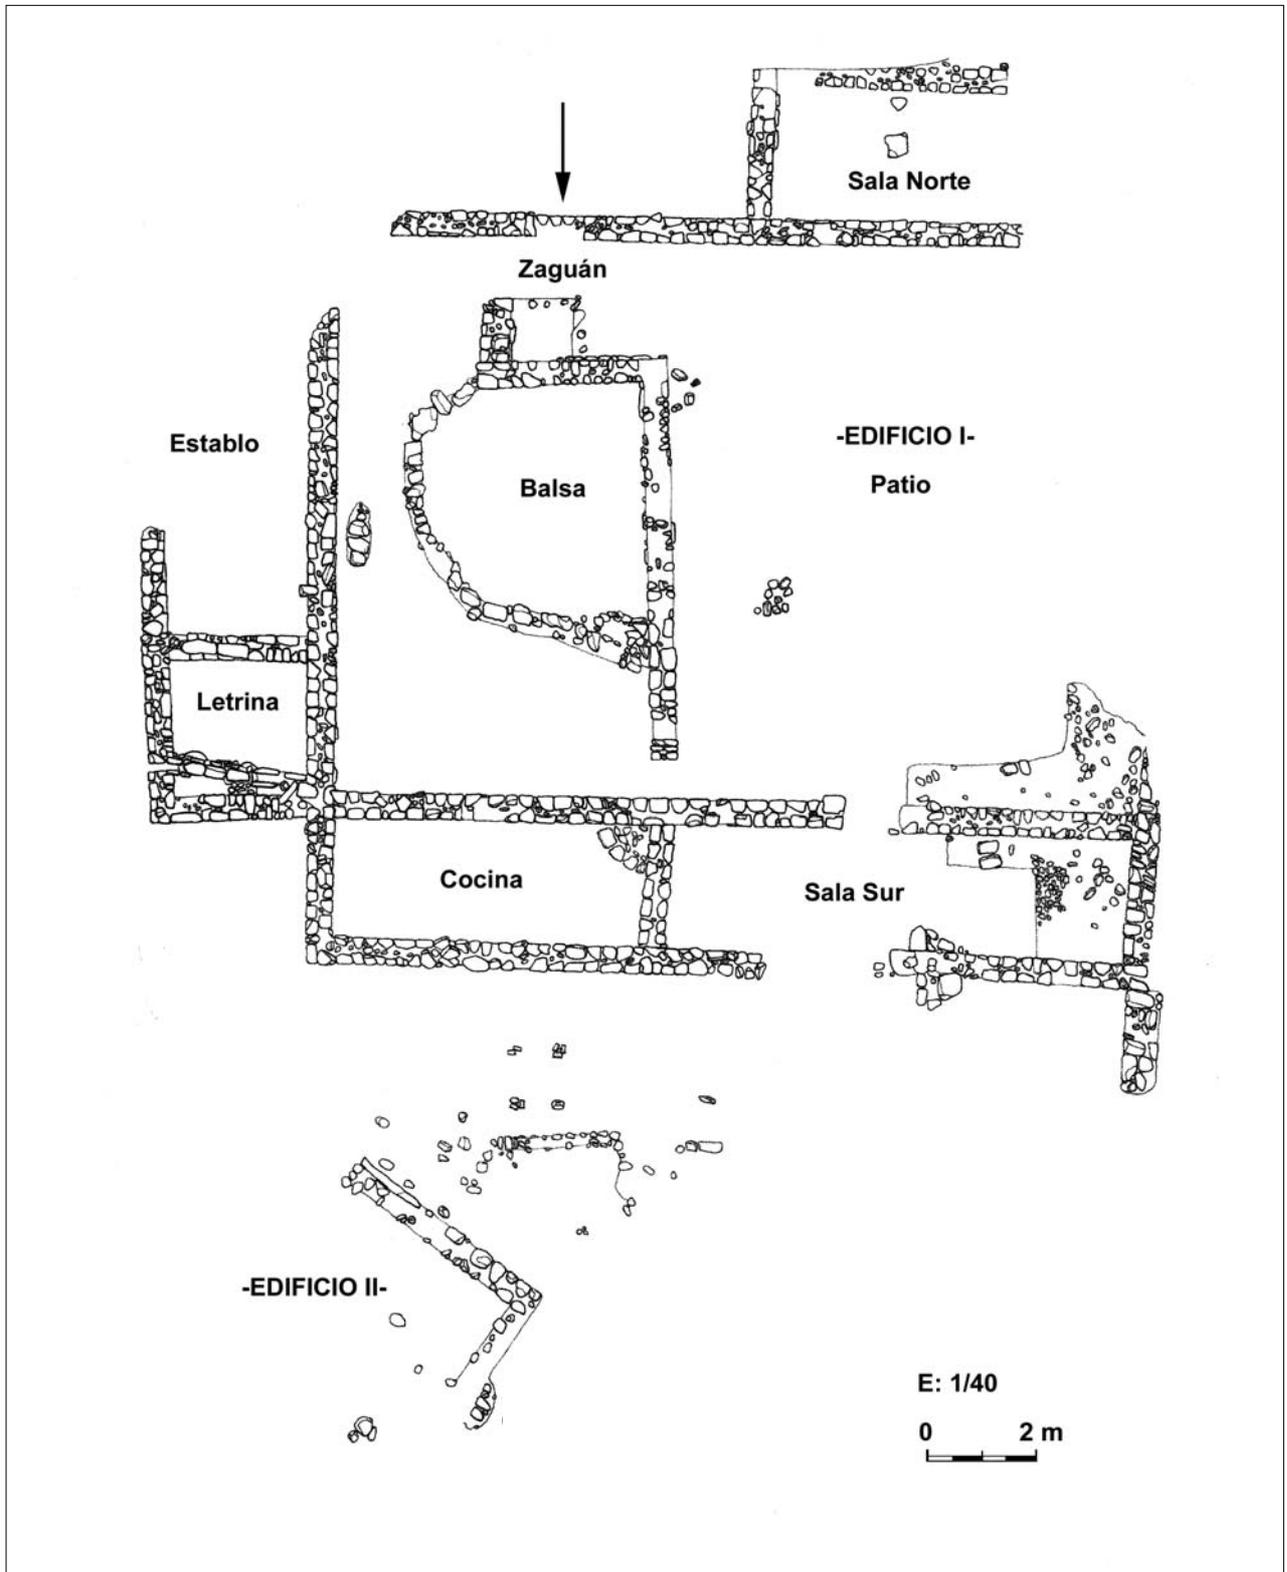
Figura 1. El Pocico II. Planimetría del sector I, 1998.

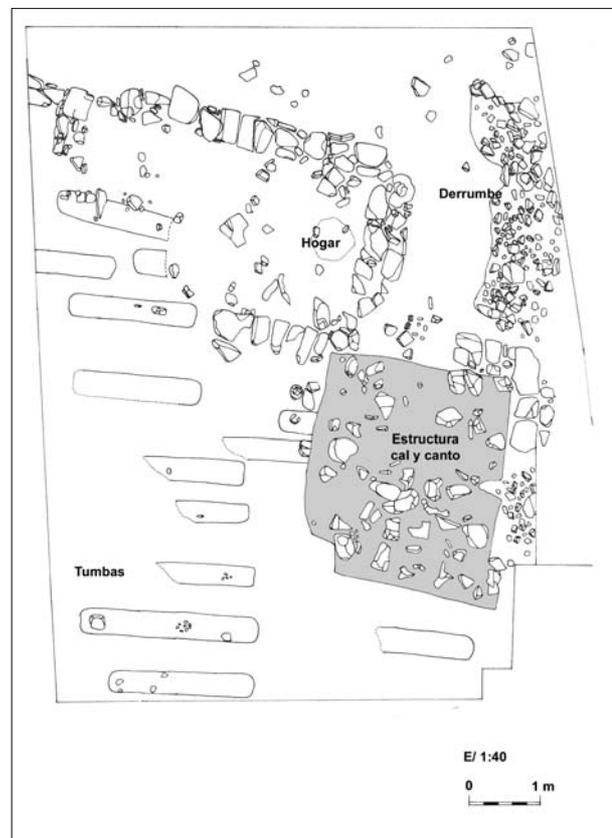
Figura 2. El Pocico II. Planimetría del sector I, 1998.
