**INFORME PRELIMINAR SOBRE
LAS EXCAVACIONES ARQUEOLÓGICAS
REALIZADAS EN EL SOLAR DE CALLE
SAN NICOLÁS 15 CON CALLE CORTÉS (MURCIA)**

FRANCISCO VENTURA FERNÁNDEZ GONZÁLEZ

Resumen: Informe preliminar sobre excavaciones en el casco urbano de Murcia en el que se recoge, entre otros, el hallazgo de una vivienda de época islámica con un patio y dos habitaciones en el lado este. Posteriormente fue remodelada en época mudéjar.

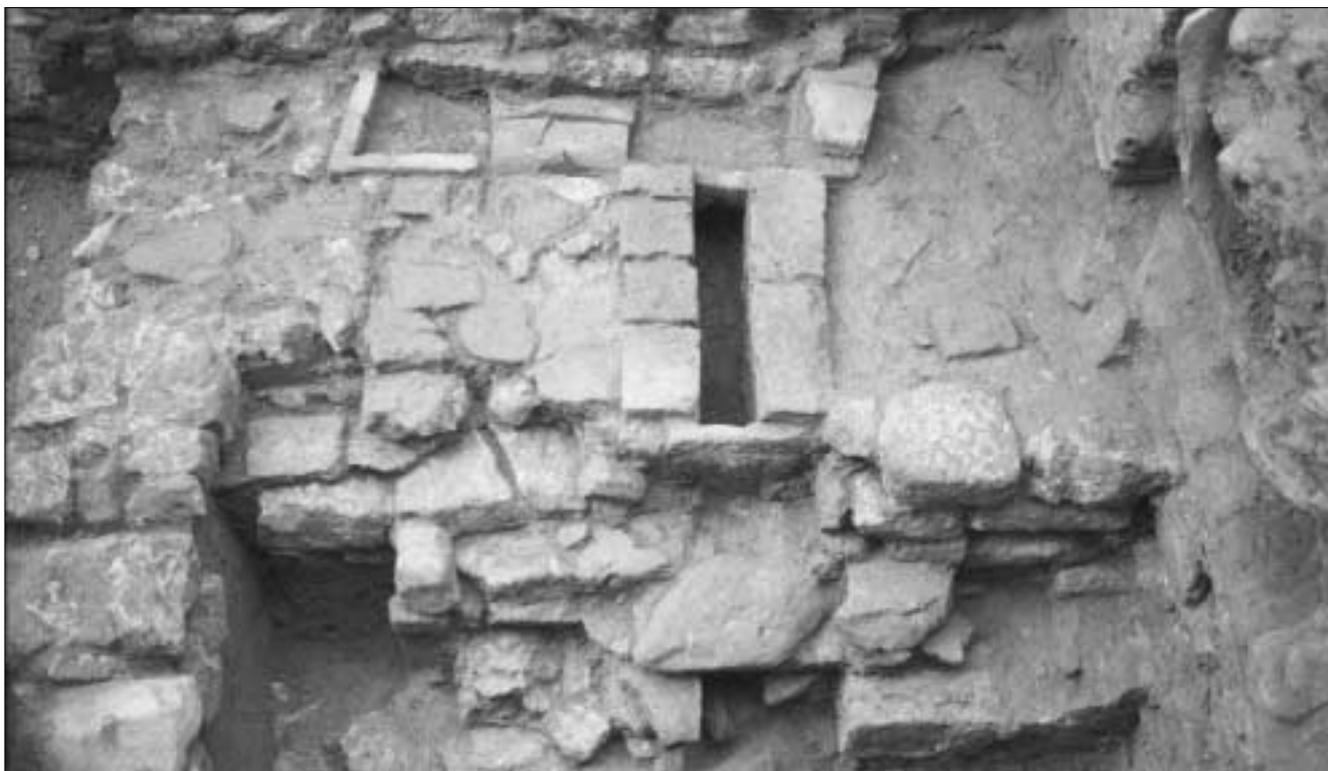
Lámina 1. Vista detalle de la letrina.

pertenecientes a la finca derruida; aun así se pudo documentar en los niveles inferiores dos dependencias pertenecientes a inmuebles de época islámica, aunque sin conexión entre sí, a pesar de estar situadas a una cota similar. La primera de ellas es una letrina construida sobre un poyo de mampostería en el que se abría una hendidura rectangular, estrecha y alargada, delimitada por una plataforma de cuatro ladrillos y que comunicaba con una atarjea con inclinación hacia el sur que no se conservaba en el exterior del poyo, probablemente fue destruida ya en época islámica. Al norte de la hendidura, y sobre el mismo poyo se encontraba una pileta poco profunda con fondo de ladrillo y lajas, cuya comunicación con la abertura de la letrina estaba cerrada con una piedra. Esta dependencia conservaba los cierres oriental, occidental y septentrional; el primero de ellos era un muro de ladrillo enlucido con yeso que conservaba un alzado medio de 50 cm, el occidental sólo conservaba una hilada de sillares de piedra arenisca amarilla; mientras el muro norte, el mejor conservado, presentaba un zócalo de sillares de piedra arenisca amarilla y un alzado de ladrillos; no se ha encontrado ningún acceso claro a esta pieza, aunque puede que se realizara por el sur, cuyo cierre no ha aparecido al quedar fuera del área excavada.

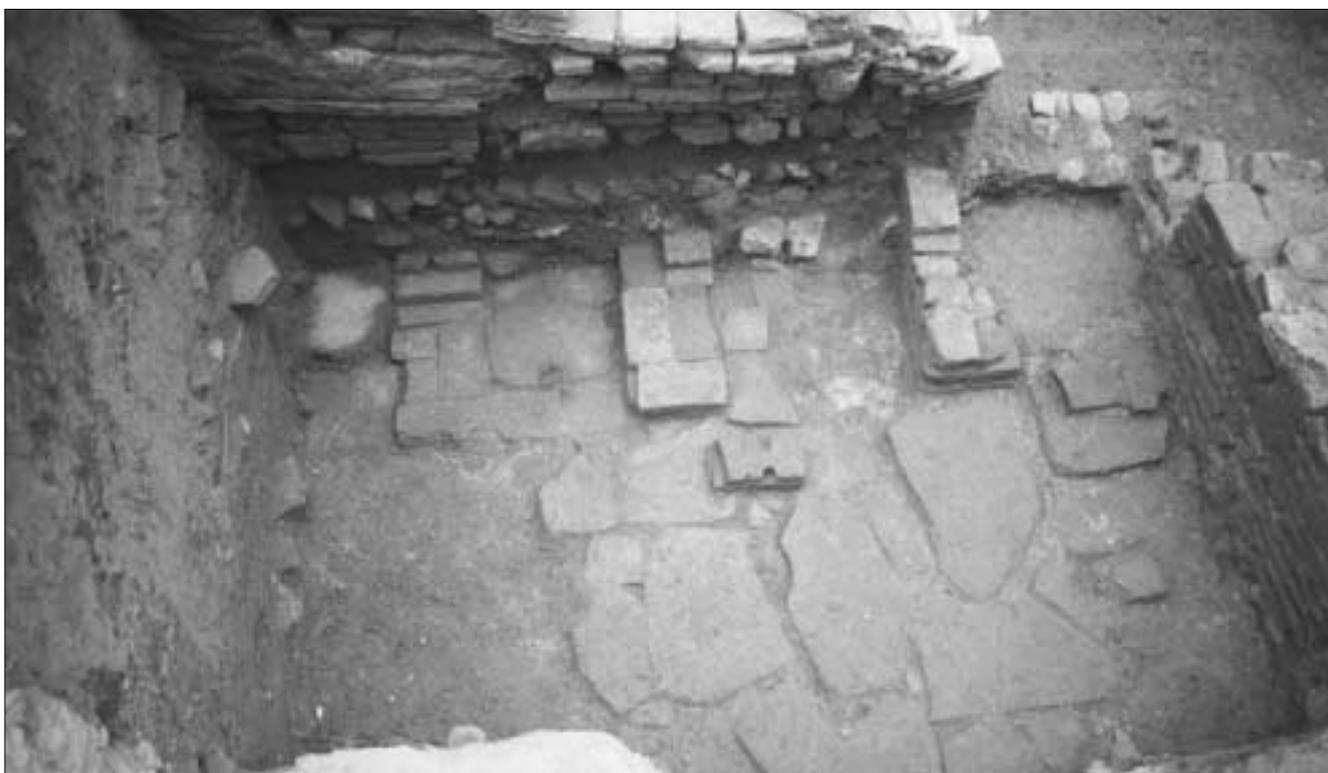
Lámina 2. Sala pavimentada con lajas de arenisca.

Al norte de la letrina, en este mismo corte, y sin ninguna relación con ella, apareció una gran sala pavimentada con grandes lajas de arenisca verde que hemos interpretado como cocina, al aparecer una estructura rectangular delimitada por una hilada de

ladrillos que podría constituir un hogar. Esta sala estaba limitada al este y al oeste por muros de ladrillo; el occidental conservaba un vano simple (que fue retranqueado hacia el oeste y, posteriormente, cuando la sala ya estaba en desuso, cegado) que comunicaba con un espacio indeterminado al quedar casi todo él fuera del área excavada (en cualquier caso no apareció ningún pavimento a la misma cota que pudiera relacionarse con la gran sala); el muro norte estaba levantado con ladrillos y sillares de arenisca amarilla, mientras que del sur no se ha conservado nada.

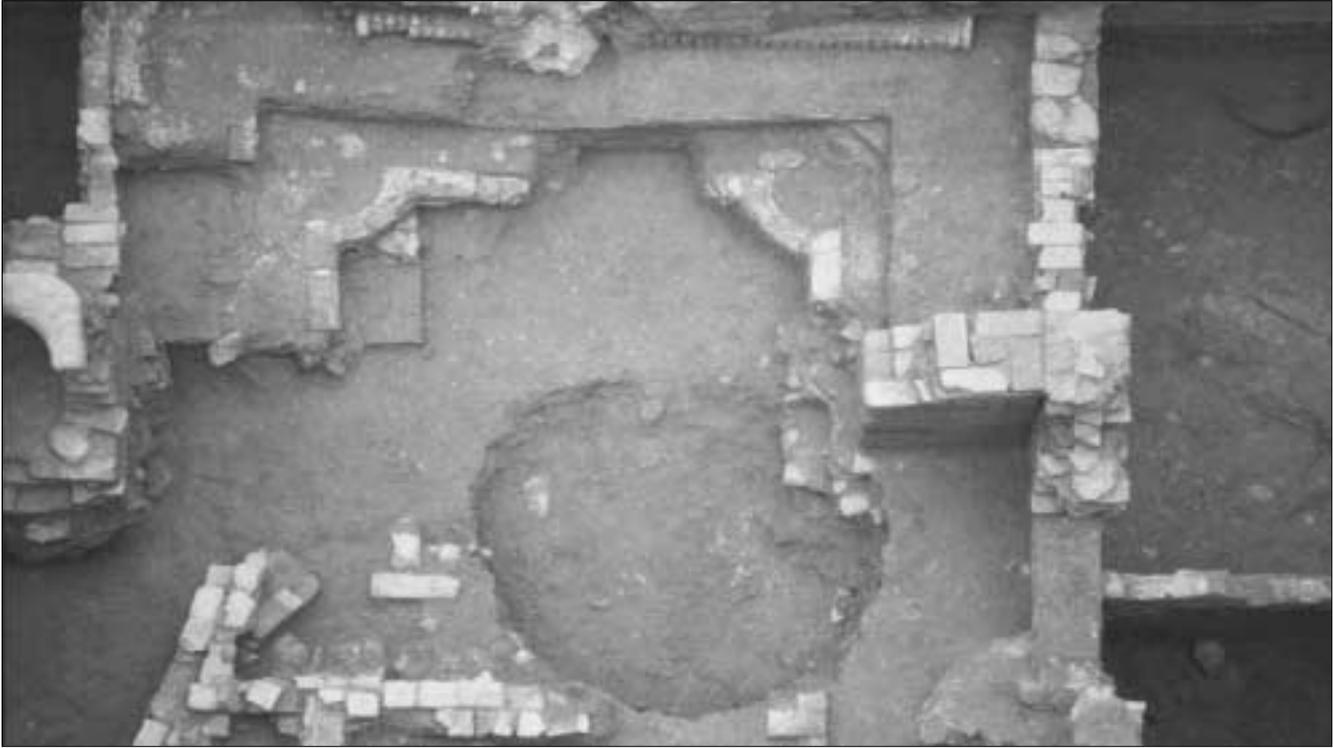
Lámina 3. Vista de los arriates superpuestos en la primitiva vivienda islámica. Se aprecia el arriate más antiguo, con las esquinas redondeadas hacia el interior y, a una cota superior, el nuevo arriate de mayor superficie que el anterior (con los andenes más estrechos por tanto) y las esquinas en ángulo recto.

En el corte 4 fue únicamente donde pudimos documentar un conjunto homogéneo dentro de un contexto estratigráfico más o menos claro. Corresponde a una vivienda formada por un patio con arriate y dos habitaciones en el lado este. Previamente a este momento hemos documentado también restos de muros y pavimentos, aunque inconexos entre sí y con una cronología indeterminada anterior al siglo XII. El conjunto citado anteriormente estaba formado, como dijimos antes, por un patio con arriate con dos momentos cronológicamente distintos, y que ha conservado hasta nuestros días en aceptable estado de conservación, menos de la mitad de su superficie total. En el momento más antiguo, las paredes del arriate estaban construidas con tres hiladas superpuestas de ladrillo trabado con yeso, y presentaba en las esquinas sendos entrantes en cuarto de círculo a modo de *maceteros*, los andenes eran de tierra apisonada: posteriormente, y todavía en época islámica se construye un nuevo arriate más grande que el anterior (y por ende con los andenes más estrechos) y a una cota ligeramente supe-

rior; sus paredes y andenes son de mortero de cal, esta vez sin remate circular en sus esquinas. El patio estaba limitado al norte y al sur por muros de encofrado de argamasa recrecidos con ladrillo (que coincidían casi perfectamente con los límites norte y sur de la cuadrícula 4), el cierre occidental no se conservaba al haber sido destruido por estructuras y remociones posteriores, aunque es posible que fuera por esta zona donde se localizara el acceso desde la calle, ya que además esta muy próxima al adarve de la cuadrícula 3. A pesar de que las zonas norte y sur del patio quedaran fuera de la zona excavada no aparecieron vanos en los muros, lo que nos induce a pensar que la vivienda estaba constituida exclusivamente por el patio y las dos dependencias orientales.

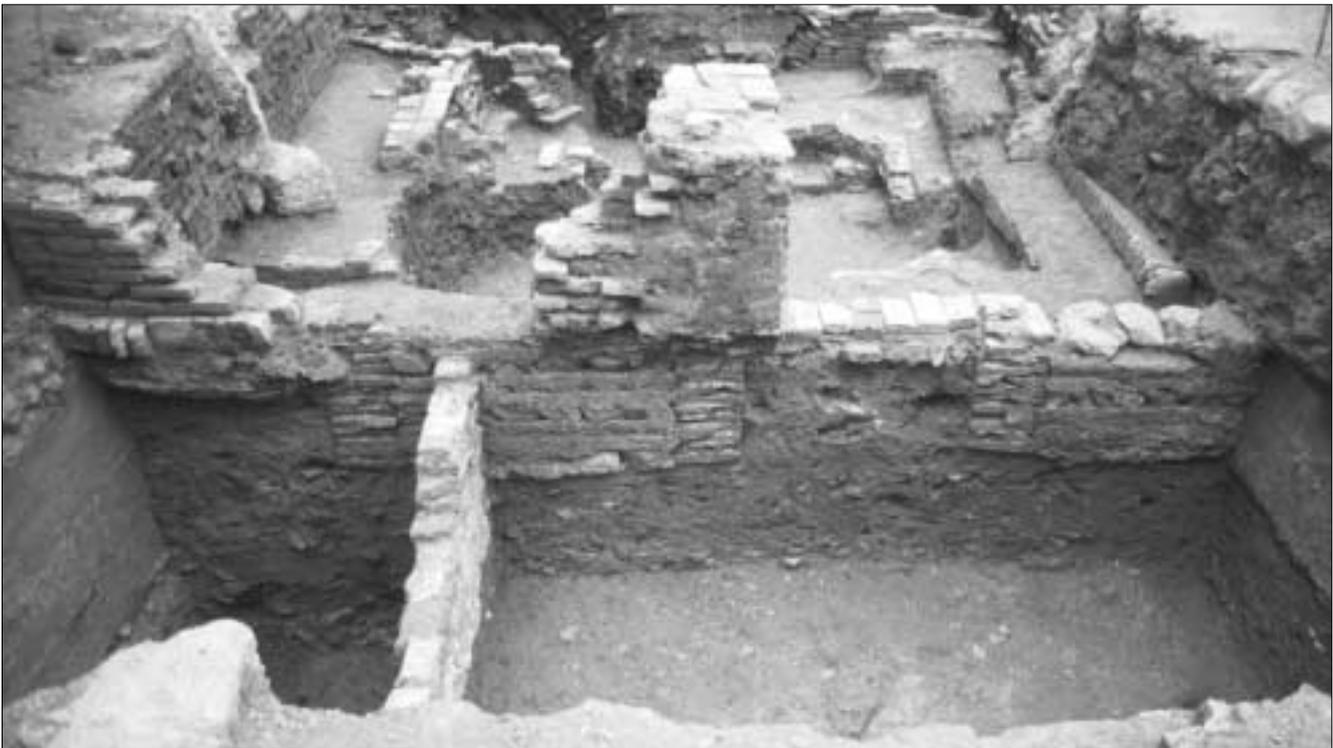
Lámina 4. Salas orientales de época islámica divididas por un tabique de ladrillo. Se aprecian dos vanos flanqueados por pilares de ladrillo y cegados a los que superponen el pilar y los muros de época mudéjar.

En el frente oriental del patio se abrían dos vanos simples que comunicaban con sendas habitaciones separadas entre sí por un tabique de ladrillos colocados a saga y trabados con yeso. Ambas habitaciones presentan sucesivas repavimentaciones de yeso y mortero de cal para los dos momentos reflejados en el patio, correspondiendo a cada uno de ellos varios pavimentos de las habitaciones. Los muros de cierre de las dos salas eran de encofrado de argamasa de cal (a excepción del tabique de separación entre ambas), en algunos casos, como el cierre meridional de la sala SE, recrecidos con ladrillo; el muro que separaba ambas estancias del patio era de tongadas alternas de mortero, ladrillos y pequeños mampuestos y reforzado con pilares de ladrillo flanqueando los dos vanos de acceso.

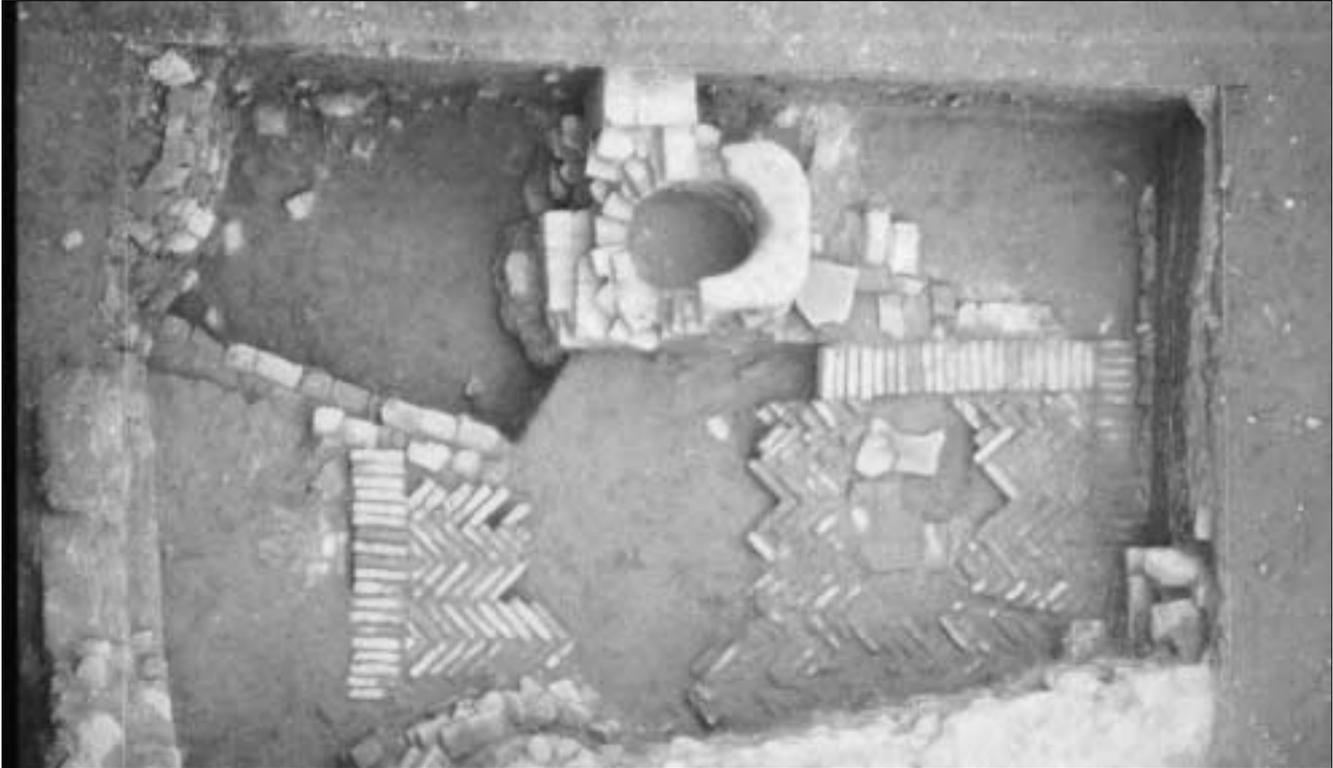
Lámina 5. Patio mudéjar solado con ladrillos a sardinel dispuestos en opus spicatum.

El conjunto anteriormente descrito sufrió, tras la definitiva anexión de la región al reino castellano en 1266, profundas remodelaciones que apenas afectaron a la distribución de espacios, sino más bien al concepto que sobre ellos tenían los nuevos ocupantes cristianos. La remodelación principal se da en el patio (lámina 5), que es solado íntegramente con ladrillos a sardinel dispuestos en *opus spicatum*, desapareciendo de esta manera el arriate. En las habitaciones orientales el tabique de separación entre ellas se retranquea hacia el norte, ganando espacio la sala SE en

detrimento de la NE, y quedándose igualadas en cuanto a superficie total (en el momento de ocupación islámico la sala NE era aproximadamente el doble de grande que la SE); en cuanto a la pavimentación, la de la sala NE es de ladrillos planos dispuestos también en *opus spicatum*, menos un sector, de aproximadamente $1/2$ m² y cercano al vano de acceso desde el patio, en el cual los ladrillos estaban dispuestos en dos hiladas a tizón y aparecieron bastante quemados, lo que nos induce a pensar que este sector fue utilizado como hogar. La sala SE está pavimentada en este momento con tierra apisonada. Destaca la construcción en la sala NE de una alcoba sobreelevada ligeramente respecto al pavimento de ladrillos y pavimentada a su vez con ladrillos y fragmentos de laja; esta alcoba (que apareció bastante destruida por una correa de cimentación del inmueble derruido, por lo que no pudimos ver si estaba separada del resto de la sala por atajos) presenta la particularidad de estar totalmente enfrentada al patio, al contrario que ocurre con las alcobas islámicas situadas a ambos extremos de salas estrechas y alargadas y en ningún momento enfrentadas al patio.

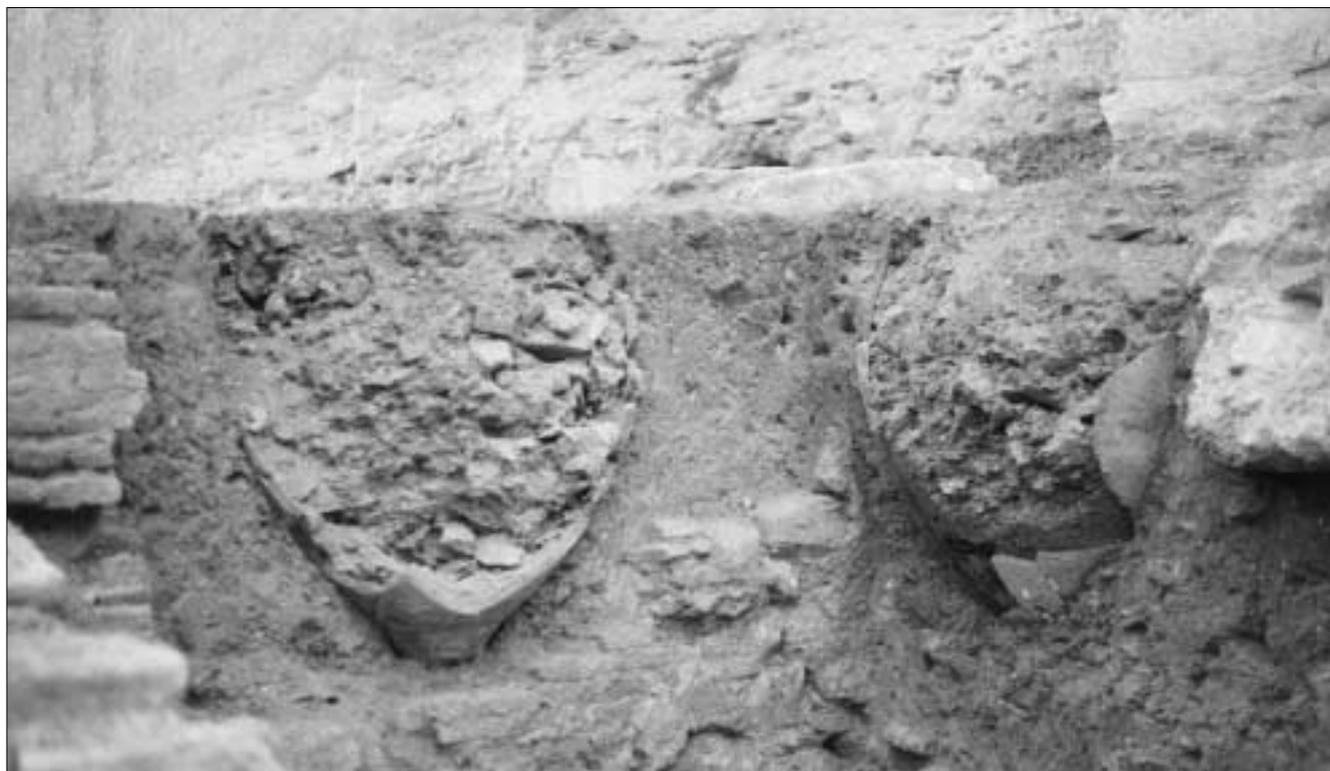
Lámina 6. Tinajas empotradas en el suelo (fines del s. XVIII principio del XIX).

de no estar directamente relacionadas entre sí, conforman un conjunto homogéneo y complementario. Dichas estructuras son: grandes tinajas de pasta roja enterradas en el suelo (lámina 6); un gran aljibe rectangular de ladrillo con cubierta abovedada (lámina 7), un pequeño horno de planta ovalada bastante destruido y un pozo rectangular con más de 2,5 metros de potencia, que ha proporcionado un importante ajuar cerámico (platos y fuentes de loza popular murciana, loza dorada, bacines de varios tamaños, cacharros de cocina...). Todas estas estructuras parecen configurar una instalación industrial, probablemente relacionada con la producción de vino o de aceite y fechada, gracias al hallazgo del lote cerámico del pozo, a finales del siglo XVIII o principios del XIX.

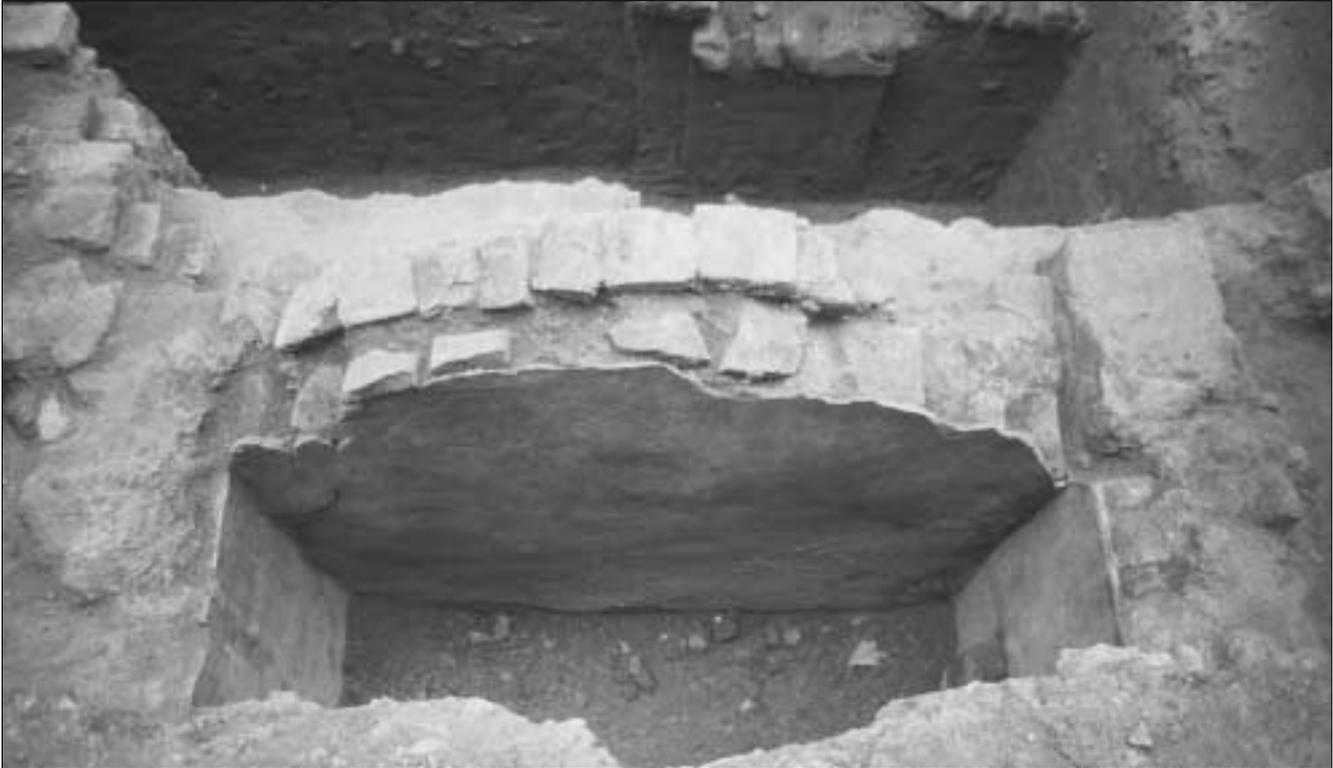
Lámina 7. Aljibe de ladrillo y cubierta abovedada.
