**ACTUACIONES ARQUEOLÓGICAS DE  
URGENCIA EN ÁGUILAS**

**JUAN DE DIOS HERNÁNDEZ GARCÍA**

ENTREGADO: 1992  
REVISADO: 1996

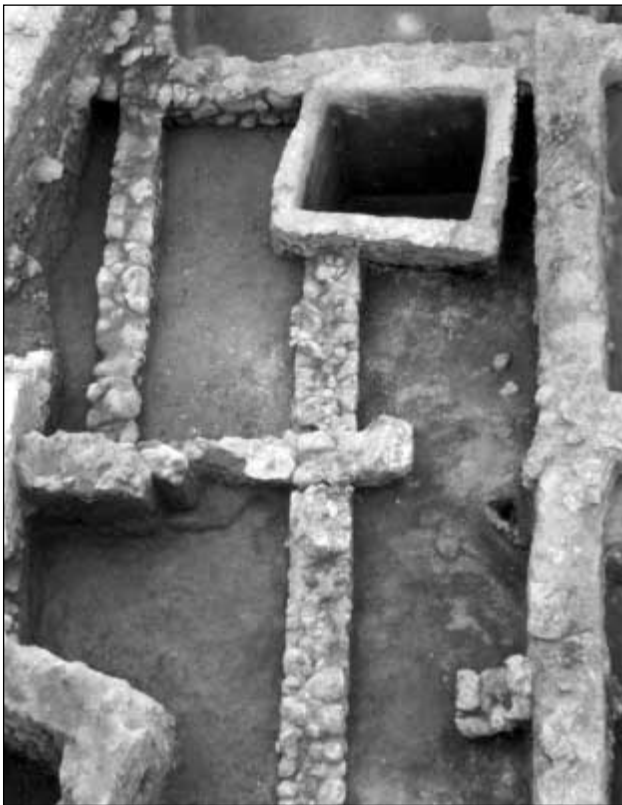
Foto 2. Conde Aranda, 4. Sector SW. Vista cenital. Fases I y II.

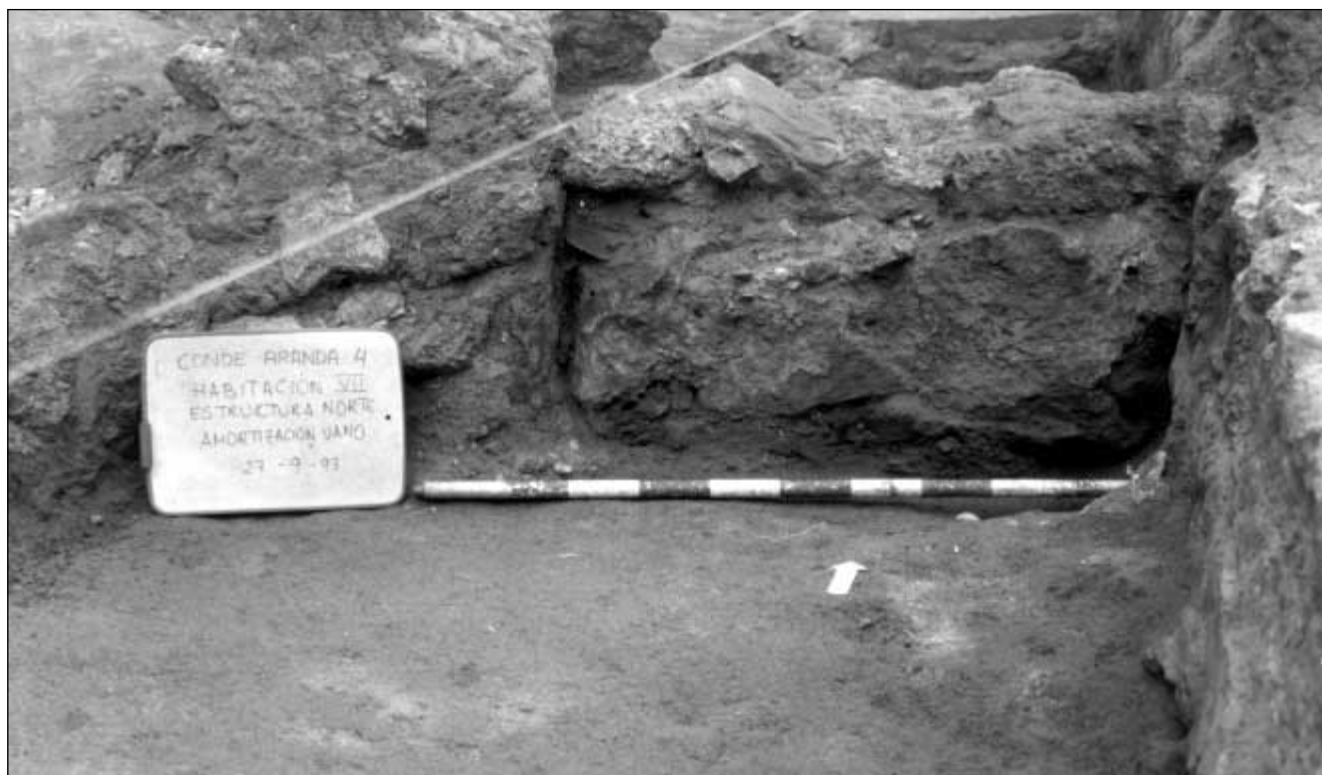
*Foto 4. Conde Aranda, 4. (Águilas). Fase II. Vano amortizado entre habitaciones VII y XI.*

Poseemos una visión parcial de las habitaciones VII, X y XI, situadas en el sector Oeste del conjunto. En un primer momento, en los muros medianeros que separan estos espacios se abren vanos que las intercomunican. Posteriormente, los vanos se amortizan y en la hab. X se instala un potente pavimento y revoque de carácter hidráulico. Adosada al perímetro interior, constatamos una pequeña plataforma semicircular compuesta por lascas de pizarra, ligeramente sobrealzada con respecto a la línea de pavimentación y que interpretamos como una superficie firme dentro de esta dependencia destinada posiblemente troceado del pescado, previo a la elaboración de los salazones en la zona de recepción y manipulación de la materia prima. En las habitaciones VII y XI recuperamos varias *tégulas* e *ímbrices* que formarían parte de sus techumbres.

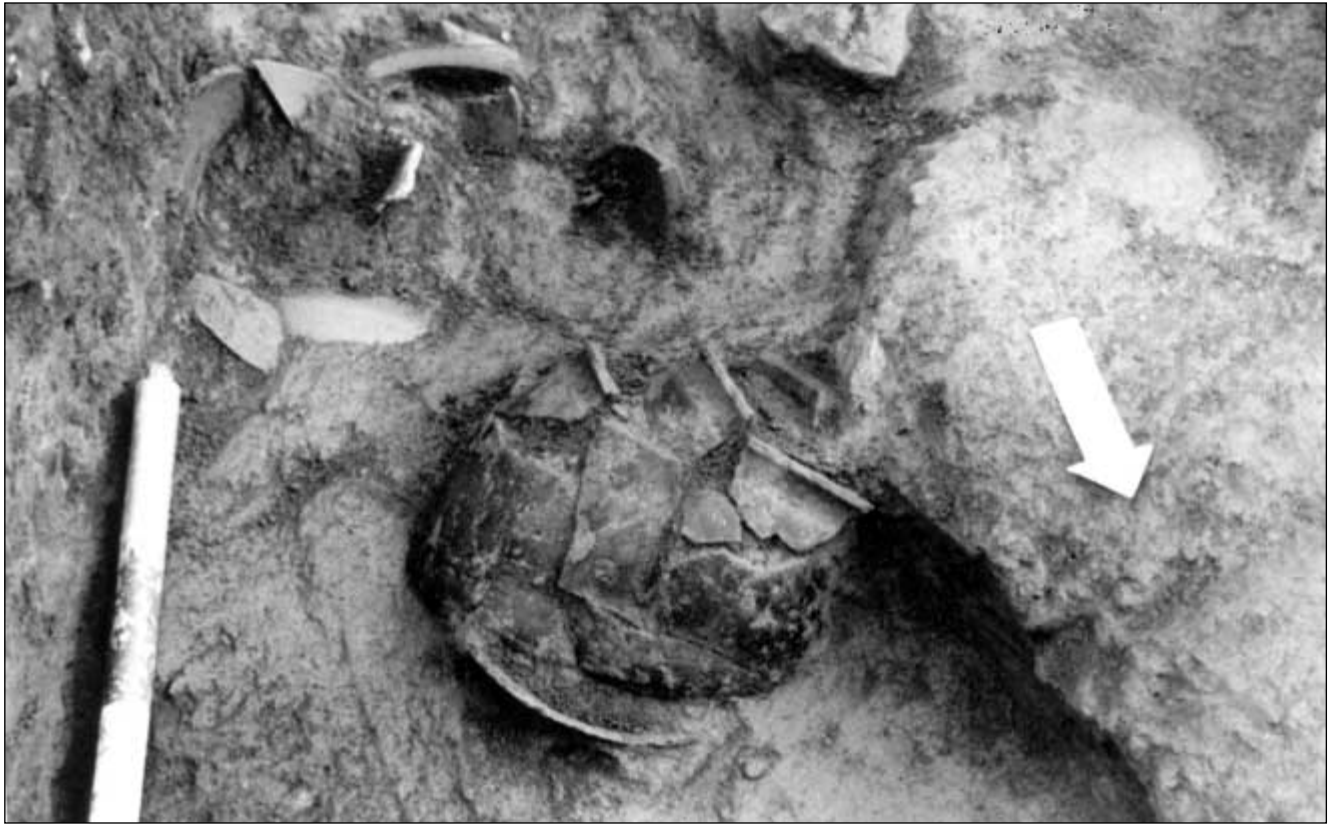
Foto 2. Quintana 4-8. Proceso de excavación. Interior habitación II.

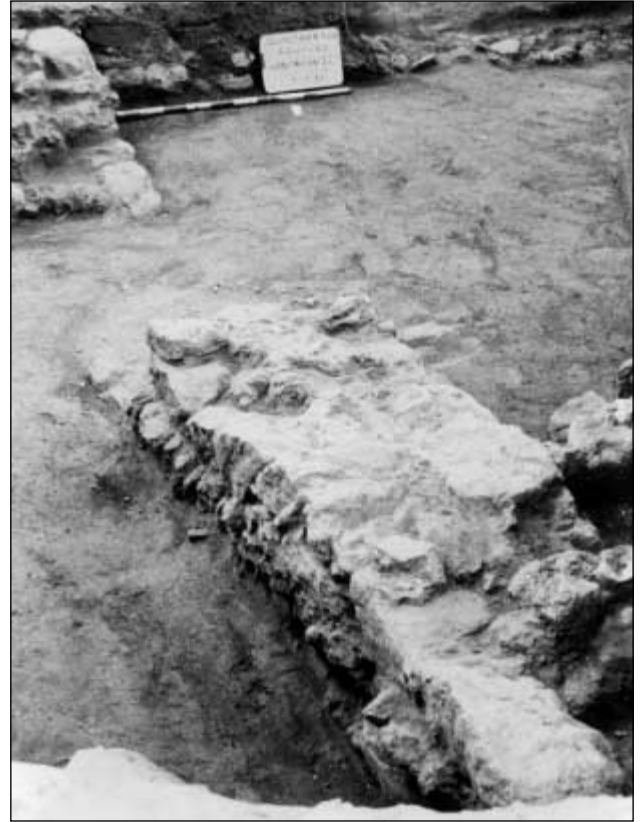
Foto 3. Quintana 4-8. Vano de entrada a la habitación II.

En la ampliación del corte J (sector Sureste de la zona excavada) se documenta un vano de entrada (*ostium*), y un angosto pasillo o corredor (*fauces*), de 1,10 m. de anchura, delimitado por dos estructuras poco consistentes de piedras trabadas con barro y una longitud visible de 3,20 m. Al Oeste aparece, aunque parcialmente, el espacio más amplio del conjunto. Sus dimensiones y ubicación central dentro del ordenamiento arquitectónico, indican que nos encontramos ante un patio, con suelo de tierra apisonada, en torno al cual se articulan las demás dependencias. Sus dimensiones son 6,30 m. x 4,70 m.

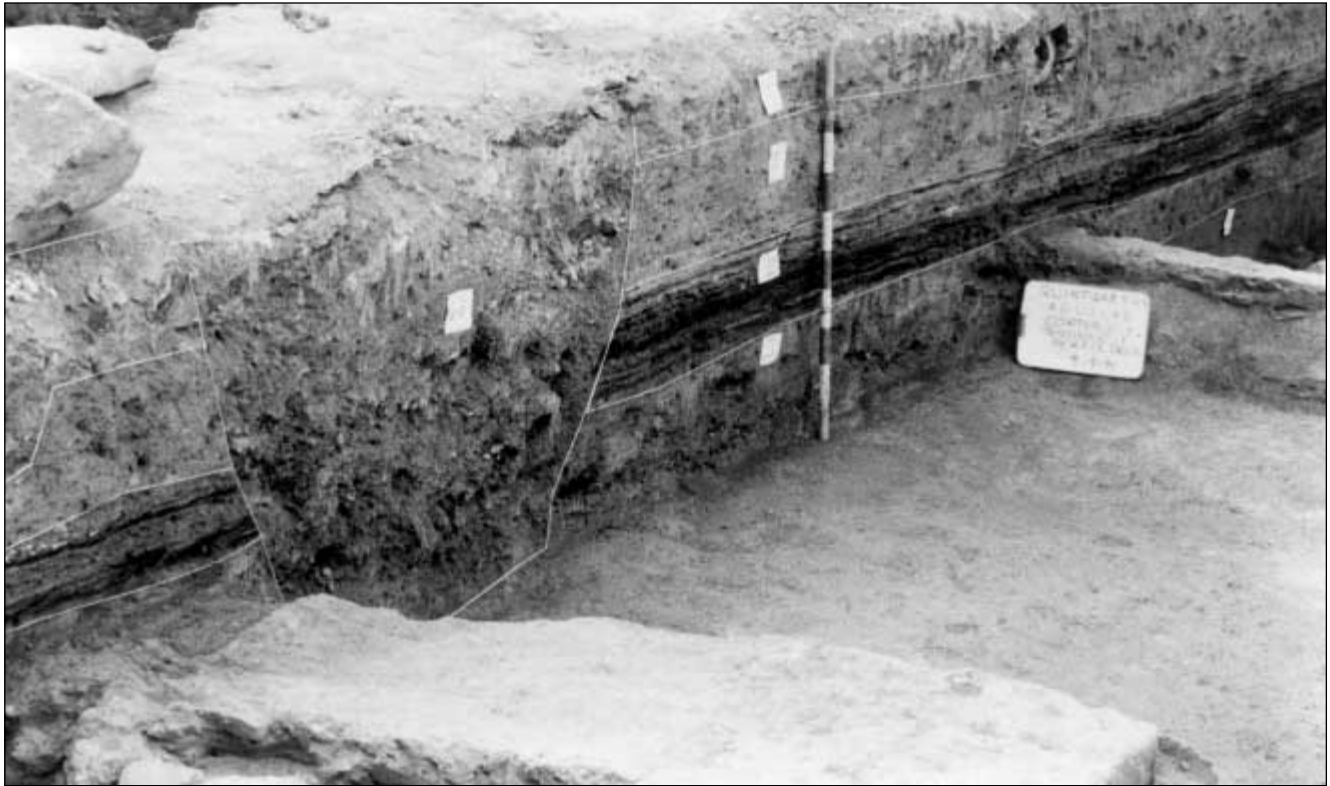
**Foto 4. Quintana 4-8. Habitación I y estratigrafía. Se observa claramente el nivel de incendio que cierra la fase de ocupación Alto-Imperial.**

Es significativa la documentación del estrato III ceniciento,

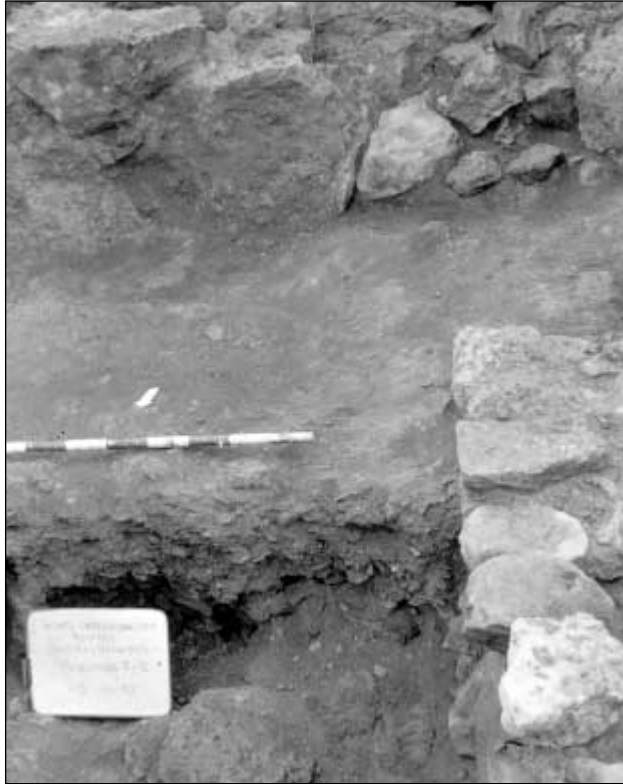
Foto 1. Monte del Castillo. Interior habitación I. Estructuras II y III.
