## TORRE DE INCHOLA (ALHAMA DE MURCIA)

PROYECTO BASICO Y EJECUCION  
INTERVENCION EN TORRE DE INCHOLA  
ALHAMA DE MURCIA

### INTERVENCIÓN

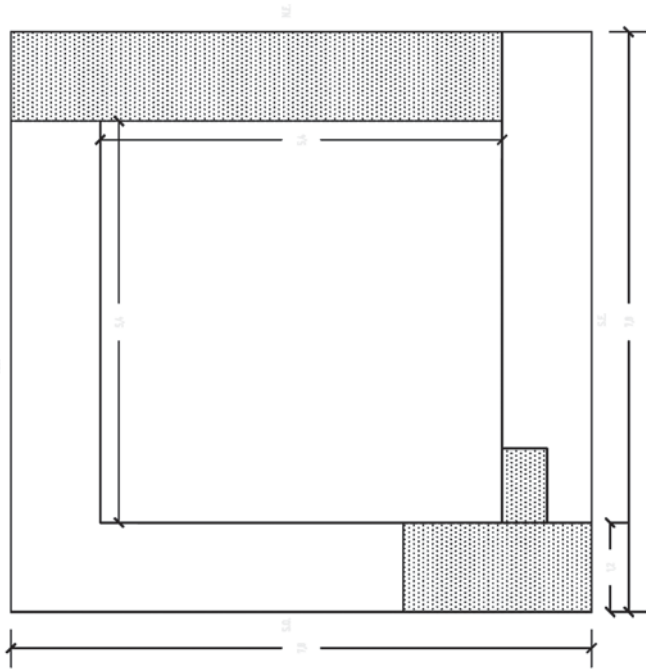
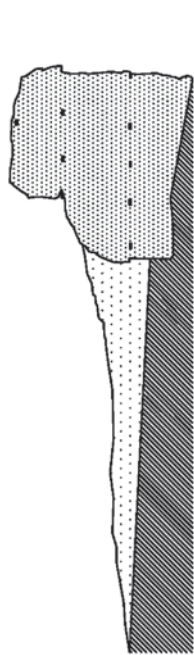
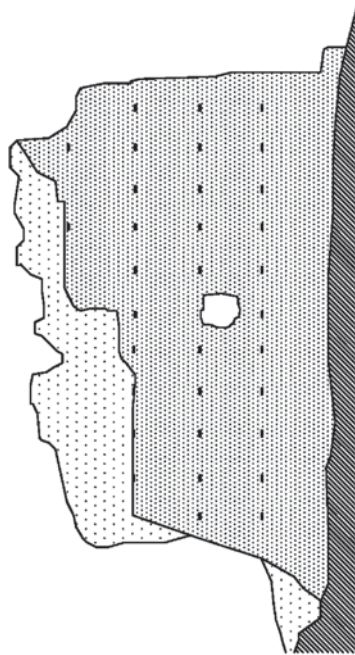
PLANO 2  
 1/50

ALZADO SE.

ALZADO NE.

ALZADOS ESTADO INICIAL

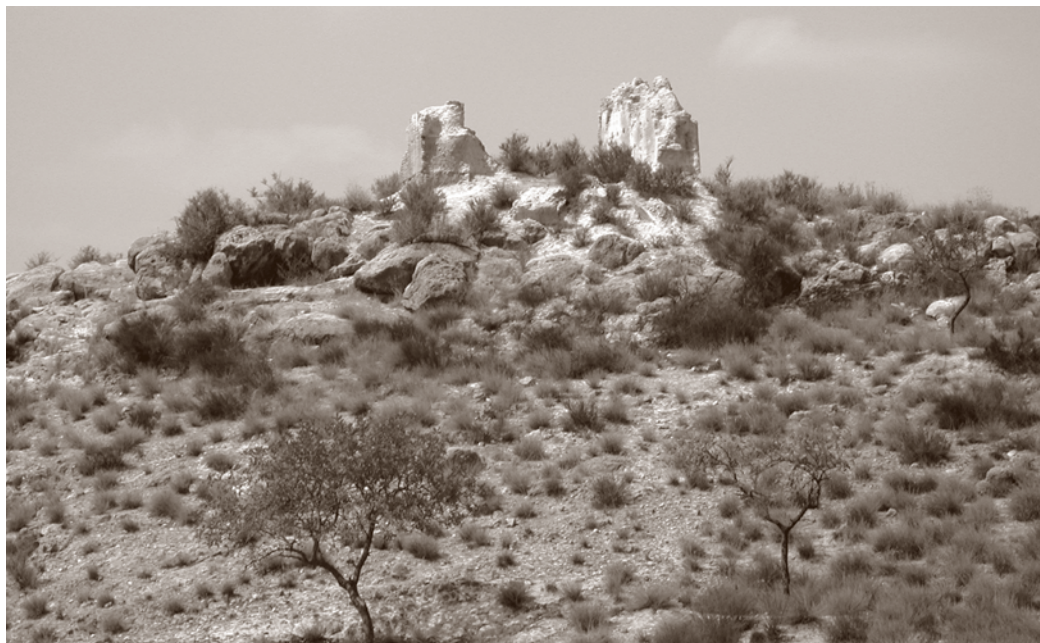
VISTA GENERAL DESDE EL SUR. ANTERIOR A LA INTERVENCIÓN. (FJLM).

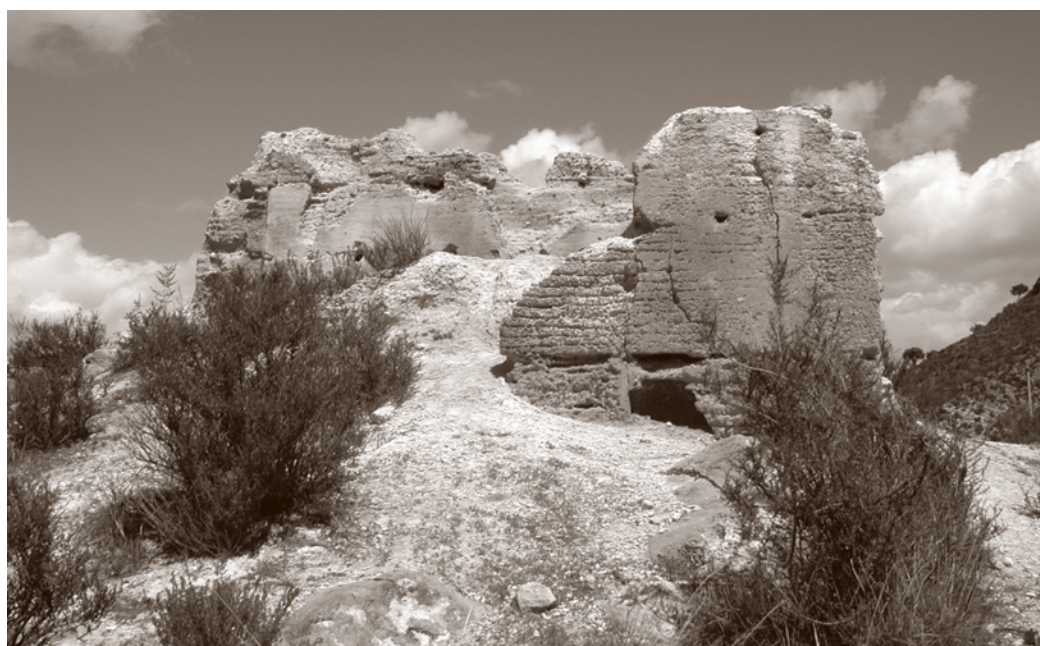
Antes de la intervención se podían observar sobre todo los dos muros paralelos nordeste y suroeste, cuyos alzados alcanzaban hasta las 4 tapias en el nordeste; los otros dos muros perimetrales se encontraban mucho más deteriorados, quedando apenas los arranques en algunos puntos.

CARA SUROESTE. ANTERIOR A LA INTERVENCIÓN. (FJLM).

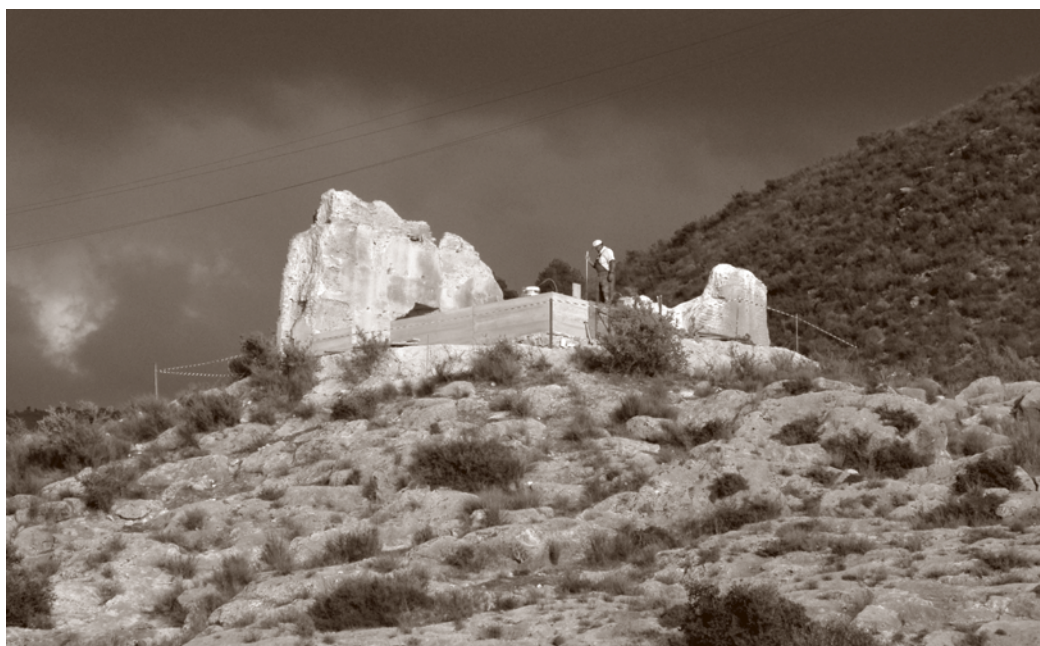
VISTA OESTE DURANTE LAS OBRAS. (FJLM).

Las obras consistieron en elevar dos tapias en todo el perímetro (allí donde faltaban) respetando el hueco, original o no, del muro noroeste. Realmente, se puede considerar que la edificación ha quedado preparada para futuros recrecidos y terminaciones que permitan, incluso, un uso para la torre.

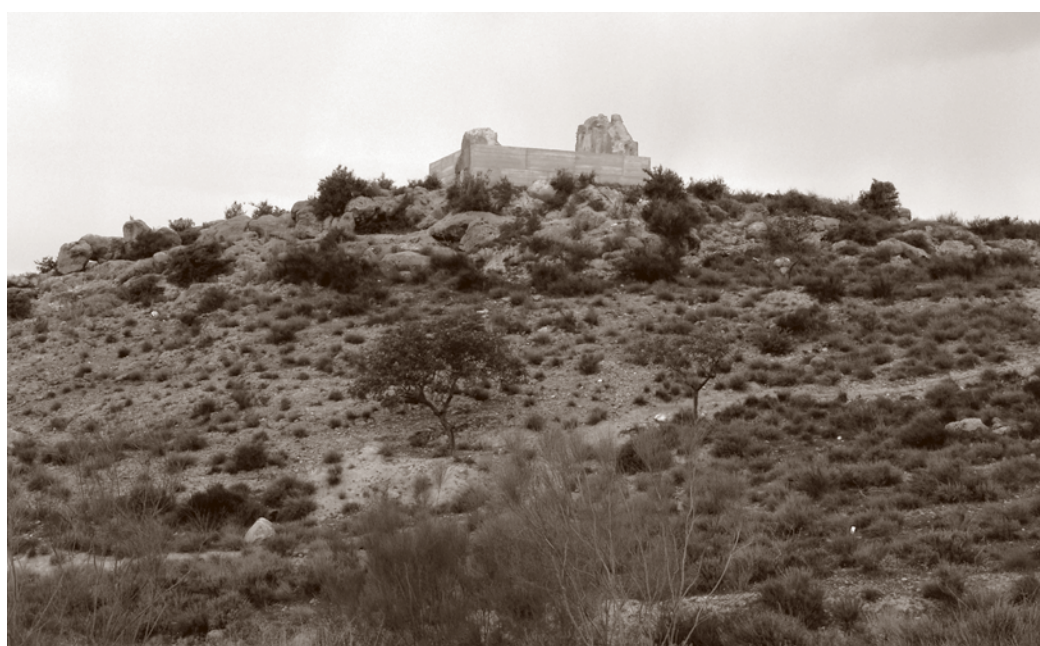
VISTA SUR. POSTERIOR A LA INTERVENCIÓN. (FJLM).

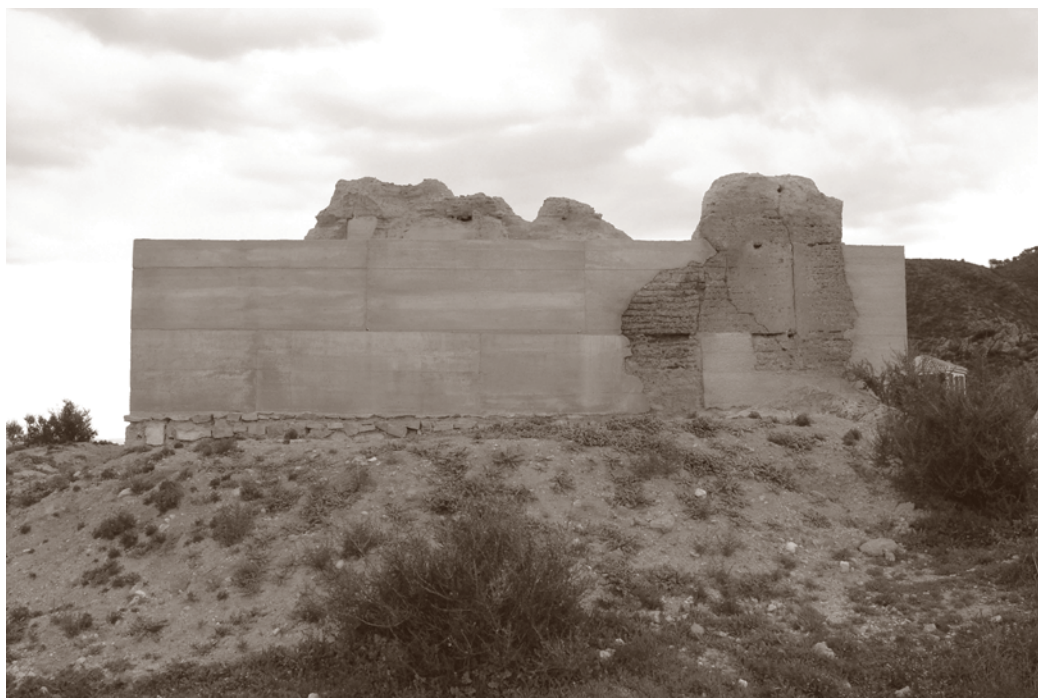
CARA SUROESTE. POSTERIOR A LA INTERVENCIÓN. (EJLM).
