EL PLAN ESPECIAL DE PROTECCIÓN DE LA MURALLA DE LORCA

El Plan Especial de Protección de la Muralla de Lorca es un proyecto promovido por el Ayuntamiento de Lorca, y redactado por el Arquitecto D. Alfredo Vera Botí y por los Arqueólogos D. Indalecio Pozo Martínez, D. Alfonso Robles Fernández y D^a Elvira Navarro Santacruz, en los meses de enero a julio de 2004. El PEPML ha sido aprobado definitivamente en febrero de 2006.

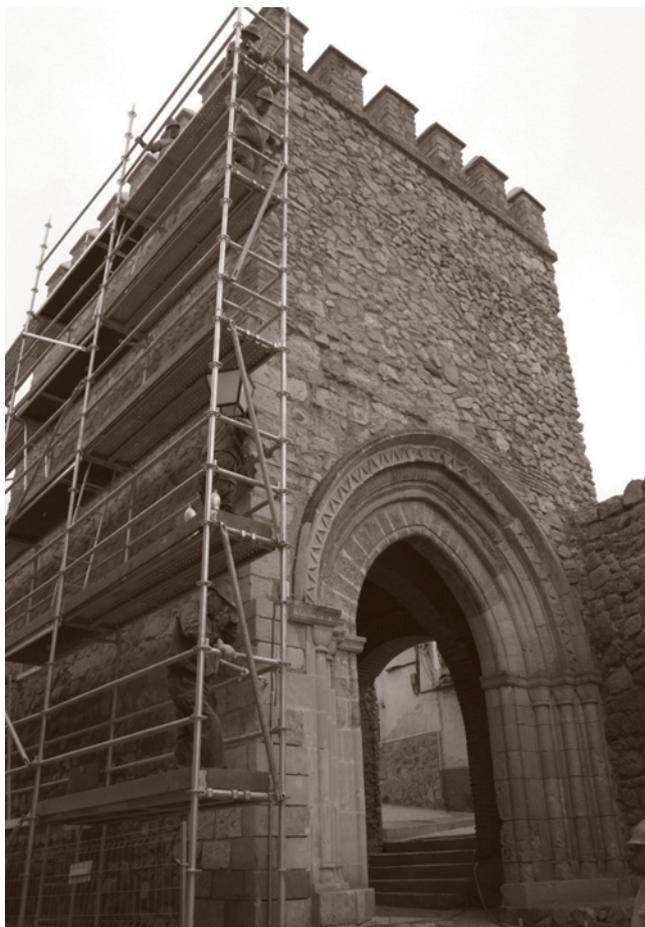
LÁMINA 1. PORCHE DE SAN ANTONIO.
DURANTE LA INTERVENCIÓN

La propuesta de intervención ha consistido en la limpieza y consolidación de los lienzos y puerta, la eliminación de humedades y la incorporación de drenaje en la C/. Zapatería y C/. Pozos, reparación de cubierta del Porche, la delimitación de zona peatonal en el acceso al Porche y la iluminación en la zona de acceso a la puerta, consistente en una línea de luminarias tipo baliza, y luminarias empotradas en una línea de suelo en los lienzos de murallas. En el interior del Porche, se han colocado proyectores empotrados en el suelo, localizados en la base de los arcos.

En la Torre 7 se procedió a la eliminación del pavimento, la supresión de la barandilla, la demolición del murete de mampostería y la excavación en el interior de la misma, llegando al nivel de relleno, localizando lo que podrían ser las piezas de las jambas del hueco de acceso a su interior. Igualmente, se han desmontado las dos últimas hiladas de fábrica de mampostería recreadas a finales de los años sesenta, hasta conseguir la altura de un antepecho para poder contemplar la portada gótica del Porche desde este mirador.

En el Porche de San Antonio se ha recuperado el nivel intermedio sobre los arcos de ladrillo del interior, mediante una estructura de perfiles de acero que apoyan en los muros perimetrales y un entrevigado de tableros de madera. El acceso se realiza mediante la escalera recuperada embebida dentro del recrecido de la muralla desde la calle Los Pozos. Para ello, ha sido necesaria la reapertura del hueco de acceso al nivel mencionado en la cara norte del Porche, intervención basada en la documentación gráfica previa a la intervención de los años 1965 y 1968 por el Arquitecto D. Pedro San Martín Moro. En la actualidad, en el interior del Porche se encuentra en ejecución la consolidación de la pintura mural que representa a San Ginés de la Jara, dado que su estado de conservación era muy deficiente.

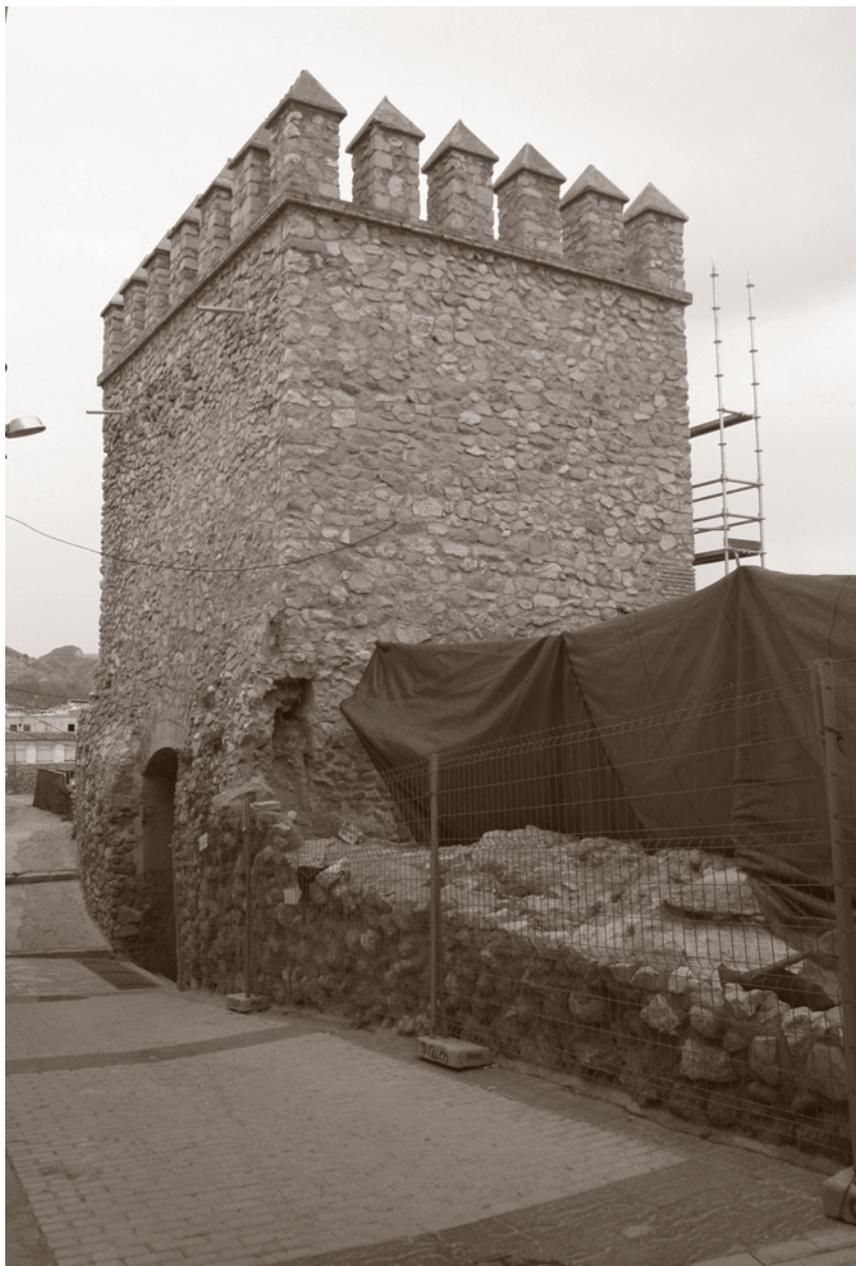
LÁMINA 2. PORCHE DE SAN ANTONIO DURANTE LA INTERVENCIÓN
