**UNA VIVIENDA ISLAMICA EN LA CALLE  
PINARES DE MURCIA**

**José Manzano Martínez  
José Domingo López Martínez  
Francisco Ventura Fernández González**

**Resumen:** La excavación, realizada en dos fases, ha descubierto los restos de una vivienda residencial islámica fechada en el siglo XIII y que estuvo en uso hasta el siglo XVIII. Su característica más impor-

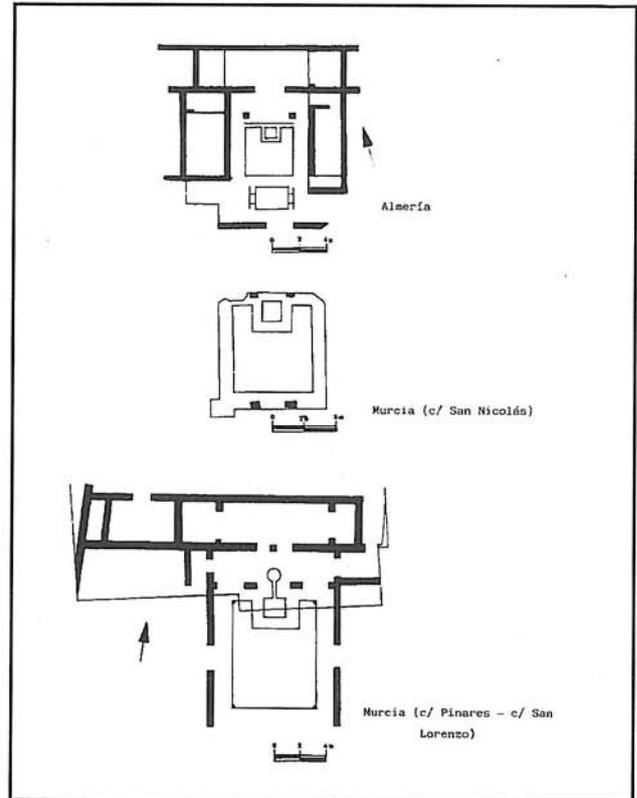
Fig. 3.

aparecido en otras dos viviendas: una situada en la C/ S. Nicolás (NAVARRO, 1987a. pp. 319-320; 1989. pp. 331-332.) y otra recientemente excavada en el solar del antiguo Garaje Villar. Otro patio de este tipo tenía una casa de Almería estudiada por Torres Balbás (1945, p.173.) (Fig. 3).

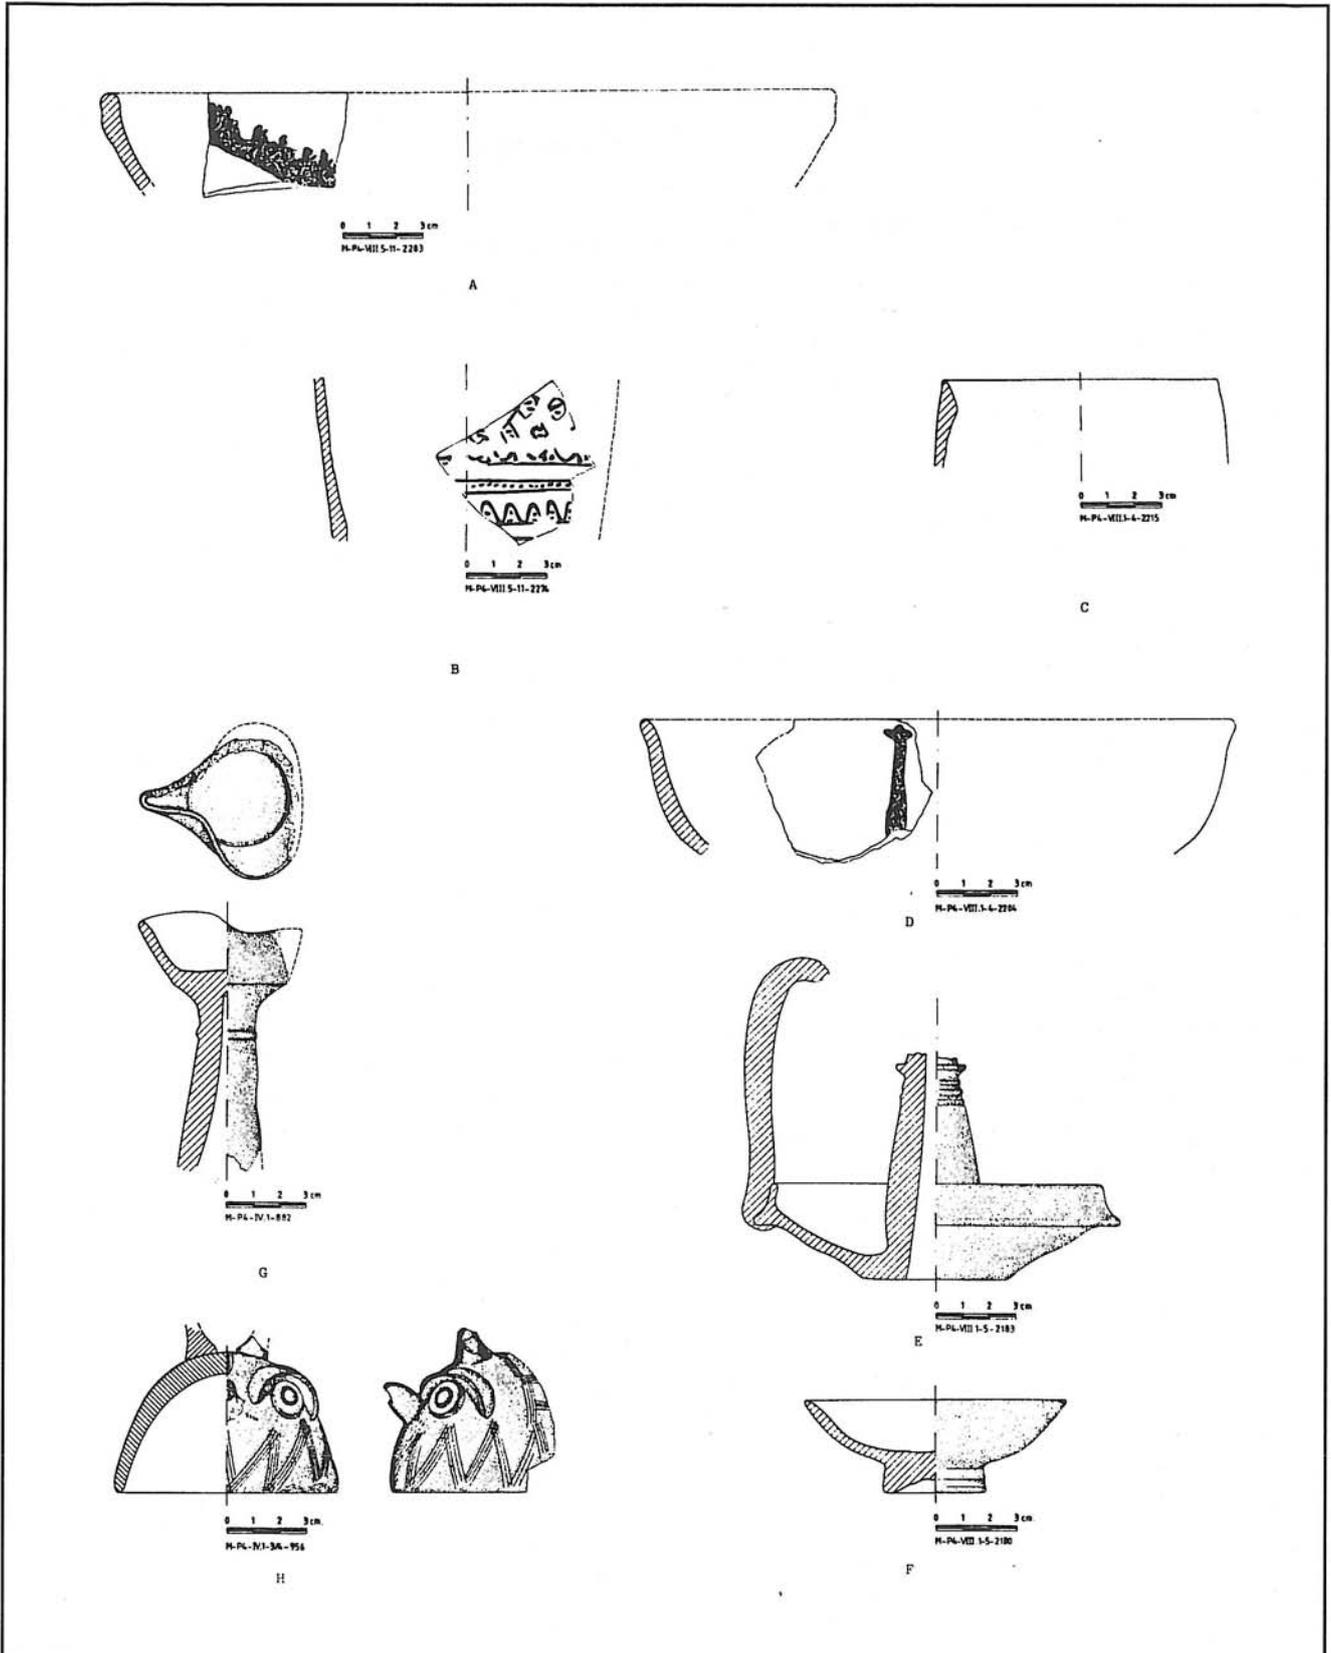
Fig. 4.

Uno de ellos es el resultado de la demolición de la casa 1, que fue arrasada para la nueva construcción. Aparecieron escasos fragmentos cerámicos de cronología antigua (Fig. 4 A,B,C y D), restos de enlucido y fragmentos de teja y yeso con improntas de caña provenientes del techo. Se documentó en sectores de los espacios 4, 10, 11 y 14.

En una rotura del pavimento del espacio 5 aparecieron varios fragmentos de un candil de pie alto (Fig. 4 E) y una jofaina (Fig. 4 F). Entre la galería y el patio se localizó sobre el pavimento un estrato de escombros con gran cantidad de materiales entre los que reseñamos una tapadera zoomorfa (Fig. 4 H) y algunos fragmentos de candil de pie alto (Fig. 4 G); también aparecieron fragmentos de yesería de un arco polilobulado con decoración policroma de palmetas talladas. Este estrato formaba parte de un nivel de relleno de época moderna, por lo que su presencia aquí creemos que sólo puede ser interpretada como una redeposición: cuando el palacio musulmán fue abandonado y expoliado en época moderna se levantó parte del pavimento de la galería, probablemente en busca del plomo de las tuberías; estas remociones explican tanto la presencia de estratos musulmanes sobre el pavimento de la galería (en uso hasta el siglo XVIII) como la de materiales modernos en el interior

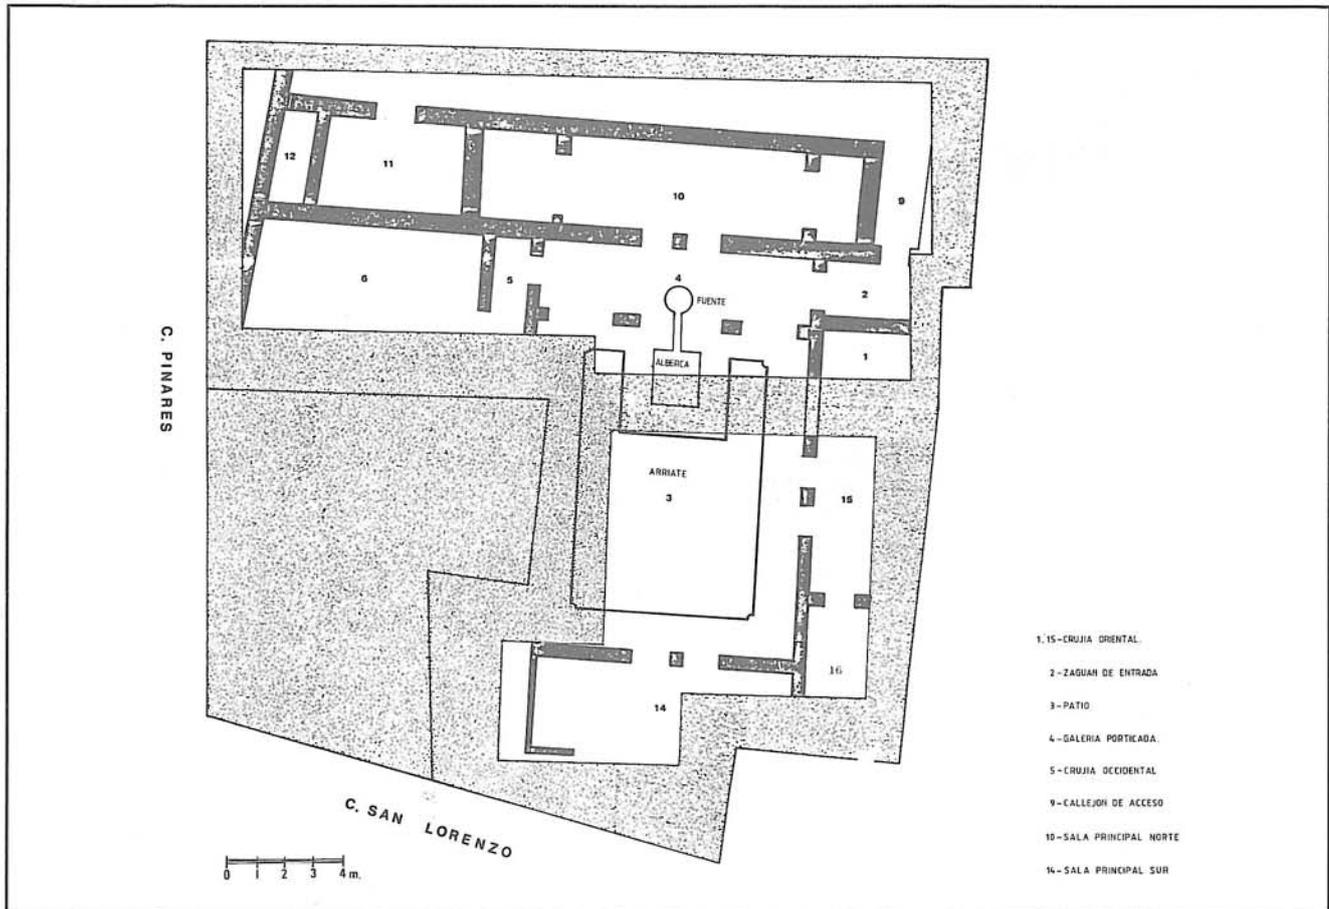
Fig. 2.

Hemos diferenciado un total de 11 espacios (Fig. 2), unos documentados y otros deducidos a partir de los restos de la vivienda del primer período.

Desde el zaguán se pasa directamente a la galería (espacio 4), uno de los elementos más característicos de la arquitectura andalusí (LILLO, 1981: 266). Se trata de una gran estancia, pavimentada con losas de piedra caliza de color blanco y forma rectangular. Abierta a mediodía, comunicaba con el patio mediante un pórtico de tres vanos desiguales sustentados por pilares de ladrillo. El pórtico, ricamente decorado, representa la interiorización de la fachada al no existir

A través del pórtico se accede a un patio (espacio 3) de planta casi cuadrada (10,75 x 9,40 m.), con una amplio espacio central destinado a vegetación –arriate– delimitado por zonas de paso o andenes (BERNABE et al., 1989: 237-239). Una alberca cuadrada (1.65 x 1.75 m) con el fondo pintado de rojo ocupa la zona central de su lado norte, adoptando de esta manera el arriate una típica forma en “U”. El andén norte y los dos centrales que enmarcan la alberca, están pavimentados con losas similares a las empleadas en la galería, mientras que los otros se pavimentaron con ladrillos en sardinel dispuestos en “falso spicatum”. Un bordillo de piedra delimita los andenes conformando un canalillo perimetral y cuatro reposaderos en las esquinas. Este tipo de patio con alberca y arriate único en forma de “U”, esta bien documentado en la ciudad de Murcia, donde ha

Al norte de la galería se ubica la sala rectangular (espacio 10), estancia principal de la casa (TORRES BALBAS, 1957. p.172). De planta estrecha y alargada (12.70 x 3.15 m.) consta de un cuerpo central y dos alcobas en sus extremos sobreelevadas y marcadas por atajos. Un vano geminado con pilar central de ladrillo comunicaba la galería con la sala norte y se cerraba con una puerta de dos batientes de la que se conservan las dos quicialeras inferiores empotradas en el suelo de la galería. La pavimentación fue realizada con mortero de cal; restos de yeso pintado en rojo, documentados en zonas muy reducidas de la intersección del muro sur con el suelo, indican que tanto éste como el zócalo estuvieron decorados en rojo. Al oeste de la sala se sitúa una alcoba (espacio 10.2) 20 cm. sobreelevada; su pavimento era también de mortero y en su ángulo suroeste apareció un alcafe cerámico empotrado en el suelo. Debido a alteraciones de estructuras contemporáneas resulta imposible señalar la presencia de otra alcoba oriental, aunque debemos presuponer su existencia. Este espacio 10 se encontró destruido

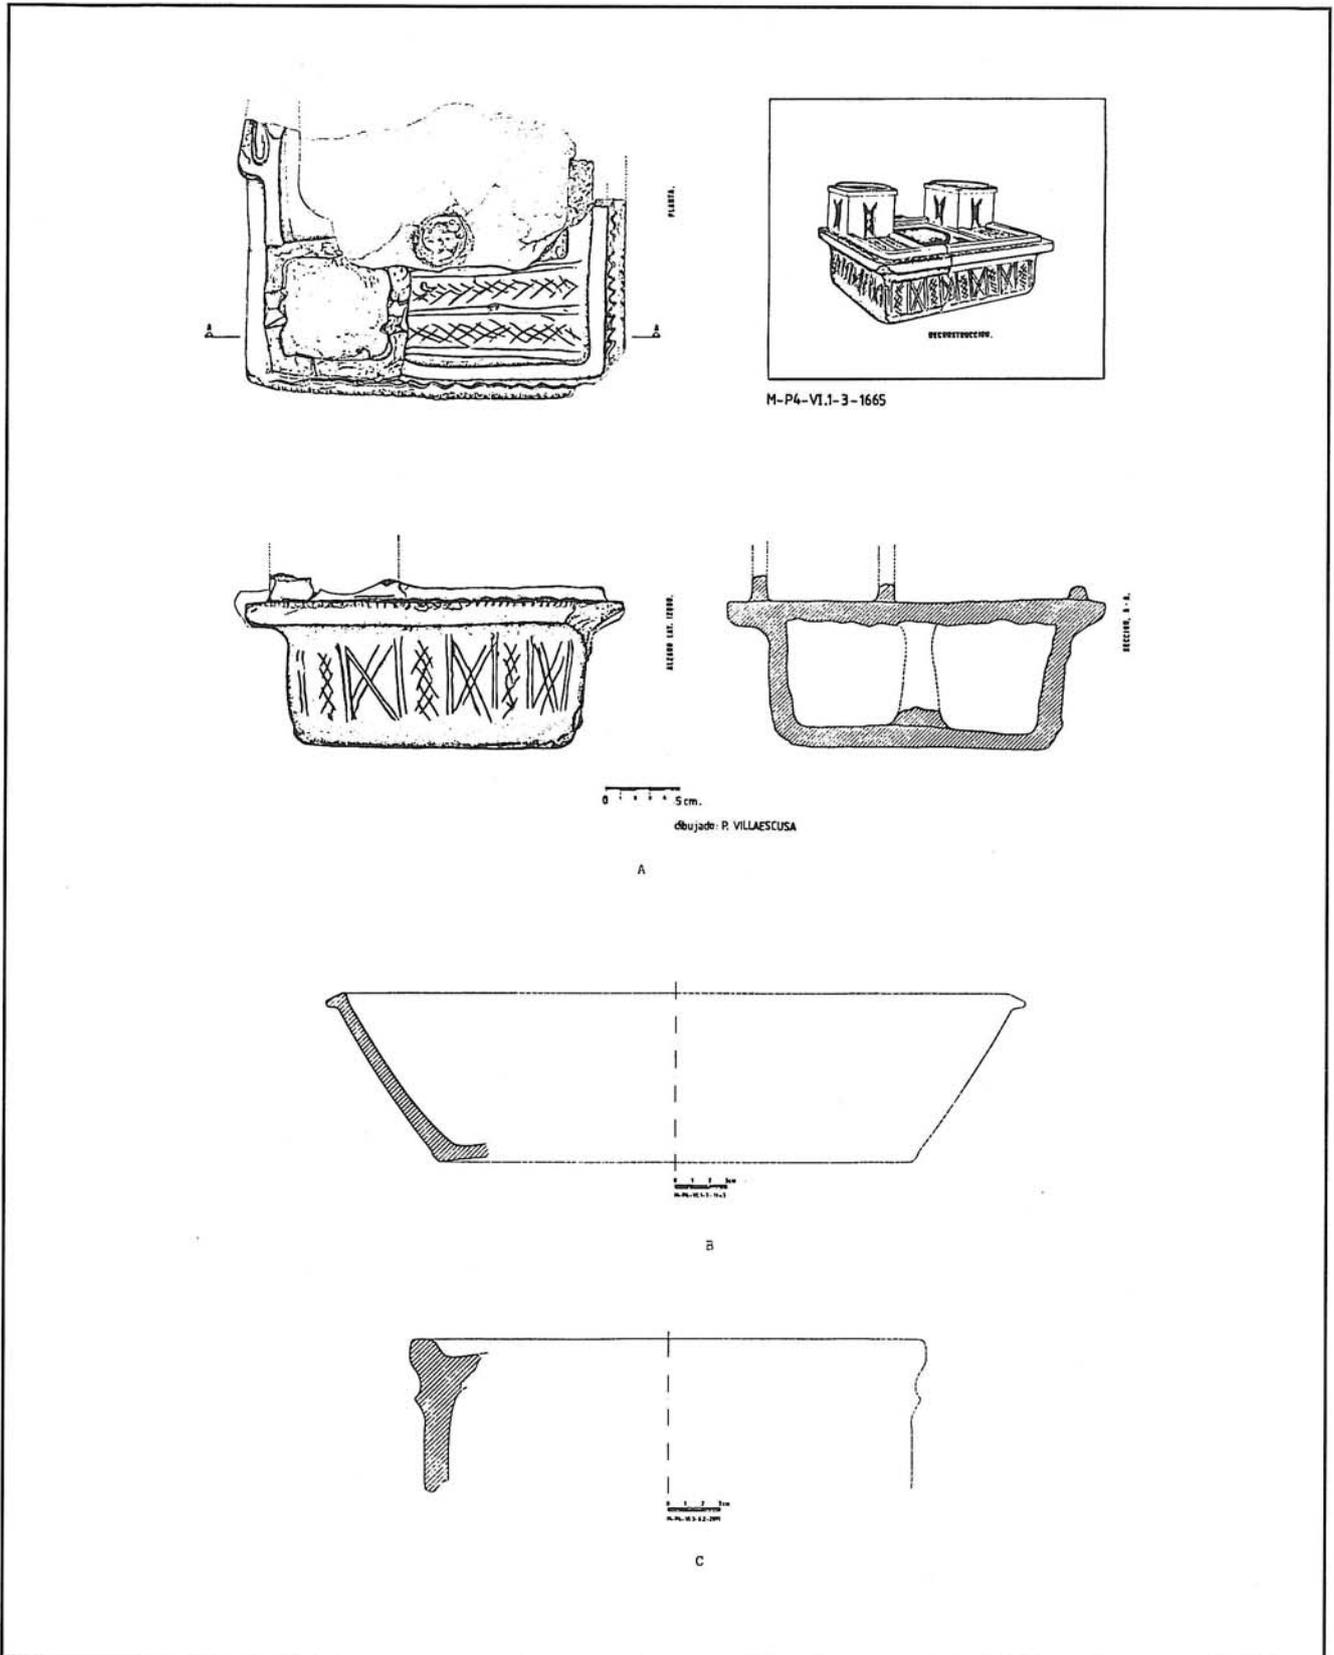
Fig. 5.

de la mayoría de las roturas de ésta. También podría ser una redistribución el estrato con escombros que colmataba la alberca; en él apareció parte de un reposadero para jarritas con forma de maqueta arquitectónica (NAVARRO, 1987b: 42 y 56) (Fig. 5 A), y una variante de alcadefe que por sus características creemos que debe ser considerado como fuente (Fig. 5 B). En el interior del arriate, a niveles profundos cercanos a la finalización de sus muros y bajo el pavimento del espacio 15 aparecieron algunos fragmentos de cerámica con decoración esgrafiada (NAVARRO, 1986a). La mayor parte de estos materiales pueden ser encuadrados cronológicamente hacia la primera mitad del siglo XIII.

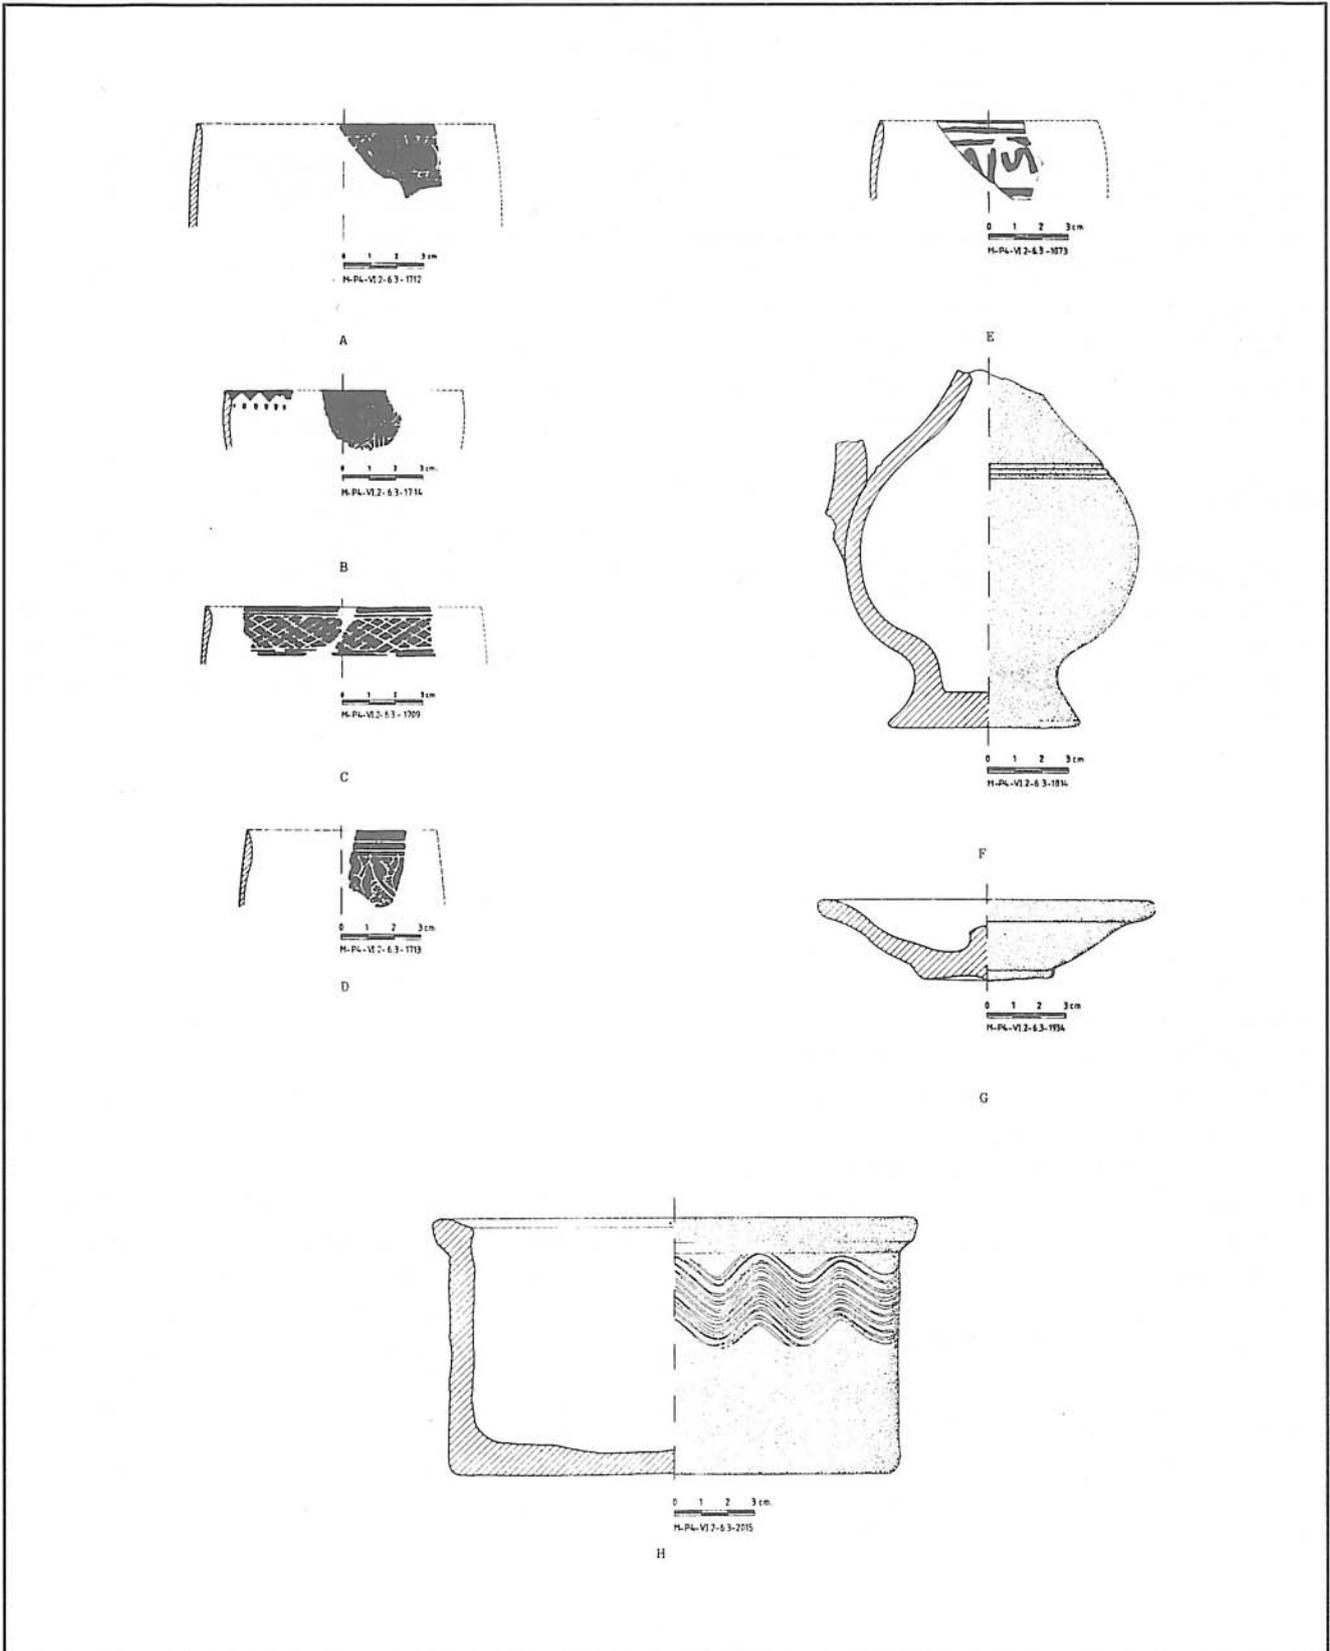
Fig. 6.

En el espacio 6.3 fue donde aparecieron mayor número de materiales, fechables la mayoría hacia el siglo XIII: jarritas esgrafiadas (Fig. 6 A,B,C y D), candiles de cazoleta y de pie alto, tapaderas de pedúnculo (Fig. 6 G) del tipo 1 de Roselló (1978, p.57), una redoma casi completa (Fig. 6 F) del tipo IIa de Azuar (1986, p.182), etc.

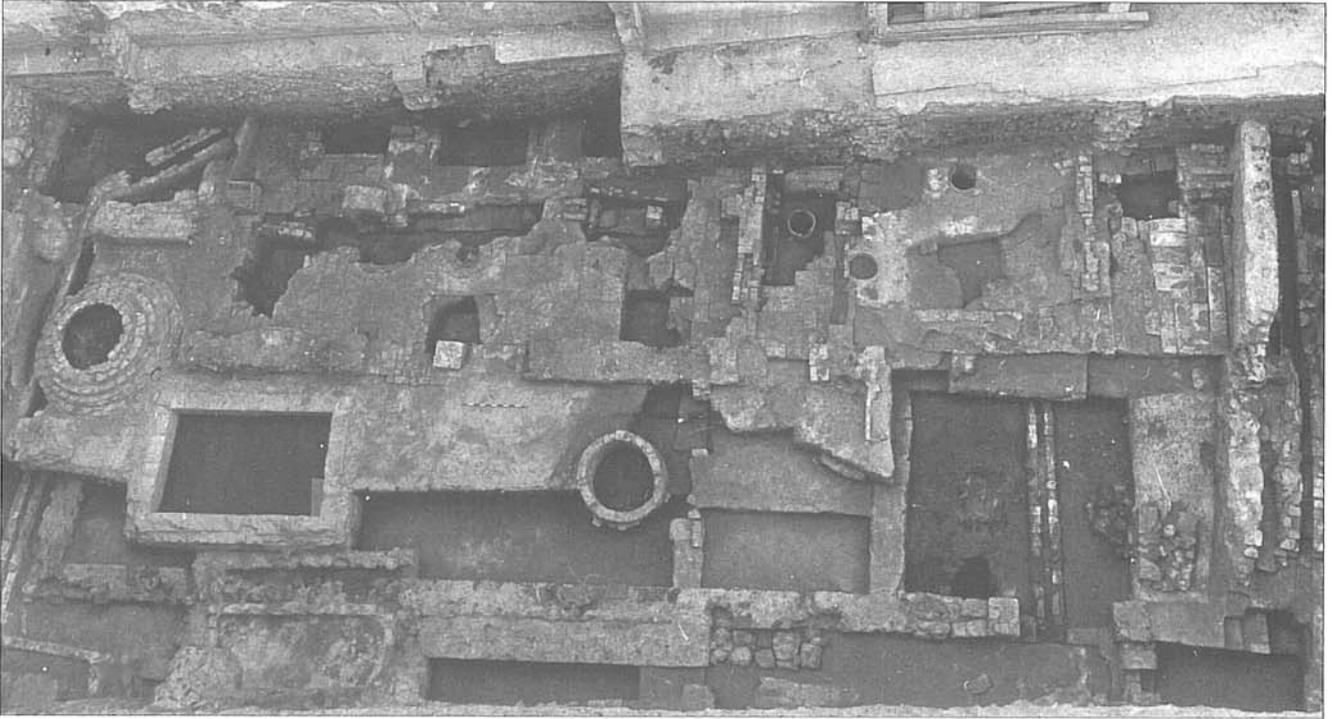
*Vista general del testero norte de la casa.*

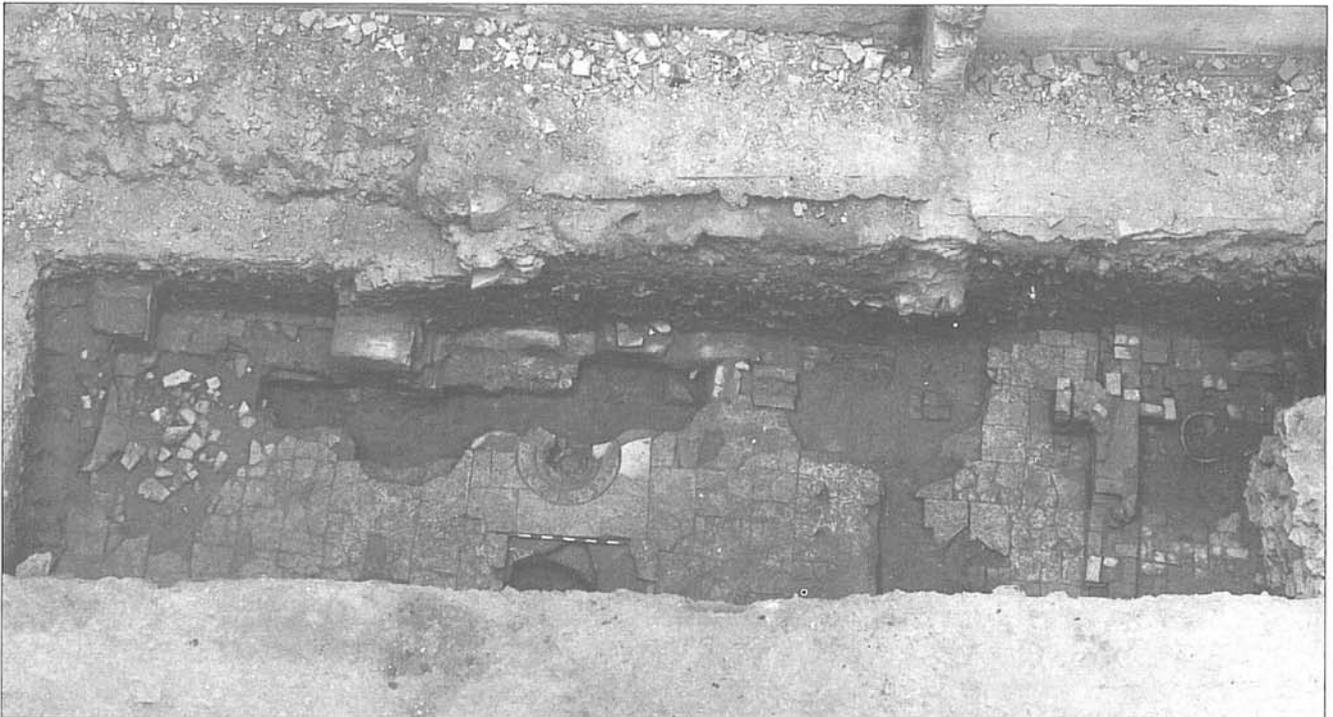
*Vista general de la galería.*

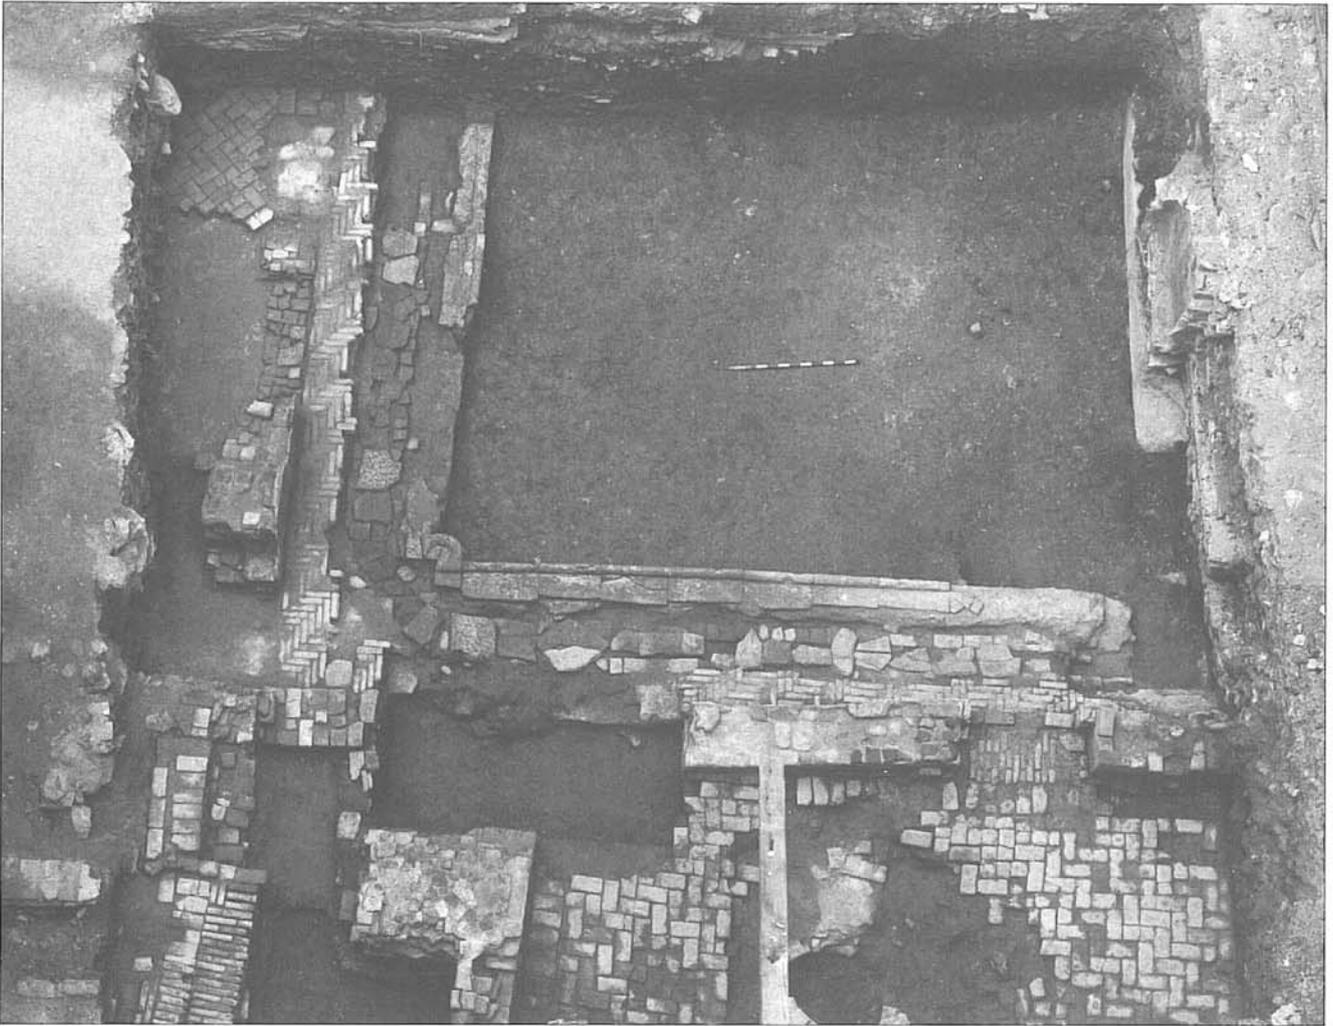
*Vista general del patio.*

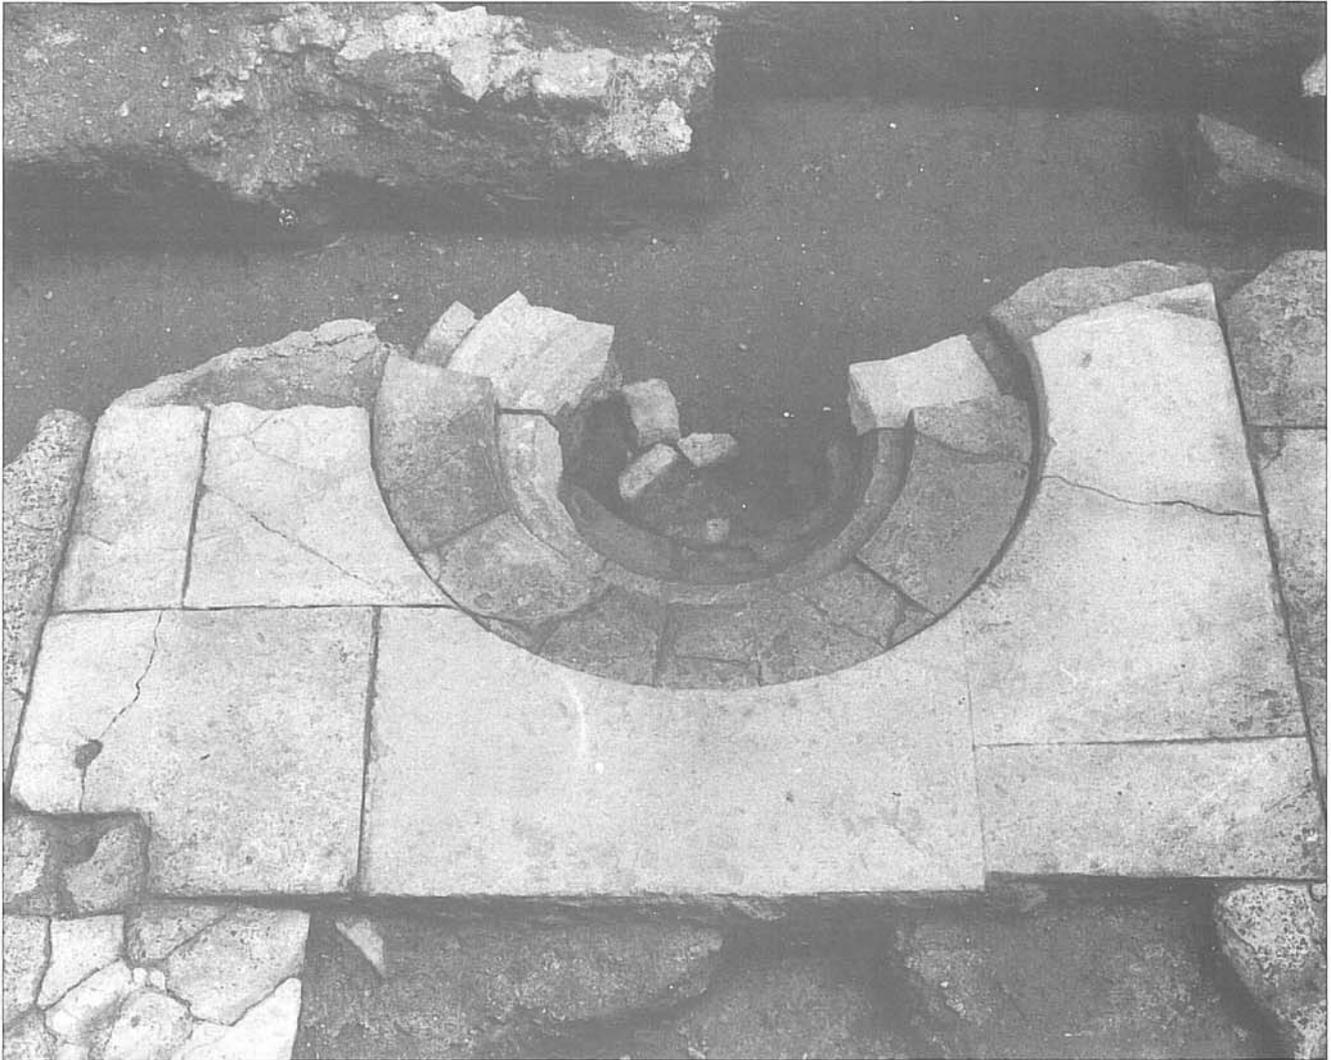
*Fuente de la galería.*

ésta al exterior: el vano central, al ser mayor que los laterales permite la contemplación de la portada de la sala norte, formándose así un conjunto a dos planos distintos, que queda remarcado por la presencia de una fuente: de planta circular, está situada en el centro de la galería y mediante un canalillo alimentaba una alberca existente en el patio, se compone de tres anillos concéntricos y escalonados.

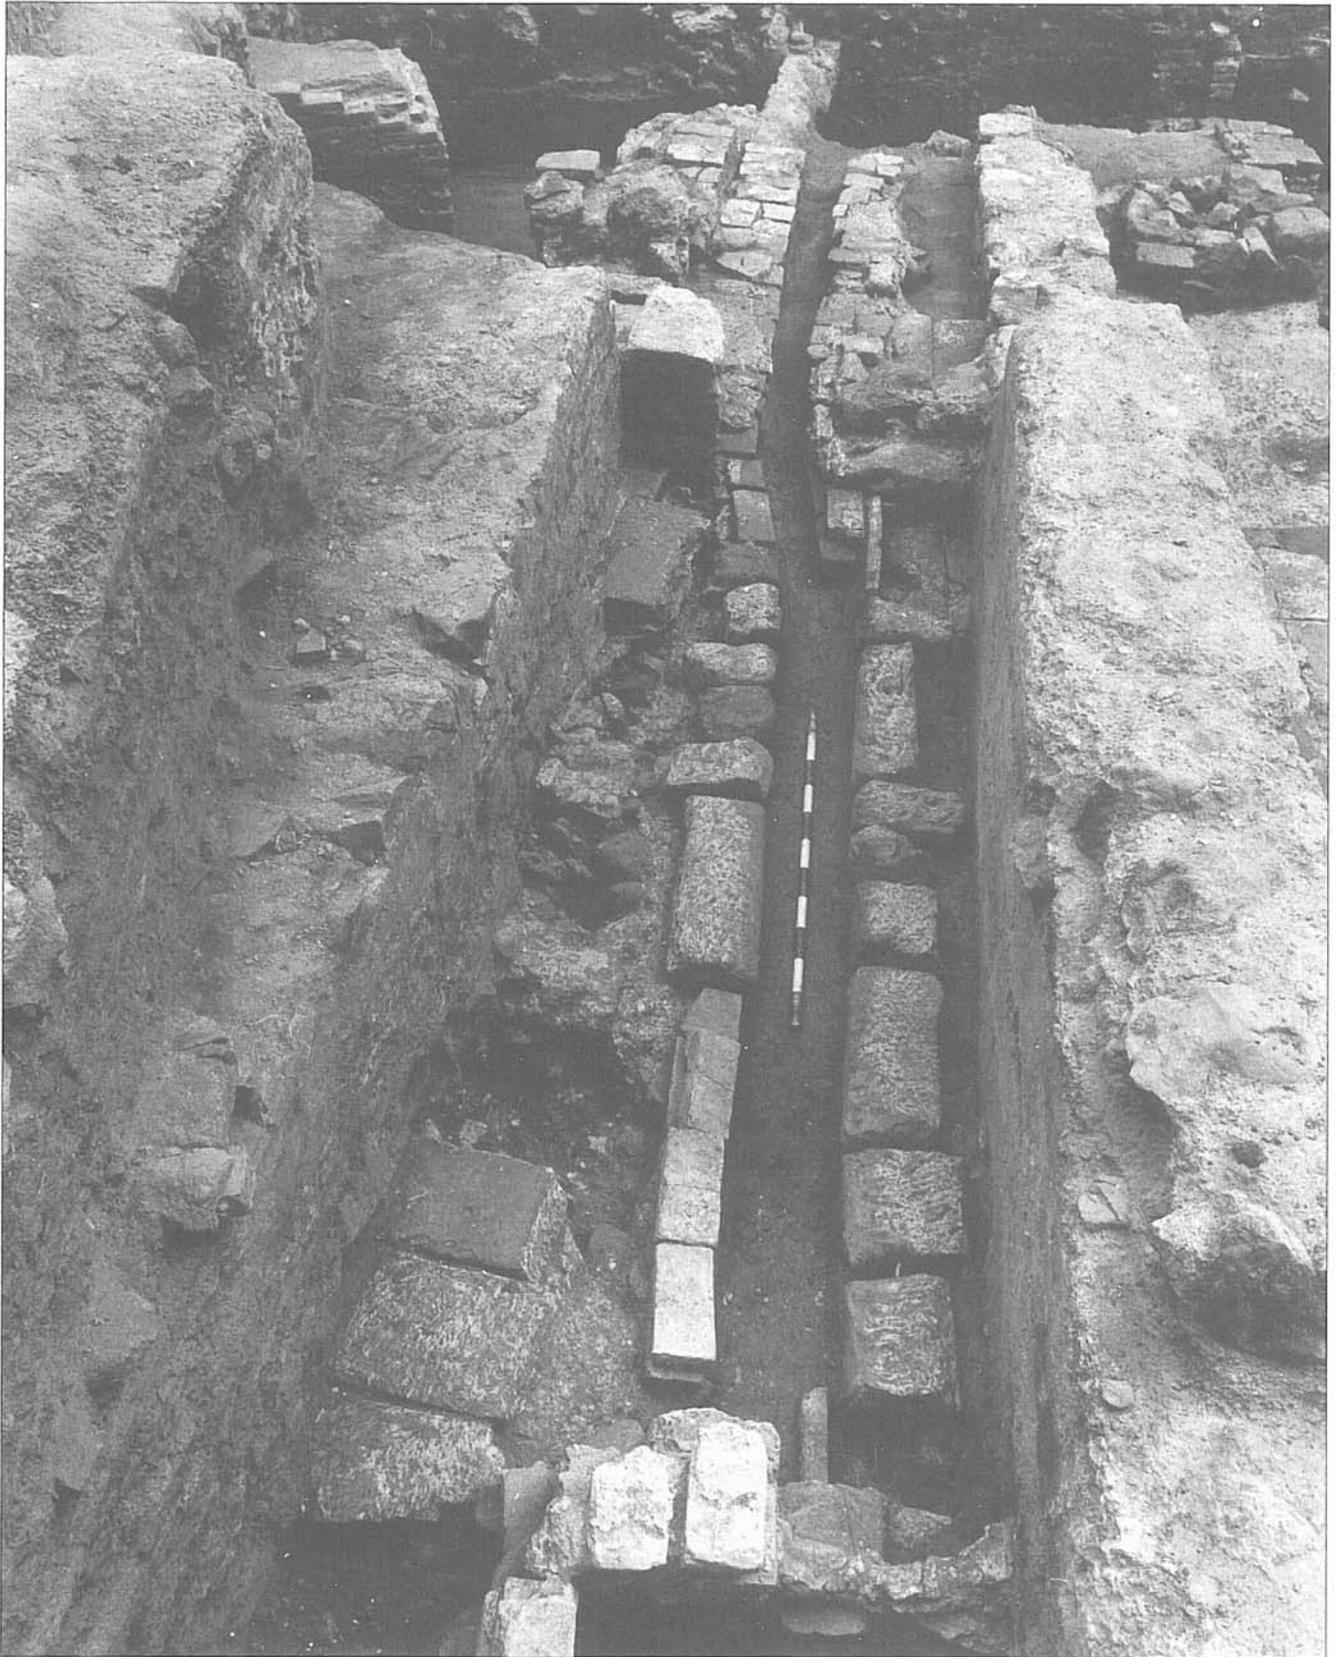
*Remodelaciones. Espacio 6.3.*

La gran sala occidental 6 fue la que sufrió mayores transformaciones al quedar dividida en tres espacios diferentes: ocupando la parte oriental se creó una habitación cuadrangular (espacio 6.1), la existencia de dos pozos artesianos, de una gran laja rectangular que sería empleada como hogar y de un poyete de losas reutilizadas nos indican que la nueva habitación es utilizada ahora como cocina. En la zona central se crea una nueva dependencia (espacio 6.2) mediante la construcción de un sólido muro de argamasa que apoya directamente en el suelo; rompiendo la pavimentación original de losas se practicó una fosa cuadrada que proporcionó abundante material. Una habitación rectangular (espacio 6.3) de 1.20 m. de ancho utiliza la parte más occidental de la antigua sala; aquí apareció una estructura rectangular (70 x 16 cm.) conectada a una atarjea, posiblemente una letrina.
