**CASAS MUSULMANAS EN C/ SANTA ISABEL,
Nº 5 DE MURCIA**

FRANCISCO MUÑOZ LÓPEZ

ENTREGADO: 1995

Palabras clave: musulmán, Murcia, casas

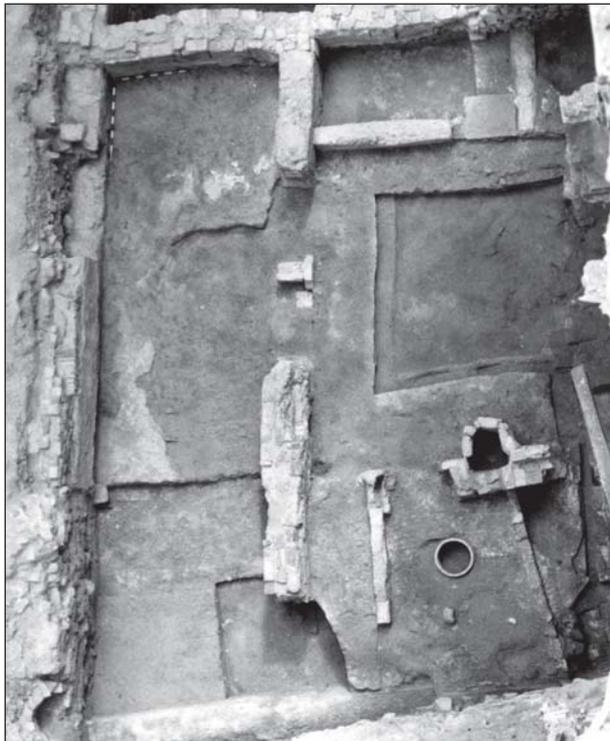
Casa 2: Fase antigua. General.

Planta cuadrangular; entrada a un pequeño zaguán en el vértice Sureste, por lo que la medianería Sur lo es con un adarve, actualmente bajo el edificio del Museo Gaya.

El patio es el elemento central de la organización de la casa. Tenía un arriate de mortero de cal por el que discurría una canalización de desagüe, el cual se enlazaba con el espacio de la letrina, presentando también un parterre de ladrillo. El suelo del patio era de lajas de pizarra apoyadas sobre un preparado de mortero de cal.

En la sala norte no encontramos restos de alcobas aunque pudo tenerla en su lado oeste, lo que explicaría la situación descentrada de la puerta con respecto al eje del patio, con un vano geminado. El suelo era de yeso.

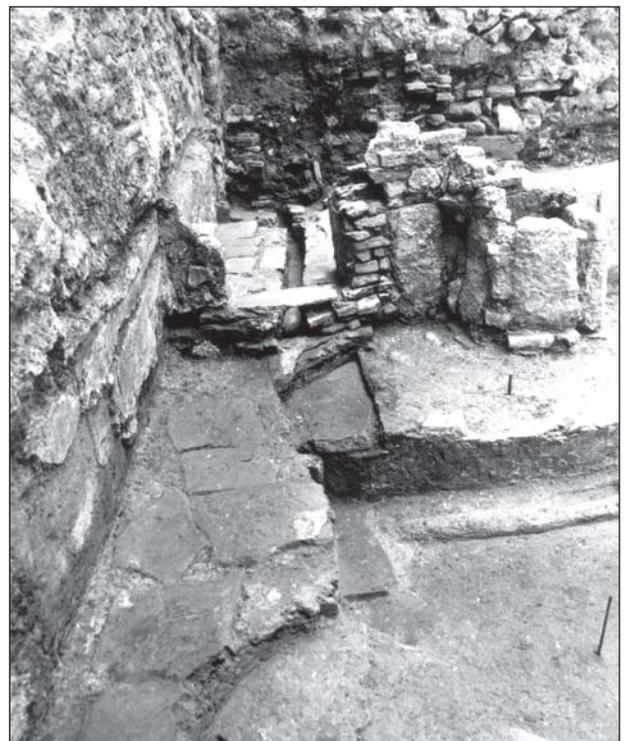
Casa 2: Fase antigua. Patio/letrina.

Una sala menor al Este, entre la anterior y el zaguán, con suelo de yeso y vano de pizarra. La letrina se situaba en el vértice suroeste con un sólido suelo de lajas de

pizarra y atarjea de ladrillo y suelo de mortero de cal. La cocina se situó en la crujía oeste, con suelos de tierra y restos de lajas de pizarra. Presentaba un alacena que se situaba bajo el hueco de la escalera. Había un pozo de agua en el centro.

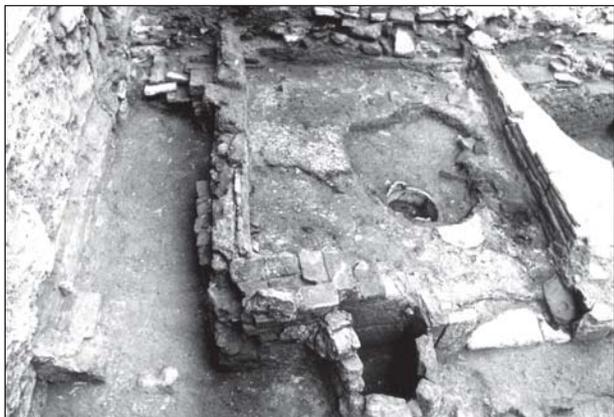
Casa 2: Fase moderna. Cocina/zaguán.

Entrada por el vértice Suroeste a través de un pasillo recto, bordeando la medianería Sur, hasta el patio, con una atarjea de lajas y ladrillo y jamba en el vano con el patio.

La cocina en el Oeste, flanqueada por el acceso y la letrina; presentó varios suelos de yeso y tierra con un hogar central. El traslado de la letrina propició una regularización y aumento del espacio de la cocina. En la crujía este hubo dos estancias menores.

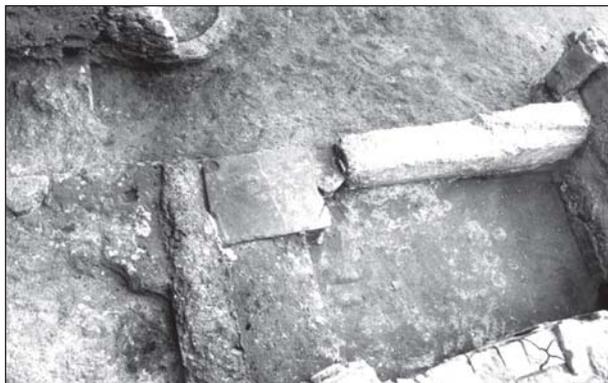
Casa 2: Fase moderna. Sala Este.

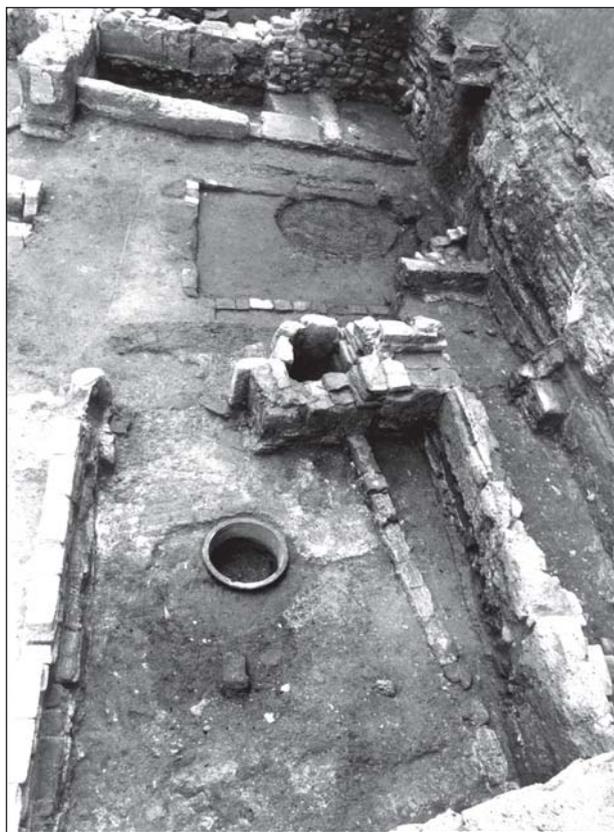
Casa 2: Fase moderna. Cocina/patio.

Patio con arriate de ladrillo y suelo de lajas de pizarra. En su momento más reciente se remodeló un pozo de agua incrustado en el muro común con la cocina, de manera que rompió parte del arriate, interrumpiendo el paso del andén, por lo que hay que suponer que el arriate desaparecería quedando todo el patio con un suelo uniformado. Este patio presentó una estructura de obra de ladrillo en el centro del muro medianero sur, de la que desconocemos su uso.

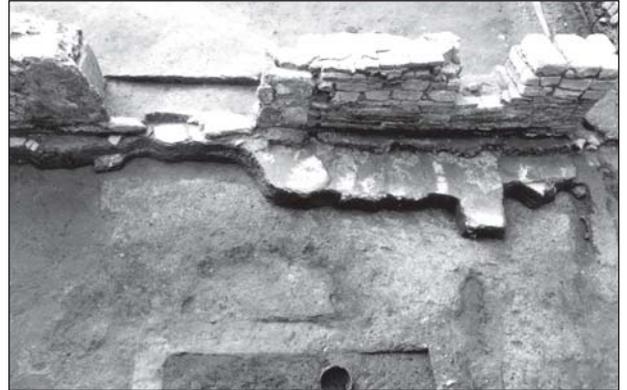
Casa 3. Fase antigua. Patio.

El acceso del primer momento de la casa nos es desconocido. El patio central tiene un arriate de fina obra de mortero de cal y andén. Este estaba realizado en lajas de pizarra sobre preparado de tierra y cenizas, aunque en momentos se alternó con suelos de cal pintados de rojo. El suelo más antiguo de los documentados era de yeso sobre preparado de ceniza, al igual que en la sala este. El canal más antiguo, procedente de la letrina, tenía pendiente hacia el centro del patio.

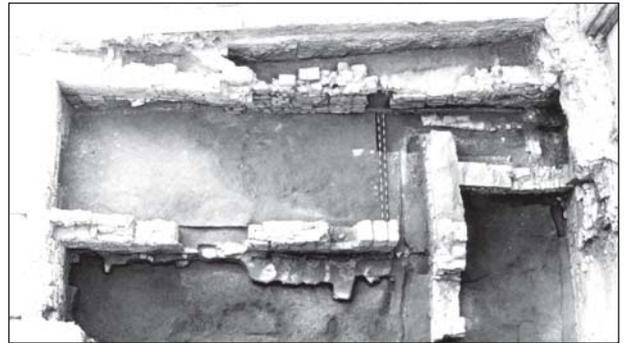
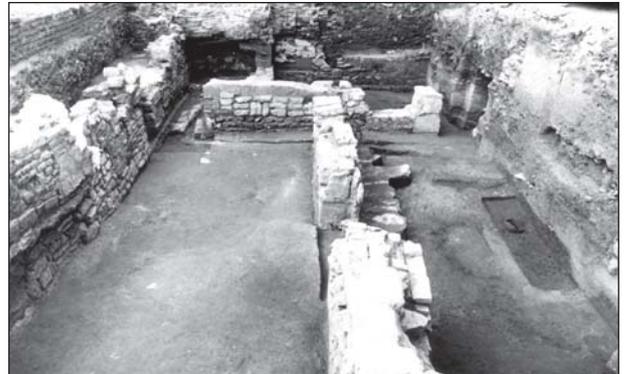
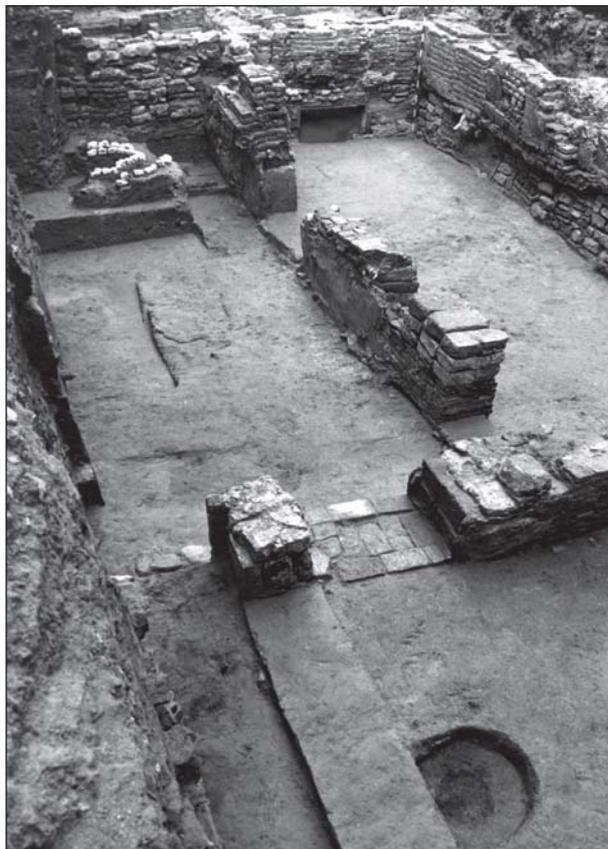
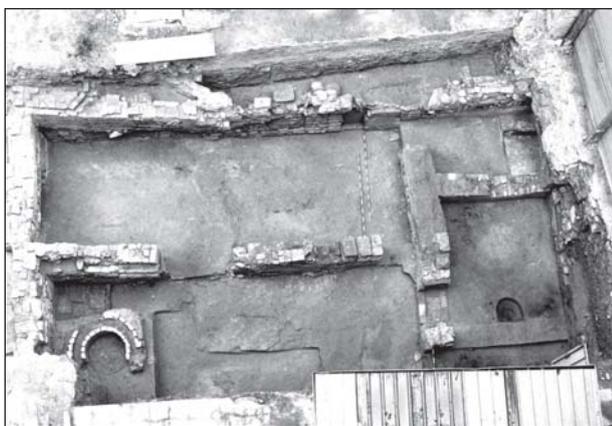
Casa 3. Fase antigua. General.

Casa 3: Fase antigua. General.

Casa 3. fase antigua. General.

Sala rectangular al norte, con una alcoba en el lado oeste, con las paredes pintadas en rojo, la cual se encontró bajo la fase antigua de la casa 2. El pavimento era de mortero de cal con enlucidos de un intenso color granate.

En la crujía este tenemos un primer momento una gran sala que presentó restos de numerosos hogares. Bajo el suelo más antiguo de esta sala el material se define por la presencia de cerámica de "cuerda seca" y candiles con cazoleta de disco. Posteriormente esta sala es compartimentada por lo menos en dos estancias menores; una de ellas, antes de convertirse en zaguán presenta tres hogares. Sobre éstos se depositó un estrato de arena de río que define una amplia reforma de la casa en todas sus estancias.

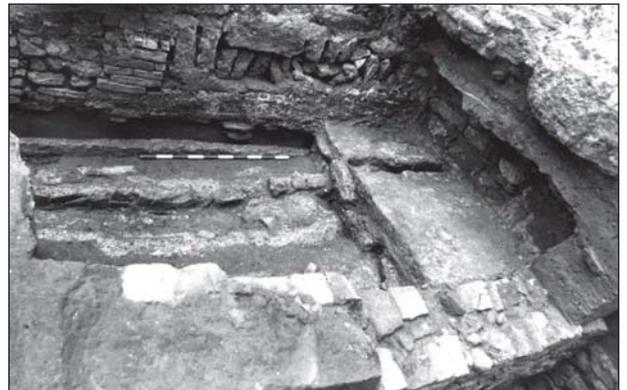
Casa 3. Fase antigua. letrina.

La letrina se encontraba en el vértice noreste a la que se accedía por un pasillo originado en la esquina noreste del patio; este pasillo originalmente tuvo un suelo de lajas de pizarra. El suelo de la letrina era de lajas de pizarra y bajo el se desarrollaba una atarjea de obra de mortero cal y cubierta de pizarras, con pendiente hacia el pasillo.

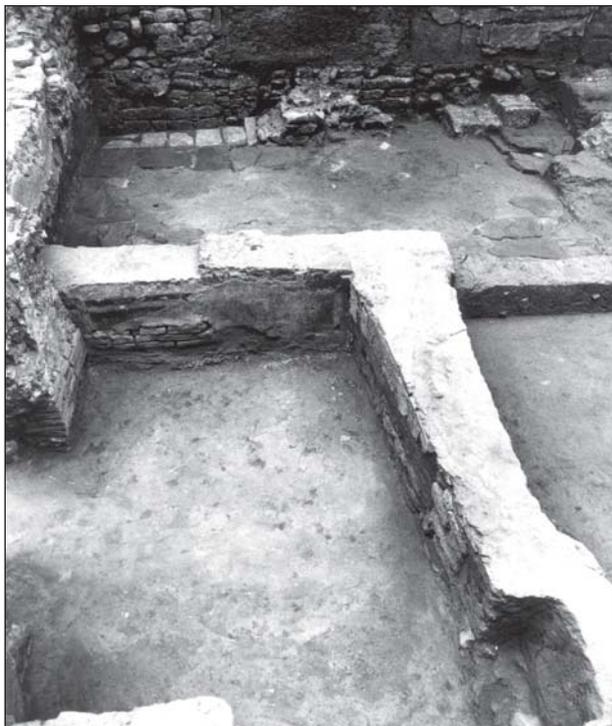
Casa 3: Fase antigua. Alcoba sala Norte.

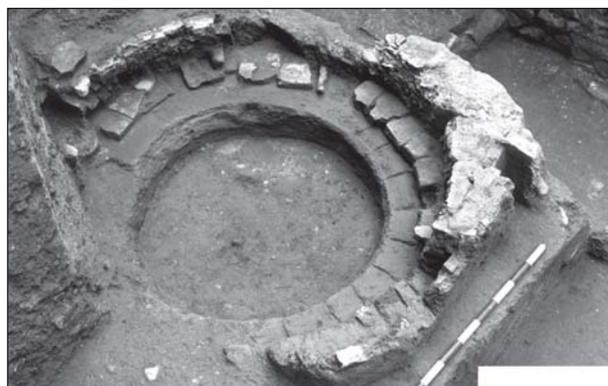
Casa 3. Fase moderna. Horno antiguo.

un horno en la esquina noroeste del patio. El arriate tenía en su interior una suelo inferior de ladrillo adosado a la pared, a modo de andén, que delimitaría un parterre. El horno presentó dos fases claramente diferenciadas, la primera realizada en con ladrillo cocido y la otra con adobes; entre las paredes de ambas fases del horno se colocaron adobes para su relleno. Desconocemos su uso aunque suponemos que estuvo destinado a la cocción de pan.

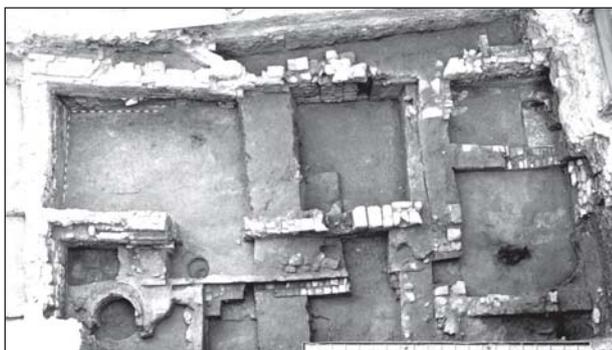
Casa 3. Fase moderna. General.

El acceso se realizaba desde la actual calle Santa Isabel a un amplio zaguán atravesado por un atarjea de ladrillo con cubierta de lajas de pizarra, procedente del patio. El suelo de este espacio era de mortero de cal. El muro medianero con la calle es de una sólida obra de mampostería con tramos de adobe o arcilla.

El patio tenía arriate de encofrado de mortero de cal. En su etapa más antigua ocupaba todo el espacio del patio, viéndose reducido a la mitad este para la construcción de

Sala rectangular al norte que pierde la alcoba, cuyo espacio pasa a ser ocupado por la casa 2. Los suelos fueron de tierra, uno de ellos roja apisonada, con reboque de yeso en los momentos mas modernos y de mortero de cal en los antiguos. El vano que la comunicaba con el patio era simple con mochetas.

La letrina se situaba en la esquina noreste de la casa, con un suelo de piedras y lajas de pizarra. Presentaba además unos suelos de yeso y de cal. Estos apoyaban sobre un estrato de arena suelta de río, el mismo que se utiliza para la construcción del arriate anterior a los hornos y estrato que aparece también en la sala norte. Una atarjea de encofrado de cal comunicaba la letrina con el patio a través de la sala norte, por donde anteriormente discurrió el pasillo. Esta obra estaba hecha sobre el relleno de arena de río. Hay que llamar la atención sobre el hecho de que el sentido de bajada del agua era de la letrina hacia el patio.

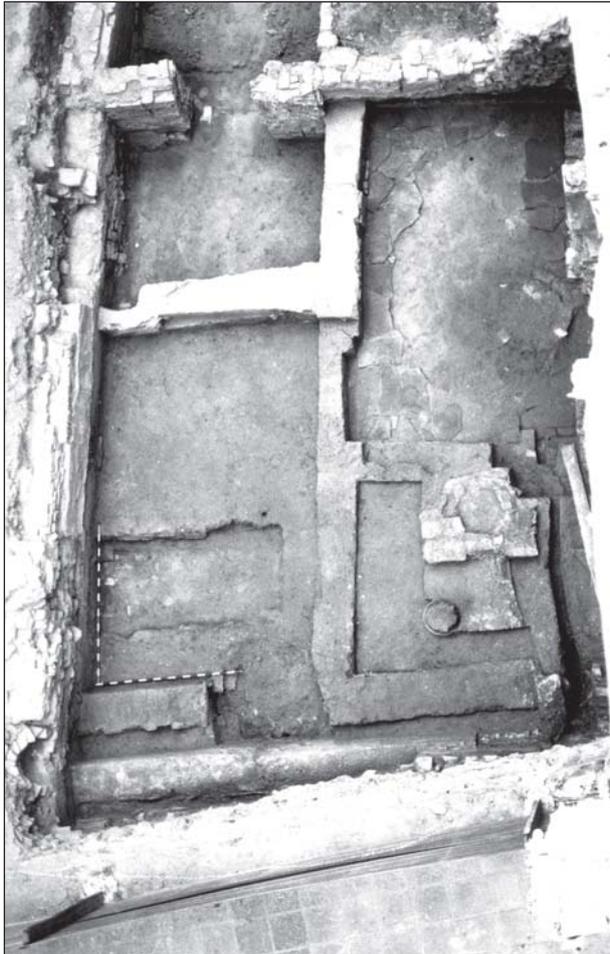
Casa 4. General.

El estudio de este edificio está resultando especialmente complicado por varias razones. Por un lado, solamente hemos podido excavar una parte de él; por otro, su planta es verdaderamente atípica; y finalmente, contrastan los materiales utilizados en la construcción de muros, de tapial de tierra y adobes, con la solidez de parte de los suelos, de sillares de piedra arenisca.

Otra serie de muros de tierra conforman hasta un total de 3 estancias, de las que no se conservan suelos. La habitación situada al oeste del patio tuvo un vano con aquél, con un suelo de cal y un pequeño canal de ladrillo.

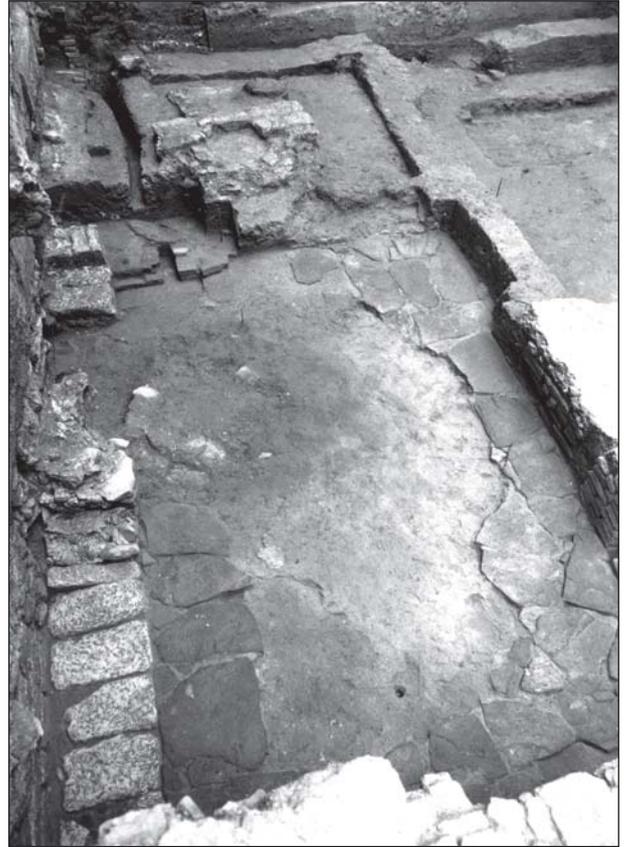
Casa 4. Patio.

El patio tiene un suelo de lajas de pizarra y un tramo, adosado al muro del lado sur, realizado en sillares de arenisca que parecen formar parte del arranque de una escalera con dirección este-oeste. El muro de cierre del oeste es de tierra y adobes, con enlucido de yeso.
