**EXCAVACIONES ARQUEOLÓGICAS EN LA
ESCUELA SUPERIOR DE ARTE DRAMÁTICO Y
DANZA, ANTIGUO SEMINARIO DE SAN
FULGENCIO.
NUEVAS HIPÓTESIS SOBRE EL RECINTO DE LA
ALCAZABA ISLÁMICA DE MURCIA**

Resumen: Se presentan los resultados de las excavaciones realizadas en el antiguo seminario de San Fulgencio, actual Escuela Superior de Arte Dramático y Danza, las cuales revelaron la existencia de diversos niveles de ocupación y estructuras arquitectónicas de gran entidad que formaban parte del sistema defensivo de la madina y la alcazaba medieval islámica de Murcia, sobre los que se superponían otros datables en época mudéjar, así como una sucesión de niveles fechados entre los ss. XVI y XIX.

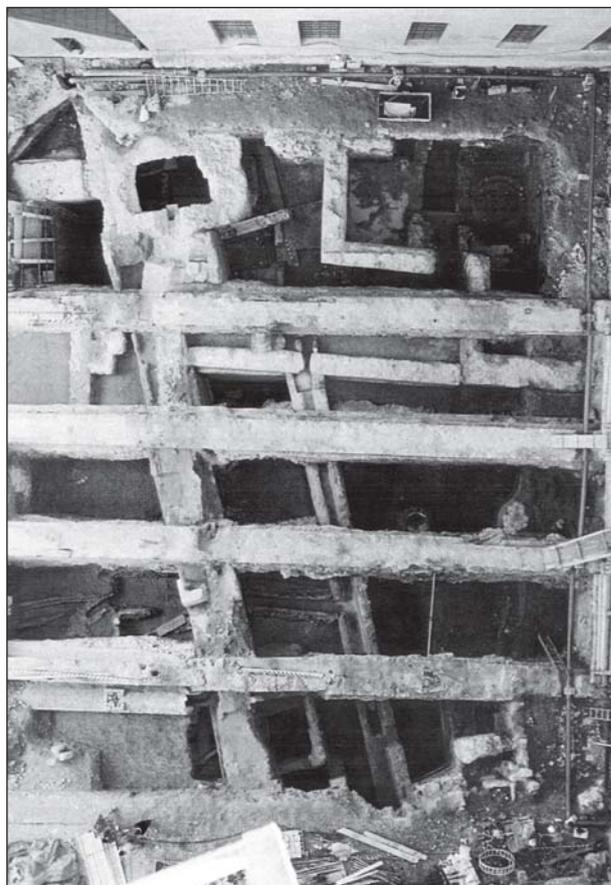
Foto 1: Vista aérea del solar desde el E. Estructuras defensivas de época islámica. (Fases 1 y 2).

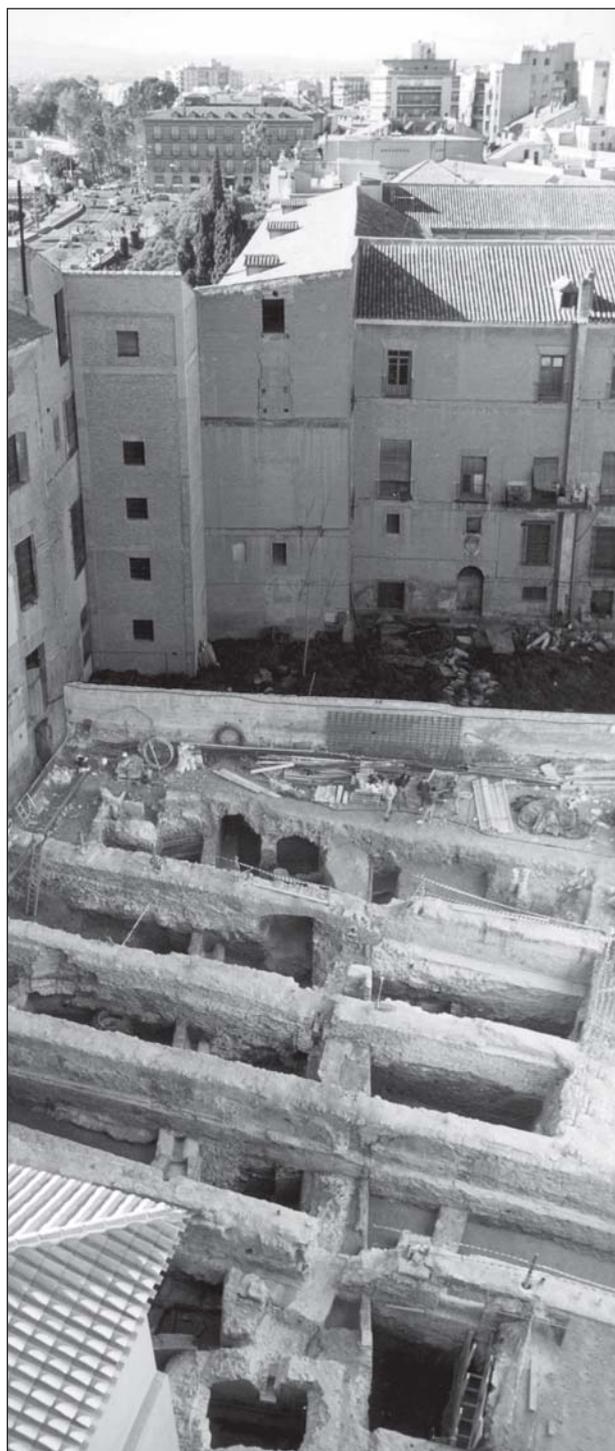
Foto 2: Vista aérea del solar desde el E. Estructuras defensivas de época islámica. (Fases 1 y 2).

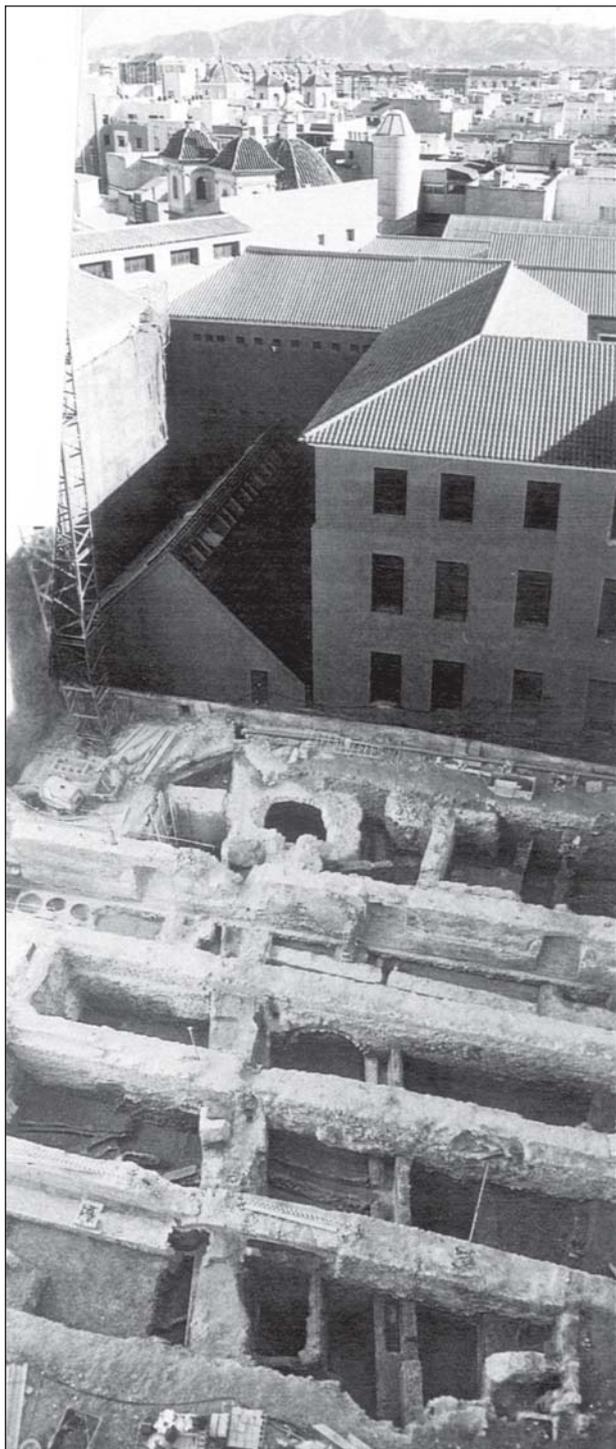
Foto 3: Vista general del solar desde el O. Muralla y antemuro de época islámica. (Fases 1 y 2).

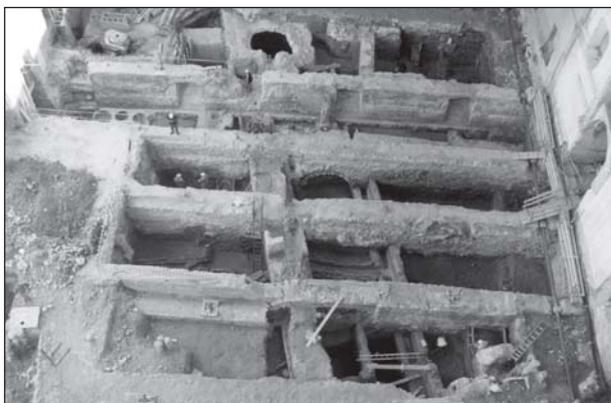
Foto 4: Vista aérea del solar. Estructuras defensivas islámicas (muralla y antemuralla). Fases 1-2.

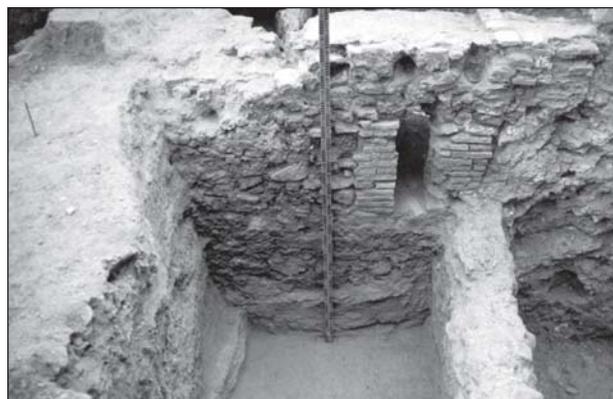
Foto 5. Mitad S de C-5. Detalle Torre occidental de la muralla, rota por cimentaciones modernas de la fase 3 del Seminario. Vista desde el O.

De planta rectangular, se localiza en C-5. Pese a que su cara oriental estaba bastante deteriorada, hemos podido documentar sus dimensiones completas. El frente sur presentaba 3'76 m., y los laterales 2'38 m. respectivamente. Como la muralla, está construida mediante delgados forros perimetrales de 0'60-0'70 m. que contienen un relleno interior compuesto de gruesas tongadas de tierra apisonada alternando con delgadas capas de mortero de cal, formando de este modo ambas estructuras una unidad.

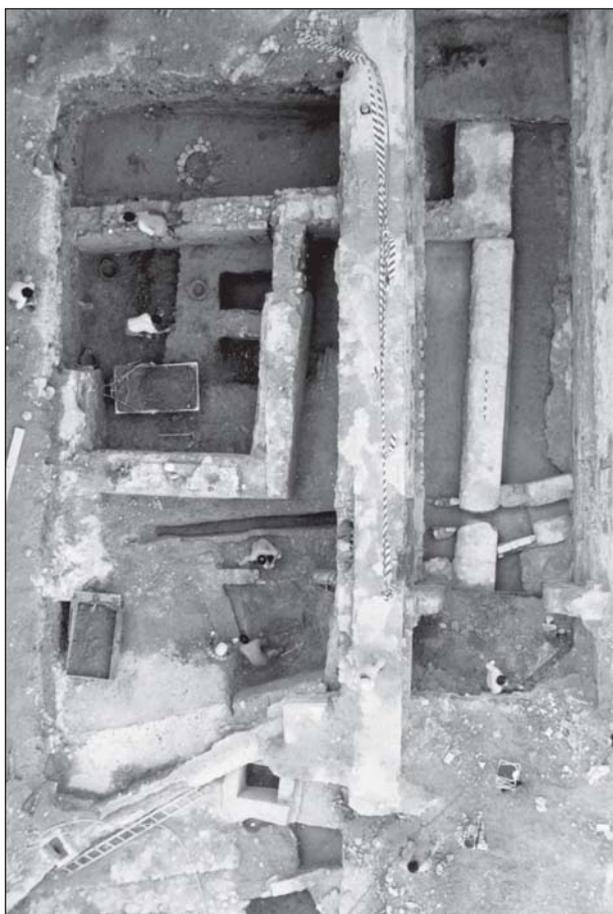
Foto 6: C-1 y 2. Estructuras defensivas islámicas. Fases 2 y 3.

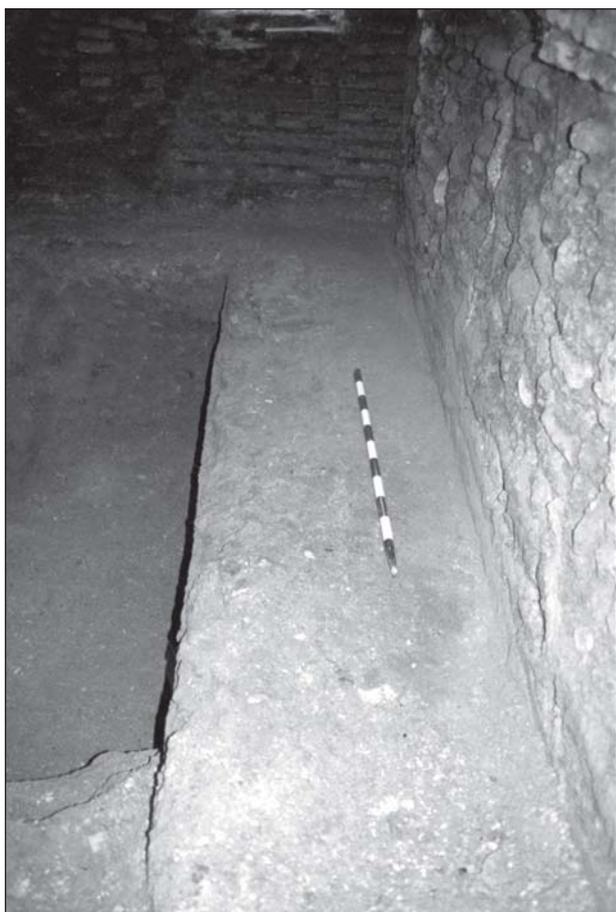
Foto 7: C-5. Detalle del antemuro en el interior del sótano S.

El lienzo más occidental de antemuro (C-4 y C-5) debía estar tan deteriorado que se reconstruye en su totalidad como hemos apuntado anteriormente. Se trata de una obra de nueva factura, construida en tapial de mortero de cal y piedras, y mayor anchura (que la primigenia), lo que le da una mayor consistencia frente a las posibles avenidas del río y a los ataques externos.

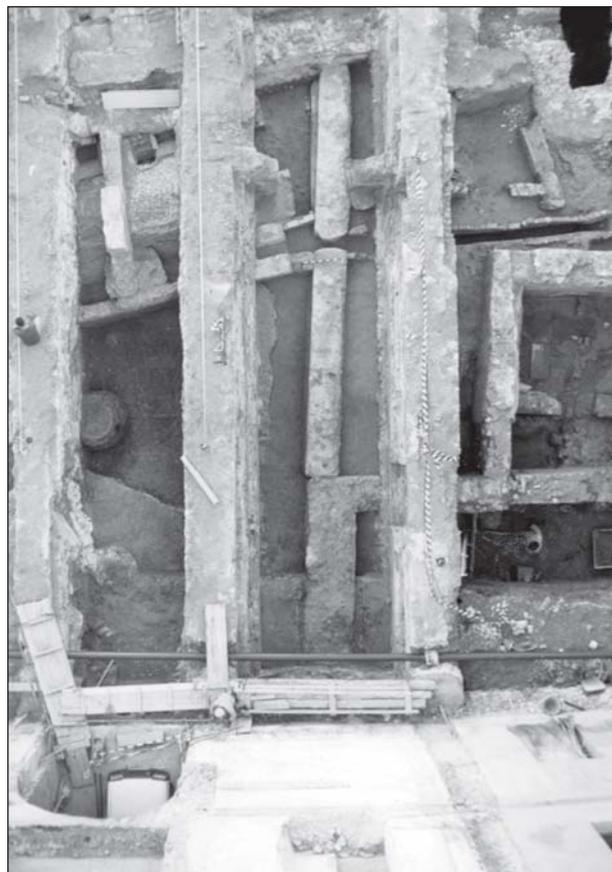
Foto 8: Vista cenital de C-1, 2 y 3. Fase 3 islámica.

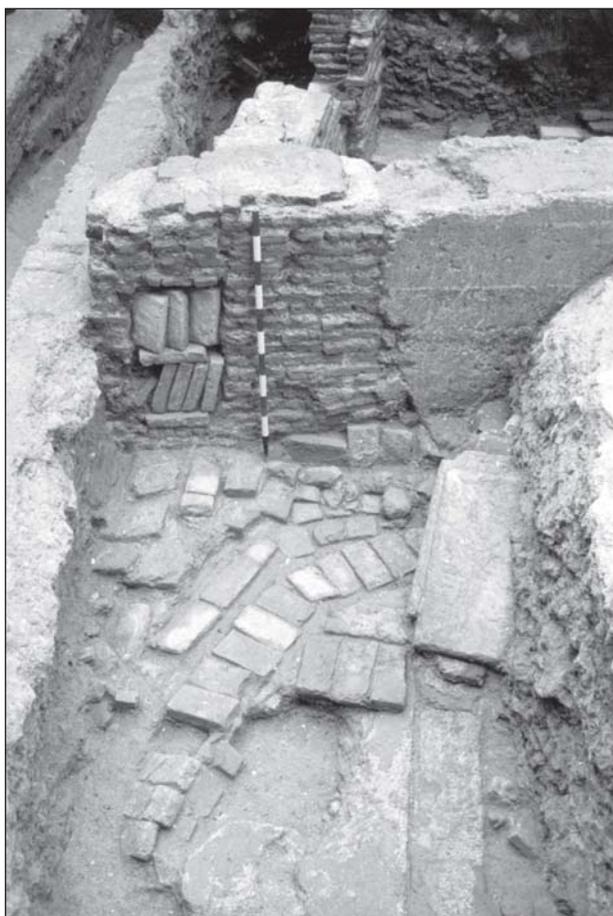
Foto 16: C-1. Detalle estructuras de urbanización del espacio frente a la torre occidental. Fase 3 islámica.

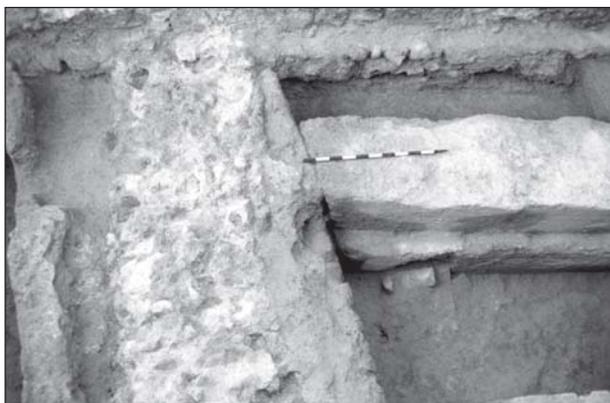
Foto 9: C-2. Detalle del entronque el muro de cierre del portillo islámico (F. 3) con la muralla (F.1-2-3).

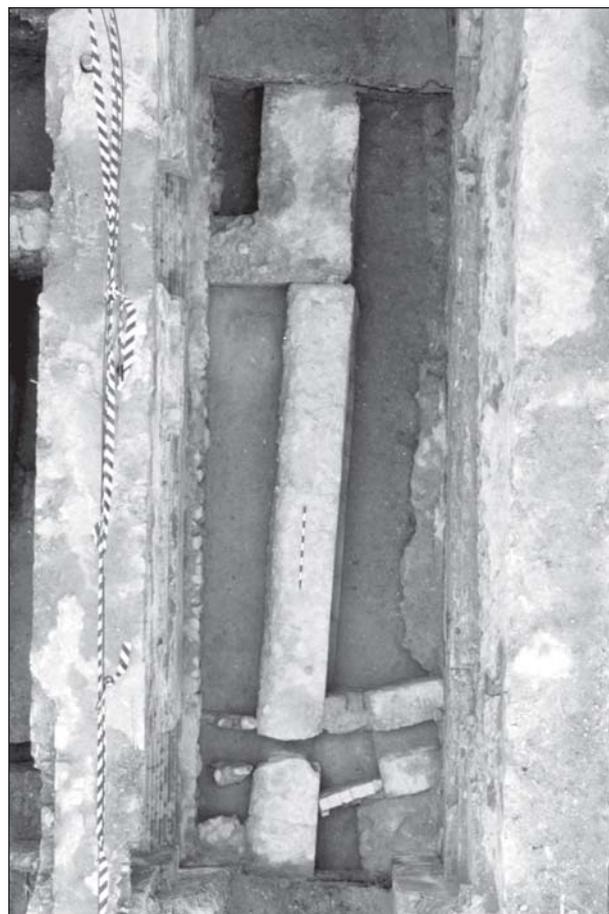
Foto 10: C-2. Detalle estructuras defensivas islámicas. Fase 3.

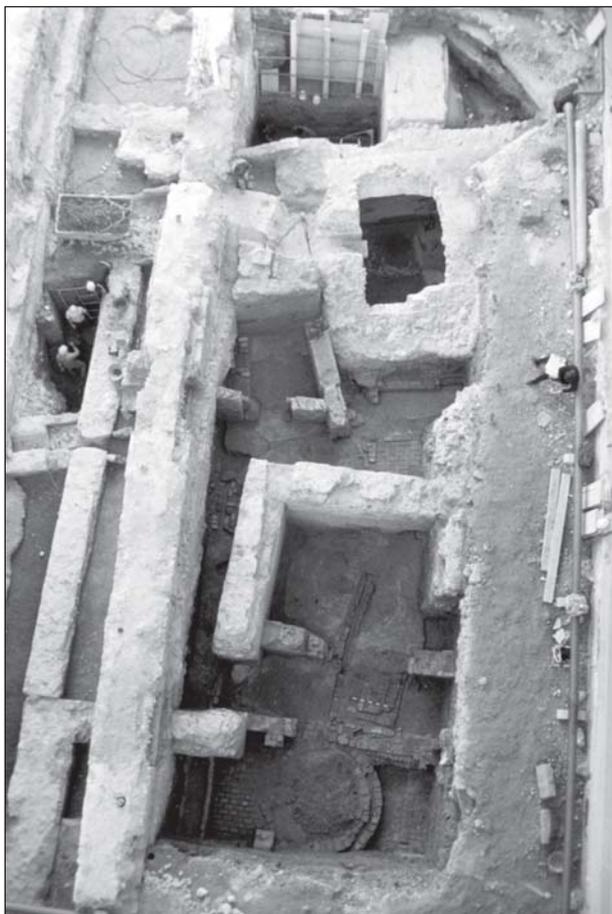
Foto 11: C-1. Viviendas interior alcazaba. Fase 3 islámica.

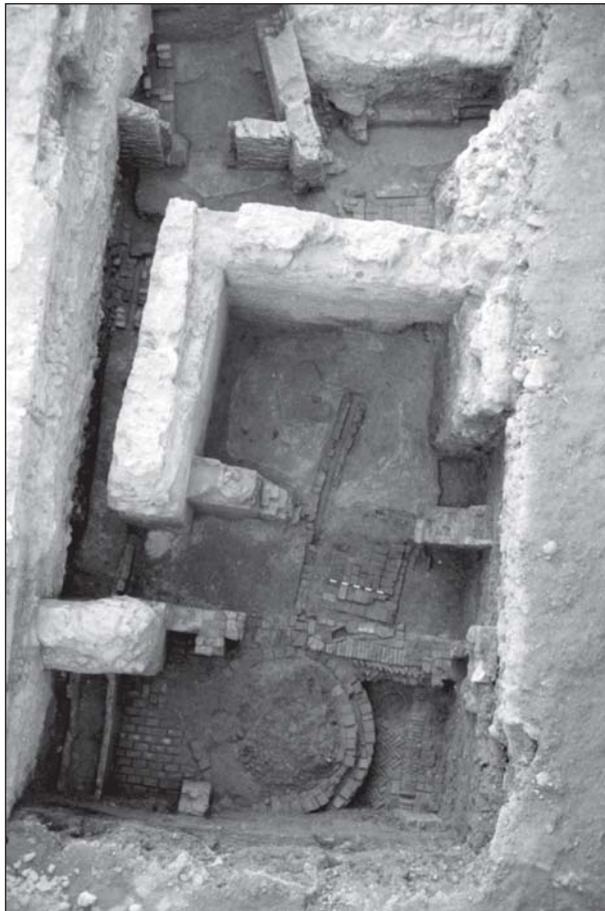
Foto 12: Mitad S C-1. Vivienda islámica interior alcazaba. Fase 3.

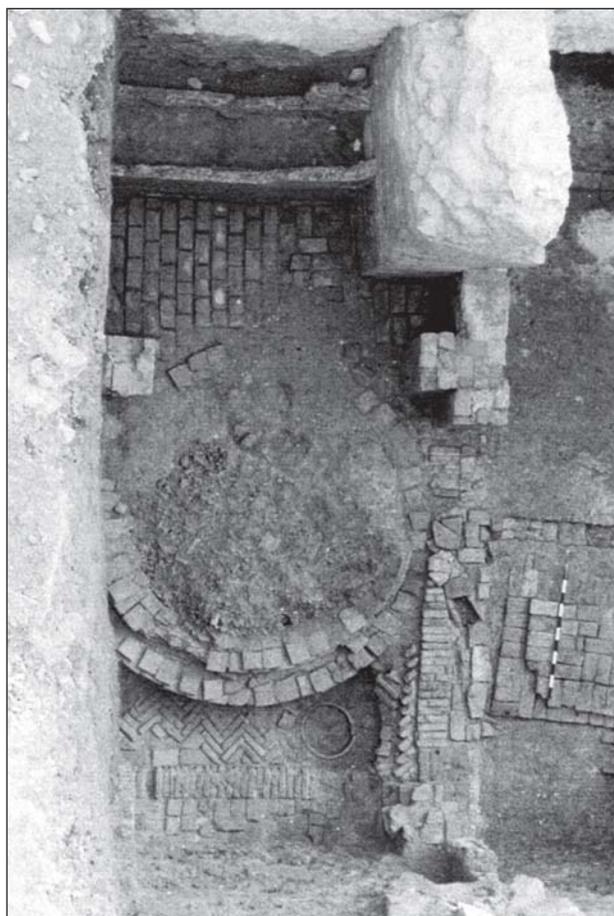
Foto 13: Mitad S C-1. Detalle del patio y galerías porticadas de la vivienda del interior de la alcazaba. Fase 3 islámica.

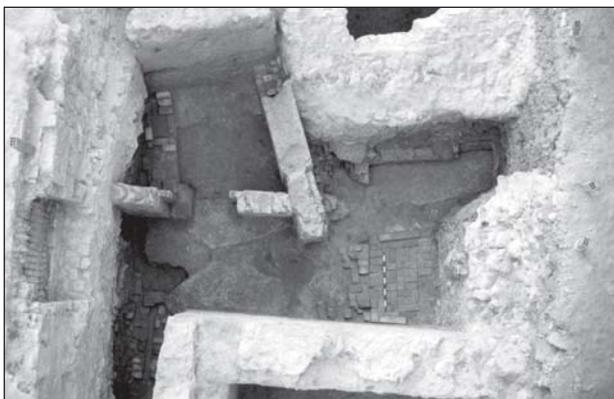
Foto 14: C-1. Detalle vivienda frente torre occidental. Fase 3 islámica.

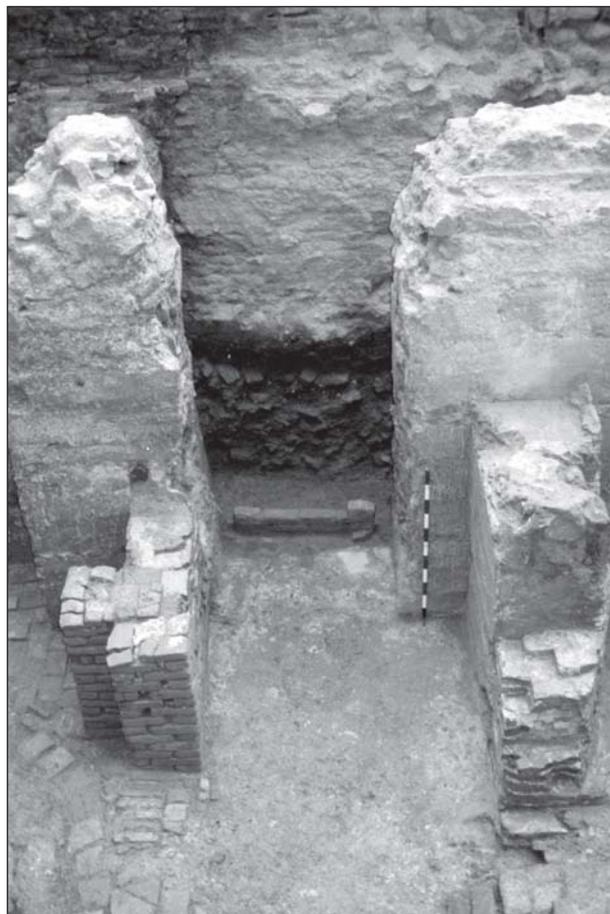
Foto 15: Mitad S C-1. Detalle vano del bastión. Fase 3 islámica.

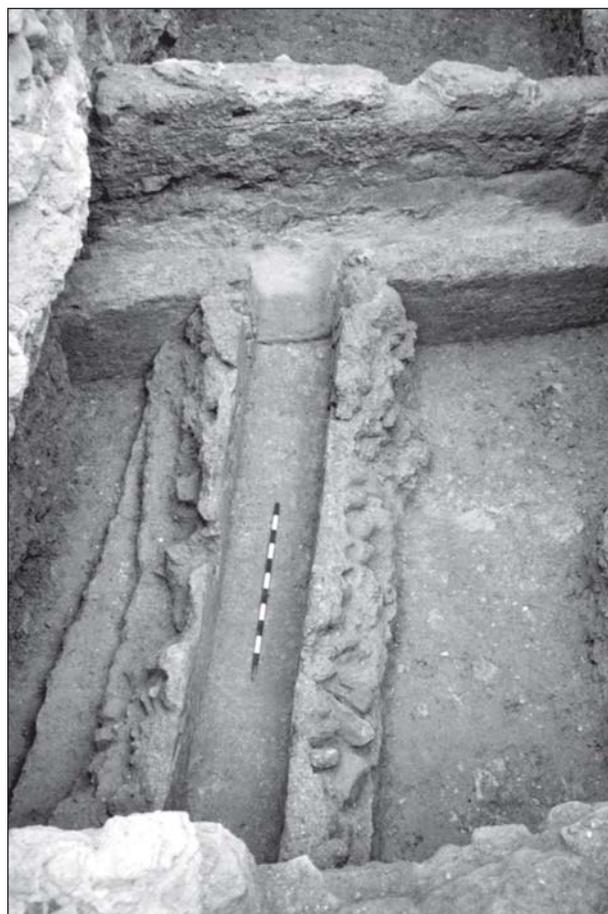
Foto 17: C-4. Detalle canalización sobre antemuro y ramal perpendicular. Época mudéjar (Fase 1).

En C-4 hemos podido documentar la existencia de un ramal de dimensiones similares, también de encofrado, que discurre perpendicular al anteriormente mencionado y con cadencia hacia el norte. La canalización arranca del acueducto mencionado y, atravesando a continuación la propia muralla, se dirige en línea recta hacia la catedral, aproximadamente al ángulo donde confluyen la Plaza de Belluga y la calle Apóstoles. Este ramal, construido quizá a mediados del s. XIV, puede relacionarse posiblemente a un encachado o piso de ladrillos aparecido en la C-3 a una cota de

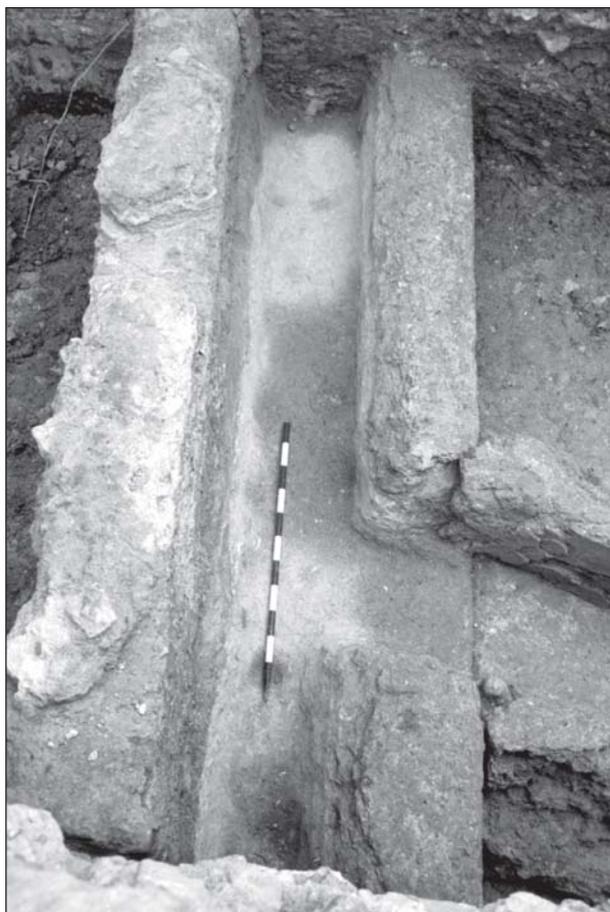
Foto 18: C-4. Detalle canalización sobre antemuro. Fase 1 mudéjar.

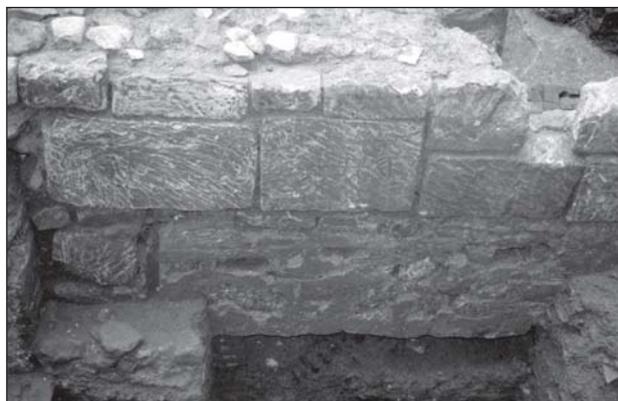
Foto 22: Mitad S C-1. Detalle del muro mudéjar. Fase 2. Vista desde el S.

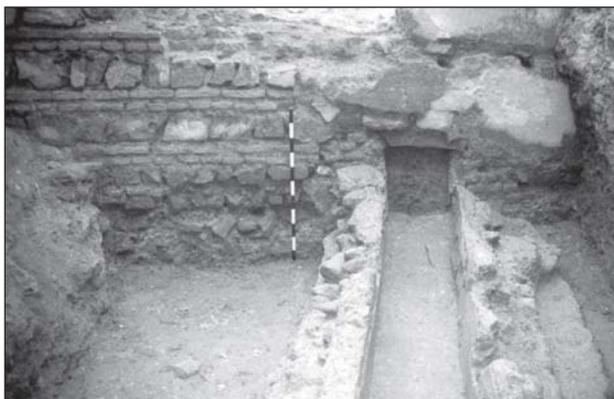
Foto 19. Mitad S C-4. Reparación de paño de muralla (cara S). Fase 1 mudéjar.

Tanto la reparación de este lienzo de muralla como el hecho de que en la antemuralla se respetara, pese a la construcción del canal, un alzado mayor o parapeto hacia el exterior, indican claramente que en esta época, ya posterior a la conquista castellana, las estructuras defensivas islámicas tenían todavía plena funcionalidad y estaban en uso. De esta vigencia tenemos buen conocimiento gracias a la documentación de archivo, donde se atestiguan las numerosas y costosas reparaciones de la muralla murciana efectuadas a lo largo de los ss. XIV y XV (ROSELLO Y

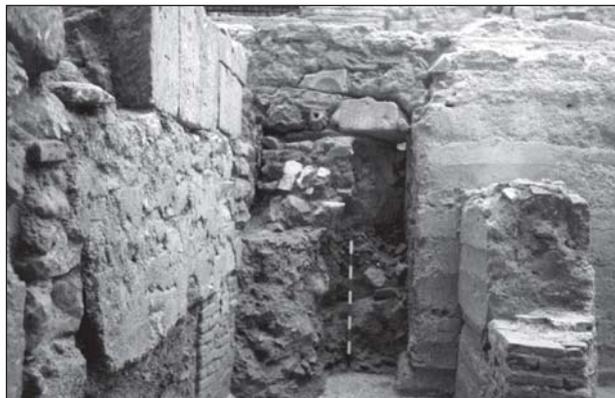
Foto 20: Mitad S C-1. Detalle cegamiento vano del bastión. Fase 2 época mudéjar (s. XV).

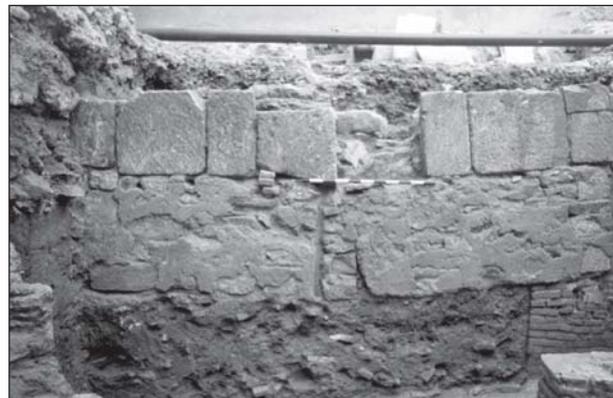
Foto 21: Mitad S C-1. Detalle del muro mudéjar. Fase 2. Vista desde el N.

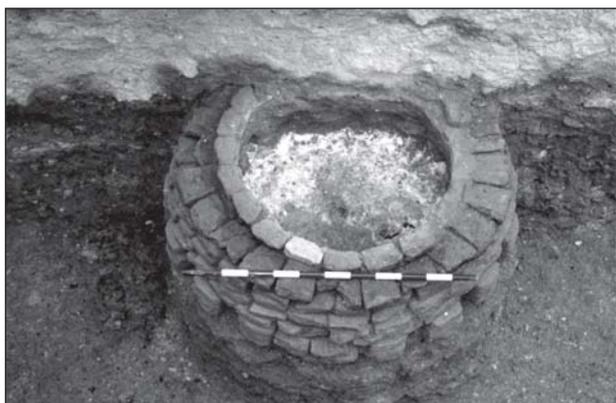
Foto 23. Mitad S C-3. Detalle horno de fundición. Fase 1 del Seminario (s. XVII).

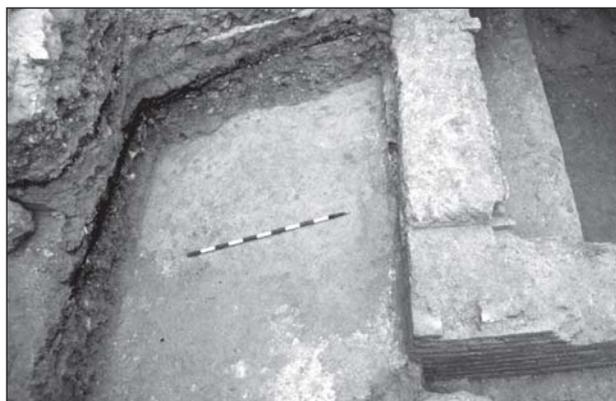
Foto 24. Mitad S C-5. Pavimento Fase 1 del Seminario.

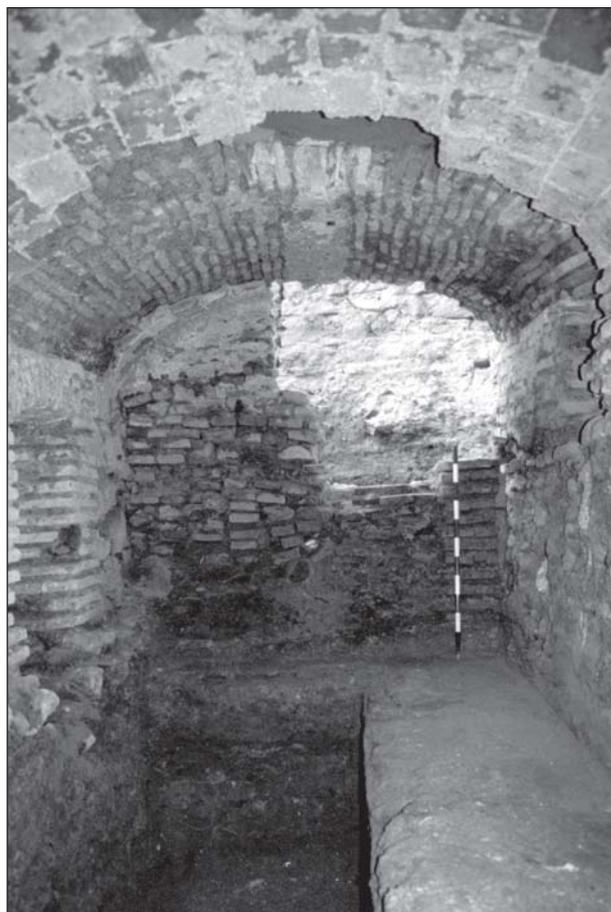
Foto 27: Mitad S C-5. Detalle interior sótano S (alzado cierre E). Fases 2 y 3 del Seminario.

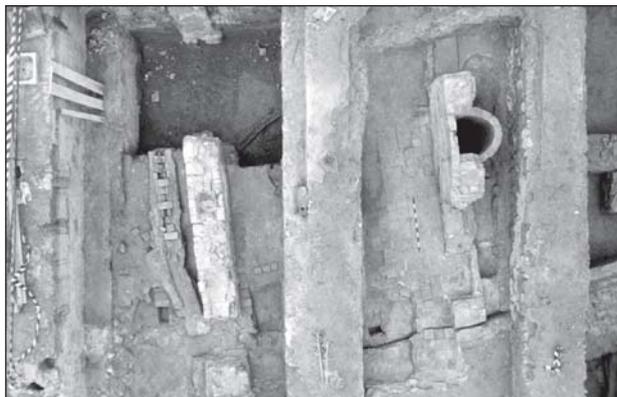
Foto 25. C-3 y 4. Fase 3 del Seminario.

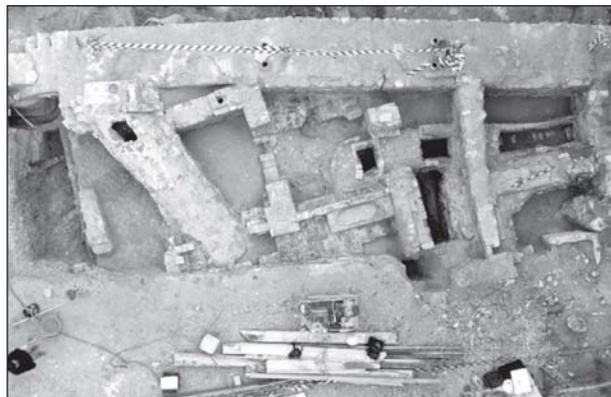
Foto 26. Mitad S de C-5. Fase 3 (1ª mitad s. XVIII). Edificio suroccidental.

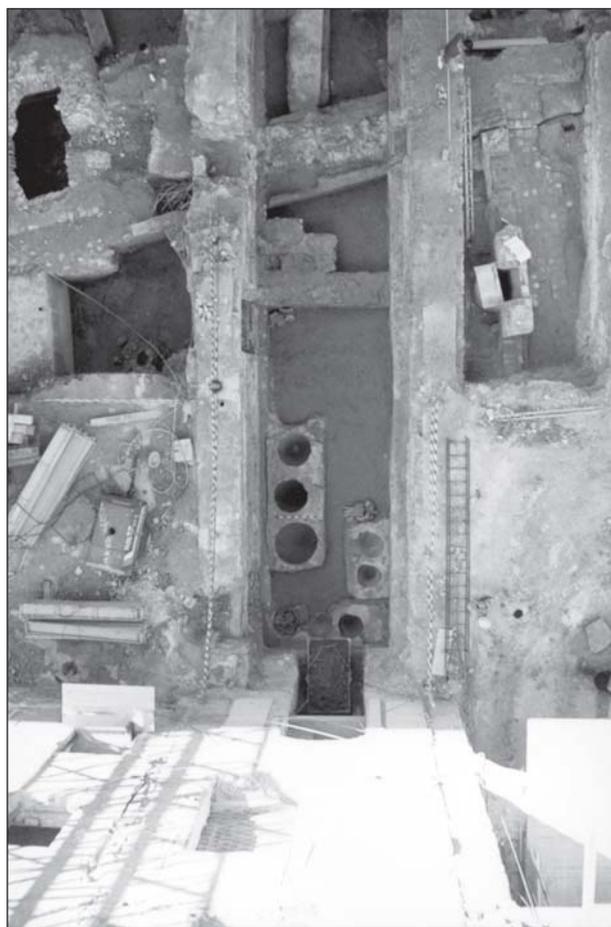
Foto 28. C-2. Mitad N. Sótano con tinajas. Fase 3 del Seminario.

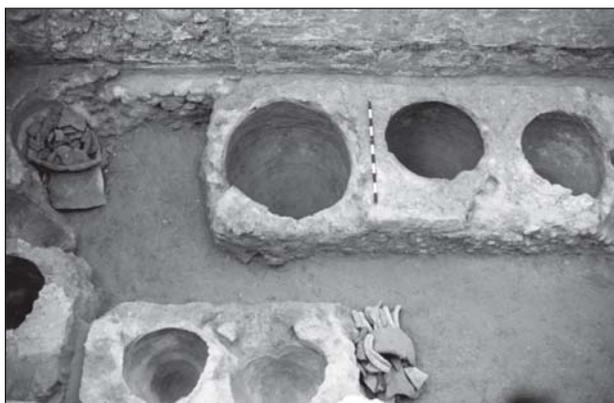
Foto 30. C-2. Detalle tinajas empotradas en el suelo. Fase 2 del Seminario.

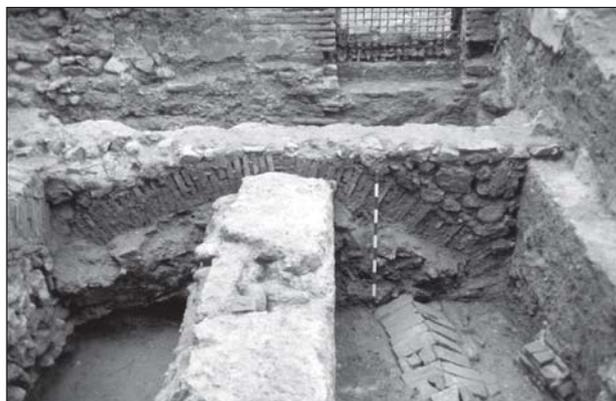
Foto 29. Mitad S C-1. Detalle cimentación. Fase 3 del Seminario.

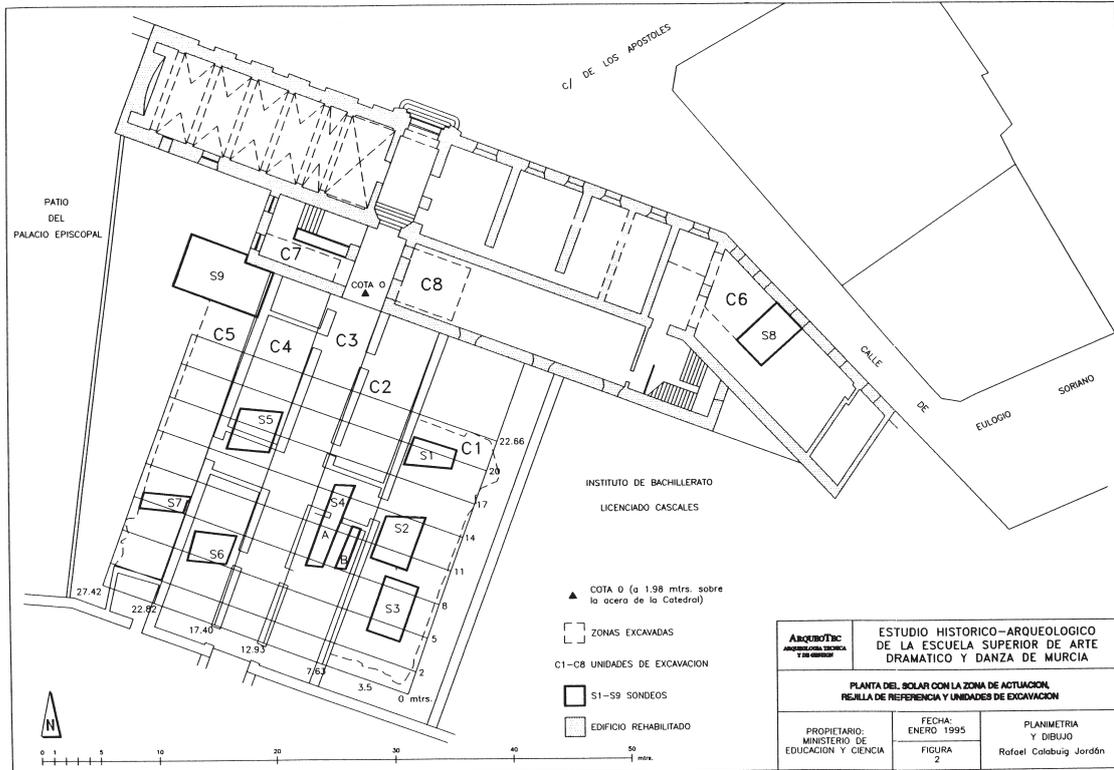
Figura 2: Planta del solar con la zona de actuación, rejilla de referencia y unidades de excavación.

La intervención arqueológica se ha centrado en el área que ocupaba el edificio denominado Colegio Nuevo del Seminario, recientemente demolido; el edificio estaba compuesto por tres crujías longitudinales y paralelas, con orientación NE-SO, que formaban crucero con otra nave perpendicular de menor longitud. El Colegio Nuevo estaba delimitado por dos zonas abiertas a E y O. De este modo, cada uno de los espacios delimitados por los muros de cimentación del edificio derruido ha sido denominado con un número correlativo de E a O: C-1, C-2, C-3, C-4 y C-5 (fig. 2).

Además del área excavada se realizaron tres sondeos puntuales en el interior del edificio; uno para documentar la existencia del lienzo de fortificación hacia el interior de la madina (C-6), y los otros dos por necesidades constructivas tales como la instalación del hueco del ascensor (C-8) y caja de la escalera (C-7) (fig. 2).

Este proyecto contemplaba también la ejecución de catas en profundidad en distintos sectores del solar para documentar las cimentaciones de las estructuras defensivas islámicas e intentar fecharlas; se efectuaron un total de nueve (fig. 2).

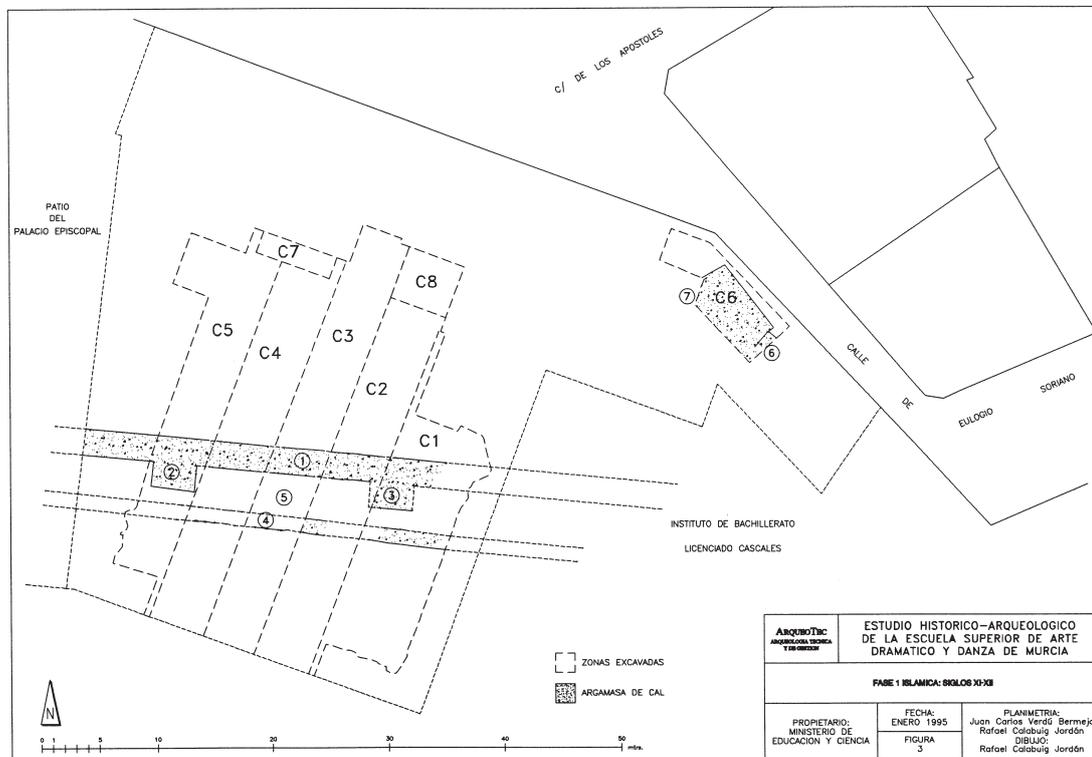
Figura 3: Fase 1 islámica: siglos XI-XII

conservada. El antemuro corre paralelo al frente meridional de la muralla quedando entre ambos un espacio intermedio o barbacana de 3'40 m. de anchura, que se reduce a 1'50 m. a la altura de las torres (fig. 3).

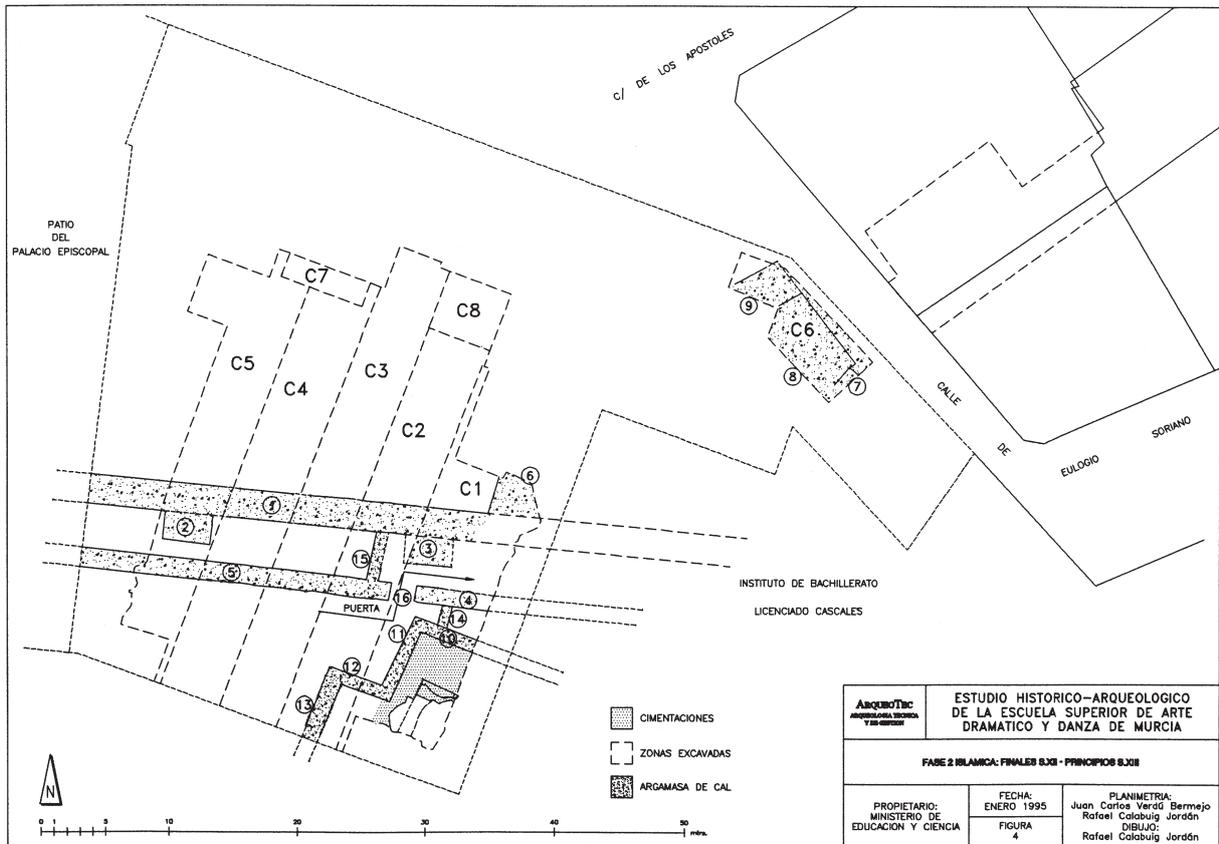
Figura 4: Fase 2 islámica: finales s. XII-principios s. XIII.

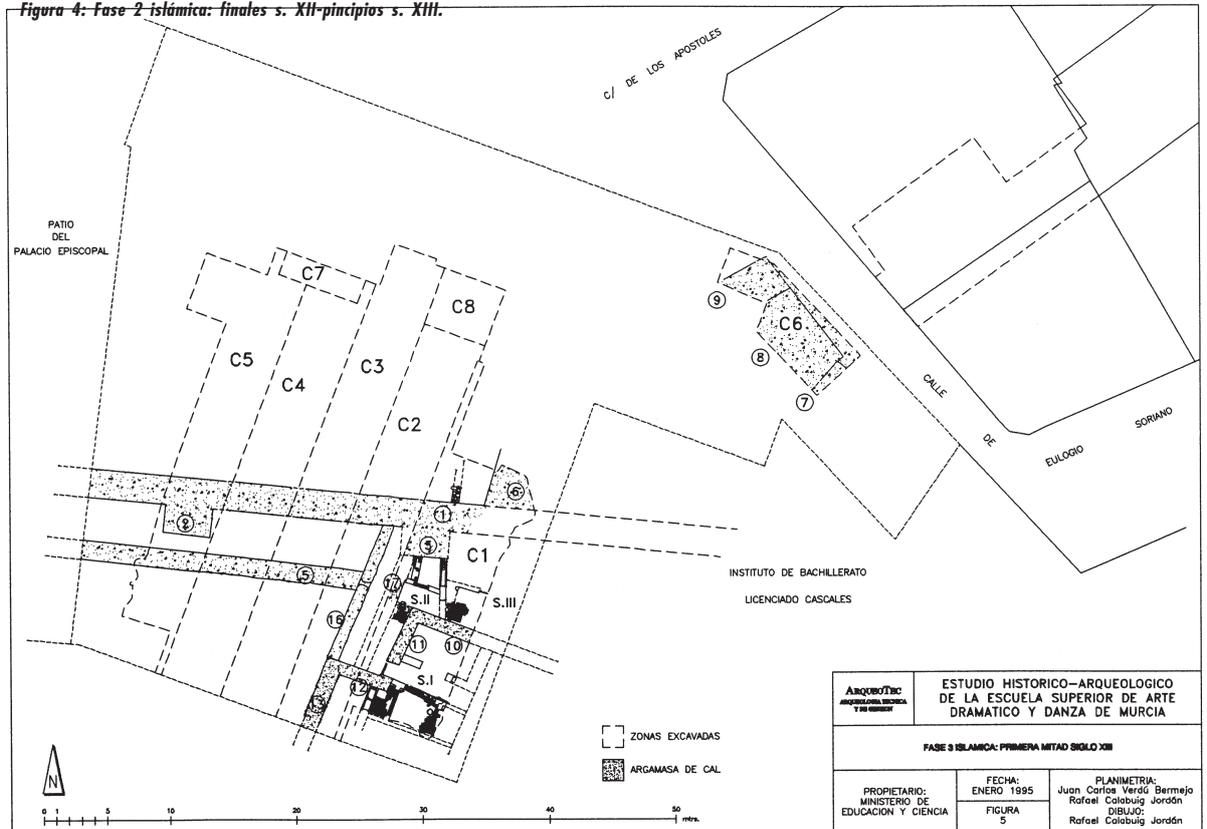
Figura 5: Fase 3 islámica: primera mitad s. XIII.

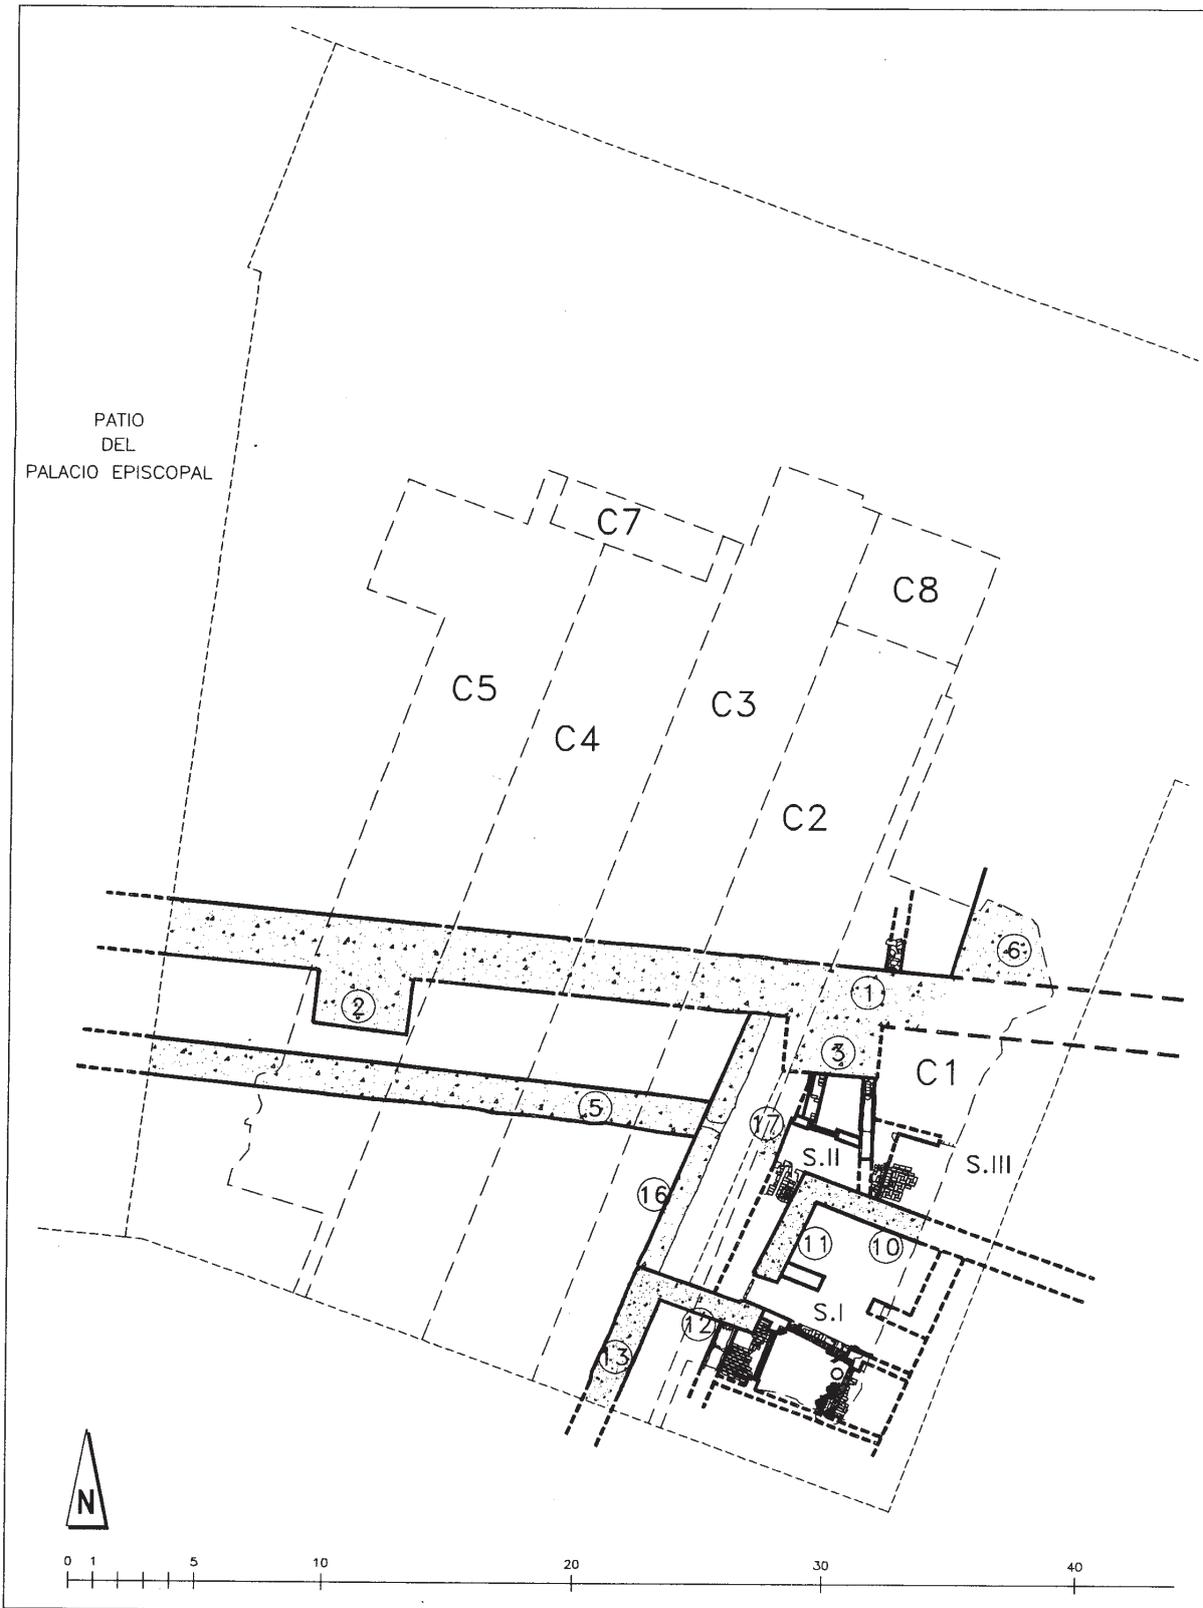
Figura 5 bis: Detalle de las viviendas del bastión.

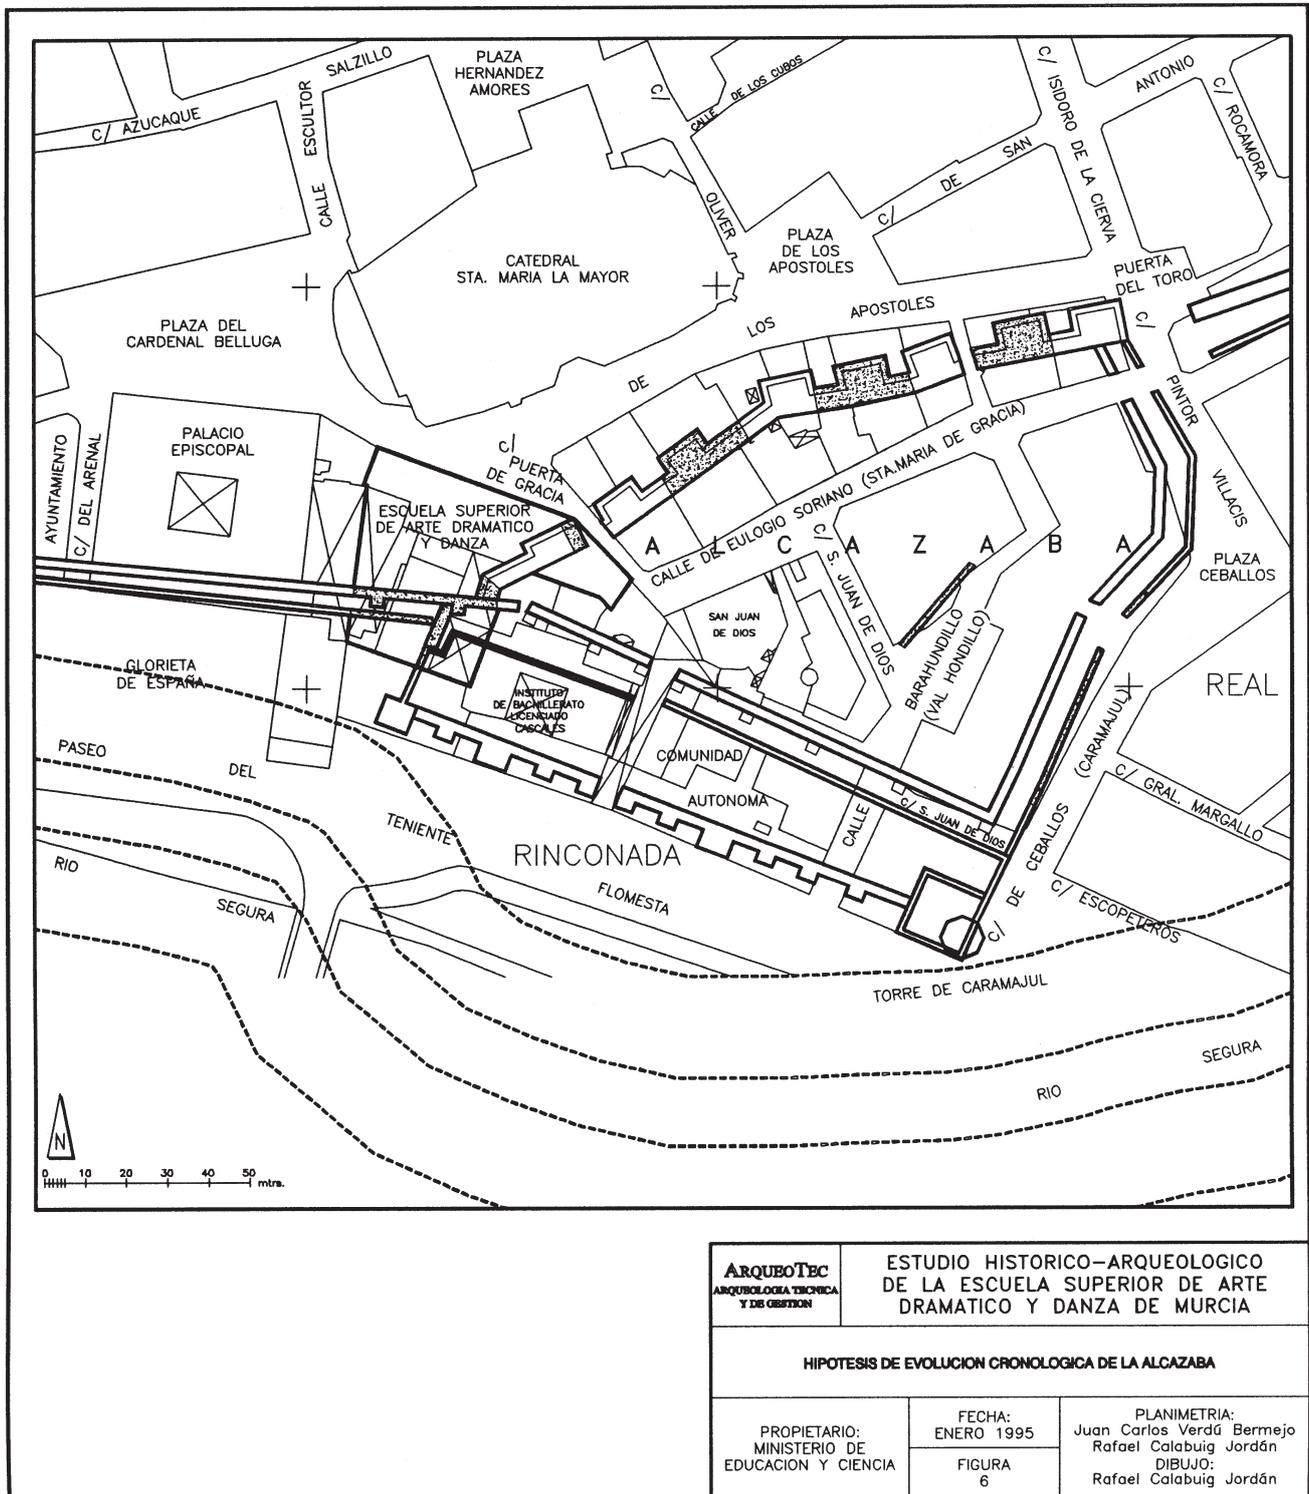
Figura 6: Hipótesis de evolución cronológica de la Alcazaba.
