**EXCAVACIONES ARQUEOLÓGICAS EN LA
ESCUELA SUPERIOR DE ARTE DRAMÁTICO Y
DANZA, ANTIGUO SEMINARIO DE SAN
FULGENCIO.
NUEVAS HIPÓTESIS SOBRE EL RECINTO DE LA
ALCAZABA ISLÁMICA DE MURCIA**

Resumen: Se presentan los resultados de las excavaciones realizadas en el antiguo seminario de San Fulgencio, actual Escuela Superior de Arte Dramático y Danza, las cuales revelaron la existencia de diversos niveles de ocupación y estructuras arquitectónicas de gran entidad que formaban parte del sistema defensivo de la madina y la alcazaba medieval islámica de Murcia, sobre los que se superponían otros datables en época mudéjar, así como una sucesión de niveles fechados entre los ss. XVI y XIX.

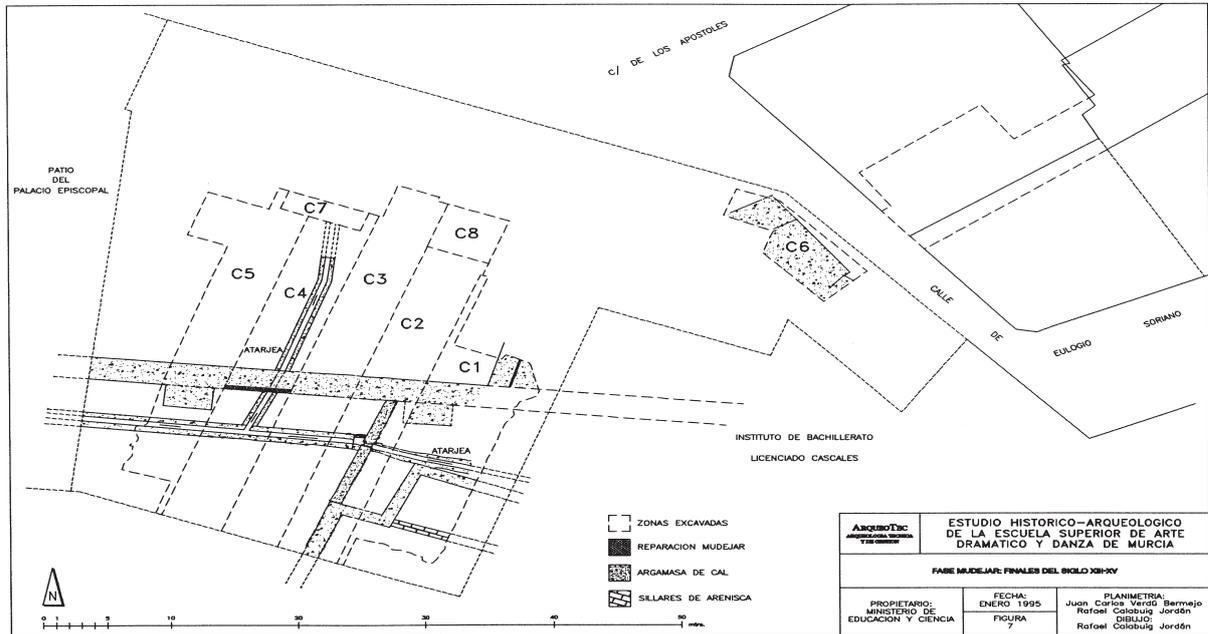
Figura 7: Fase mudéjar, finales del siglo XIII-XIV.

como la reparación efectuada en uno de los paños de la muralla (fig. 7).

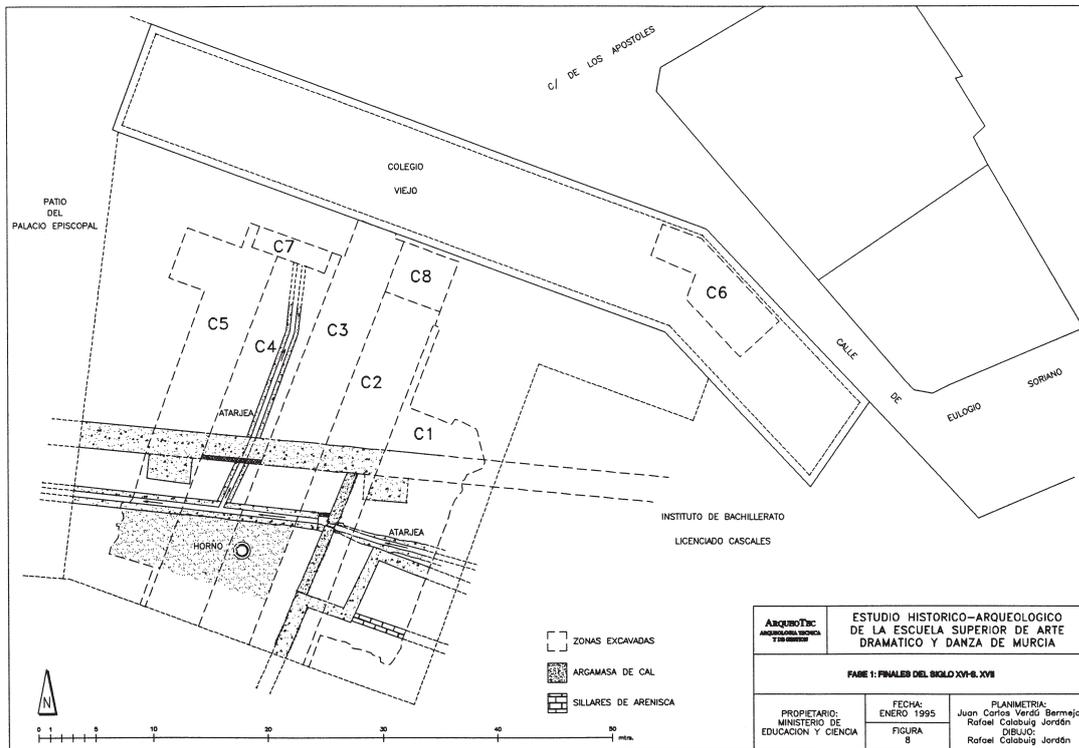
Figura 8: Fase 1 del Seminario, finales del siglo XVI-XVII.

El hecho más destacable del momento es la ocupación del terreno situado al sur del antemuro islámico, y constatado en C-3, C-4 y C-5 (fig. 8). Se ha localizado una extensa zona, que abarca las tres crujiás mencionadas, con varios niveles de pavimentación superpuestos (cal degradada, enlucido de yeso), a una cota de -2'95/-3'40 m de profundidad. Éstos aparecen asociados a la propia antemuralla, en cuya cara meridional se apoyan. Algunos puntos sobre los pavimentos se hallan recubiertos de cenizas.

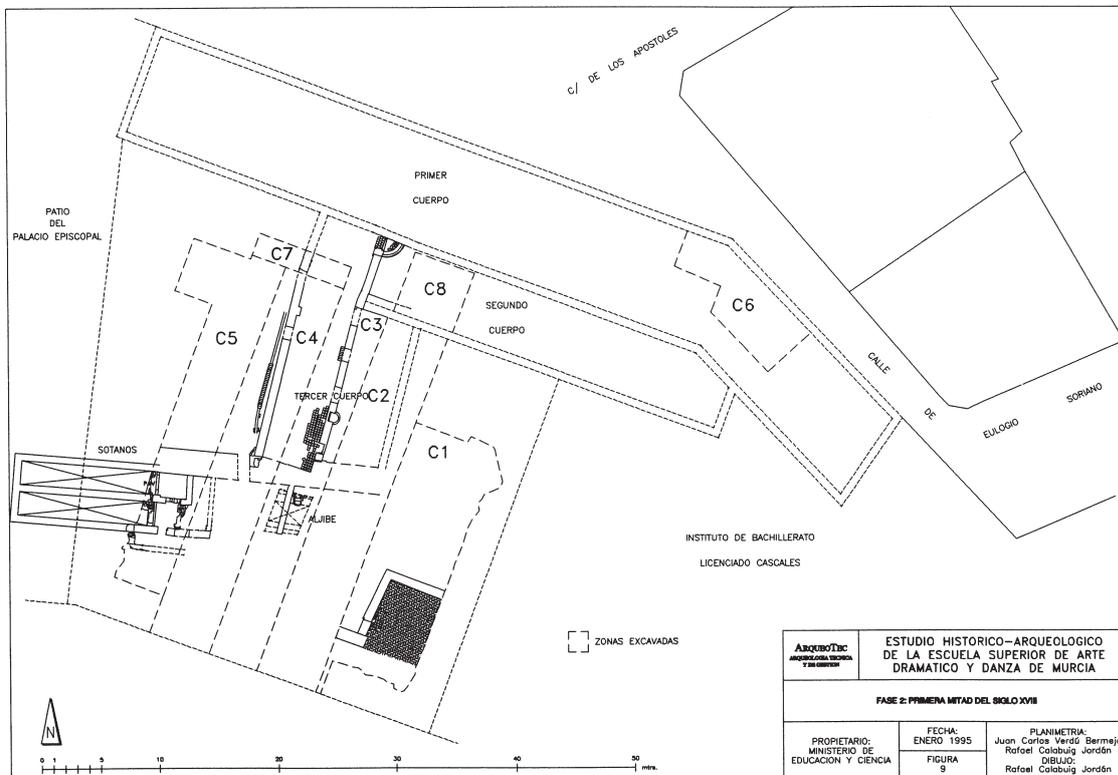
Figura 9: Fase 2 del Seminario: Primera mitad del siglo XVIII.

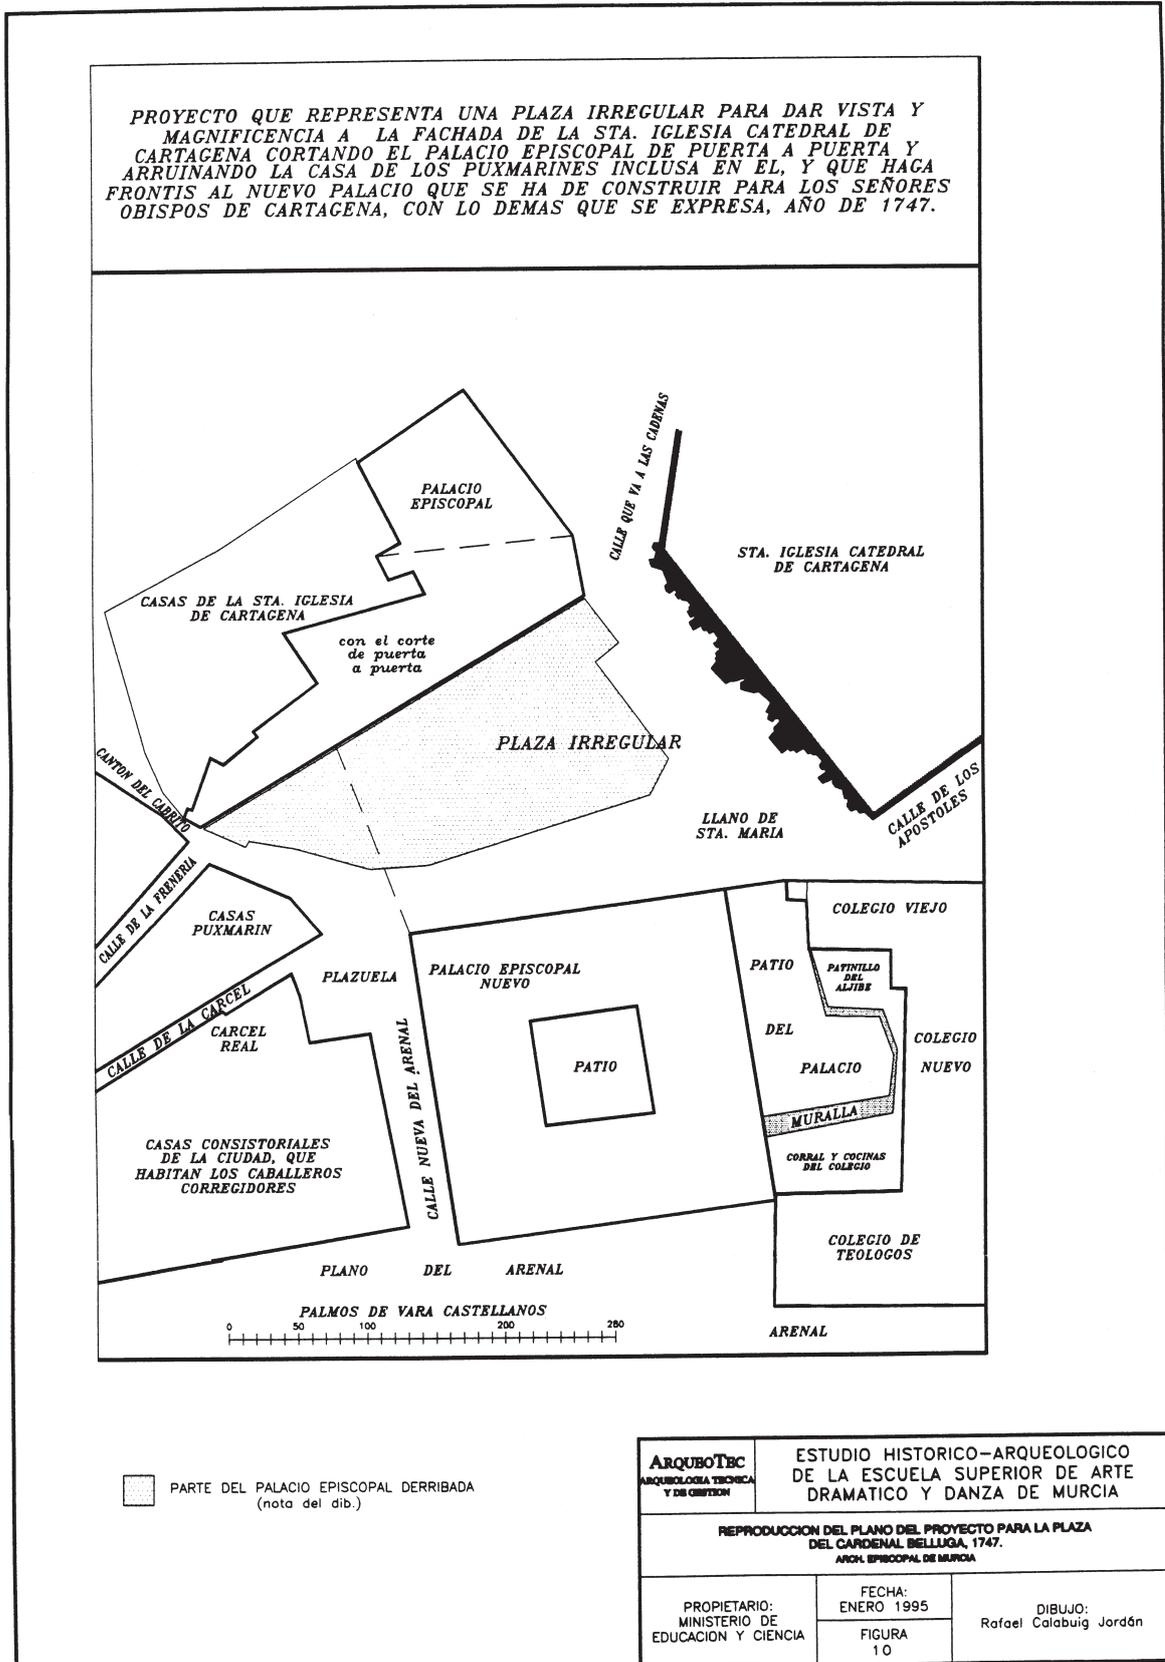
Figura 10: Reproducción del plano del proyecto para la plaza del Cardenal Belluga, 1747.

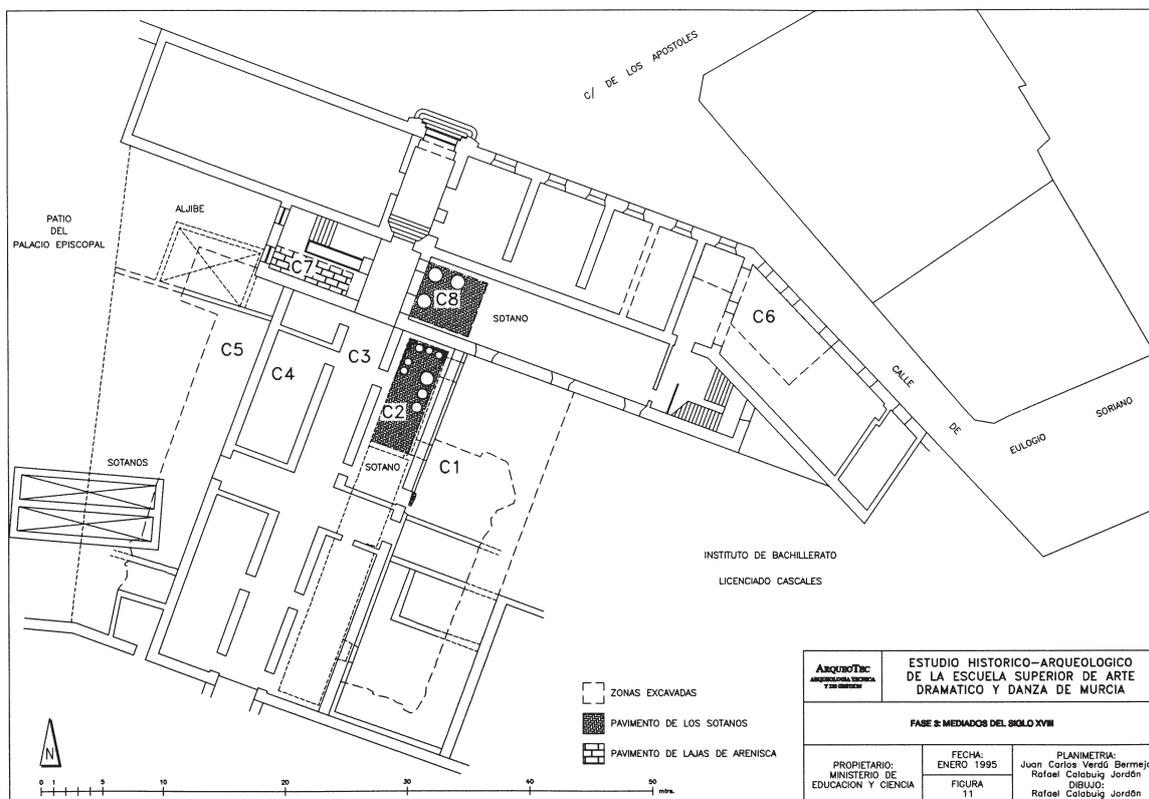
Figura 11: Fase 3 del Seminario, mediados del siglo XVIII.

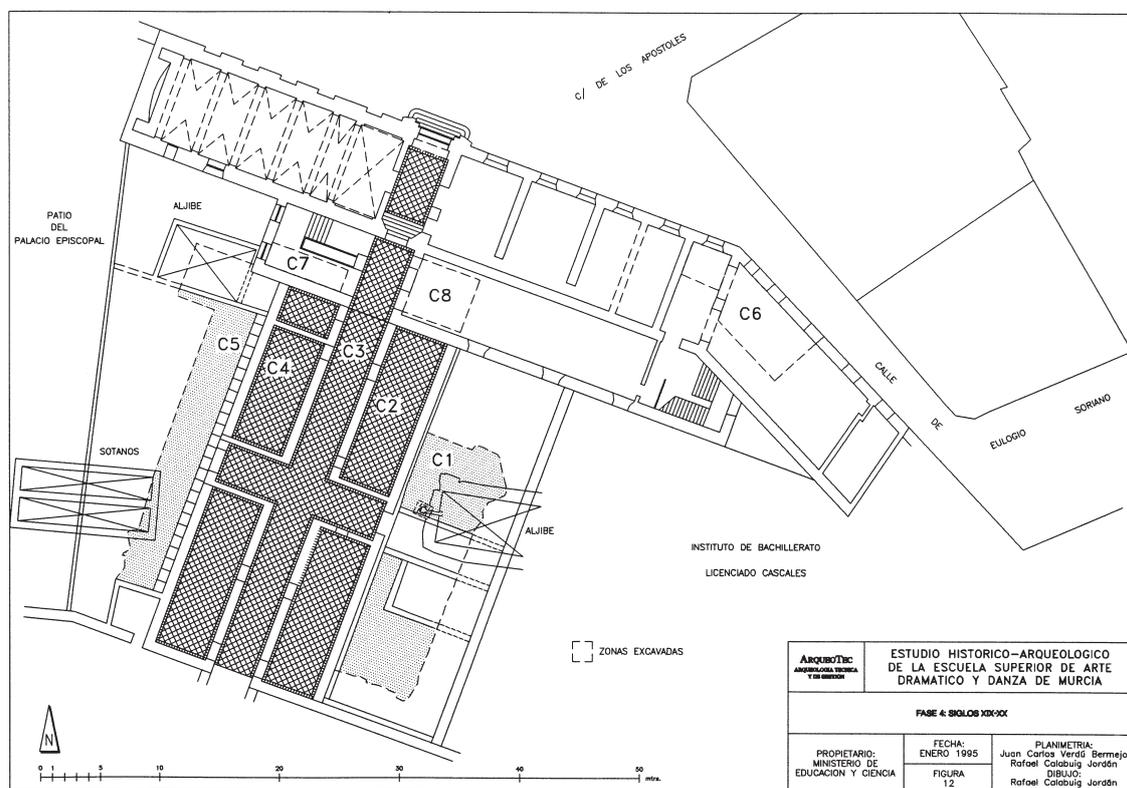
Figura 12: Fase 4 del Seminario, siglos XIX-XX.
