**LAS TERMAS ROMANAS
DE LA CALLE HONDA**

Miguel Martínez Andreu

ENTREGADO: 1982

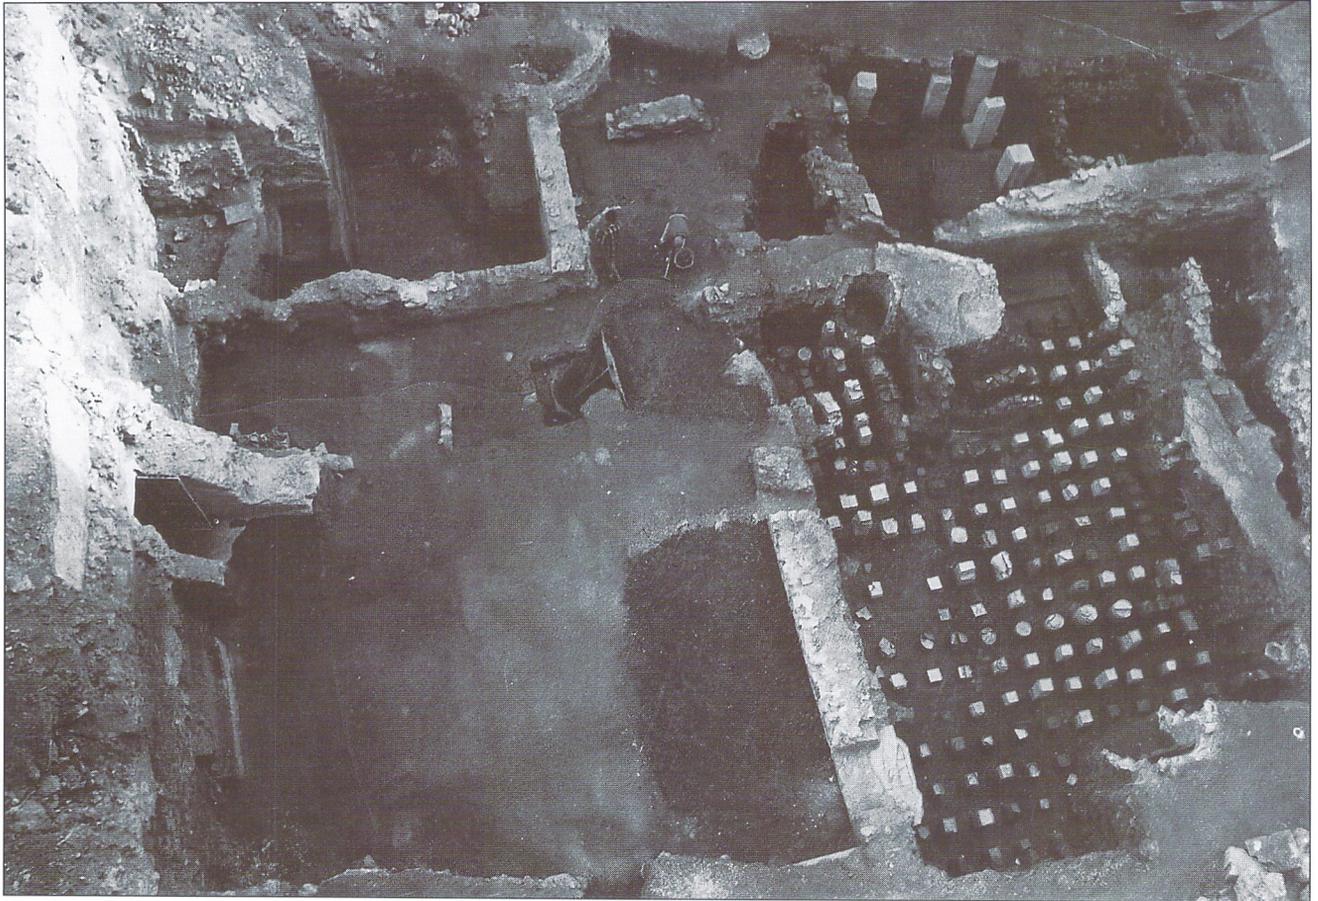
Fig. 1. Calle Honda: Vista de conjunto de la zona de termas excavada.

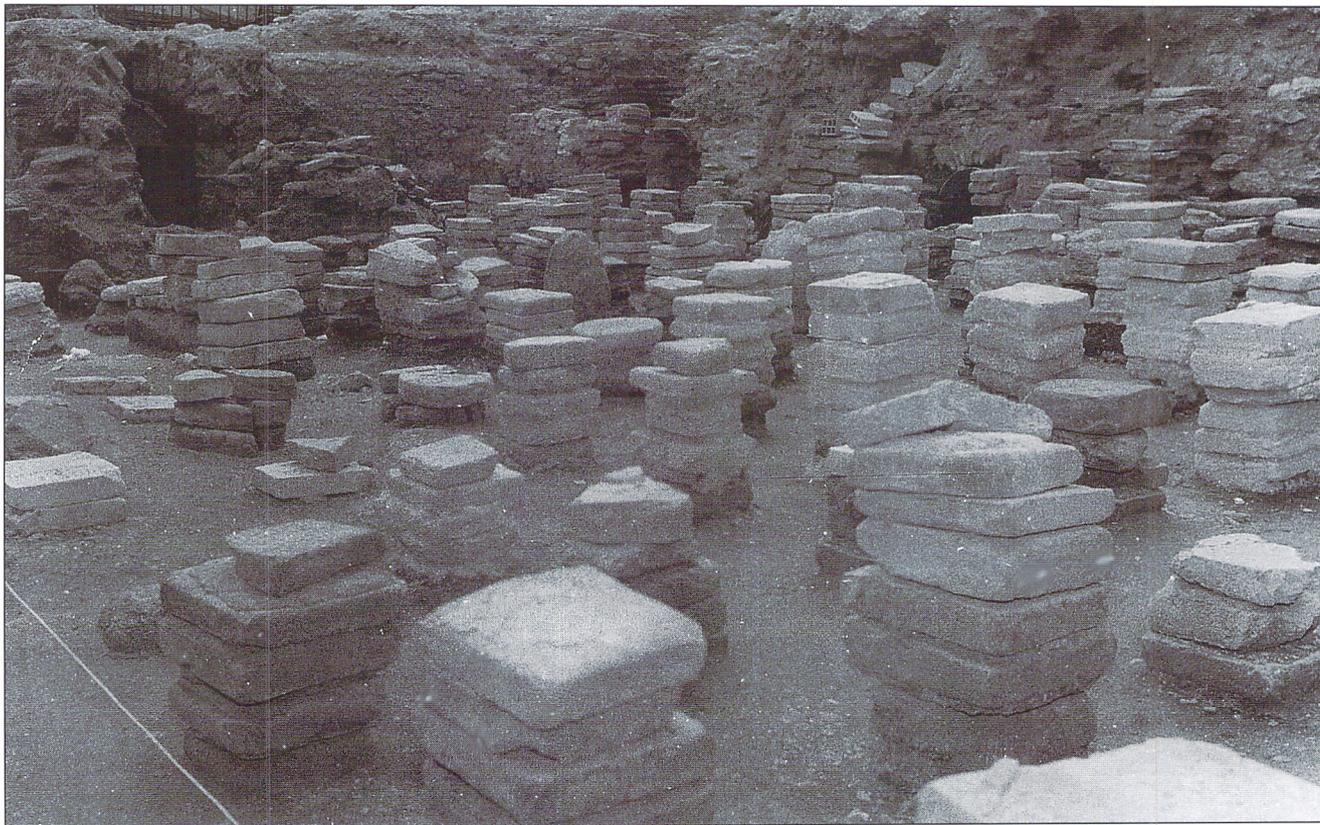
Fig. 2. Calle Honda: Vista del hipocausto mayor.

Del recinto de las Termas destacan varios elementos: El Hipocausto mayor, que pese a la heterogeneidad que sus elementos constructivos presentan y al mal estado de algunas de sus columnillas de sustentación, conserva su infraestructura con ladrillos cuadrados y circulares, mucho mejor en los márgenes de la sala, junto a los muros laterales, donde las

presiones del derrumbe del pavimento que lo cubría han sido menos contundentes. Las dimensiones de este Hipocausto son de 11,5 X 10 m. y presentan dos entradas de bóvedas, una de ellas, la situada en el muro Este, es totalmente de medio punto, en tanto que la otra, en el muro Sur, presenta un sistema combinado de medio punto en el extremo que aflora al referido Hipocausto y por aproximación de hiladas de ladrillos en el interior.

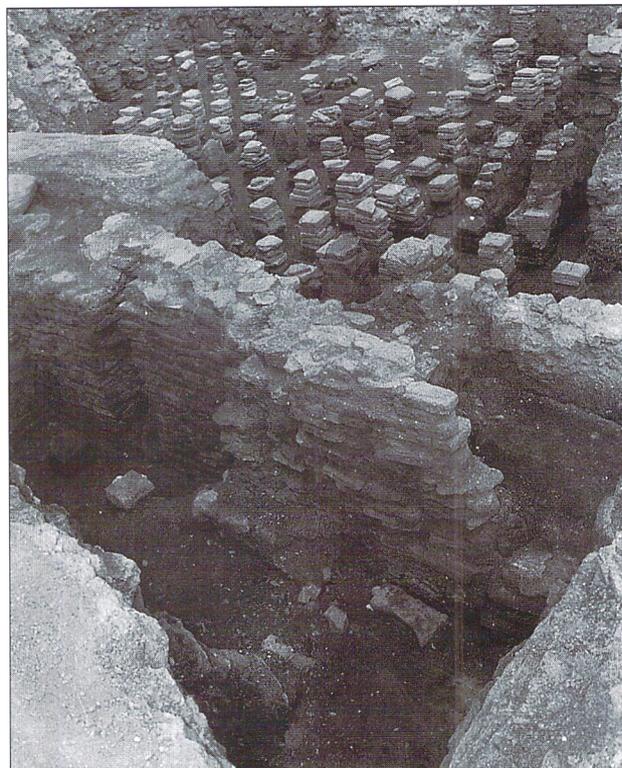
Fig. 3. Calle Honda: Termas. En primer plano las columnillas de los hipocaustos separadas por un muro con comunicación entre ambos.

Además del Hipocausto mayor puede documentarse otro, apenas insinuado, que sigue en dirección a la calle Honda y se prolonga muy posiblemente hacia los restos conservados en la Plaza de los Tres Reyes bajo el edificio Forvm. Ambos recintos se hallan separados entre sí por un muro que es atravesado por la bóveda de aproximación de hiladas de ladrillos a que anteriormente hemos aludido y que pone en comunicación ambas estancias. Precisamente sobre las dos bóvedas es donde –solo parcialmente– se ha conservado el pavimento de Opus Signinum.
