**INTERVENCIÓN ARQUEOLÓGICA  
EN LA PLAZA SAN FRANCISCO**

**M.<sup>º</sup> del Carmen Berrocal Caparrós**

ENTREGADO: 1985  
REVISADO: 1997

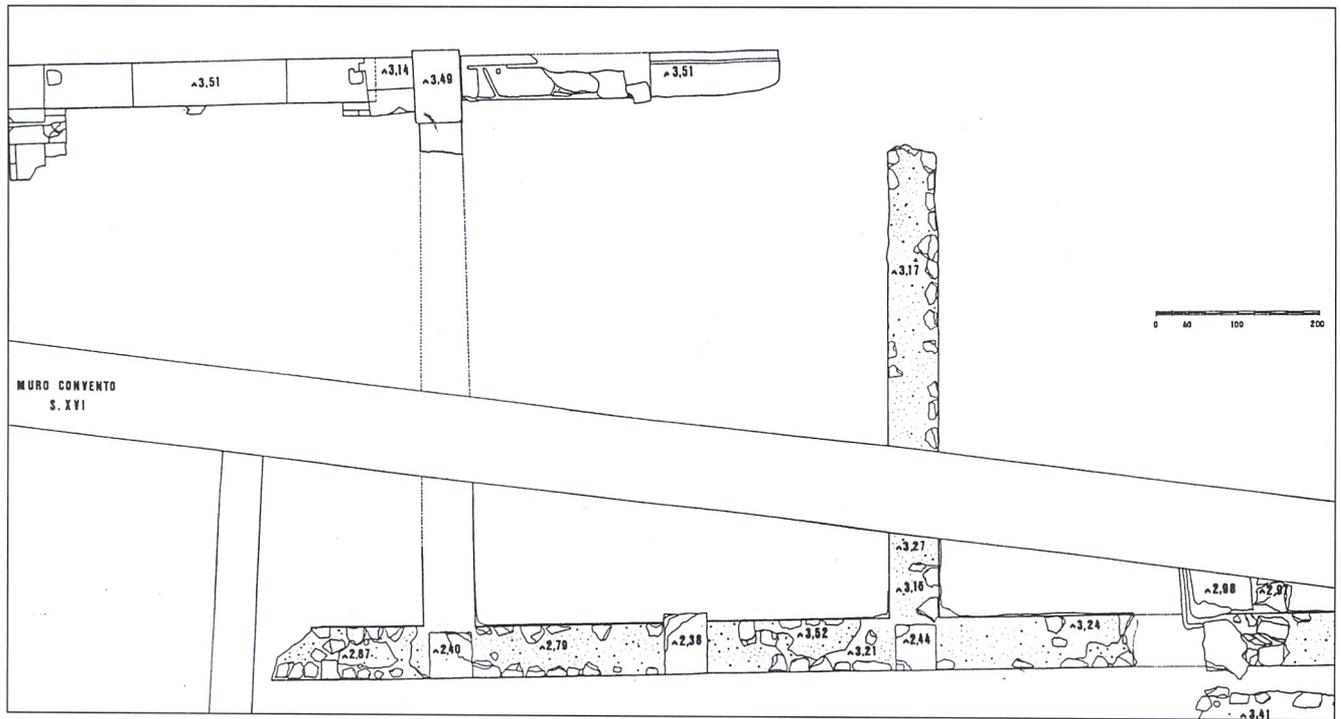
Fig. 1. Planta de las tabernae documentadas.

A partir de 2,5 m. se documentó un muro de 15 m. de largo y 60 cm. de ancho, con un alzado conservado entre 40-60 cm., presenta una excelente factura y está realizado en piedra mediana, trabada con argamasa muy fina y que llevaba en su cara interna un fino estucado blanco de gran calidad.

En este muro longitudinal cada 2,30 m. se encontraba un sillar de caliza gris (50 x 70 cm.), que parecía marcar un ritmo constructivo ya que coincidiendo con estos sillares surgen otros dos muros perpendiculares de igual anchura e idénticas características constructivas, si bien en este caso presentaban el estucado blanco por ambos lados, dejando un espacio intermedio con una anchura de 5,08 m.

bamos sometidos, planteamos una estrategia de intervención: Partiendo de la hipótesis de que nos encontrábamos en las *tabernae* del Foro y que teníamos la anchura de las mismas, tomamos como referencia el módulo de otras *tabernae* con dimensiones similares como las de Clunia o el de Ampurias, con lo que abrimos una nueva cuadrícula (nº 3) a una distancia del muro del fondo que oscilaba entre los 6,50 m. y los 8 m., apareciendo efectivamente a 6,40 m. la parte frontal de las tabernas anteriormente excavadas.

En la fachada se documentaron dos tabernas separadas por un sillar de caliza gris que sobresale unos 6 cm. de la línea exterior que marcan los umbrales, precisamente este sillar está adosado al muro divisorio de las dos tabernas, continuación del muro que arrancaba del muro longitudinal del fondo. Los sistemas de cierre de las tabernas tienen características diferentes:

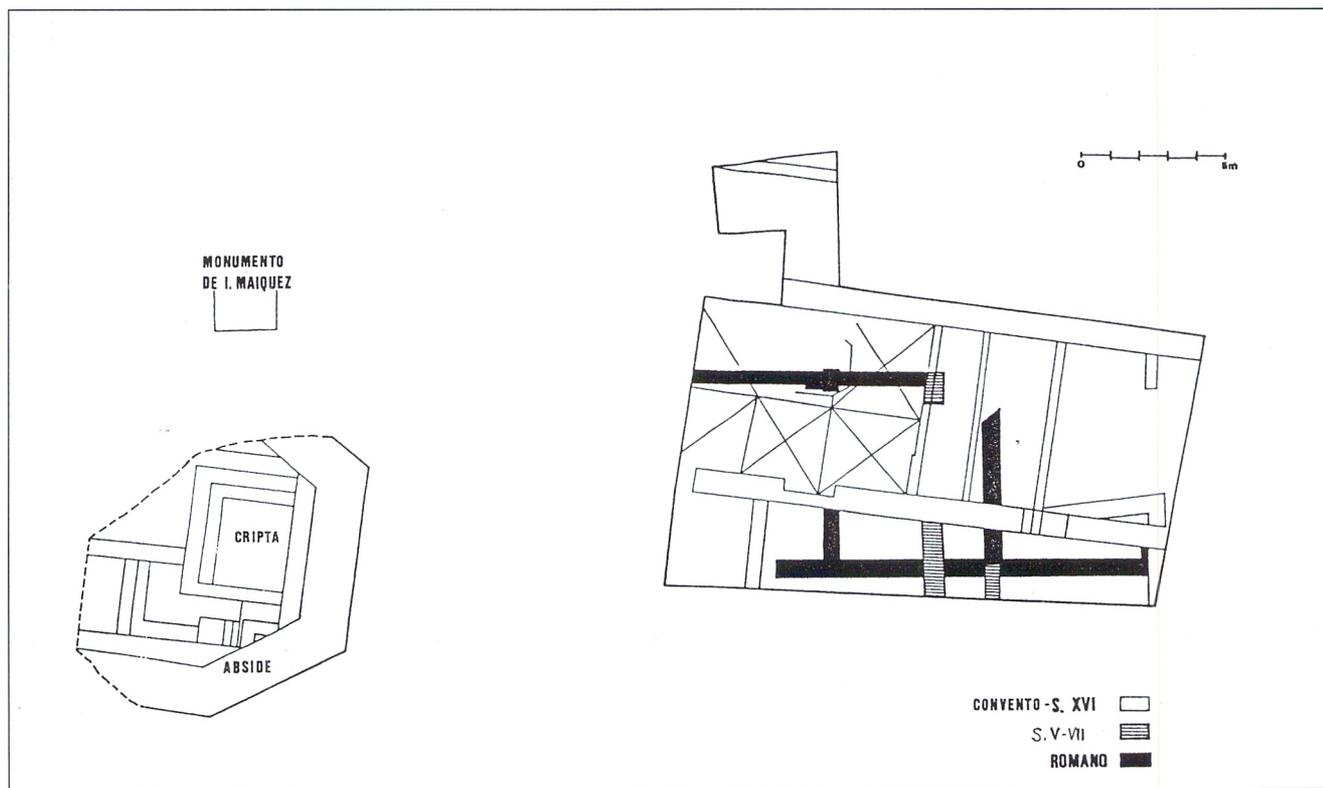
Fig. 2. Plaza San Francisco. Cuadrante Este. Planta de estructuras.

Las estructuras del convento de San Francisco construido entre 1570-1575, en base a su funcionalidad se pueden dividir en dos zonas, por una parte las correspondientes al ábside y la cripta de la iglesia conventual y por otra parte las instalaciones conventuales donde estaban instalados los frailes. No excavamos el claustro puesto que quedaba al Sureste fuera del recinto de la plaza.

En la parte trasera del ábside, al Norte de la iglesia, se excavaron dos grandes muros maestros del convento realizados en piedra y mortero de cal, de los que partían muretes de ladrillos macizos que conformaban diversas estancias conventuales.

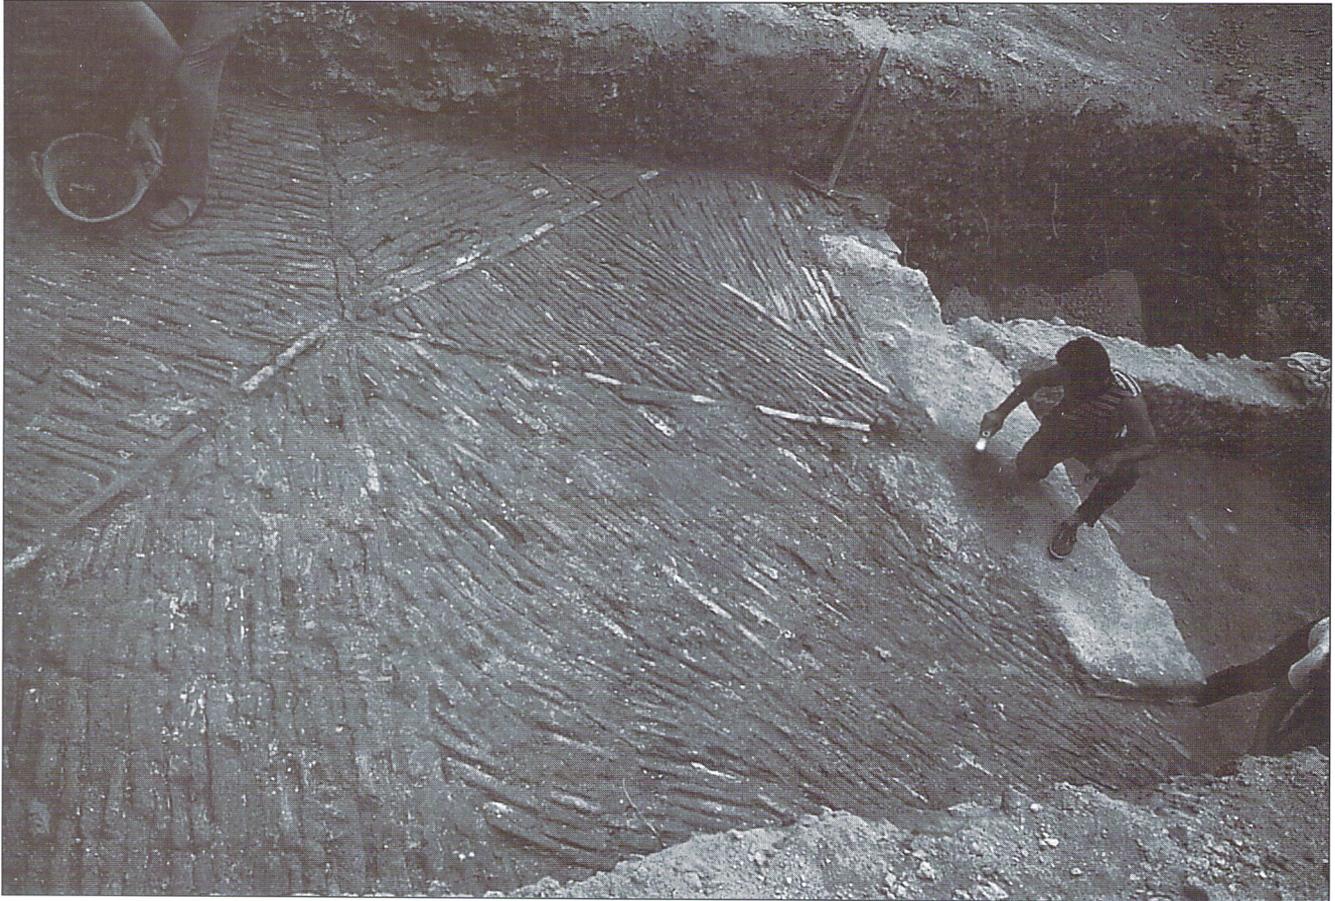
*Fig. 3. Pavimento de ladrillos colocados a sardinel.*

zan diferentes técnicas, en un caso los ladrillos están colocados planos, a modo de losas, formando el zig-zag característico de la “espinas de pez”, mientras que en la otra habitación los ladrillos están colocados a sardinel y hacen un dibujo geométrico, con seis cuadrados divididos en diagonal formando cuatro triángulos cada uno de los cuales lleva los ladrillos en vertical pero colocados en sentidos diferentes.

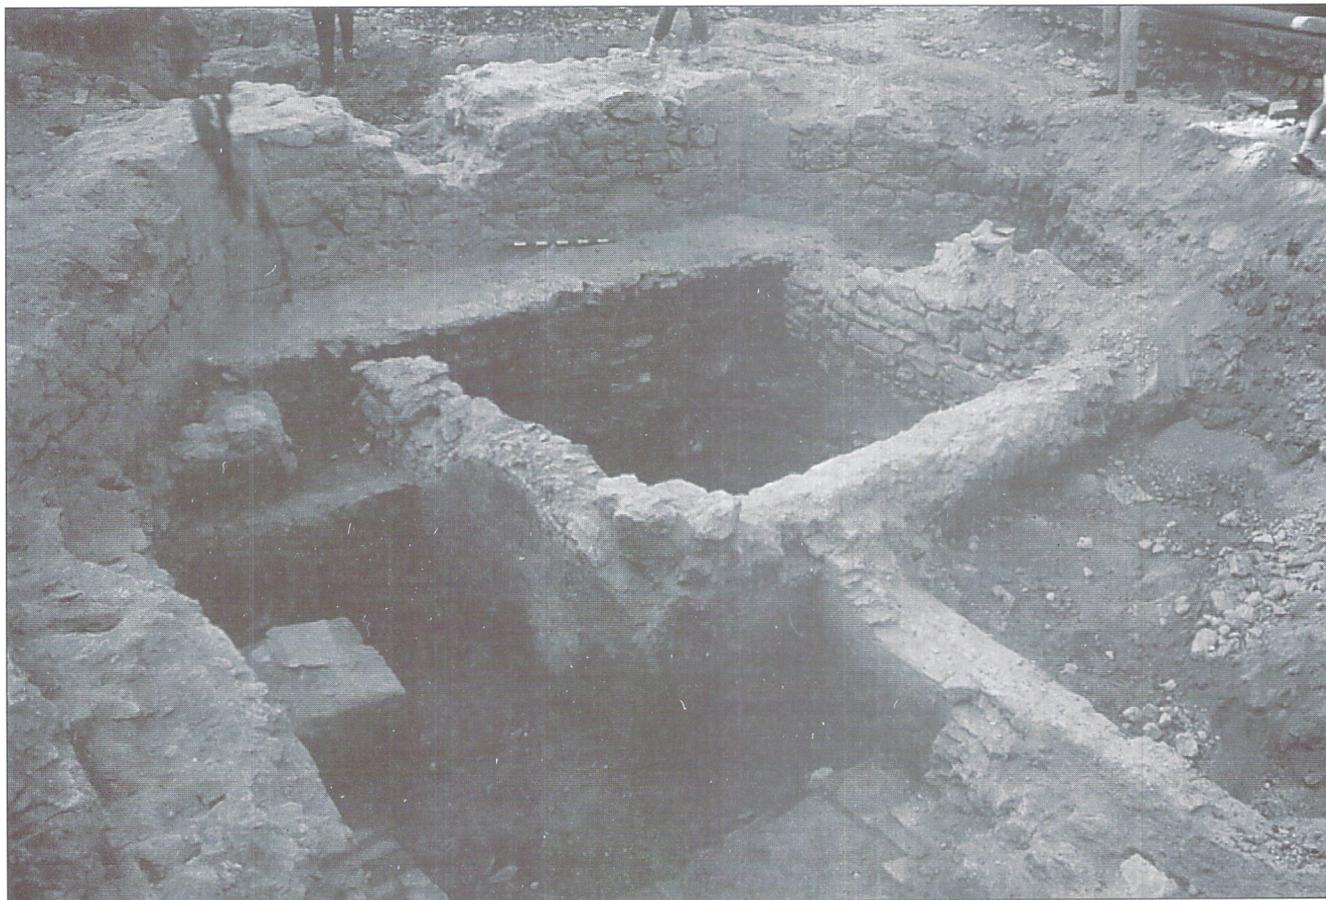
Fig. 4. Vista de la cripta del convento de San Francisco.

En el interior del ábside se encuentra la cripta, subdividida en diversos espacios rectangulares de los cuatro recintos documentados el sector número 1 estaba cubierto por una bóveda de medio cañón. Todos estos receptáculos tienen un rebanco adosado en su parte inferior de unos 50 cm. de ancho.

El estudio de los accesos a la cripta en relación con las habitaciones de la misma, nos hacen pensar en que el sector 2 se utilizó de pudridero tal como lo confirman los restos de madera y huesos sobre los rebancos adosados a las paredes, cuyo acceso se realizaba por escaleras laterales de las que se excavaron dos tramos con un descansillo intermedio. Por el contrario el sector 1 se tuvo que utilizar como osario dada la cantidad de restos óseos que había rellenando este compartimento, siendo su único acceso en el lateral opuesto a la escalera, una rampa cubierta por una pequeña bóveda que facilitaba el acceso de los huesos descarnados rodando directamente hacia osario.

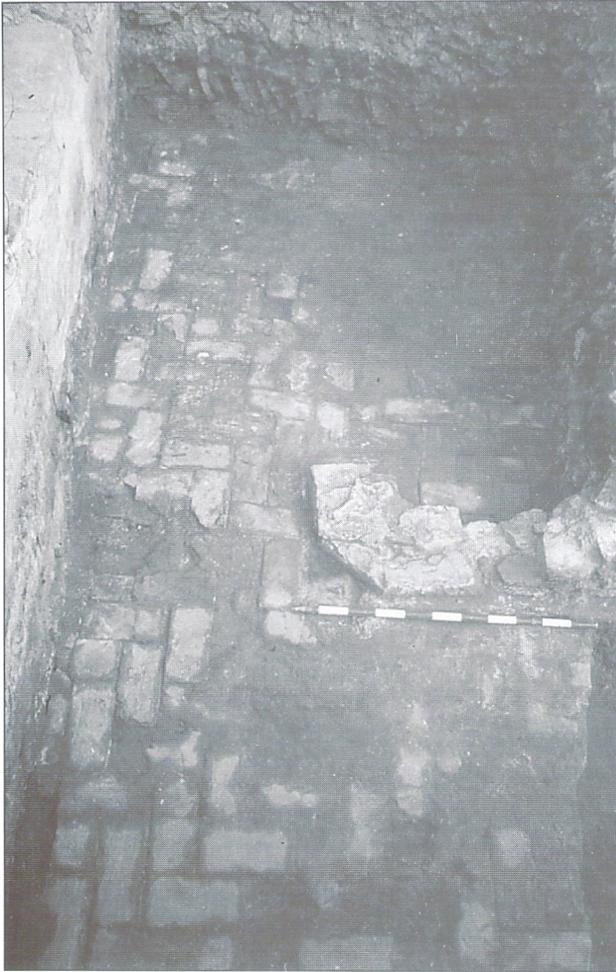
Fig. 5. Pavimento de losetas cerámicas. Convento de San Francisco.

Destacan dos habitaciones consecutivas de dimensiones desconocidas (al no estar excavadas en su totalidad), ambas presentan pavimentos de ladrillos macizo en los que se utili-
