SECTOR I: CONJUNTO DEL CERRO DE LA PARRETA

Índice de contenido SECTOR I: Conjunto minero del Cerro de La Parreta en Alumbres

CARACTERÍSTICAS Y LOCALIZACIÓN DEL SECTOR I

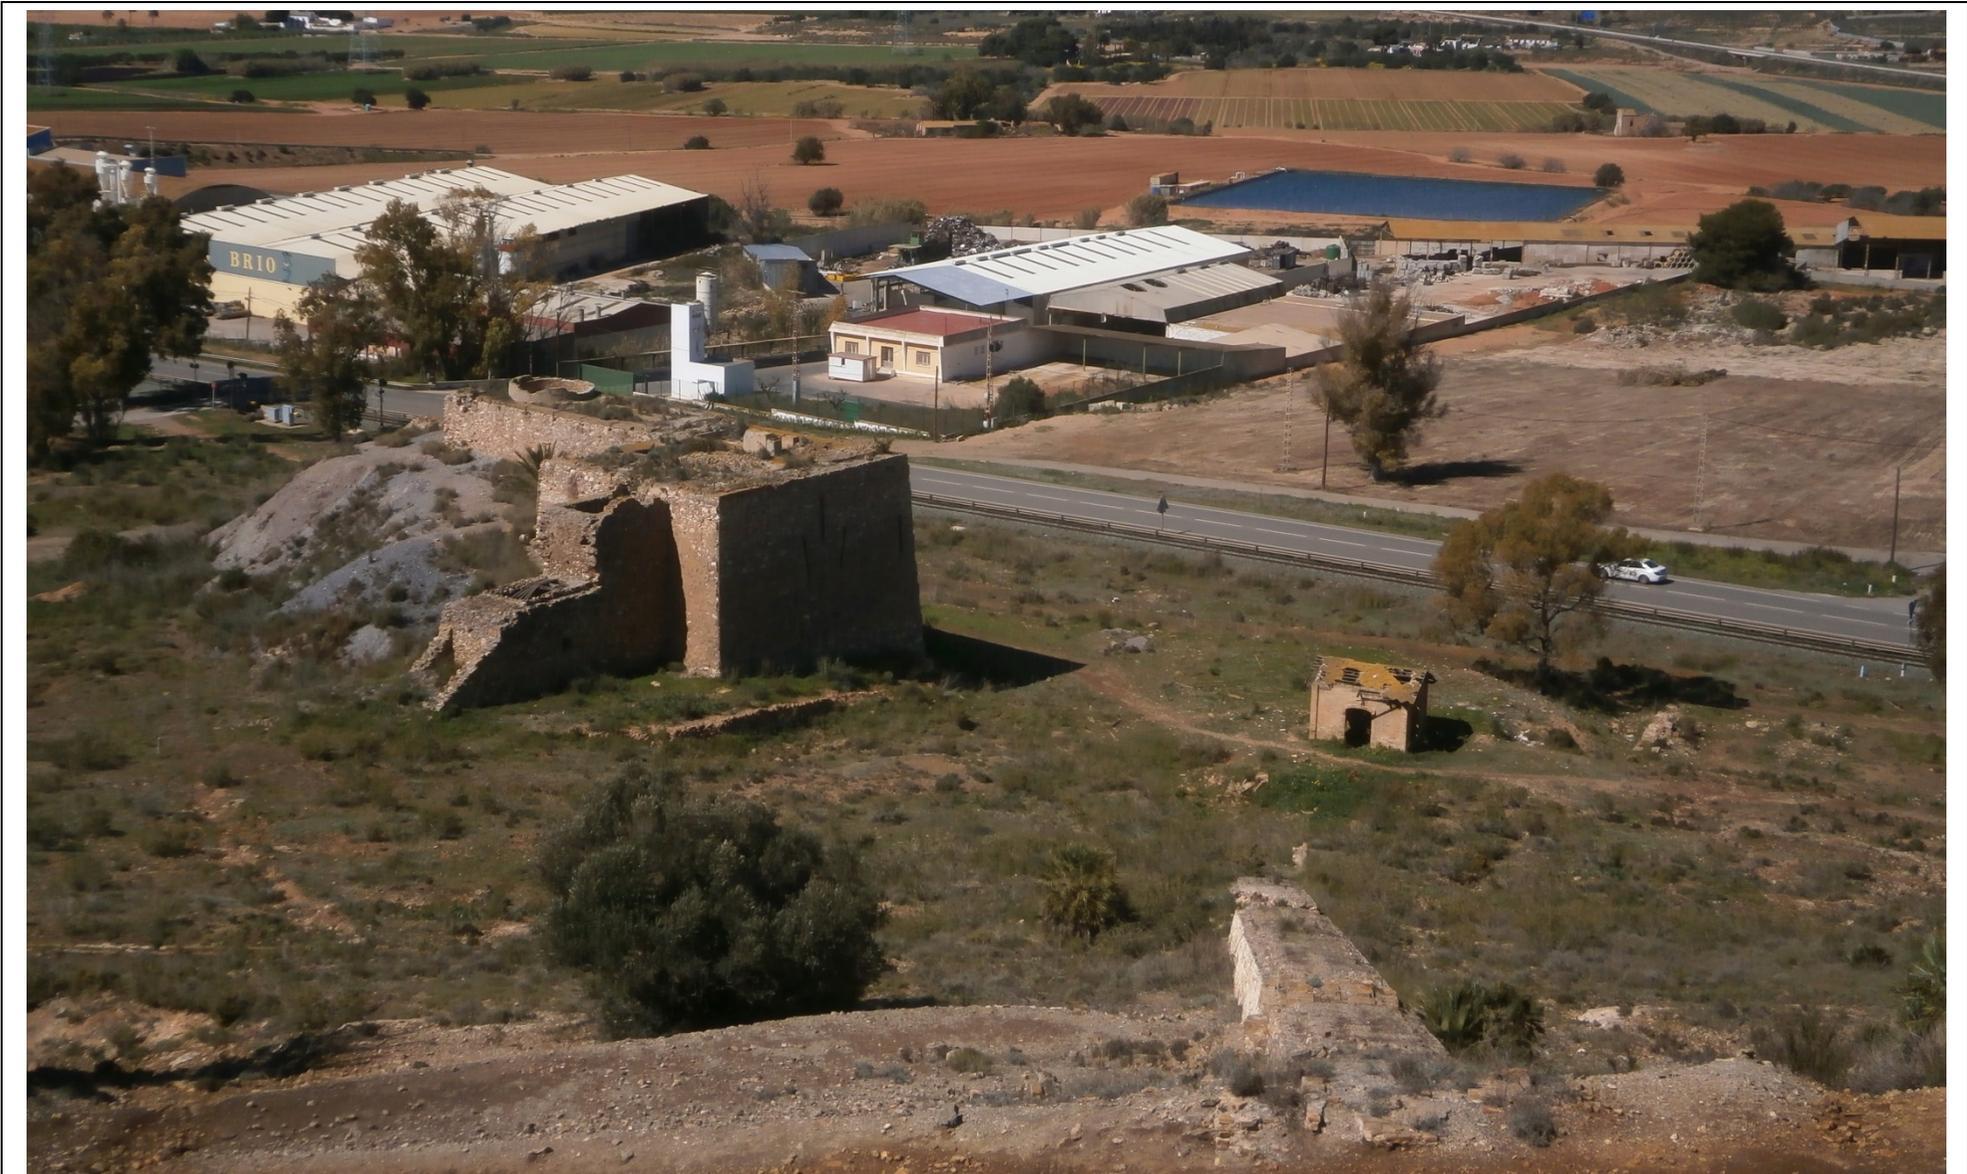
1. Vista general de las instalaciones de la mina El Faro en la actualidad.

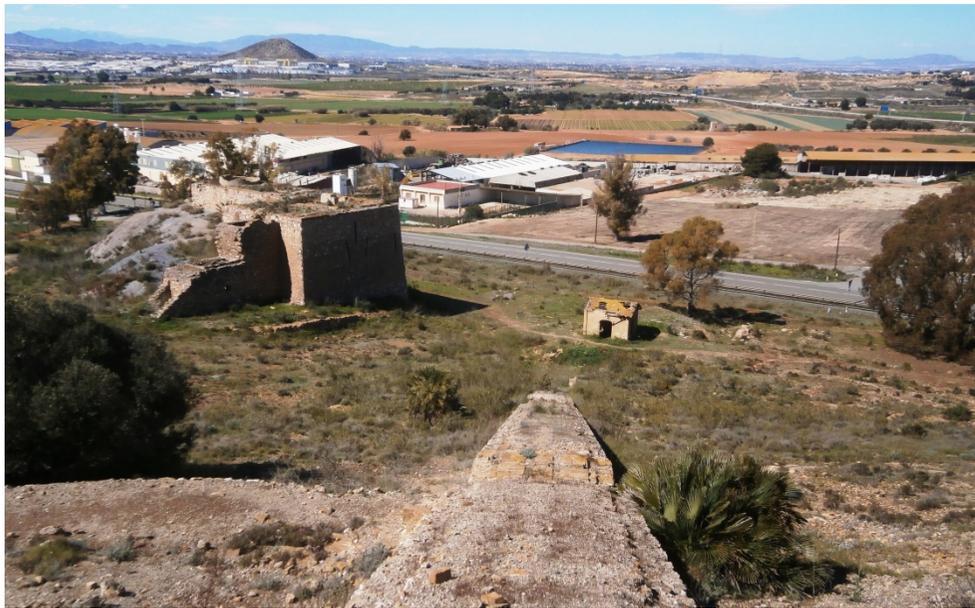
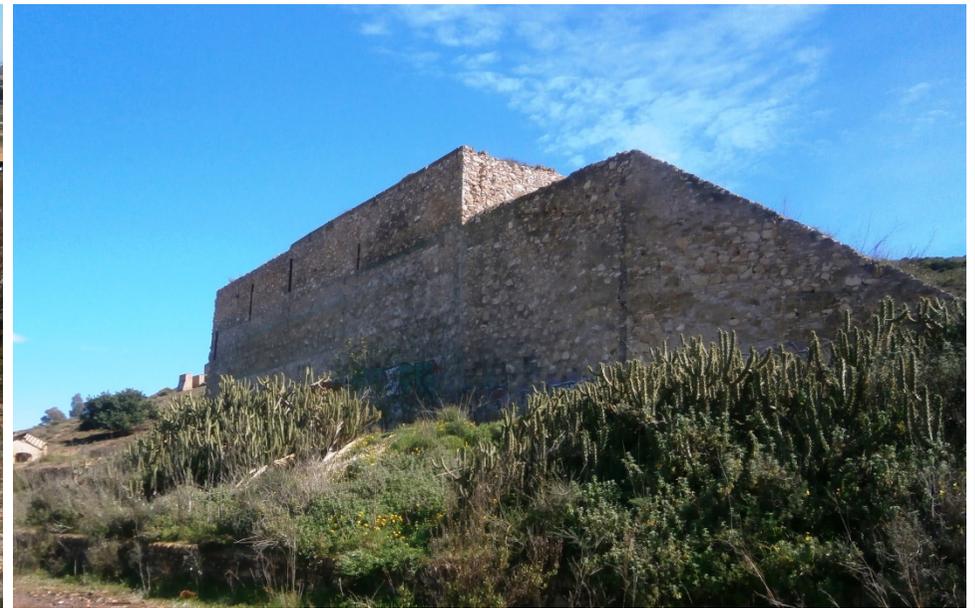
2 y 3. Vista general de la mina El Faro. Basamento casa de máquinas y plano inclinado de transporte del mineral hasta el ferrocarril.

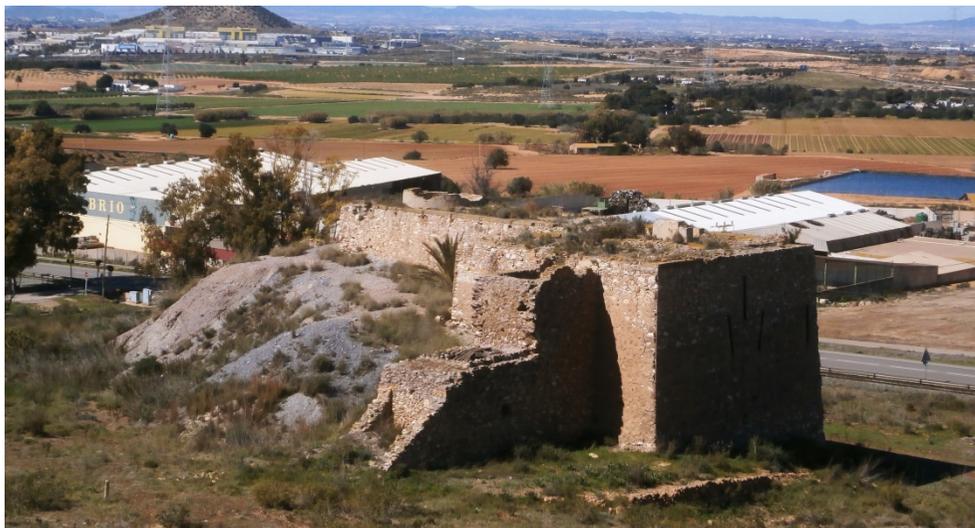
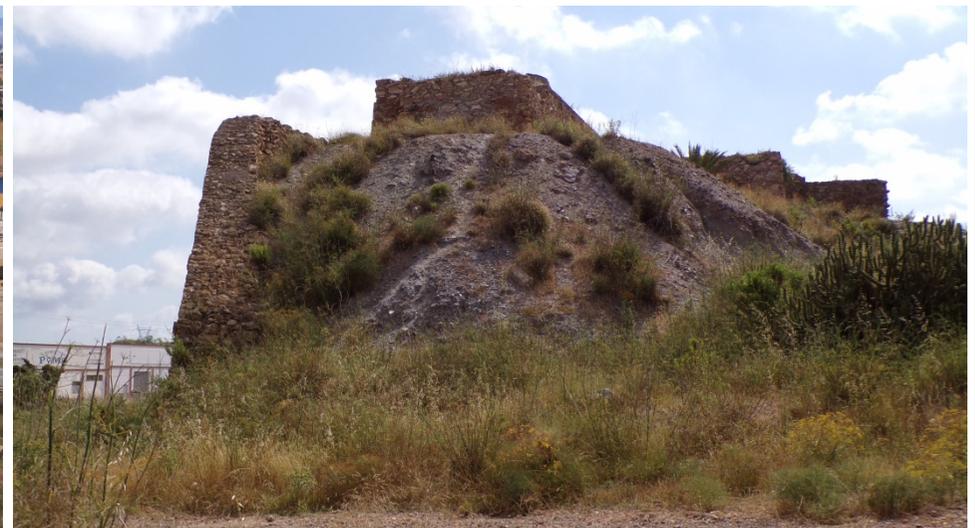
4 y 5. Plataforma amesetada de nivelación sobre la que se asienta el pozo y la casa de máquinas de la mina El Faro.

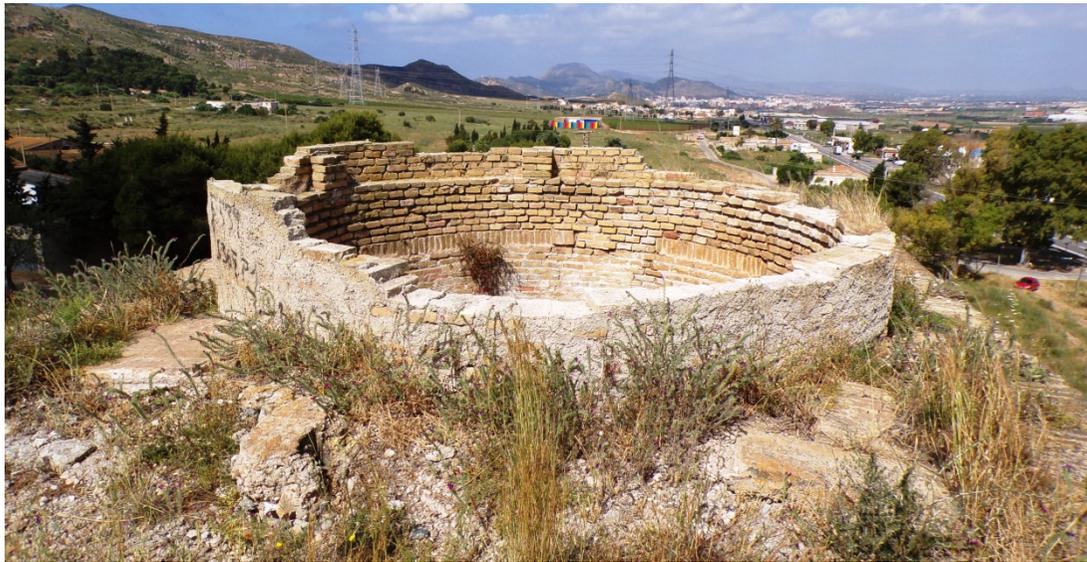
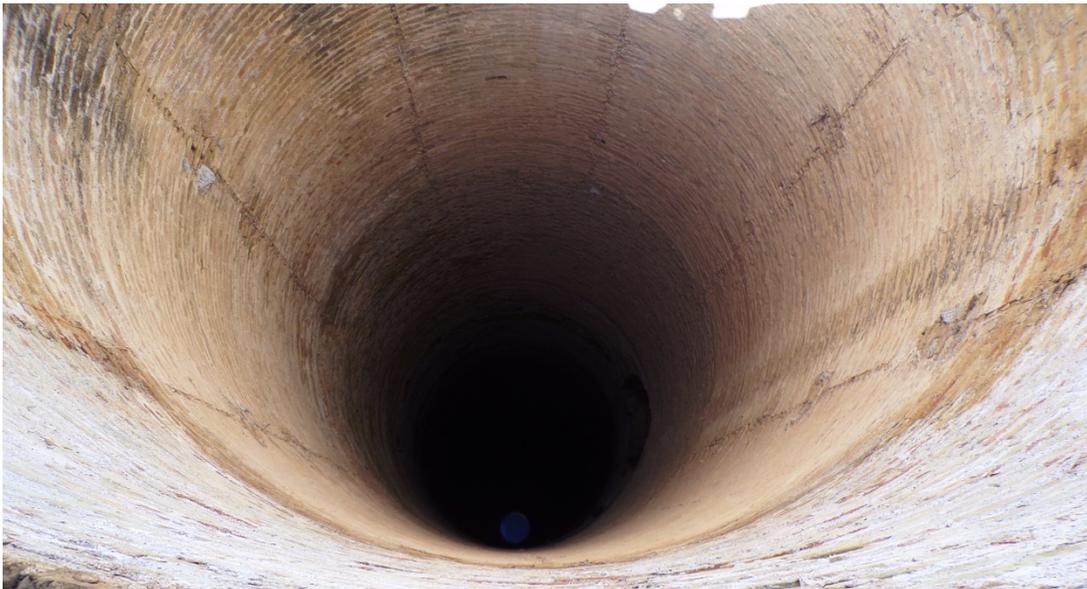
- ✓ Caída al pozo con brocal deteriorado.
- ✓ Caída por talud de la gran plataforma amesetada sobre la que se asienta la mina.
- ✓ Colapso de paredes de edificaciones auxiliares
- ✓ Desprendimientos y caídas.

6 y 7. Exterior e interior del pozo maestro de la mina El Faro.

Se recomienda una limpieza del terreno, eliminación de escombros y consolidación básica de las diferentes estructuras para minimizar riesgos y evitar un mayor deterioro de la instalación. También se considera importante la adecuación del brocal del pozo, algo deteriorado en parte de su borde superior. El estado de deterioro creciente de estos inmuebles hace necesaria una intervención que evite que puedan llegar a perderse; sobre todo habría que hacer un reforzamiento y consolidación de las instalaciones auxiliares relacionadas con el transporte ferroviario que presentan un aceptable estado de conservación (caseta de pesaje y almacén) ya que junto con un plano inclinado cercano forman un interesante conjunto. Colocación de cartel informativo.

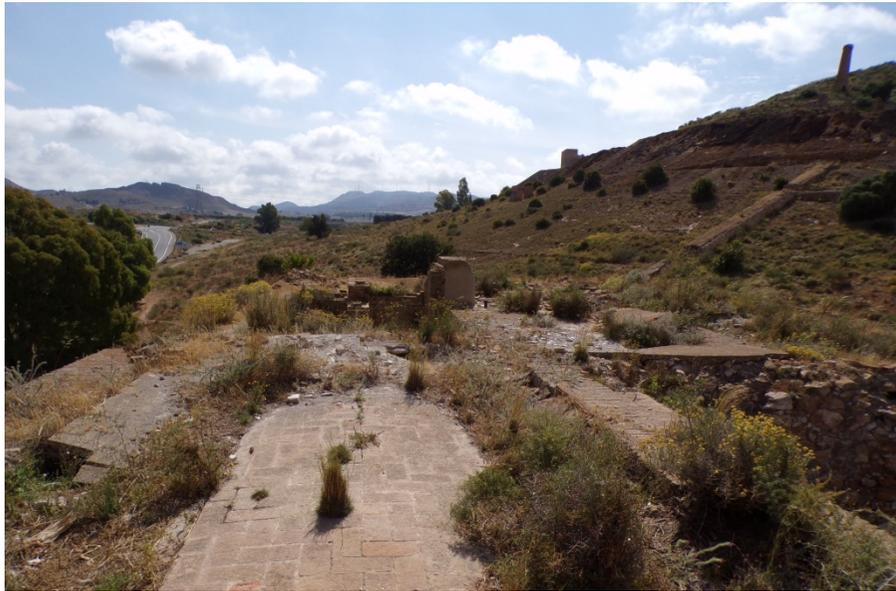
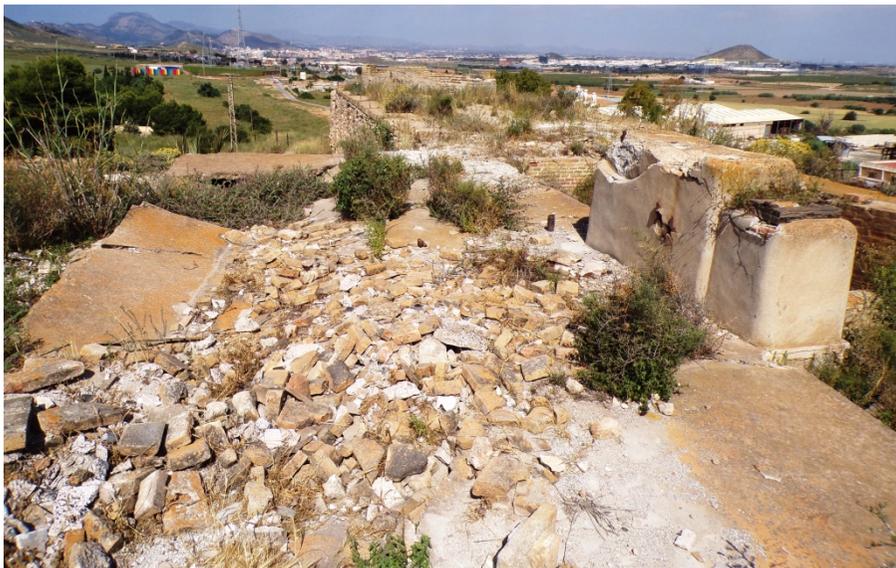
El estado de conservación de la instalación es deficiente, habiendo desaparecido completamente el castillete y la casa de máquinas de la que únicamente queda el foso de la maquinaria de tracción. Las edificaciones auxiliares como la caseta de pesaje y el almacén presentan un mejor estado de conservación, pero con graves desperfectos en techumbres y vanos.

9 y 10. Restos de la casa de máquinas de la mina El Faro.

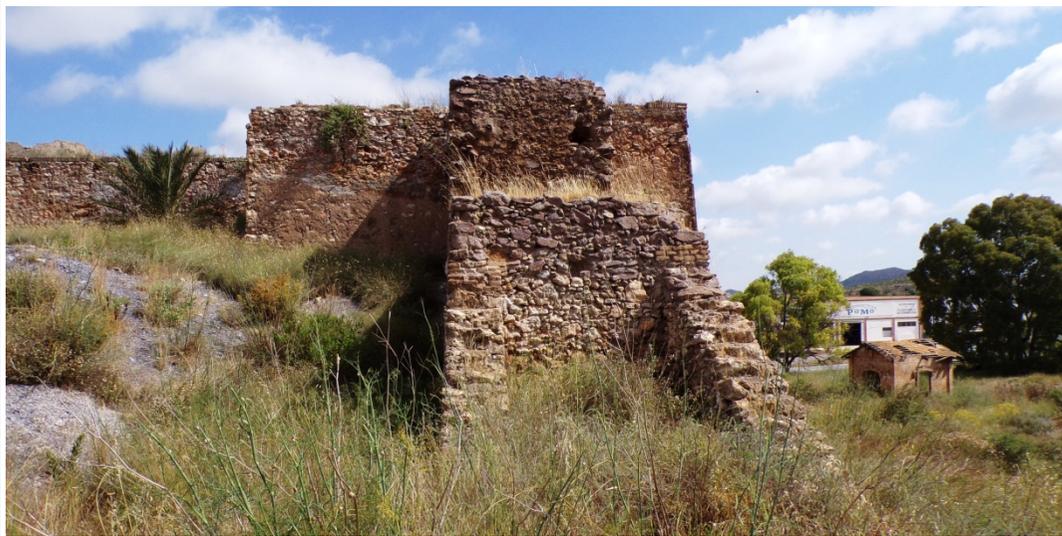
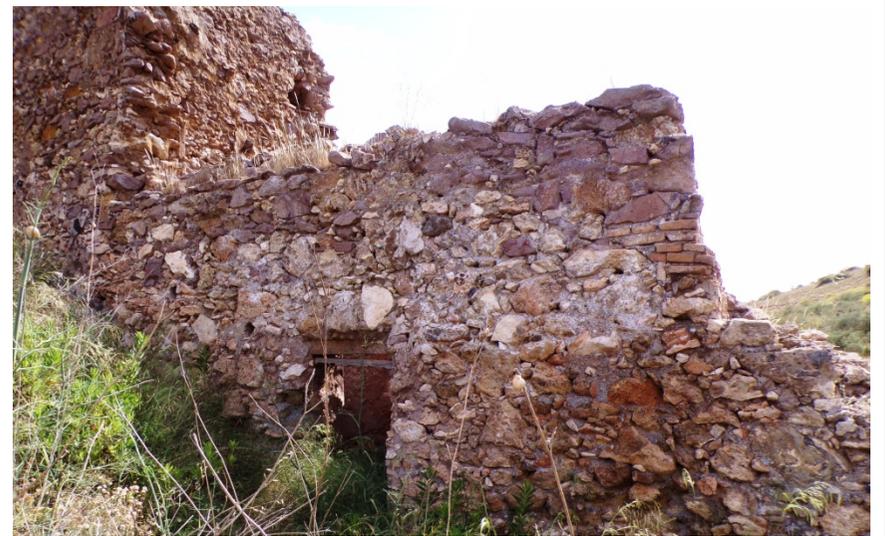
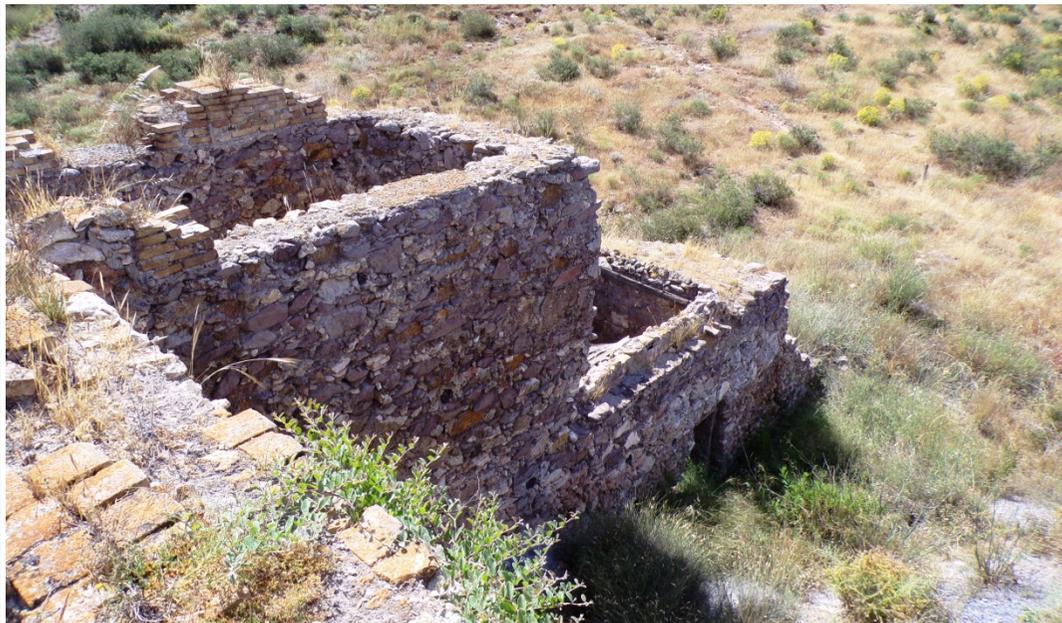
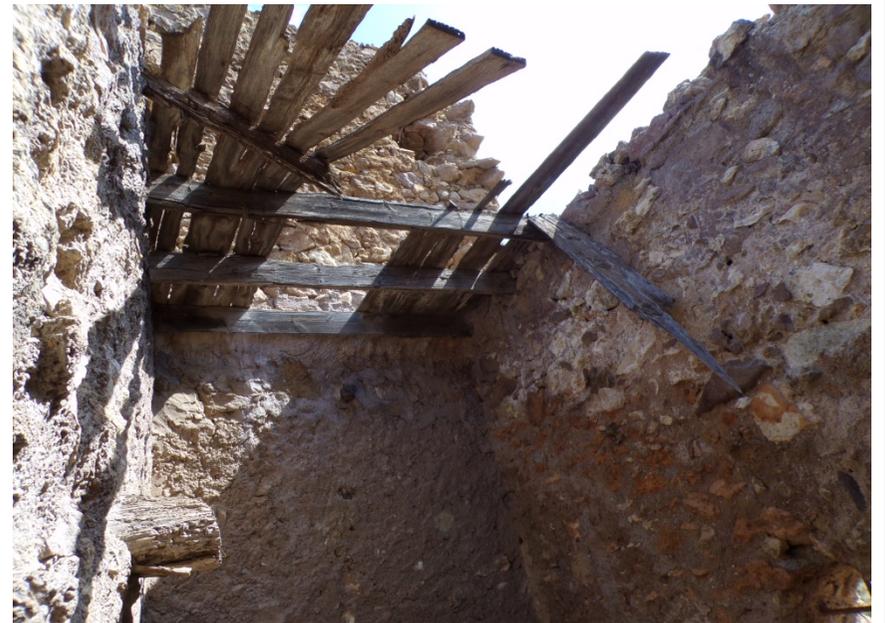
2007-2009: La pequeña caseta situada al este de la plataforma amesetada ya presenta algunos agujeros en su tejado.
 2016: Tanto el almacén como la caseta de la instalación presentan parte de su cubrición deteriorada.
 2019: Mayor deterioro en las cubiertas de almacén y caseta con varias zonas sin techumbre.

12, 13, 14 y 15. Exterior e interior de las estancias adosadas al sureste de la plataforma de nivelación de la mina El Faro.

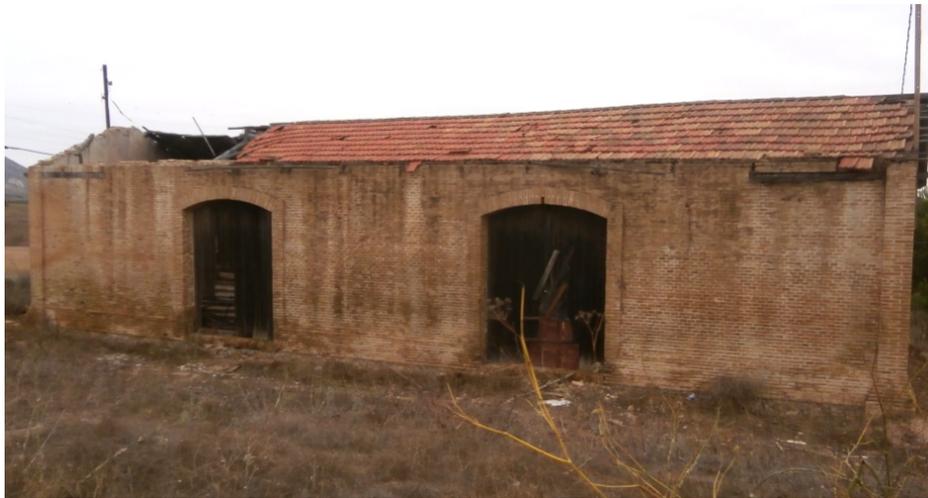
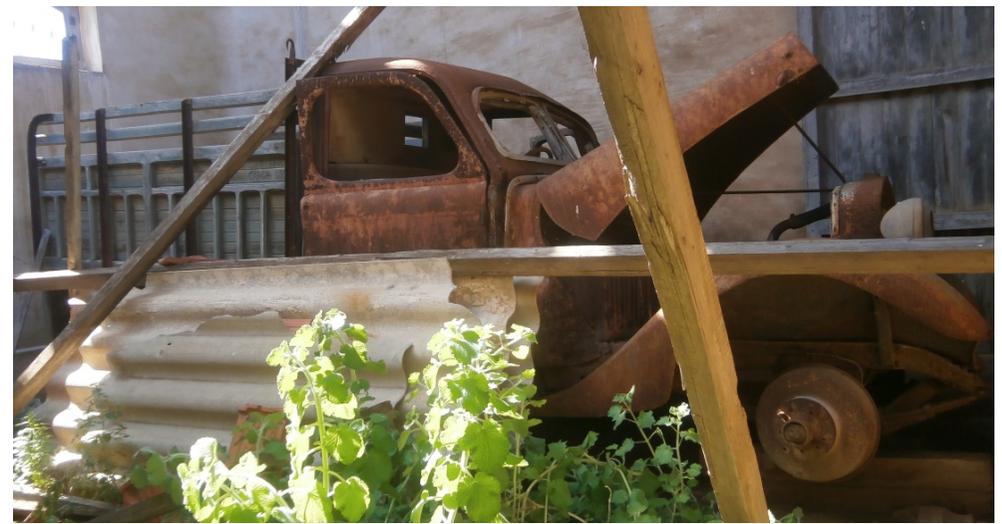
16 y 17. Imágenes del exterior del almacén y del rulo para molienda del mineral.

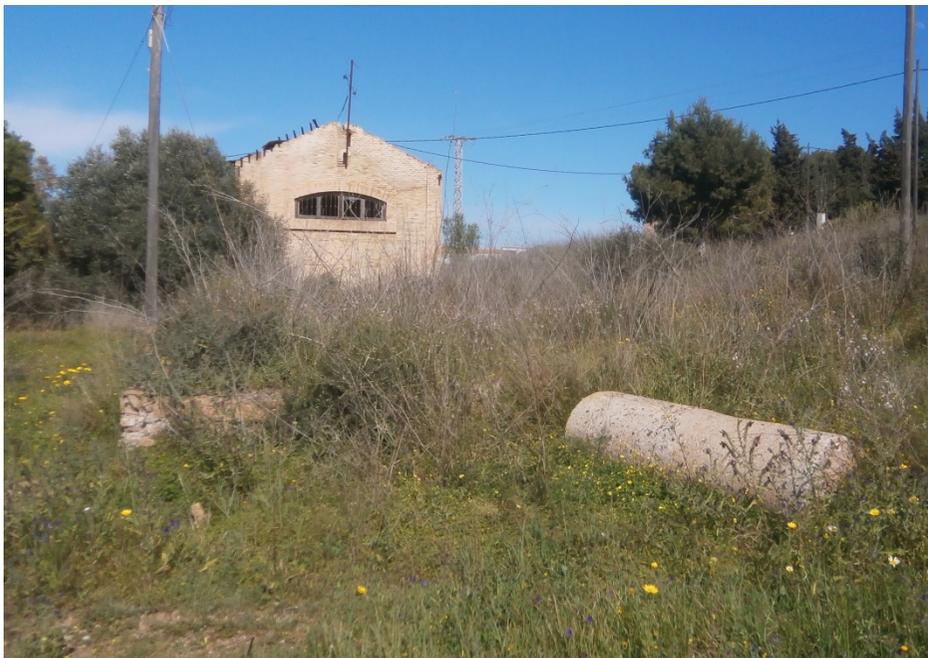
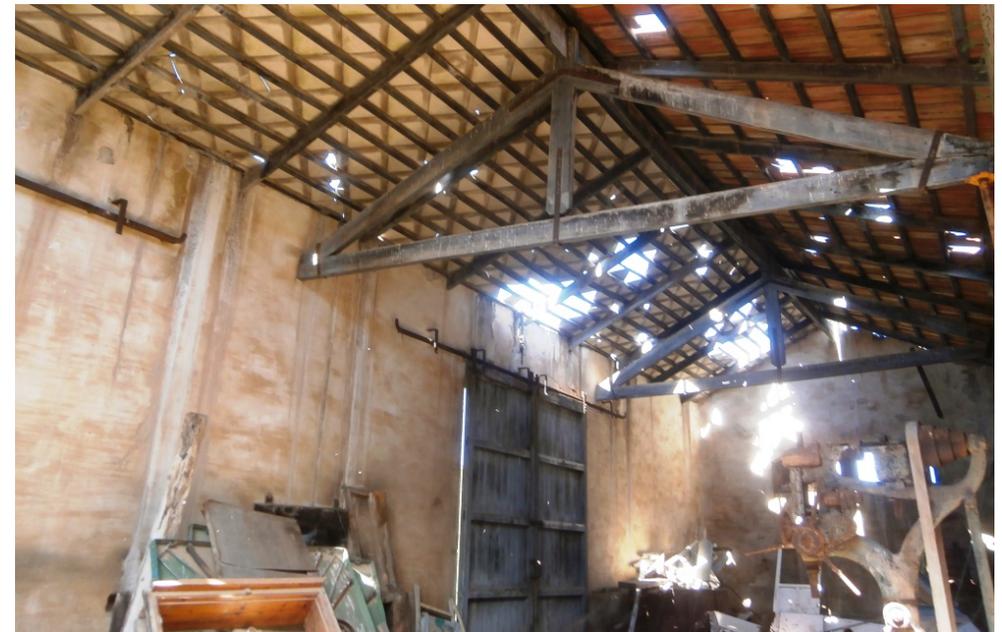
18 y 19. Imágenes del interior del almacén de la mina El Faro con restos de una furgoneta y una antigua báscula de pesaje de mineral.

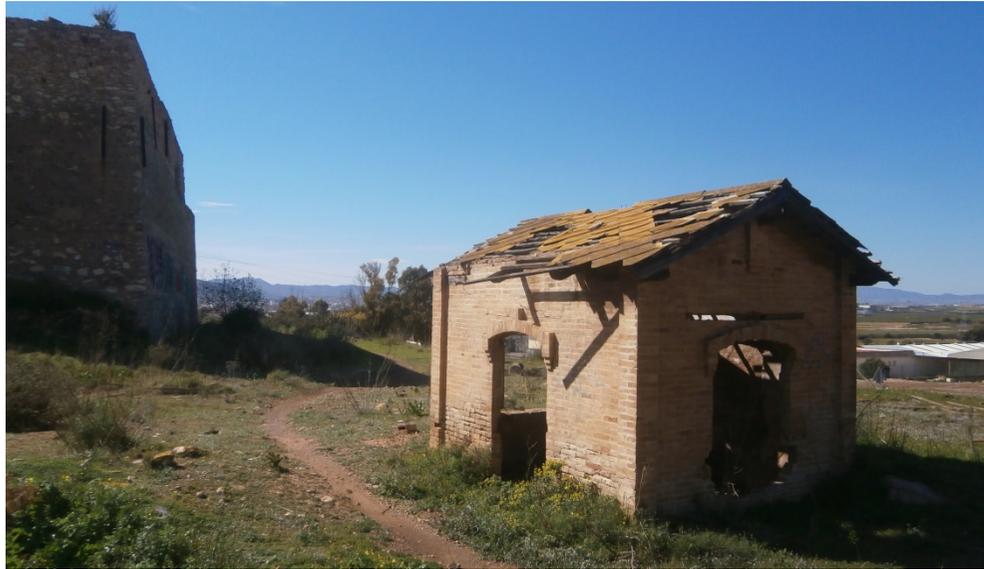
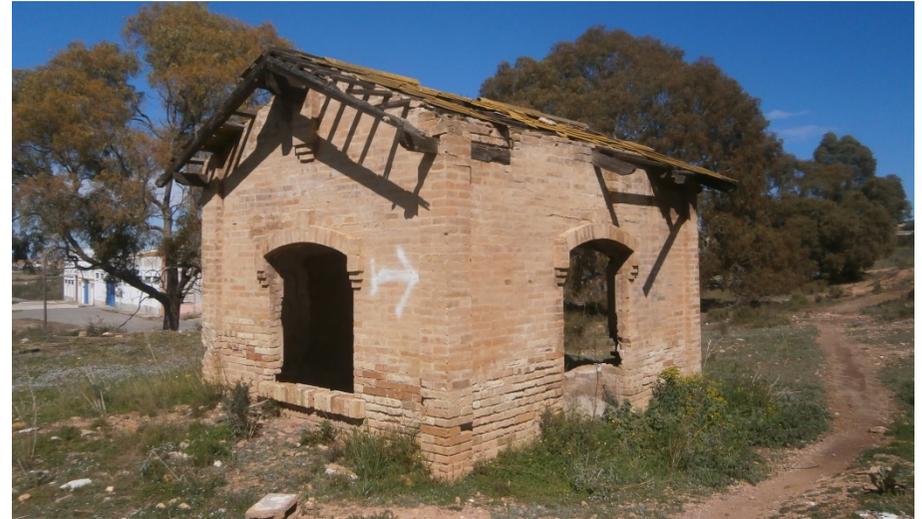
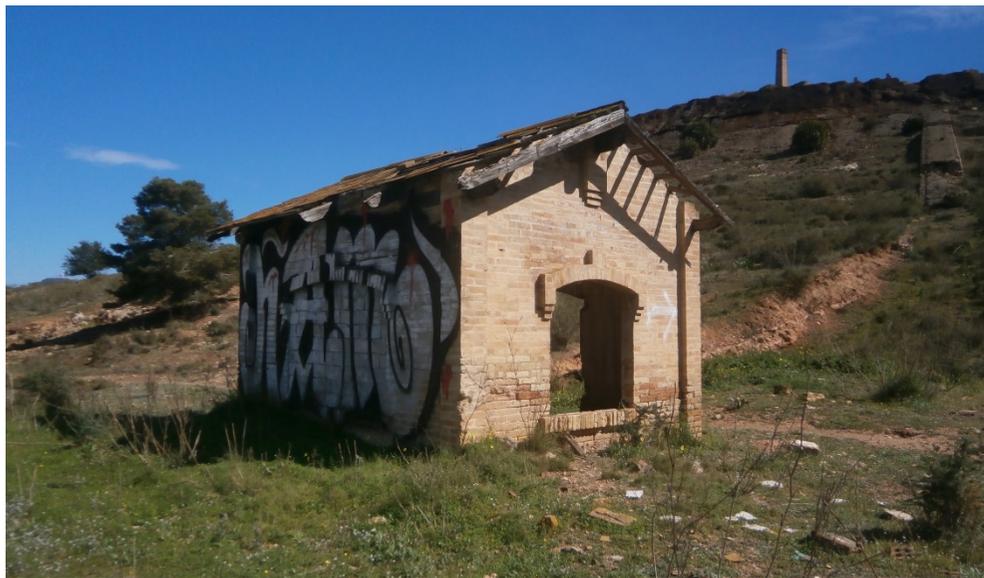
12, 13 y 14 Caseta de báscula para pesaje de mineral de la mina El Faro.

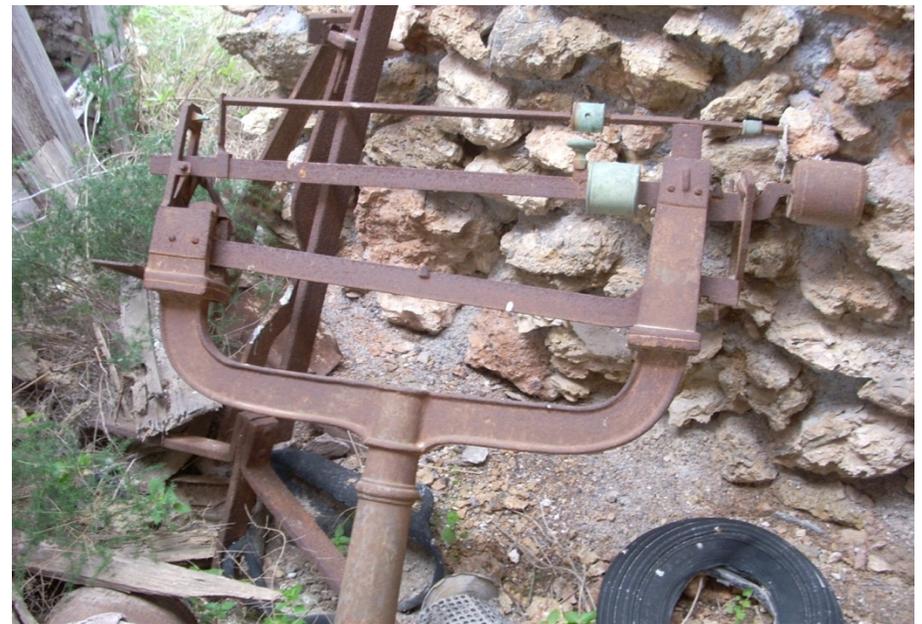
15. Fotografía del año 2009 en las que se puede apreciar la antigua báscula que se guardaba en una de las dependencias anexas al basamento de la mina y que

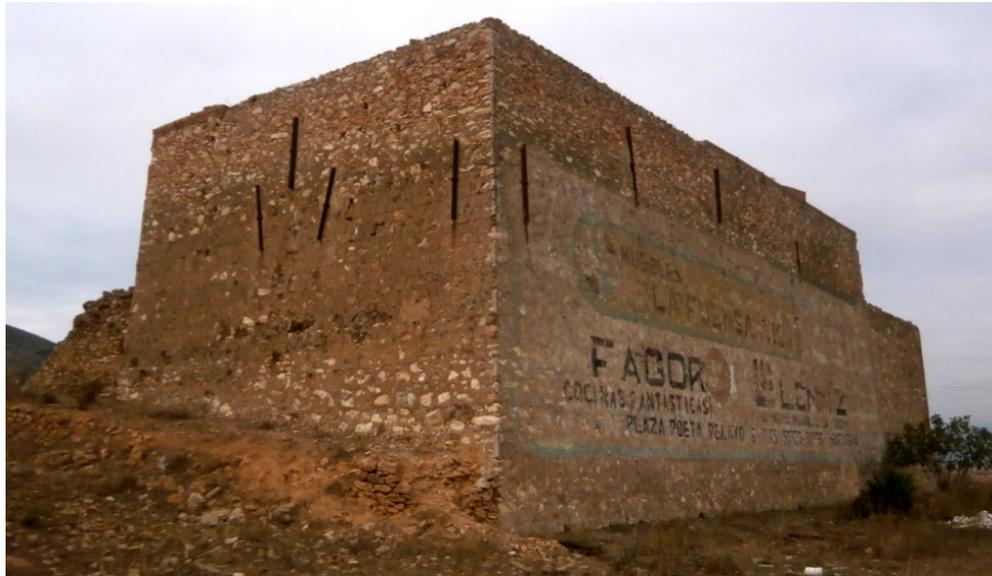
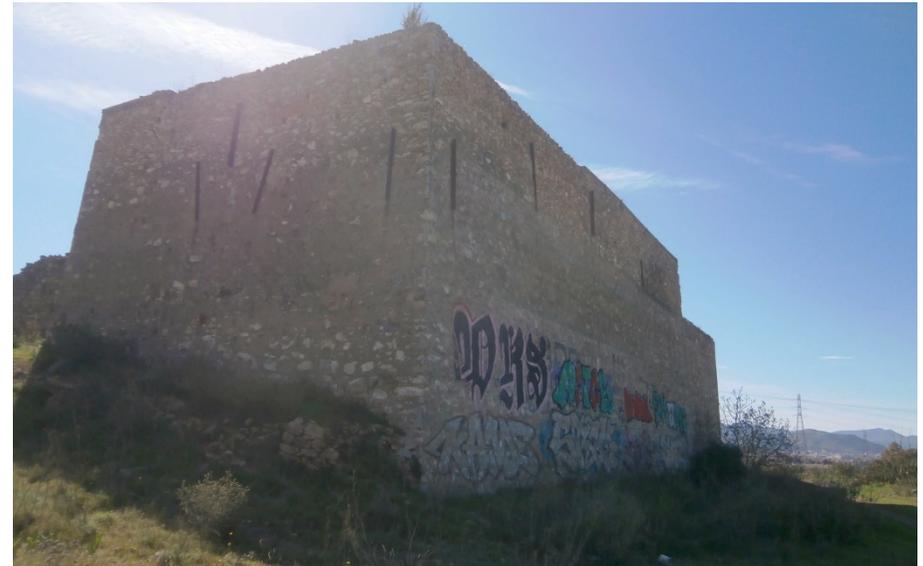
16 y 17. Gran basamento o plataforma de nivelación de la mina El Faro en el año 2016 y en la actualidad (2022).

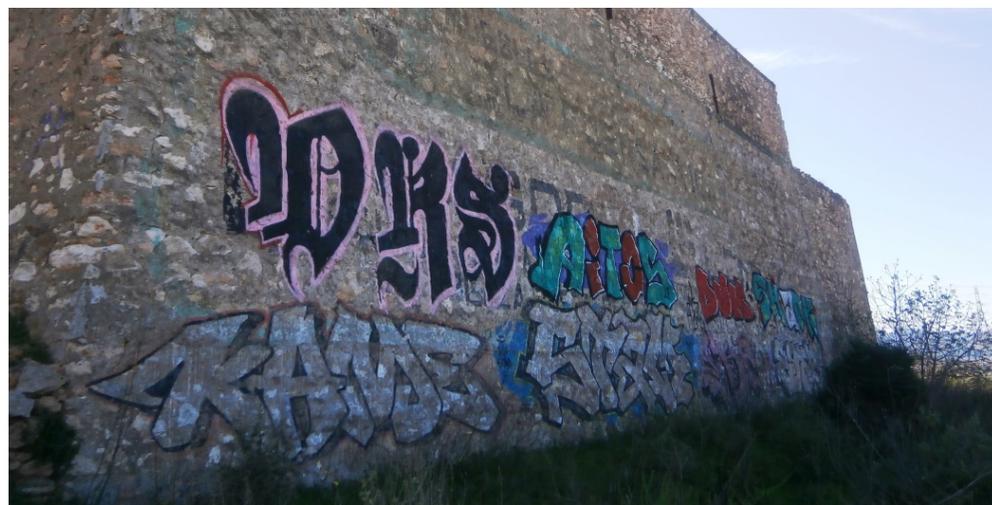
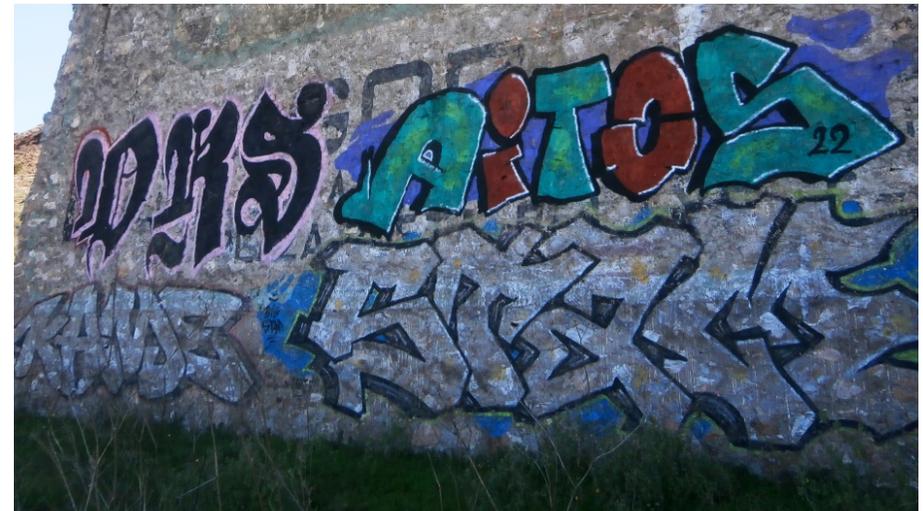
- ✓ Daño estructural en casa de máquinas y edificaciones auxiliares.
- ✓ Desprendimientos de mampostería, teja y ladrillo.
- ✓ Vandalismo por pintadas (grafitis) en las diferentes estructuras mineras.

18 y 19. Detalle de los salvajes grafitis del basamento de la mina El Faro.

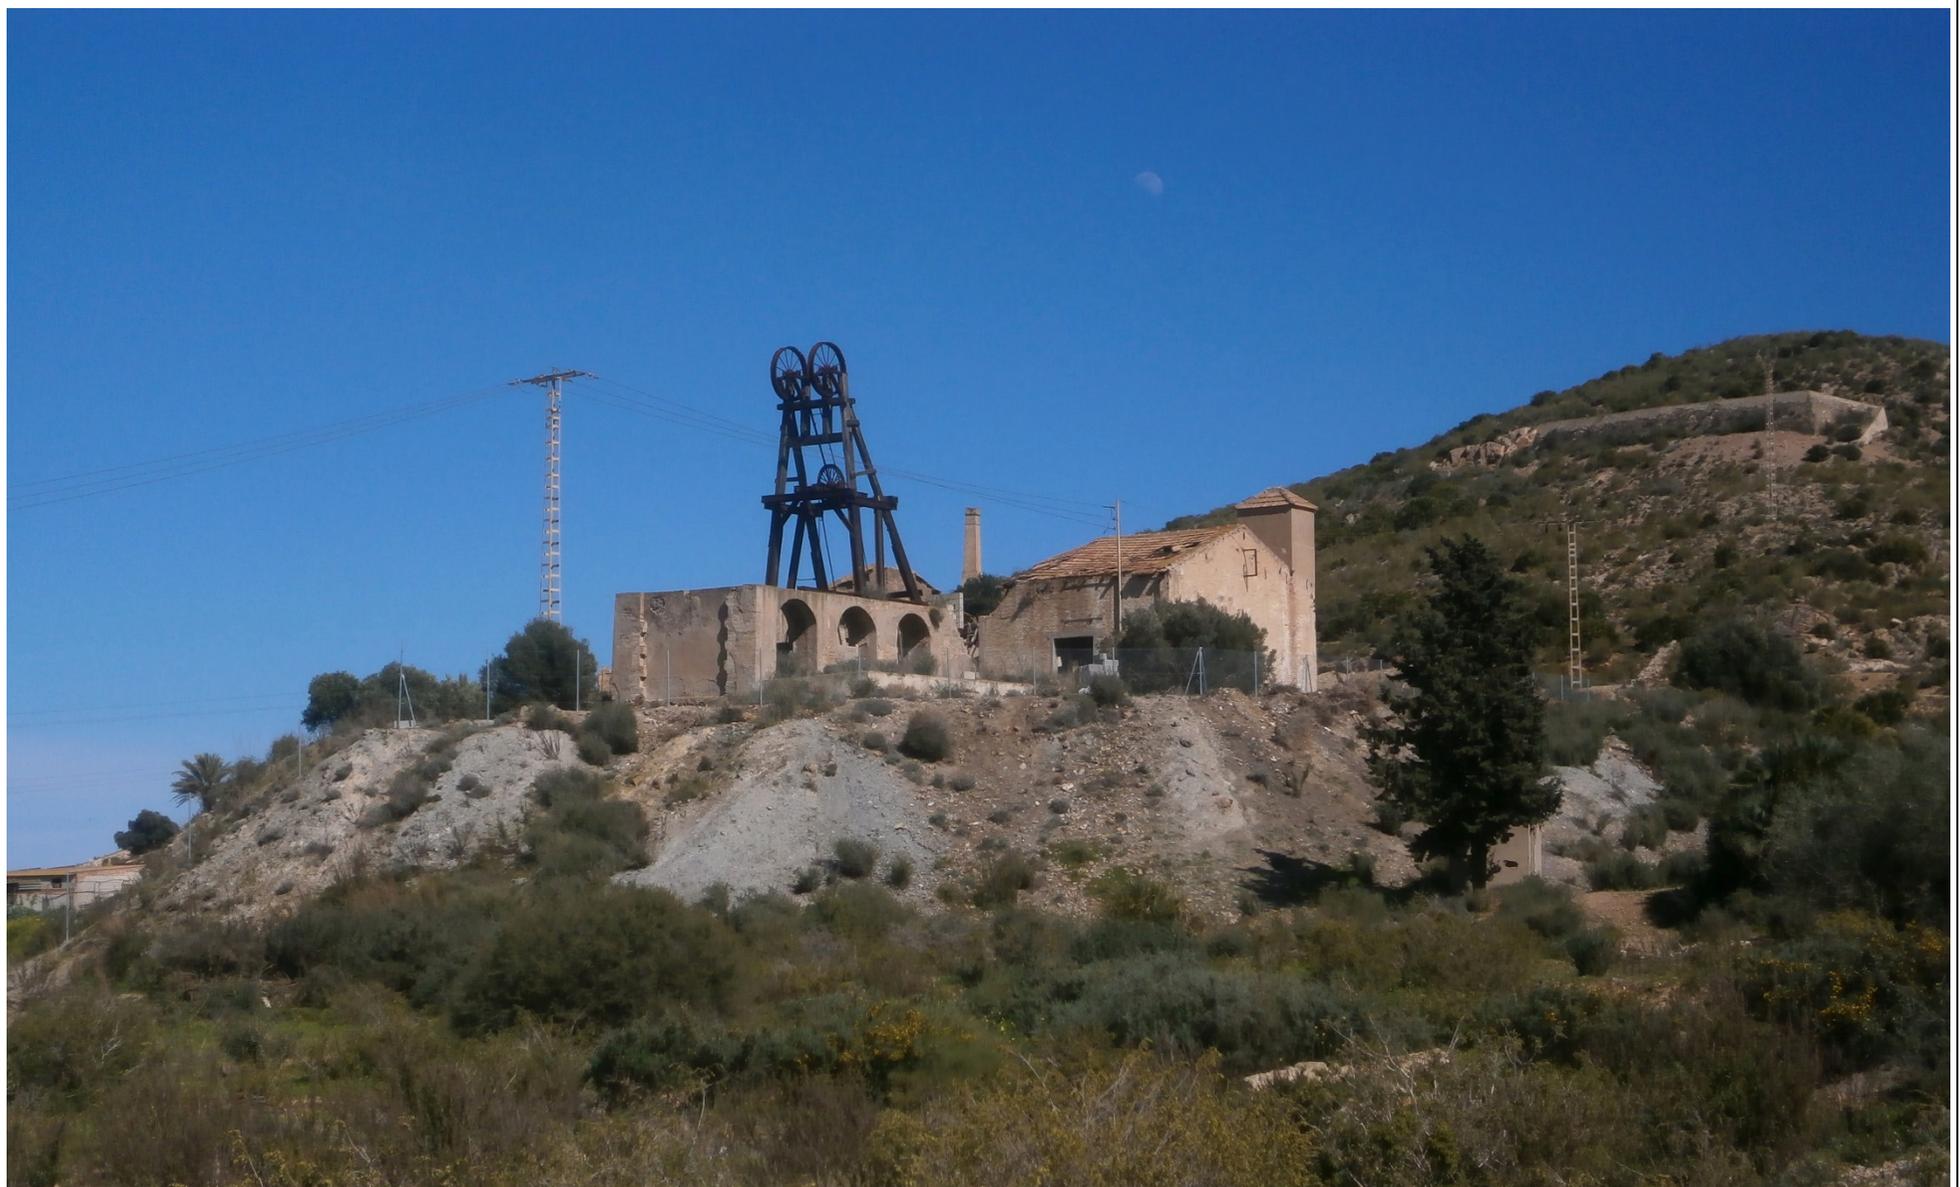
Se trata de una de las instalaciones de La Parreta que presenta un mejor estado de conservación ya que el castillete sigue manteniendo sus tres poleas y la casa de máquinas presenta restos de maquinaria de tracción. Aun así, en los últimos tiempos como ya se ha comentado, se ha producido el hundimiento de la cubierta de su sala de máquinas (seguramente a raíz de uno de los episodios de lluvias en el mes de septiembre del año 2021), ha perdido buena parte de las marquerías originales y rejerías y ha sufrido bastante degradación, aunque conserva las paredes maestras casi completas excepto el muro oeste que ha colapsado en gran medida.

1. Vista general del estado actual del castillete y casa de máquinas de mina Manolita

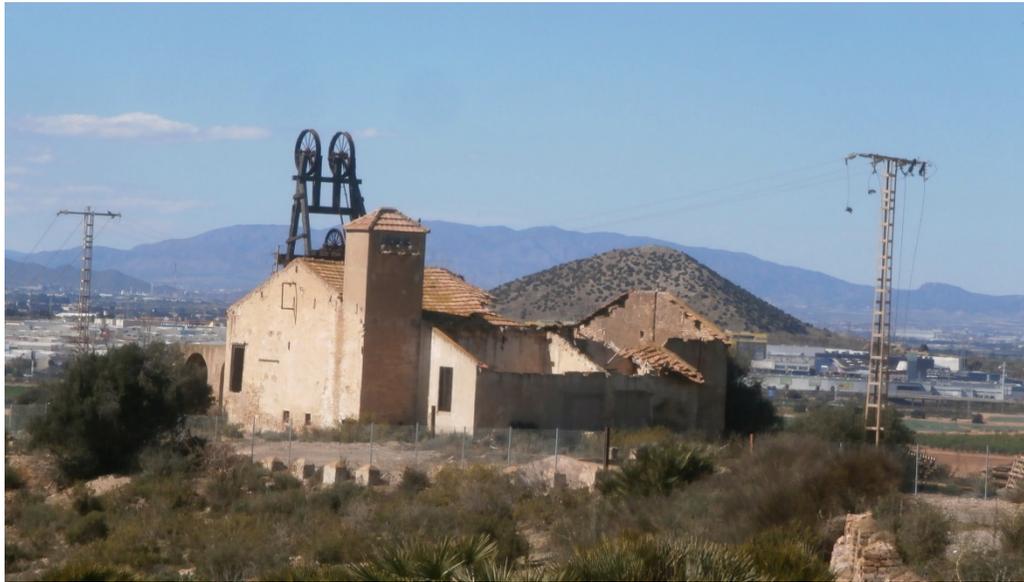
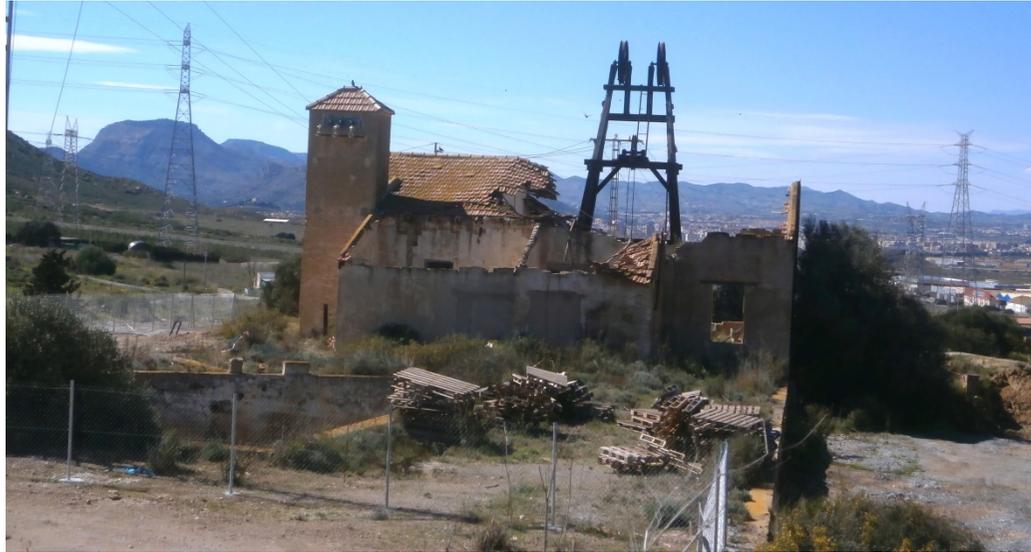
2 y 3. Estado actual del castillete y la casa de máquinas de la mina Manolita.

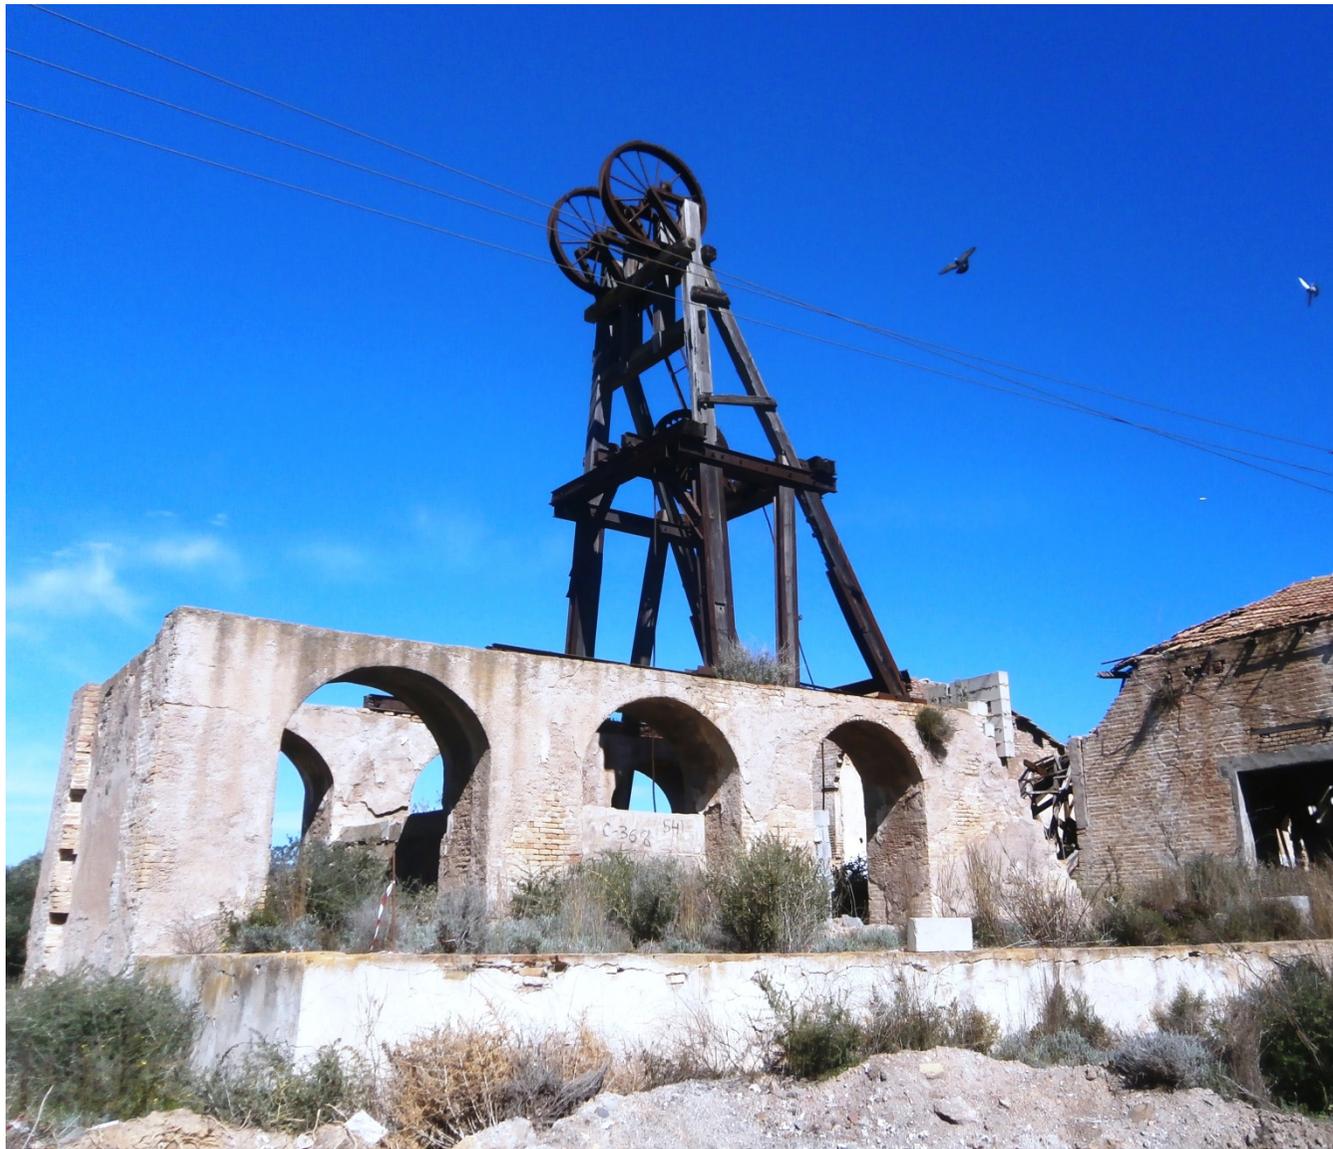
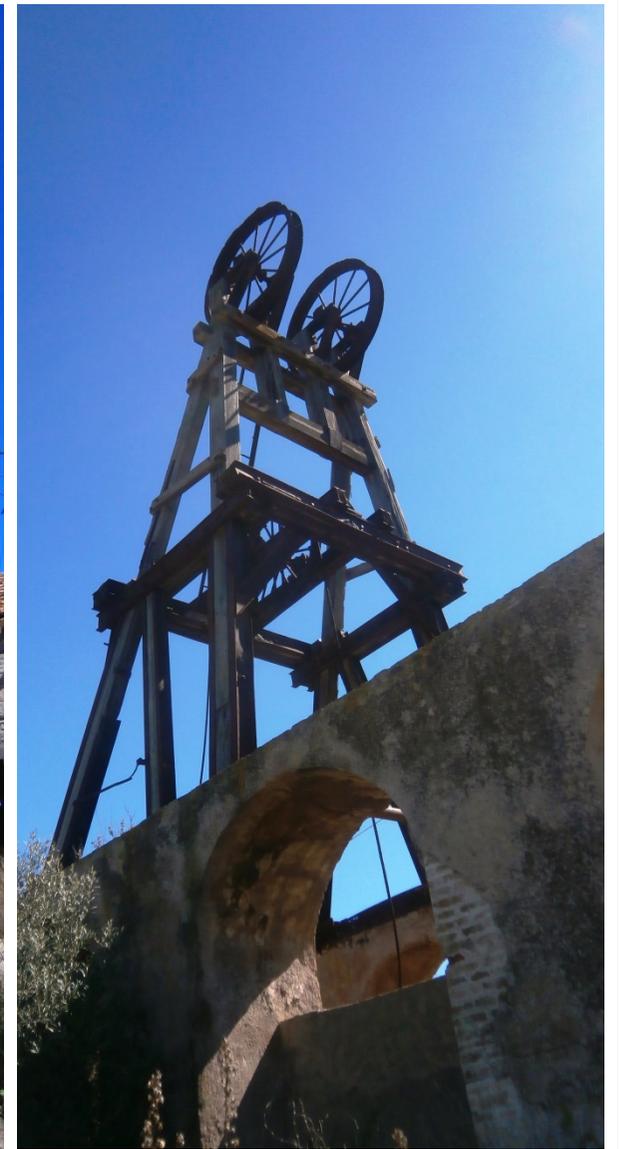
5 y 6. Situación actual del castillete.

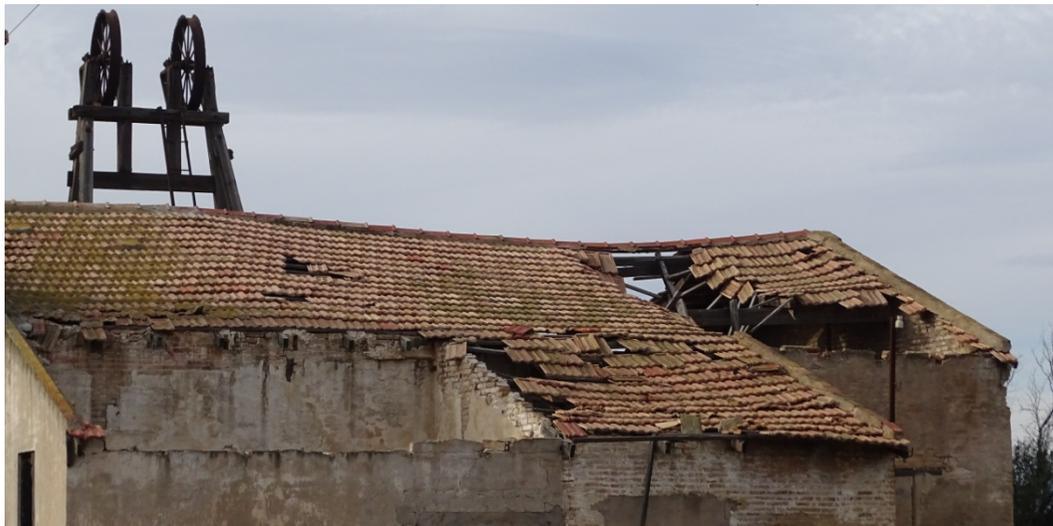
9. Estado de la cubierta de la casa de máquinas en el año 2019.
