SECTOR I: CONJUNTO DEL CERRO DE LA PARRETA

Índice de contenido SECTOR I: Conjunto minero del Cerro de La Parreta en Alumbres

CARACTERÍSTICAS Y LOCALIZACIÓN DEL SECTOR I

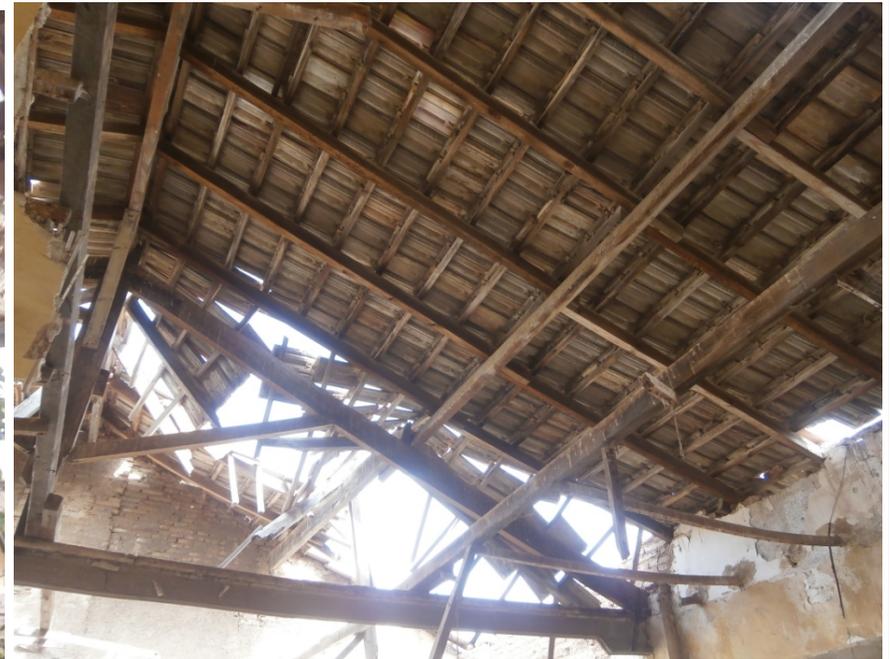
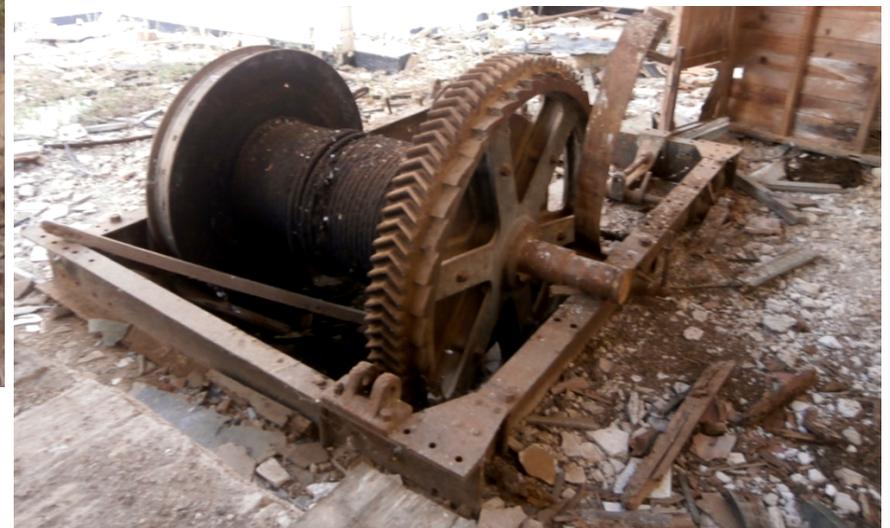
13, 14 y 15. Restos de la maquinaria de extracción conservados en el interior de la casa de máquinas de la mina Manolita y situación de la techumbre de la casa de máquinas en el año 2019.

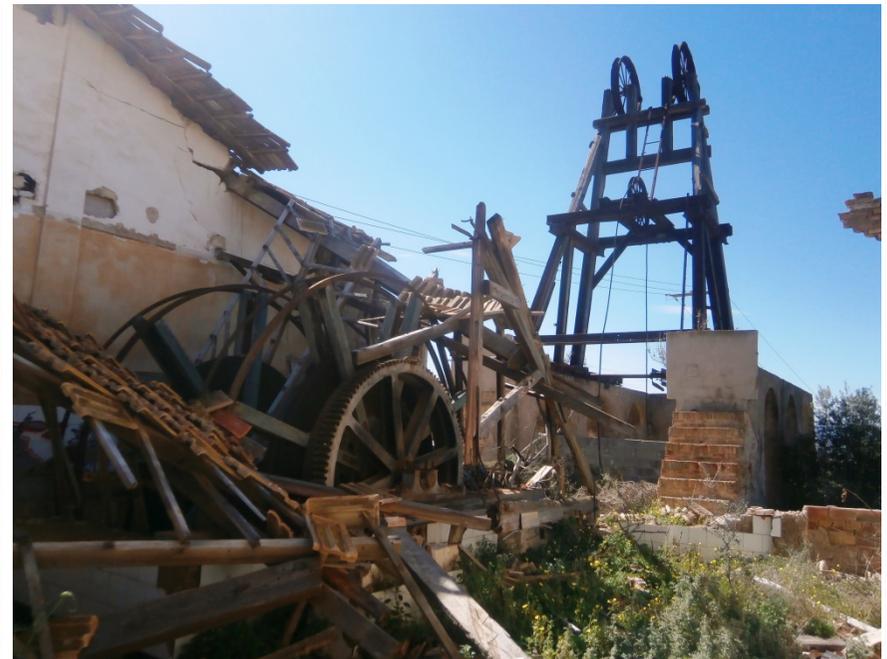
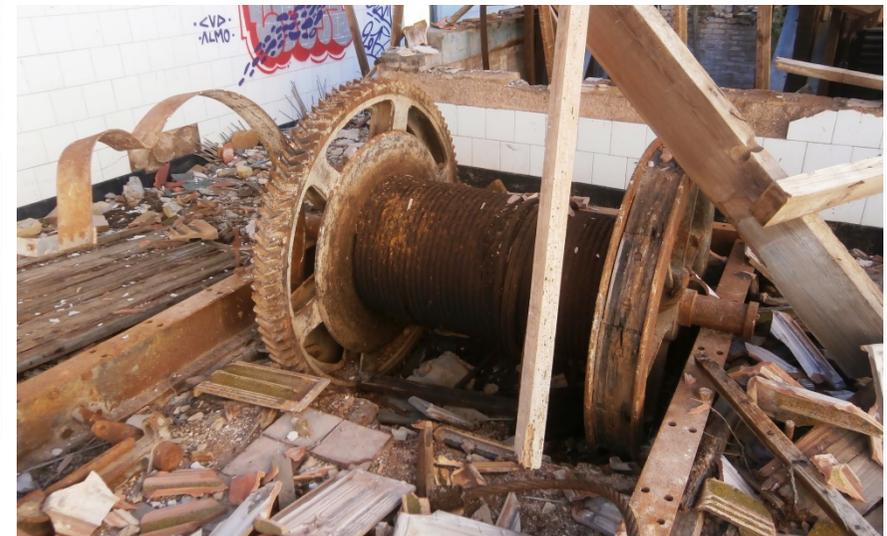
Se trata de una de las instalaciones de La Parreta que presenta un mejor estado de conservación ya que el castillete sigue manteniendo sus tres poleas y la casa de máquinas presenta restos de maquinaria de tracción. Aun así, en los últimos tiempos como ya se ha comentado, se ha producido el hundimiento de la cubierta de su sala de máquinas (seguramente a raíz de uno de los episodios de lluvias en el mes de septiembre del año 2021), ha perdido buena parte de las marquerías originales y rejerías y ha sufrido bastante degradación, aunque conserva las paredes maestras casi completas excepto el muro oeste que ha colapsado en gran medida.

16, 17 y 18. Situación actual de la fachada occidental y techumbre casi totalmente derruida de la casa de máquinas de la mina Manolita y restos de la maquinaria de extracción conservados entre los escombros.

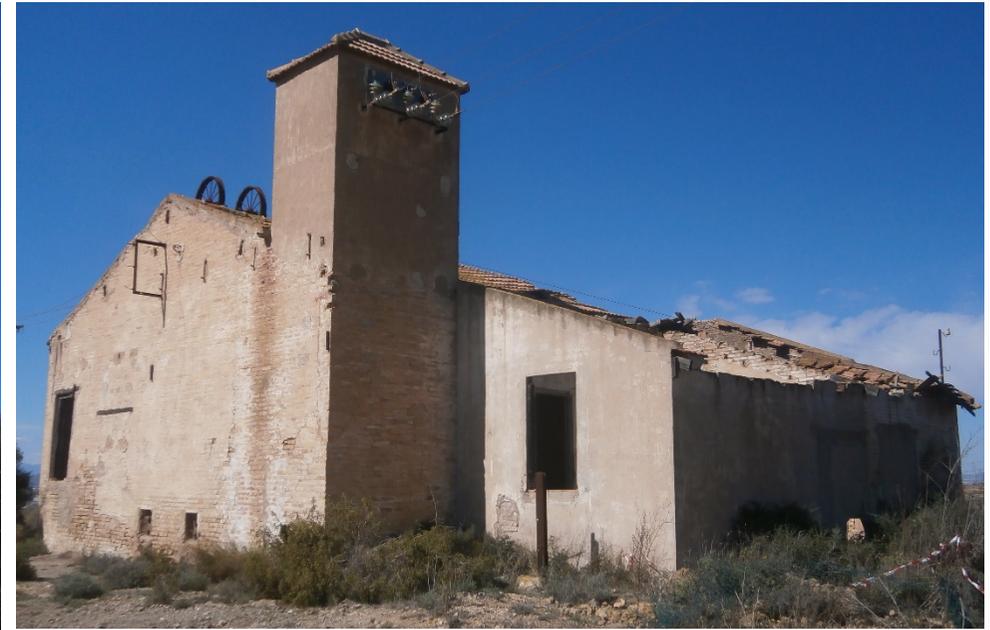
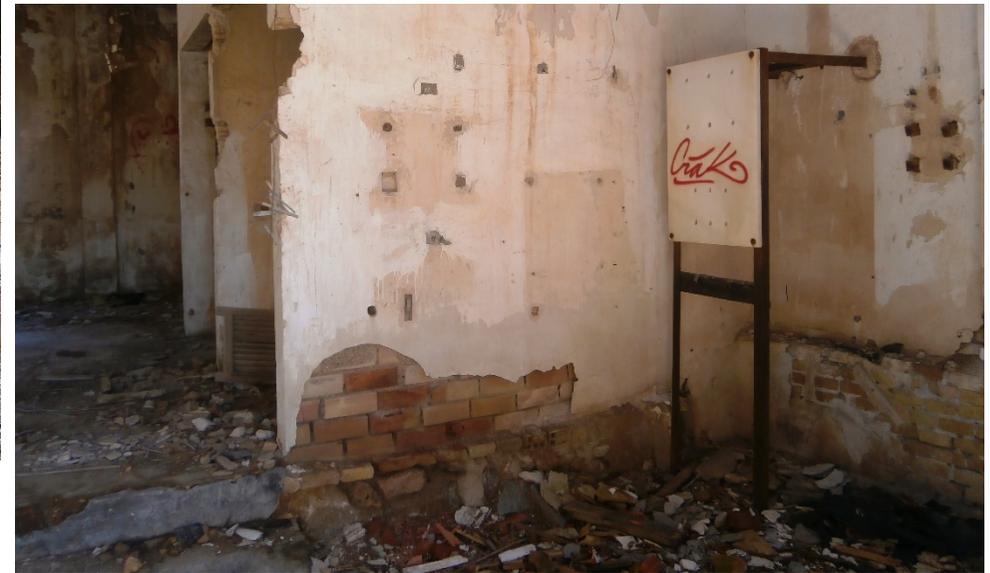
19, 20 y 21. Situación actual del exterior e interior de la sala anexa a la casa de máquinas que albergaba la instalación eléctrica y la torre del transformador de electricidad de la mina Manolita.

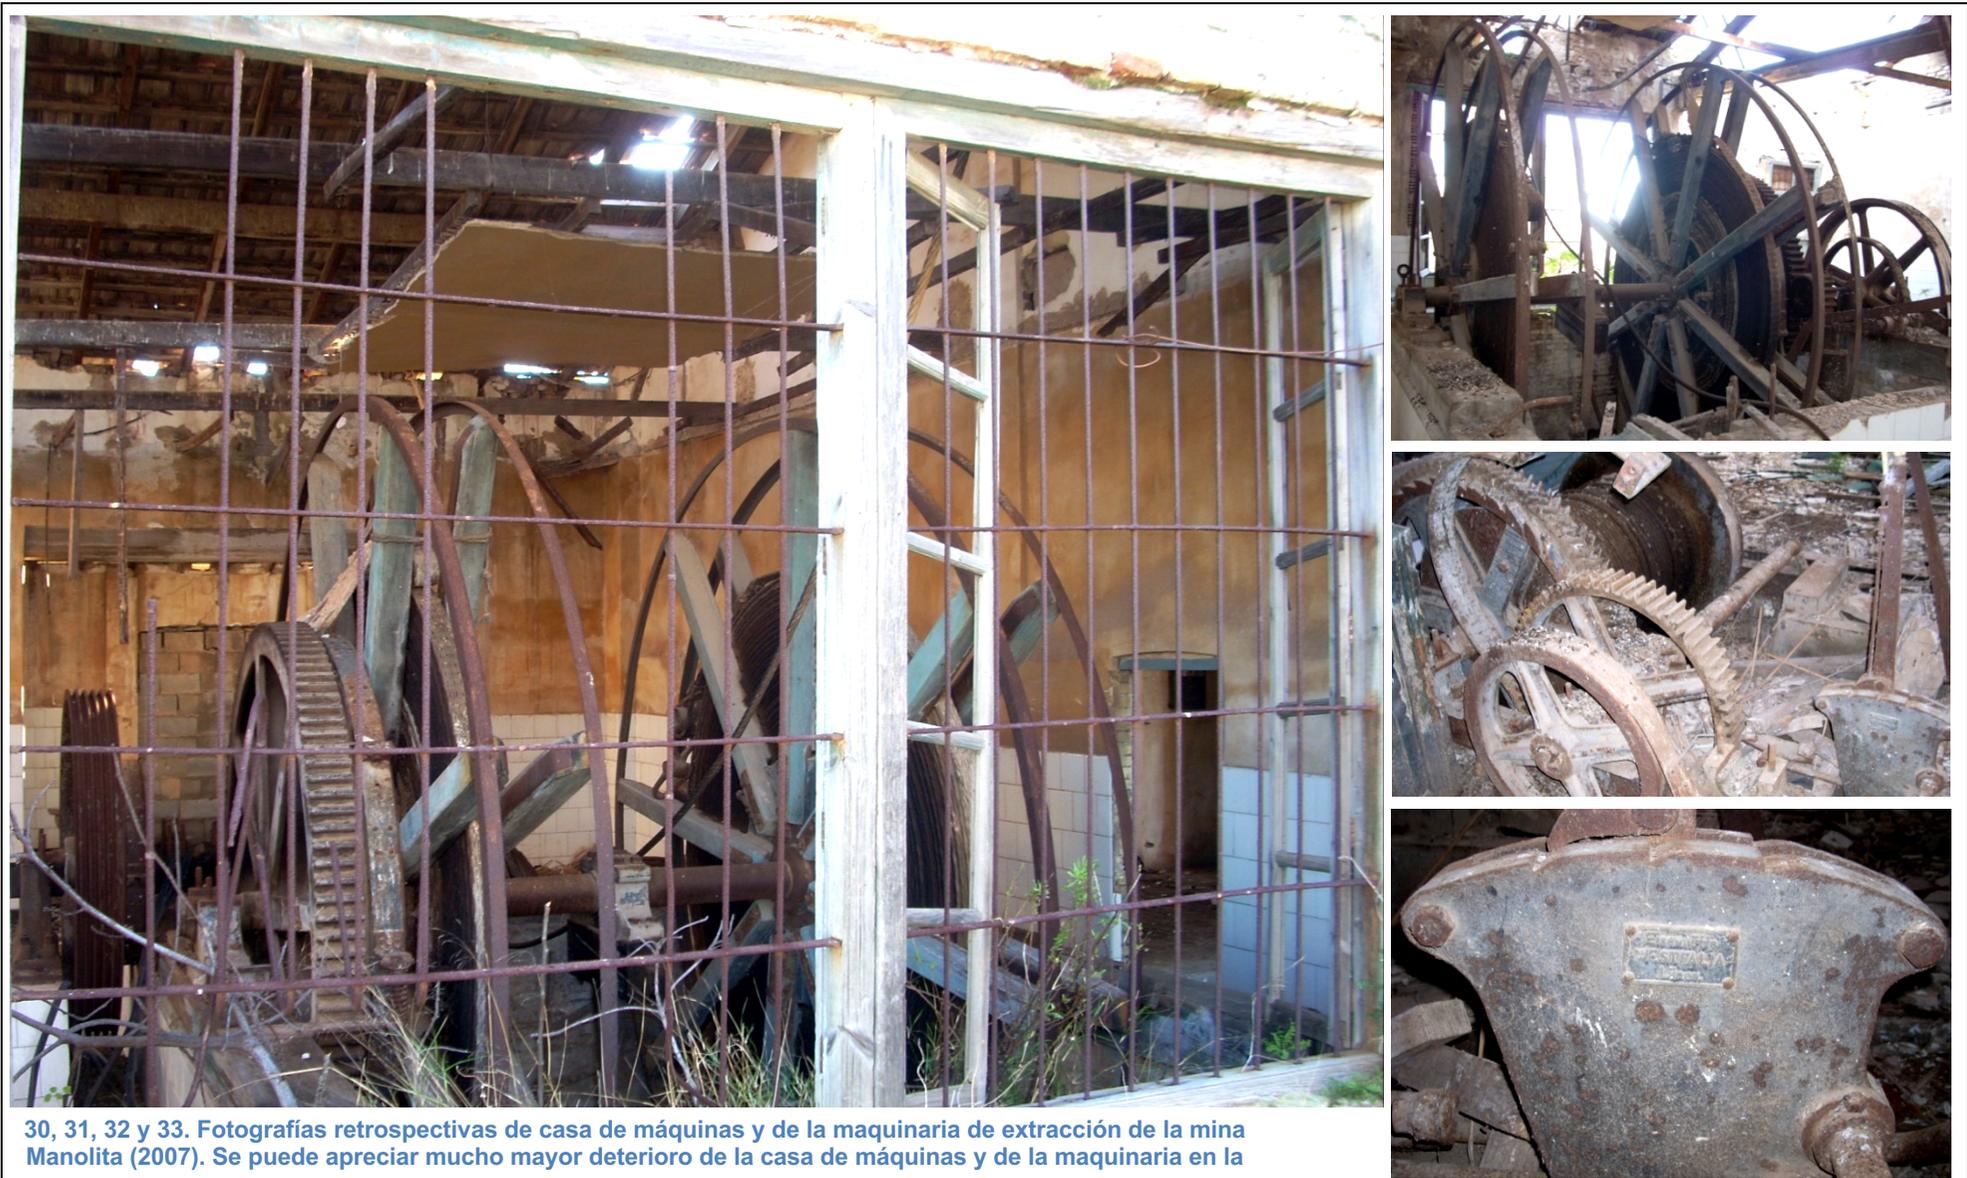
30, 31, 32 y 33. Fotografías retrospectivas de casa de máquinas y de la maquinaria de extracción de la mina Manolita (2007). Se puede apreciar mucho mayor deterioro de la casa de máquinas y de la maquinaria en la

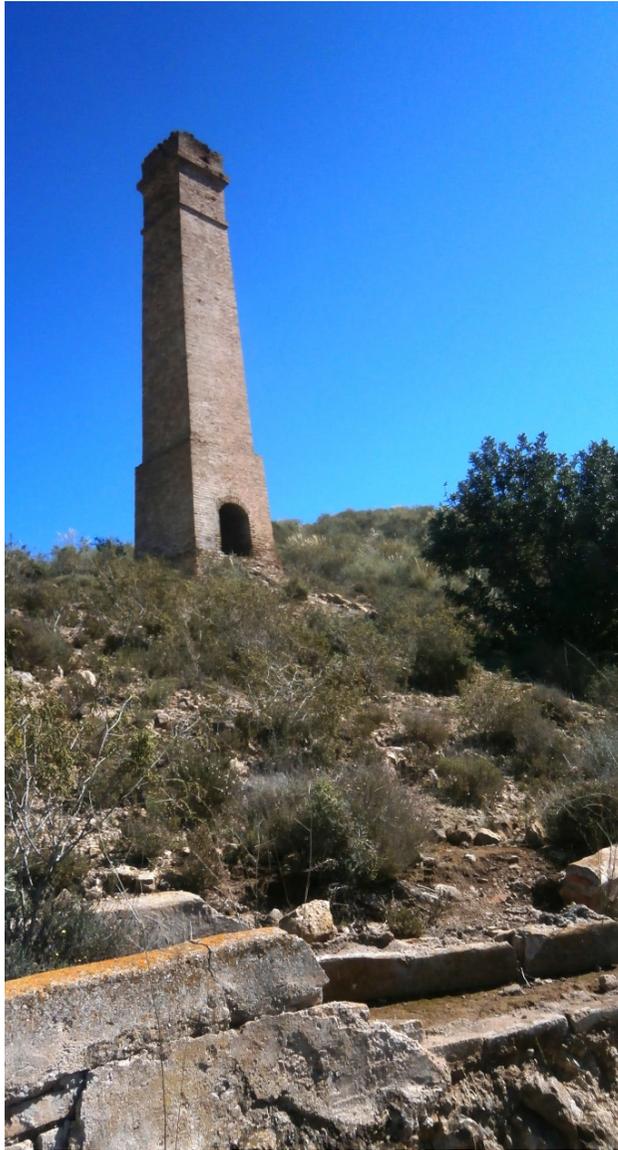
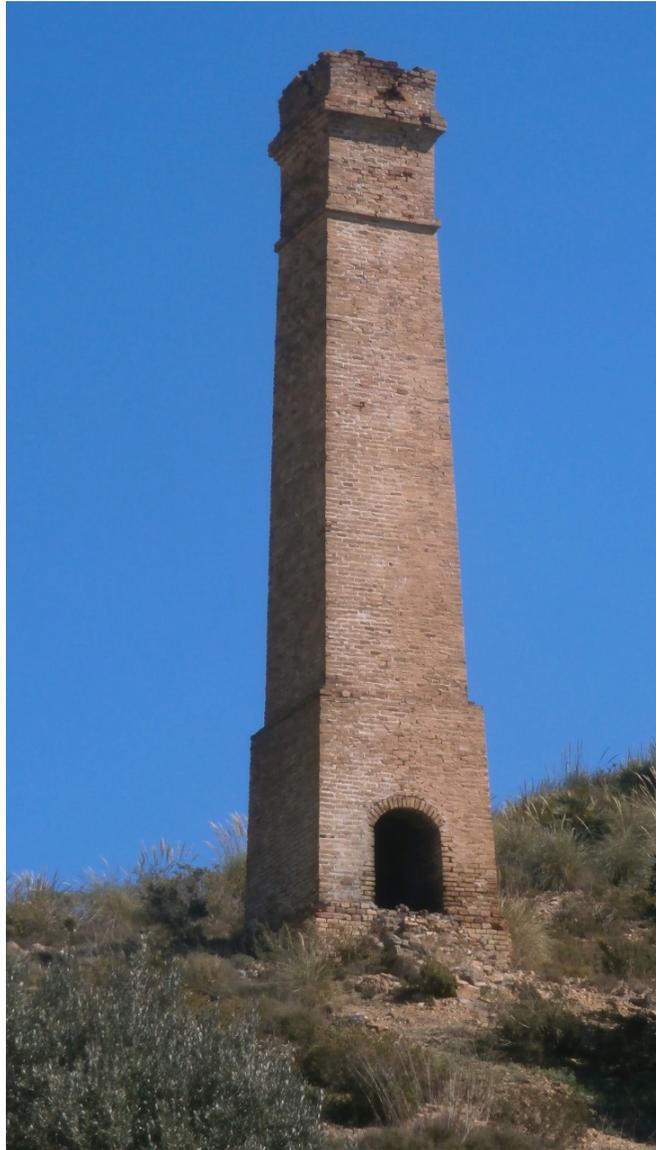
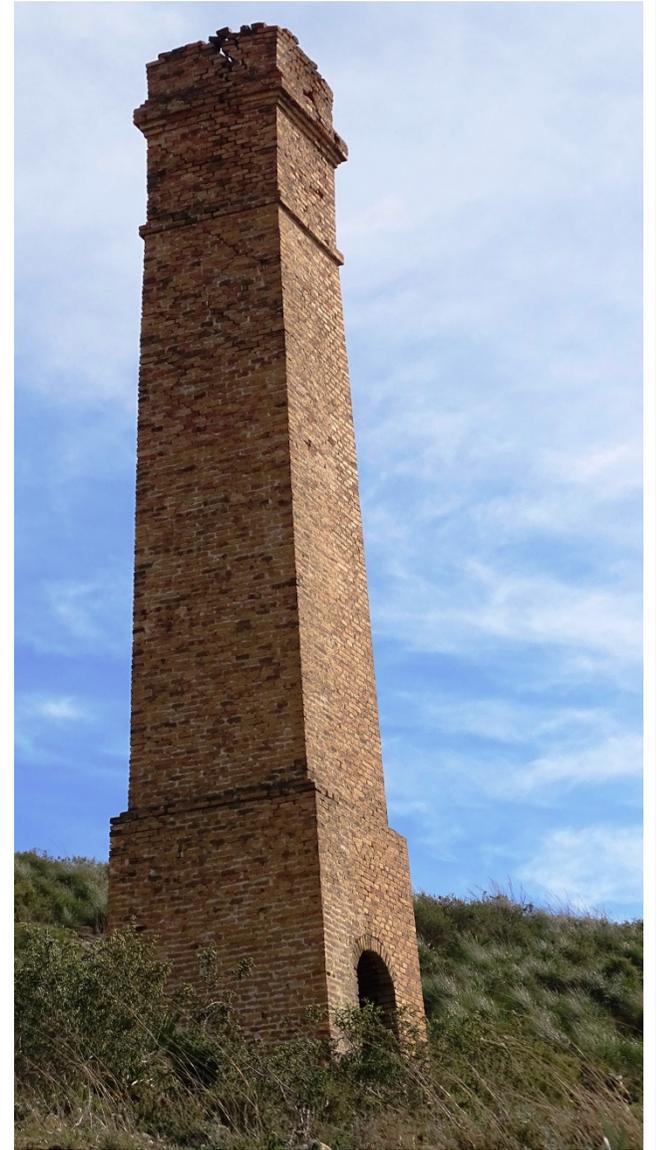
Es de forma tronco-piramidal truncada, está realizada con ladrillos macizos y tiene una altura de unos once metros; el cuerpo superior que corona la estructura se encuentra mal conservado con varias grietas, faltando el borde superior. Pero, a nivel general, se puede decir que el estado de conservación de este elemento minero es aceptable. Se observa parte de la galería de humos que comunicaba la chimenea con las instalaciones del lavadero-quemadero de mineral (blenda) localizado en las proximidades con lo que lavadero y chimenea creemos que formarían parte de la misma instalación minero-industrial.

ESTADO DE CONSERVACIÓN: Valoración BUENO, daños menores			
El estado general de conservación de la chimenea es bueno, presentando solamente algunos desperfectos y alguna grieta en la parte superior o coronación.			
NIVEL DE RIESGO: Valoración global	SEGURIDAD PARA LAS PERSONAS		SEGURIDAD DEL ELEMENTO
El nivel de riesgo para las personas es intermedio y para el propio elemento es bajo	Existe un nivel intermedio de riesgo para las personas siendo los riesgos de mayor probabilidad los siguientes: <ul style="list-style-type: none"> ✓ Riesgo de caídas por taludes y por la existencia de zonas con diferentes niveles. ✓ Posibilidad de desprendimiento de ladrillos del elemento. 		Existe un nivel bajo de riesgo para el elemento siendo los riesgos de mayor probabilidad los siguientes: <ul style="list-style-type: none"> ✓ Posibilidad de desprendimiento de ladrillos del elemento.
VALOR PATRIMONIAL: MUY ALTO			GRADO DE PROTECCIÓN

3, 4 y 5. Estado actual de la chimenea de máquina de vapor de la mina

Se trata de una de las pocas chimeneas de maquinaria a vapor de la Sierra Minera que se encuentran en buen estado de conservación.			1
PROPUESTAS DE CONSERVACIÓN:			
Se recomienda una limpieza de escombros en el terreno y consolidación o refuerzo de las estructuras de la instalación minera. Sería necesaria una actuación de reparación de la corona superior de la chimenea y consolidación de la boca de la galería de humos ya que se trata de las partes del elemento que se encuentran en peor estado de conservación. Colocación de cartelería informativa.

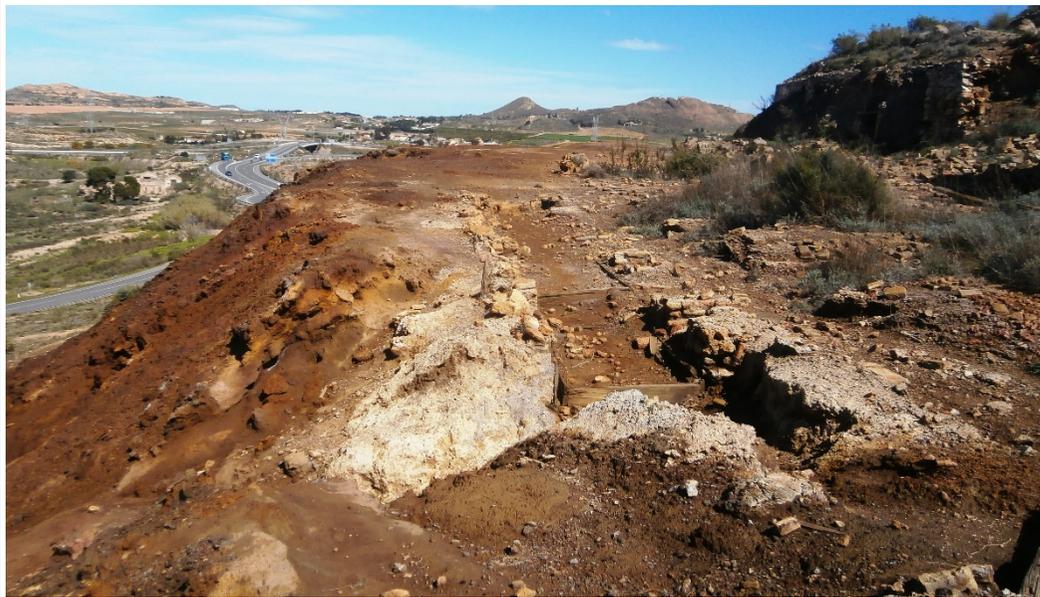
Los rumbos, cribas de cajón y canalizaciones del lavadero se encuentran en un estado deficiente de conservación, algunos soterrados entre los estériles de mineral, al igual que los muros conservados de las edificaciones que presentan grandes grietas con posibilidad de desplome.

6. Estado actual del lavadero gravimétrico de la mina Manolita.

Se recomienda una limpieza del terreno, eliminación de escombros y consolidación básica de las edificaciones y estructuras para minimizar riesgos y evitar un mayor deterioro de la instalación. Instalación de petos y barandillas de seguridad y colocación de cartelería informativa.

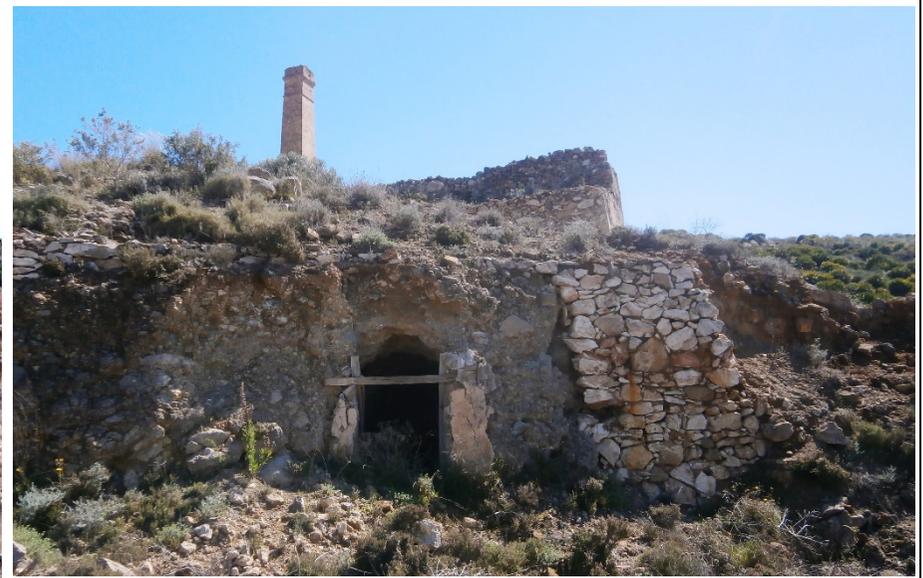
Del mismo modo, junto al lavadero encontramos un polvorín excavado en el terreno, con la fachada revestida en mampostería ordinaria (que desde la revisión de 2016 se ha deteriorado más pues ha perdido el dintel de la puerta de acceso al polvorín) y cuyas coordenadas UTM son las siguientes: X: 683.251; Y: 4.164.439. Por ello, hemos añadido al Tipo de Bien: POLVORÍN.

11 y 12. Fachada del polvorín de la mina Manolita en el año 2016 y en la actualidad (2022).

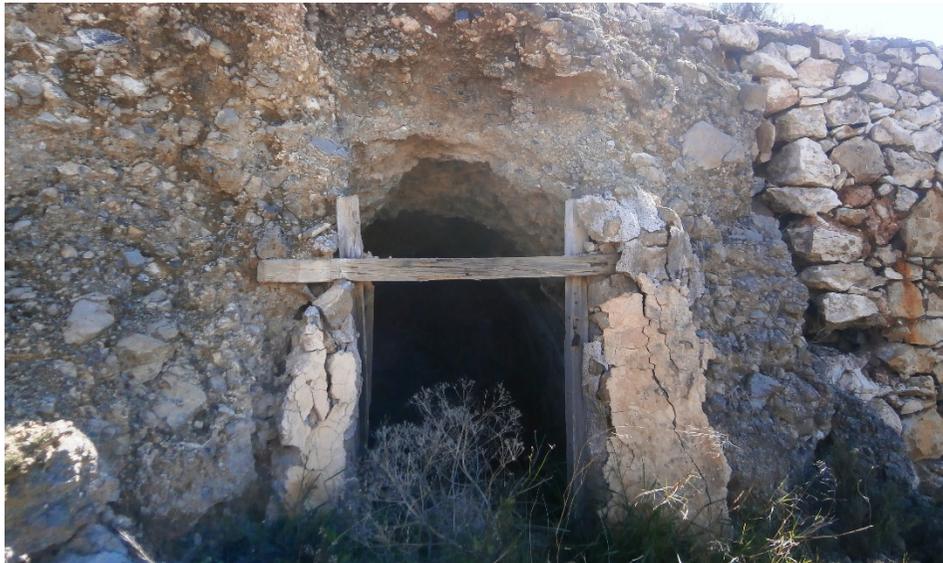
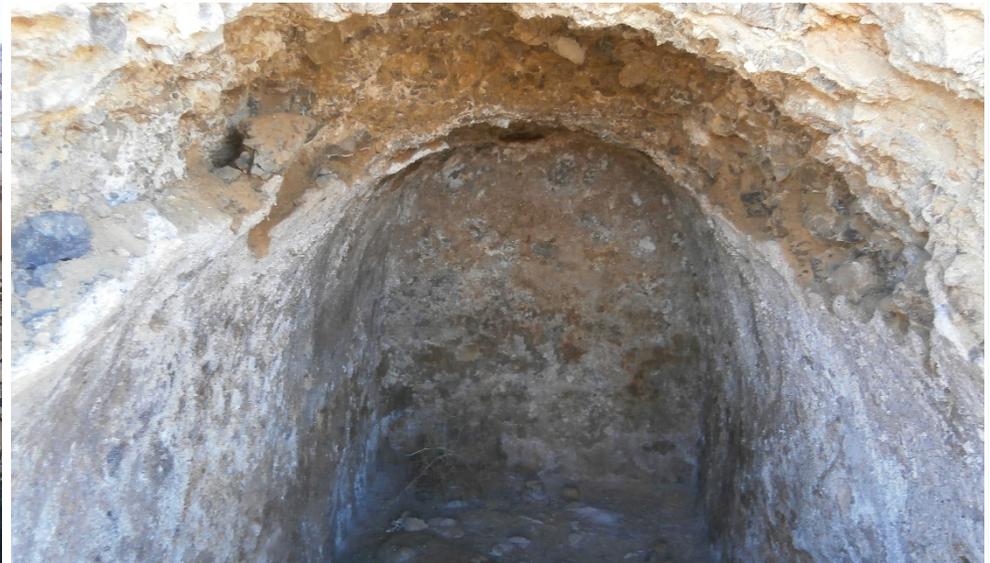
13 y 14. Estado actual del exterior e interior del polvorín del lavadero de la mina Manolita.

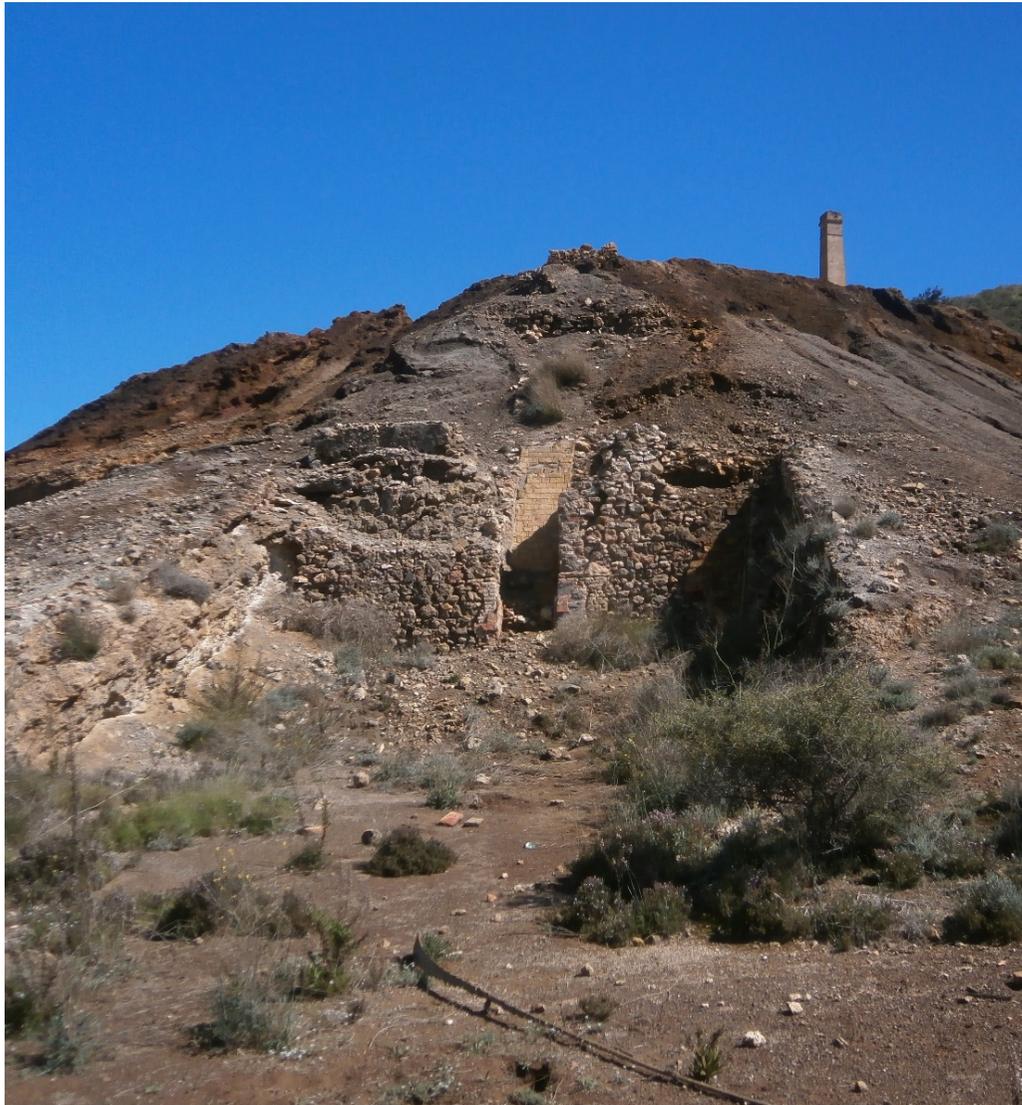
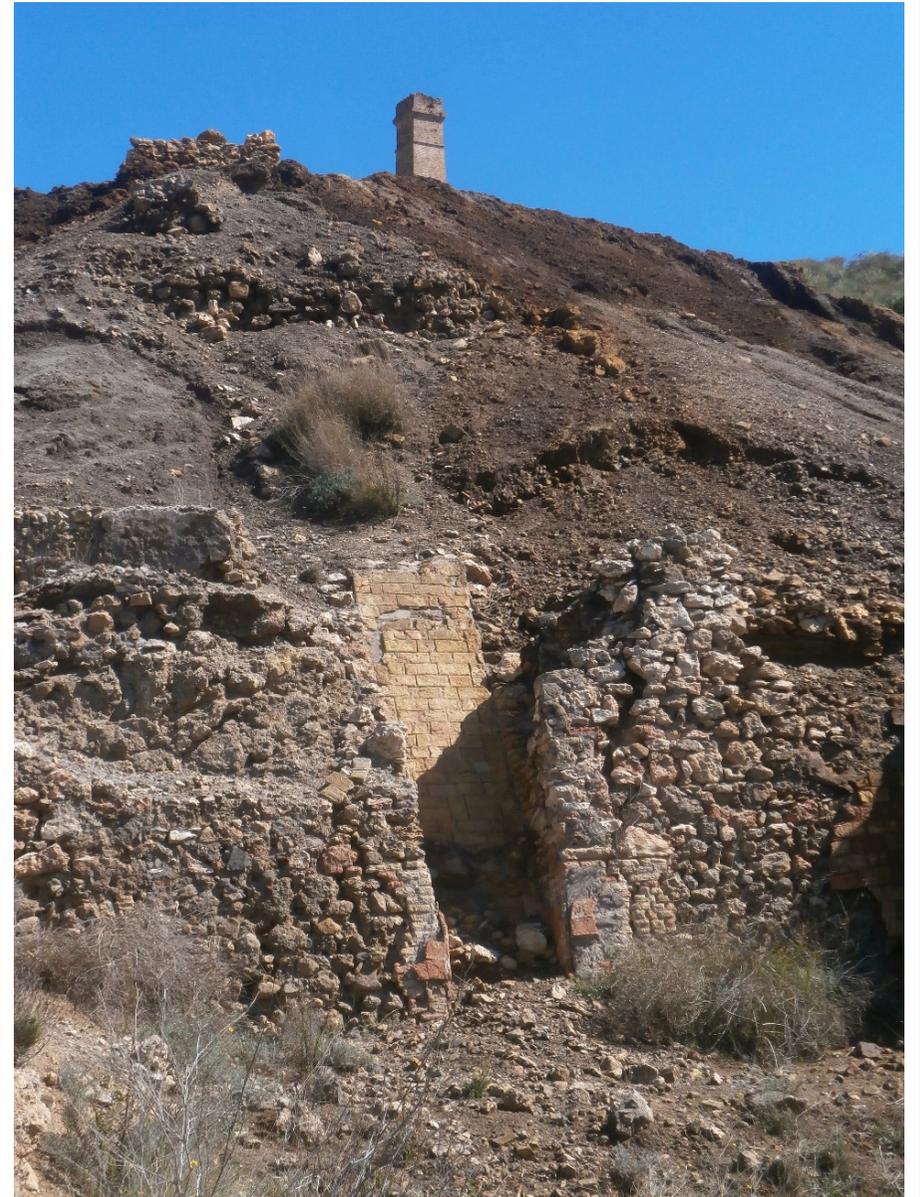
15 y 16. Tolva-rampa para el transporte del mineral del lavadero de la mina Manolita a una cota inferior.

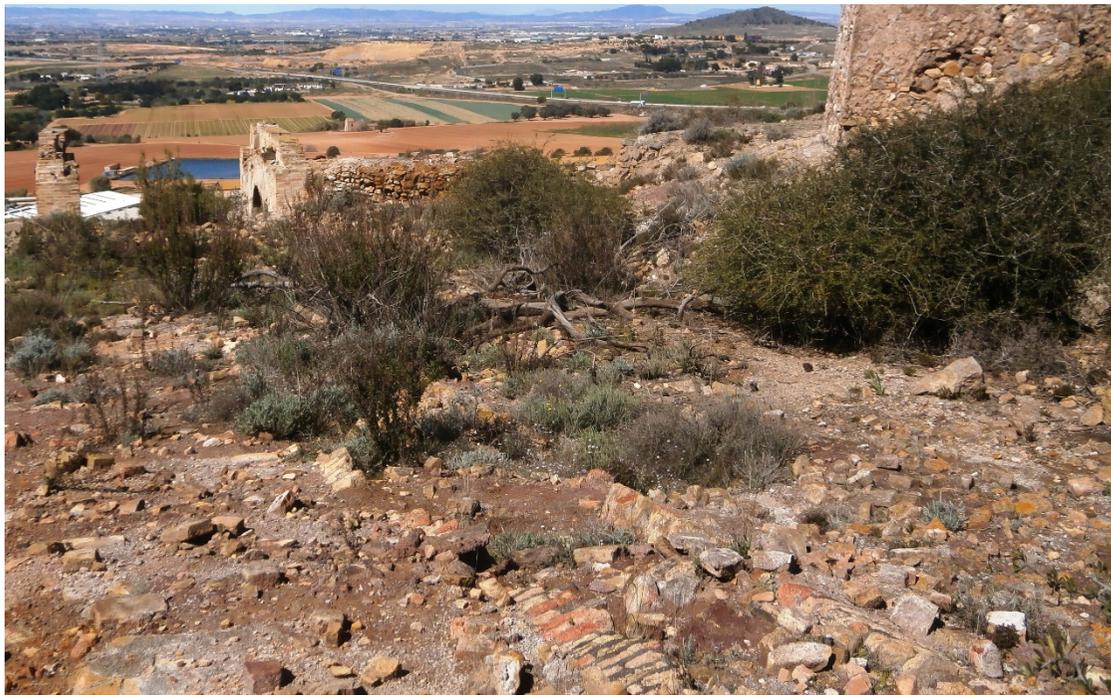
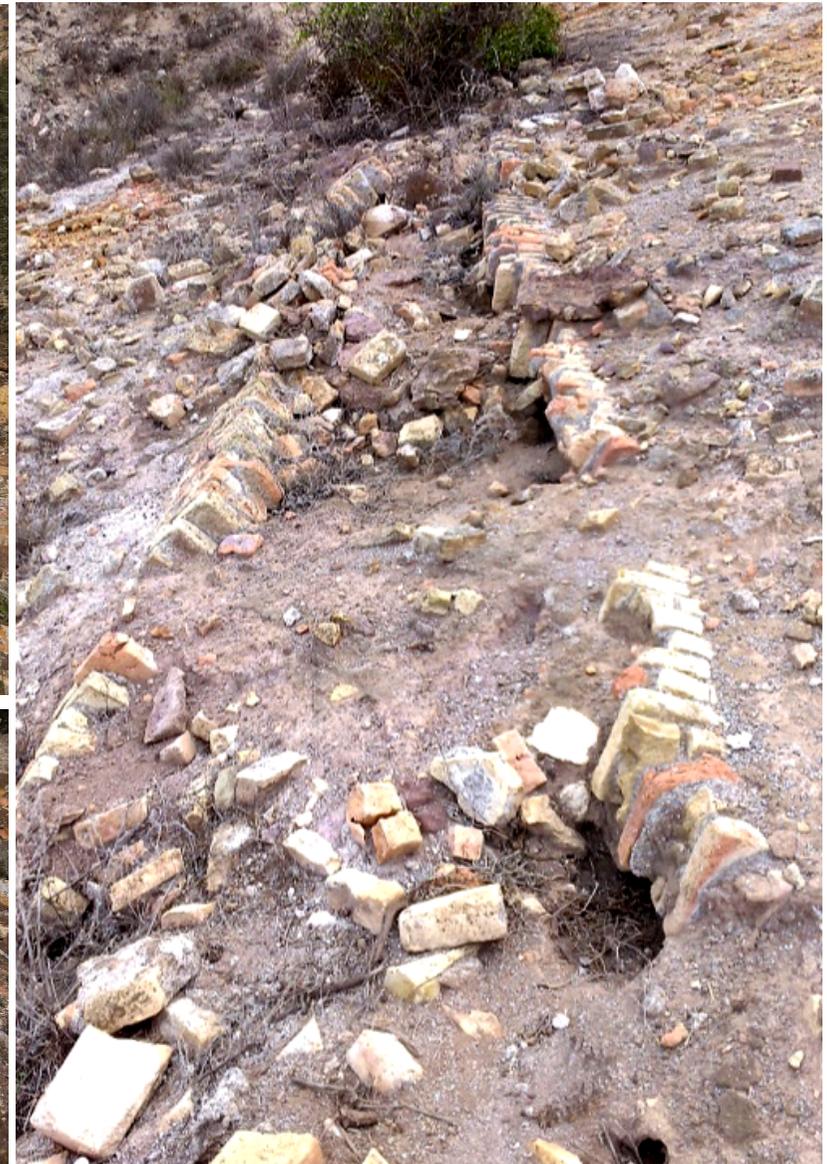
17 y 18. Estado actual de la galería de humos que conectaba el lavadero y la chimenea de la mina Manolita.

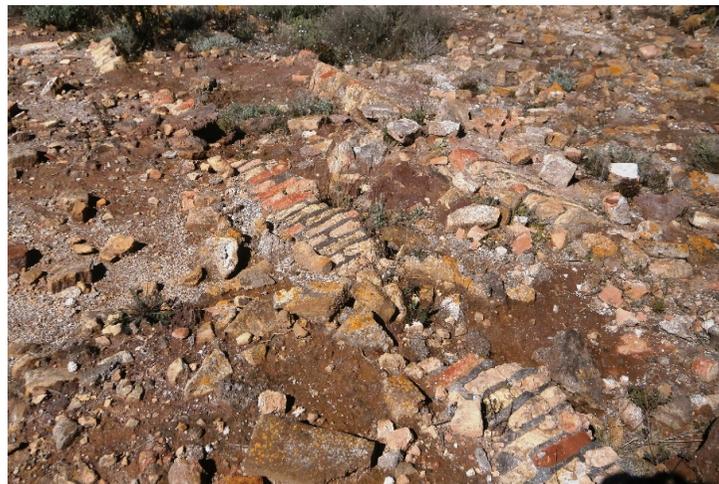
19. Restos de la galería de humos en el año 2016

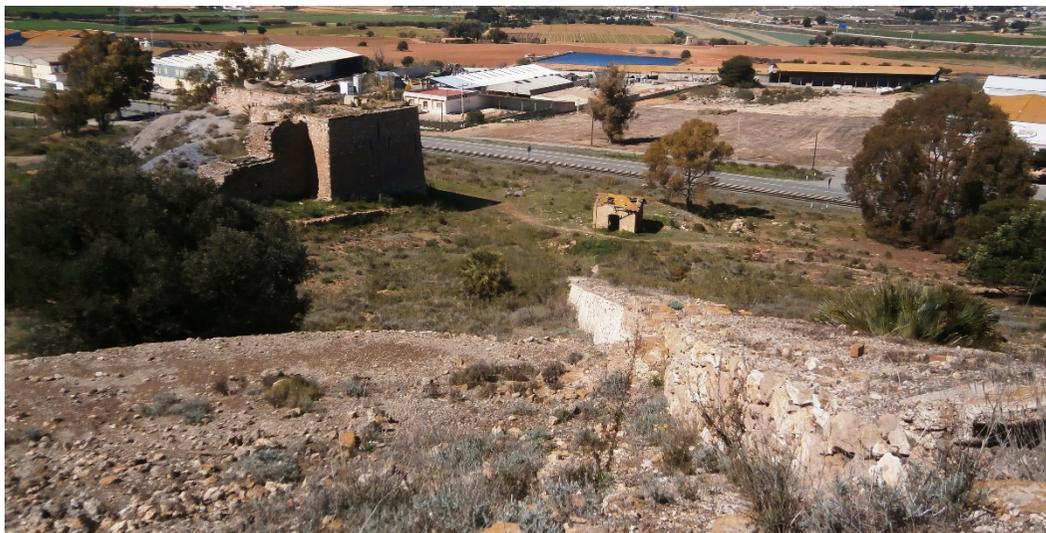
21 y 22. Estado actual del plano inclinado del lavadero de la mina Manolita a la mina El Faro.

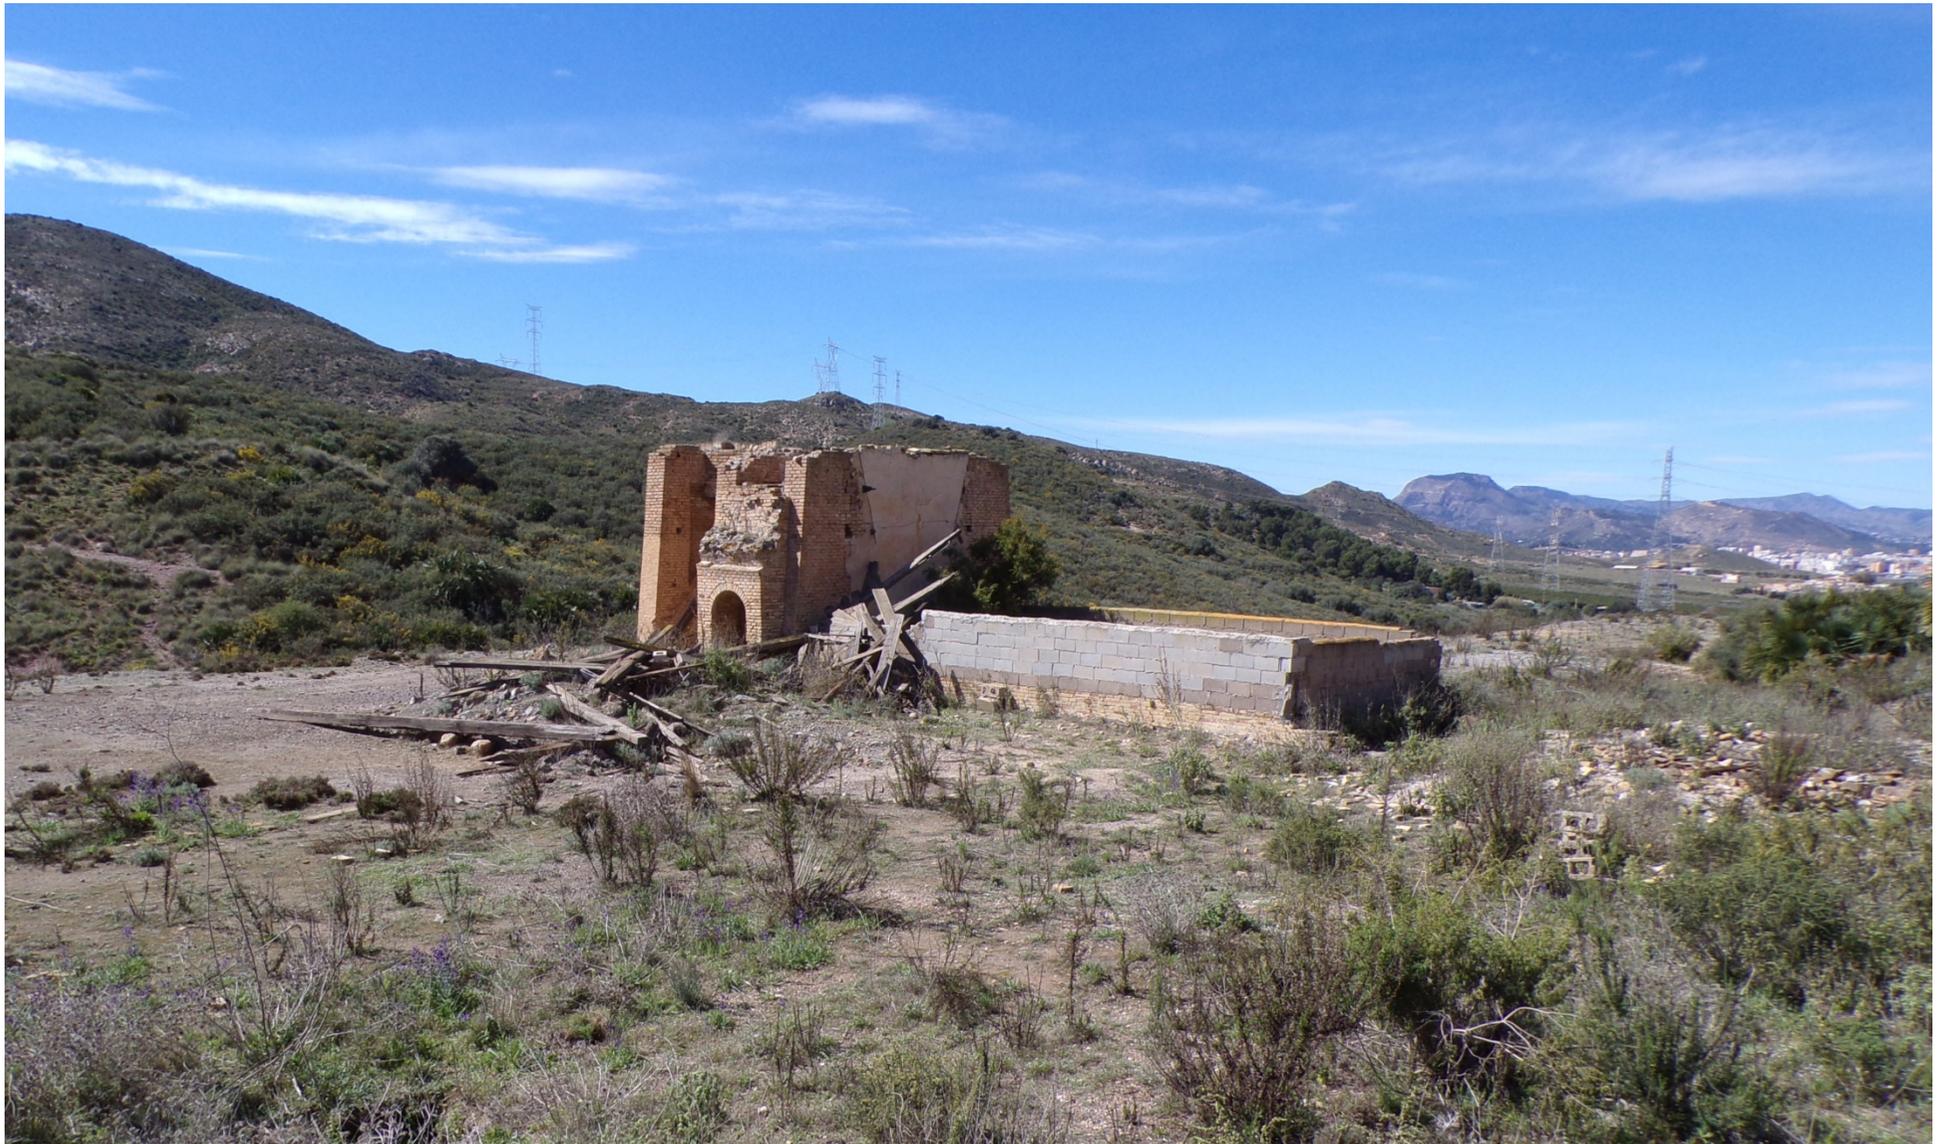
ESTADO DE CONSERVACIÓN: Valoración REGULAR, daño no estructural		
Hasta el año 2012 esta instalación conservaba el castillete de madera en buenas condiciones, pero al derribarse y expoliarse este elemento la instalación apenas conserva los restos muy derruidos de la casa de máquinas y el muelle-tolva que presenta un estado de conservación aceptable (regular).		
NIVEL DE RIESGO: Valoración global	SEGURIDAD PARA LAS PERSONAS	SEGURIDAD DEL ELEMENTO
El nivel de riesgo para las personas y para el propio elemento es medio.	Existe un nivel medio de riesgo para las personas siendo los riesgos de mayor probabilidad los siguientes: <ul style="list-style-type: none"> ✓ Riesgo de caídas por taludes y por la existencia de zonas con diferentes niveles. ✓ Riesgo por caídas al mismo nivel, accidentes por pisadas de elementos con púas. ✓ Riesgo de desprendimientos de ladrillos, mampostería. 	Existe un nivel medio de riesgo para el elemento siendo los riesgos de mayor probabilidad los siguientes: <ul style="list-style-type: none"> ✓ Riesgo de expolio de ladrillos macizos. ✓ Daño estructural en casa de máquinas y edificaciones auxiliares.

1. Vista general del estado actual de las instalaciones de la mina San Simón.

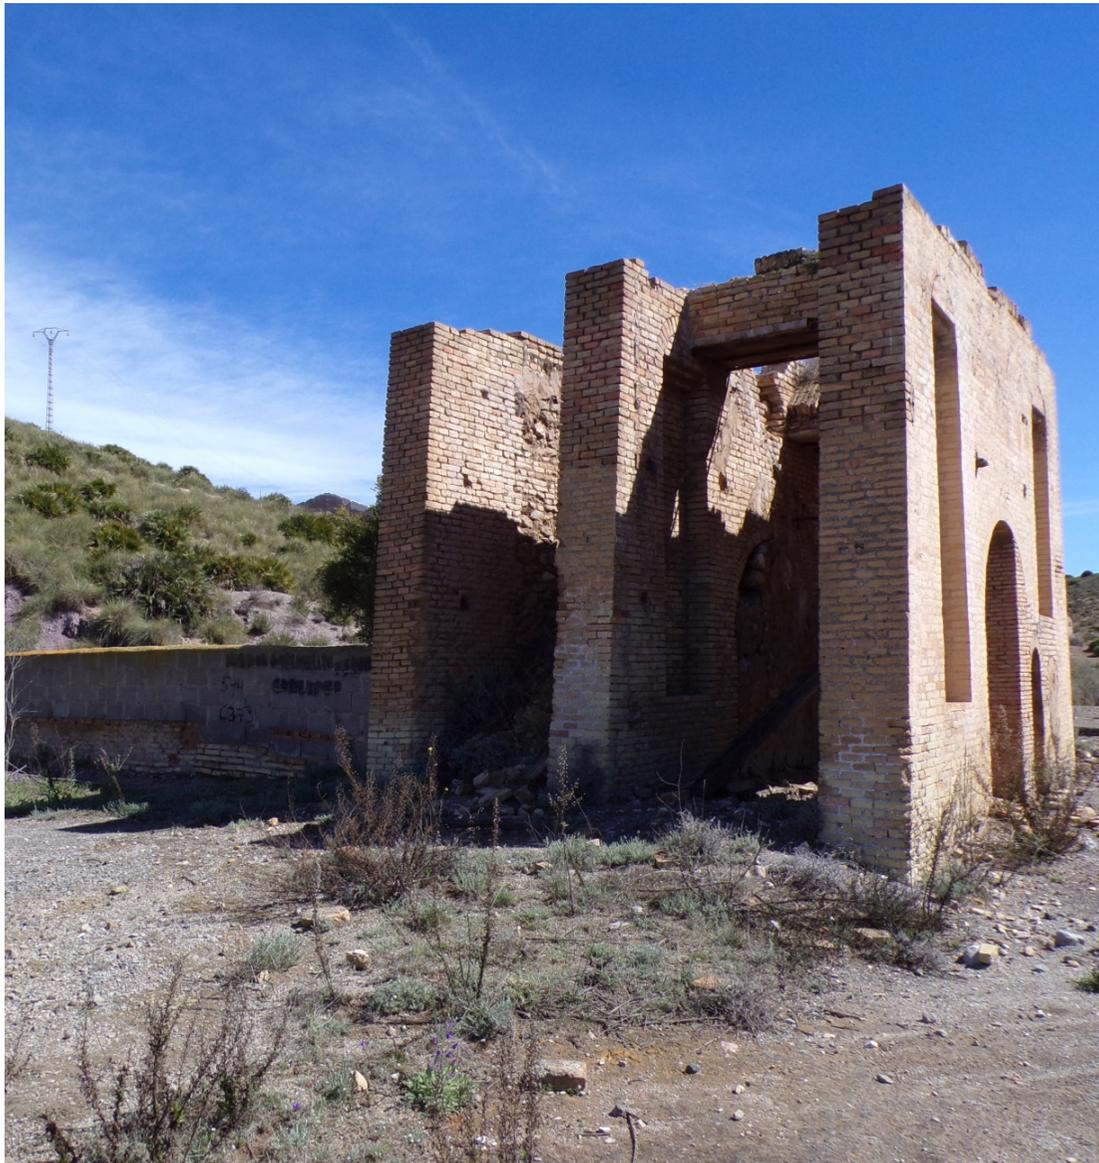
6. Vista del muelle de carga del mineral construido en ladrillo macizo.

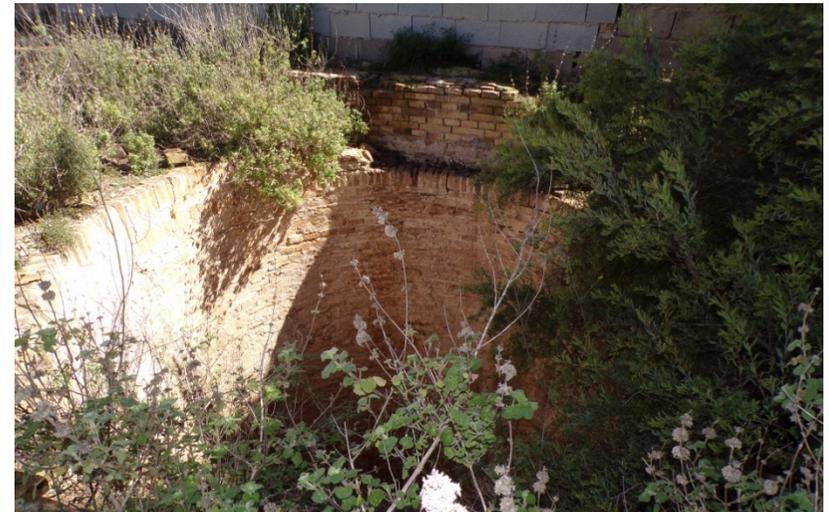
7. Estado actual del interior del pozo maestro.

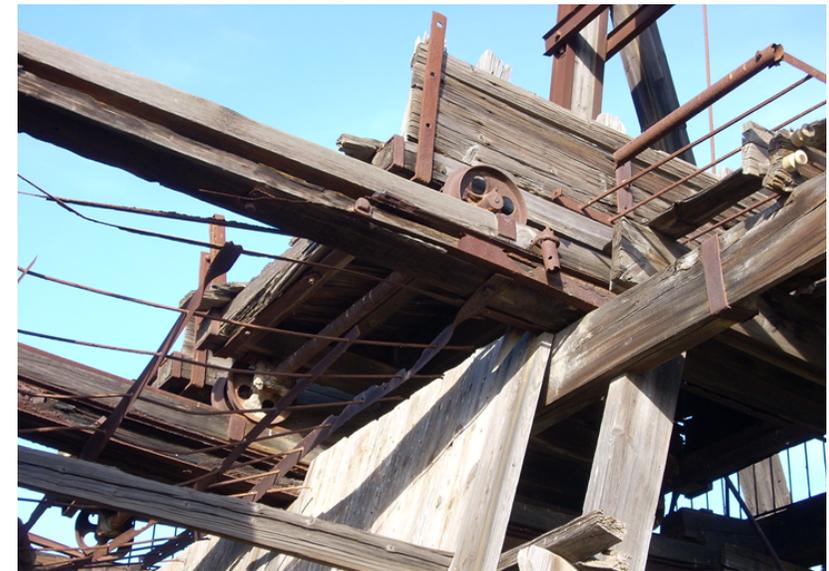
8. Detalle de los dos zorrillos-vagoneta existentes en la zona de amaine del mineral hasta su destrucción en el año 2012.

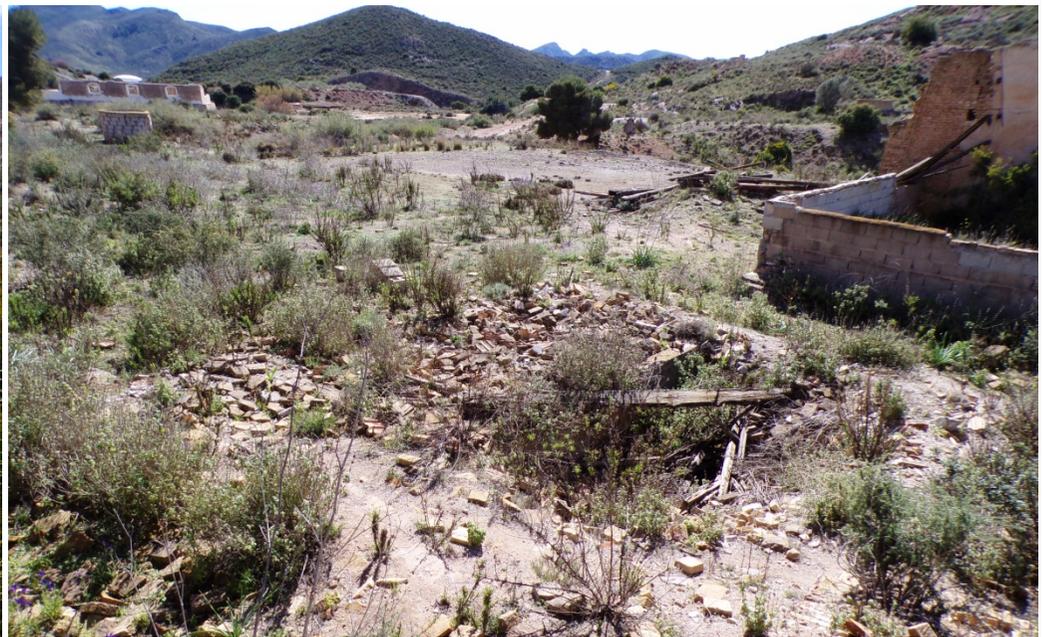
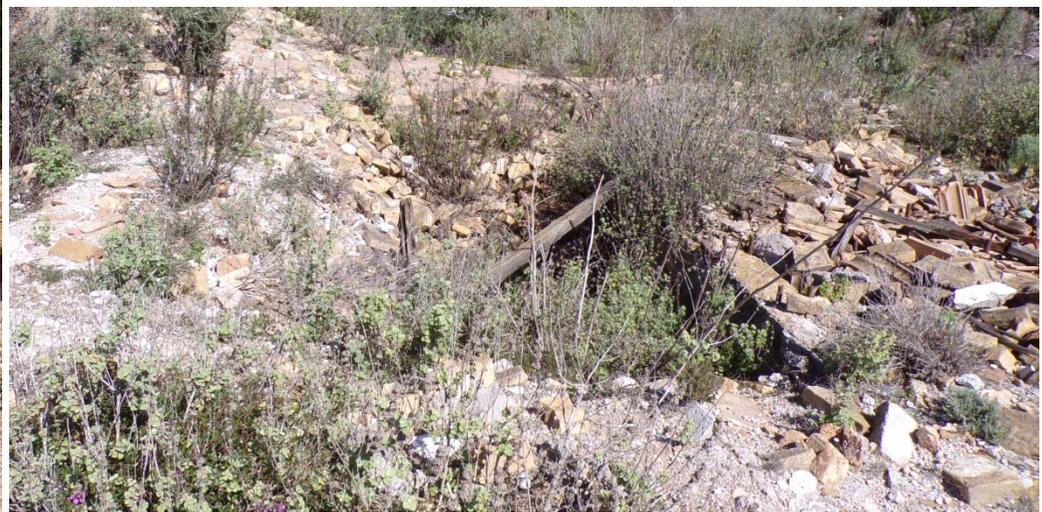
11, 12 y 13. Restos de la casa de máquinas arrasada y detalle del foso de la maquinaria de la mina San Simón.
