SECTOR I: CONJUNTO DEL CERRO DE LA PARRETA

Índice de contenido SECTOR I: Conjunto minero del Cerro de La Parreta en Alumbres

CARACTERÍSTICAS Y LOCALIZACIÓN DEL SECTOR I

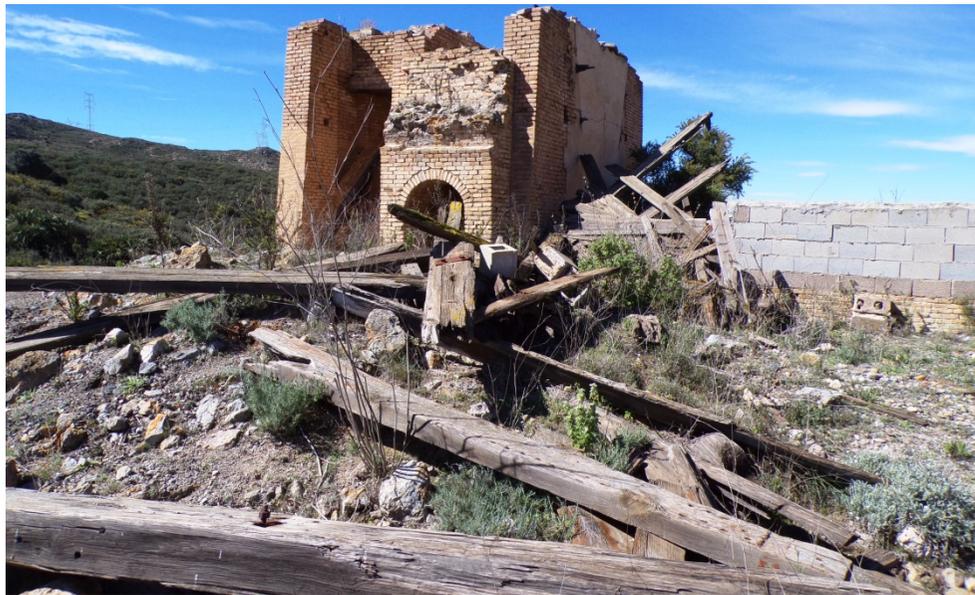
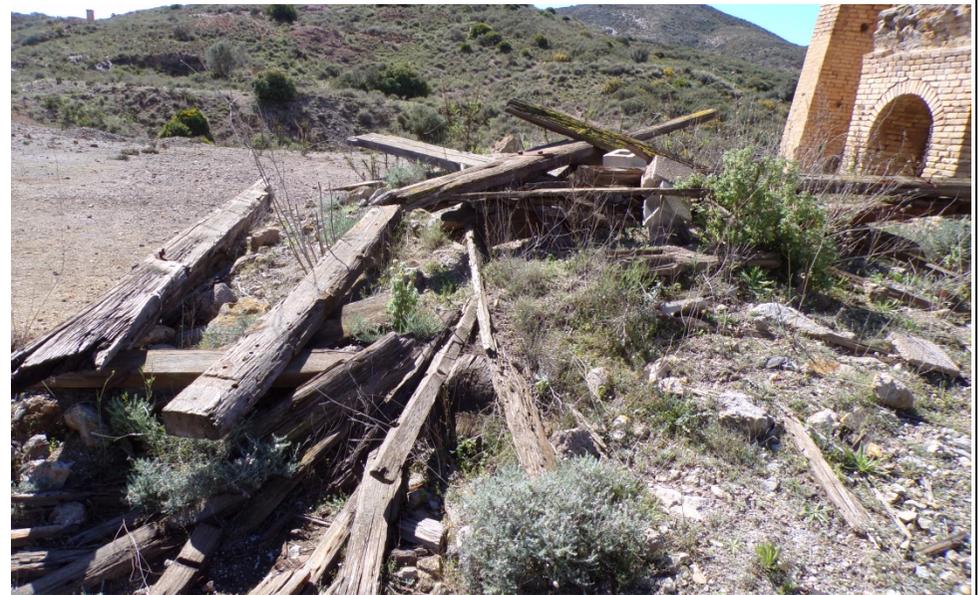
18 y 19. Maderas de lo que fue el antiguo castillete de la mina San Simón.

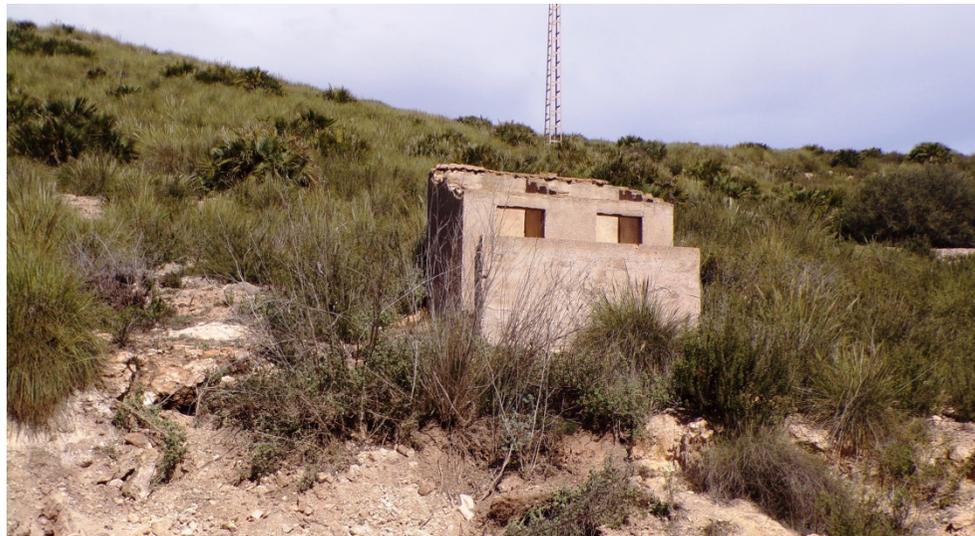
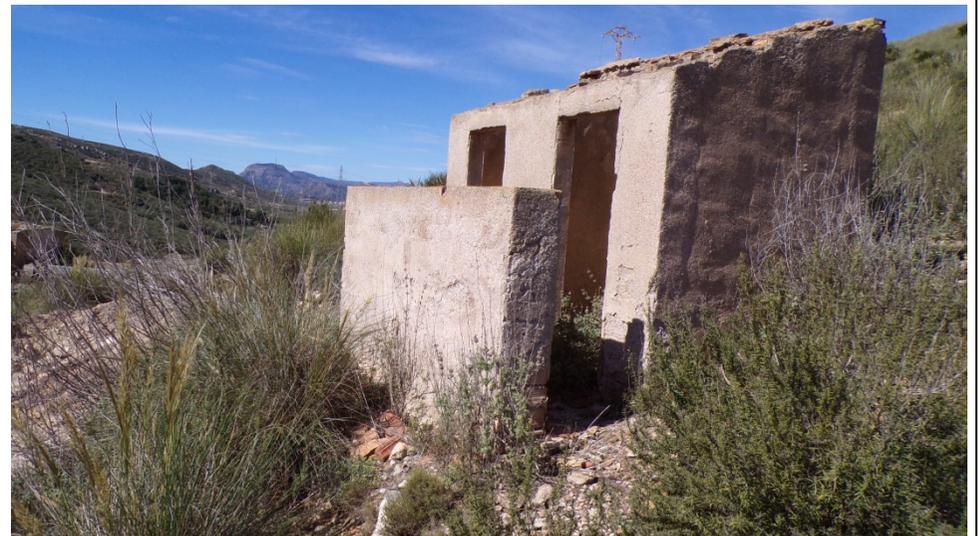
20 y 21. Estado actual del retrete de la mina San Simón.

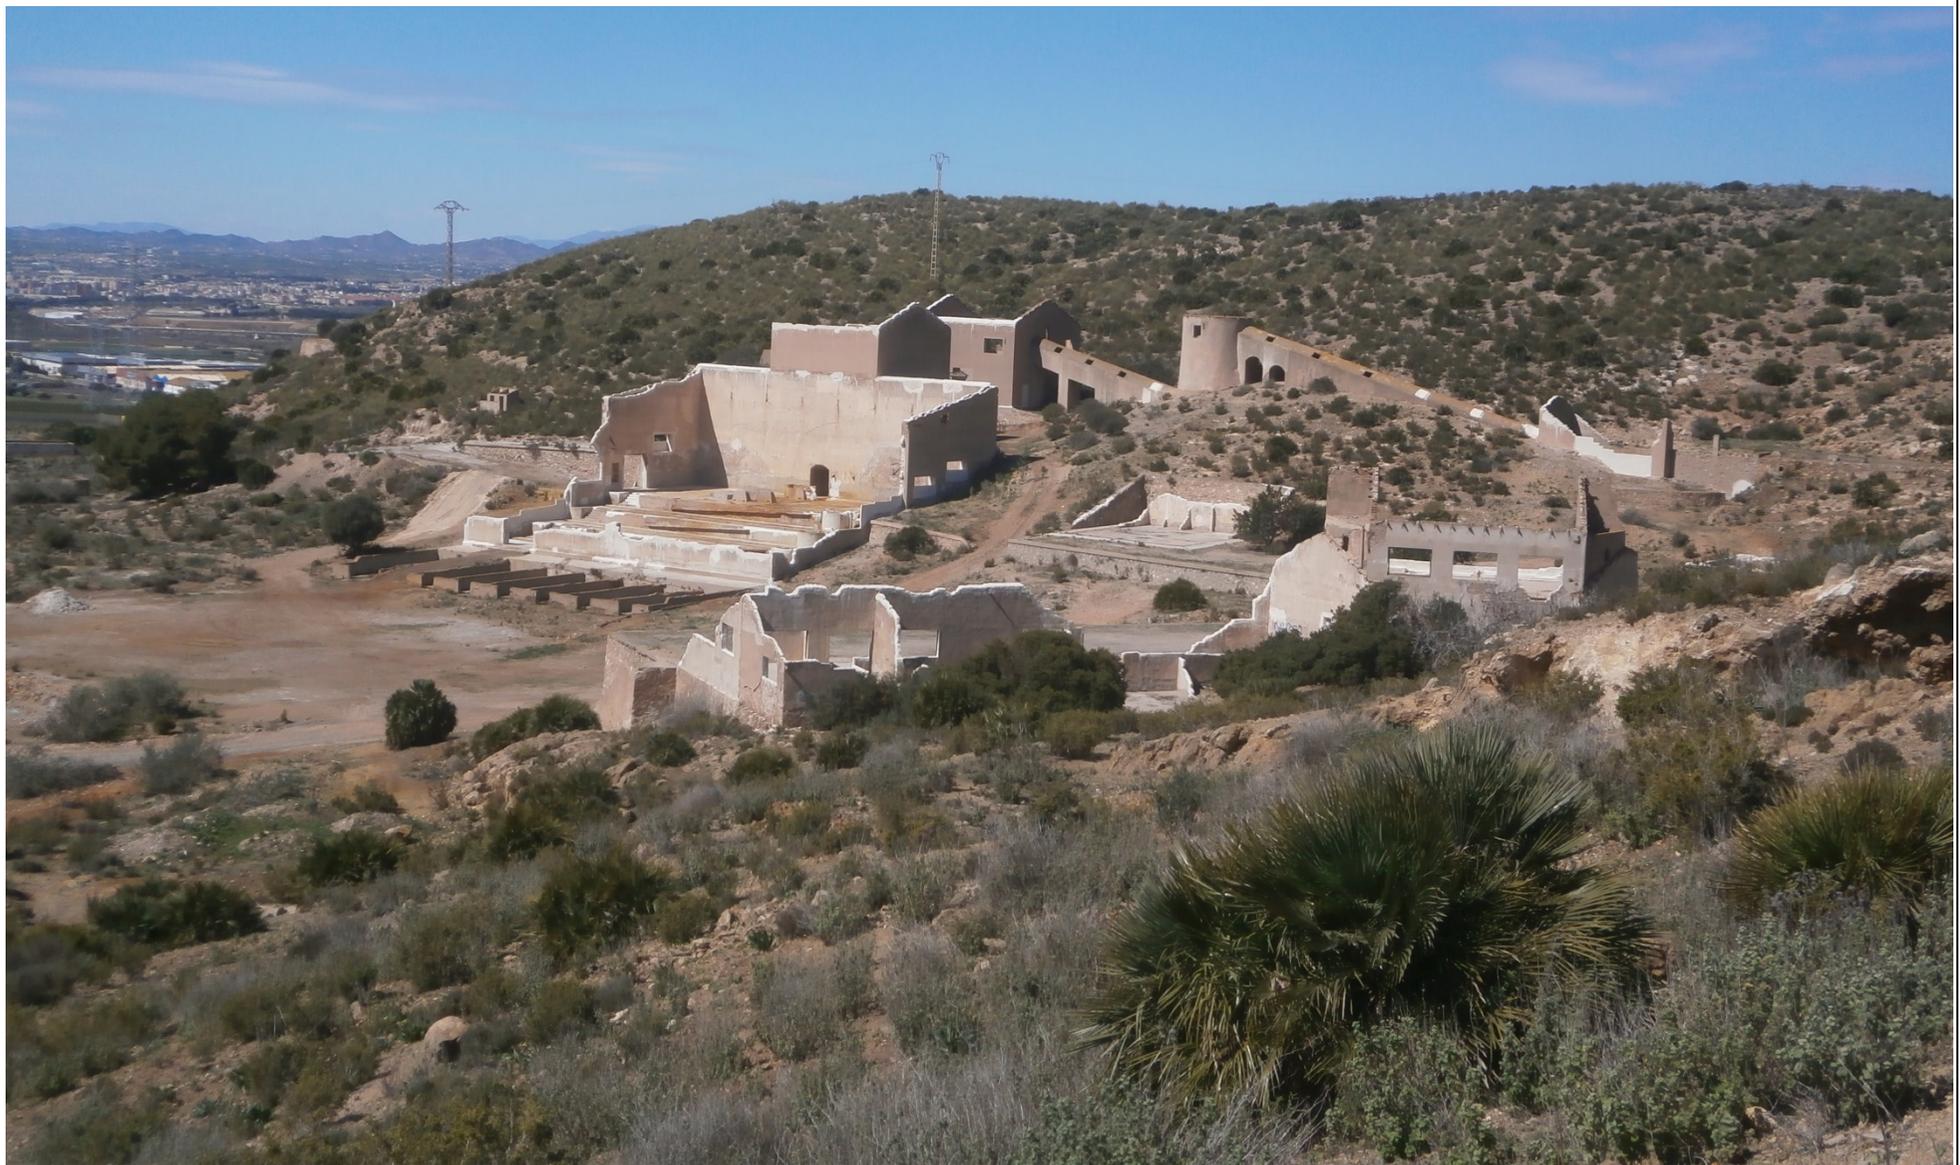
Como ya se ha mencionado en la descripción de la ficha, este complejo ha sufrido un deterioro y expolio brutal en los últimos años (sobre todo el año 2014) que ha hecho que la mayoría de las edificaciones se encuentren en un estado deficiente de conservación.

1. Vista general del lavadero San Ignacio en la actualidad (2022).

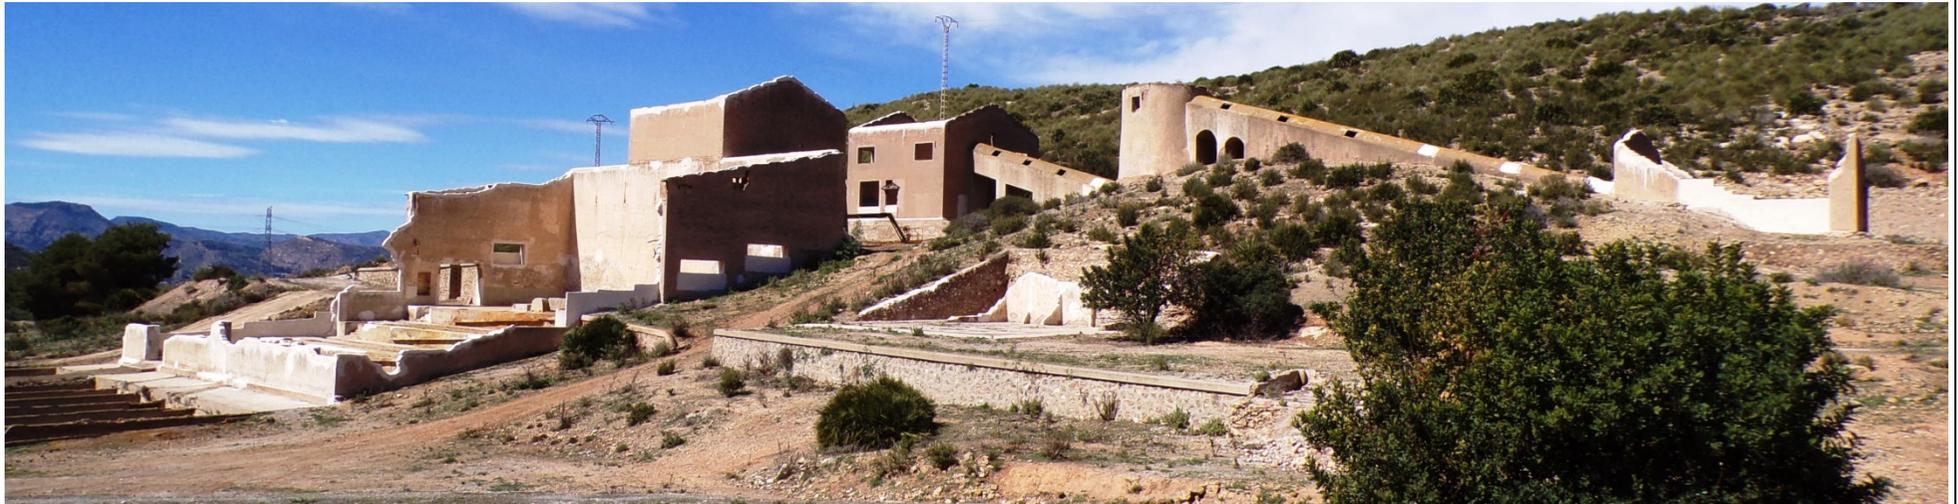
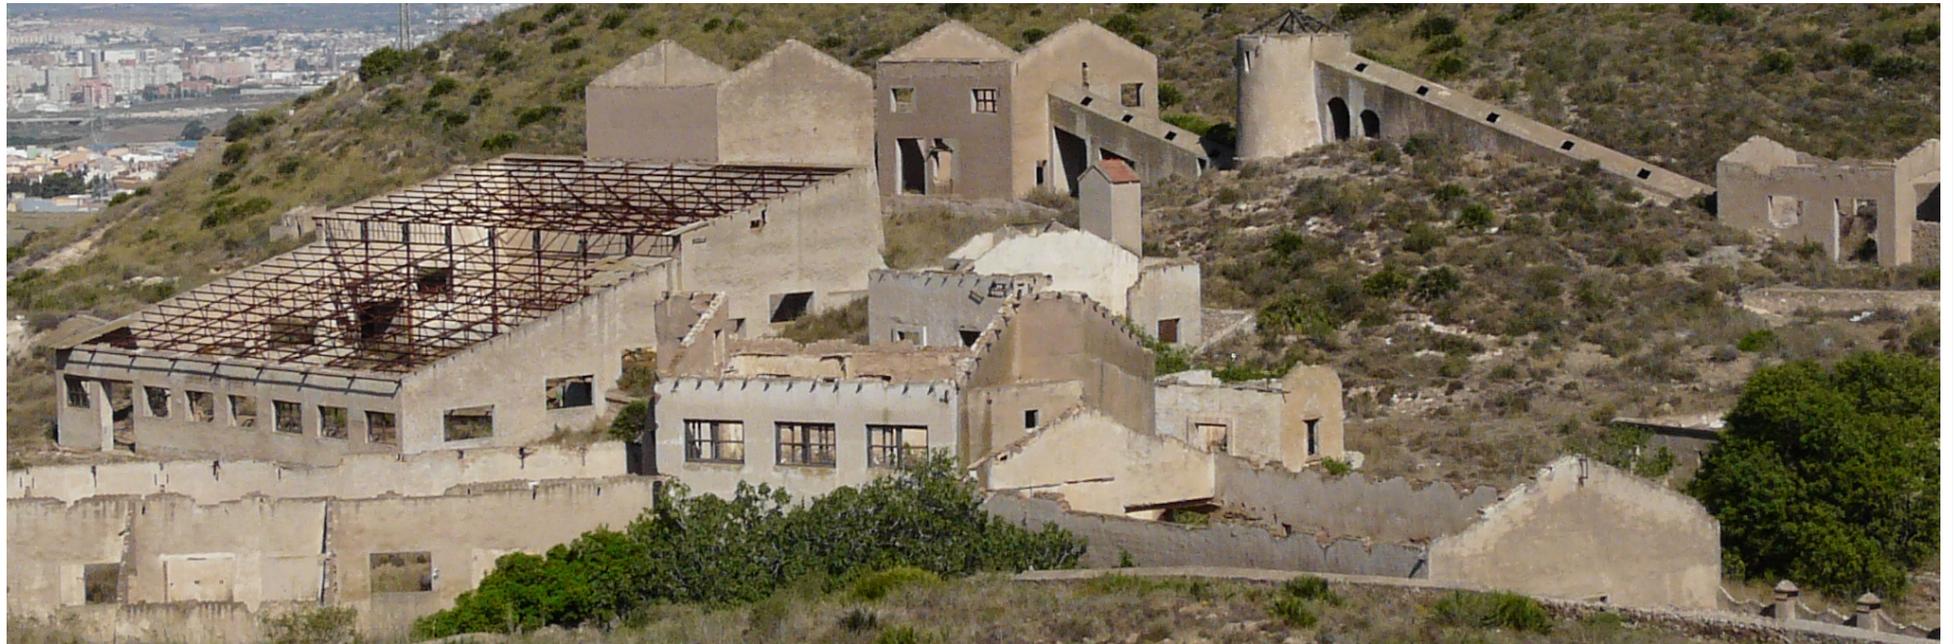
2 y 3. Vista general del lavadero San Ignacio en la actualidad desde el sureste (arriba) en contraste con la situación del lavadero San Ignacio en 2008 (abajo)

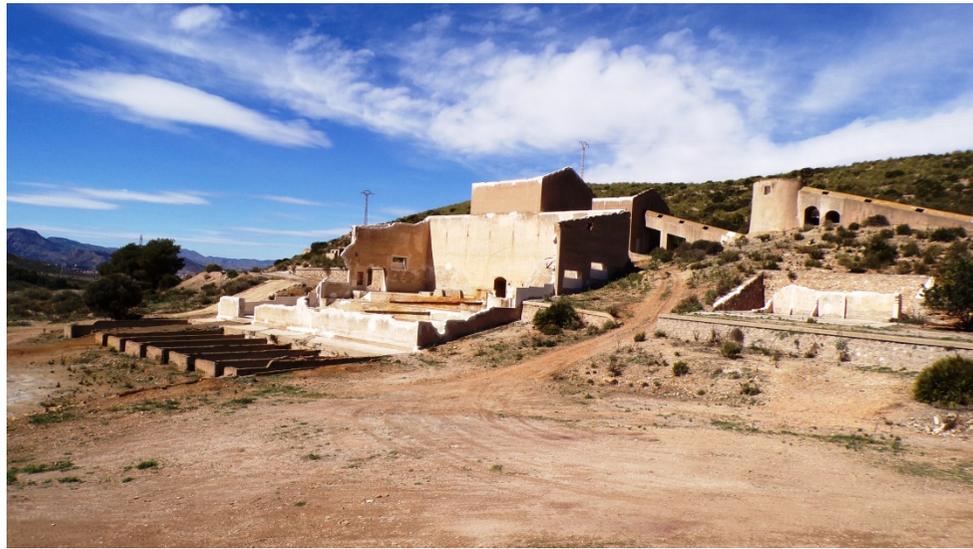
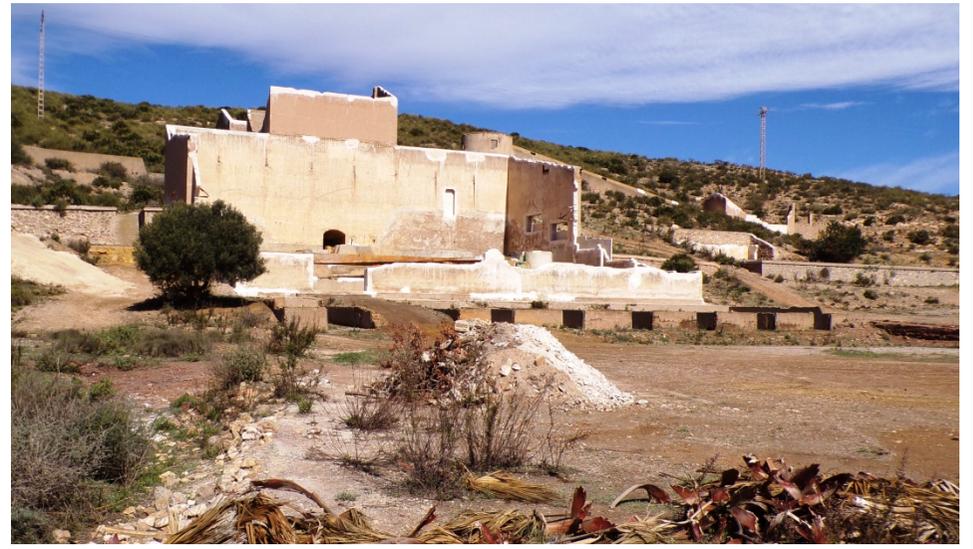
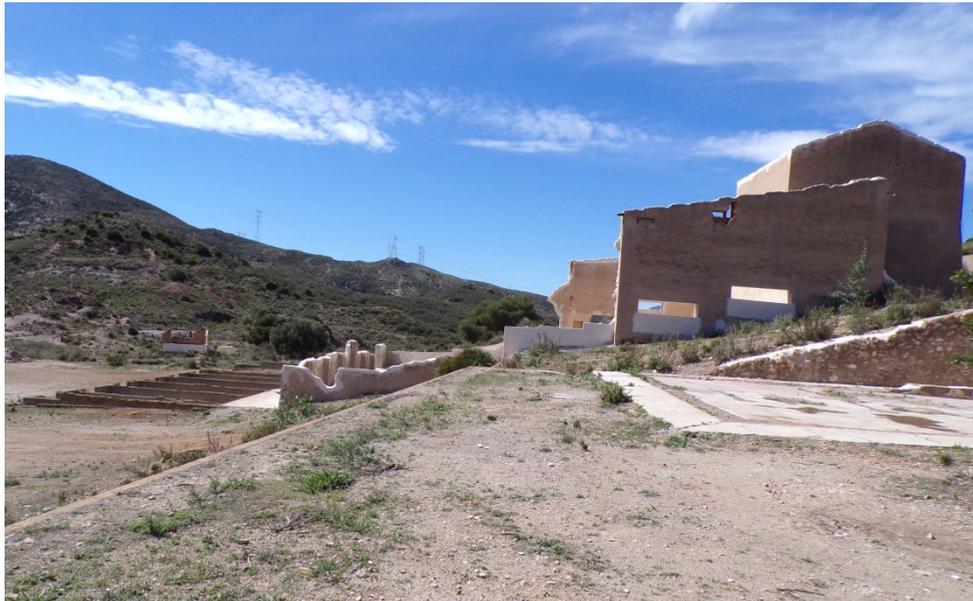
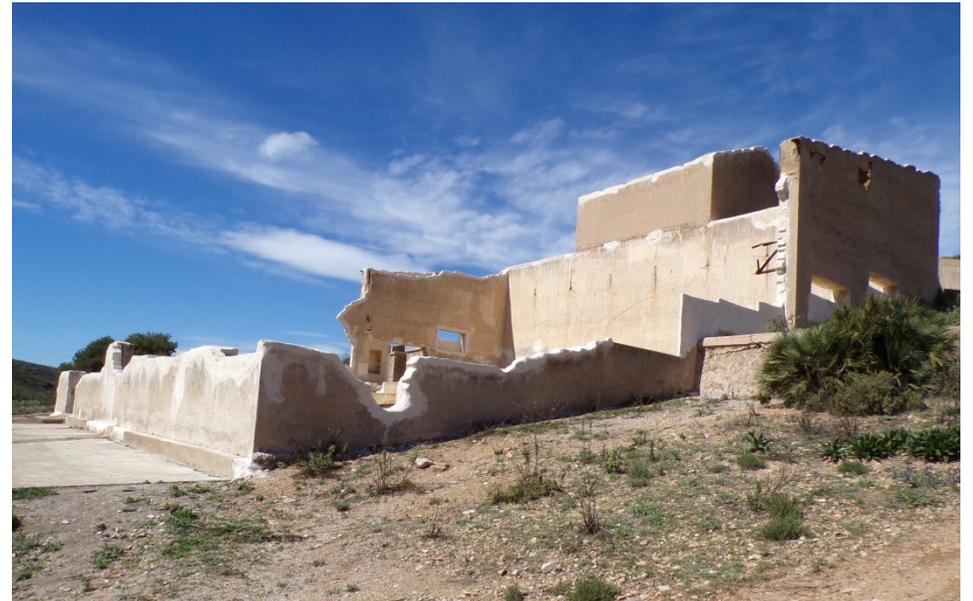
4, 5, 6 y 7. Estado actual del exterior de las instalaciones del lavadero San Ignacio tras la consolidación de las cubreras de los muros y actuaciones en los vanos

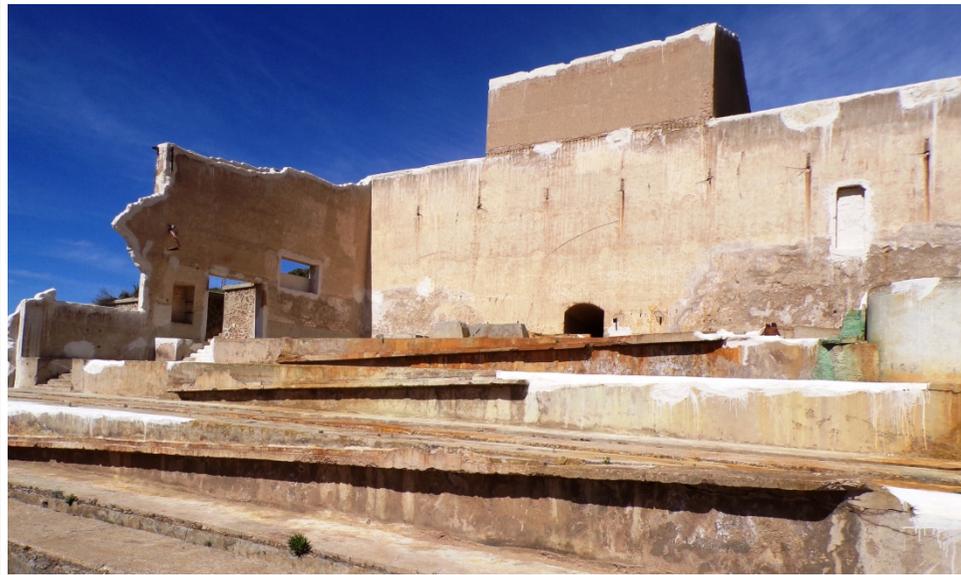
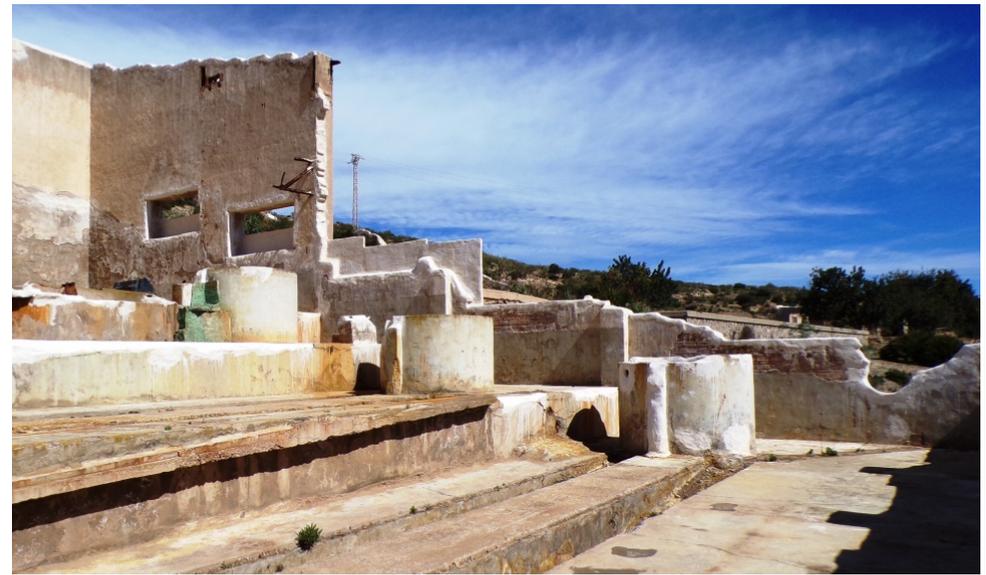
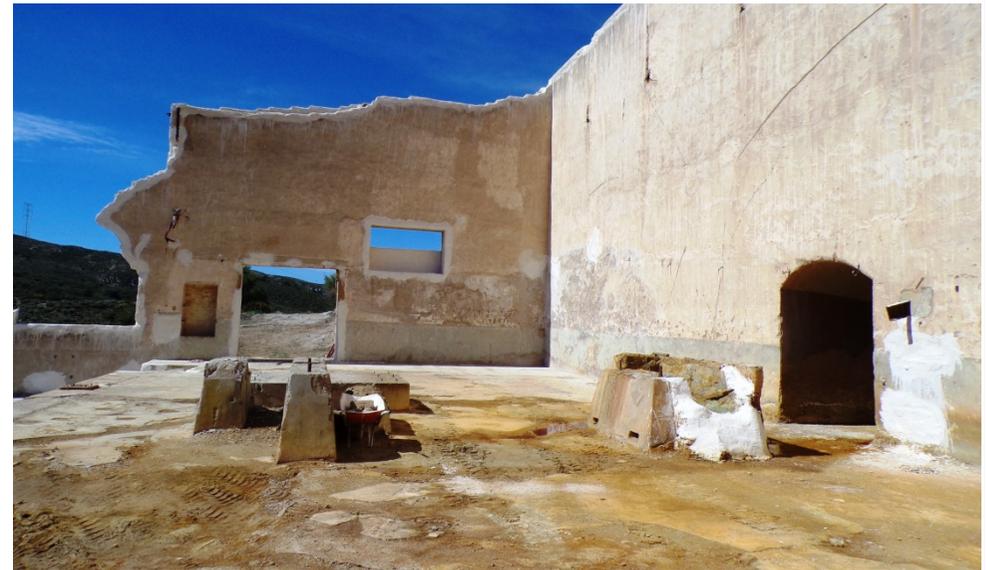
8, 9, 10 y 11. Estado actual del interior de las instalaciones del lavadero San Ignacio tras las obras de consolidación del edificio (2022).

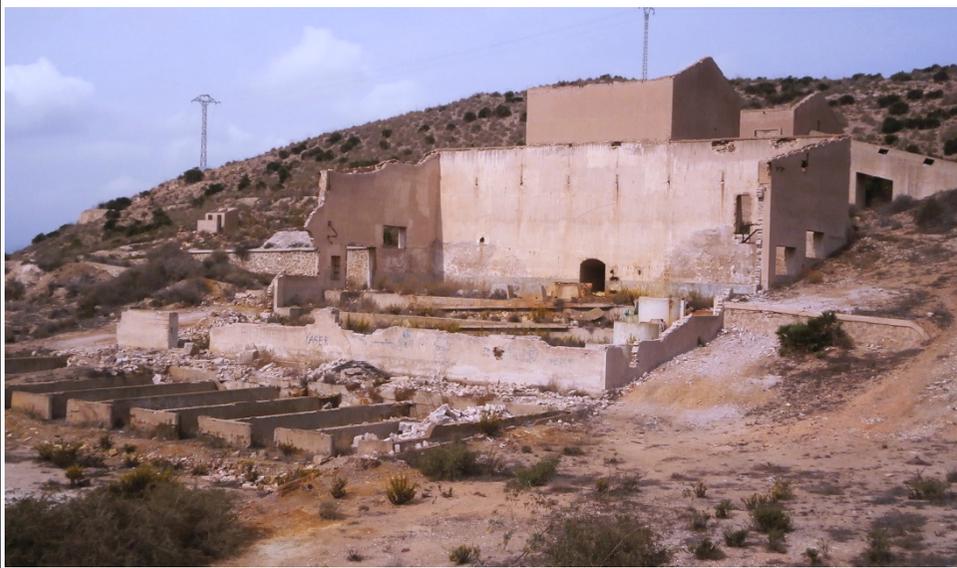
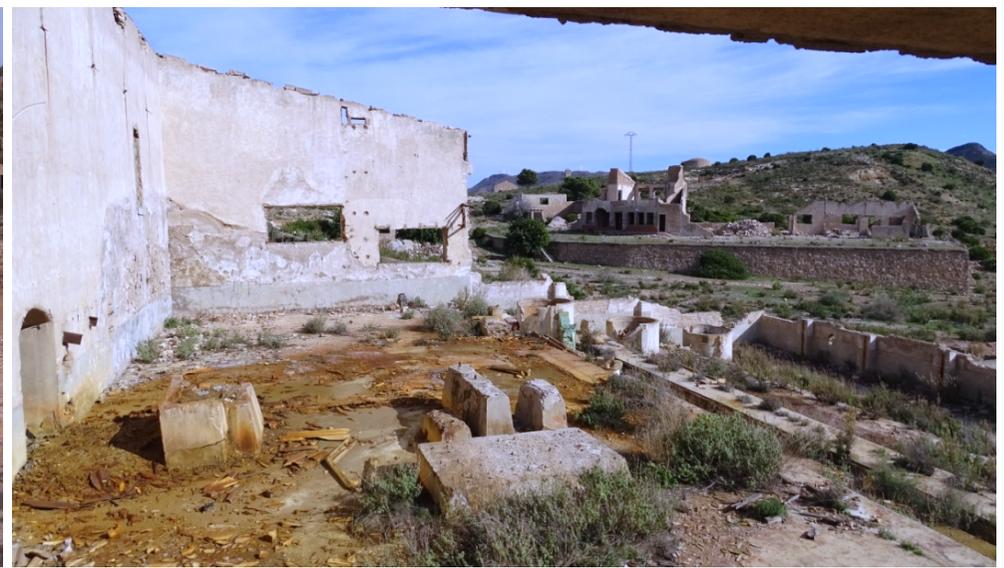
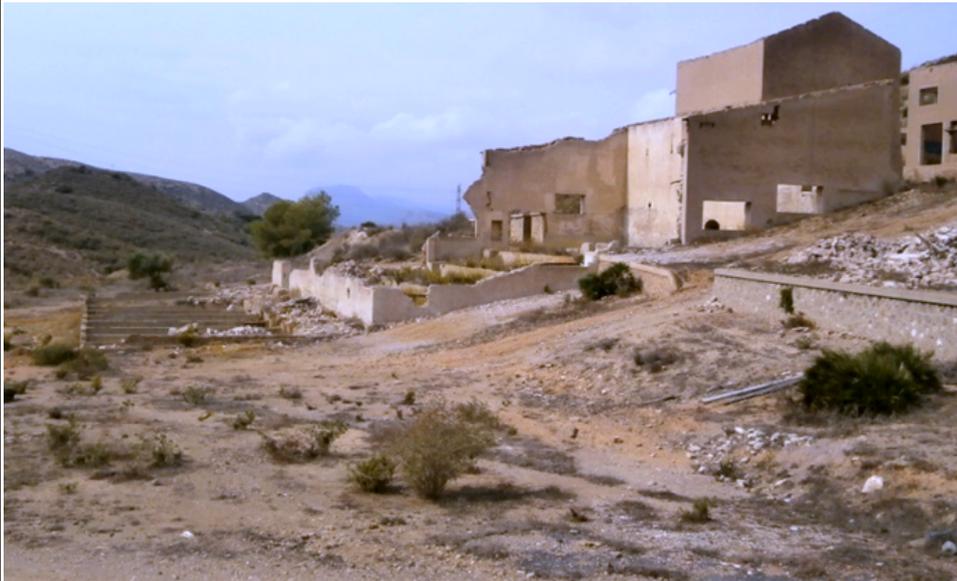
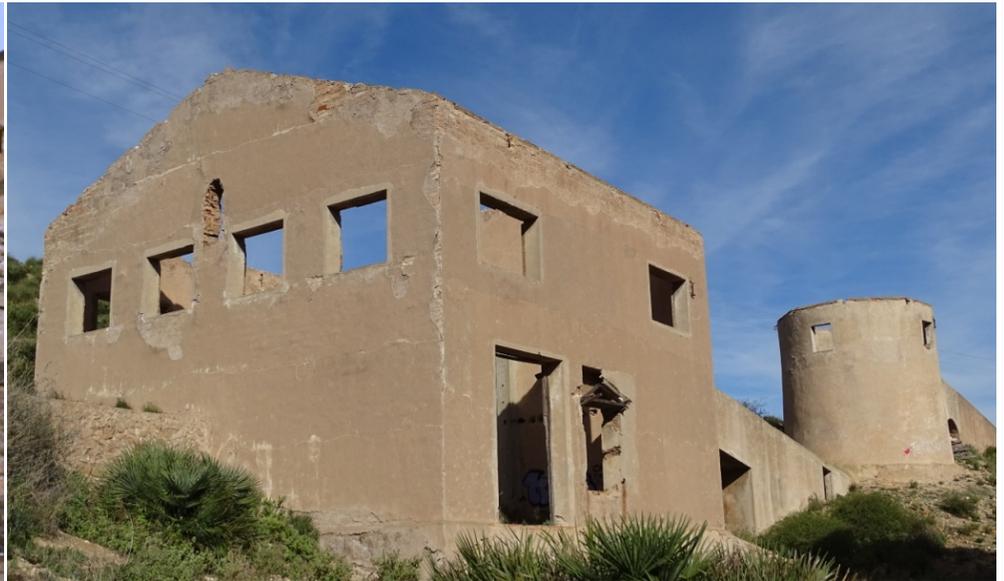
12, 13, 14 y 15. Instalaciones del lavadero San Ignacio en el año 2019 antes de las obras de consolidación de sus estructuras.

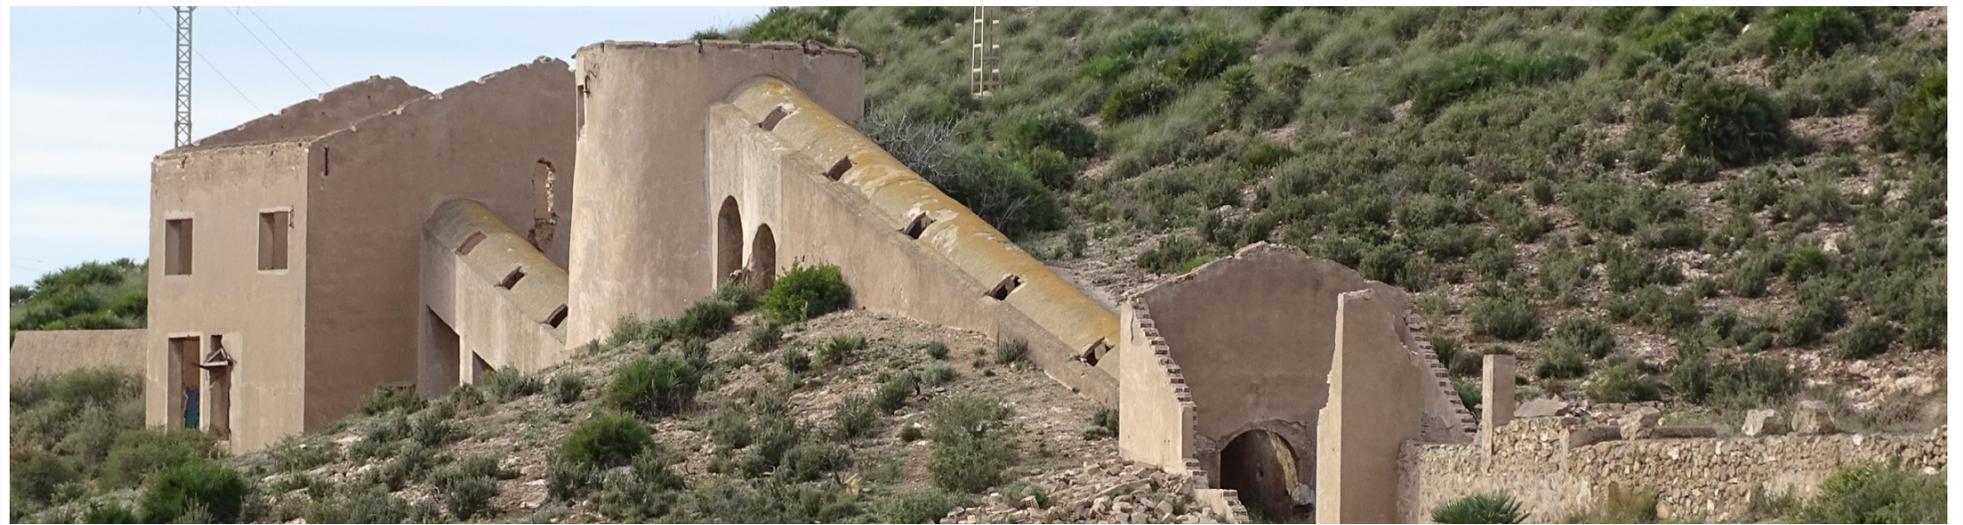
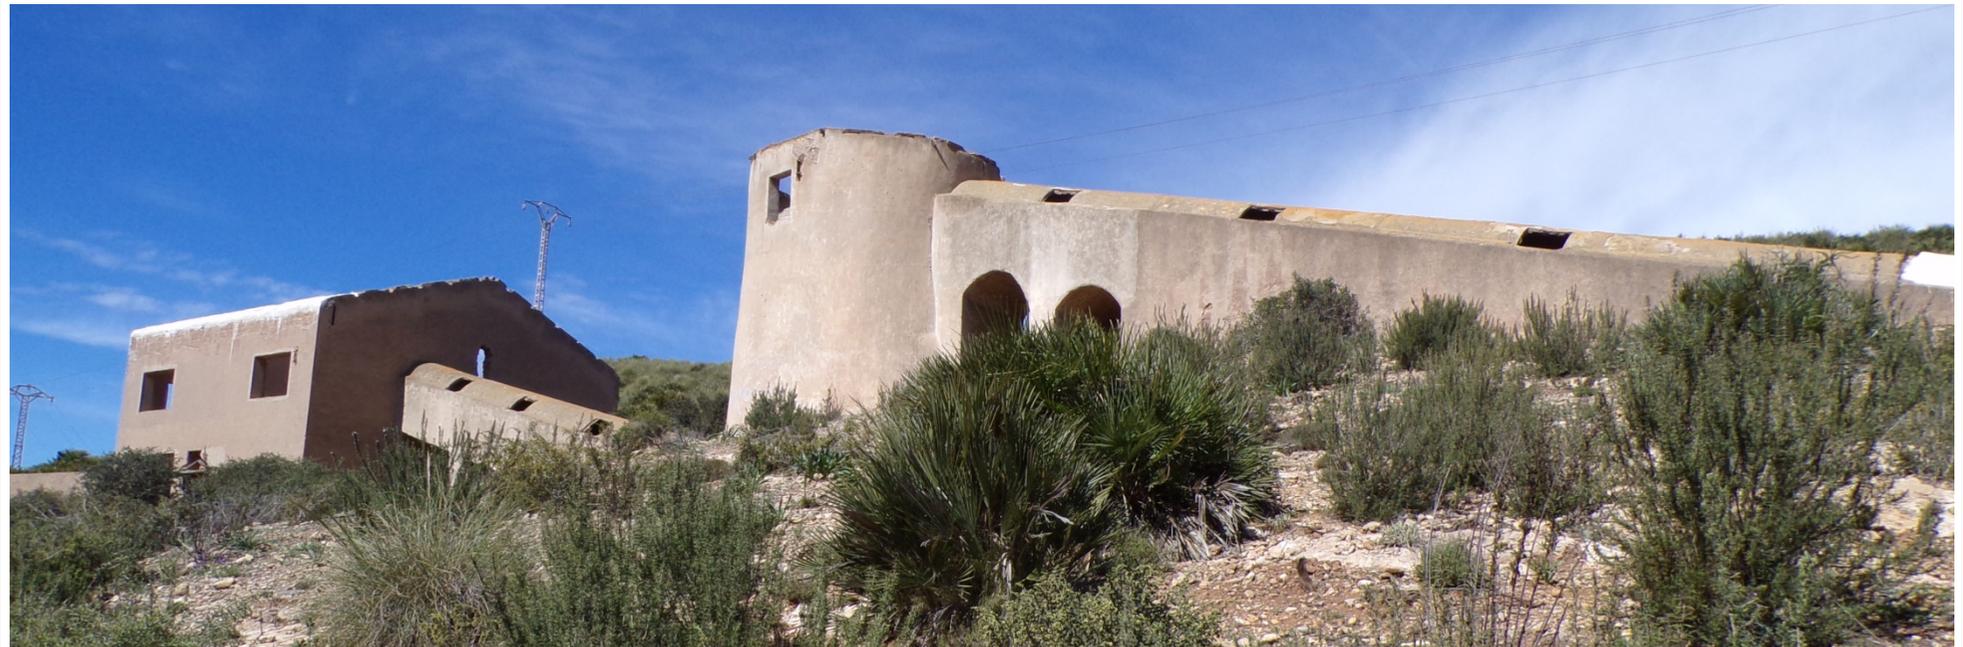
16 y 17. Vista general de las instalaciones de molinera y transporte del lavadero San Ignacio en el año 2019 (arriba) y en la actualidad (2022).

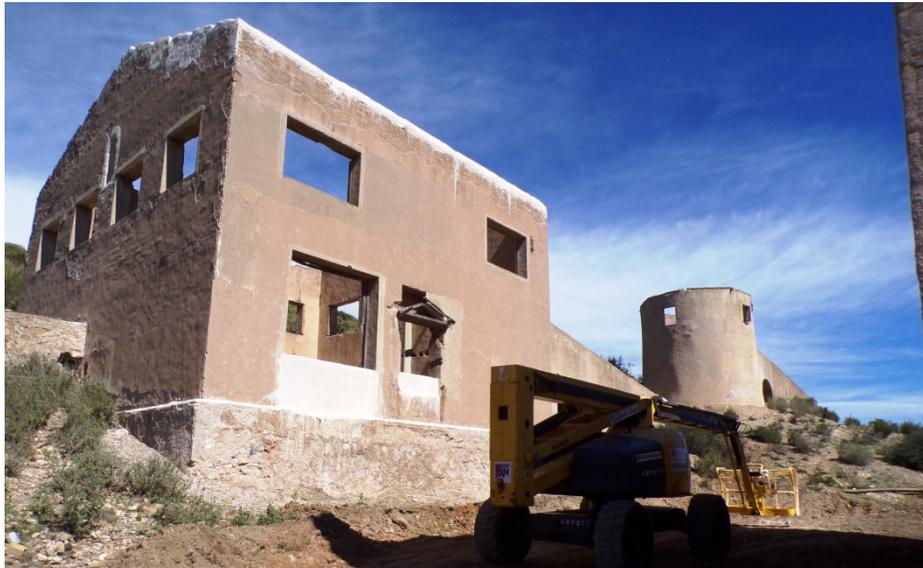
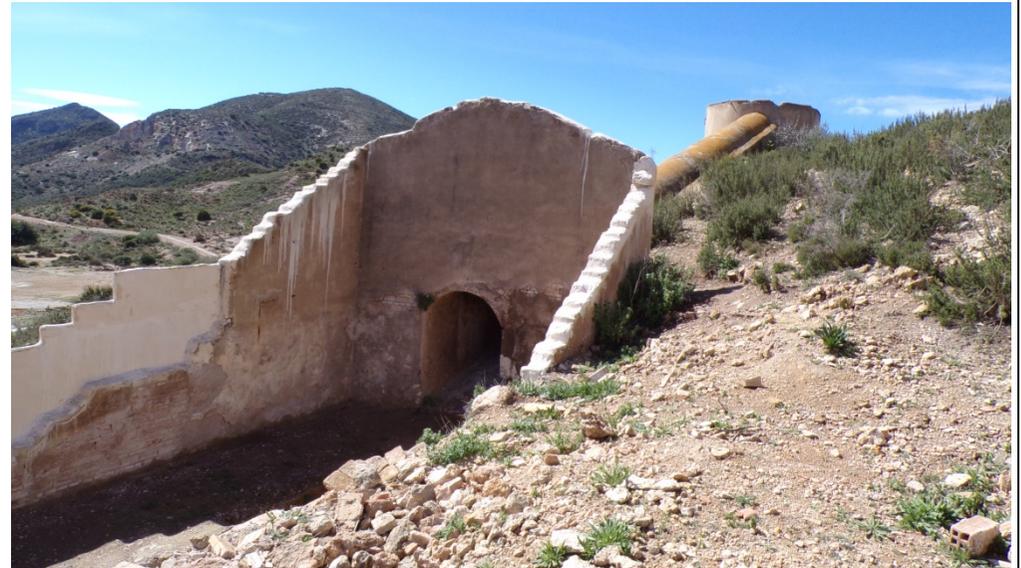
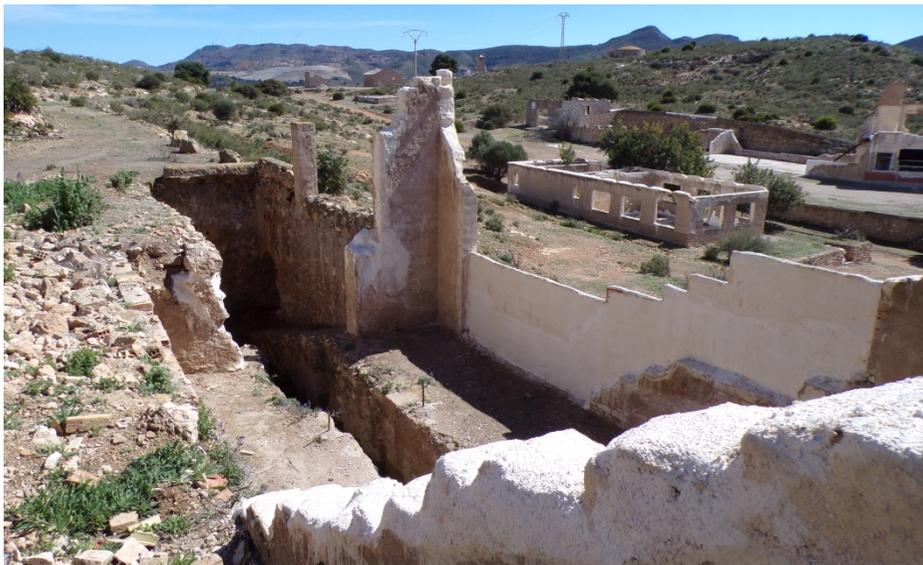
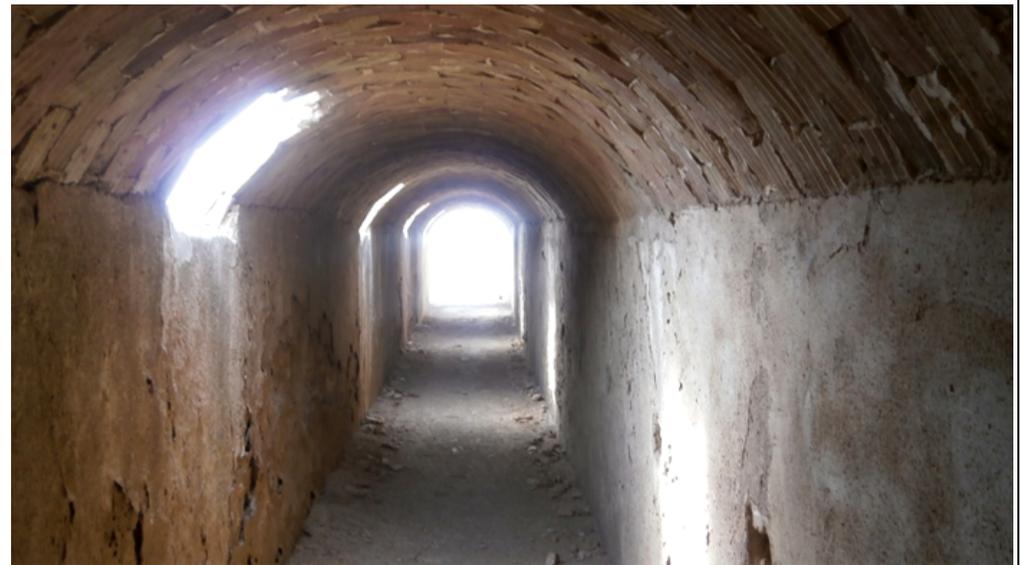
18, 19 y 20. Situación actual de las edificaciones para molienda y transporte del mineral.

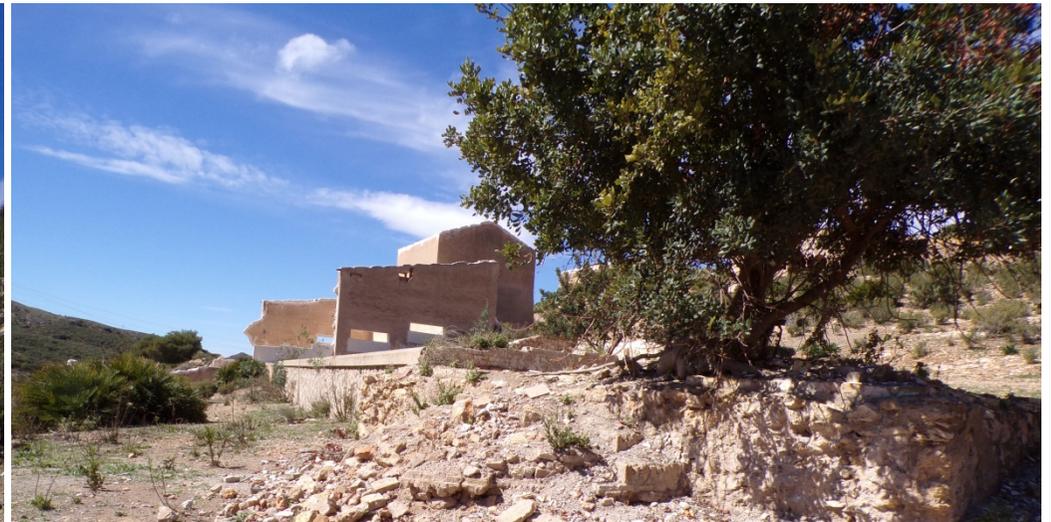
23. Lugar donde se encontraba la caseta de recepción del lavadero totalmente destruida en 2014.

2016: En esta fotografía aérea ya se aprecia un grado de deterioro muy intenso en todo el complejo de lavadero y oficinas con pérdida de algunos edificios como la caseta de recepción, el transformador de electricidad y grave afectación a otras edificaciones que van perdiendo gran parte de sus muros porque sus elementos constructivos fueron expoliados (principalmente durante el año 2014). En el edificio de tolvas también se derriban parte de los muros para expoliar sus ladrillos.

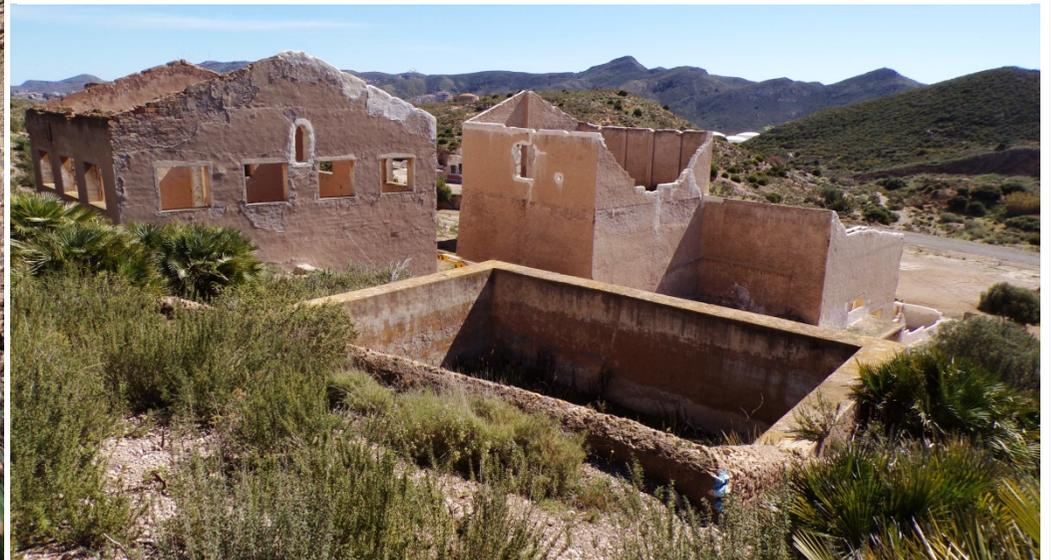
24. Balsa localizada al oeste del lavadero San Ignacio en la concesión minera San Simón.

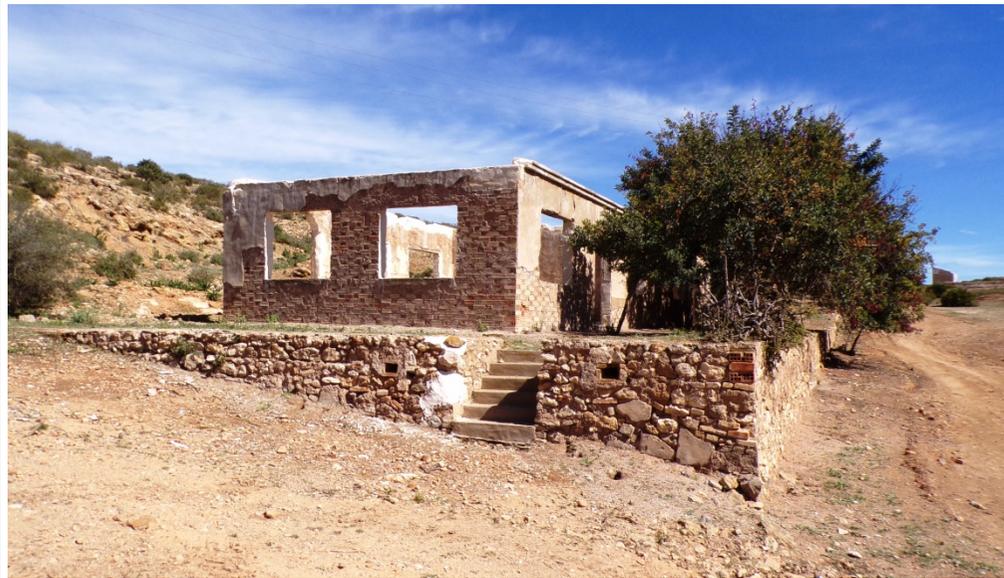
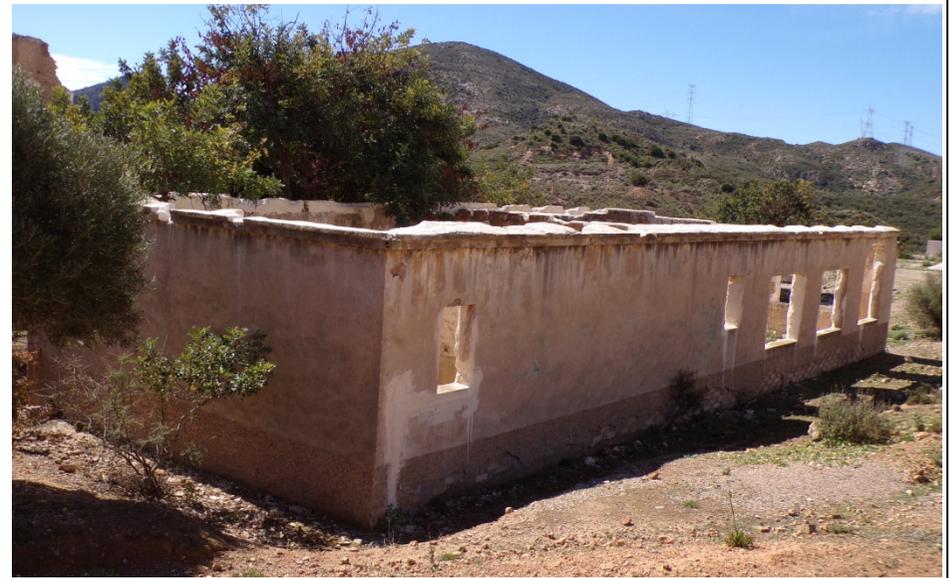
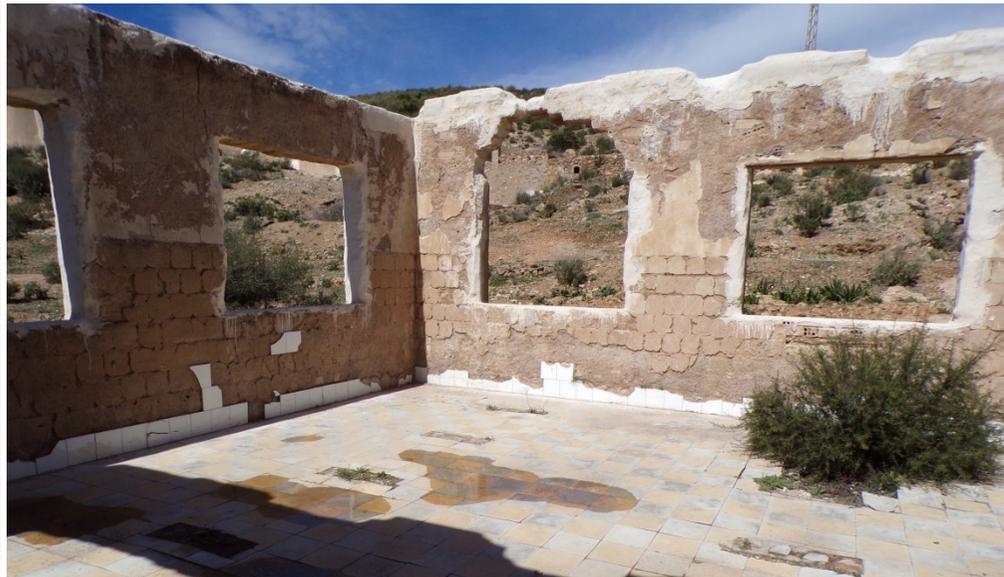
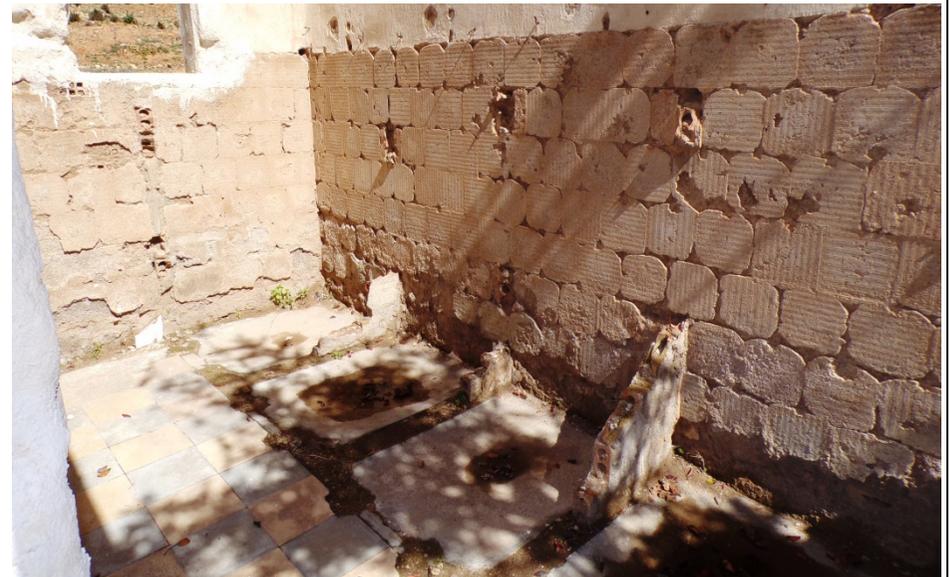
25, 26, 27 y 28. Estado actual del exterior e interior del edificio destinado a laboratorio y vestuarios/sala de duchas.

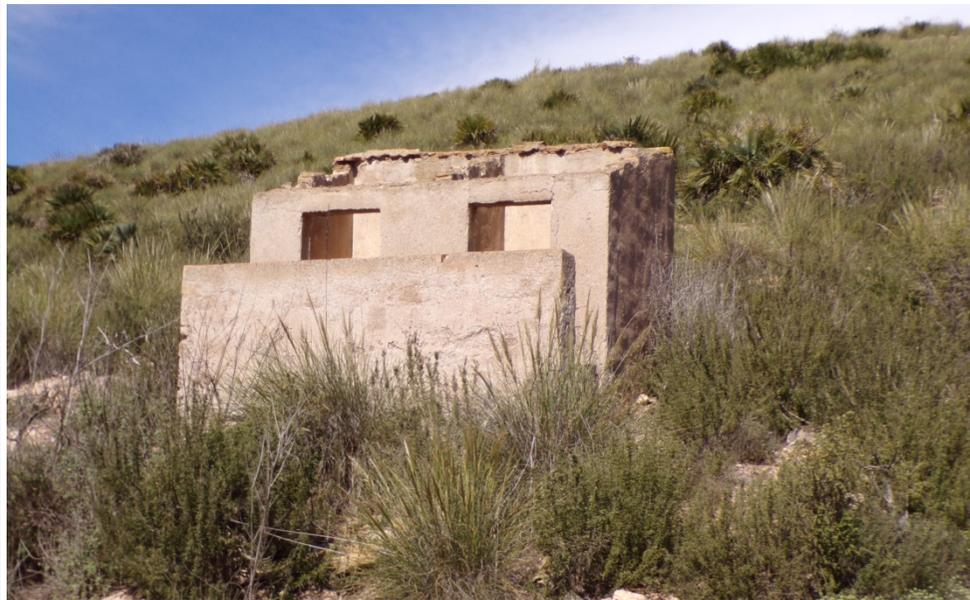
29. Estado del retrete localizado entre el antiguo castillete de la mina San Simón y el lavadero.

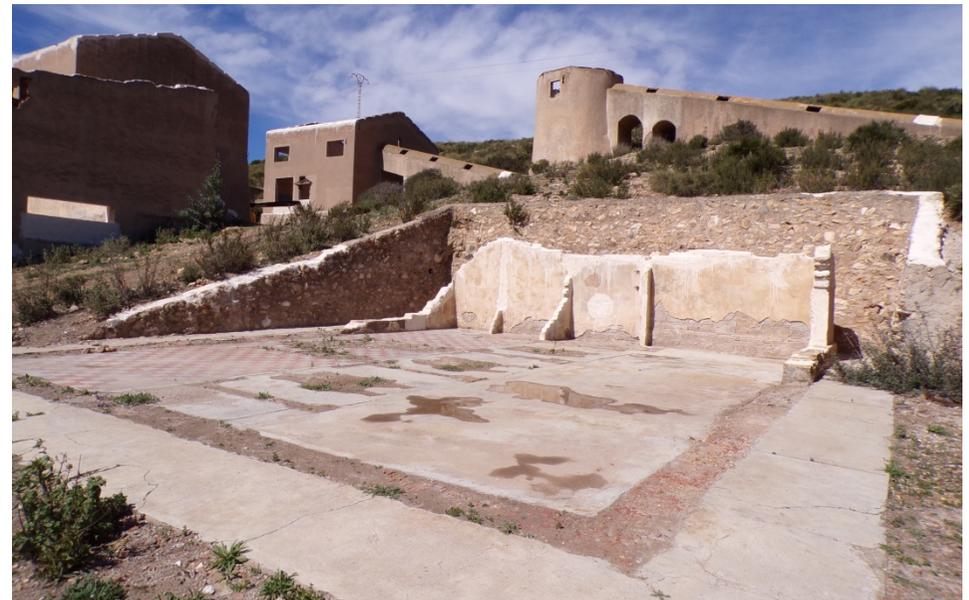
30. Restos de las edificaciones derribadas en marzo de 2016 (transformador de electricidad)
