SECTOR I: CONJUNTO DEL CERRO DE LA PARRETA

Índice de contenido SECTOR I: Conjunto minero del Cerro de La Parreta en Alumbres

CARACTERÍSTICAS Y LOCALIZACIÓN DEL SECTOR I

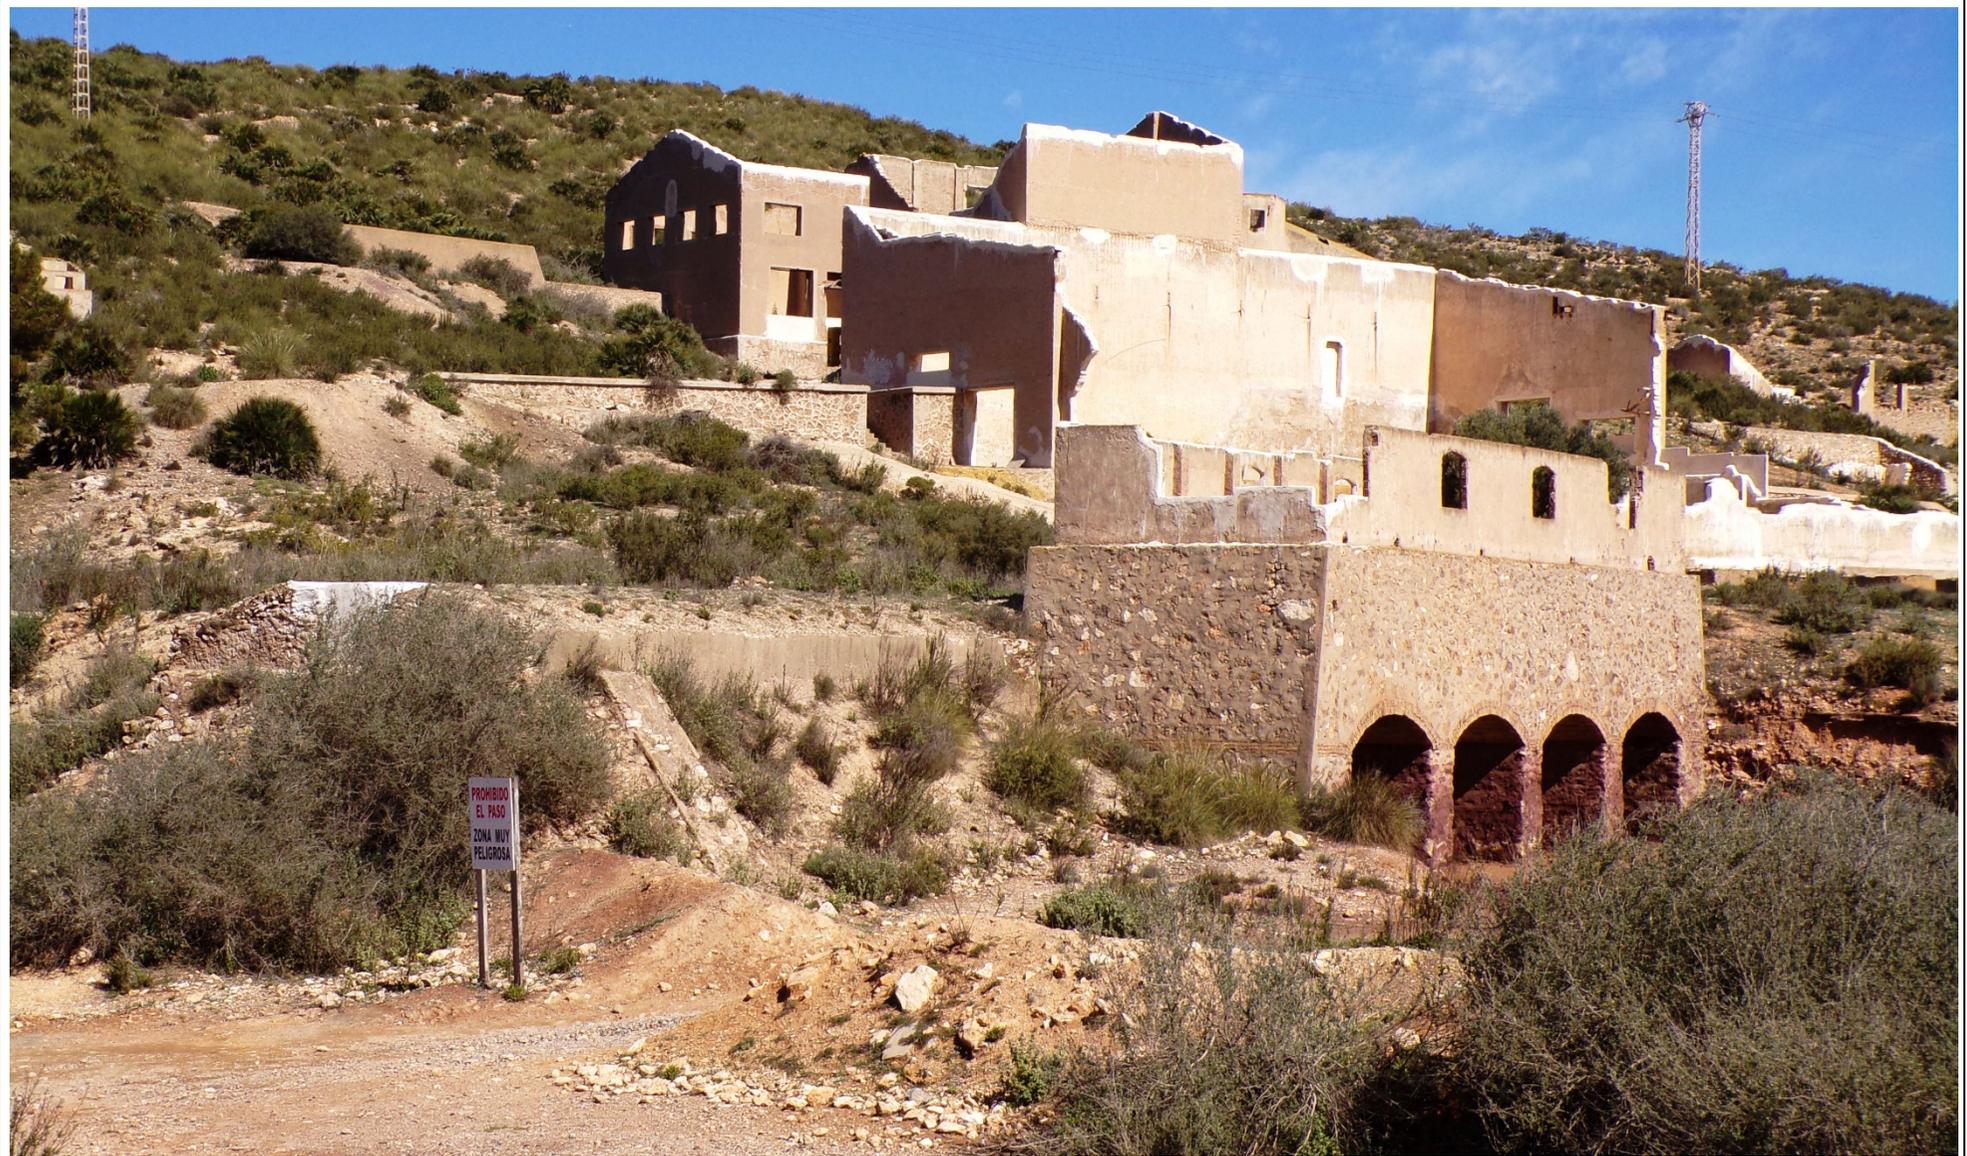
ESTADO DE CONSERVACIÓN: REGULAR, daño no estructural		
Estas infraestructuras pertenecientes al lavadero de flotación San Ignacio, aunque han sufrido ciertos desperfectos en los últimos años se conservan en un estado aceptable (regular) ya que mantienen buena parte de su estructura en pie. El aljibe se conserva en un buen estado general.		
NIVEL DE RIESGO: Valoración global	SEGURIDAD PARA LAS PERSONAS	SEGURIDAD DEL ELEMENTO
El nivel de riesgo para las personas es bajo. El nivel de riesgo para el elemento es medio.	Existe un nivel bajo de riesgo para las personas siendo los riesgos de mayor probabilidad los siguientes: ✓ Riesgo de caídas por taludes y por la existencia de zonas con diferentes niveles. ✓ Riesgo de desprendimientos de ladrillos y mampostería.	Existe un nivel medio de riesgo para el elemento siendo los riesgos de mayor probabilidad los siguientes: ✓ Riesgo de desprendimientos de ladrillos y mampostería. ✓ Riesgo de expolio de materiales de construcción como ladrillos macizos y mampuestos. ✓

1. Vista general del edificio de tolvas del lavadero San Ignacio y cisterna en la actualidad (2022)

VALOR PATRIMONIAL: MEDIO	GRADO DE PROTECCIÓN	1
Elementos que forman parte de las instalaciones auxiliares del lavadero de flotación San Isidoro con un valor patrimonial intermedio.		
PROPUESTAS DE CONSERVACIÓN:		
Con las actuaciones realizadas en los años 2021/2022 se ha procedido a una limpieza del terreno y a la consolidación básica de los elementos mineros para minimizar riesgos y evitar un mayor deterioro de la instalación. Sería recomendable la instalación de barandillas o petos de seguridad en la zona de la tolva y colocación de cartelería informativa.

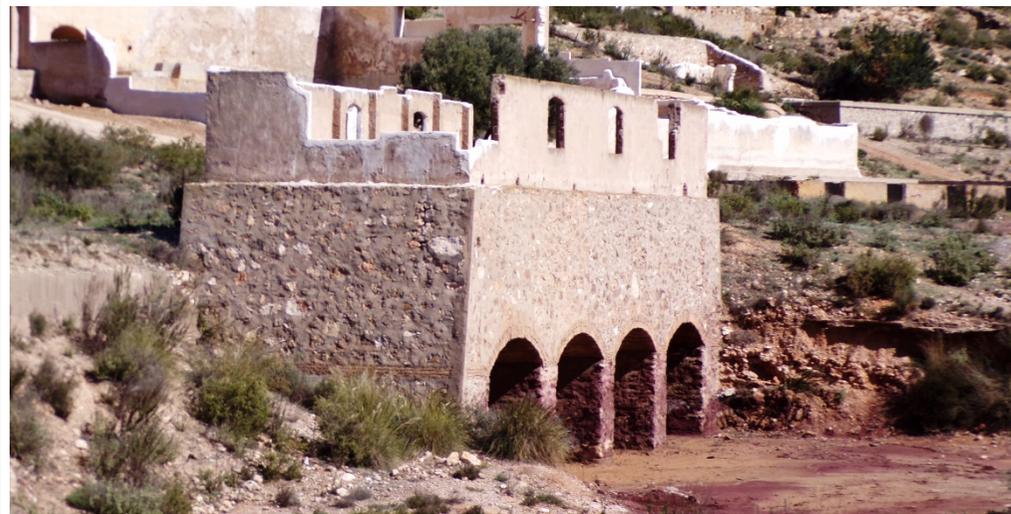
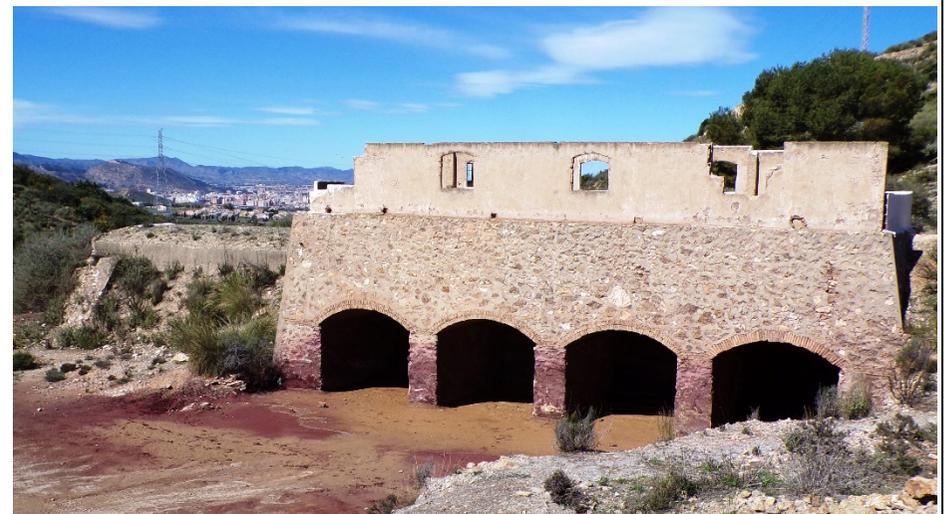
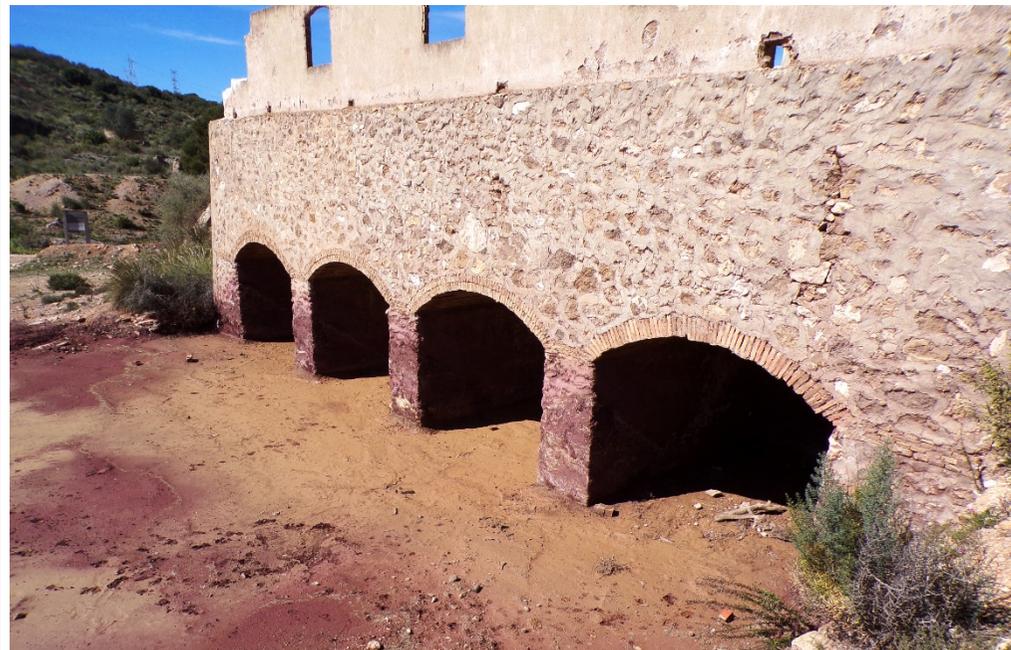
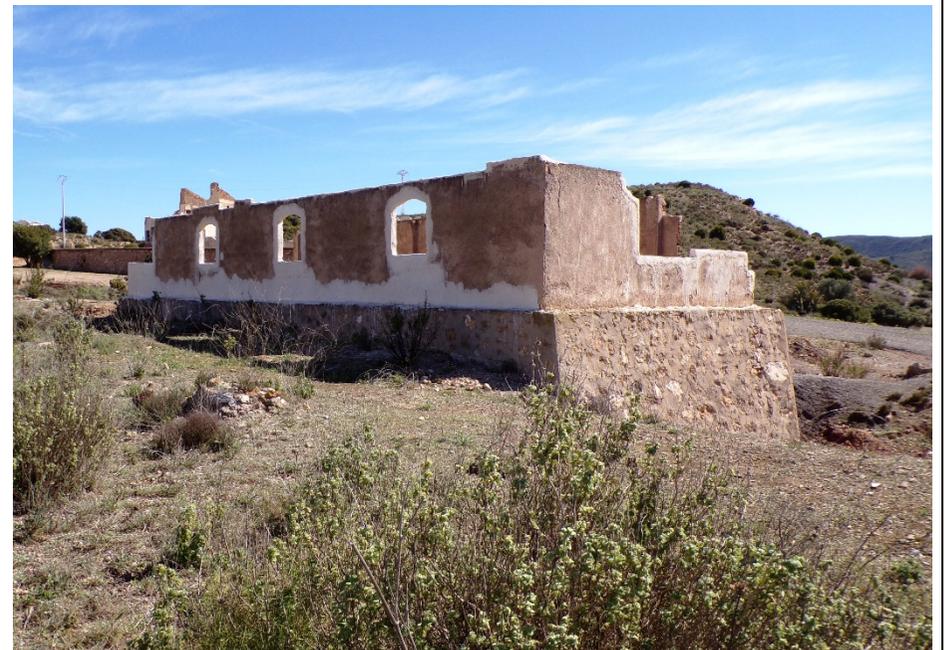
2, 3, 4 y 5. Estado actual del edificio de tolvas tras las actuaciones de consolidación en cumbreras de muros y vanos (2022).

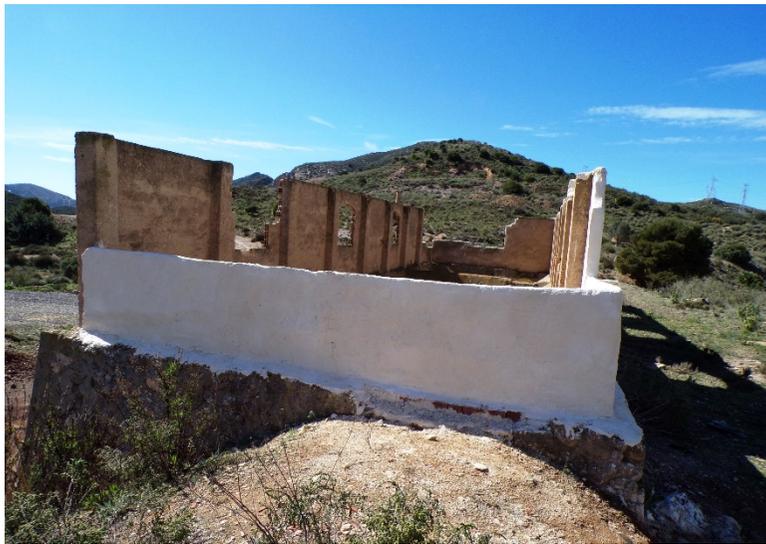
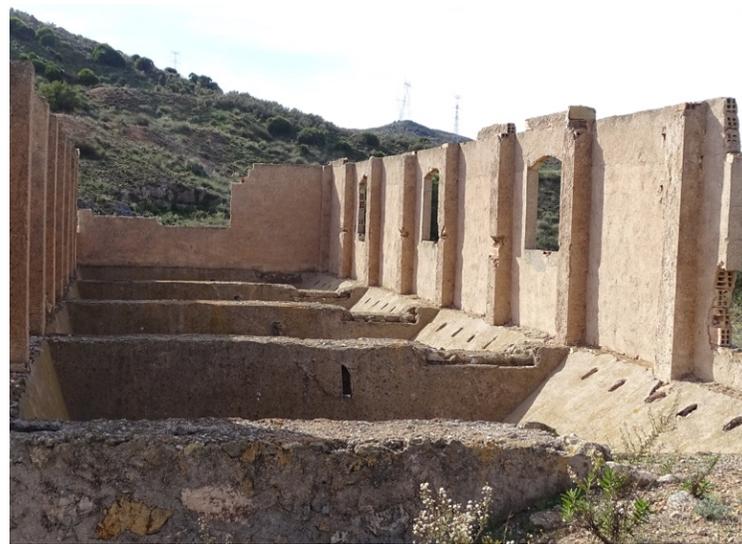
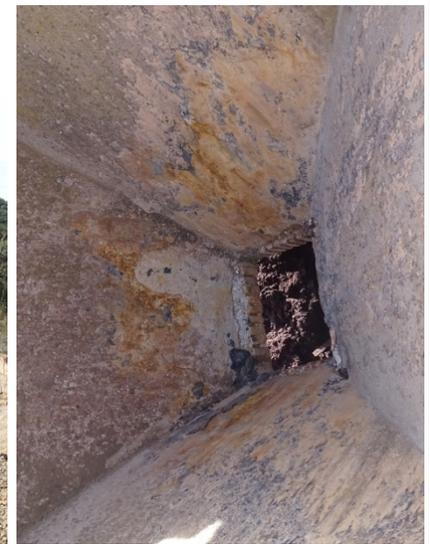
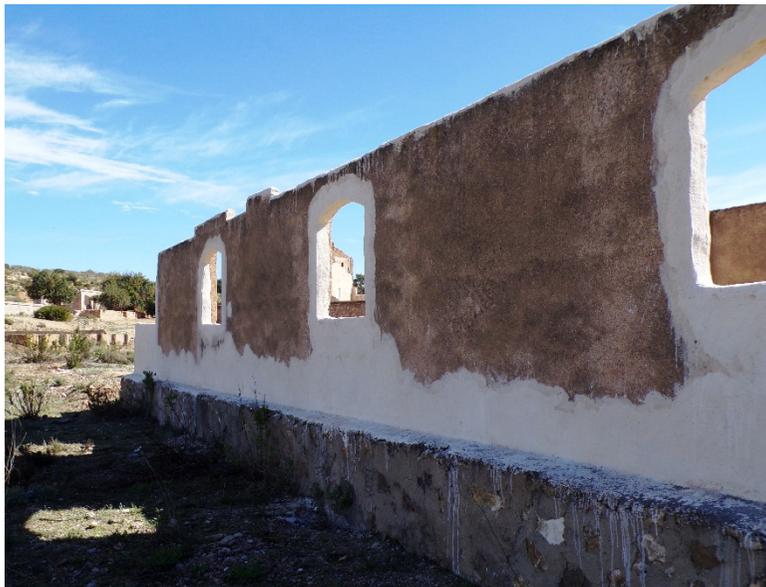
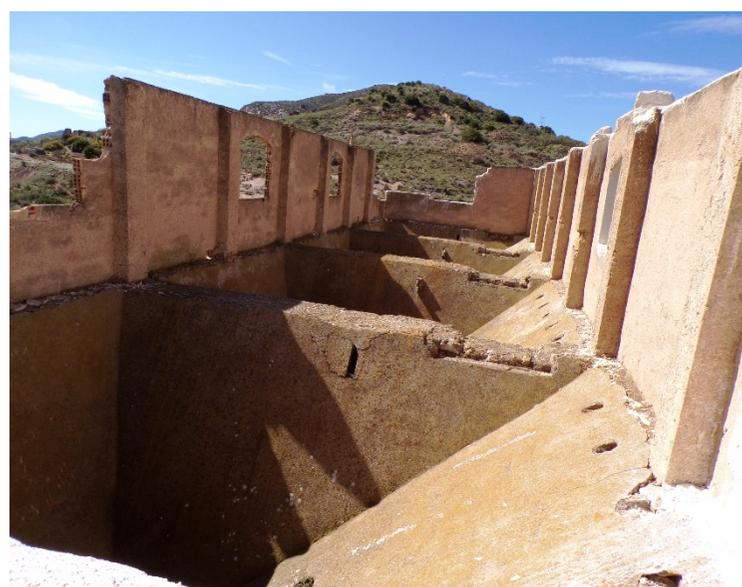
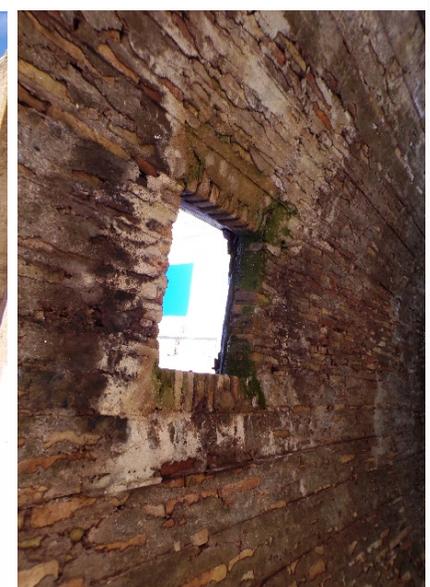
Estas instalaciones en 2019 estaban en estado de conservación muy similar al verificado en la revisión de bienes minero-metalúrgicos de 2016, aunque se vio algo deteriorado el edificio de tolvas al destruirse parte de la pared de cierre occidental. Sin embargo, ahora presentan mejor aspecto ya que en los años 2021 y 2022 la empresa propietaria de los terrenos ha tenido que proceder a la realización de una actuación de consolidación de las distintas edificaciones y a una limpieza y retirada de escombros en el entorno debido a la ejecución de un procedimiento sancionador pionero de la Dirección General de Bienes Culturales de la CARM.

6 y 7. Situación actual del exterior del edificio de tolvas tras las labores de consolidación.

8, 9, 10 y 11. Situación del interior del edificio de tolvas en el año 2019 (arriba) y en la actualidad y detalle de hueco de tolva desde lado superior e inferior.

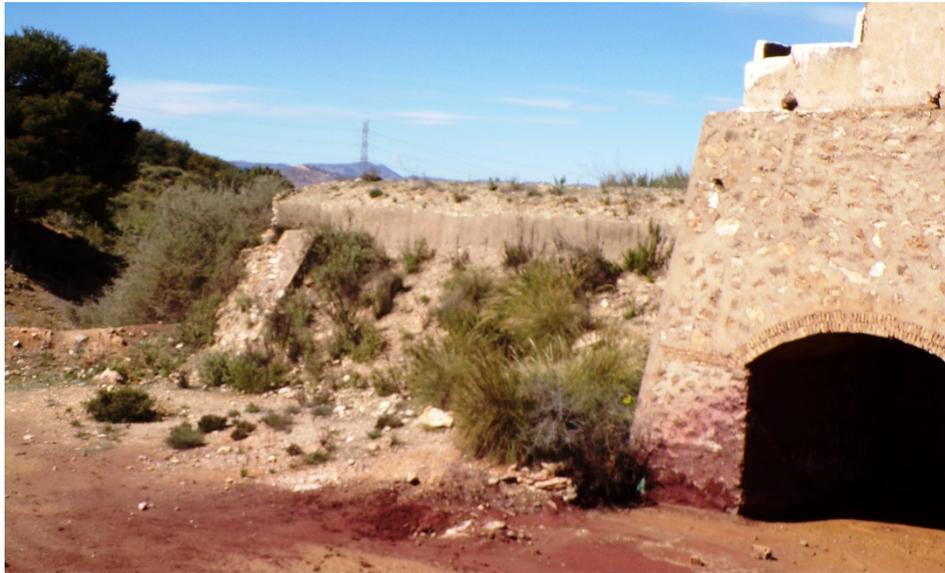
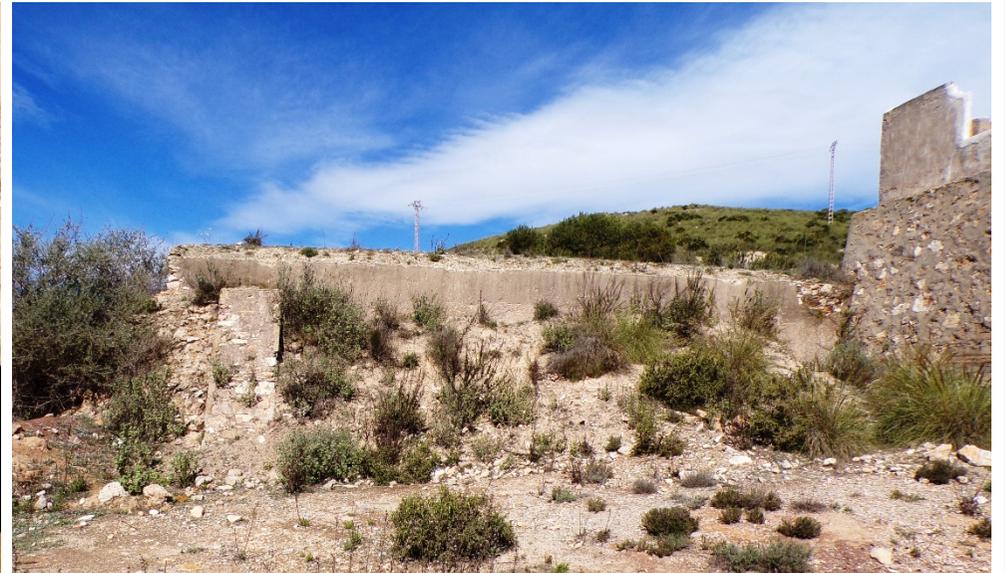
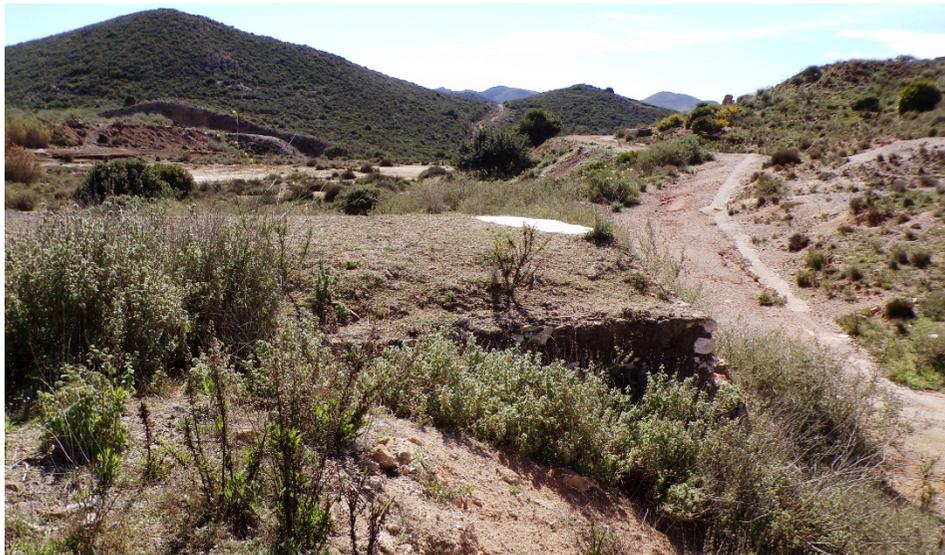
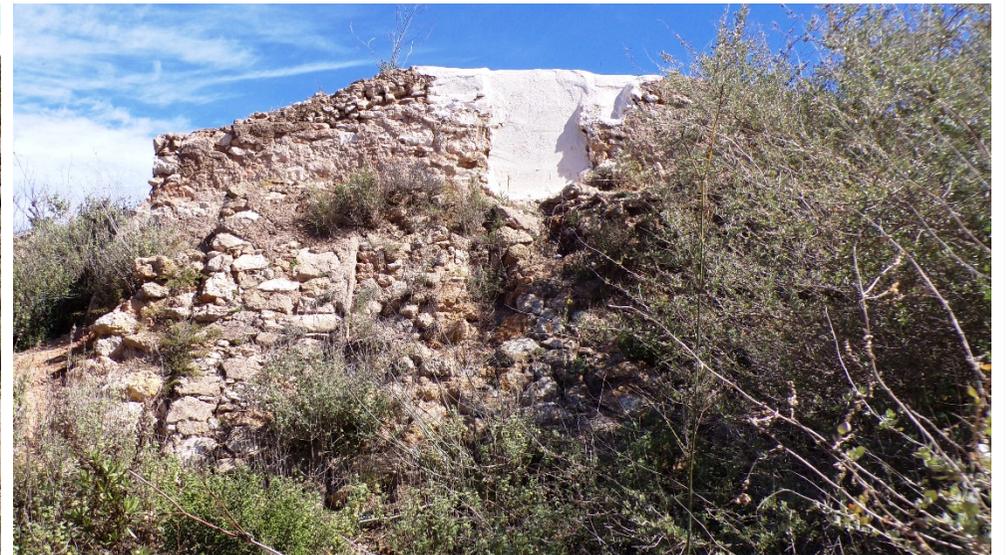
12, 13, 14 y 15. Estado actual de la cisterna o aljibe con la abertura de su lado occidental cegada en el marco de las actuaciones de consolidación y eliminación de riesgos realizadas entre 2021 y 2022.

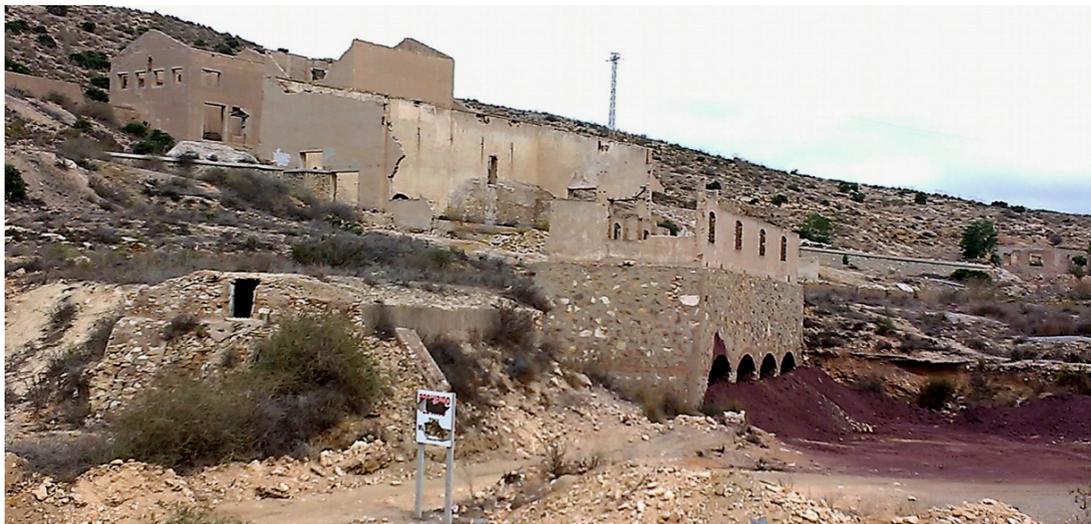
16. Vista general del edificio de tolvas y cisterna, desde el suroeste, en 2016.

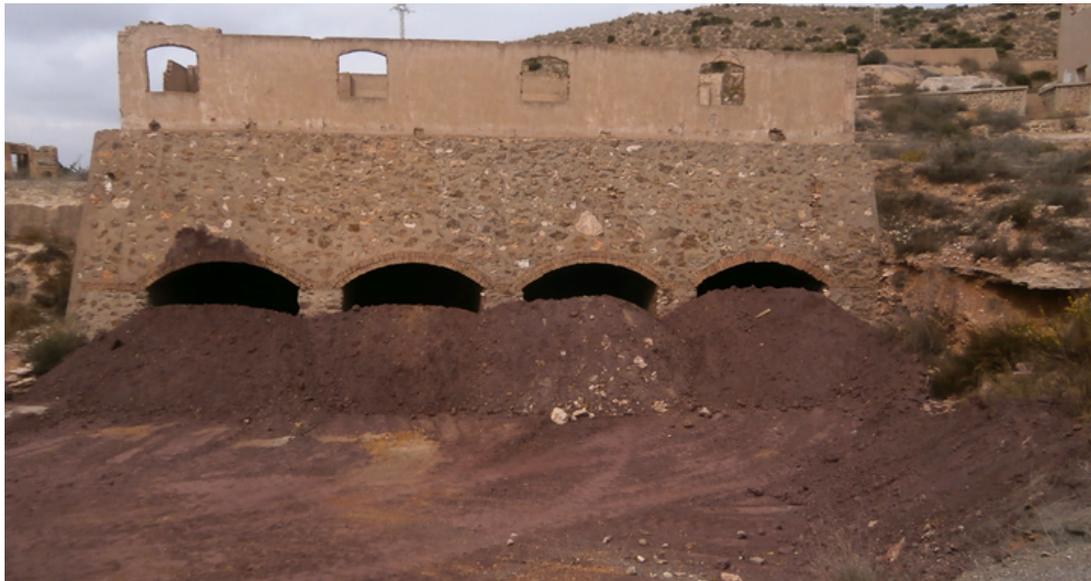
17. Estado de la fachada del edificio de tolvas en 2016 con restos de cenizas de pirita en sus vanos y con el paño de la fachada completa.

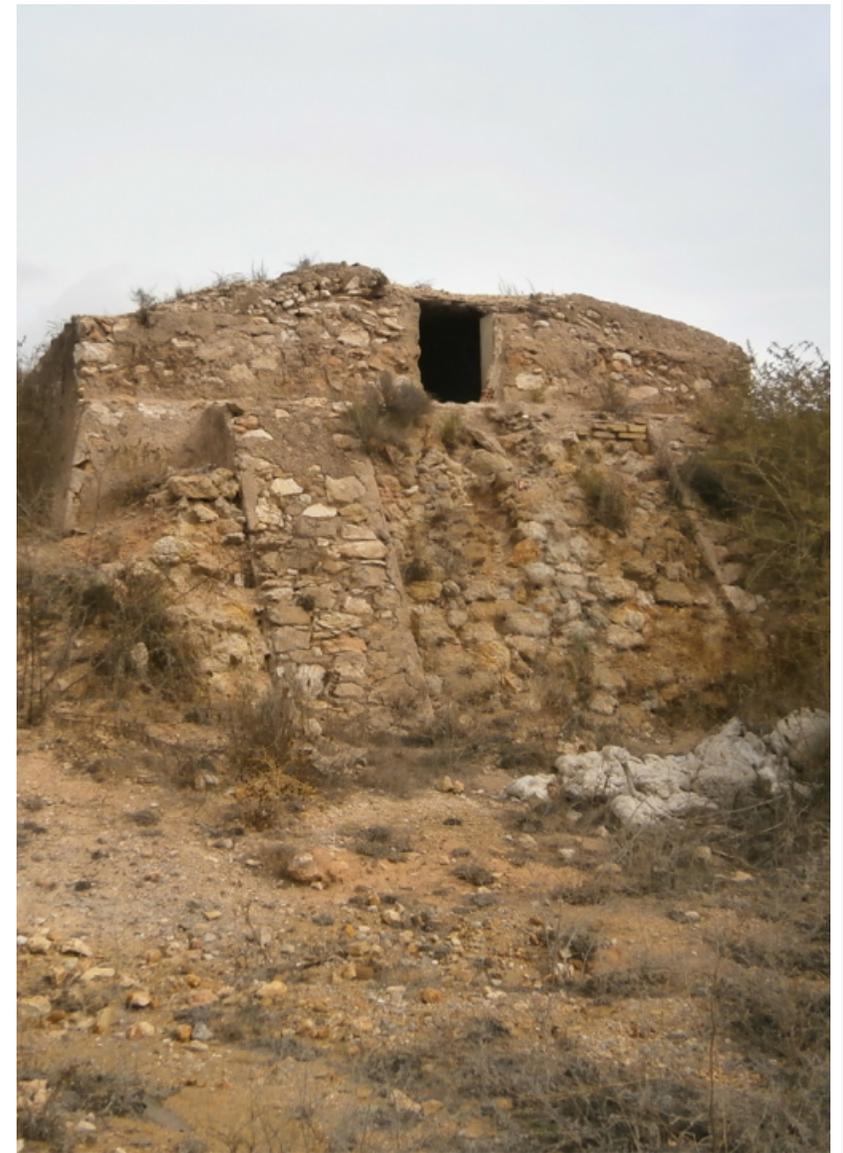
18. Cisterna localizada junto al edificio de tolvas en el año 2016.

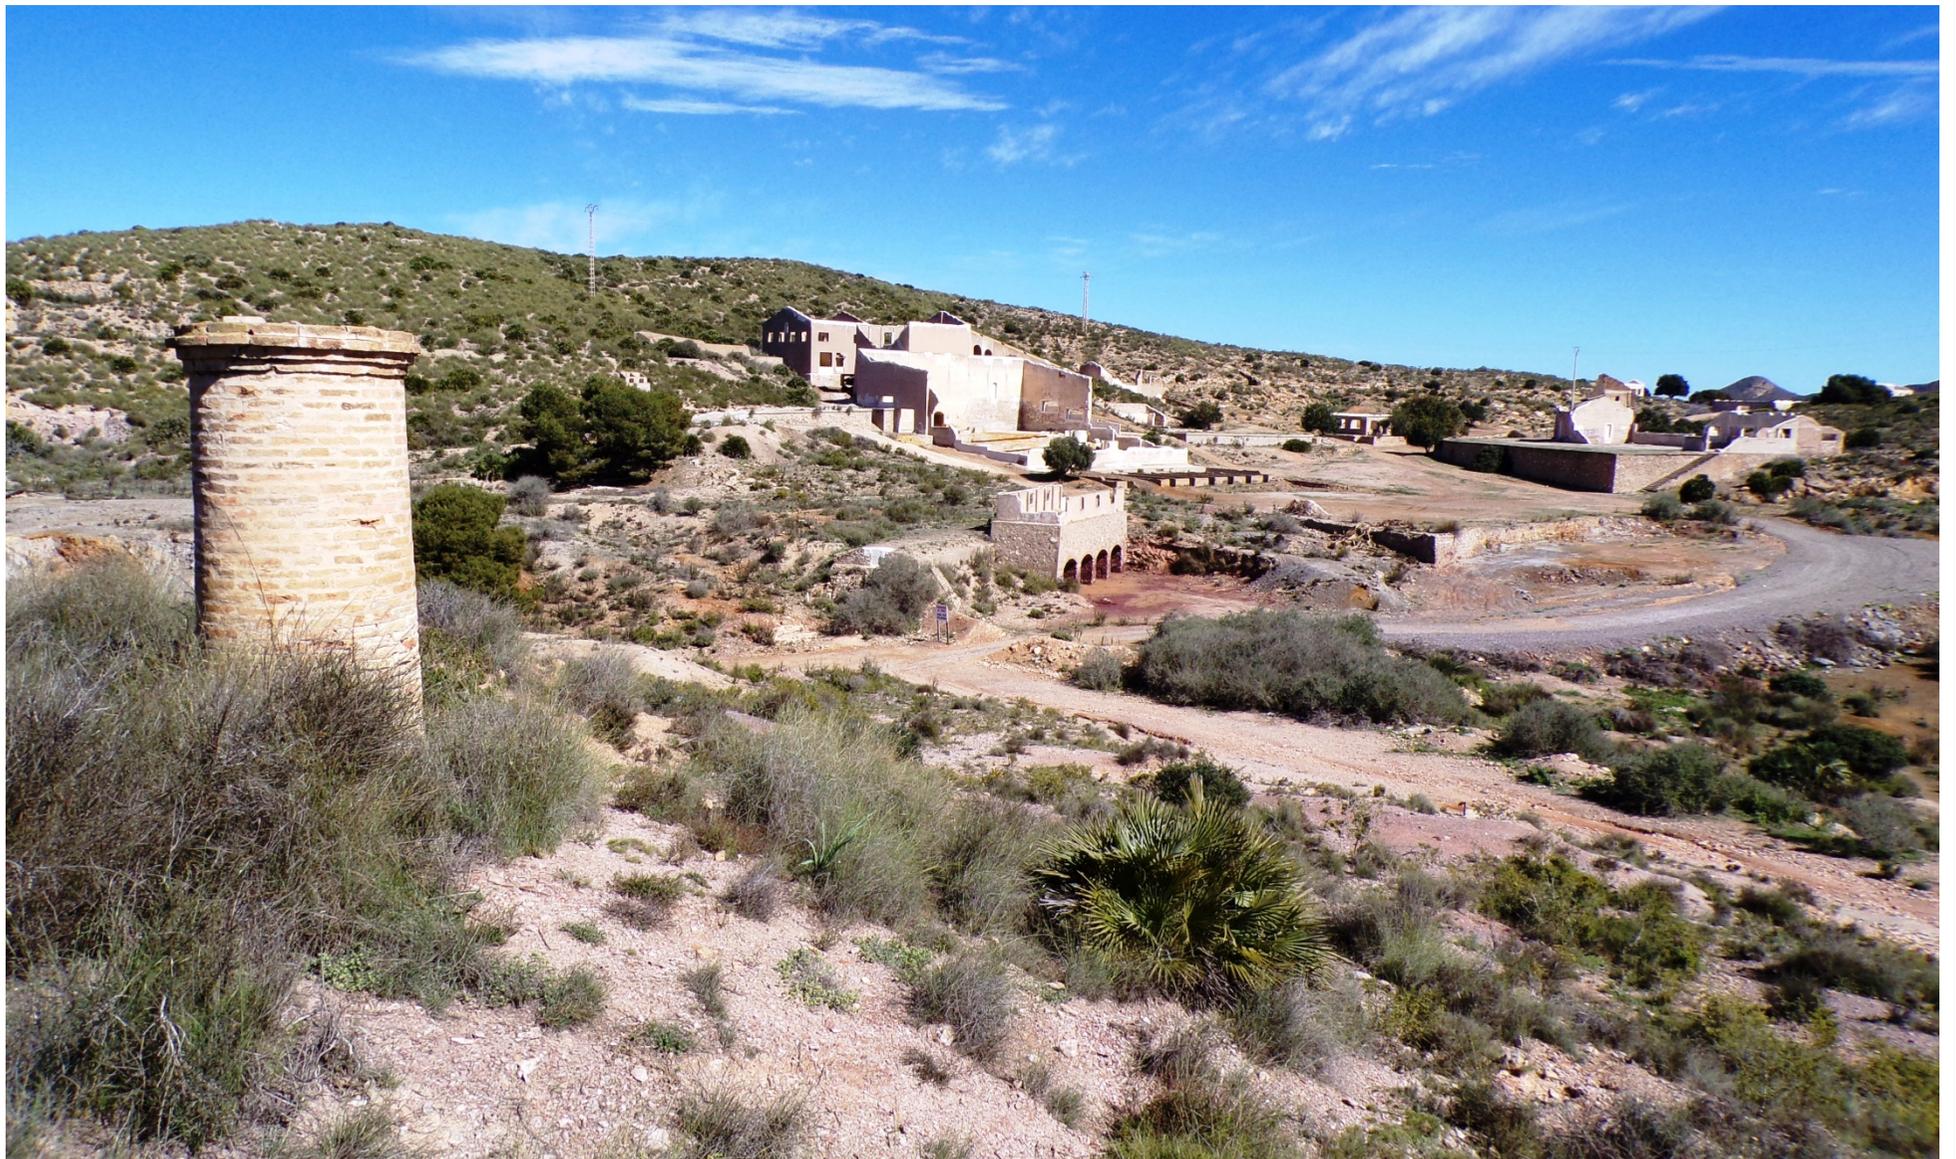
ESTADO DE CONSERVACIÓN: Valoración BUENO, daños menores		
El estado de conservación de la chimenea es bastante bueno, ya que se conserva prácticamente en su integridad. Solamente se pueden observar algunos desperfectos en la base de la chimenea y en la parte superior de la misma con algunas grietas. A pesar de que su estado es relativamente bueno, se ha deteriorado algo más en los últimos tiempos y será necesaria una restauración de este elemento a corto o medio plazo.		
NIVEL DE RIESGO: Valoración global	SEGURIDAD PARA LAS PERSONAS	SEGURIDAD DEL ELEMENTO
El nivel de riesgo para las personas es bajo. El nivel de riesgo para el elemento es medio.	Existe un nivel bajo de riesgo para las personas siendo los riesgos de mayor probabilidad los siguientes: <ul style="list-style-type: none"> ✓ Desprendimiento mampostería. ✓ Riesgo de caídas por taludes y terreras. 	Existe un nivel medio de riesgo para el elemento siendo los riesgos de mayor probabilidad los siguientes: <ul style="list-style-type: none"> ✓ Desprendimiento de ladrillos y mampostería. ✓ Riesgo de explosión de elementos constructivos.

1. Vista general actual de chimenea de polvorín de la mina San Eloy con los restos del complejo del lavadero San Ignacio y las oficinas de La Montañera al fondo.

VALOR PATRIMONIAL: ALTO	GRADO DE PROTECCIÓN	1
Se trata de la única chimenea de ventilación de polvorín documentada en la Sierra Minera de Cartagena-La Unión.		
PROPUESTAS DE CONSERVACIÓN:		
Se recomienda una limpieza del terreno y consolidación básica para minimizar riesgos y evitar un mayor deterioro de la chimenea que a corto o medio plazo necesitará una restauración de alguno de sus ladrillos algo desgastados. Colocación de un cartel informativo.

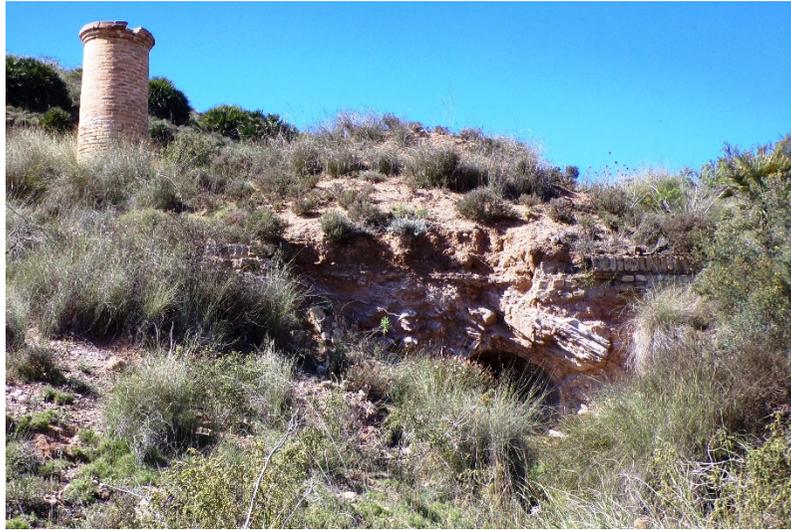
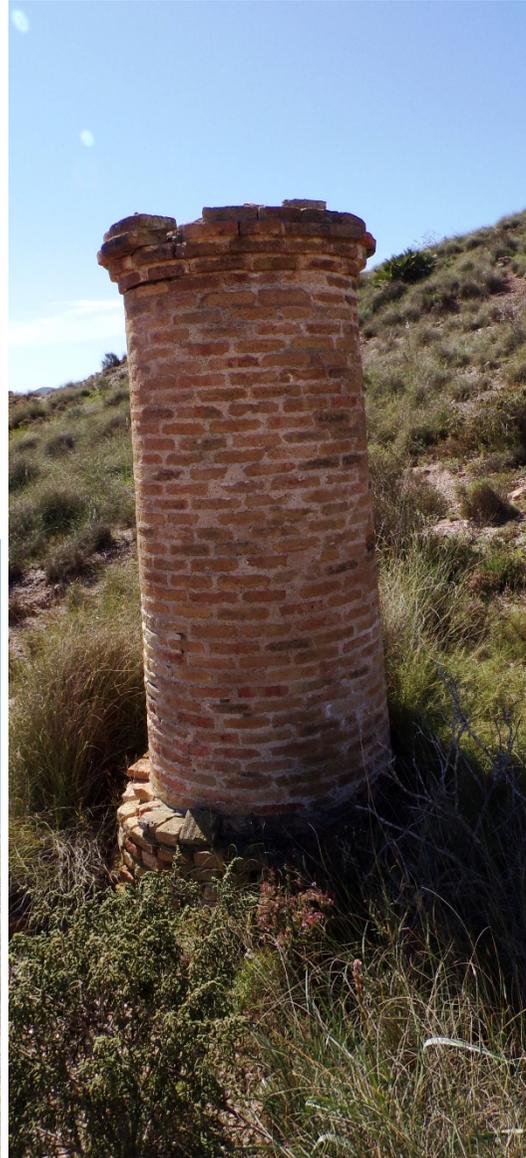
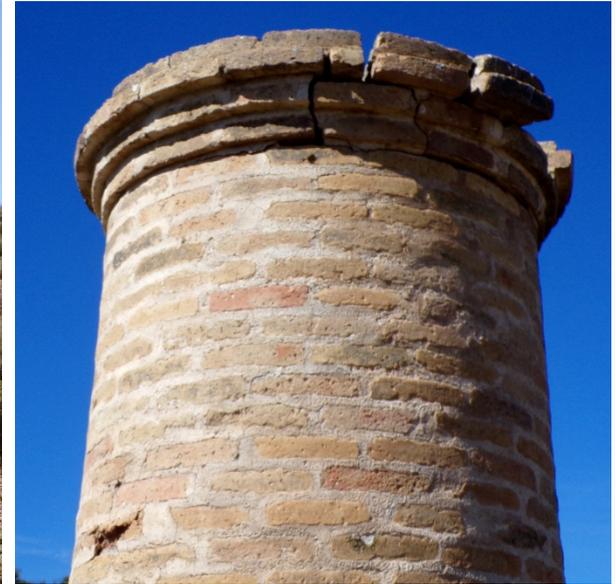
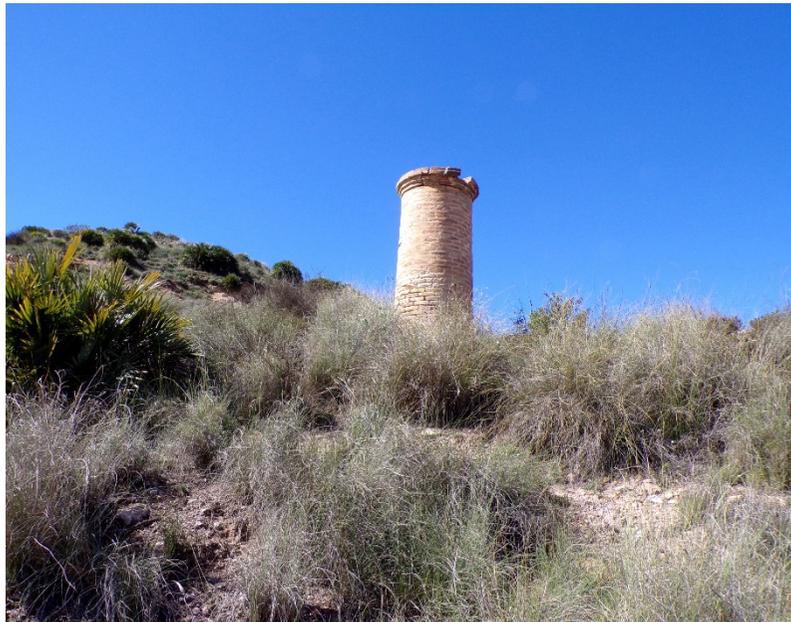
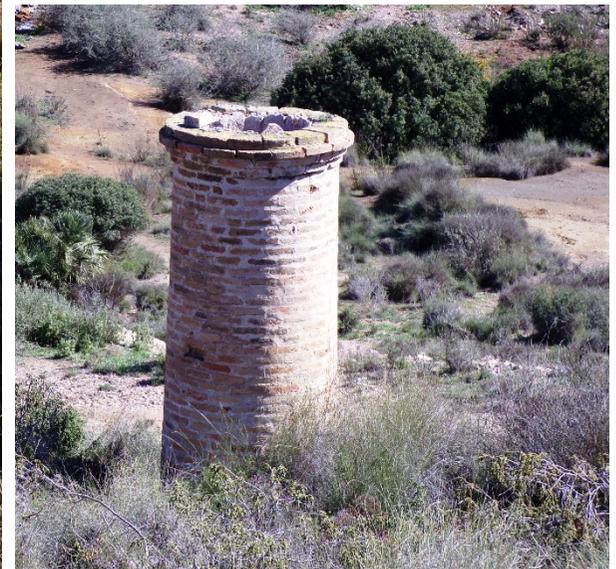
2, 3, 4, 5 y 6. Estado actual de chimenea de polvorín de la mina San Eloy.

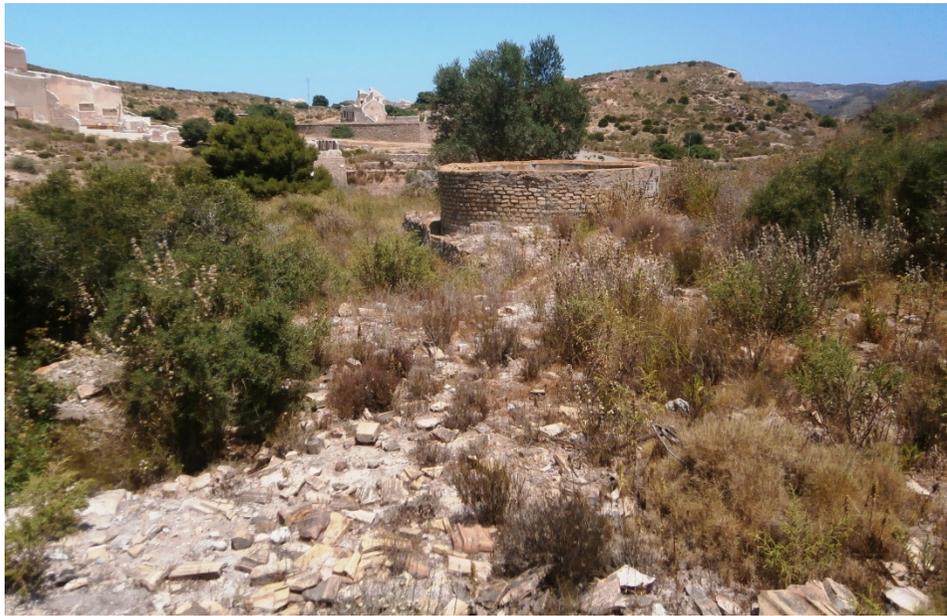
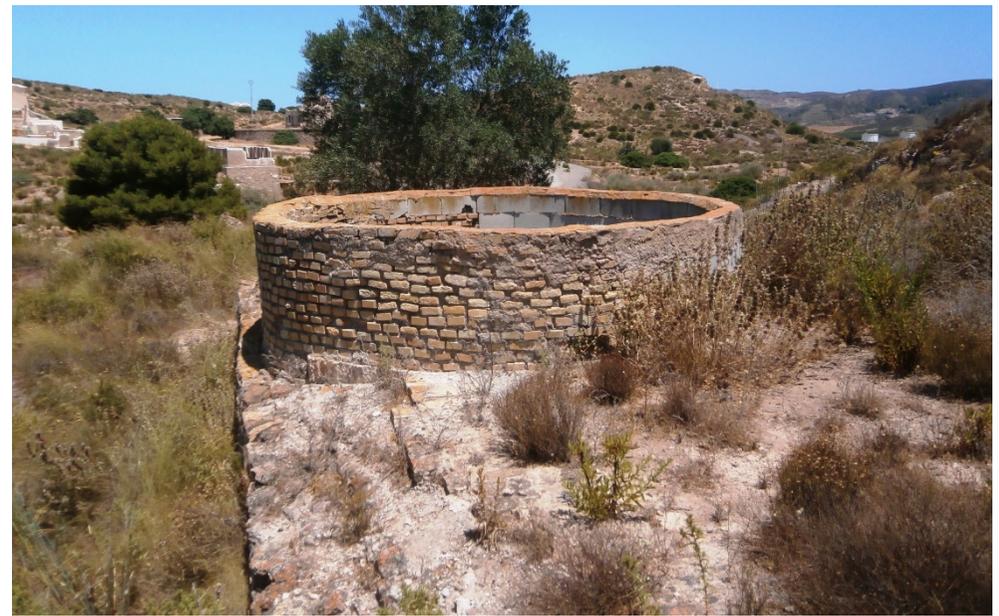
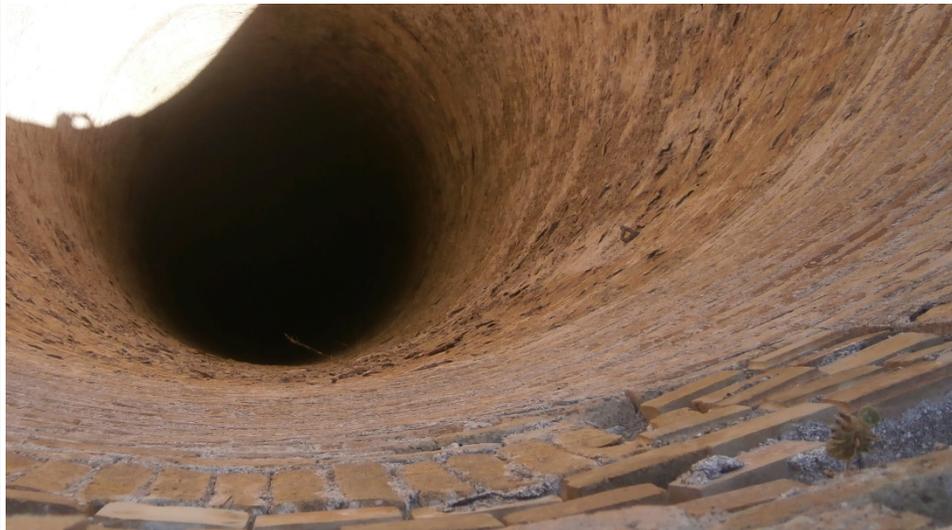
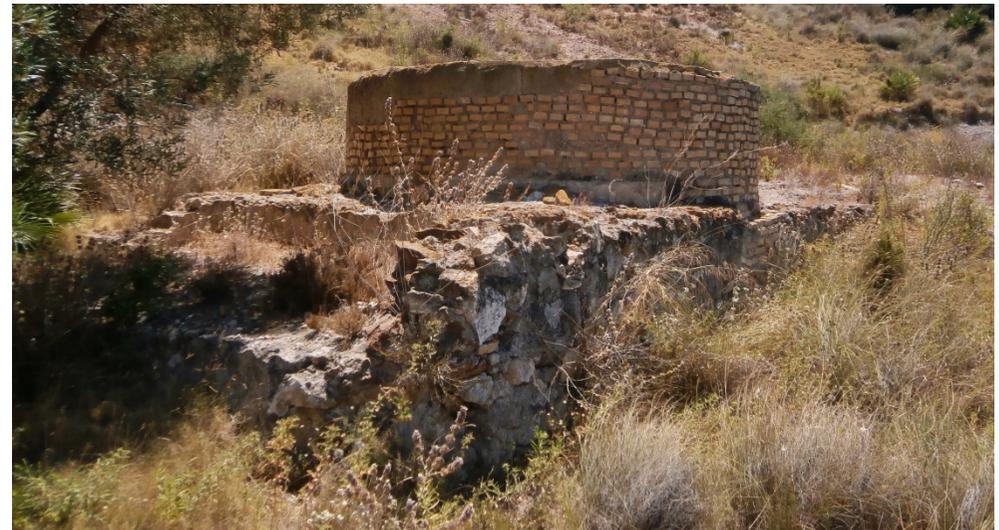
7, 8 y 9. Estado actual del exterior e interior del pozo maestro y restos de la casa de máquinas de la mina San Eloy.

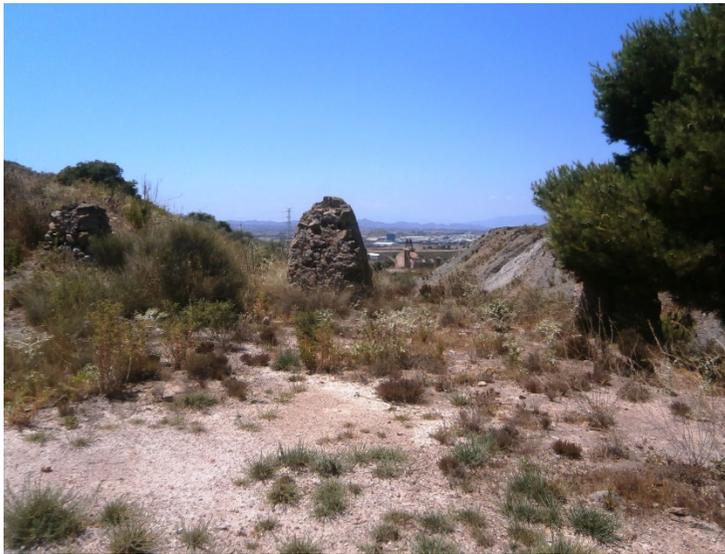
11. Pivotes de función incierta de la mina San Eloy.

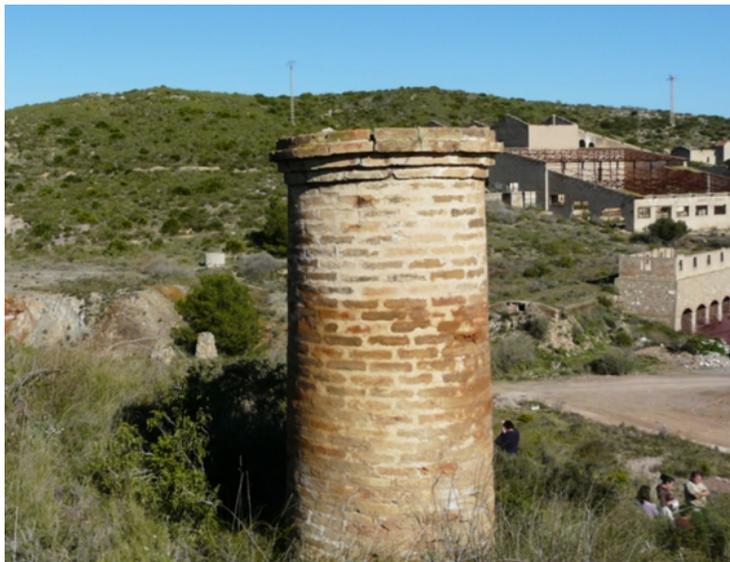
12. Imagen retrospectiva de la chimenea en 2010.

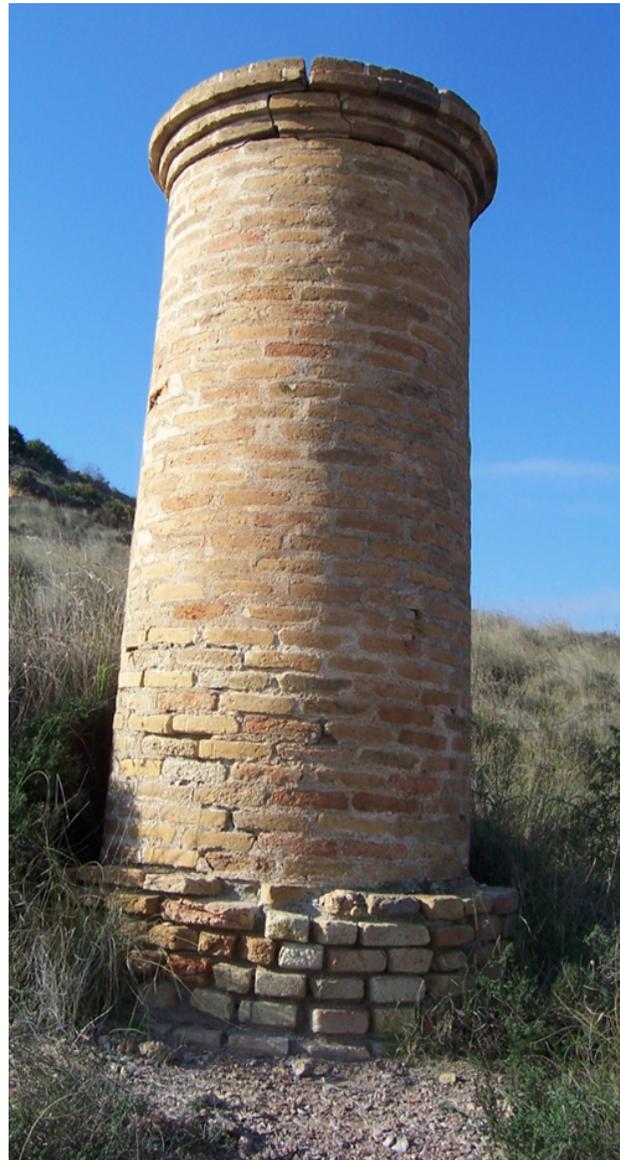
13. Imagen retrospectiva de la chimenea en 2006

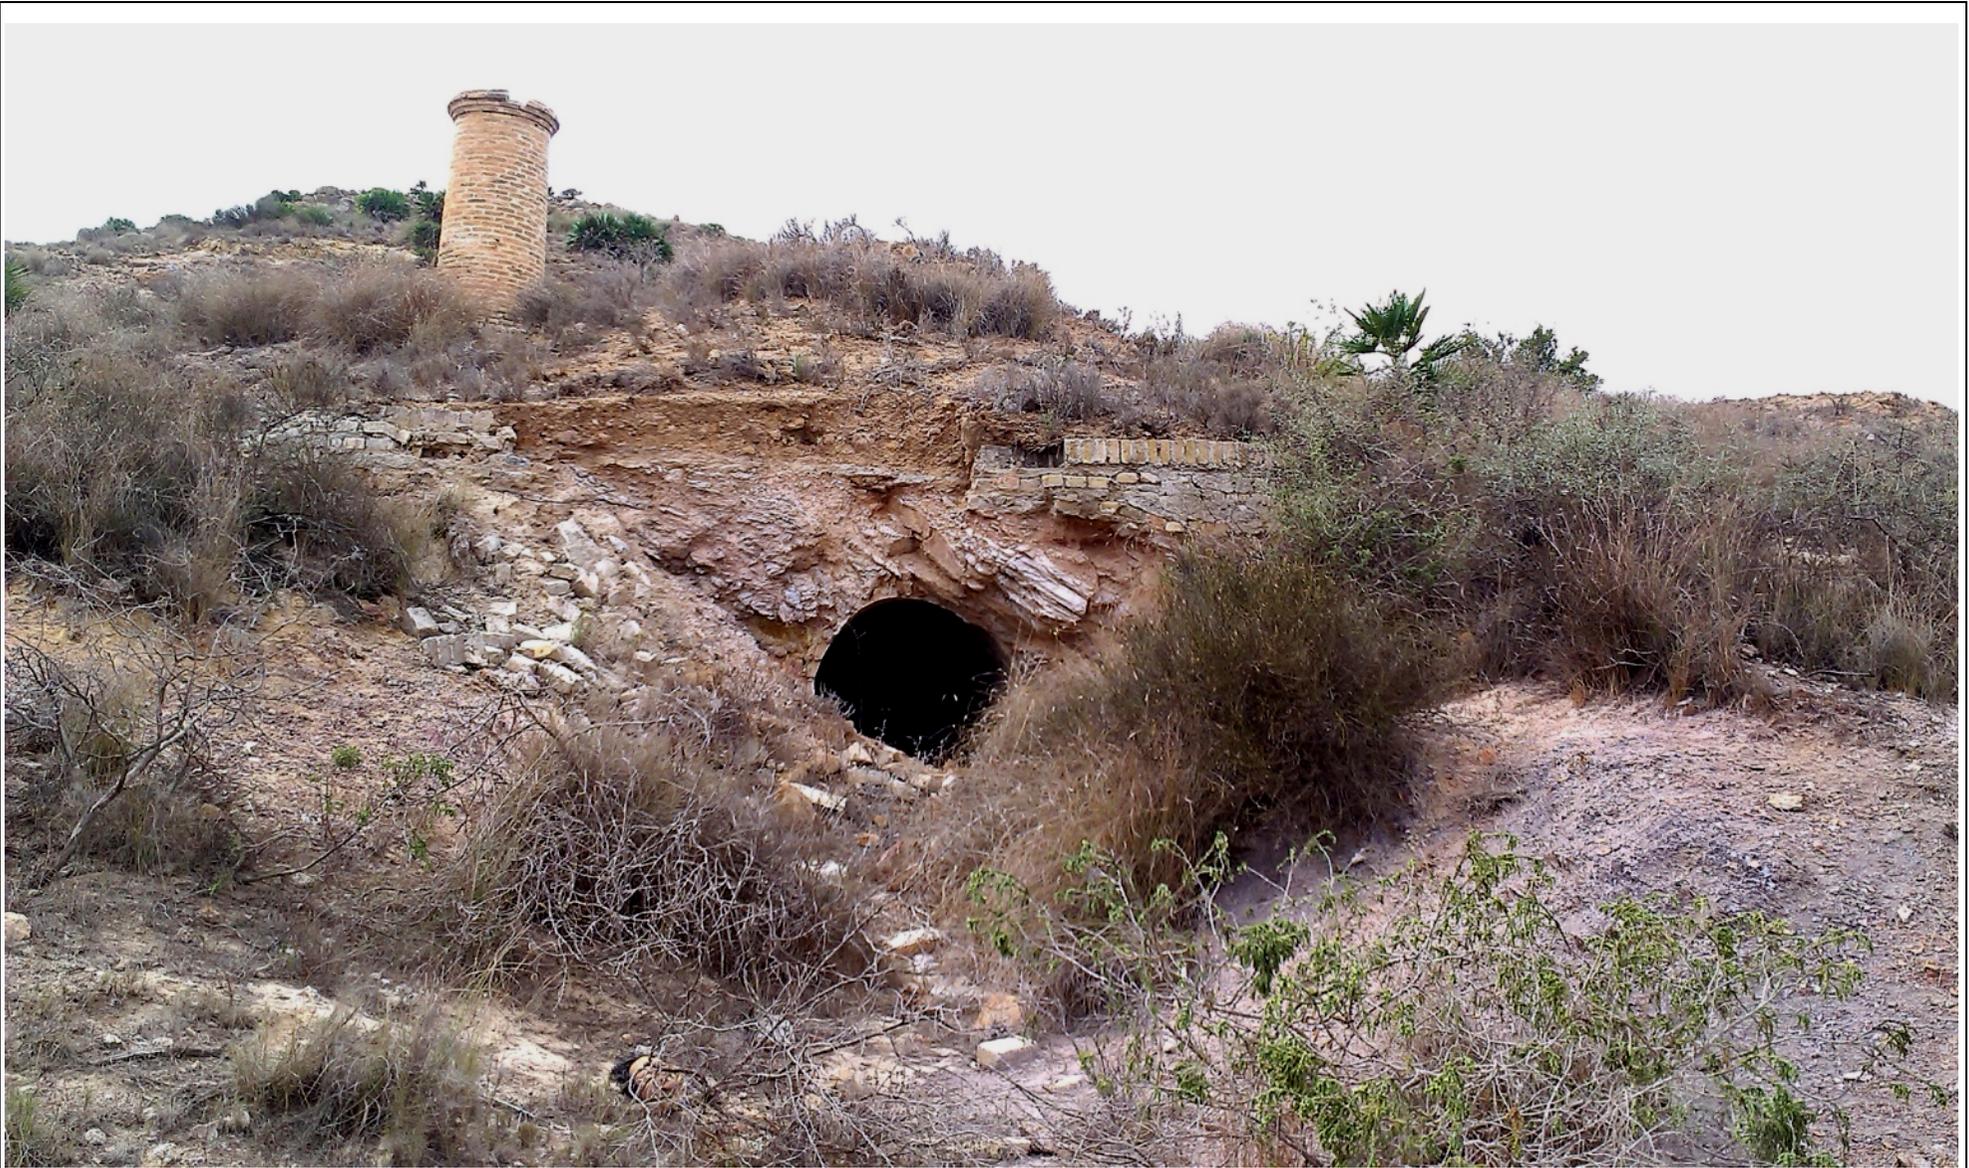
2. Vista general del estado de la fachada y chimenea de polvorin de la mina San Eloy en el año 2016.
