SECTOR I: CONJUNTO DEL CERRO DE LA PARRETA

Índice de contenido SECTOR I: Conjunto minero del Cerro de La Parreta en Alumbres

CARACTERÍSTICAS Y LOCALIZACIÓN DEL SECTOR I

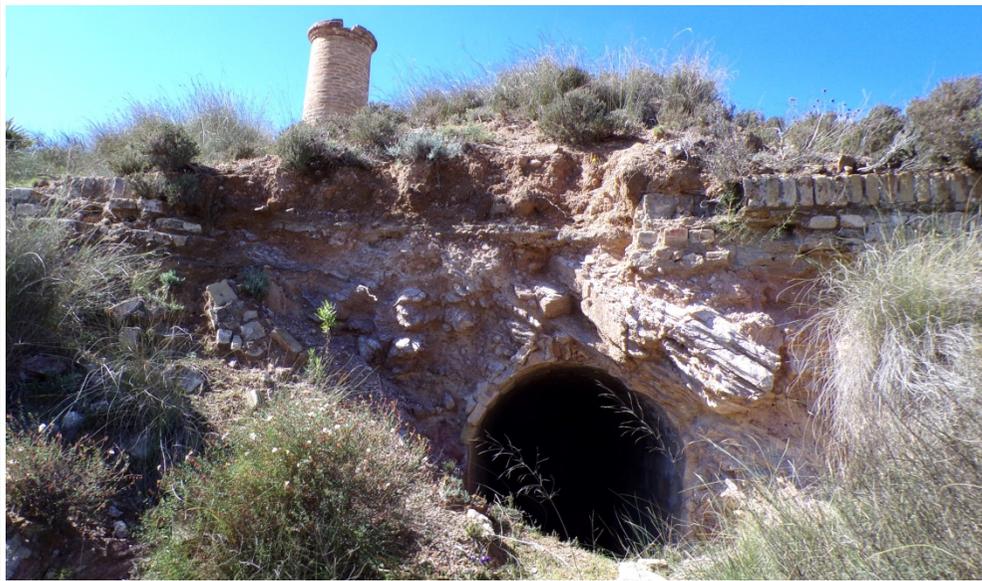
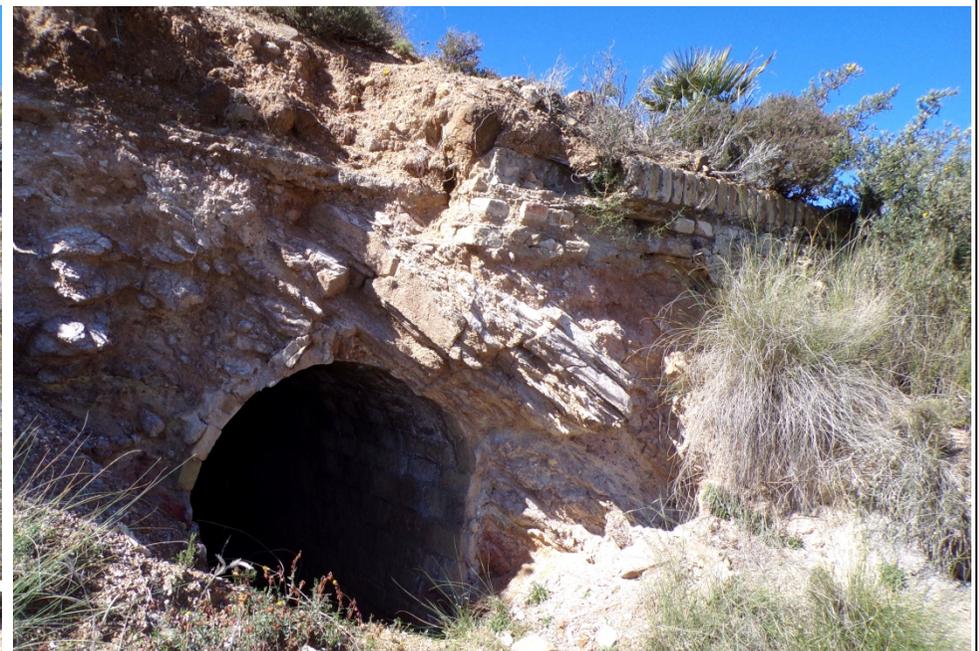
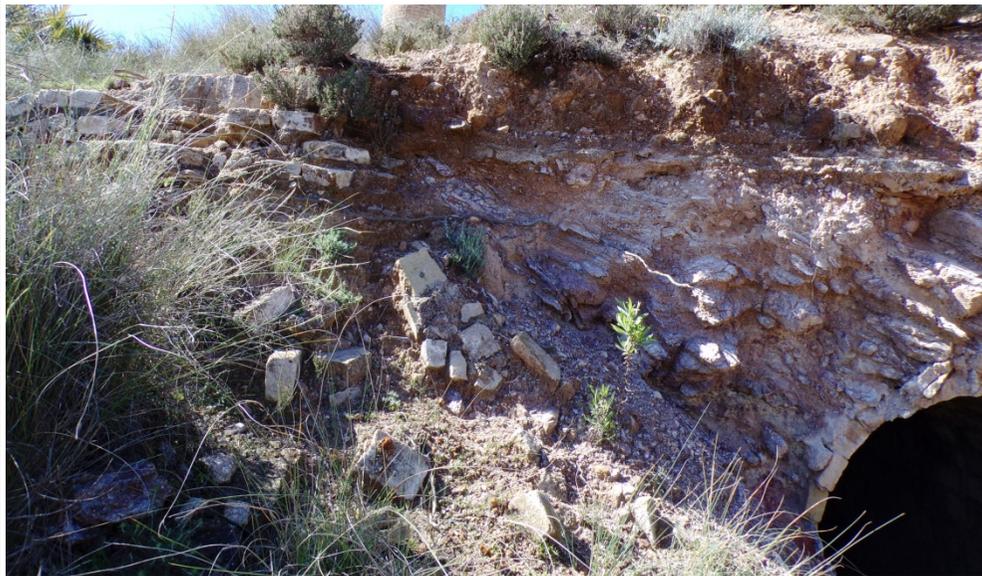
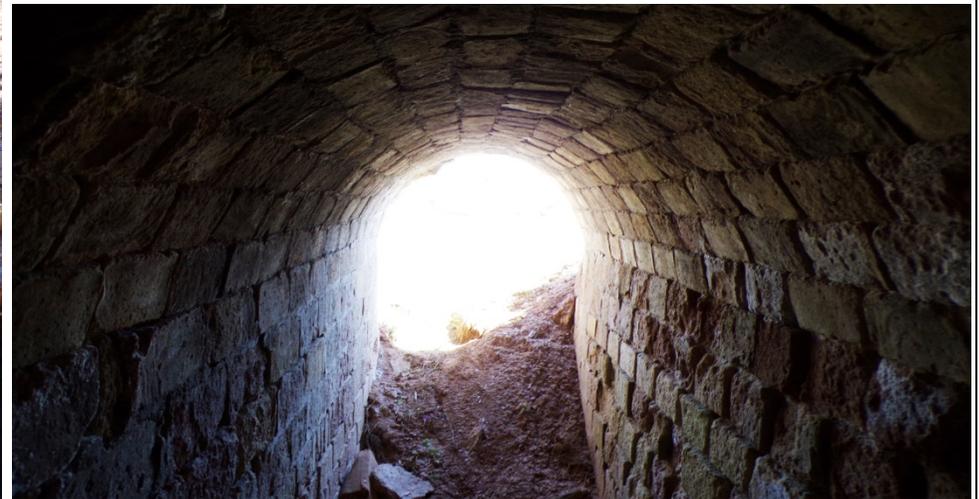
ESTADO DE CONSERVACIÓN: Valoración REGULAR, daño no estructural		
Mientras que el interior del polvorín se encuentra en un relativo buen estado de conservación, la fachada de este inmueble está en parte derribada y no se conserva la puerta de cierre de este recinto de almacenaje de explosivos. Todo esto hace que podamos indicar que el estado general del polvorín es regular.		
NIVEL DE RIESGO: Valoración global	SEGURIDAD PARA LAS PERSONAS	SEGURIDAD DEL ELEMENTO
El nivel de riesgo para las personas y para el propio elemento es bajo.	Existe un nivel bajo de riesgo para las personas siendo los riesgos de mayor probabilidad los siguientes: <ul style="list-style-type: none"> ✓ Desprendimiento mampostería. ✓ Riesgo de caídas por taludes y terreras. 	Existe un nivel bajo de riesgo para el elemento siendo los riesgos de mayor probabilidad los siguientes: <ul style="list-style-type: none"> ✓ Desprendimiento mampostería, sobre todo de la fachada del polvorín. ✓ Riesgo de expolio de elementos constructivos. ✓

3, 4, 5 y 6. Estado actual de la fachada y pasillo de acceso del polvorín de la mina San Eloy.

VALOR PATRIMONIAL: MEDIO	GRADO DE PROTECCIÓN	1
Nos encontramos con uno de los pocos polvorines conservados en la Sierra Minera de Cartagena-La Unión, pero cuya fachada de acceso está prácticamente derrumbada.		
PROPUESTAS DE CONSERVACIÓN:		
Se recomienda una limpieza del terreno y consolidación básica del elemento para minimizar riesgos y evitar un mayor deterioro de la instalación. En un futuro sería interesante restaurar la fachada de este elemento ya que existen muy pocos polvorines que se conserven en condiciones aceptables en la comarca minera. Colocación de un cartel informativo.

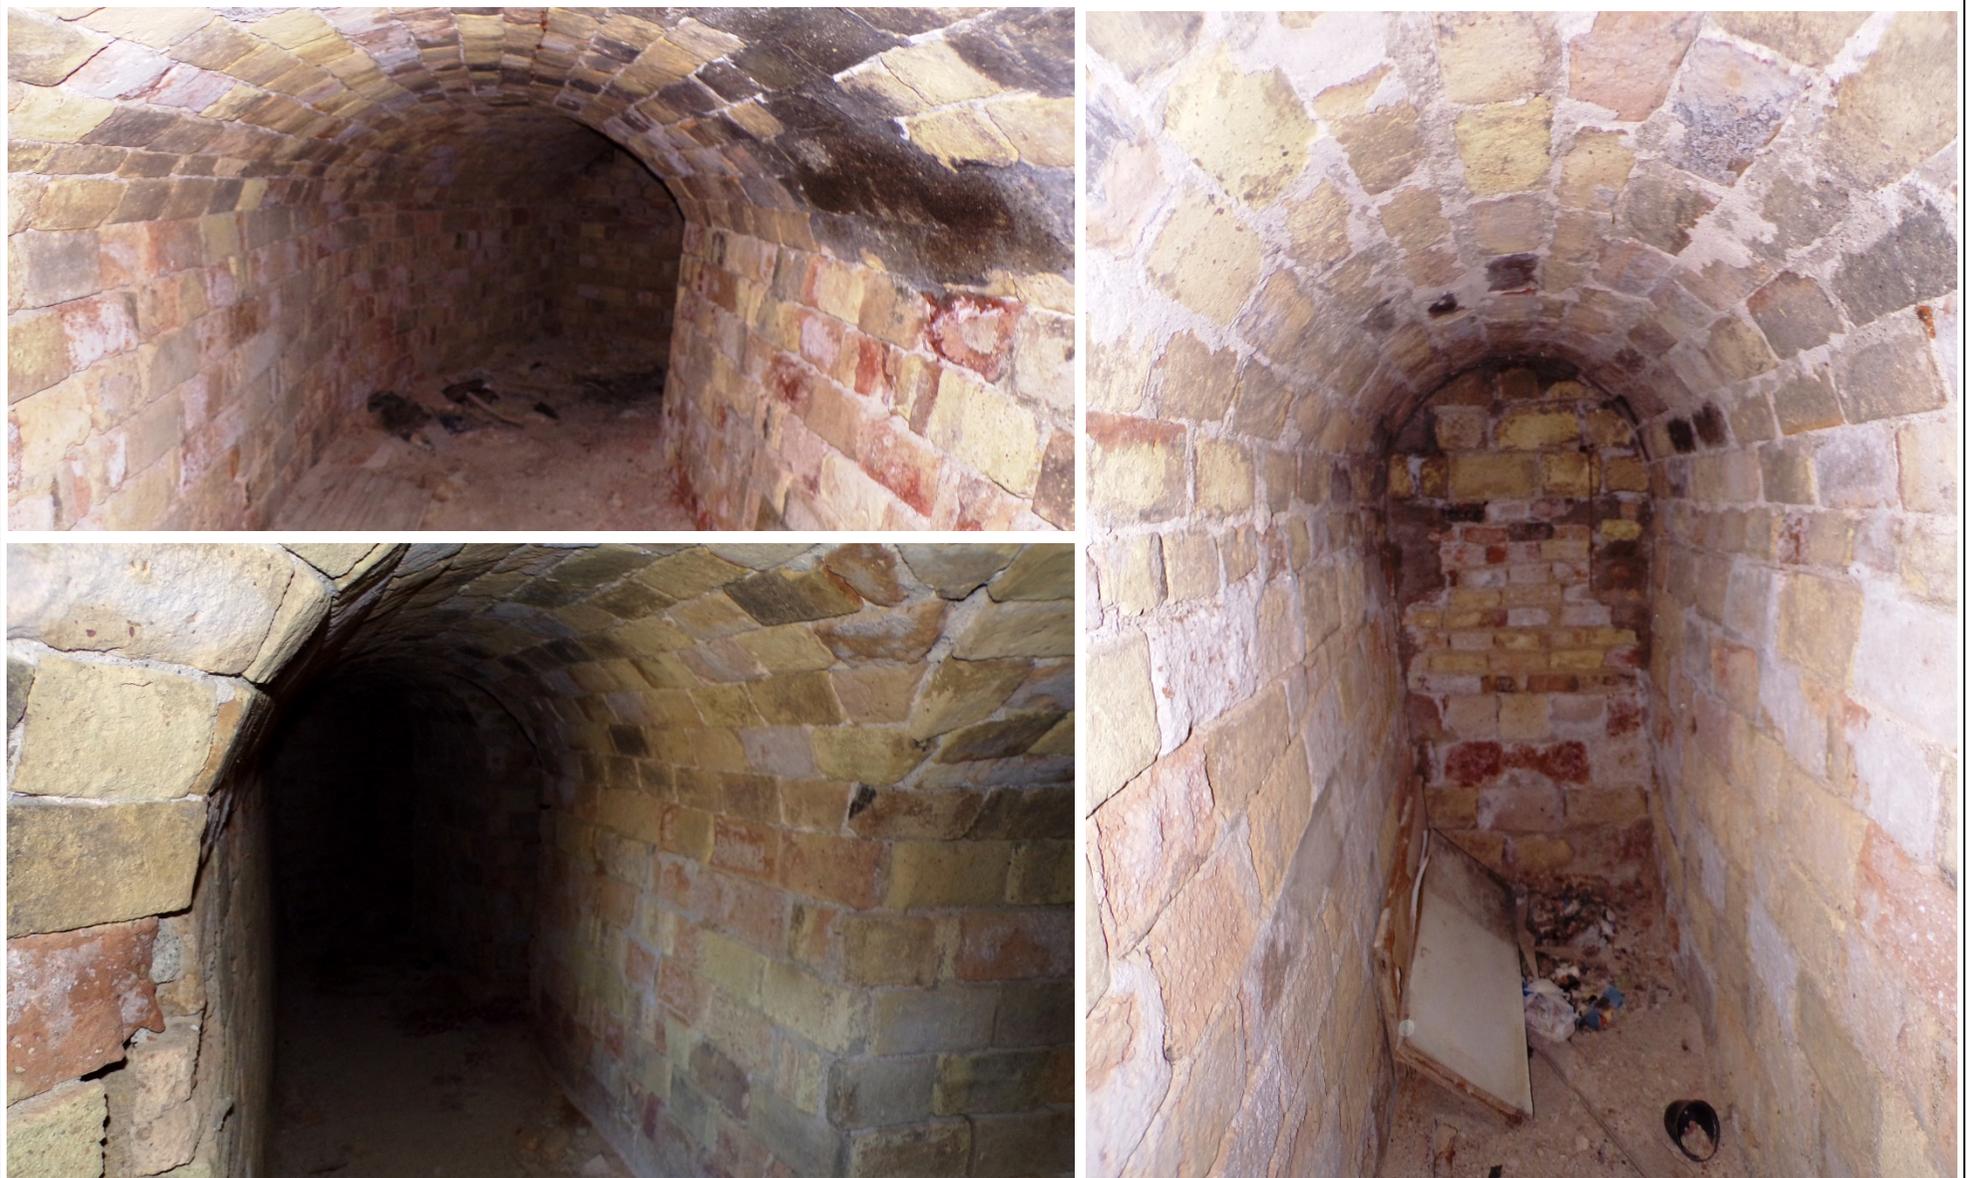
7, 8 y 9. Estado actual del interior de las galerías del polvorín de la mina San Eloy.

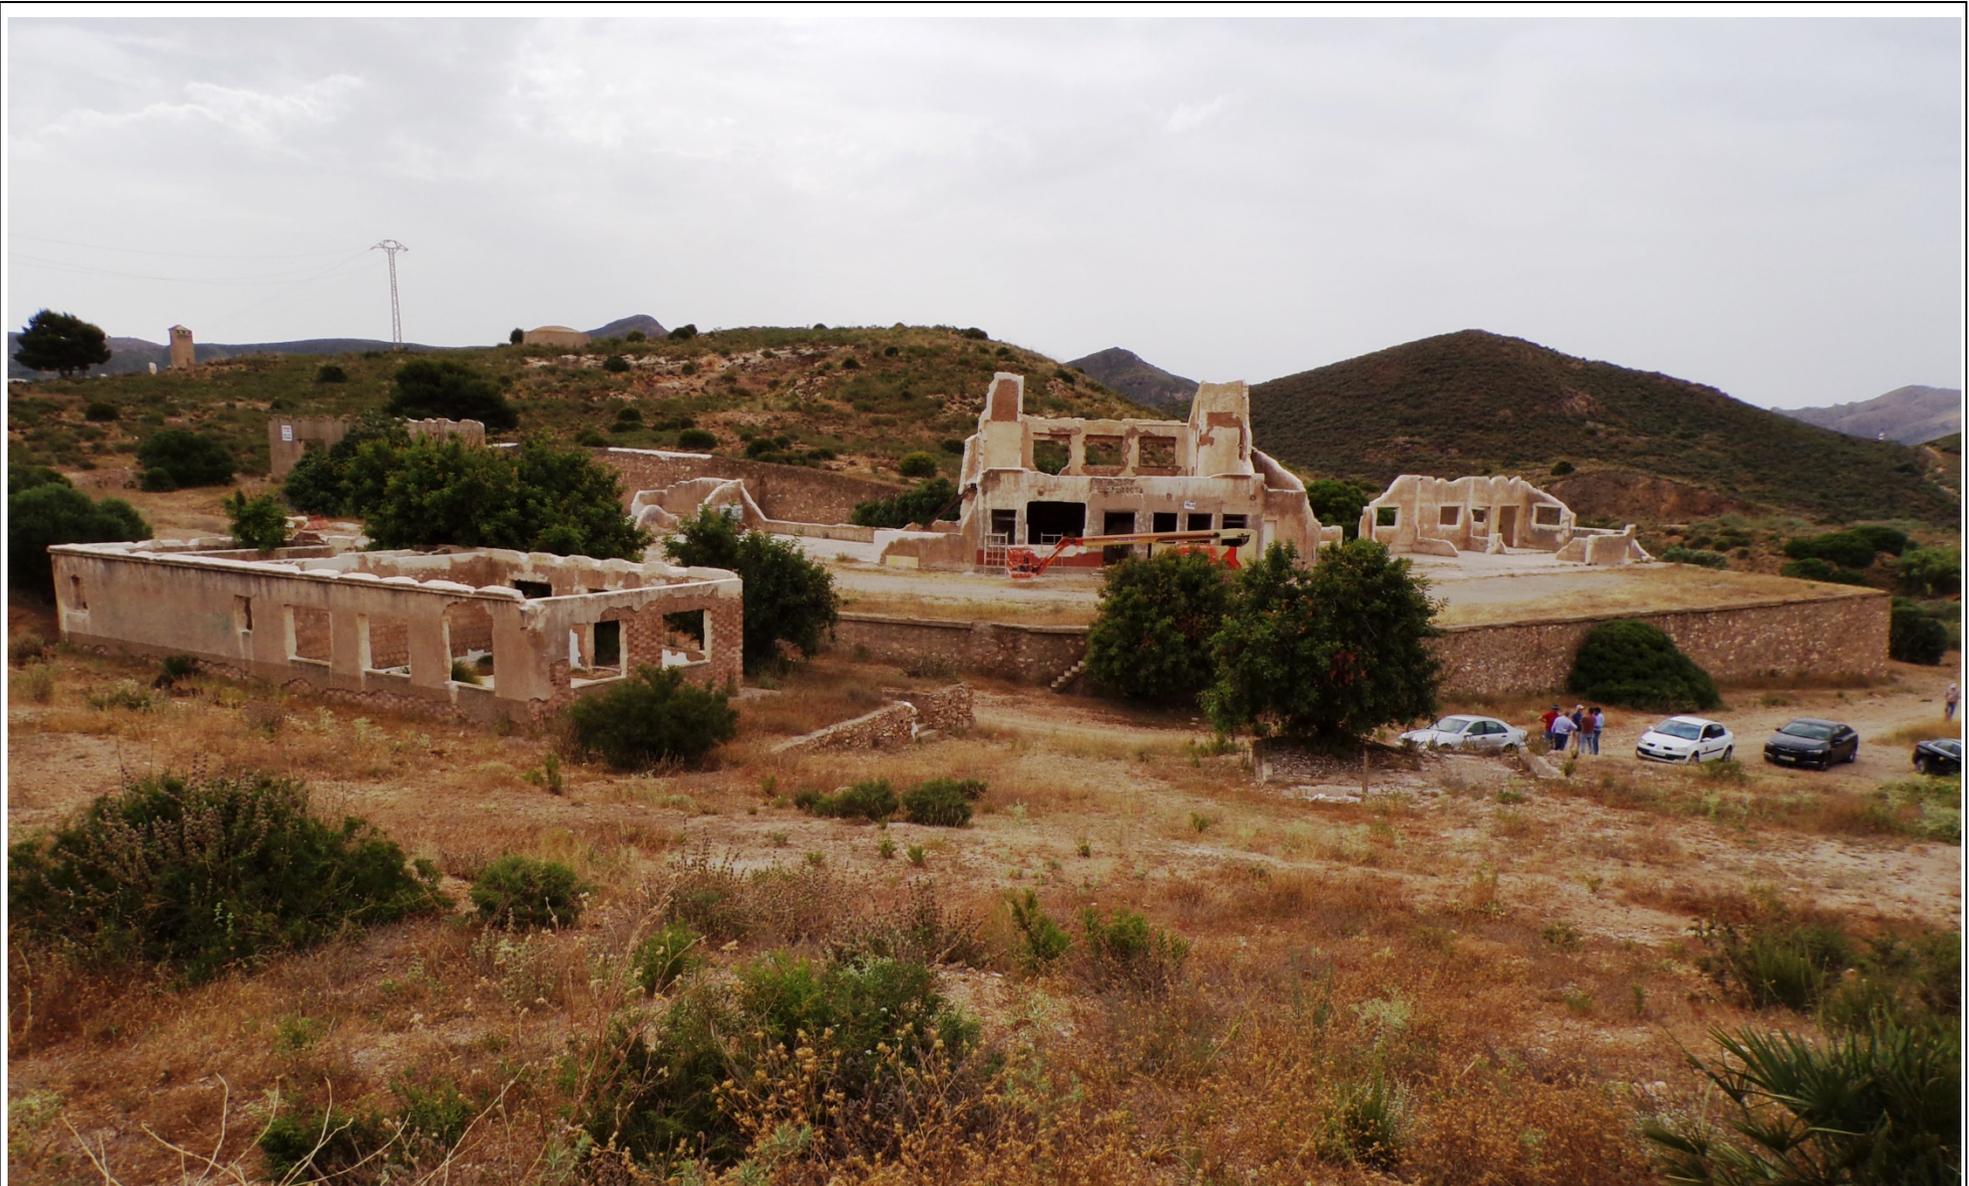
Durante el año 2014 las diferentes edificaciones que componían este complejo de oficinas de la empresa La Montañera sufrieron una grave agresión y destrucción que ha hecho que estado de conservación de los inmuebles sea bastante deficitario con pérdida de gran cantidad de construcciones. Con las actuaciones de consolidación de estructuras mineras de los años 2021/2022 se pretende conseguir que la degradación creciente a la que se ha visto sometido este complejo minero se frene y se pueda en parte revertir.

1. Vista general del estado actual de los edificios de oficinas de la compañía la Montañera SA, del Grupo Minero la Parreta (2022).

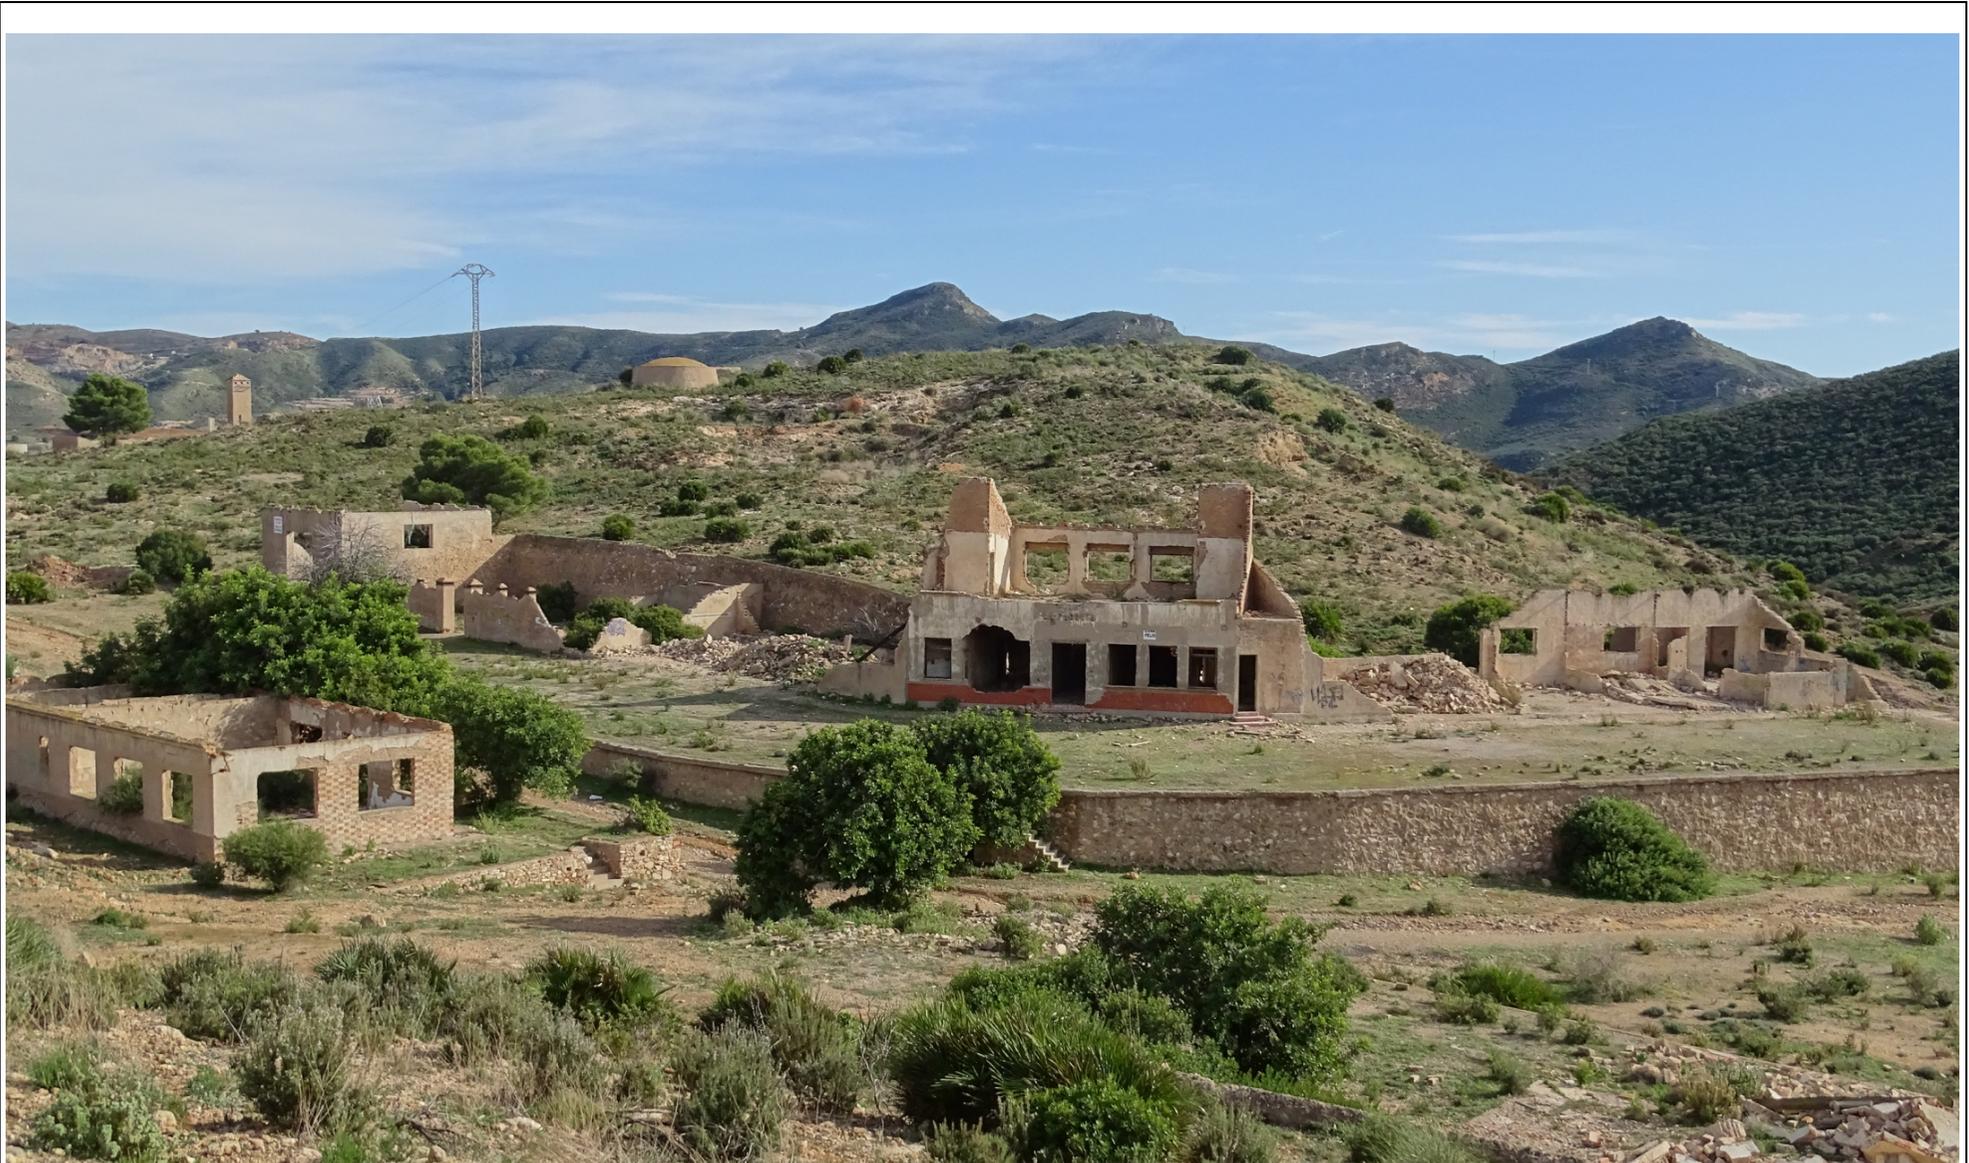
2. Vista general de los edificios de oficinas de la compañía la Montañera SA, del Grupo Minero la Parreta en el año 2019

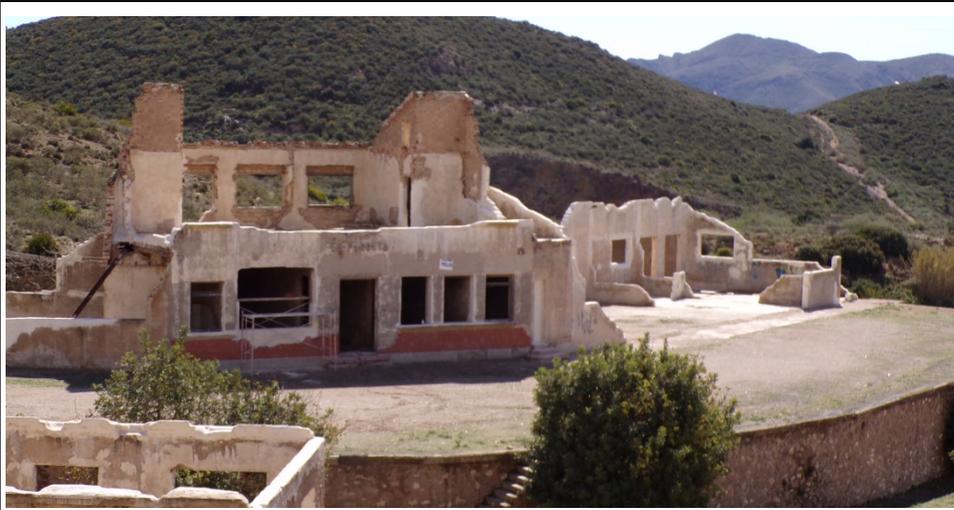
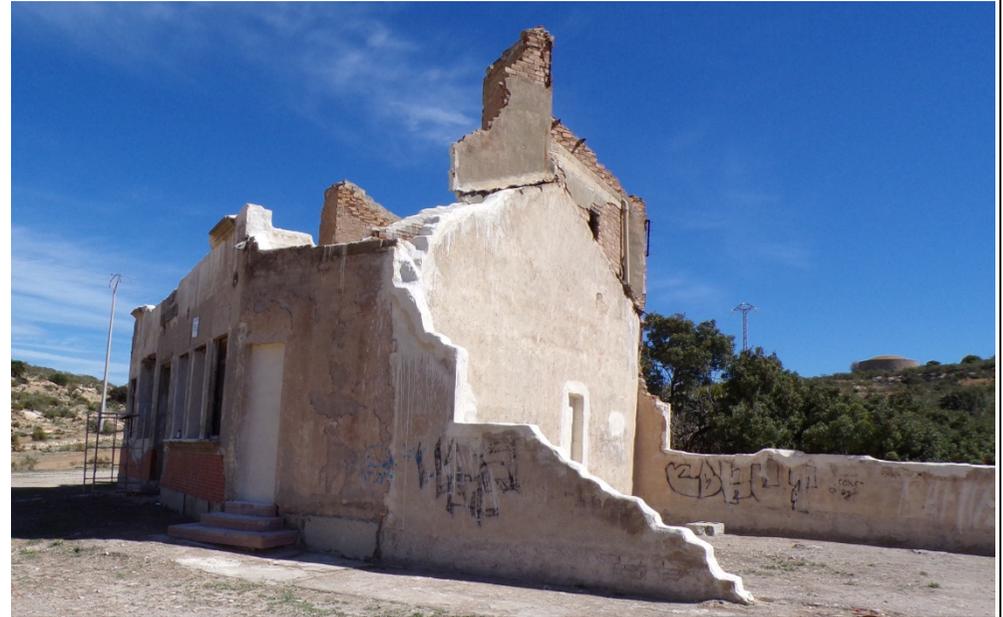
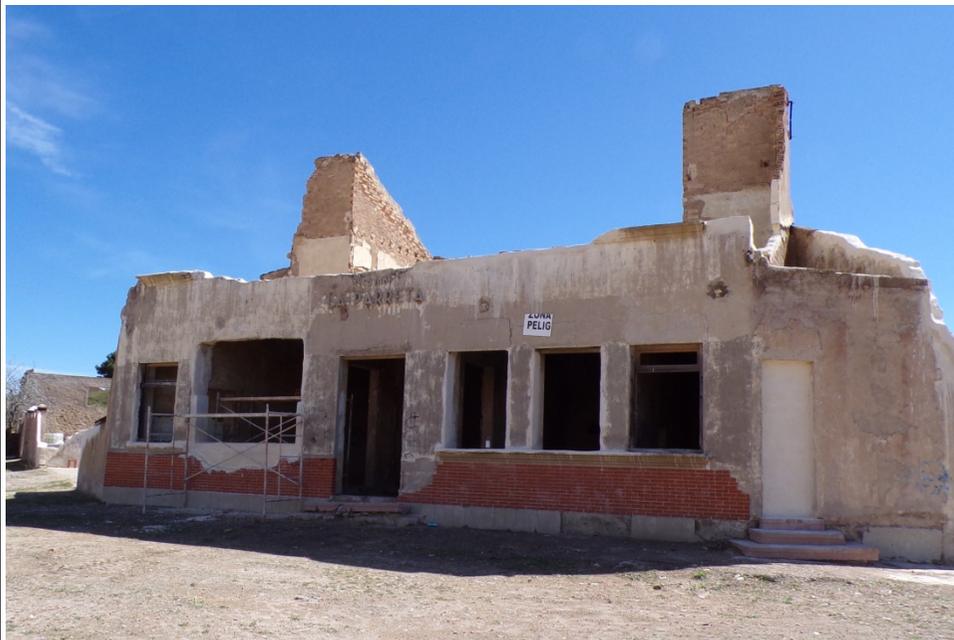
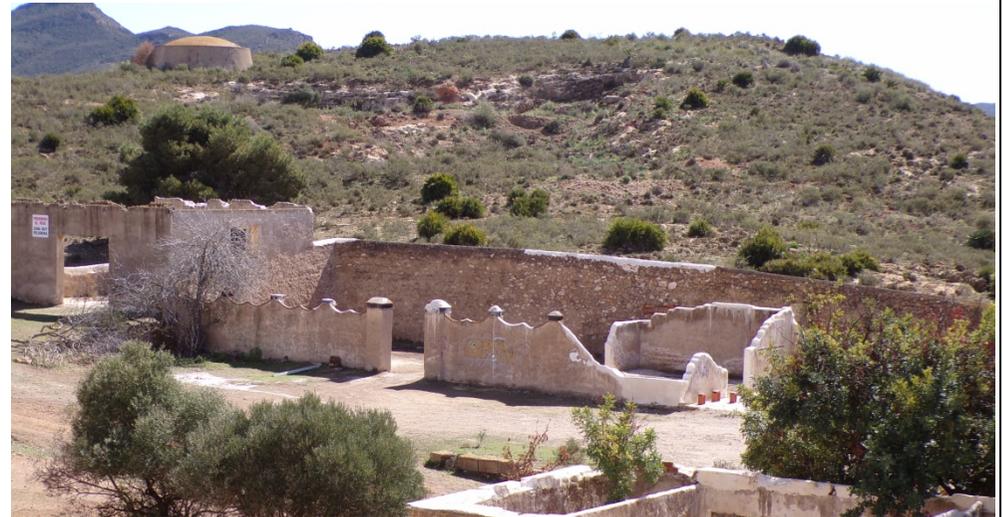
3, 4, 5 y 6. Estado actual del exterior de los edificios de oficinas de la compañía la Montañera SA, del Grupo Minero la Parreta tras las actuaciones de consolidación de cubreras de muros y retirada de escombros realizadas entre 2021 y 2022.

Tras las actuaciones realizadas en los años 2021/2022 se ha procedido a una limpieza y desescombro de los terrenos y consolidación básica de las edificaciones para minimizar riesgos y evitar un mayor deterioro de la instalación. Está prevista también la colocación de petos y barandillas de seguridad y cierre de acceso a la parte superior del interior del edificio principal. Sería interesante recuperar el escudo y el logo con el nombre de la empresa (Montañera S.A.) que presidía la fachada de estas edificaciones y que en la actualidad está seccionado. Eliminación de pinturas o grafitis.

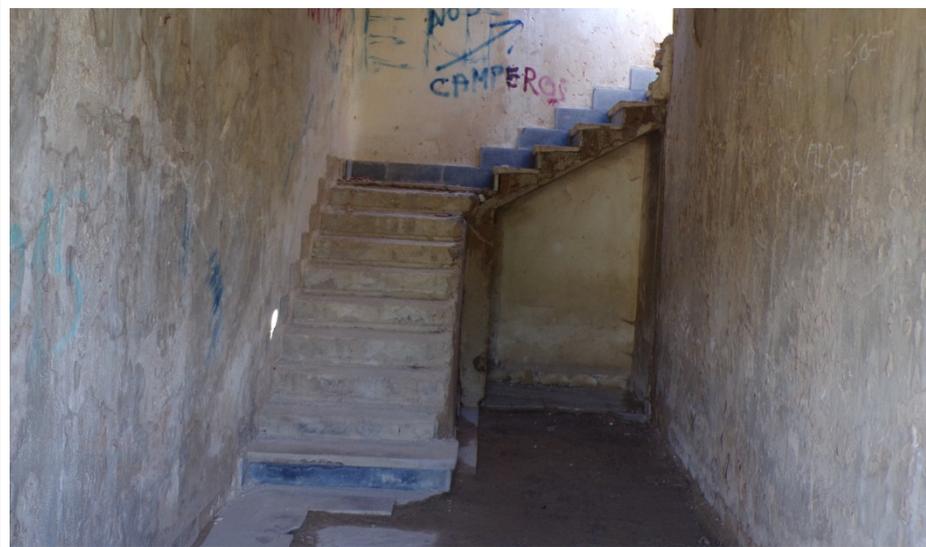
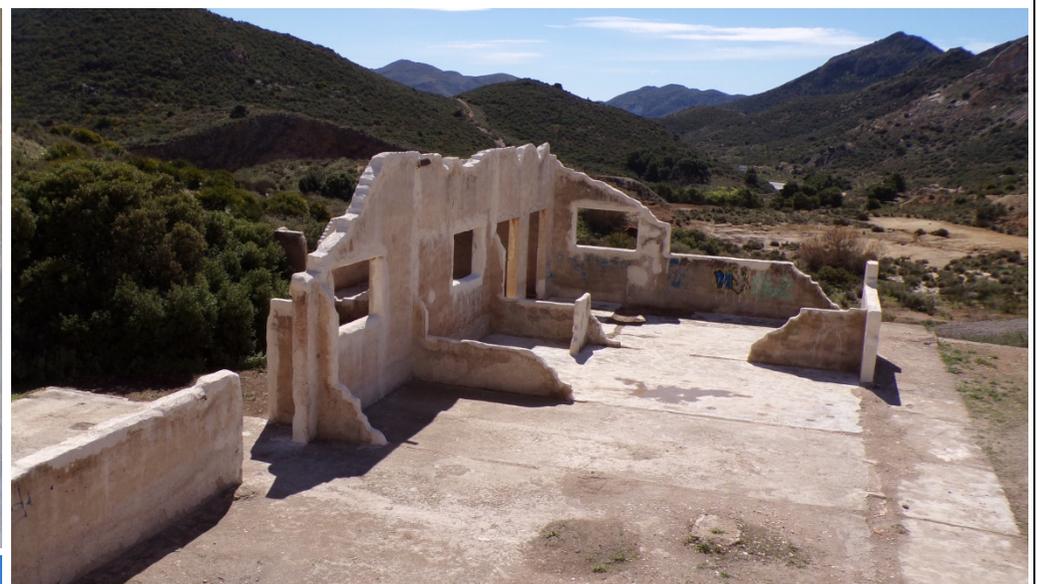
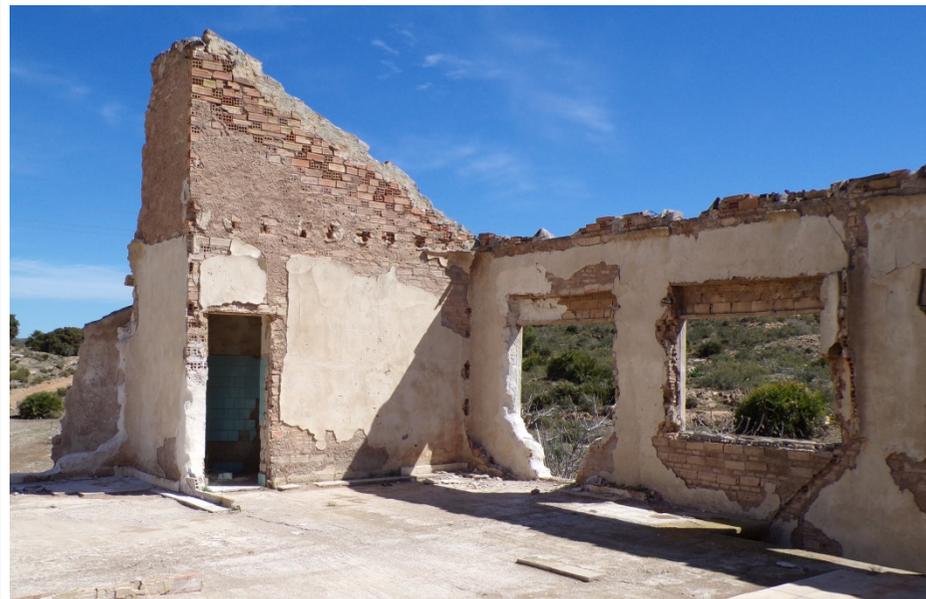
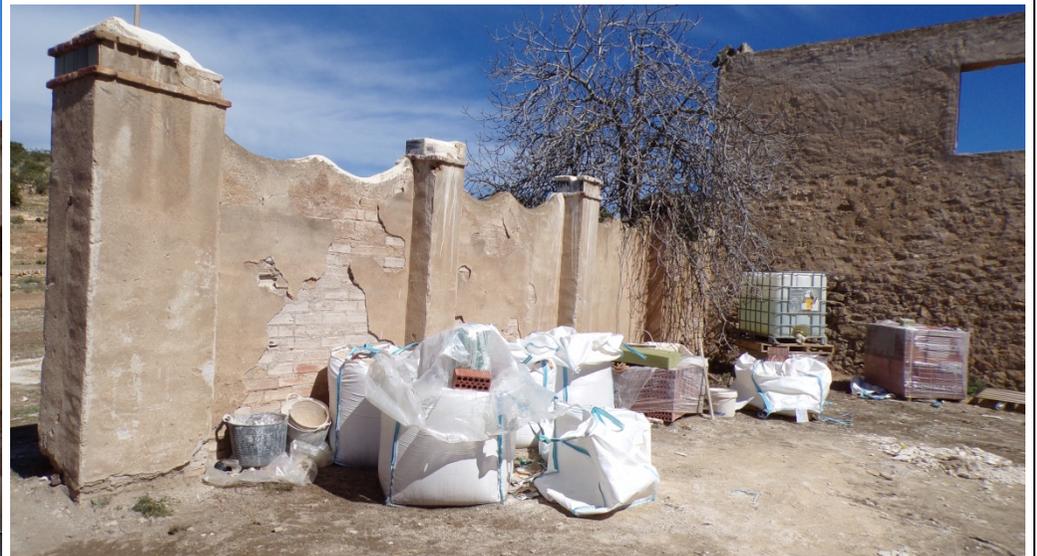
7, 8, 9 y 10. Estado actual del interior de los edificios de oficinas de la compañía la Montañera SA y del muro de cierre del patio del complejo Minero de la Parreta tras las actuaciones de consolidación de las edificaciones.

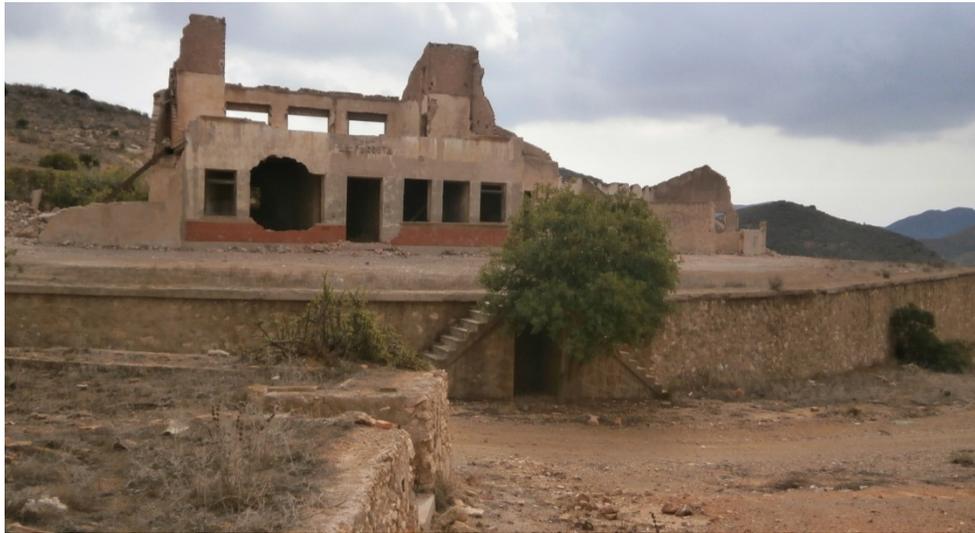
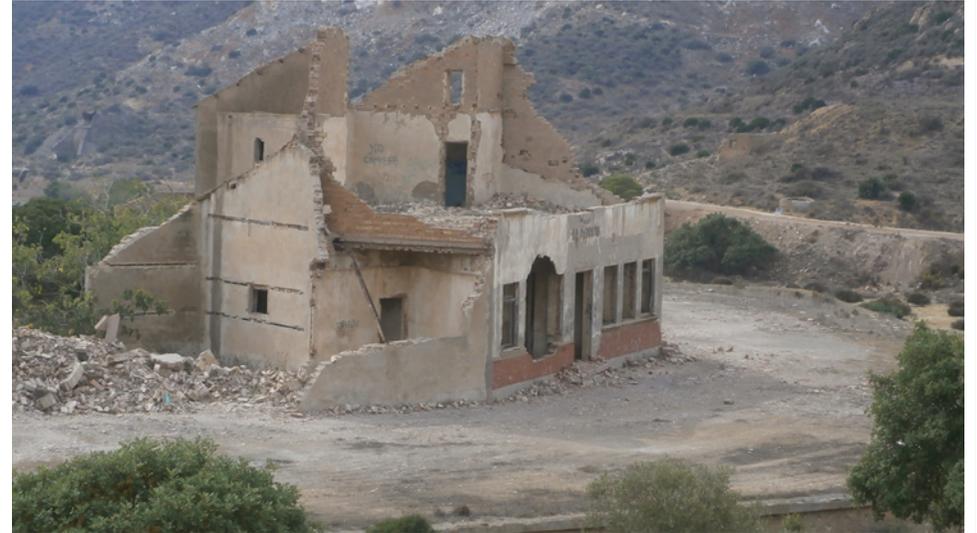
11 y 12. Vista general de los edificios de oficinas de la compañía la Montañera SA, del Grupo Minero la Parreta en 2016.

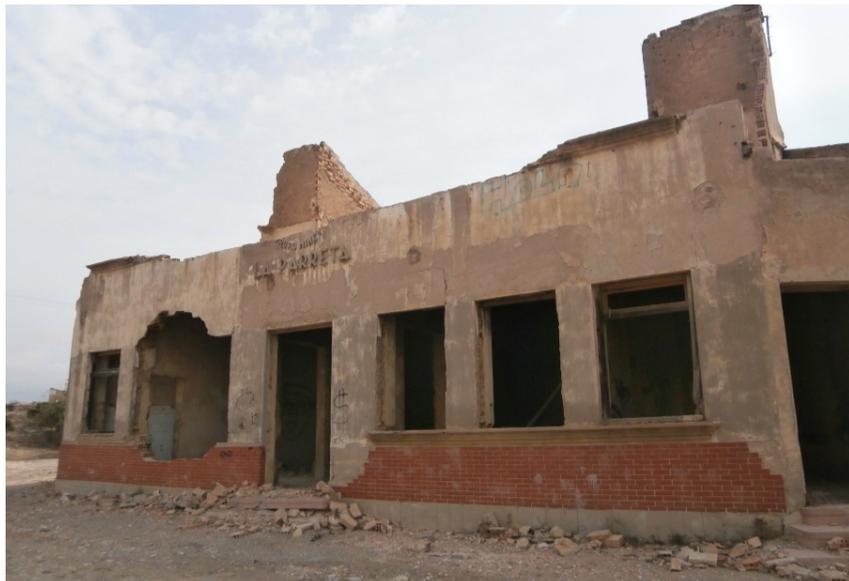
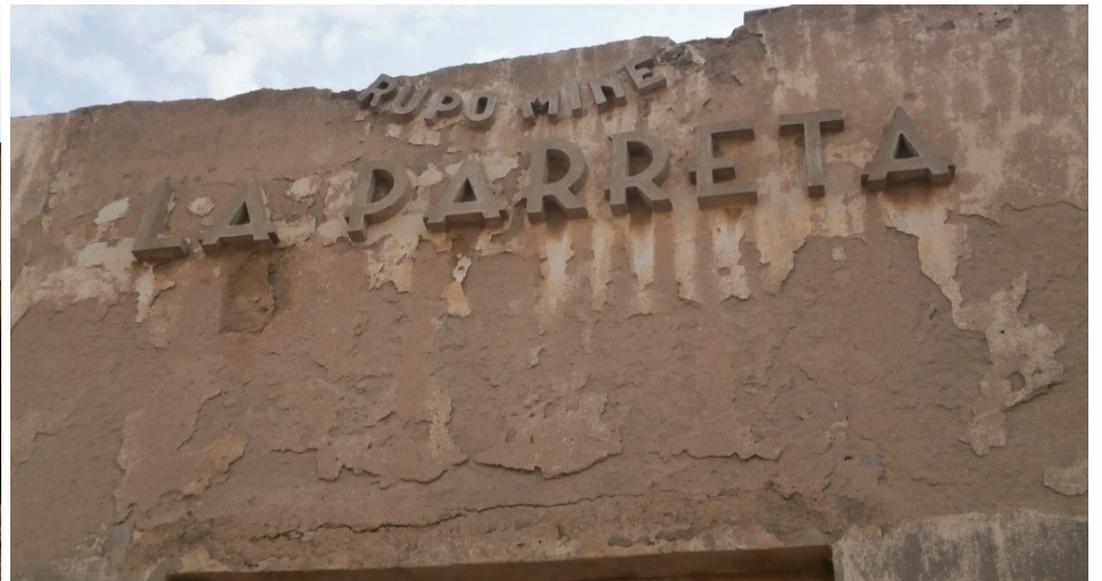
13 y 14. Estado de la fachada del edificio principal de oficinas en el año 2016.

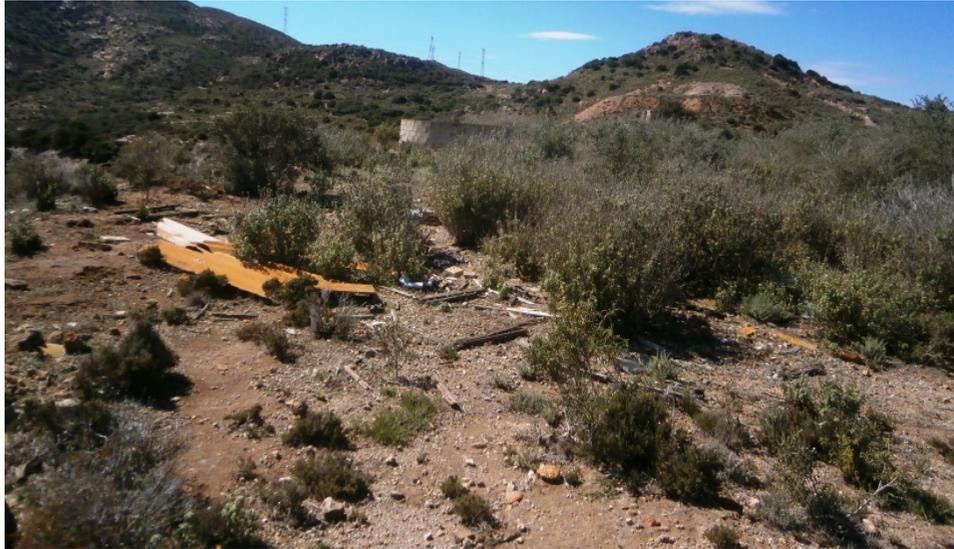
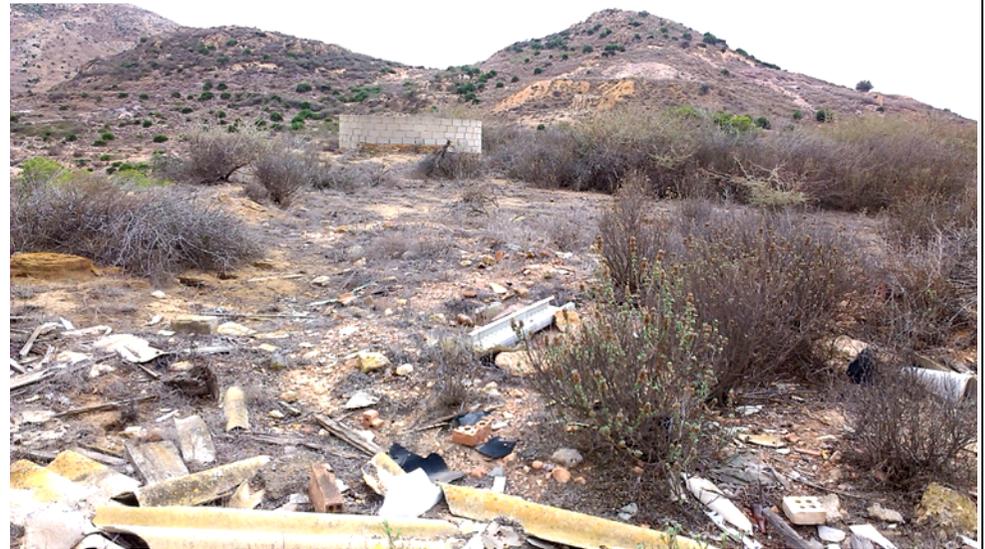
2 y 3. Pozo maestro y restos de un posible almacén o caseta de la mina San Antonio de Padua en la actualidad y en el año 2016.

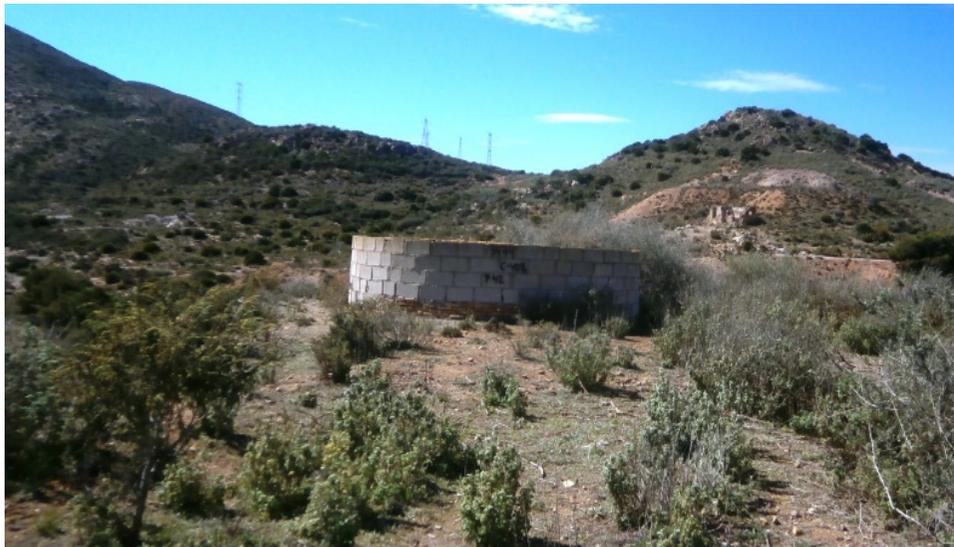
4. Estado actual del exterior del pozo maestro de la mina San Antonio de Padua.

Se propone limpieza del terreno, eliminación de escombros y placas de fibrocemento y consolidación básica de las escasas construcciones de esta mina (revocado con mortero de cal de los brocales de los pozos y colocación de rejilla de protección). Instalación de cartelería informativa.

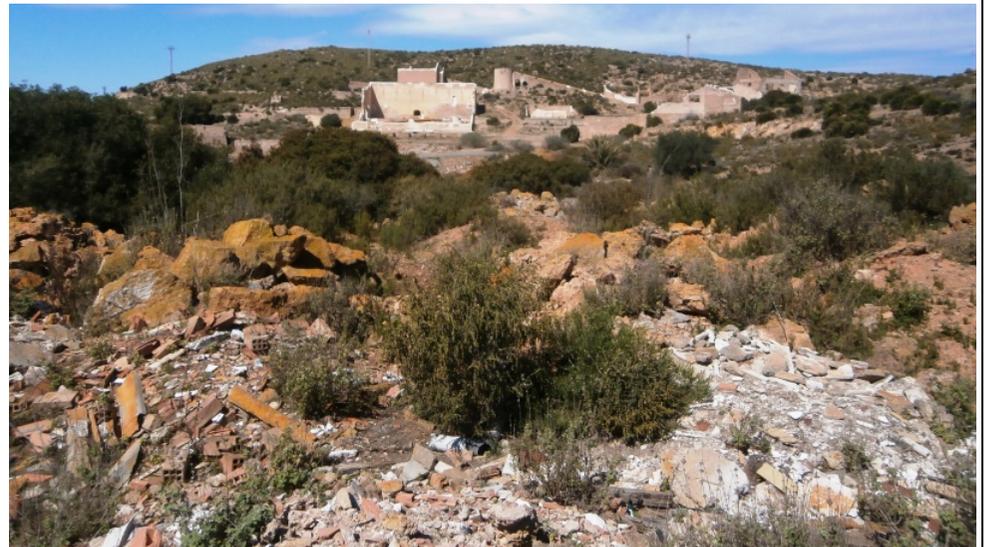
5. Restos del posible almacén o caseta de la mina San Antonio de Padua.

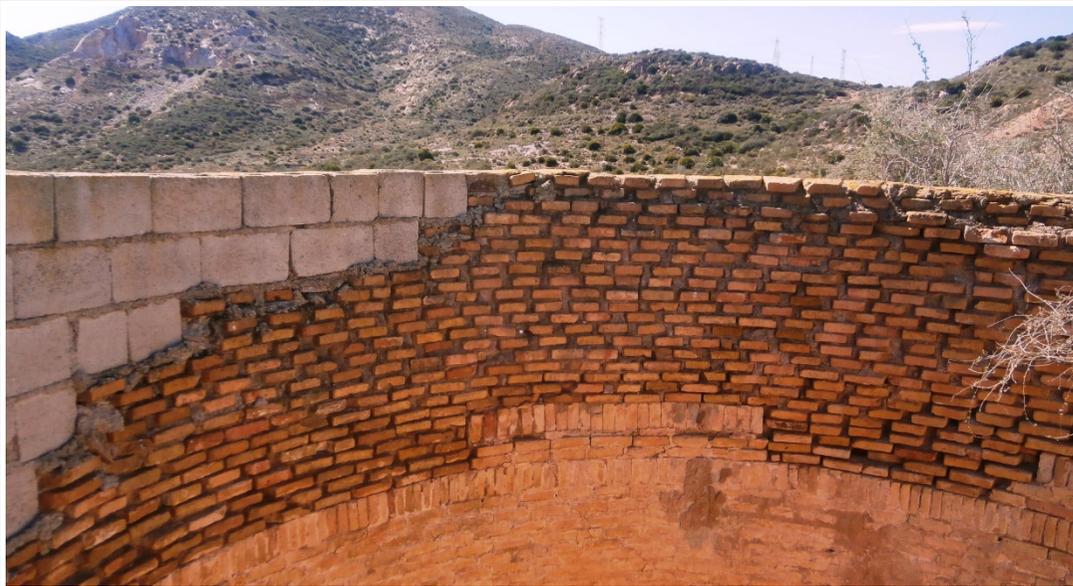
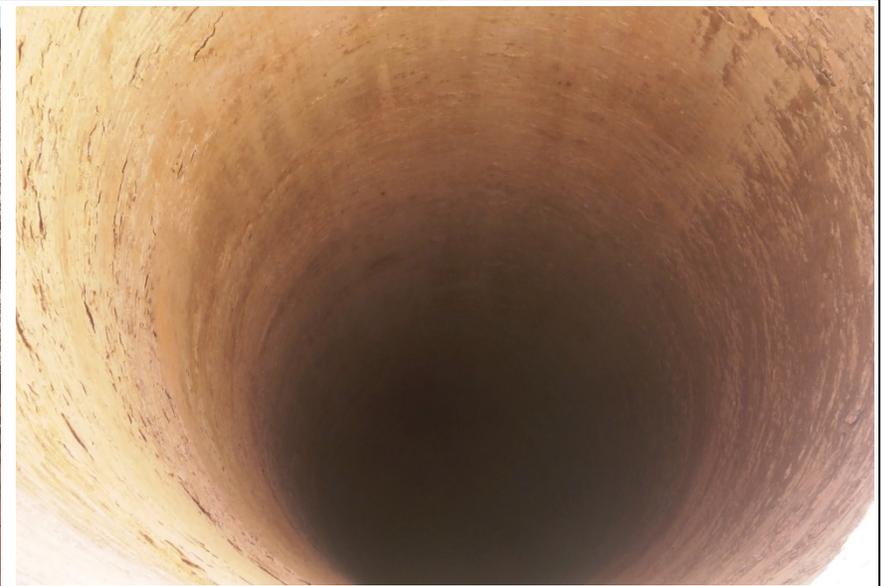
6 y 7. Detalle del brocal e Interior del pozo maestro de la mina San Antonio de Padua.

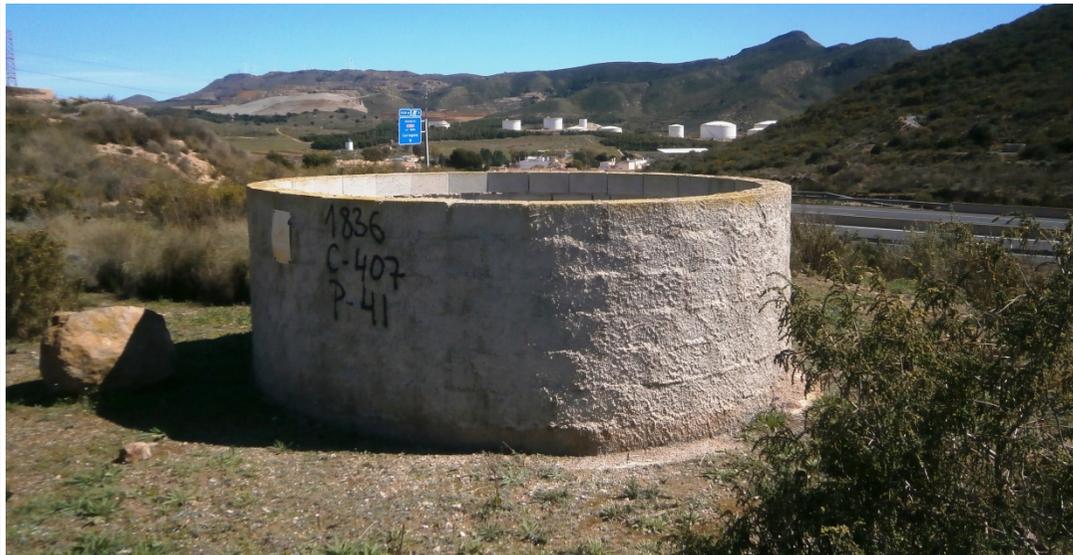
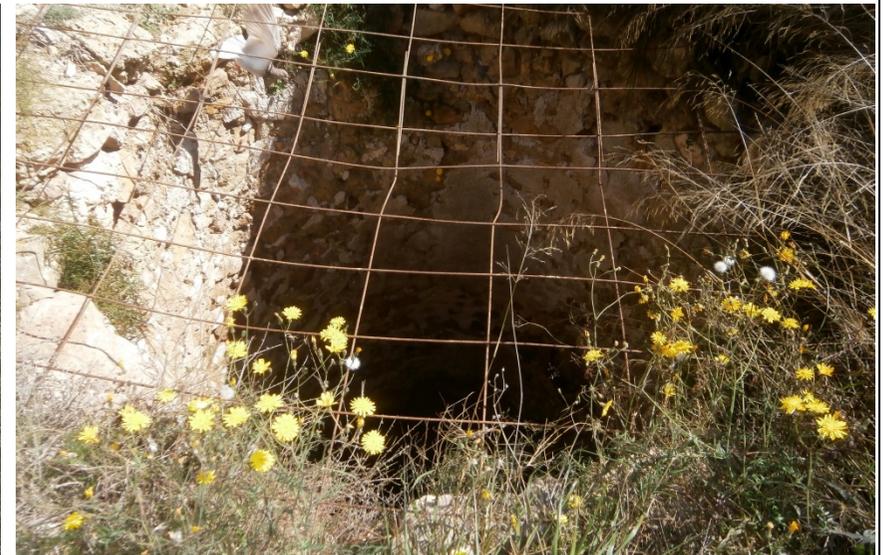
8 y 9. Estado actual del exterior e Interior del pozo auxiliar de la mina San Antonio de Padua.
