SECTOR I: CONJUNTO DEL CERRO DE LA PARRETA

Índice de contenido SECTOR I: Conjunto minero del Cerro de La Parreta en Alumbres

CARACTERÍSTICAS Y LOCALIZACIÓN DEL SECTOR I

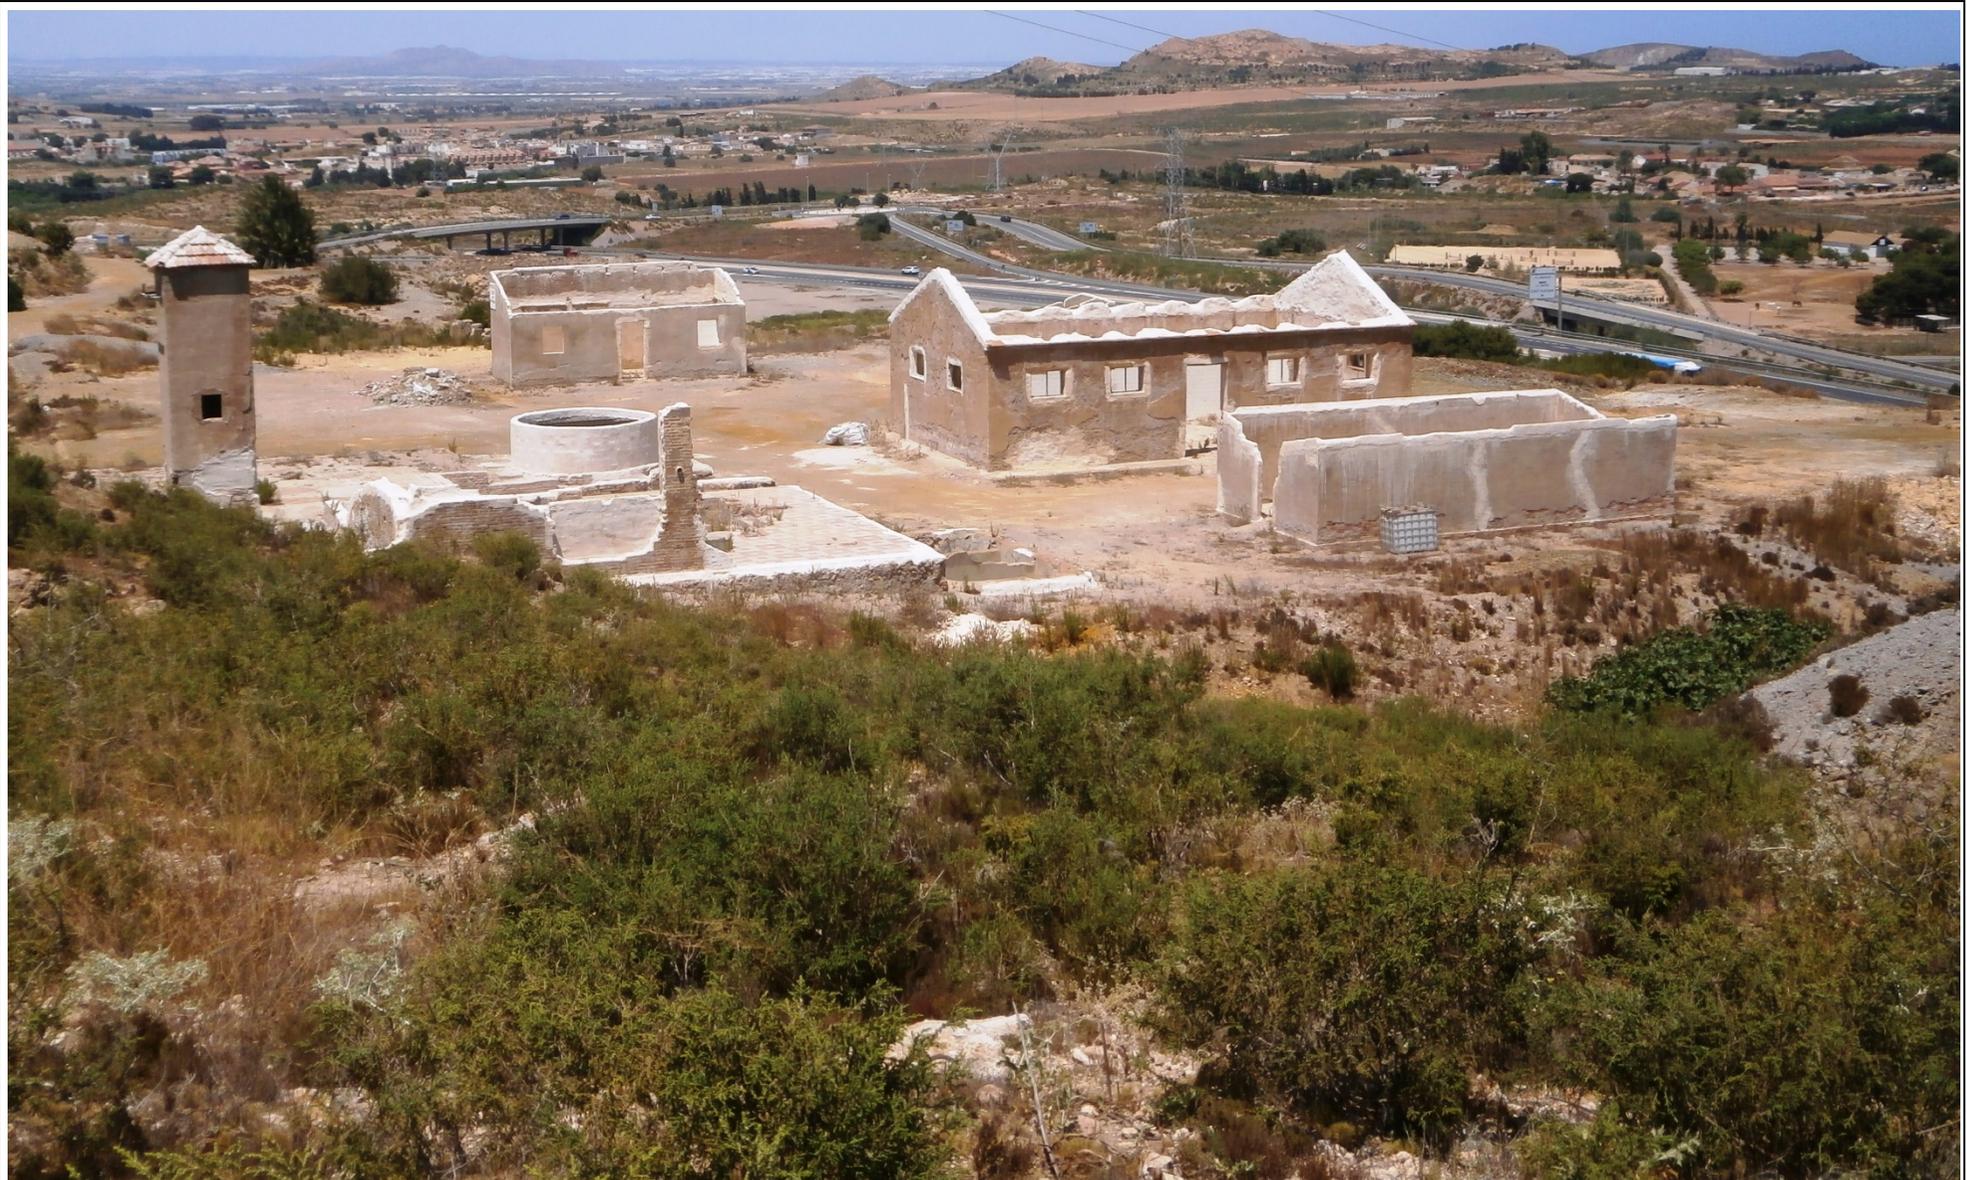
1. Vista general del estado actual de las instalaciones de la mina Impensada (2022).

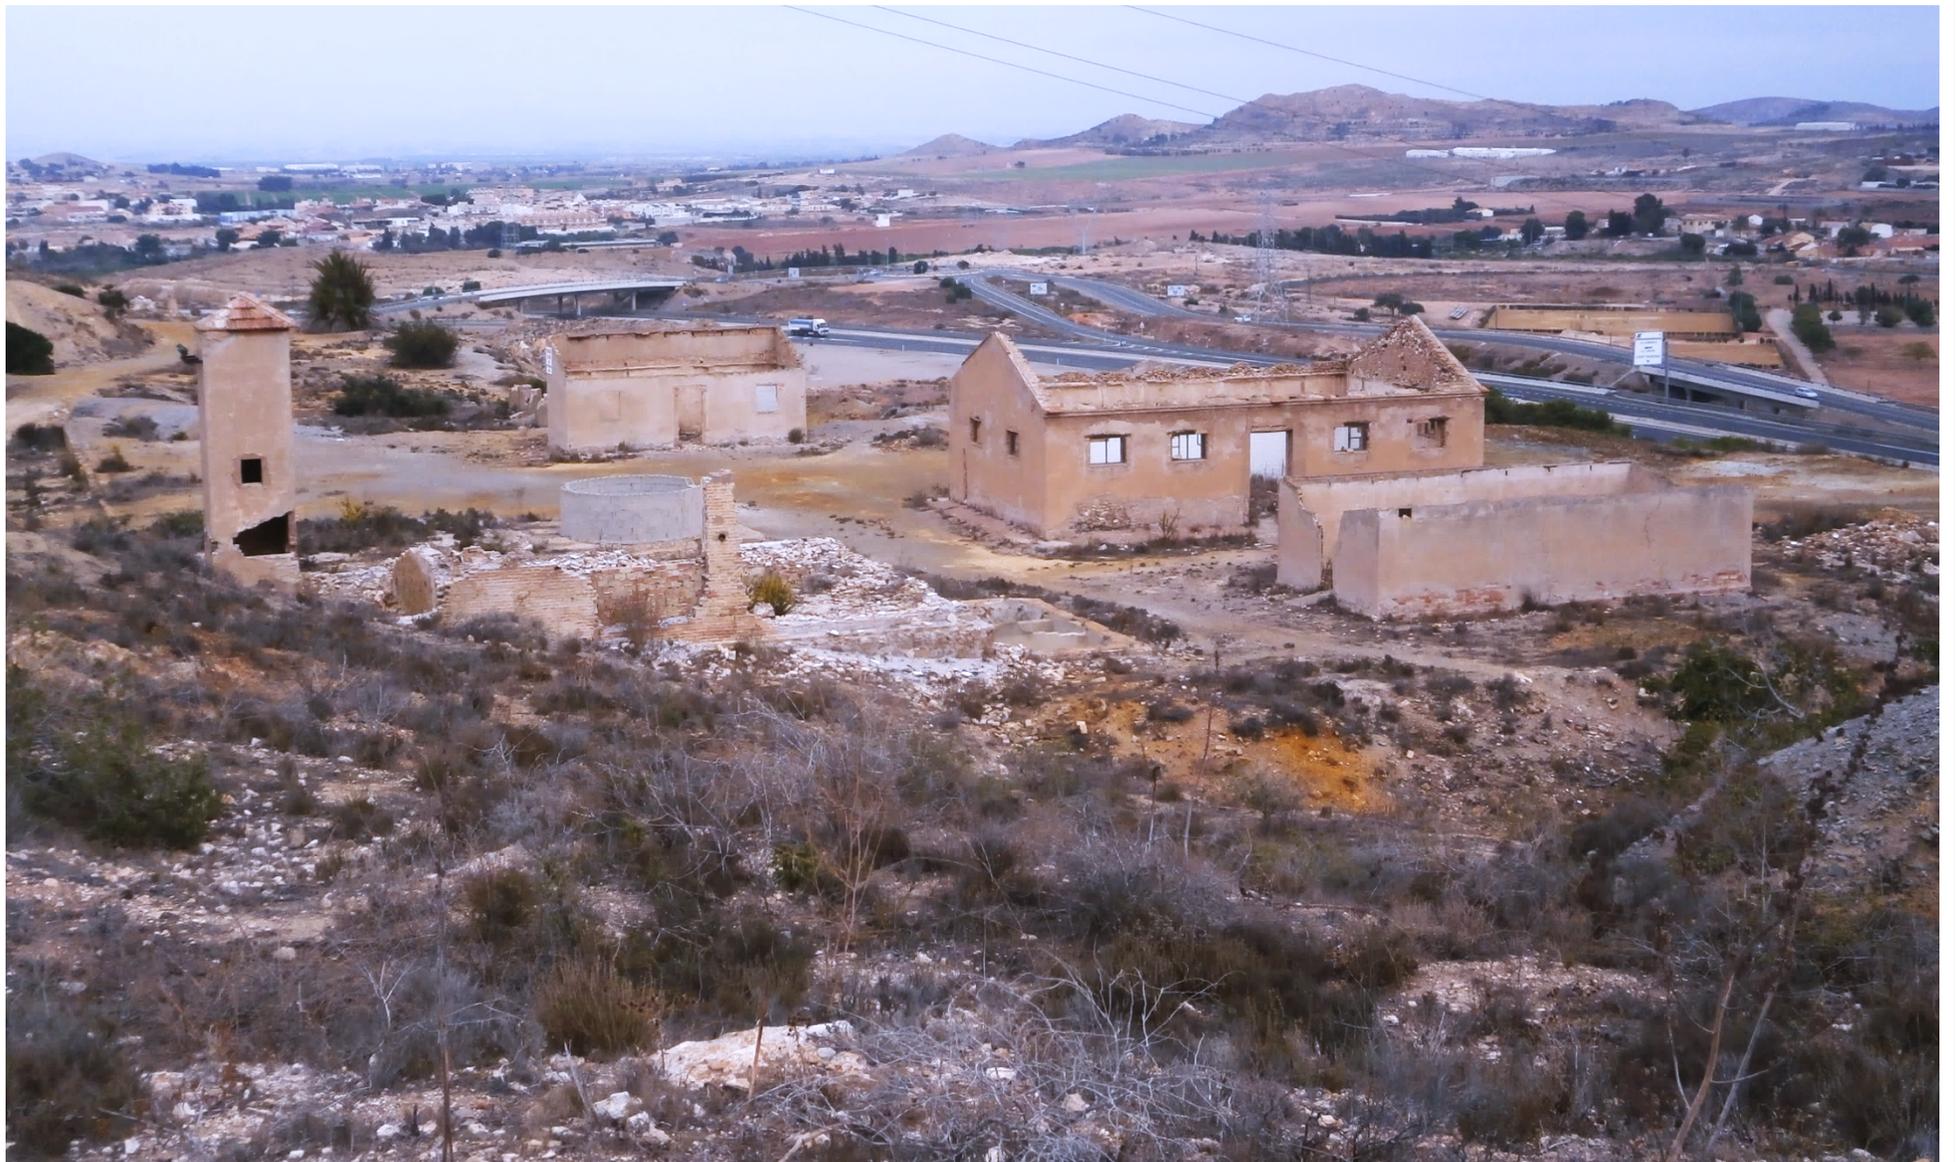
2. Vista general de las instalaciones de la mina Impensada en el año 2019.

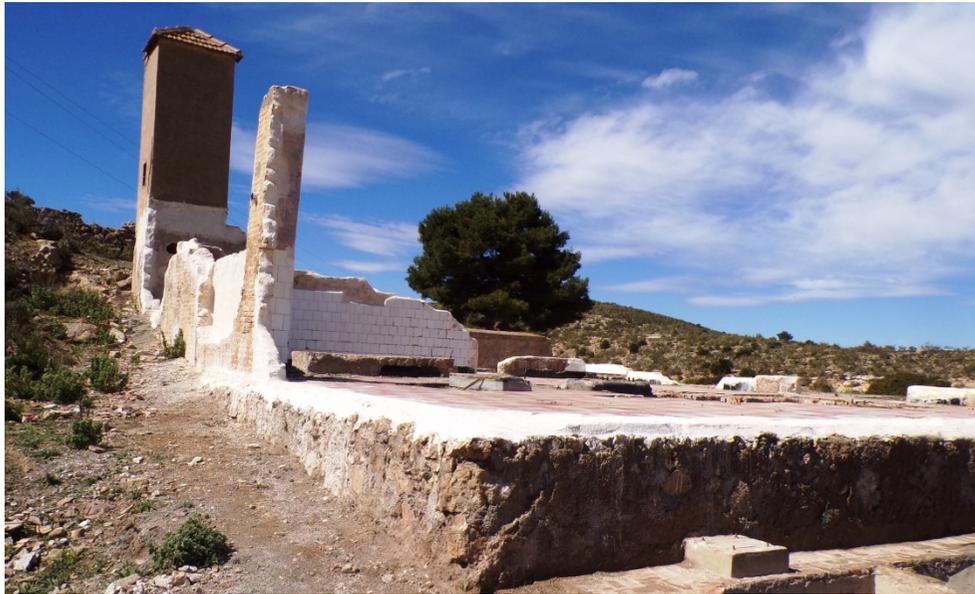
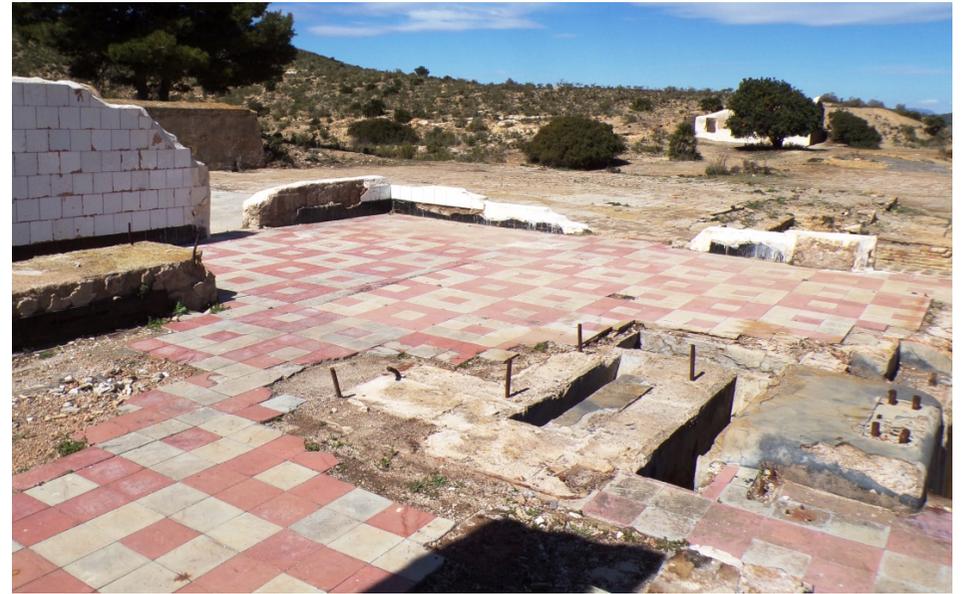
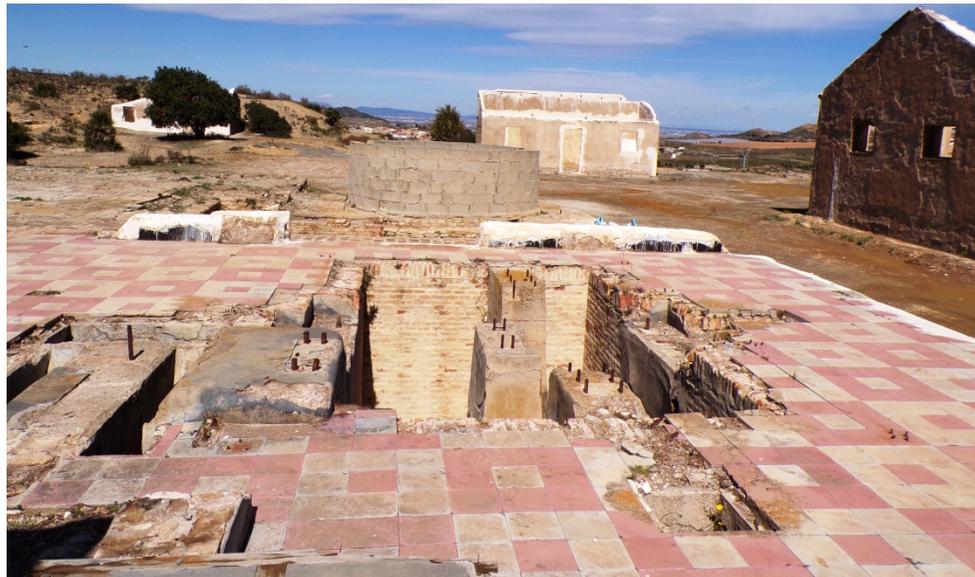
3, 4, 5 y 6. Estado actual de los restos de la casa de máquinas de la mina Impensada tras las obras de consolidación y limpieza de los elementos mineros.

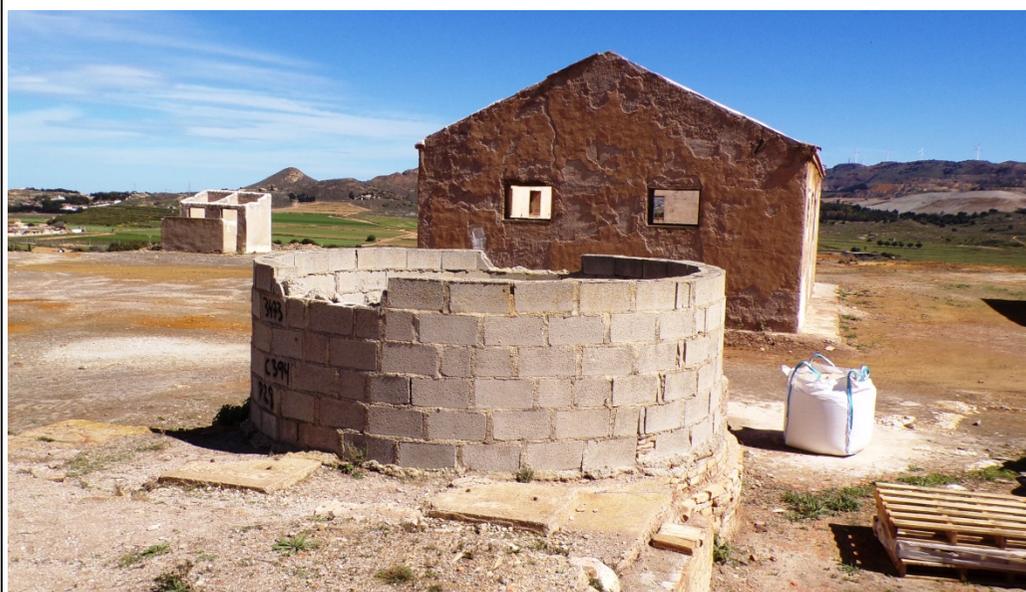
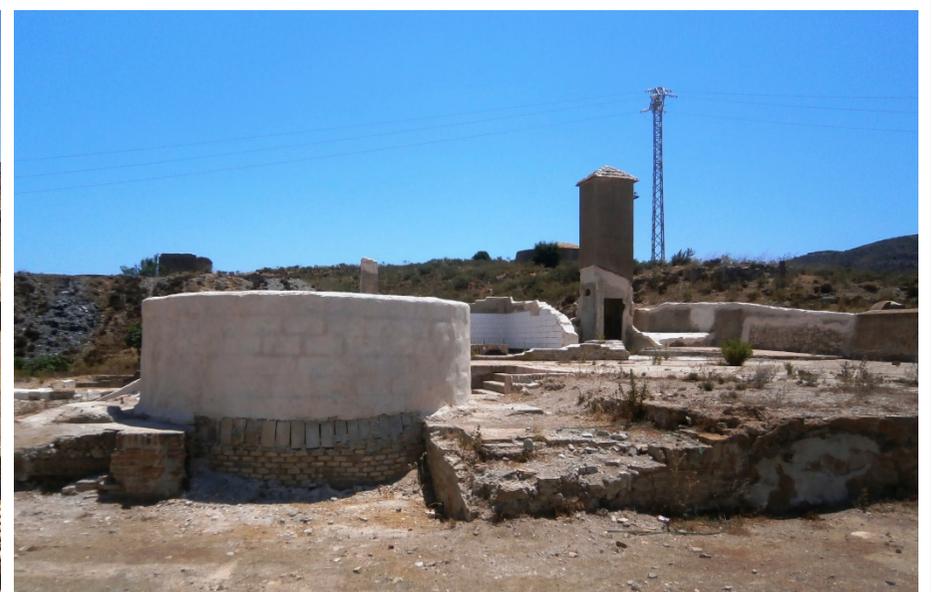
7. Estado del brocal del pozo maestro de la mina Impensada en marzo de 2022.

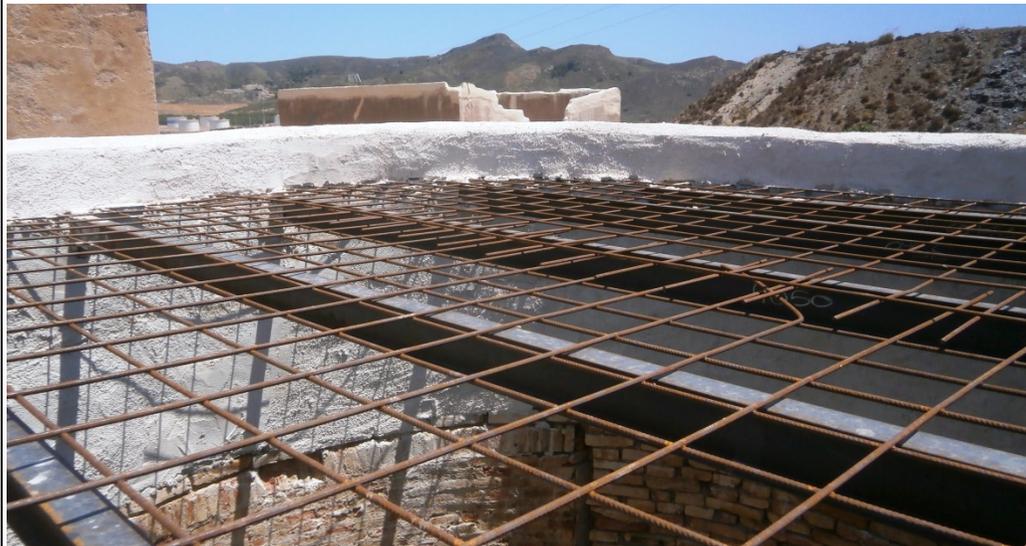
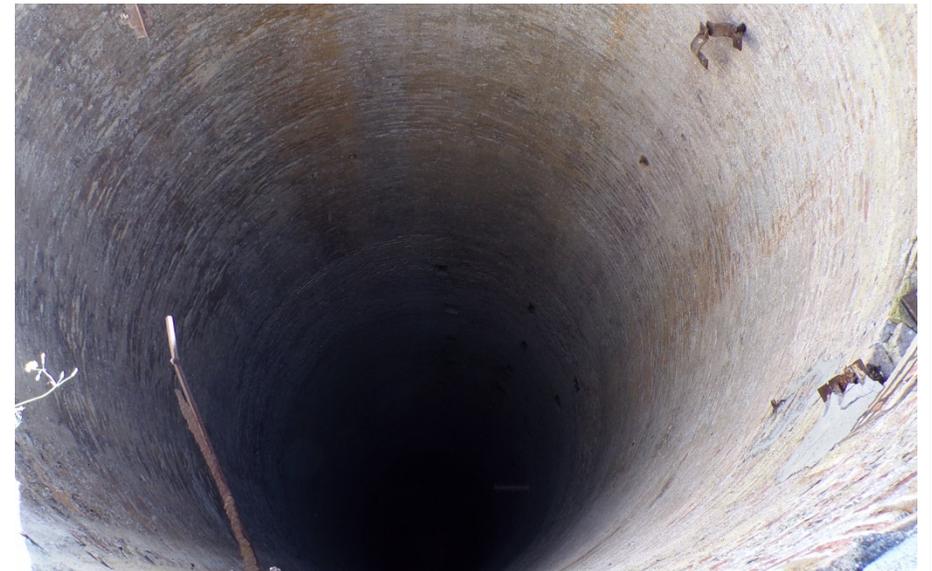
8, 9 y 10. Estado actual del exterior e interior del pozo maestro de la mina Impensada (junio 2022).

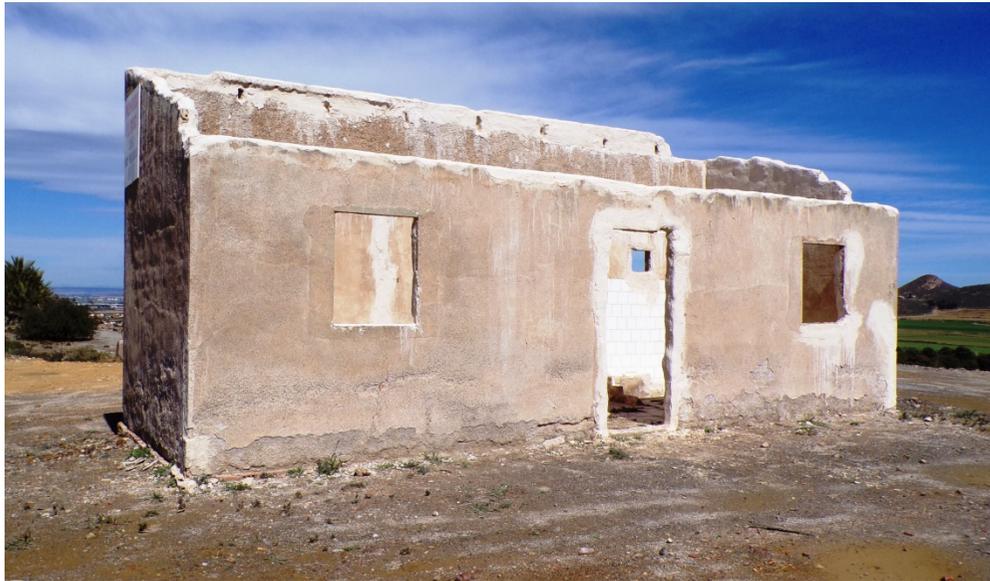
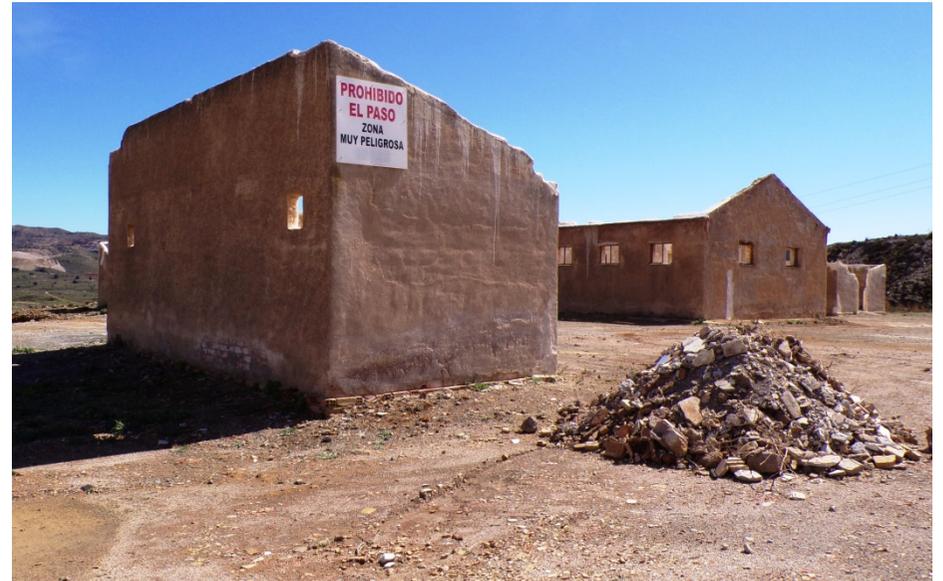
11 y 12. Estado actual del edificio dedicado a oficinas de la mina Impensada.

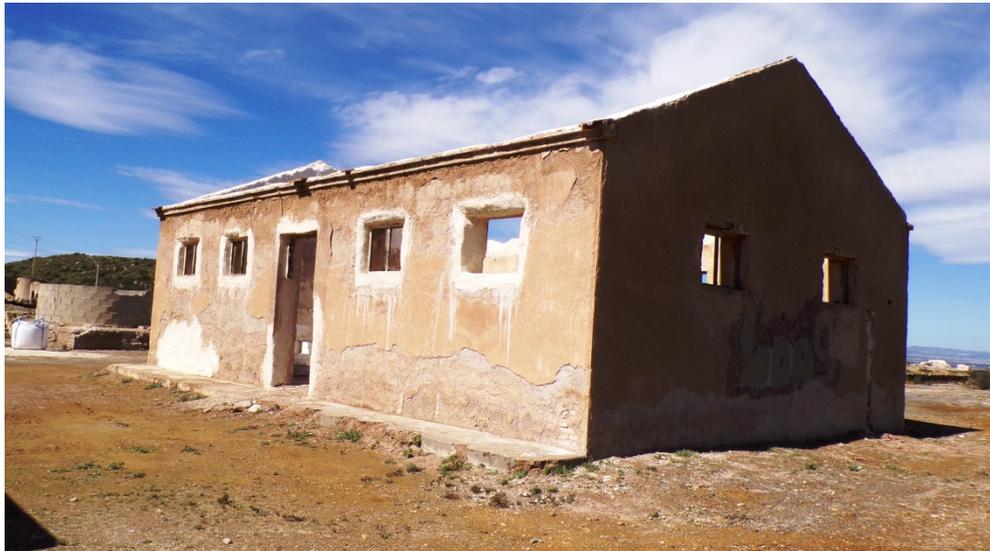
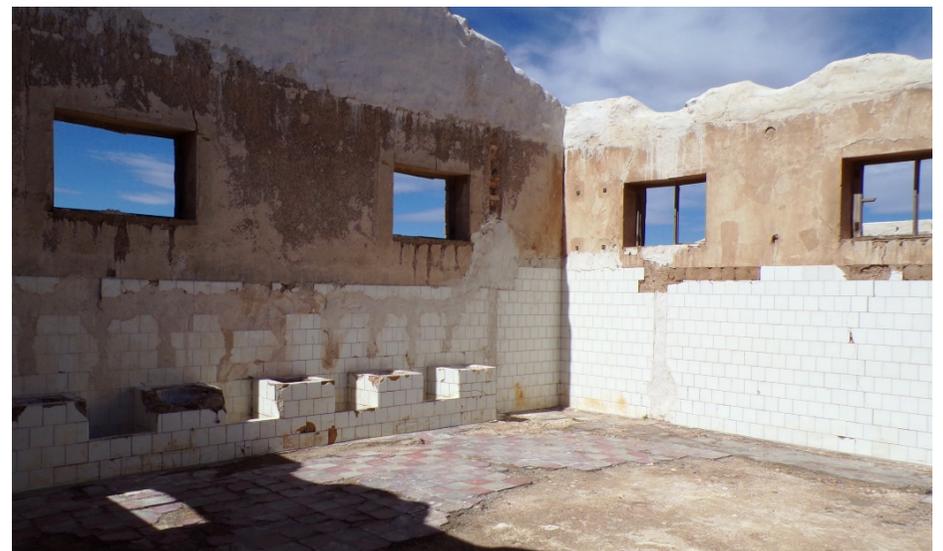
13 y 14. Estado actual del exterior e interior del edificio dedicado a vestuarios de la mina Impensada.

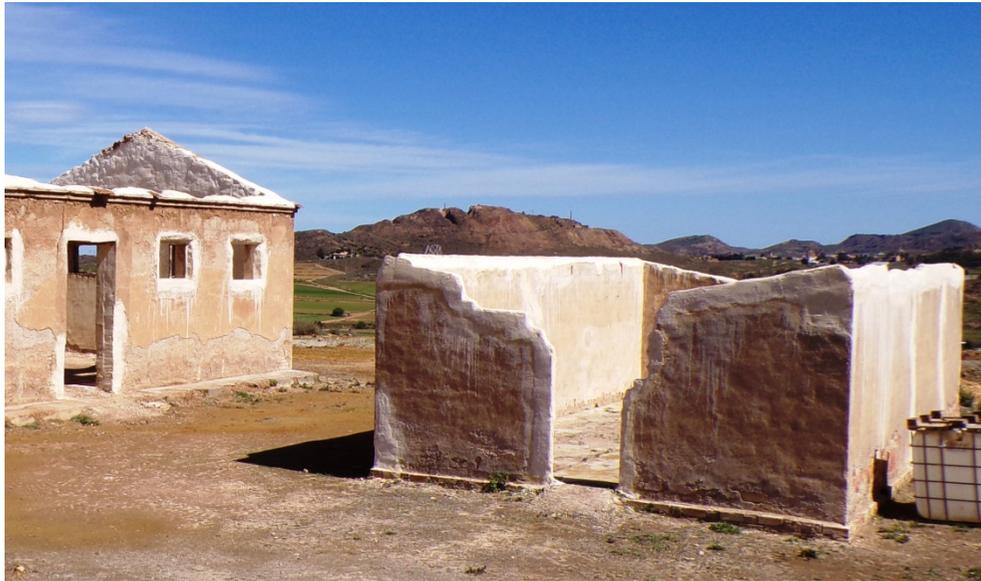
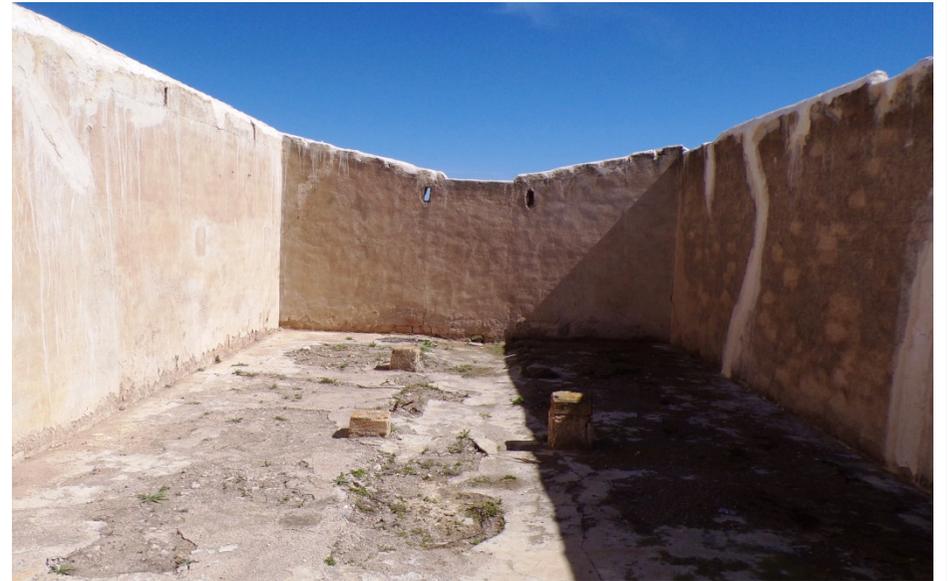
15 y 16. Estado actual del exterior e interior del posible almacén de la mina Impensada.

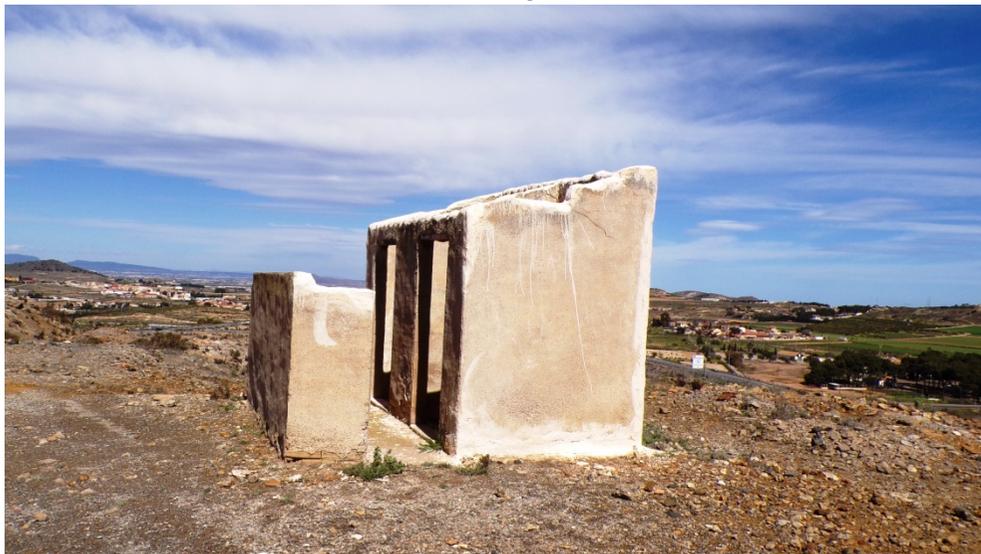
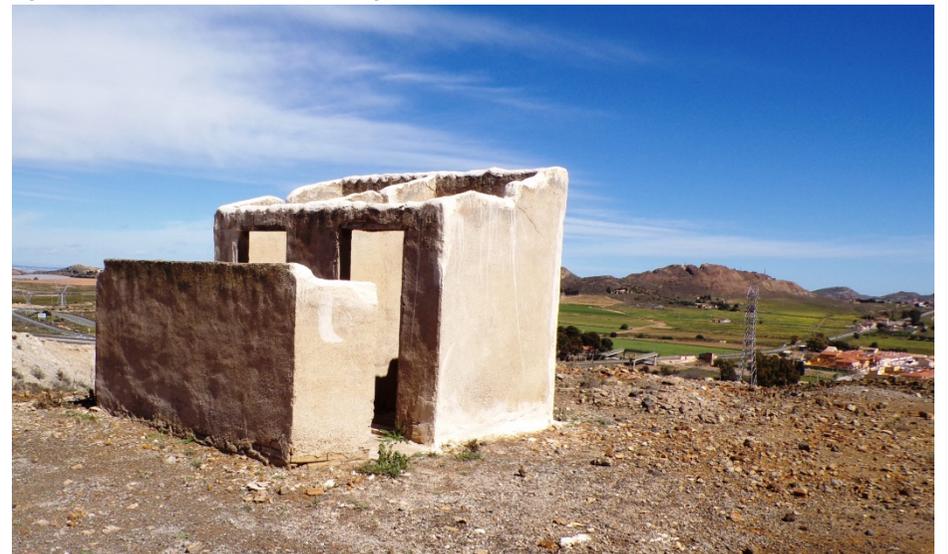
17 y 18. Estado actual del retrete de la mina Impensada.

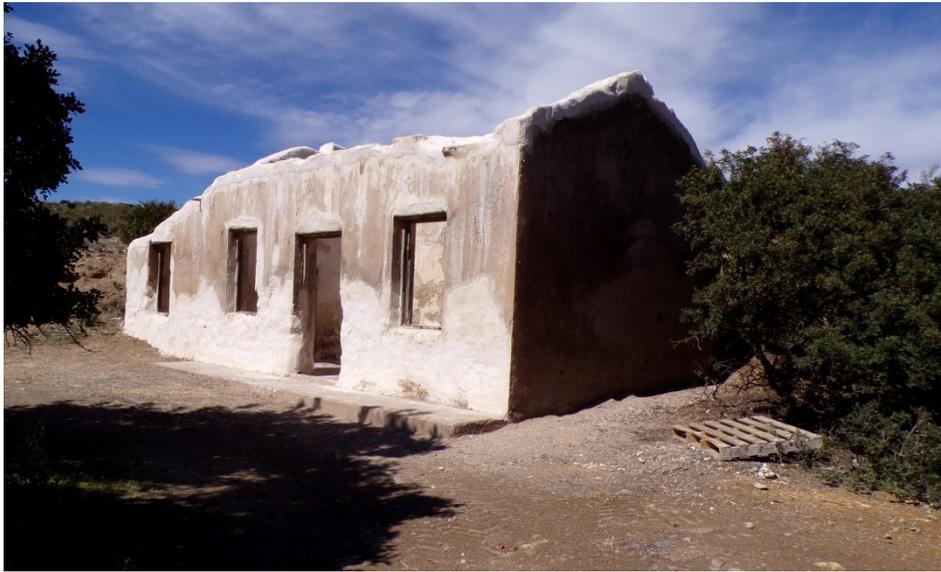
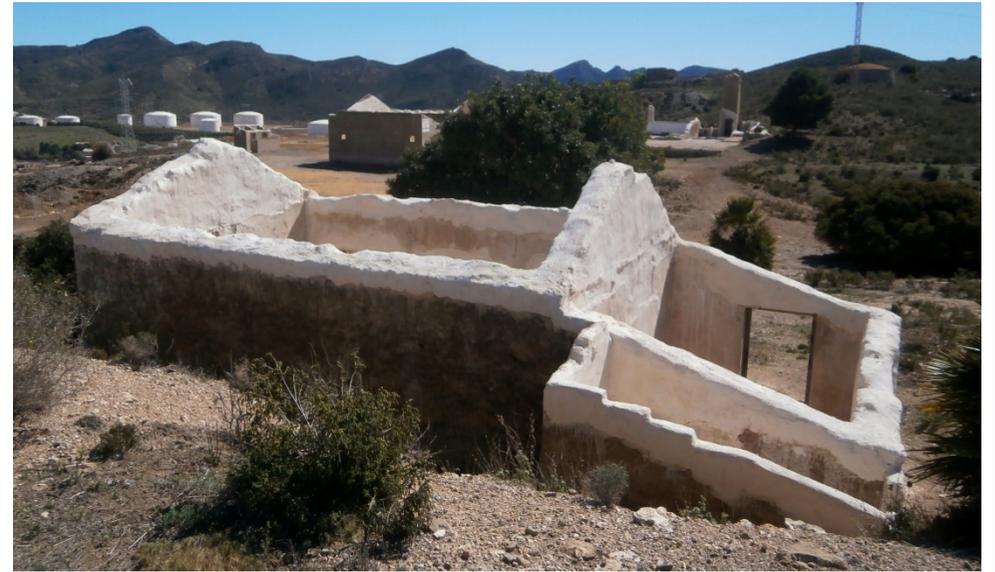
19 y 20. Estado actual del exterior de la posible vivienda de la mina Impensada.

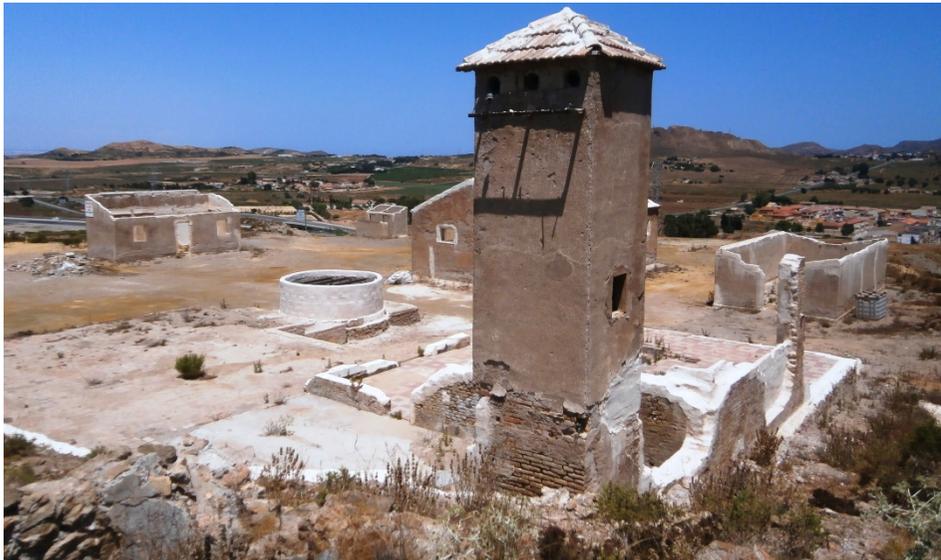
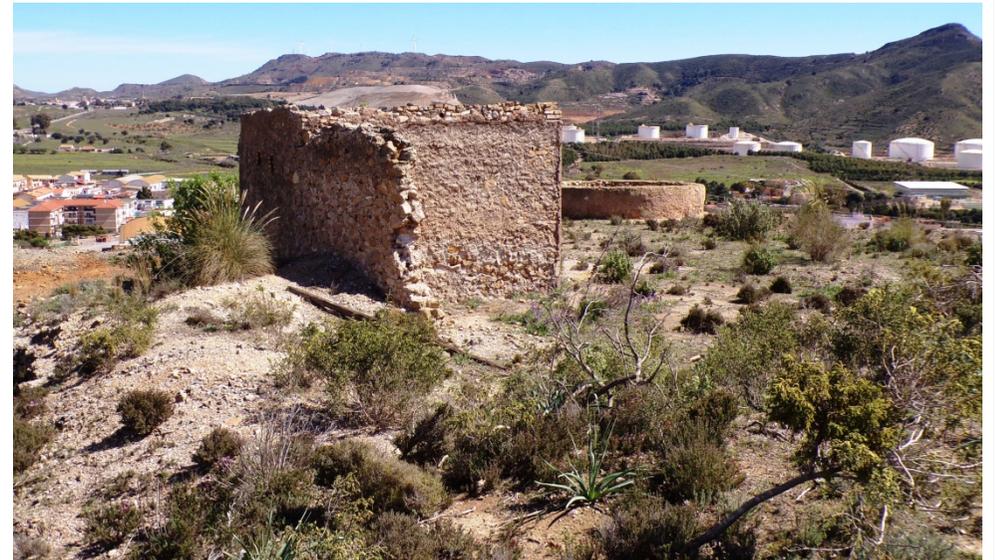
21 y 22. Estado actual de la torre del transformador de electricidad y del pozo auxiliar con edificación de la mina Impensada.

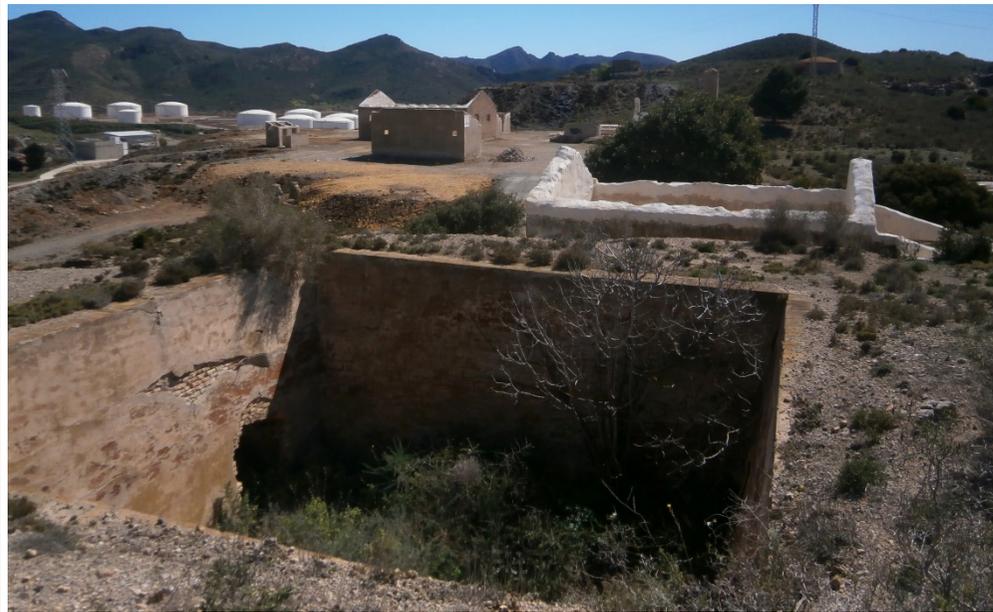
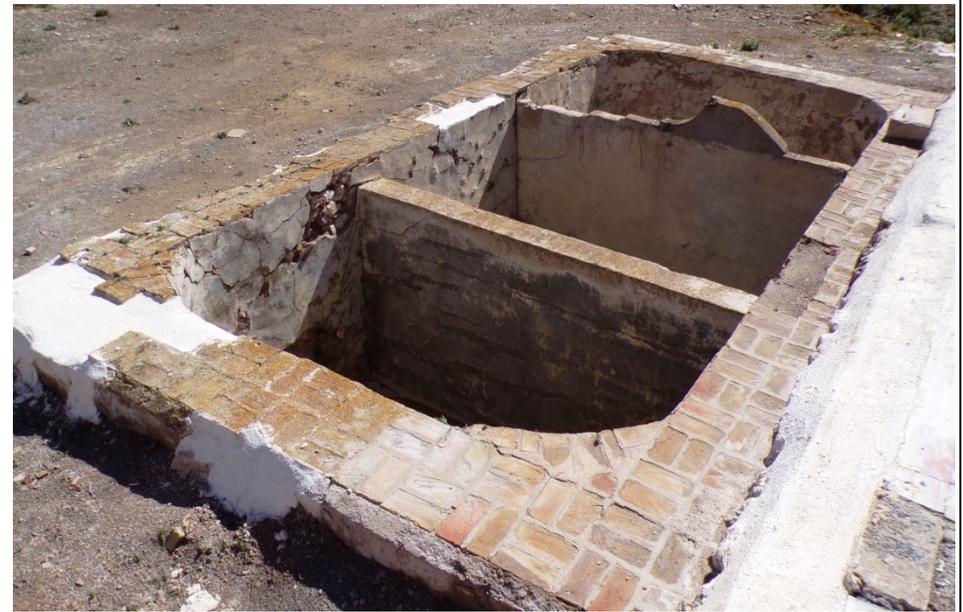
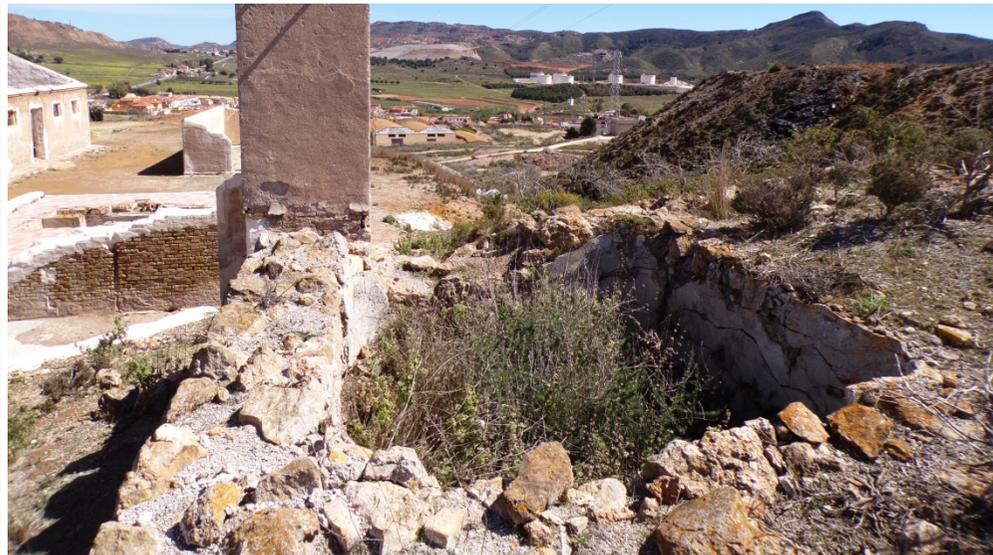
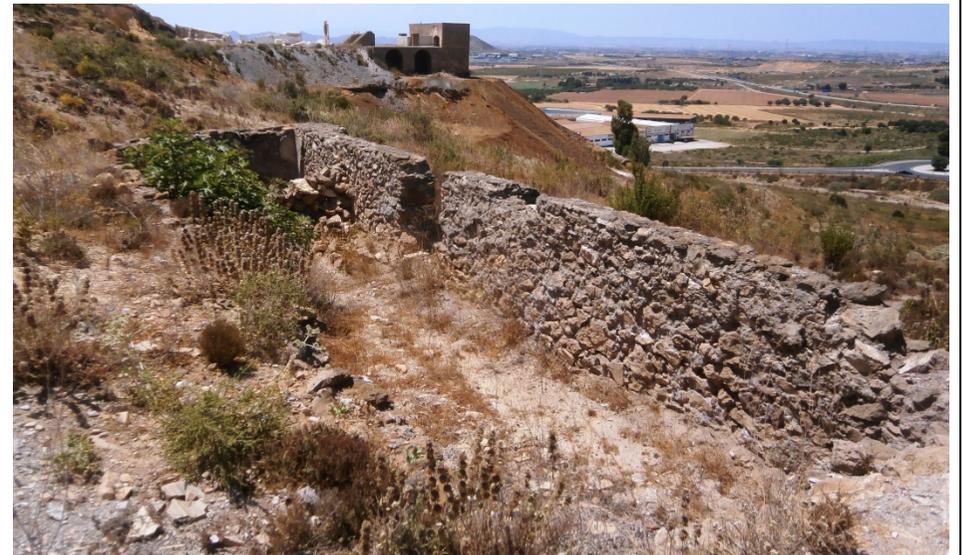
23, 24, 25 y 26. Estado actual de las balsas y balsones de la mina Impensada.

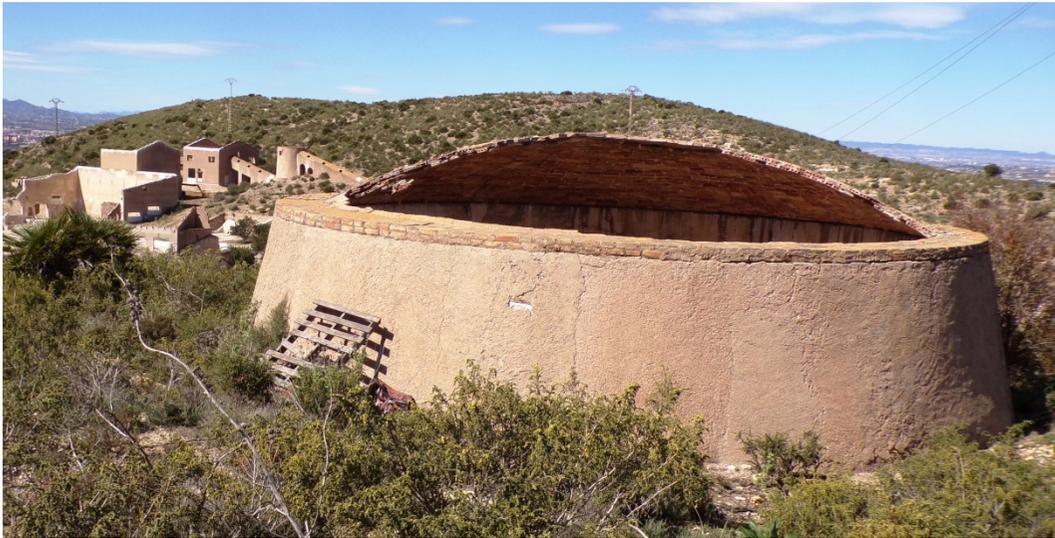
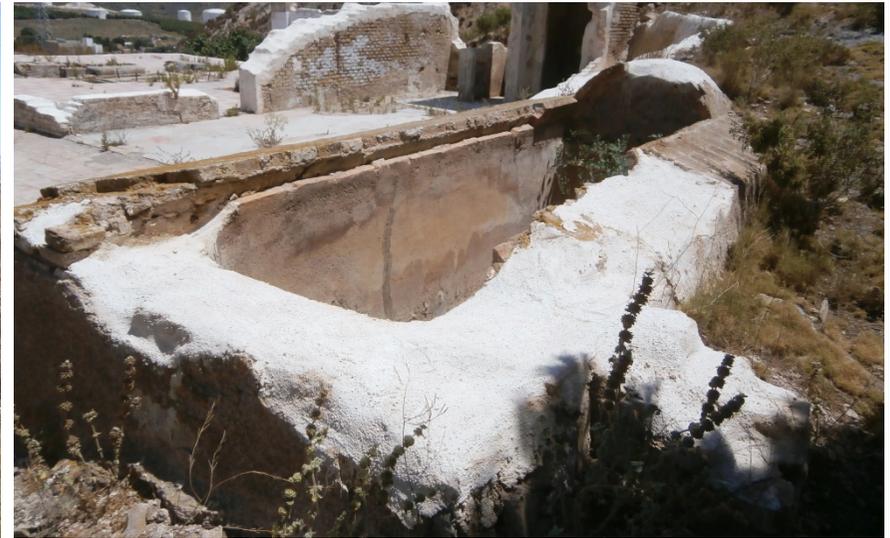
27 y 28. Estado actual de las cisternas de la mina Impensada.

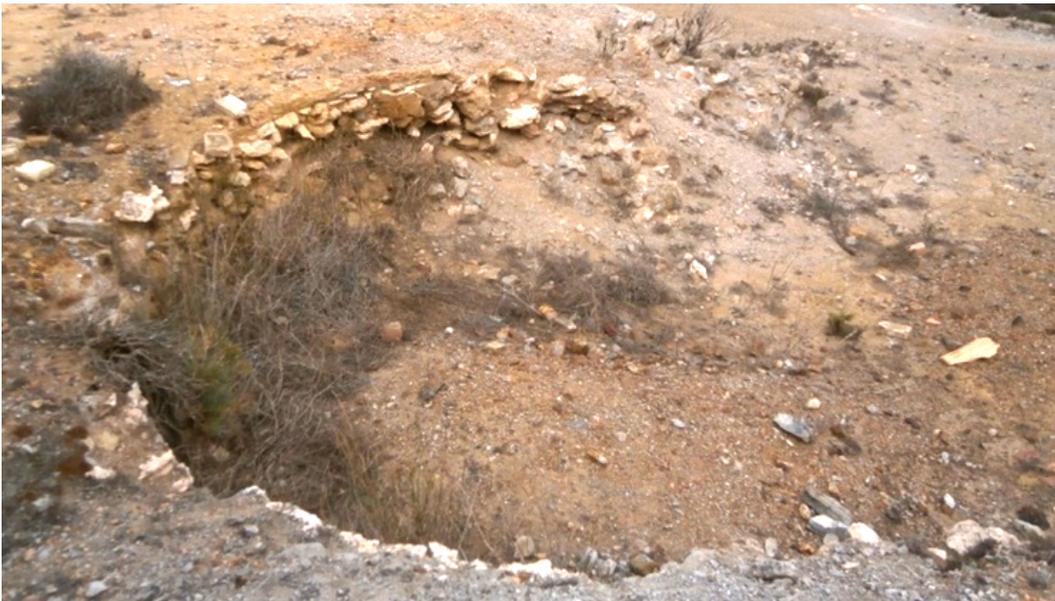
29. Restos de posible rumbo del lavadero gravimétrico de la mina Impensada (2016).

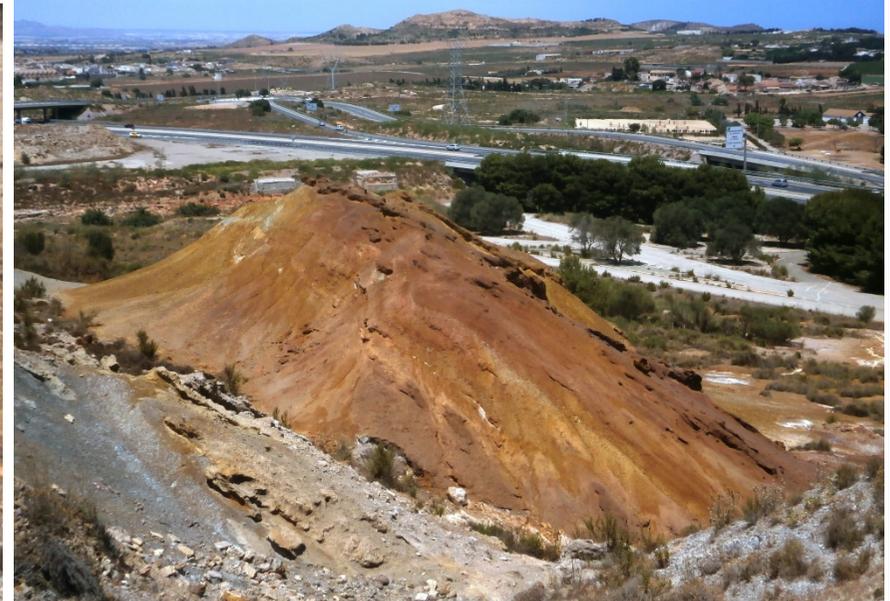
30. Terreras de desechos de lavadero gravimétrico de la mina Impensada.

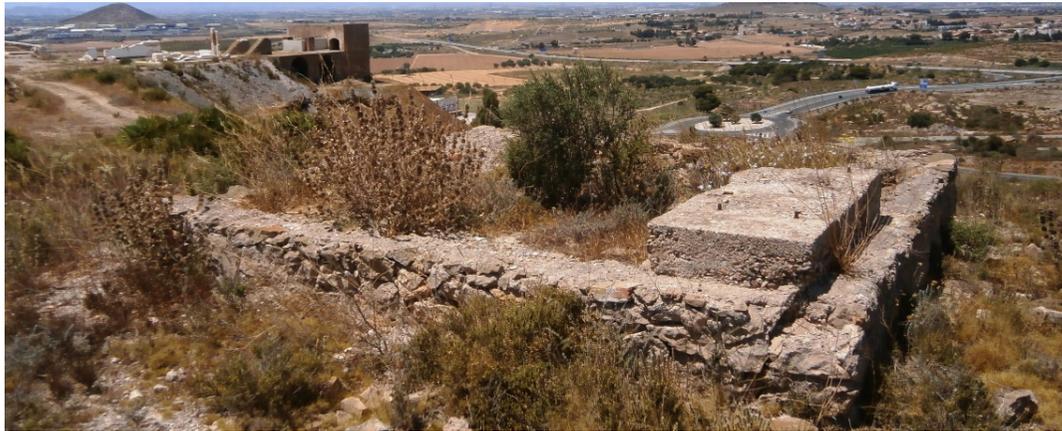
31. Restos de la caseta de la maquinaria de tracción del plano inclinado de la mina.

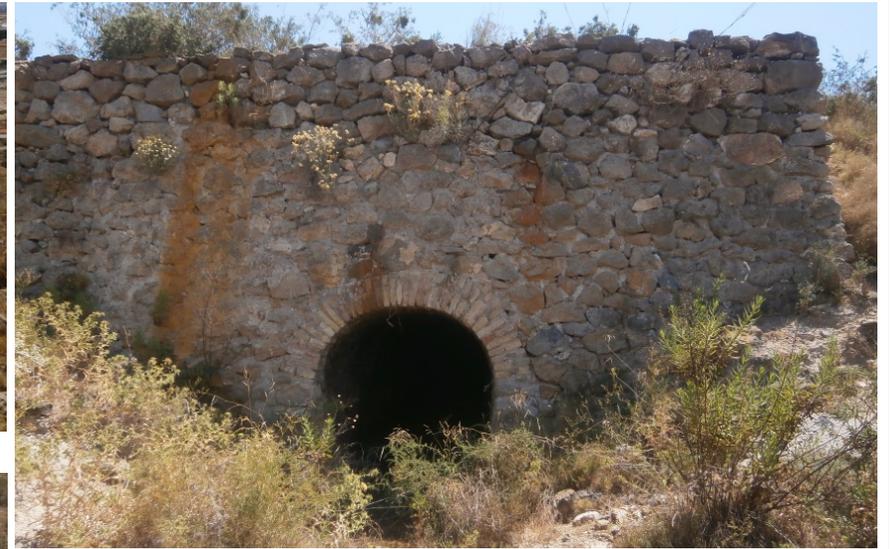
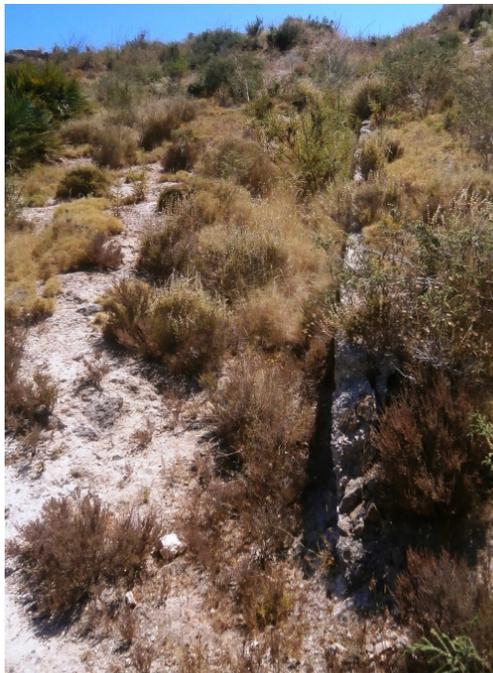
32 y 33. Restos del plano inclinado existente en la ladera nororiental del cerro de La Parreta, dentro de la concesión minera Impensada.

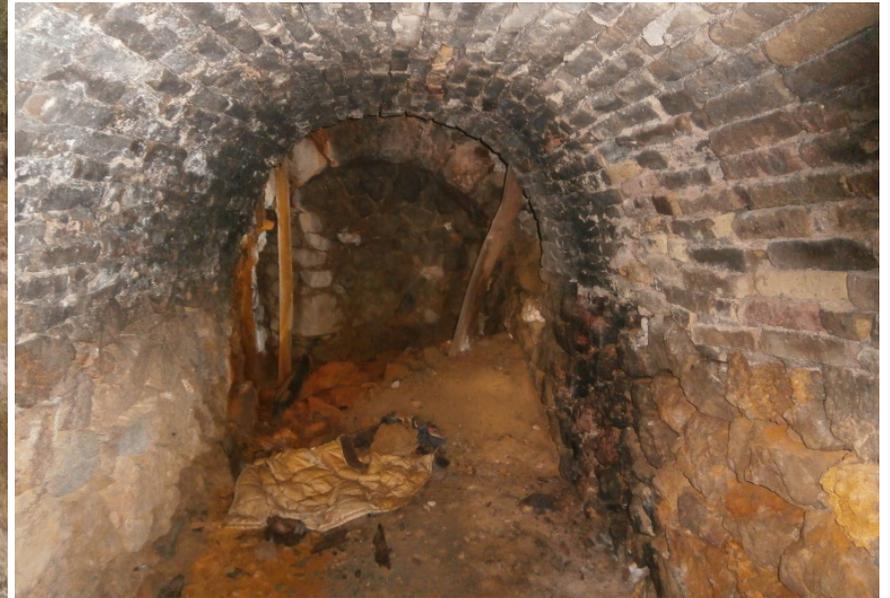
34 y 35. Exterior e interior de galería minera de transporte de la mina Impensada.

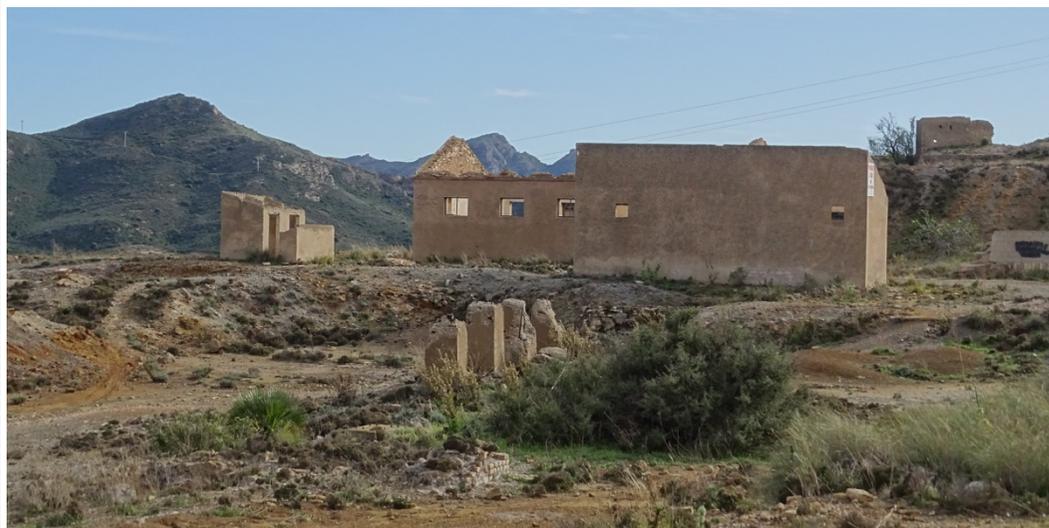
36. Vista general de las instalaciones de la mina Impensada (2019).
