SECTOR I: CONJUNTO DEL CERRO DE LA PARRETA

Índice de contenido SECTOR I: Conjunto minero del Cerro de La Parreta en Alumbres

CARACTERÍSTICAS Y LOCALIZACIÓN DEL SECTOR I

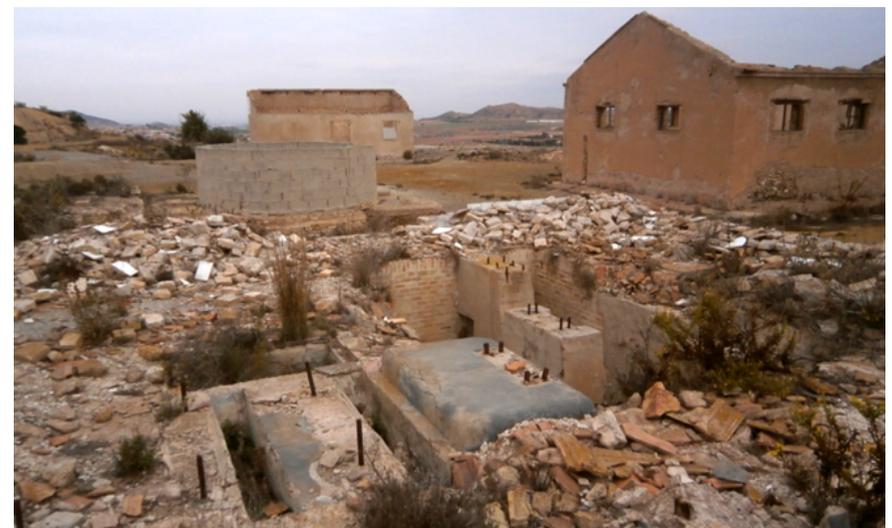
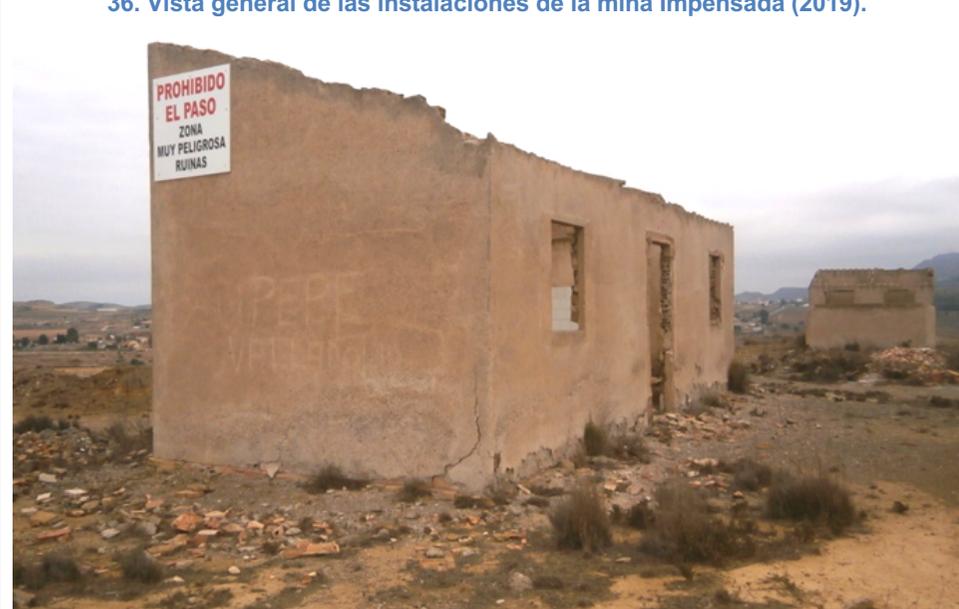
37. Edificio de oficinas, con cartel colocado por los propietarios calificando estos elementos del BIC como ruinas (2016).

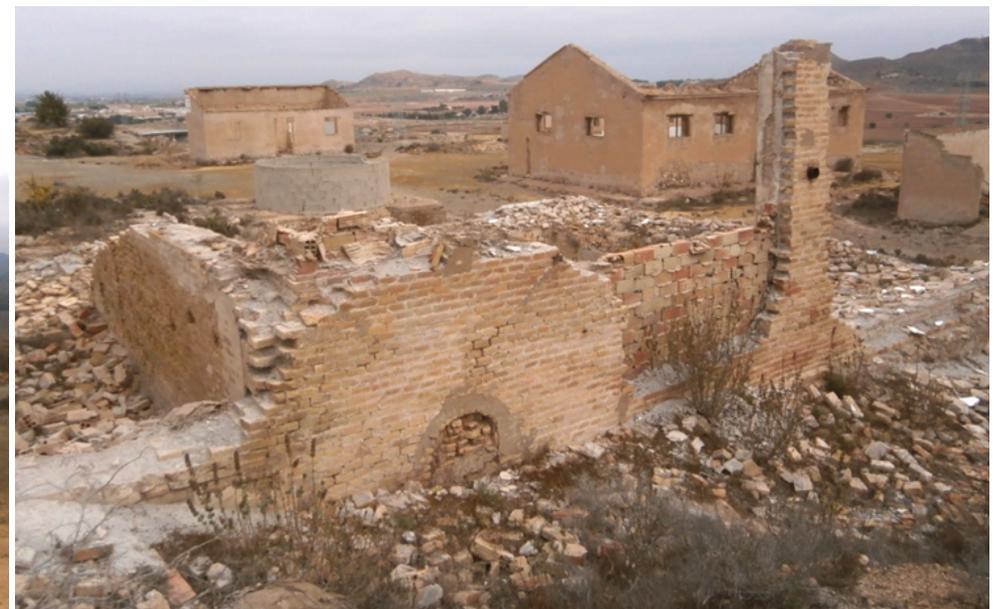
38 y 39. Restos de la casa de máquinas de la mina Impensada en el año 2016.

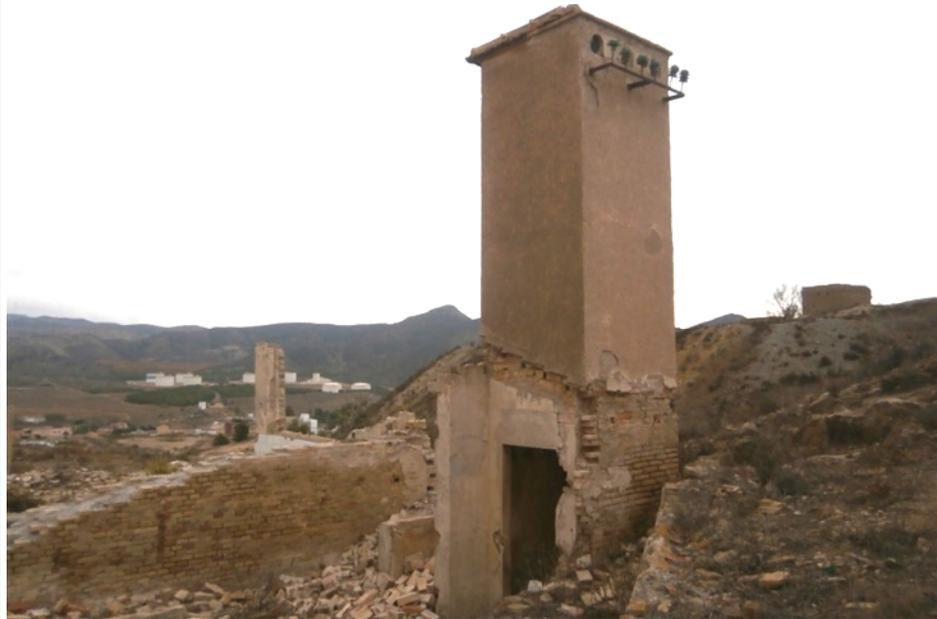
40. Estado del transformador de electricidad de la mina Impensada en 2016.

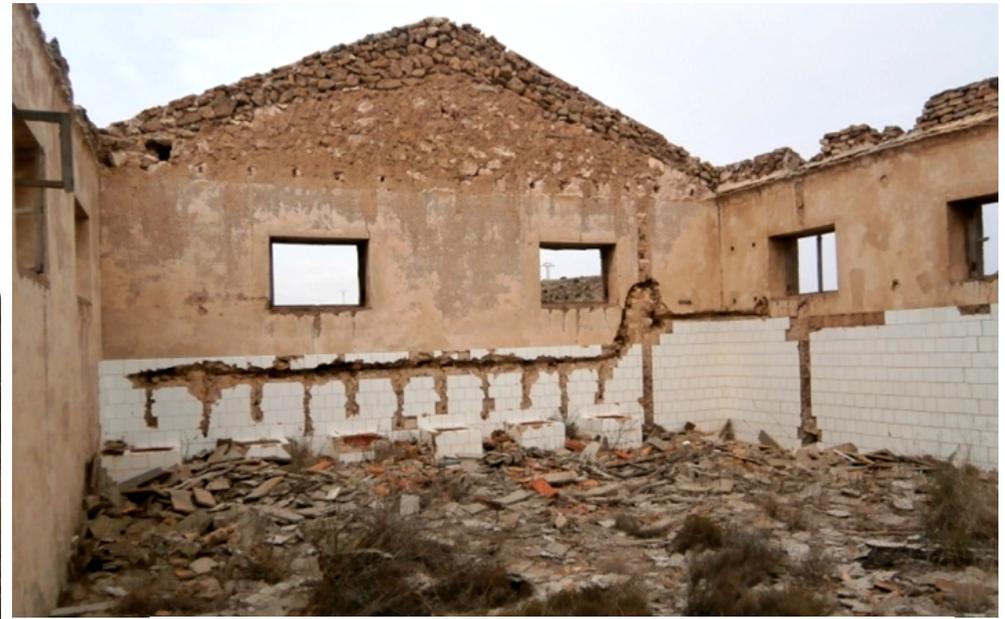
41. Situación del interior del edificio de vestuarios en el año 2016.

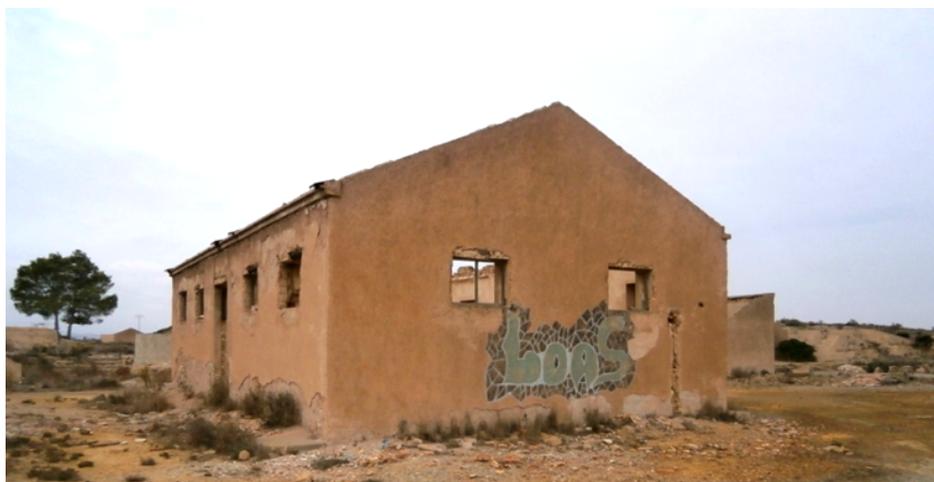
42. Exterior del edificio de vestuarios en el año 2016.

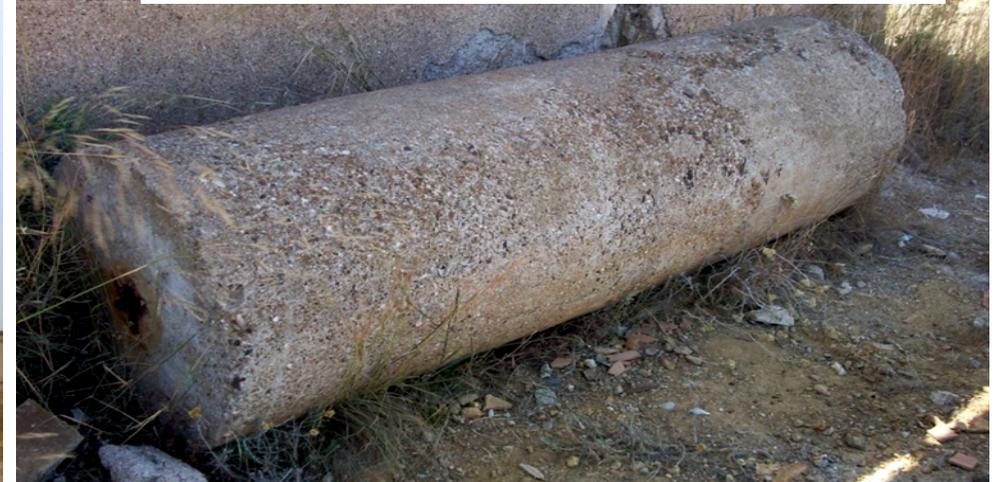
43. Piedra de molino situada en las instalaciones de la mina Impensada hasta el año 2014. Fotografía 2007.

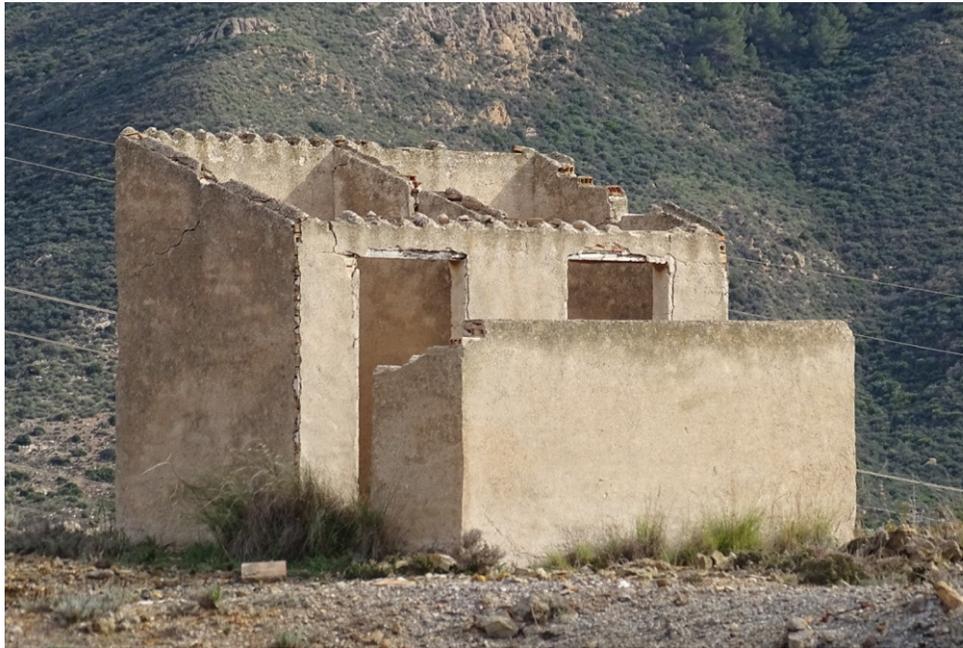
44. Retrete de la mina Impensada en 2019.

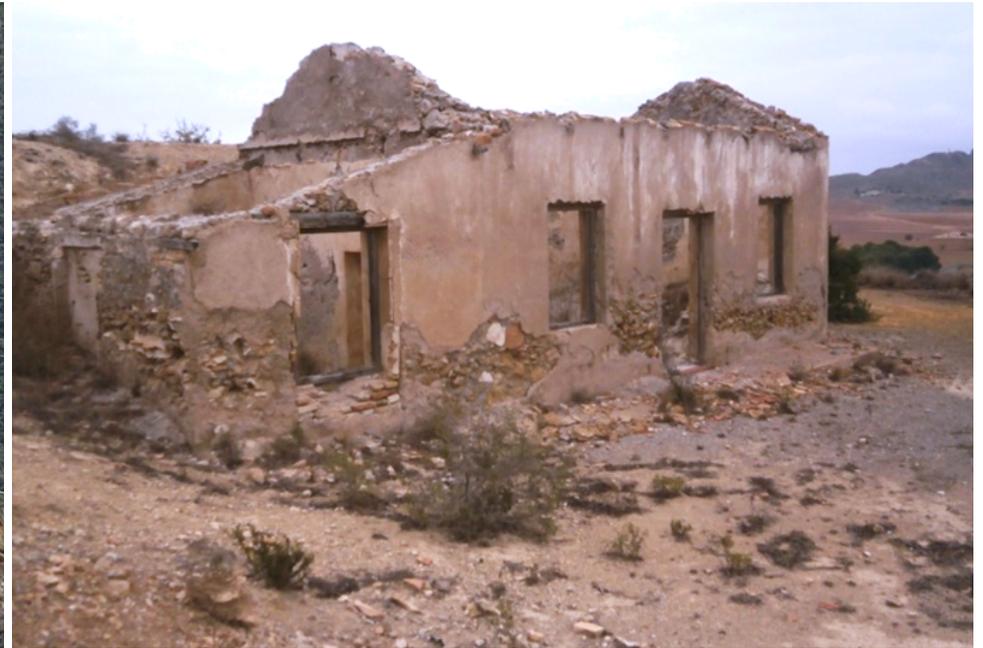
45. Situación de la vivienda de la mina Impensada en el año 2016.

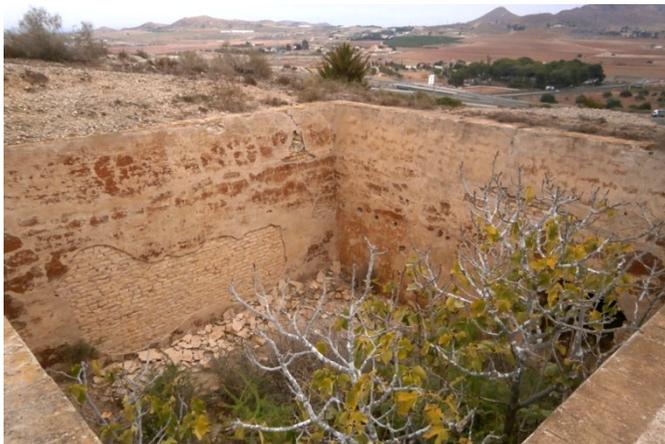
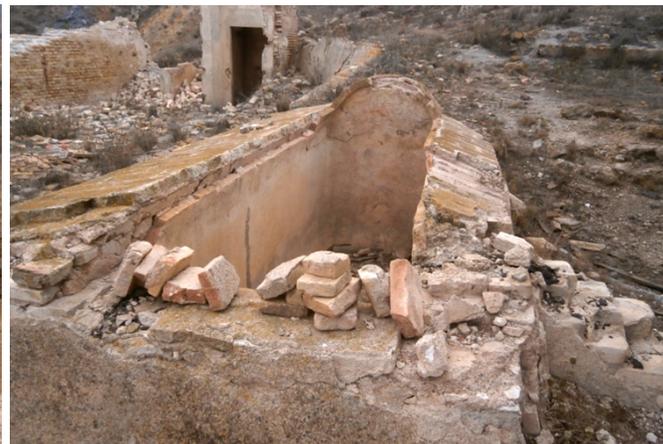
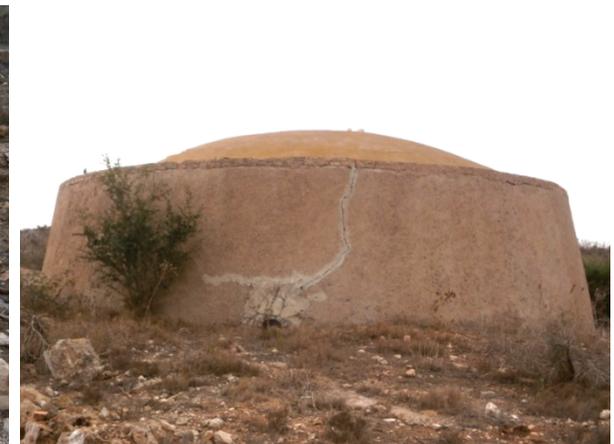
46, 47 y 48. Balsas y cisternas del lavadero de la mina Impensada en el año 2016.

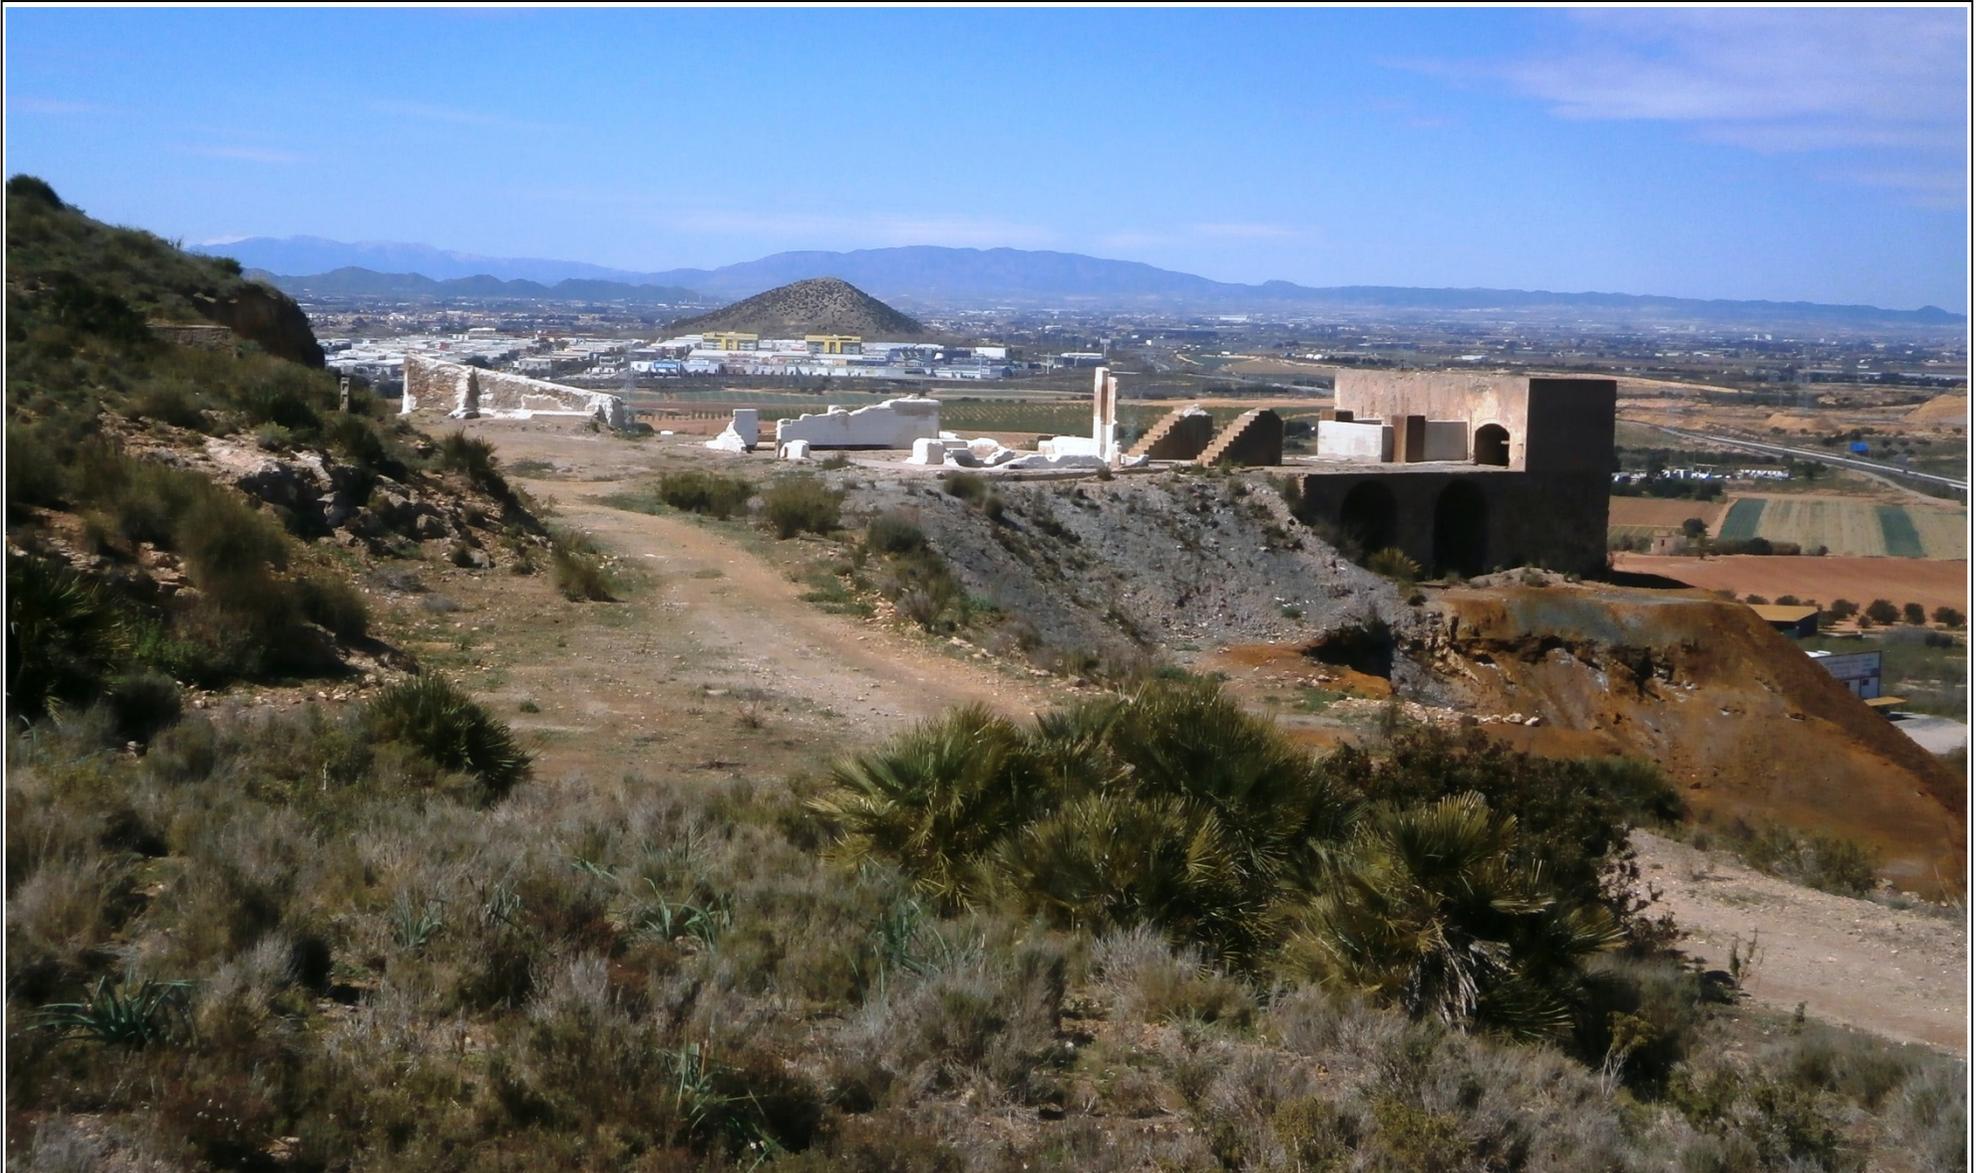
1. Vista general del estado actual de las instalaciones de la mina Nuestra Señora de los Ángeles (2002).

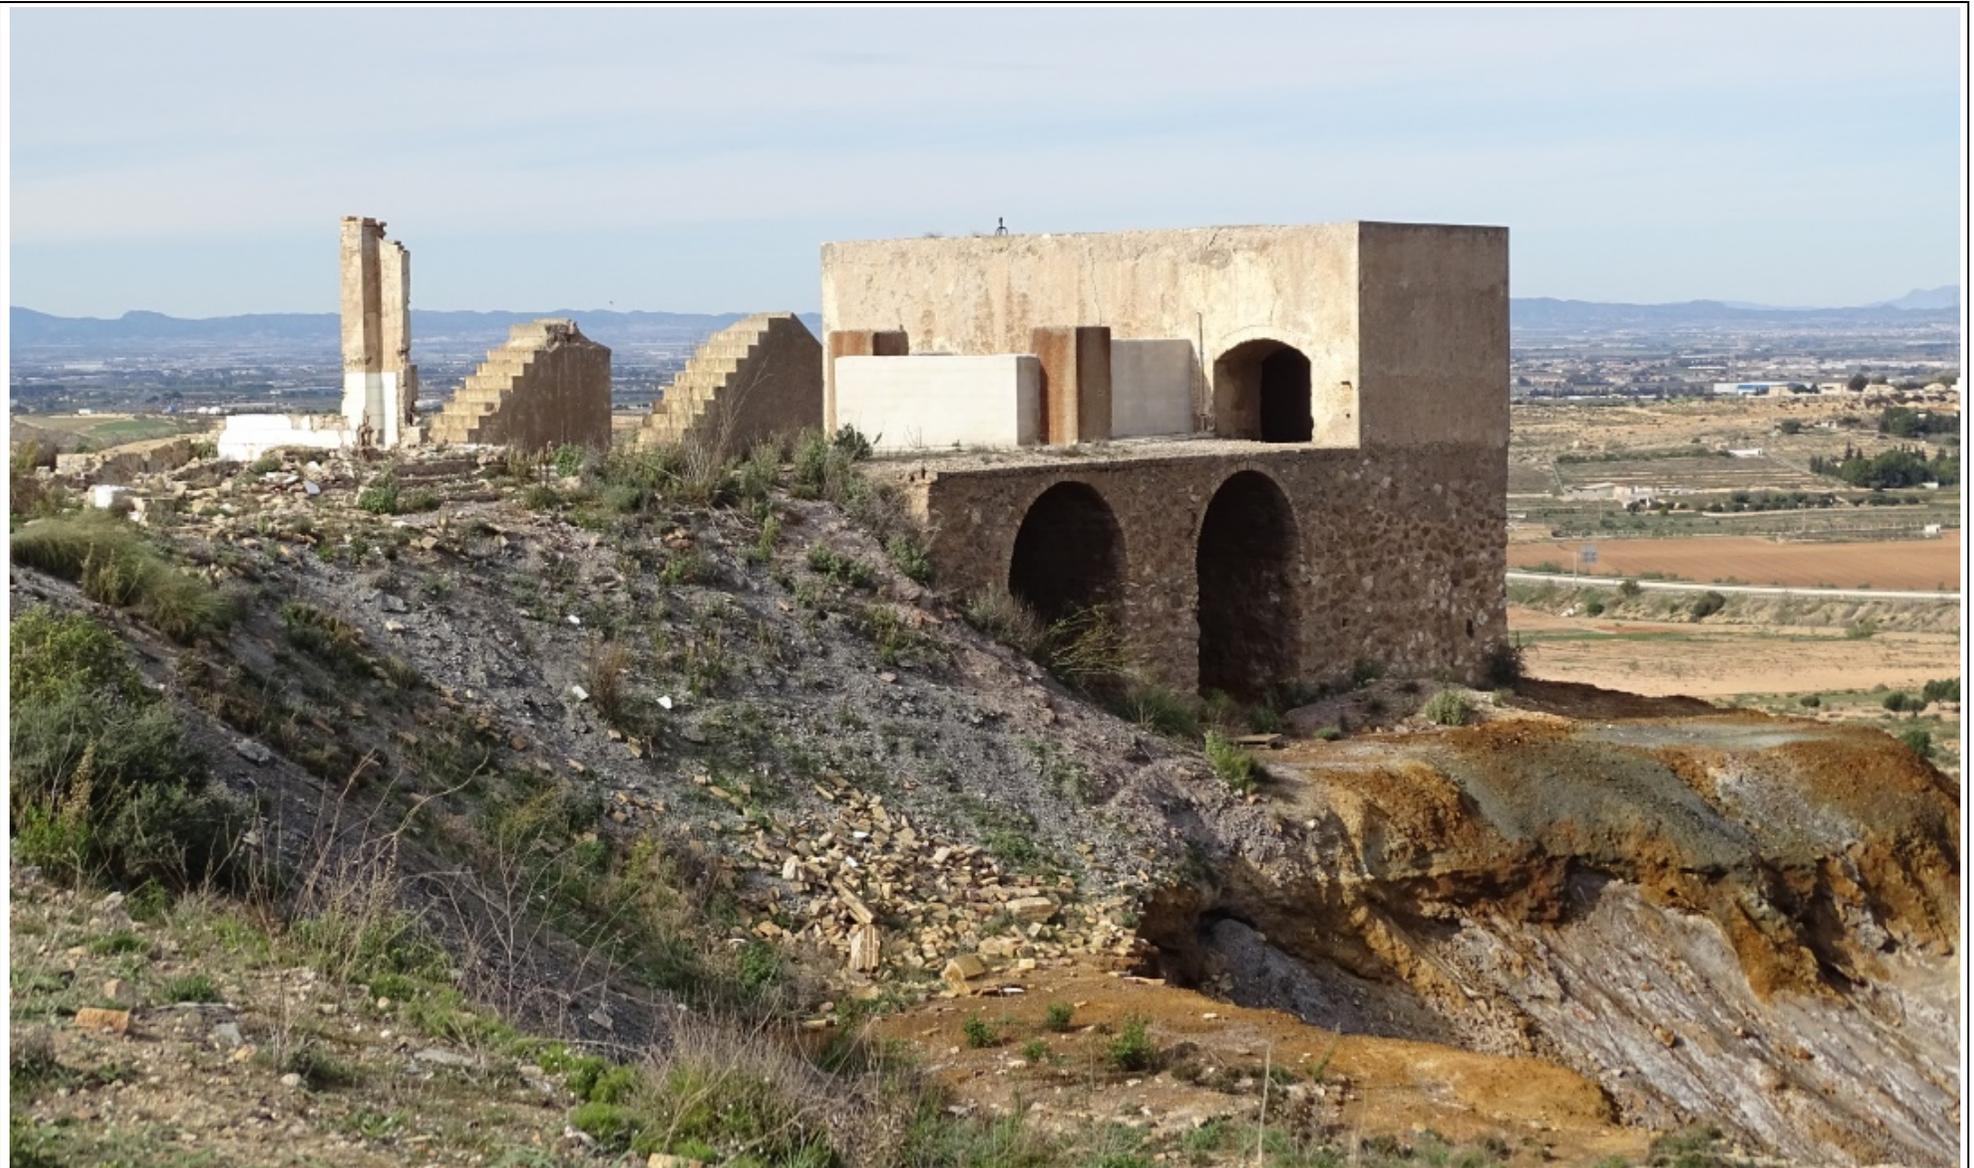
2. Estado de las instalaciones de la mina Nuestra Señora de los Ángeles en el año 2019.

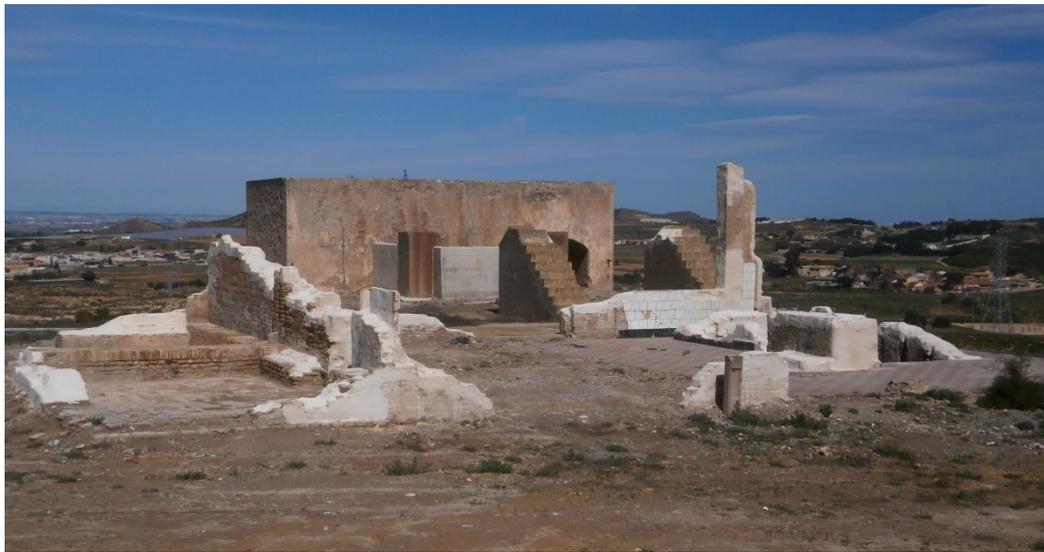
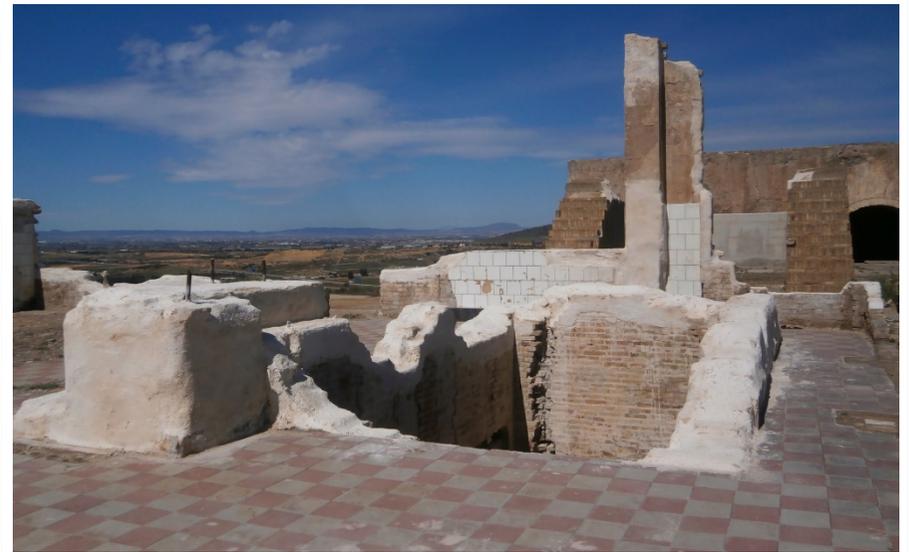
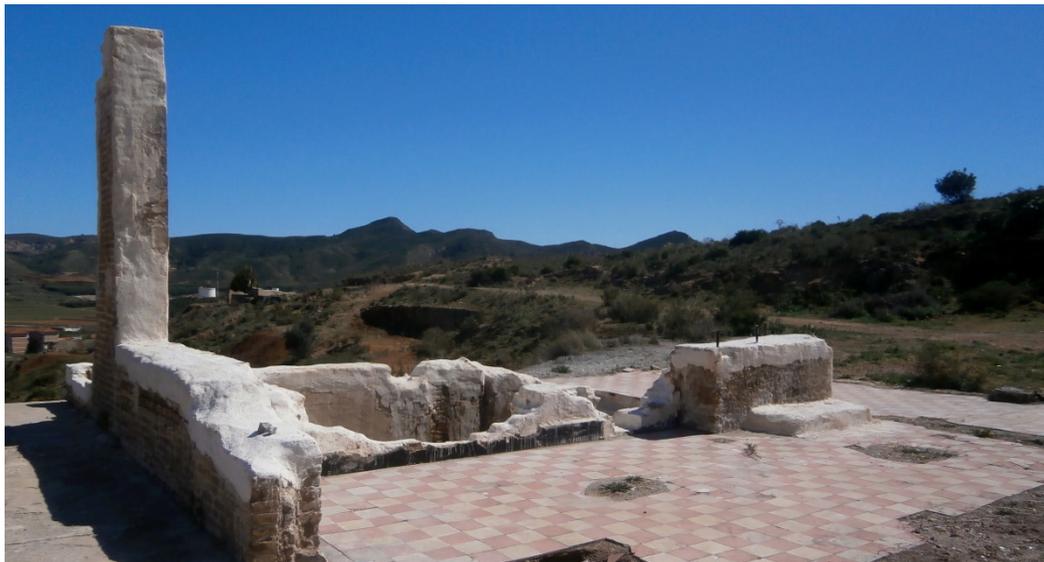
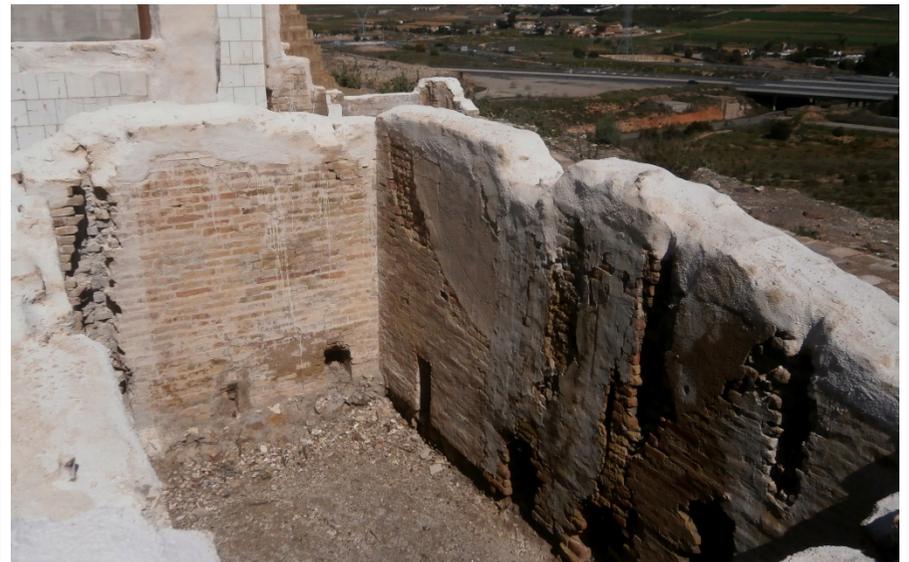
3, 4 y 5. Estado actual de los restos de la casa de máquinas y dependencias anexas de la mina Nuestra Señora de los Ángeles.

6. Estado actual del foso para la maquinaria de tracción de la mina Nuestra Señora de los Ángeles

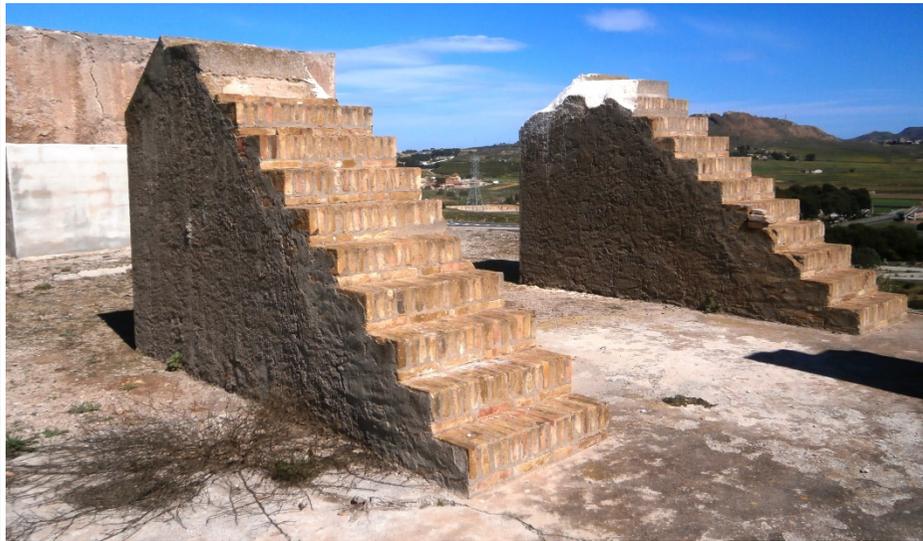
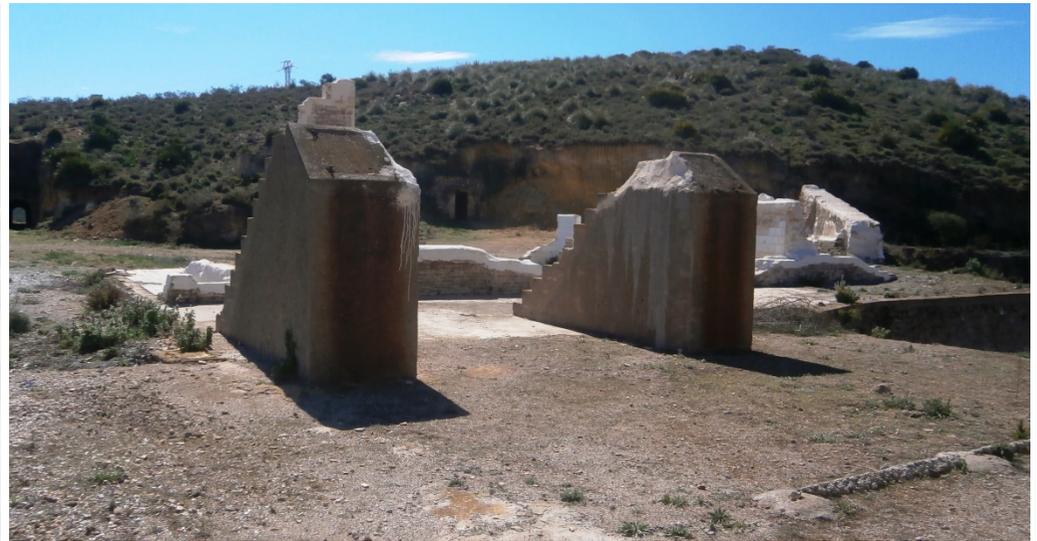
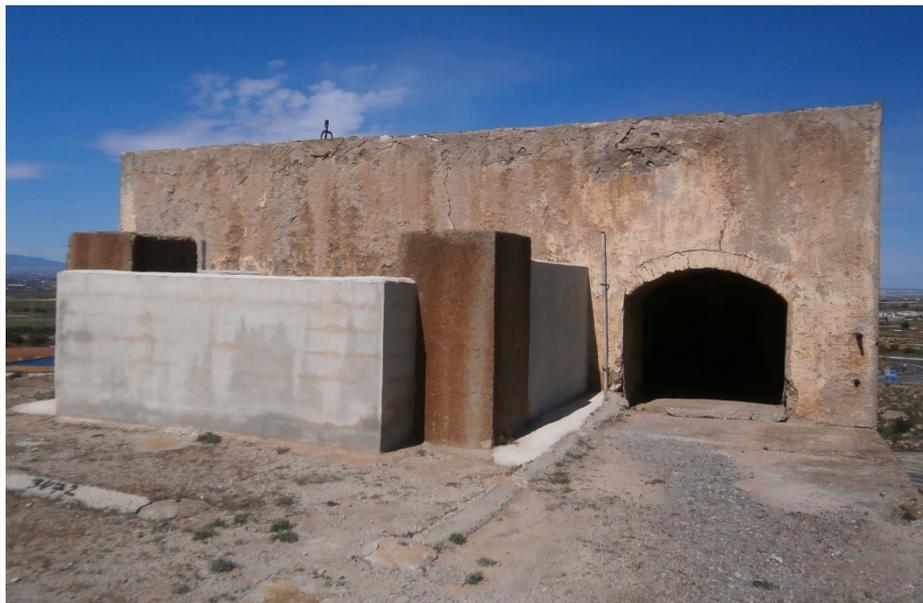
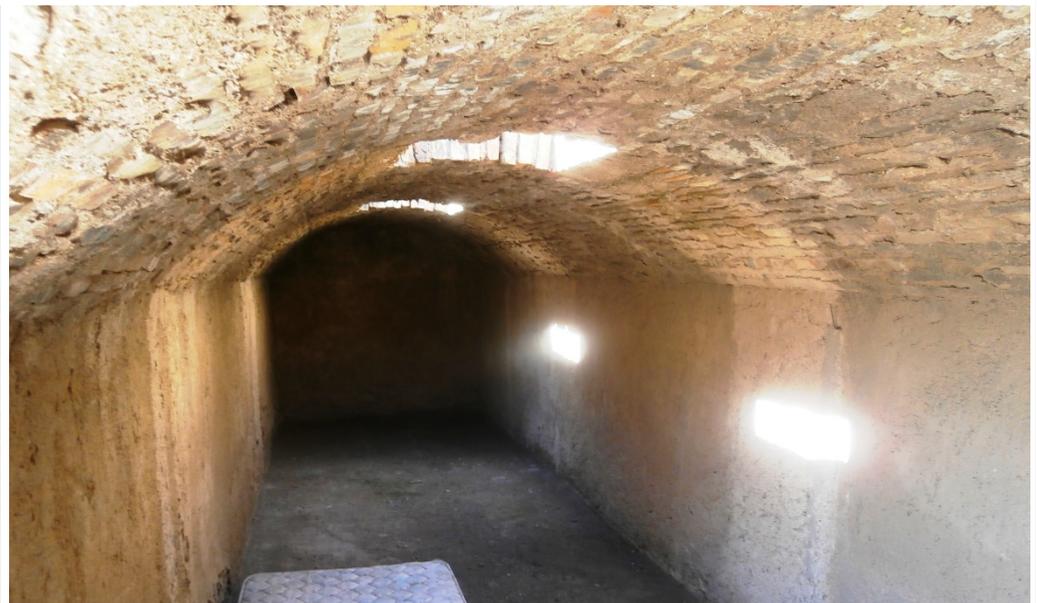
7, 8, 9 y 10. Estado actual del basamento del castillete, pozo maestro y exterior e interior del muelle de amaine del mineral de la mina Nuestra Señora de los Ángeles.

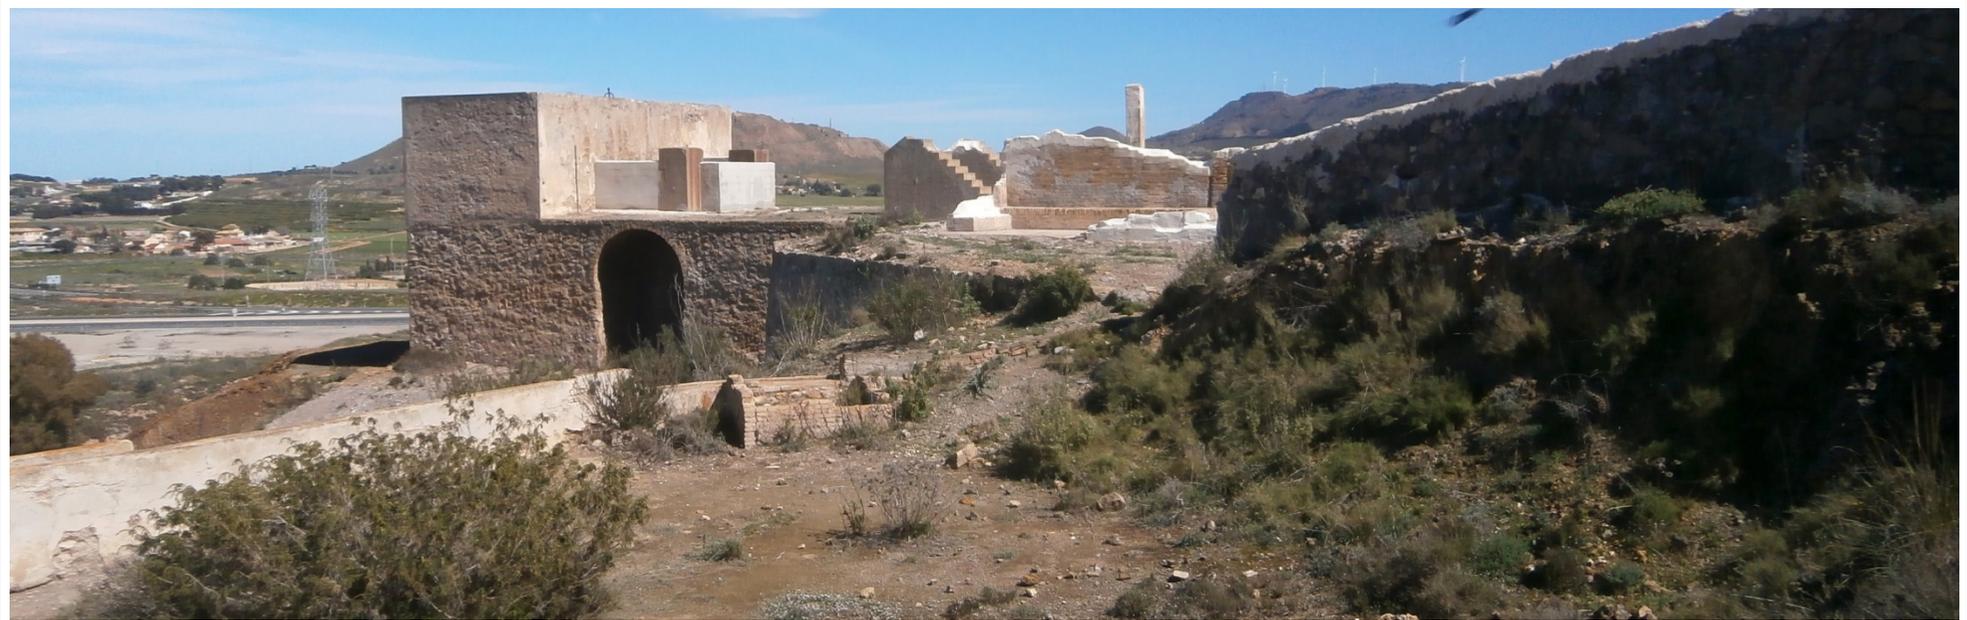
11. Estado actual de la meseta de aterramiento y canalizaciones de la mina Nuestra Señora de los Ángeles.

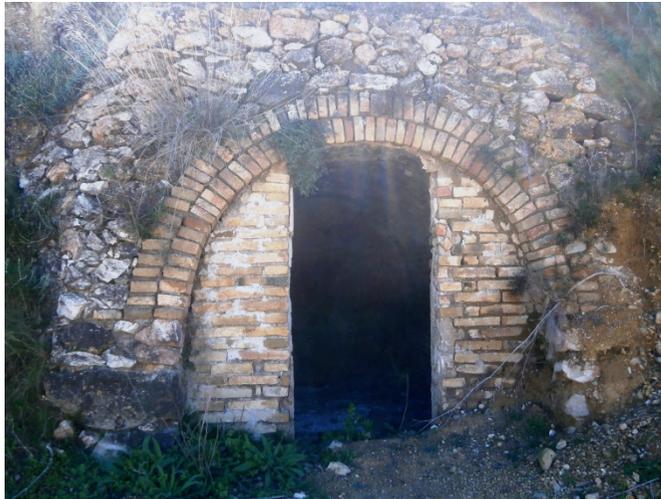
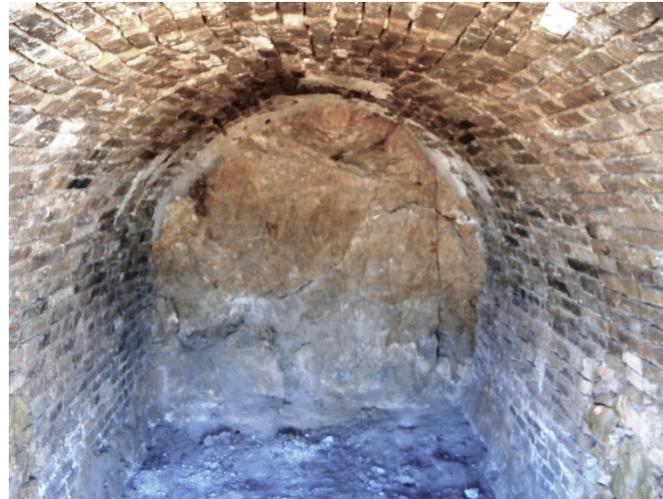
12 y 13. Estado actual del exterior e interior del polvorín de la mina Nuestra Señora de los Ángeles.

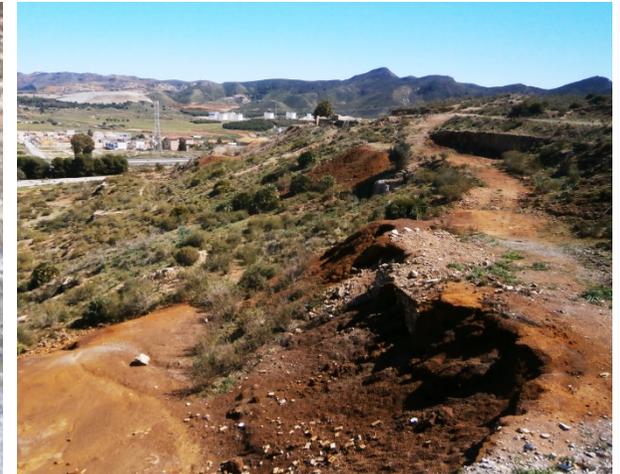
14. Restos de terreras de desechos de lavadero gravimétrico de la mina Nuestra Señora de los

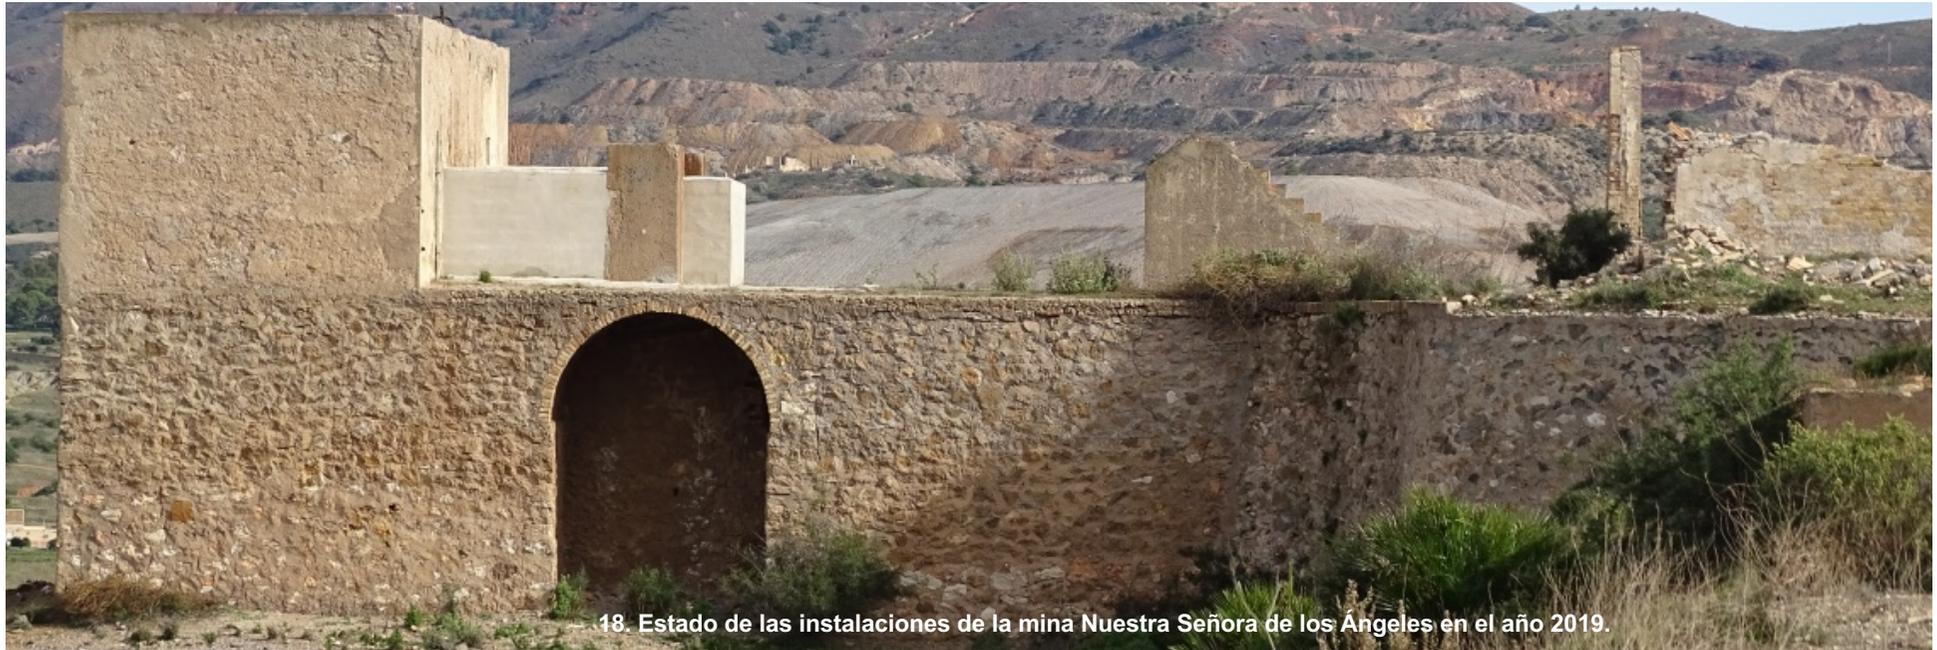
18. Estado de las instalaciones de la mina Nuestra Señora de los Ángeles en el año 2019.

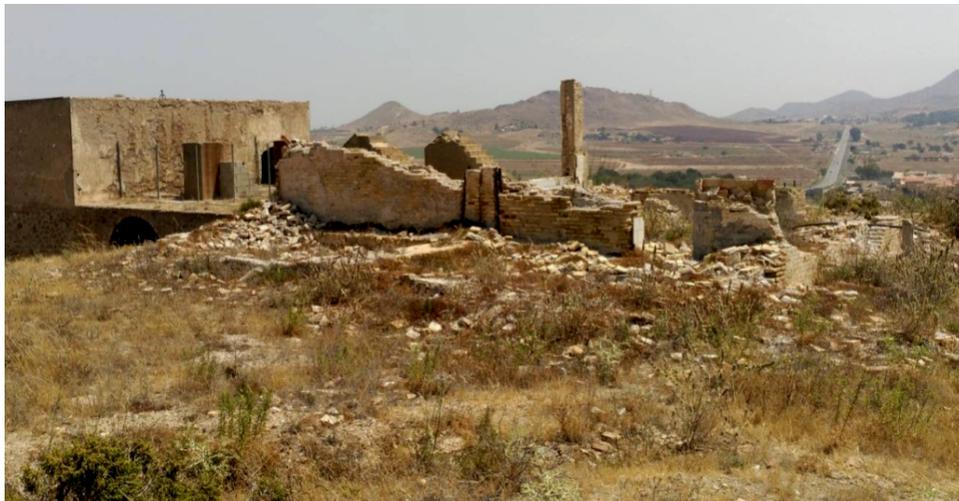
19. Casa de máquinas derruida en el año 2016

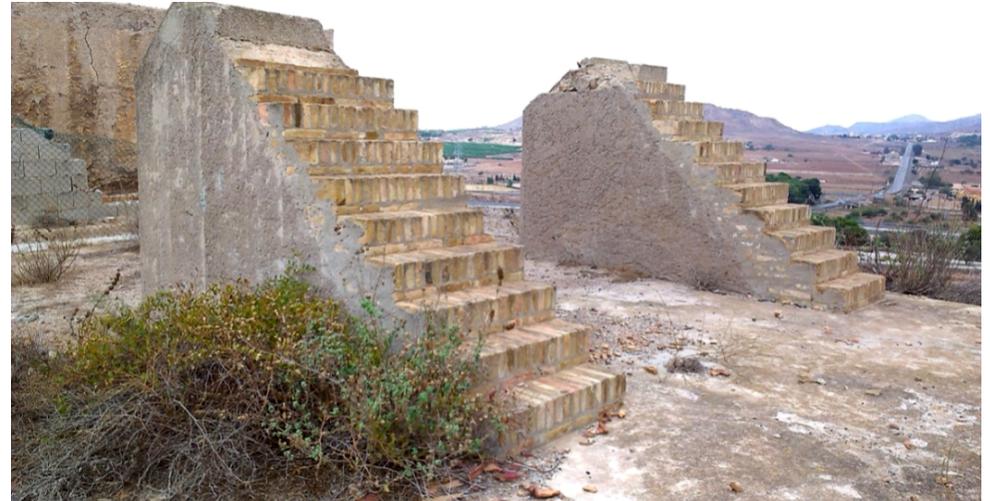
20. Basamento o cuerpo inferior del castillete (2016).

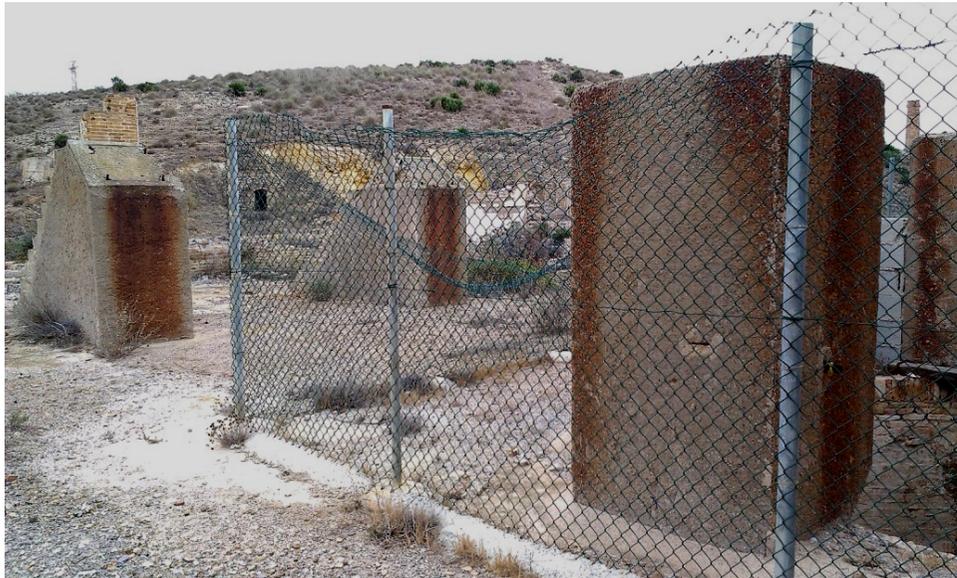
21 y 22. Pozo maestro de la mina en 2016 protegido con valla metálica y en la actualidad con brocal de bloques de hormigón.

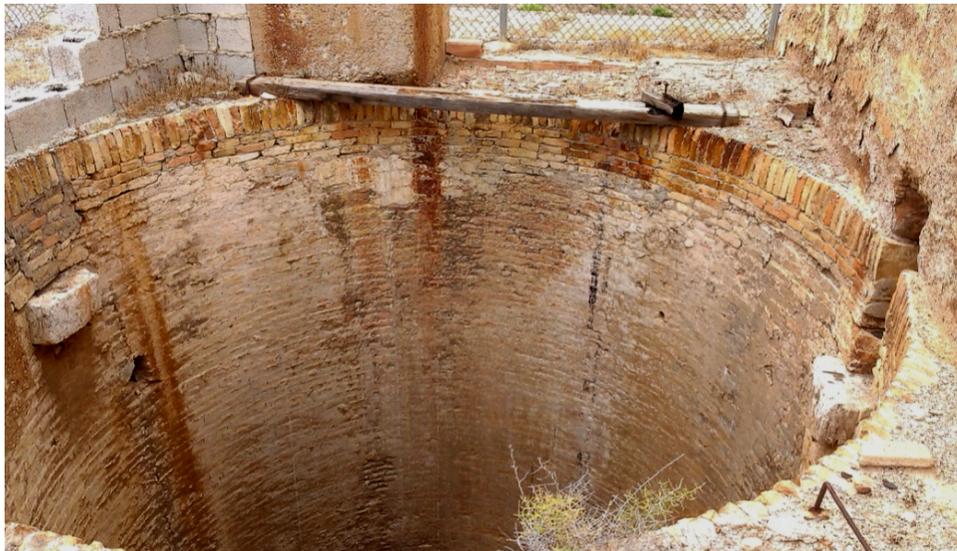
23. Interior del pozo maestro revestido de ladrillos macizos (2016)

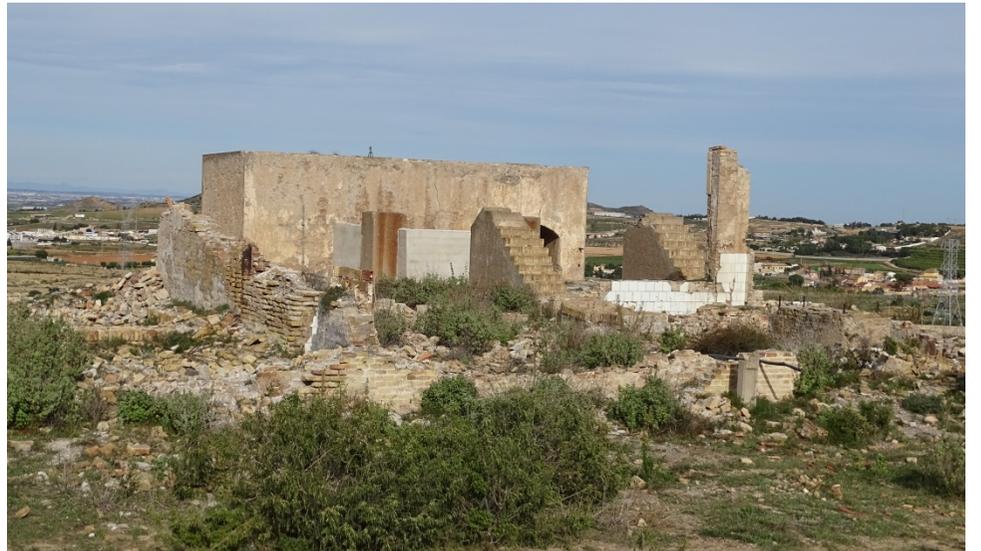
24. Restos de la casa de máquinas derruida (2019)

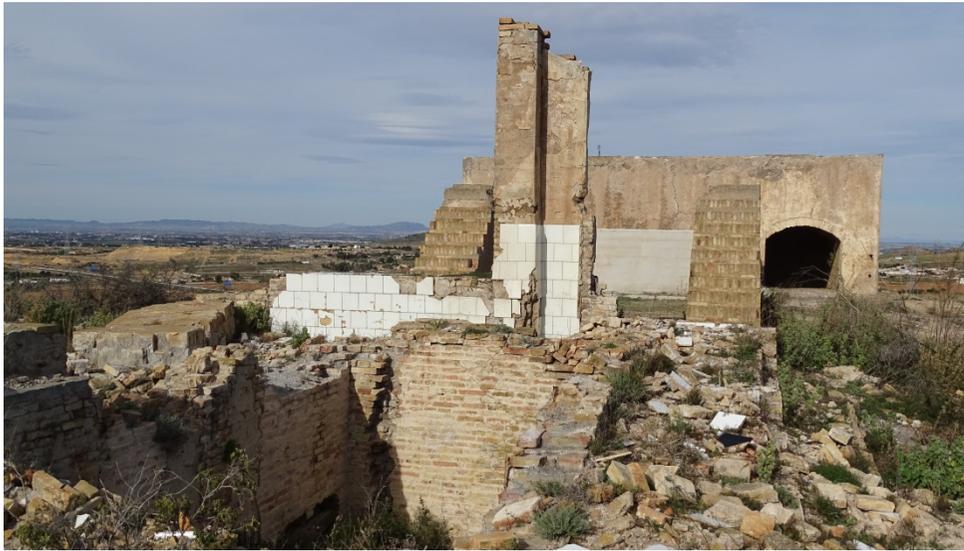
25. Casa de máquinas derruida en el año 2019

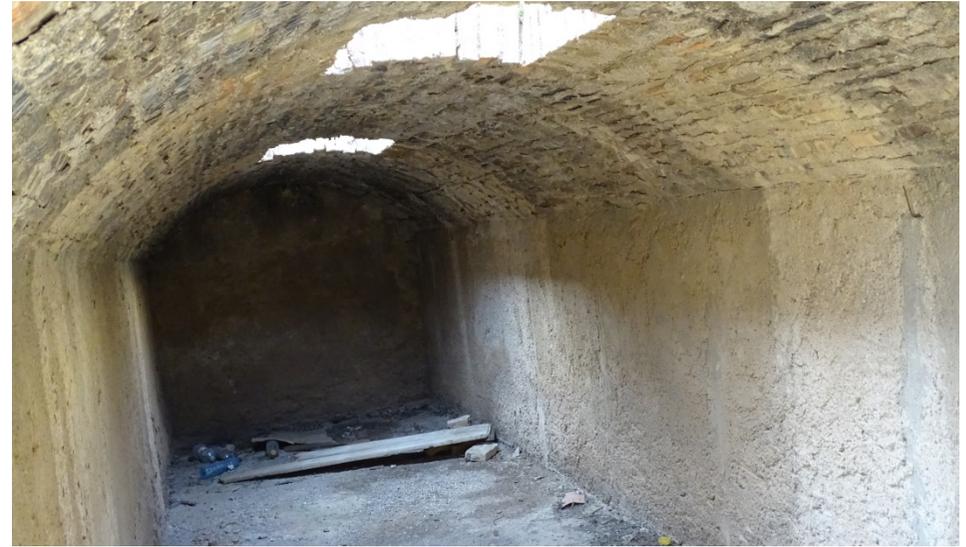
26. Interior del muelle de carga o zona de amaine del mineral en el año 2016.

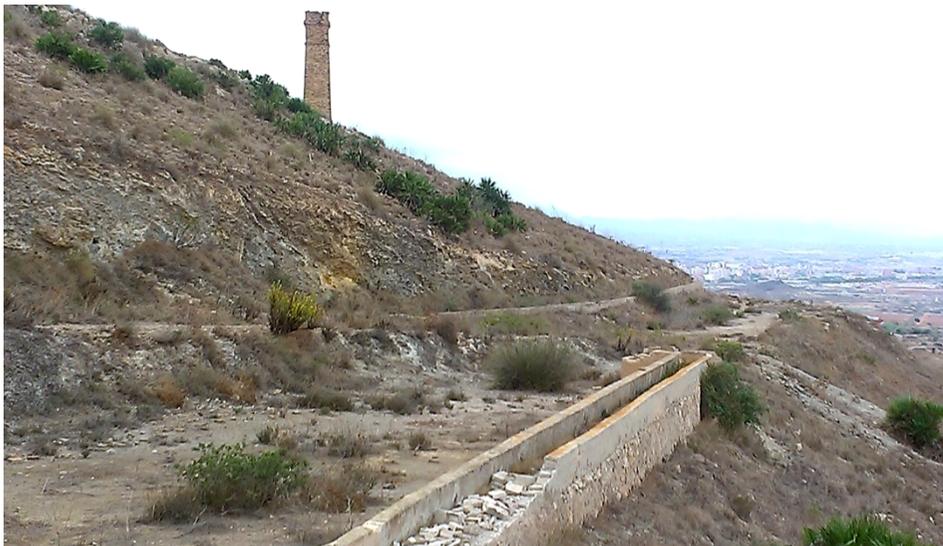
27. Infraestructura hidráulica: canalización (2019)
