SECTOR I: CONJUNTO DEL CERRO DE LA PARRETA

Índice de contenido SECTOR I: Conjunto minero del Cerro de La Parreta en Alumbres

CARACTERÍSTICAS Y LOCALIZACIÓN DEL SECTOR I

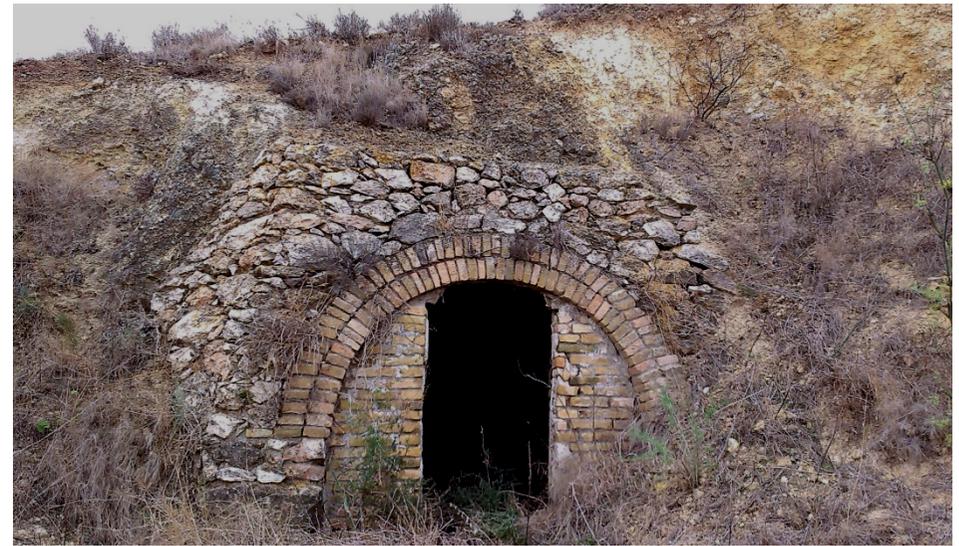
28. Estado del polvorín de la mina Nuestra Señora de los Ángeles (2016).

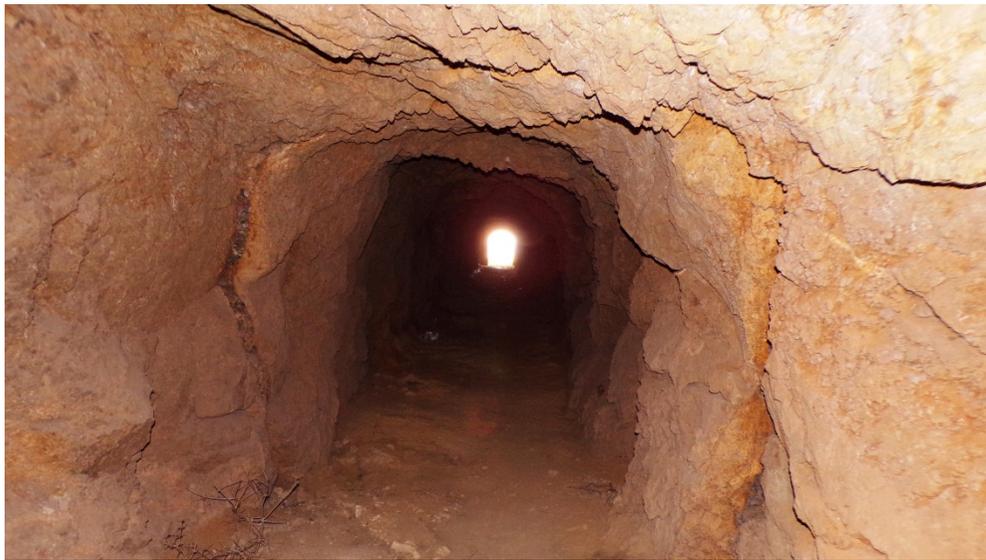
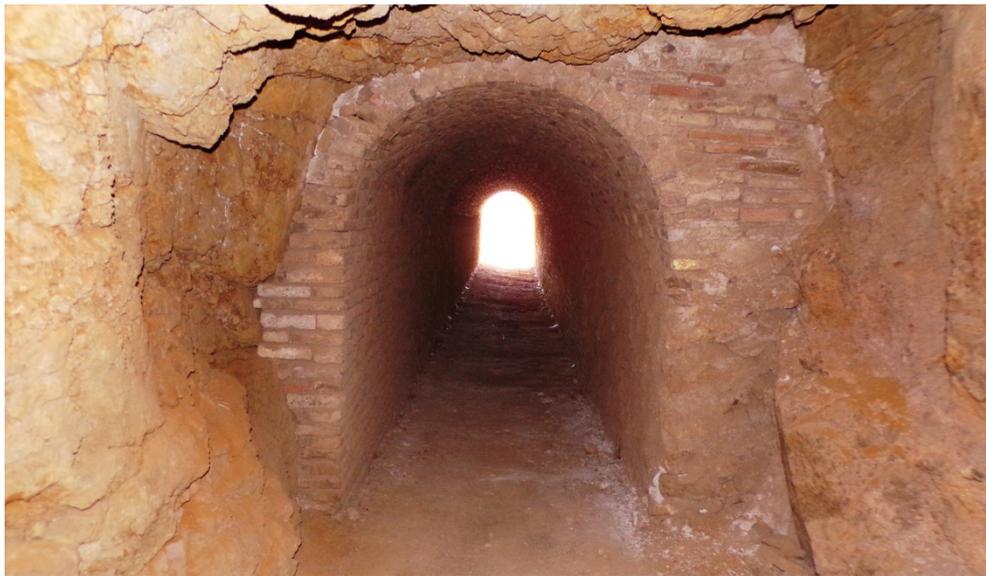
<p>ENTORNO: MEDIO AMBIENTE Y PAISAJE El túnel de La Parreta está excavado entre la parte superior de la ladera septentrional y meridional del monte de la Parreta en medio de un paisaje en el que predomina una vegetación herbácea y arbustiva con algunos pies de palmito. Se pueden observar entre otras especies hinojo, bolaga, pegamoscas, plantas aromáticas.</p>		
<p>ESTADO DE CONSERVACIÓN: Valoración BUENO, daños menores</p>		
<p>El estado de conservación de esta infraestructura de comunicación o transporte es bueno, aunque presenta algunos tramos en los que sería necesaria una actuación de limpieza interior y reforzamiento de paredes y techo.</p>

5, 6, 7 y 8. Interior del túnel de la Parreta con tramos horadados directamente en la propia roca y otros tramos contruidos en mampostería y ladrillos macizos.

<p>Ya que el túnel se encuentra en relativo buen estado de conservación, sólo se recomienda una limpieza del terreno y consolidación básica de techos y paredes del túnel. Colocación de cartelería informativa.</p>
