SECTOR III: CONJUNTO MINERO DE LO TACÓN

Índice de contenido SECTOR III: Conjunto Minero de Lo Tacón

CARACTERÍSTICAS Y LOCALIZACIÓN DEL SECTOR III: Conjunto minero de Lo Tacón

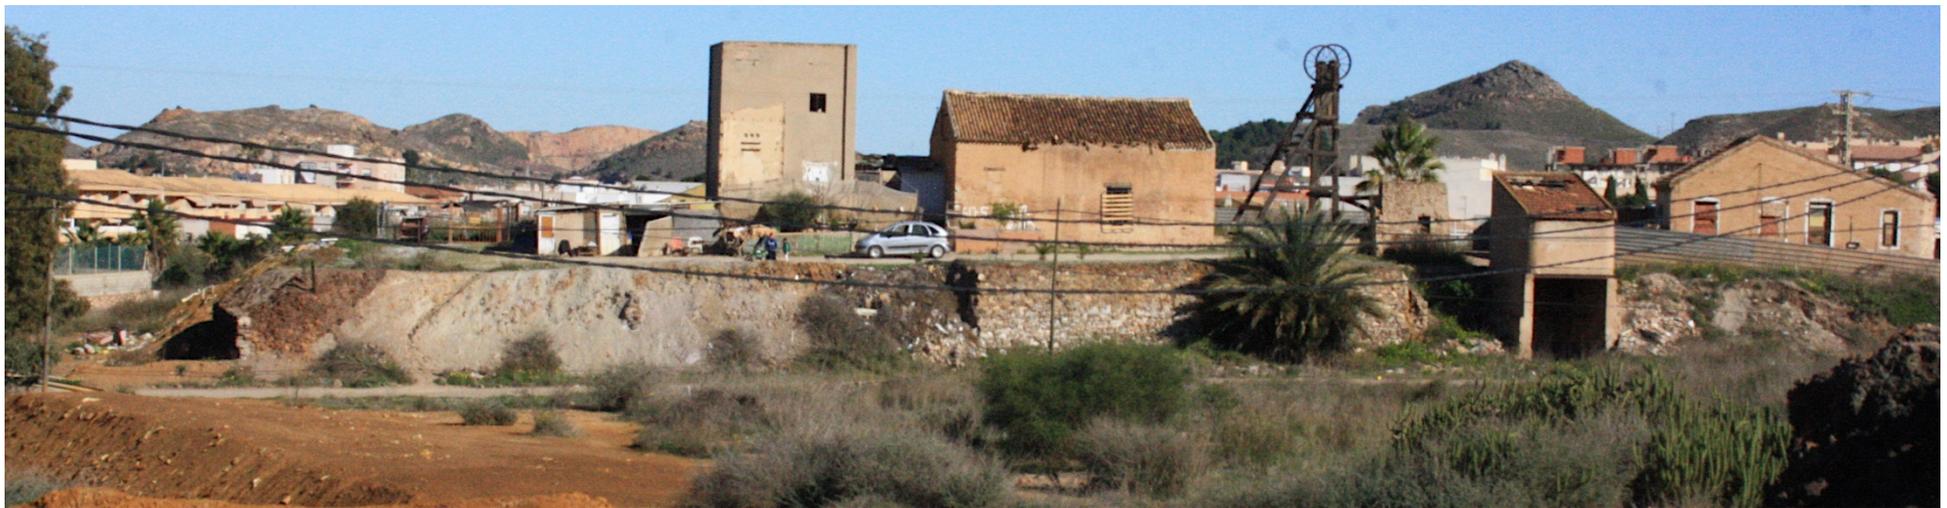
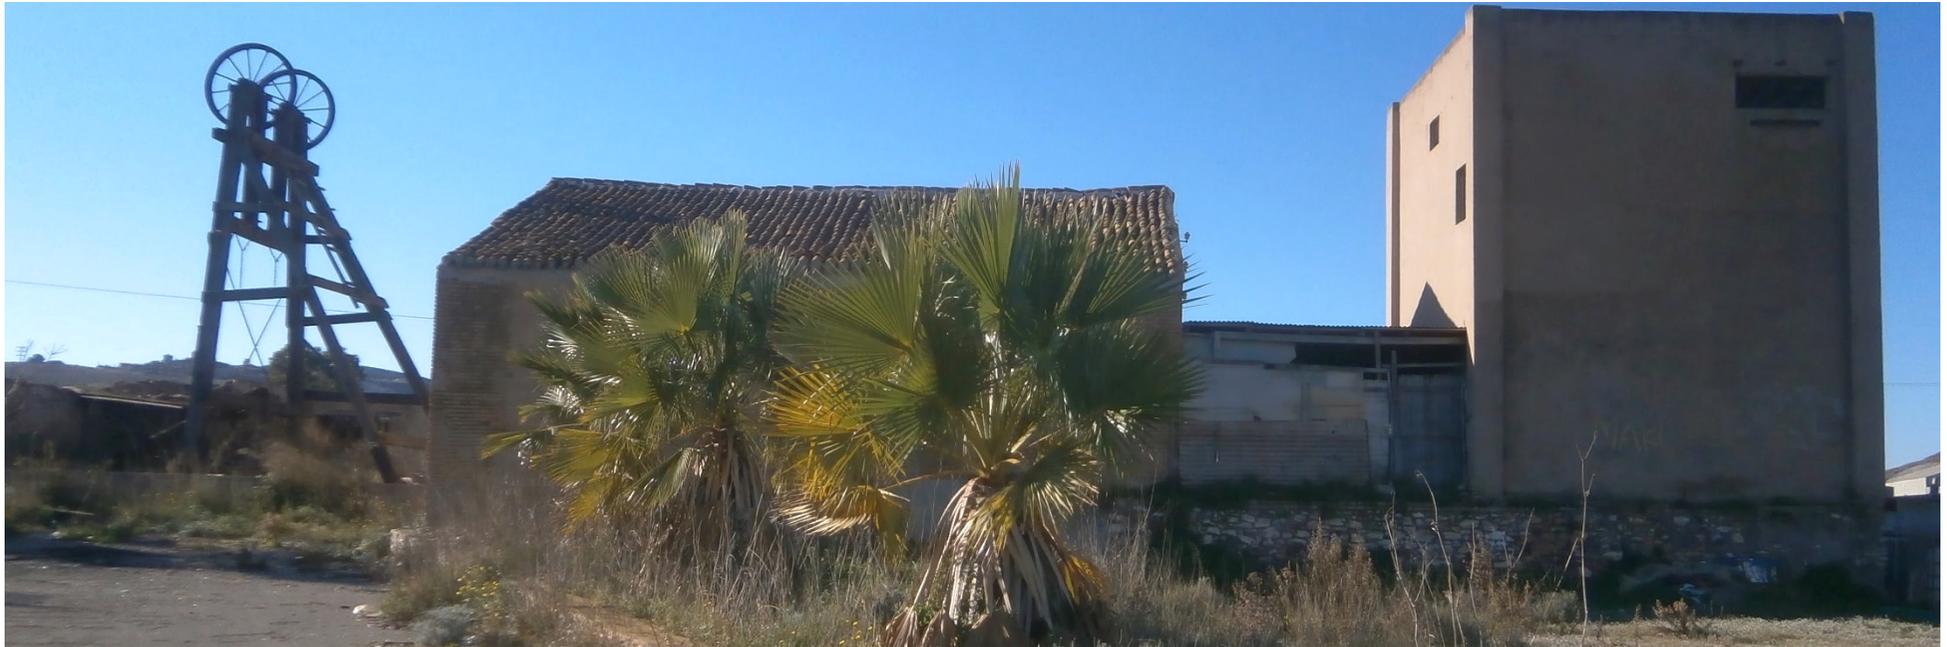
ESTADO DE CONSERVACIÓN: Valoración REGULAR, daño no estructural Estas instalaciones mineras que aparecían cuidadas hace unos años, hoy ofrecen un aspecto bastante más deteriorado, por el abandono y el intenso expolio. Aun así, la casa de máquinas dispone de cubierta y vigería, aunque aparece completamente vaciada de la maquinaria de tracción ya totalmente expoliada. Las maderas del castillete también se encuentran en mal estado, requiriendo a corto o medio plazo un tratamiento de conservación y restauración de su estructura.		
NIVEL DE RIESGO: Valoración global El nivel de riesgo para las personas es medio. El nivel de riesgo para el elemento es alto.	SEGURIDAD PARA LAS PERSONAS Existe un nivel medio de riesgo para las personas siendo los riesgos de mayor probabilidad los siguientes: <ul style="list-style-type: none"> ✓ Riesgo de desprendimientos de ladrillos, mampostería y tejas. ✓ Riesgo de caídas y lesiones por estructuras mineras abandonadas. ✓ Riesgo de caídas por taludes y por la existencia de zonas con diferentes niveles. 	SEGURIDAD DEL ELEMENTO Existe un nivel alto de riesgo para el elemento siendo los riesgos de mayor probabilidad los siguientes: <ul style="list-style-type: none"> ✓ Riesgo de desprendimientos de ladrillos, mampostería y tejas. ✓ Riesgo de expolio de materiales de construcción como ladrillos, maderas y elementos metálicos del castillete(poleas).

1 y 2. Vistas generales del castillete, la casa de máquinas y el transformador del Pozo nº 1 de la mina Lo Veremos.

VALOR PATRIMONIAL: MUY ALTO		GRADO DE PROTECCIÓN 1
A pesar del deterioro que ha sufrido la instalación en los últimos años se trata de una mina muy completa que todavía conserva uno de los pocos castilletes de madera con las poleas metálicas de la Sierra Minera de Cartagena-La Unión y la casa de máquinas con la cubierta original.		
PROPUESTAS DE CONSERVACIÓN: Se propone limpieza y desescombro de los elementos y su entorno. Consolidación y refuerzo de los muros y estructuras de la casa de máquinas; Tratamiento de protección del castillete con medidas de conservación de la madera, así como actuaciones de reforzamiento del mismo y en los elementos metálicos en estado de oxidación avanzada. Colocación de cartelería informativa. Y adopción de medidas para evitar o disminuir el peligro de expolio de los elementos metálicos como las grandes poleas del castillete.

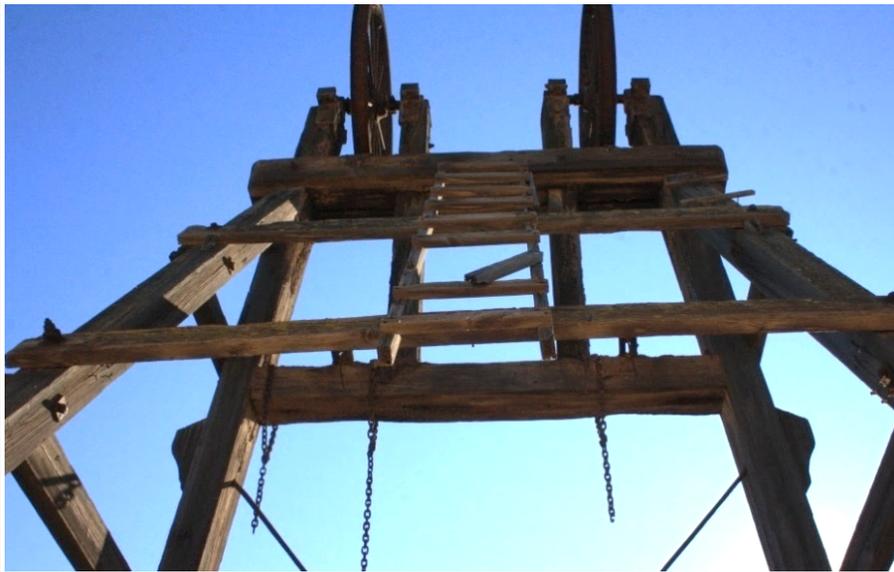
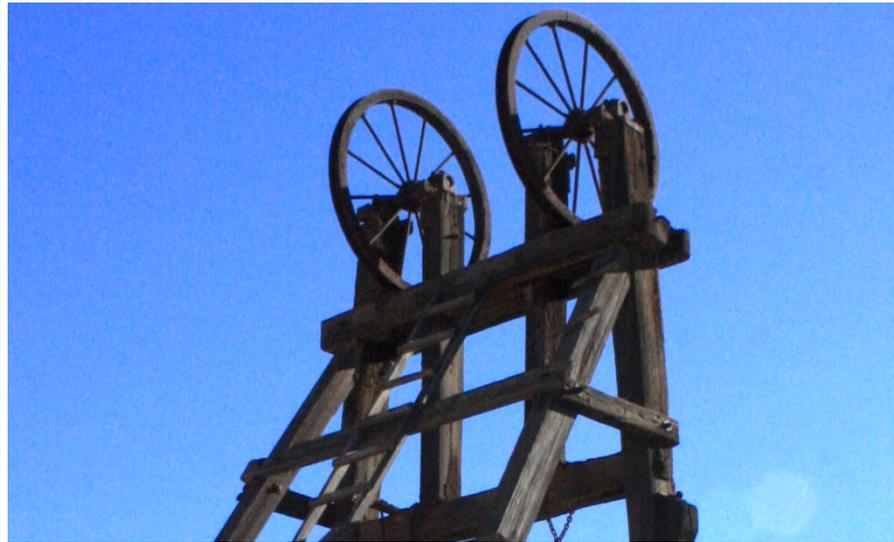
10, 11 y 12. Detalles del castillete del pozo nº 1 de la mina Lo Veremos.

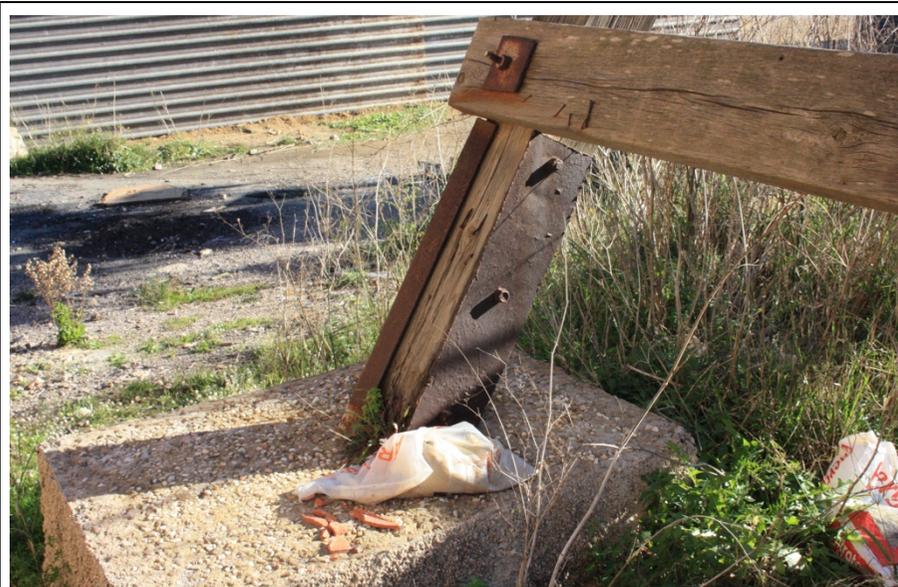
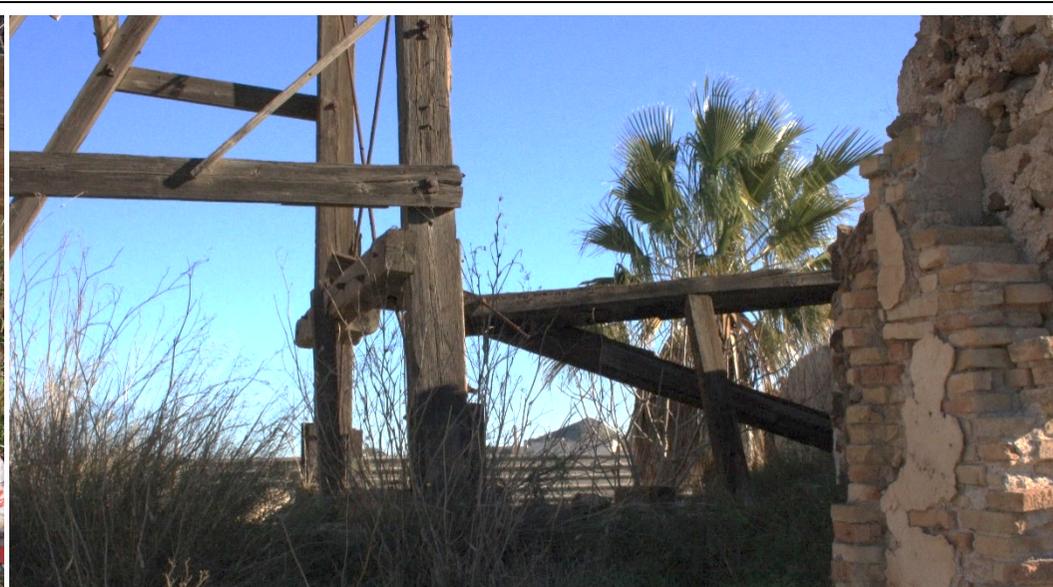
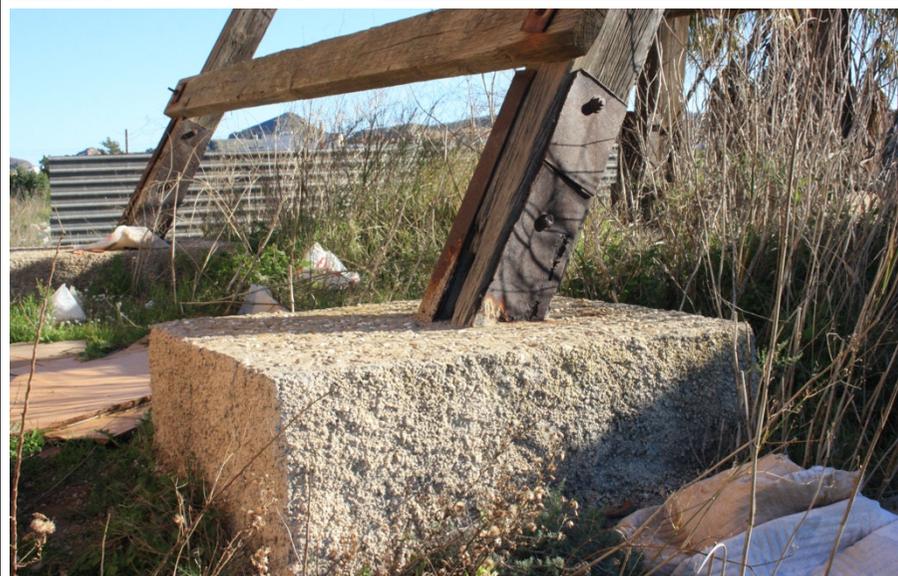
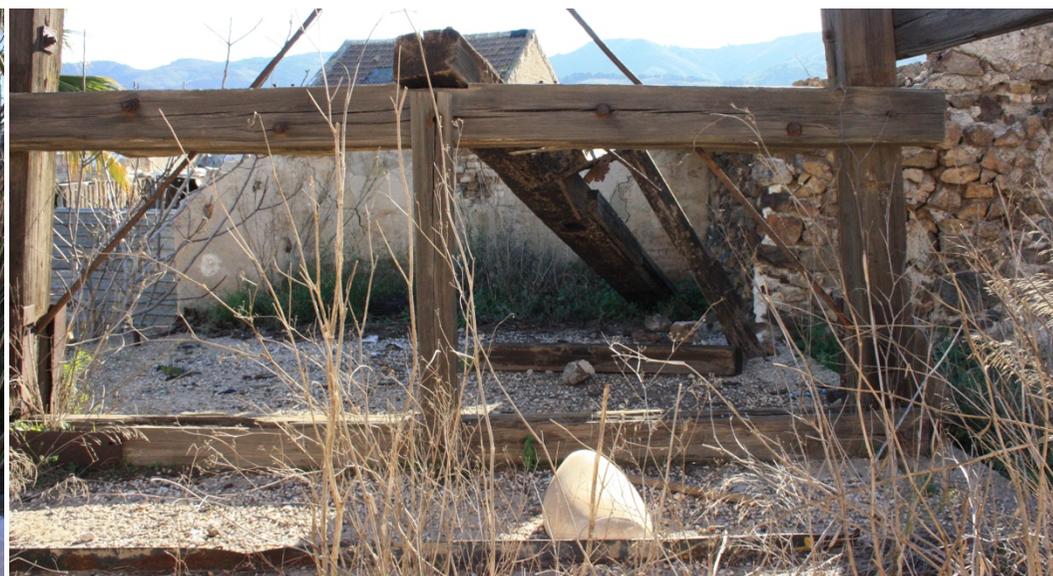
13 y 14. Detalles de los pies del castillete.

15 y 16. Bastidor para el amaine del mineral y estado actual del pozo maestro cubierto por

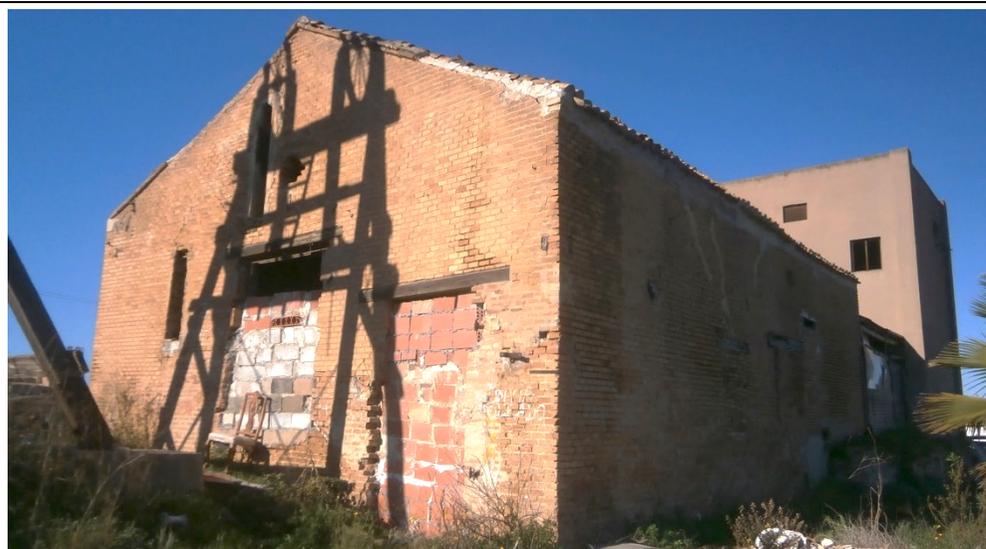
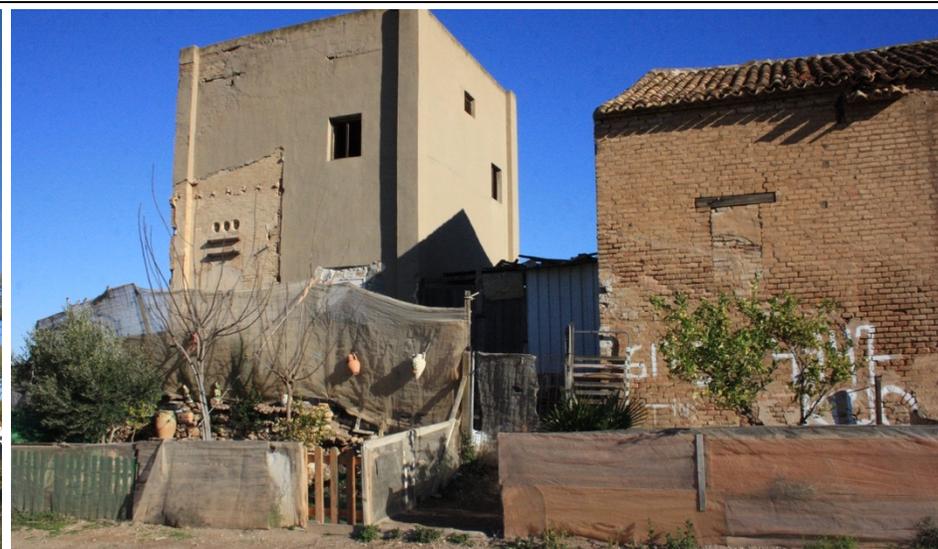
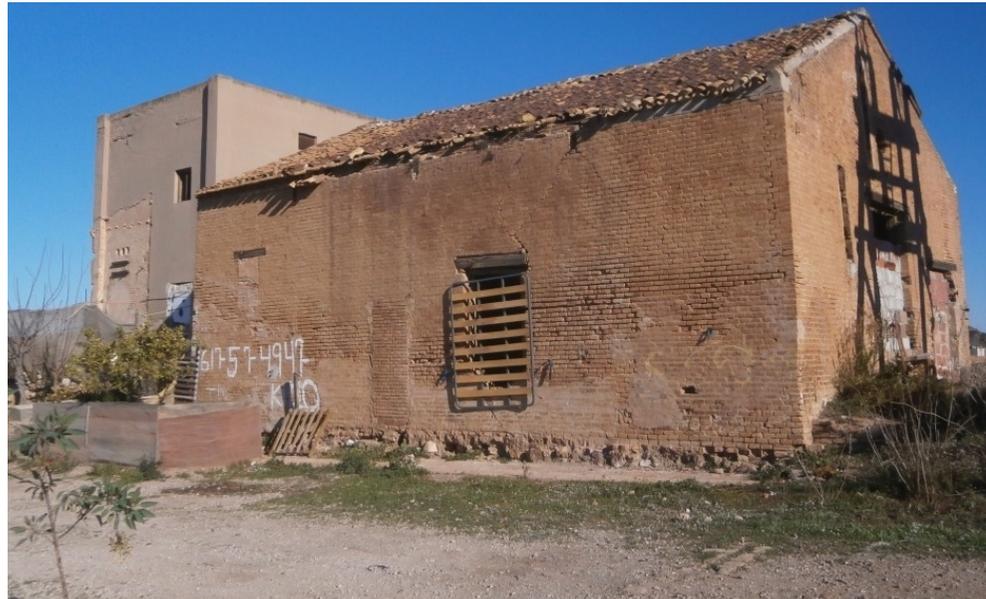
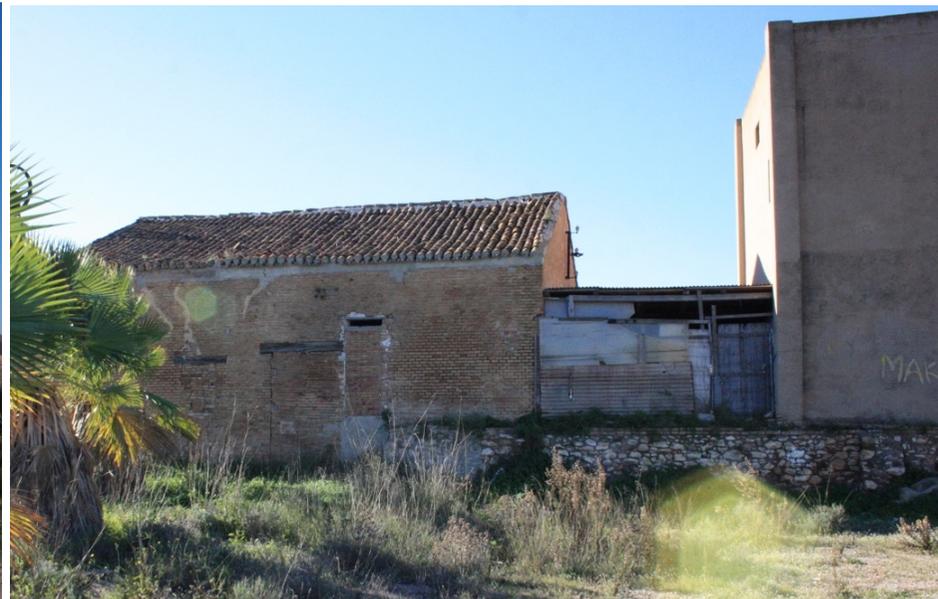
17, 18, 19 y 20. Estado actual de la casa de máquinas del Pozo nº 1 de la mina Lo Veremos, junto al transformador y con construcciones irregulares contiguas.

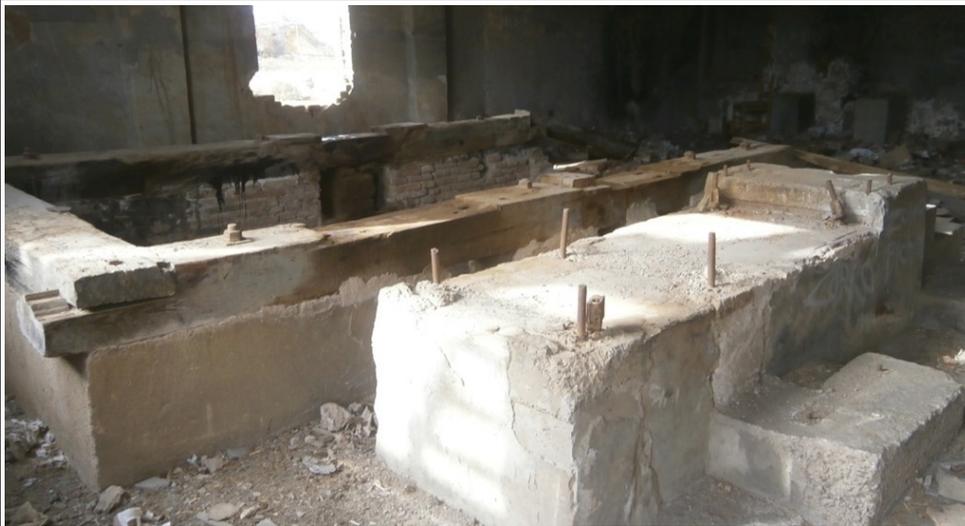
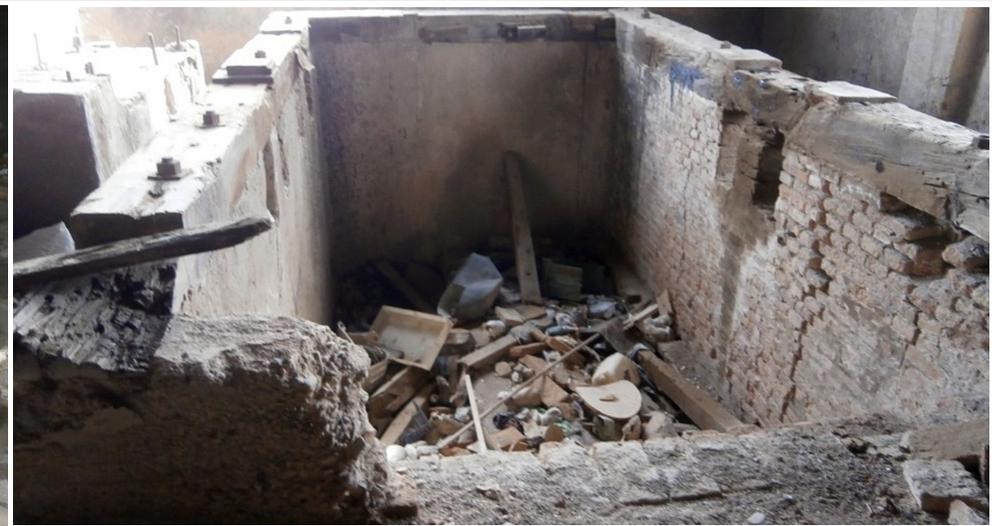
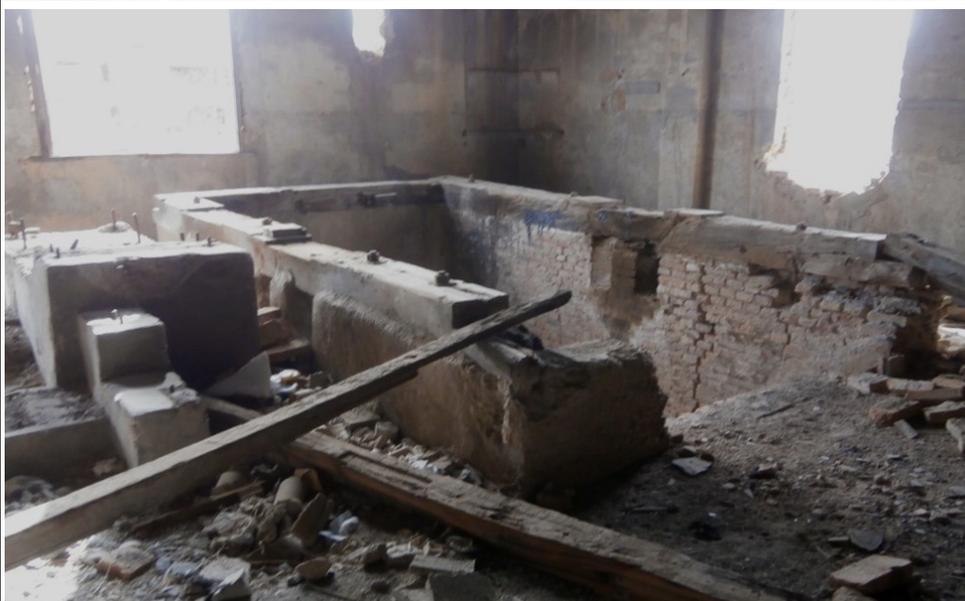
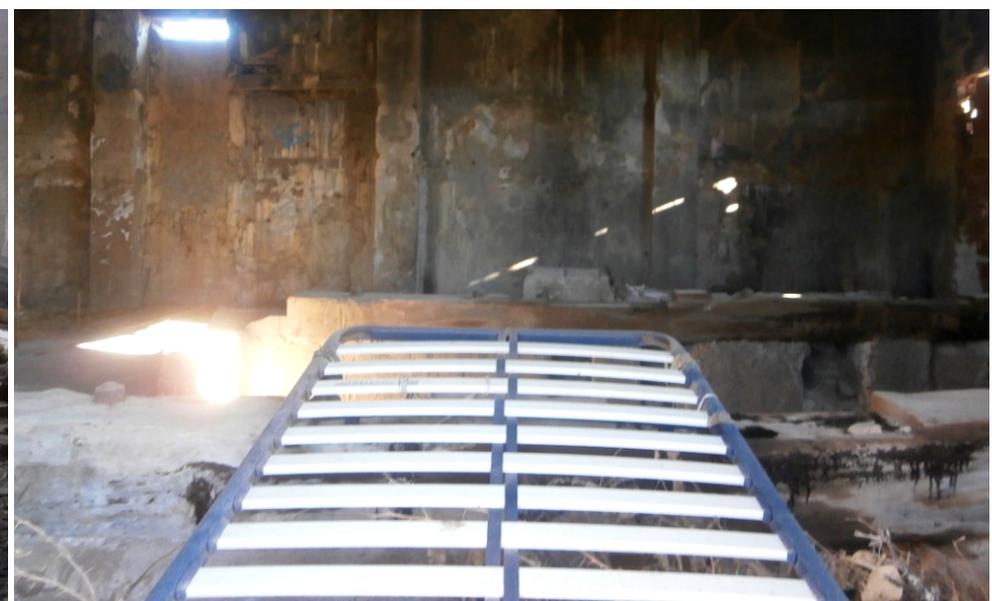
21, 22 y 23. Interior de la casa de máquinas en el año 2016 antes de que fueran tabicados los vanos de la fachada principal, con el foso de la maquinaria completamente vaciado

24. Foto actual del interior de la casa de máquinas de la mina Lo Veremos

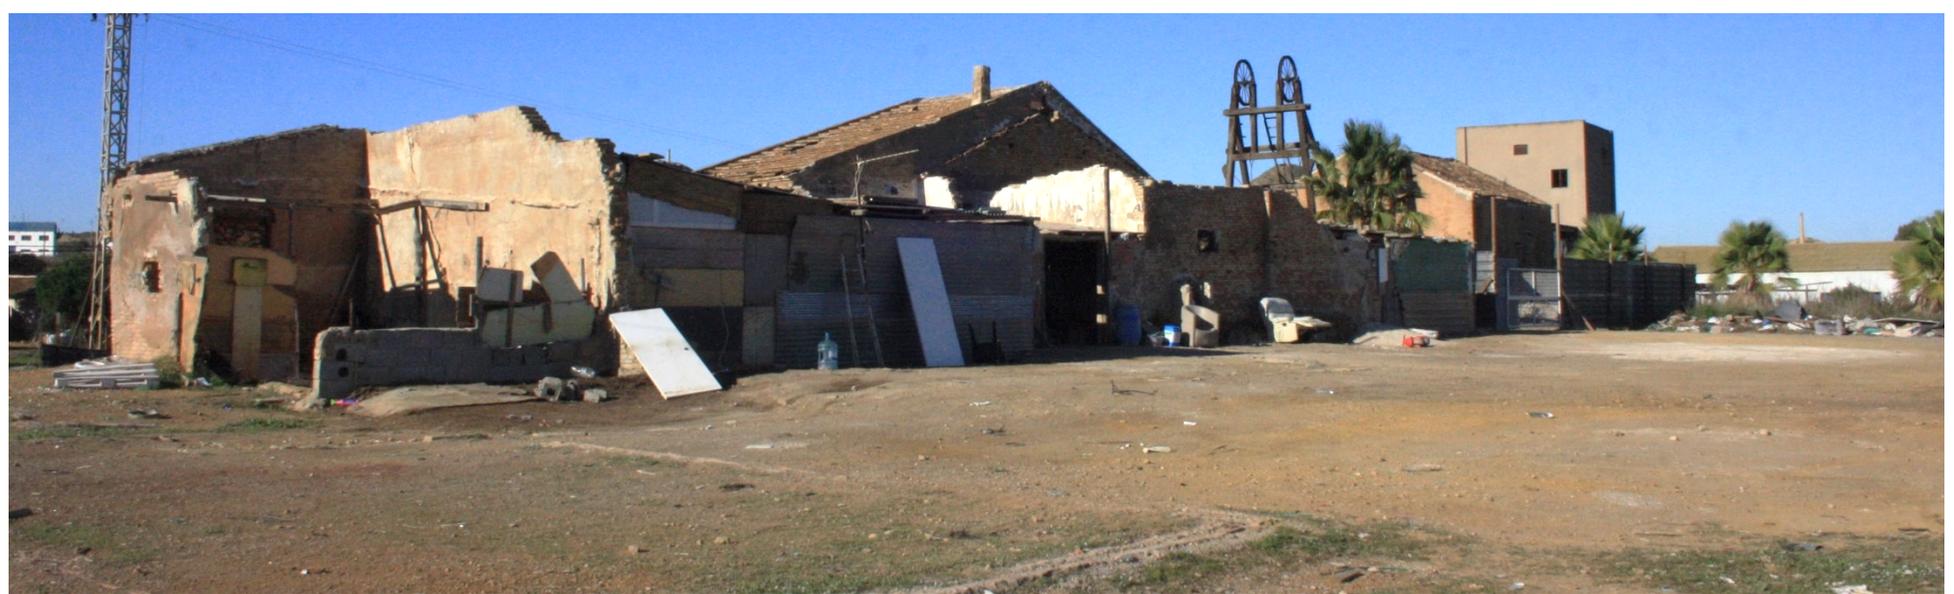
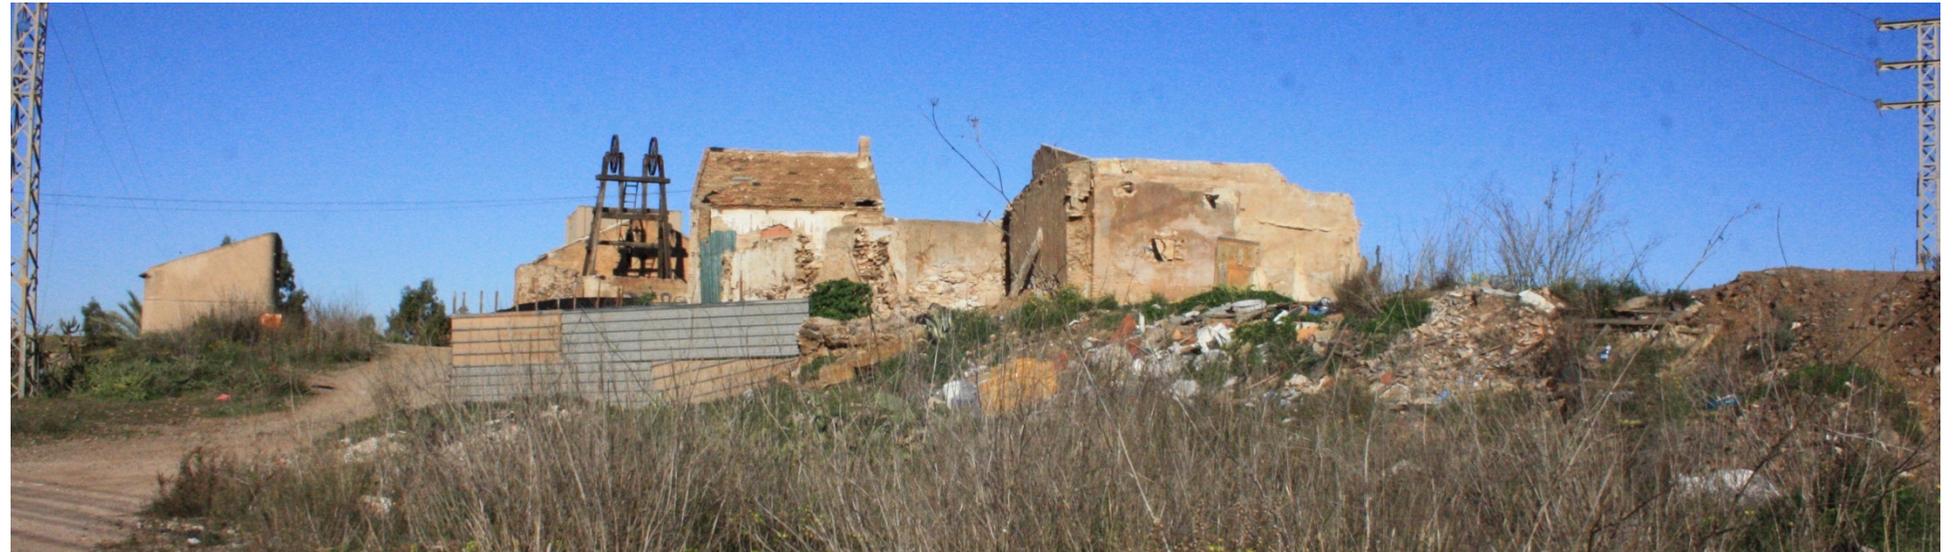
ESTADO DE CONSERVACIÓN: Valoración DEFICIENTE, daño estructural		
Estas instalaciones mineras aparecían cuidadas hace unos años, pero hoy ofrecen un aspecto bastante más deteriorado, con algunos techos y paredes derruidos y con chabolas y corrales anexos a las principales edificaciones.		
NIVEL DE RIESGO: Valoración global	SEGURIDAD PARA LAS PERSONAS	SEGURIDAD DEL ELEMENTO
El nivel de riesgo para las personas es medio. El nivel de riesgo para el elemento es alto.	Existe un nivel medio de riesgo para las personas siendo los riesgos de mayor probabilidad los siguientes: <ul style="list-style-type: none"> ✓ Riesgo de desprendimientos de ladrillos, mampostería y tejas. ✓ Riesgo de caídas y lesiones por estructuras mineras abandonadas. ✓ Riesgo de caídas por taludes y por la existencia de zonas con diferentes niveles. 	Existe un nivel alto de riesgo para el elemento siendo los riesgos de mayor probabilidad los siguientes: <ul style="list-style-type: none"> ✓ Riesgo de desprendimientos de ladrillos, mampostería y tejas. ✓ Riesgo de expolio de materiales de construcción como ladrillos y maderas.

1 y 2. Vistas generales de las instalaciones auxiliares del pozo nº 1 de la mina Lo Veremos, con el castillete, casa de máquinas y transformador al fondo.

VALOR PATRIMONIAL: MEDIO	GRADO DE PROTECCIÓN	1
A pesar del deterioro que ha sufrido la instalación en los últimos años se trata de una mina muy completa que todavía conserva uno de los pocos castilletes de madera de la Sierra Minera de Cartagena-La Unión y la casa de máquinas con la cubierta original. Estas instalaciones auxiliares completarían los elementos principales de la mina Lo Veremos.		
PROPUESTAS DE CONSERVACIÓN:		
Se propone limpieza y desescombro de los elementos y su entorno (eliminación o adecentamiento de barracas, chabolas y corrales); consolidación básica de los edificios auxiliares de esta mina; instalación de petos y barandillas de seguridad en zonas con desniveles importantes. Y señalización y colocación de cartelería interpretativa.

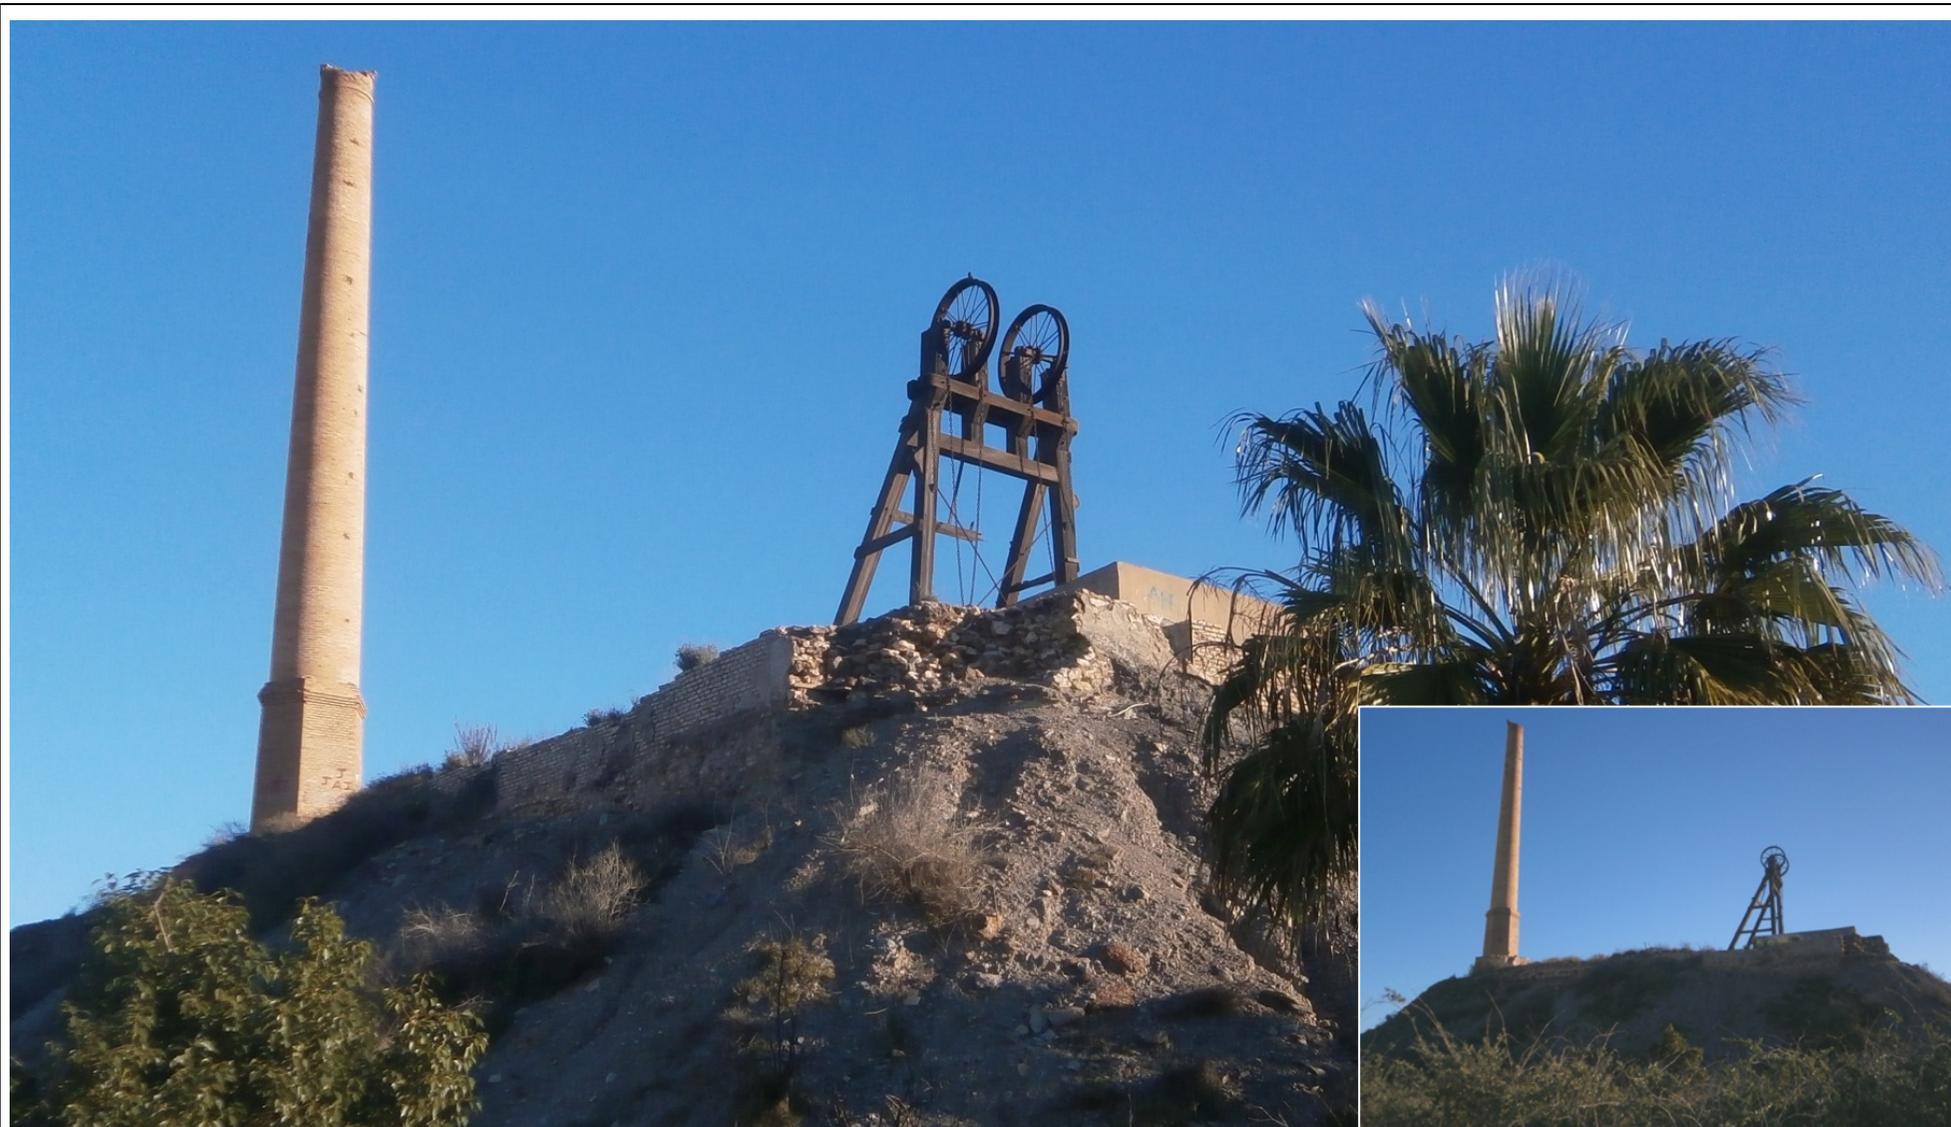
1 y 2. Vista general del castillete y restos de la casa de máquinas del Pozo nº 2 de la mina Lo Veremos.

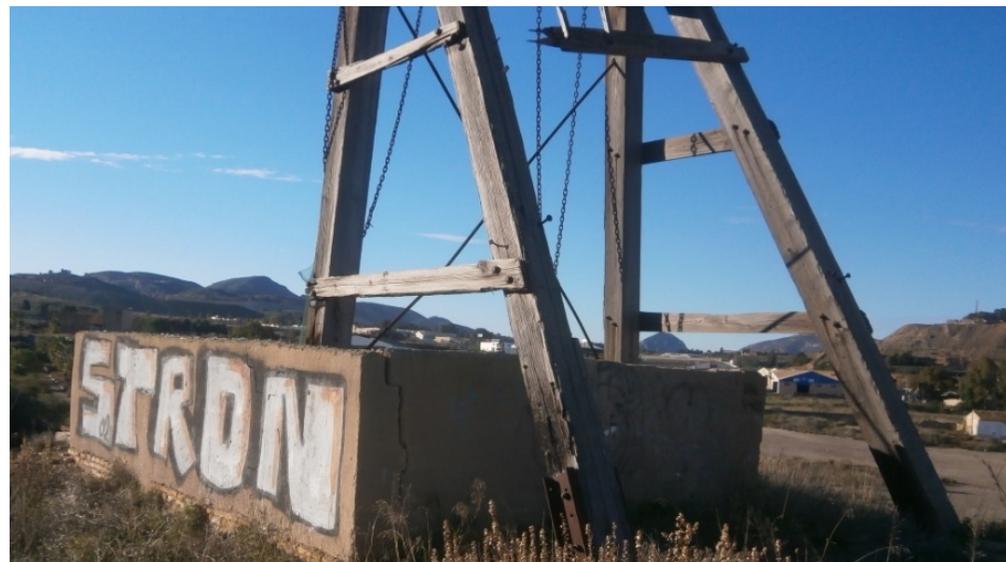
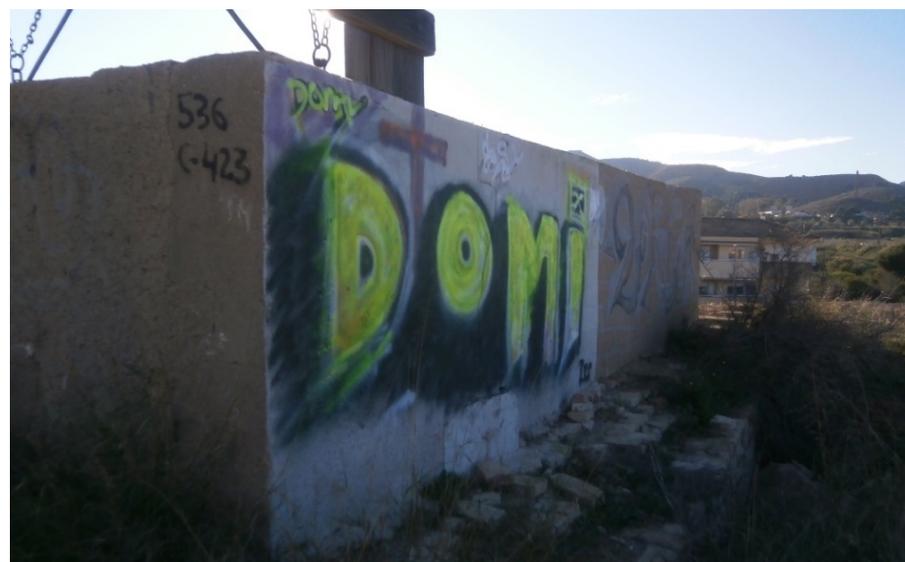
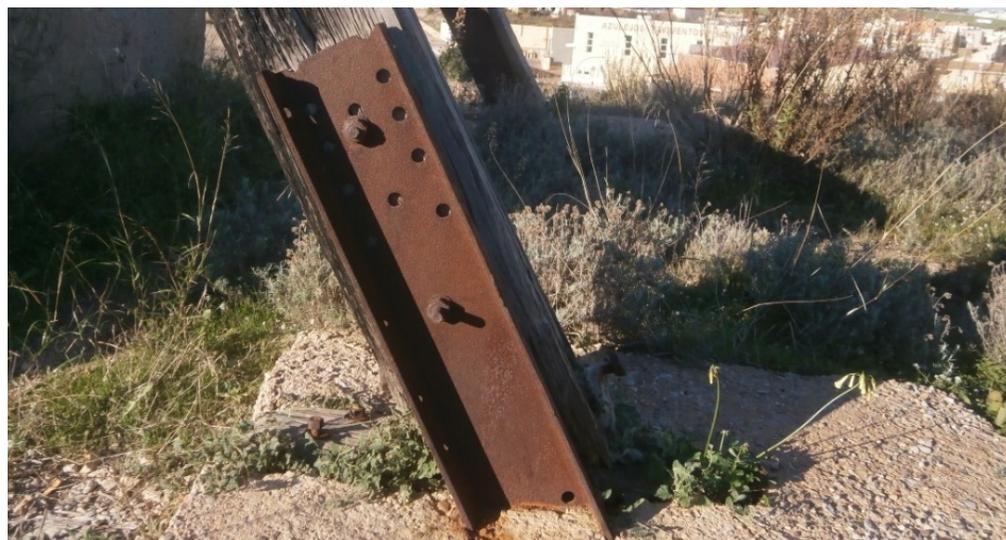
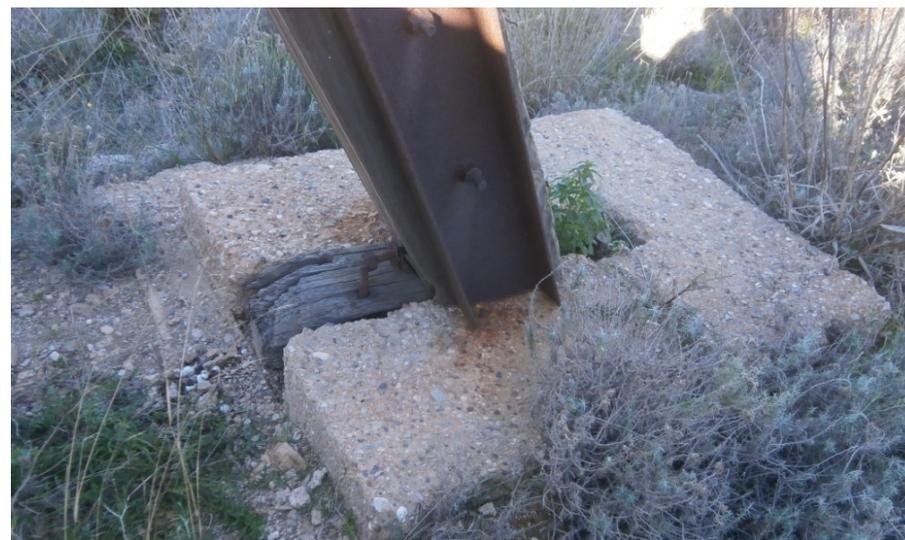
NIVEL DE RIESGO: Valoración global	SEGURIDAD PARA LAS PERSONAS	SEGURIDAD DEL ELEMENTO
El nivel de riesgo para las personas y para el propio elemento es medio.	Existe un nivel medio de riesgo para las personas siendo los riesgos de mayor probabilidad los siguientes: <ul style="list-style-type: none"> ✓ Riesgo de desprendimientos de maderas del castillete. ✓ Riesgo de caídas y lesiones por estructuras mineras abandonadas. ✓ Riesgo de caídas por el gran talud de la plataforma amesetada sobre la que se asienta la mina. 	Existe un nivel medio de riesgo para el elemento siendo los riesgos de mayor probabilidad los siguientes: <ul style="list-style-type: none"> ✓ Riesgo de desprendimientos de maderas del castillete. ✓ Riesgo de deterioro de alguno de los muros de contención de la plataforma o basamento sobre el que se asientan los distintos elementos mineros. ✓ Riesgo de expolio de materiales de construcción como ladrillos y maderas y elementos metálicos del castillete (poleas) y la maquinaria de tracción.

9, 10, 11 y 12. Detalle del estado actual del brocal del pozo y de las patas del castillete del pozo nº 2 de la mina Lo Veremos

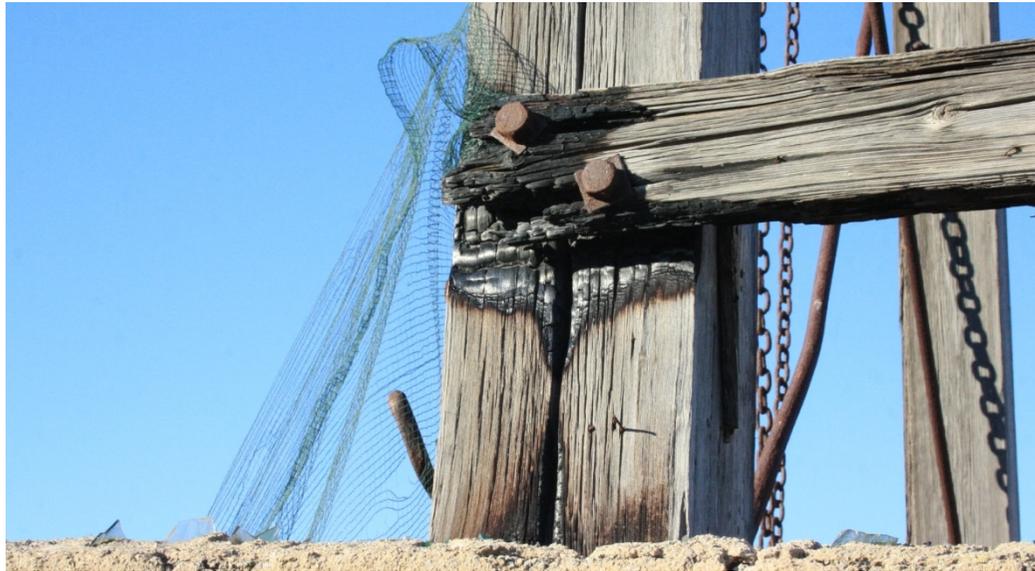
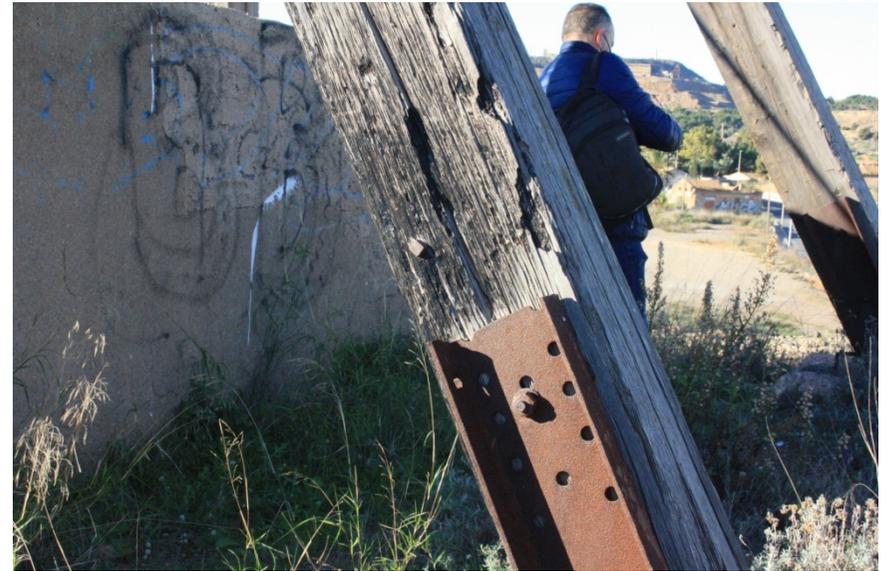
13 y 14. Detalle del estado actual del castillete del pozo nº 2 de la mina Lo Veremos

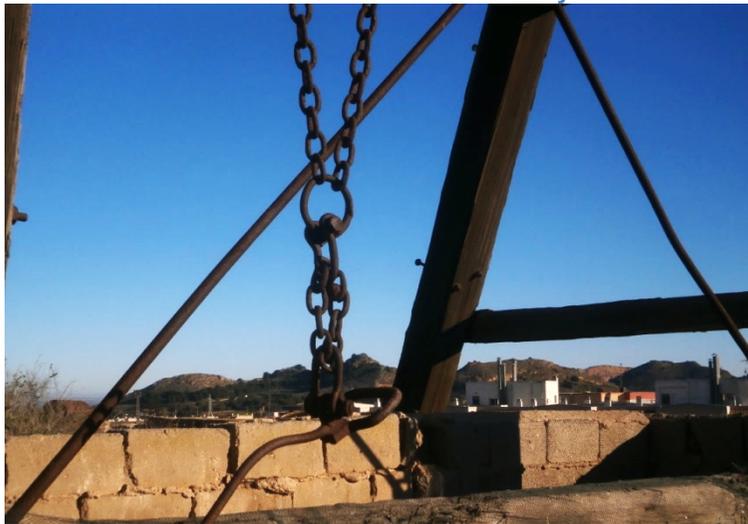
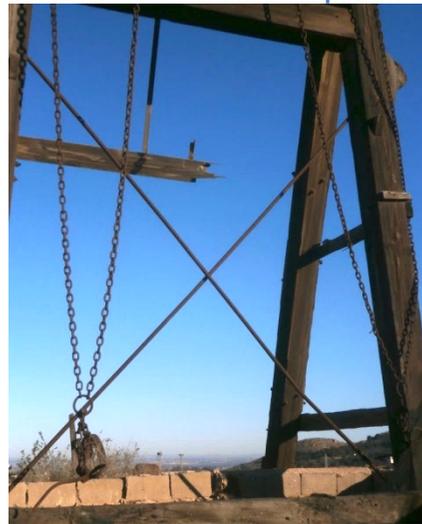
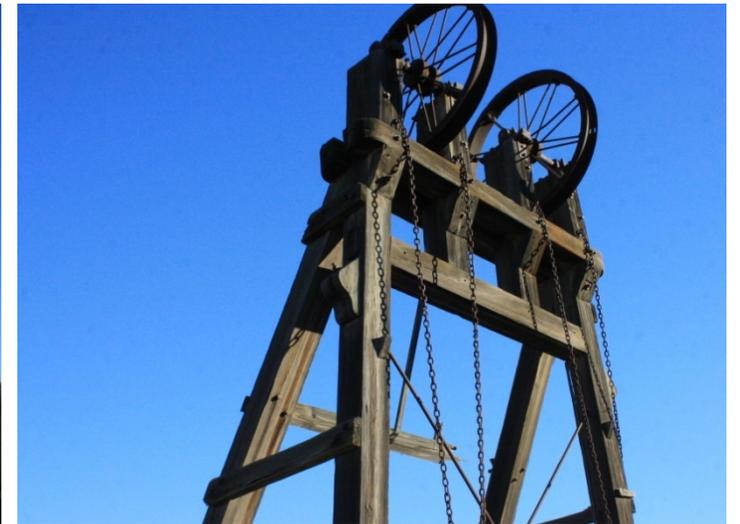
15, 16 y 17. Detalle de las cadenas con argollas y ganchos en los extremos que cuelgan del castillete del pozo nº 2 de la mina Lo Veremos

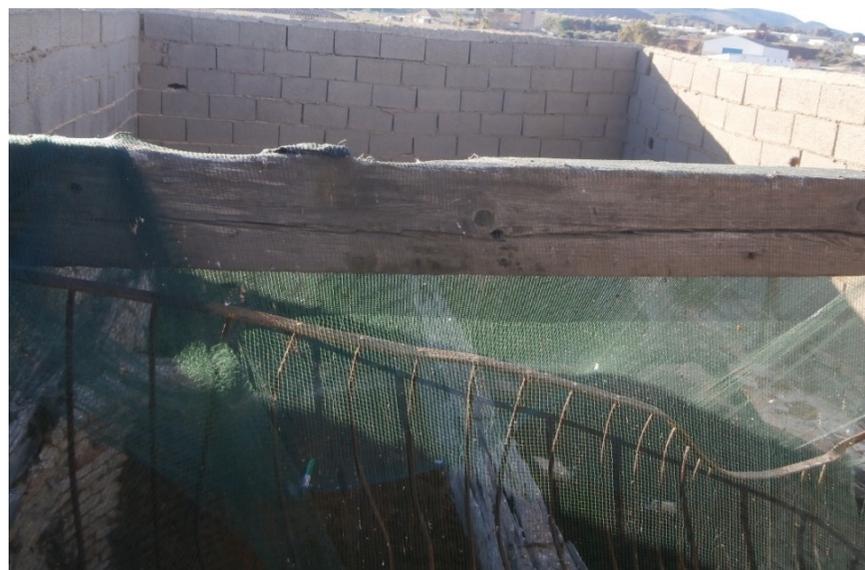
18 y 19. Estado actual del interior del pozo maestro nº 2 de la mina Lo Veremos el cual se encuentra cubierto por una red.

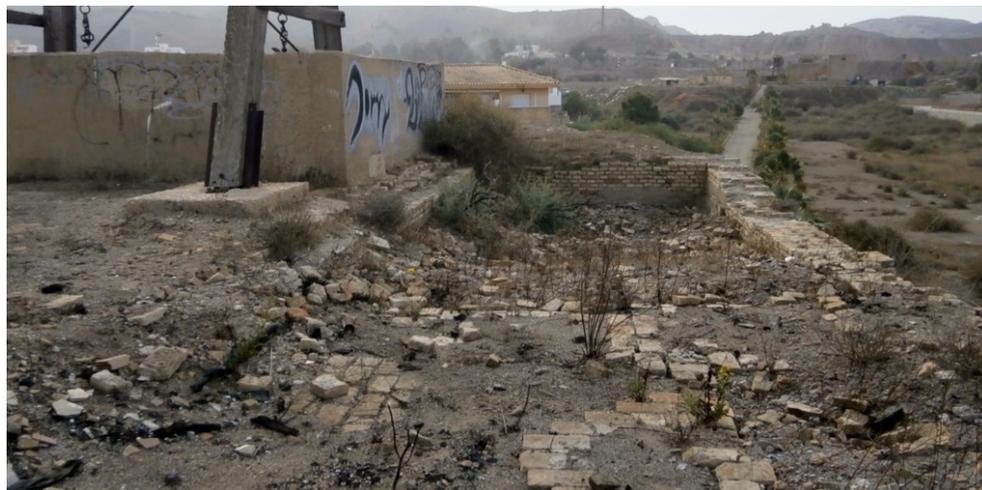
20. Imagen de los restos de la casa de máquinas del pozo nº 2 de la mina Lo Veremos en el año 2016.

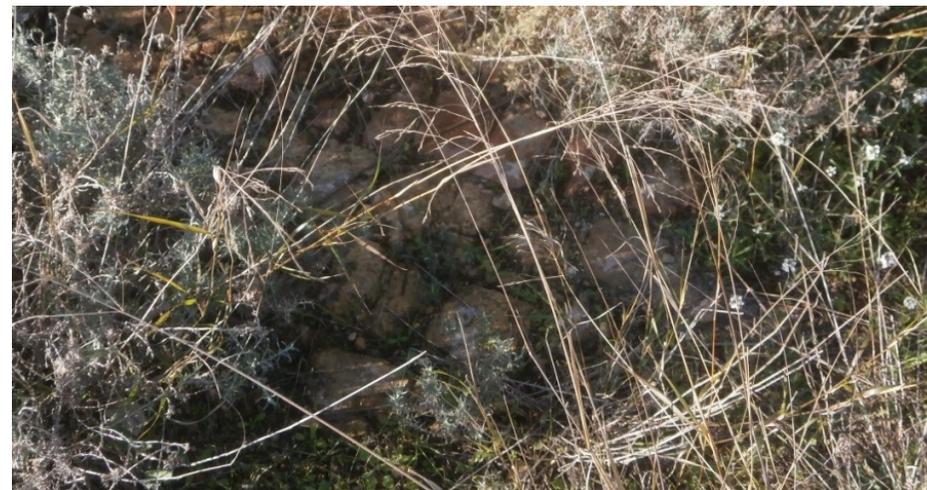
21. Detalle de restos de la casa de máquinas cubierta de vegetación

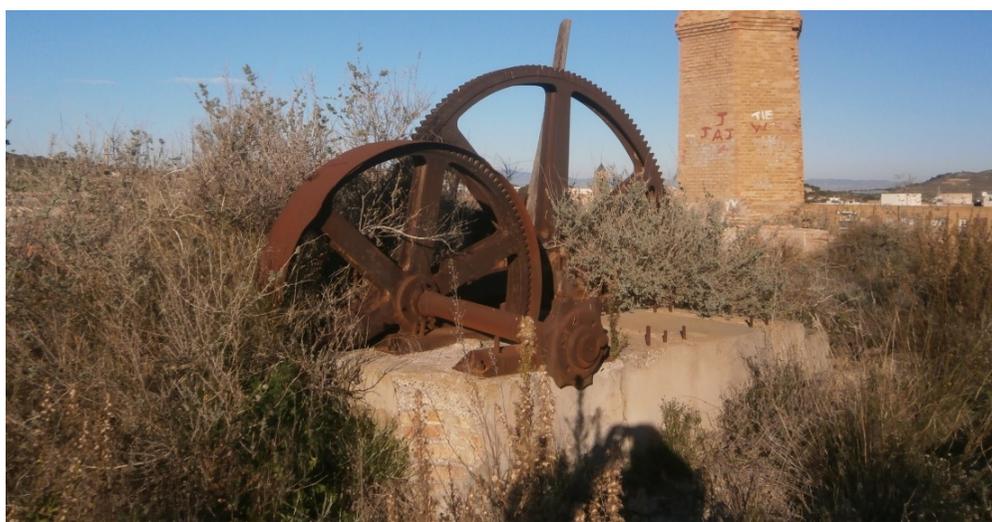
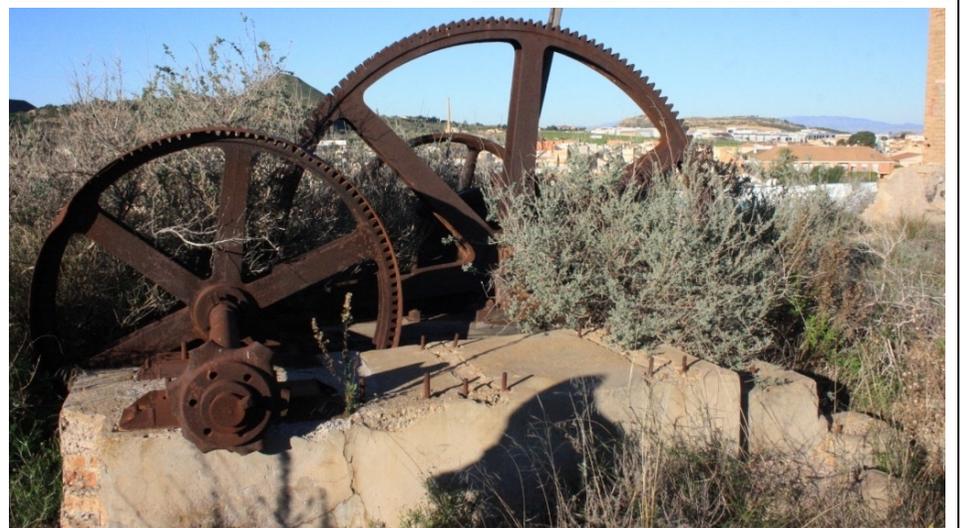
22, 23, 24 y 25. Estado actual de la maquinaria de extracción del pozo nº 2 de la mina Lo Veremos
