SECTOR III: CONJUNTO MINERO DE LO TACÓN

Índice de contenido SECTOR III: Conjunto Minero de Lo Tacón

CARACTERÍSTICAS Y LOCALIZACIÓN DEL SECTOR III: Conjunto minero de Lo Tacón

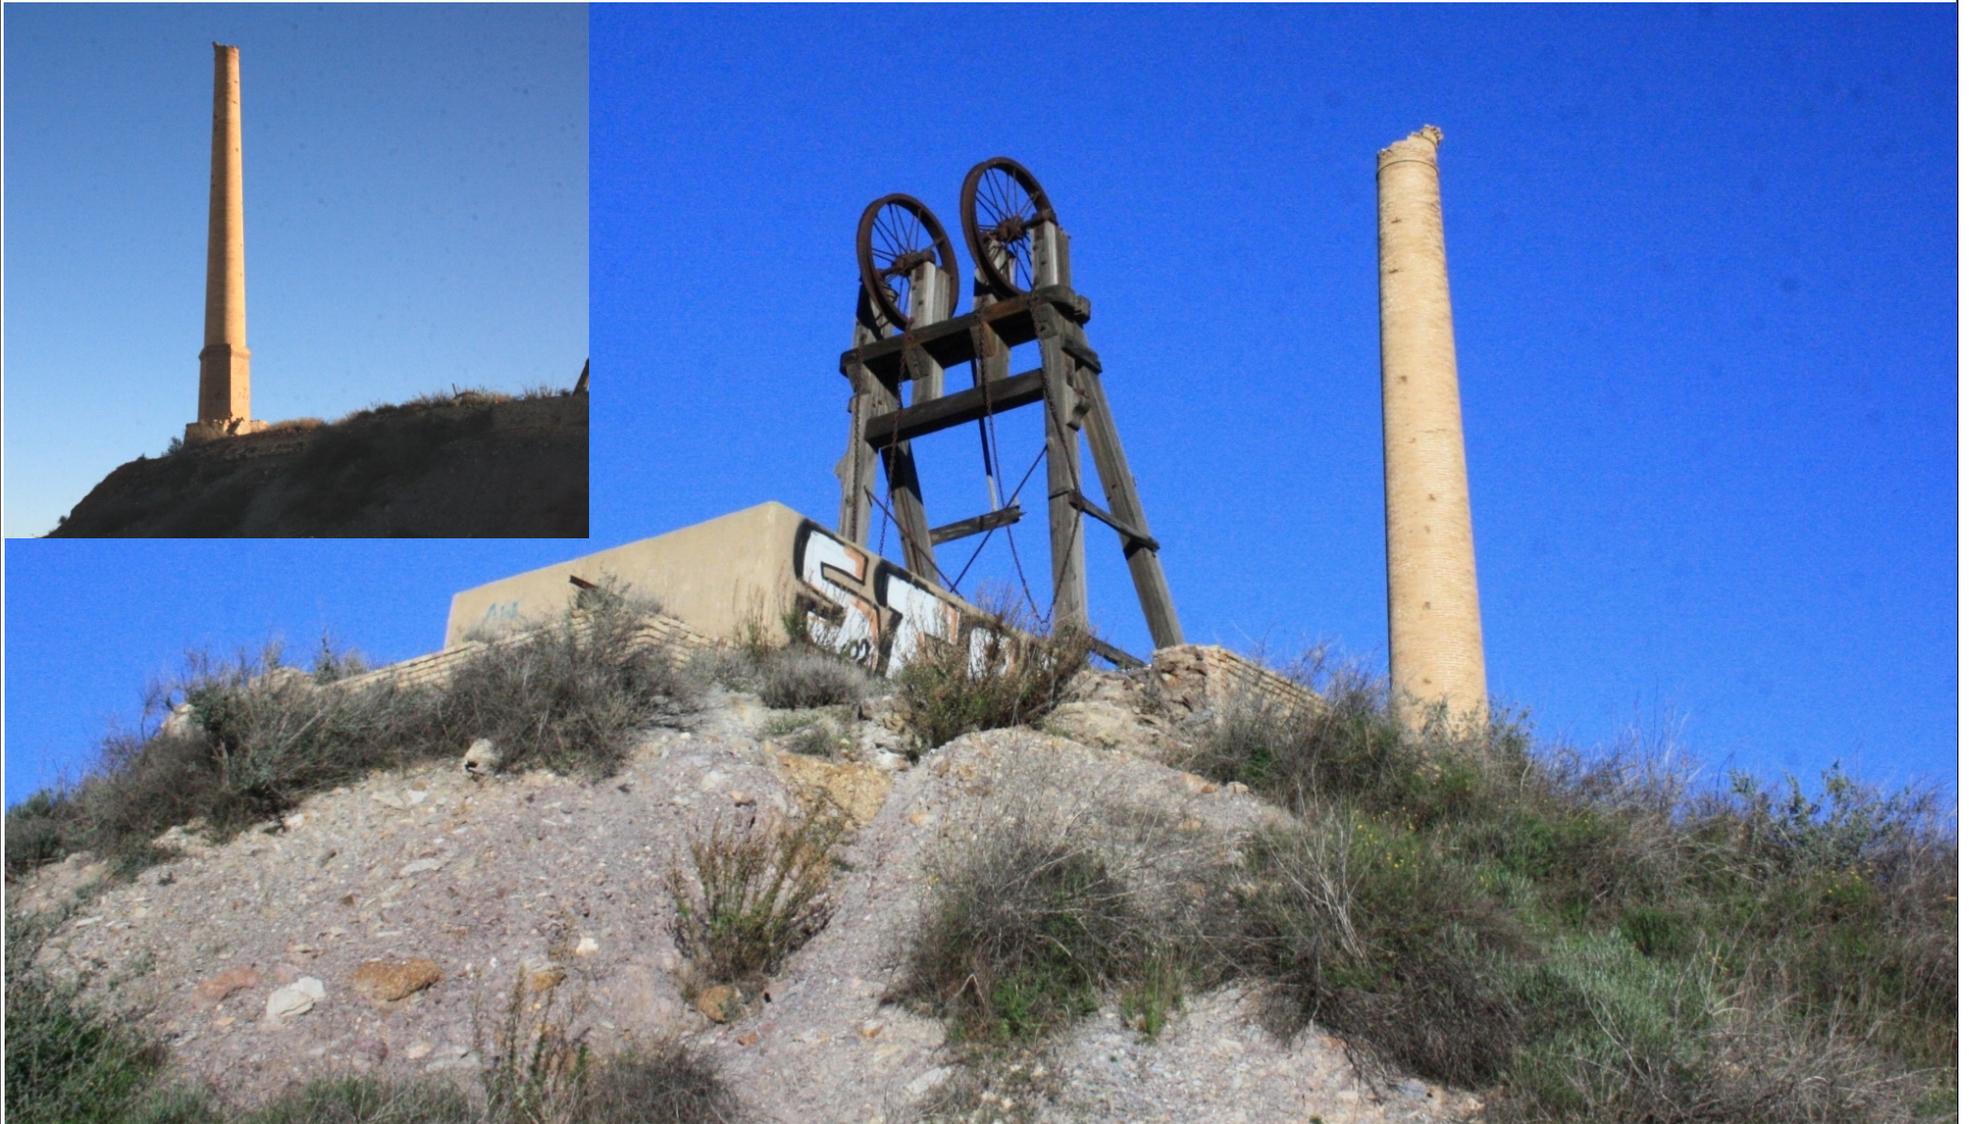
1 y 2. Vista general de la chimenea de la máquina de vapor del Pozo nº 2 de la mina Lo Veremos.

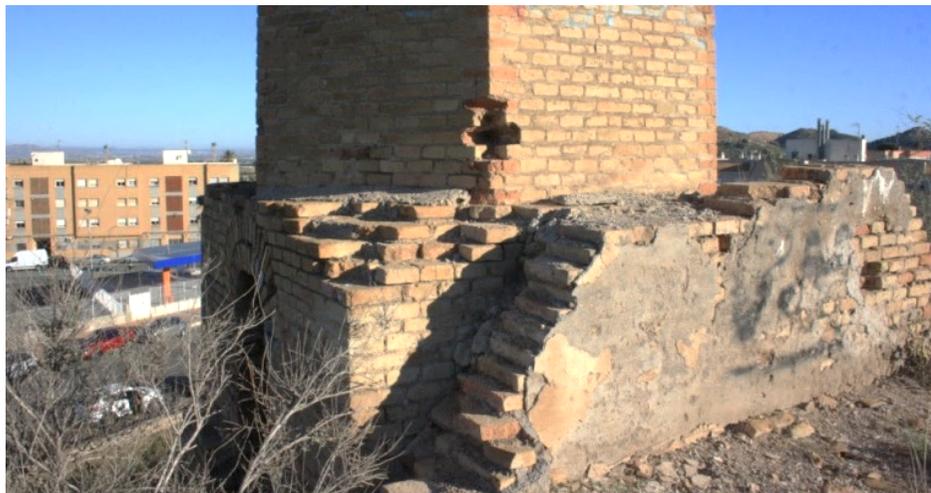
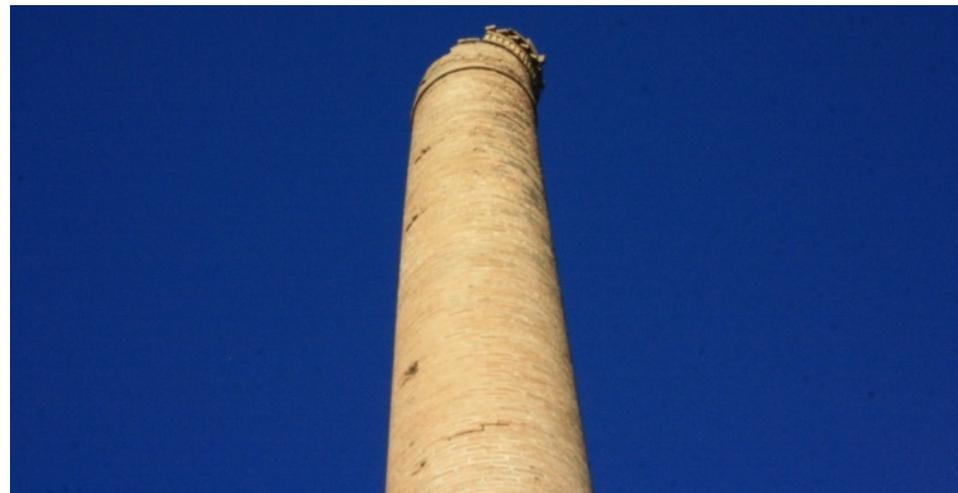
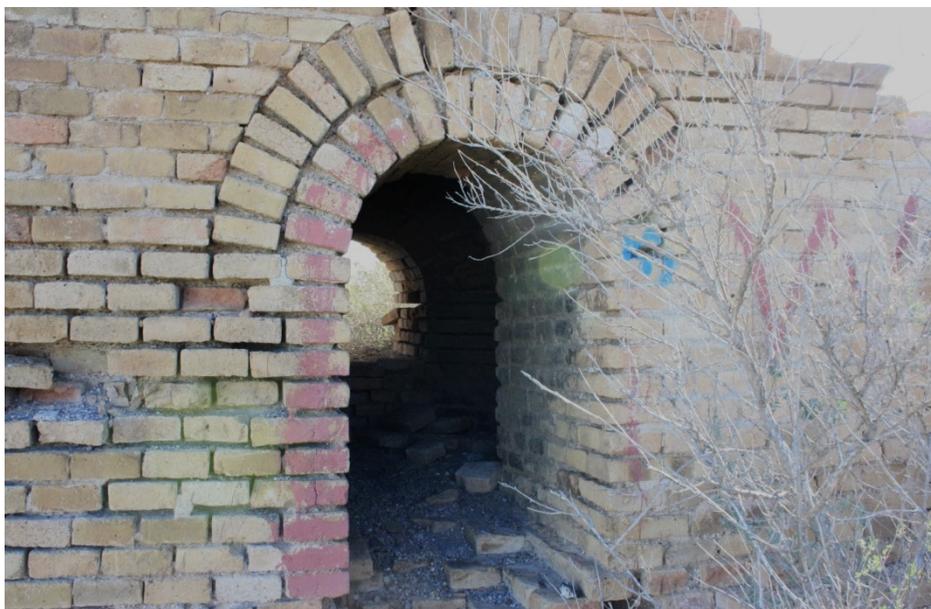
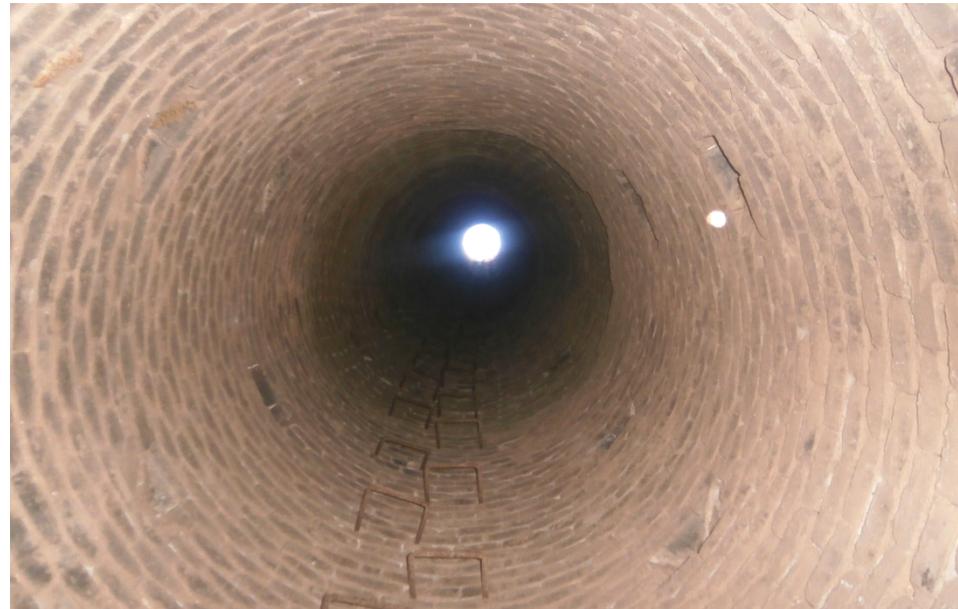
Su estado de conservación es similar al que presentaba en la revisión de los catálogos de 2012 y 2016. La estructura se encuentra en regular estado de conservación: la corona de la parte superior se encuentra deteriorada, del mismo modo que la base y el cuerpo central, que presenta numerosas grietas a lo largo de la estructura, incluso en varios tramos le faltan ladrillos; además, la chimenea ha sufrido las pintadas de vándalos.

9, 10, 11 y 12. Detalles del estado actual de la chimenea de vapor del Pozo nº 2 de la mina Lo Veremos.

VALOR PATRIMONIAL: MUY ALTO	GRADO DE PROTECCIÓN	1
Es una de las pocas chimeneas de maquinaria de vapor que se conservan en la Sierra Minera de Cartagena-La Unión. Gran interés paisajístico, como vestigio de la minería. Hace unos años esta chimenea estaba iluminada lo que realizaba su valor como elemento icónico del paisaje minero unionense.		
PROPUESTAS DE CONSERVACIÓN: Se propone limpieza del entorno y eliminación de pintadas y grafitis. Además es preciso reforzar y consolidar la estructura de la chimenea, con sellado de grietas y repaso de fábrica de ladrillo de zonas deterioradas y de la coronación de la chimenea. Instalación de cartel informativo. Sería interesante también la colocación de focos para la iluminación nocturna.

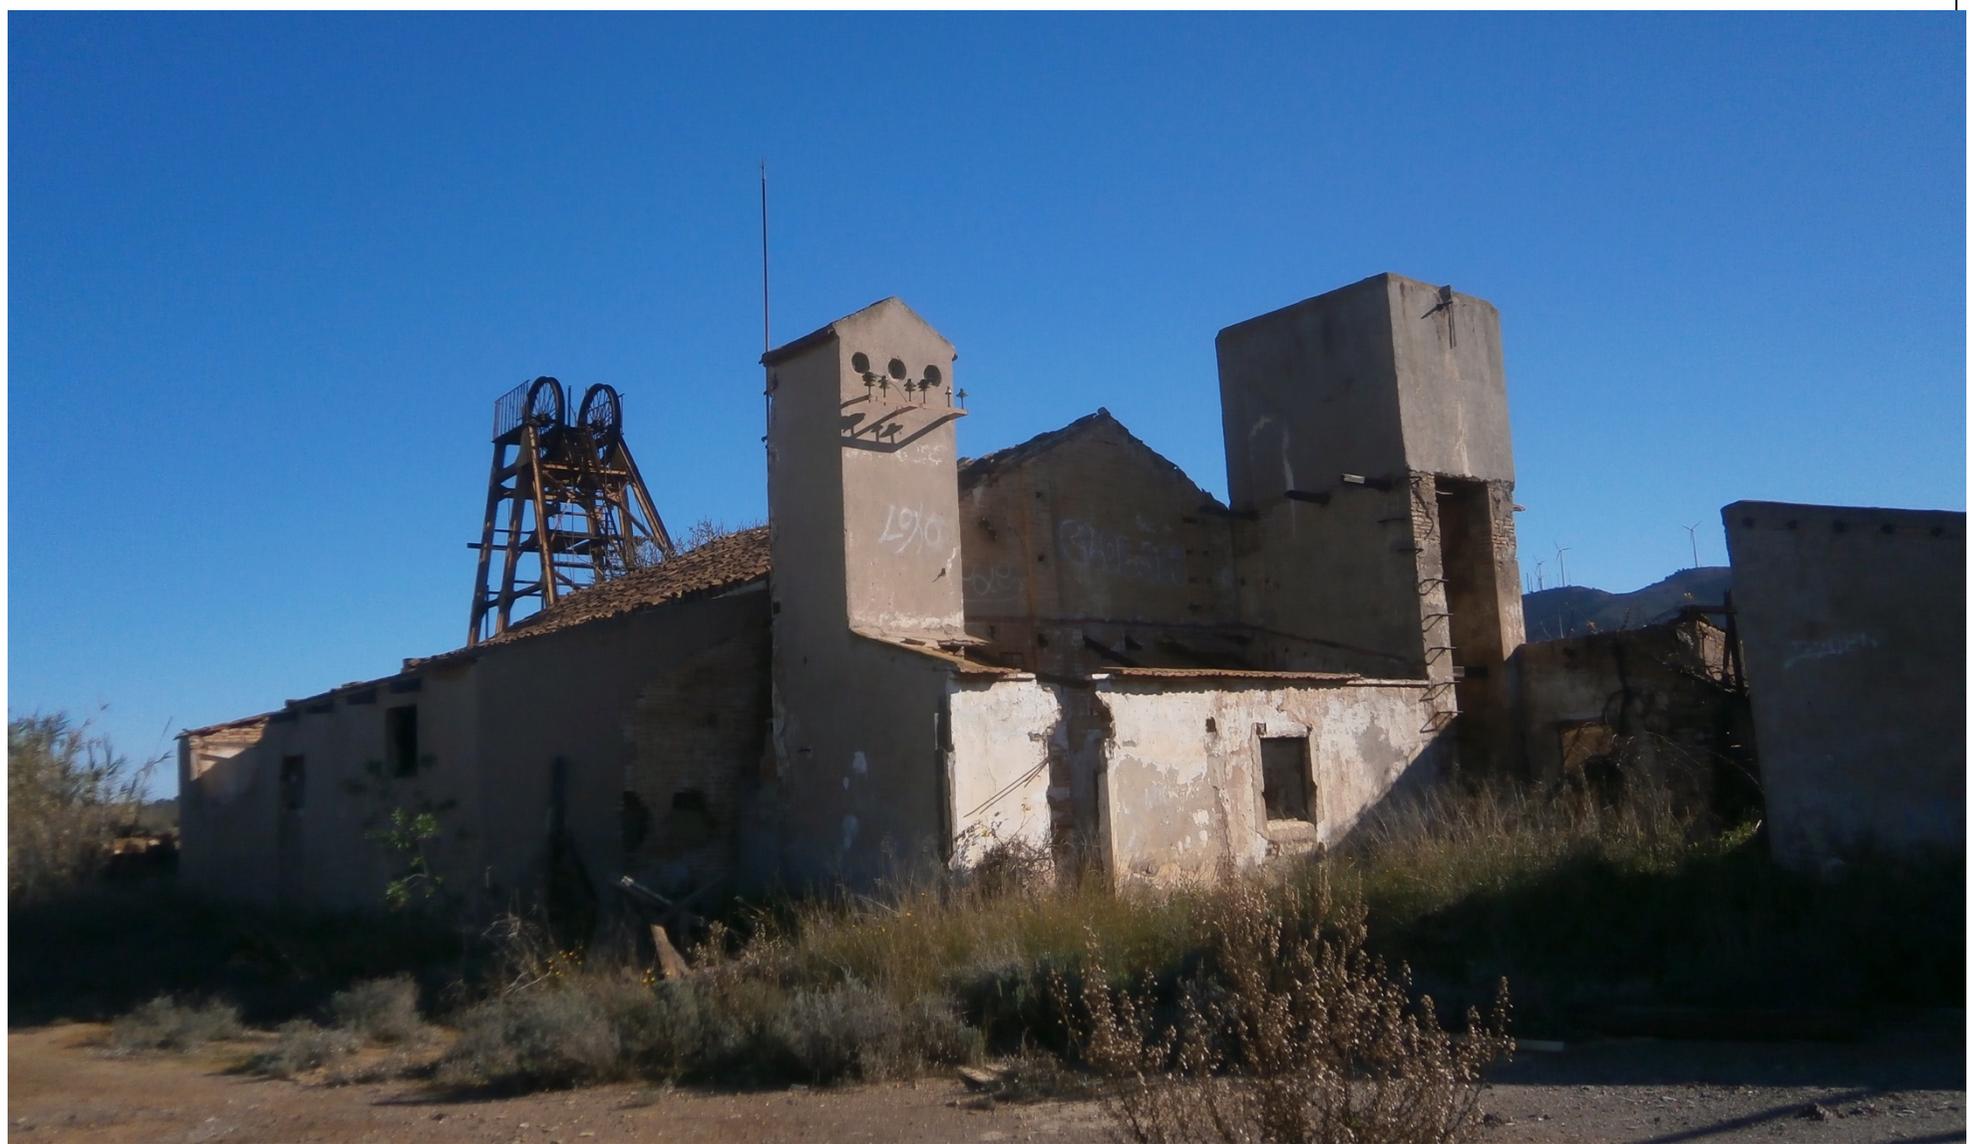
2. Vista general del castillete, casa de máquinas, edificio auxiliar y transformador eléctrico de la mina La Cierva.

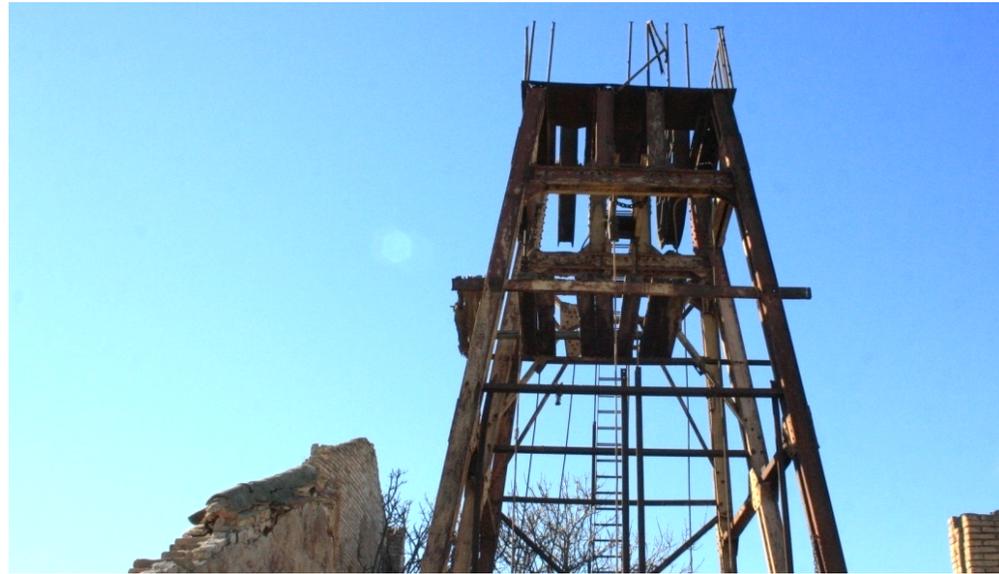
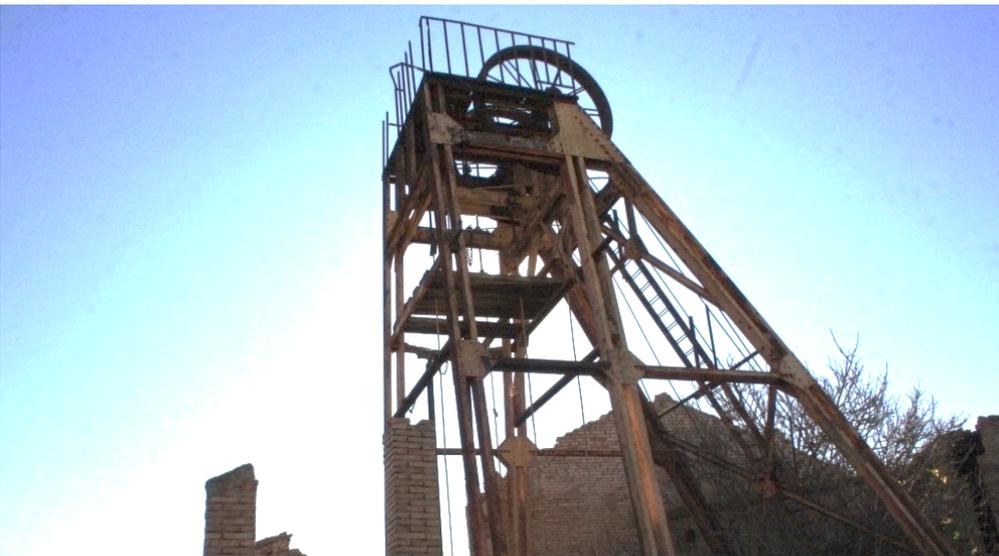
3, 4 y 5. Estado actual del castillete de hierro de la mina La Cierva.

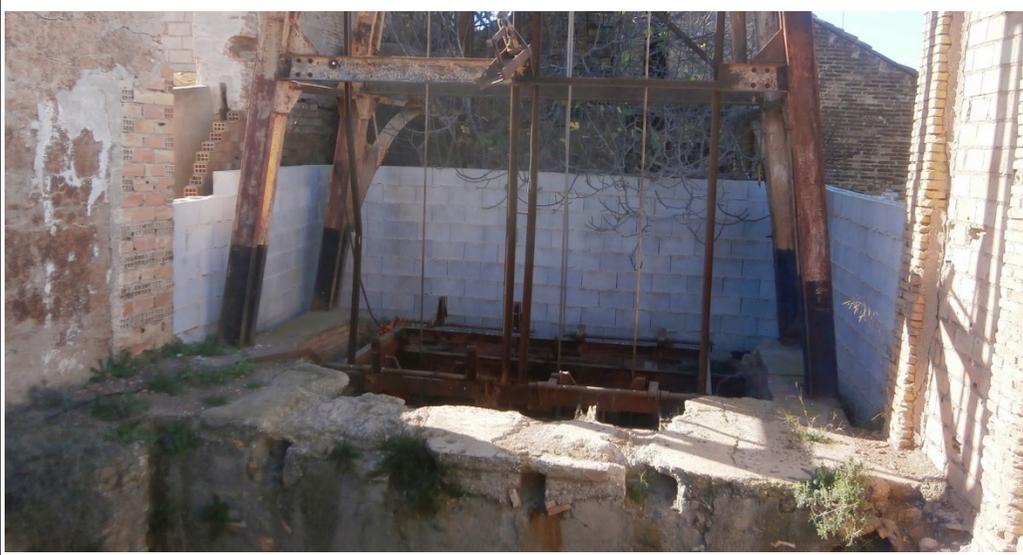
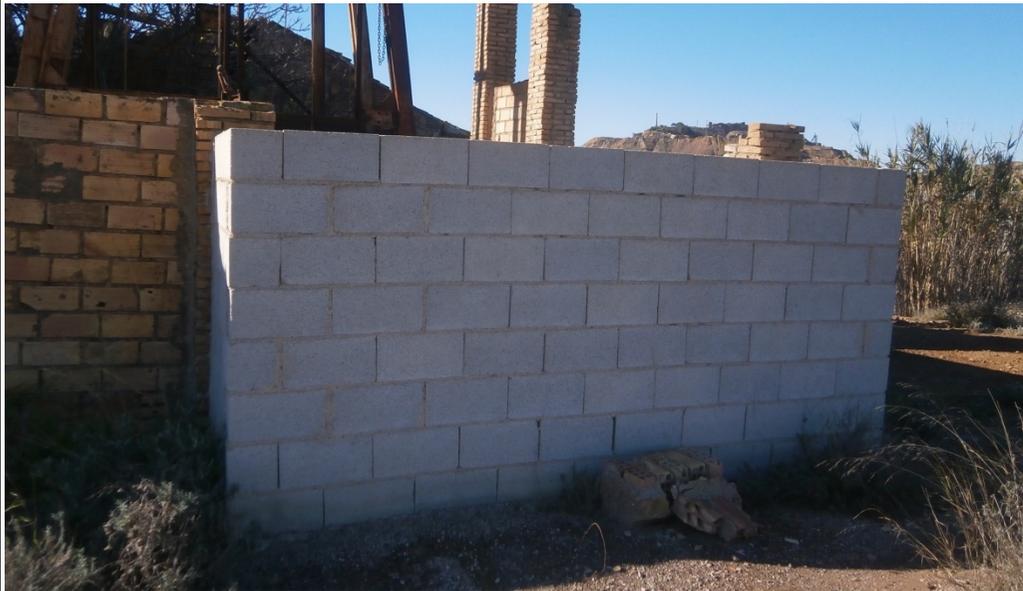
10 y 11. Exterior e interior del brocal de bloques de hormigón del pozo maestro de la

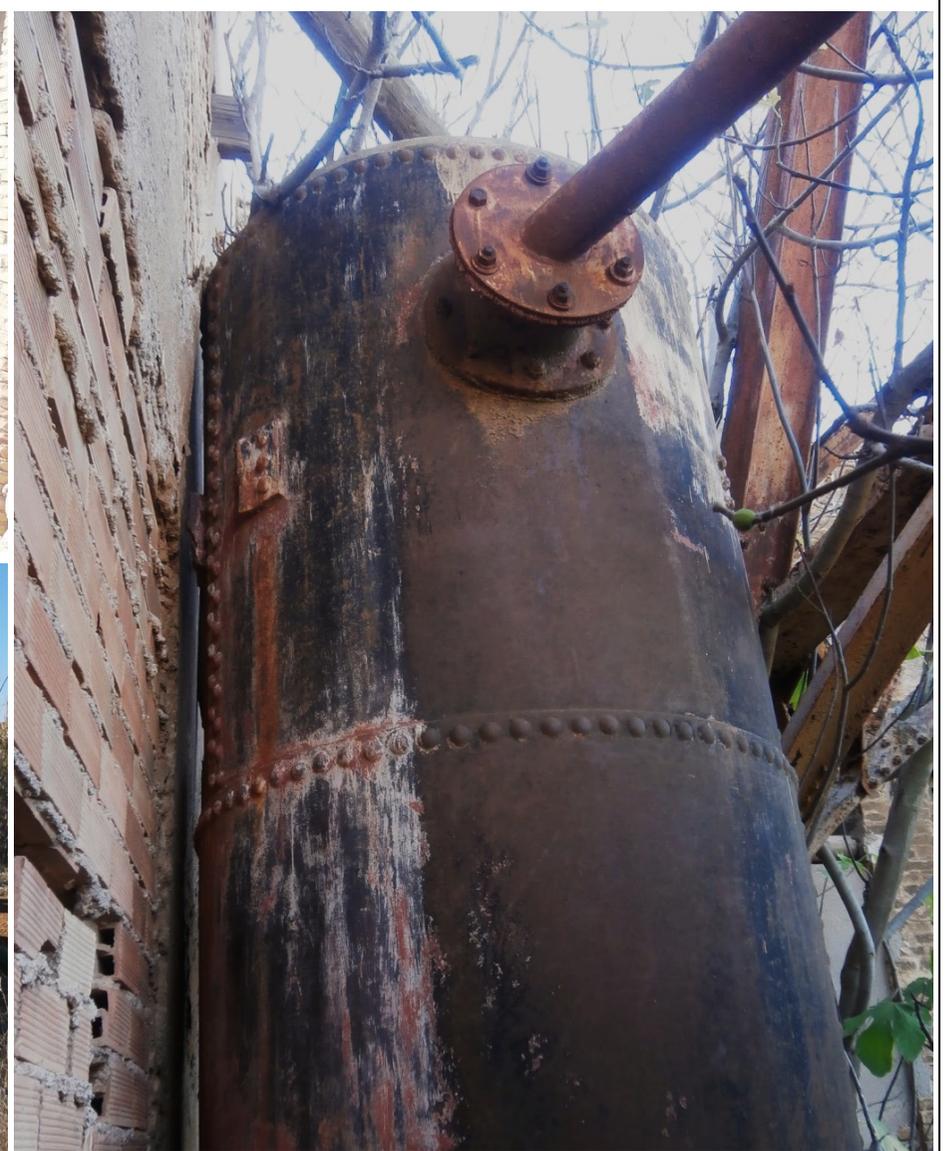
12. Caldera de hierro localizada junto al castillete y casa de máquinas.

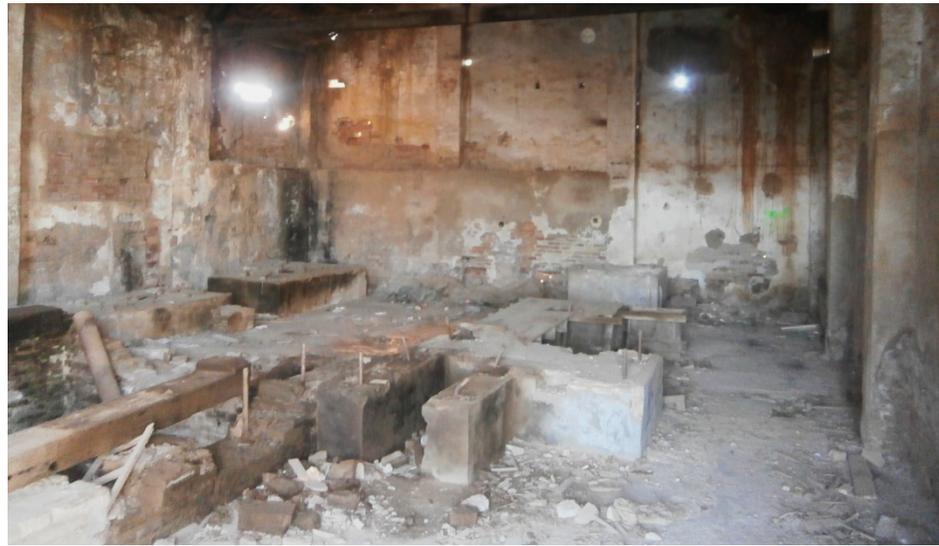
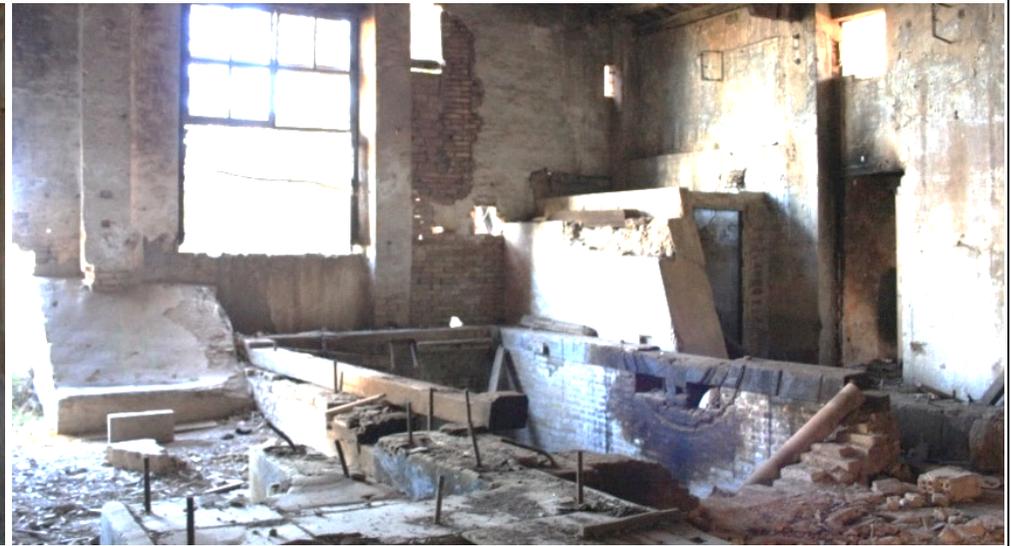
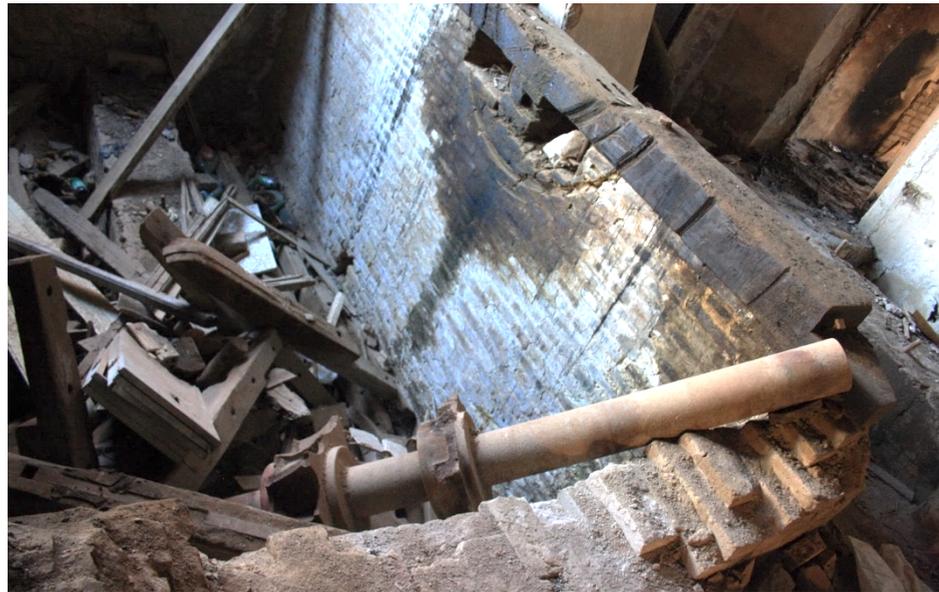
16, 17, 18 y 19. Estado actual del interior de la casa de máquinas de la mina

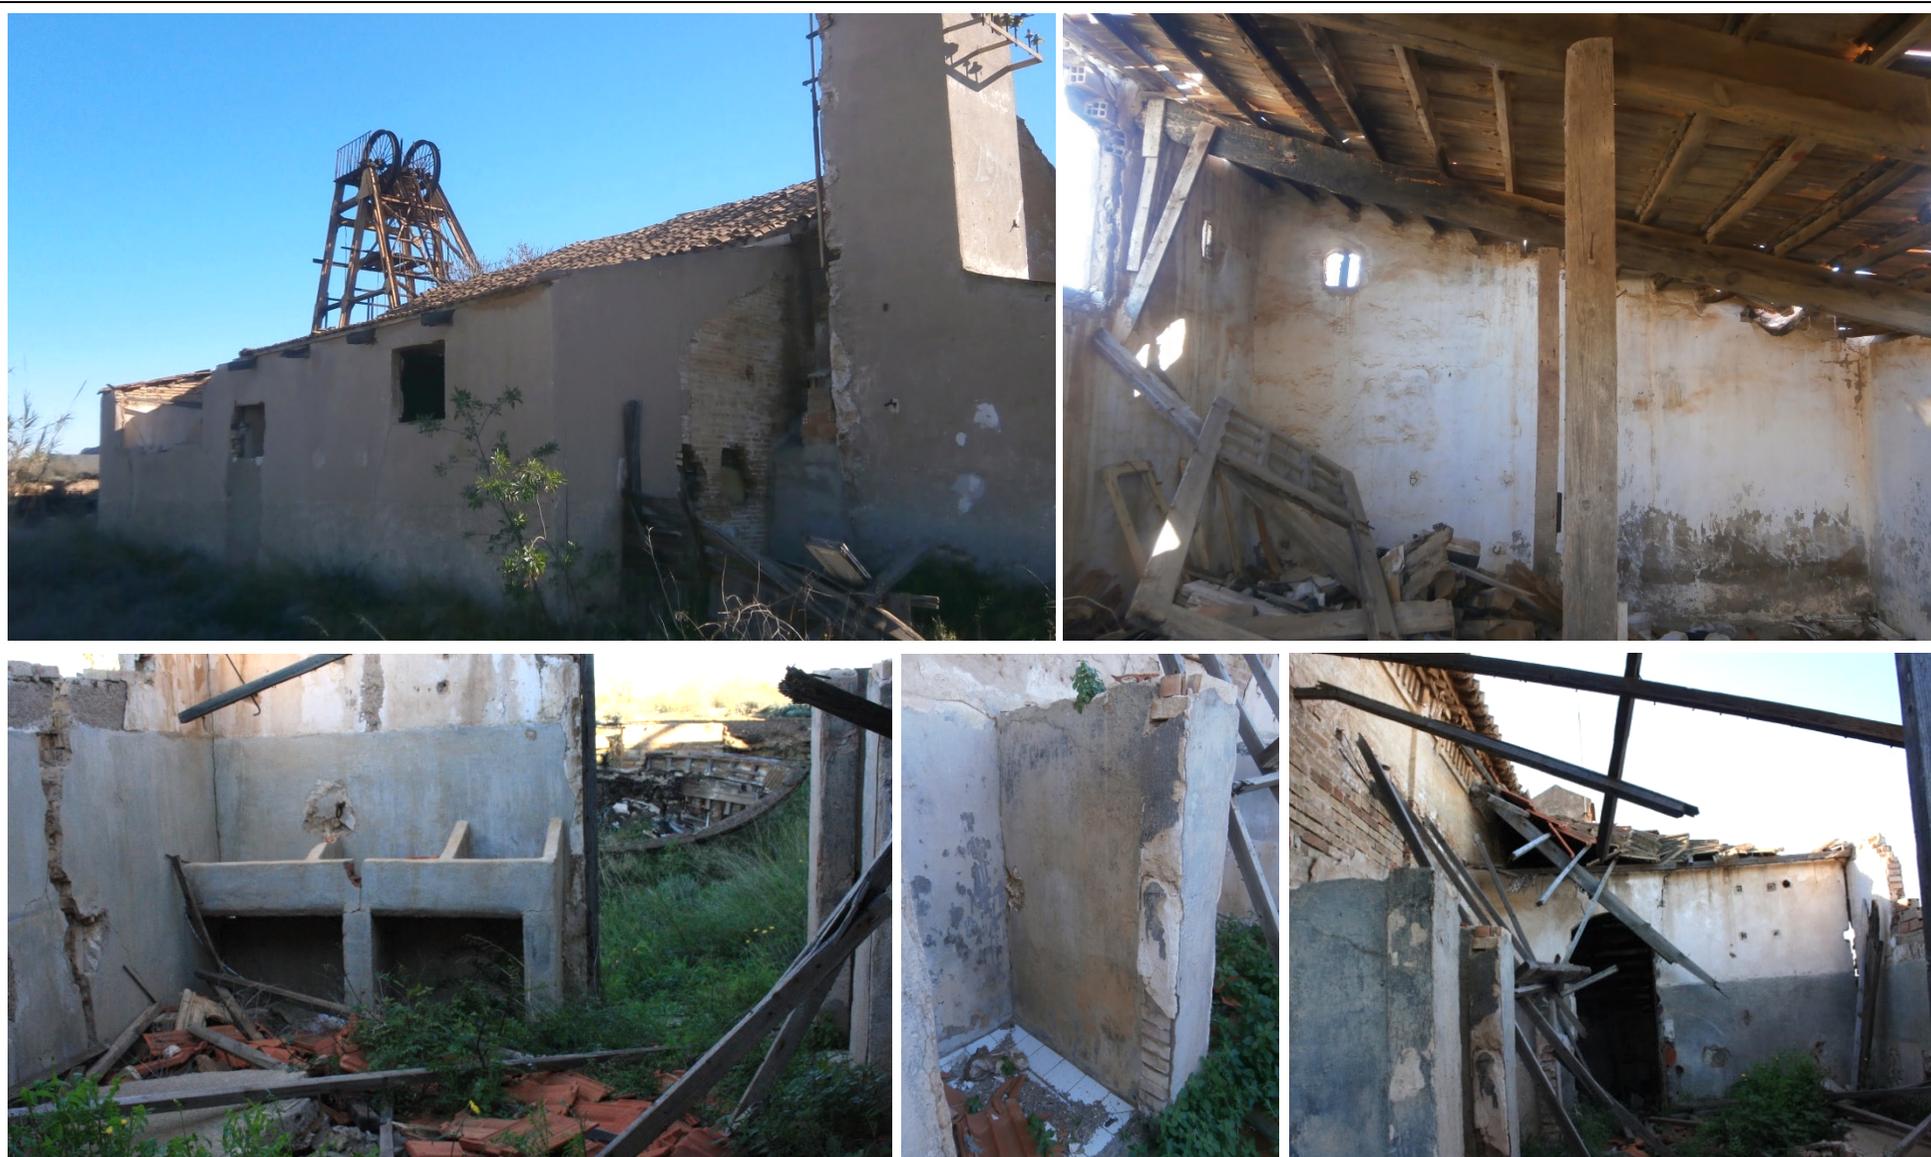
20, 21, 22, 23 y 24. Exterior e interior del edificio auxiliar de la mina La Cierva utilizado como vestuarios, sala de duchas y aseos.

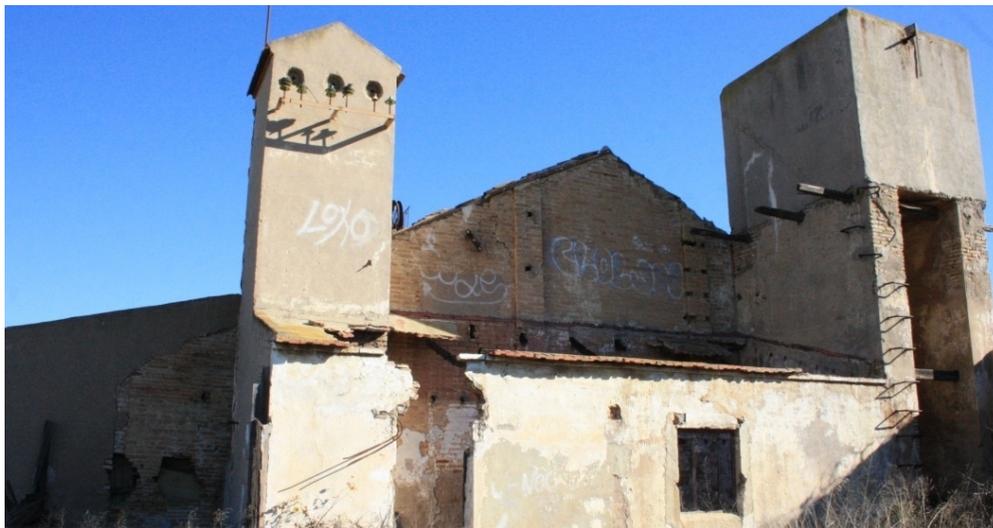
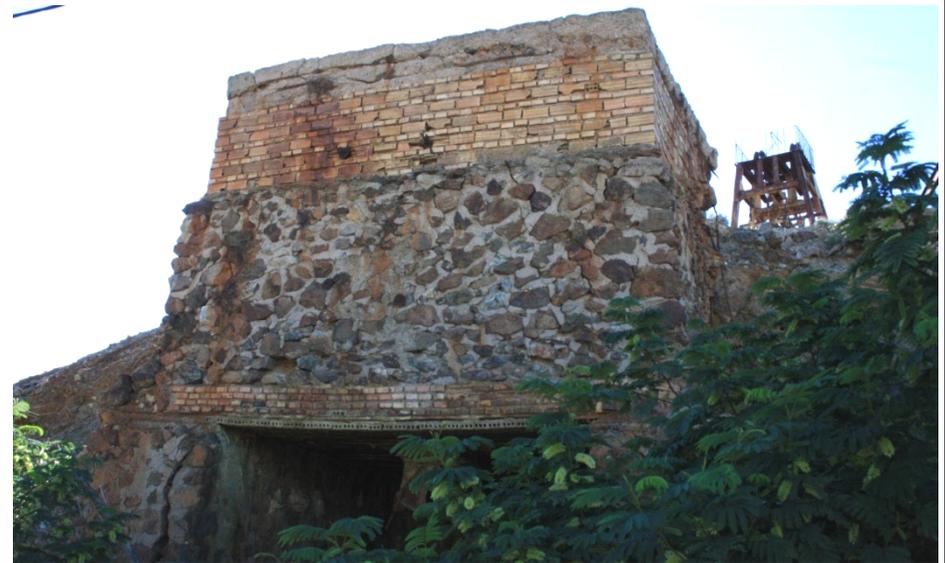
25. Transformador de electricidad. A la derecha depósito de agua del lavadero (ver

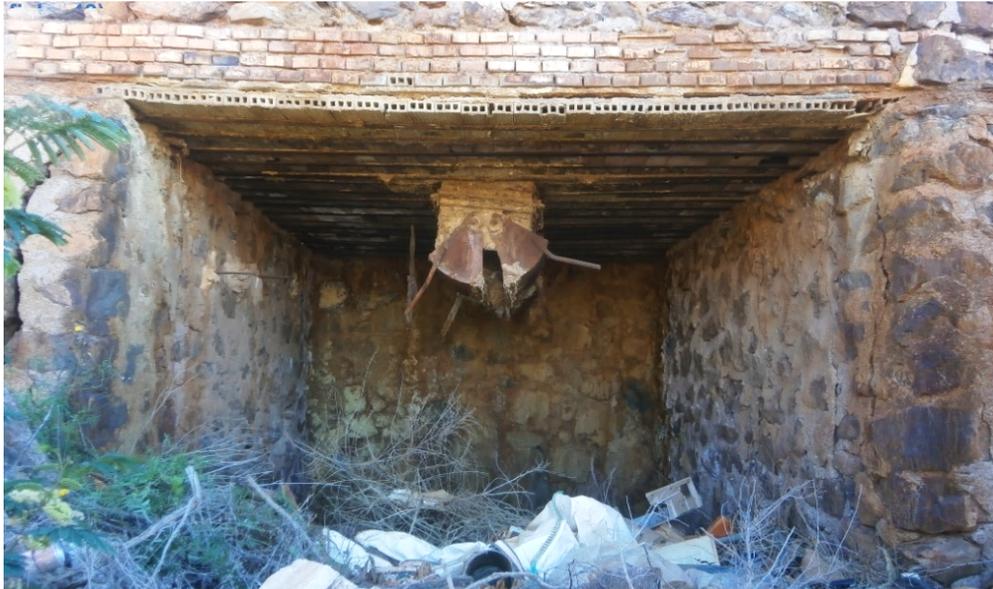
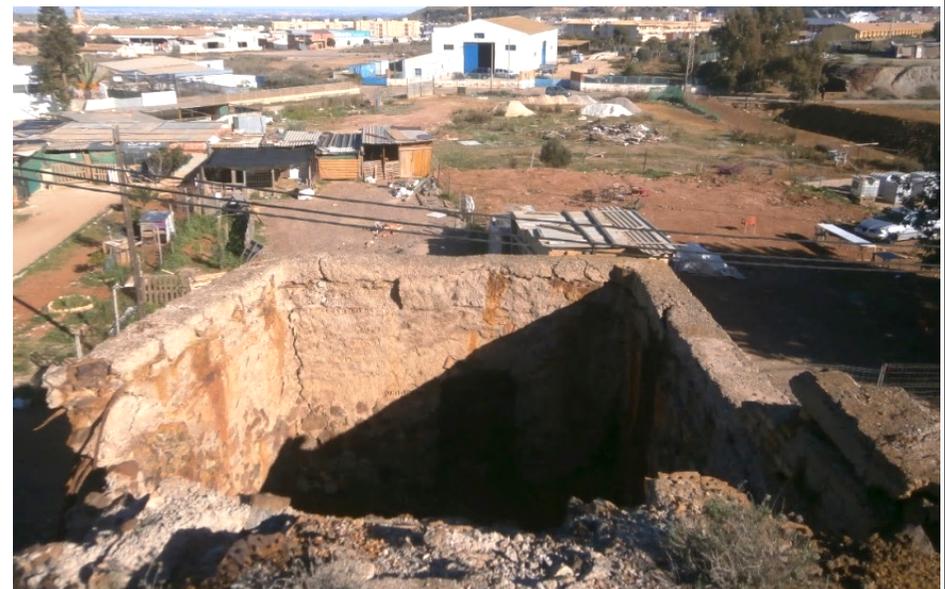
26, 27 y 28. Cargadero - tolva de la mina La Cierva.

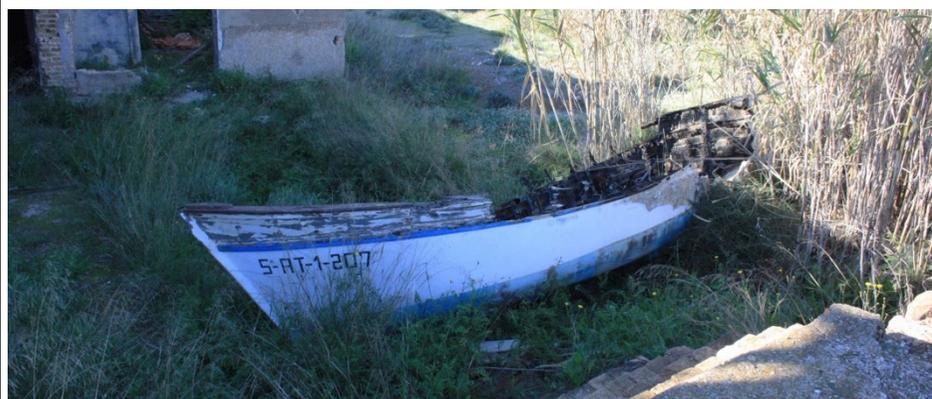
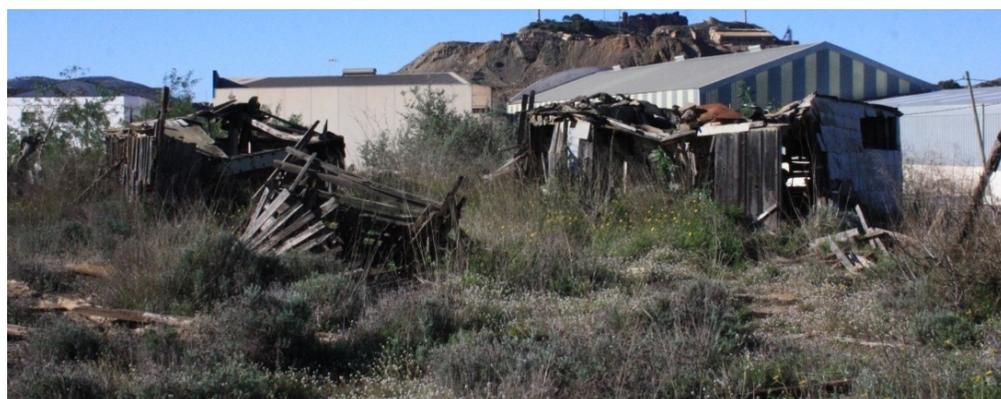
29, 30 y 31. Barco, restos de chabolas y vertidos de escombros junto a las instalaciones de la mina La Cierva.

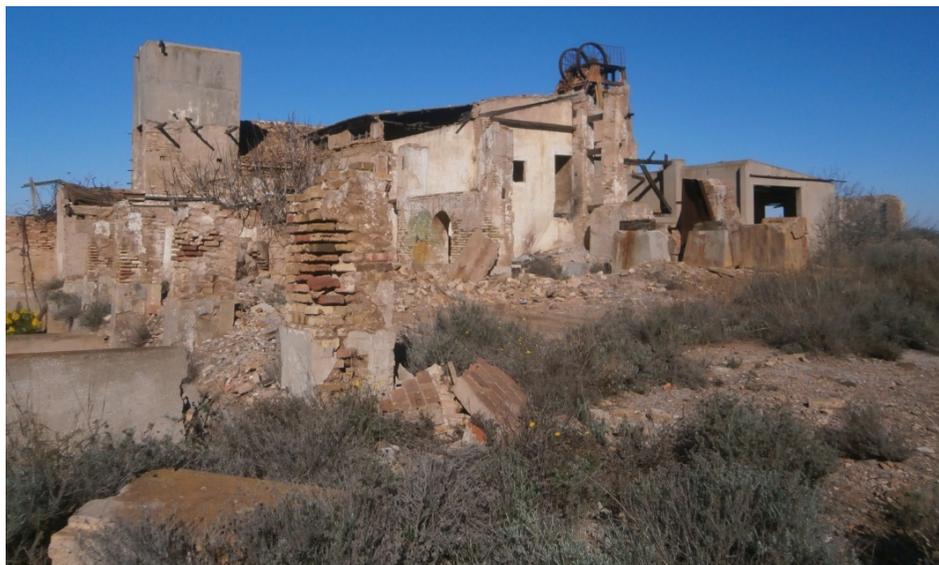
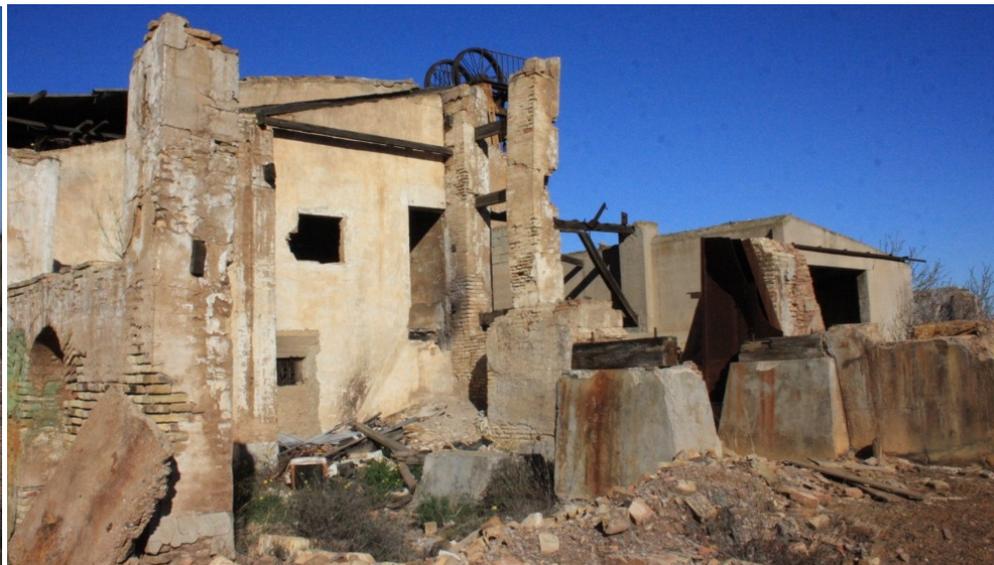
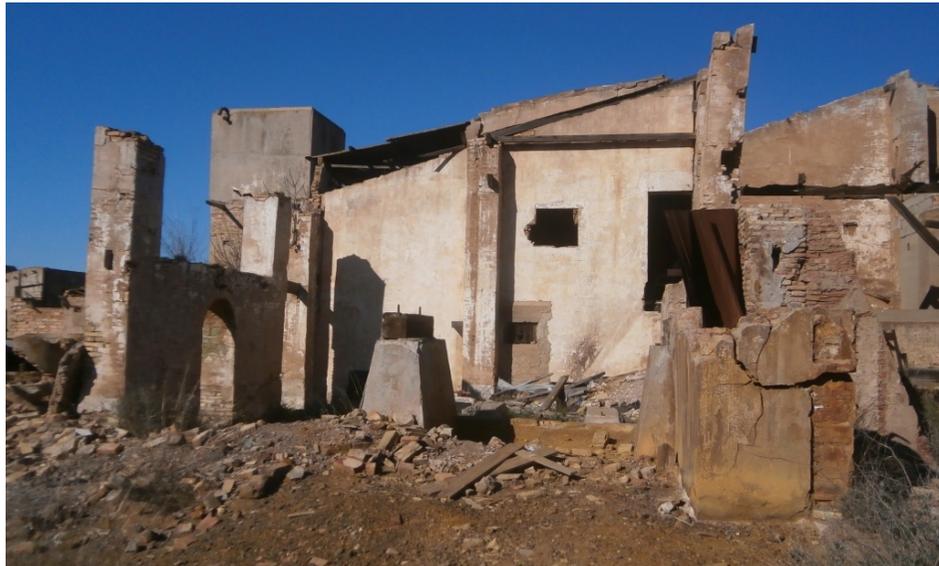
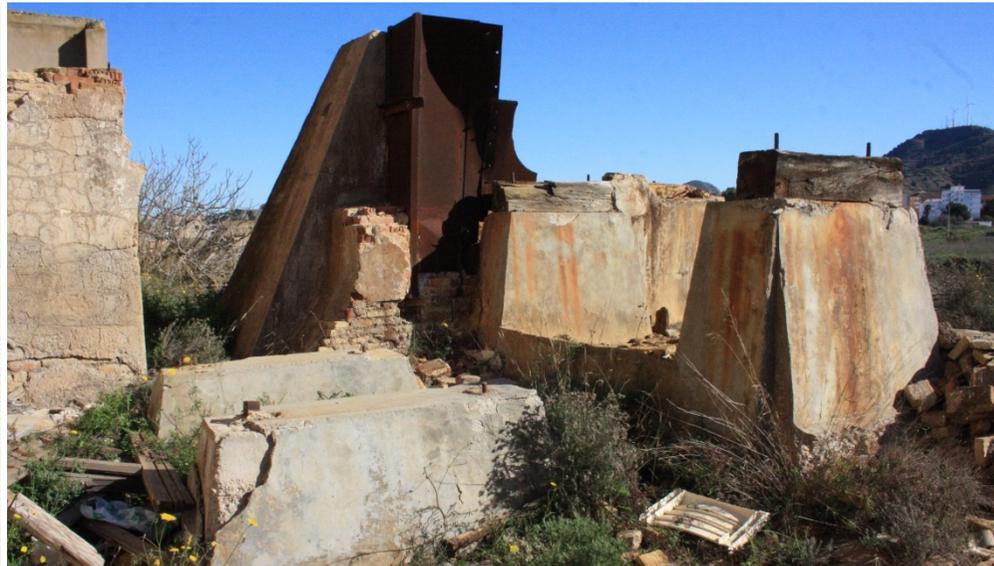
7, 8, 9 y 10. Estado actual de los lavaderos de la mina La Cierva. Nave de molienda.

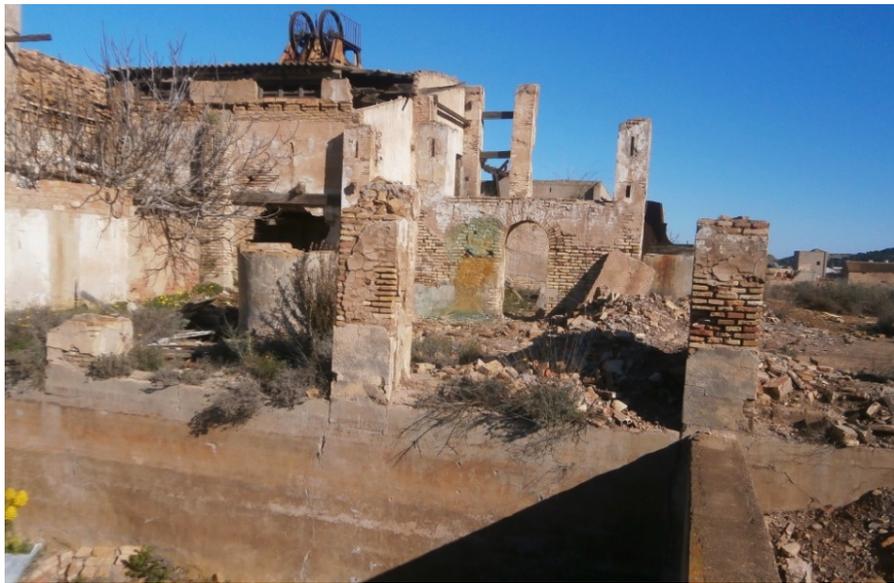
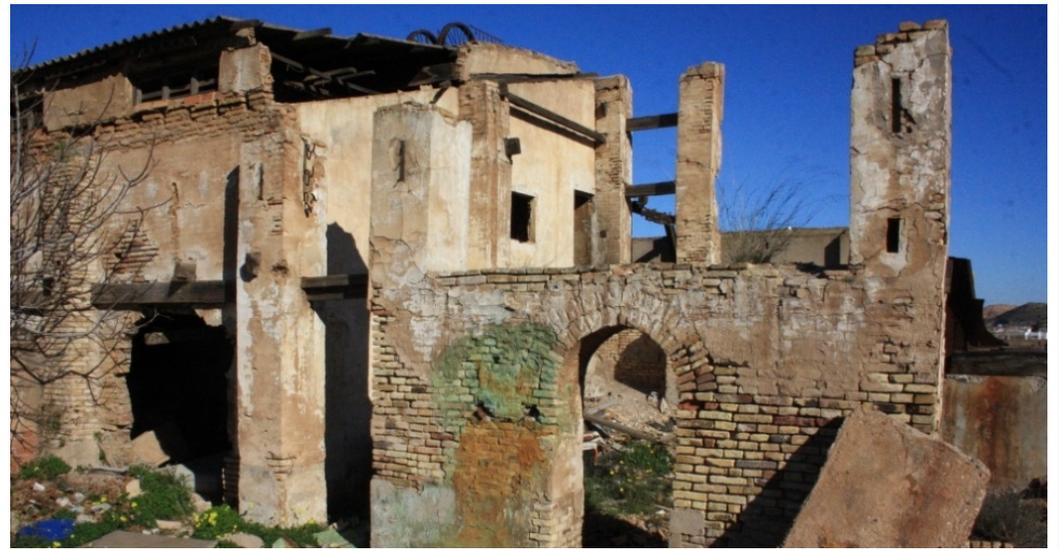
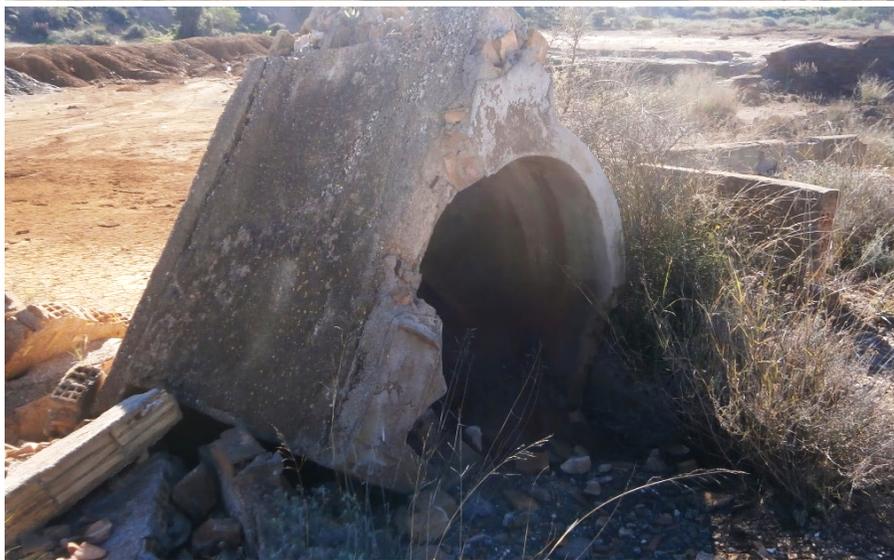
11, 12, 13 y 14. Estado actual de los lavaderos de la mina La Cierva. Nave de flotación.

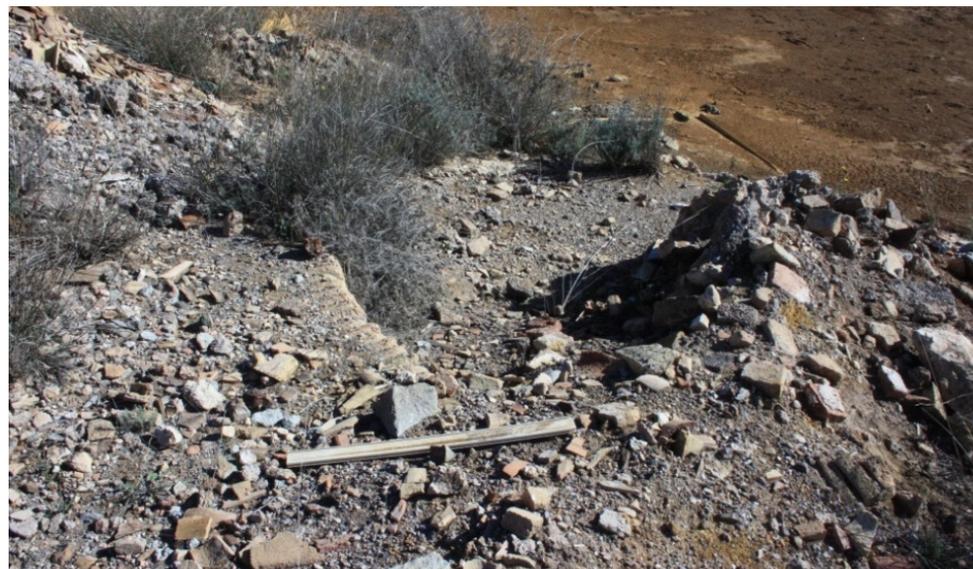
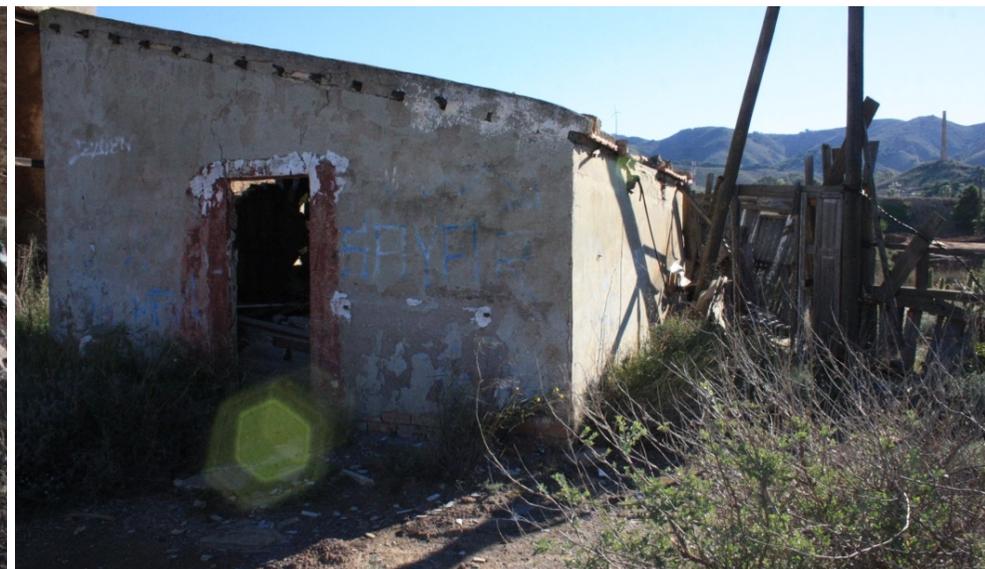
23 y 24. Restos de rumbo del antiguo lavadero gravimétrico localizado al suroeste de la instalación.
