SECTOR III: CONJUNTO MINERO DE LO TACÓN

Índice de contenido SECTOR III: Conjunto Minero de Lo Tacón

CARACTERÍSTICAS Y LOCALIZACIÓN DEL SECTOR III: Conjunto minero de Lo Tacón

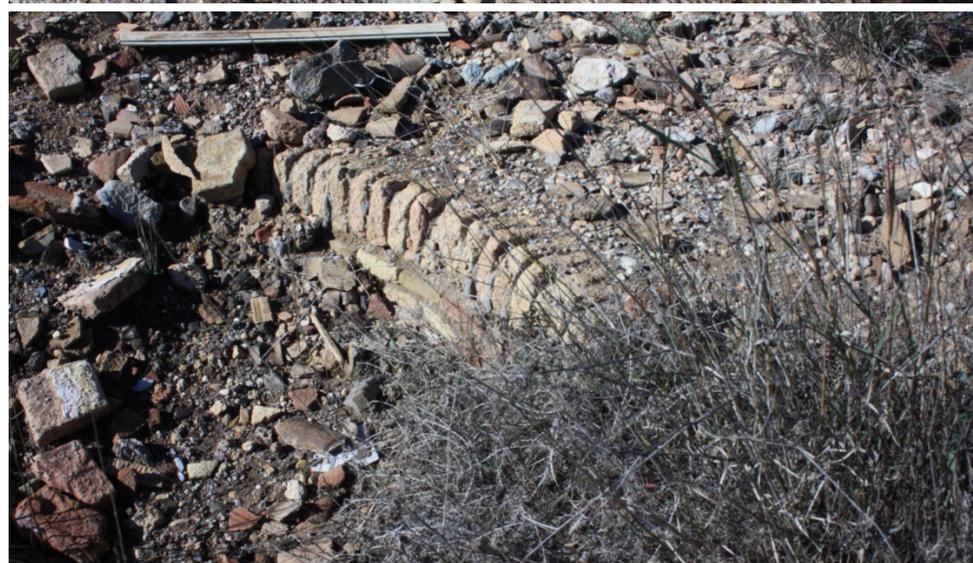
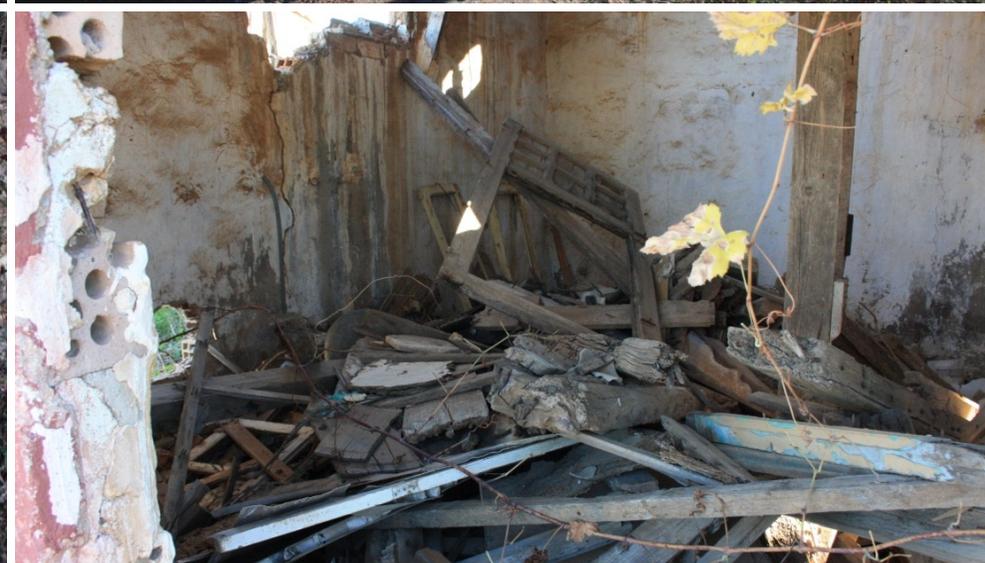
25 y 26. Exterior e interior del edificio auxiliar, probable caseta-almacén.

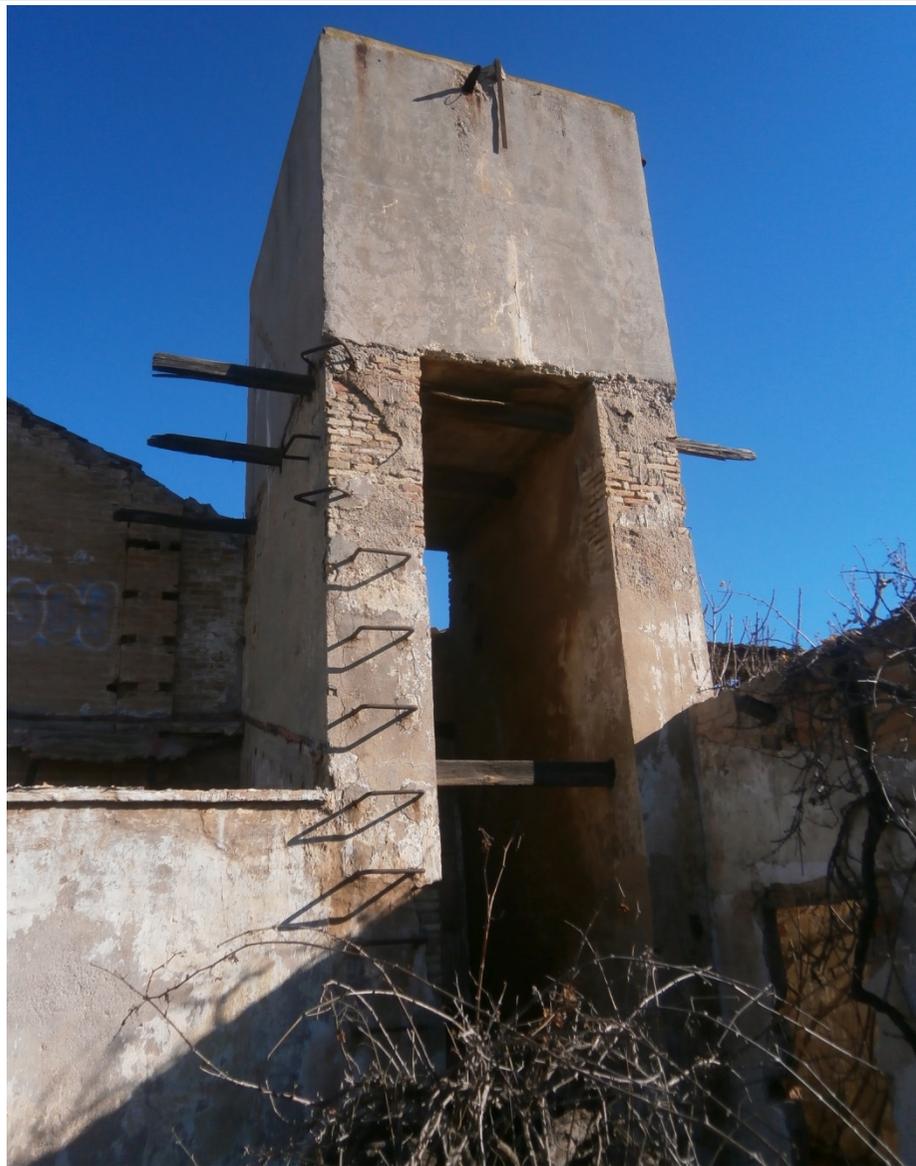
27. Gran depósito de agua cuadrangular elevado sobre dos muros de carga de ladrillo.

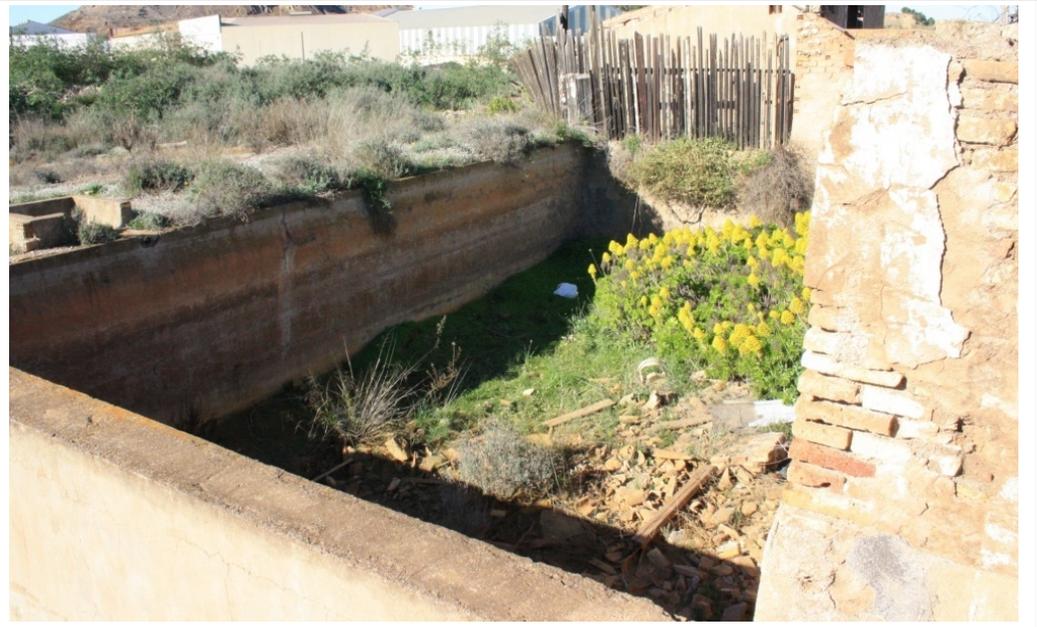
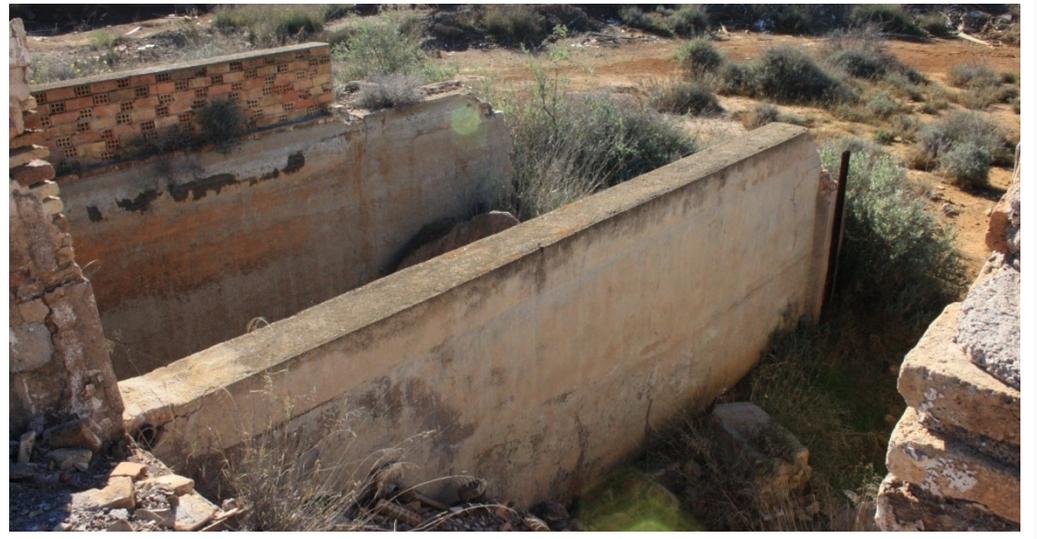
28 y 29. Balsa y balsones de secado del lavadero de flotación.

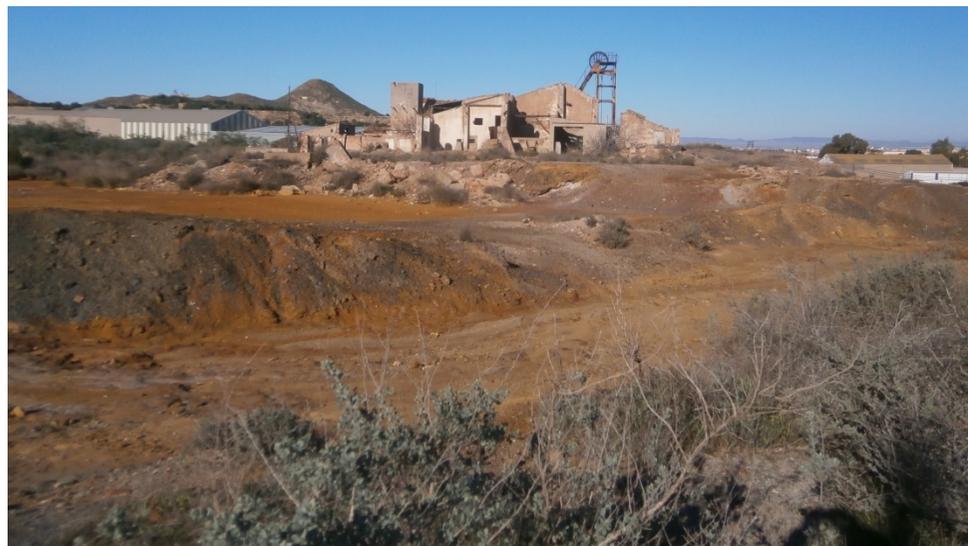
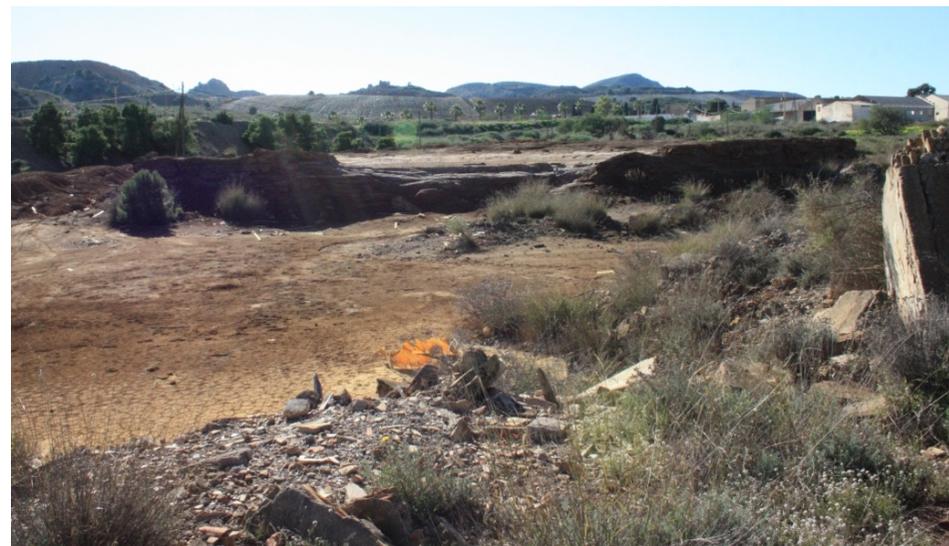
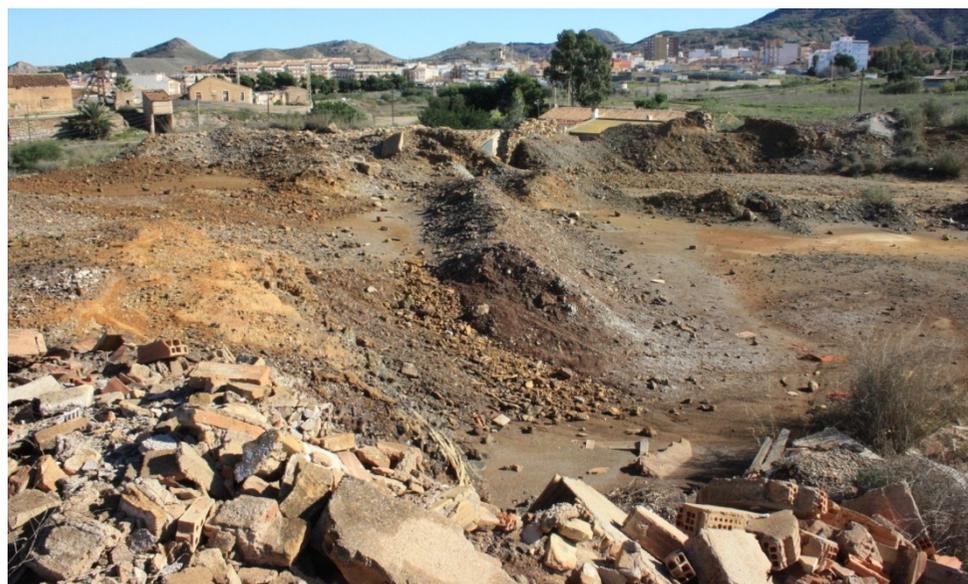
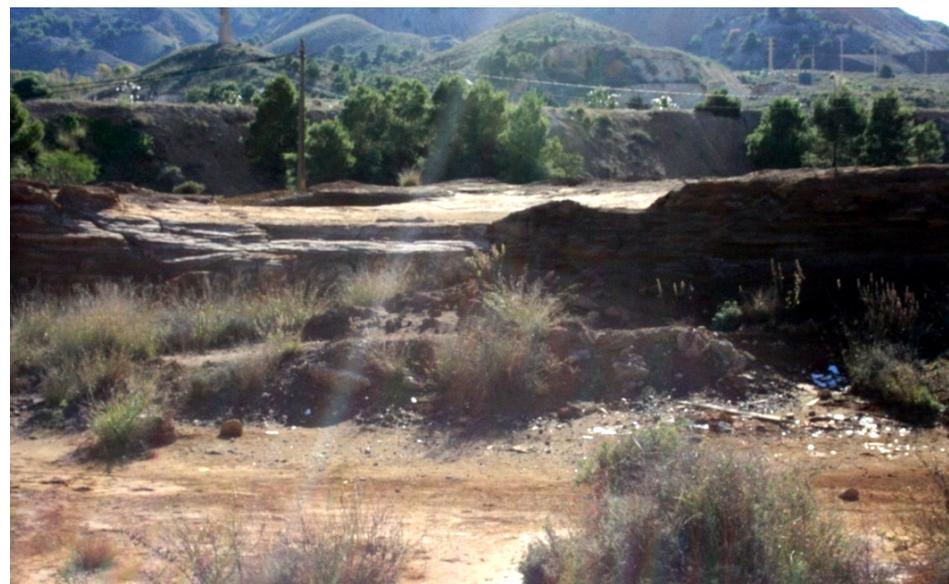
33, 34, 35 y 36. Terreras y depósitos de estériles mineros en las inmediaciones de la mina La Cierva.
