# SECTOR IV: CONJUNTO MINERO DE EL LLANO DEL BEAL Y EL BEAL

TOMO II

## Índice de contenido SECTOR IV: Conjunto Minero de El Llano del Beal y El Beal . Tomo II.

## CONJUNTO MINERO DE CABEZO DE DON JUAN

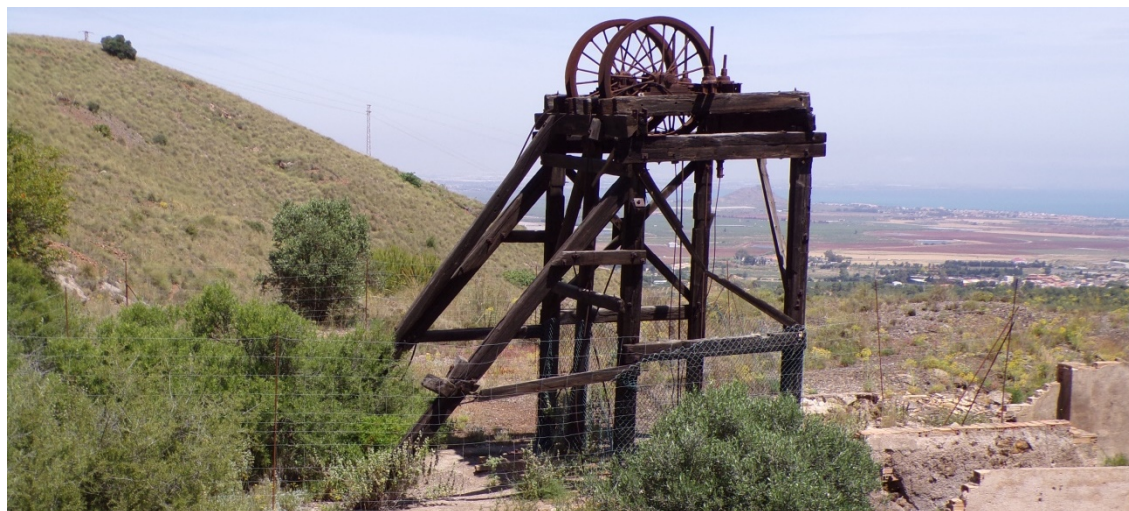
3, 4 y 5. Estado actual del castillete de la mina Catón.

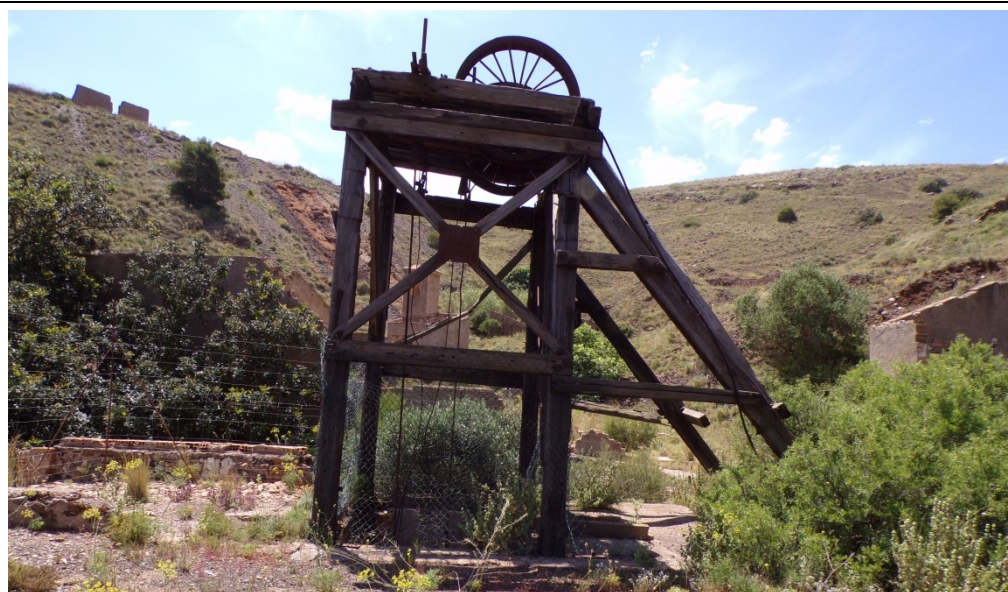
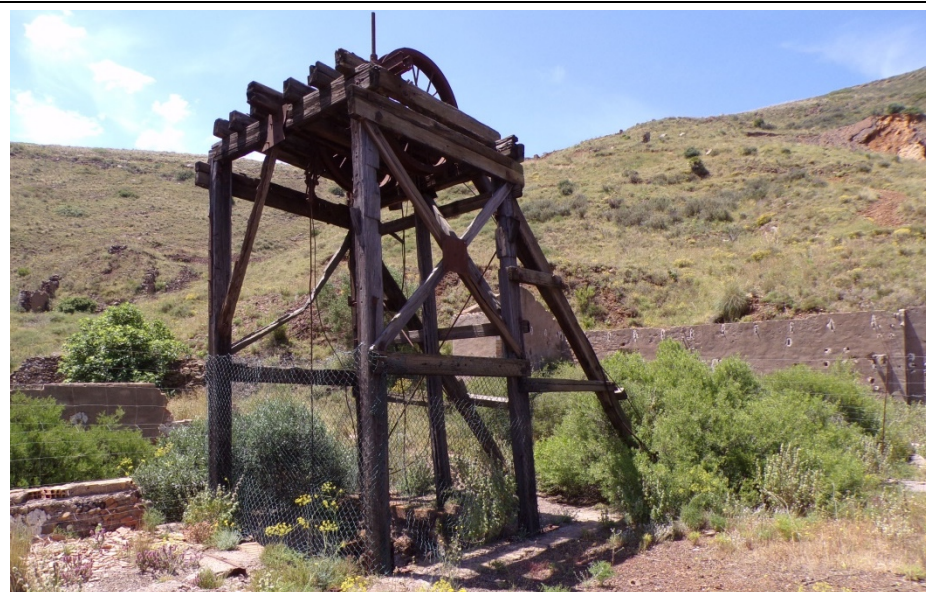
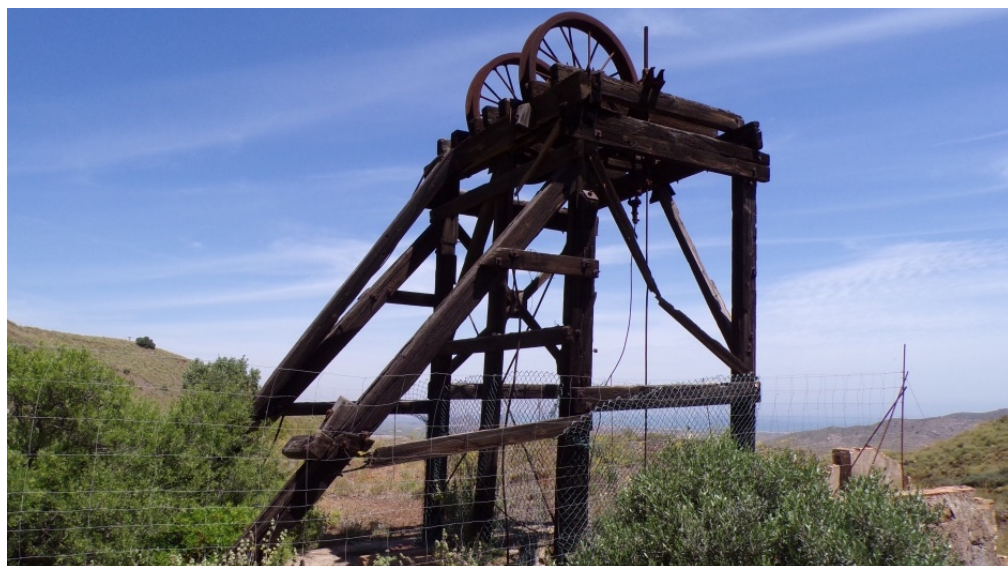
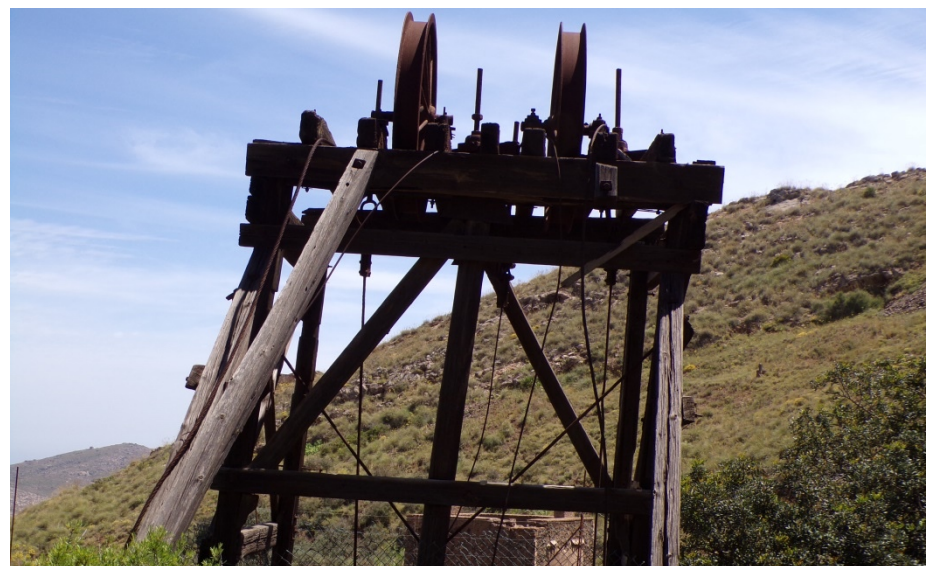
6, 7, 8 y 9. Estado actual del castillete de la mina Catón.

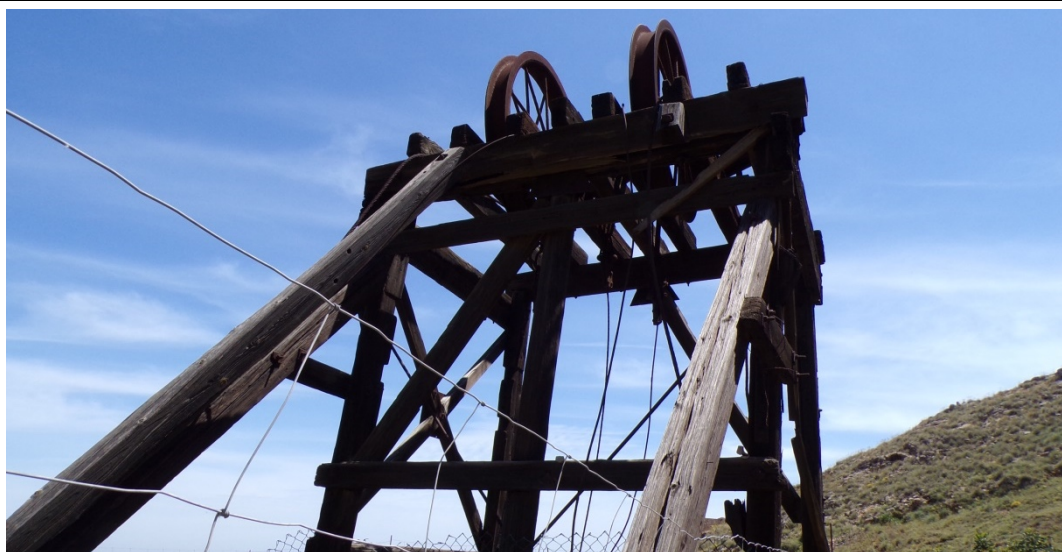
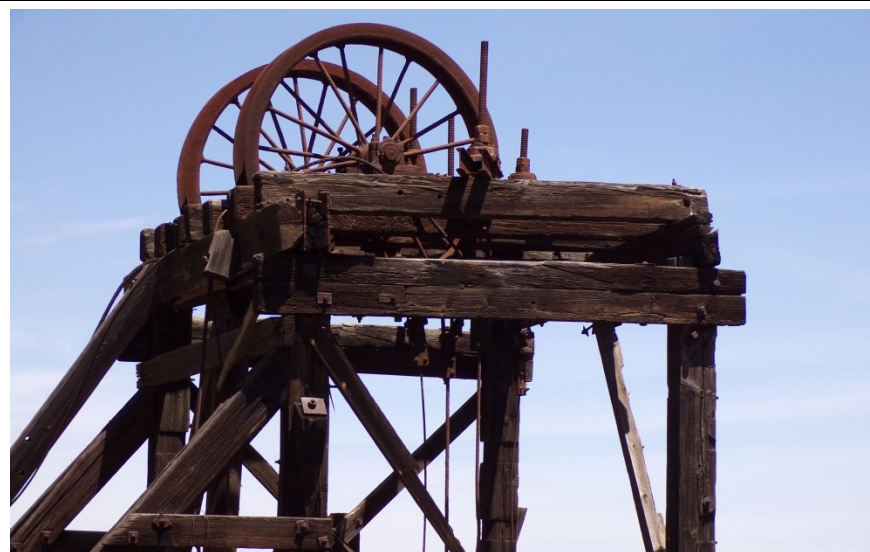
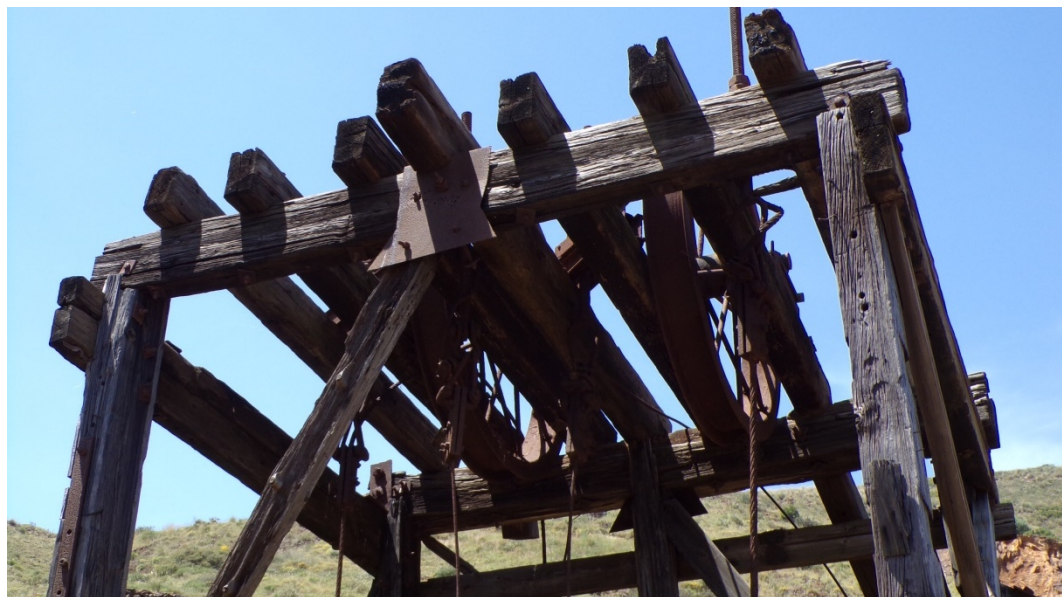
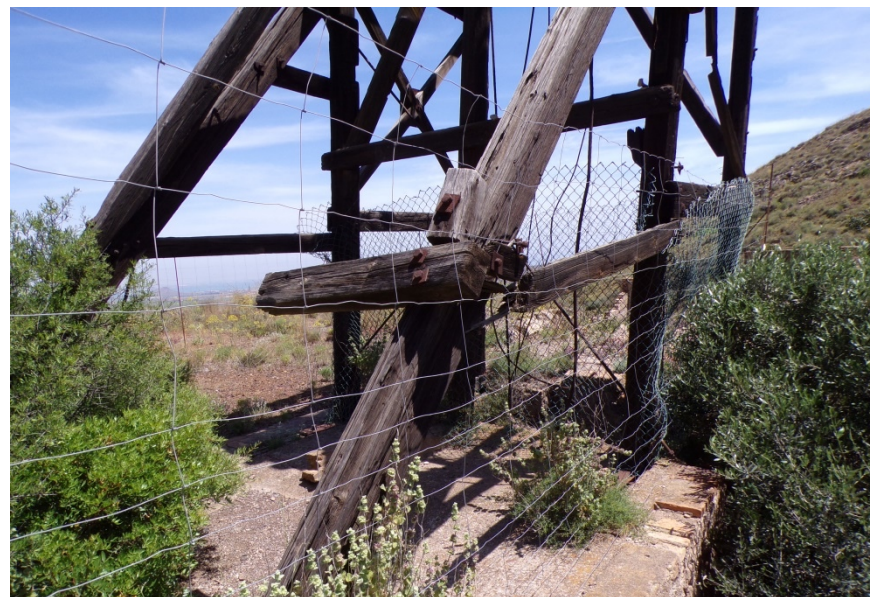
10, 11, 12 y 13. Estado actual del castillete de la mina Catón.

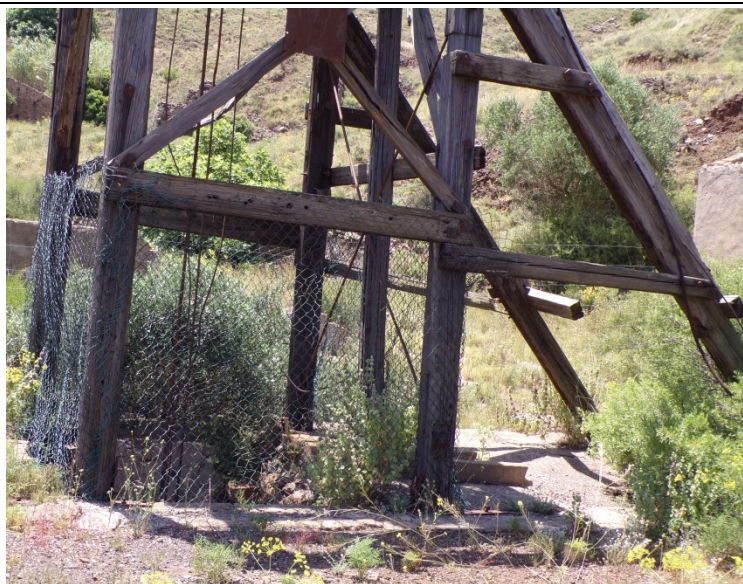
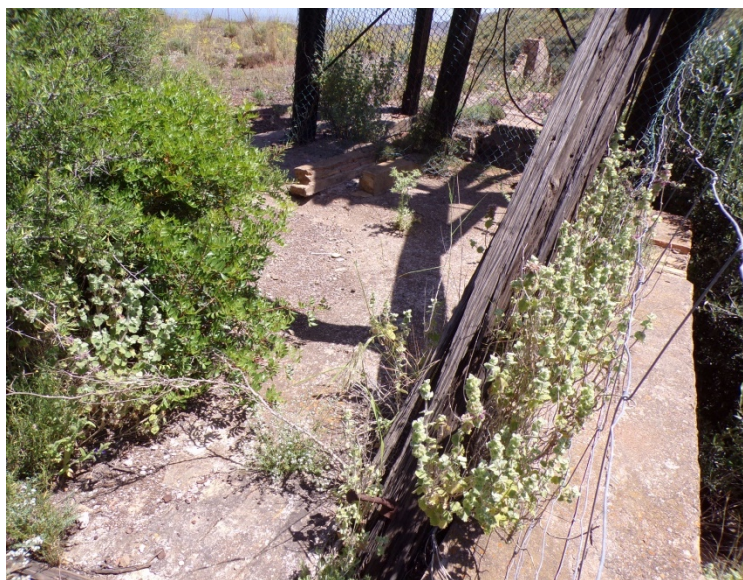
14 y 15. Estado actual de los pies del castillete de la mina Catón

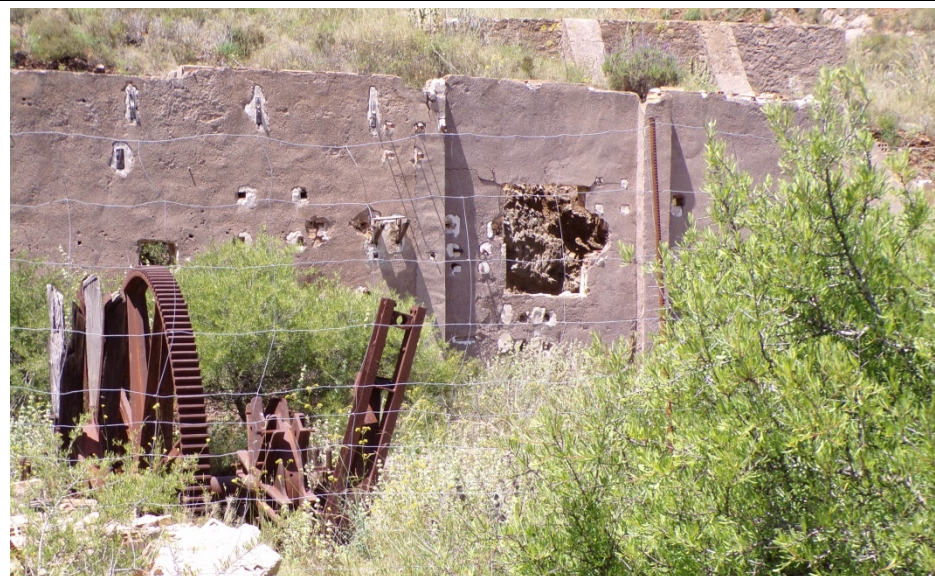
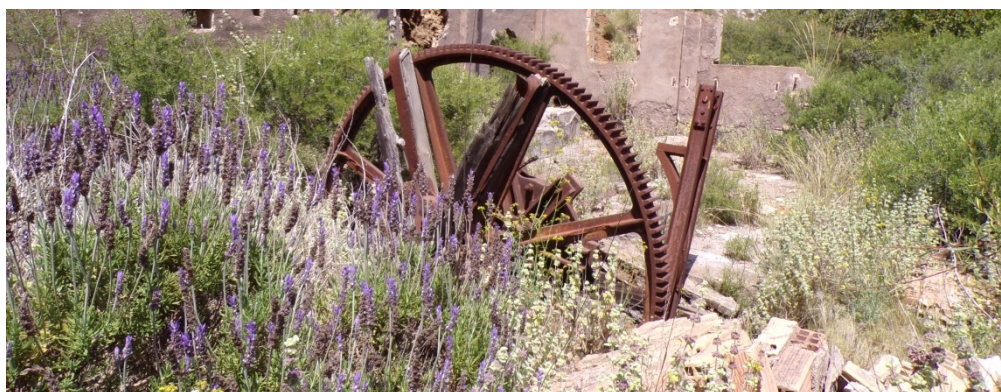
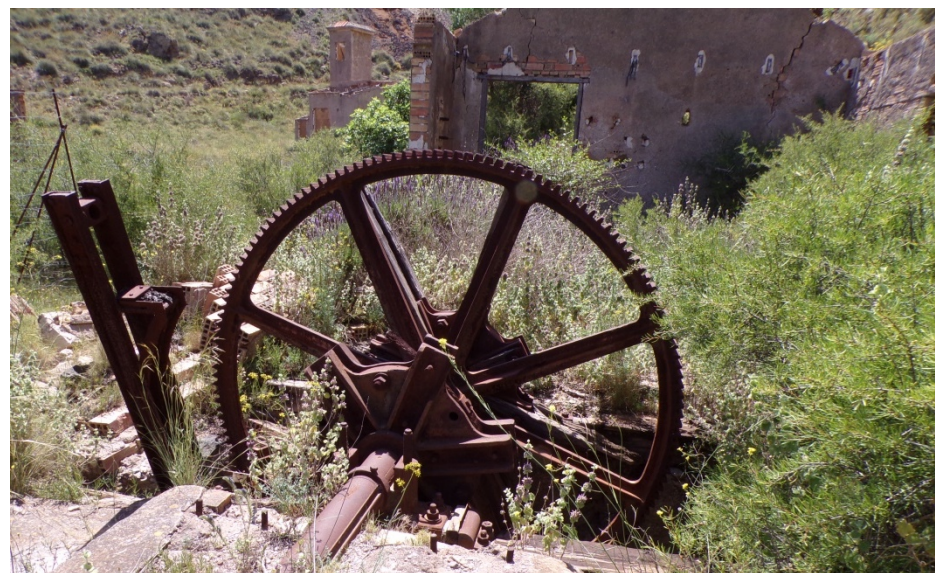
17, 18, 19 y 20. Vista general del castillete y casa de máquinas de la mina Catón, y detalles del estado actual de la casa de máquinas, con la maquinaria de extracción.

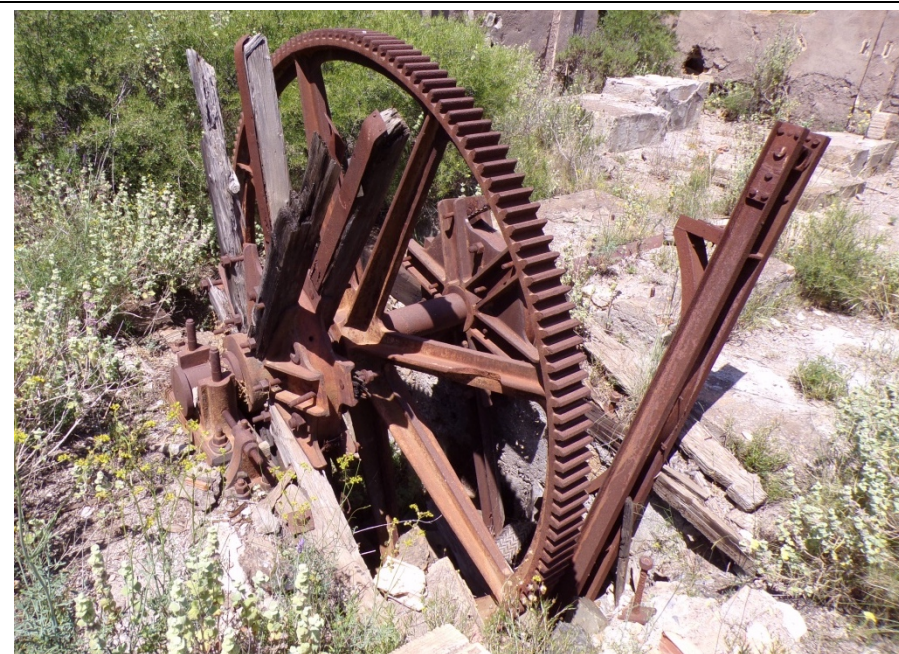
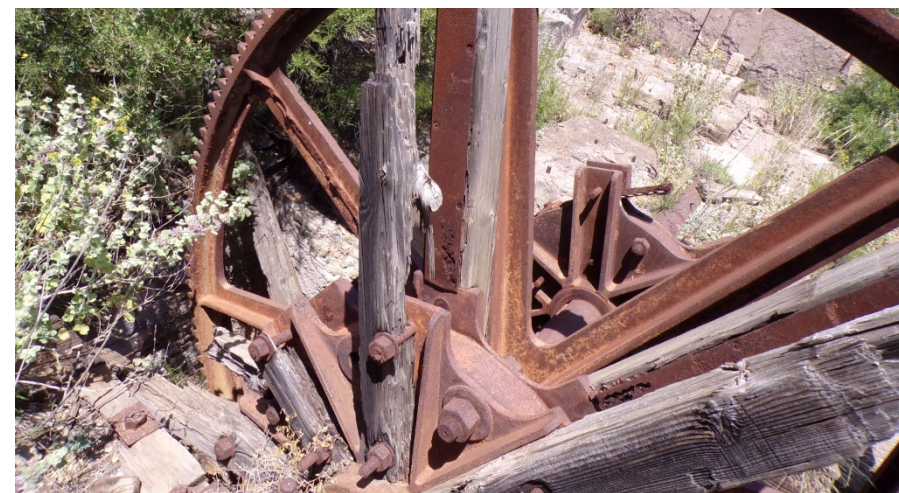
21, 22 y 23. Detalles del estado actual de la maquinaria de extracción de la mina Catón.

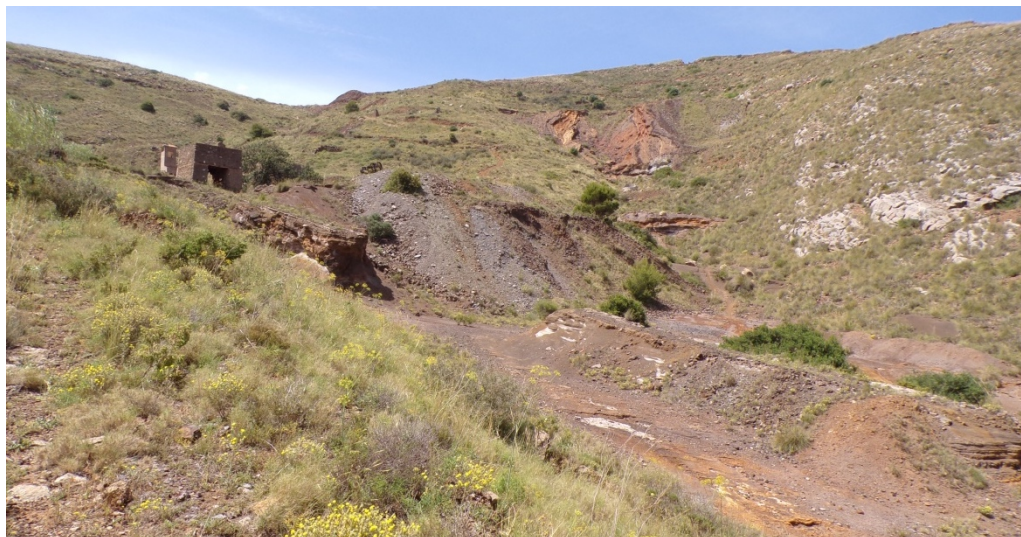
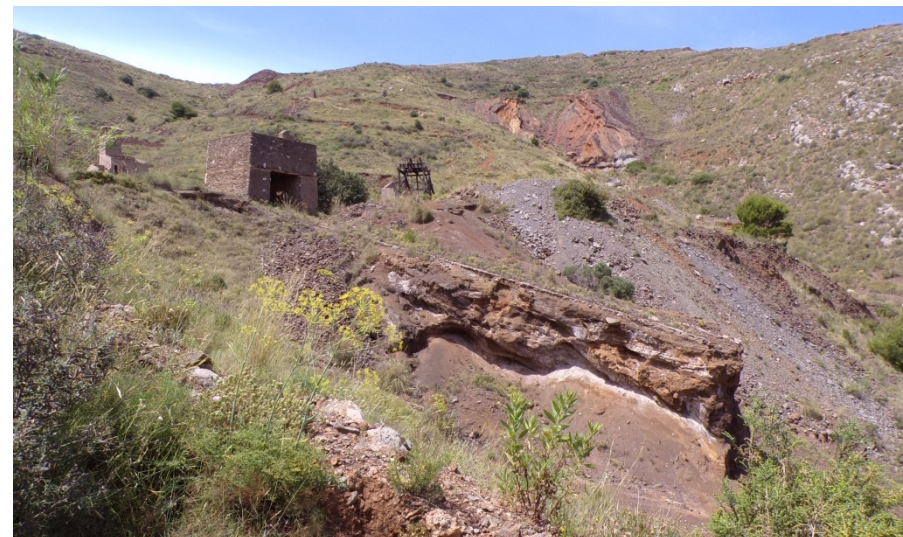
24 y 25. Tolva y plano inclinado de transporte de la mina Catón.

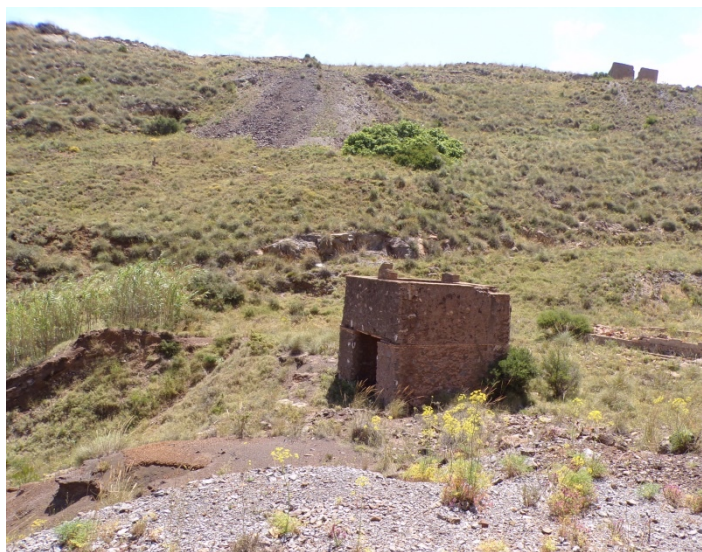
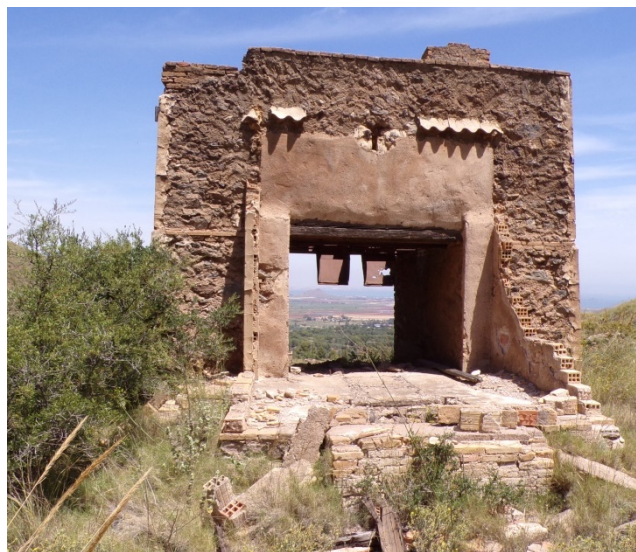
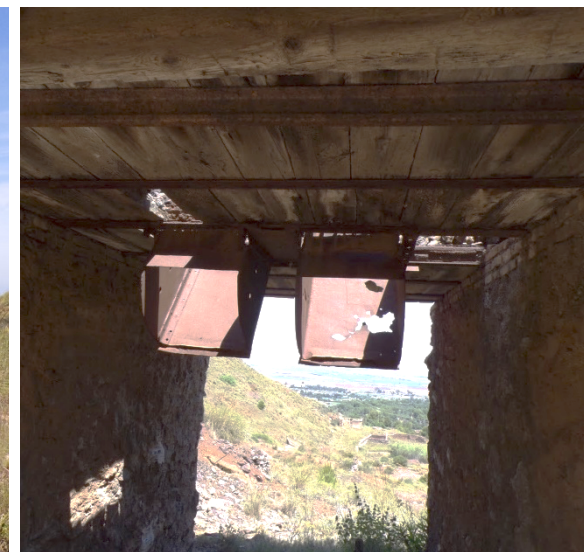
26, 27 y 28. Estado actual de la tolva y caseta de maquinaria del plano inclinado de la mina Catón.

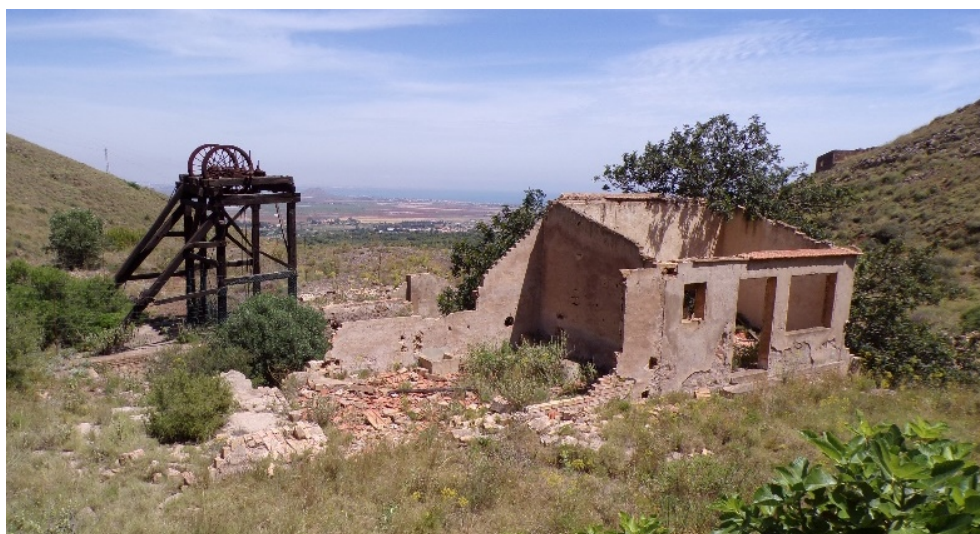
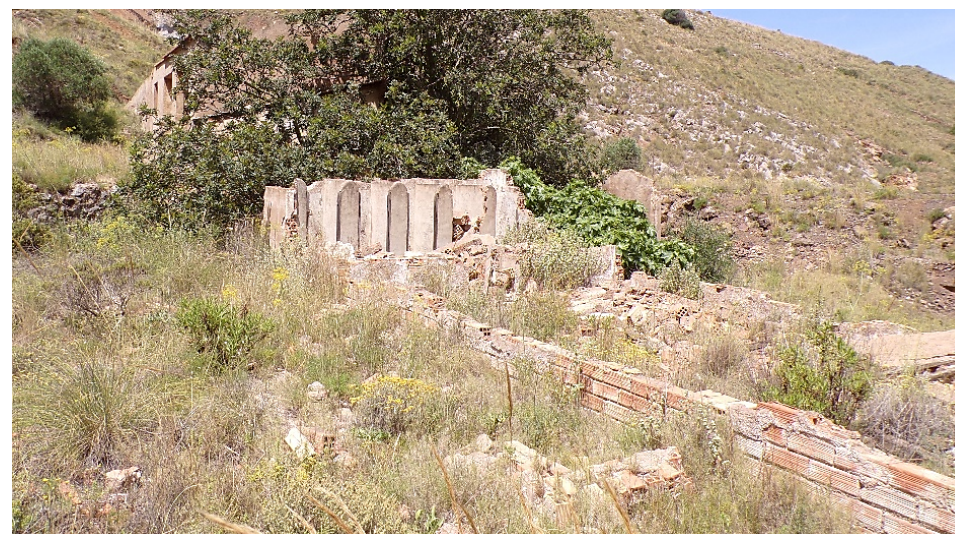
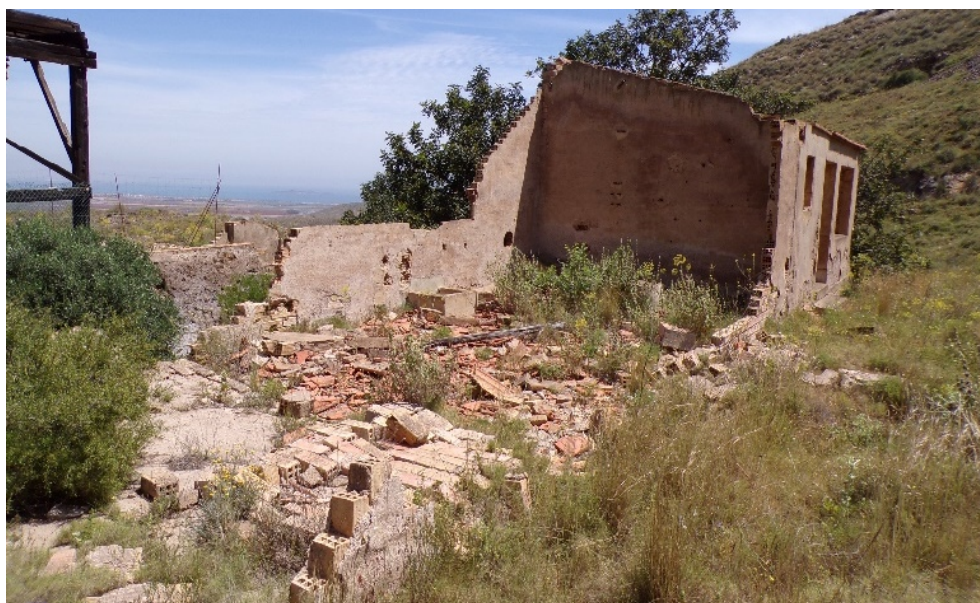
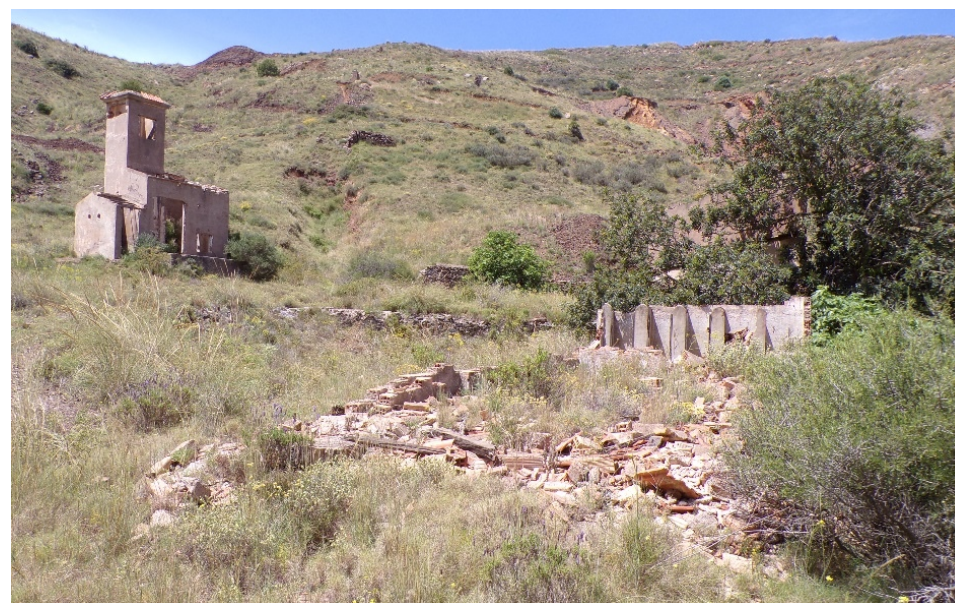
29 y 30. Estado actual de las oficinas de la mina Catón.

31 y 32. Estado actual de los vestuarios y sala de duchas de la mina Catón.

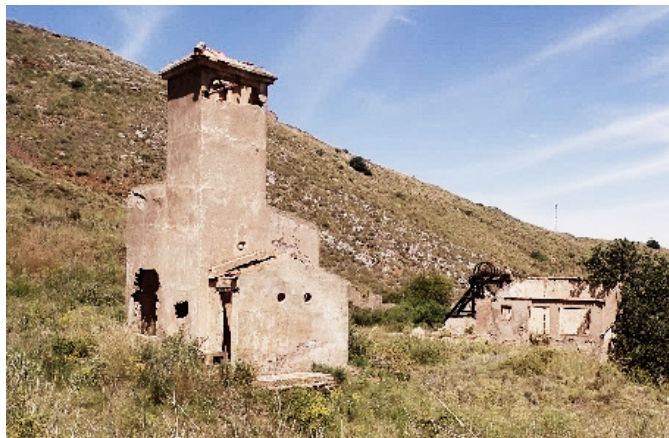
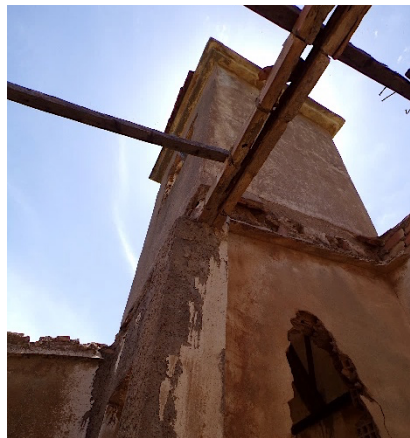
32, 33 y 34. Estado actual del transformador de electricidad de la mina Catón que lleva adosado en su lateral oriental dos retretes.

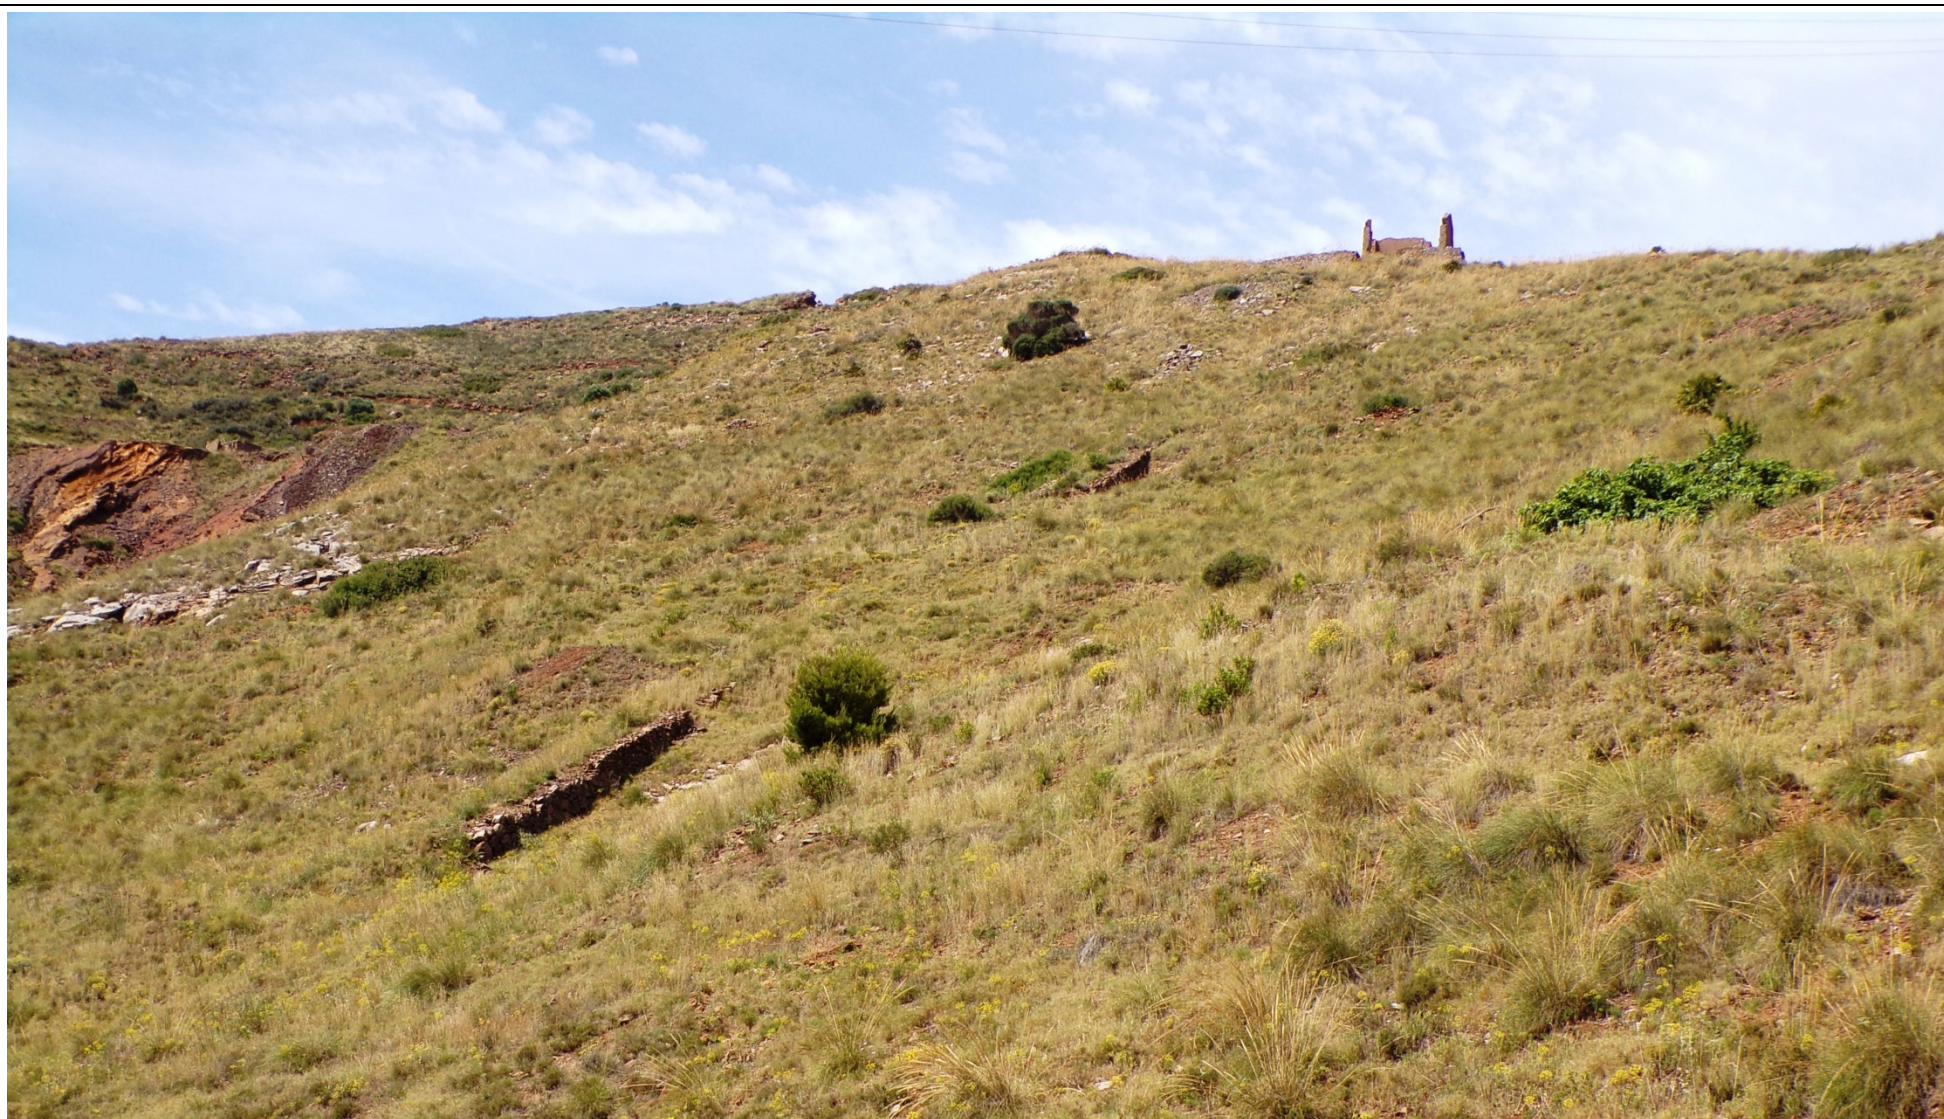
1. Vista general de las instalaciones de la mina Crescencia Segunda, en la que se aprecia la situación del plano inclinado de transporte y arriba a la izquierda los restos de las terreras del lavadero gravimétrico.

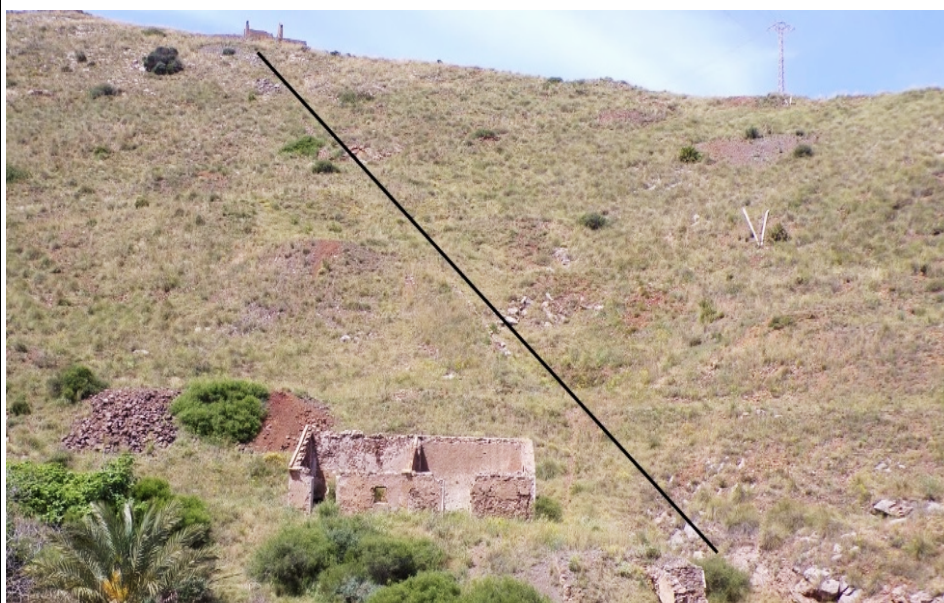
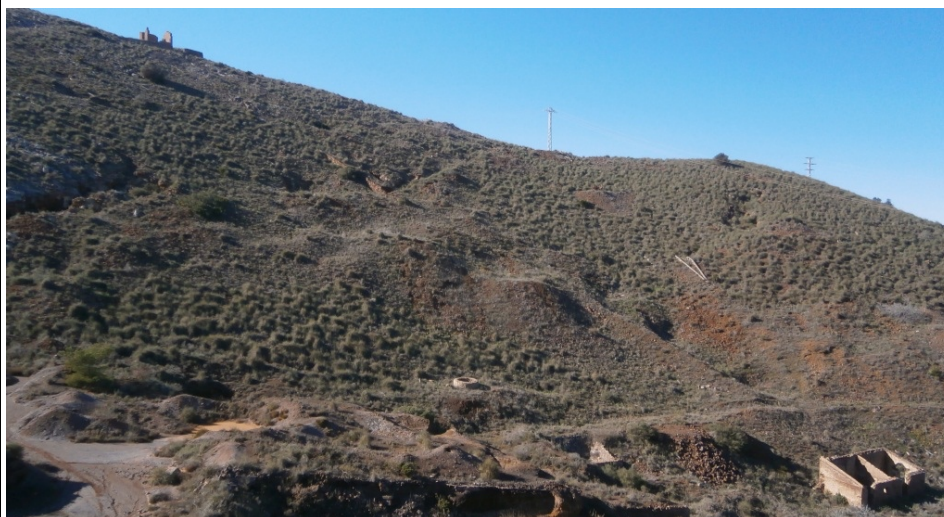
2 y 3. Plano inclinado (resaltado con línea oscura) entre las concesiones mineras Crescencia Segunda y María Dolores.

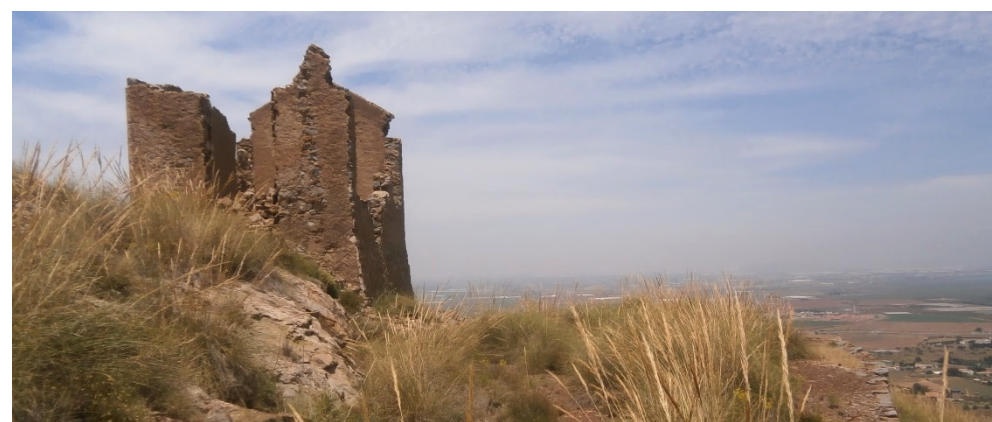
4 y 5. Estado actual de la caseta de maquinaria del plano inclinado de la mina Crescencia Segunda.

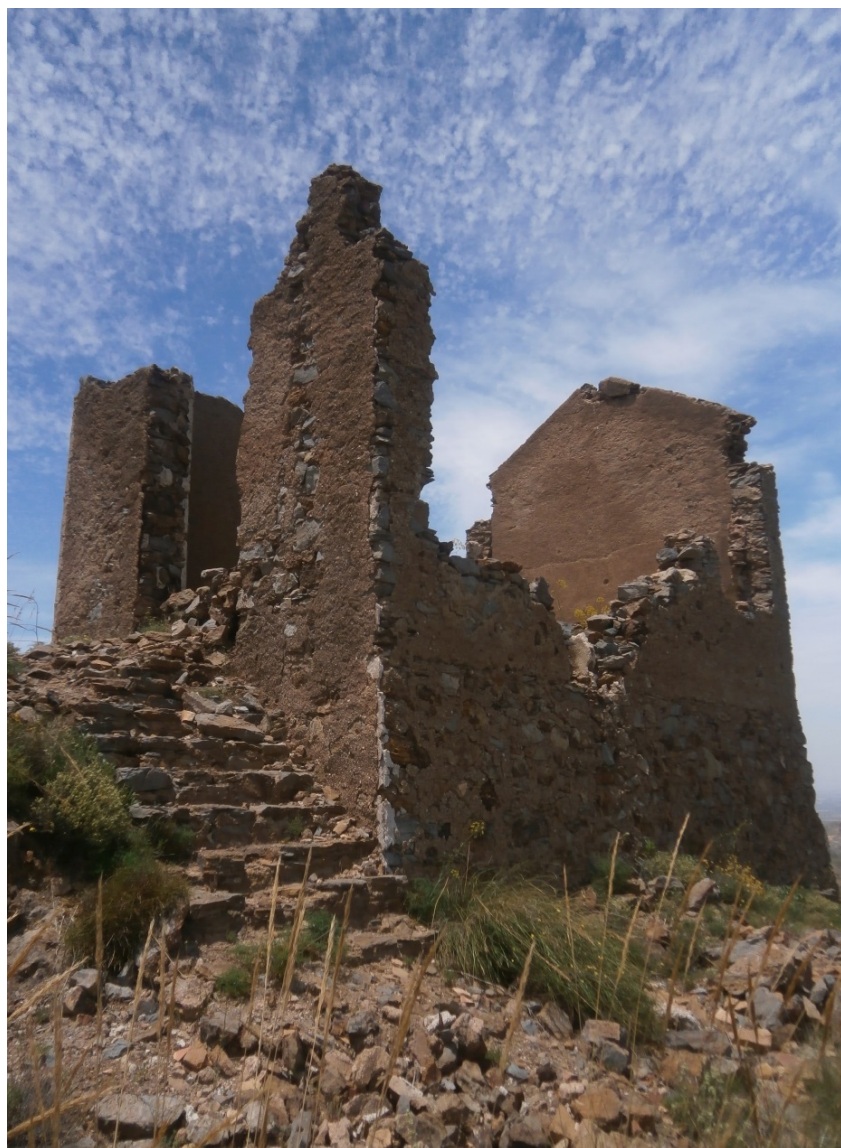
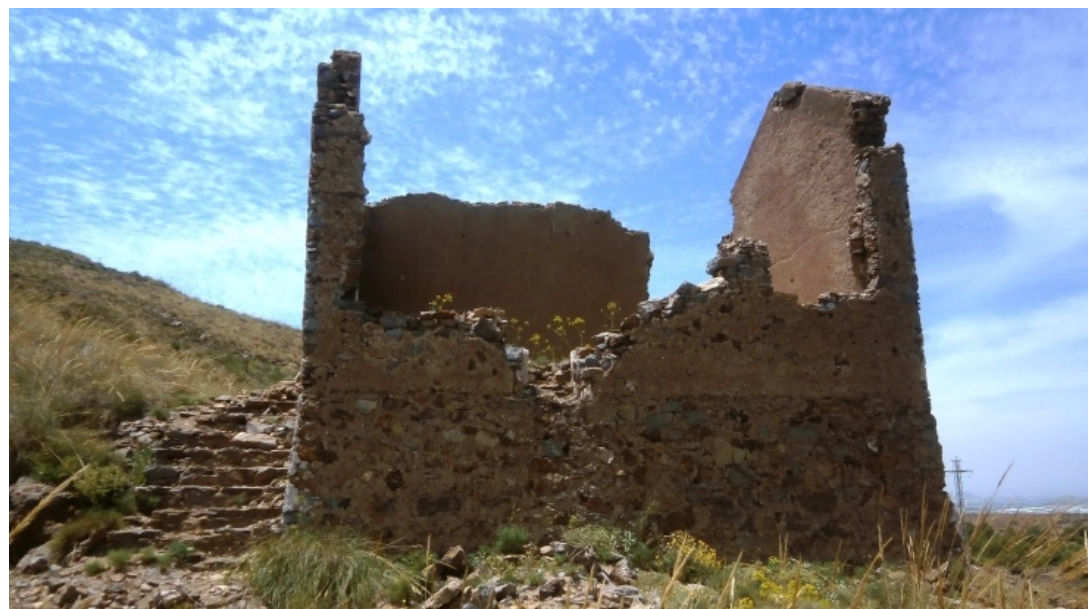
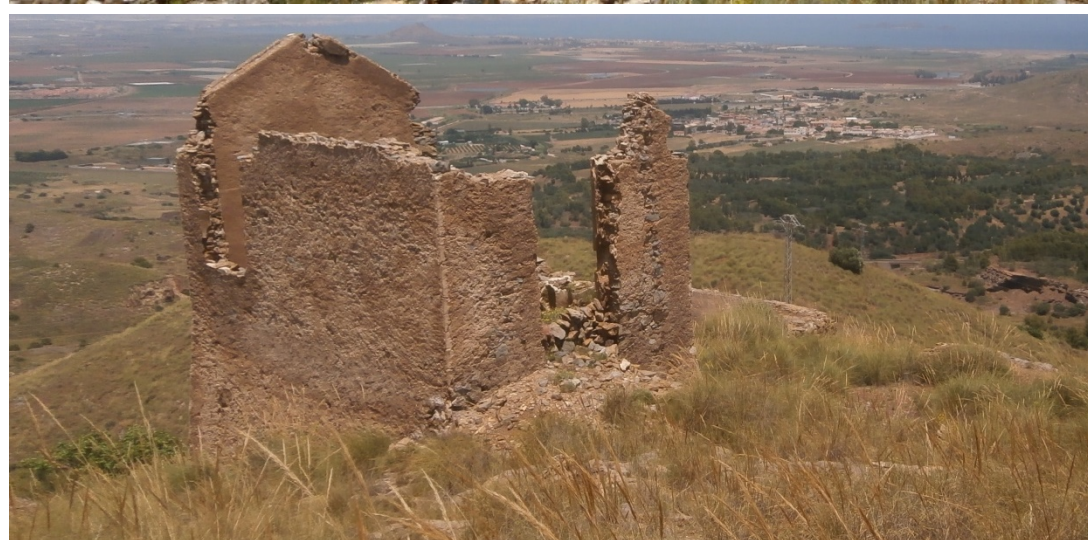
La edificación principal tiene unos muros perimetrales de gran altura (unos 6 metros en los laterales más altos) y alguno de estos muros se ha desplomado y otros presentan algunas grietas. El plano inclinado, aunque perfectamente visible en la ladera de la montaña, presenta algunos tramos muy deteriorados. La instalación localizada al sureste de la caseta de maquinaria del plano inclinado (posible lavadero gravimétrico) también presenta una conservación deficiente con parte de los muros de las edificaciones derruidos, con desprendimientos o con grietas.

8, 9 y 10. Estado actual del exterior del edificio para la maquinaria del plano inclinado de la mina Crescencia Segunda.

Además, se propone limpieza y desescombro de los elementos y su entorno; consolidación y refuerzo de estructuras de la casa de máquinas del plano inclinado y de las otras edificaciones. Adecuación de camino de acceso peatonal y colocación de cartelería informativa.

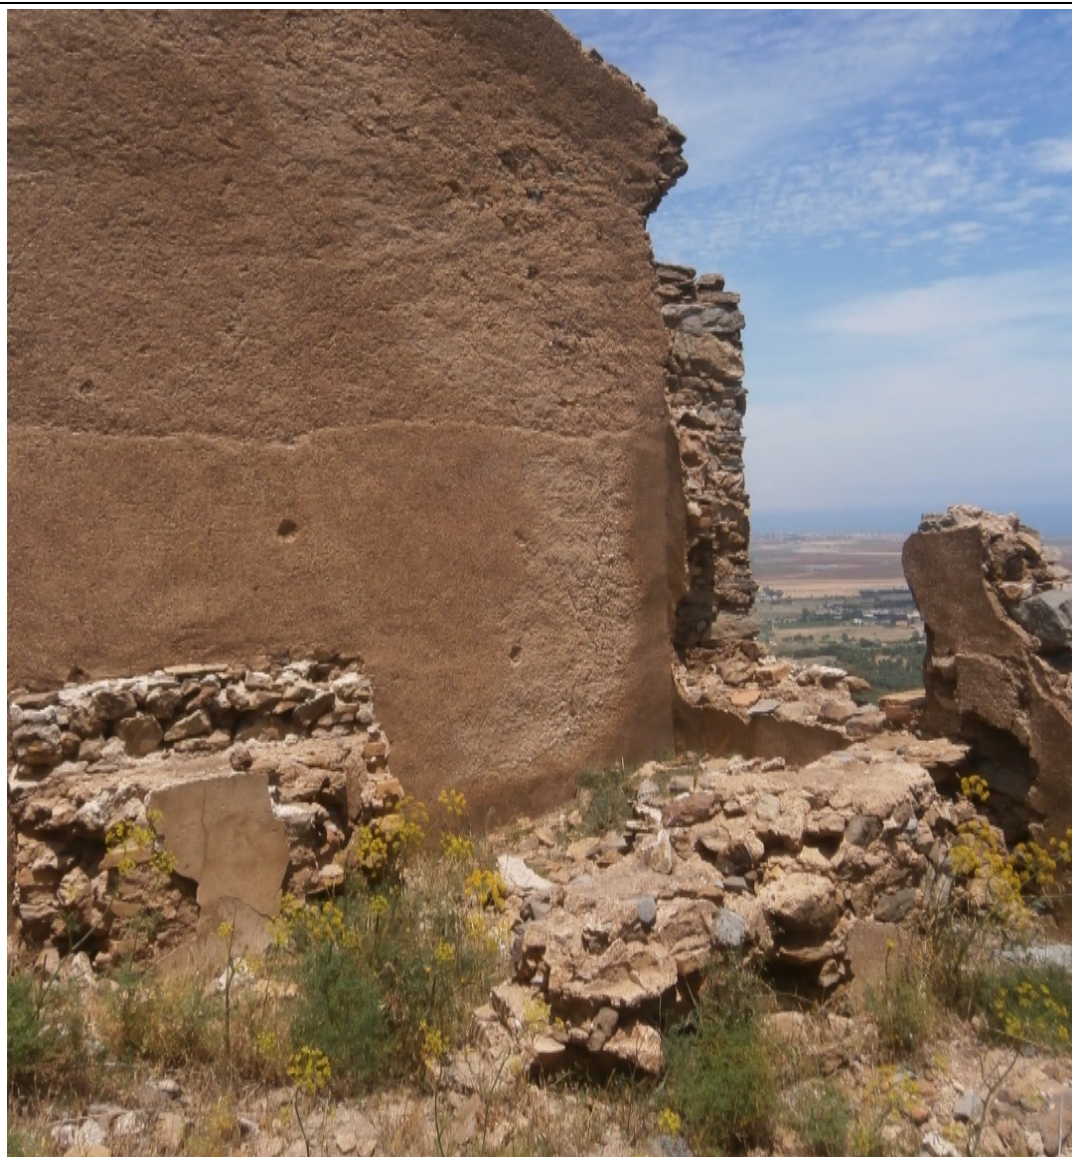
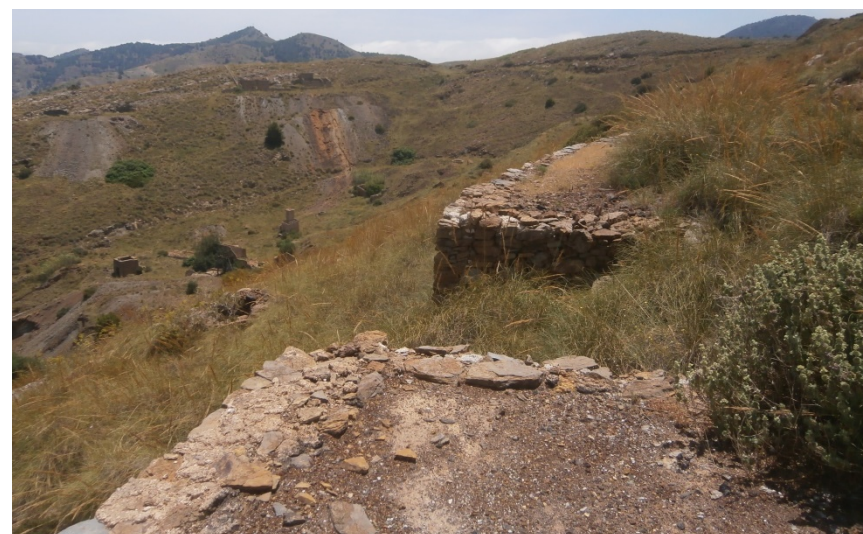
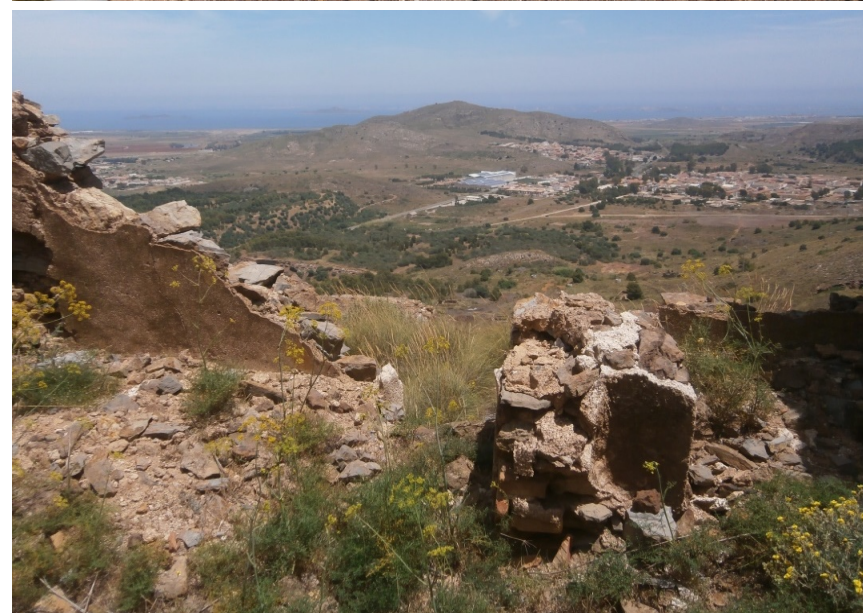
11, 12 y 13. Interior del edificio, plataforma de nivelación y detalle de los restos del ventanuco para el cable del plano inclinado de la mina Crescencia Segunda.

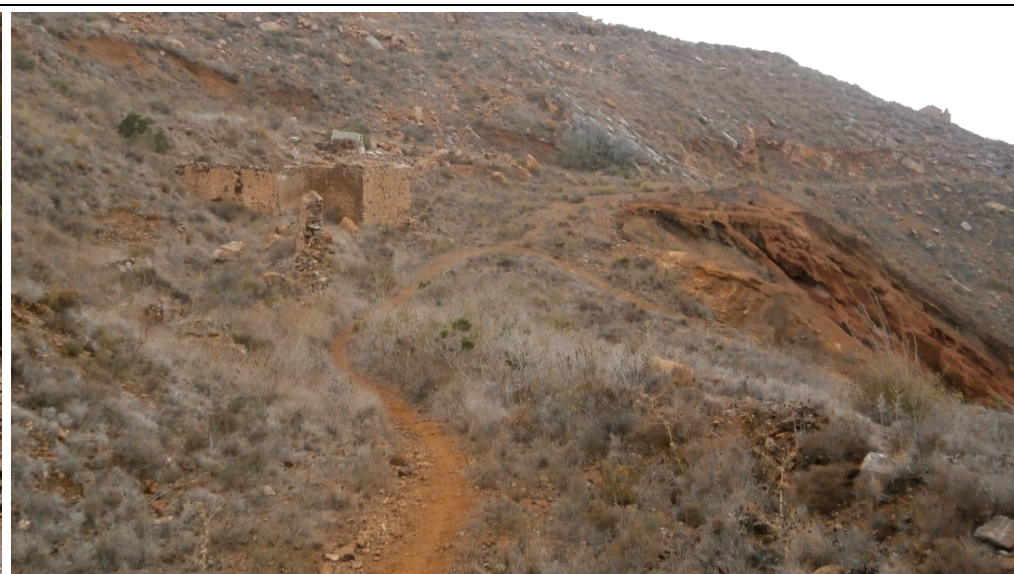
Las instalaciones minero-metalúrgicas de la mina Crescencia Segunda se encuentran en peor estado de conservación que en las revisiones del catálogo de bienes muebles e Inmuebles mineros de los años 2012 y 2016, sobre todo la zona del lavadero gravimétrico donde en distintas edificaciones se han originado grietas e incluso se han producido desprendimientos en los muros.

18 y 19. Vista general de las instalaciones minero-metalúrgicas (posible lavadero gravimétrico) de la mina Crescencia Segunda (II) en el año 2016 (arriba) y en la actualidad (2022).
